**PUESTA EN VALOR DEL ARCO DEUSTUA Y SU AMBIENTE**  
**URBANO MONUMENTAL-PUNO.**

**TESIS**

**PUNO – PERÚ**

**2019**

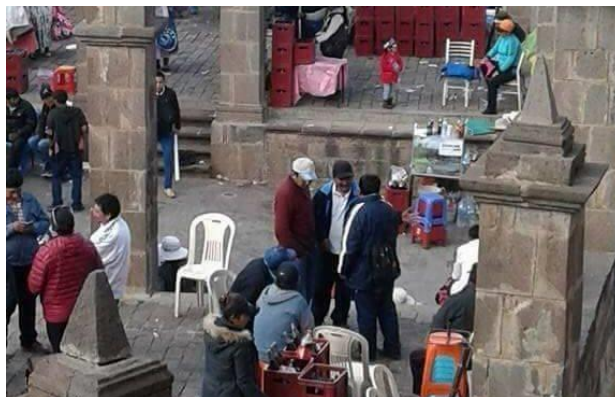
altas horas de la noche muchos jóvenes y adultos dejan los desechos inorgánicos como botellas de alcohol, cigarrillos, vasos descartables, entre otros, provocando al monumento considerables daños causando de este modo su degradación.

**Figura 80:** Mal uso del Arco Deustua y sus medias glorietas.  
Fuente: Fotografía tomada por el Portal Universitario Puno.

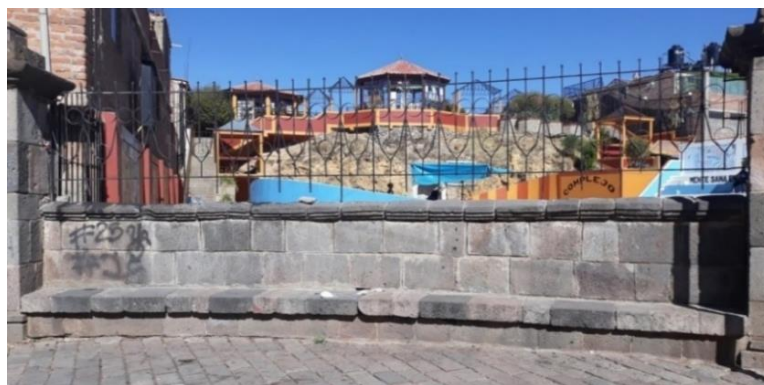
que no existe una barrera o protección adecuada para el Conjunto Arco Deustua, en la actualidad solo existe una reja que rodea la media glorieta, este intenta aparentemente proteger a la media glorieta, lo cual es todo lo contrario ya que no protege al monumento y causa más daño a las piedras que sostienen la reja.

**Figura 83:** Rejas separadoras en la semiglorieta Este del conjunto Arco Deustua.  
Fuente: Fotografía tomada por el equipo de trabajo.

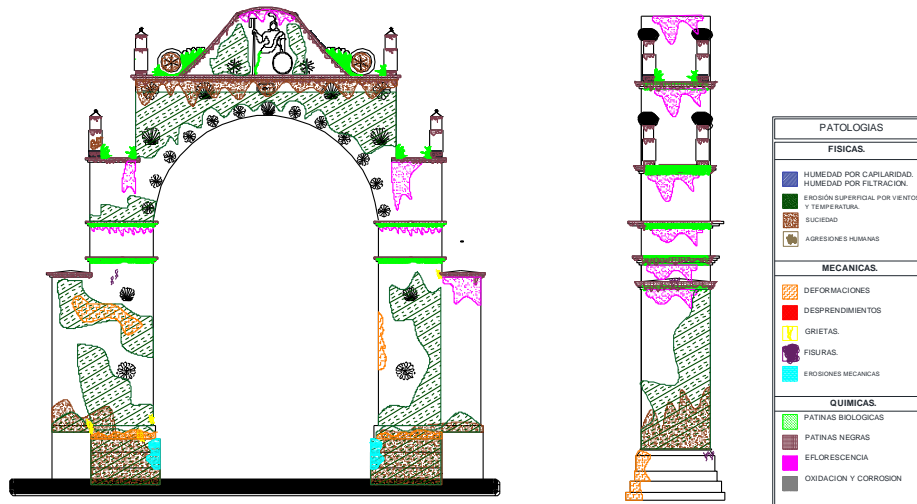
**Figura 91:** Patologías en la elevación frontal del Arco.  
Fuente: Elaborado por el equipo de trabajo.

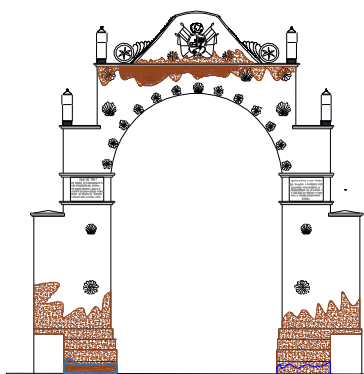
**Figura 94:** Suciedad en el Arco.  
Fuente: Elaborado por el equipo de trabajo.

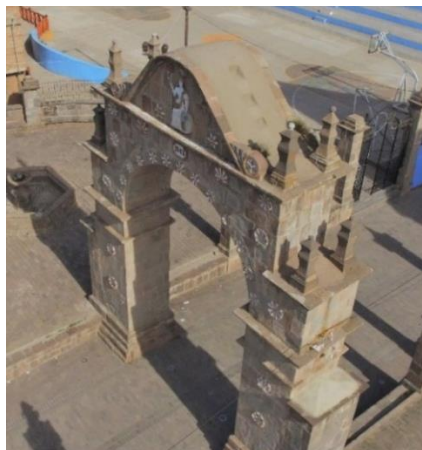
**Figura 95:** Suciedad en el trasdós del Arco Deustua.  
Fuente: Foto tomada por el equipo de trabajo.

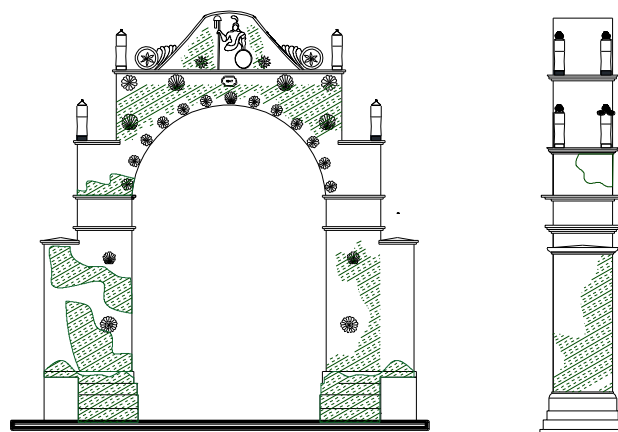
**Figura 96:** Erosión en el Arco Deustua.  
Fuente: Elaborado por el equipo de trabajo.

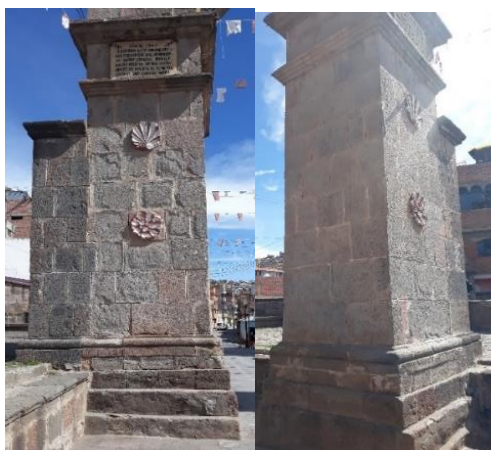
**Figura 100:** Deformación de las jambas del Arco Deustua  
Fuente: Foto tomada por el equipo de trabajo.

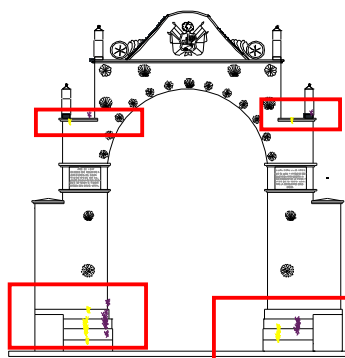
**Figura 101:** Grietas y fisuras en el Arco.  
Fuente: Elaborado por el equipo de trabajo.

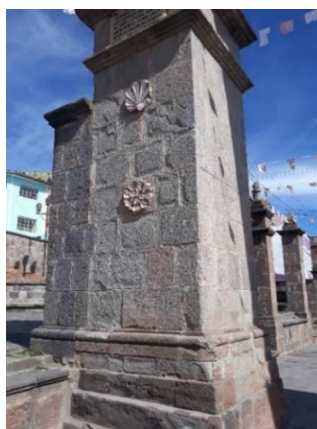
**Figura 102:** Grietas y fisuras en la jamba Este del Arco Deustua  
Fuente: Foto tomada por el equipo de trabajo.

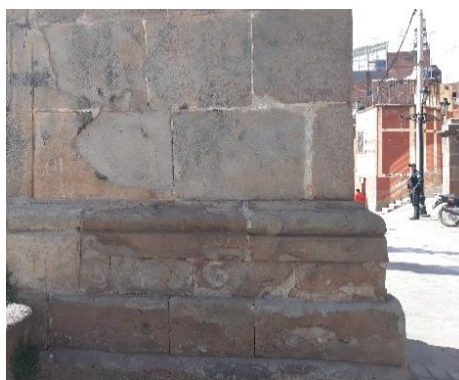
**Figura 103:** Desprendimiento en la basa de la jamba del Arco Deustua.  
Fuente: Foto tomada por el grupo de trabajo

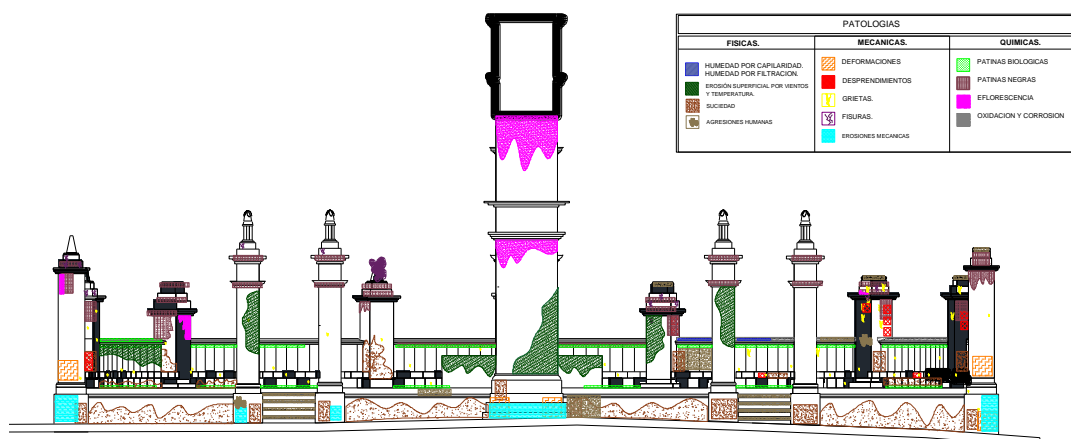
**Figura 110:** Patologías en la Media Glorieta Este.  
Fuente: Elaborado por el equipo de trabajo.

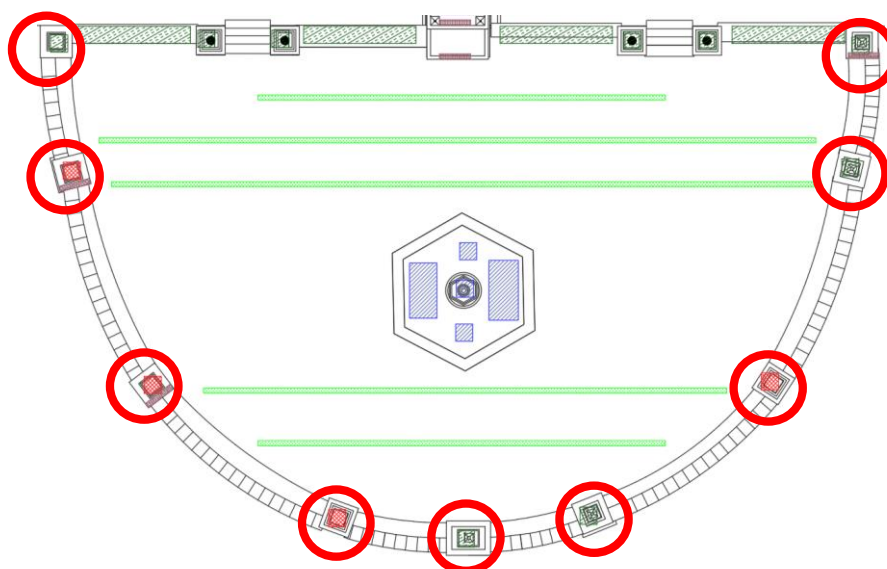
**Figura 117:** Erosiones superficiales por vientos y temperaturas en todos los pináculos y en el muro bajo.  
Fuente: Elaborado por el equipo de trabajo.

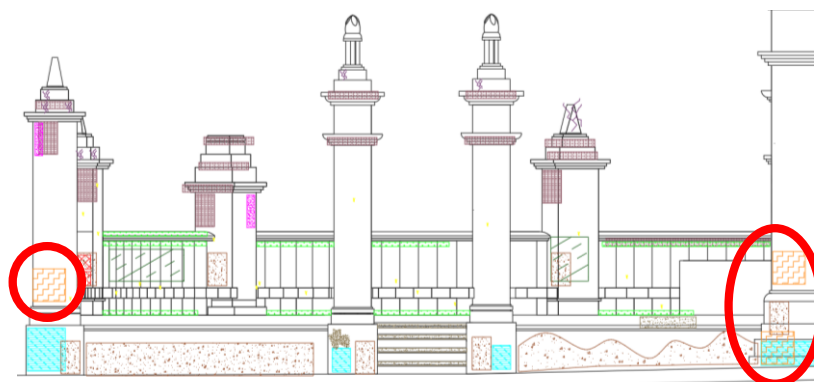
**Figura 121:** Deformaciones en el fuste del pilar principal 6 y basa y fuste del arco.  
Fuente: Elaborado por el equipo de trabajo.

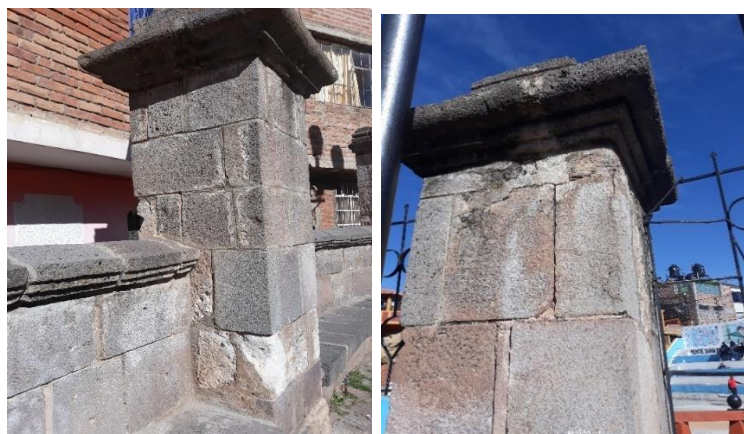
**Figura 122:** Grietas y fisuras en los pilares de la media glorieta este  
Fuente: Elaborado por el equipo de trabajo.

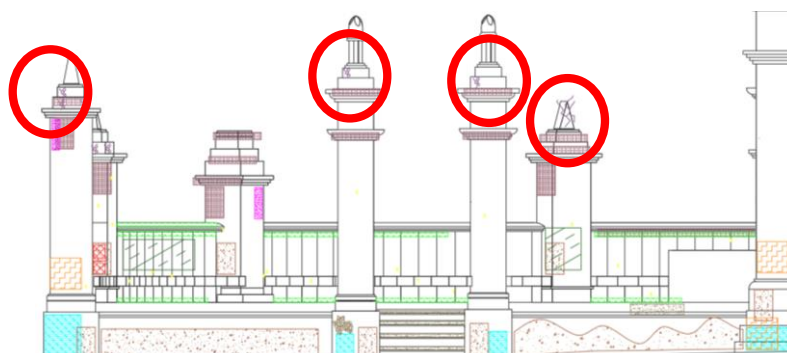
**Figura 123:** Fisuras en los pináculos de los pilares principales y secundarios.  
Fuente: Elaborado por el equipo de trabajo.

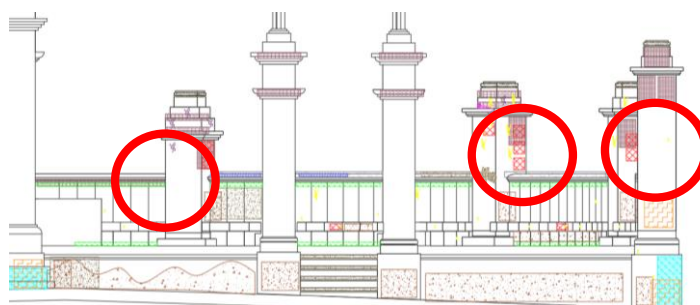
**Figura 124 :** Fisuras y grietas en los pináculos de los pilares y muros contiguos.  
Fuente: Elaborado por el equipo de trabajo.

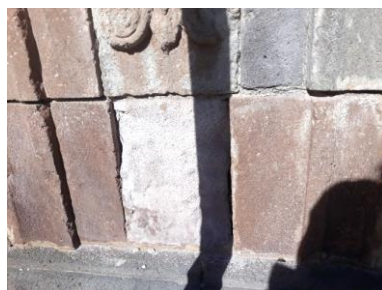
**Figura 125:** Desprendimiento de la piedra toba en el pilar de la media glorieta Este.  
Fuente: Elaborado por el equipo de trabajo.

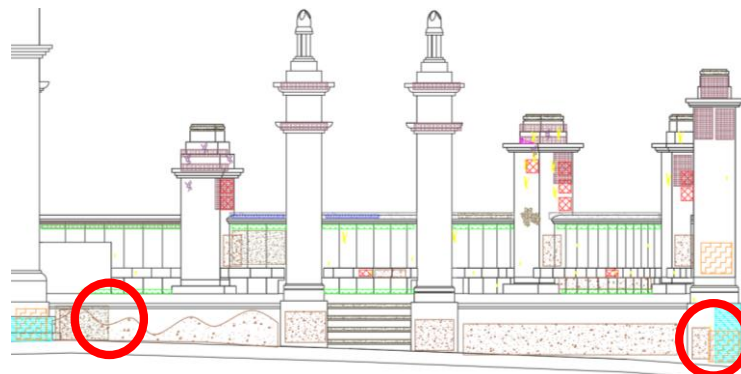
**Figura 128 :** Erosiones mecánicas en las basa del pilar principal 1 y también en la basa del Arco Deustua  
Fuente: Elaborado por el equipo de trabajo.

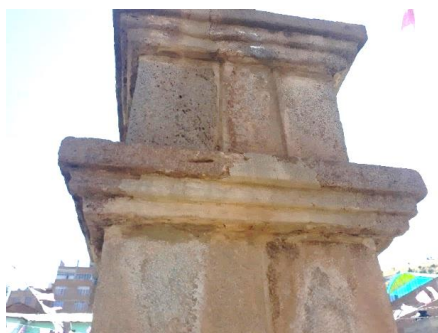
**Figura 129:** Eflorescencia de la piedra en el pilar de la media glorieta este  
Fuente: Elaborado por el equipo de trabajo.

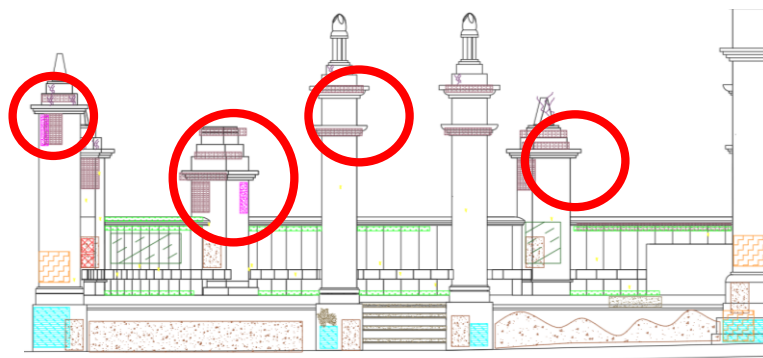
**Figura 132:** Patinas negras en los pináculos principales y secundarios.  
Fuente: Elaborado por el equipo de trabajo.

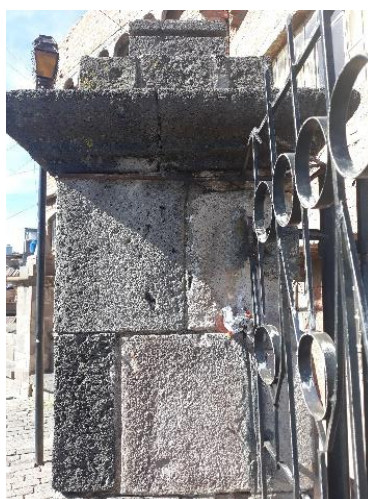
**Figura 133:** Corrosión y oxidación por rejas ancladas a los pilares.  
Fuente: Foto tomada por el equipo de trabajo.

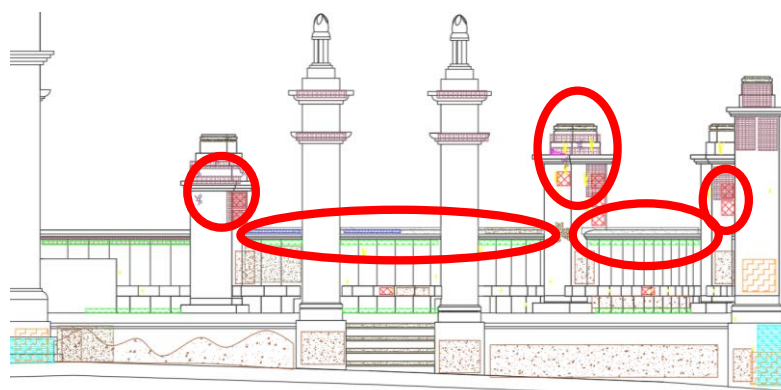
**Figura 134 :** Oxidación y corrosión en los fustes de los pilares secundarios 5, 6 y 7 y las superficies de los muros contiguos 6 y 7.

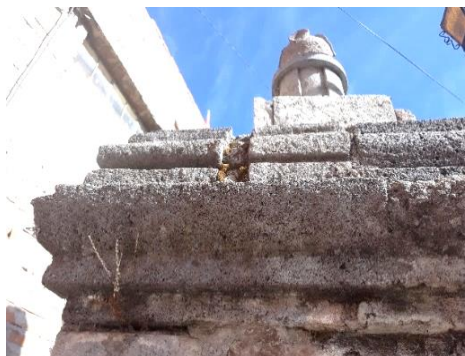
**Figura 135:** Pátinas biológicas en los capiteles de los pilares de la media glorieta este  
Fuente: Foto tomada por el equipo de trabajo.

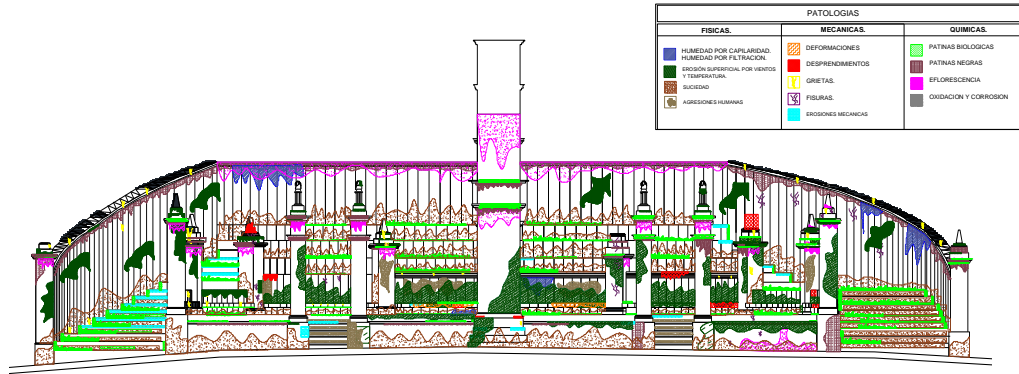
**Figura 138:** Patologías en la media glorieta Oeste.  
Fuente: Elaborado por el equipo de trabajo.

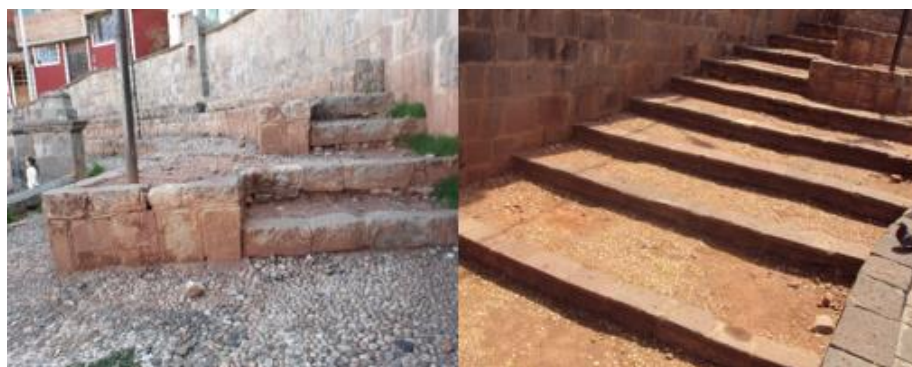
**Figura 142:** Suciedad en los graderíos de la media glorieta Oeste  
Fuente: Elaborado por el equipo de trabajo.

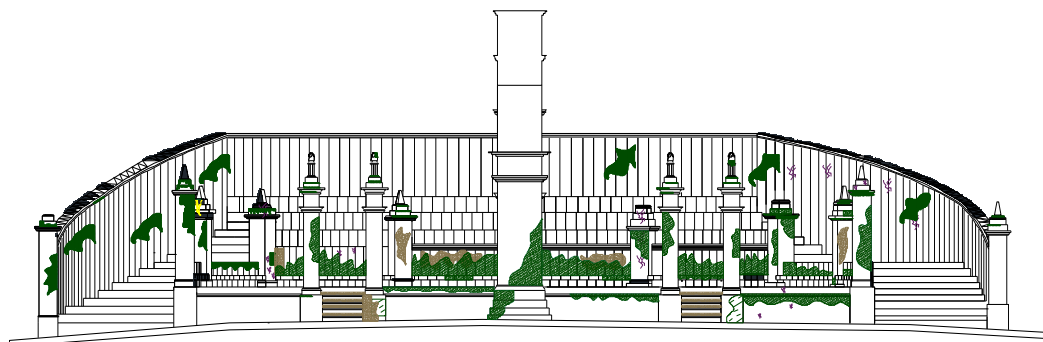
**Figura 143:** Erosión en los muros, pilares de la media glorieta Oeste.  
Fuente: Elaborado por el equipo de trabajo.

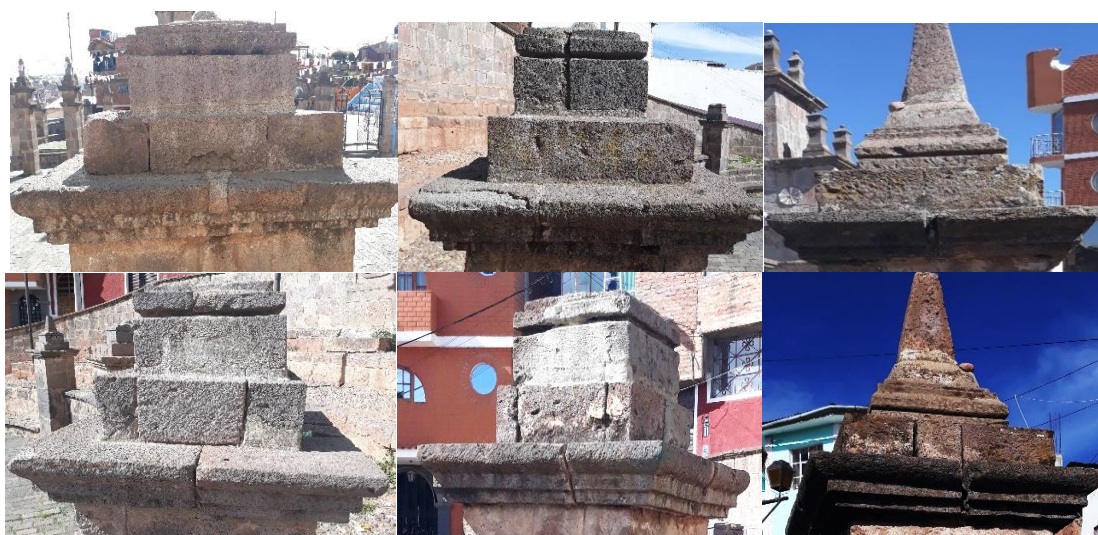
**Figura 144:** Erosión en los capiteles de la media glorieta Oeste.  
Fuente: Foto tomada por el equipo de trabajo.

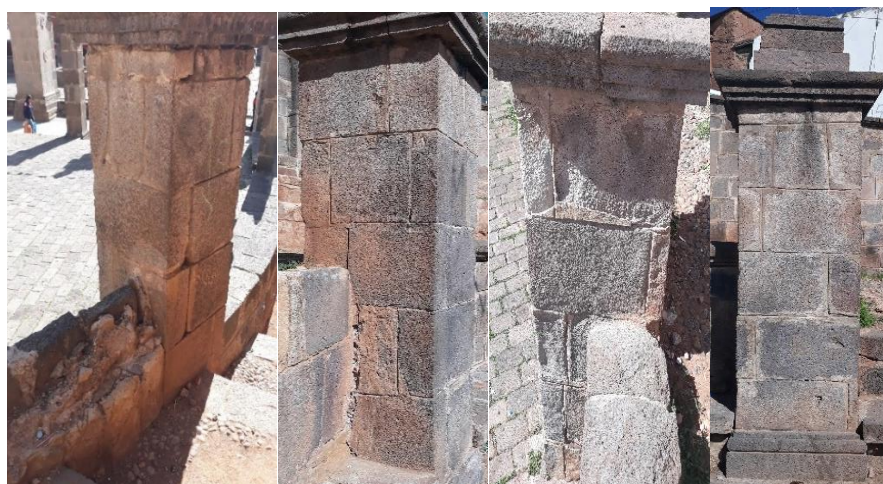
**Figura 145:** Erosión en los fustes de la media glorieta oeste.  
Fuente: Foto tomada por el equipo de trabajo.

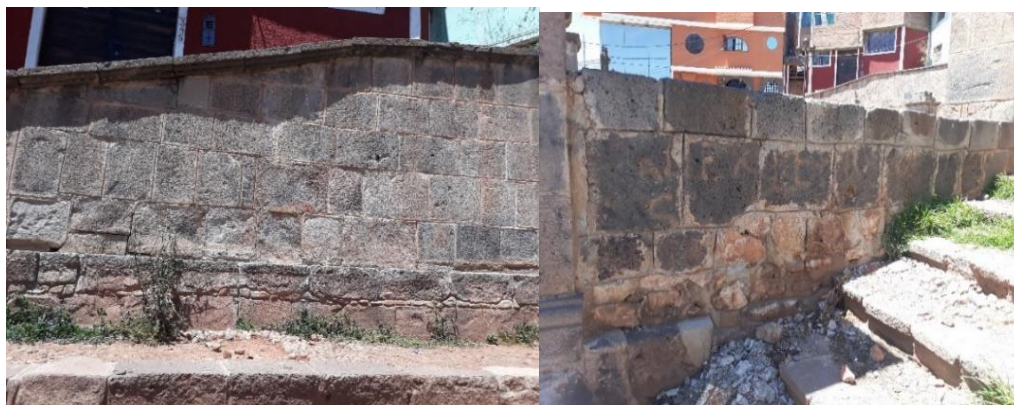
**Figura 146:** Erosión en los muros de la media glorieta oeste  
Fuente: Foto tomada por el equipo de trabajo.

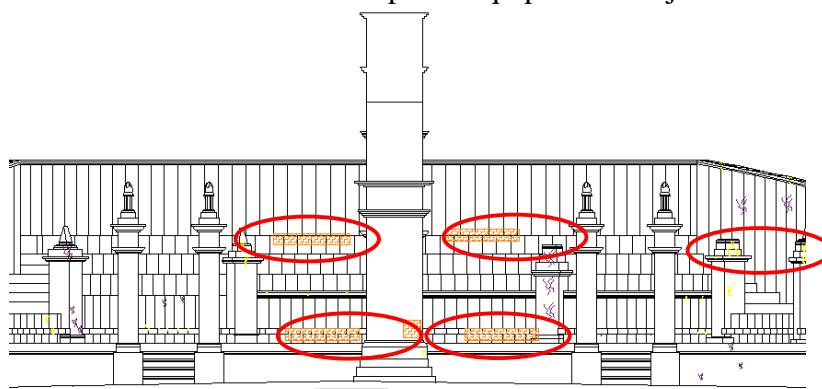
**Figura 150:** Deformación en la media glorieta Oeste.  
Fuente: Elaborado por el equipo de trabajo.

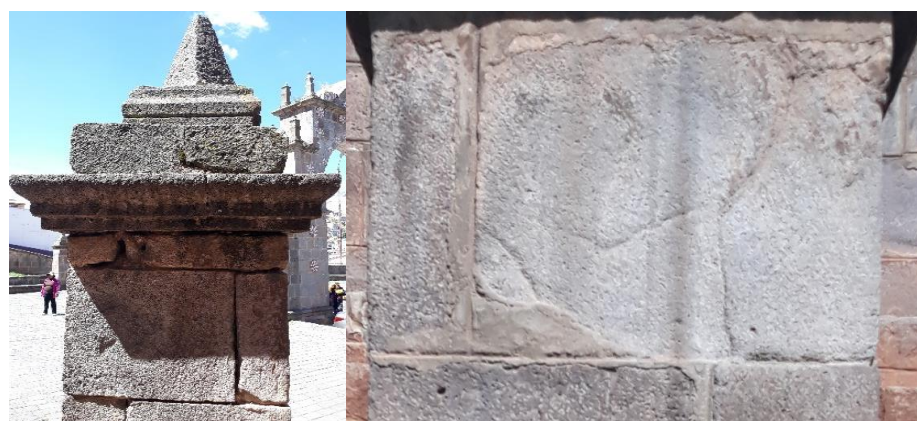
**Figura 151:** Grietas y fisuras en los pilares de la media glorieta oeste  
Fuente: Foto tomada por el equipo de trabajo.

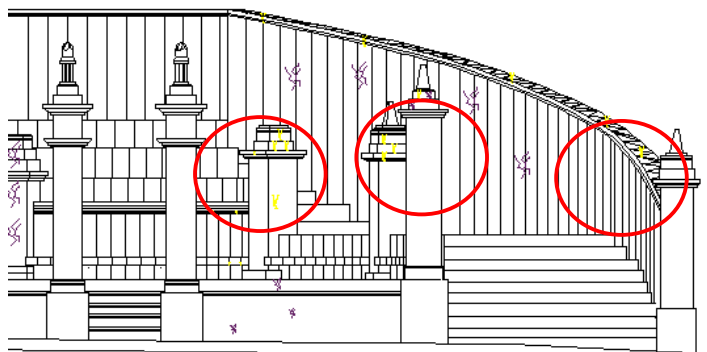
**Figura 152:** Grietas y Fisuras en los pilares y muros.  
Fuente: Elaborado por el equipo de trabajo.

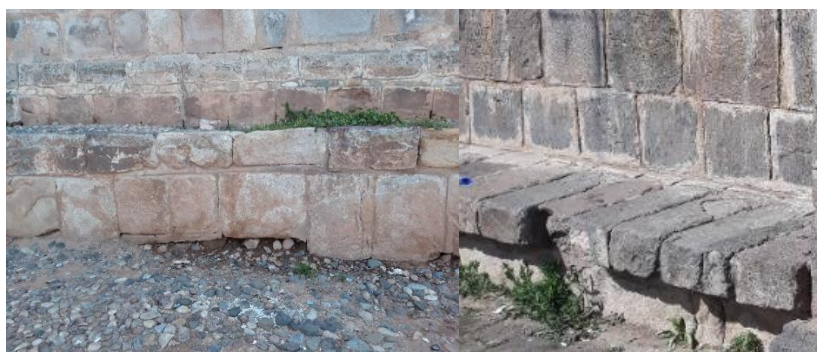
**Figura 153:** Desprendimientos en los muros de la media glorieta oeste  
Fuente: Foto tomada por el equipo de trabajo.

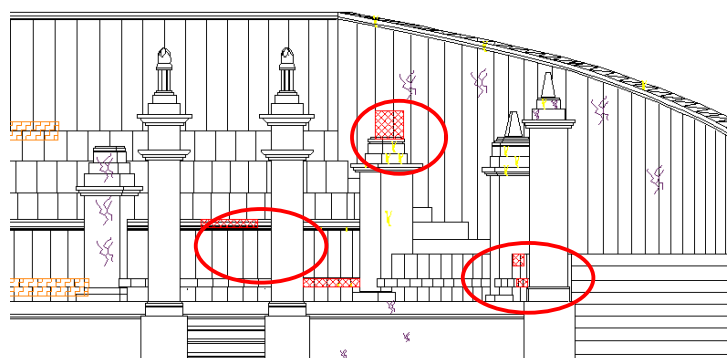
**Figura 154:** Desprendimientos en los graderíos y muros contiguos.  
Fuente: Elaborado por el equipo de trabajo.

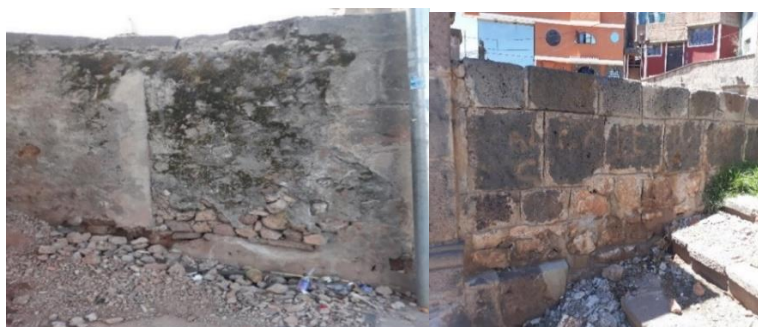
**Figura 155:** Erosiones mecánicas en los muros de la media glorieta oeste.  
Fuente: Foto tomada por el equipo de trabajo.

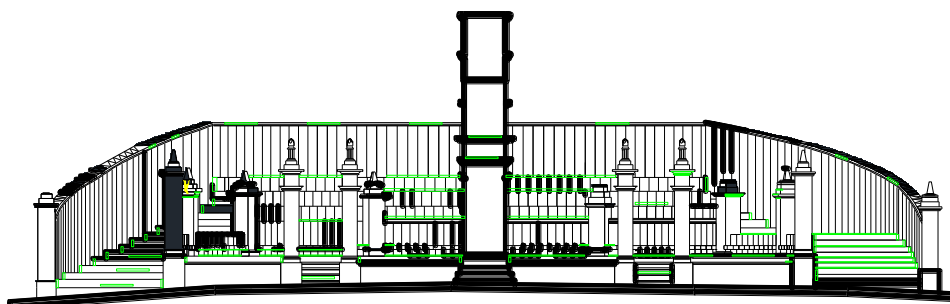
**Figura 156:** Patinas biológicas en la media glorieta Oeste.  
Fuente: Elaborado por el equipo de trabajo.

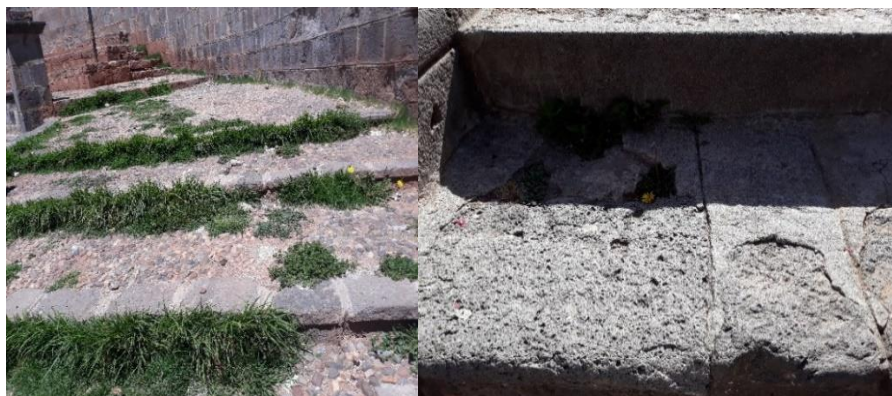
**Figura 158:** Pátinas y organismos en los pisos de la media glorieta oeste  
Fuente: Foto tomada por el equipo de trabajo.
