UNIVERSIDAD NACIONAL DEL ALTIPLANO
FACULTAD DE INGENIERIA CIVIL Y ARQUITECTURA
ESCUELA PROFESIONAL DE ARQUITECTURA Y URBANISMO

**REVITALIZACION ARQUITECTONICA DE LA ESTACION
FERROVIARIA DE AYAVIRI**

TESIS

2021

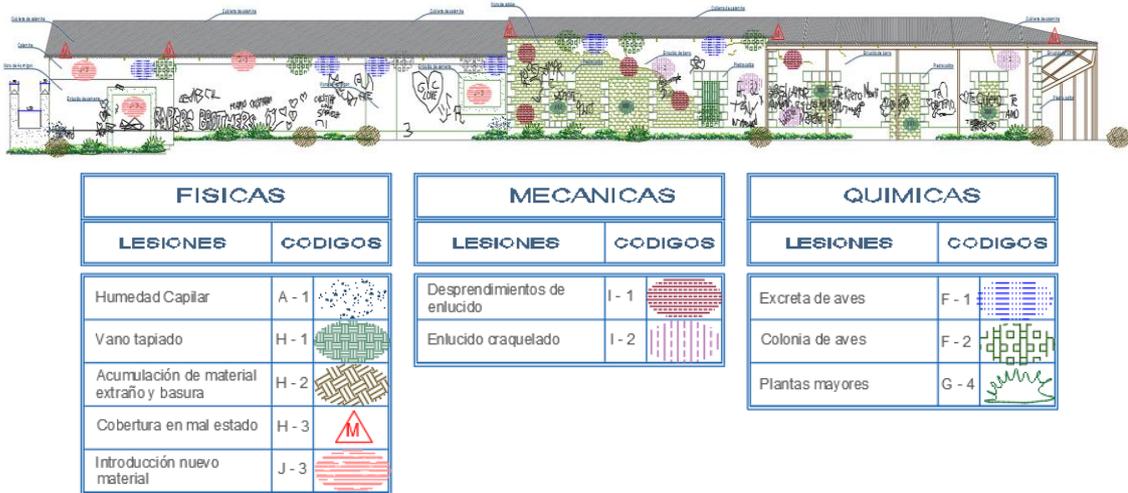
Figura 87: Patologías en fachada este.

- Humedad capilar: Se observa este problema de humedad en la zona del almacén de exportación, esta se presenta en las zonas bajas de las esquinas en los muros y se debe a que el material de los muros está absorbiendo el agua del terreno, esta asciende por su misma estructura y como el agua transporta sustancias salinas que al ascender se evaporan y cristalizan aumentando de este modo su tamaño, manchando las paredes lo que transmite a la vez al ambiente un aire húmedo.
- Vano tapiado: este es uno de los problemas que más resalta en esta fachada, en la zona del almacén de exportación, ya que puertas y ventanas de este edificio están tapiadas completamente con adobes que no están perfectamente elaborados, son dos vanos de puertas y tres vanos de ventanas los cuales están cerrados con arcilla y paja.

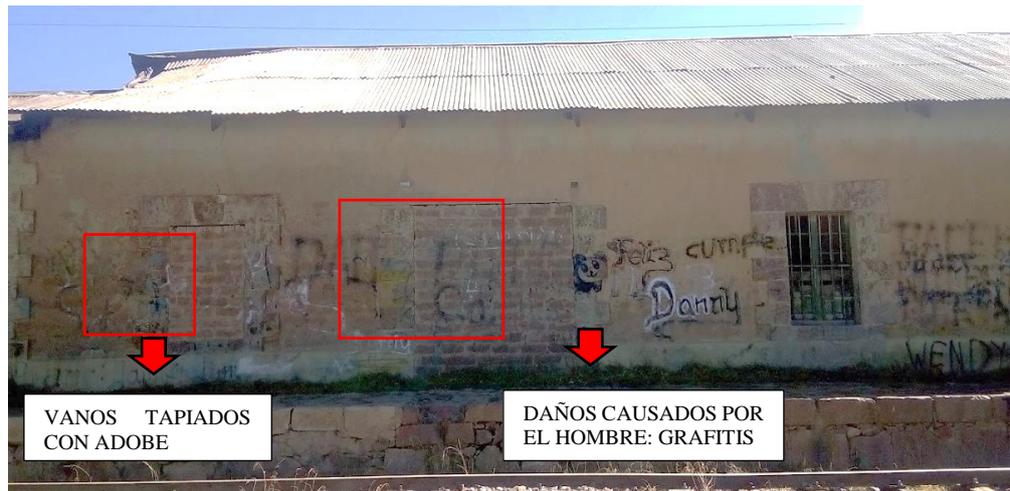
Figura 88: Fotografía de vanos tapiados.

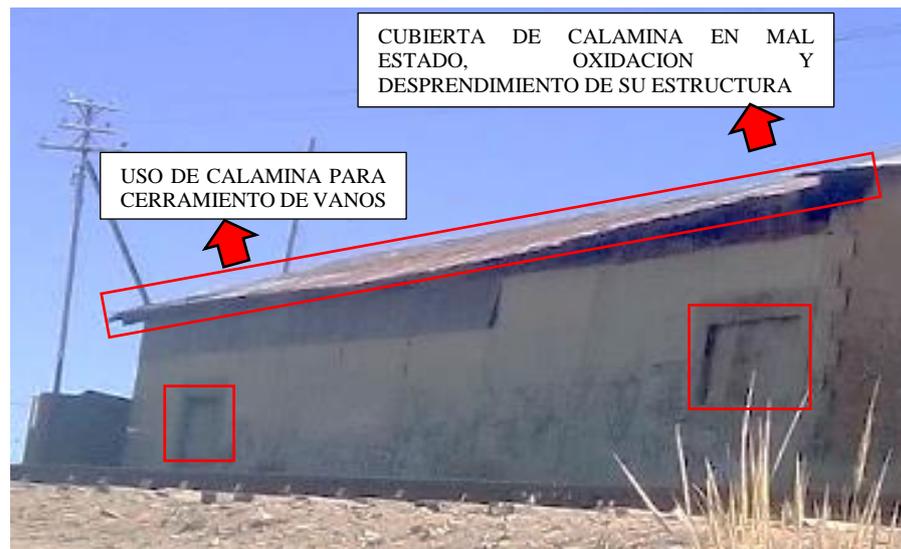
- Acumulación de material extraño y basura: La acumulación de basura se presenta en las esquinas de la edificación, y eso se da porque está abandonada, y nadie se encarga de su mantenimiento.
- Cobertura en mal estado: su cubierta es de calamina que por el paso de los años se ha estado degradando, esto a causa de diferentes factores climáticos como las lluvias vientos, granizos, heladas y por los años de su uso. El óxido de la calamina, se observa en todas sus cubiertas.
- Introducción de un nuevo material: este problema se evidencia en los vanos de la zona del almacén de exportación y en el mismo muro, es el uso de calaminas para el cerramiento de un vano de puerta y uno de ventana, de igual manera en la parte superior de su muro de bloquetas.

Figura 89: Fotografía donde se muestra el uso de calamina en zonas no adecuadas.

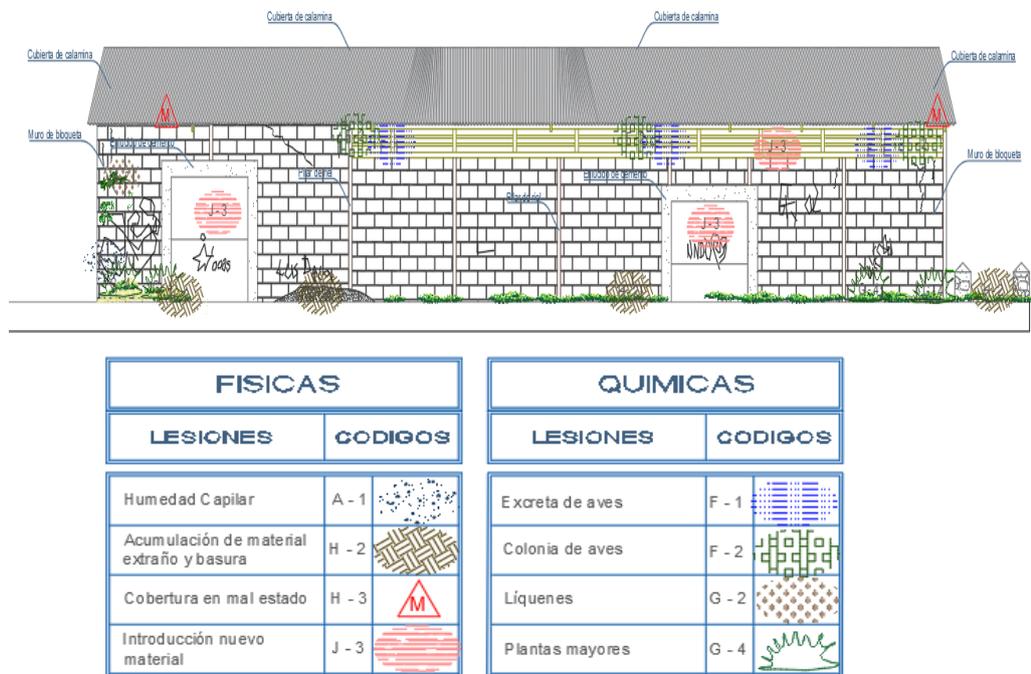
Figura 90: Patologías en fachada oeste.

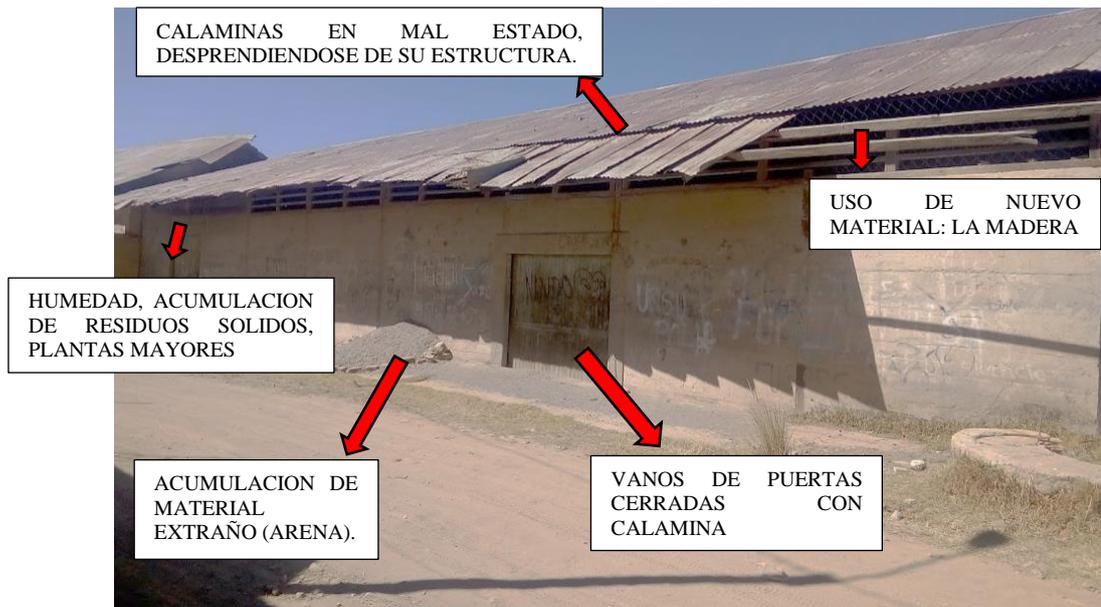
Figura 91: Fotografía de fachada oeste- daños causados en la infraestructura.

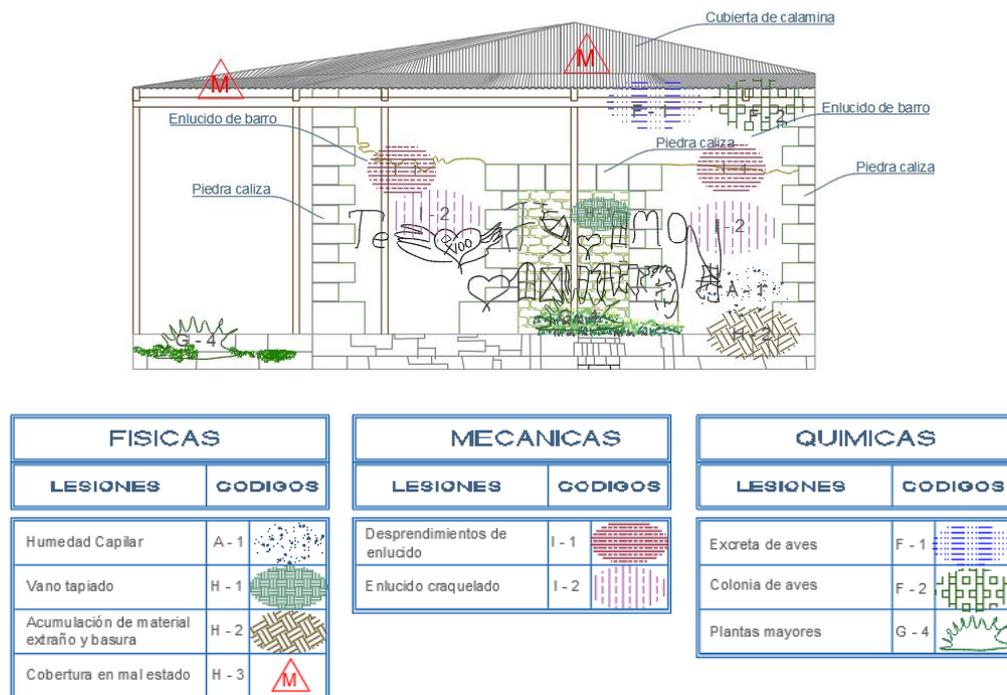
Figura 92: Patologías en fachada norte.

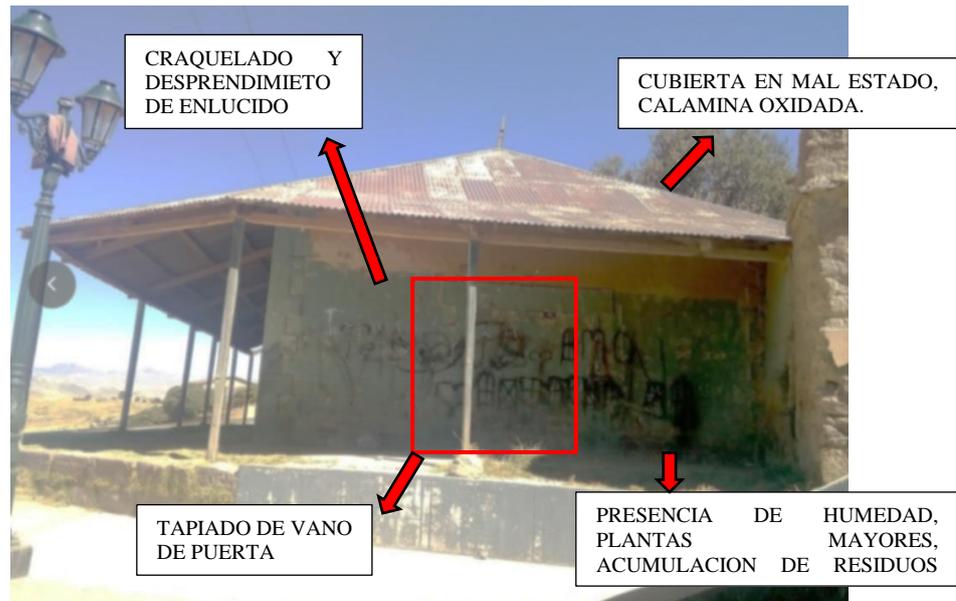
Figura 93: Fotografía de la fachada norte- patologías.

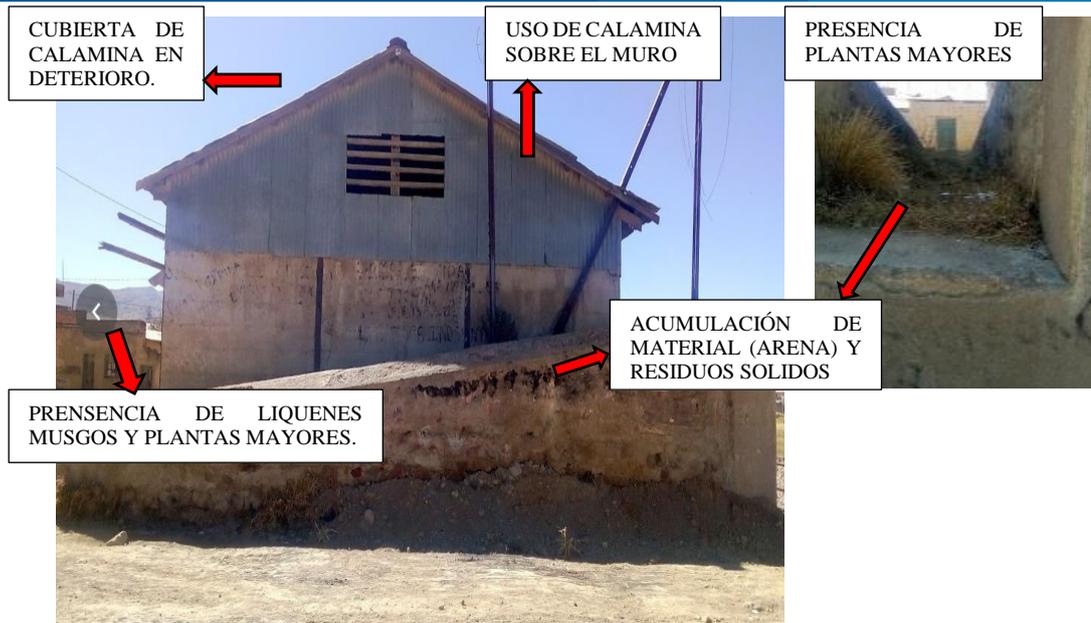
FISICAS		QUIMICAS	
LESIONES	CODIGOS	LESIONES	CODIGOS
Humedad por Filtración	A - 2	Musgos	G - 1
Acumulación de material extraño y basura	H - 2	Líquenes	G - 2
Cobertura en mal estado	H - 3	Plantas mayores	G - 4
Introducción nuevo material	J - 3

Figura 95: Lesiones de fachada sur.

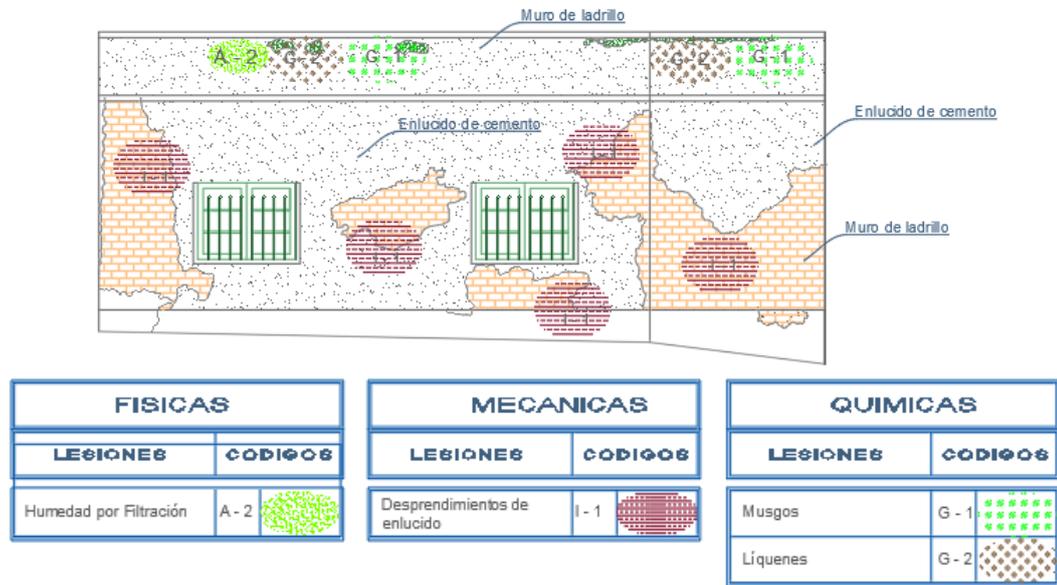
Figura 96: Patologías en fachada oeste.

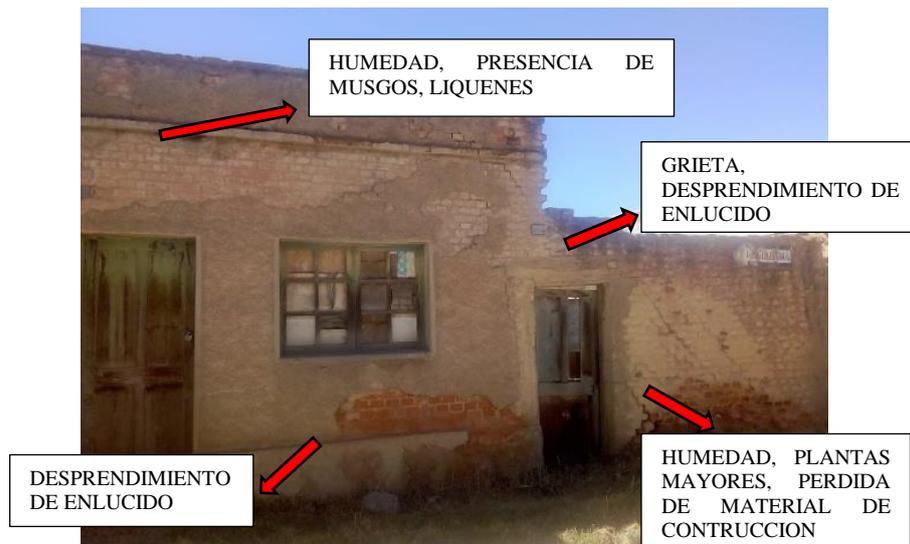
FISICAS			MECANICAS			QUIMICAS		
LESIONES	CODIGOS		LESIONES	CODIGOS		LESIONES	CODIGOS	
Humedad Capilar	A - 1		Perdida de material en las piedras/adobe	D - 1		Musgos	G - 1	
Humedad por Filtración	A - 2		Grietas	E - 2		Líquenes	G - 2	
Acumulación de material extraño y basura	H - 2		Desprendimientos de enlucido	I - 1		Plantas mayores	G - 4	
Muro nuevo	J - 1							
Introducción nuevo material	J - 3

Figura 99: Fotografía de fachada sur, patologías.

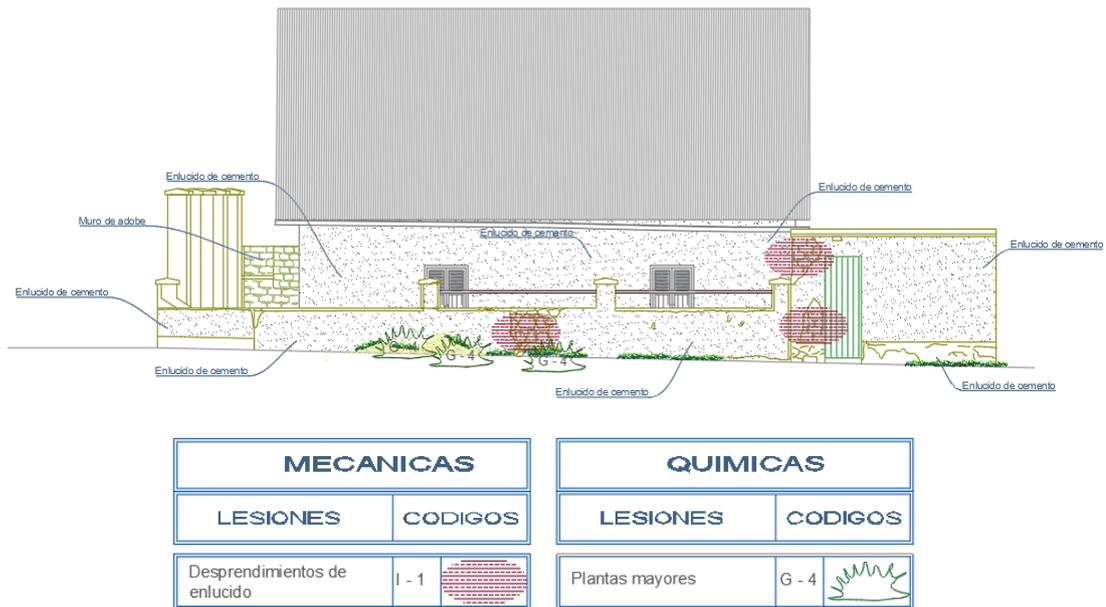
Figura 102: Patologías en la fachada oeste.

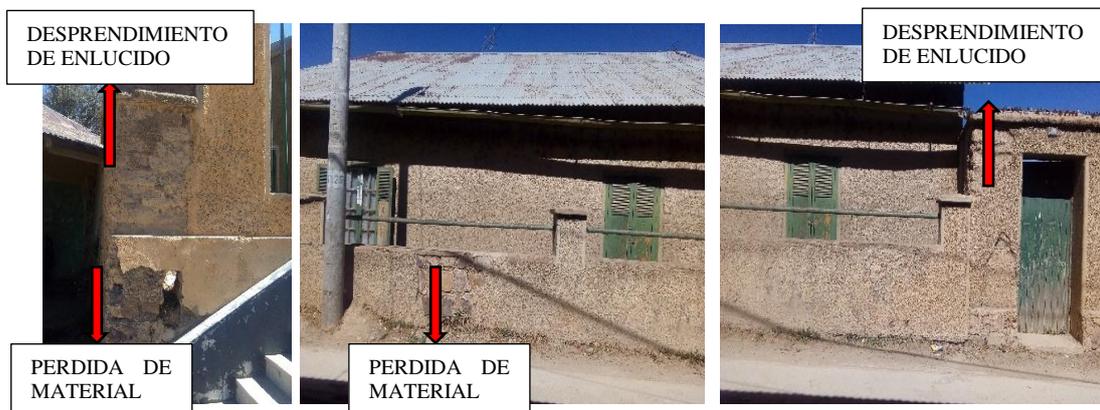
MECANICAS		
LESIONES	CODIGOS	
Perdida de material en las piedras/adobe	D - 1	
Desprendimientos de enlucido	I - 1

Figura 104: Lesiones en vivienda de jefe de estación.

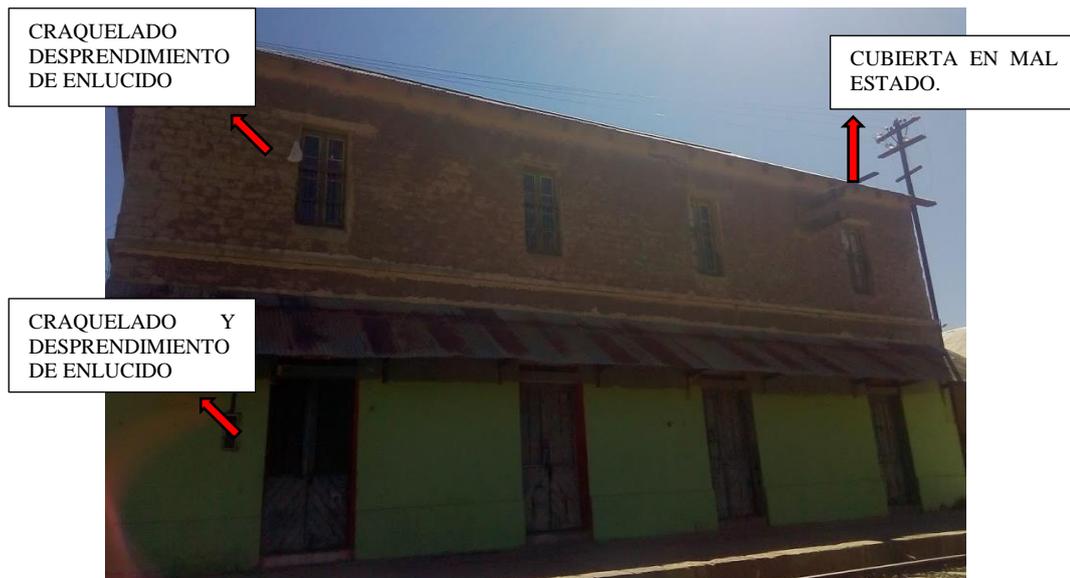
FISICAS		MECANICAS		QUIMICAS	
LESIONES	CODIGOS	LESIONES	CODIGOS	LESIONES	CODIGOS
Vano tapiado	H - 1	Desprendimientos de enlucido	I - 1	Plantas mayores	G - 4
Acumulación de material extraño y basura	H - 2	Enlucido craquelado	I - 2		
Cobertura en mal estado	H - 3				
Introducción nuevo material	J - 3

Figura 106: Lesiones en fachada este del edificio de estación.

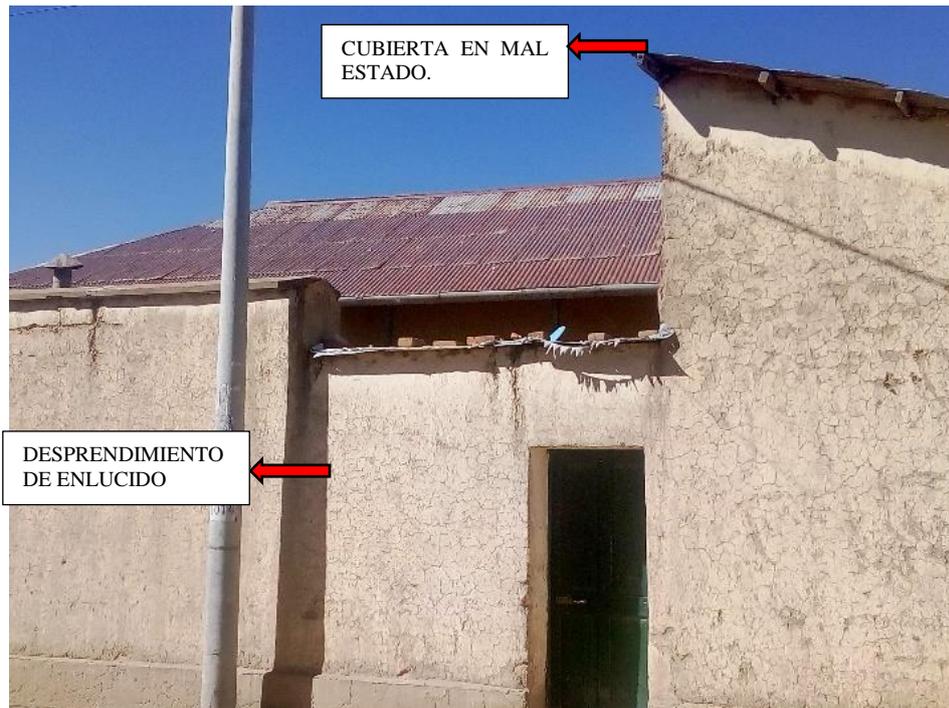
FISICAS			MECANICAS		
LESIONES	CODIGOS		LESIONES	CODIGOS	
Cobertura en mal estado	H - 3		Desprendimientos de enlucido	I - 1	
			Enlucido craquelado	I - 2

Figura 108: Fotografía de lesiones en fachada oeste.

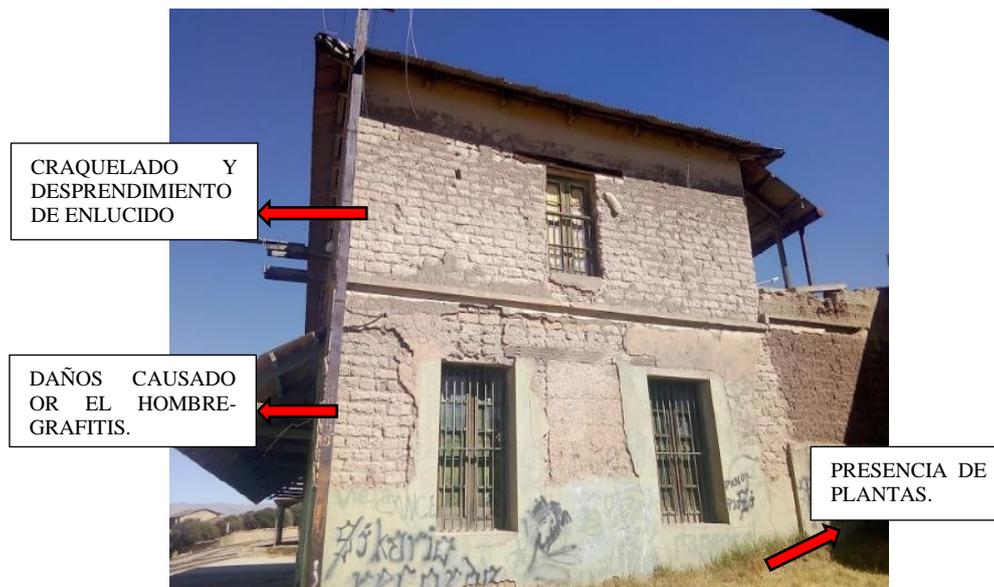
FISICAS			MECANICAS			QUIMICAS		
LESIONES	CODIGOS		LESIONES	CODIGOS		LESIONES	CODIGOS	
Acumulación de material extraño y basura	H - 2		Desprendimientos de enlucido	I - 1		Plantas mayores	G - 4	
Cobertura en mal estado	H - 3		Enlucido craquelado	I - 2

Figura 110: Patologías en fachada norte del edificio estación.
