**“EVALUACION DE LAS PATOLOGIAS DEL SISTEMA DE RIEGO
YOCARA DEL “CANAL LATERAL B-3”, DISTRITOS DE
JULIACA Y CARACOTO, PROVINCIA DE SAN ROMAN, REGION
PUNO.”**

TESIS

Bach. HUGO HENRY SUPO LARICO

2024

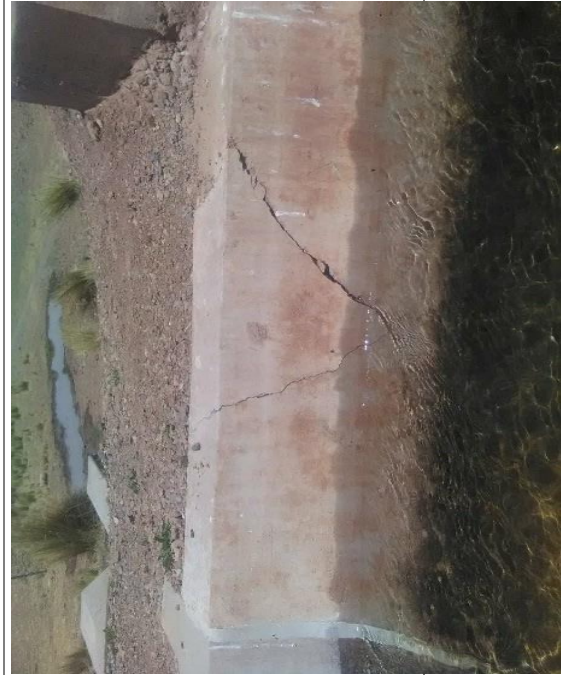
1	Erosión	0.0	00.0%	0
2	Agrietamiento	3.0	15.0%	2
3	Fisuración	3.0	15.0%	2
4	Hundimiento	1.0	5.0%	1
5	Vegetación	0.0	0.0%	0
6	Sello de Junta	0.0	0.0%	0
7	Descaramiento	1.0	7.0%	1
8	Eflorescencia	0.0	0.0%	0
9	Sedimento	0.0	0.0%	0

CAUSA: La posible causa de las patologías encontradas en esta muestra tales como el agrietamiento se debieron al hundimiento del suelo por falta de mantenimiento.
EFEECTO: Estas patologías encontradas en esta muestra traería un efecto de pérdida de agua por infiltración afectando en la dotación del servicio.

Esta muestra se obtuvo del tramo 0+000 al 0+100 donde se obtuvieron los siguientes resultados: Agrietamiento (15%), Fisuración (15%), Hundimiento (5%), Descascaramiento (7%).

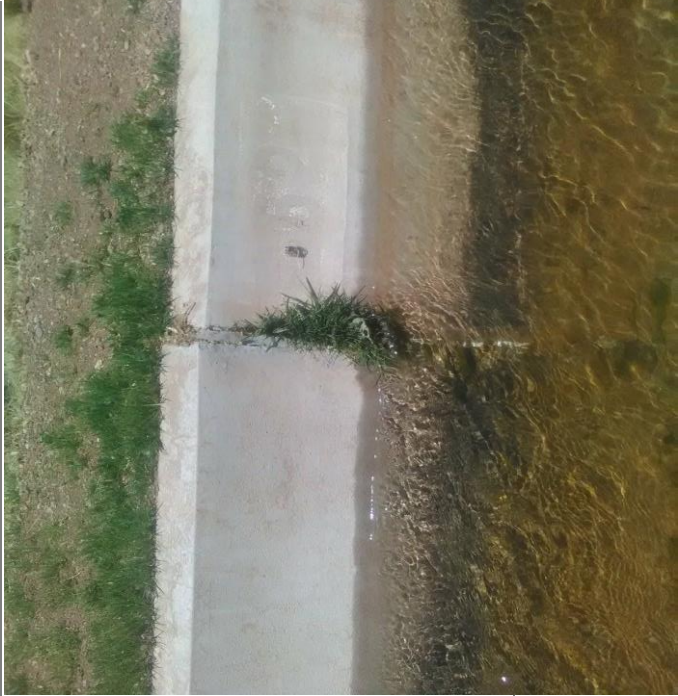
1	Erosión	0.0	0.0%	0
2	Agrietamiento	0.0	0.0%	0
3	Fisuración	0.0	0.0%	0
4	Hundimiento	0.0	0.0%	0
5	Vegetación	2.0	20.0%	2
6	Sello de Junta	1.5	15.0%	1
7	Descascaramiento	0.0	0.0%	0
8	Eflorescencia	0.5	5.0%	1
9	Sedimento	0.0	0.0%	0

CAUSA: En la muestra se puede apreciar la crecida de vegetación en el sello junta debido a la humedad que existe en el lugar como también la falta de limpieza del canal y las bermas.
EFECTO: La falta de mantenimiento del canal traería como consecuencia que la vegetación siga en crecimiento lo cual generaría una afectación grave del sello junta lo cual causaría una grave pérdida de agua en las juntas afectando la infraestructura del canal.

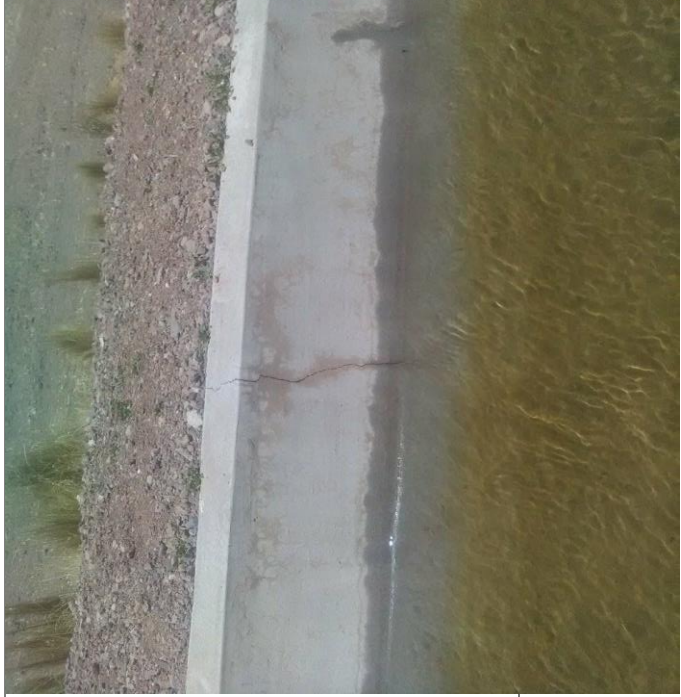
Muestra N° 5

1	Erosión	0.0	0.0%	0
2	Agrietamiento	1.0	10.0%	1
3	Fisuración	1.0	15.0%	1
4	Hundimiento	0.0	0.0%	0
5	Vegetación	0.0	0.0%	0
6	Sello de Junta	0.0	0.0%	0
7	Descascaramiento	0.0	0.0%	0
8	Eflorescencia	0.0	0.0%	0
9	Sedimento	0.5	5.0%	1

CAUSA: En la muestra se puede apreciar una fisuración de la infraestructura del canal debido a daños que sufrió la berma del canal debido al desprendimiento de material de la berma.
EFFECTO: La falta de el mantenimiento de la infraestructura del canal podría traer consecuencias como el agrandamiento de la fisuración y el posible deterioro del mismo lo que generaría una pérdida del flujo de agua del canal.

Esta muestra se obtuvo del tramo 3+100 al 3+200 donde se obtuvieron los siguientes resultados: Agrietamiento (10%), Fisuración (15%), Sedimento (5%).

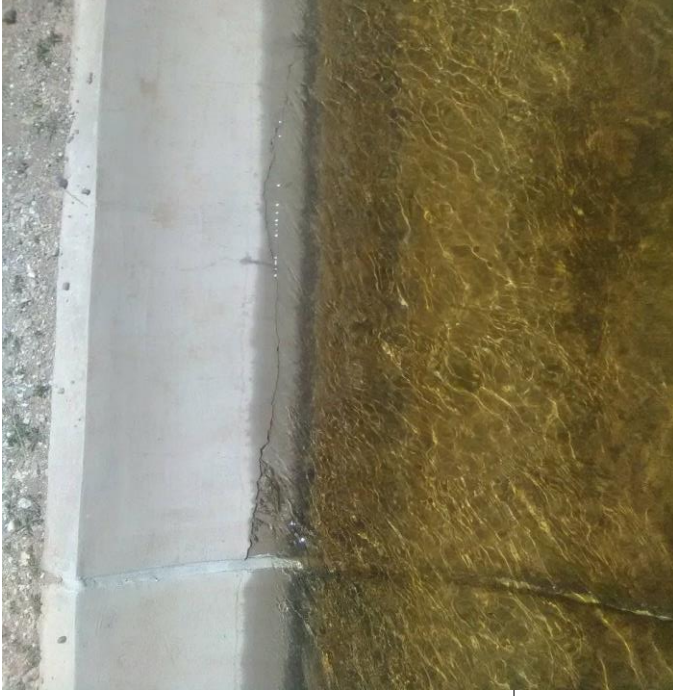
1	Erosión	0.0	0.0%	0
2	Agrietamiento	2.0	15.0%	2
3	Fisuración	1.0	10.0%	1
4	Hundimiento	1.0	7.0%	1
5	Vegetación	0.0	0.0%	0
6	Sello de Junta	1.0	5.0%	1
7	Descascaramiento	1.0	5.0%	1
8	Eflorescencia	0.0	0.0%	0
9	Sedimento	1.0	5.0%	1

CAUSA: En la muestra se puede apreciar el daño que sufrió la berma del canal lo cual causo el agrietamiento del mismo.

EFECTO: El no adecuado tratamiento de esta patología podría traer graves consecuencias como la rotura de la infraestructura del canal el cual causaría daños graves en la superficie del canal.

Esta muestra se obtuvo del tramo 4+500 al 4+600 donde se obtuvieron los siguientes resultados: Agrietamiento (15%), Fisuración (10%), Hundimiento (7%), Sello Junta (5%), Descascaramiento (5%) y Sedimento (5%).

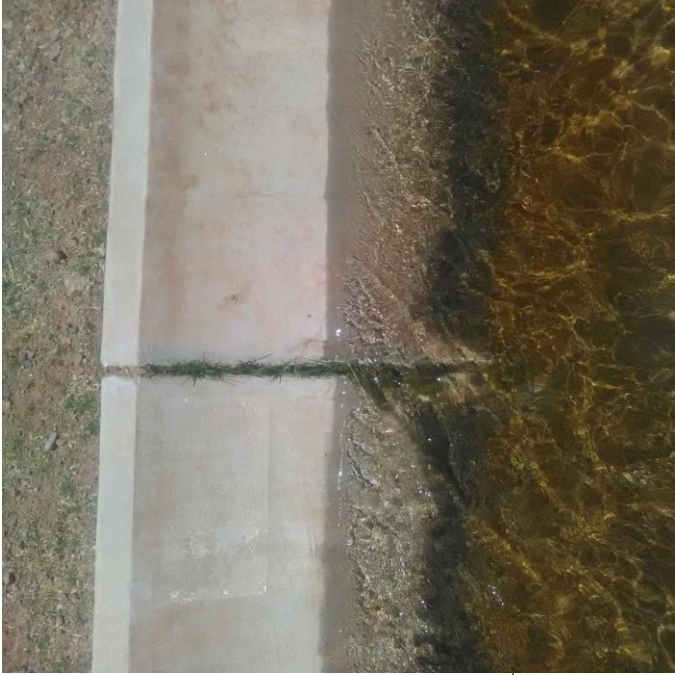
1	Erosión	0.0	0.0%	0
2	Agrietamiento	0.0	0.0%	0
3	Fisuración	0.0	0.0%	0
4	Hundimiento	0.0	0.0%	0
5	Vegetación	1.5	15.0%	2
6	Sello de Junta	1.5	15.0%	2
7	Descascaramiento	0.0	0.0%	0
8	Eflorescencia	0.5	5.0%	1
9	Sedimento	1.0	5.0%	1

CAUSA: En la muestra se puede apreciar la crecida de vegetación debido a la existencia de humedad en el canal como también la falta de limpieza de las bermas del mismo.
EFFECTO: La crecida de vegetación traería como consecuencia el deterioro de la junta, lo cual traería como consecuencia la pérdida e agua en dicho lugar loque afectaría el canal.

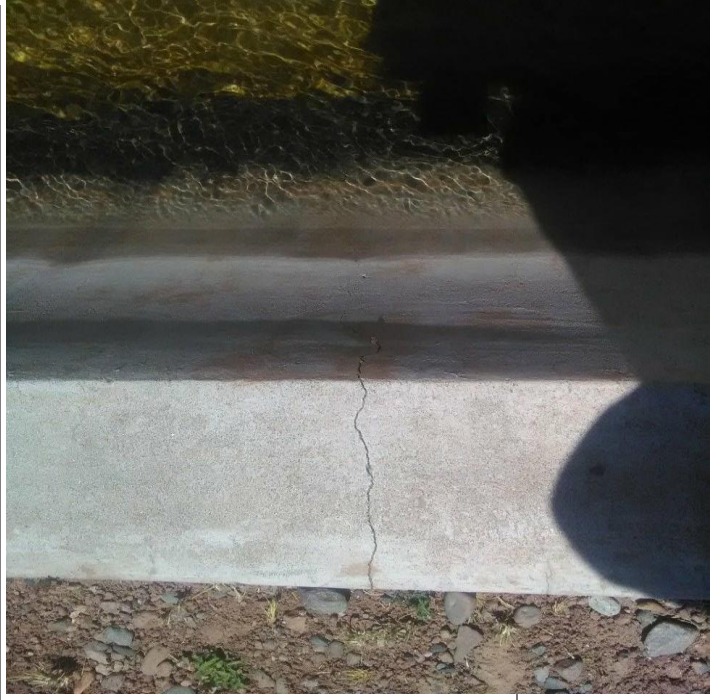
1	Erosión	0.0	0.0%	0
2	Agrietamiento	1.0	10.0%	1
3	Fisuración	1.0	10.0%	1
4	Hundimiento	0.0	0.0%	0
5	Vegetación	0.0	0.0%	0
6	Sello de Junta	0.0	0.0%	0
7	Descascaramiento	0.0	0.0%	0
8	Eflorescencia	0.0	0.0%	0
9	Sedimento	1.0	10.0%	1

CAUSA: En la muestra se puede apreciar la fisuración de la estructura del canal debido a la falta de presencia de material en la berma lo que hace que la estructura quede descubierta y por tanto genere esta patología.
EFEECTO: El efecto que este traería sería que la estructura del canal siga agrietándose más lo cual generaría un daño serio en la infraestructura del canal.
