RELACIÓN ENTRE LOS PROCESOS TRADICIONAL Y DRON PARA LA DETECCIÓN DE FALLAS MEDIANTE LOS MÉTODOS PCI Y MTC, TRAMO: KM. 5 AL 6 - CARRETERA ATUNCOLLA-HUATA PUNO – 2024

TESIS

8 **PARA OPTAR EL TÍTULO PROFESIONAL DE:**
INGENIERO CIVIL

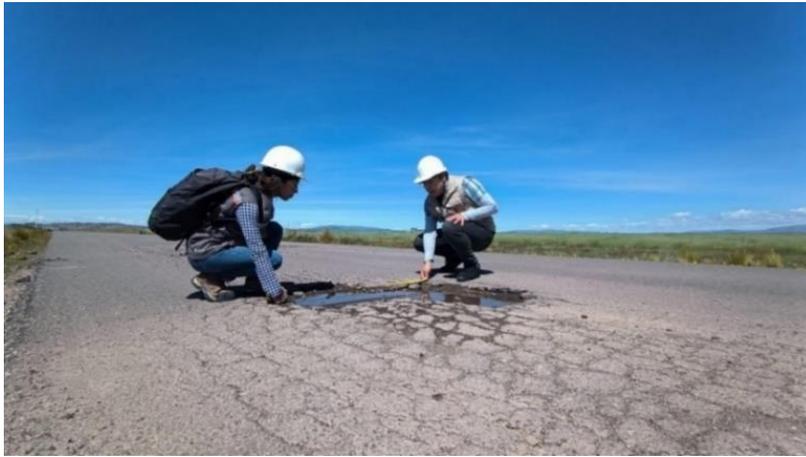
Figura 15

Medición de fallas en pavimento flexible

Nota: La imagen muestra la medición de fallas (hueco), en la vía. Elaboración propia.

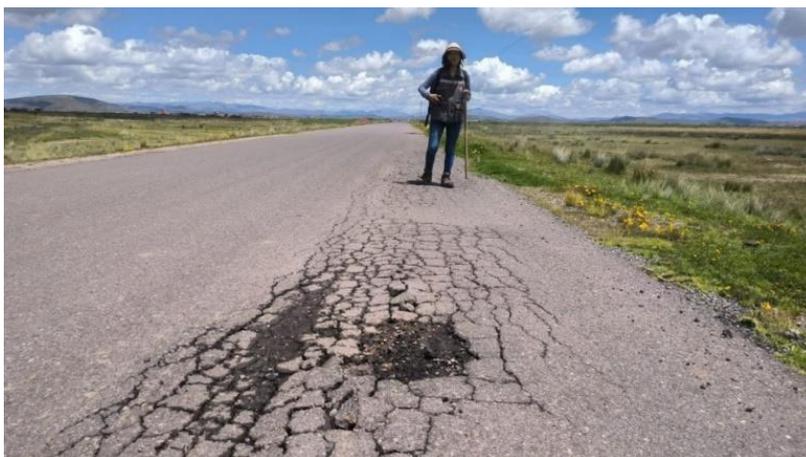
Figura 16

Falla piel de cocodrilo

Nota: La imagen muestra la falla piel de cocodrilo de gravedad severa. Elaboración propia

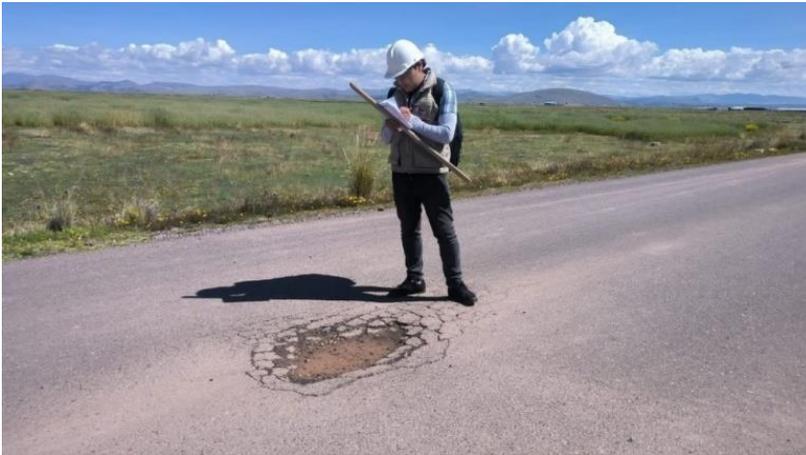
Figura 17

Falla hueco

Nota: la imagen muestra la falla denominada hueco de gravedad media. Elaboración propia.

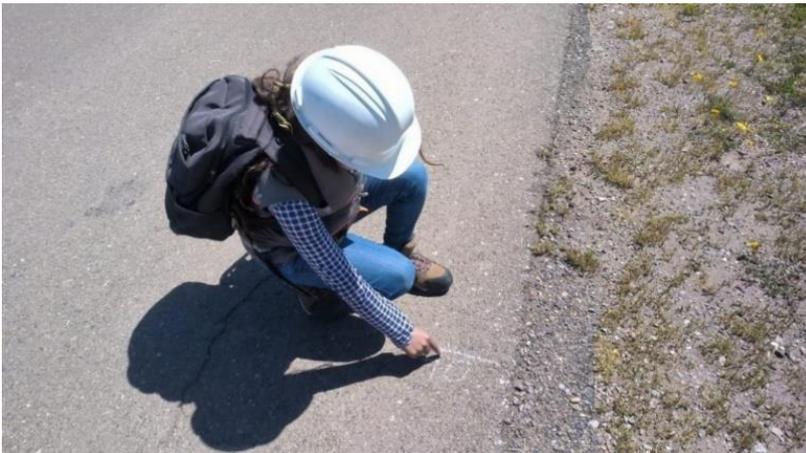
Figura 18

Falla fisura longitudinal

Nota: la imagen muestra la falla fisura longitudinal de gravedad leve. Elaboración propia.

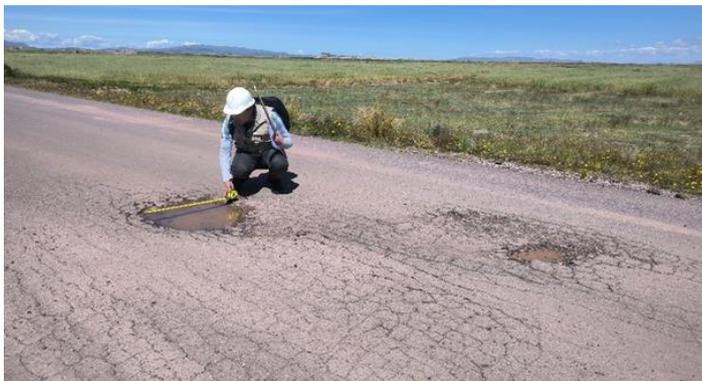
Figura 24

Medición de tipo de falla

Nota: La imagen muestra el deterioro de la falla denominada bache o hueco. Elaboración propia.

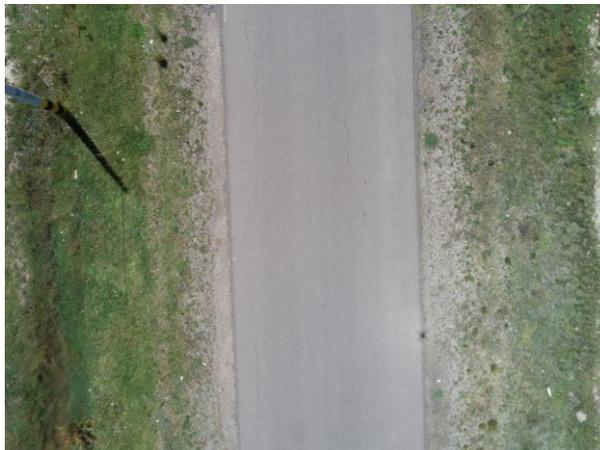
Figura 36

Identificación de metrado y fallas

Nota: La imagen muestra la identificación de fisuras longitudinales tomado por el dron. Elaboración propia.

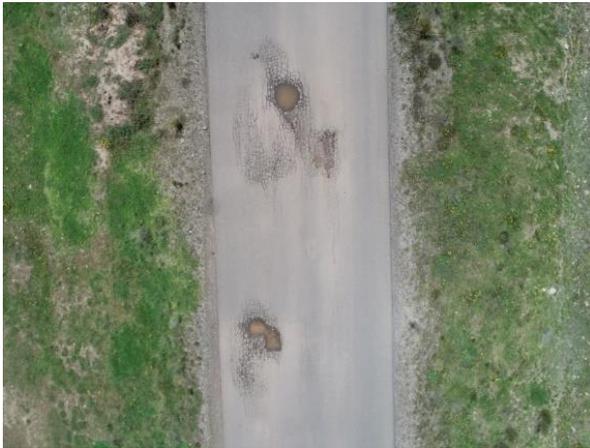
Figura 37

Visualización de baches huecos

Nota: La imagen muestra la identificación de baches y/o huecos que se encuentran en la vía.
Elaboración propia.

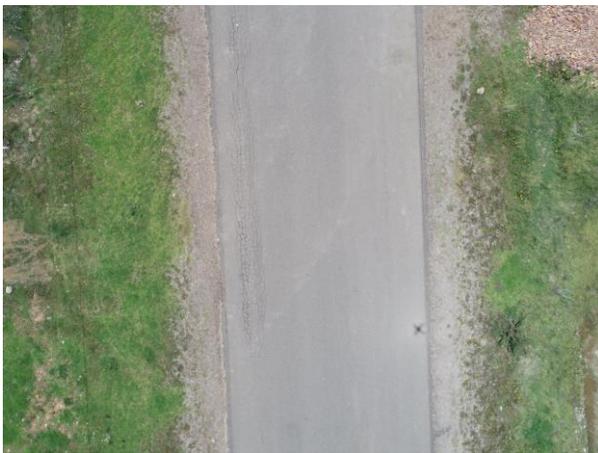
Figura 38

Identificación de piel de cocodrilo.

Nota: La figura indica la identificación de la falla denominada piel de cocodrilo, la cual podremos medir para su clasificación respectiva. Elaboración propia.

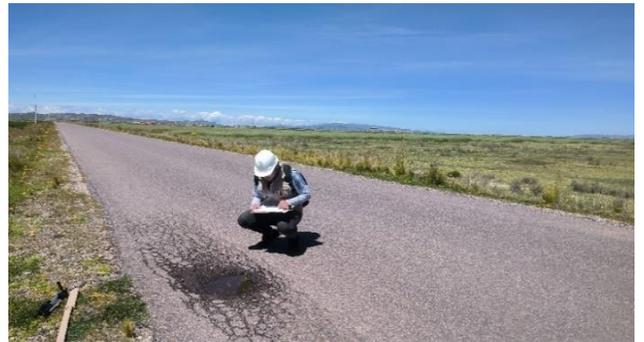
Identificación de falla hueco a detalle

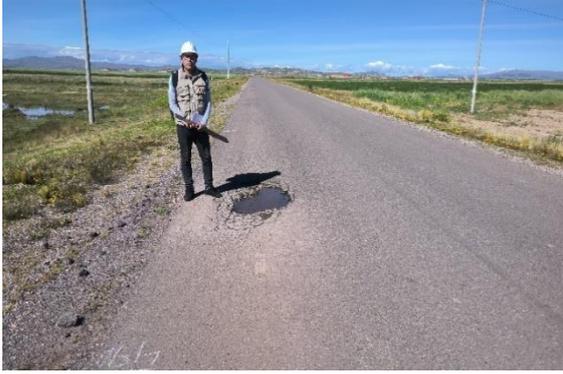
Detección de falla en progresiva 5 + 600

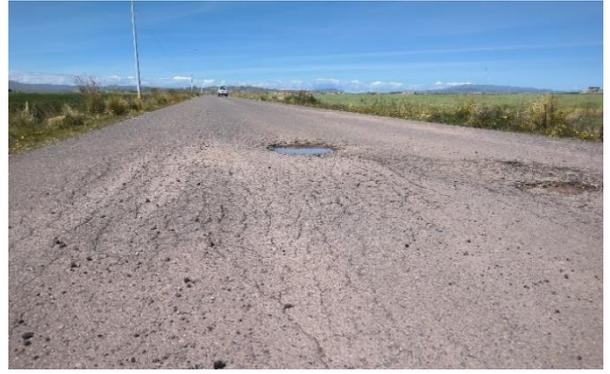
Operatividad de vía con fallas

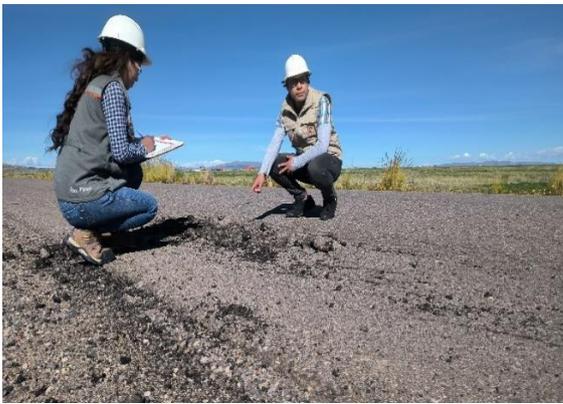
Falla: deficiencia estructural

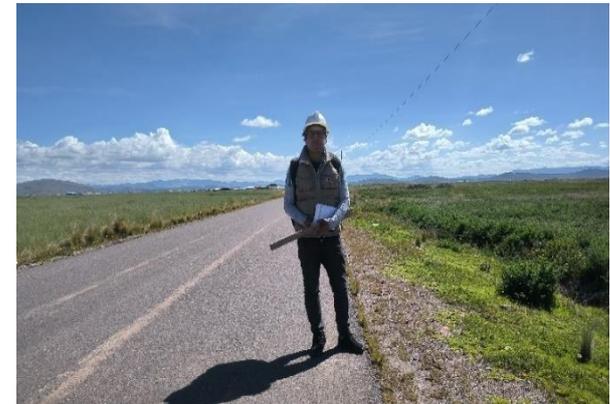
Tramo 5 + 800 vía en estado "bueno"
