**AUTOCONSTRUCCIÓN Y PATOLOGÍAS EN VIVIENDAS DE ALBAÑILERÍA CONFINADA EN LA PROVINCIA DE SANDIA - PUNO**

**TESIS:** INFLUENCIA DE LA AUTOCONSTRUCCIÓN EN LAS PATOLOGIAS DE VIVIENDAS DE ALBAÑILERIA CONFINADA DE MORORIA, SANDIA, PUNO.  
**Bachiller :** RUTH MERIA ZAPATA TICONA

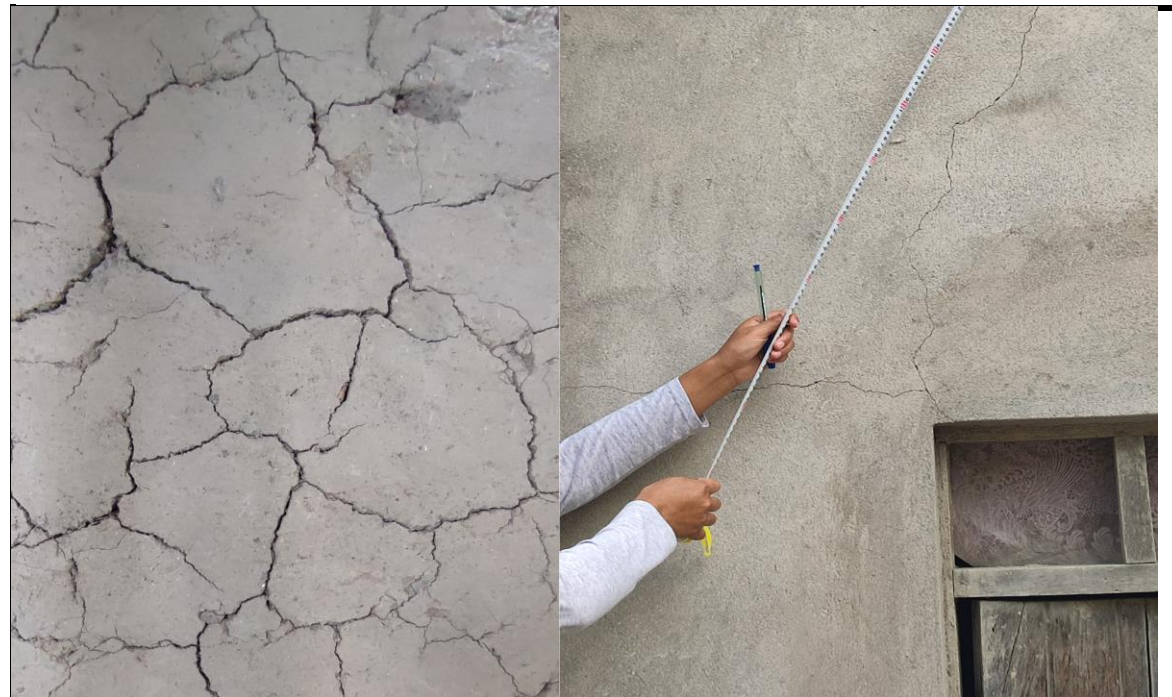
FOTO 02

FOTO 02: EN LA VIVIENDA N°01 SE OBSERVA LAS FISURAS

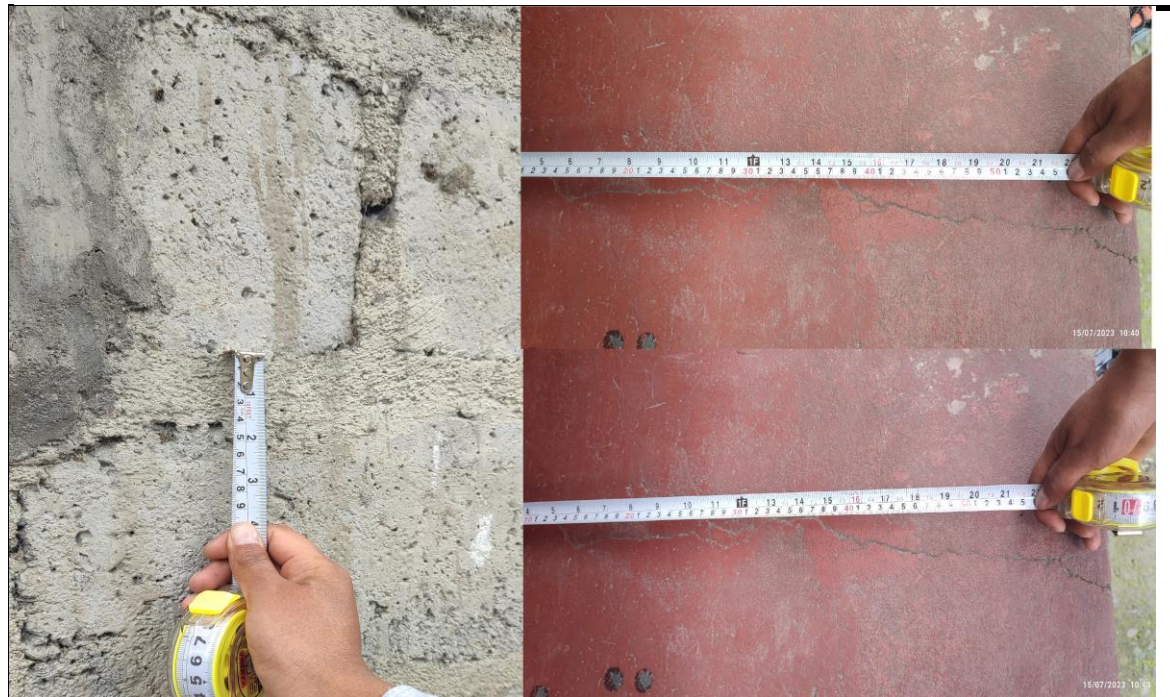
FOTO 04

FOTO 04: EN LA VIVIENDA N°02 SE OBSERVA LAS FISURAS

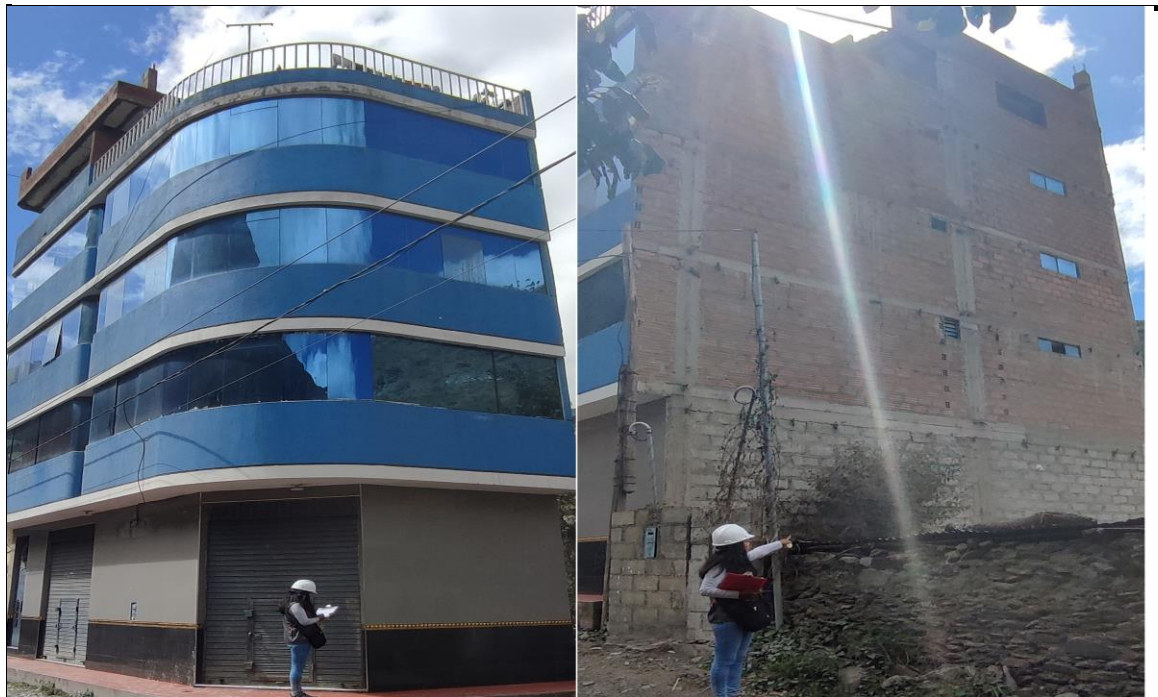
FOTO 08

FOTO 08: EN LA VIVIENDA N°04 SE OBSERVA LAS GRIETAS

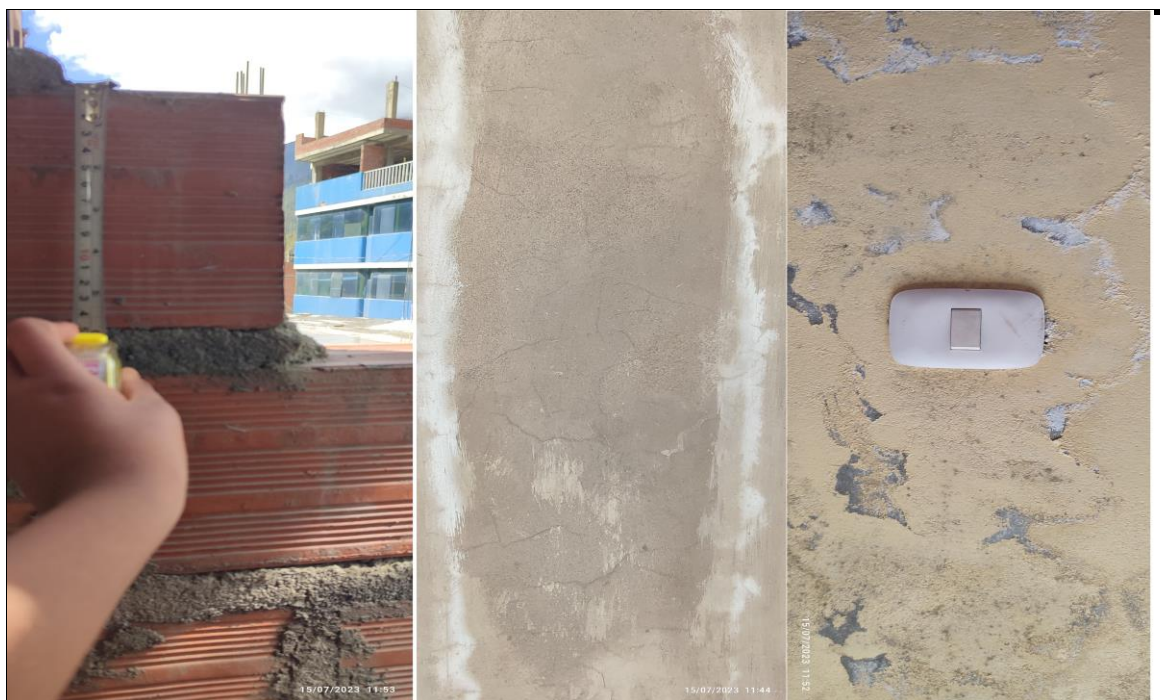
**FOTO 10**

FOTO 10: EN LA VIVIENDA N°05 SE OBSERVA EFLORESCENCIA

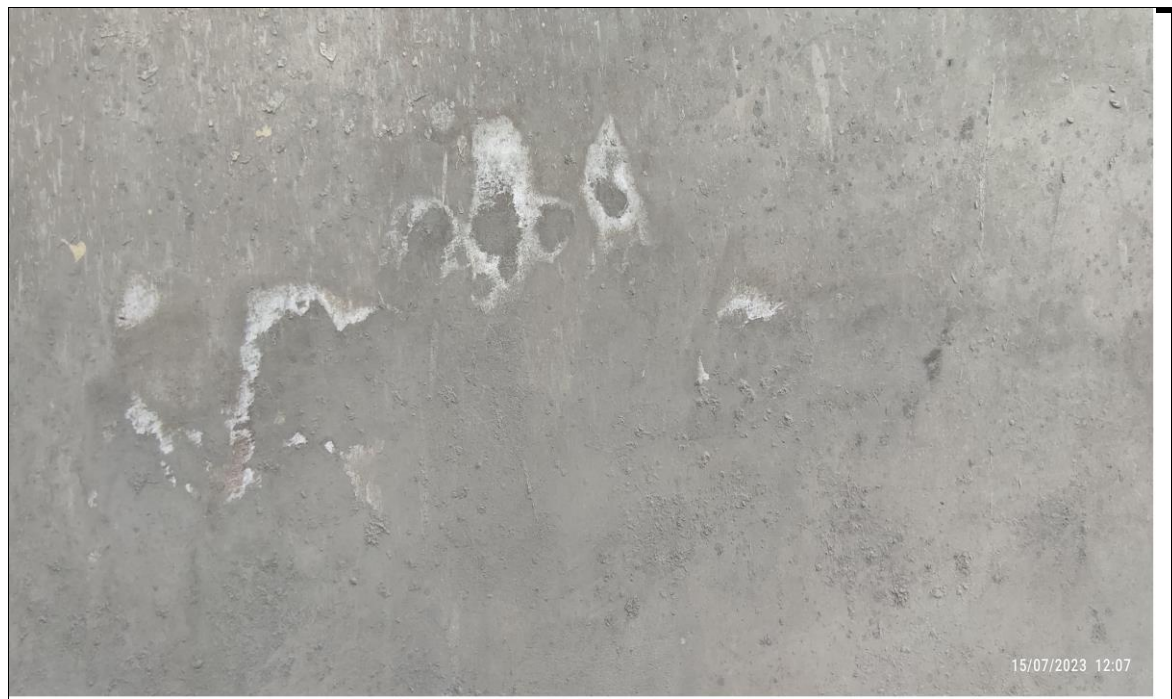
FOTO 12

FOTO 12: EN LA VIVIENDA N°06 SE OBSERVA EFLORESCENCIA

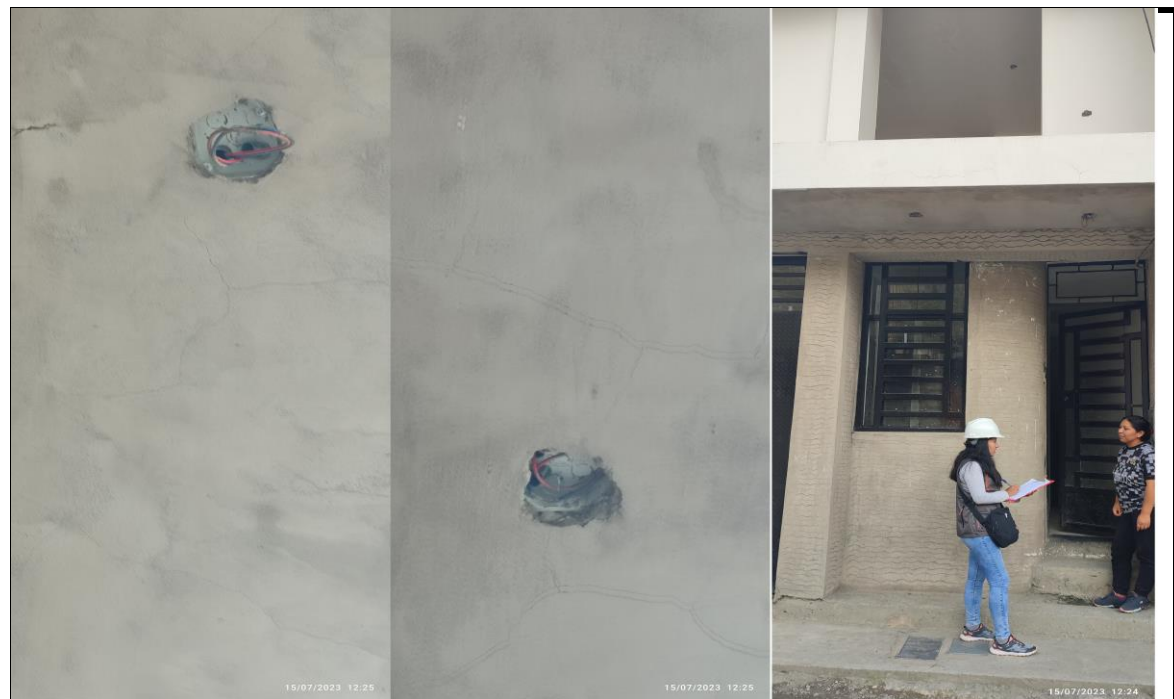
FOTO 14

FOTO 14: EN LA VIVIENDA N°07 SE OBSERVA LAS FISURAS

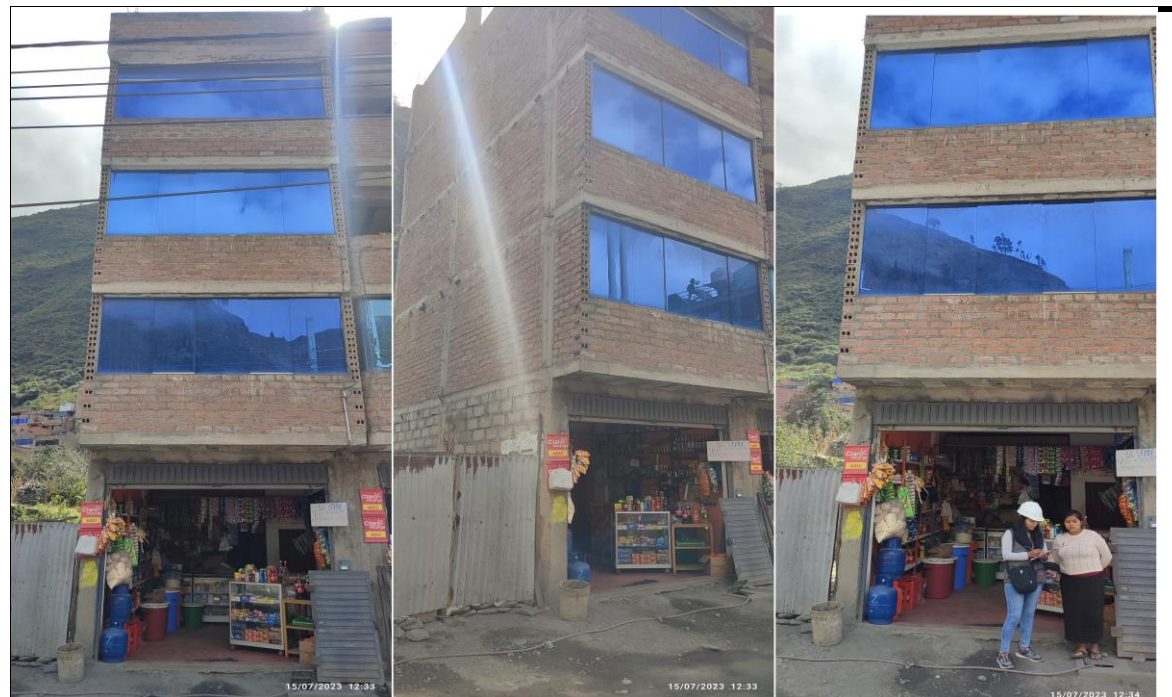
FOTO 16

FOTO 16: EN LA VIVIENDA N°08 SE OBSERVA LAS DEFORMACIONES Y EFLORESCENCIA

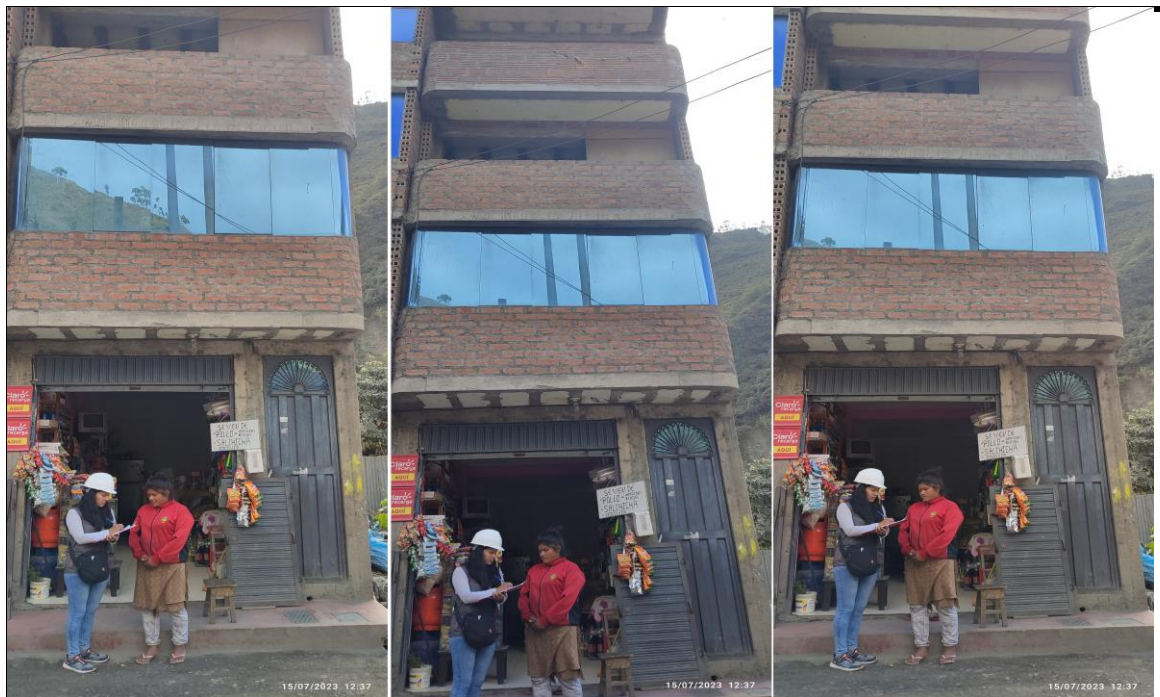
FOTO 18

FOTO 18: EN LA VIVIENDA N°09 SE OBSERVA HUMEDAD Y EFLORESCENCIA

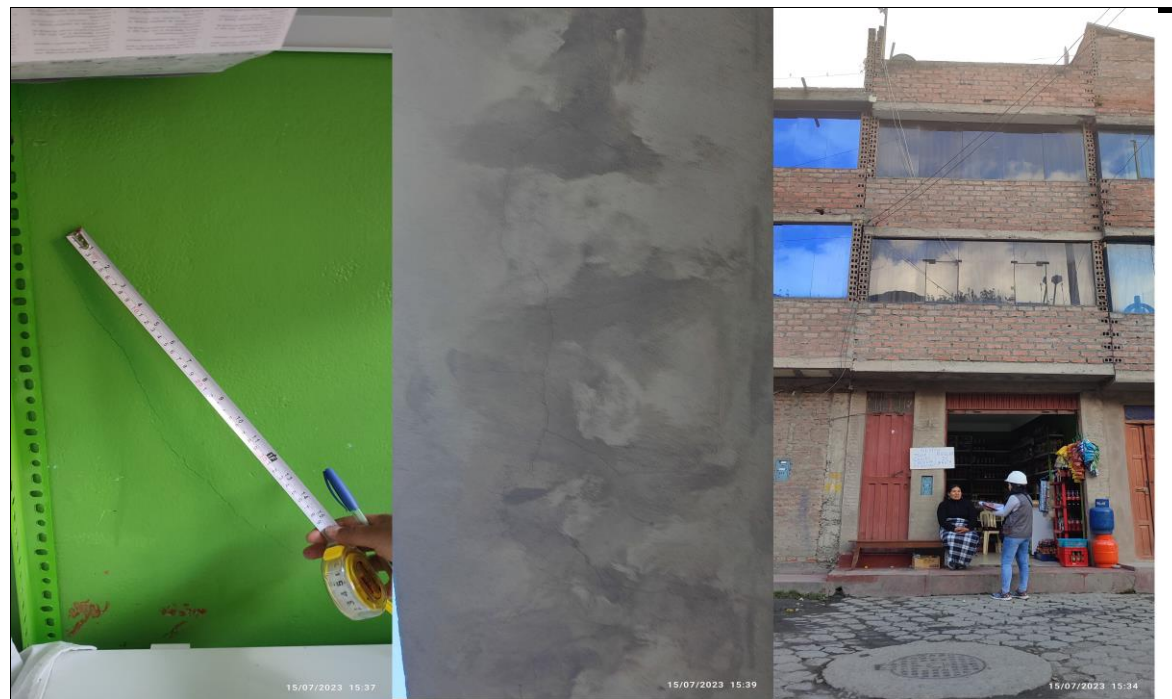
FOTO 22

FOTO 22: EN LA VIVIENDA N°11 SE OBSERVA LAS FISURAS

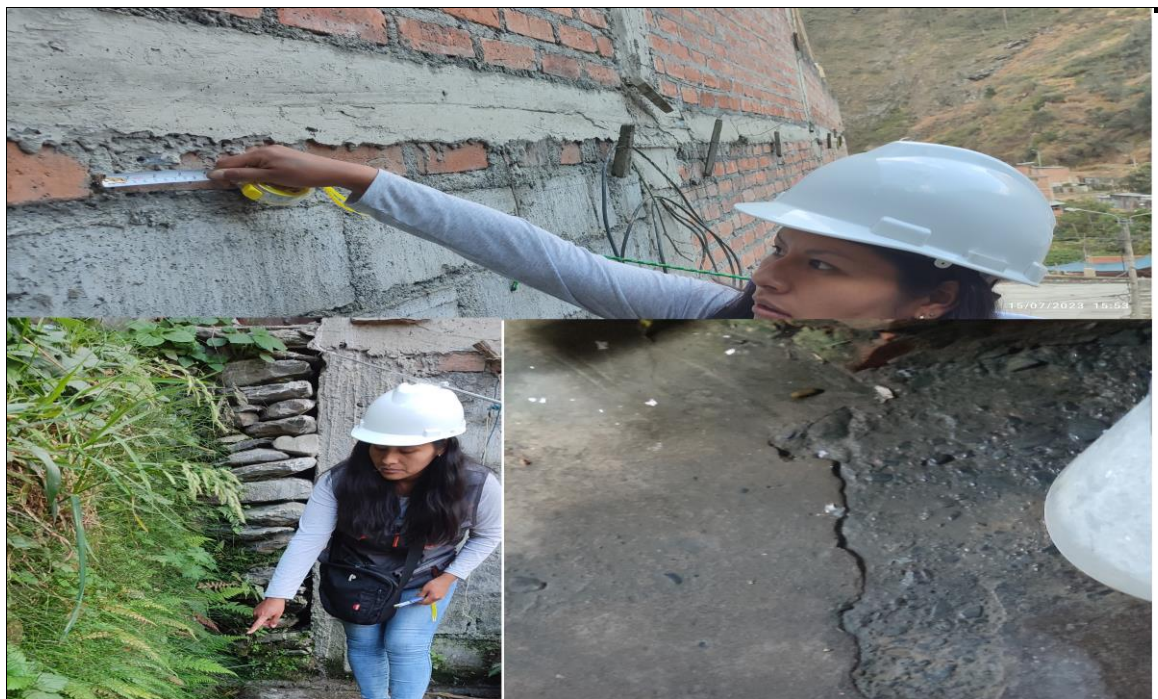
FOTO 24

FOTO 24: EN LA VIVIENDA N°12 SE OBSERVA GRIETAS Y HUMEDAD

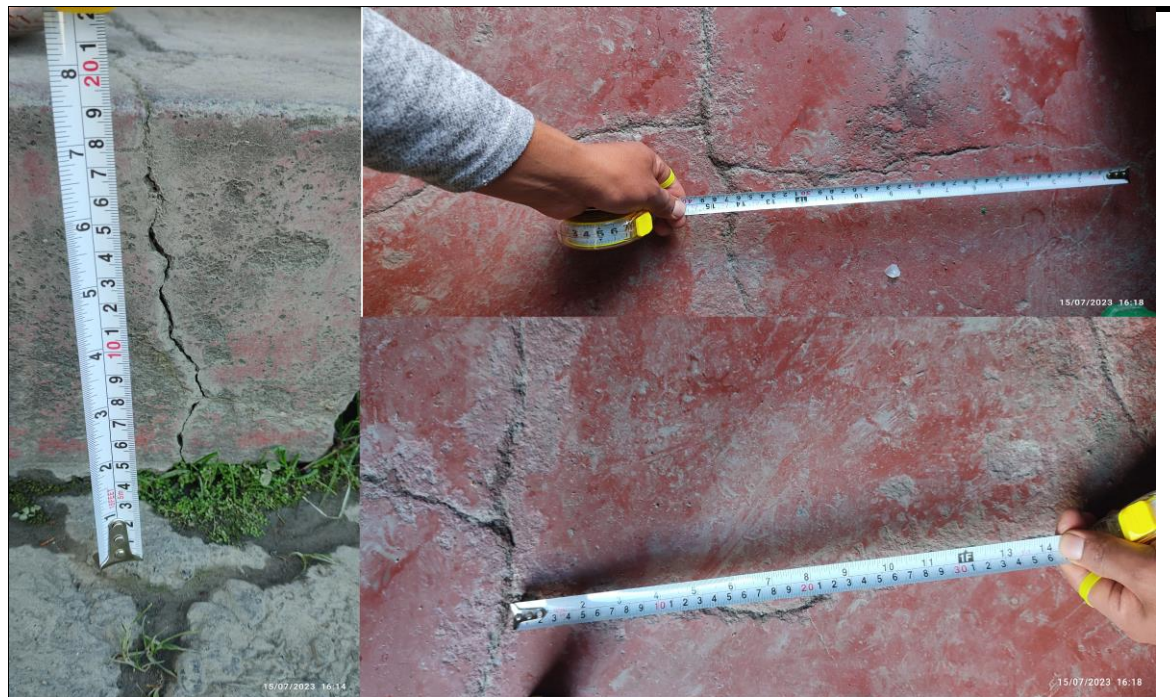
FOTO 26

FOTO 26: EN LA VIVIENDA N°13 SE OBSERVA LAS FISURAS

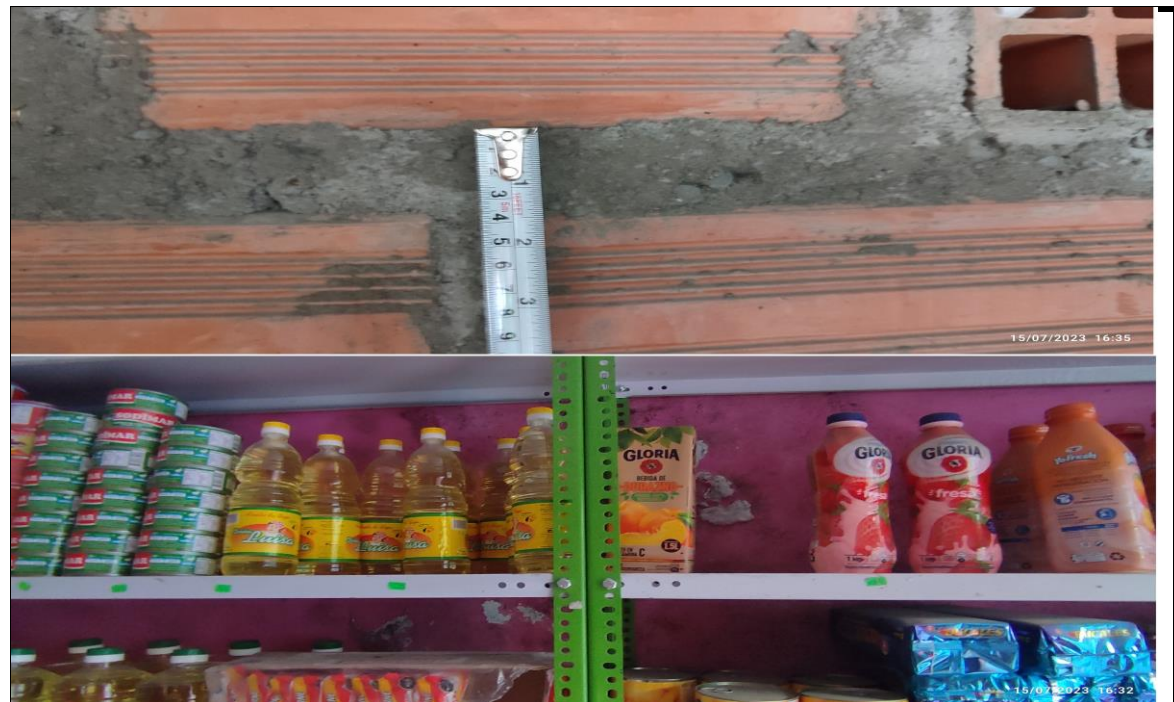
FOTO 30

FOTO 30: EN LA VIVIENDA N°15 SE OBSERVA HUMEDAD

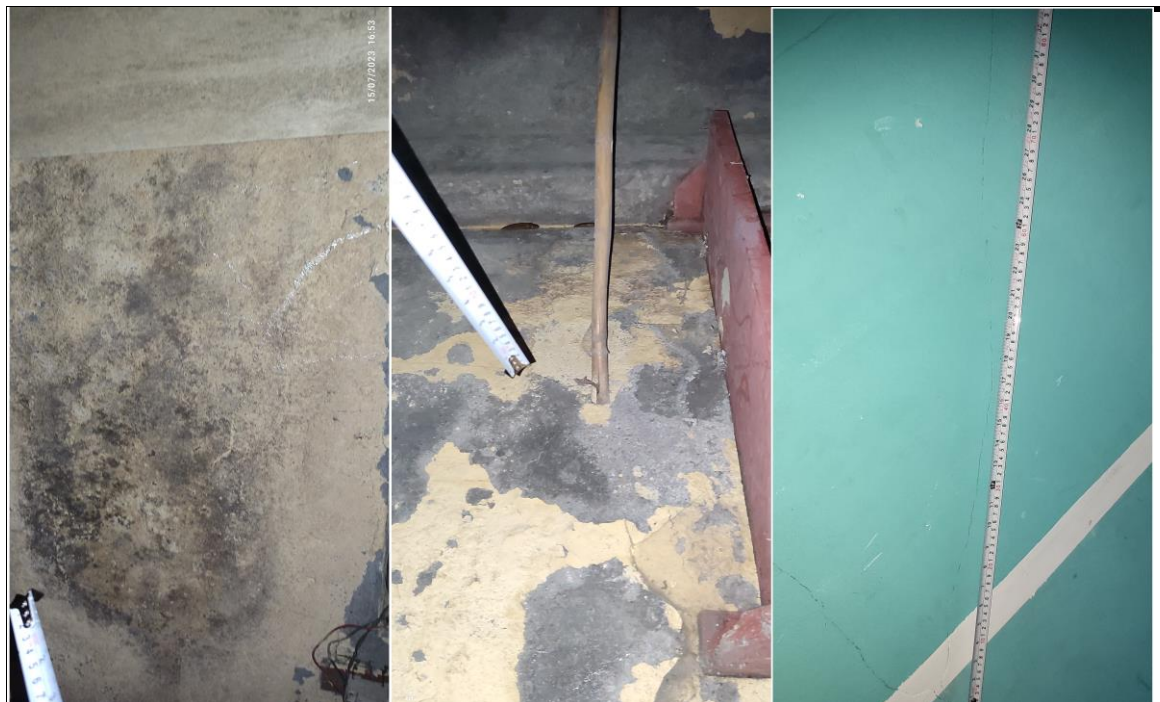
FOTO 32

FOTO 32: EN LA VIVIENDA N°16 SE OBSERVA LAS FISURAS Y HUMEDAD

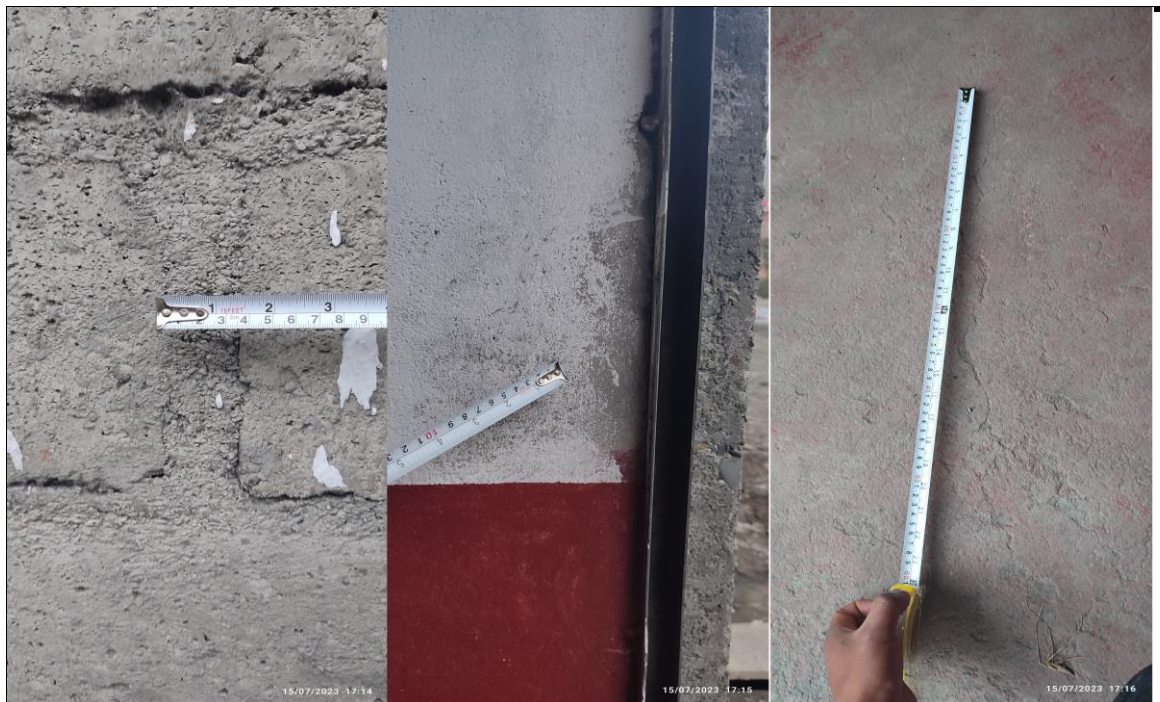
FOTO 34

FOTO 34: EN LA VIVIENDA N°17 SE OBSERVA LAS FISURAS Y HUMEDAD

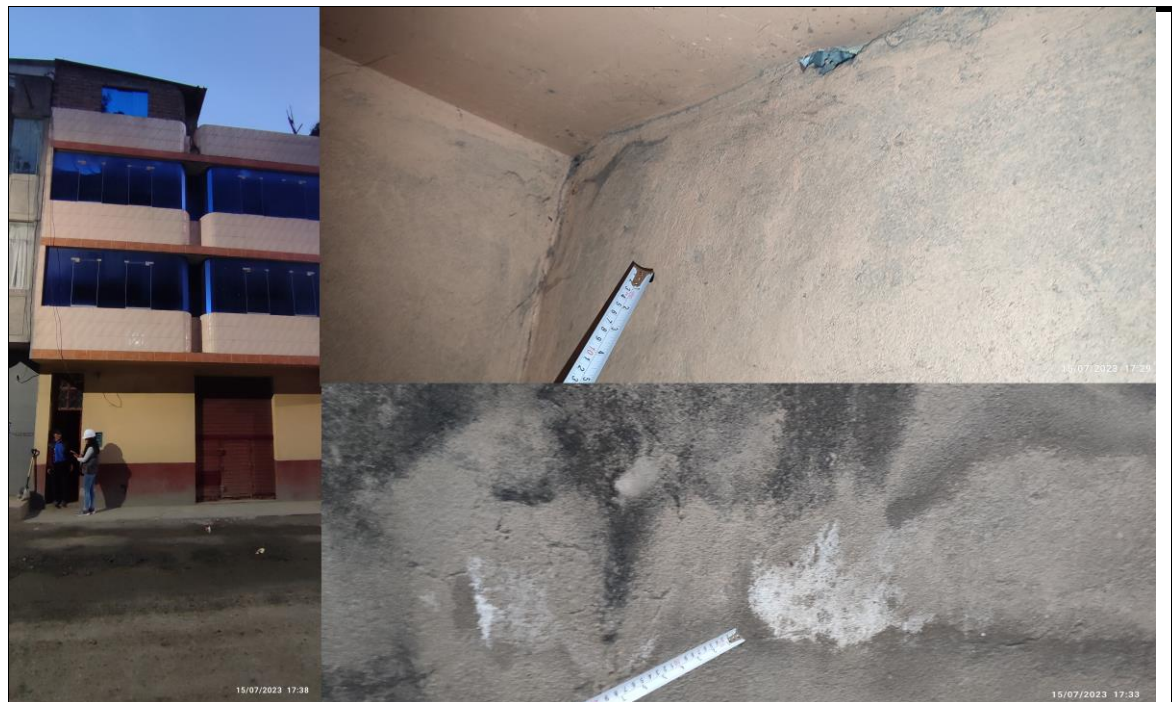
FOTO 36

FOTO 36: EN LA VIVIENDA N°18 SE OBSERVA EFLORESCENCIA Y HUMEDAD

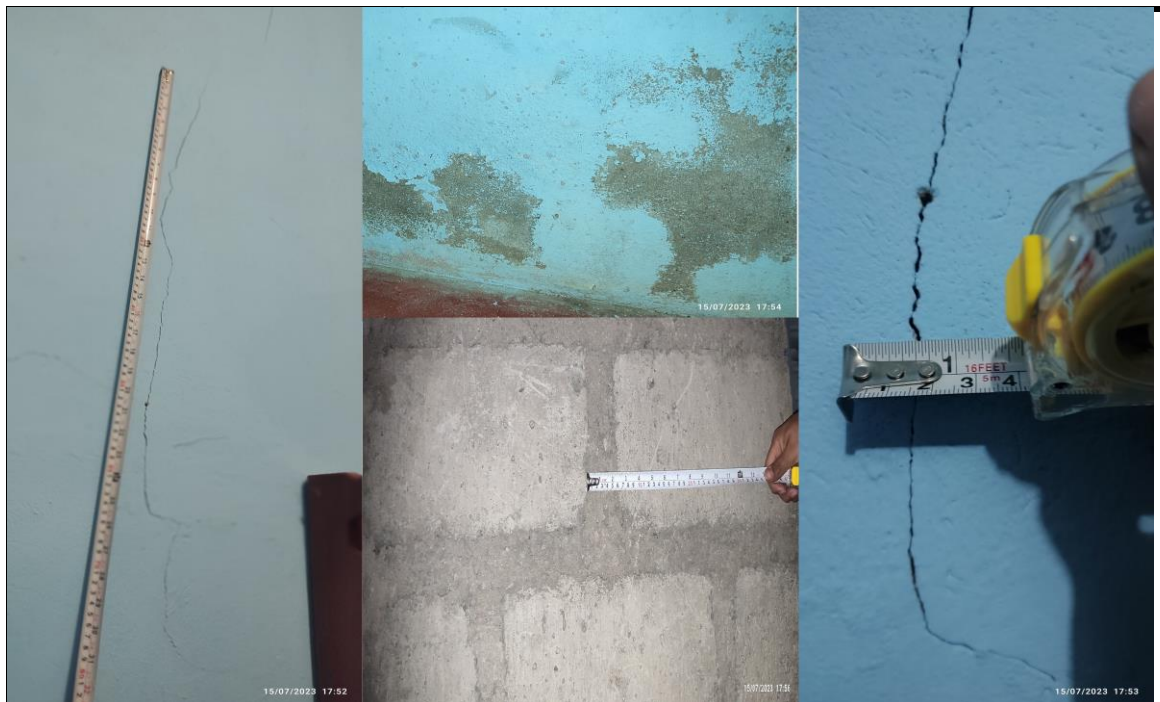
FOTO 38

FOTO 38: EN LA VIVIENDA N°19 SE OBSERVA LAS FISURAS Y HUMEDAD

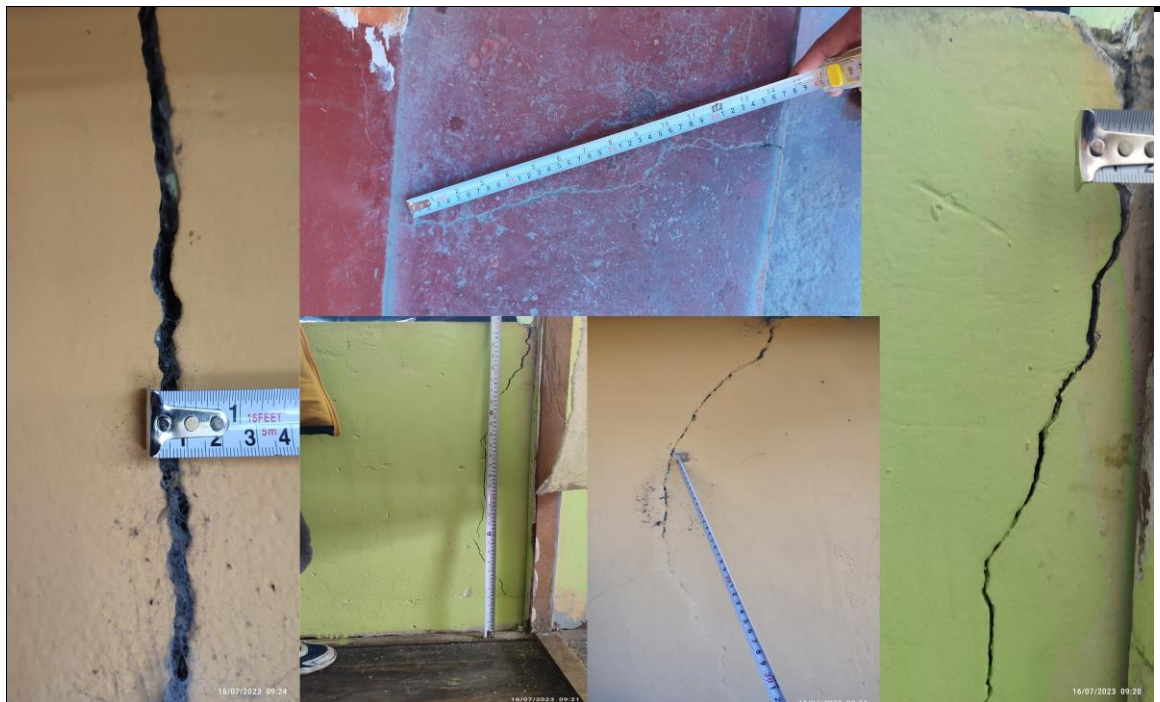
FOTO 40

FOTO 40: EN LA VIVIENDA N°20 SE OBSERVA LAS FISURAS Y GRIETAS

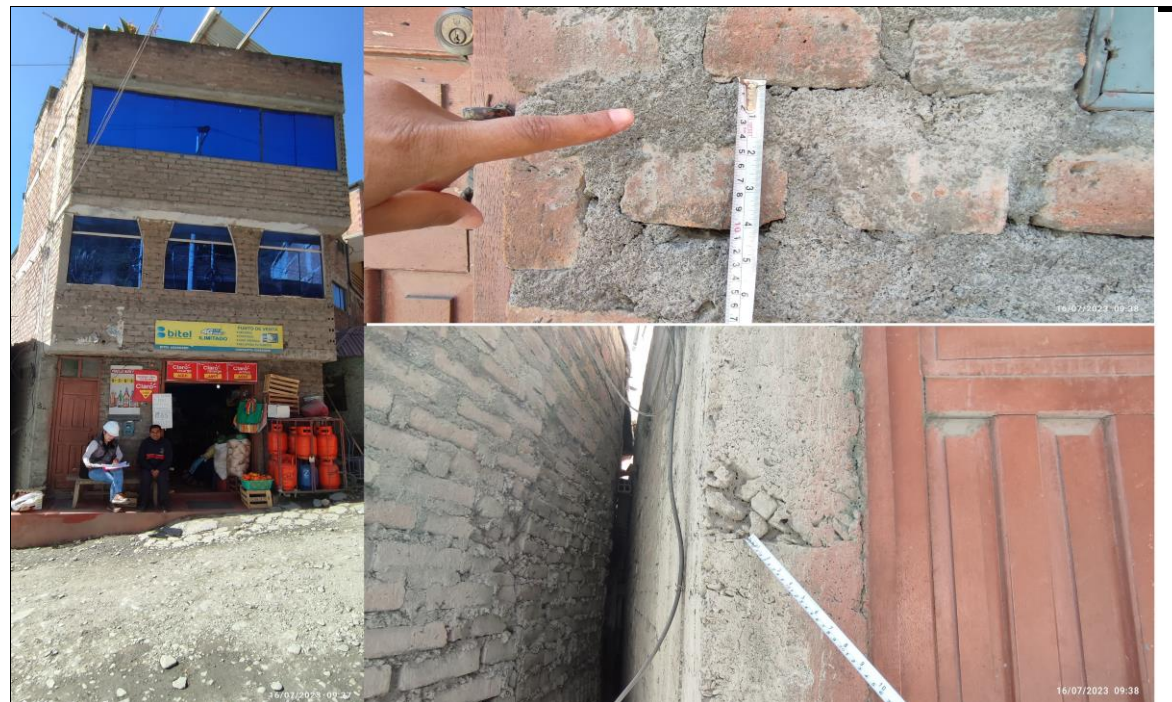
FOTO 42

FOTO 42: EN LA VIVIENDA N°21 SE OBSERVA CANGREJERAS Y JUNTAS

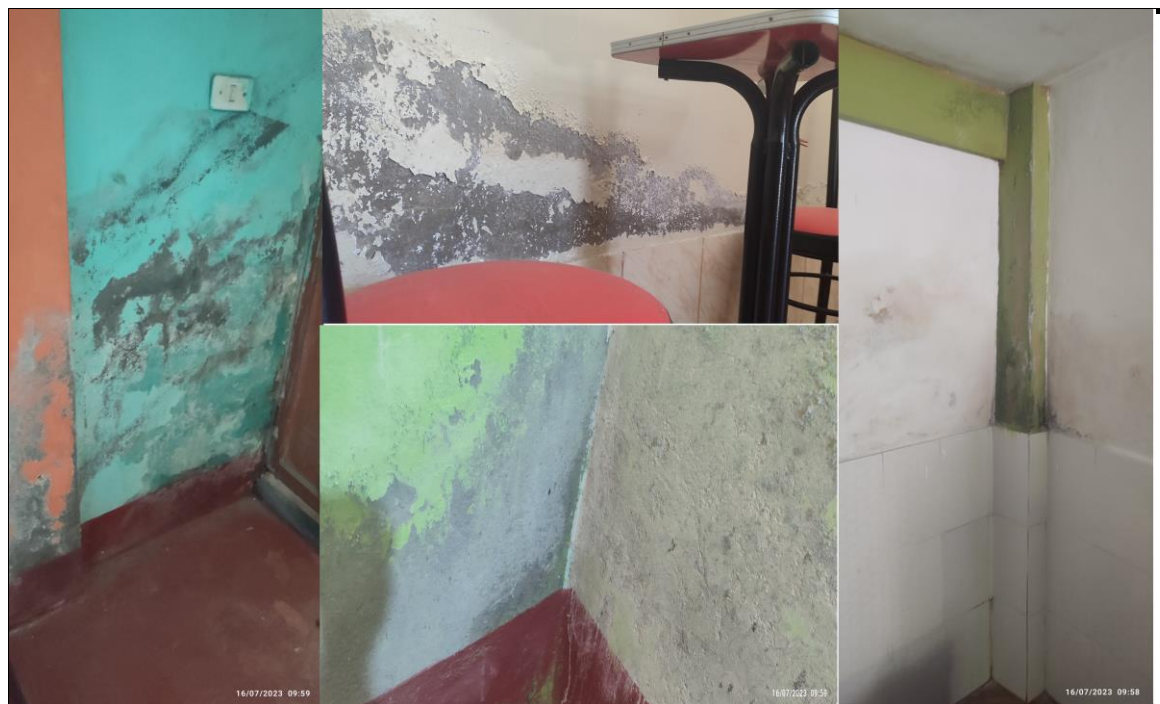
FOTO 44

FOTO 44: EN LA VIVIENDA N°22 SE OBSERVA EFLORESCENCIA Y HUMEDAD

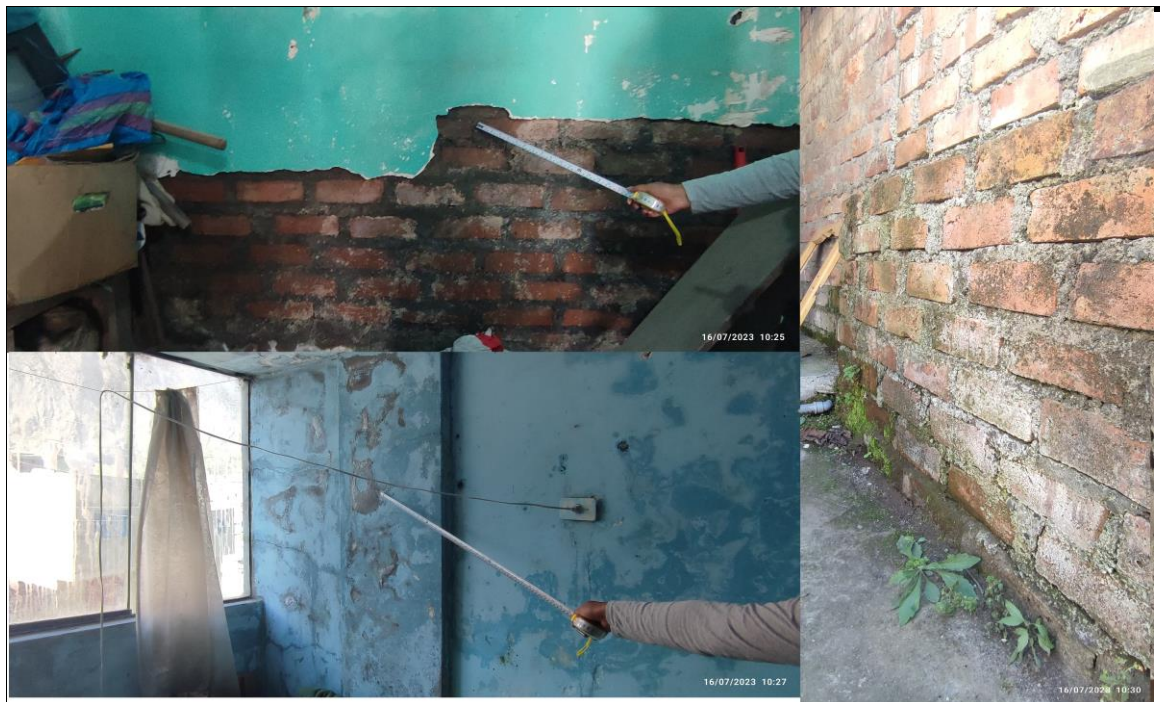
FOTO 46

FOTO 46: EN LA VIVIENDA N°23 SE OBSERVA HUMEDAD Y EFLORESCENCIA

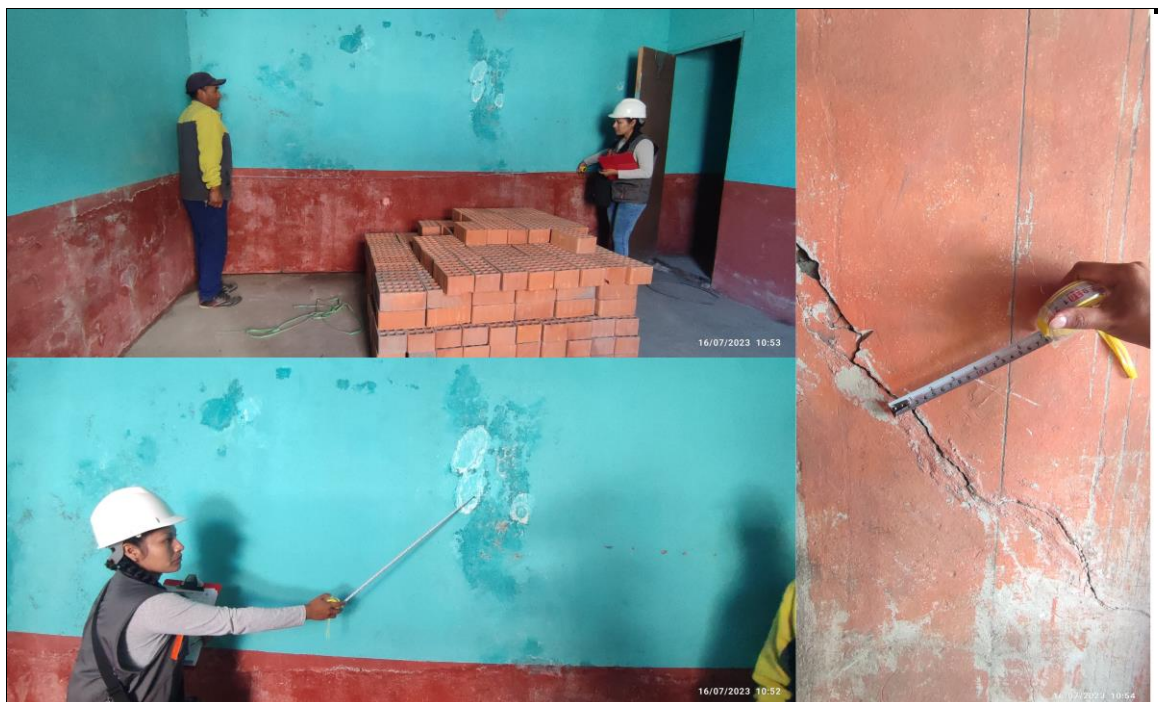
FOTO 48

FOTO 48: EN LA VIVIENDA N°24 SE OBSERVA HUMEDAD Y FISURAS

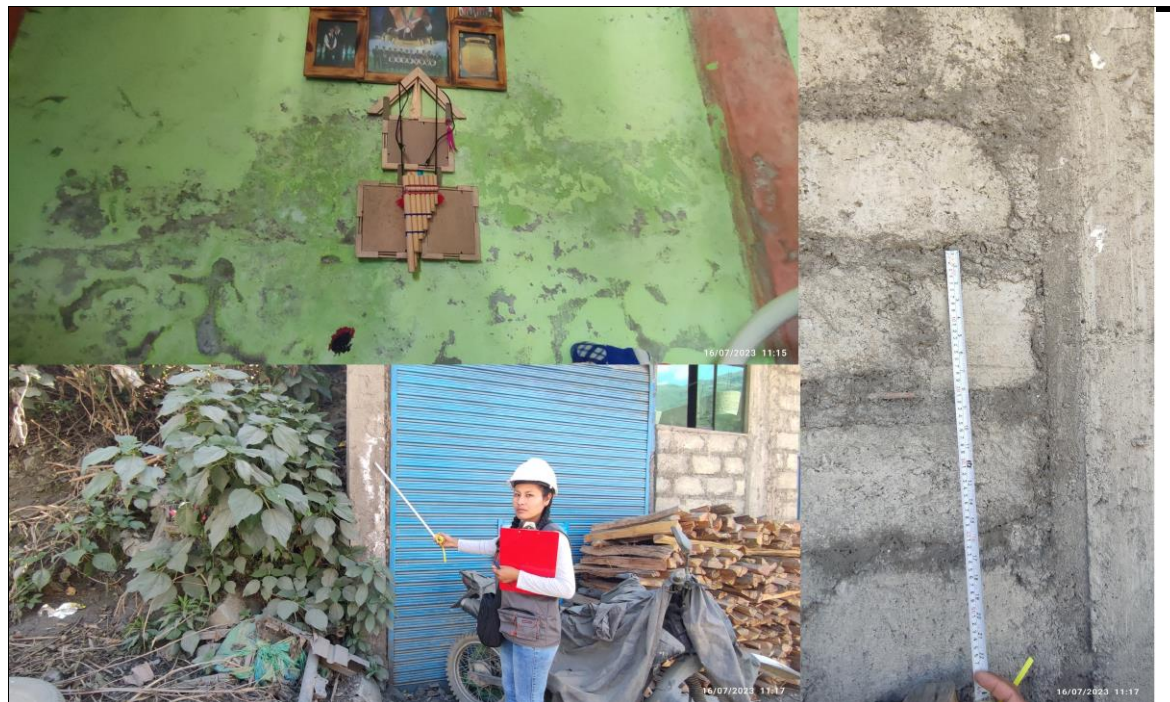
FOTO 50

FOTO 50: EN LA VIVIENDA N°25 SE OBSERVA HUMEDAD Y DERRUMBES

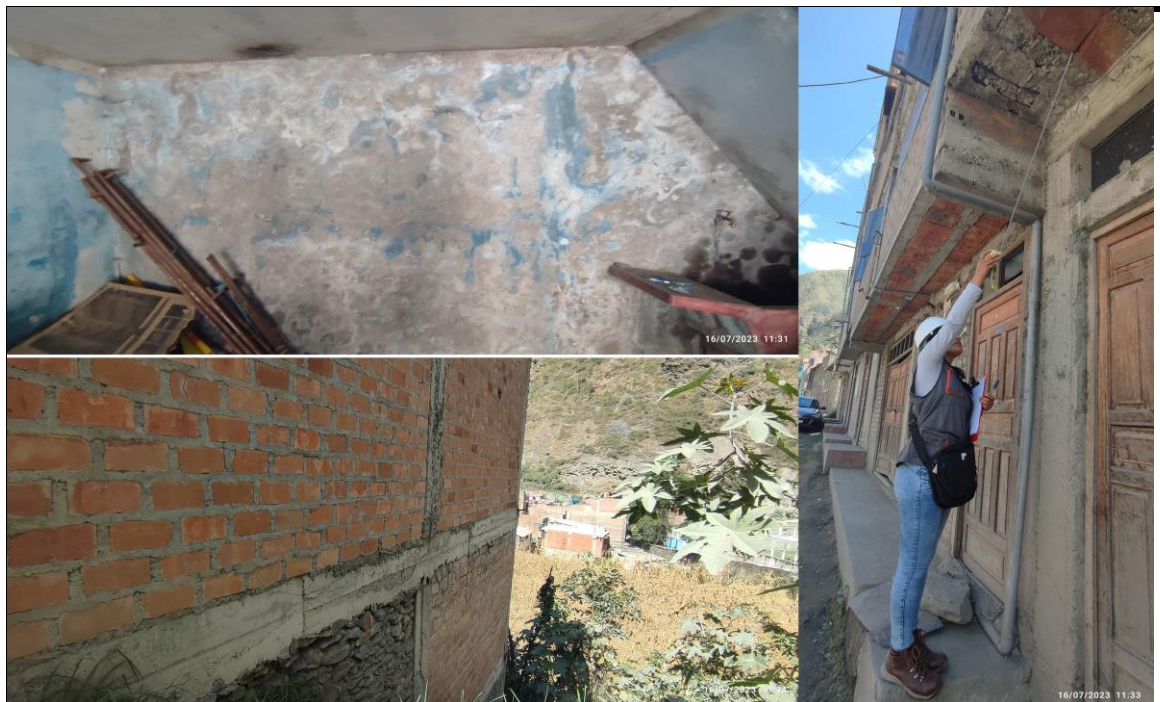
FOTO 52

FOTO 52: EN LA VIVIENDA N°26 SE OBSERVA EFLORESCENCIA DEFORMACIONES

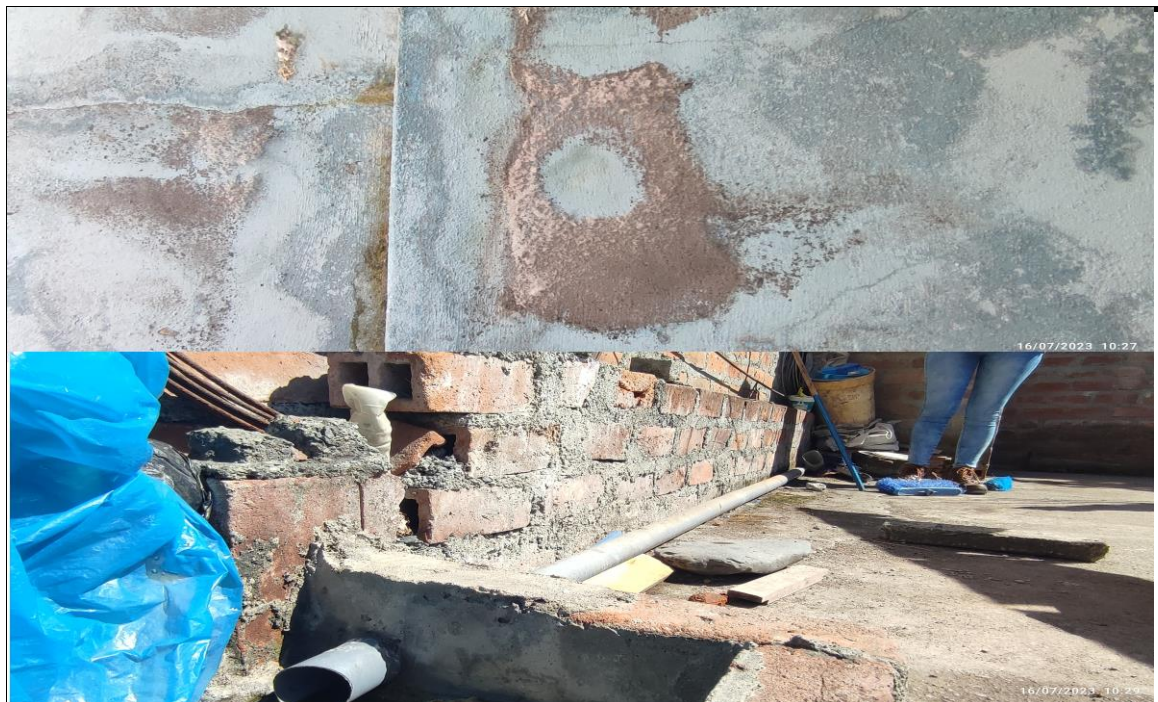
FOTO 54

FOTO 54: EN LA VIVIENDA N°27 SE OBSERVA EFLORESCENCIA - FISURAS

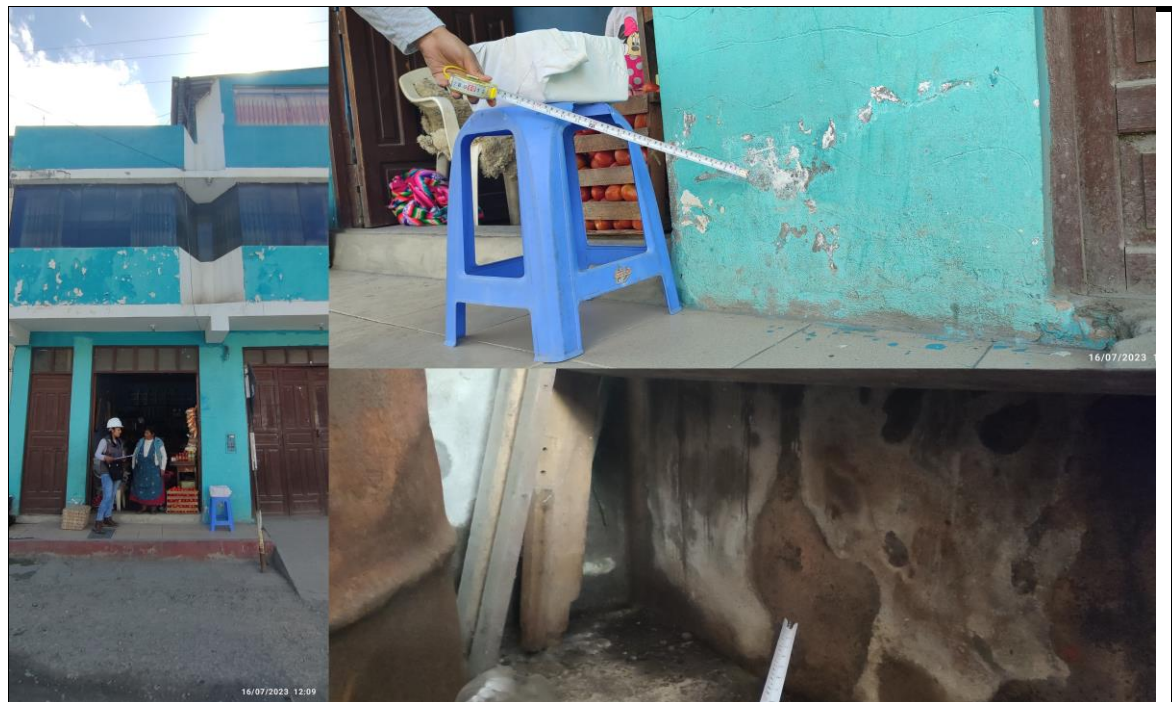
FOTO 56

FOTO 56: EN LA VIVIENDA N°28 SE OBSERVA HUMEDAD Y EFLORESCENCIA

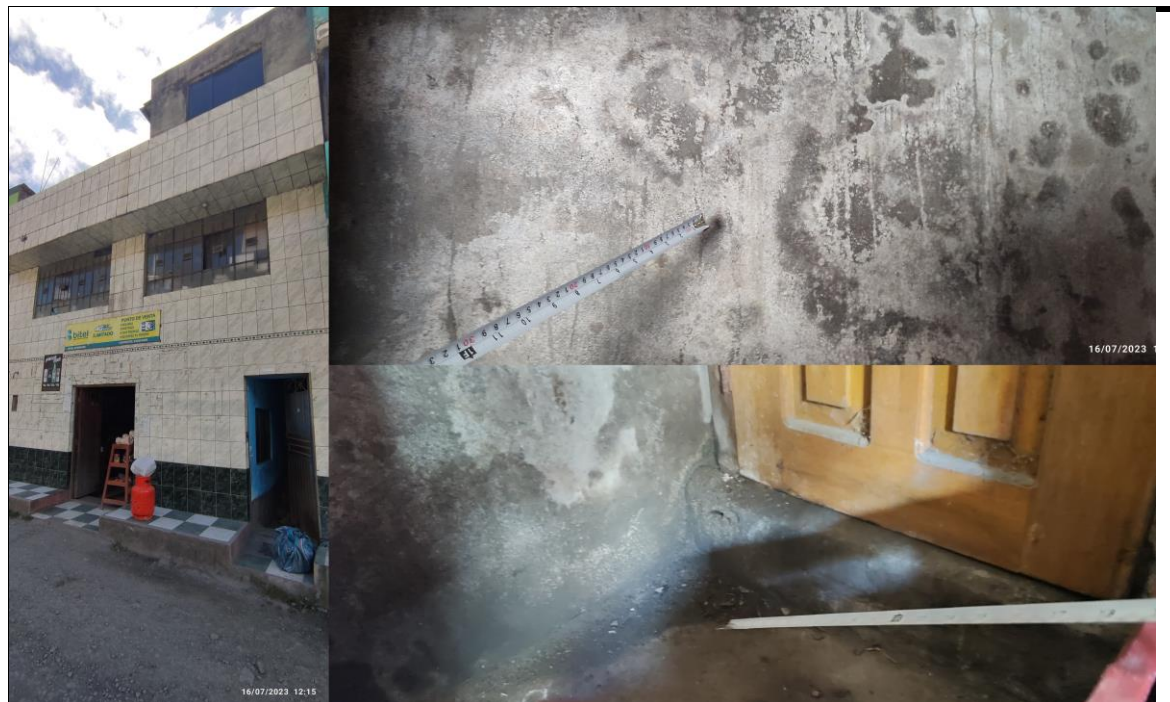
FOTO 58

FOTO 58: EN LA VIVIENDA N°29 SE OBSERVA EFLORESCENCIA Y HUMEDAD

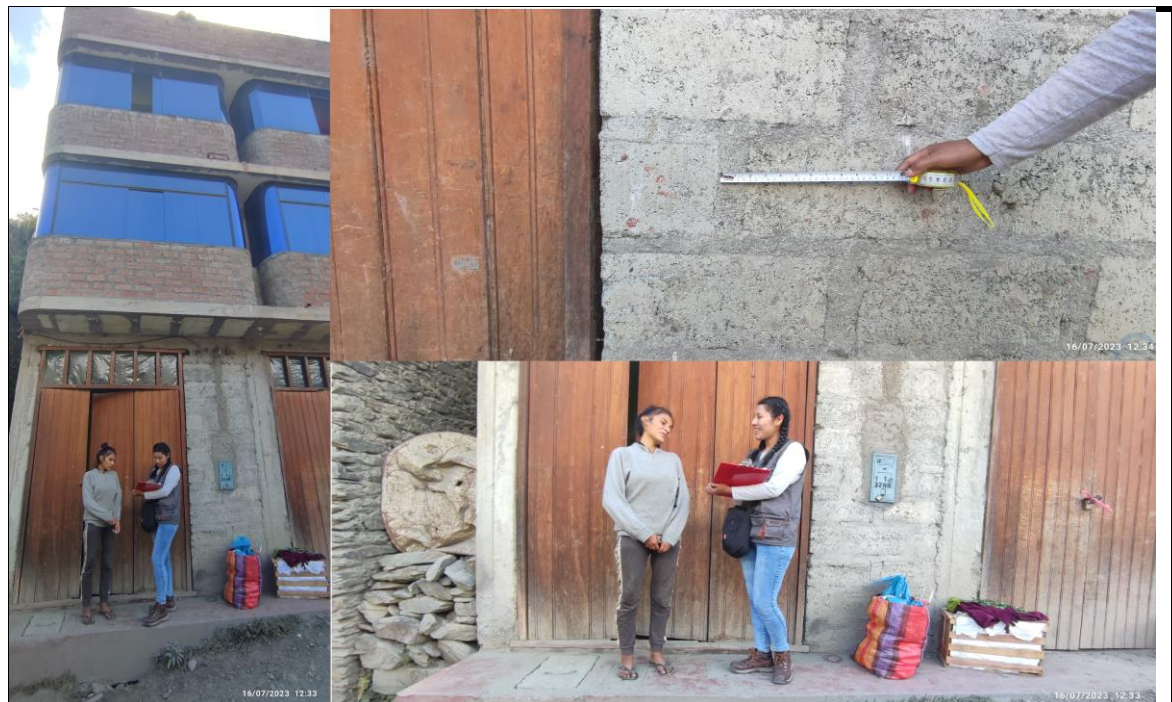
FOTO 60

FOTO 60: EN LA VIVIENDA N°30 SE OBSERVA LAS FISURAS Y HUMEDAD
