**AUTOCONSTRUCCIÓN Y PATOLOGÍAS EN VIVIENDAS DE ALBAÑILERÍA CONFINADA EN LA PROVINCIA DE SANDIA - PUNO**

**TESIS:** INFLUENCIA DE LA AUTOCONSTRUCCIÓN EN LAS PATOLOGIAS DE VIVIENDAS DE ALBAÑILERIA CONFINADA DE MORORIA, SANDIA, PUNO.  
**Bachiller :** RUTH MERIA ZAPATA TICONA

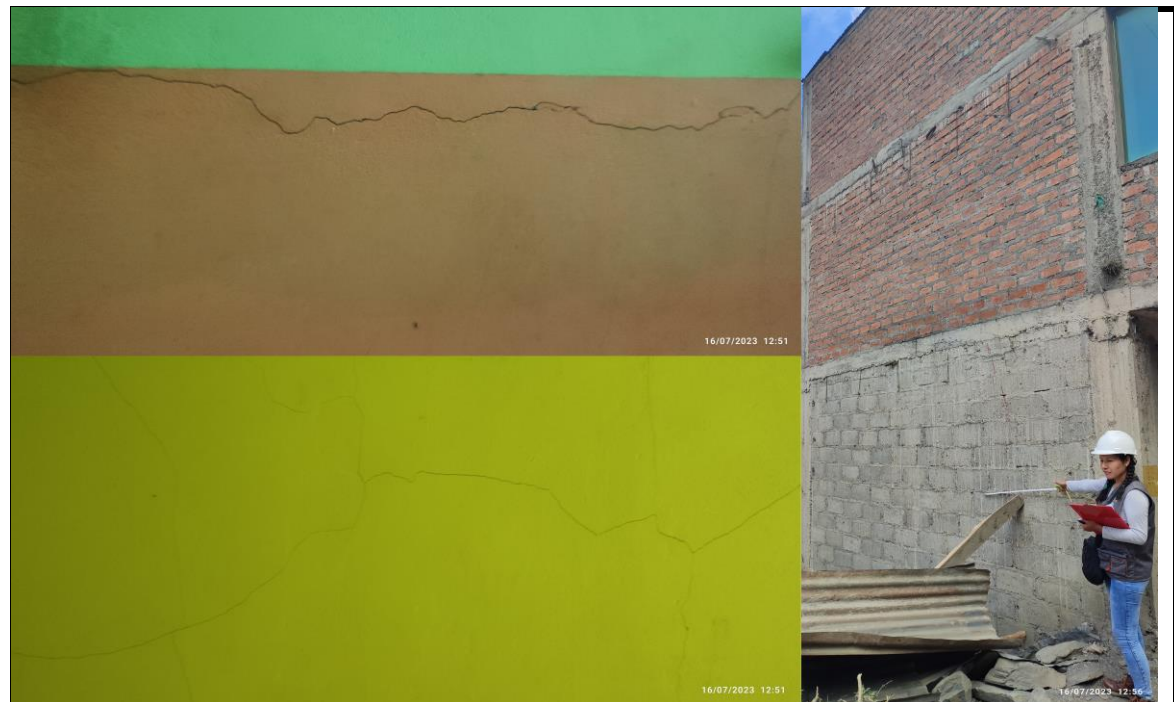
FOTO 62

FOTO 62: EN LA VIVIENDA N°31 SE OBSERVA LAS FISURAS

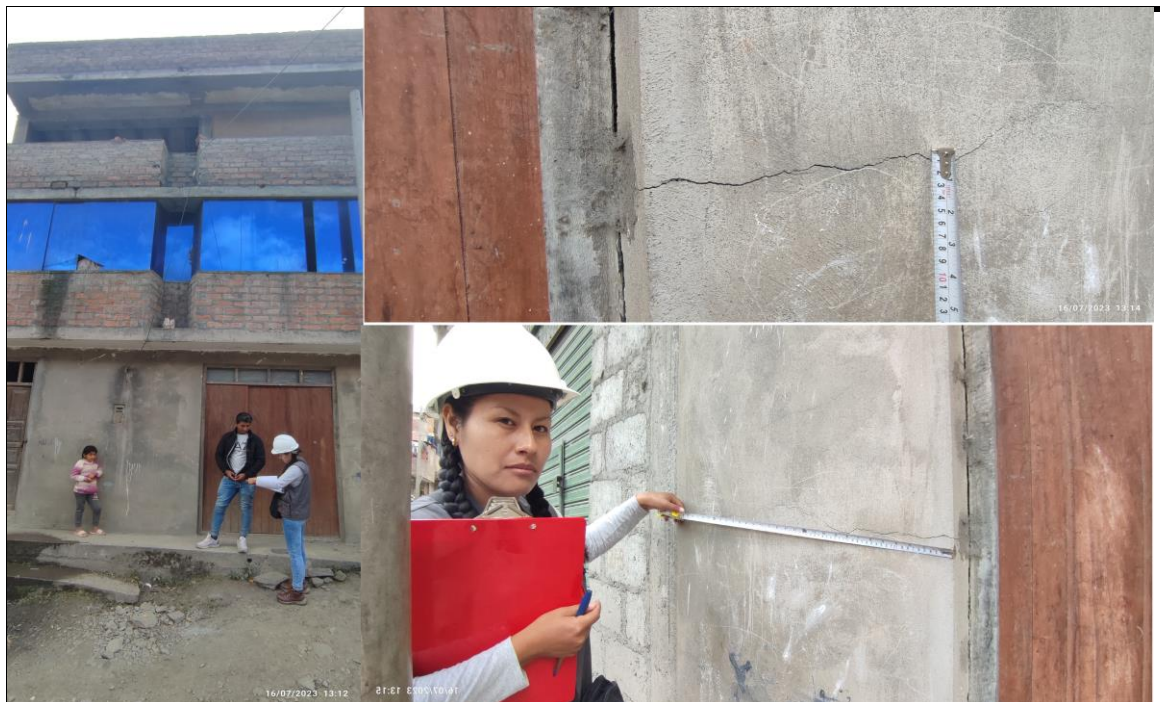
FOTO 64

FOTO 64: EN LA VIVIENDA N°32 SE OBSERVA LAS FISURAS

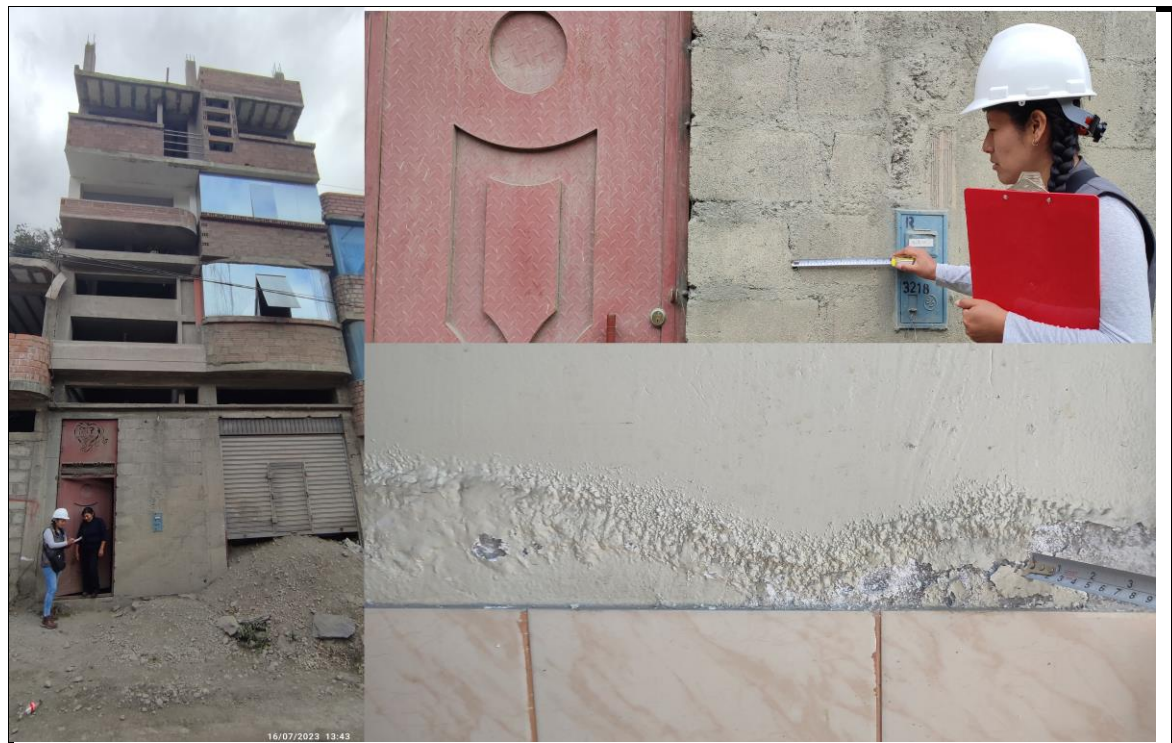
FOTO 66

FOTO 66: EN LA VIVIENDA N°33 SE OBSERVA EFLORESCENCIA - FISURAS - JUNTAS

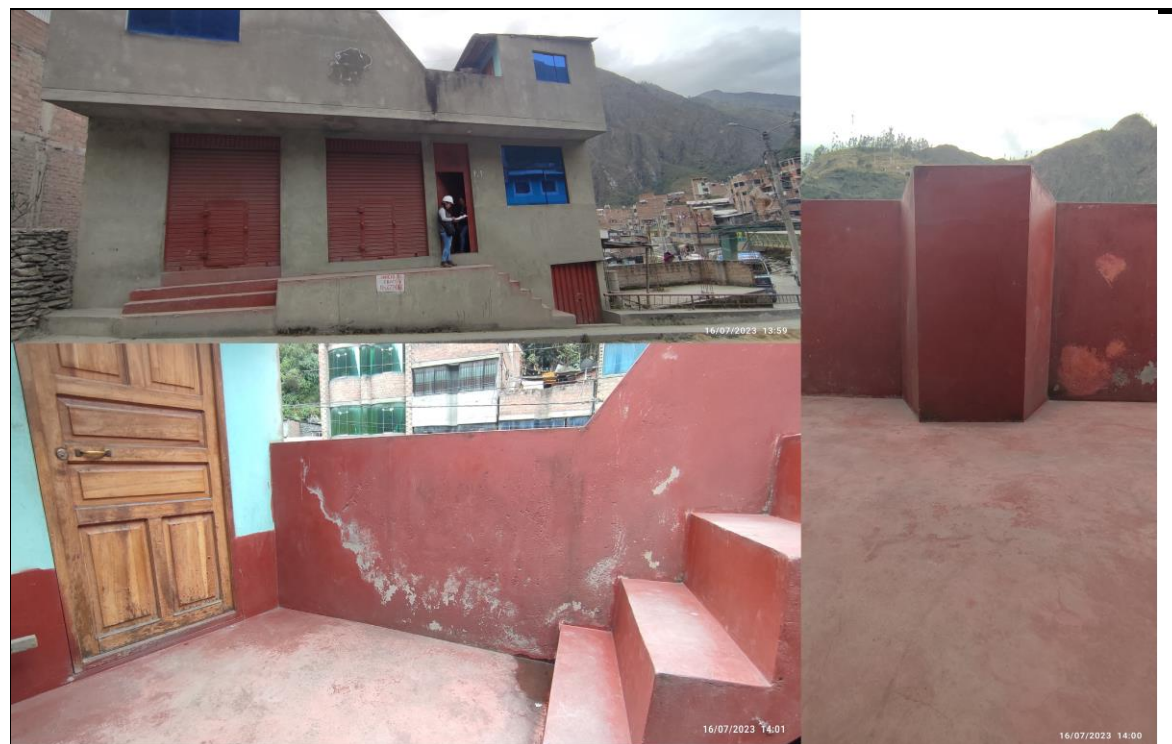
FOTO 68

FOTO 68: EN LA VIVIENDA N°34 SE OBSERVA EFLORESCENCIA

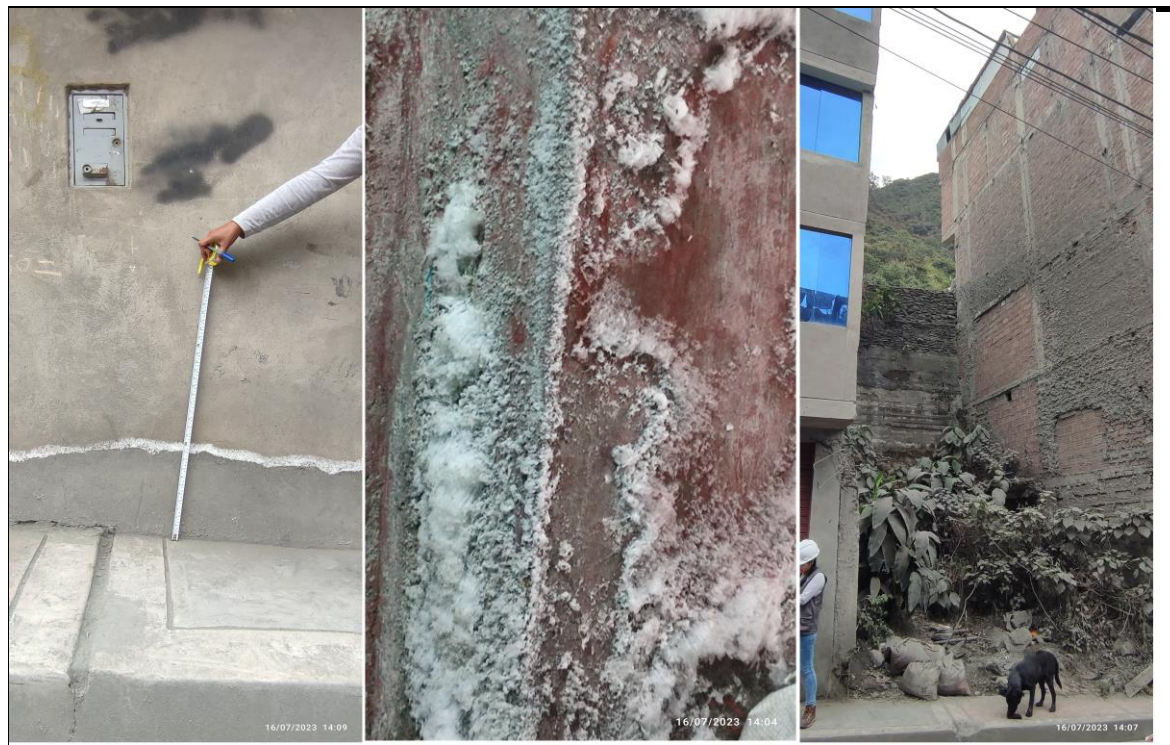
FOTO 70

FOTO 70: EN LA VIVIENDA N°35 SE OBSERVA EFLORESCENCIA

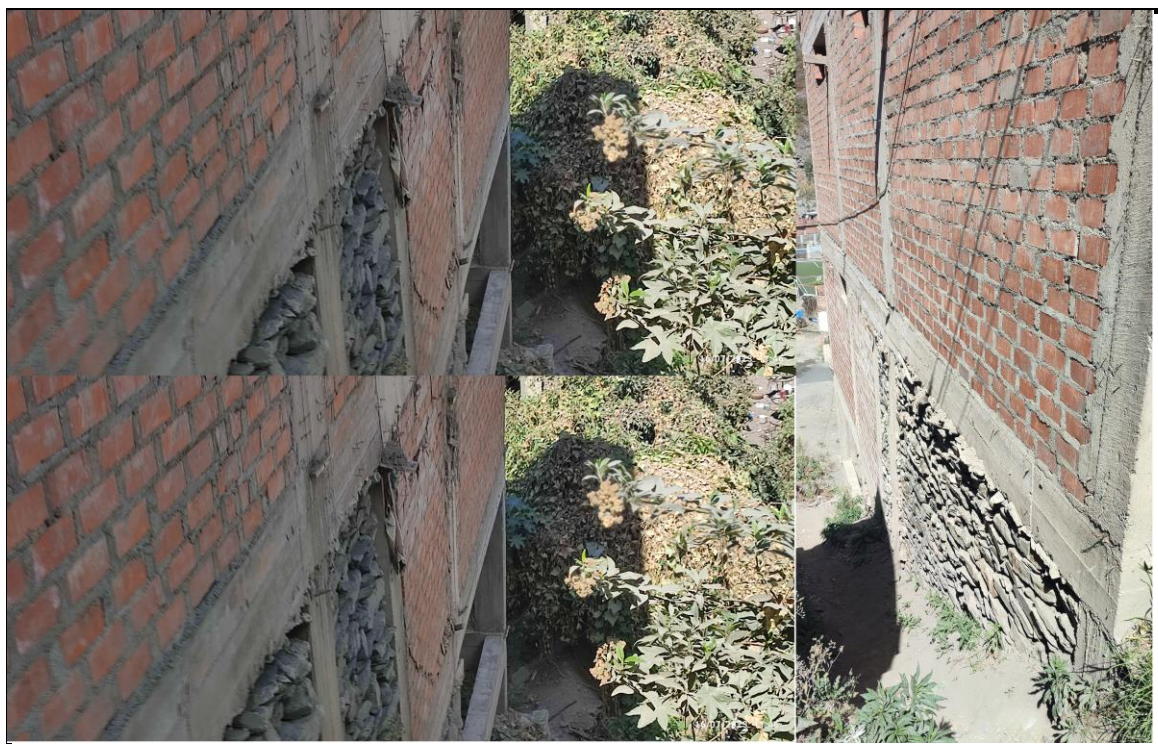
FOTO 72

FOTO 72: EN LA VIVIENDA N°36 SE OBSERVA LAS FISURAS - DEFORMACIONES
