UNIVERSIDAD NACIONAL DEL ALTIPLANO
FACULTAD DE INGENIERÍA CIVIL Y ARQUITECTURA
ESCUELA PROFESIONAL DE INGENIERÍA CIVIL

**INFLUENCIA DE LA AUTOCONSTRUCCIÓN EN LAS
PATOLOGÍAS DE VIVIENDAS DE ALBAÑILERÍA CONFINADA
EN MORORIA, SANDIA, PUNO**

TESIS

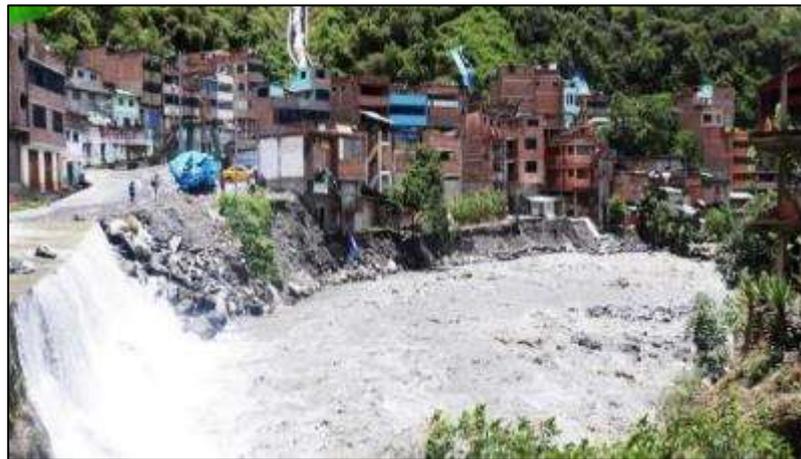
Figura 13

Desbordamiento del río Inambari - Sandia

Nota: Este hecho ocurrió la fecha de 5 de febrero del 2020, afectando así a 200 familias en la comunidad de Mororia.

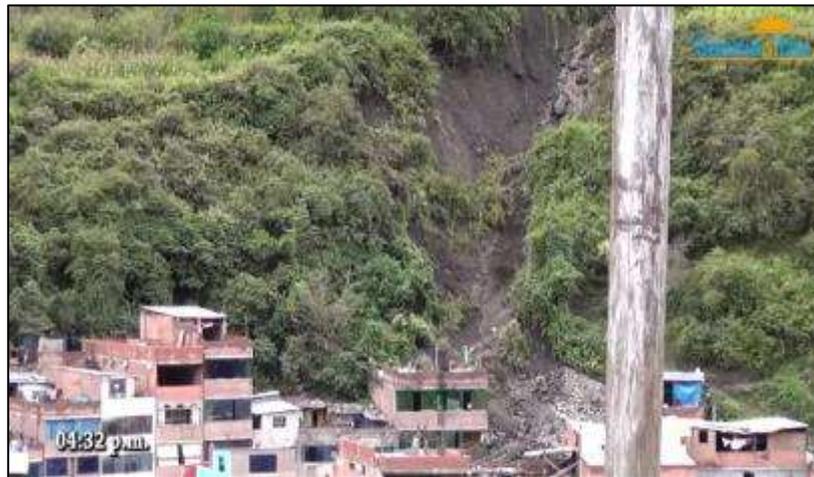
Figura 15

Derrumbe o deslizamiento de suelo

Nota: Según la entrevista realizada, uno de los propietarios afectados señala que el 17 de marzo de 2018 se produjo un incidente que impacto a 16 viviendas de las cuales una desapareció por completo. Afortunadamente, no se registraron víctimas mortales, solo daños materiales.

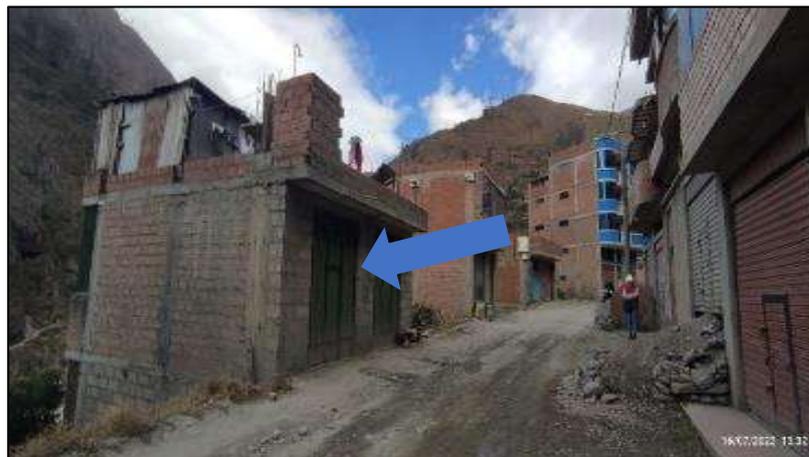
Figura 17

Viviendas que presentan sobrecarga

Nota: Se observa viviendas con sobrecarga en el segundo nivel de sus viviendas.

Los propietarios de estas residencias indican que utilizan el espacio del segundo nivel como almacenes de materiales y como estacionamiento

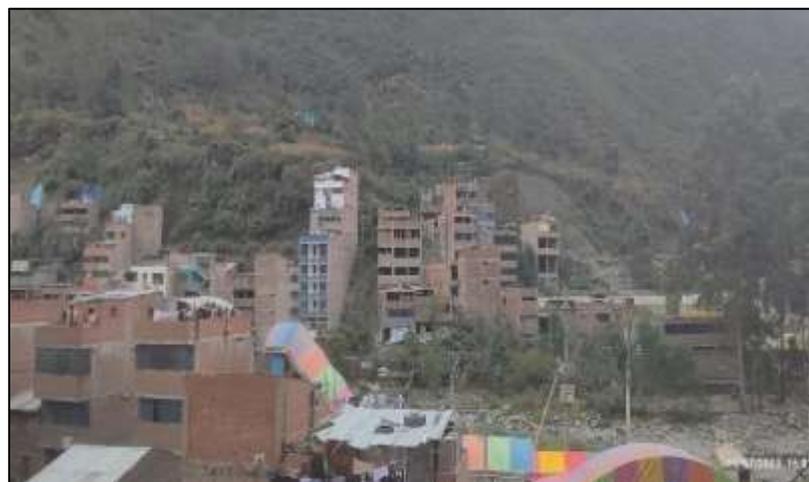
Figura 26

Topografía de la zona en estudio

Nota: Se observa que la topografía de la zona de estudio es poco accidentada.

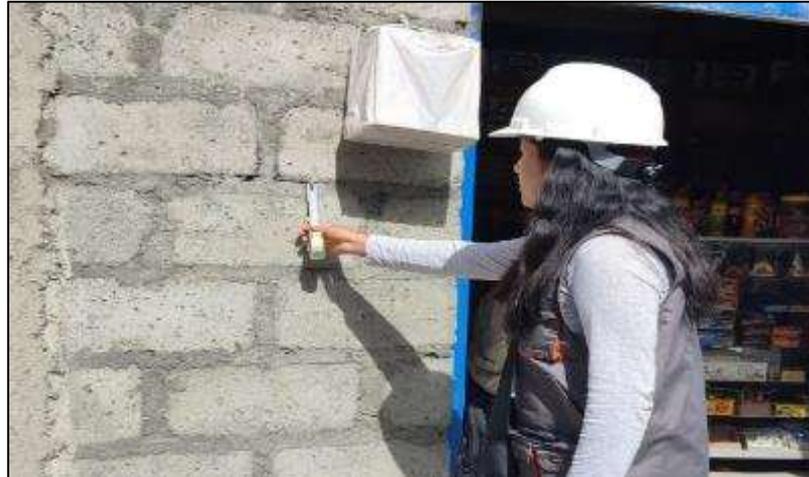
Los muros de las viviendas encuestadas presentan un espesor de juntas que alcanza hasta 5 cm, lo cual provoca una disminución en la resistencia a compresión y corte de los muros.

Medición de las juntas de albañilería de la vivienda

Nota: Medición de las juntas verticales y horizontales de albañilería.

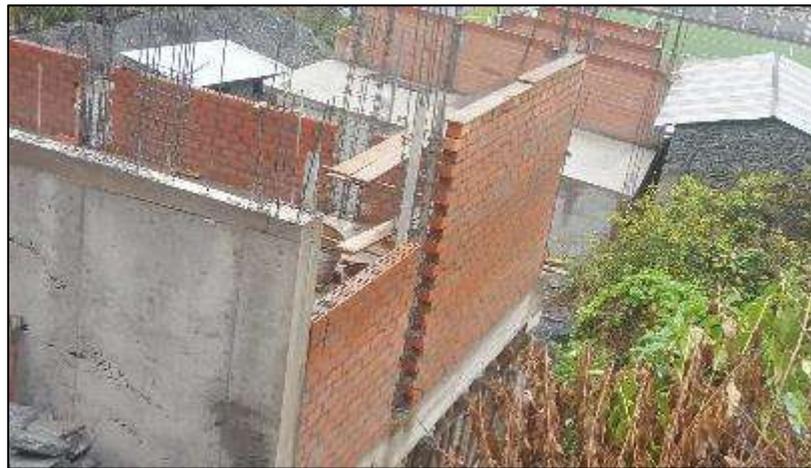
Figura 30

Endentado de muro de la vivienda N°36

Nota: Se muestra una conexión dentado entre el muro y el refuerzo de la columna.

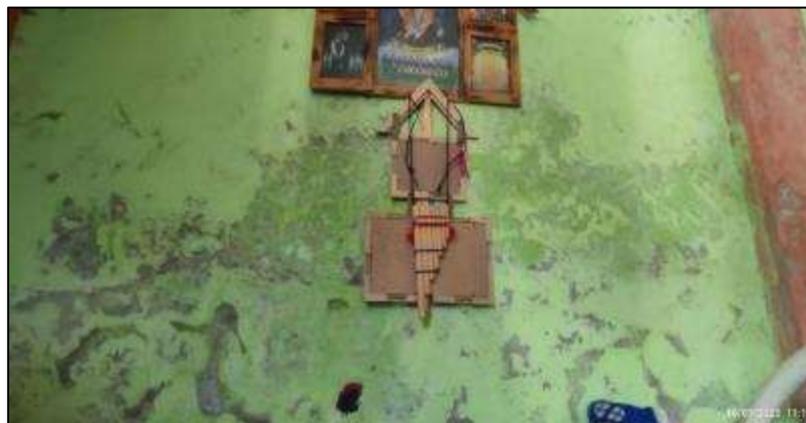
Figura 34

Presencia de humedad de filtración en muro de la vivienda

Nota: La humedad por filtración en los muros se manifiesta en las paredes de la parte trasera de cada piso en las viviendas que están en contacto con el cerro.

Las viviendas en barrio Selva Alegre sufren de humedad por filtración en muros, debido a filtraciones de laderas o constantes lluvias.

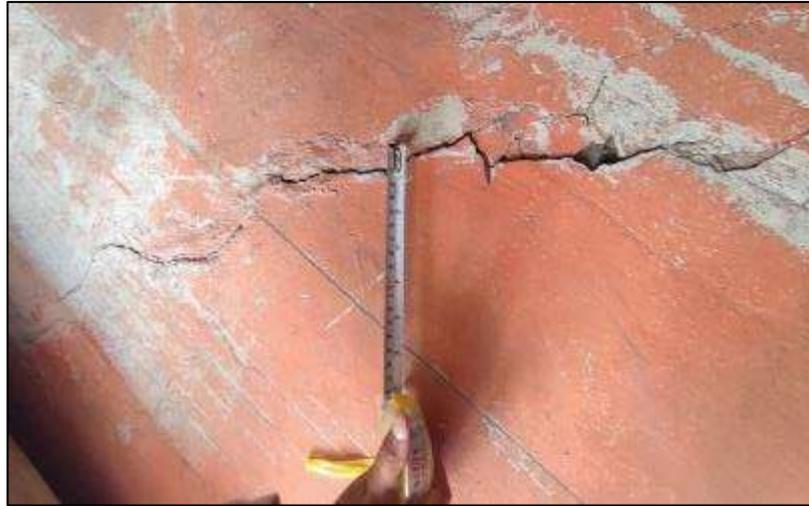
En el barrio Selva Alegre este tipo de grietas es común en viviendas ubicadas en áreas muy accidentadas. Su aparición se debe a la sobrecarga en el segundo nivel y asentamiento normales debido al lavado del terreno o filtración de agua.

Presencia de grietas en muro

Nota: Se observa presencia de grietas con frecuencia en muros y vigas de los usuarios entrevistadas.

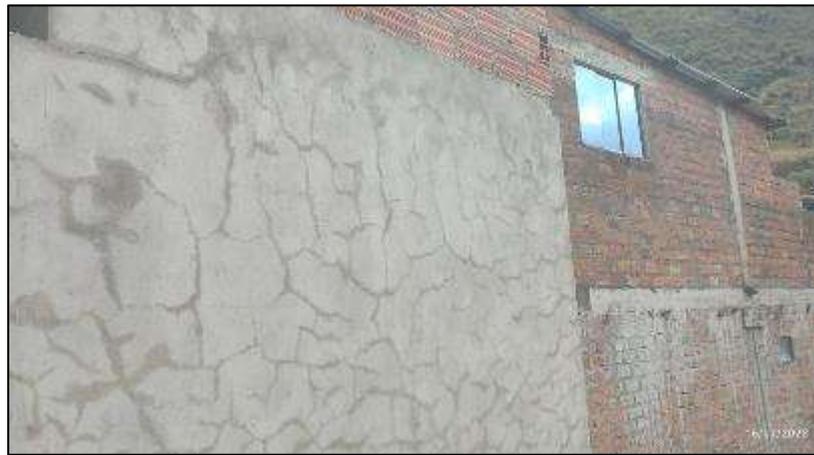
Figura 38

Presencia de fisuras en muro en la vivienda

Nota: Según las encuestas, la mayoría de los muros presenta fisuras, específicamente en los acabados constructivos. Esto se debe a las condiciones climáticas que provocan una rápida evaporación del agua, resultando en un secado prematuro, y así como a la dilatación y contracción de los materiales por la humedad.

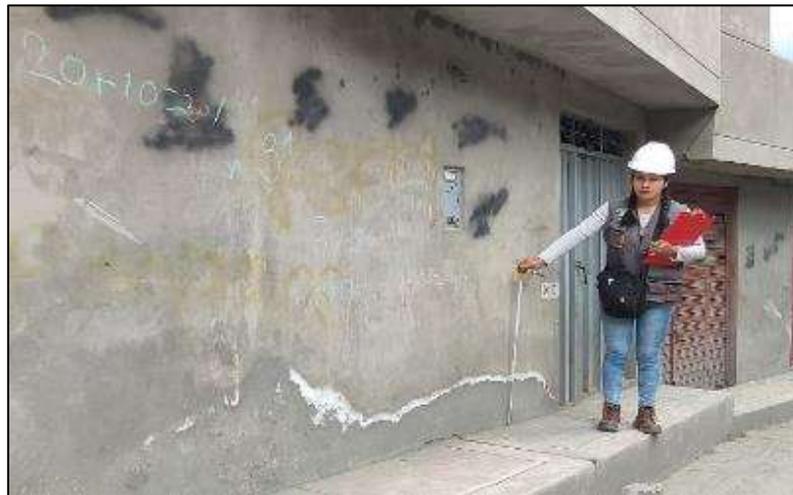
Figura 40

Presencia de eflorescencia en el muro

Nota: Medición de la altura afectada por la eflorescencia en las viviendas, ocasionados por la humedad por capilaridad.

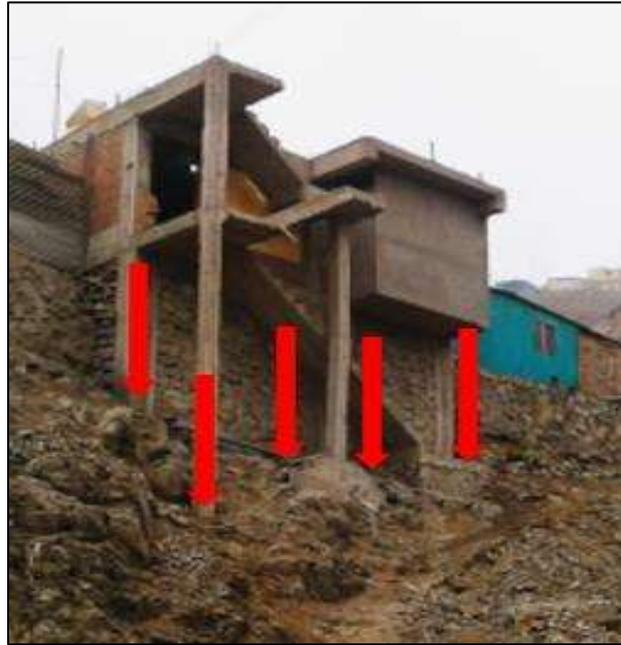
Sobrecarga en las viviendas

Nota: Viviendas situadas en terrenos desniveladas y accidentados, y se observa que presenta sobrecargas en el segundo nivel.
