PROYECTO:
"RESTAURACION DE LA CAPILLA CRISTO POBRE DE LA BENEFICENCIA DE LA CIUDAD DE PUNO"

TIPO DE PLANO:
IDENTIFICACION DE PATOLOGIAS PLANTA ESTADO ACTUAL

CLAVE:
IP-01
roke

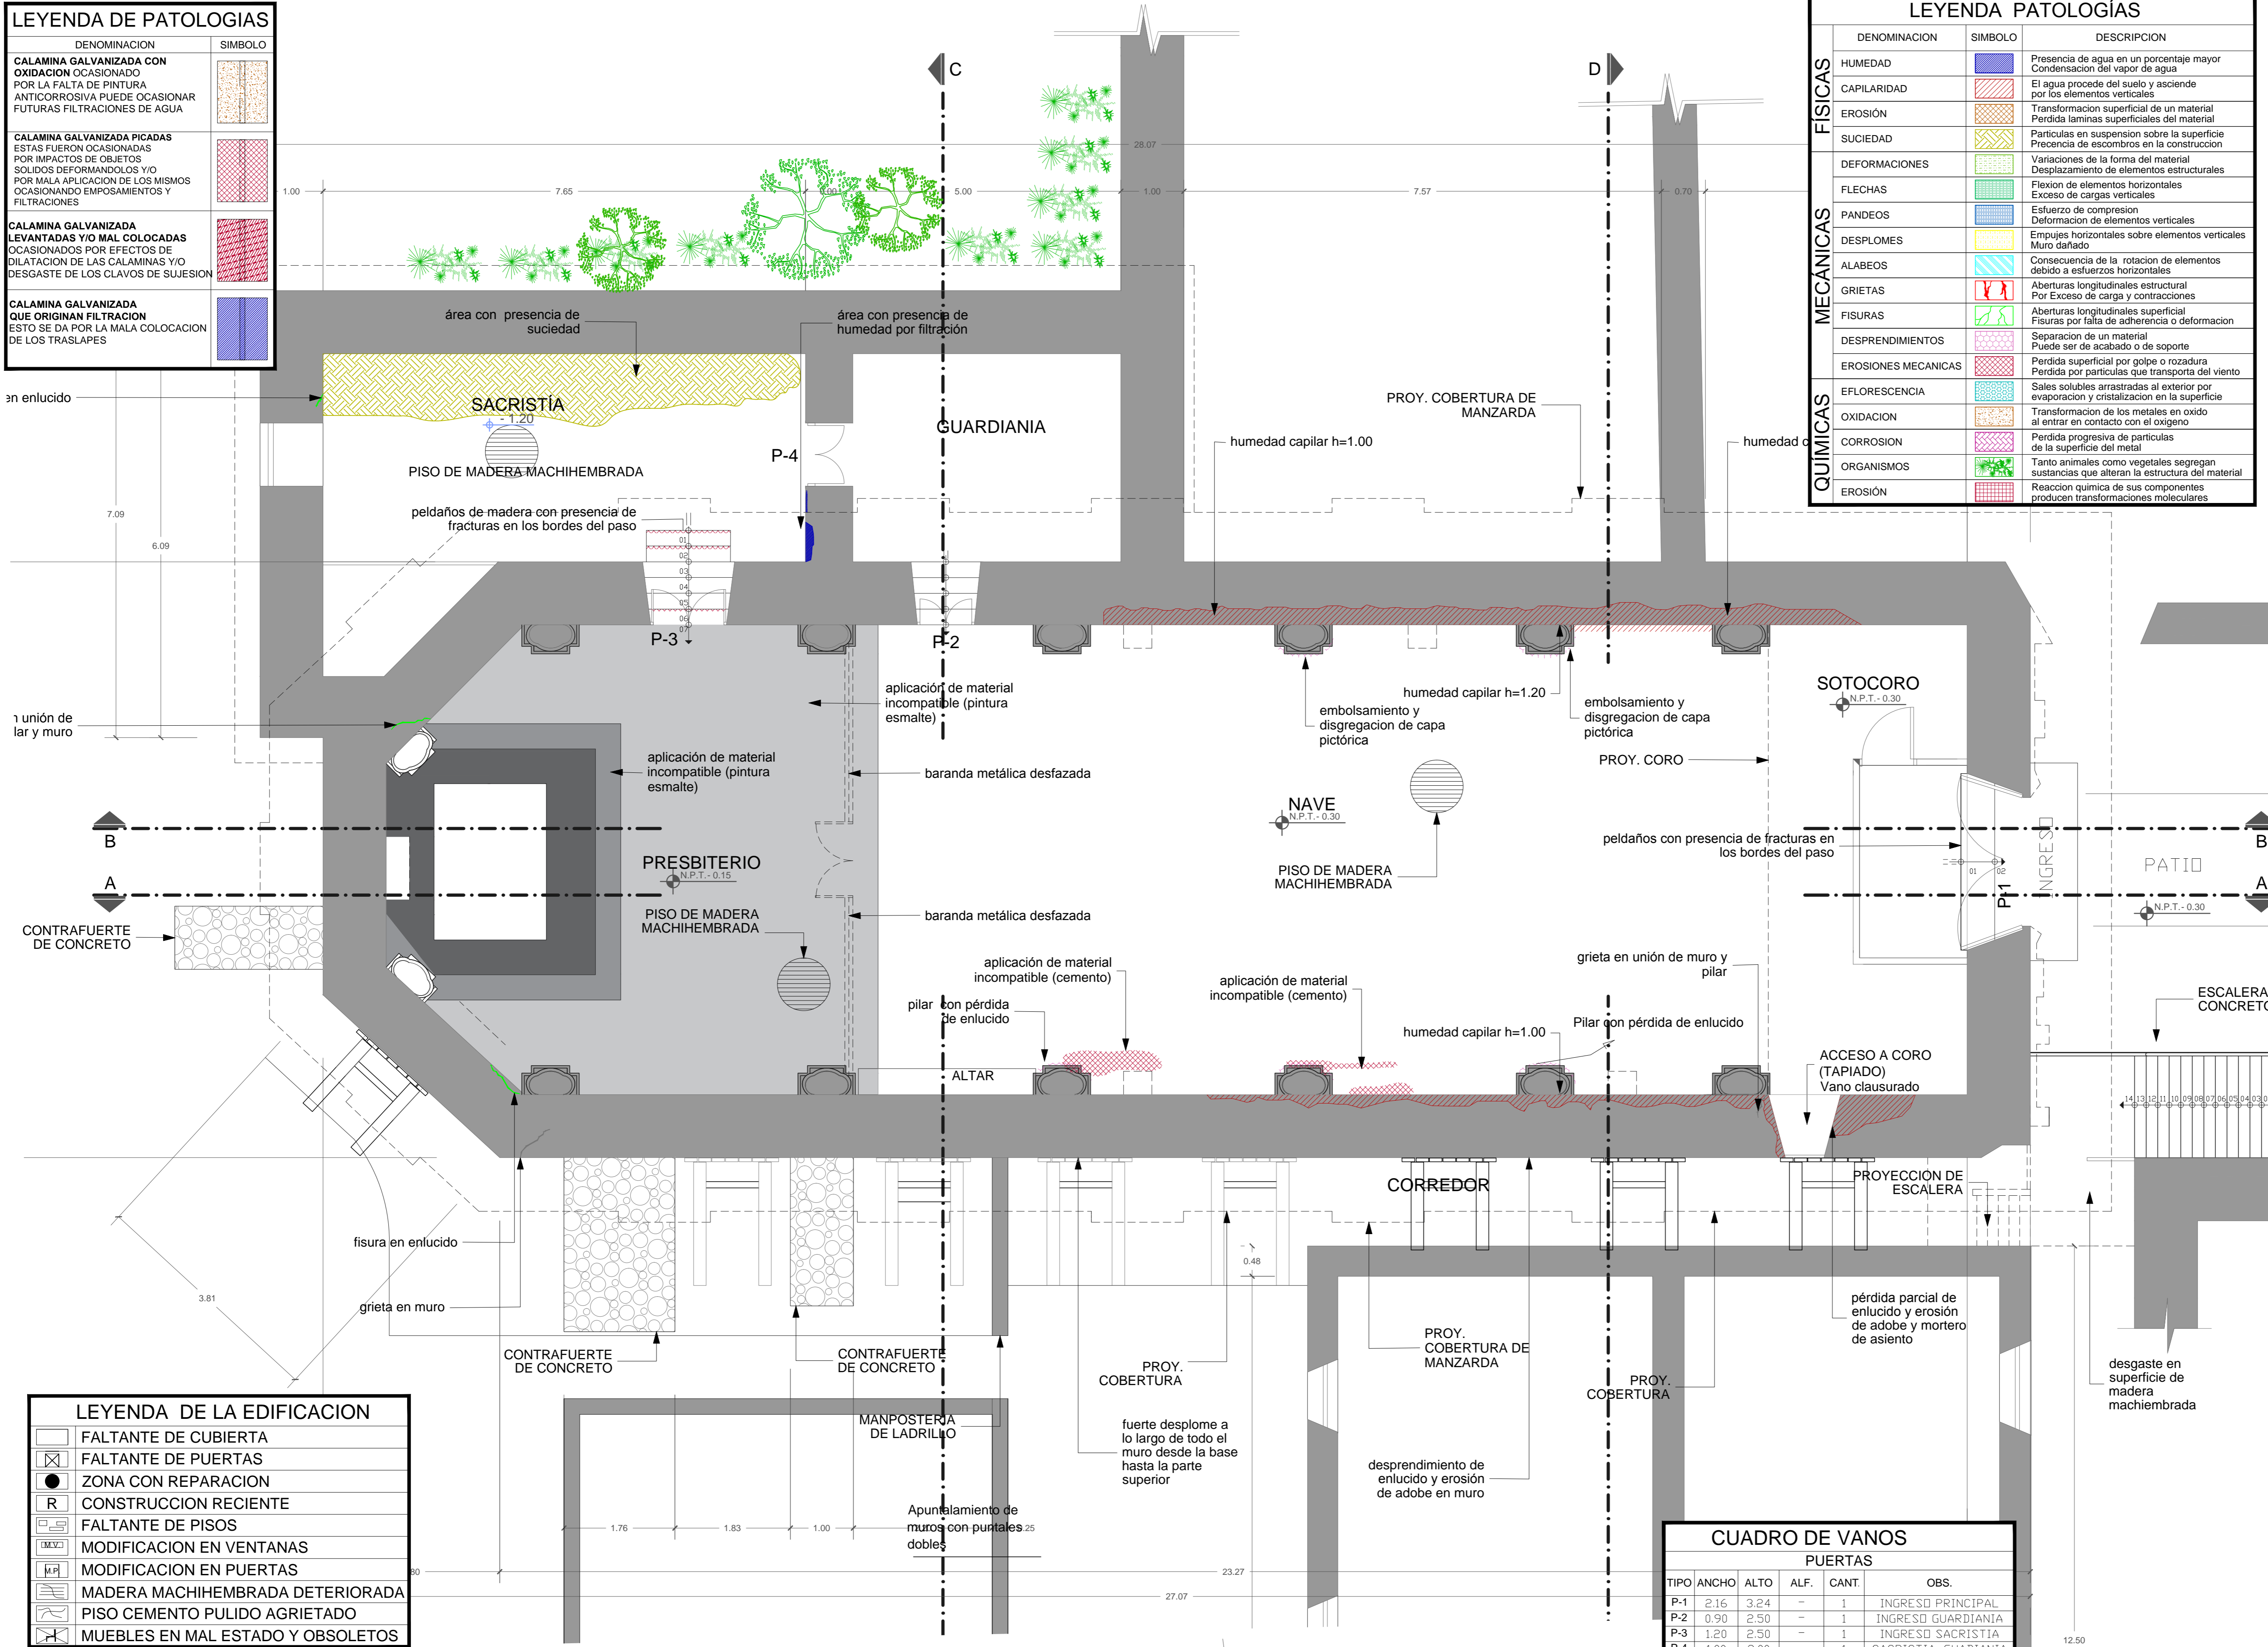
PLANO DE PLANTA ESTADO ACTUAL

FALTANTE DE CUBIERTA
	FALTANTE DE PUERTAS
	ZONA CON REPARACION
	CONSTRUCCION RECIENTE
	FALTANTE DE PISOS
	MODIFICACION EN VENTANAS
	MODIFICACION EN PUERTAS
	MADERA MACHIHEMBRADA DETERIORADA
	PISO CEMENTO PULIDO AGRIETADO
	MUEBLES EN MAL ESTADO Y OBSOLETOS
