INFORME DE ACCIDENTE DE TRÁNSITO N° 001-2014

CARRETERA INTEROCEÁNICA - TRAMO N°5 / PERU - BRASIL

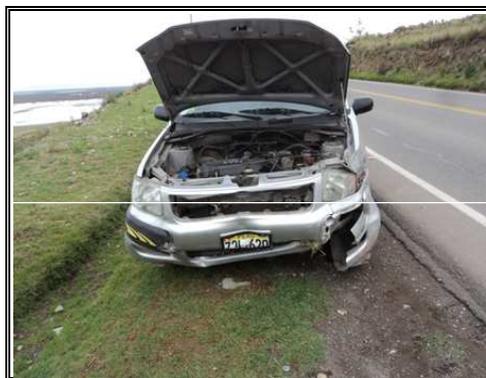
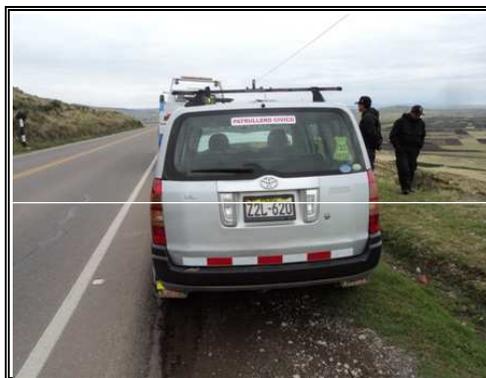
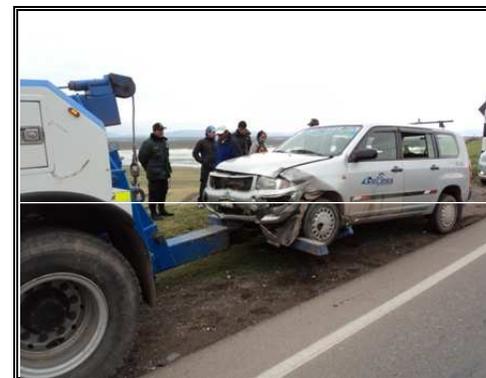
Se reportó a la Central de Emergencia despiste y choque contra muro de contención de automóvil Station Wagon, marca Toyota, color plomo-plata, placa **Z2L-620**, conducido por **André Orlando Valencia Cano (30)**, con **DNI: 42359927**; quien se dirigía hacia Puno. El accidente se produjo aparentemente debido a que el conductor del vehículo se habría quedado dormido, ocasionando que pierda el control de su unidad; se despistó y chocó contra un muro de contención. No se registraron daños personales. Efectivos de la Comisaría de Paucarcolla se hicieron presente en el lugar del accidente para las investigaciones respectivas. La grúa **Covisur** remolcó el vehículo hasta la entrada a Puno.

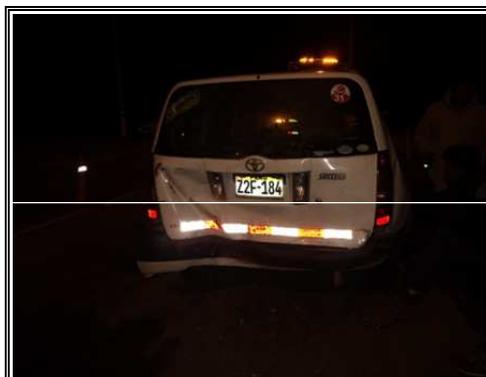
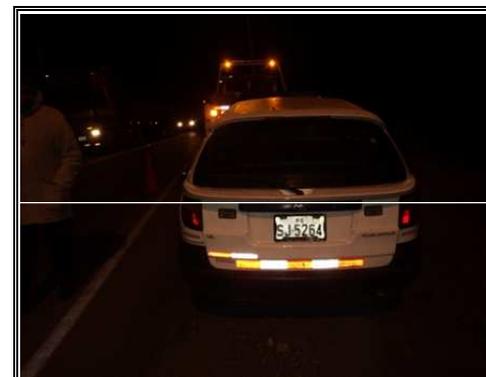
Se reportó a la Central de Emergencia choque múltiple, entre automóvil, marca Toyota, color blanco, placa SJ-5264, conducido por Hugo Castro Carpio, con DNI: 01309502; automóvil, marca Toyota, color blanco, placa Z2F-184, conducido por Víctor Arapa Quispe, con DNI: 80040402, y camioneta rural, marca Toyota, color blanco, placa Z6R-965, conducido por Mauro Cora Cahuana, con DNI: 10429885, todos con dirección hacia Puno. No se registraron daños personales. El accidente se produjo debido a la negligencia del primer conductor quien se encontraba en estado de ebriedad y exceso de velocidad; ocasionando que no pueda frenar a tiempo, colisionando con los otros vehículos que se encontraban estacionados pagando el peaje. No se registraron daños personales. Efectivos de la Comisaría de Paucarcolla se hicieron presentes en el lugar del accidente para las investigaciones respectivas. La grúa Covisur remolcó los vehículos hasta la Comisaría de Paucarcolla.

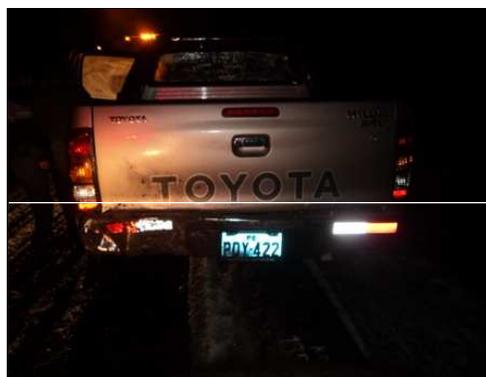
Se reportó a la Central de Emergencia despiste y choque contra cerro de camioneta, color beige metálico, marca toyota, placa PQY-422, conducido por Fernando Coila Llanque (50), con DNI N° 01271623, quien se dirigía hacia Juliaca. La causa del accidente aparentemente se debe a la presencia de granizada en la zona, provocando que pierda el control de su unidad, se despistó y choque contra el cerro quedando fuera de la vía. No se registraron daños personales. Efectivos PNP de carreteras Juliaca se hicieron presentes en el lugar del accidente para las investigaciones respectivas. La grúa Covisur apoyo con señalización.

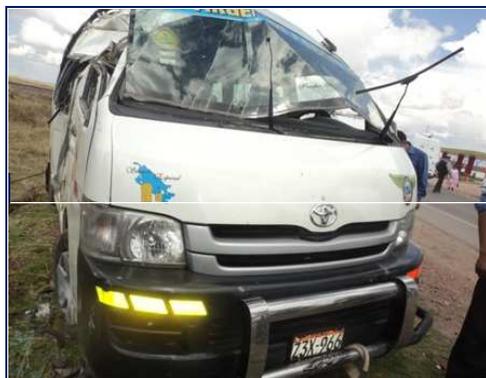
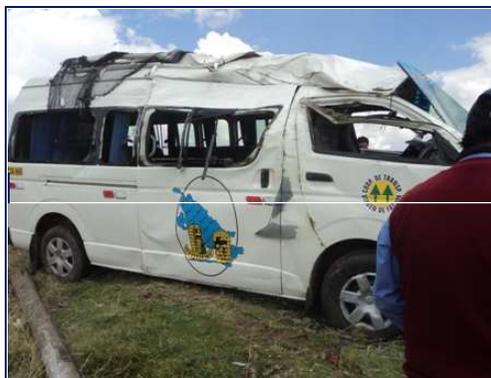
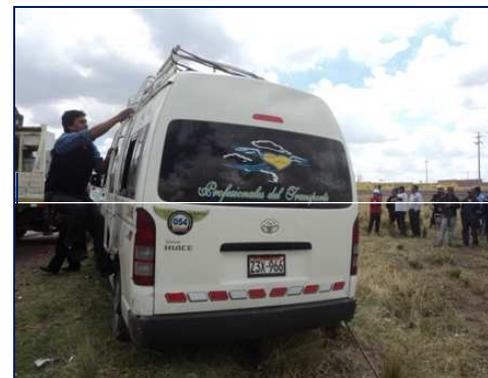
Se reportó a la Central de Emergencia despiste y volcadura de camioneta rural, marca Toyota, color blanco, placa **Z3X-966**, conducido por **Rodrigo Mamani Labra (29)**, con DNI: **43561086**; quien se dirigía hacia Juliaca. El accidente se produjo aparentemente debido a la excesiva velocidad con que se desplazaba el conductor del vehículo, ocasionando que pierda el control de su unidad; se despistó y volcó quedando fuera de la vía. No se registraron daños personales. La Policía de Caracoto se hizo presente en el lugar del accidente para las investigaciones respectivas. La grúa **Covisur** apoyo al vehículo con señalización.

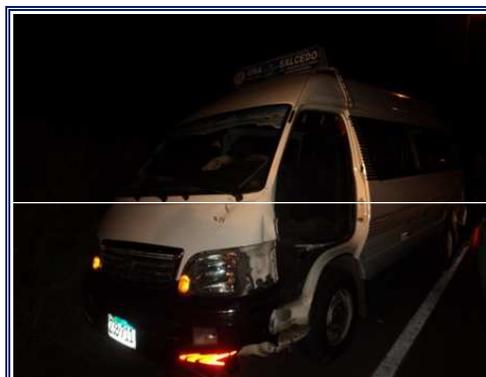
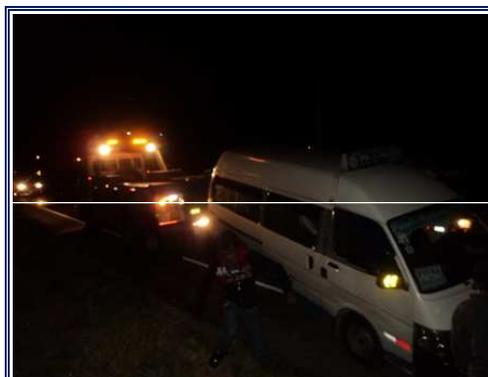
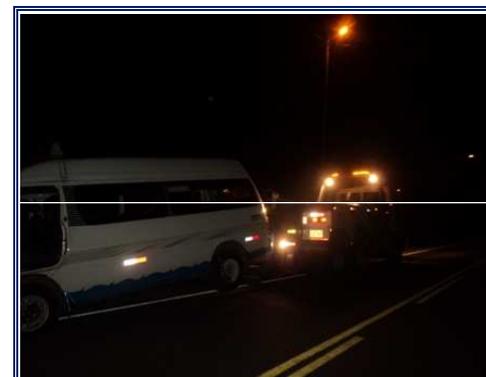
Se reportó a la Central de Emergencia choque lateral entre una camioneta rural, marca Pantoja, color blanco, placa Z3B-711, conducido por **Max Donovan Mendoza Choque (20)**, quien se dirigía hacia Puno; y un segundo vehículo que se dio a la fuga. El accidente se produjo aparentemente debido a que el conductor del primer vehículo se encontraba estacionado en parte de la vía, ocasionando que un segundo vehículo que se desplazaba en el mismo sentido, lo impactara por la parte lateral. Como consecuencia del accidente el conductor del primer vehículo resultó herido, siendo evacuado al hospital de Puno. Efectivos de la Comisaría de Alto Puno se hicieron presente en el lugar del accidente para las investigaciones respectivas, La grúa **Covisur** remolcó el automóvil hasta la Comisaría de Alto Puno.

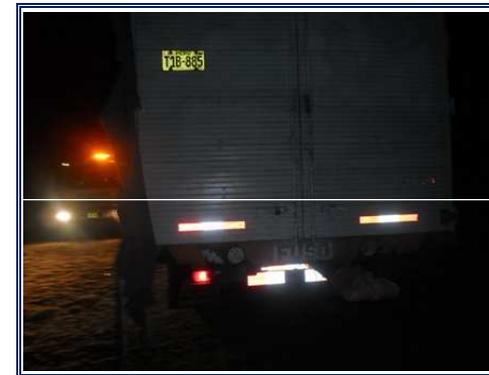
Se reportó a la Central de Emergencia despiste de Camión, marca Mitsubishi fuso, color blanco-verde-azul, placa T1B -885, conducido por Arturo Gonzalo Chui Calderón, con DNI: 46905135; quien se dirigía hacia Puno. El accidente se produjo aparentemente debido a una falla mecánica presentada en uno de los neumáticos, el cual reventó intempestivamente ocasionando que pierda el control de su unidad; se despistó colisionando con el guarda vía. No se registraron daños personales. Efectivos de la Comisaría de Paucarcolta se hizo presente en el lugar del accidente para las investigaciones respectivas.

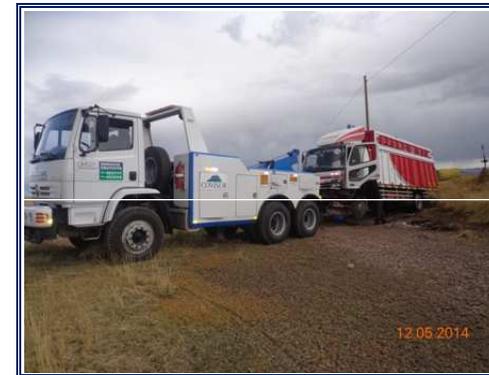
Se reportó a la Central de Emergencia despiste de camión marca Mitsubishi, color blanco-rojo, placa W2Z-925, conducido por Serapio Benique Paricahua (47), con DNI: 24704365, quien se dirigía hacia Juliaca. El accidente se produjo aparentemente debido a que el conductor se habría quedado dormido, ocasionando que pierda el control de su unidad; se despistó quedando fuera de la vía. No se registraron daños personales. La grúa Covisur remolcó el vehículo hasta la entrada de Juliaca.

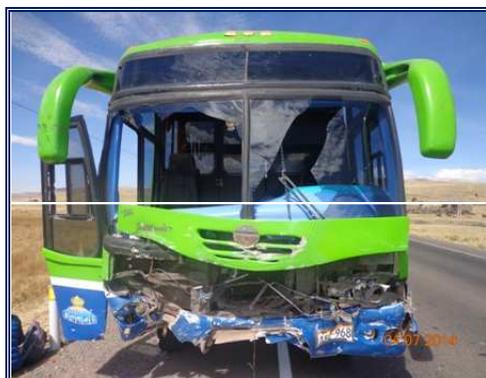
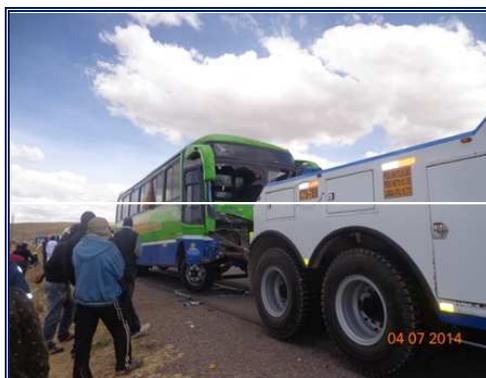
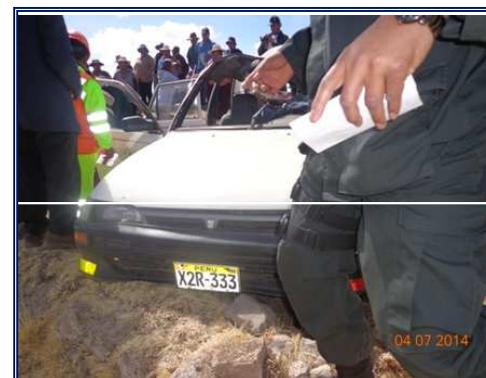
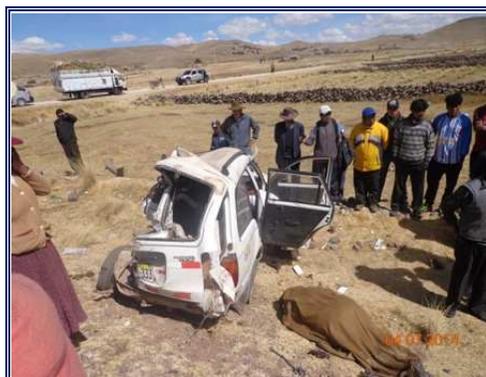
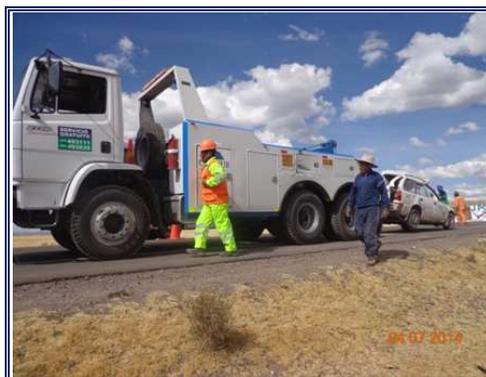
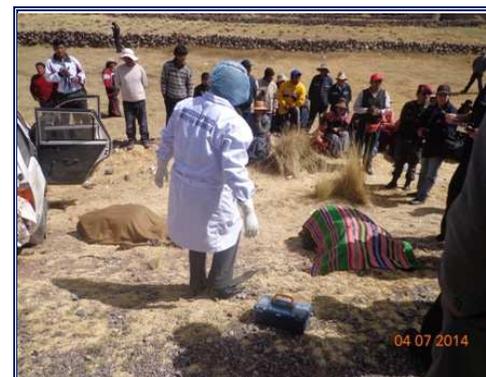
Se reportó a la Central de Emergencia **choque lateral** entre minibús, marca Mitsubishi de la empresa "Pegazo", con placa **A5Z-968**, conductor no identificado, se dio a la fuga quien se dirigía hacia Juliaca; y automóvil marca Toyota color blanco, placa **X2R-333**, conducido por **Máximo Zapana Condori (65)** quien se dirigía hacia Puno. El accidente se produjo aparentemente debido a que el conductor del primer vehículo se trasladaba a excesiva velocidad, y en el intento de sobrepasar a un tercer vehículo choco aparatosamente con el segundo vehículo que se trasladaba por el carril contrario. Como consecuencia del accidente 03 personas resultaron gravemente heridas identificadas como: **Claudio Coila Ibáñez (45)**, **Mac Karen (04)** y **Leonel (02)** quienes fueron evacuados hasta el hospital de Puno y **03 fallecidos** identificados como: **Máximo Zapan Condori (65)**, **Catalina Yanqui Gallegos (65)** y **Eulalia Yanqui Gallegos (68)**. Efectivos de la Comisaría de Paucarcolla y el fiscal de turno se hicieron presentes en el lugar del accidente para las investigaciones respectivas. La grúa **Covisur** remolco ambos vehículos hasta la Comisaría de Paucarcolla.

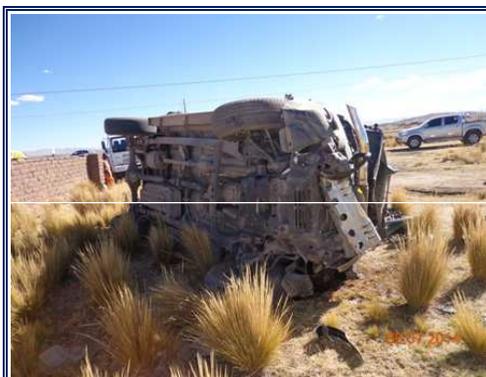
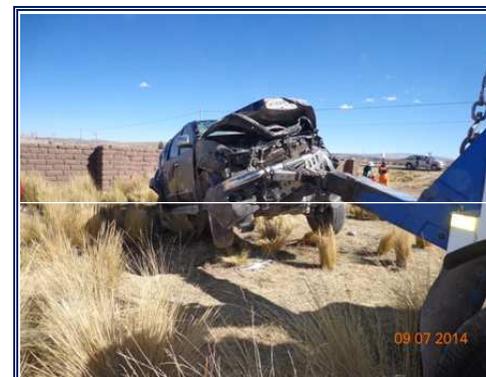
Se reportó a la Central de Emergencia despiste y volcadura de camioneta, marca Toyota, color negro, placa D8Y-840, conducida por Alexander Flores Pari (44), con DNI: 02449883; quien se dirigía hacia Puno. El accidente se produjo aparentemente debido a la excesiva velocidad con que se desplazaba el conductor del vehículo, ocasionando que pierda el control de su unidad; se despistó y volcó quedando fuera de la vía. No se registraron daños personales. Efectivos de la comisaría de Paucarcolla se hicieron presente en el lugar del accidente para las investigaciones respectivas. La grúa Covisur remolcó el vehículo hasta la comisaría de Paucarcolla.

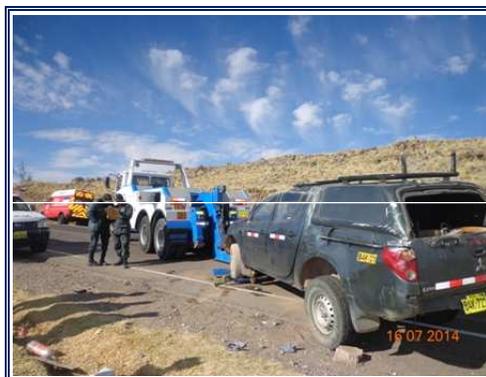
Se reportó a la Central de Emergencia despiste y volcadura de camioneta, marca, Mitsubishi, color verde, placa B4K-721, conducido por Trifon Emerito Blas Quille, con DNI: 41203360; quien se dirigía hacia Juliaca. Al parecer el accidente se registro debido a que el conductor se desplazaba a excesiva velocidad; ocasionando que al ingresar a una curva peligrosa perdió el control de su unidad, se despistó y volcó quedando en parte de la vía. No se registraron daños personales. Efectivos de Comisaria de Alto Puno se hicieron presentes en el lugar del accidente para las investigaciones respectivas. La grúa de Covisur remolcó el vehículo hasta la Comisaría de Alto Puno.

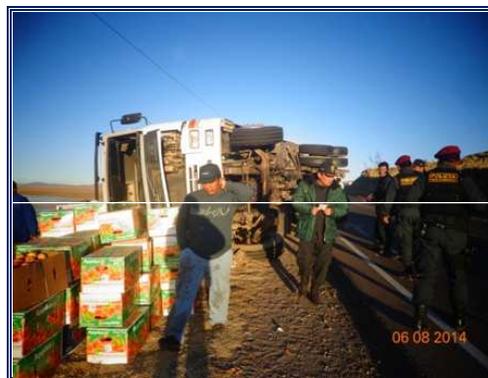
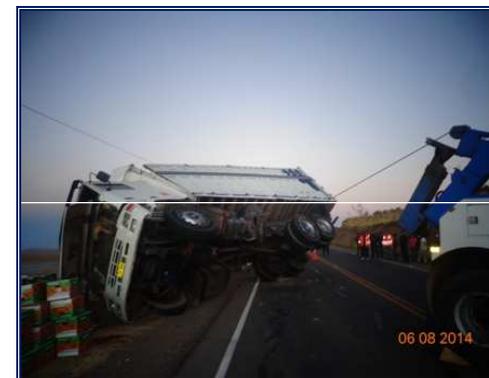
Se reportó a la Central de Emergencia despiste y volcadura de camión, marca Volvo, color blanco-azul y plateado, de placa Z1V-868; conducido por Abad Aguilar Nina (35), con DNI: 43414375, quien se dirigía hacia Juliaca. El accidente se produjo debido a la excesiva velocidad con la se trasladaba el conductor del vehículo, ocasionando que pierda el control de su unidad; se despistó y volcó quedando en parte de la vía. No se registraron daños personales. Efectivos de la Comisaría de Paucarcolla se hicieron presentes en el lugar del accidente para las investigaciones respectivas. La grúa Covisur remolco el vehículo hasta una zona de emergencia.
