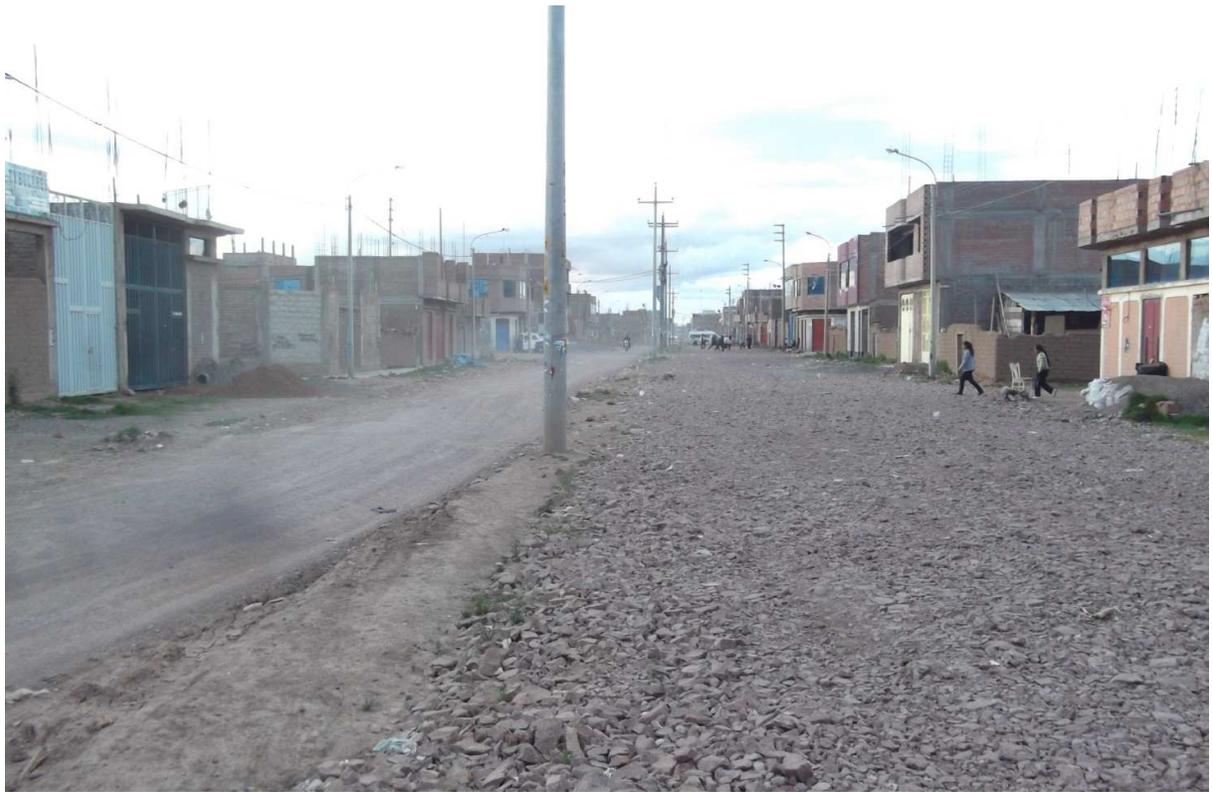
FOTO N° 01: EN LA FOTOGRAFÍA APRECIAMOS LA SITUACIÓN ACTUAL DE LA AV. PERU INTERSECCION CON JR. FRANCISCO PIZARRO, EN MEDIO DE LAS CALLES EXISTEN POSTES DE ENERGIA ELECTRICA, SE REQUIERE PAVIMENTACION DE CALZADA, CONSTRUCCION DE VEREDAS Y CONSTRUCCION DE CUNETAS LATERALES PARA EVACUACION DE AGUAS PLUVIALES.

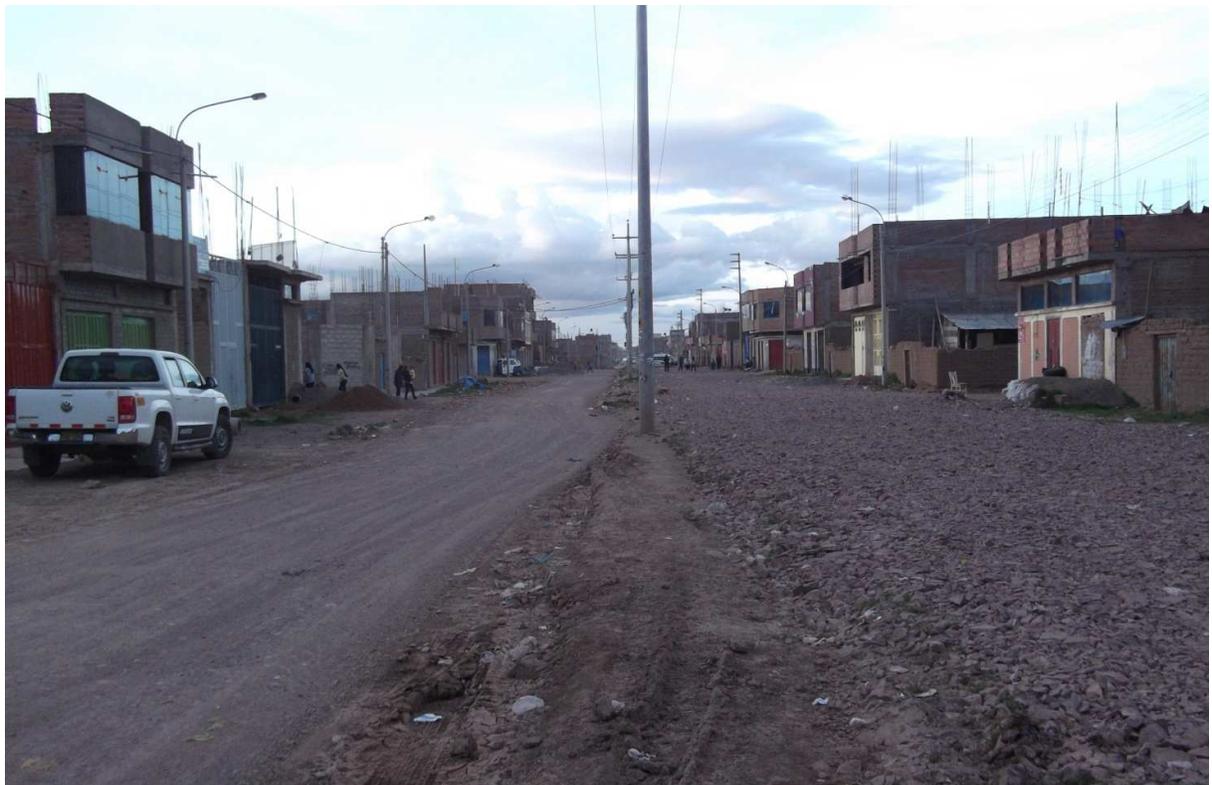
FOTO N° 02: EN LA FOTOGRAFÍA APRECIAMOS LA SITUACIÓN ACTUAL DE LA AV. PERU INTERSECCION CON JR. CABANA, EL CUAL ES INTRASITABLE EN TIEMPOS DE LLUVIA, POR ELLO, EN FORMA URGENTE SE REQUIERE PAVIMENTACION DE CALZADA, CONSTRUCCION DE VEREDAS, CONSTRUCCION DE CUNETAS LATERALES PARA EVACUACION DE AGUAS PLUVIALES.

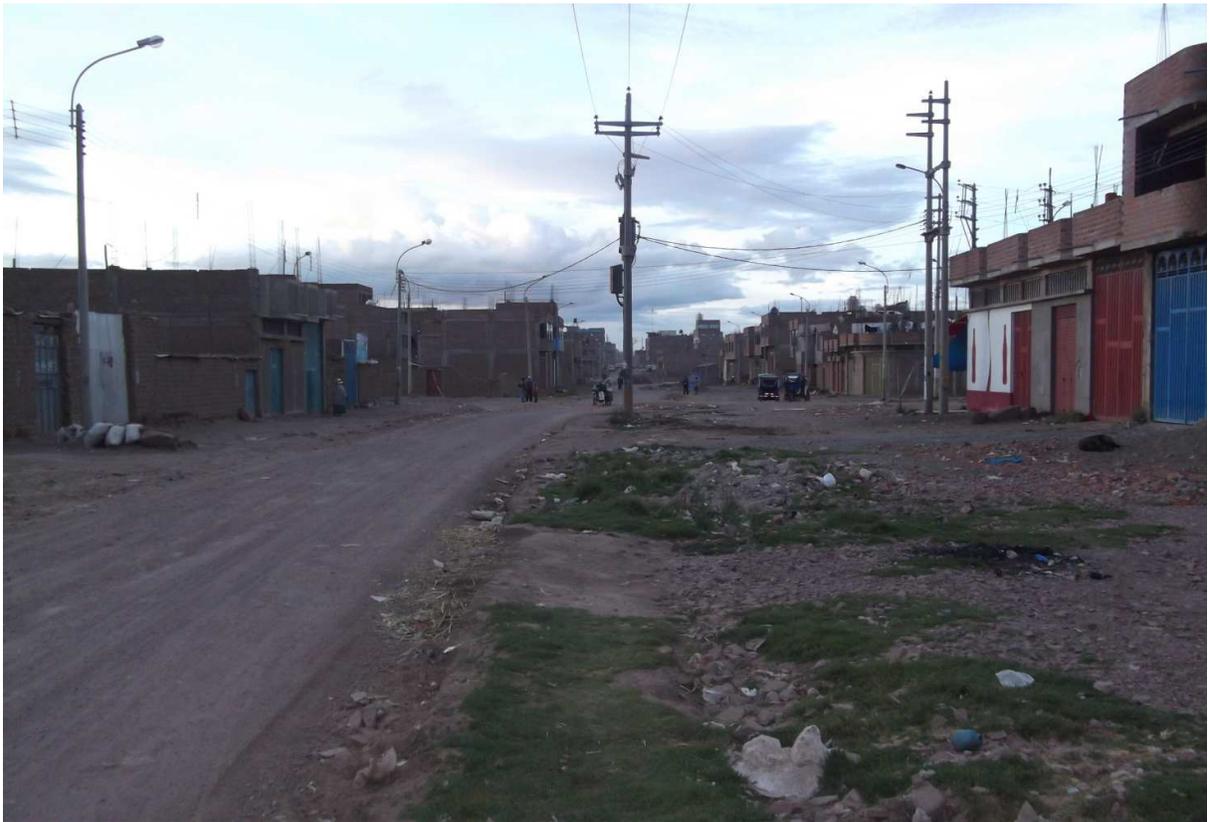
FOTO N° 03: EN LA FOTOGRAFÍA APRECIAMOS LA SITUACIÓN ACTUAL DE LA AV. PERU EXISTEN POSTES DE ENERGIA ELECTRICA AL MEDIO DE LA VIA, SE REQUIERE CONSTRUIR VEREDAS, CALZADA, CUNETAS LATERALES PARA EVACUAR AGUAS PLUVIALES.

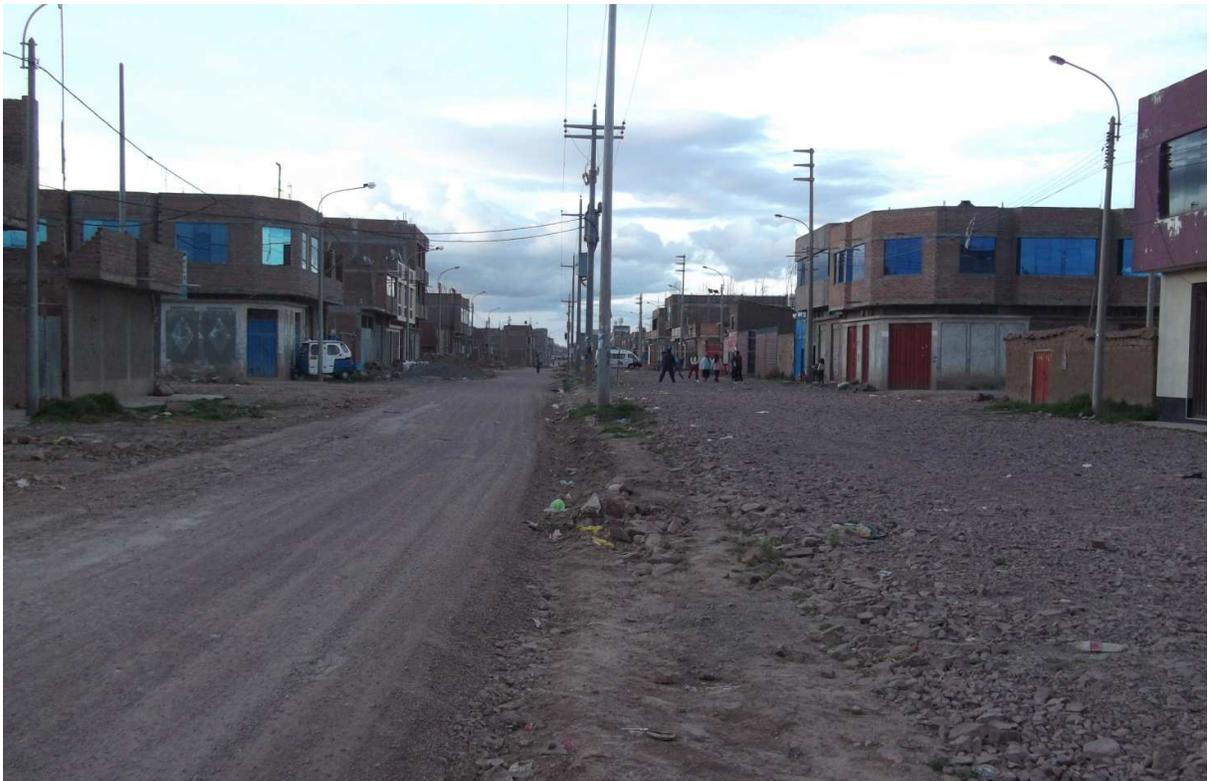
FOTO N° 04: EN LA FOTOGRAFÍA APRECIAMOS LA SITUACIÓN ACTUAL DE LA AV. PERU, EL CUAL ES INTRASITABLE Y MUCHO PEOR SE PONE EN TIEMPOS DE LLUVIA, POR ELLO, EN FORMA URGENTE SE REQUIERE PAVIMENTACION DE CALZADA, CONSTRUCCION DE VEREDAS, CONSTRUCCION DE CUNETAS LATERALES PARA EVACUACION DE AGUAS PLUVIALES.

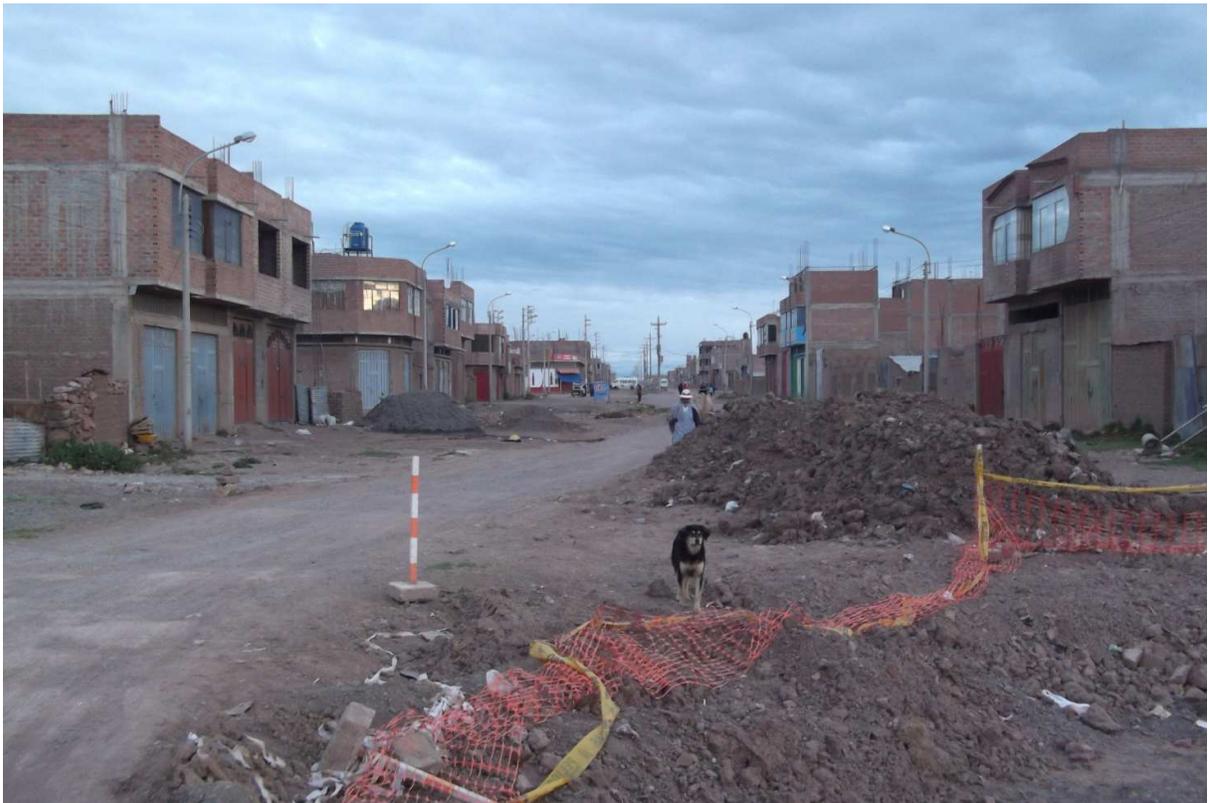
FOTO N° 05: EN LA FOTOGRAFÍA APRECIAMOS LA SITUACIÓN ACTUAL DE LA AV. PERU INTERSECCION CON JR. ALTIPLANO, DONDE SE APRECIA QUE NO EXISTE VEREDAS, FALTA PAVIMENTACION, FALTA CUNETAS LATERALES EL MISMO DEBE SER CONSTRUIDO JUNTAMENTE CON LA CALZADA PARA DRENAR AGUAS PLUVIALES Y EVITAR FOCOS DE CONTAMINACION.

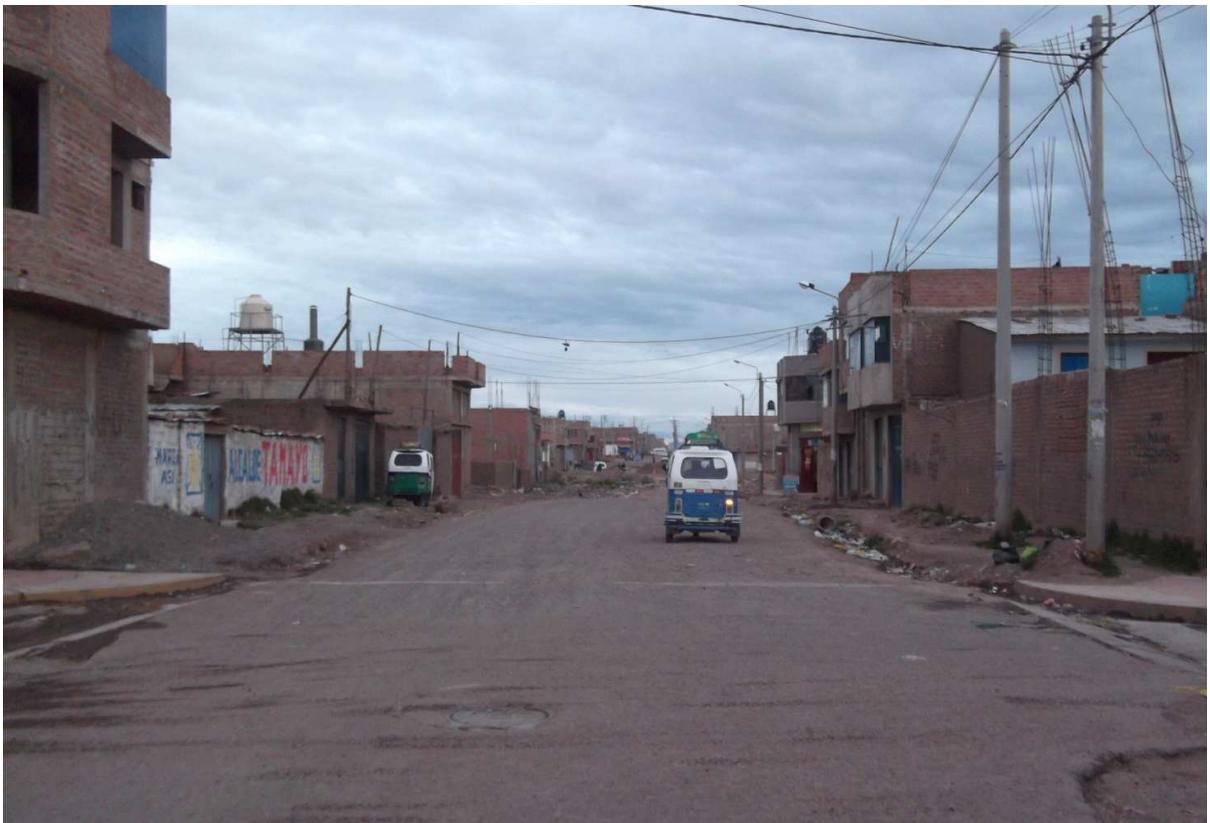
FOTO N° 06: EN LA FOTOGRAFIA APRECIAMOS LA SITUACION ACTUAL DE LA AV. PERU INTERSECCION CON JR. MANTARO, DONDE SE APRECIA VEREDAS EN MAL ESTADO, SE REQUIERE PAVIMENTACION DE CALZADA, CONSTRUCCION DE VEREDAS, CUNETAS LATERALES PARA DRENAR AGUAS PLUVIALES.
