UNIVERSIDAD NACIONAL DEL ALTIPLANO

**EVALUACIÓN DE RENDIMIENTOS DE BROCA TRICÓNICA DE
DIÁMETRO 6 3/4" EN EL TAJO NORTE DE SOCIEDAD MINERA EL
BROCAL, COLQUIJRCA 2018**

INFORME DE EXPERIENCIA PROFESIONAL

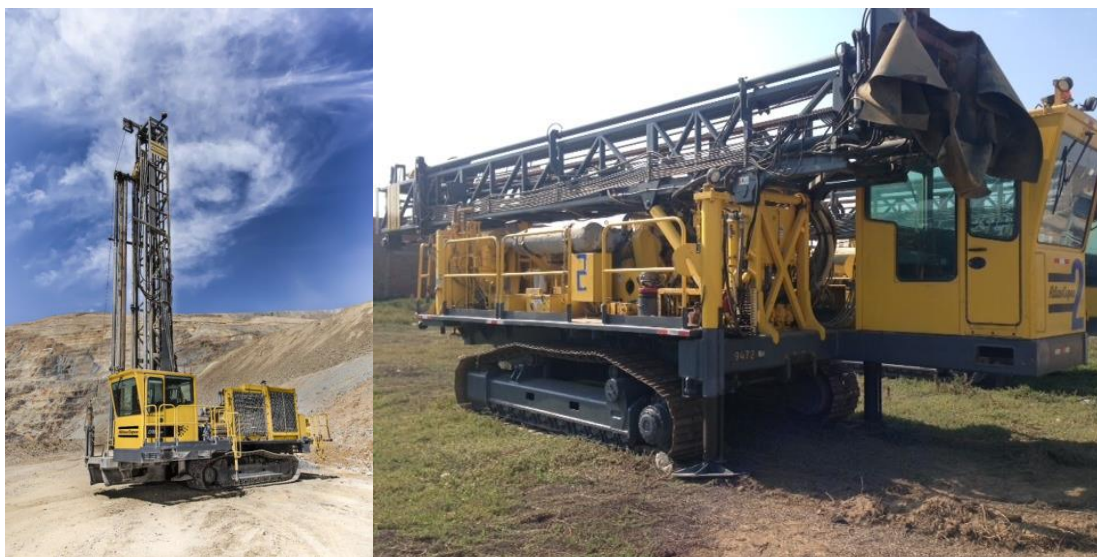
Figura 2. Perforadora DML de Atlas Copco.

DML es una unidad de perforación rotativa multipase montada sobre orugas, diseñada específicamente para la perforación de taladros de producción a profundidades de 53,3 m (175 pies) con un cambio de tubería de 30 pies y 62,5 m con el opcional cambio de tubería de 35 pies (10,7 m). Varias capacidades de carrusel están disponibles tanto para la torre estándar de 30 pies (9,15 m) como para la torre opcional de 35 pies (10,7 m). La presión de alimentación genera un peso en la fuerza de los bits de hasta 60.000 lbf (267 kN). (Ficha técnica DML).

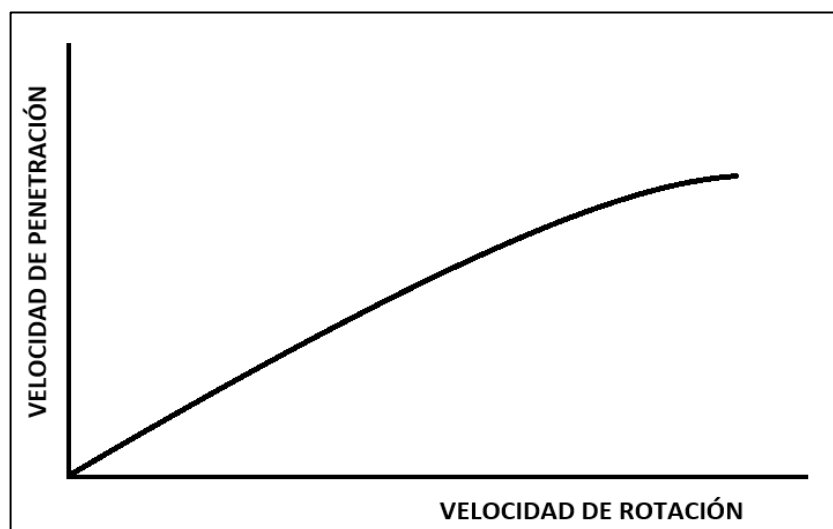
Figura 13. Influencia de la velocidad de rotación en la velocidad de penetración.
Fuente. (López, 1987, p.58)

La velocidad de rotación varía desde 60 a 120 RPM para los insertos de carburo de tungsteno, el mismo que depende del tipo de roca. En el caso del Tajo Norte se tiene tipo de roca blanda y media con un rango de 60 – 130 RPM.

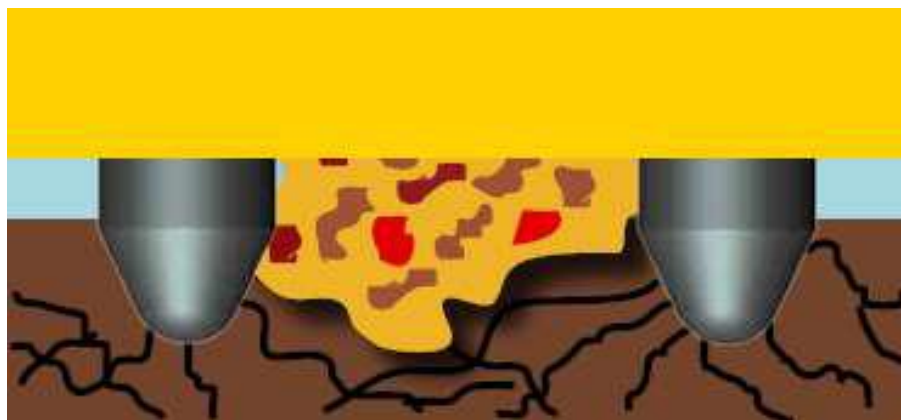
Figura 15. Mecanismo de rotura de roca: Exceso de peso
Fuente: Atlas Copco, 2012.

Cuando alcanzamos la fase de Deep Spalling, si aplicamos peso adicional, provocaremos una penetración ineficiente, este peso adicional aplicado causará que

los insertos se introduzcan totalmente dentro de la roca, reduciendo la velocidad de penetración y erosionando prematuramente la superficie del cono.

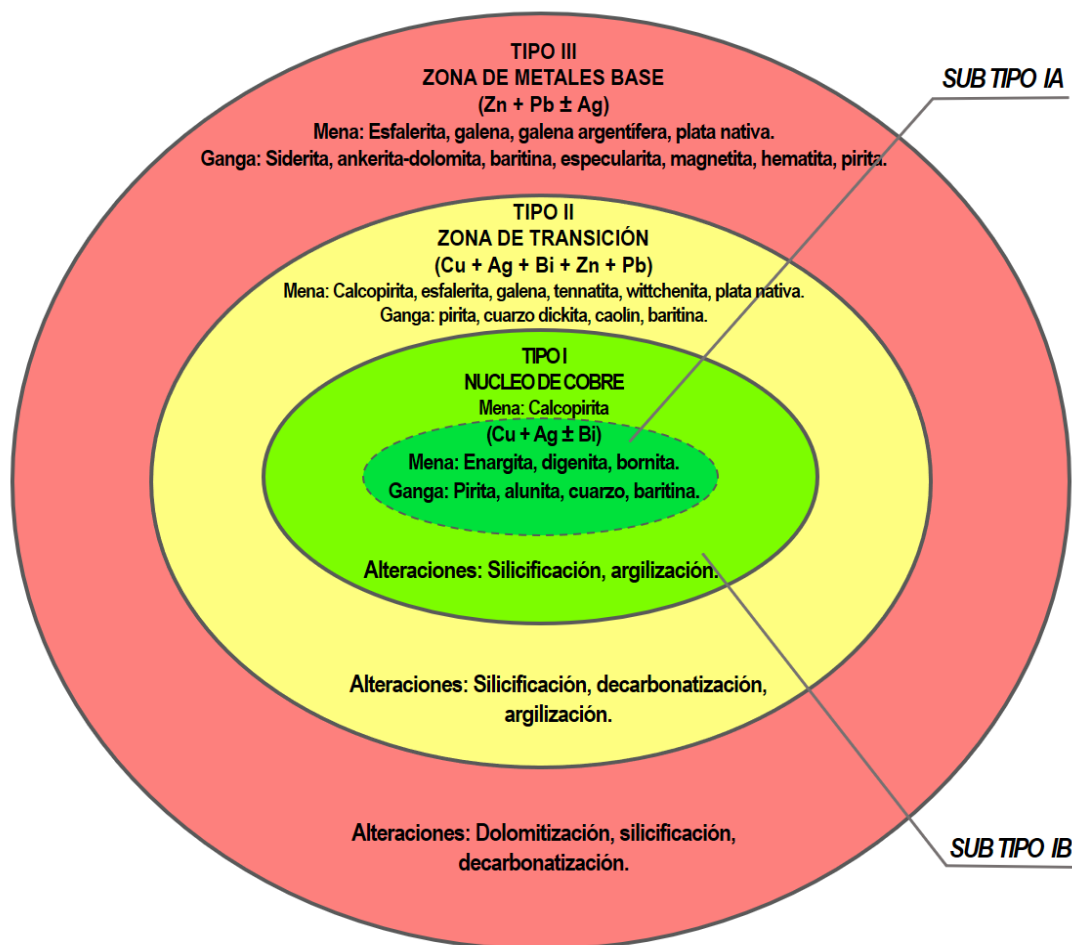
Figura 18. Diagrama idealizado de mineralización del Tajo Norte
Fuente: Área de Geología de Sociedad Minera El Brocal

b) **Tipo I A:** Es la parte más interna de este núcleo y consiste esencialmente de enargita – pirita; las cuales ocurren a manera de relleno de fracturas, relleno de cavidades y como matriz en las partes de brechas de chert, menos comunes son las disseminaciones.

e) **Tipo III:** (Zona de Metales Base: Zn + Pb ± Ag): Es el halo más externo de mineralización y por su volumen, el de mayor importancia económica. Se encuentra emplazada en rocas dolomíticas y en menor proporción en niveles de chert negro. Su mineralogía está constituida por esfalerita y galena como minerales de mena, los cuales ocurren como relleno de fracturas, cavidades, diseminaciones y reemplazamientos masivos, constituyendo zonas de “roca sulfurosa”. La ganga está representada por pirita, especularita, magnetita, caolín, baritina, siderita, ankerita - dolomita y fluorita menos común; todos ellos ocurren como relleno de fracturas y cavidades. (Huambachano, 2018, p. 33)

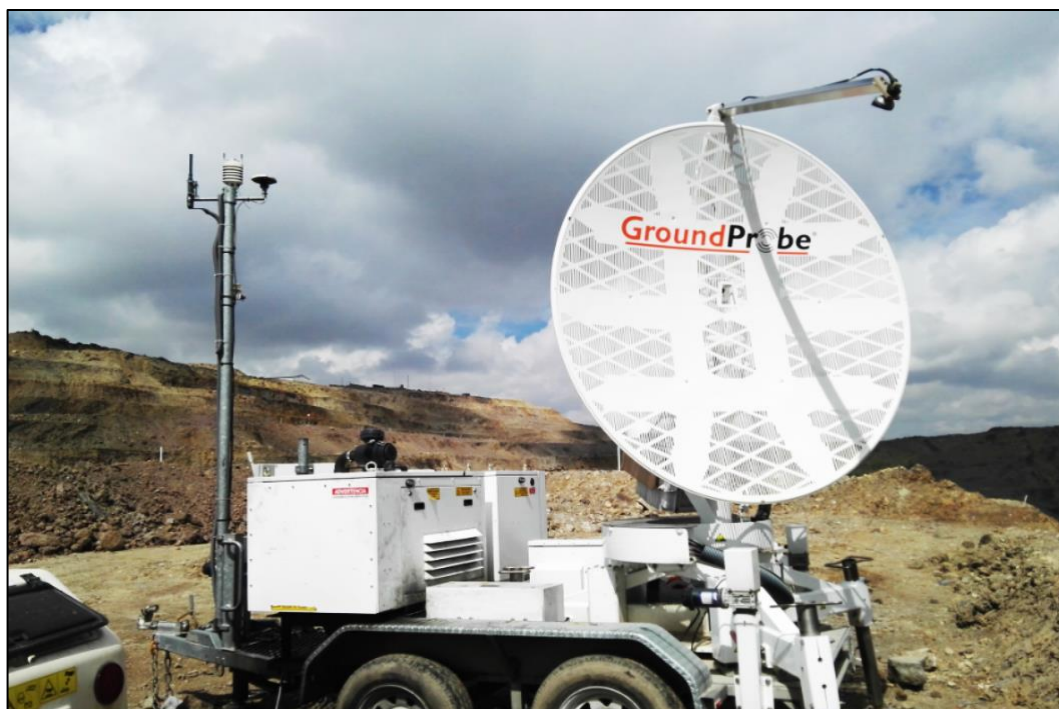
Figura 20. Radar geotécnico GP SSR 313.

El área de geotecnia se encarga del control y seguimiento a la estabilidad de las paredes de talud y en el caso de la pared norte se tiene los siguientes rangos de alerta temprana ante posibles desplazamientos, como se muestra en la Figura 22. Los parámetros mostrados, nos indican que en alerta verde podemos realizar nuestras labores normalmente, sin embargo, en alerta amarilla y roja

debemos evacuar del área donde hay movimiento de pared. Estos controles de ingeniería ayudan a prevenir los accidentes por derrumbes y ayudan a controlar la deformación del macizo rocoso durante una voladura.

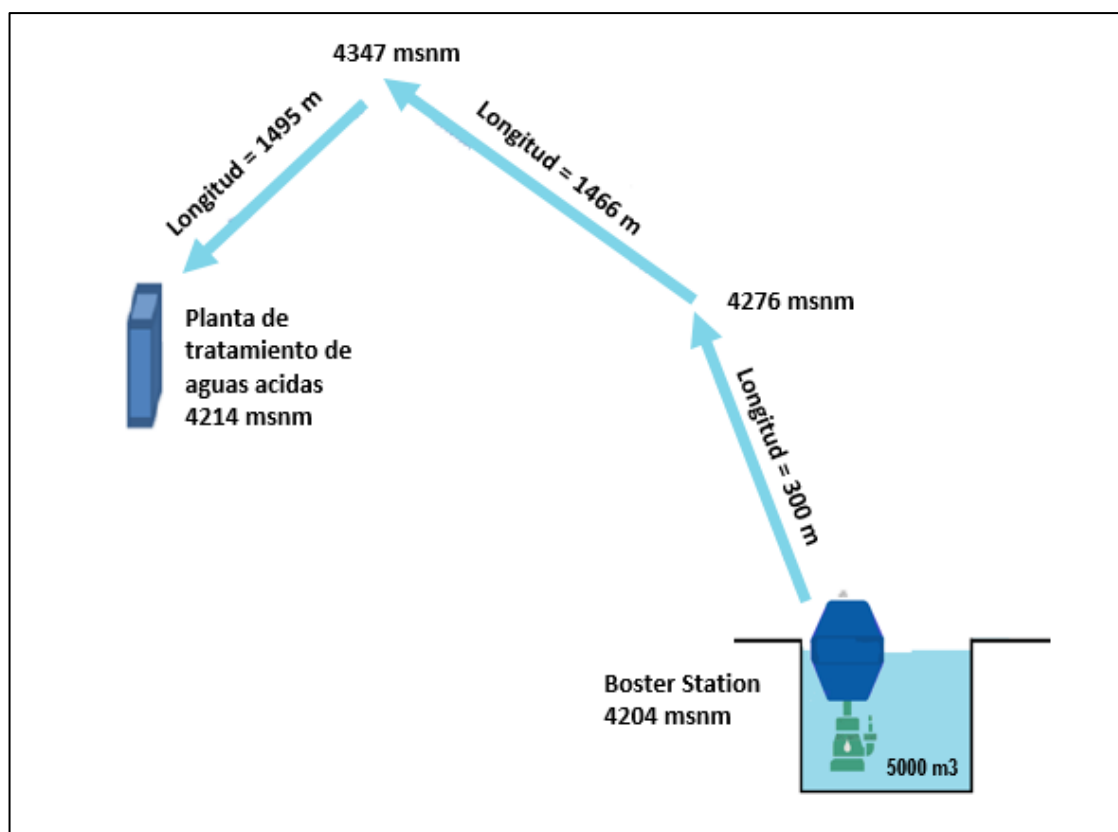
Figura 29. Estación de bombeo norte – Galería 1035 – Smelter – Planta
Fuente: Área de Hidrogeología de Sociedad Minera El Brocal

En la Tabla 15, se muestra las condiciones de la poza principal (Booster Station) donde se acumula el exceso de agua que interfiere con el minado.

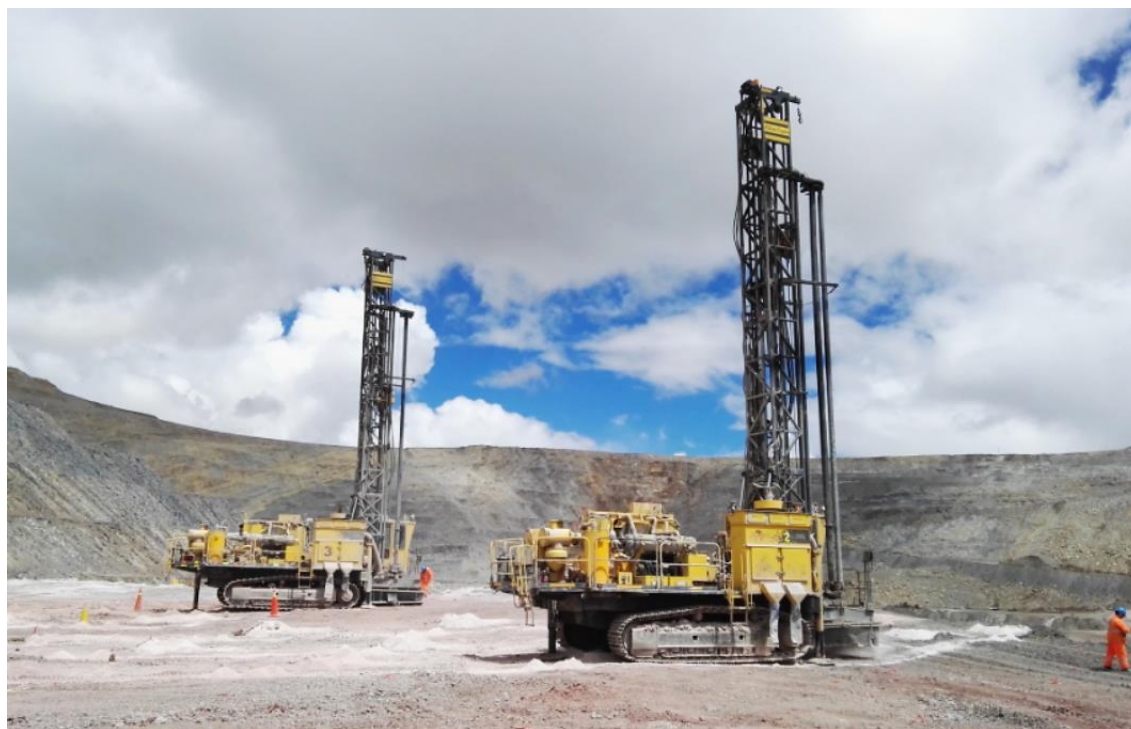
Figura 30. Equipos de perforación DML2 y DML3 en el Tajo Norte

La Tabla 16, muestra una descripción actualizada del estado físico y mecánico de los equipos de perforación, además se hace una verificación de su ficha técnica. La descripción se realizó a través de un check list técnico y pruebas de campo. Se tuvo cuidado en evaluar las condiciones del equipo que involucran los parámetros de perforación aplicados a las brocas.

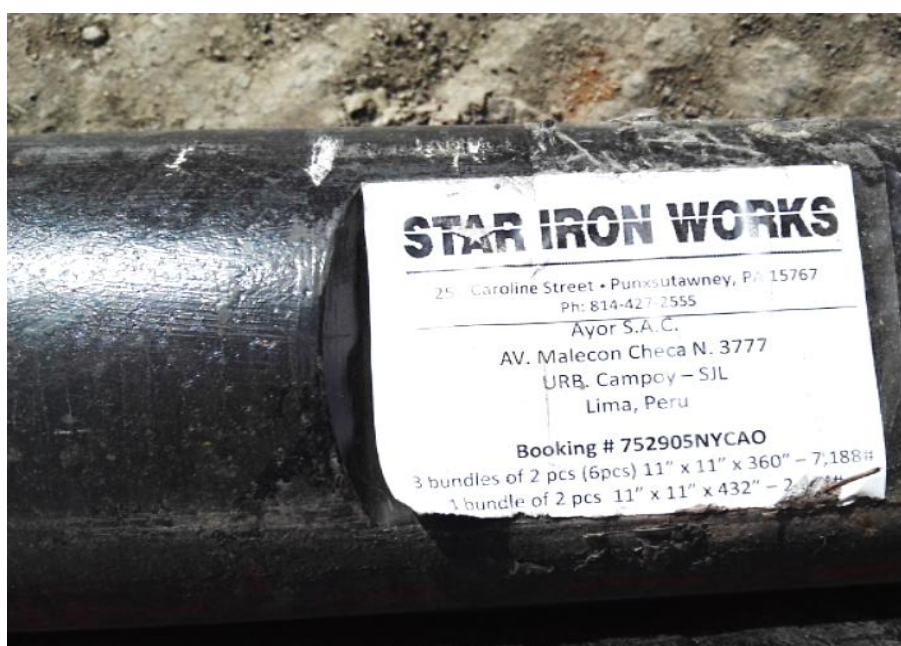
Figura 31. Marca de aceros de perforación utilizados

Los aceros de perforación, barra, top sub, bit sub, centralizador; son de la marca IRON STAR WORK, un proveedor homologado de la empresa AYOR S.A.C., tal como se muestra en la Figura 31.

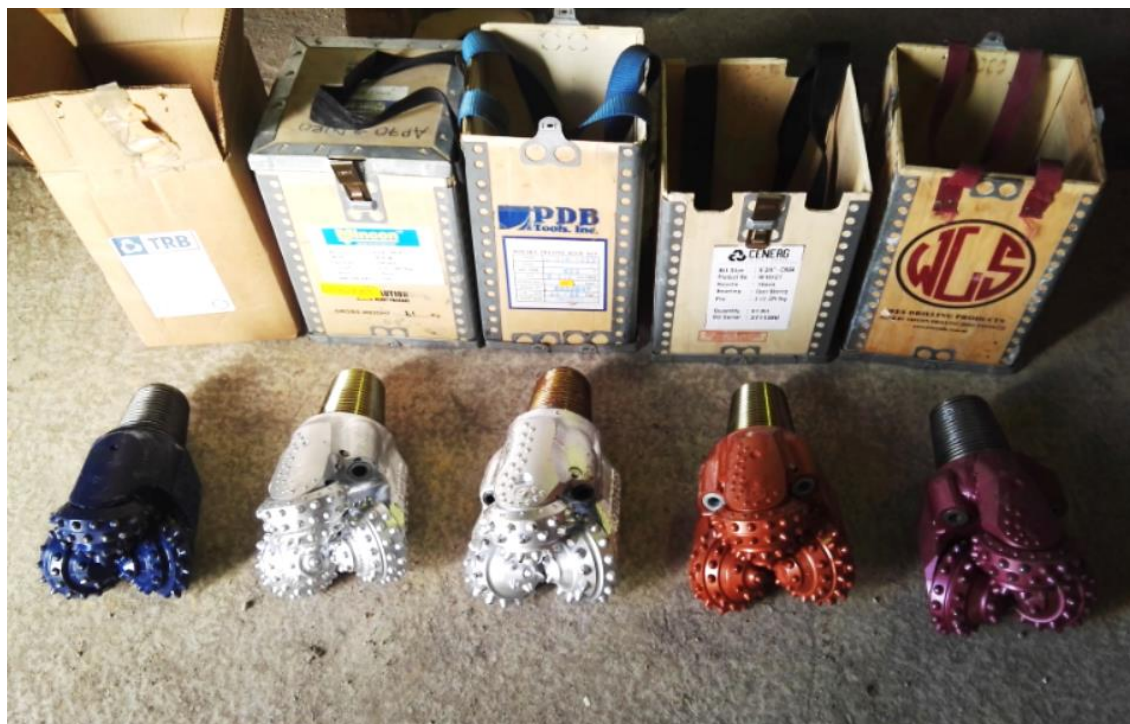
Figura 34. Fotografía de las marcas de broca utilizadas en la prueba.

La compra de brocas se hizo en el mes de mayo y la broca marca Epiroc en diciembre 2018

Unid.	Marca	SERIE	IADC	Dureza	Diámetro	Toberas	Compra
10	PDB	GX612	612	MEDIO	6 3/4	14 MM	Mayo 2018
10	CENERG	CN60	632	MEDIO	6 3/4	14 MM	Mayo 2018
10	MINCON	AP60	632	MEDIO	6 3/4	16 MM	Mayo 2018
5	WLS1	R278	622	MEDIO	6 3/4	16 MM	Mayo 2018
5	WLS2	P912	622	MEDIO	6 3/4	14 MM	Mayo 2018
5	TRB1	632	632	MEDIO	6 3/4	12 MM	Mayo 2018
5	TRB2	715	715	DURO	6 3/4	12 MM	Mayo 2018
10	EPIROC	F67	642	MEDIO	6 3/4	16 MM	Diciembre 2018

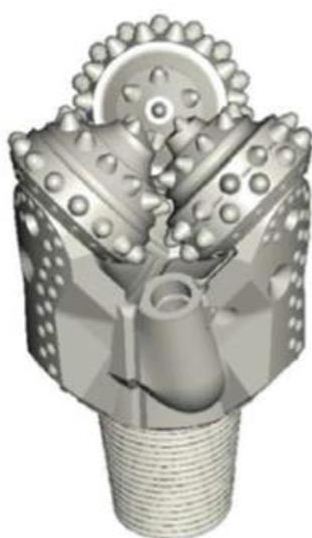
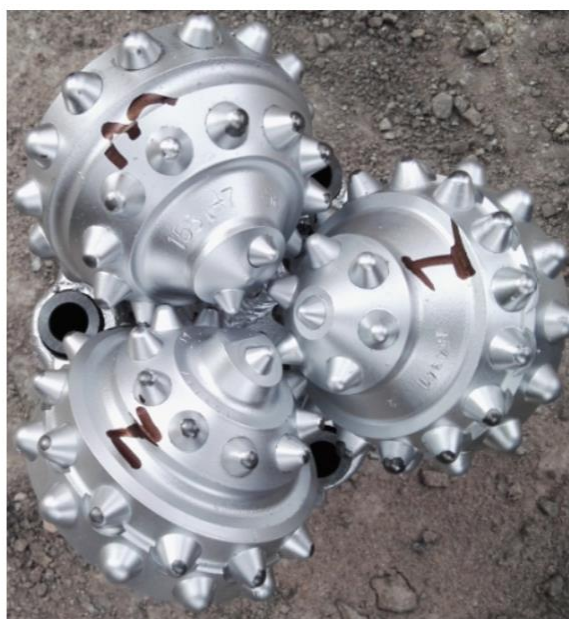
Figura 35. Fotos de broca tricónica PDB GX612

Broca	PDB GX612
Diámetro	6 3/4"
IADC	612
Tipo de broca:	Tricónica
Rodamientos:	Circulación de aire
Configuración:	Cilindro-esfera-cilindro
Estructura de corte:	Carburo de tungsteno
Insertos externos:	Cónicos
Insertos internos:	Cónicos
Insertos de nariz:	Cónicos
Tipo de protección:	Blindaje Completo
Protección de conos:	Redondeados (TCI)
Insertos de faldón:	Redondeados (TCI)
Perfil del cuerpo:	Aerodinámico
Rosca:	3 1/2" Reg. API
Refrigeración:	Inyectores aire
Peso total:	47 lbs / 22 kg
Válvula check antiretorno:	SÍ
Parámetros de operación	
Velocidad de rotación:	50-90 rpm
Peso aplicado sobre la broca:	20,000 a 40,000 lbs
Presión mínima de aire	-
Toberas:	16 mm
Resistencia a la compresión de la roca	10000 a 40000 PSI

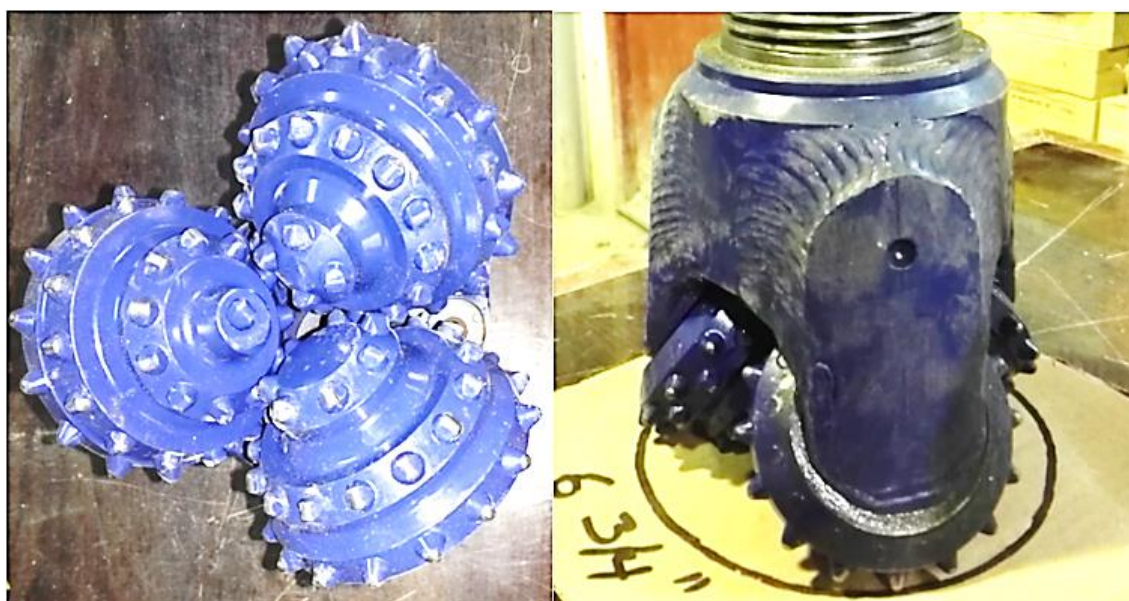
Figura 40. Fotos de broca tricónica TRB 6/34 632.

Los triconos de rodamiento abierto diseñados por Throop Rock Bit son brocas que producen resultados consistentes y de menor costo por pie perforado. Ofrecemos una amplia variedad de insertos de carburo de tungsteno con forma de cincel, cónico y esférico, cada uno diseñado de forma única para perforar en tipos específicos de formaciones rocosas. Disponible en circulación central, de chorro y reversa con modelos diseñados para uso con aire o fluido.

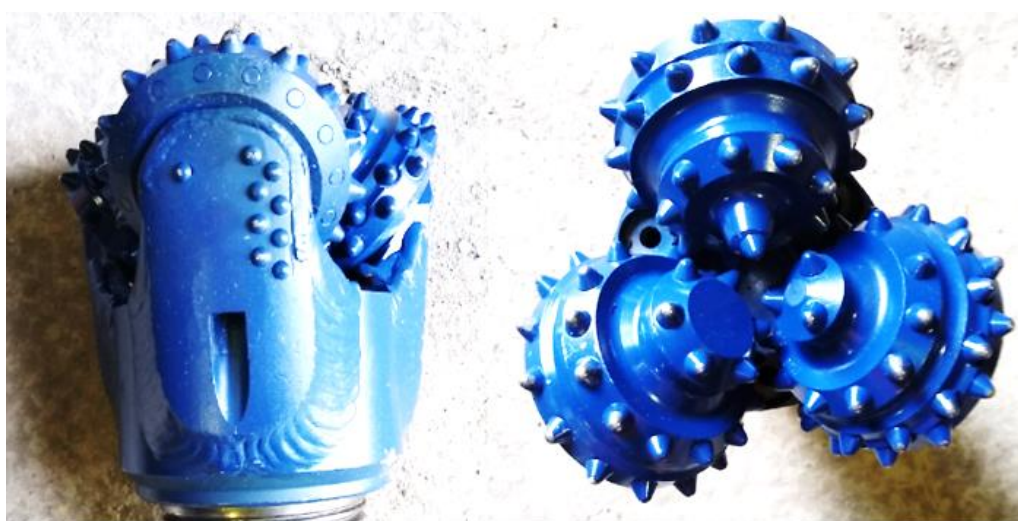
Figura 41. Fotos de broca tricónica TRB 6/34 715.

BROCA	6 3/4 TRB 715
Diámetro	6 3/4
IADC	715
Tipo de broca:	Tricónica
Rodamientos:	Sellados
Configuración:	Rodillo cerrado
Estructura de corte:	Carburo de tungsteno
Insertos externos:	Cónicos
Insertos internos:	Cónicos
Insertos de nariz:	Cónicos
Tipo de protección:	Blindaje intermedio
Protección de conos:	Planos
Insertos de faldón:	1/3 esféricos
Perfil del cuerpo:	-
Rosca:	3 1/2" Reg. API
Refrigeración:	Fluido sellado
Peso total:	-
Válvula check antiretorno:	NO
Parámetros de operación	
Velocidad de rotación:	60-100 rpm
Peso aplicado sobre la broca:	-
Presión mínima de aire	
Toberas:	10 mm
Resistencia a la compresión de la roca

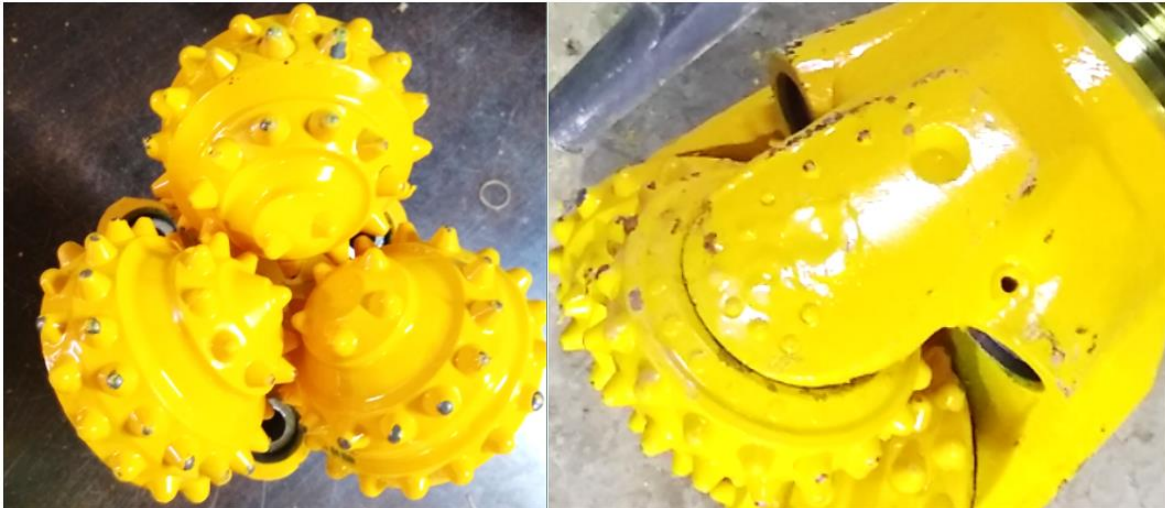
Figura 42. Fotos de broca tricónica WLS 6/34 WLS60 (R278).

En la Figura 42, la broca tiene un perfil aerodinámico y ligero.

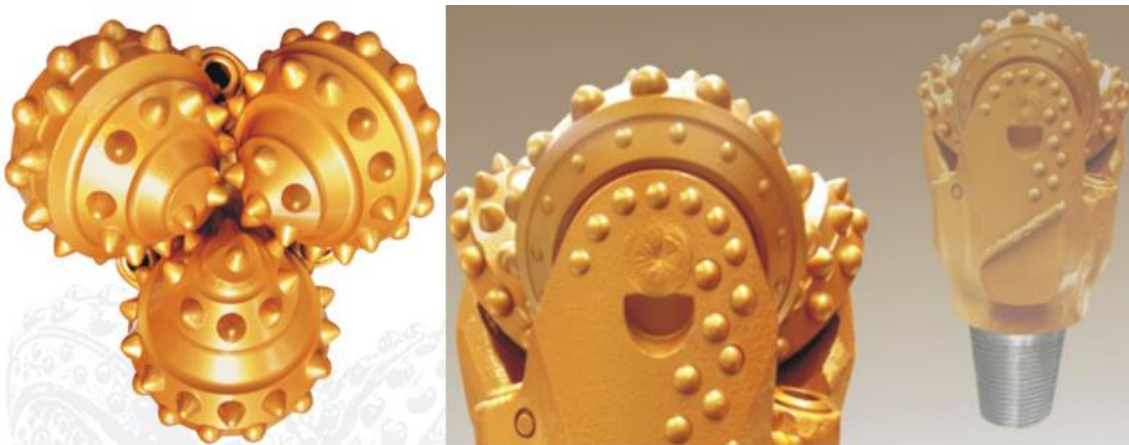
Figura 43. Fotos de broca tricónica SHAREATE 6/34 SA642.

Insertos cónicos TCI en la fila exterior e interior del cono para mejorar la durabilidad y tasas de penetración sostenidas. Diseñado para formaciones rocosas medias / duras y abrasivas con alta resistencia a la compresión tales como calizas, arenisca, esquisto y dolomita. (Traducción de Ficha técnica del producto).

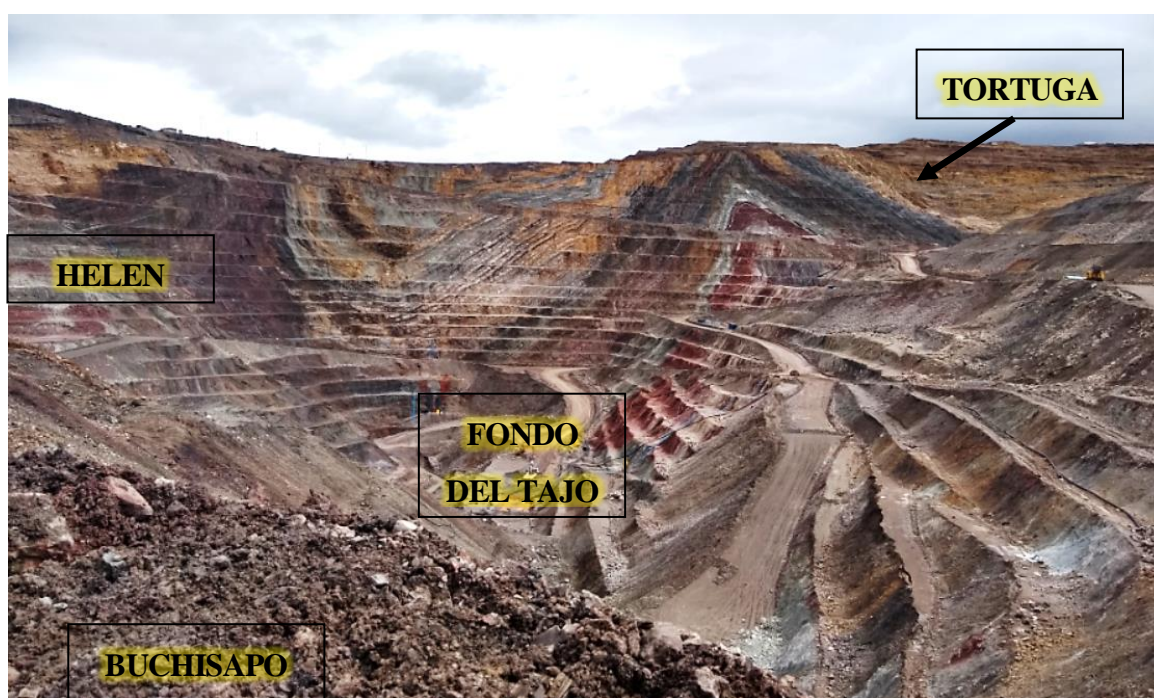
Figura 44. Vista panorámica de los anticlinales y sinclinales del tajo.

En las fotografías siguientes (Figura 44, 45, 46, y 47) se muestra el perfil de roca que se perfora en el tajo.

Figura 44, se visualiza el anticlinal de tortuga y Chocayo.

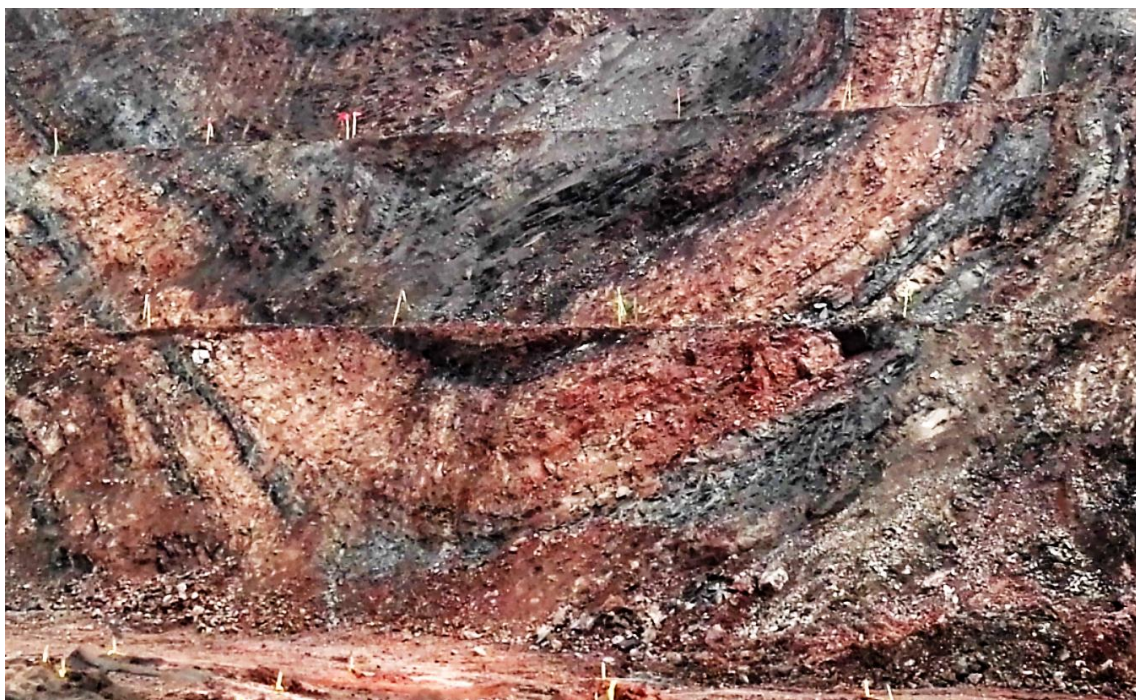
Figura 46. Perfil de la pared de talud del fondo del tajo

La Figura 46, muestra los distintos estratos rocosos que atraviesa la broca en el proceso de perforación.

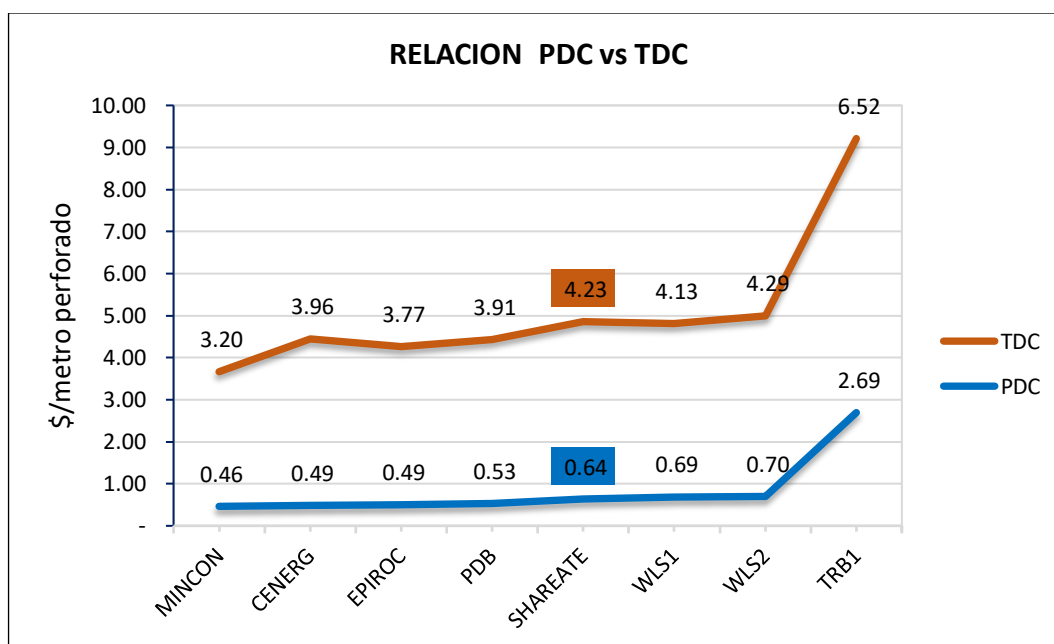
Figura 54. Relación del PDC y el TDC.

La Tabla 38 muestra que testigo la broca testigo tiene un Costo Total de Perforación de 4.23 US\$/m. y el TDC menor corresponde a la broca de marca Mincon con 3.20 US\$/m.
