UNIVERSIDAD NACIONAL DEL ALTIPLANO DE PUNO
FACULTAD DE INGENIERÍA CIVIL Y ARQUITECTURA
ESCUELA PROFESIONAL DE INGENIERÍA CIVIL

**ANÁLISIS DE LA VULNERABILIDAD SÍSMICA EN VIVIENDAS
EXISTENTES DE ADOBE CON DOS PISOS EN LA CIUDAD DE
AYAVIRI**

TESIS

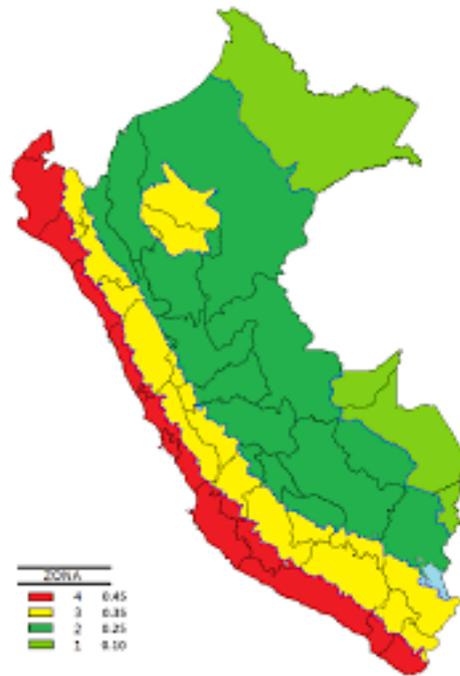
Figura 1: Zona sísmica (Norma E.030).

Teniendo en cuenta que las viviendas de adobe de dos pisos son una realidad en nuestro país, se decide analizar estas viviendas en la ciudad de Ayaviri que según el mapa de Zonas sísmicas se encuentra en la zona 2 y límite con la zona 3 como se ve en la Fig. 1.; para determinar su vulnerabilidad y riesgo de colapso ante una eventualidad sísmica (Norma E.030 Diseño sismoresistente).

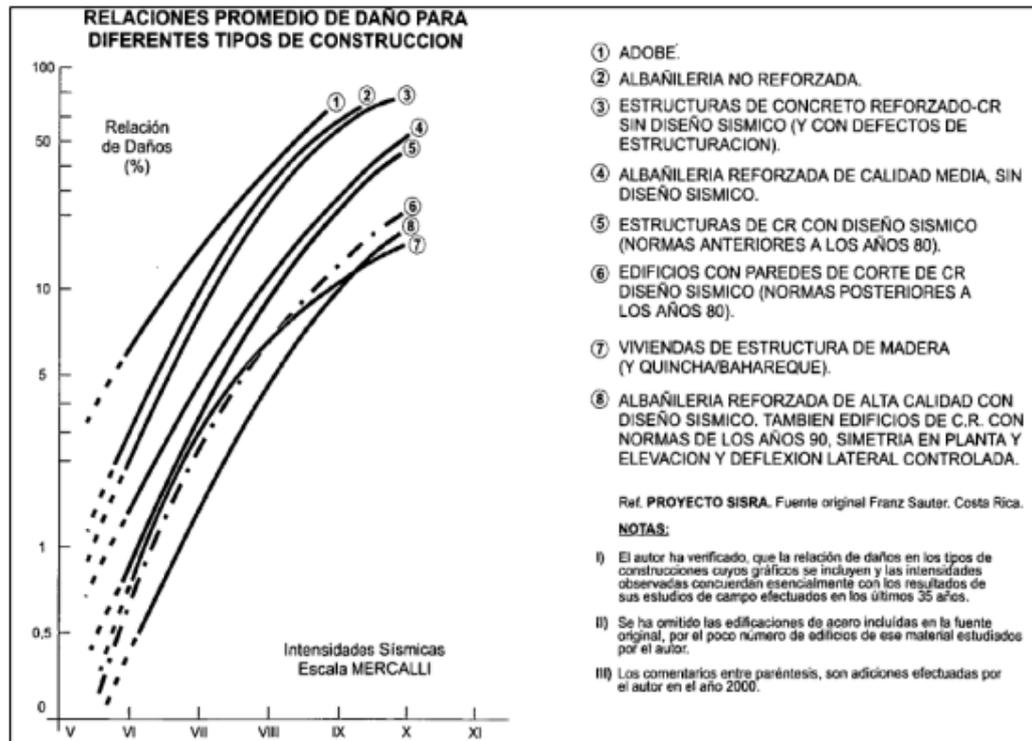
La fig. 3 muestra las relaciones promedio de daños para diferentes tipos de construcciones en función de las intensidades sísmicas en la escala de Mercalli. Se puede observar en la curva 1 (para adobe) que, cuando la intensidad es IX MM, la pérdida es casi del 100%, o sea la vulnerabilidad es muy alta, mientras que la curva 8, para albañilería reforzada y para intensidad VI MM, la pérdida es casi nula, y la vulnerabilidad es prácticamente nula. (Kuroiwa, 2002).

Figura 3: Relaciones de daños e intensidades sísmicas para construcciones con diferentes tipos de materiales (Kuroiwa, 2002)

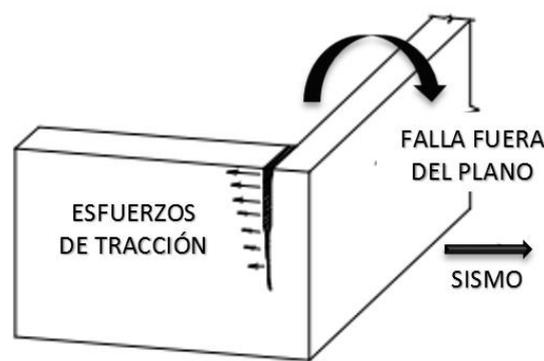
Ante un evento sísmico por la falta de un diafragma rígido, cada muro se comportará independiente. La vibración fuera del plano de muros ortogonales entre sí genera entonces una concentración de esfuerzos de tracción en la parte superior de las esquinas, generando una grieta vertical que se propaga hacia abajo.

Figura 4: Esquema de esfuerzos en el muro (Torrealva, 2007).

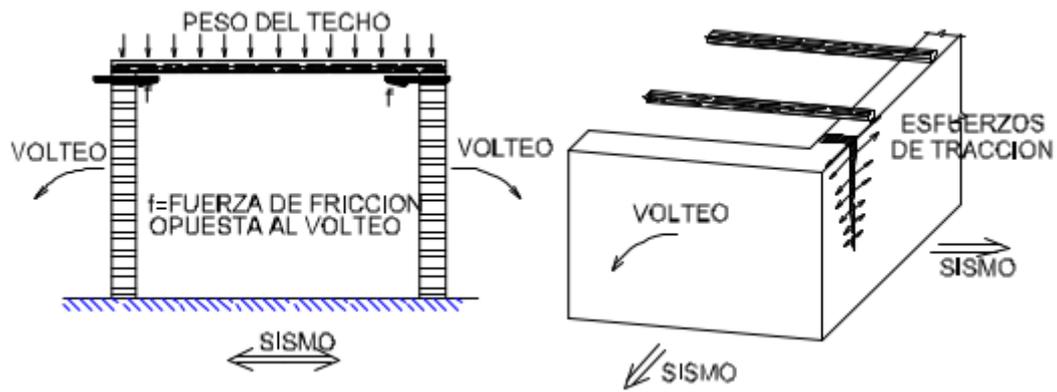
Los muros no portantes son más vulnerables a este tipo de falla al no contar con cierto arriostre que aporta el techo, cuyas vigas sirven de arriostre lateral mientras no se exceda la fuerza de fricción.

Figura 5: Arriostre aportado por el techo a los muros portante (Torrealva, 2007).

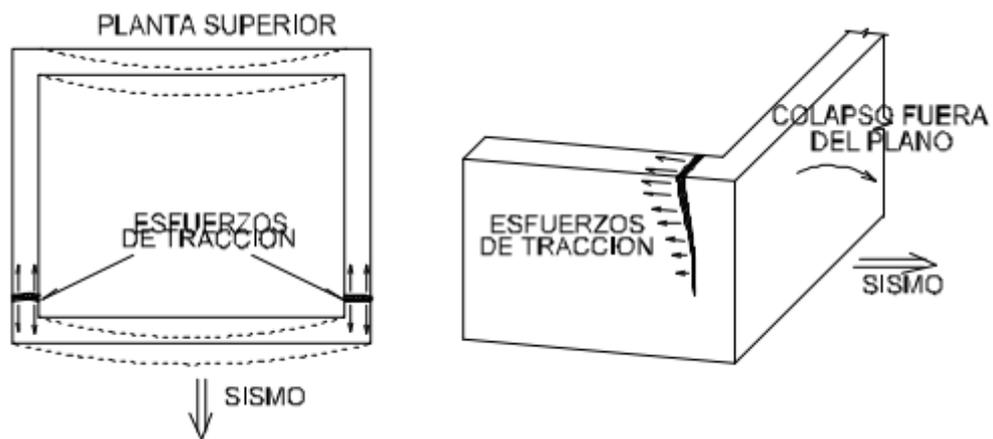
Grietas de separación con desgarre y volteo del muro fuera del plano (en muros exteriores)

Este tipo de falla se debe a las mismas causas indicadas en el ítem anterior, esta se presenta generalmente en muros exteriores.

Figura 6: Esquema de esfuerzo en el muro (Torrealva, 2007).

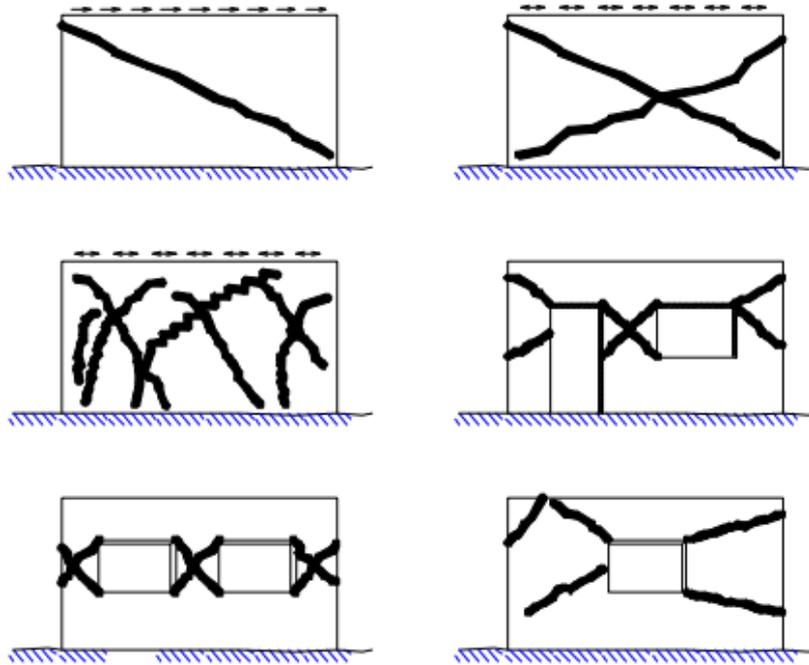
Cuando la falla fuera del plano está controlada ya sea porque los muros son gruesos o que existe un amarre al nivel superior de los muros. Se producen las típicas grietas en forma de X debido a la fuerza cortante en el plano del muro a mayores niveles de intensidad sísmica.

**Figura 7: Tipos de fallas en muros de adobe debido a cargas en su plano
(Torrealva, 2007).**

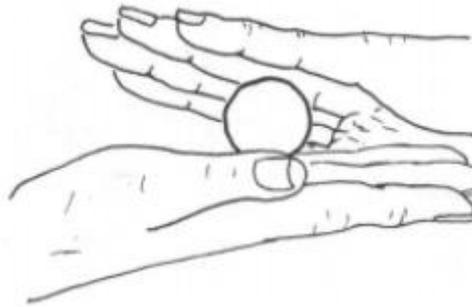
Formar cuatro bolitas con tierra de la zona. Utilizar la tierra de la zona que se considera apropiada para emplearla como material de construcción y agregarle una mínima cantidad de agua para hacer cuatro bolitas (ver Fig. 8). La cantidad de agua es la mínima necesaria para formar sobre las palmas de las manos cada una de las bolitas, sin que éstas se deformen significativamente a simple vista, al secarse.

Figura 8: Proceso de formar bolitas con tierra (Norma E.080).

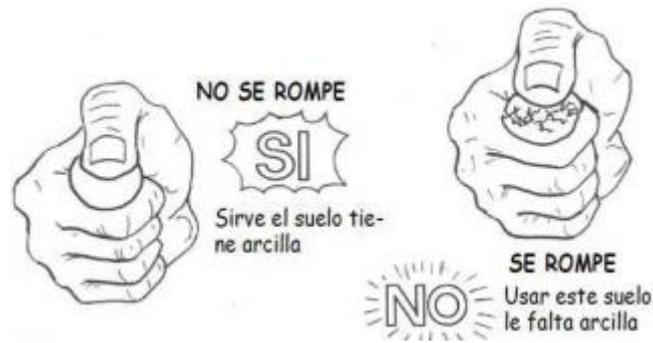
Presionar las cuatro bolitas secas. Una vez transcurrido el tiempo de secado, se debe presionar fuertemente cada una de las bolitas con el dedo pulgar y el dedo índice de una mano (ver Fig. 9). En caso que luego de la prueba, se quiebre, rompa o agriete al menos una sola bolita se debe volver a formar cuatro bolitas con los mismos materiales y dejando secar en las mismas condiciones anteriores.

Figura 9: Presionar las bolitas secas (Norma E.080).

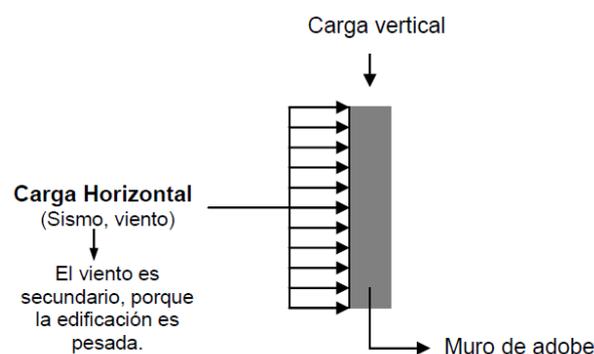
Se ha demostrado que a menores niveles de intensidad sísmica es la falla por volteo fuera del plano (Torrealva, citado por Velarde 2014). Cuando el esfuerzo de volteo se controla los esfuerzos cortantes paralelos al plano pueden agrietar los muros, los cuales, dependiendo de la esbeltez y de la duración del sismo pueden causar el colapso total o parcial de los mismos. Con este concepto definiremos el análisis sísmico a nuestras construcciones (Velarde 2014).

Figura 10: Cargas en un muro de adobe (Zelaya, 2007)

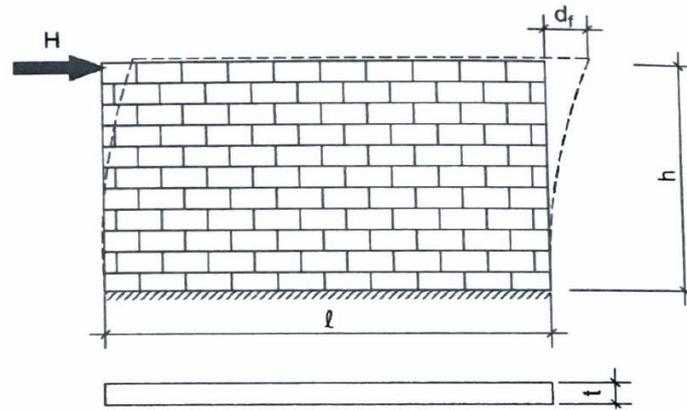
La rigidez de un muro se expresa como la relación que existe entre la fuerza aplicada y la deformación generada por esta fuerza (Abanto, 2016).

Figura 11: Determinación de la rigidez de un muro de albañilería (Abanto, 2016)

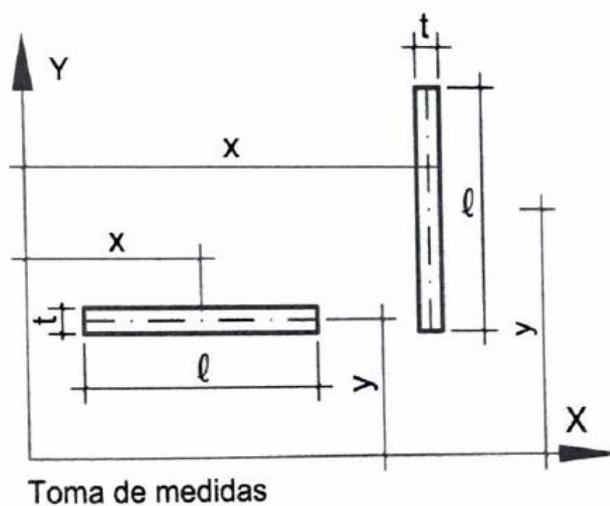
Figura 12: Toma de medidas para el cálculo de K (Abanto, 2016)

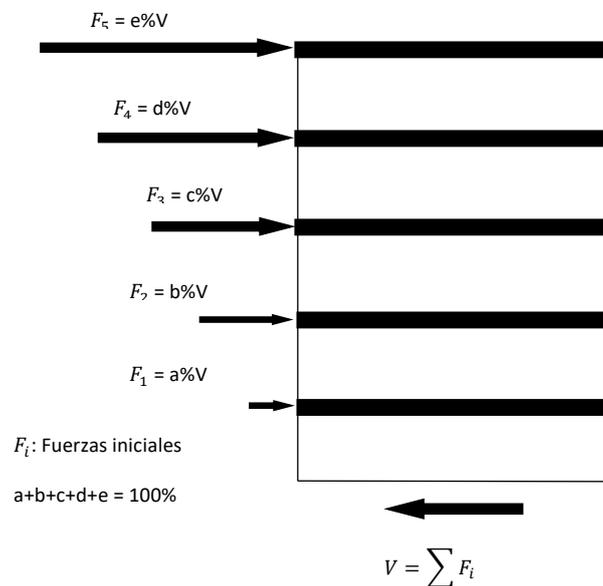
Figura 13: Distribución de “V” en altura (Abanto, 2016)

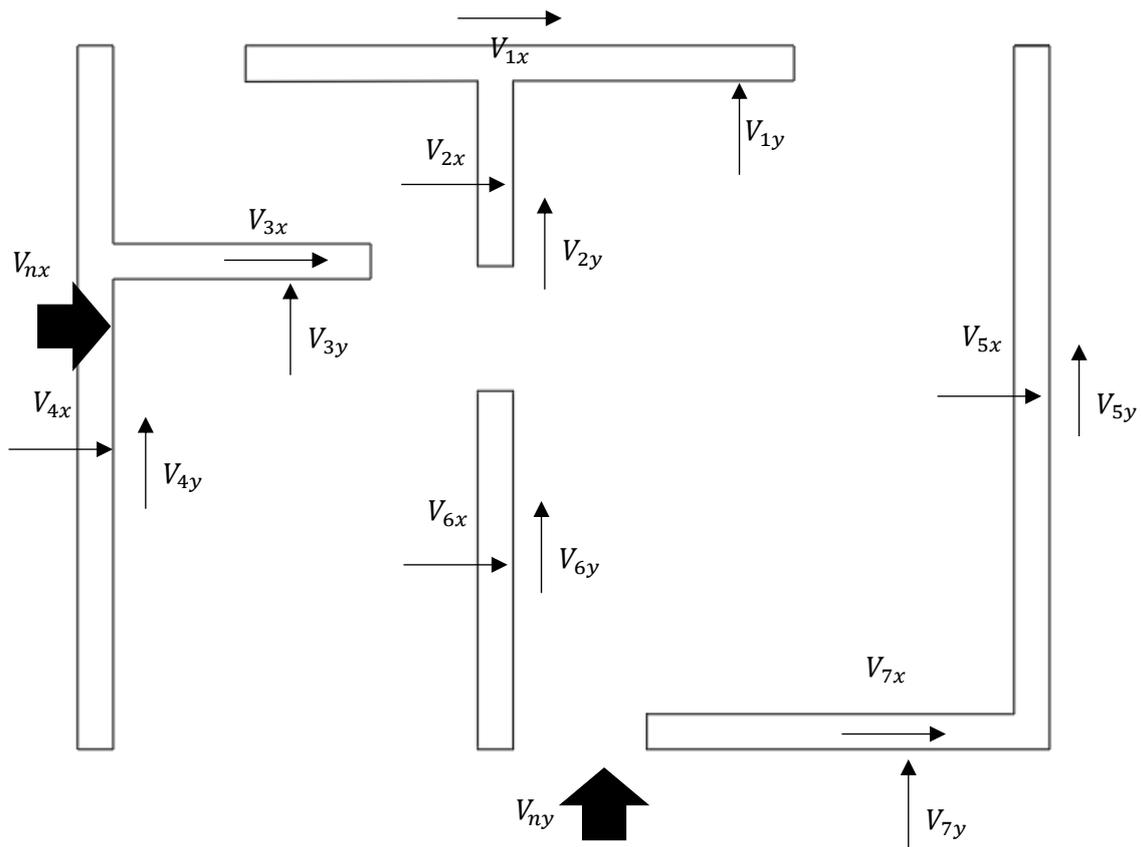
Figura 14: Distribución de V_n en muros proporcional a su rigidez lateral (Abanto, 2016)

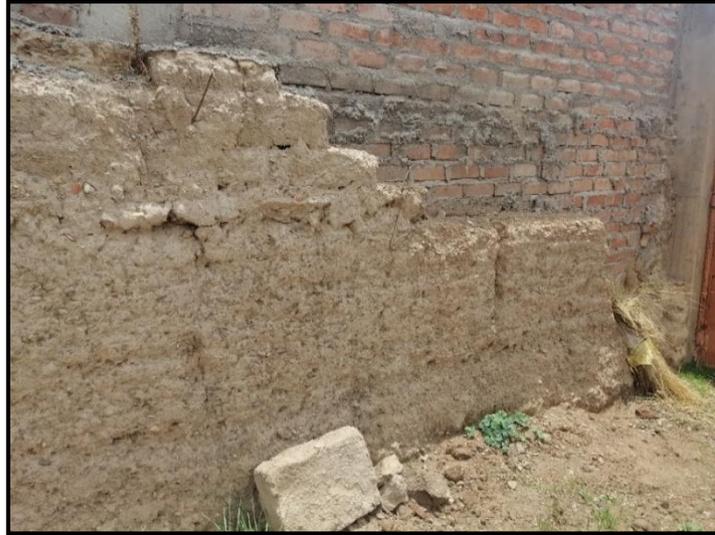
Con los datos obtenidos de las dimensiones de los adobes la proporción es de 1:3/4:1/4 entre el largo, el ancho y la altura de la unidad.

Figura 18: Adobe artesanal de Ayaviri (elaborado por el equipo de trabajo).

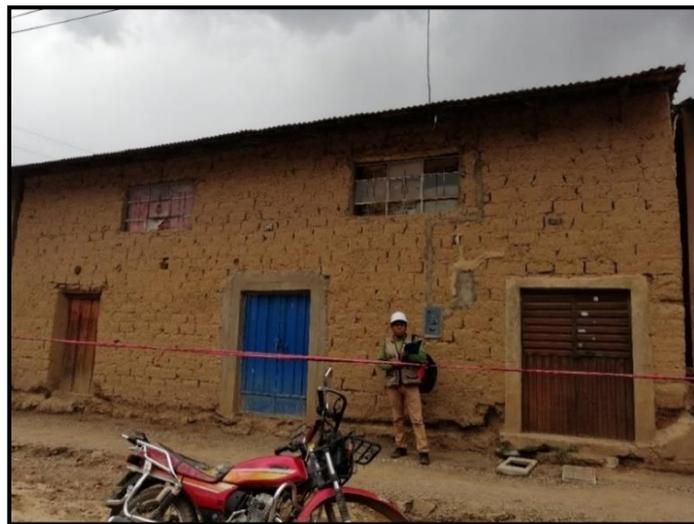
El sobrecimiento es por encima de la cota de terreno hasta donde comienza el muro de adobe, se proyecta el sobrecimiento de las mismas características de la cimentación. Tiene el propósito de proteger el muro de adobe de la humedad, de la acción del agua superficial, del goteo y de otras acciones agresivas que ocurren a nivel del piso, además de conformar la base definitiva de asiento de los muros. El sobrecimiento ascienden sobre el terreno generalmente hasta 0.3m, pero pueden proyectarse hasta alturas mayores, en la zona analizada en la mayoría de las edificaciones analizadas se encontró que no poseen sobrecimiento.

Figura 19: Vivienda de dos pisos donde se puede observar el sobrecimiento (elaborado por el equipo de trabajo).

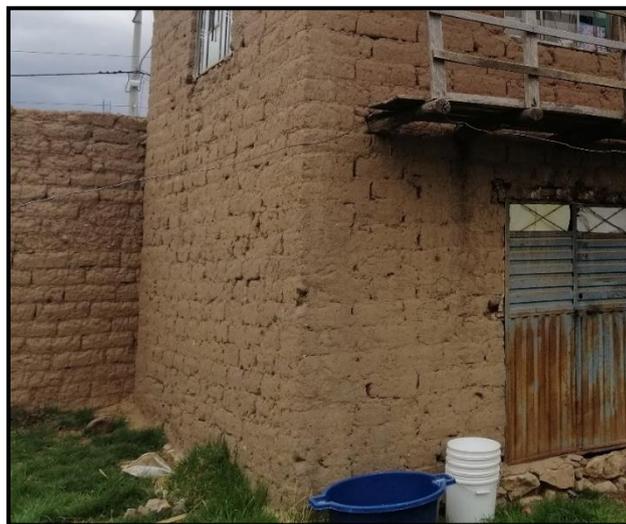
Según la Norma E.080 los muros son los elementos más importantes en la resistencia, estabilidad y comportamiento sísmico de la estructura de una edificación de tierra reforzada, la longitud máxima del muro entre arriostres verticales será cada 12e del muro como máximo (es decir, doce veces el espesor del muro). (Norma E. 080)

Figura 20: Distribución del asentado de adobe de cabeza en muros (elaborado por el equipo de trabajo)

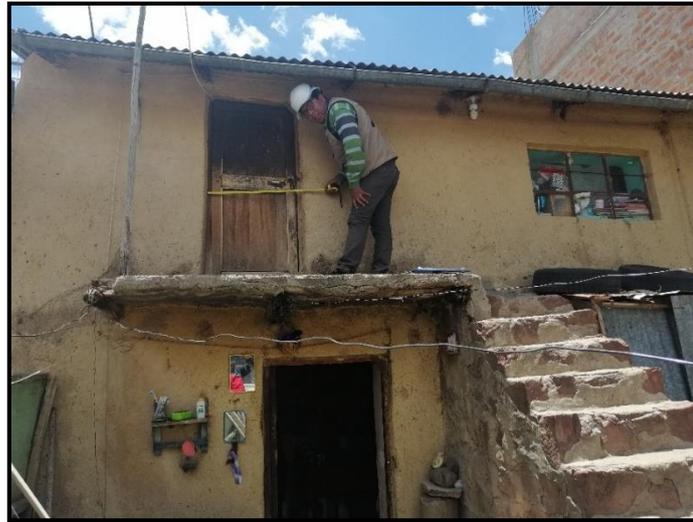
Los vanos de las puertas y ventanas presentan dinteles constituidos con 2 o más rollizos de eucalipto, cuya sección aproximada es 0.9 m x 1.6 m las cuales se encuentran en los muros (Norma E. 080), Ver Fig. 23.

Figura 21: Vista de las medidas de las puertas y vanos en las viviendas (elaborado por el equipo de trabajo).

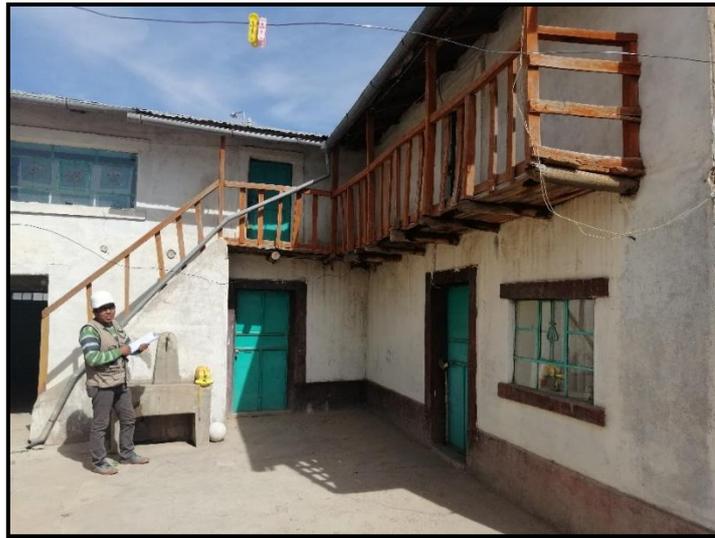
Figura 25: Vista de parte interior de la vivienda (elaborado por el equipo de trabajo).

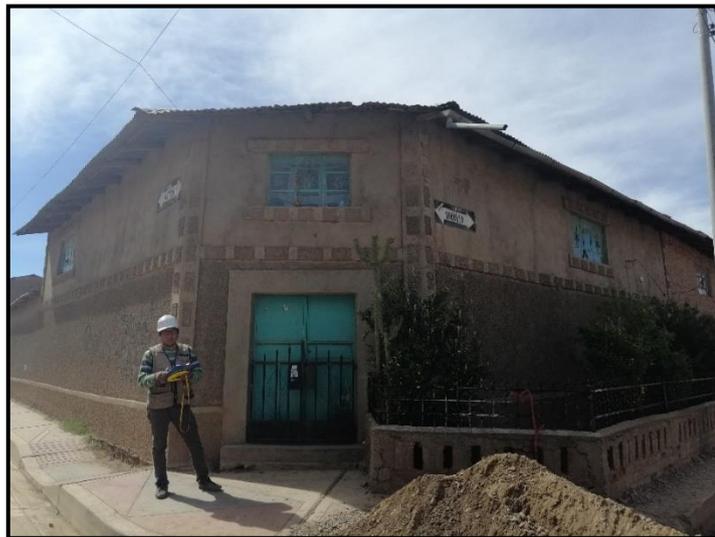
Figura 26: Vista de la parte exterior de la vivienda (elaborado por el equipo de trabajo).

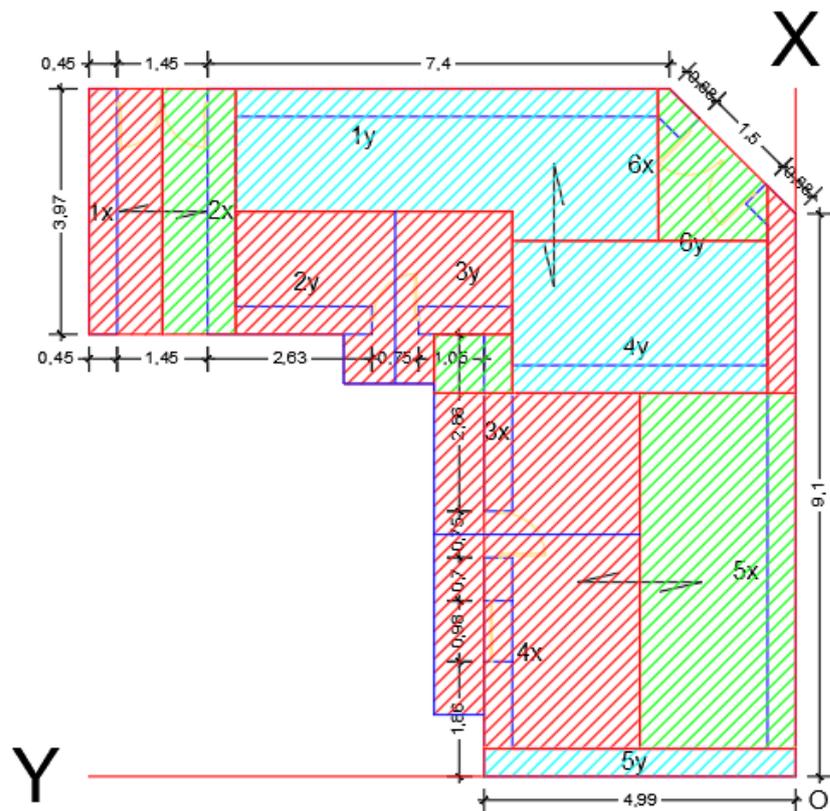
A continuación se muestra los esquemas de la distribución de muros portantes en planta y las áreas tributarias de cada muro por niveles.

Figura 27: Muros portantes primero nivel (elaborado por el equipo de trabajo).

La realiza la distribución de las áreas tributarias a cada muro, considerando la dirección del entrepiso y del techo considerados diafragmas flexibles, y que transmiten cargas a los muros donde se apoya los rollizos de la estructura del diafragma como se muestra en las figuras N° 27 y N° 28.

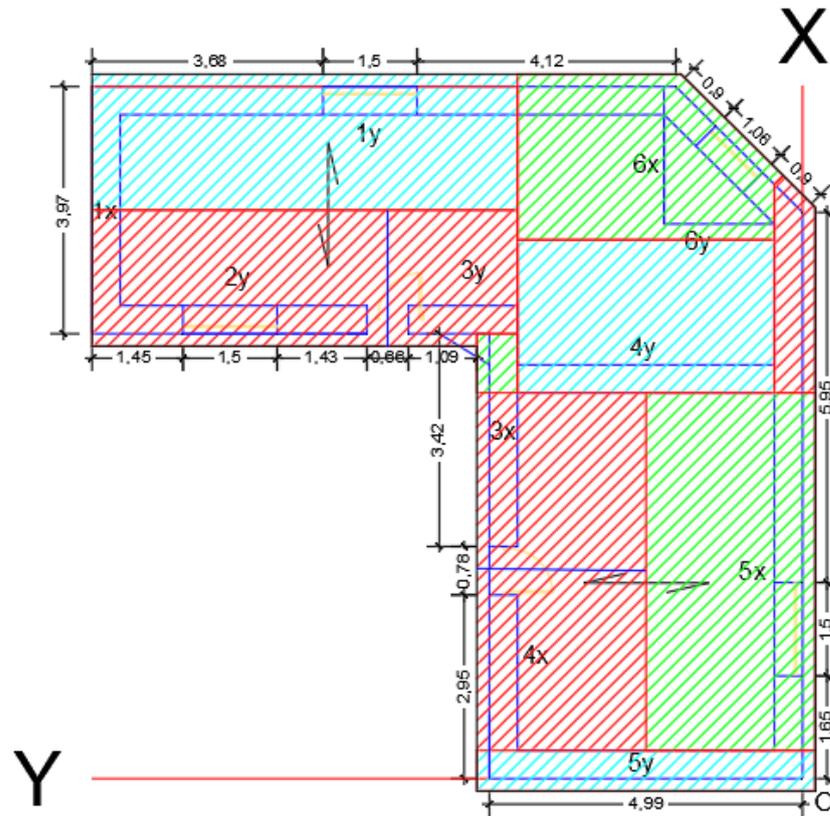
Figura 28: Muros portantes segundo nivel (elaborado por el equipo de trabajo).

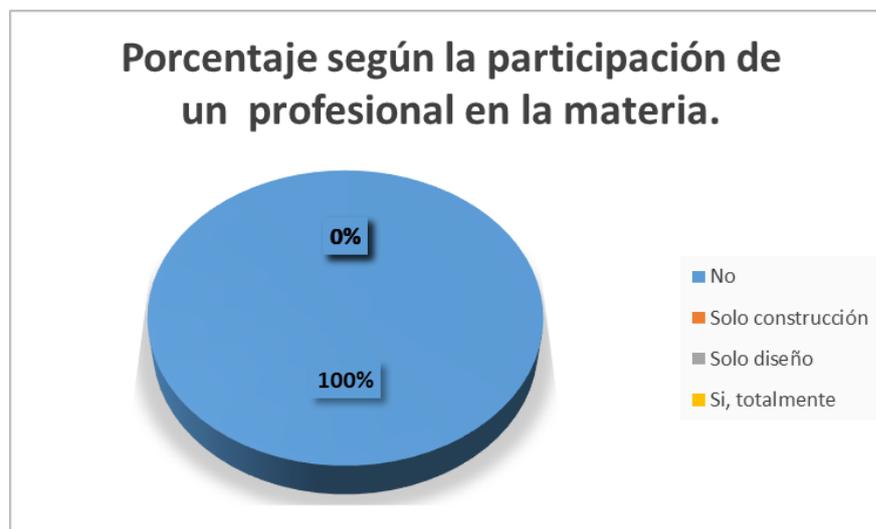
Respuesta	Cantidad	%	Nivel de Vulnerabilidad
No	30	100%	4
Solo construcción	0	0%	3
Solo diseño	0	0%	2
Si, totalmente	0	0%	1
TOTAL	30	100%

Figura 30: Porcentaje según la participación de un profesional en la materia

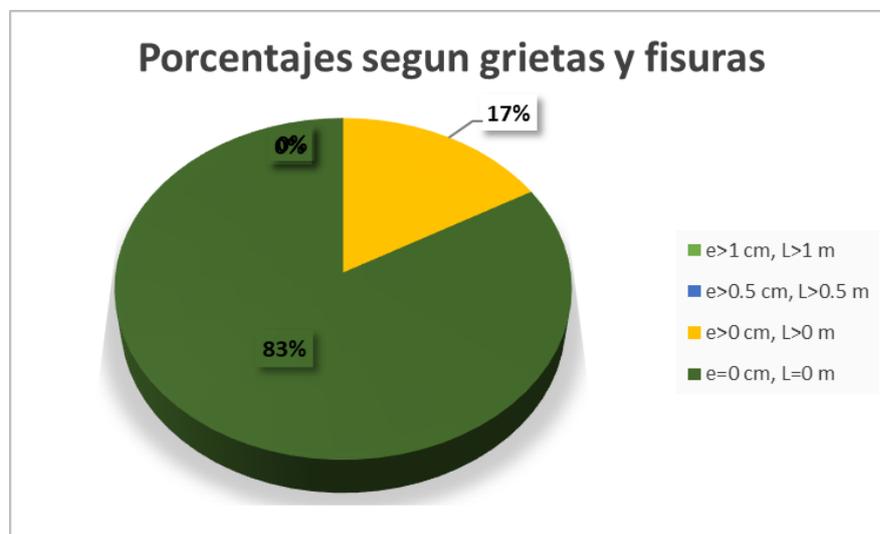
Figura 34: Porcentaje según grietas y fisuras (elaborado por el equipo de trabajo).

Comentario: El 83% de las viviendas no presentan fisuras ni grietas por el recubrimiento que presentan, la mayoría de mortero de cemento y de barro, que no permiten la visibilidad de las fisuras, y en un porcentaje de 17% se presentan mínimas fisuras principalmente en la unión del mortero – adobe.

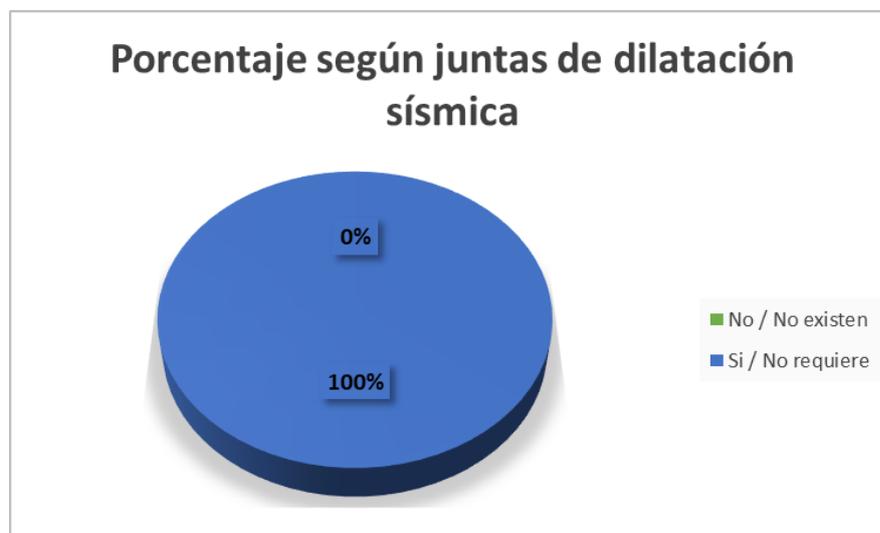
Figura 37: Porcentaje según juntas de dilatación sísmica (elaborado por el equipo de trabajo).

Comentario: Para el caso de viviendas se definió que no requieren juntas sísmicas por la ubicación de las construcciones en zonas amplias, y en caso que las viviendas se encuentren colindantes a otras se observó que tienen un espacio libre entre vivienda y vivienda.

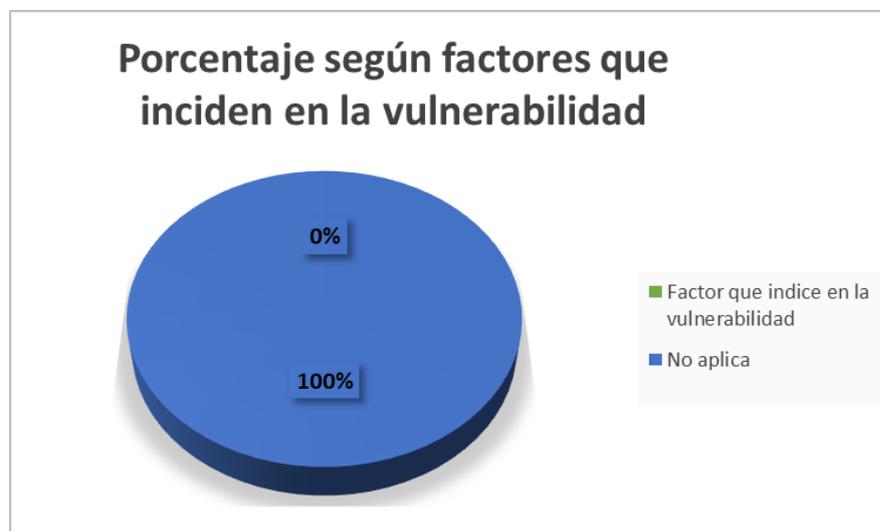
Figura 40: Porcentaje según factores que inciden en la vulnerabilidad (elaborado por el equipo de trabajo).

Comentario: Según la encuesta y los factores que inciden en la vulnerabilidad descritos no se presentan en las viviendas de la ciudad de Ayaviri.

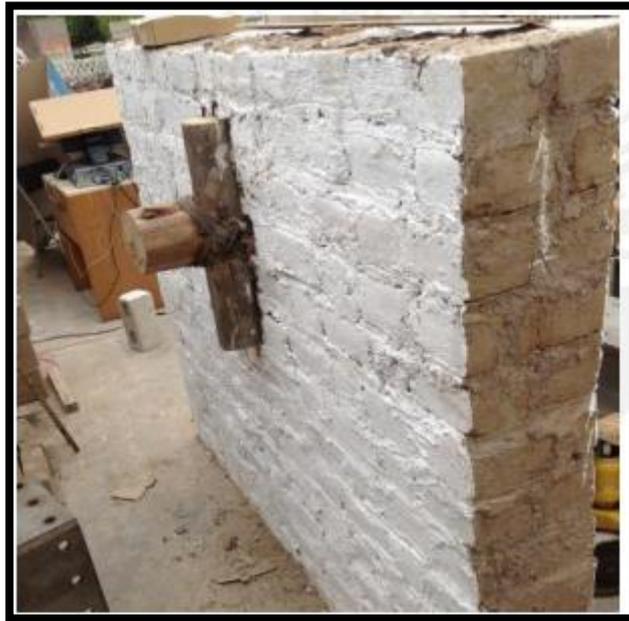
De acuerdo a la investigación de conexión de muros con chavetas (Vicente, 2013), utilizar los puntales de eucalipto para resistir el volteo de los muros, formando una conexión en muros paralelos y contrarios poniendo topes (chavetas) en el extremo exterior. De esta manera los esfuerzos de los muros se transferirán a los perpendiculares.

Figura 41: Refuerzo con chavetas (Velarde, 2014)

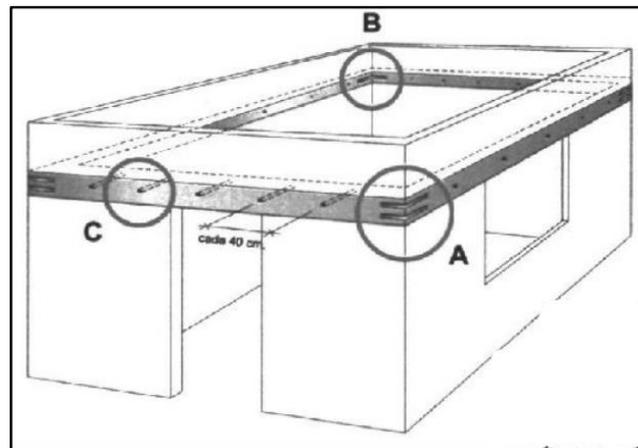
Es muy importante que las uniones metálicas funcionen de acuerdo a lo previsto, para lo cual es necesario colocarlas cuidadosamente. Las uniones son de 3 tipos:

Figura N° 42: Viga Collar CSK de madera y uniones metálicas (Kuroiwa, 2002)

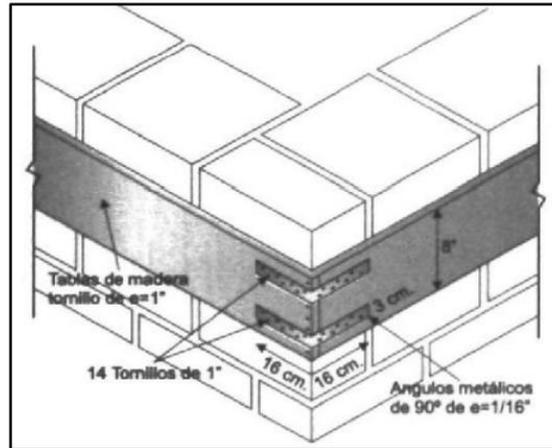
a) Unión de la esquina exterior. Son ángulos metálicos a 90°, de 1/16" de espesor. Cada ala tiene 15 cm de largo x 3 cm de ancho y 14 huecos para la colocación de tornillos de 1 in. Ver detalle A.

Figura N° 43: Detalle A: Unión metálica exterior (Kuroiwa, 2002)

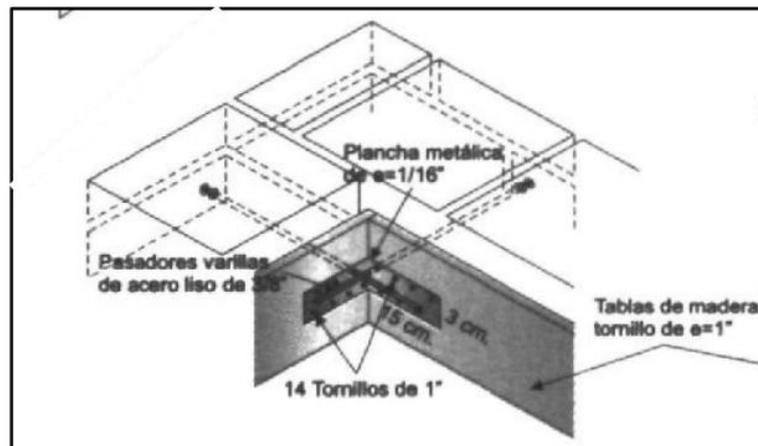
b) Unión de esquina interior. Son planchas metálicas de $1/16''$ de espesor, 15 cm de largo y 3 cm de ancho, sobre la que se suelda una varilla metálica lisa de $3/8''$ de diámetro, de una longitud tal, que atraviese el espesor del muro y los 2 tablonos permitan la cómoda colocación en su otro extremo de una guacha e hilo para ajustar con un perno. Ver detalle B. Las uniones de las esquinas presentadas en los detalles A y B, le dan resistencia frente a los momentos y cortes que se generan en ese punto crítico.

Figura N° 44: Detalle B: Refuerzo metálico interior (Kuroiwa, 2002)

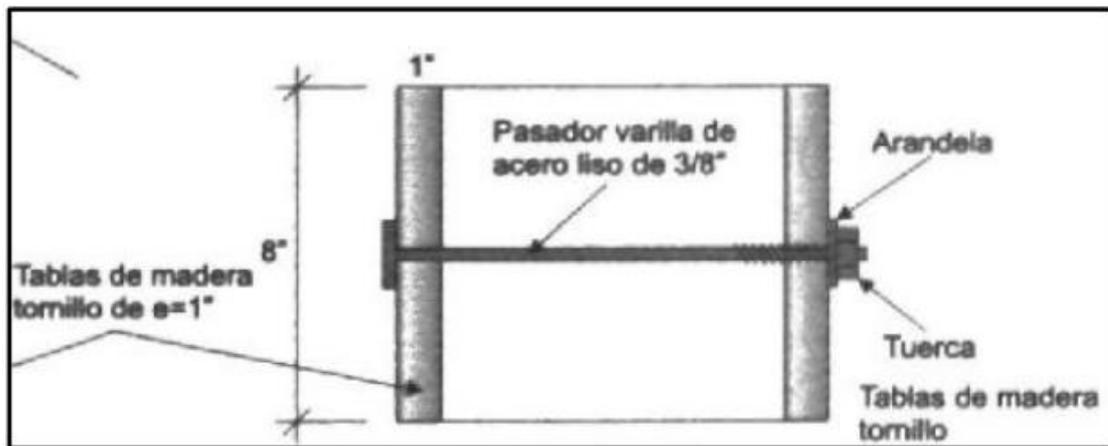
c) Unión transversal entre tablones. Consiste en un pasador de acero de 3/8” de diámetro, que atraviesa los tablones y el muro. La separación entre pasadores es de 0,30 m y hace que la viga collar funcione de acuerdo a lo esperado.

Figura N° 45: Detalle C: Pasador metálico (Kuroiwa, 2002)
