ANEXOS

ANEXO 1: PLANO GEOLOGICO.

PLANO	MAPA GEOLOGICO	PUNO
PROYEC.	SECTOR CRITICO KM- 3444+000	CARABAYA
NOMBRE	VICTOR J.J. DIAZ CHAYACAÑA	LECHEMAYO
ESCALA	INDICADA	CODIGO: PG -L

Ensayos de Penetración Dinámica Ligera (DPL)		Norma: NTP 339.159-2001
			Pagina: 1 de 1
Proyecto:	INFORME TECNICO DE MANTENIMIENTO Nro. 37 SECTOR CRITICO Km. 344+200 - 344+500		Especialidad: Geotecnia
Hecho por:   A.H.	Contrato N°:	Fecha: 27/06/2016	
SONDAJE : DPL-2		RESPONSABLE : Ing. Alex Redy Alquiya Huaman	
UBICACIÓN : Km. 344+300		TECNICO : Santos Arcoutipa Arcos	
COORDENADAS : N= 8536332.998, E=353492.899, C=418.318		FECHA : 27-06-2016	
REFERENCIA : Talud Superior		PROFUNDIDAD NIVEL FREATICO : Ninguno

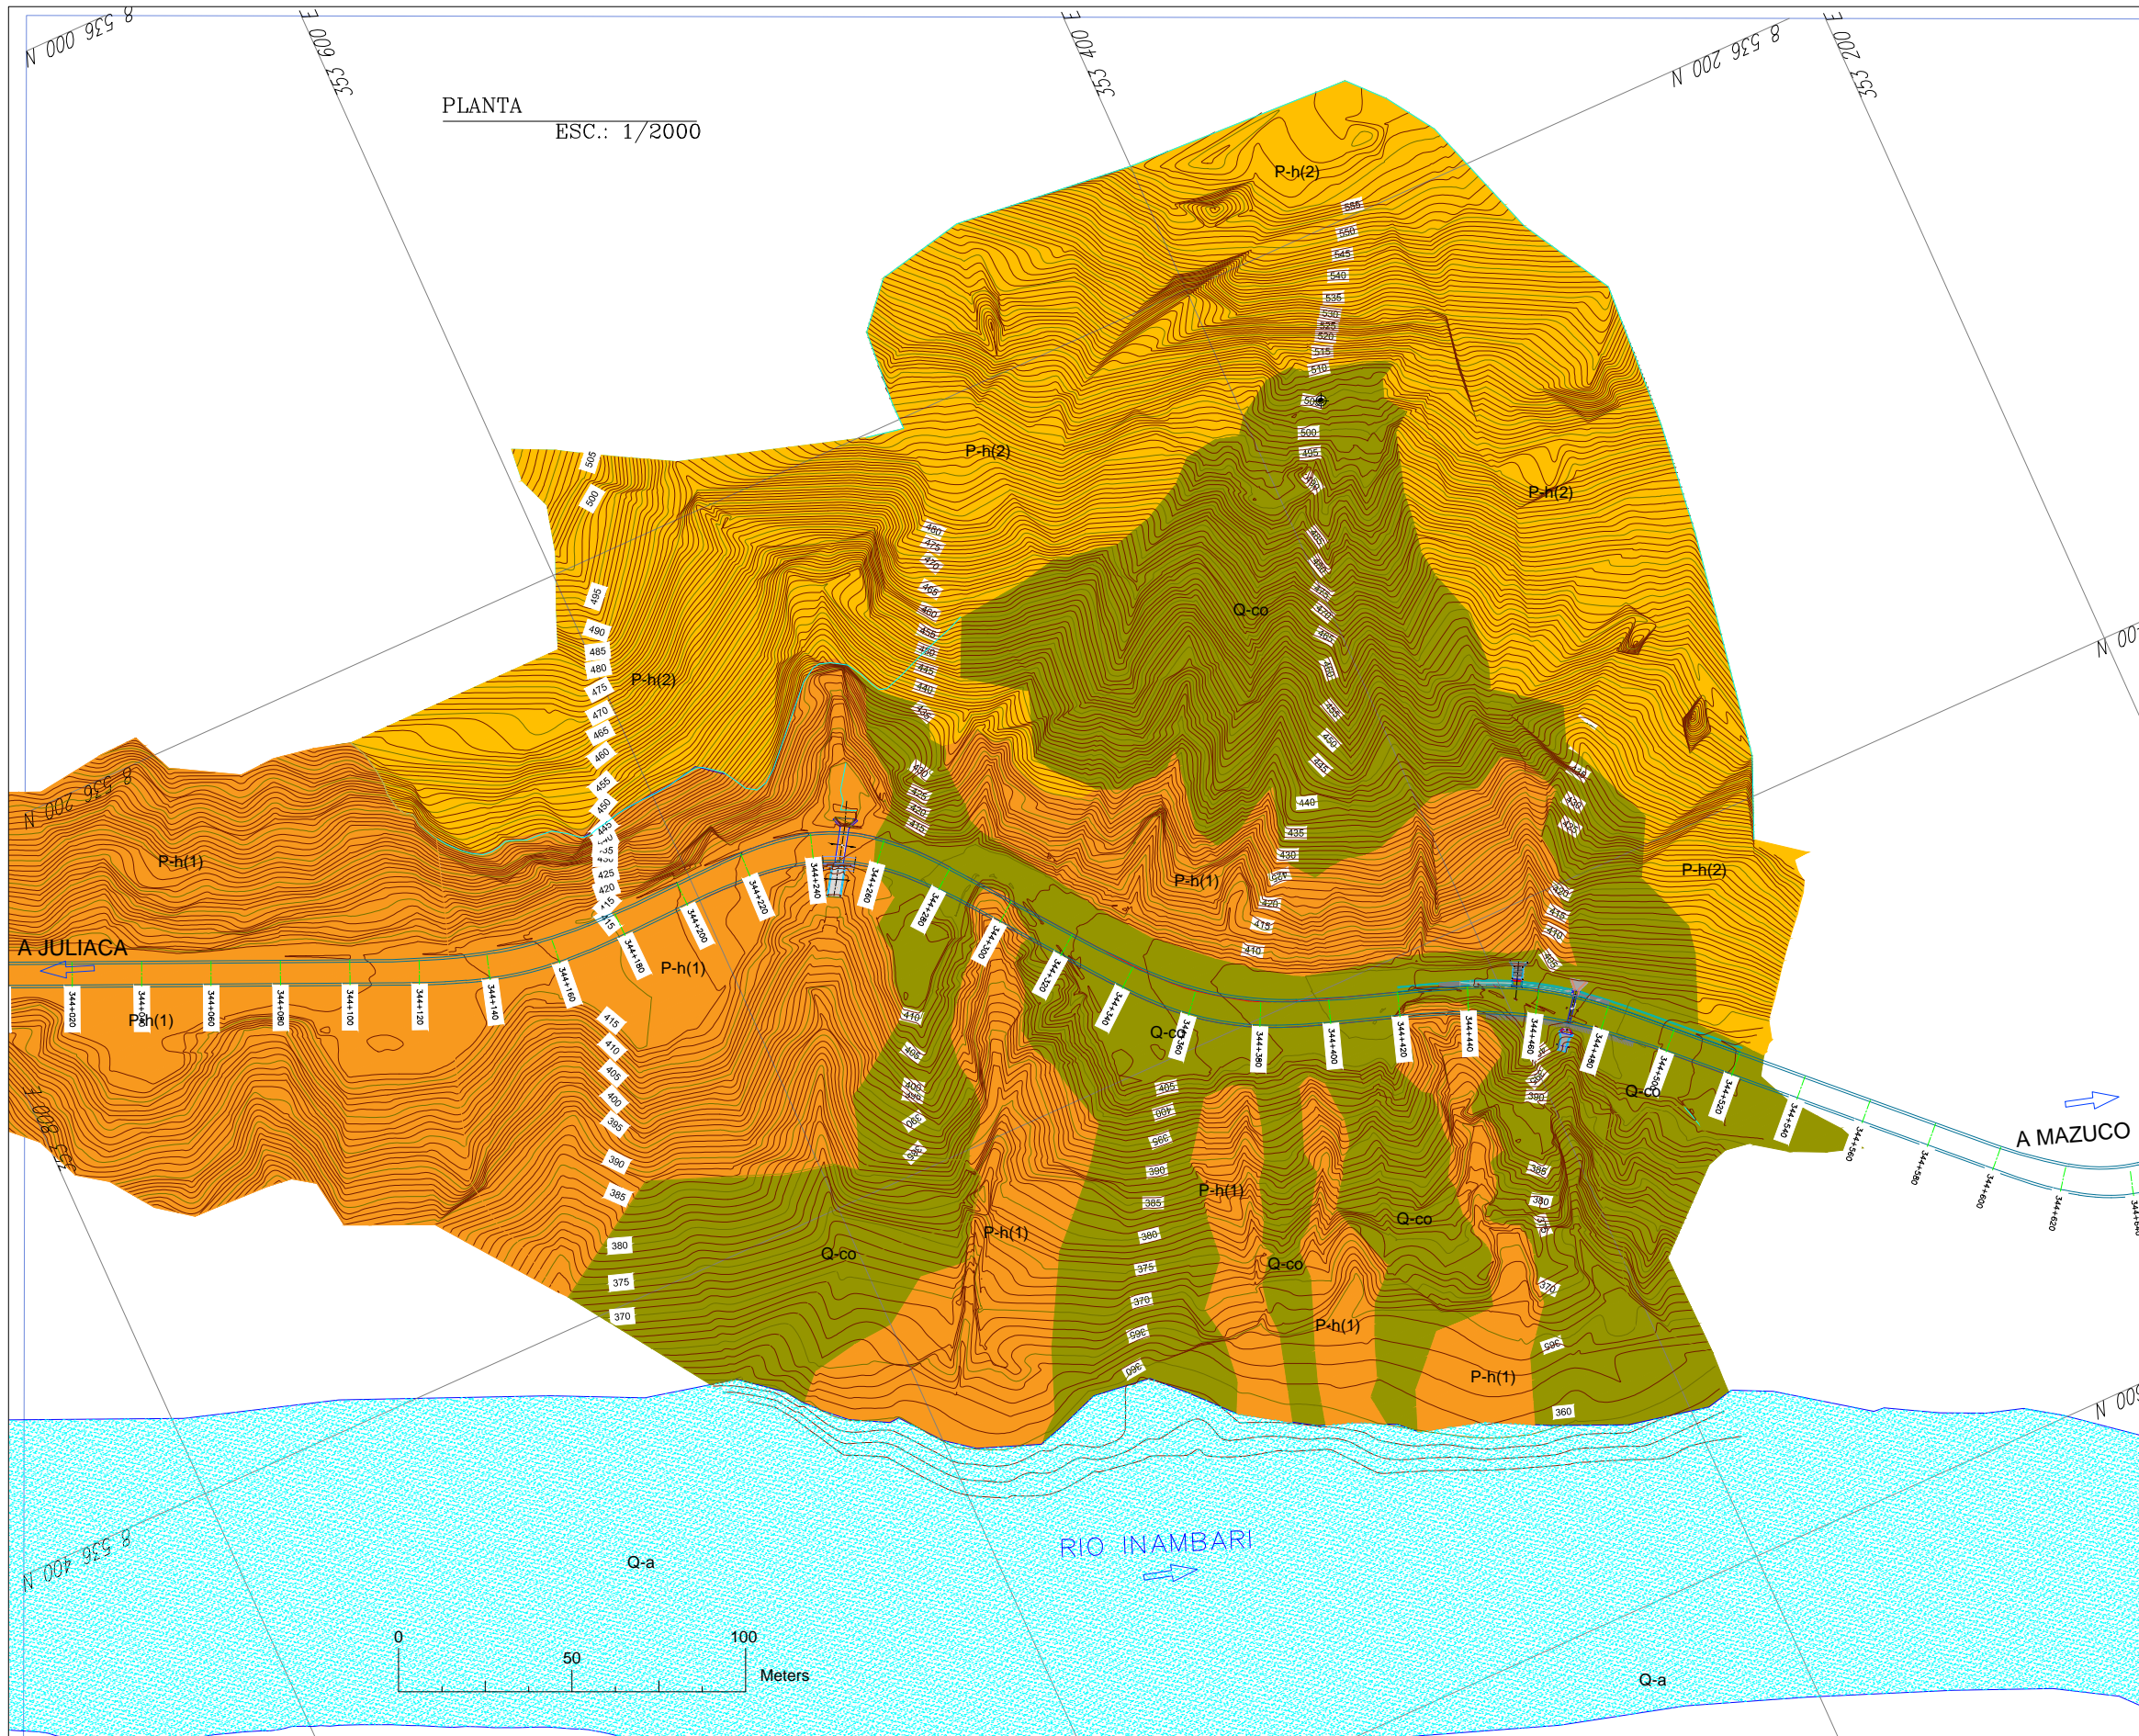
UNIDAD	DESCRIPCIÓN
Q-a	CUATERNARIO, SUELO ALUVIAL
Q-co	CUATERNARIO, SUELO COLUVIAL
P-h(2)	MESOZOICO HUAYABAMBA, ARENISCAS
P-h(1)	MESOZOICO HUAYABAMBA, LUTITAS

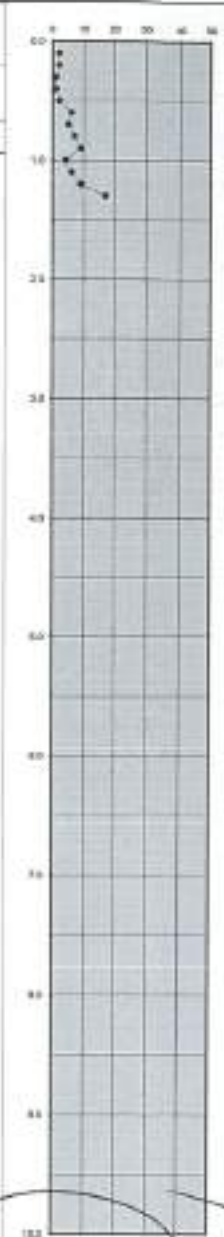
SONDAJE	: DPL-1	RESPONSABLE	: Ing. Alex Redy Alquipa Huaman	UBICACIÓN	: Km. 344+450	TECNICO	: Santos Arocuitpa Arcos	COORDENADAS	: N= 8536404.371, E=353397.049, C=408.959	FECHA	: 27-06-2016	REFERENCIA	: Talud Superior	PROFUNDIDAD NIVEL FREATICO	: Ninguno
SONDAJE	: DPL-1	RESPONSABLE	: Ing. Alex Redy Alquipa Huaman																
UBICACIÓN	: Km. 344+450	TECNICO	: Santos Arocuitpa Arcos																
COORDENADAS	: N= 8536404.371, E=353397.049, C=408.959	FECHA	: 27-06-2016																
REFERENCIA	: Talud Superior	PROFUNDIDAD NIVEL FREATICO	: Ninguno

PROF. (m)	DESCRIPCION DEL SUELO	S U C S	CORRELACIONES			ENSAYOS DE PENETRACION DINAMICA LIGERA N _{DPL} = Nº de golpes / 10 cm
			N DPL	φ (°) suelo friccionante	c (Kg/cm ²) suelo cohesivo	
0.00						
0.50	Grava subangulosa potromente gradada con escasa fraccion fina de arcilla de baja plasticidad, color rojo a marron, humedo, de compactad suelta, no tiene		6	-

1.00			10	-	0.23	
1.50	Rechazo					
2.00						
2.50						
3.00						
3.50						
4.00						
4.50						
5.00						
5.50						
6.00						
6.50						
7.00						
7.50						
8.00						
8.50						
9.00						
9.50						
10.00						
OBSERVACIONES :

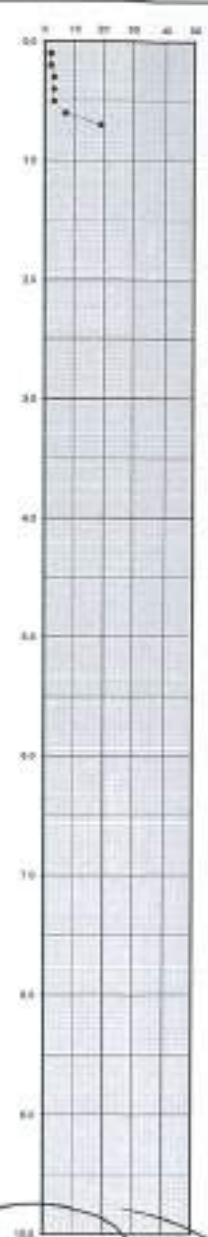
PROF. (m)	DESCRIPCION DEL SUELO	S U C S	CORRELACIONES			ENSAYOS DE PENETRACION DINAMICA LIGERA N _{DPL} = $\frac{N \text{ de golpes}}{10 \text{ cm}}$
			N DPL	ϕ (°) suelo friccionario	c (Kgr/cm ²) suelo cohesivo	
0.00	Grava subangulosa pobremente gradada con escasa fraccion fina de arcilla de baja plasticidad, color rojo a marron, humedo, de compactad suelta, no tiene presencia de material organico ni oxidaciones. Rechazo		15	-	0.58

0.15						
3.00						
3.50						
4.00						
4.50						
5.00						
5.50						
6.00						
6.50						
7.00						
7.50						
8.00						
8.50						
9.00						
9.50						
10.00						
OBSERVACIONES :

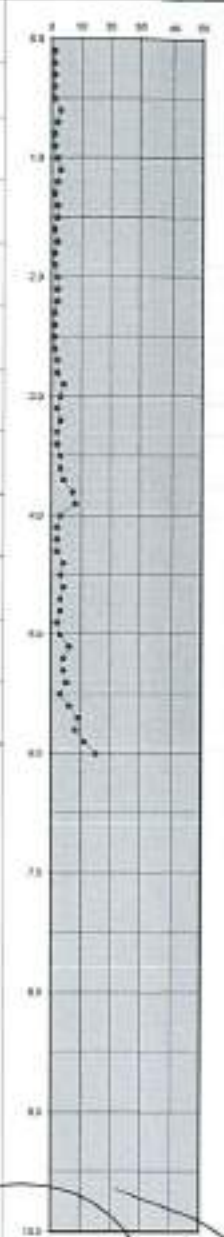
Ensayos de Penetración Dinámica Ligera (DPL)		Norma: NTP 339.159-2001
			Página: 1 de 1
Proyecto:	INFORME TECNICO DE MANTENIMIENTO Nro. 37 SECTOR CRITICO Km. 344+200 - 344+500		Especialidad: Geotecnia
Hecho por: A.H	Contrato N°:	Fecha: 27/06/2016	
SONDAJE : DPL-3 UBICACIÓN : Km. 344+300 COORDENADAS : N= 8536408.686, E=353485.203, C=406.144 REFERENCIA : Talud inferior	RESPONSABLE : Ing. Alex Rody Aiquipa Huaman TECNICO : Santos Aroculpa Arcos FECHA : 27-06-2016 PROFUNDIDAD NIVEL FREATICO : Ninguno

PROF. (m)	DESCRIPCION DEL SUELO	S U C S	CORRELACIONES			ENSAYOS DE PENETRACION DINAMICA LIGERA N _{DPL} = Nº de golpes 10 cm
			N DPL	φ (°) suelo friccionante	c (Kg/cm ²) suelo cohesivo	
0.00			2	-	0.08

0.50			2	-	0.08	
1.00			1	-	0.04	
1.50			1	-	0.04	
2.00			1	-	0.04	
2.50			2	-	0.08	
3.00			4	-	0.15	
3.50			2	-	0.08	
4.00			3	-	0.11	
4.50			4	-	0.08	
5.00			7	-	0.11	
6.00			0			
6.00	Rechazo					
6.50						
7.00						
7.50						
8.00						
8.50						
9.00						
9.50						
10.00						
10.50						
11.00						
11.50						
12.00						
12.50						
13.00						
OBSERVACIONES :

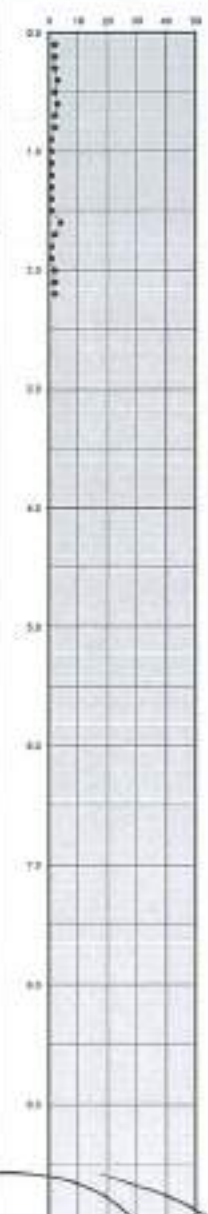
Profundidad (m)	DESCRIPCION DEL SUELO	S U C S	CORRELACIONES			ENSAYOS DE PENETRACION DINAMICA LIGERA
			N DPL	φ (°) ángulo friccionario	c (Kg/cm²) suelo cohesivo	N ₆₀ N° de golpes 50 cm

0.00	Grava subangulosa pobremente gradada con escasa fracción fina de arena de baja plasticidad, color rojo a marrón, húmedo, de consistencia suelta, no tiene presencia de material orgánico ni coágulos.		2	-	0.08

1.00			1	-	0.04	
1.50			2	-	0.08	
2.00			2	-	0.08	
2.50						
3.00						
3.50						
4.00						
4.50						
5.00						
5.50						
6.00						
6.50						
7.00						
7.50

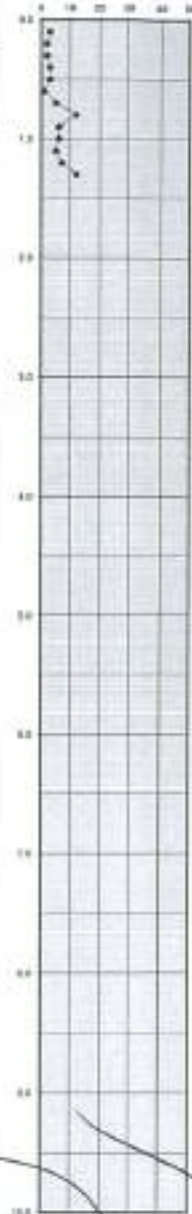
0.30			6	-	0.30	
0.30	Rechazo					
0.35						
0.40						
0.45						
0.50						
0.55						
0.60						
0.65						
0.70						
0.75						
0.80						
0.85						
0.90						
0.95						
1.00						
OBSERVACIONES :

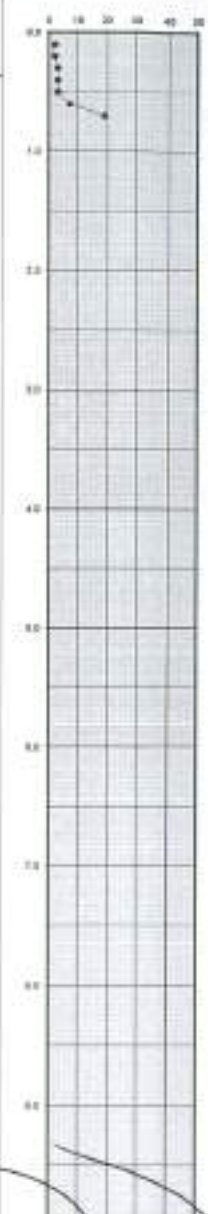
Ensayos de Penetración Dinámica Ligera (DPL)		Norma: NTP 339.159-2001
			Página: 1 de 1
Proyecto:	INFORME TECNICO DE MANTENIMIENTO Nro. 37 SECTOR CRITICO Km. 344+200 - 344+500		Especialidad: Geotecnia
Hecho por: A. AH	Contrato N°:	Fecha: 27/06/2016	
SONDAJE : DPL-2 UBICACIÓN : Km. 344+300 COORDENADAS : N= 8536332.998, E=353492.899, C=418.316 REFERENCIA : Talud Superior	RESPONSABLE : Ing. Alex Redy Alquiipa Human TECNICO : Santos Aroculipa Arcos FECHA : 27-06-2016 PROFUNDIDAD NIVEL FREATICO : Ninguno

PROF. (m)	DESCRIPCION DEL SUELO	S U C S	CORRELACIONES			ENSAYOS DE PENETRACION DINAMICA LIGERA $N_{DPL} = \frac{N^{\circ} \text{ de golpes}}{10 \text{ cm}}$
			N DPL	ϕ (°) suelo triccionalante	c (Kg/cm ²) suelo cohesivo	
0.00	Grava subangulosa pobremente gradada con escasa fraccion fina de arcilla de baja plasticidad, color rojo a marron, humedo, de compactad suelta, no tiene presencia de material organico ni oxidaciones.		15	32.3

0.20						
0.50	Rechazo					
1.00						
1.50						
2.00						
2.50						
3.00						
3.50						
4.00						
4.50						
5.00						
5.50						
6.00						
6.50						
7.00						
7.50						
8.00						
8.50						
9.00						
9.50						
10.00						
10.50						
11.00						
11.50						
12.00						
12.50						
13.00						
13.50						
14.00						
14.50						
15.00

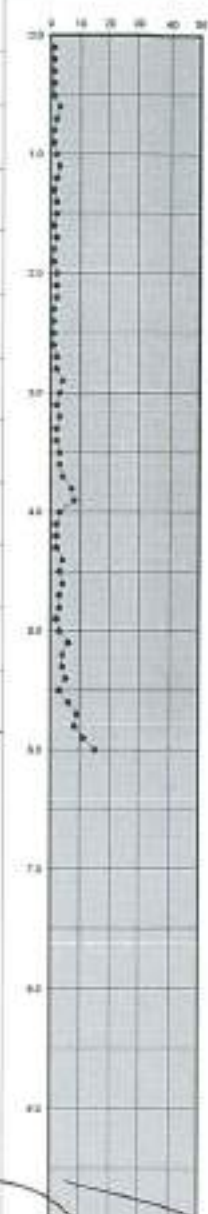
Ensayos de Penetración Dinámica Ligera (DPL)		Norma: NTP 339.159-2001
			Página: 1 de 1
Proyecto:	INFORME TECNICO DE MANTENIMIENTO Nro. 37 SECTOR CRITICO Km. 344+200 - 344+500		Especialidad: Geotecnia
Hecho por:   A.H.	Contrato N°:	Fecha:	27/06/2016
SONDAJE : DPL-3 UBICACIÓN : Km. 344+300 COORDENADAS : N= 8538408.598, E=353486.203, C=406.144 REFERENCIA : Talud inferior	RESPONSABLE : Ing. Alex Rody Alquiipa Huamán TECNICO : Santos Arocutipa Arcos FECHA : 27-06-2016 PROFUNDIDAD NIVEL FREATICO : Ninguno

PROF. (m)	DESCRIPCION DEL SUELO	S U C S	CORRELACIONES			ENSAYOS DE PENETRACION DINAMICA LIGERA N _{DPL} = $\frac{N^{\circ} \text{ de golpes}}{10 \text{ cm}}$
			N DPL	ϕ (°) suelo friccionante	c (Kg/cm ²) suelo cohesivo	
0.00			2	21.3	-

0.50			2	21.3	-	
1.00			1	19.5	-	
1.50			1	19.5	-	
2.00			1	19.5	-	
2.50			2	21.3	-	
3.00	Grava subangulosa pobremente gradada con escasa fraccion fina de arcilla de baja plasticidad, color rojo a marron, humedo, de compactad suelta, no tiene		4	23.9	-	
3.50			2	21.3	-	
4.00			3	22.7	-	
4.50			4	23.9	-	
5.00			7	26.8	-	
5.50			0			
6.00	Rechazo

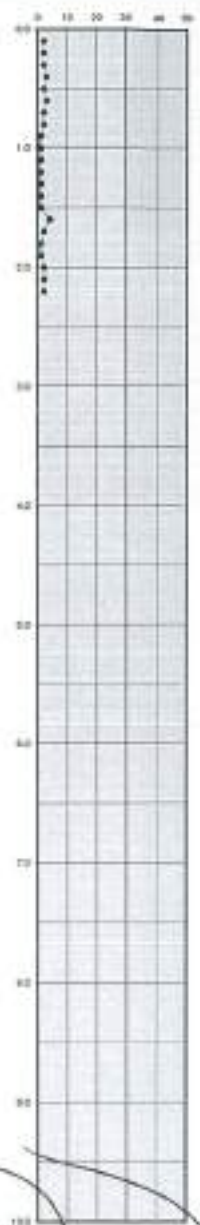
Ensayos de Penetración Dinámica Ligera (DPL)		Norma: NTP 339.159-2001
				Página: 1 de 1
Proyecto: INFORME TÉCNICO DE MANTENIMIENTO Nro. 37 SECTOR CRITICO Km. 344+200 - 344+500		Especialidad: Geotecnia		
Hecho por: A.AH	Contrato N°: 	Fecha: 27/06/2016		
SONDAJE : DPL-4 UBICACIÓN : Km. 344+300 COORDENADAS : N= 8536448.004, E=353509.125, C=378 REFERENCIA : Talud inferior		RESPONSABLE : Ing. Alex Redy Alquipa Huaman TECNICO : Santos Arocupia Arcos FECHA : 27-06-2016 PROFUNDIDAD NIVEL FREATICO : Ninguno

Prof. (m)	DESCRIPCION DEL SUELO	S U C S	CORRELACIONES			ENSAYOS DE PENETRACION DINAMICA LIGERA N _{DPL} = N° de golpes / 10 cm
			N DPL	φ (°) suelo friccionante	c (Kg/cm ²) suelo cohesivo	
0.00

0.50	Grasa subangular pobremente graduada con escasa fraccion fina de arcilla de baja plasticidad, color rojo amarillento, humedo, de compacidad suelta, no tiene		2	21.3	-	
1.00			1	19.5	-	
1.50			2	21.3	-	
2.00			2	21.3	-	
2.25						
2.50						
3.00						
3.50						
4.00						
4.50						
5.00						
5.50						
6.00						
6.50						
7.00						
7.50						
8.00						
8.50						
9.00						
9.50						
10.00						
10.50						
11.00						
11.50						
12.00						
12.50						
13.00						
13.50						
14.00						
14.50						
15.00						
15.50						
16.00						
16.50						
17.00						
17.50						
18.00						
18.50						
19.00						
19.50						
20.00

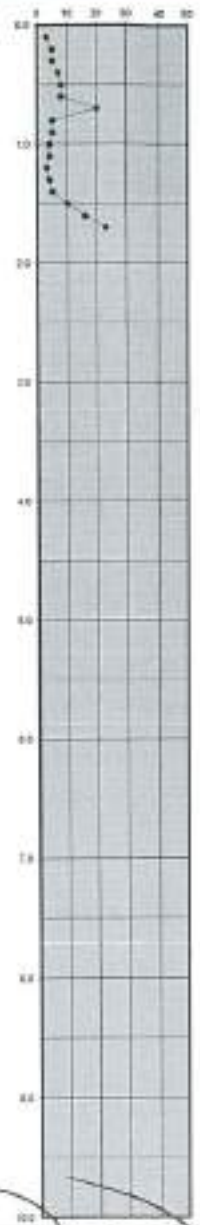
0.50			3	22.7	-	
1.00			20	35.0	-	
1.70	Rechazo					
2.00						
2.50						
3.00						
3.50						
4.00						
4.50						
5.00						
5.50						
6.00						
6.50						
7.00						
7.50						
8.00						
8.50						
9.00						
OBSERVACIONES :

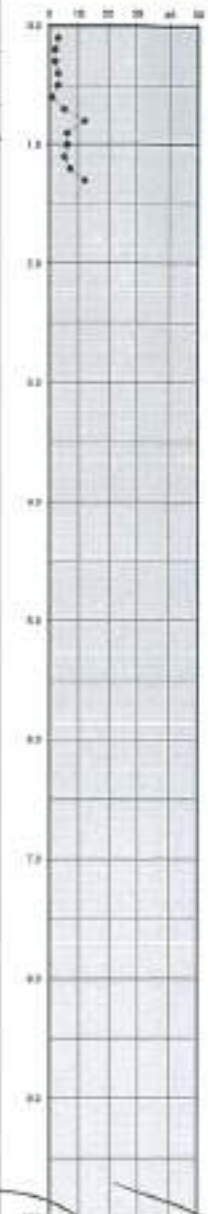
Ensayos de Penetración Dinámica Ligera (DPL)		Norma: NTP 339.159-2001
			Página: 1 de 1
Proyecto:	INFORME TECNICO DE MANTENIMIENTO Nro. 37 SECTOR CRITICO Km. 344+200 - 344+500		Especialidad: Geotecnia
Hecho por: A.A.H	Contrato N°:	Fecha:	27/06/2016
SONDAJE : DPL-6		RESPONSABLE : Ing. Alex Redy Aiquipa Human	
UBICACIÓN : Km. 344+270		TECNICO : Santos Arocuppa Arcos	
COORDENADAS : N= 8536367.815, E=353523.877, C=399.401		FECHA : 27-06-2016	
REFERENCIA : Talud inferior		PROFUNDIDAD NIVEL FREATICO : Ninguno

Profundidad (m)	DESCRIPCION DEL SUELO	S U C S	CORRELACIONES			ENSAYOS DE PENETRACION DINAMICA LIGERA $N_{DPL} = \frac{N \text{ de golpes}}{10 \text{ cm}}$
			N DPL	ϕ (°) suelo friccionante	c (Kg/cm ²) suelo cohesivo	
0.00

0.50	Grava subangular pobremente gradada con escasa fracción fina de arcilla de baja plasticidad, color rojo a marron, humedo, de compactación suelta, no tiene		6	26.0	-	
1.00			6	27.6	-	
1.50	Rechazo					
2.00						
2.50						
3.00						
3.50						
4.00						
4.50						
5.00						
5.50						
6.00						
6.50						
7.00						
7.50						
8.00						
8.50						
9.00						
9.50						
10.00

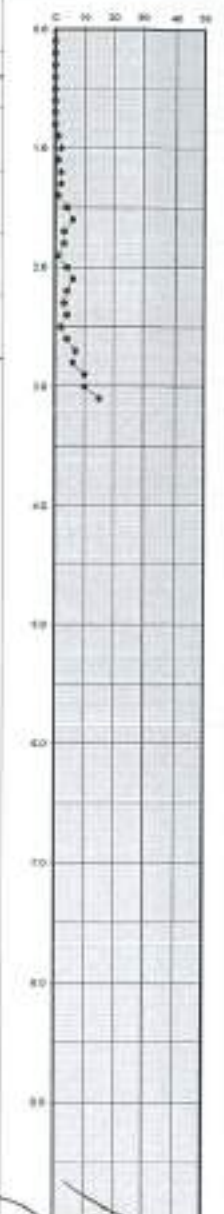
Ensayos de Penetración Dinámica Ligera (DPL)		Norma: NTP 339.159-2001
			Página: 1 de 1
Proyecto: INFORME TECNICO DE MANTENIMIENTO Nro. 37 SECTOR CRITICO Km. 344+200 - 344+500			Especialidad: Geotecnia
Hecho por: A. A.H	Contrato N°: 	Fecha: 27/06/2016	
SONDAJE : DPL-8 UBICACIÓN : Km. 344+380 COORDENADAS : N= 8536197.364, E=353339.049, C=558.345 REFERENCIA : Cabecera del Talud Superior	RESPONSABLE : Ing. Alex Rody Alquipe Huaman TECNICO : Santos Arcoutipa Arcos FECHA : 27-06-2016 PROFUNDIDAD NIVEL FREATICO : Ninguno

Prof. (m)	DESCRIPCION DEL SUELO	S U C S	CORRELACIONES			ENSAYOS DE PENETRACION DINAMICA LIGERA N _{DPL} = $\frac{N^{\circ} \text{ de golpes}}{10 \text{ cm}}$
			N DPL	ϕ (°) suelo friccionante	c (Kg/cm ²) suelo cohesivo	
0.00	Limo organico (OL), de media plasticidad, humedo a saturado, con presencia de raices.		0

0.10						
1.00	Gravas subangulosas bien graduada en matriz limosa de baja plasticidad, color marron claro, humedo, de compacidad muy suelta a suelta, no tiene presencia de		1	19.5	-	
1.50			4	23.9	-	
2.00			4	23.9	-	
2.50			5	25.0	-	
3.00	Rechazo		15	32.3	-	
3.50						
4.00						
4.50						
5.00						
5.50						
6.00						
6.50						
7.00						
7.50						
8.00						
8.50						
9.00						
9.50						
10.00

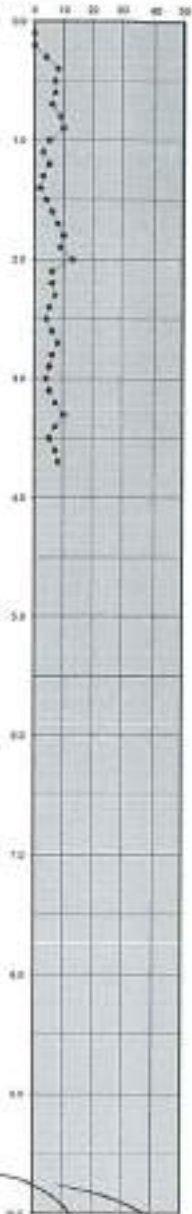
Ensayos de Penetración Dinámica Ligera (DPL)		Norma:
			NTP 339.159-2001
Proyecto:	INFORME TECNICO DE MANTENIMIENTO Nro. 37 SECTOR CRITICO Km. 344+200 - 344+500		Página:
			1 de 1
Hecho por:	Contrato N°:	Fecha:	Especialidad:
			Geotecnia
A.H.		27/06/2016	
SONDAJE : DPL-11 UBICACIÓN : Km. 344+500 COORDENADAS : N= 8536244.261, E=353341.899, C=516.752 REFERENCIA : Pie de la ladera (Zona Cabecera)			RESPONSABLE : Ing. Alex Rody Alquiipa Huaman TECNICO : Santos Arocuitpa Arcos FECHA : 12-07-2016 PROFUNDIDAD NIVEL FREATICO : Ninguno

PROF. (m)	DESCRIPCION DEL SUELO	S U C S	CORRELACIONES			ENSAYOS DE PENETRACION DINAMICA LIGERA N° de golpes 10 cm
			N DPL	ϕ (°) suelo friccionante	c (Kg/cm²) suelo cohesivo	
0.00						
0.50	Grava limosa (GV-GM) y algo de arcillas, de baja plasticidad, compactad muy suelta, húmeda, color marrón claro, con peso unitario húmedo de 1913kg/m³ y en promedio peso específico sólido de 2452kg/m³ y absorción de 2.43%, suelo de origen por meteorización de la roca arenisca.		7	26.8	-

1.00			3	22.7	-	
1.50			8	27.6	-	
2.00			6	26.0	-	
2.50			6	26.0	-	
3.00			7	26.8	-	
3.50			7	26.8	-	
4.00	Rechazo					
4.50						
5.00						
5.50						
6.00						
6.50						
7.00						
7.50						
8.00						
8.50						
9.00						
9.50						
OBSERVACIONES :

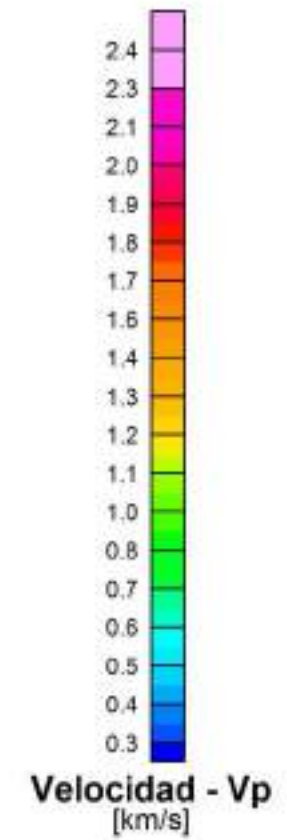
Proyecto:		ESTUDIO GEOFISICO MEDIANTE Tomografía sísmica de refracción y MASW (1D) KM 344+300	
Ubicación:		Línea: LS-B	
Departamento: Puno		Fecha:	Plano N°:
Provincia: Carabaya		MAYO, 2016	02
Distrito: Ayapata

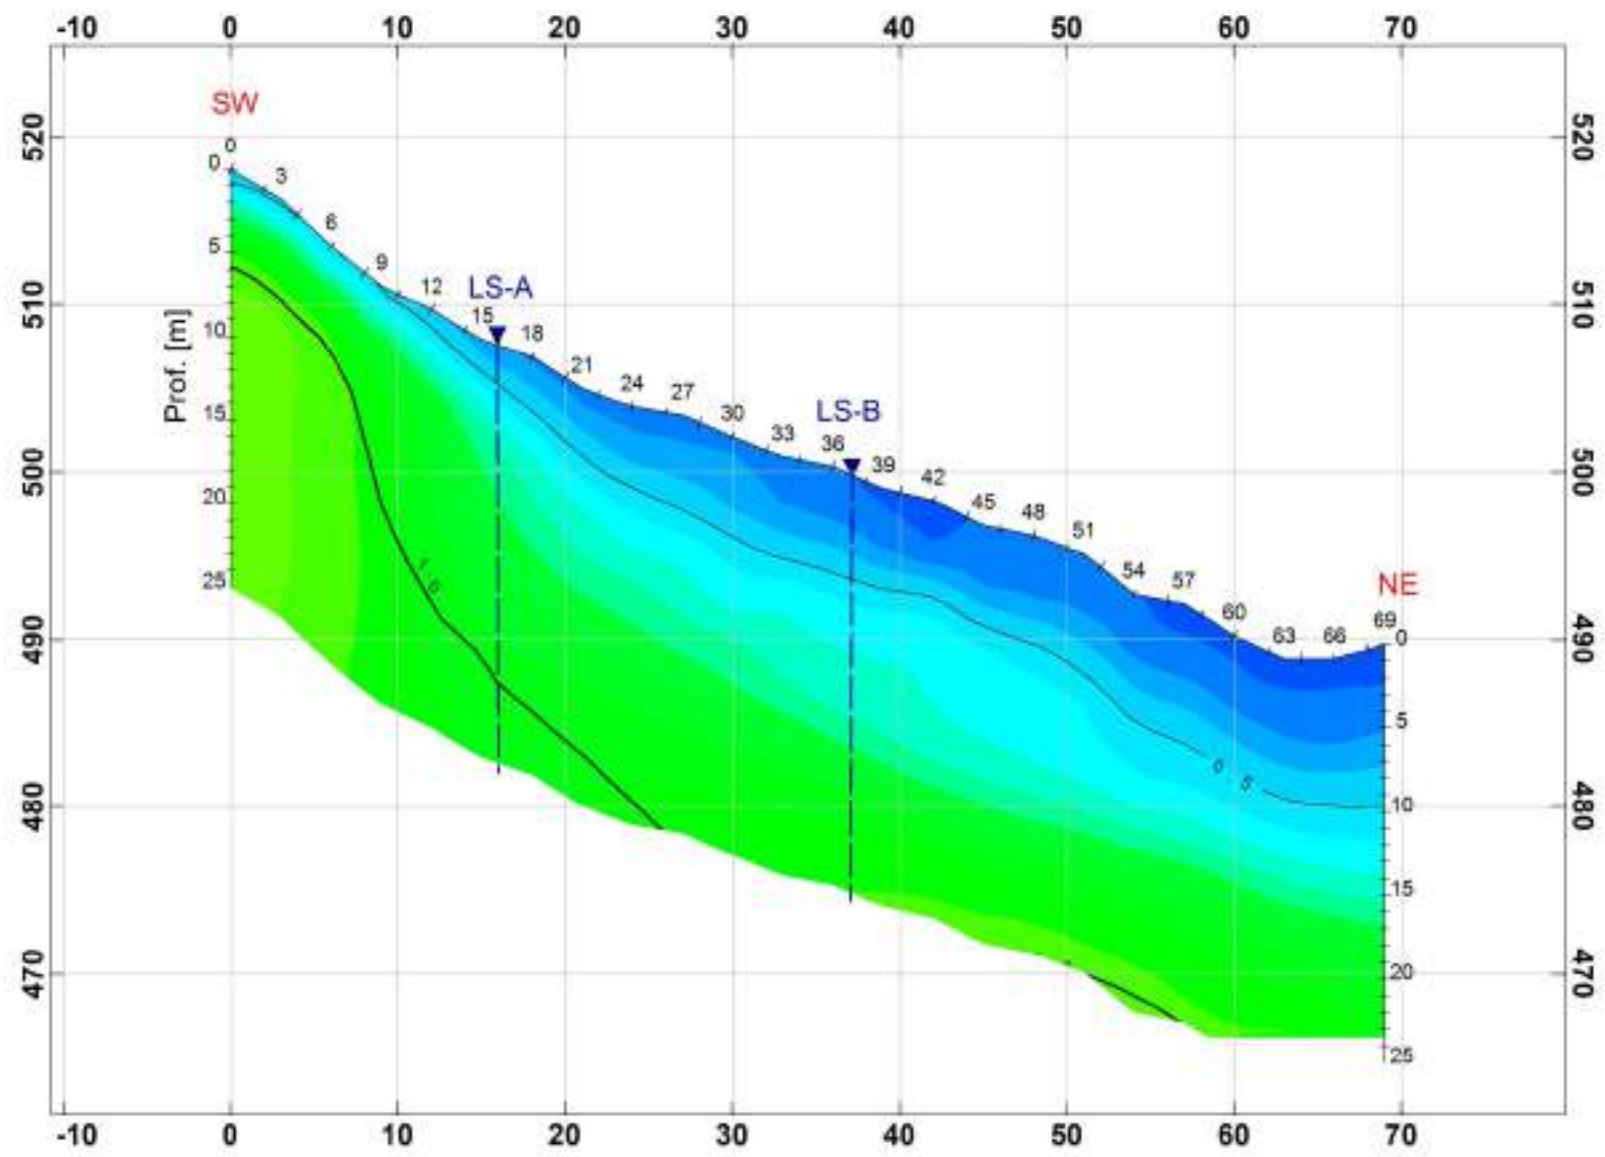
Proyecto:		ESTUDIO GEOFISICO MEDIANTE Tomografía sísmica de refracción y MASW (1D) KM 344+300	
Ubicación:		Línea: LS-C	
Departamento: Puno			
Provincia: Carabaya		Fecha: MAYO, 2016	
Distrito: Ayapata		Plano N°: 03

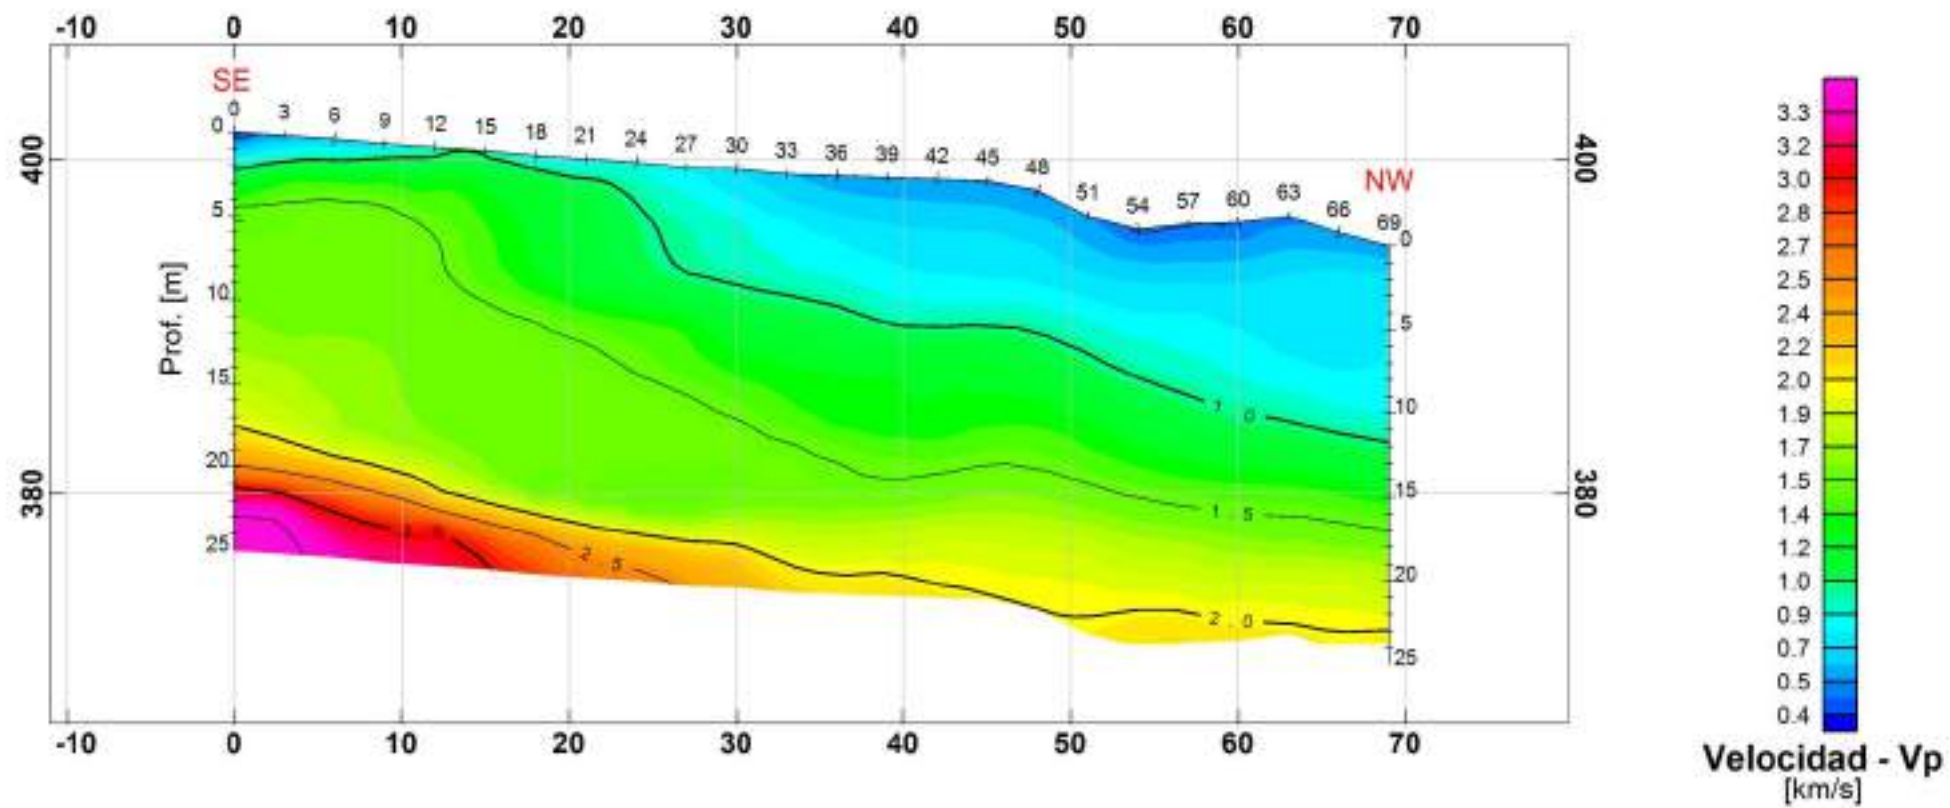
Proyecto:		ESTUDIO GEOFISICO MEDIANTE Tomografía sísmica de refracción y MASW (1D) KM 344+300	
Ubicación:		Línea: LS-E3	
Departamento: Puno		Fecha:	Plano N°:
Provincia: Carabaya		MAYO, 2016	07
Distrito: Ayapata
