**“ESTABILIDAD DE TALUD Y SOSTENIMIENTO EN LA ZONA  
DE INTERVENCIÓN KM. 344+250 – 344+540 DEL PROYECTO  
CORREDOR VIAL INTEROCEÁNICO SUR, TRAMO 4  
AZANGARO – PUENTE INAMBARI”**

**TESIS**

**INGENIERO GEÓLOGO**

**2020**

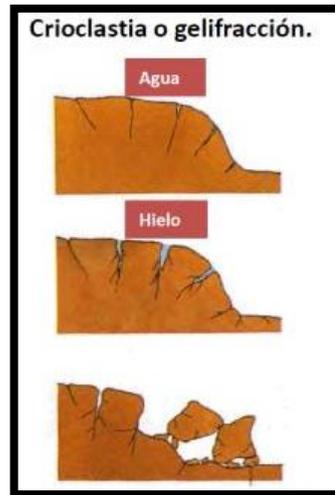
- **CRIOCLASTIA O GEOLIFERACION:** El agua es alojada en las fracturas y discontinuidades, con el descenso de las temperaturas estas se congelan y forman el hielo el cual somete a la roca a abrir más sus fracturas. Se presenta más en ambientes fríos, cordilleranos y andes.

Figura N°01: Proceso de Crioclastia. (Camiper).

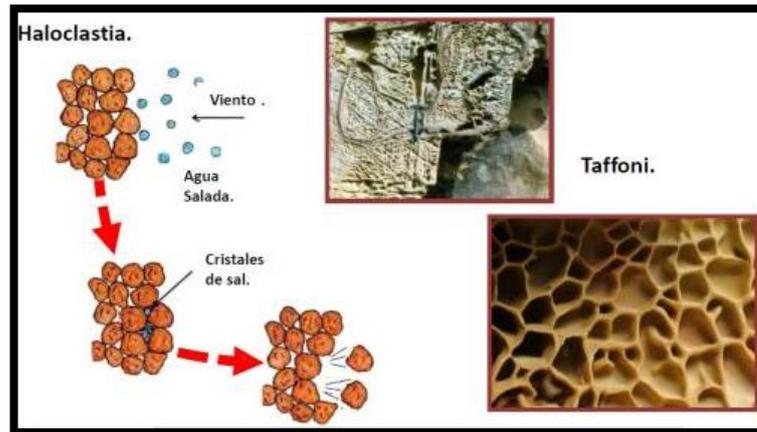
- **HALOCLASTIA:** En la antigüedad se formaron rocas o arenas con la intervención del agua salada, estas se solidificaron y ahora son extraídas por la dilución de las sales y estas dejan una serie cavernas o nidos de abeja. Su ocurrencia se da en las costas marinas.

Figura N° 02: Proceso de formación de la Haloclastia. (Camiper).

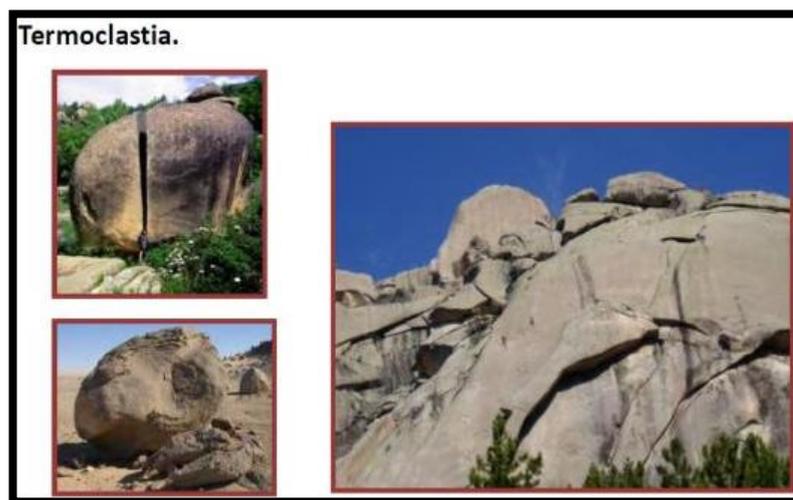
- **TERMOCLASTIA:** Se produce por la variación diurna de las temperaturas en lugares como los desiertos, donde las temperaturas altas del mediodía favorecen la dilatación diferencial de los minerales de las rocas y su contracción durante la noche, cuando bajan sensiblemente las temperaturas. Esto produce la disgregación granular de las rocas y posibles roturas de ellas a favor de sus planos de discontinuidad.

Figura N° 03: Formación de la Termoclastia. (Camiper).

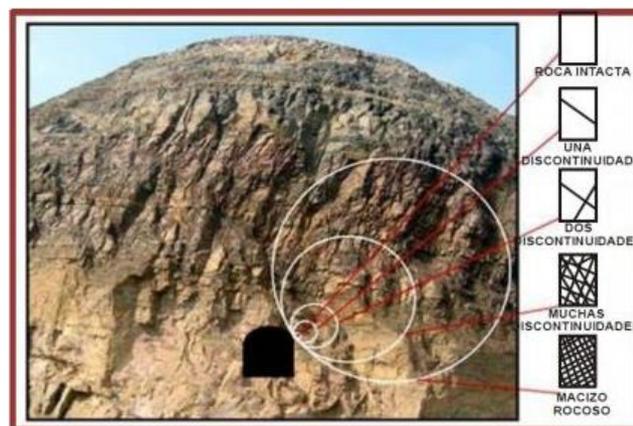
Debido a la naturaleza discontinua de los macizos rocosos, su respuesta frente a cargas impuestas dependerá del tamaño o escala de la carga. La resistencia y deformación están influenciadas tanto por las propiedades del material rocoso como por la variación en las características estructurales.

Figura N° 04: Vista del efecto escala. (Camiper. 2017).

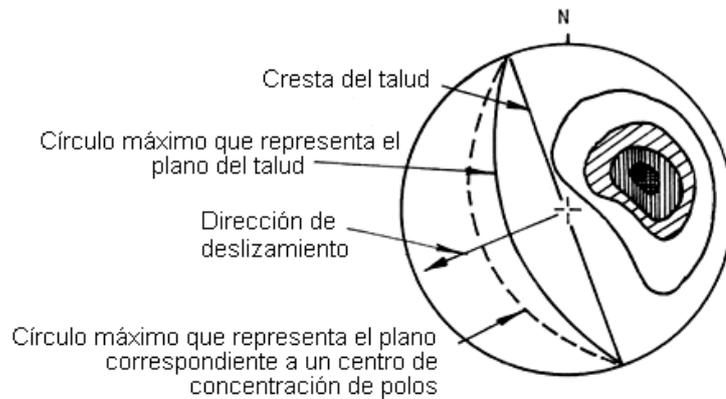
Se entiende por falla plana, o rotura planar, como aquella en el que el deslizamiento se produce a través de una única superficie plana. Siendo la más sencilla de las formas de rotura posibles se produce cuando existe una fracturación dominante en la roca y convenientemente orientada respecto al talud. La representación semiesférica en la red de Schmidt de esta condición se observa en la Figura N° 06, se prevé el deslizamiento cuando

el rumbo de la familia de discontinuidades es similar al del talud y su buzamiento menor que este. (Instituto Tecnológico GeoMinero de España, 1987).

Figura N° 06: Estereograma de Falla Tipo Planar. Modificado de Hoek y Bray, (1981).

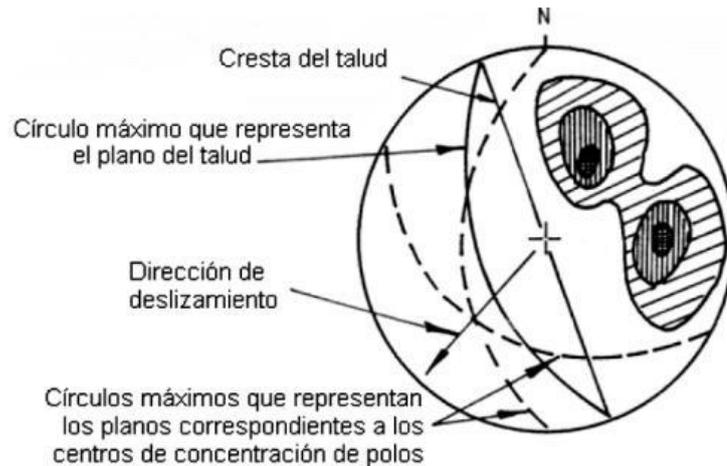
La falla en cuña es un tipo de deslizamiento traslacional que está controlado por dos o más discontinuidades (estratificación, esquistosidad, diaclasa, falla, etc).

Figura N° 07: Estereograma de Falla Tipo circular. Modificado de Hoek y Bray, (1981).

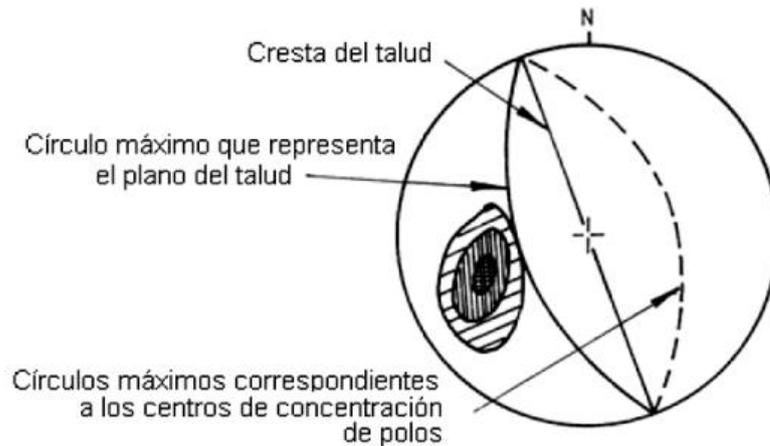
Una rotura o falla por volcamiento se produce debido a la existencia de un set de fracturas paralelas o sub paralelas y otro set perpendicular o sub perpendicular. Estas estructuras forman bloques los cuales pierden la adhesión a la matriz y pueden rotar por sobre la base por efectos de la gravedad. La condición en la red de Schmidt se observa en la Figura N° 08 (Instituto Tecnológico GeoMinero de España, 1987).

Figura N° 08: Estereograma de Falla Tipo Vuelco. Modificado de Hoek y Bray, (1981).

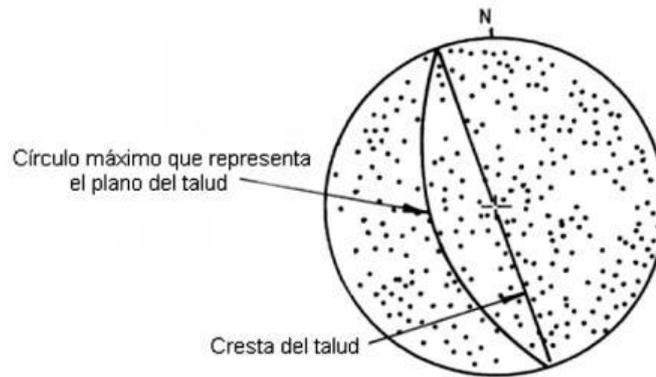
También conocida como deslizamiento o rotura rotacional, es producida por muchos sets de fallas, las cuales tienen distintos rumbos y manteos, y dejan la roca muy fracturada, perdiendo la cohesión. Por la cantidad de fracturas, el macizo rocoso se transforma en una especie de gravilla, la que desliza por la cara del talud, tal como se

muestra en la Figura N° 09 Esta aproximación de rotura se hace cuando no es posible determinar la familia de discontinuidades que controla la inestabilidad (Instituto Tecnológico GeoMinero de España, 1987).

Figura N° 09: Esterograma de Falla Tipo Circular. Modificado de Hoek y Bray, (1981).

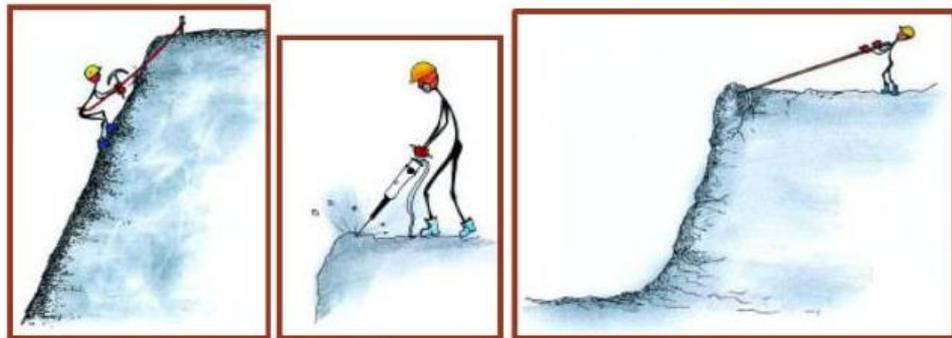
- Eliminación a mano
- Uso de dispositivos manuales como barretas de acero.
- Gatos hidráulicos o neumáticos.
- Incorporación de lechada o elementos expansivos.
- Medios mecánicos que requieran el uso de maquinaria de pequeño porte que pueden trasladarse por la superficie del talud.

Figura N° 12: Imagen de técnicas del método Scaling. (Camiper).

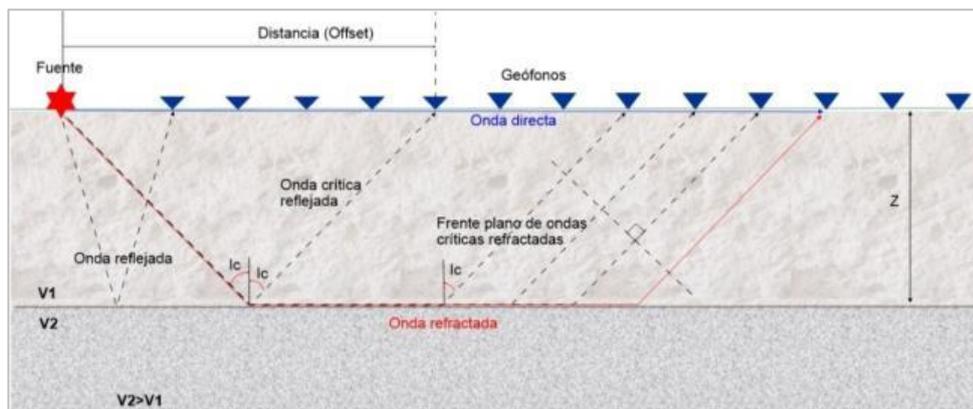
Todas las formas de análisis manejan criterios que utilizan la suposición de la Ley de Snell en cuanto a la reflexión y refracción de las ondas P. A partir de los datos de espesor y velocidades obtenidos se puede inferir características geotécnicas como compacidad, tipo de suelo y densidad.

Figura N° 13: Principio del método de refracción sísmica.

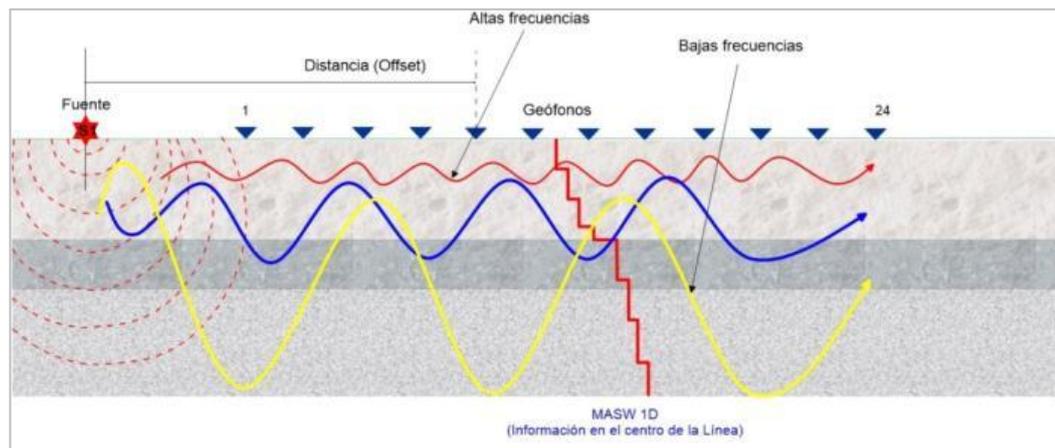
El método MASW analiza las propiedades de dispersión de los tipos de ondas Rayleigh, los cuales se propagan horizontalmente a lo largo de la superficie desde el punto de impacto a los receptores tal como se muestra en la figura 19.

Figura N° 14: Diagrama conceptual de la propagación de las ondas superficiales.

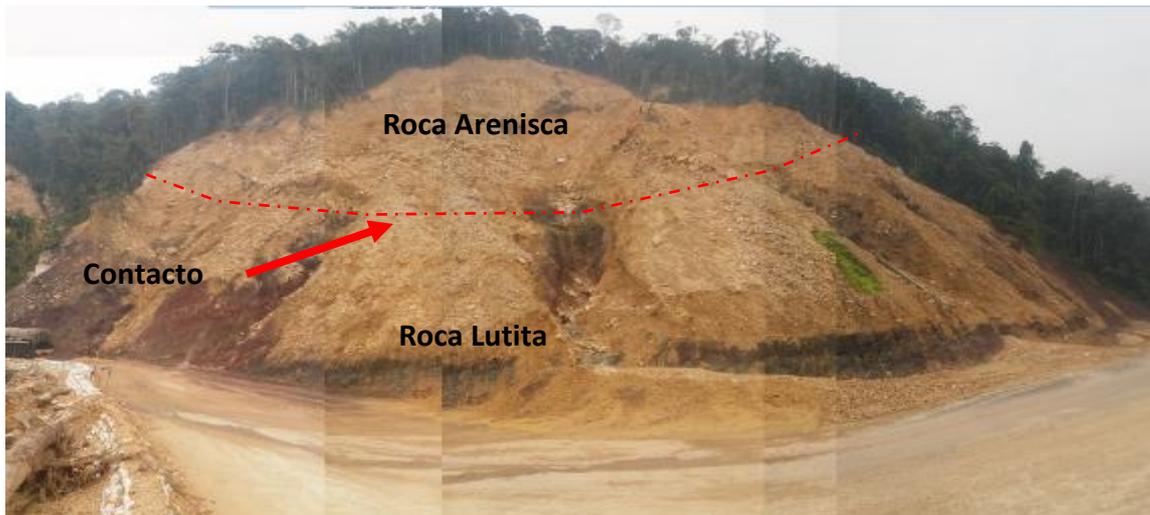
Se reconoce que el talud inferior, la plataforma y parte del talud superior se apoyan en un macizo compuesto por lutitas rojas a marrón fracturadas, suprayacente (encima) a este estrato se constituyen areniscas feldespáticas cuarzosas marrón claro competentes (como fragmentos) de grano fino en capas medias.

Figura N° 15: Grupo Huayabamba, sub km 344+000 al km 344+540, areniscas feldespáticas cuarzosas marrón claras, suprayacente a lutitas rojas a marrón. (Operadora SurPeru).

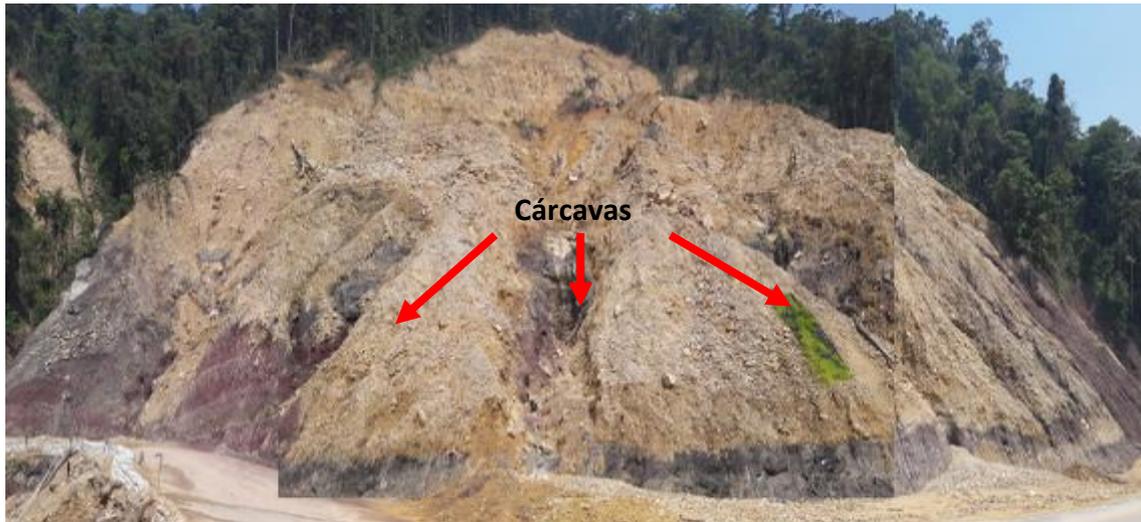
Las filtraciones pluviales en la cabecera del talud superior han aportado a la sobrecarga, saturando las fisuras verticales de las areniscas suprayacentes a las lutitas, originando empuje y movimiento en masa a gran escala (derrumbes), producto de ello se han formado cárcavas o surcos de proporciones espectaculares, por donde discurre actualmente el agua de precipitación. El material erosionado viene a formar el suelo coluvial.

Figura N° 16: Cárcavas formadas en el talud superior de la plataforma, por el movimiento en masa por sobrecarga y la filtración de las aguas de precipitación, sub tramo km 344+250 al km 344+540. (Operadora SurPeru).

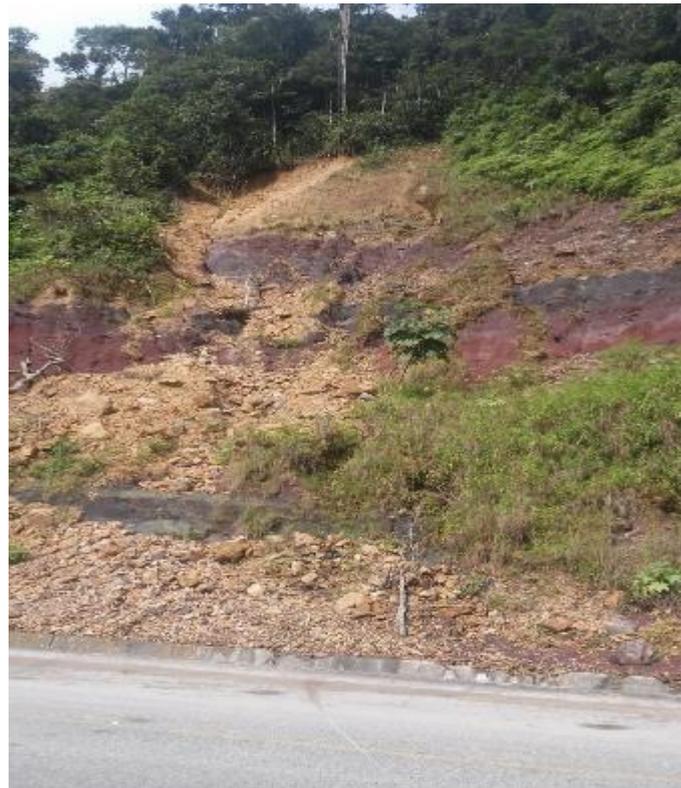
Figura N° 17: Sub tramo km 344+110 al km 344+160, talud superior adyacente al derrumbe mayor evidencia recientes deslizamientos por erosión.

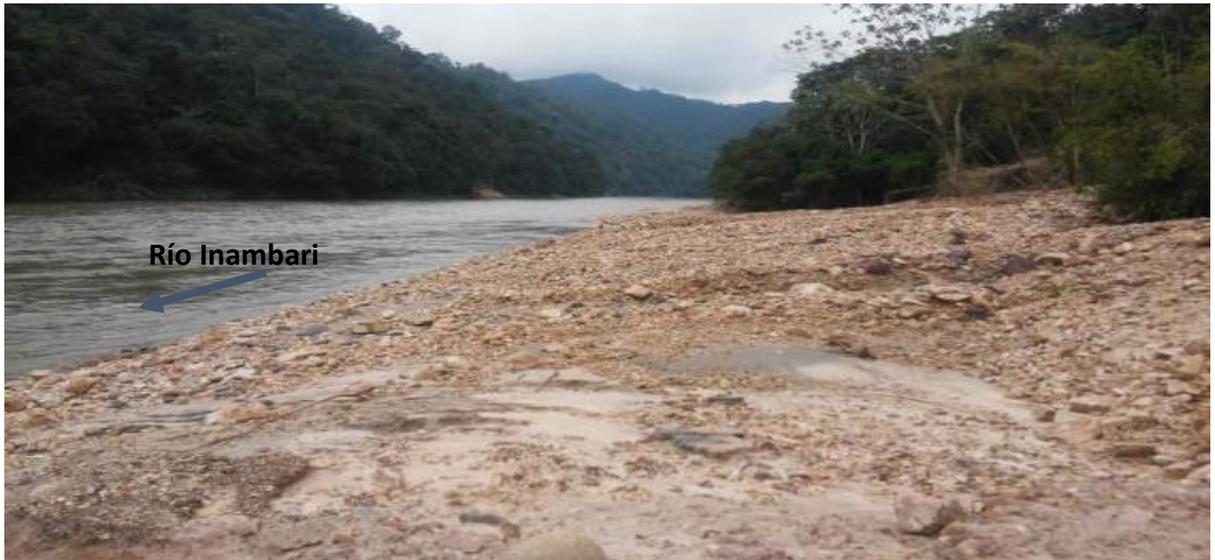
El material de deslizamientos ha llegado a cubrir parte de las playas.

Figura N° 18: Presencia de material de deslizamiento cubriendo al material aluvial depositado en las playas formadas por el Río Inambari.

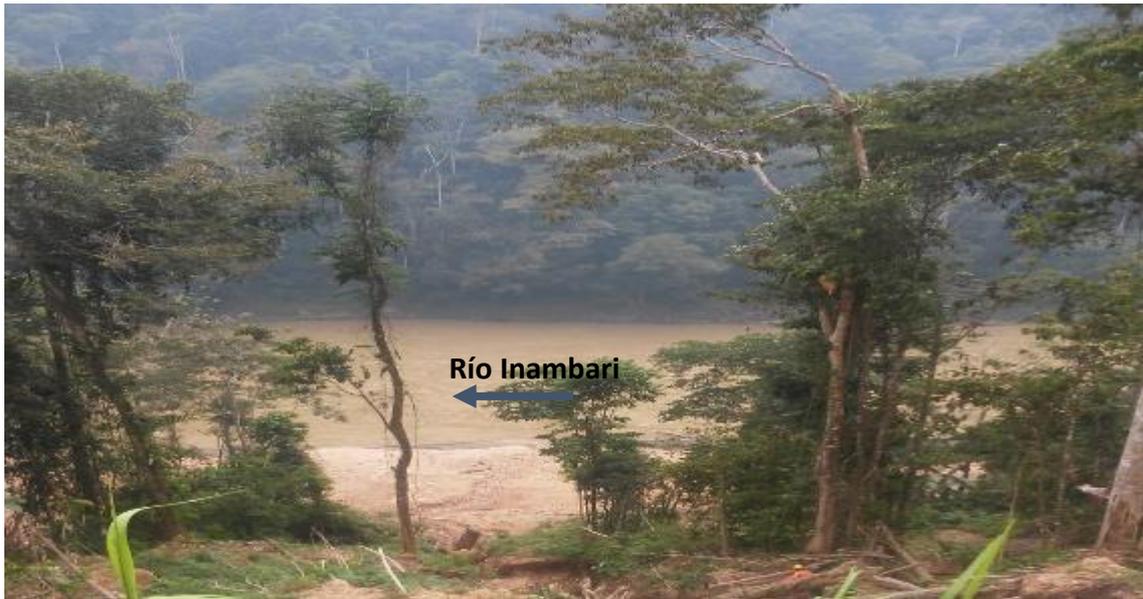
Figura N° 19: La socavación y depositación del río es de tipo permanente a largo plazo, el proceso de erosión fluvial ocurre muy atenuado.

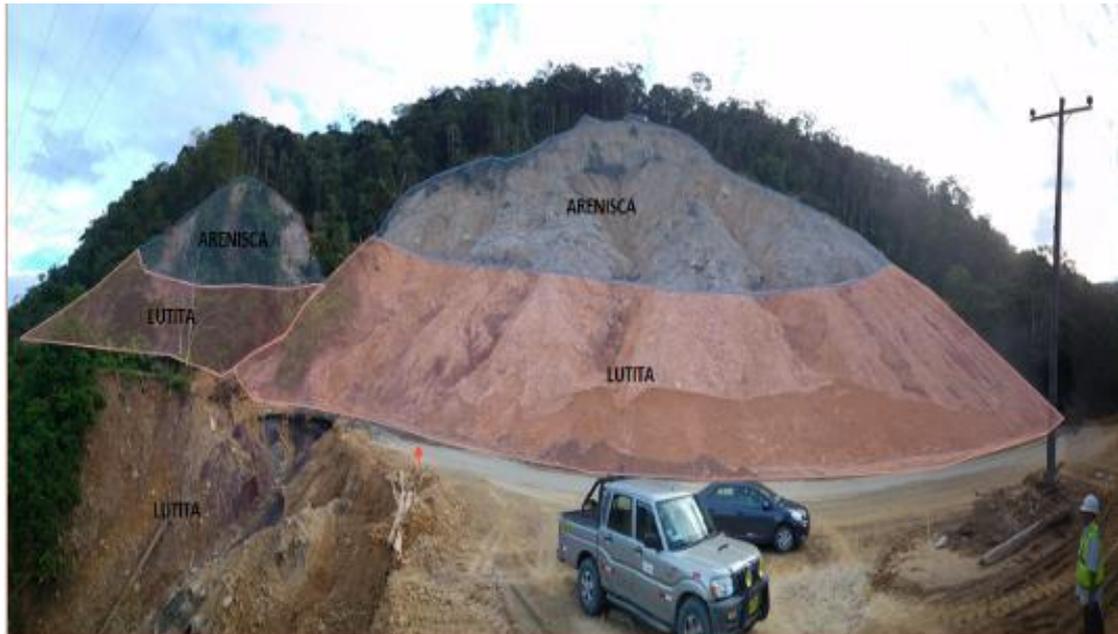
Caracterizado por areniscas feldespáticas cuarzosas marrón claro de grano fino, fisuradas y diaclasadas, con fragmentos competentes, infrayacentes a las areniscas se hallan lutitas rojas a marrón fracturadas.

Figura N° 21: Contacto litológico entre las areniscas feldespáticas cuarzosas marrón claras y lutitas rojas a marron.

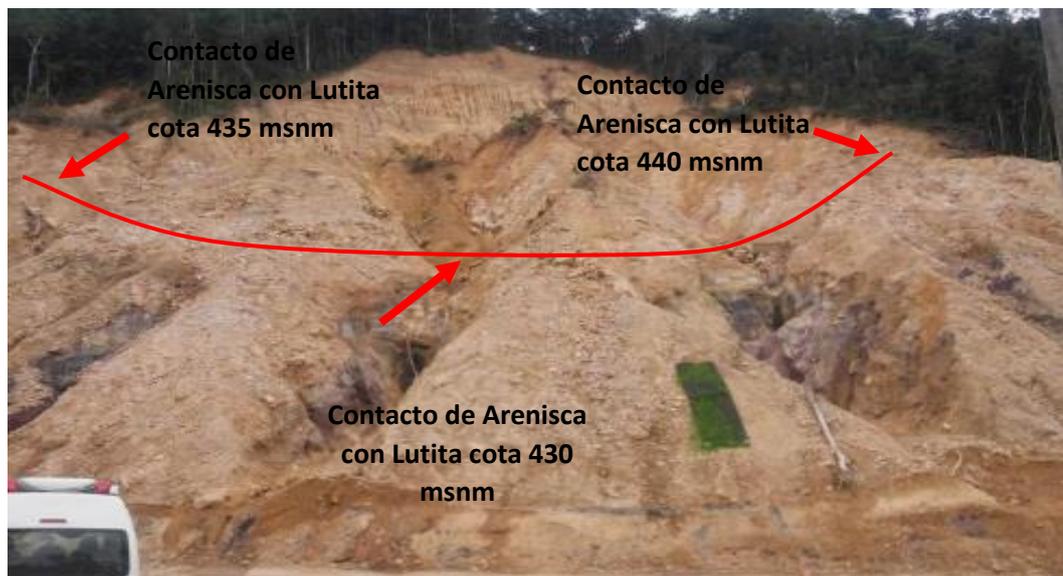
En el sub tramo km 344+250 al km 344+540, se reconoce que en la zona media del talud superior se están formando grietas de tensión, lo que nos advierte un nuevo deslizamiento en masa, actualmente se manifiestan deslizamientos de flujos detríticos que vienen siendo removidos para mantener el tránsito de los usuarios.

Figura N° 22: Grupo Huayabamba, contacto de areniscas cuarzosas feldespáticas de color marrón claro (suprayacentes) con la Lutitas rojas a marrón (infrayacentes), el macizo se encuentra levemente plegado en estructura sinclinal.

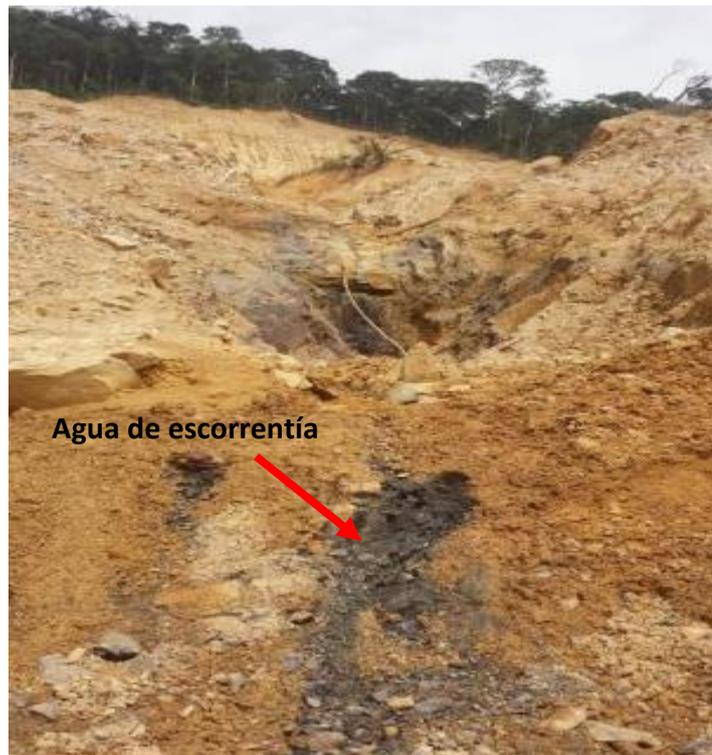
Figura N° 23: Se observa escorrentía del agua de precipitación.

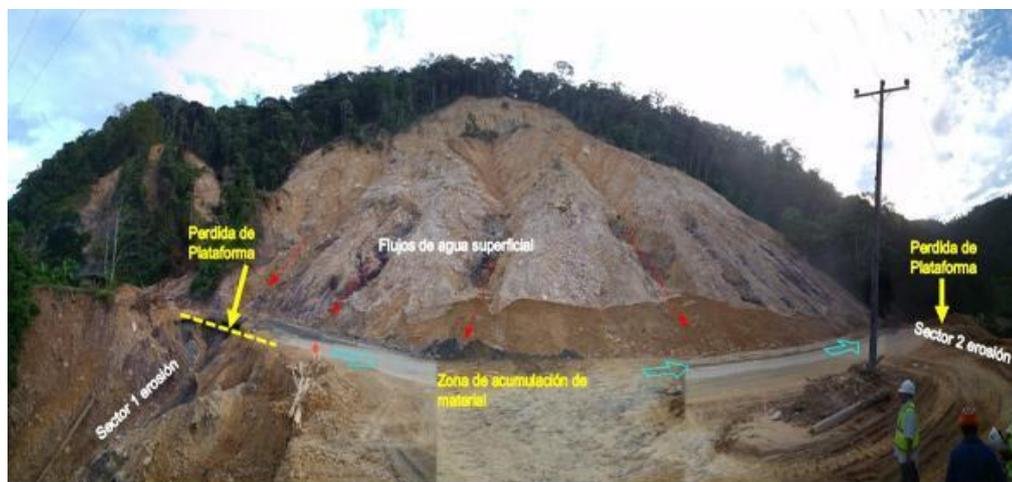
El sub tramo km 344+000 al km 344+540 viene presentando deslizamientos y/o derrumbes recientes que afectan a la plataforma. El material desprendido del talud superior, se desliza principalmente por influencia de las aguas pluviales. El proceso de escurrimiento superficial masivo y de infiltración de agua de precipitación satura las areniscas muy fracturadas aumentando su peso y originando su deslizamiento.

Figura N°24: Perdida de plataforma del borde derecho en dos sectores por la erosión que ha formado surcos profundos.

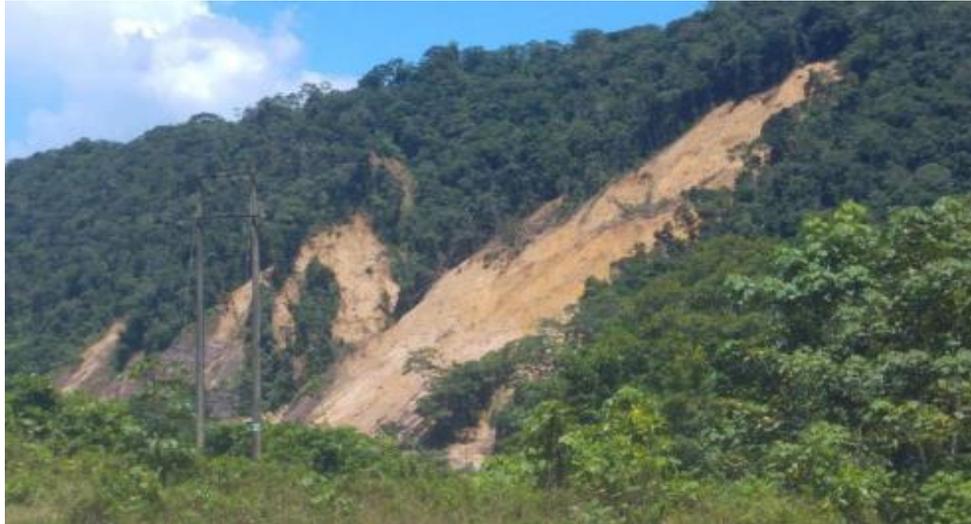
Figura N° 25: Vista panorámica, se aprecia erosión e inestabilidad en los taludes sub tramo Km. 344+000 - km. 344+540.

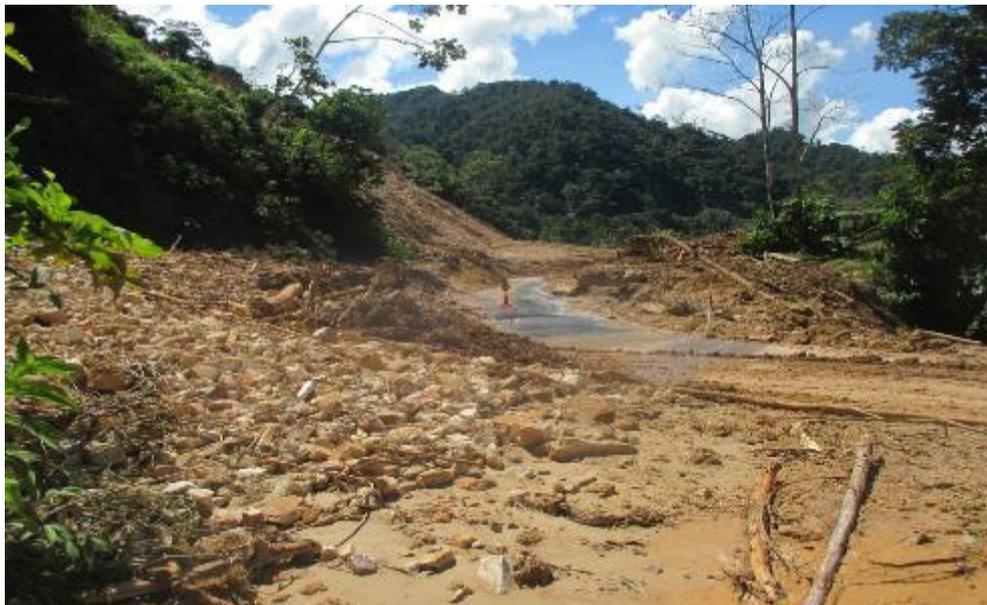
Figura N° 26: Material detrítico producto del deslizamiento en masa sobre la plataforma.

Este fenómeno viene afectando la plataforma, las obras hidráulicas (alcantarillas y cunetas) y la línea de transmisión de energía de baja tensión existente, considerándose una amenaza geológica activa.

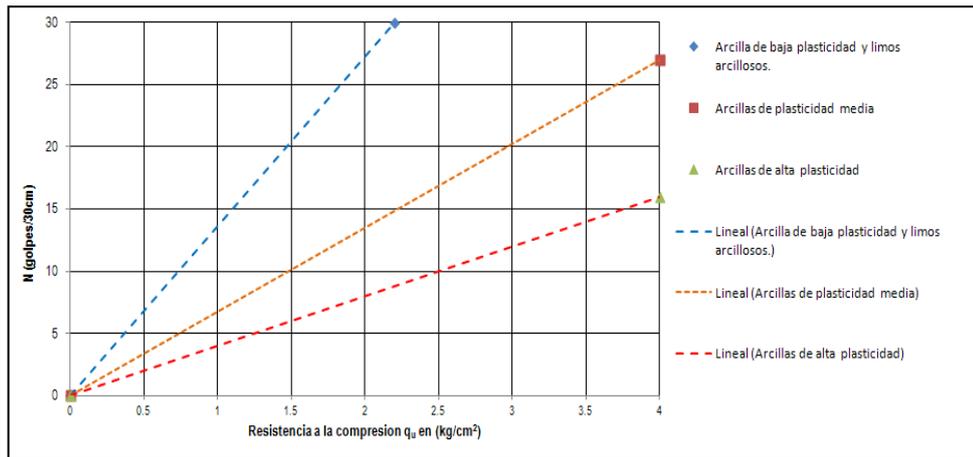
Figura N° 27: Valores Resistencia ultima en función del Nspt y tipo de suelo cohesivo.(ASSHTO).

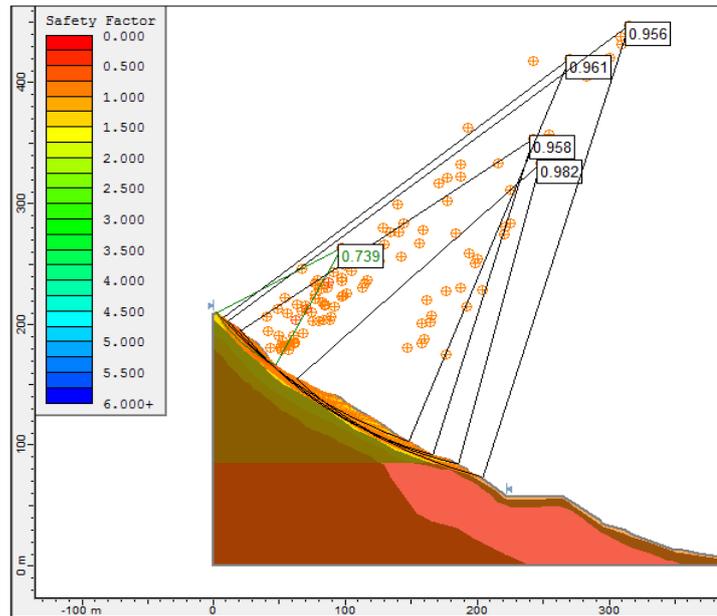
Condición: Inestable.

Figura N° 28: Análisis estático del talud, terreno natural sección L2. (Software Slide).

Asimismo, se puede observar que existe un alto riesgo de producirse un deslizamiento de grandes proporciones relacionado a una superficie de falla con Factor de Seguridad igual a 0.956, tal como se aprecia en la Fig. 28.

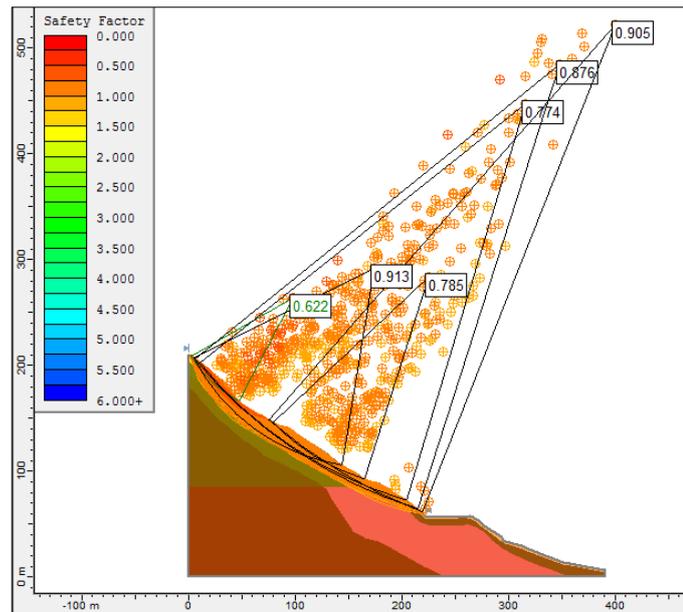
Figura N° 29: Análisis pseudo-estático del talud terreno natural Sección L2. (Software Slide).

En el análisis pseudo - estático (considerando la acción de sismo), se pueden evidenciar factores de seguridad aun menores, que llegan al valor mínimo de 0.622. De igual forma es considerado Inestable.

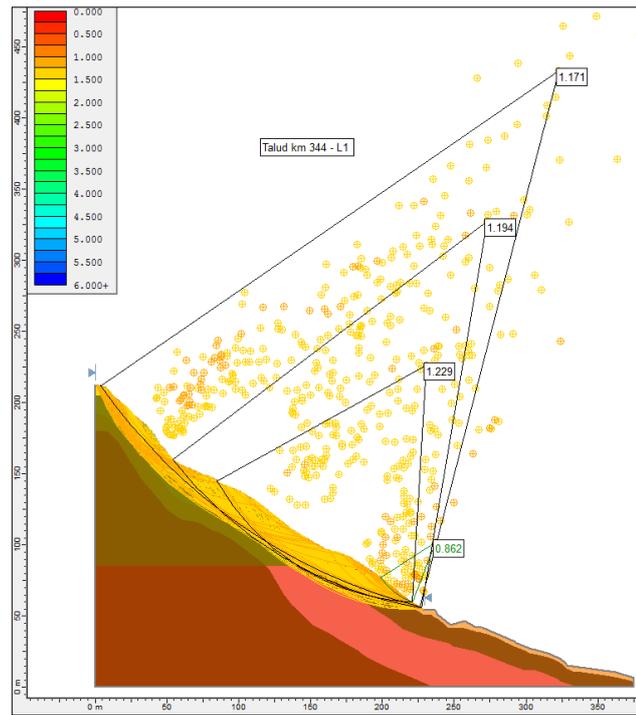
Figura N° 30: Análisis estático del talud terreno natural Sección L1. (Software Slide).

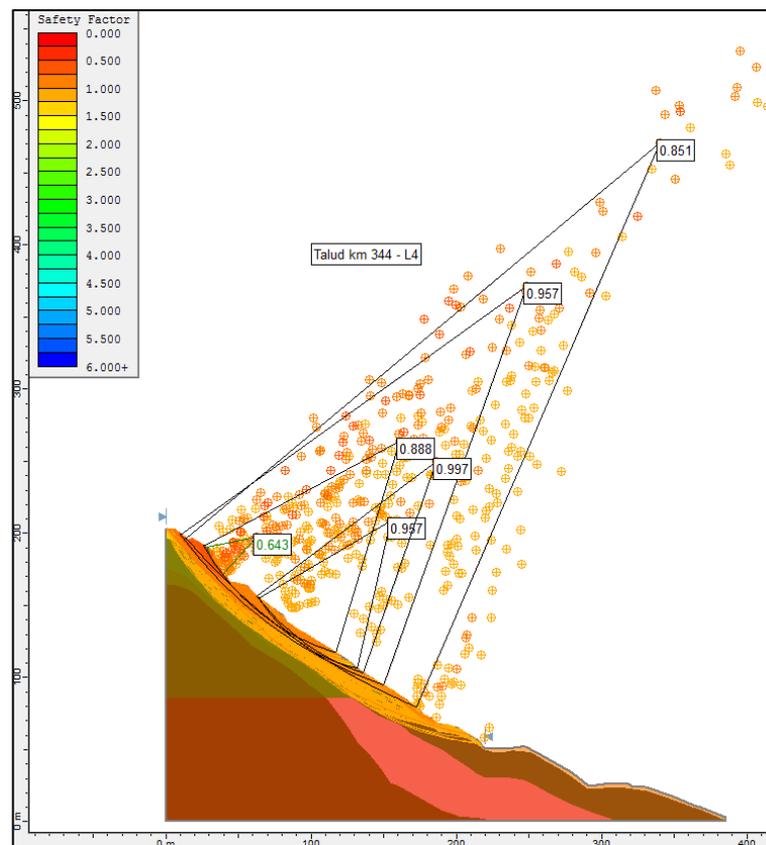
Figura N° 31: Análisis del talud terreno natural Sección L4. (Software Slide).

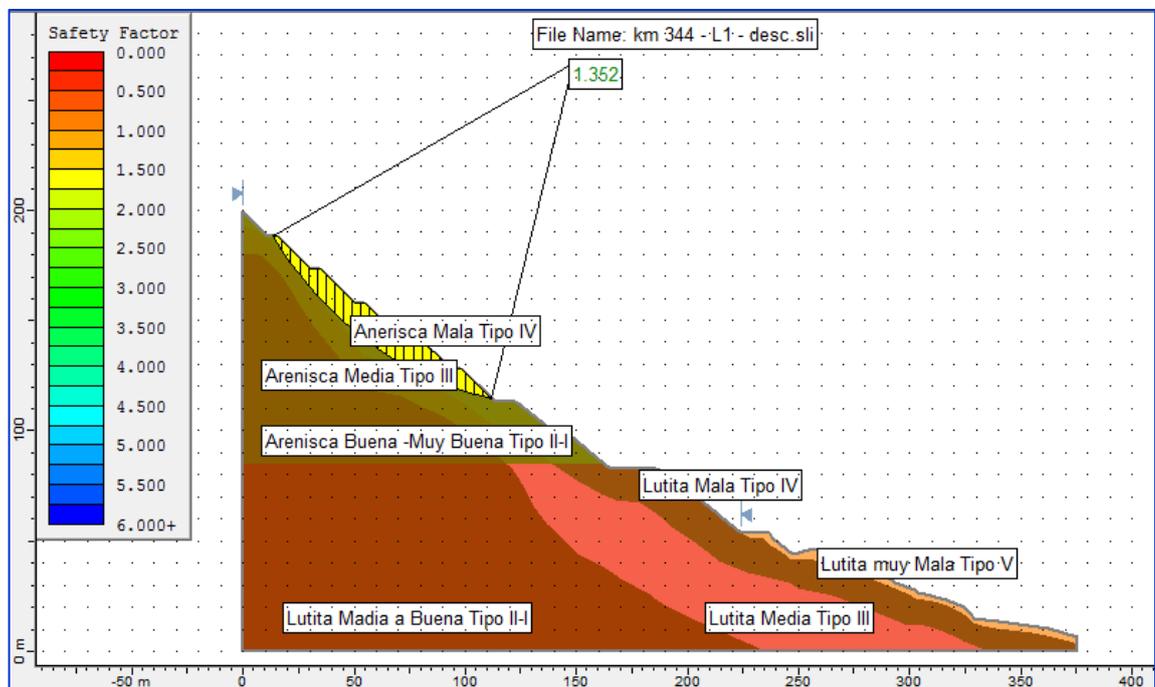
En este caso se observa como el talud CUMPLE las condiciones de seguridad establecidas por la AASHTO.

Figura N° 32: Calculo del talud en situación estática para la sección L1, con  $FS \geq 1.33$ . (Software Slide.).

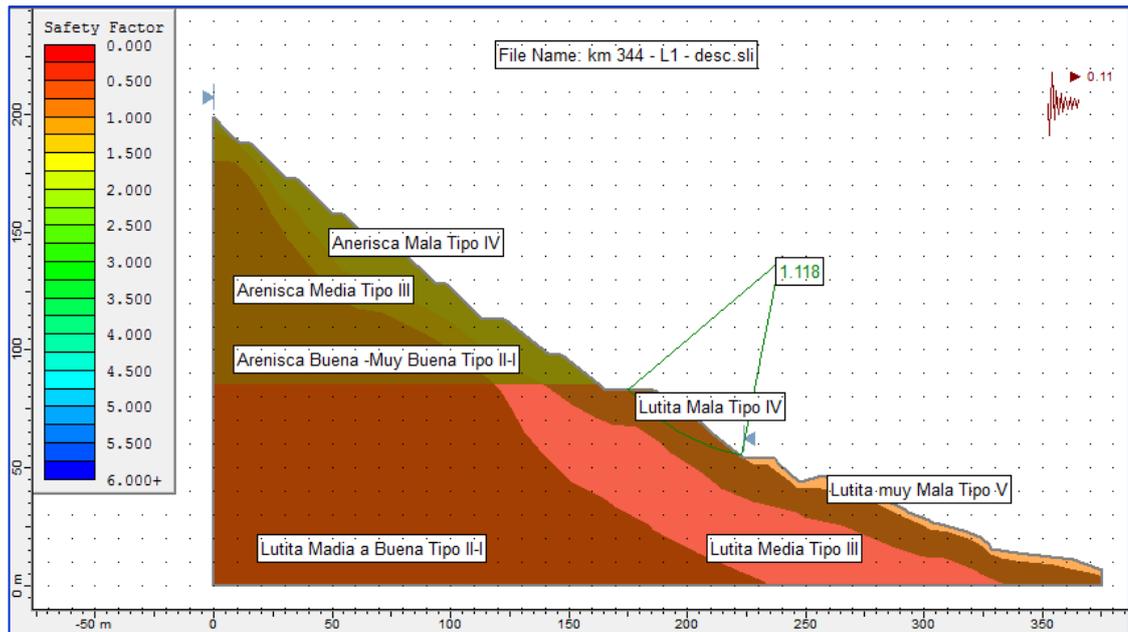
Situación sísmica ( $FS_p \geq 1.11$ ,  $k_s = 0.11g$ )

En esta hipótesis se observa como el talud CUMPLE las condiciones de seguridad para escenario sísmico establecidas por la AASHTO.

Figura N° 33: Cálculo de talud de Sección L1 en situación sísmica con  $FS \geq 1.11$ . (Software Slide).

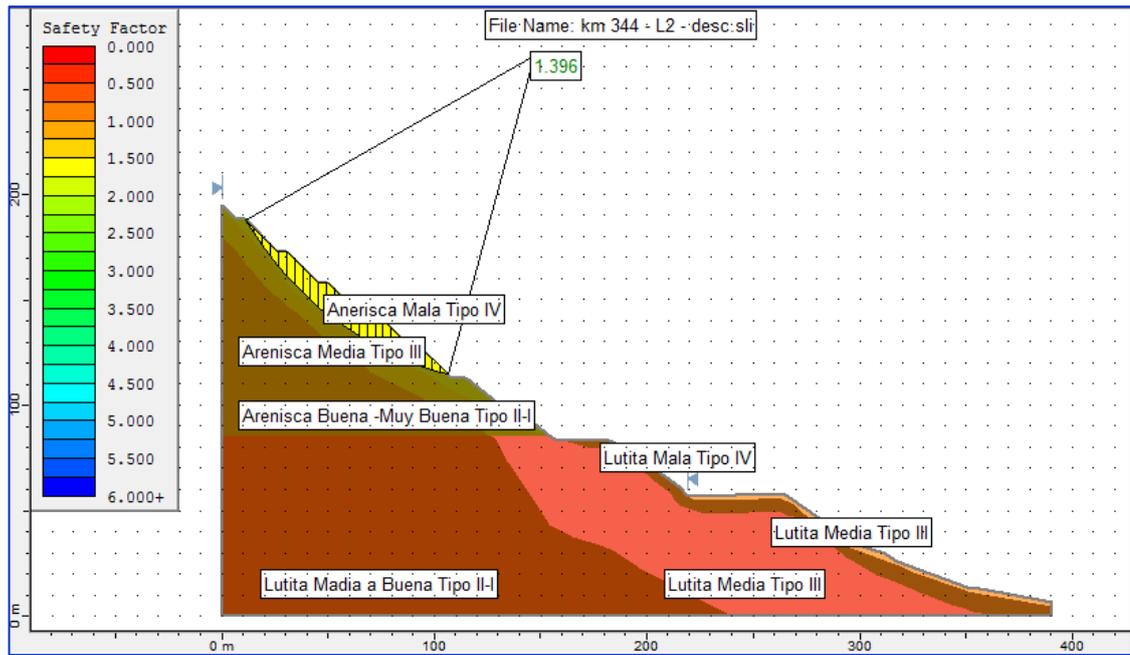
En este caso se observa como el talud CUMPLE las condiciones de seguridad establecidas por la AASHTO.

Figura N° 34: Cálculo del talud en situación estática para la sección L2, con  $FS \geq 1.39$ . (Software Slide).

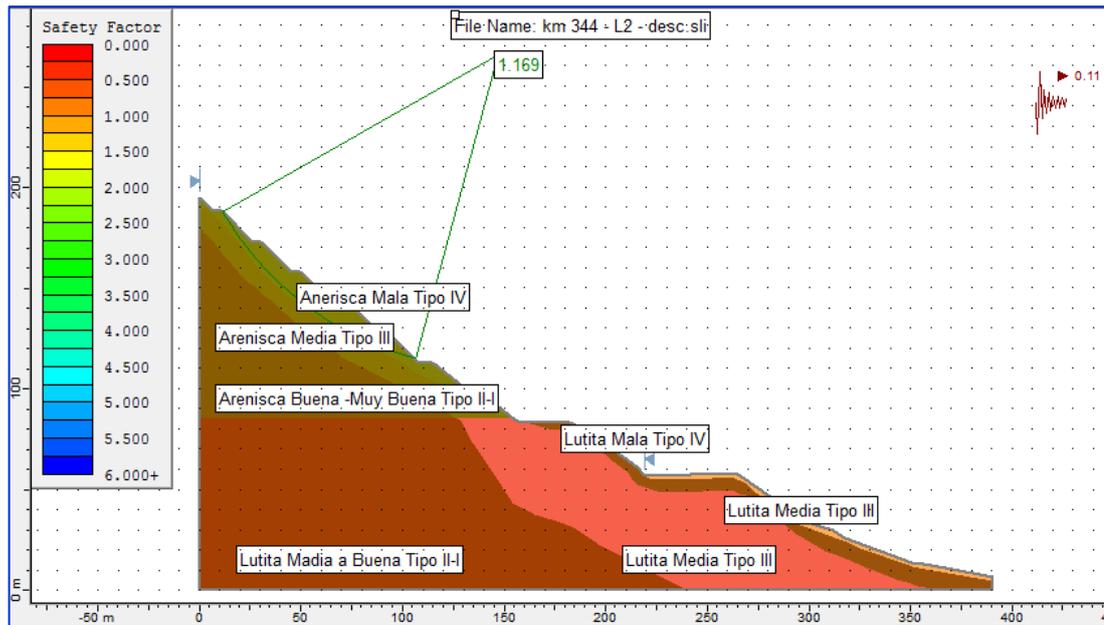
Situación sísmica ( $FS_p \geq 1.11$ ,  $k_s = 0.11g$ )

En esta hipótesis se observa como el talud CUMPLE las condiciones de seguridad para escenario sísmico establecidas por la AASHTO.

Figura N° 35: Cálculo de talud de Sección L2 en situación sísmica con  $FS \geq 1.11$ . (Software Slide).

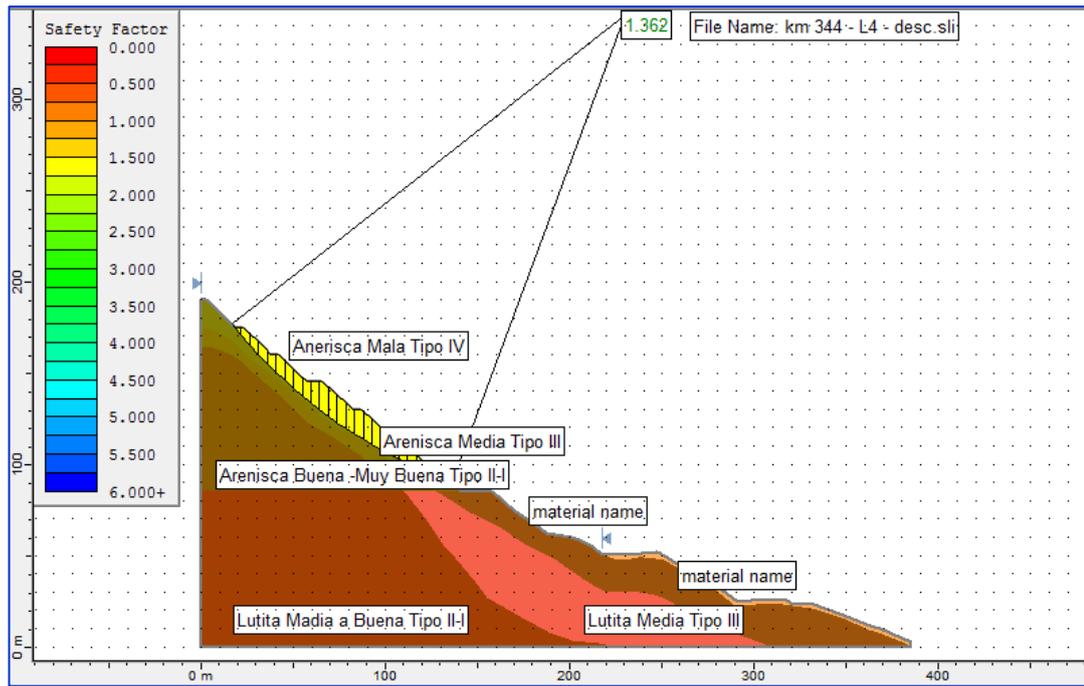
En este caso se observa como el talud CUMPLE las condiciones de seguridad establecidas por la AASHTO.

Figura N° 36: Cálculo del talud en situación estática para la sección L4, con  $FS \geq 1.33$ . (Software Slide).

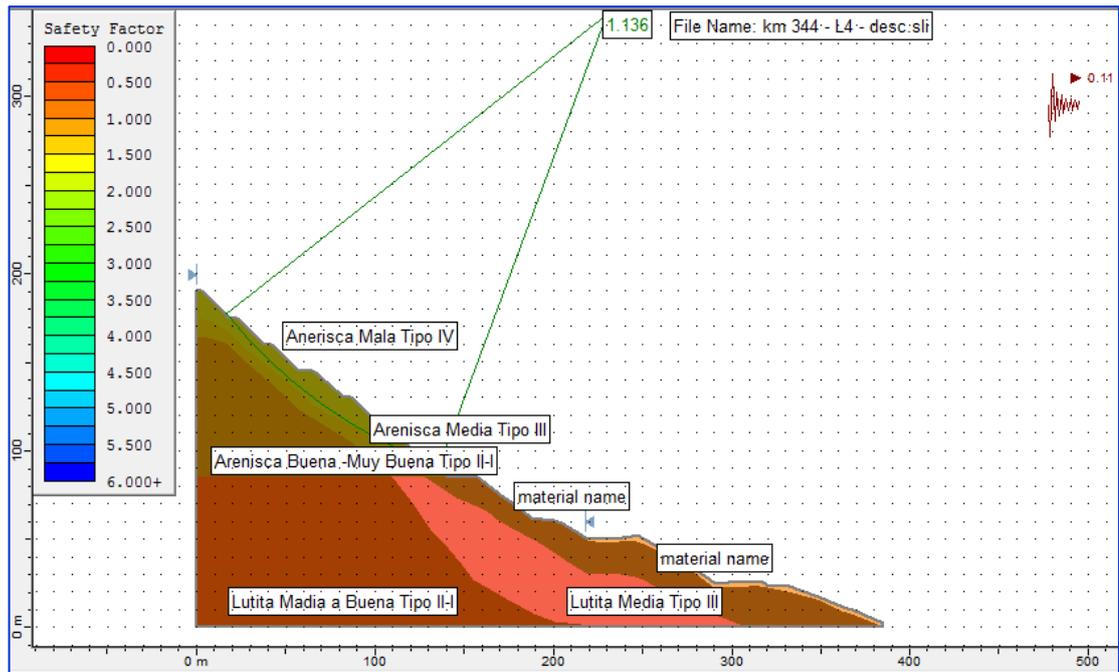
Situación sísmica ( $FS_p \geq 1.11$ ,  $k_s = 0.11g$ )

En esta hipótesis se observa como el talud CUMPLE las condiciones de seguridad para escenario sísmico establecidas por la AASHTO.

Figura N° 37: Cálculo de talud de Sección L4 en situación sísmica con  $FS \geq 1.11$ . Fuente: Software Slide.
