Chullpas de Wat'amarka

ANEXO 2:
FICHAS DE REGISTRO
ARQUITECTÓNICO

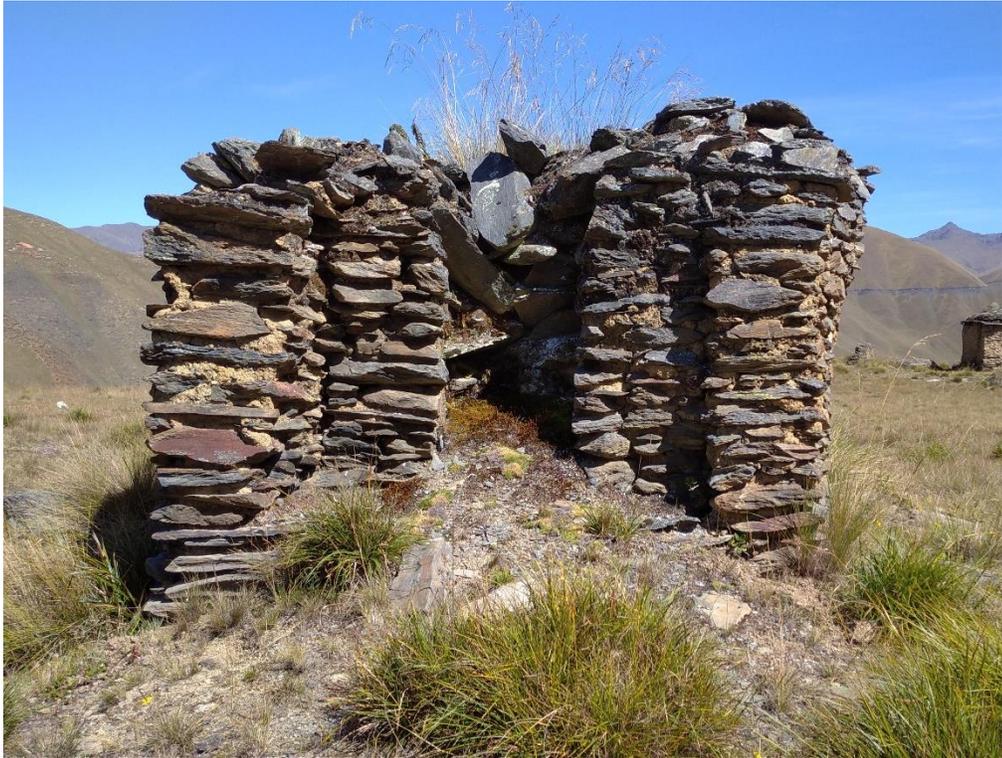
FICHA DE REGISTRO ARQUITECTÓNICO			
I. DATOS GENERALES			
Nombre del sitio: Wat'amarka		N° de ficha: 01	
Elaborado por: Norma Merma Gonzales		Fecha: 28/04/2020	
II. UBICACIÓN POLÍTICA			
Departamento: Puno	Provincia: Carabaya	Distrito: Coasa	Centro poblado: Esquena
III. UBICACIÓN GEOGRÁFICA			
Altitud: 3500 msnm			
IV. FOTOGRAFÍA DEL RECINTO FUNERARIO / CHULLPA			
N° de recinto: 01		V. TIPO O COSTUMBRE FUNERARIA

Chullpa exenta Pilastras adosadas a la pared exterior de la portada.	
		Dimensiones:	
		Altura: 1.40 m.	
		Ancho: 1.90 m.	
Largo: 3.20 m.			
VI. FORMA DE LA CHULLPA			
La forma de la planta es rectangular			
VII. ESTRUCTURA FUNERARIA			
Cubierta: derrumbada		Cornisa derrumbada	
Vano de acceso: está orientada al este y es de forma rectangular angosto que mide de largo 0.90 m y de ancho 0.50 m.		Dintel: derrumbada	
VIII. MATERIALES DE CONSTRUCCIÓN			
Los materiales son piedras lajas irregulares y argamasa de tierra arcillosa, color amarillo.

IX. TÉCNICAS DE CONSTRUCCIÓN			
Edificadas con la técnica de mampostería y unidas con argamasa y piedrecillas.			
X. ESTADO DE CONSERVACIÓN			
Es muy mala porque la cubierta o el techo esta derrumbada al interior del recinto funerario por la acción antrópica y factores climáticos.

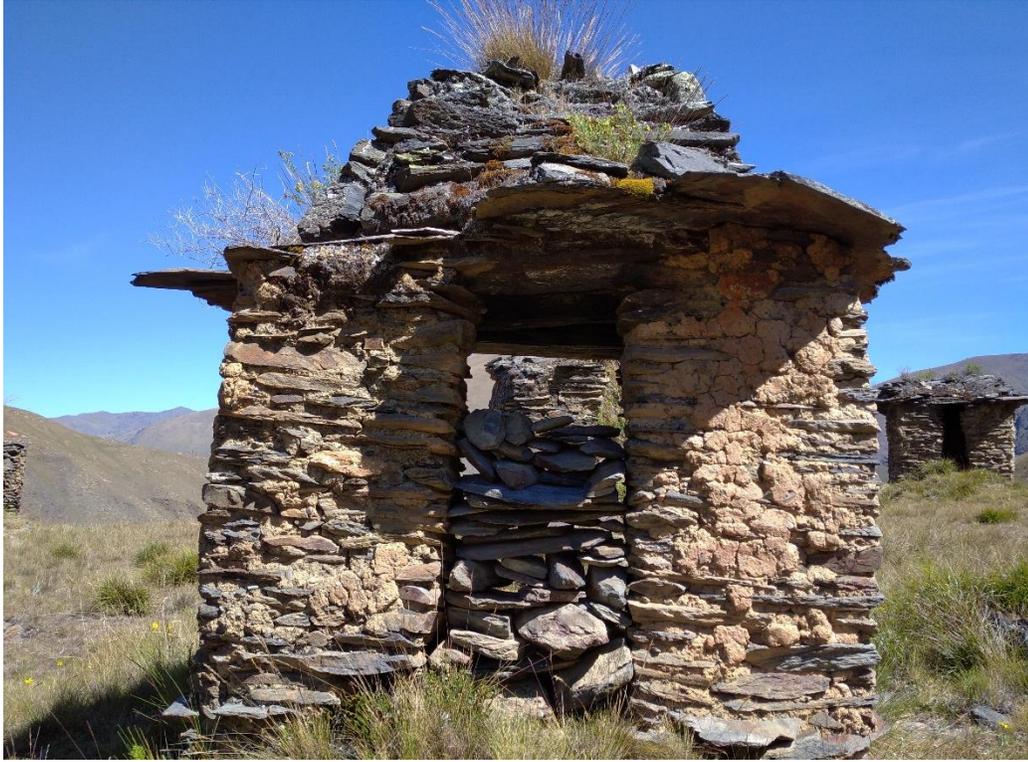
FICHA DE REGISTRO ARQUITECTÓNICO			
I. DATOS GENERALES			
Nombre del sitio: Wat'amarka		N° de ficha: O2	
Elaborado por: Norma Merma Gonzales		Fecha: 28/04/2020	
II. UBICACIÓN POLÍTICA			
Departamento: Puno	Provincia: Carabaya	Distrito: Coasa	Centro poblado: Esquena
III. UBICACIÓN GEOGRÁFICA			
Altitud: 3500			
IV. FOTOGRAFÍA DEL RECINTO FUNERARIO / CHULLPA			
N° de recinto: 02		V. TIPO O COSTUMBRE FUNERARIA Chullpa exenta Dimensiones: Altura: 1.50 m. Ancho: 1.84 m Largo: 1.84 m

VI. FORMA DE LA CHULLPA			
La forma de la planta es cuadrangular			
VII. ESTRUCTURA FUNERARIA			
Cubierta: El techo está cubierta con piedras lajas alargadas dispuestas horizontalmente al interior. Sobre ello está colocada piedras pequeñas mezcladas con barro, en forma de pirámide aproximadamente de 1 metro de altura.		Cornisa: las cornisas son lajas de piedra pizarra que sobresalen a partir de las piedras que forman la falsa bóveda.

Vano de acceso: está orienta al este y es de forma rectangular angosto de largo 90 cm y de ancho 50 cm.		Dintel: está colocada con piedra pizarra alargada	
VIII. MATERIALES DE CONSTRUCCIÓN			
Piedras lajas o planas irregulares, argamasa de tierra arcillosa amarillo claro y pintura rojo y blanco.			
IX. TÉCNICAS DE CONSTRUCCIÓN			
Está construida con la técnica de mampostería en las piedras planas y unidas con mortero. En el muro externo se observa revoque con argamasa de tierra arcillosa amarillo claro y quedan algunas partes del muro cerca de la cornisa las pinturas rojo.

X. ESTADO DE CONSERVACIÓN			
En la parte posterior de la puerta esta derrumbada probablemente por la acción de los huaqueros que saquearon el ajuar funerario.

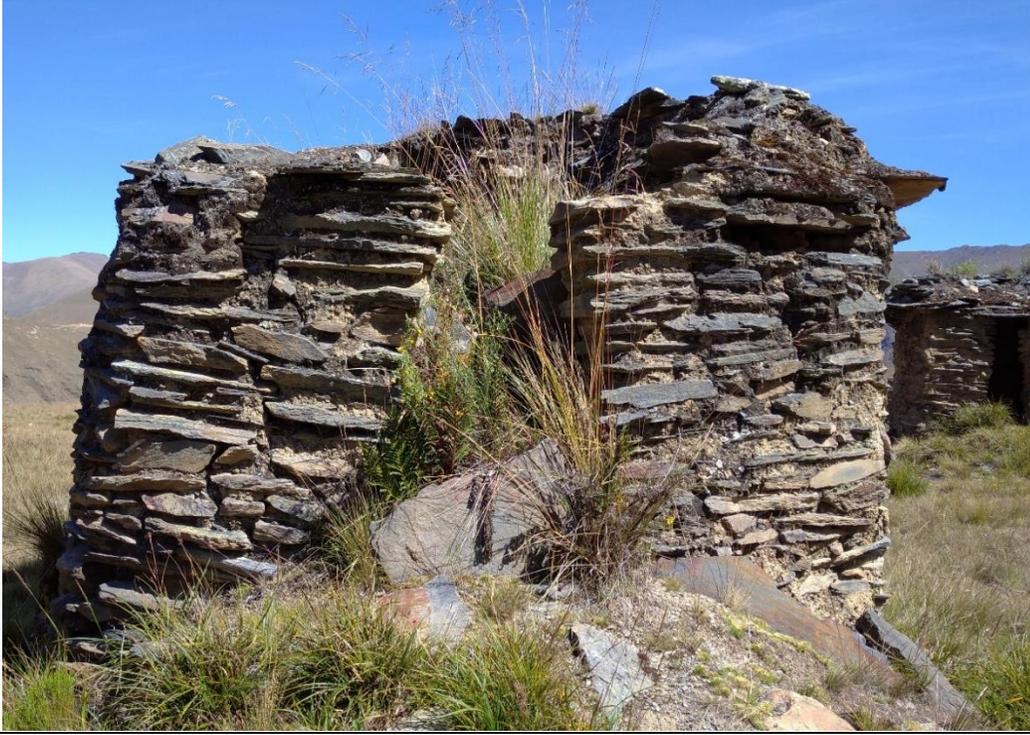
FICHA DE REGISTRO ARQUITECTÓNICO			
I. DATOS GENERALES			
Nombre del sitio:		N° de ficha: O3	
Elaborado por:		Fecha: 28/04/2020	
II. UBICACIÓN POLÍTICA			
Departamento: Puno	Provincia: Carabaya	Distrito: Coasa	Centro poblado: Esquena
III. UBICACIÓN GEOGRÁFICA			
Altitud: 3500 msnm			
IV. FOTOGRAFÍA DEL RECINTO FUNERARIO / CHULLPA			
N° de recinto: 03		V. TIPO O COSTUMBRE FUNERARIA

Chullpa exenta	
		Dimensiones:	
		Altura: 1.80 m.	
		Ancho: 2.00 m	
Largo: 2.30 m			
VI. FORMA DE LA CHULLPA			
La forma de la planta es cuadrangular			
VII. ESTRUCTURA FUNERARIA			
Cubierta: derrumbada		Cornisa al lado derecho de la puerta aún se conserva una parte de la cornisa.	
Vano de acceso: está orienta al este y es de forma rectangular convexa que mide de largo 0.90 m y de ancho 0.50 m.		Dintel: derrumbada	
VIII. MATERIALES DE CONSTRUCCIÓN			
Piedras lajas irregulares, argamasa de tierra arcillosa amarillo claro y pintura roja.

IX. TÉCNICAS DE CONSTRUCCIÓN			
Mampostería en las piedras lajas y unidas con argamasa. En el muro externa derecha se observa revoque con argamasa de tierra arcillosa amarillo claro y quedan algunas partes del muro pintada de color rojo.

X. ESTADO DE CONSERVACIÓN			
Está deteriorada porque el techo esta derrumbada y llena de vegetación.

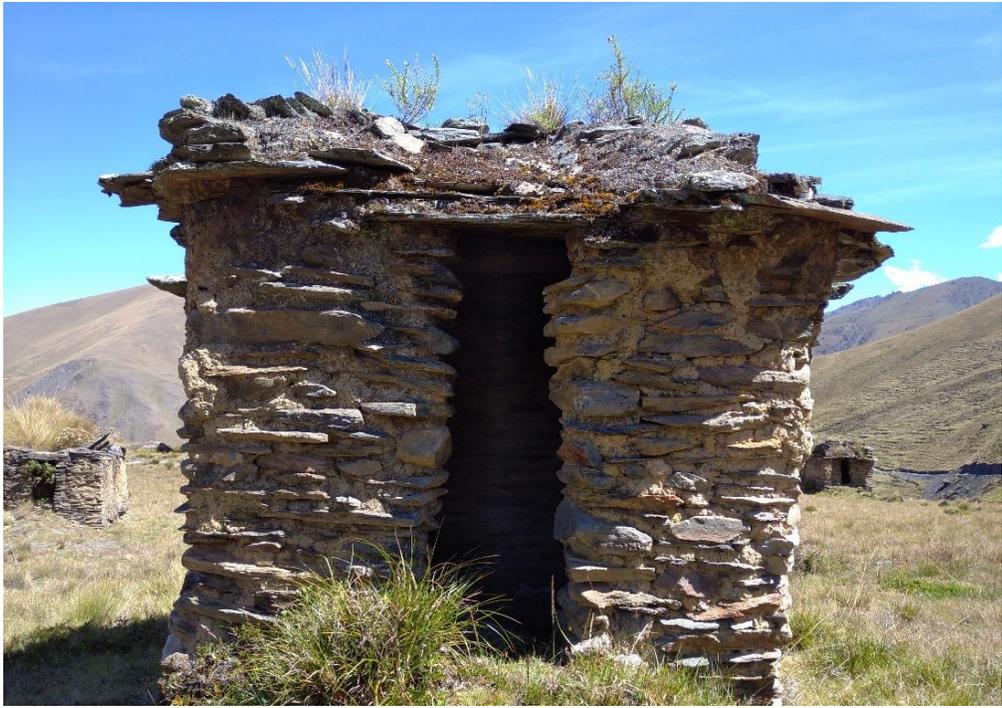
FICHA DE REGISTRO ARQUITECTÓNICO			
I. DATOS GENERALES			
Nombre del sitio: Wat'amarka		N° de ficha: 04	
Elaborado por: Norma Merma Gonzales		Fecha: 28/04/2020	
II. UBICACIÓN POLÍTICA			
Departamento: Puno	Provincia: Carabaya	Distrito: Coasa	Centro poblado: Esquena
III. UBICACIÓN GEOGRÁFICA			
Altitud: 3500 msnm			
IV. FOTOGRAFÍA DEL RECINTO/ CHULLPA			
N° de recinto: 04		V. TIPO O COSTUMBRE FUNERARIA

Chullpa exenta	
		Dimensiones:	
		Altura: 1.74 m	
		Ancho: 1.90 m	
		Largo: 2.00 m	
VI. FORMA DE LA CHULLPA			
La forma de la planta es cuadrangular			
VII. ESTRUCTURA FUNERARIA			
Cubierta: techo con piedra lajas alargadas y encima cubierta de piedras y argamasa en falsa bóveda.		Cornisa piedras lajas alrededor del techo.	
Vano de acceso: está orientada al este y es de forma rectangular angosto que mide de largo 1.30 m y e ancho 0.46 m.		Dintel: piedra laja alargada	
VIII. MATERIALES DE CONSTRUCCIÓN			
Piedras lajas irregulares, argamasa de tierra arcillosa amarillo claro.

IX. TÉCNICAS DE CONSTRUCCIÓN			
Las piedras lajas unidas con argamasa, se edificaron los muros con la técnica de mampostería			
X. ESTADO DE CONSERVACIÓN			
Regular porque aún se conserva el recinto funerario, aunque ya no tiene su ajuar por la acción de los huaqueros. En la cubierta hay vegetación que deteriora al tiempo.

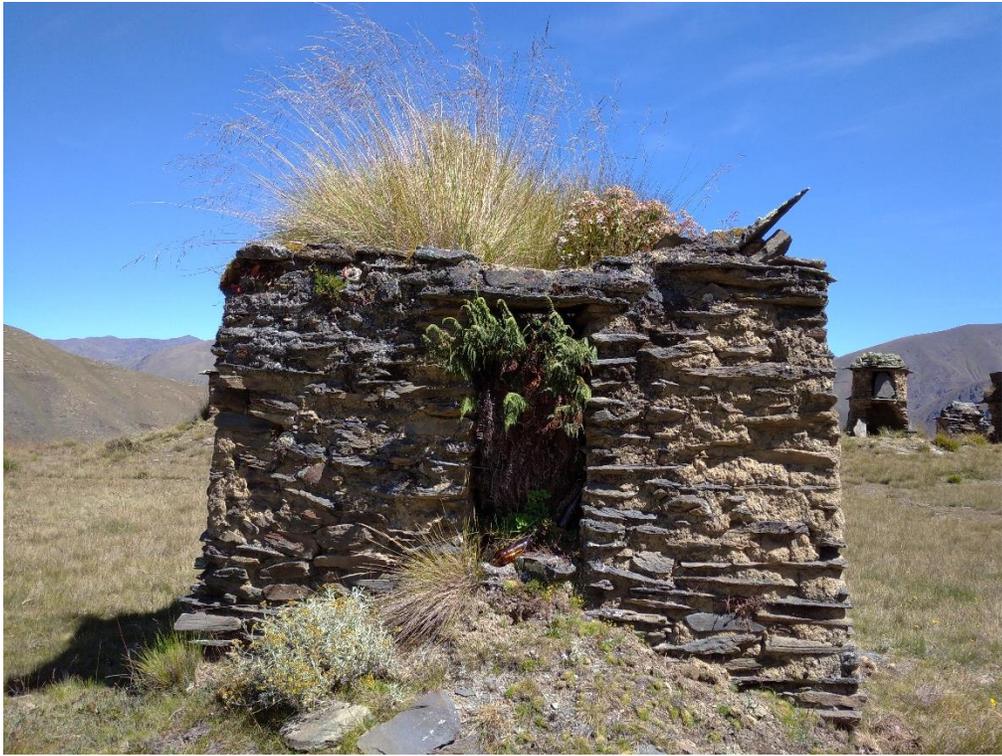
FICHA DE REGISTRO ARQUITECTÓNICO			
I. DATOS GENERALES			
Nombre del sitio: Wat'amarka		N° de ficha: O5	
Elaborado por: Norma Merma Gonzales		Fecha: 28/04/2020	
II. UBICACIÓN POLÍTICA			
Departamento: Puno	Provincia: Carabaya	Distrito: Coasa	Centro poblado: Esquena
III. UBICACIÓN GEOGRÁFICA			
Altitud: 3500 msnm			
IV. FOTOGRAFÍA DEL RECINTO FUNERARIO / CHULLPA			
N° de recinto: 05		V. TIPO O COSTUMBRE FUNERARIA

Chullpa exenta	
		Dimensiones:	
		Altura: 2.00 m	
		Ancho: 2.50 m	
Largo: 2.50 m			
VI. FORMA DE LA CHULLPA			
La forma de la planta es cuadrangular			
VII. ESTRUCTURA FUNERARIA			
Cubierta: derrumbada		Cornisa derrumbada	
Vano de acceso: está orientada al este y es de forma rectangular que mide de largo 1.20 m y e ancho 0.50 m.		Dintel: piedra laja alargada	
VIII. MATERIALES DE CONSTRUCCIÓN			
Piedras lajas irregulares, argamasa de tierra arcillosa amarillo claro.			
IX. TÉCNICAS DE CONSTRUCCIÓN

Las piedras lajas se unieron con argama y se edificaron los muros con la técnica de mampostería			
X. ESTADO DE CONSERVACIÓN			
Es muy mala porque la cubierta o el techo esta derrumbada al interior del recinto funerario por la acción humana que buscaban tesoros en las épocas anteriores. Y hay presencia de vegetación dentro del recinto.

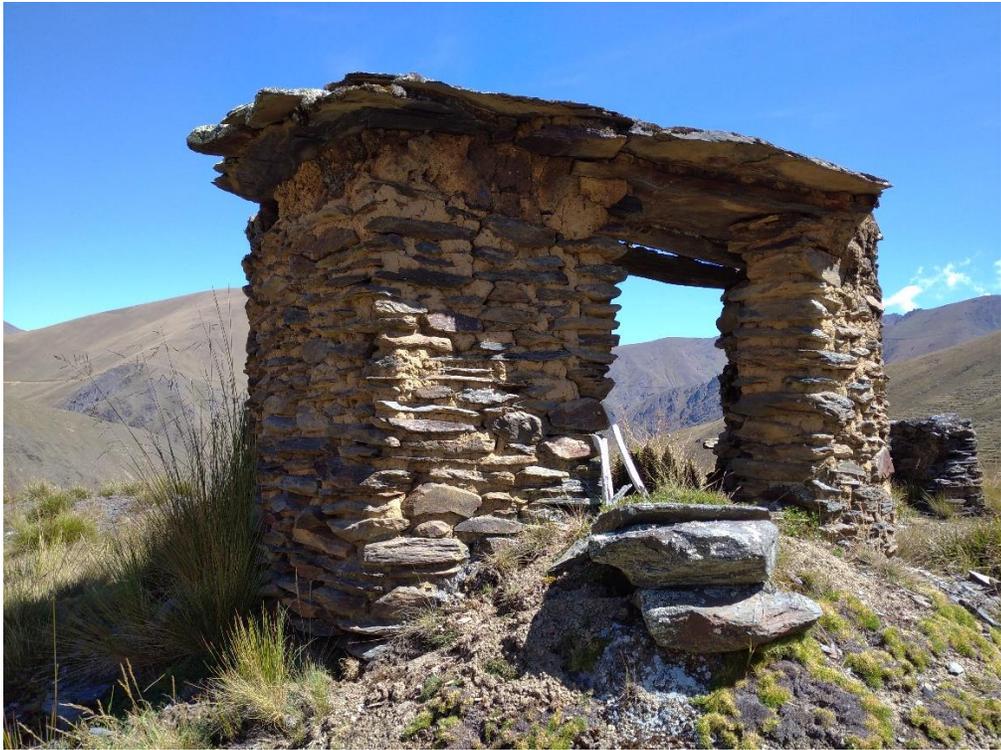
FICHA DE REGISTRO ARQUITECTÓNICO			
I. DATOS GENERALES			
Nombre del sitio: Wat'amarka		N° de ficha: O6	
Elaborado por: Norma Merma Gonzales		Fecha: 28/04/2020	
II. UBICACIÓN POLÍTICA			
Departamento: Puno	Provincia: Carabaya	Distrito: Coasa	Centro poblado: Esquena
III. UBICACIÓN GEOGRÁFICA			
Altitud: 3500 msnm			
IV. FOTOGRAFÍA DEL RECINTO FUNERARIO/ CHULLPA			
N° de recinto: 06		V. TIPO O COSTUMBRE FUNERARIA

Chullpa exenta	
		Dimensiones:	
		Altura: 1.40 m	
		Ancho: 1.90 m	
		Largo: 2.00 m	
VI. FORMA DE LA CHULLPA			
La forma de la planta es cuadrangular			
VII. ESTRUCTURA FUNERARIA			
Cubierta: derrumbada		Cornisa una parte del muro tiene cornisa con piedra laja.	
Vano de acceso: está orienta al este con la medida de largo 1.00 m y de ancho 0.60 m.		Dintel: piedra laja alargada	
VIII. MATERIALES DE CONSTRUCCIÓN			
Piedras lajas irregulares, argamasa de tierra arcillosa amarillo claro.			
IX. TÉCNICAS DE CONSTRUCCIÓN

. Las piedras lajas se unieron con argamasa y se edificaron los muros con la técnica de mampostería			
X. ESTADO DE CONSERVACIÓN			
Está muy mal porque está destruida en escombros, solo queda la parte delantera.

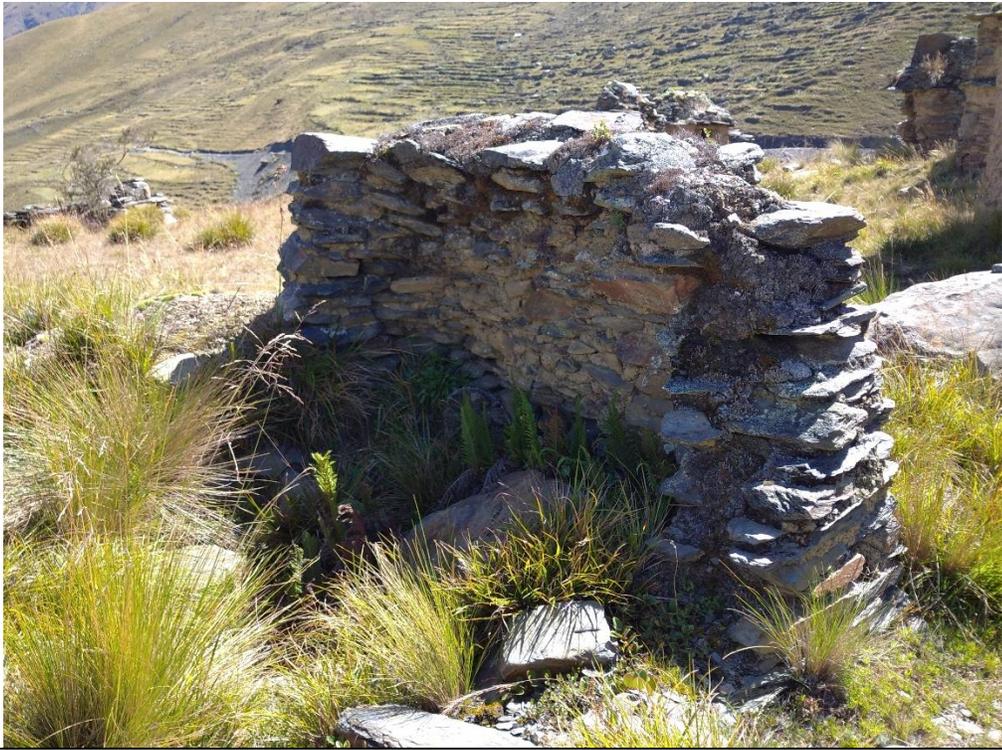
FICHA DE REGISTRO ARQUITECTÓNICO			
I. DATOS GENERALES			
Nombre del sitio: Wat'amarka		N° de ficha: 07	
Elaborado por: Norma Merma Gonzales		Fecha: 28/04/2020	
II. UBICACIÓN POLÍTICA			
Departamento: Puno	Provincia: Carabaya	Distrito: Coasa	Centro poblado: Esquena
III. UBICACIÓN GEOGRÁFICA			
Altitud: 3500 msnm			
IV. FOTOGRAFÍA DEL RECINTO FUNERARIO / CHULLPA			
N° de chullpa: 07		V. TIPO O COSTUMBRE FUNERARIA

Chullpa exenta	
		Dimensiones:	
		Altura: 1.00 m	
		Ancho:	
		Largo:	
VI. FORMA DE LA CHULLPA			
La forma de la planta es cuadrangular			
VII. ESTRUCTURA FUNERARIA			
Cubierta: derrumbada		Cornisa derrumbada	
Vano de acceso: derrumbada		Dintel: derrumbada	
VIII. MATERIALES DE CONSTRUCCIÓN			
Piedras lajas irregulares, argamasa de tierra arcillosa amarillo claro.			
IX. TÉCNICAS DE CONSTRUCCIÓN			
Las piedras lajas se unieron con argamasa y se edificaron los muros con la técnica de mampostería

X. ESTADO DE CONSERVACIÓN			
Esta destruida

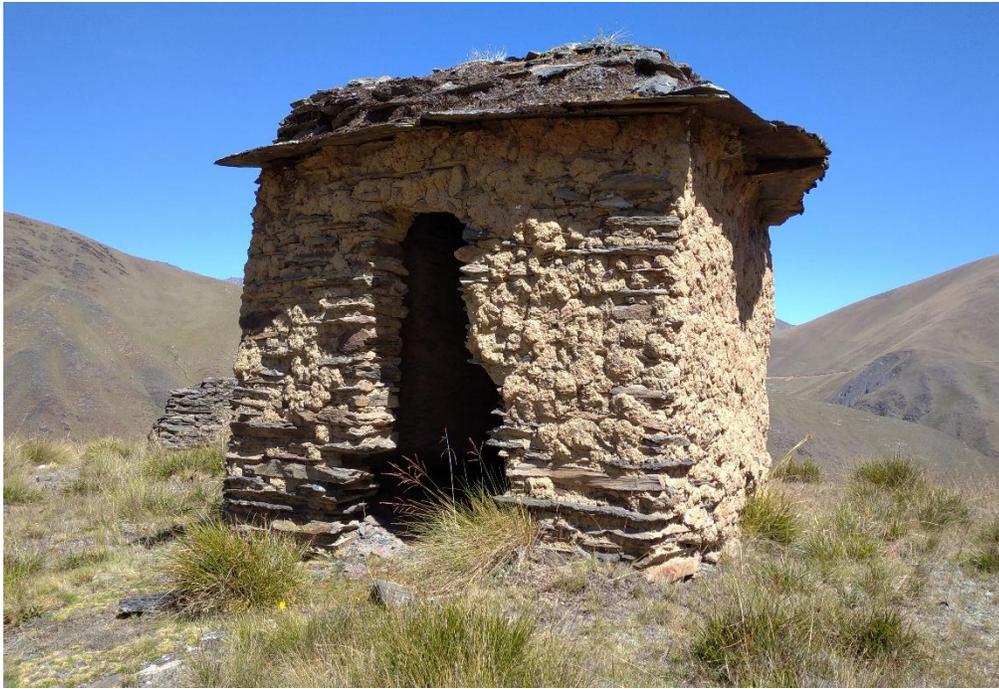
FICHA DE REGISTRO ARQUITECTÓNICO			
I. DATOS GENERALES			
Nombre del sitio: Wat'amarka		N° de ficha: 08	
Elaborado por: Norma Merma Gonzales		Fecha: 28/04/2020	
II. UBICACIÓN POLÍTICA			
Departamento: Puno	Provincia: Carabaya	Distrito: Coasa	Centro poblado: Esquena
III. UBICACIÓN GEOGRÁFICA			
Altitud: 3500 msnm			
IV. FOTOGRAFÍA DEL RECINTO FUNERARIO / CHULLPA			
N° de recinto: 08		V. TIPO O COSTUMBRE FUNERARIA Chullpa exenta Dimensiones: Altura: 2.00 m Ancho: 2.40 m Largo: 2.55 m

VI. FORMA DE LA CHULLPA			
La forma de la planta es cuadrangular			
VII. ESTRUCTURA FUNERARIA			
Cubierta: techo con piedra lajas alargadas y encima cubierta de piedras y argamasa en falsa bóveda.		Cornisa son lajas de piedra pizarra que sobresalen a partir de las piedras que forman la falsa bóveda.	
Vano de acceso: se orienta al este y es de forma rectangular de largo 1.60 m y de ancho 0.50 m.		Dintel: piedra laja rectangular

VIII. MATERIALES DE CONSTRUCCIÓN			
Piedras lajas irregulares, argamasa de tierra arcillosa amarillo claro y pintura roja y blanca.			
IX. TÉCNICAS DE CONSTRUCCIÓN			
Las piedras lajas se unieron con argamasa y se edificaron los muros con la técnica de mampostería, en el muro exterior está pintado sobre el revoque con pintura roja y blanca.

X. ESTADO DE CONSERVACIÓN			
La puerta está deteriorada y puede causar el derrumbe del mausoleo ni no se interviene para su restauración.

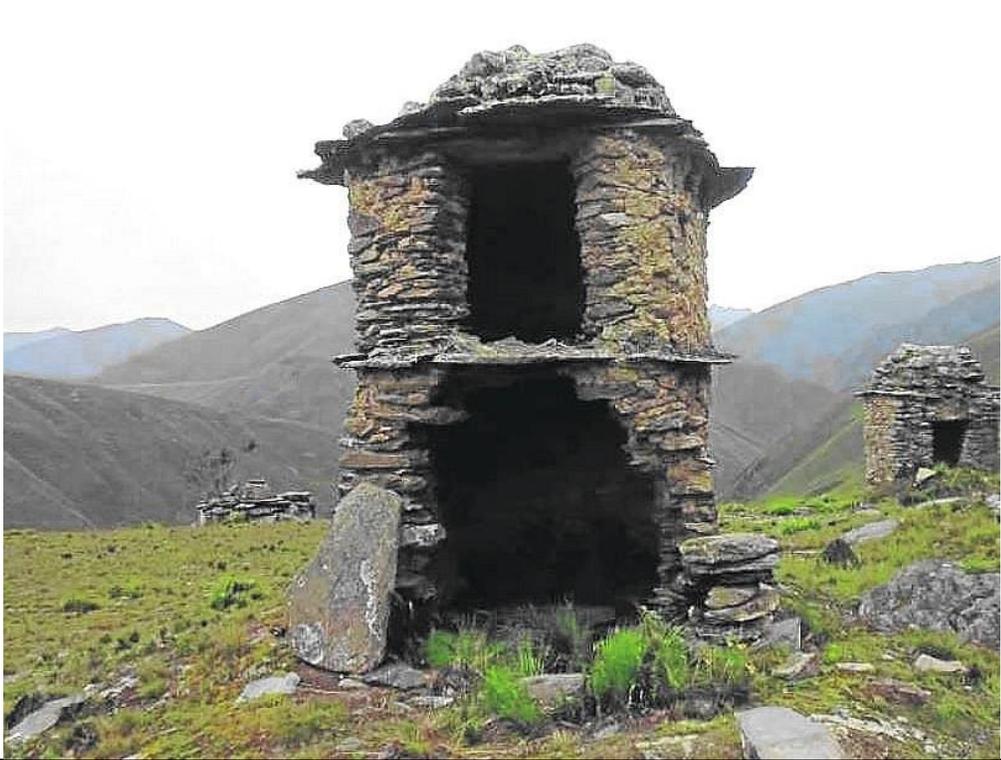
FICHA DE REGISTRO ARQUITECTÓNICO			
I. DATOS GENERALES			
Nombre del sitio: Wat'amarka		N° de ficha: 09	
Elaborado por: Norma Merma Gonzales		Fecha: 28/04/2020	
II. UBICACIÓN POLÍTICA			
Departamento: Puno	Provincia: Carabaya	Distrito: Coasa	Centro poblado: Esquena
III. UBICACIÓN GEOGRÁFICA			
Altitud: 3500 msnm			
IV. FOTOGRAFÍA DEL RECINTO FUNERARIO / CHULLPA			
N° de recinto:		V. TIPO O COSTUMBRE FUNERARIA

Chullpa exenta	
		Dimensiones:	
		Altura: 2.05 m	
		Ancho: 1.60 m	
		Largo: 1.25 m	
VI. FORMA DE LA CHULLPA			
La forma de la planta es cuadrangular			
VII. ESTRUCTURA FUNERARIA			
Cubierta: colocadas con piedras lajas alargadas al interior y en el segundo cámara funeraria esta rematada con piedras mezcladas con barro como una cúpula elevada.		Cornisa: las dos cámaras funerarias tienen sus respectivas cornisas que sobresalen desde el interior del techo.	
Vano de acceso: se orienta al este y tiene ingresos trapezoidales		Dintel: colocadas con piedras lajas.

VIII. MATERIALES DE CONSTRUCCIÓN			
Piedras lajas irregulares, argamasa de tierra arcillosa amarillo claro.			
IX. TÉCNICAS DE CONSTRUCCIÓN			
Las piedras lajas se unieron con argamasa y se edificaron los muros con la técnica de mampostería

X. ESTADO DE CONSERVACIÓN			
Es muy mala porque el vano de acceso del primer piso esta derribada que provocaría la caída de la torre funeraria, además es el único que aún posee restos óseos que a poco van desapareciendo por la acción humana.

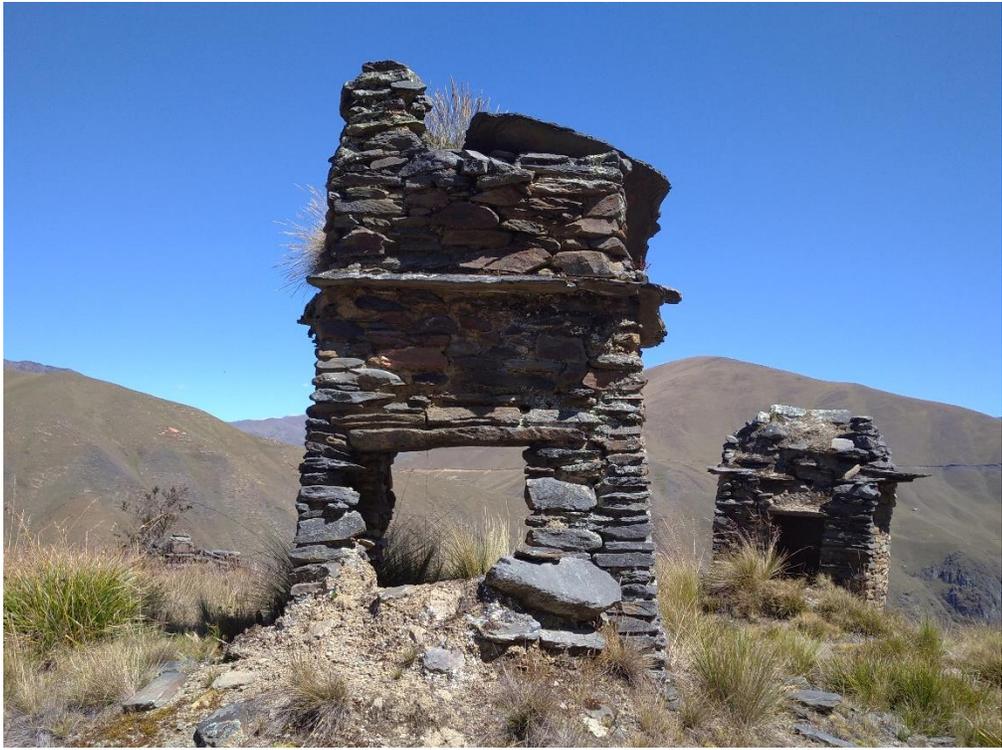
FICHA DE REGISTRO ARQUITECTÓNICO			
I. DATOS GENERALES			
Nombre del sitio: Wat'amarka		N° de ficha: 10	
Elaborado por: Norma Merma Gonzales		Fecha: 28/04/2020	
II. UBICACIÓN POLÍTICA			
Departamento: Puno	Provincia: Carabaya	Distrito: Coasa	Centro poblado: Esquena
III. UBICACIÓN GEOGRÁFICA			
Altitud: 3500 msnm			
IV. FOTOGRAFÍA DEL RECINTO FUNERARIO/ CHULLPA			
N° de recinto: 10		V. TIPO O COSTUMBRE FUNERARIA Chullpa exenta Dimensiones: Altura: 2.15 m aproximadamente Ancho: 1.26 m Largo: 1.30 m aproximadamente

VI. FORMA DE LA CHULLPA			
La forma de la planta es cuadrangular			
VII. ESTRUCTURA FUNERARIA			
Cubierta: derrumbada		Cornisa parcialmente de la torre funeraria posee su cornisa.	
Vano de acceso: está orientado al este solo del primer piso que mide de largo 0.75 m aproximadamente y de ancho 0.50 m.		Dintel: piedra rectangular	
VIII. MATERIALES DE CONSTRUCCIÓN			
Piedras lajas irregulares, argamasa de tierra arcillosa amarillo claro.

IX. TÉCNICAS DE CONSTRUCCIÓN			
Las piedras lajas se unieron con argamasa y se edificaron los muros con la técnica de mampostería			
X. ESTADO DE CONSERVACIÓN			
Es muy mala porque la mitad de la torre funeraria está arruinada y la que queda a punto de caerse.

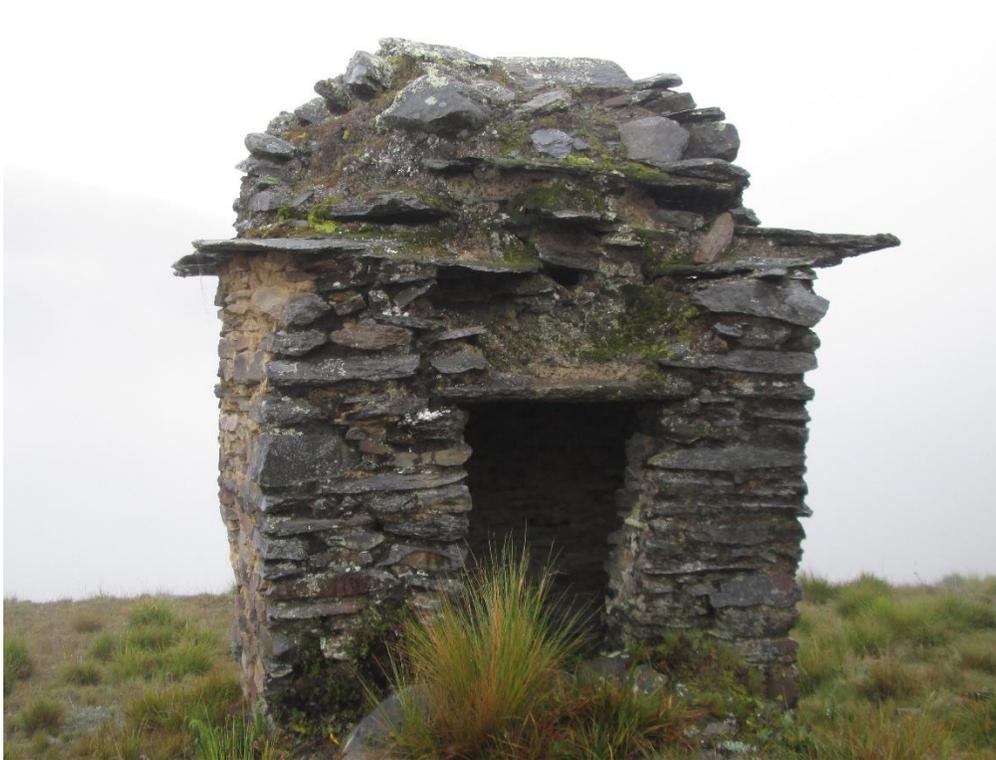
FICHA DE REGISTRO ARQUITECTÓNICO			
I. DATOS GENERALES			
Nombre del sitio: Wat'amarka		N° de ficha: 11	
Elaborado por: Norma Merma Gonzales		Fecha: 28/04/2020	
II. UBICACIÓN POLÍTICA			
Departamento: Puno	Provincia: Carabaya	Distrito: Coasa	Centro poblado: Esquena
III. UBICACIÓN GEOGRÁFICA			
Altitud: 3500 msnm			
IV. FOTOGRAFÍA DEL RECINTO FUNERARIO/ CHULLPA			
N° de recinto: 11		V. TIPO O COSTUMBRE FUNERARIA

Chullpa exenta	
		Dimensiones:	
		Altura: 1.08 m	
		Ancho: 1.48 m	
		Largo: 1.48 m	
VI. FORMA DE LA CHULLPA			
La forma de la planta es cuadrangular			
VII. ESTRUCTURA FUNERARIA			
Cubierta: con piedras lajas alargadas dispuestas horizontalmente al interior. Sobre ello está colocada piedras pequeñas mezcladas con barro.		Cornisa: con lajas de piedra pizarra que sobresalen a partir de las piedras que forman la falsa bóveda	
Vano de acceso: se orienta al este y tiene una forma rectangular que se angosta en el umbral, sus medidas son de largo 0.70 m y de ancho 0.50 m.		Dintel: con piedra alargada

VIII. MATERIALES DE CONSTRUCCIÓN			
Piedras lajas irregulares, argamasa de tierra arcillosa amarillo claro			
IX. TÉCNICAS DE CONSTRUCCIÓN			
Las piedras lajas se unieron con argamasa y se edificaron los muros con la técnica de mampostería haciendo cuñas con piedrecillas para acomodar.

X. ESTADO DE CONSERVACIÓN			
Es regular porque aún se mantiene la torre funeraria, aunque con presencia de vegetación en la cubierta.

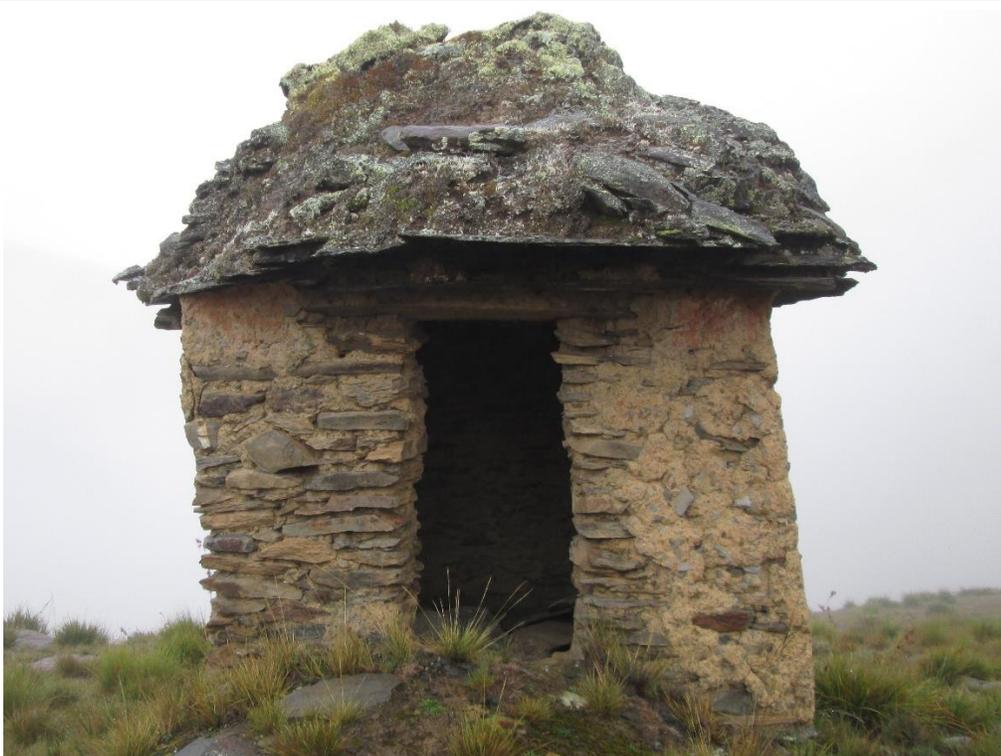
FICHA DE REGISTRO ARQUITECTÓNICO			
I. DATOS GENERALES			
Nombre del sitio: Wat'amarka		N° de ficha: 12	
Elaborado por: Norma Merma Gonzales		Fecha: 28/04/2020	
II. UBICACIÓN POLÍTICA			
Departamento: Puno	Provincia: Carabaya	Distrito: Coasa	Centro poblado: Esquena
III. UBICACIÓN GEOGRÁFICA			
Altitud: 3500 msnm			
IV. FOTOGRAFÍA DEL RECINTO/ CHULLPA			
N° de recinto: 12		V. TIPO O COSTUMBRE FUNERARIA

Chullpa exenta	
		Dimensiones:	
		Altura: 1.70 m.	
		Ancho: 1.66 m	
		Largo: 1.70 m	
VI. FORMA DE LA CHULLPA			
La forma de la planta es cuadrangular			
VII. ESTRUCTURA FUNERARIA			
Cubierta: con piedras lajas alargadas dispuestas horizontalmente al interior. Sobre ello está colocada piedras pequeñas mezcladas con barro en forma de cúpula.		Cornisa con piedras pizarra que sobre salen desde el interior de la torre funeraria.	
Vano de acceso: está orientado al este y es de forma rectangular con la medida de largo 0.90 m y ancho 0.45 m.		Dintel: piedra laja alargada

VIII. MATERIALES DE CONSTRUCCIÓN			
Piedras lajas irregulares, argamasa de tierra arcillosa amarillo claro y pintura roja.			
IX. TÉCNICAS DE CONSTRUCCIÓN			
Las piedras lajas se unieron con argamasa y se edificaron los muros con la técnica de mampostería, en el muro exterior está pintado sobre el revoque con pintura roja que se notan cerca a las cornisas

X. ESTADO DE CONSERVACIÓN			
Es regular porque aún se mantiene la torre funeraria aunque sin su ajuar

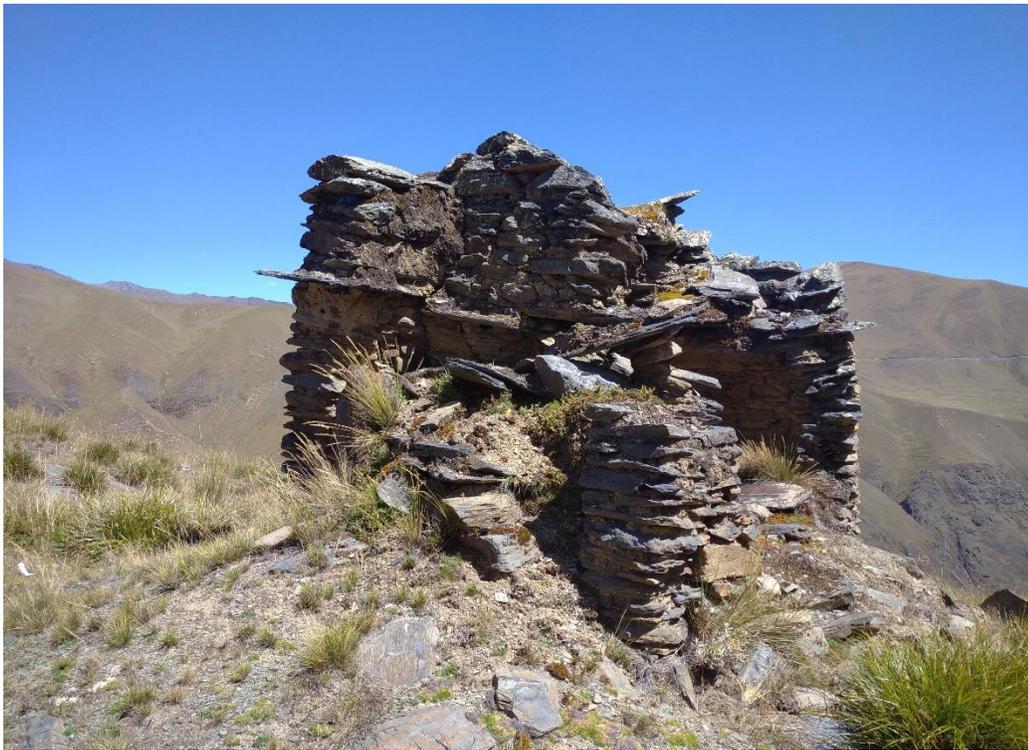
FICHA DE REGISTRO ARQUITECTÓNICO			
I. DATOS GENERALES			
Nombre del sitio: Wat'amarka		N° de ficha: 13	
Elaborado por: Norma Merma Gonzales		Fecha: 28/04/2020	
II. UBICACIÓN POLÍTICA			
Departamento: Puno	Provincia: Carabaya	Distrito: Coasa	Centro poblado: Esquena
III. UBICACIÓN GEOGRÁFICA			
Altitud: 3500 msnm			
IV. FOTOGRAFÍA DEL RECINTO FUNERARIO/ CHULLPA			
N° de recinto: 13		V. TIPO O COSTUMBRE FUNERARIA

Chullpa exenta	
		Pilastras adosadas a la pared exterior de la portada.	
		Dimensiones:	
		Altura: 1.90 m aproximadamente	
		Ancho: 2.10 m	
Largo: 3.16 m			
VI. FORMA DE LA CHULLPA			
La forma de la planta es parcialmente rectangular			
VII. ESTRUCTURA FUNERARIA			
Cubierta: derrumbada		Cornisa parcialmente de la torre funeraria posee que son de piedras lajas.	
Vano de acceso: colapsada		Dintel: derrumbada	
VIII. MATERIALES DE CONSTRUCCIÓN			
Piedras lajas irregulares, argamasa de tierra arcillosa amarillo claro

IX. TÉCNICAS DE CONSTRUCCIÓN			
Las piedras lajas se unieron con argamasa y se edificaron los muros con la técnica de mampostería haciendo cuñas con piedrecillas para acomodar

X. ESTADO DE CONSERVACIÓN			
Es muy mala porque está colapsada la mayor parte de la torre funeraria por la profanación para extraer los contenidos dentro de la chullpa, con el tiempo podría colapsar por completo por el deterioro de los factores climáticos.

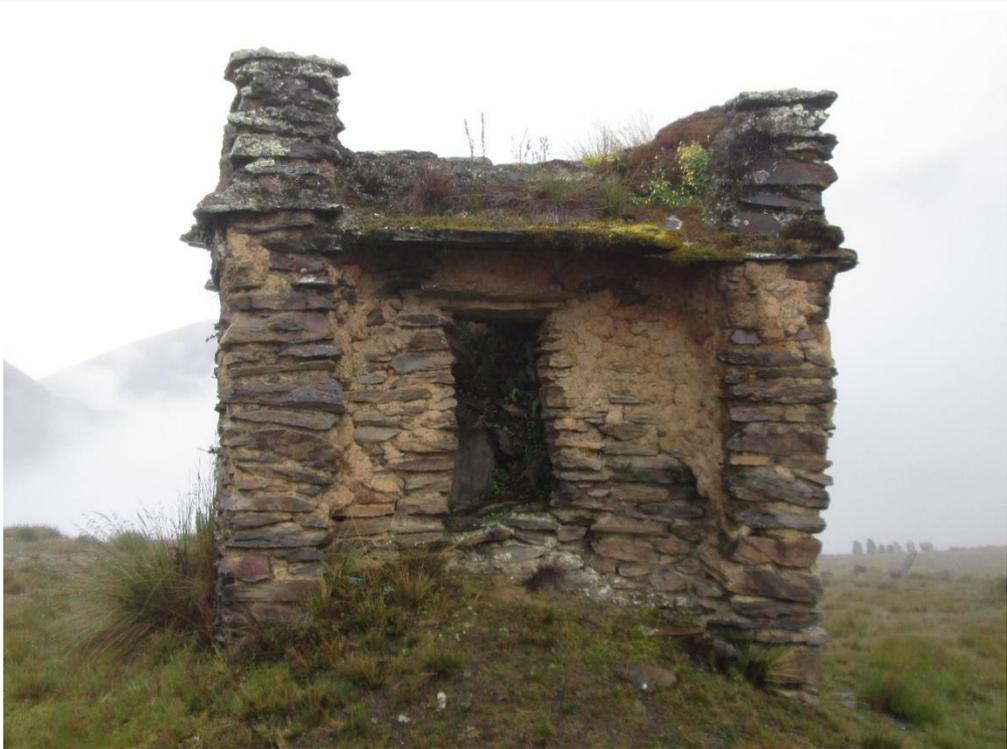
FICHA DE REGISTRO ARQUITECTÓNICO			
I. DATOS GENERALES			
Nombre del sitio: Wat'amarka		N° de ficha: 14	
Elaborado por: Norma Merma Gonzales		Fecha: 28/04/2020	
II. UBICACIÓN POLÍTICA			
Departamento: Puno	Provincia: Carabaya	Distrito: Coasa	Centro poblado: Esquena
III. UBICACIÓN GEOGRÁFICA			
Altitud: 3500 msnm			
IV. FOTOGRAFÍA DEL RECINTO FUNERARIO / CHULLPA			
N° de recinto: 14		V. TIPO O COSTUMBRE FUNERARIA Chullpa exenta Pilastras adosadas a la pared exterior de la portada. Dimensiones: Altura: 1.90 m Ancho: 2.30 m Largo: 4.20 m

VI. FORMA DE LA CHULLPA			
La forma de la planta es rectangular			
VII. ESTRUCTURA FUNERARIA			
Cubierta: derrumbada		Cornisa con piedras lajas que sobresalen desde el interior del muro.	
Vano de acceso: se orienta al este y tiene la forma rectangular de largo 0.90 m y de ancho 0.45 m.		Dintel: piedra alargada	
VIII. MATERIALES DE CONSTRUCCIÓN			
Piedras lajas irregulares, argamasa de tierra arcillosa amarillo claro

IX. TÉCNICAS DE CONSTRUCCIÓN			
Las piedras lajas se unieron con argamasa y se edificaron los muros con la técnica de mampostería haciendo cuñas con piedrecillas para acomodar

X. ESTADO DE CONSERVACIÓN			
Es pésimo porque la cubierta esta derrumbada al interior de la torre funeraria y el muro posterior abrieron boquete para sacar el contenido de la chullpa. Sobre ella hay presencia de vegetación.

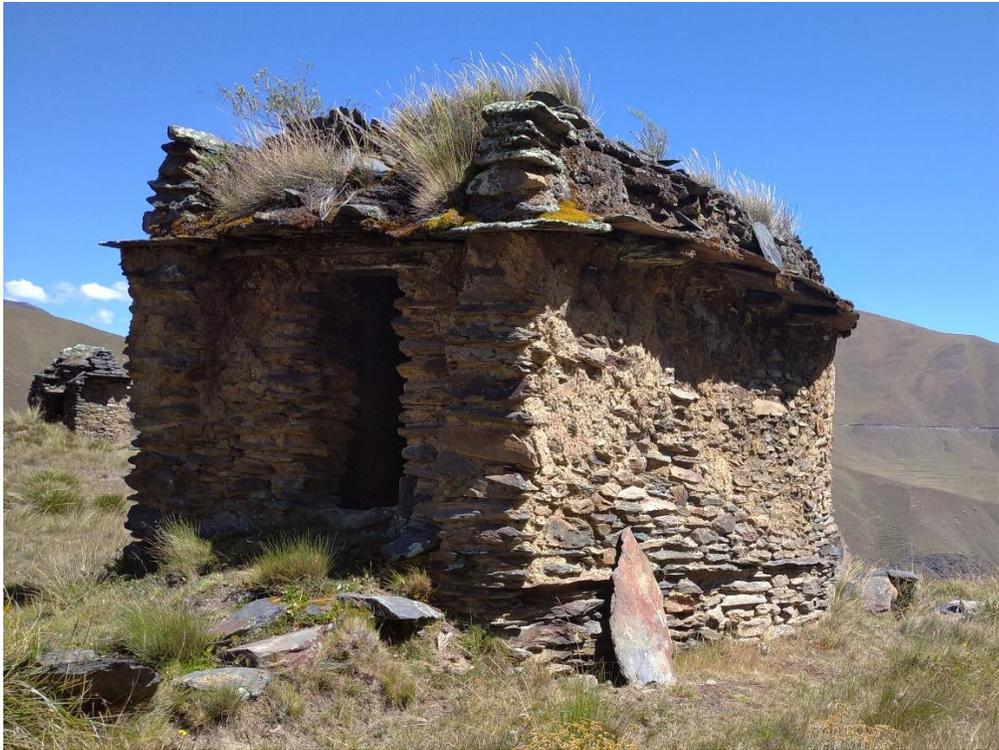
FICHA DE REGISTRO ARQUITECTÓNICO			
I. DATOS GENERALES			
Nombre del sitio: Wat'amarka		N° de ficha: 15	
Elaborado por: Norma Merma Gonzales		Fecha: 28/04/2020	
II. UBICACIÓN POLÍTICA			
Departamento: Puno	Provincia: Carabaya	Distrito: Coasa	Centro poblado: Esquena
III. UBICACIÓN GEOGRÁFICA			
Altitud: 3500 msnm			
IV. FOTOGRAFÍA DEL RECINTO/ CHULLPA			
N° de recinto: 15		V. TIPO O COSTUMBRE FUNERARIA Chullpa exenta Pilastras adosadas a la pared exterior de la portada. Dimensiones: Altura: 2.10 m Ancho: 2.40 m Largo: 4.30 m

VI. FORMA DE LA CHULLPA			
La forma de la planta es rectangular			
VII. ESTRUCTURA FUNERARIA			
Cubierta: colocada con piedras lajas alargadas dispuestas horizontalmente al interior. Sobre ello está colocada piedras pequeñas mezcladas con barro en forma de mojinete alargada.		Cornisa piedras lajas que sobresalen desde el interior del techo.	
Vano de acceso: se orienta al este y tiene forma rectangular angosto que mide de largo 1.20 m y de ancho 0.55 m.		Dintel: sobrepuesta con dos piedras alargadas en el muro.

VIII. MATERIALES DE CONSTRUCCIÓN			
Piedras lajas irregulares, argamasa de tierra arcillosa amarillo claro			
IX. TÉCNICAS DE CONSTRUCCIÓN			
Las piedras lajas se unieron con argamasa y se edificaron los muros con la técnica de mampostería haciendo cuñas con piedrecillas para acomodar

X. ESTADO DE CONSERVACIÓN			
Es pésimo porque el muro posterior está abierto parapara sacar el contenido de la chullpa y sobre la cubierta hay presencia de vegetación.

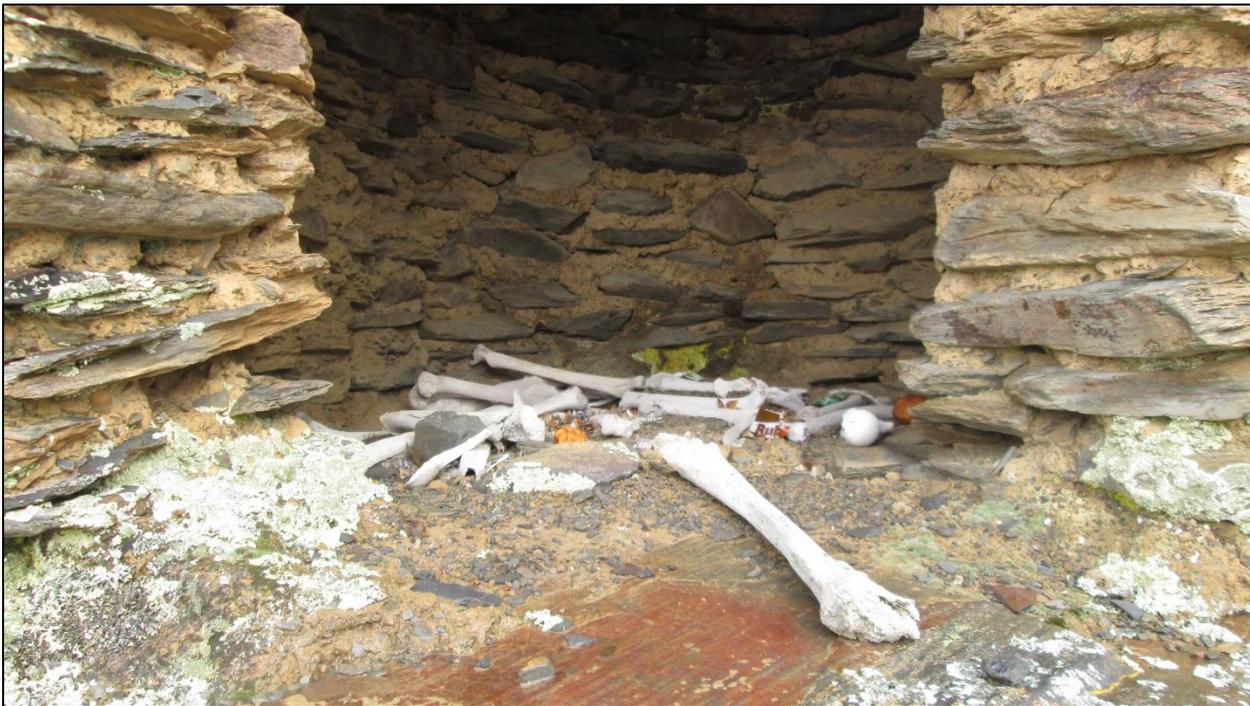
Restos óseos en los mausoleos de Wat'amarca
