UNIVERSIDAD NACIONAL DEL ALTIPLANO DE PUNO
FACULTAD DE INGENIERÍA MECÁNICA ELÉCTRICA,
ELECTRÓNICA Y SISTEMAS
ESCUELA PROFESIONAL DE INGENIERÍA MECÁNICA
ELÉCTRICA

**“INSPECCIÓN PREVENTIVA MEDIANTE EL USO DEL
VEHÍCULO AÉREO NO TRIPULADO (DRONE), PARA EVITAR
INTERRUPCIONES DEL SUMINISTRO DE ENERGÍA EN LOS
ELEMENTOS DEL SISTEMA DE DISTRIBUCIÓN”**

TESIS

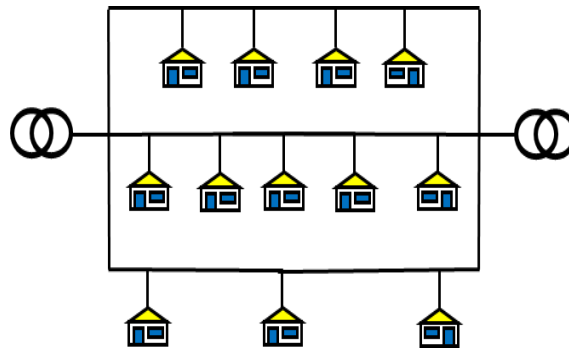
Figura N° 2.2: Red con distribución en anillo

De acuerdo con Mendoza (2012) estos sistemas se caracterizan por estar alimentada desde dos de sus extremos al mismo tiempo, estando los receptores intercalados entre estos, formando un anillo cerrado así ocurrida una falla en el sistema de distribución se pueda solucionar conectando de forma casi inmediata del otro extremo. El número de anillos que se forman es reducido y puede tener ramificaciones. En caso falle una fuente de energía se puede mantener el suministro eléctrico con las fuentes restantes.

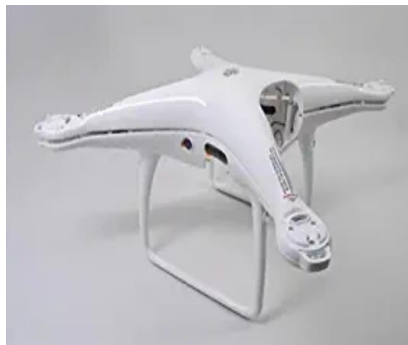
Figura N° 2.4: Marco del hexacóptero

Es el esqueleto del multirroto, es la estructura que le da forma, en ella se instalan y aseguran los demás sensores y elementos. Generalmente esta estructura está fabricada con aleaciones metálicas para disminuir su peso, aunque dependiendo del modelo se puede encontrar fabricado en plástico o fibras de vidrio. Entre sus características principales debe estar la robustez y la flexibilidad, para intentar conseguir una mayor resistencia a los golpes o al viento, sin descuidar la ligereza del marco.

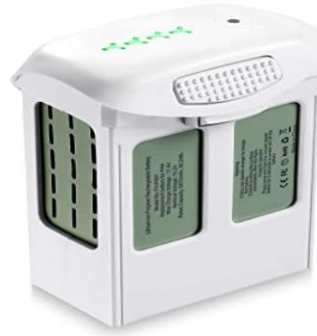
Figura N° 2.5: Batería

Es la encargada de aportar la energía necesaria al sistema para su funcionamiento. Las baterías más usadas son las de litio (Lipo) puesto que ofrecen una excelente relación entre capacidad, peso, volumen y tensión. Las baterías de Lipo están formadas por celdas de 3.7v. En radio control se suelen utilizar baterías desde 1 celda hasta 8 aunque pueden ser más, en función del modelo en el que van a ser instaladas.

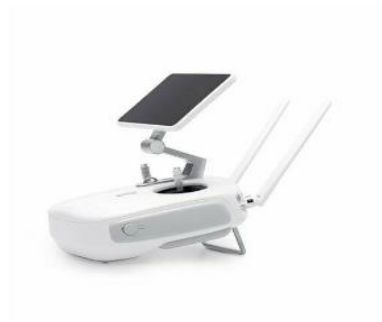
Figura N° 2.7: Radio receptor

Es el responsable de recibir la señal de radio enviada por el control remoto, mediante el cual el usuario realiza el movimiento que desea y este lo transforma en una transmisión que es recibida por el radio receptor del multirrotor transformándola en datos que se envían al controlador de vuelo, para que ejecute la instrucción. Una instrucción de movimiento realiza cambios coordinados en la velocidad de los rotores. De esta manera si el usuario da la orden de ir hacia delante los motores giraran a una velocidad mayor, haciendo que el aparato realice la acción.

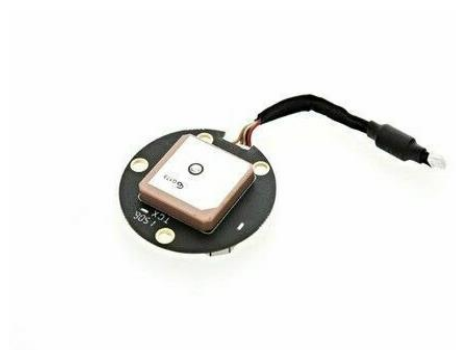
Figura N° 2.8: GPS

Es el encargado de transmitir información sobre la posición a la controladora de vuelo. La característica principal que este sistema debe tener es la precisión, puesto que es muy importante saber dónde está situado exactamente el dron con un margen de error minúsculo.

Además de la posición, también es capaz de calcular la velocidad del aparato en cada instante, calculando la distancia recorrida en un tiempo establecido.

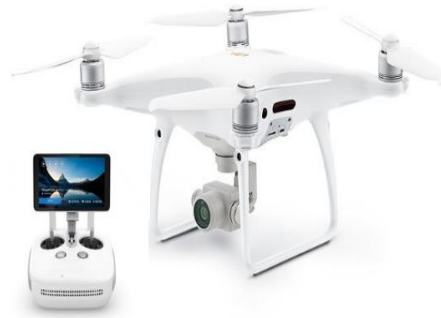
Figura N° 2.9: Sistema de transmisión

Sistema de transmisión y recepción de video capturado por una o varias cámaras, en tiempo real. De esta manera el piloto, o cualquier otro usuario pueden ver en tiempo real la imagen que están captando las cámaras, instaladas en el dron. Este sistema es de

mucha utilidad, sirviendo sobre todo para vuelos seguros a gran altura o distancia y para capturar mejores tomas durante el vuelo.

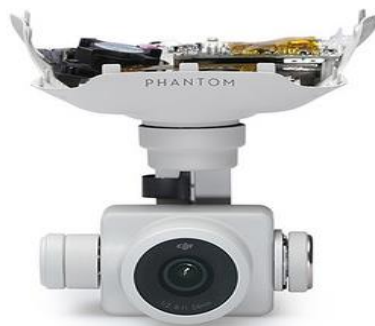
Figura N° 2.11: Estabilizador

Además de una correcta elección de la cámara a utilizar, es imprescindible instalar un buen sistema estabilizador de vuelo, puesto que este es un dispositivo encargado de reducir las vibraciones en la captura de una imagen cuando en la toma se producen movimientos no deseados. Para optimizar el rendimiento del estabilizador es necesario la utilización de acelerómetros y giroscopios, que indican el movimiento, dirección y posición de la aeronave.

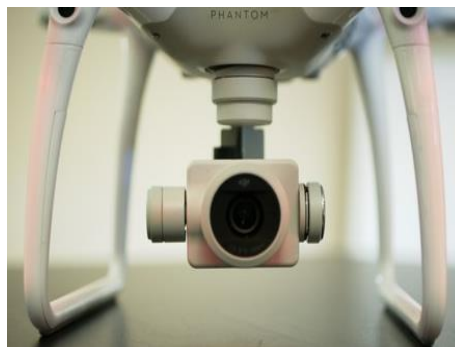
Figura N° 2.12: Cámara digital

Elegir una cámara adecuada, con unas cualidades óptimas de resolución, velocidad de disparo, zoom, entre otros, es una tarea, donde juega un papel muy importante el vehículo donde se instalará y su finalidad. Con todo ello se tendrá que tener en cuenta, la carga de peso máxima, la autonomía, el consumo energético, y el sistema de estabilización. Habrá pues que buscar una situación aceptable entre las características de la cámara, su tamaño, peso y precio.

La altura de vuelo o distancia al objeto, está condicionada por la actividad que se desea desarrollar, el nivel de detalle que sea necesario para captar todos los detalles, tomando en consideración la resolución y la distancia focal del objetivo.

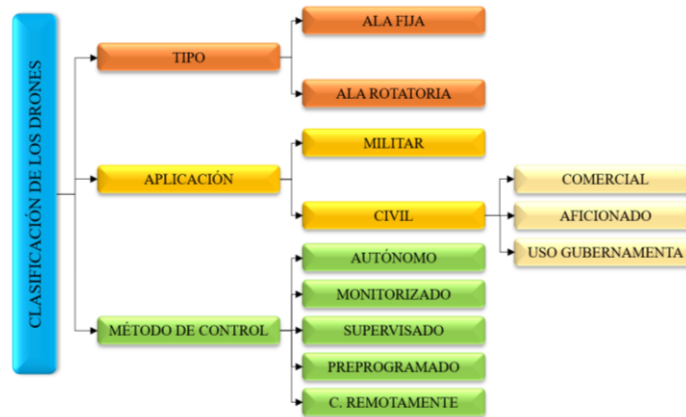
Figura N° 2.13: Clasificación

El extensivo uso que se le ha dado a los drones ha logrado desarrollar una diversidad de modelos en este sector. La clasificación que se detallará en el artículo se basa en su forma, su ámbito de uso y según su método de control, ver figura.

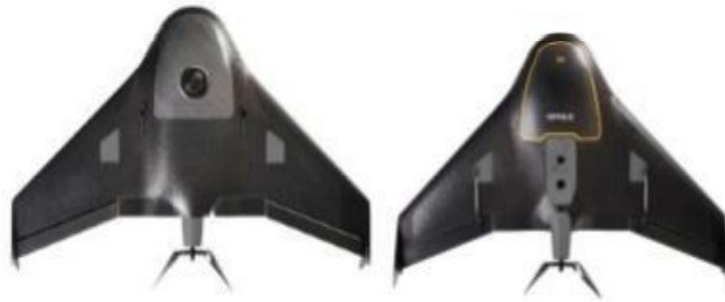
Figura N° 2.14: Trimble UX5

Aeronave no tripulada de ala fija, con una resolución espacial mínima de 2.54 cm y máxima de 25.4 m utilizada para diversas aplicaciones. Recopila grandes cantidades de datos en un tiempo relativamente corto.

Sigue una trayectoria pre programada donde el despegue, vuelo y aterrizaje requieren de una intervención manual mínima. El cuerpo interno es de carbono y la cubierta de polipropileno expandido.

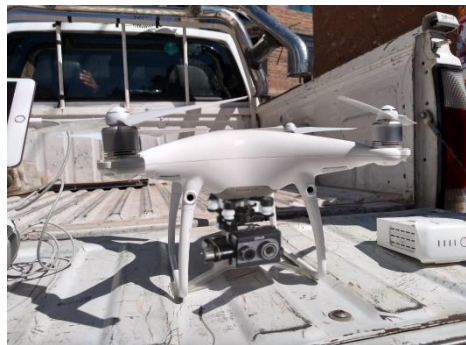
Figura N° 2.15: Dji Phantom 4 Pro

Es un UAV muy amigable de fácil despegue y aterrizaje, en cuanto al vuelo estacionario los sistemas GPS (Global Positioning System) y GLONASS (Global Navigation Satellite System), hacen que el equipo sea consciente en todo momento de su ubicación con más exactitud, por ello se mueve con más precisión y conecta satélites con rapidez, además permite grabar el punto de despegue para poder de este modo regresar el equipo con solo presionar el botón de retorno.

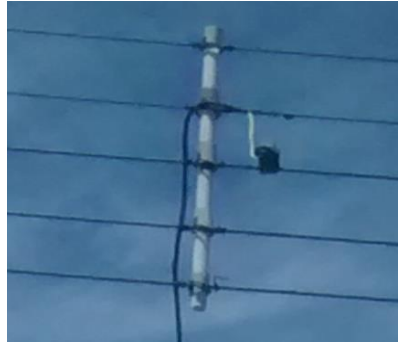
Figura N° 2.18: Imagen digital punto de conexión

Las imágenes visuales, nos permitirán obtener información de las características y estado de los elementos (transformador, aisladores, equipo de ferretería y estructuras). En las pruebas realizadas en campo, se obtuvieron imágenes y videos aéreos de las instalaciones en formatos de alta definición con la posibilidad de tener un acceso directo y cercano a

los elementos de las instalaciones. La transmisión en vivo, tiempo real, debe permitir a los operadores y técnicos de mantenimiento ver problemas significativos mientras vuelan los drones. Dichas imágenes deben ser lo suficientemente detalladas para el análisis y archivo posterior.

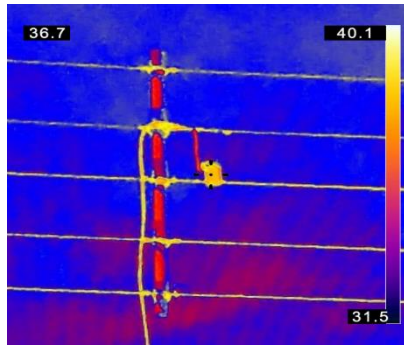
Figura N° 2.19: Imagen termográfica en punto de conexión

Las imágenes termográficas “se utilizan para buscar puntos calientes y/o puntos críticos, aquellos puntos de un elemento cuya temperatura es mayor y por tanto destacan en la imagen térmica o termo grama” (Reinoso, 2015,p.176). Es normal que el paso de la intensidad eléctrica aumente la temperatura de los elementos por los que circula, pero un “punto caliente” puede estar asociado a un contacto inadecuado o a otro tipo de defecto que conviene analizar y que no es perceptible en la imagen del espectro visible. Estos drones equipados con sensores térmicos y cámaras de alta resolución de 360°, permiten registrar y revisar de manera tele controlada el estado de las líneas eléctricas mediante una inspección rápida y segura en puntos de difícil acceso.

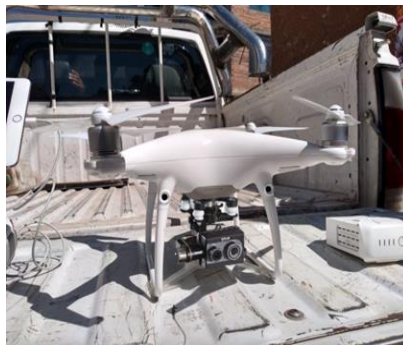
Figura N° 3.1: Drone Dji Phantom 4 Pro

Este dispositivo es de propiedad de la “Empresa Wayra Ingenieros Contratistas S.R.L.”, el cual nos permitió supervisar y detectar las posibles averías que se presentaron en los elementos del sistema:

- Marca : Pro. V2.0
- Modelo : Dji Phantom 4

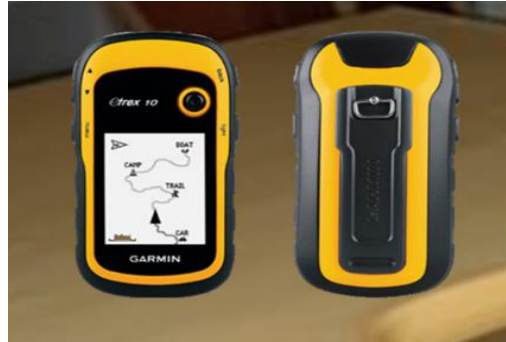
Figura N° 3.2: GPS diferencial

Este dispositivo es de propiedad de la “Empresa Wayra Ingenieros Contratistas S.R.L.”, el cual nos permitió determinar la posición de cada elemento del sistema (subestación y estructuras).

- Marca : Garmin
- Modelo : Etrex 10

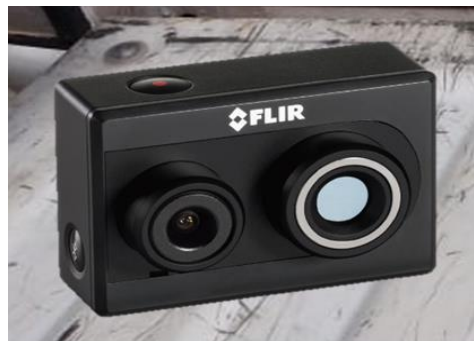
Figura N° 3.3: Cámara dual digital/termografía

Esta herramienta es de propiedad de la “Empresa Wayra Ingenieros Contratistas S.R.L.”, el cual nos permitió tomar imágenes de los elementos que presentaron anomalías.

- Marca : Flir
- Modelo : Flir Duo

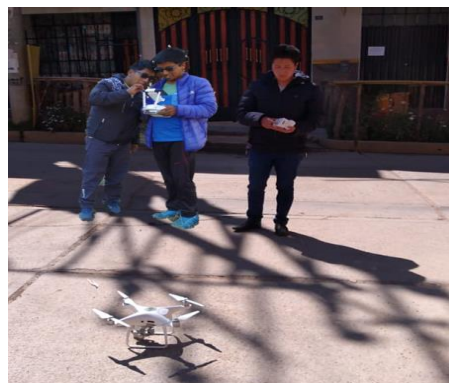
Figura N° 4.10: Manipulación del equipo

En la figura N° 4.10, se muestra el DRONE con tecnología de alta definición inspeccionando la subestación eléctrica, redes de energía eléctrica y los armados estructurales. Con la obtención de estos datos es posible sacar conclusiones sobre el estado de los elementos inspeccionados, sin la necesidad de que un operador suba y realice la labor de detectar posibles fallas en el sistema. Sobre todo, permite tener una

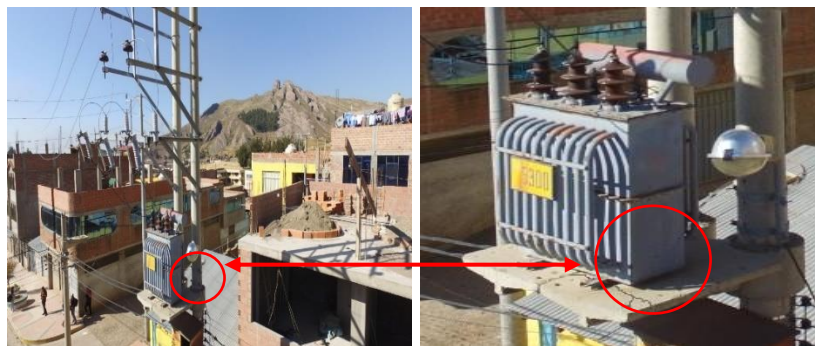
Figura N° 4.11: Media loza con grietas

A su vez trasgrede el Art. 31° inciso b) de LCE, donde indica “Conservar y mantener sus obras e instalaciones en condiciones adecuadas para su operación eficiente, de acuerdo a lo previsto en el contrato de concesión, o de acuerdo a las normas que emita el MEM, según corresponda” (Ley de Concesiones, 2014).

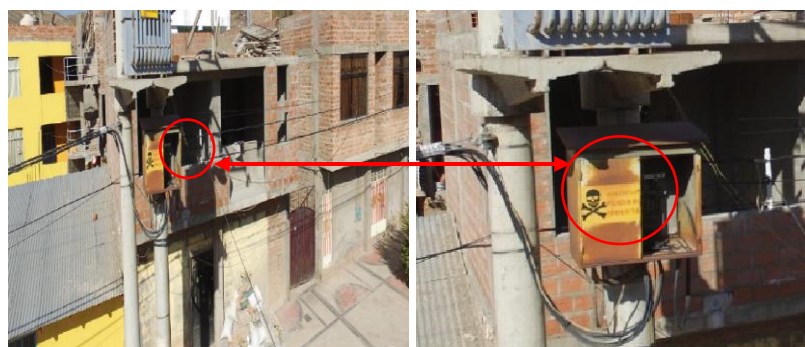
Figura N° 4.12: Tablero de distribución con oxido

A su vez trasgrede el Art. 31° inciso b) de LCE, donde indica “Conservar y mantener sus obras e instalaciones en condiciones adecuadas para su operación eficiente, según corresponda” (Ley de Concesiones, 2014). También trasgrede el Art. 19° párrafo “C” del RSSTAE.

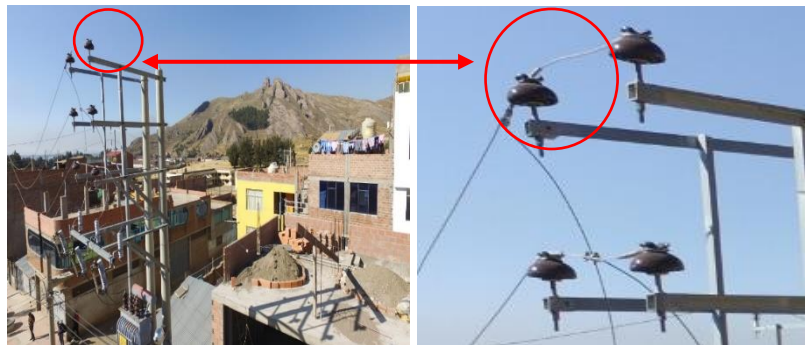
Figura N° 4.13: Aislador de porcelana

A su vez trasgrede el Art. 31° inciso b) de LCE, donde indica “Conservar y mantener sus obras e instalaciones en condiciones adecuadas para su operación eficiente, según corresponda” (Ley de Concesiones, 2014). Así como también el Numeral 2.9 de la R.D. N° 016-2003-EM/DGE (Norma DGE, 2003).

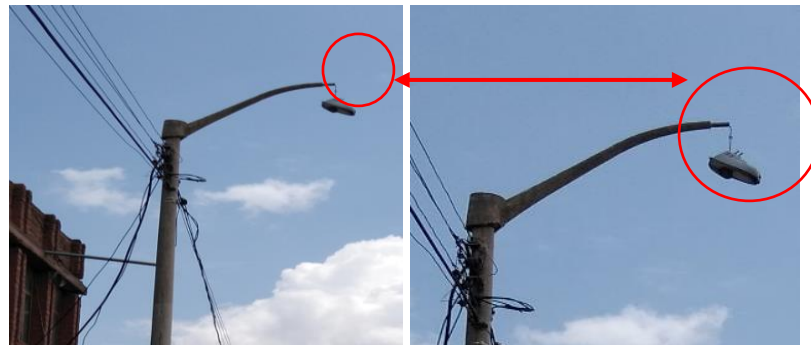
Figura N° 4.15: Luminaria desprendida

que las luminarias se desprendan de sus posición original; lo cual estaría poniendo en riesgo a los usuarios de esa zona siendo víctimas de asaltos y abuso en plena oscuridad. De esta manera el mal estado de este componente primordial puede ser el origen de un accidente eléctrico, así como también pondrían en riesgo a las personas en horas de la noche. A su vez trasgrede el Art. 31° inciso b) de LCE.

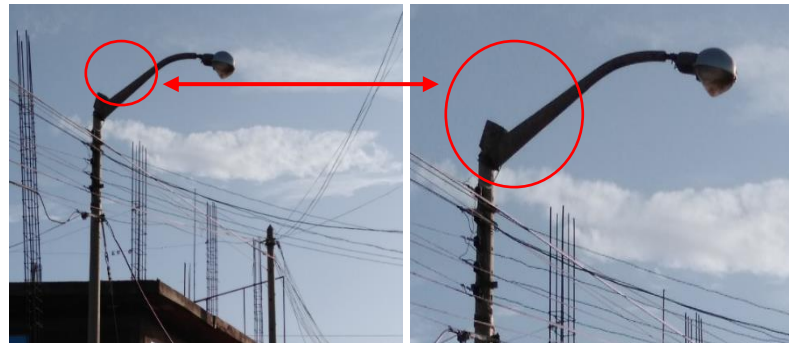
Figura N° 4.16: Perilla desprendida

A su vez trasgrede el Art. 31° inciso b) de LCE, donde indica “Conservar y mantener sus obras e instalaciones en condiciones adecuadas para su operación eficiente, según corresponda”.

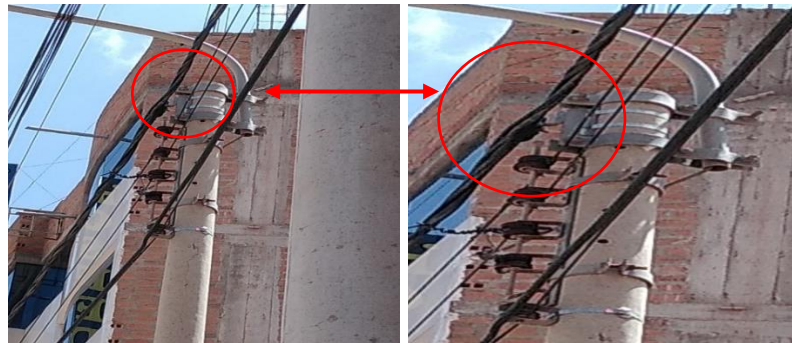
Figura N° 4.17: Porta línea para aisladores tipo carrete

A su vez trasgrede el Art. 31° inciso b) de LCE, donde indica “Conservar y mantener sus obras e instalaciones en condiciones adecuadas para su operación eficiente, de acuerdo a lo previsto en el contrato de concesión, o de acuerdo a las normas que emita el MEM, según corresponda” (Ley de Concesiones, 2014).

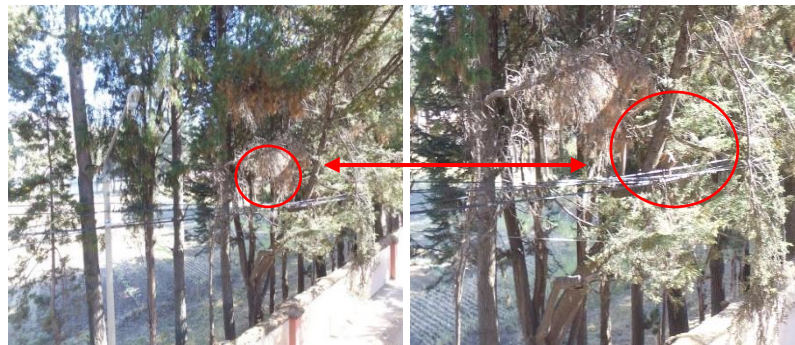
Figura N° 4.18: Árbol en contacto con la red

A su vez trasgrede el Art. 31° inciso b) de LCE, donde indica “Conservar y mantener sus obras e instalaciones en condiciones adecuadas para su operación eficiente, según corresponda”. Así como también el Numeral 218. del CNE (Código Nacional de Electricidad, 2011).

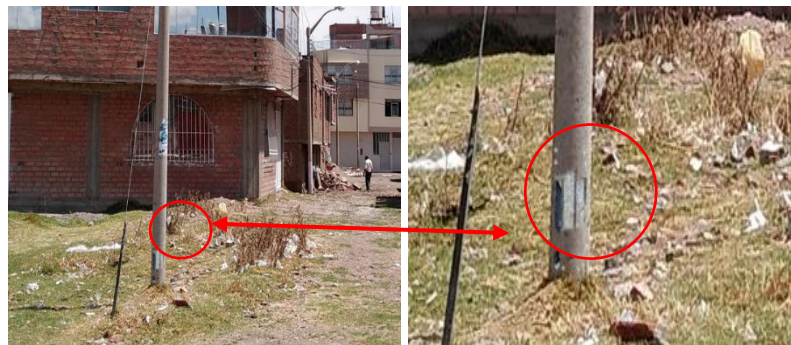
Figura N° 4.19: Poste averiado

A su vez trasgrede el Art. 31° inciso b) de LCE, donde indica “Conservar y mantener sus obras e instalaciones en condiciones adecuadas para su operación eficiente, según corresponda”. Así como también la ETS-LP-20: Numeral 3.4 de R.D. N° 026-2003-EM/DGE (Norma DGE, 2003b).

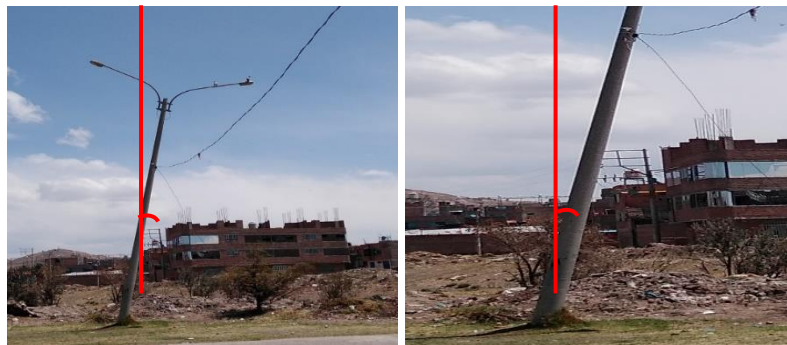
Figura N° 4.20: Poste de c.a.c. inclinado

A su vez trasgrede el Art. 31° inciso b) de LCE, donde indica “Conservar y mantener sus obras e instalaciones en condiciones adecuadas para su operación eficiente, de acuerdo a lo previsto en el contrato de concesión, o de acuerdo a las normas que emita el MEM, según corresponda” (Ley de Concesiones, 2014).

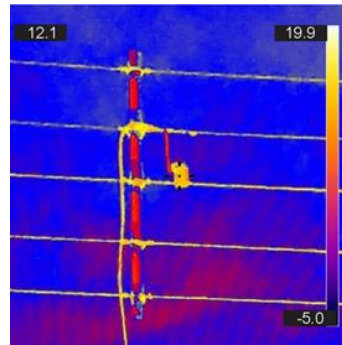
Figura N° 4.24: Punto crítico en el punto de conexión

En la figura N° 4.24, tras la fase de inspección a las acometidas mediante la termografía perteneciente a la estructura N° 2035, ubicada en el Jr. Laura Vicuña con coordenadas UTM: X = 0392452 y Y = 8243751, se pudo detectar un punto caliente esto puede ser debido al desgaste de las cintas aislantes, el cual provoco una temperatura $T = 12.1\text{ }^{\circ}\text{C}$, en un rango de $T_{\min} = -5.0\text{ }^{\circ}\text{C}$ y $T_{\max} = 19.9\text{ }^{\circ}\text{C}$; y como resultado nos dio $\Delta T = 7.8\text{ }^{\circ}\text{C}$. Esto quiere decir que el punto de empalme entre la acometida y la red existe una mala conexión lo cual estaría generando una variación de temperatura tal como se puede observar, en la imagen termográfica el punto caliente solo se presenta en un extremo. Con este resultado $\Delta T = 7.8\text{ }^{\circ}\text{C}$ como referencia y según “Tabla N° 2.18 clasificación de fallas eléctricas según norma NETA” su clasificación de criticidad según diferencia de temperatura, se puede clasificar la avería como clase del tipo bueno, donde quiere decir que su condición es aceptable. Esto quiere decir que se estaría cumpliendo con la norma (American National Standard, 2009). Una recomendación para realizar una inspección térmica, es que el sistema debe estar con carga total o por lo menos en el 40% de la carga normal, porque el calor generado por una conexión suelta aumenta al cuadrado la carga y las fallas se pueden apreciar.
