UNIVERSIDAD NACIONAL DEL ALTIPLANO DE PUNO

**DETERMINACIÓN DE LA PÉRDIDA DE SUELO Y NUTRIENTES
POR EROSIÓN HÍDRICA MEDIANTE PARCELAS DE
ESCORRENTÍA Y MICROPARCELAS DE
VARILLAS DE EROSIÓN**

TESIS

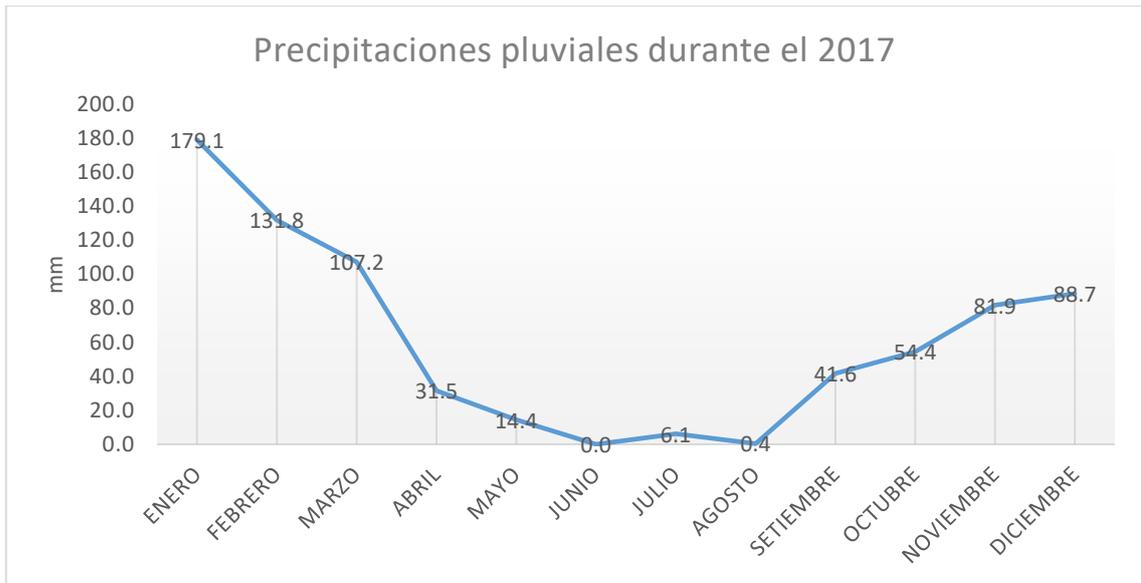
Figura 3. Precipitación pluvial durante el 2017

La precipitación pluvial registrada en el distrito de Mañazo por el SENAMHI, durante el año 2017 fue de 737.1 mm/año según el Figura 3. En cambio, para el año 2018 la precipitación acumulada fue de 676.9 mm/año, Figura 4.

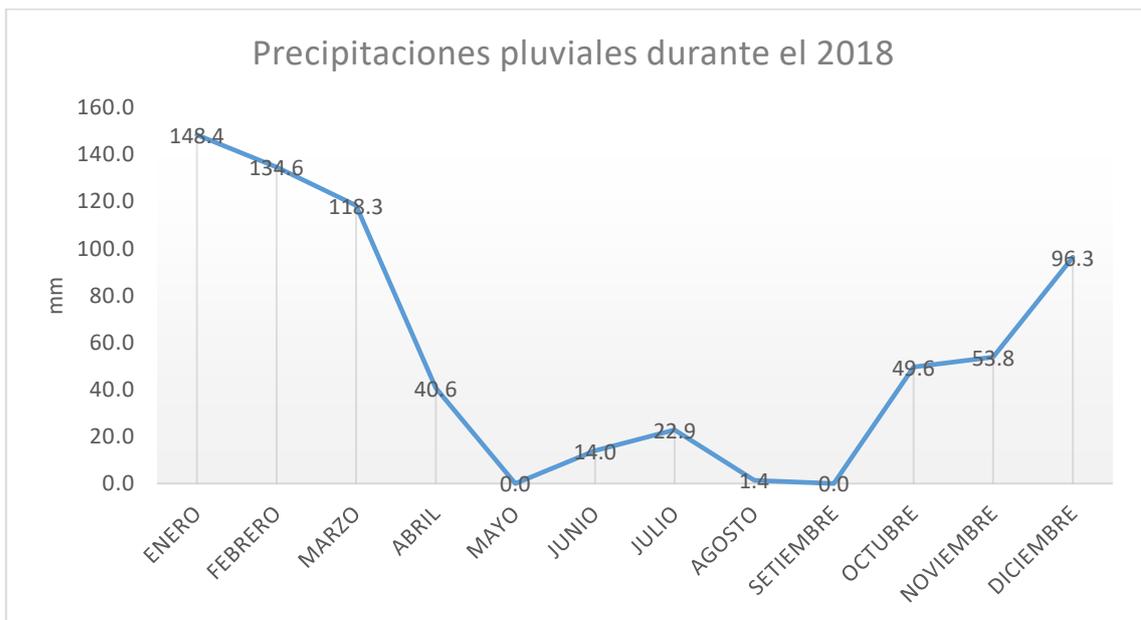
Figura 4. Precipitaciones pluviales durante el 2018

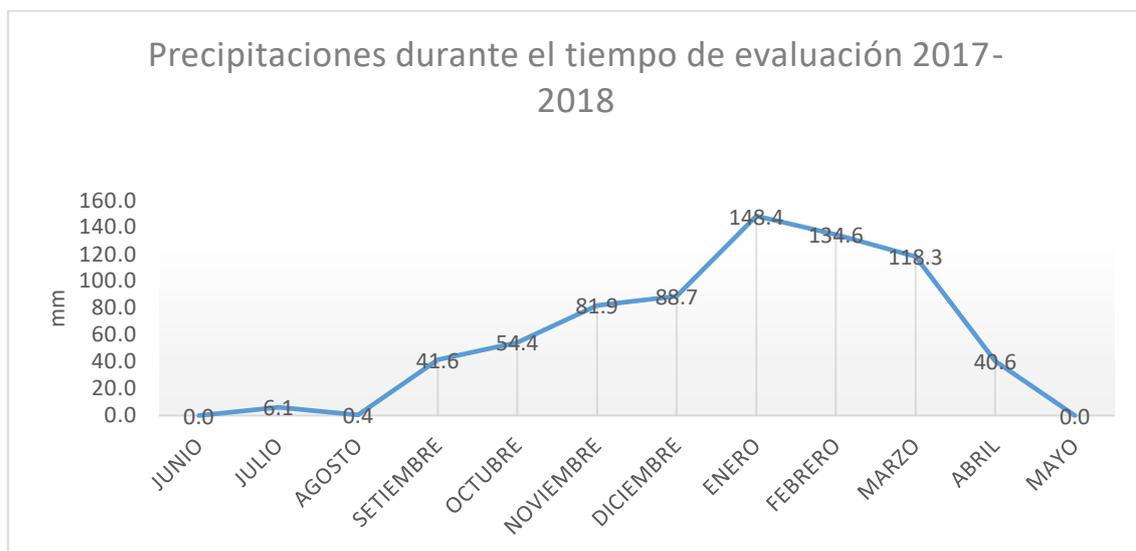
Figura 5. Precipitaciones ocurridas durante el tiempo de evaluación

Sin embargo, la precipitación pluvial que se registró durante la época de evaluación de la investigación, comprendida entre los meses de Junio 2017 (instalación de las parcelas experimentales) y Mayo 2018 (término de las evaluaciones de campo), se registró un acumulado de 715 mm; las mayores precipitaciones ocurridas mensualmente fueron de 148.4, 134.6 y 118.3 mm/mes, que corresponden a enero, febrero y marzo del 2018 respectivamente; en contraste a ello, las menores precipitaciones mensuales fueron

de 0.0, 0.61, 0.4 y 0.0 mm/mes, que comprendieron los meses de junio, julio, agosto del 2017 y mayo del 2018 respectivamente, según muestra el Gráfico 3. Este comportamiento señala básicamente dos periodos meteorológicos en el año altiplánico, es decir, un periodo de abundantes lluvias, durante los meses de enero, febrero y marzo, y otro período con escasas o nulas precipitaciones denominadas período seco, ocurrida durante los meses restantes del año.

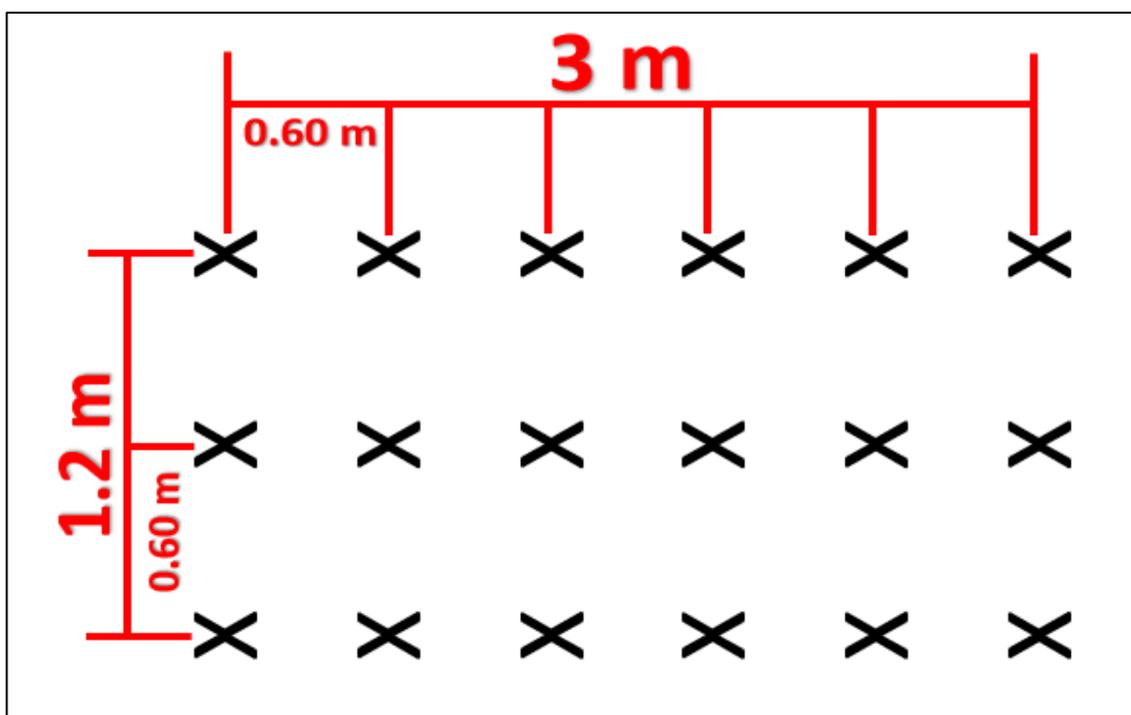
Figura 6. Diagrama de las microparcelsas de varillas de erosión

- Microparcelsa constituida por 18 varillas.
- Área de las microparcelsas : 3,60 m²
- Largo de las microparcelsas : 3,00 m
- Ancho de las microparcelsas : 1,20 m
- Se utilizó varillas de fierro corrugado (8mm de ϕ)
- Cada varilla midió 50 cm de largo.
- Las varillas fueron pintadas hasta la mitad (25 cm) con pintura blanca anticorrosiva para facilitar la lectura y se insertó al suelo la parte no pintada.

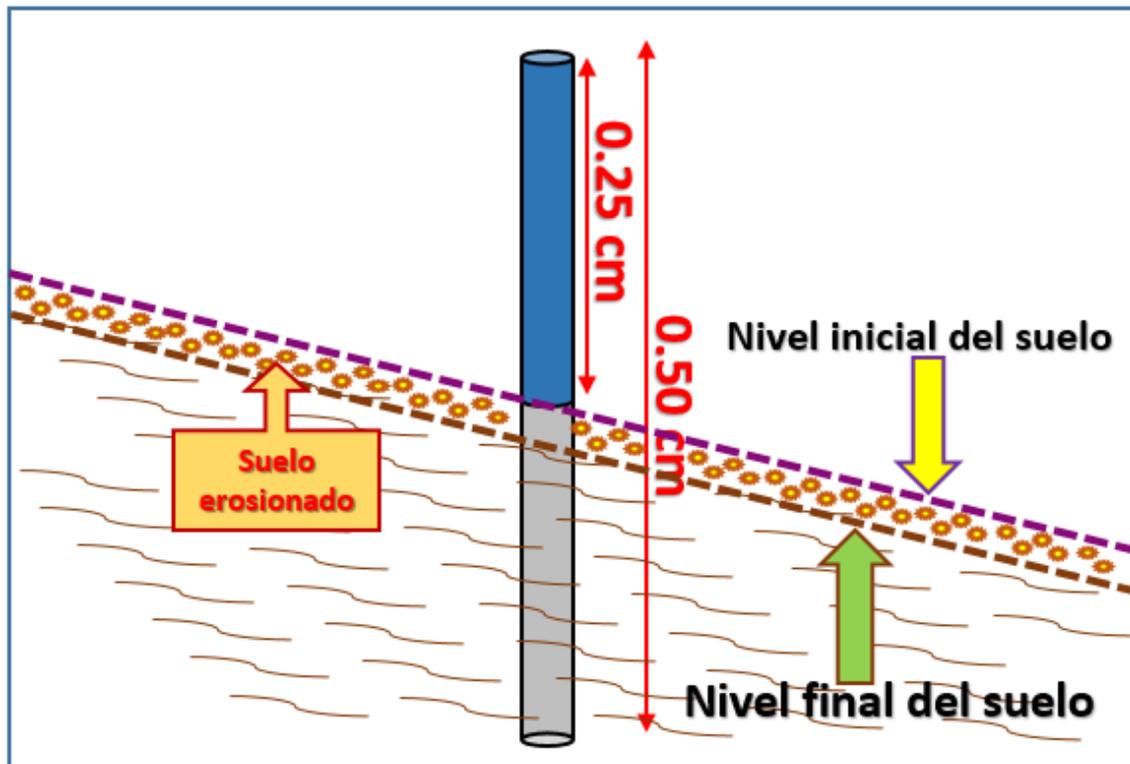
Figura 7. Diseño de la instalación y medición de la varilla de erosión

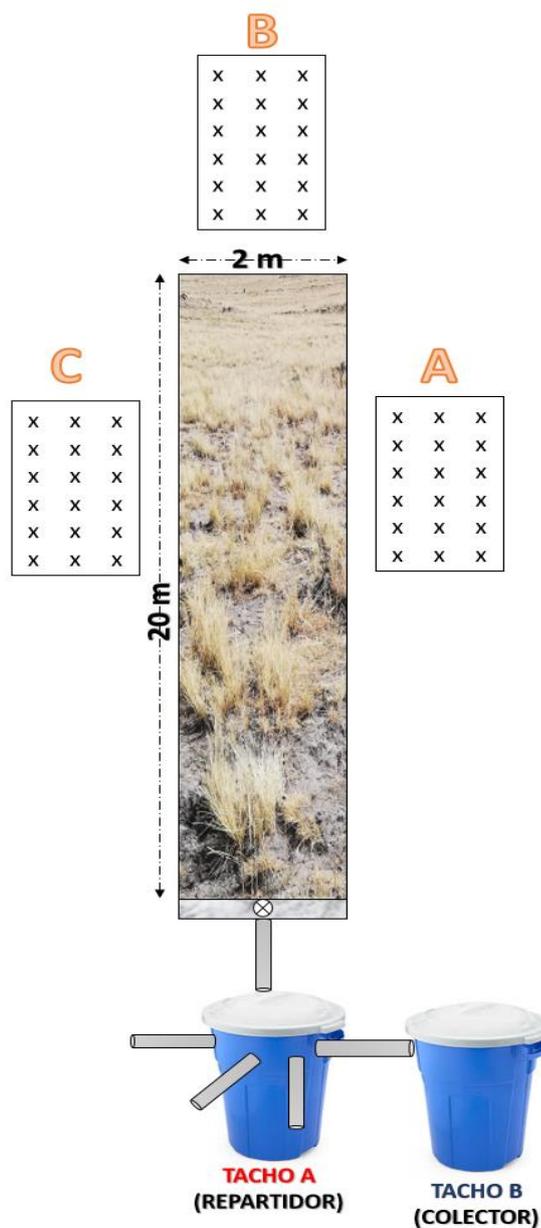
Figura 8. Diagrama de instalación de la parcela de escorrentía

- Área de las parcelas de escorrentía 40,00 m²
- Largo de las parcelas de escorrentía 20,00m.
- Ancho de las parcelas de escorrentía 2,00 m.
- Se utilizó 63 calaminas corrugadas 3,60 m x 0,8 m x 18 mm. por las 9 parcelas.

- Por cada parcela de escorrentía se utilizó 7 calaminas y 1 canaleta de 2,00 m.
- Se utilizó 30 estacas de 0,50 m de largo por cada parcela.
- Por cada parcela se utilizó 2 tachos de 160 lt.
- 2,00 m de largo de tubo pvc de 2" y 3 codos/parcela.
- Clavos, martillo, pico, pegamento para pvc y pala recta.

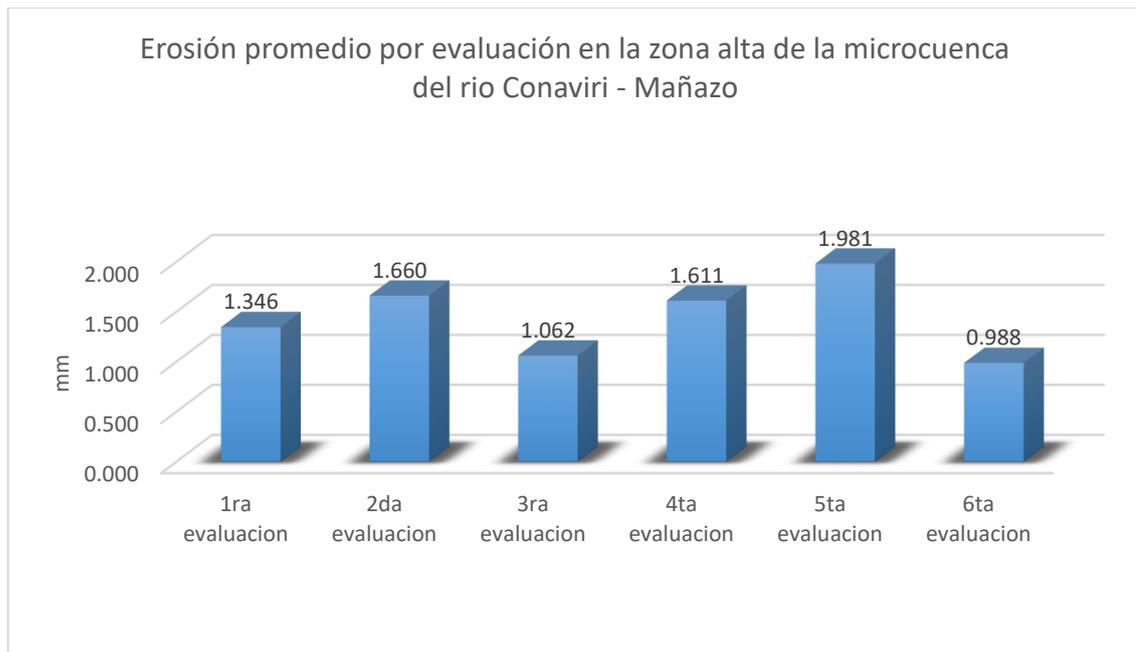
Figura 10. Erosión promedio por evaluación de la zona alta

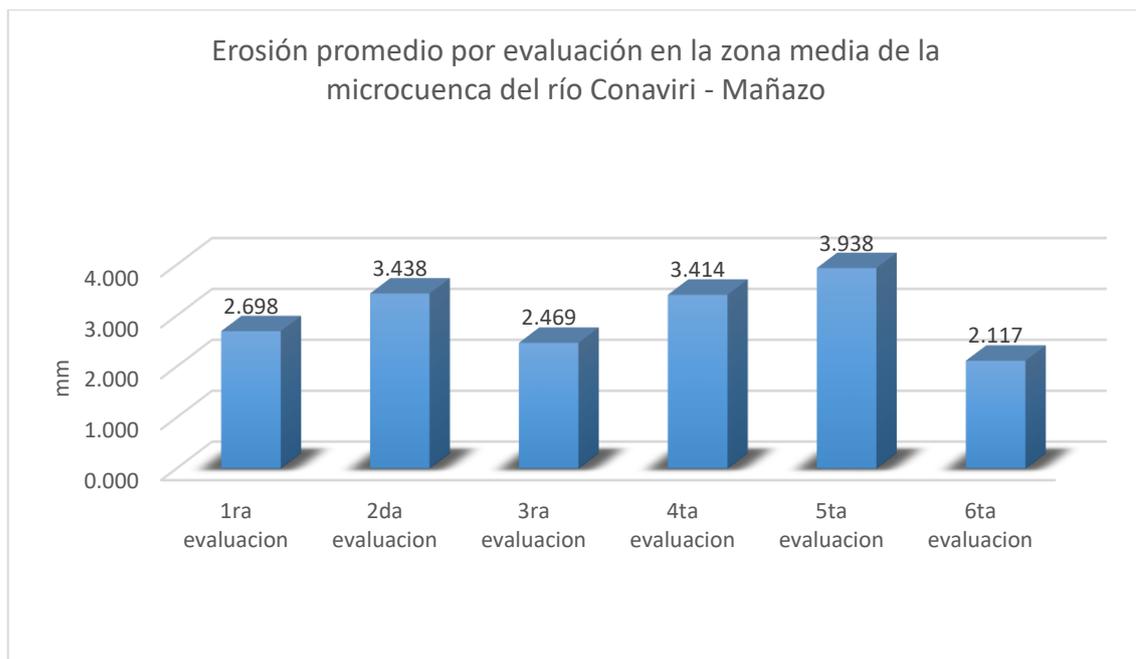
Figura 11. Erosión promedio por evaluación de la zona media

En la zona media, ocurre un comportamiento similar a la zona alta, donde los más altos valores de erosión ocurren en la temporada de lluvias, presentándose el valor más crítico en el mes de marzo, probablemente a la humedad presente en el suelo, y a la falta de la cobertura vegetal, que contribuyó a la erosión del suelo; pues, según Vásquez (2000) indica que la erosión del suelo es una acción que involucra la separación y transporte de las fracciones del suelo por acción del agua y viento. Por otro lado, la infiltración del agua y la mantención de la estabilidad de los agregados del suelo son un factor clave en el control de la erosión hídrica de los suelos (Márquez *et al.* 2003; Joseph *et al.* 2003 y Martens, 2002).

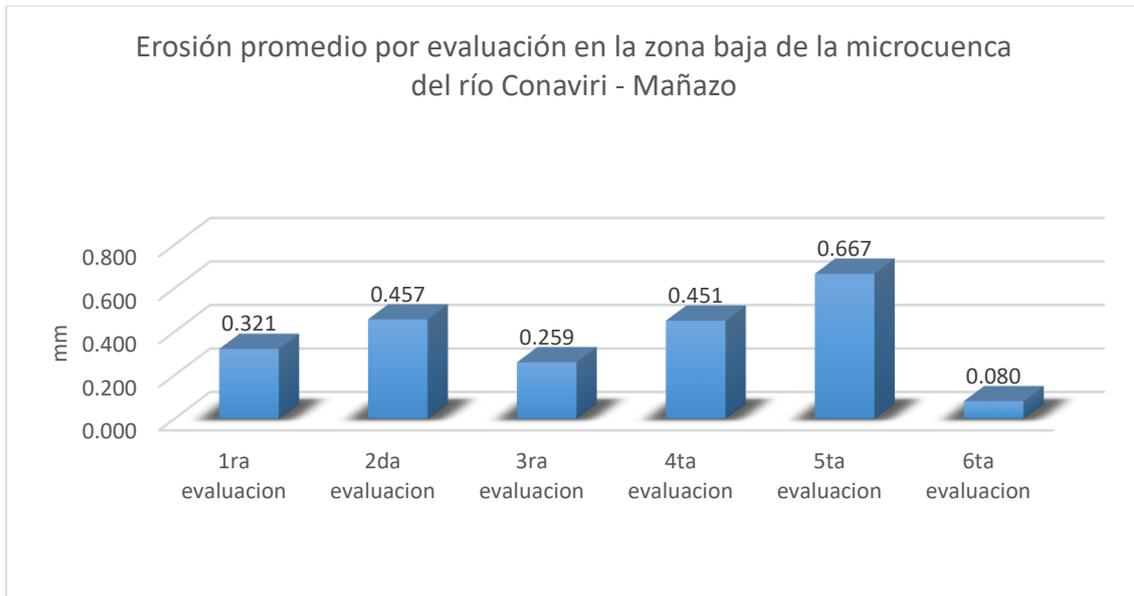
Figura 12. Erosión promedio por evaluación de la zona baja

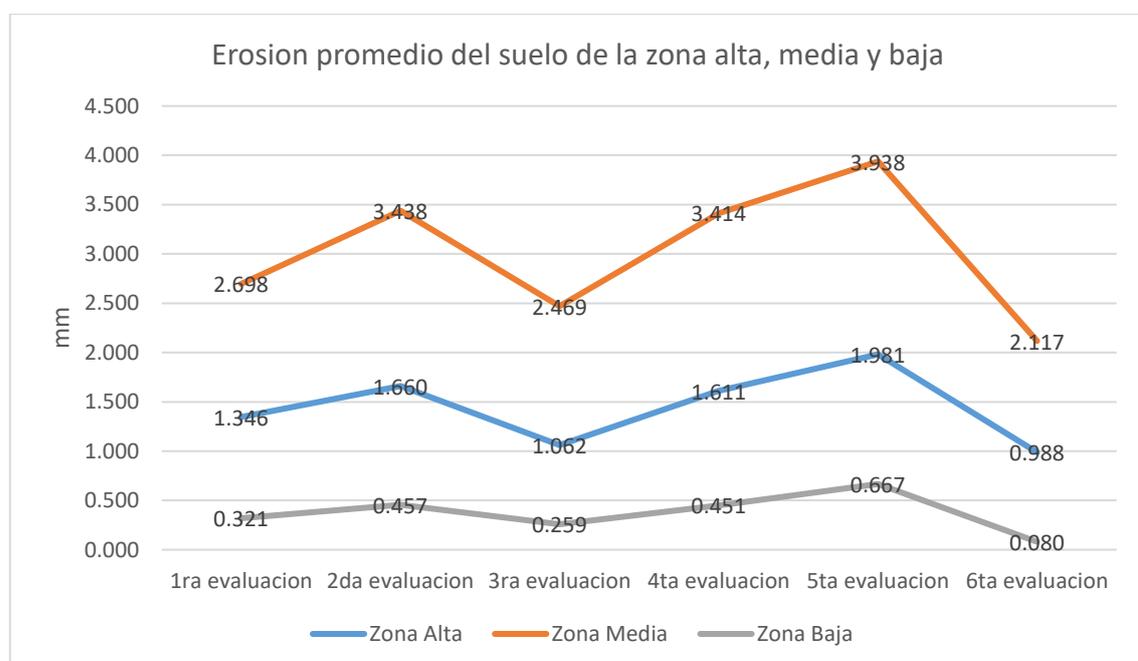
Figura 14. Erosión promedio del suelo de la zona alta, media y baja

En la figura 14, se observa la fluctuación de la erosión promedio del suelo de la zona alta, zona media y zona baja de la microcuenca del río Conaviri, donde se muestra que la erosión del suelo en la zona alta y media, se registró los mayores niveles de erosión, sobre todo en la 2da y 5ta evaluación respectiva a comparación de los suelos de la zona baja, donde los niveles de erosión del suelo fueron muy inferiores; según la gráfica se

puede observar que los mayores niveles de erosión a lo largo de todas las evaluaciones se registran en la zona media de la microcuenca, la zona alta tienen una erosión media comparando con la zona media y la zona baja de esta microcuenca, los valores mínimos de erosión se encontraron en la zona baja de esta microcuenca.

La erosión ocurrida en las diferentes zonas de estudio, tienen un comportamiento similar, pero, diferentes valores en cuanto a magnitud, esto debido a que en cada zona en particular influyeron diferentes factores como: pendiente del terreno, composición de cobertura vegetal y el tipo de suelo. Los datos obtenidos en el presente estudio, se contrastan con los resultados obtenidos en la investigación realizada por Duran (2017) el cual investigó la erosión hídrica y degradación de suelos agrícolas en Huánuco, donde registro valores mínimos en suelos con cobertura vegetal de pastos nativos, en el caso contrario, en los suelos sin cobertura vegetal, registro los valores más altos de erosión. La zona media se configura como suelo muy susceptible a la erosión, debido principalmente a la falta de cobertura vegetal, pendiente y tipo de suelo.

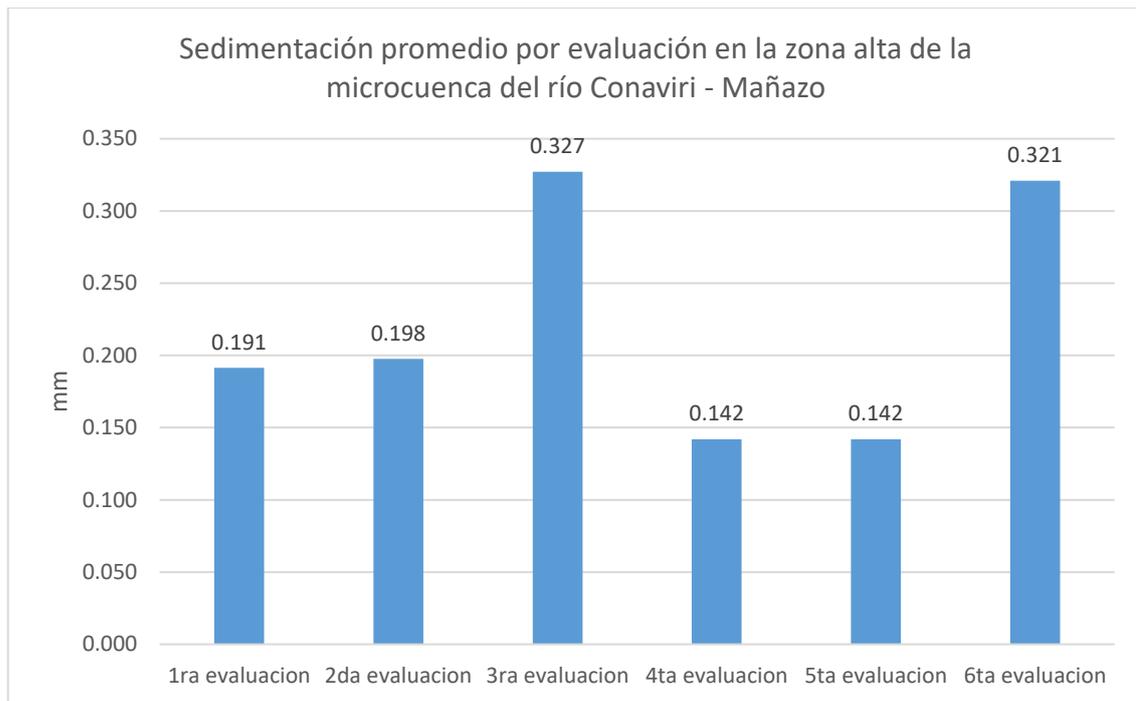
Figura 15. Sedimentación promedio por evaluación en la zona alta.

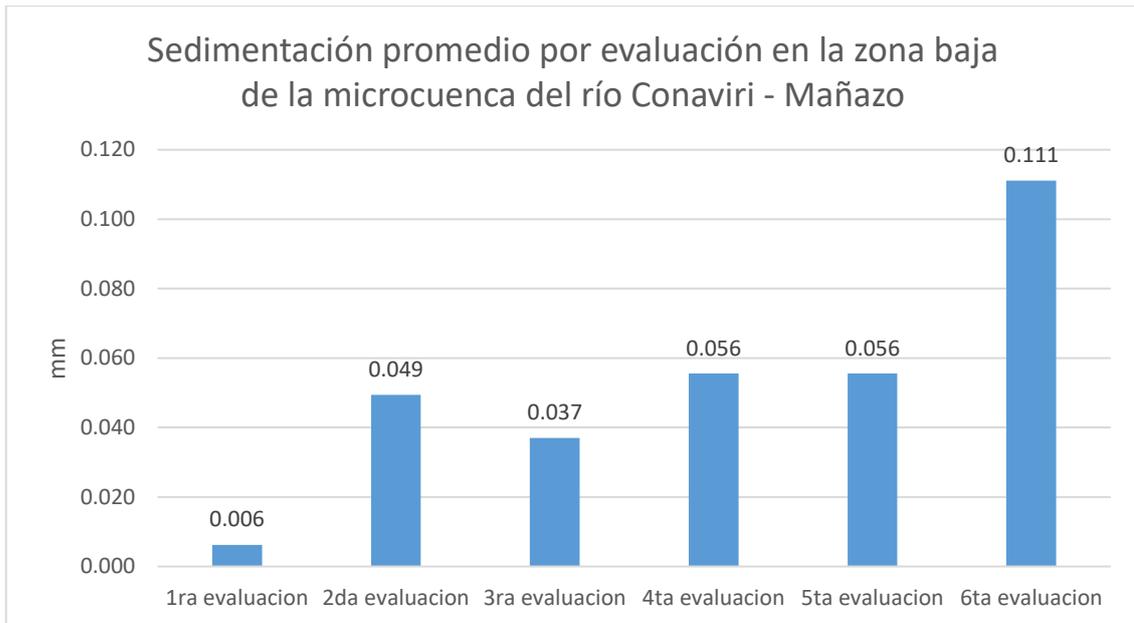
Figura 16. Sedimentación promedio por evaluación de la zona baja

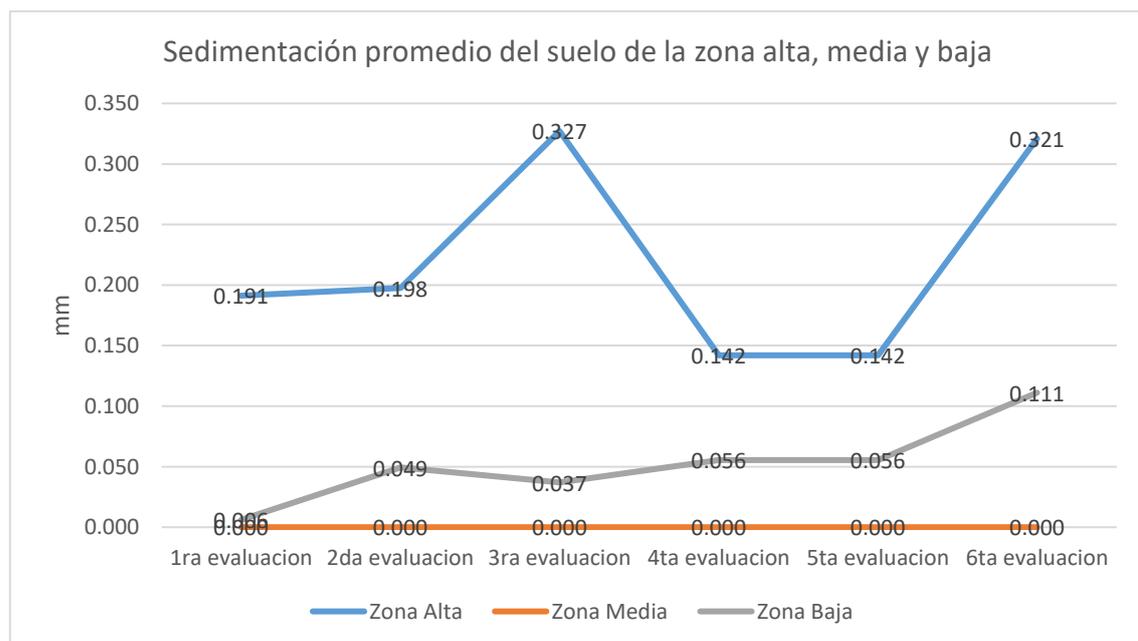
Figura 18. Sedimentación promedio del suelo de la zona alta, media y baja

En la figura 18 se observa la fluctuación de la sedimentación promedio del suelo de la zona alta, zona media y zona baja de la microcuenca del río Conaviri, donde se muestra que la sedimentación del suelo en las zona alta es donde se registran los mayores niveles de sedimentación, sobre todo en la 3ra y 6ta evaluación respectiva a comparación de los suelos de la zona media, donde los niveles de sedimentación del suelo son nulos;

según la gráfica se puede observar que los mayores niveles de sedimentación a lo largo de todas las evaluaciones se registran en la zona alta de la microcuenca, la zona baja tienen una sedimentación media comparando con la zona alta y la zona media de esta microcuenca, los valores mínimos de sedimentación se encontraron en la zona media de esta microcuenca.

De los datos obtenidos, la sedimentación producida en las diferentes zonas, se ve fuertemente influenciada por la cobertura vegetal y pendiente del terreno presente, el incremento o disminución de esta determinará la cantidad de partículas de suelo retenidas de la escorrentía y acumuladas en un lugar determinado; sin embargo, según Kirkby (1984) menciona que, el flujo superficial y su capacidad de transporte de partículas es proporcionado por la salpicadura, teniendo un papel de fragmentadora de suelo; en altos niveles de descarga el efecto de las lluvias es claramente mínimo, ya que la alteración del flujo causada por las gotas se encuentra por encima de la superficie del suelo, caso contrario sucede con descargas bajas; de manera que el transporte de sedimentos depende sobre todo de la intensidad de la precipitación pluvial.

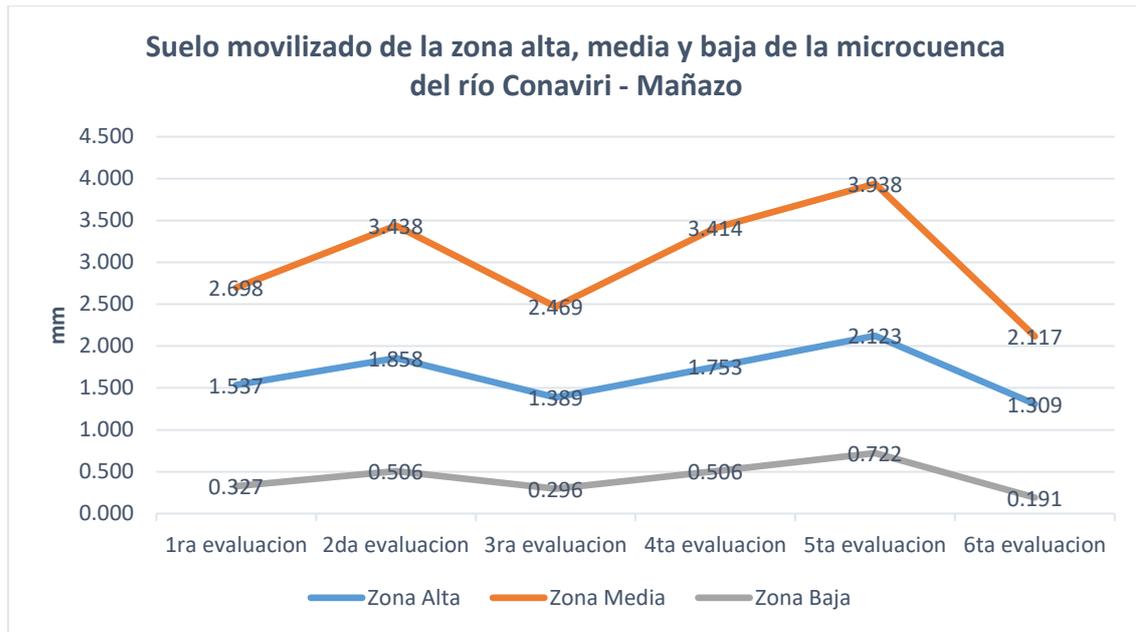
Figura 19. Suelo movilizado de la zona alta, media y baja

La figura 19, es la representación gráfica acumulado del parámetro suelo movilizado, en el cual se observa que la zona media se mantiene con la mayor cantidad de suelo movilizado en las seis evaluaciones realizadas, la zona alta se mantiene en un nivel intermedio entre la zona media y la zona baja, esta última registrando los valores mínimos de suelo movilizado en las seis evaluaciones realizadas.

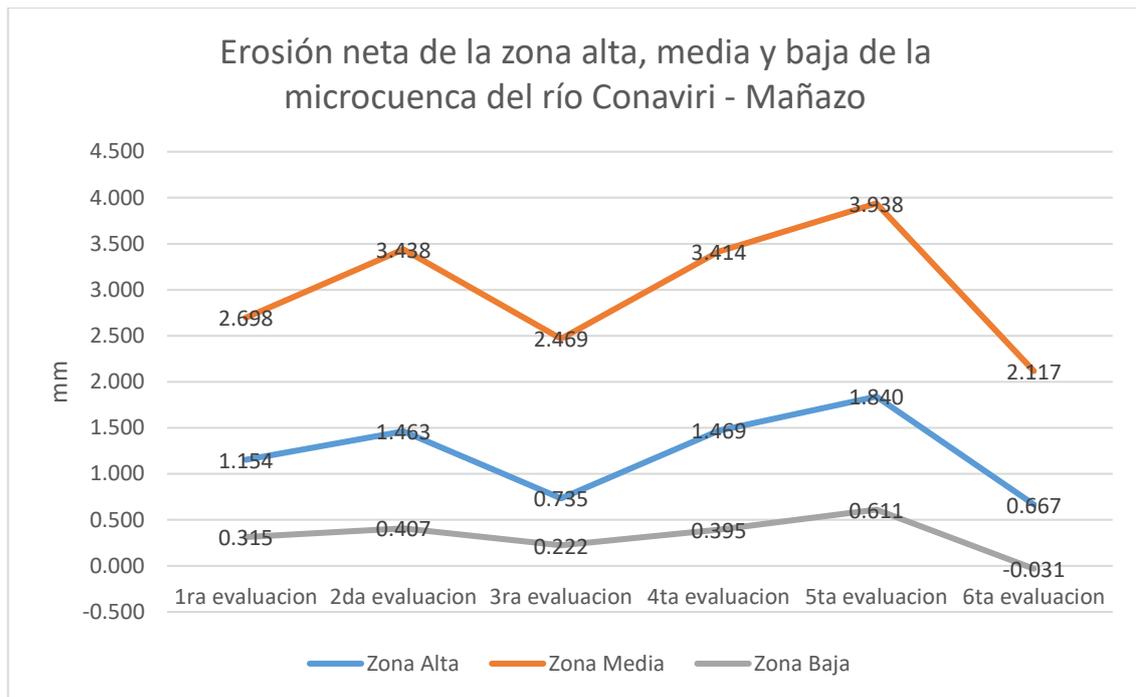
Figura 20. Erosión neta de la zona alta, media y baja

La figura 20, es la representación comparativa del parámetro erosión neta, la que fue determinada en la zona alta, media y baja de la microcuenca del río Conaviri – Mañazo, en esta gráfica se indica que la zona baja presenta los valores más bajos de erosión neta manteniéndose esta en las seis evaluaciones realizadas, registrando el valor más bajo en la 6ta evaluación con -0.031 mm; la zona alta se mantiene en un nivel intermedio entre la zona media y la zona baja, la zona media es la que registra la mayor cantidad de erosión neta en las seis evaluaciones realizadas, presentando como valor máximo de erosión neta la 5ta evaluación con 3.938 mm.

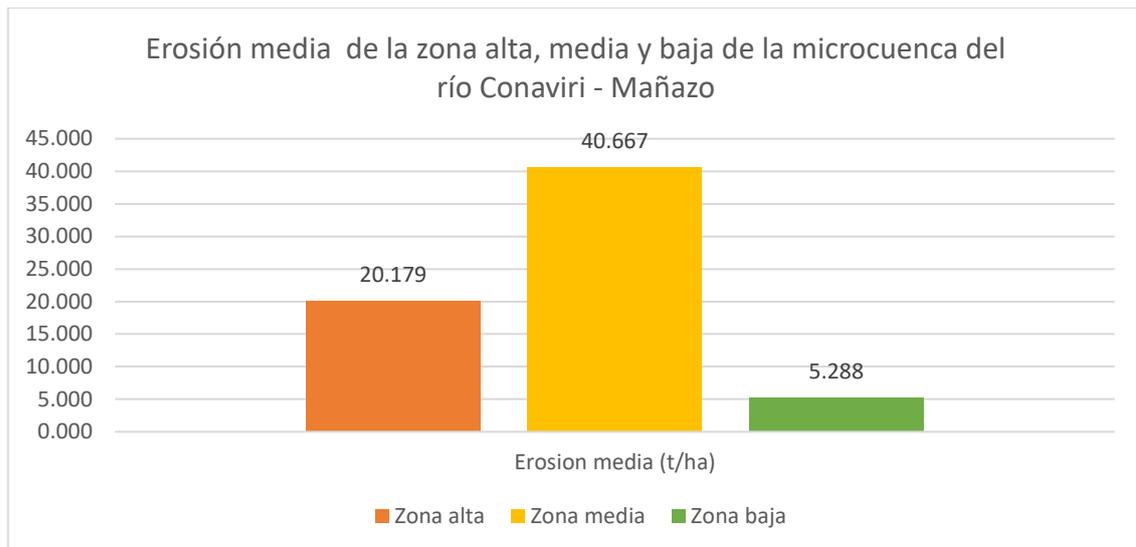
Figura 21. Erosión media de la zona alta, media y baja

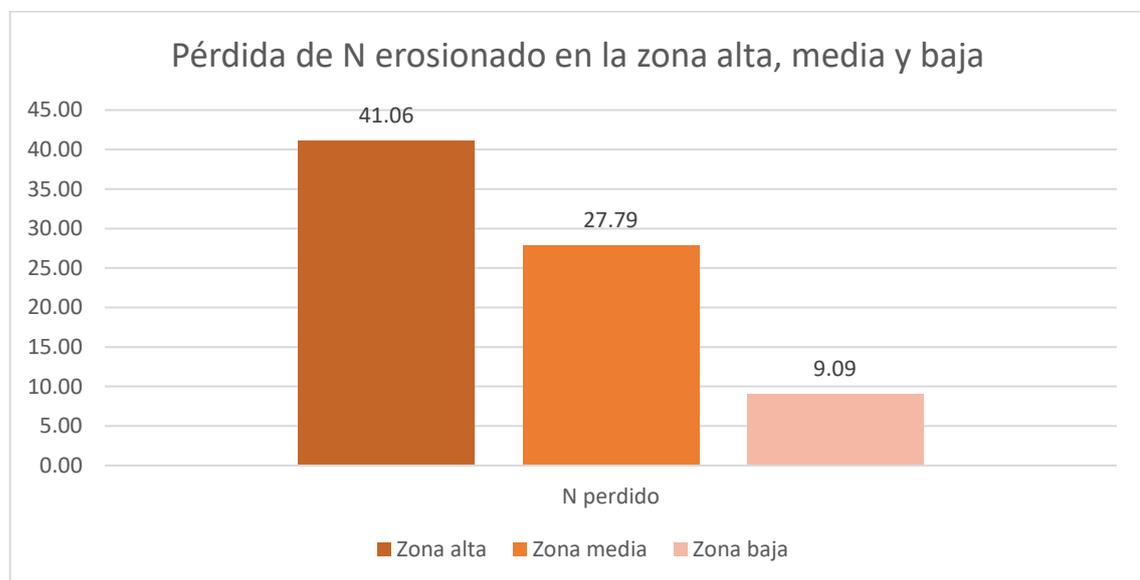
Figura 22. Pérdida de N erosionado en la zona alta, media y baja

El elemento nitrógeno, registro una mayor pérdida a causa de la erosión, siendo con mayor susceptibilidad en la zona alta, por el arrastre de partículas de suelo a consecuencia del grado de pendiente fuerte, en donde, la manifestación de la escorrentía pluvial fue notoria durante la época lluviosa del año. Al respecto Herrera (2010), menciona que el contenido medio de N en el suelo depende del contenido de Materia Orgánica del suelo, tal como sucede con los suelos del altiplano peruano donde el contenido de nitrógeno guarda relación con los niveles de materia orgánica. Confirmado así los resultados de la presente investigación, donde los niveles de M.O en la zona alta

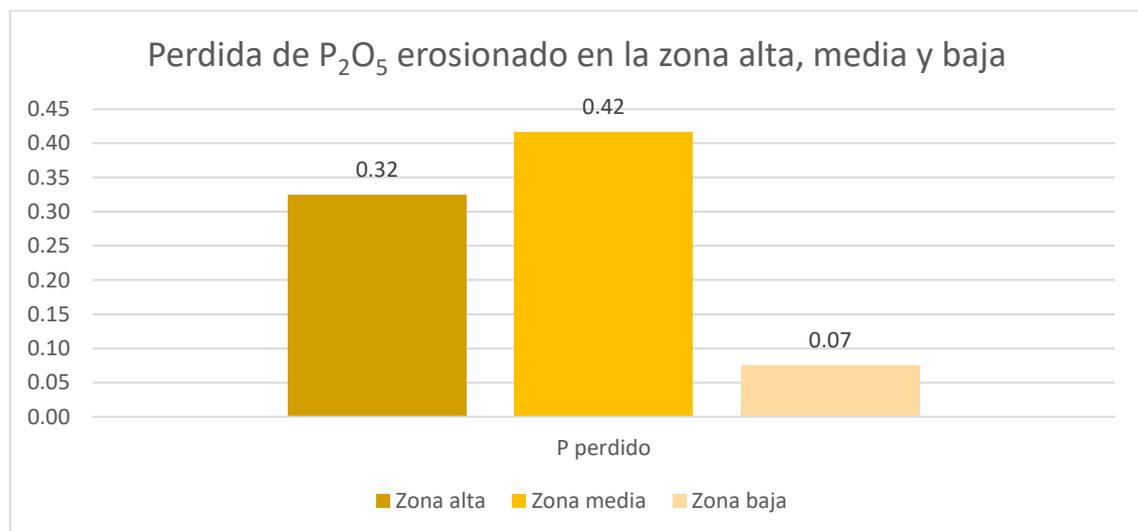
Figura 23. Pérdida de P₂O₅ erosionado en la zona alta, media y baja

El elemento fósforo, expresada como P₂O₅, significó una mayor pérdida en la zona media, esto es probablemente a una mayor presencia de partículas finas de suelo donde se encuentra el fósforo, los cuales son fácilmente arrastrados por la erosión del suelo.

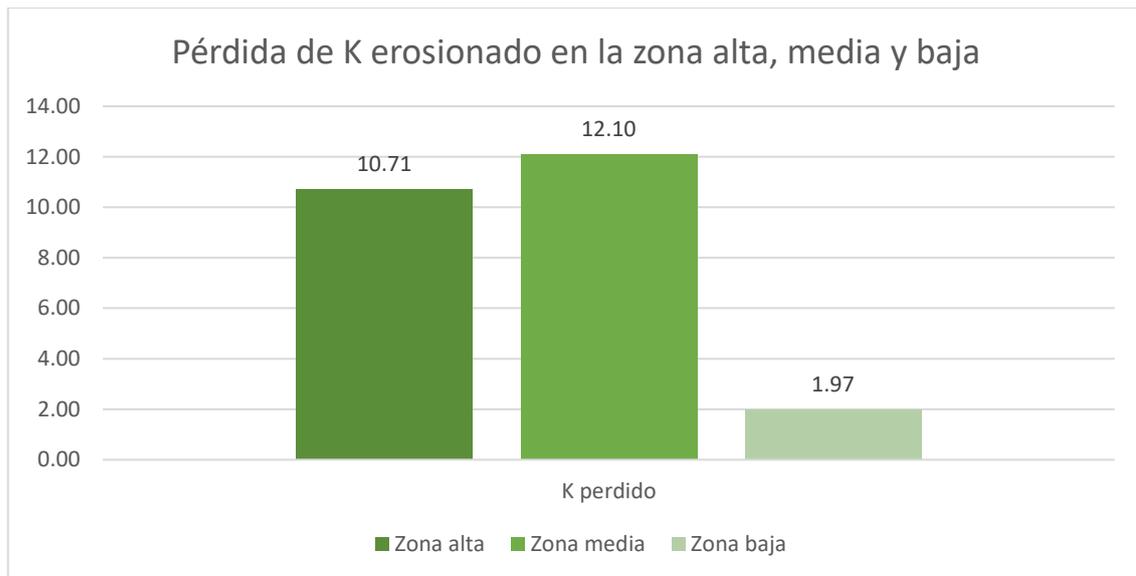
Figura 24. Pérdida de K_2O erosionado en la zona alta, media y baja

El elemento potasio, registró la mayor pérdida en la zona media, con relación a las otras zonas, lo que determina la alta susceptibilidad a la erosión hídrica.

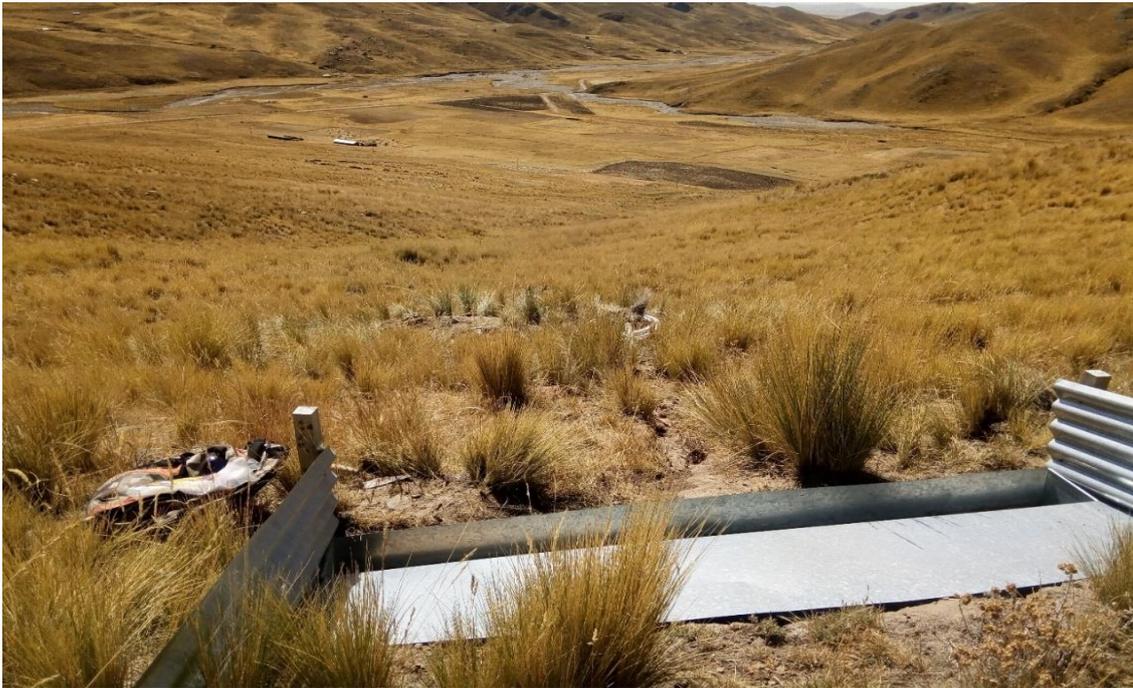
Anexo 26. Parcela de escorrentía ya instalada en campo, vista panorámica.

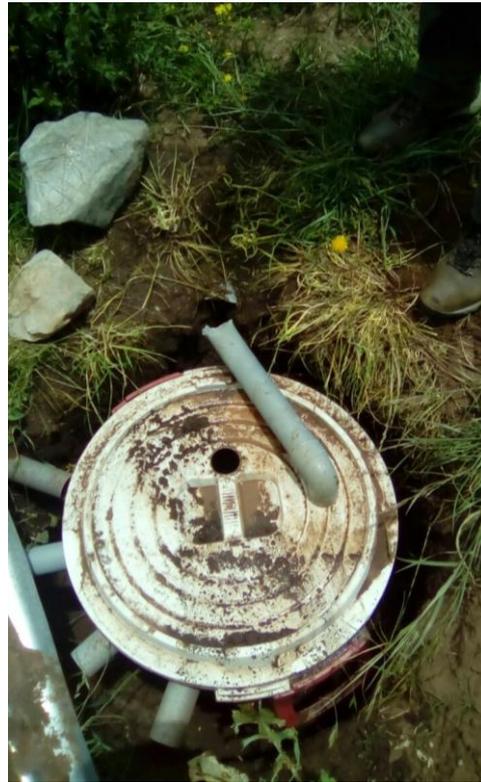
Anexo 28. Cilindros colectores de las parcelas de escorrentía.
