ANÁLISIS DE RIESGO POR FALLA DE LA PRESA LAGUNILLAS

TESIS

Tema : Análisis de riesgo por falla de la presa Lagunillas

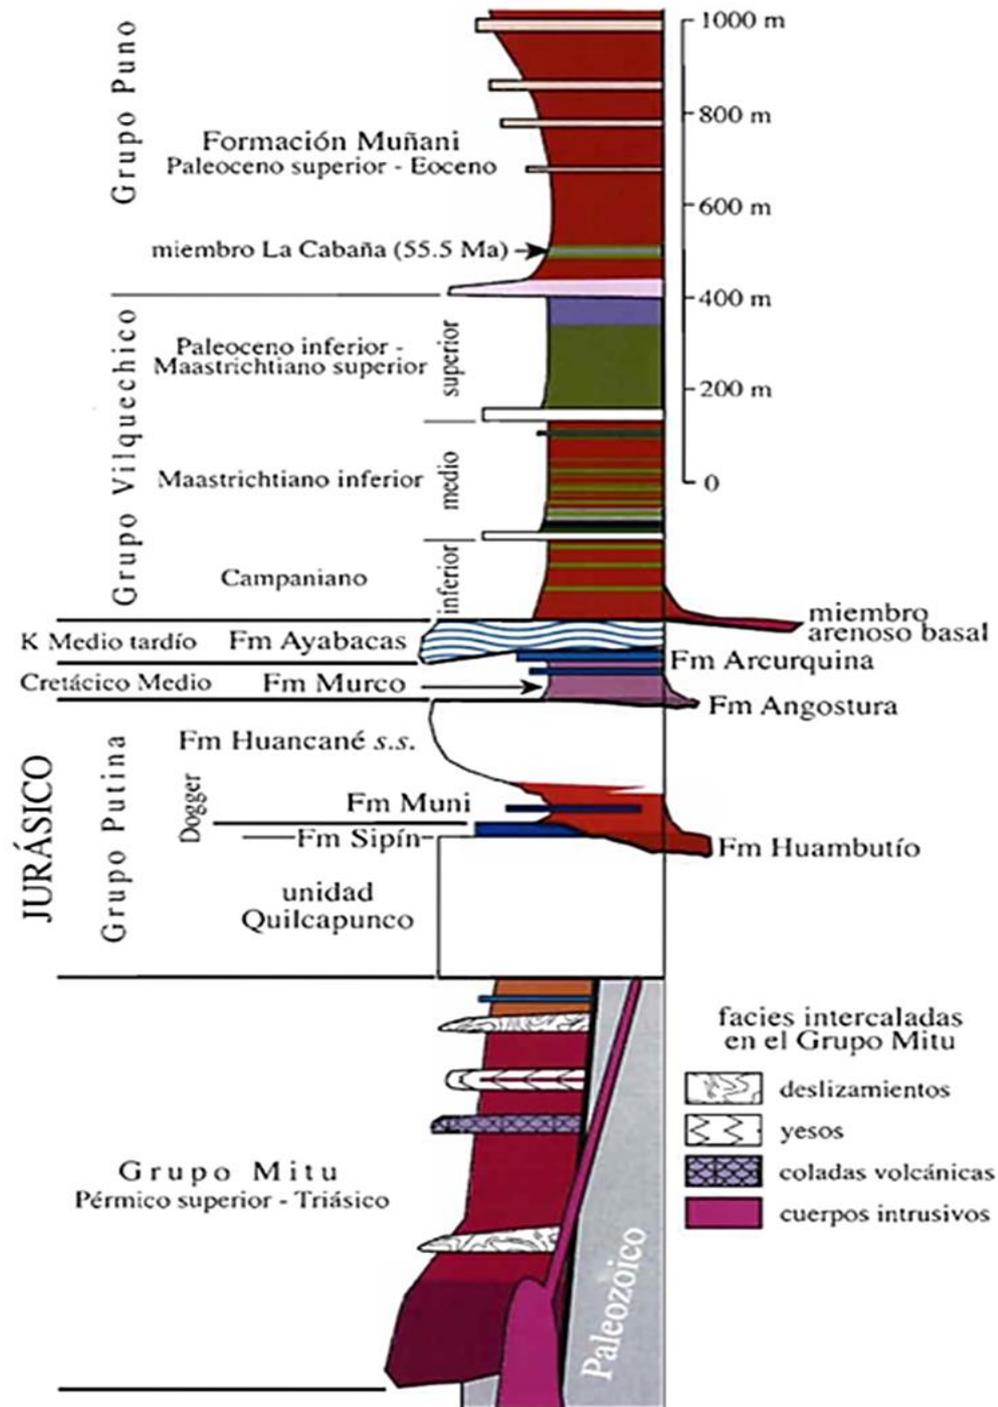
Figura 1: Columna estratigráfica Regional.

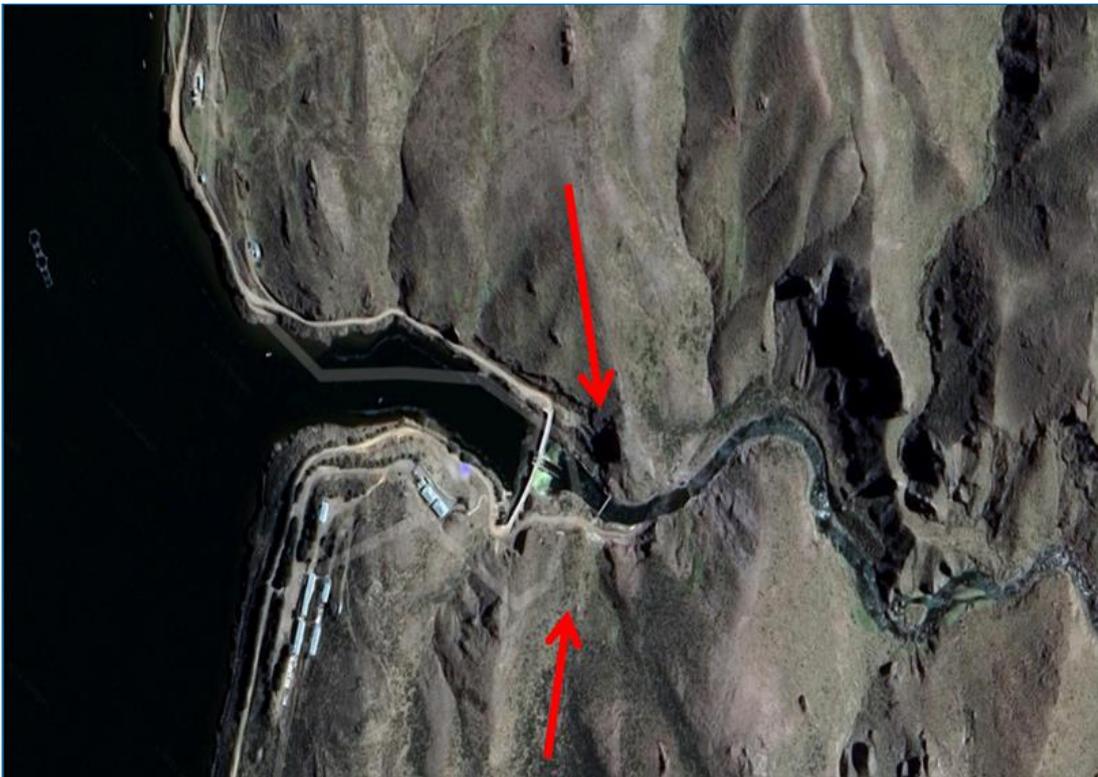
Figura 2: Imagen satelital de unidades geomorfológicas con pendientes moderadas.

Vertiente o piedemonte coluvio – deluvial, conformada por acumulaciones de laderas cuyo origen está en los procesos de movimientos en masa, así como de material detrítico proveniente de caídas o de escorrentía superficial, las cuales se depositan al pie de las laderas. Ésta se encuentra en la parte adyacente a la estructura de la presa Lagunillas.

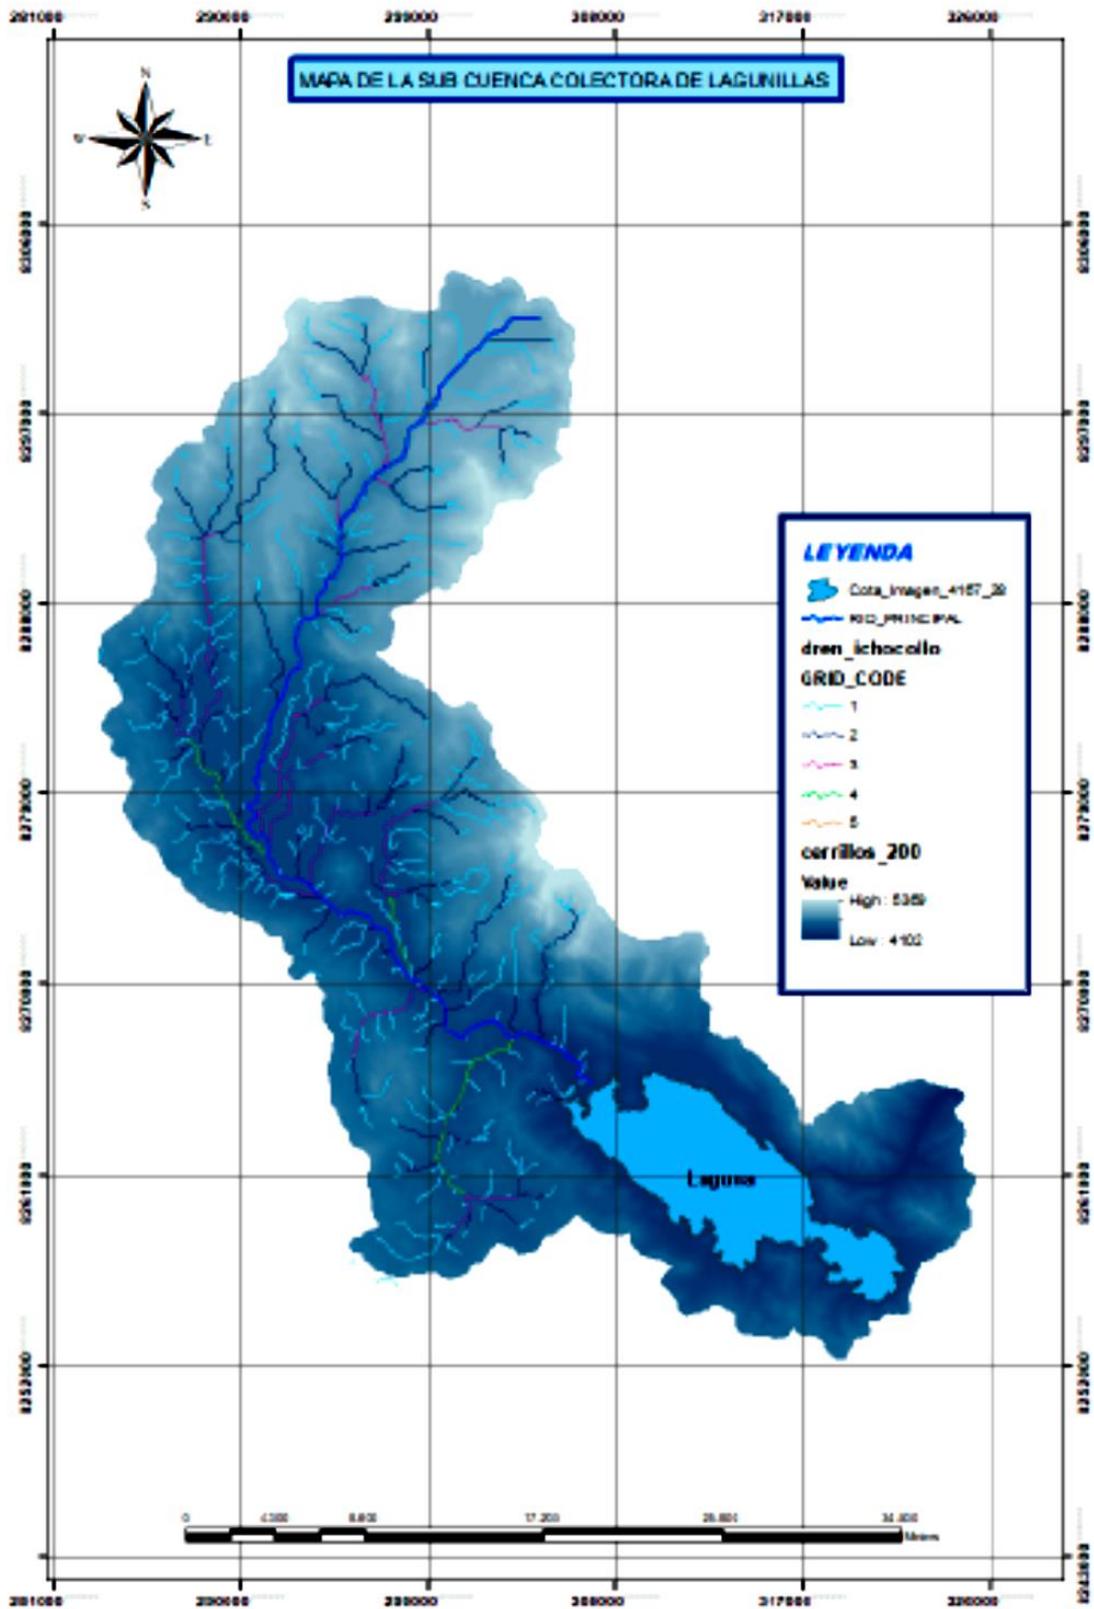
Figura 4: Mapa de subcuena de Lagunillas.

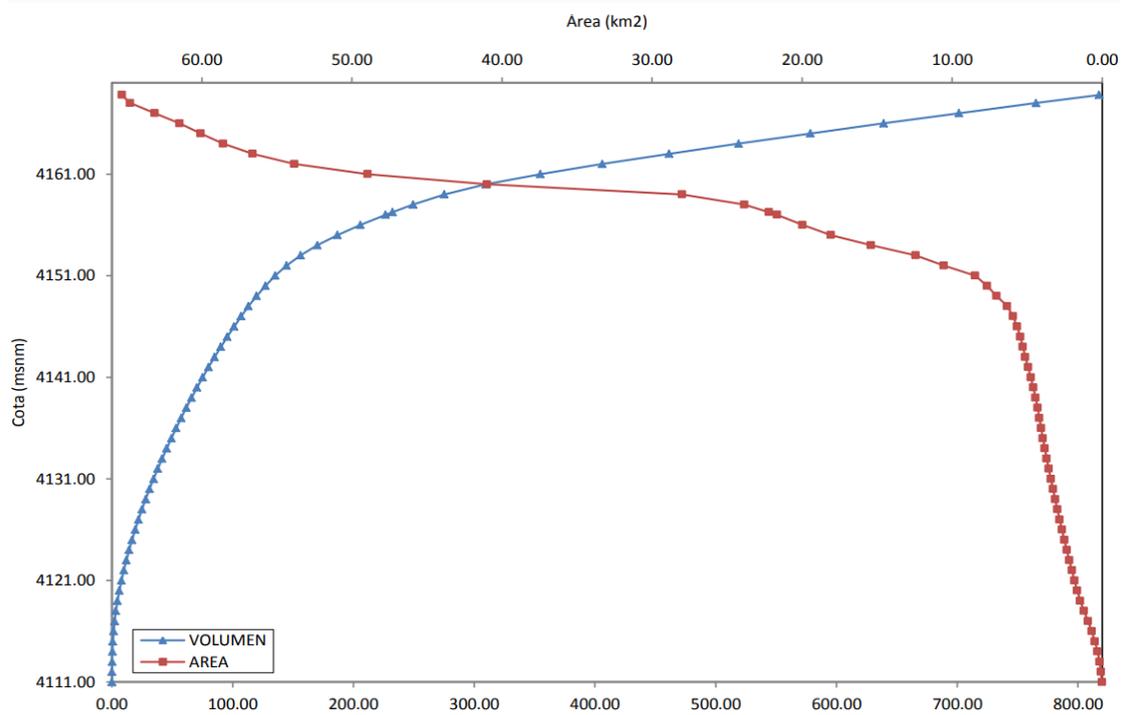
Figura 5: Curva altura – Área – volumen del embalse Lagunillas.

Gráficamente la relación Altura – Área – Volumen del embalse Lagunillas, se representa de la siguiente manera (ver Figura 5).

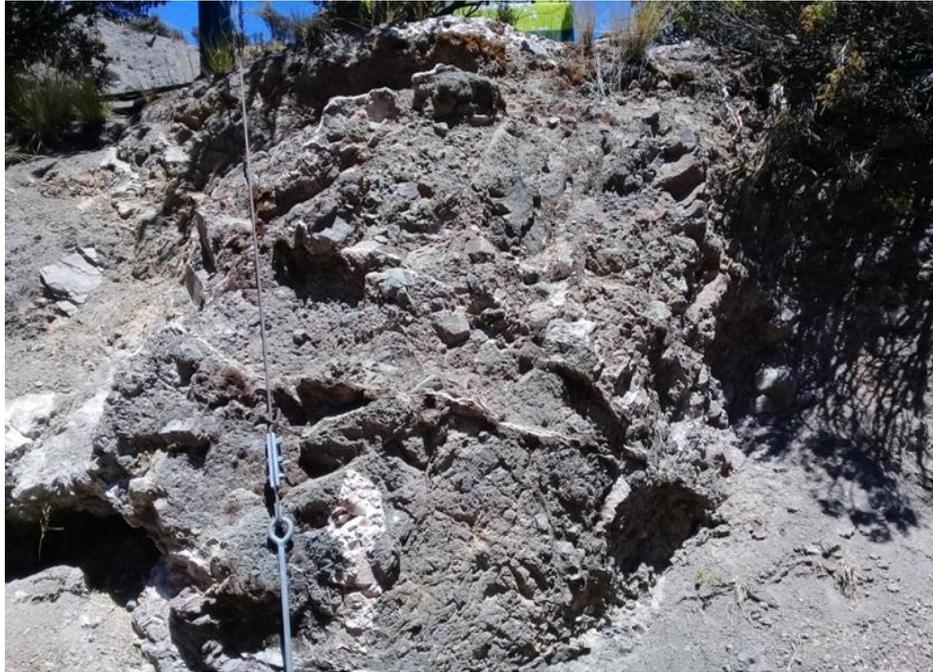
Figura 6: Brechas totalmente alteradas y erosionadas en la parte superficial.

Próxima a la zona de la presa en el estribo derecho ,izquierdo en la parte superficial grietas pequeñas rellenas con carbonatos, muy alteradas lo que se considera como una roca mala para cimentar construcciones, a medida que se va profundizando ,esto mejora se considera como la roca regular, según estudios realizados con perforaciones se determinó la calidad de roca (RQD) , lo que la cimentación de la presa está en una roca de calidad buena para diferentes cimentaciones en este caso para la presa Lagunillas y las características principales de los afloramientos muy próximos a la presa.

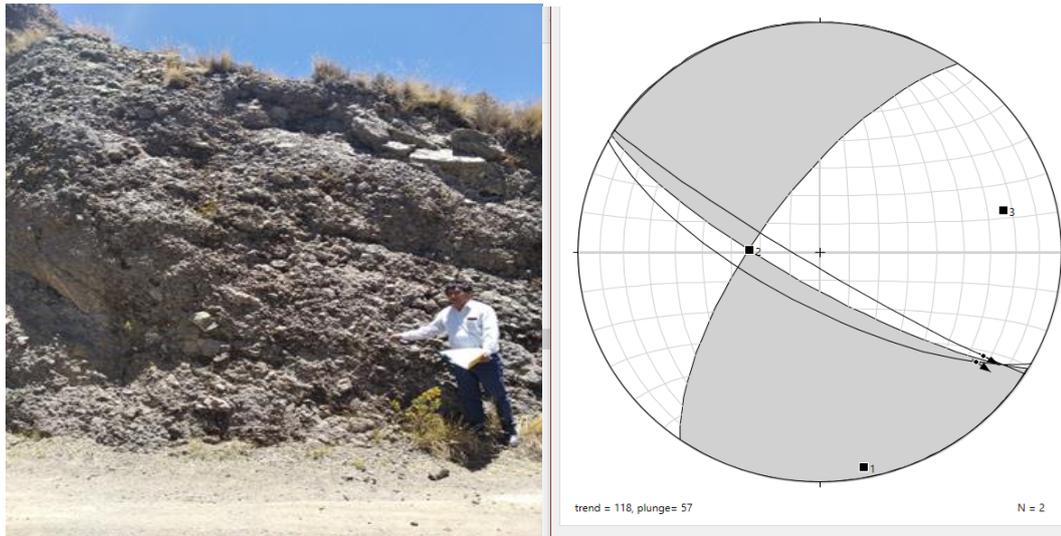
Figura 7: Estribo izquierdo, (Brecha andesita fracturada con ligera meteorización la calidad de roca regular).

El estribo derecho litológicamente está conformado por brechas andesíticas, en los espacios del macizo rocoso completando material cuaternario (conglomerados), muy fracturados con presencia de varias familias de discontinuidades ver (Figura 8). El estribo izquierdo las características litológicas son similares al estribo derecho con la diferencia que hay más presencia de macizo rocoso y presenta menos cantidad de discontinuidades ver (Figura 7).

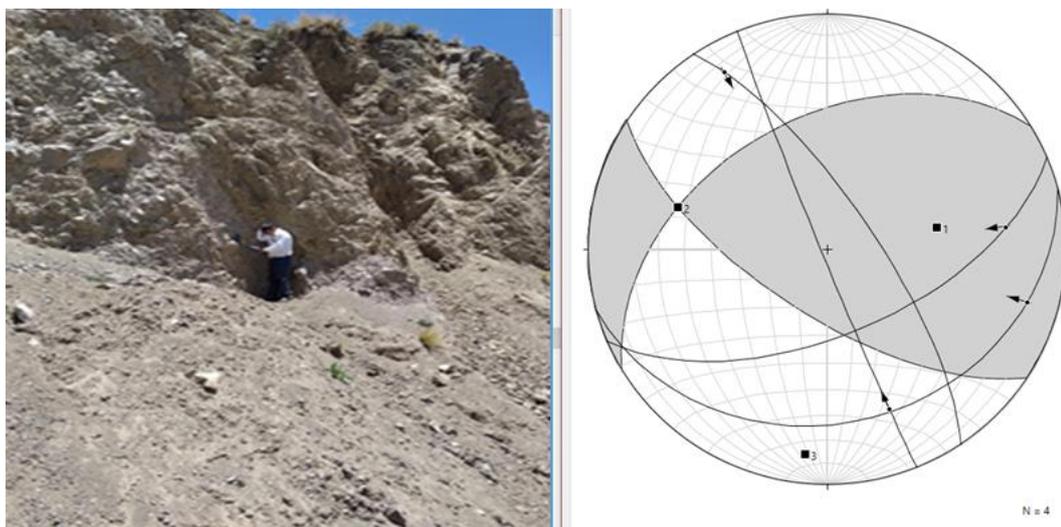
Figura 8: Estribo derecho (brecha andesítica muy fracturada e intemperizada la calidad de roca mala).

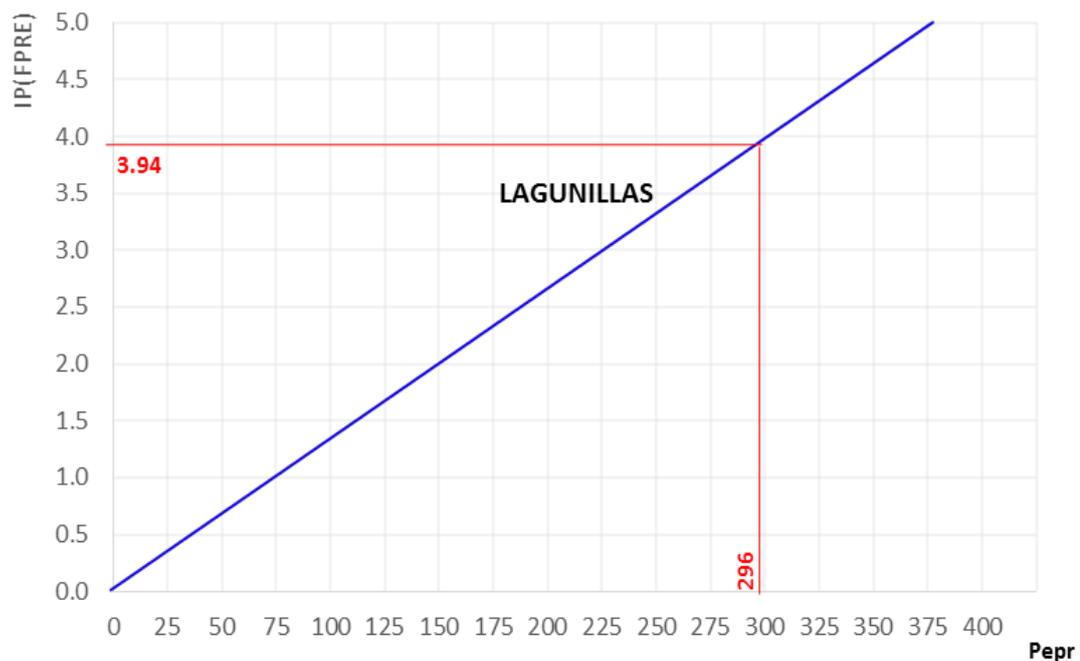
Figura 9: Valor de Índice de probabilidad de ocurrencia (I_{pFPRE}) en función de la peligrosidad (P_{ePRE}) para la presa lagunillas.

El valor del índice de probabilidad de rotura del dique I_P (FPRE), se obtiene del siguiente gráfico:

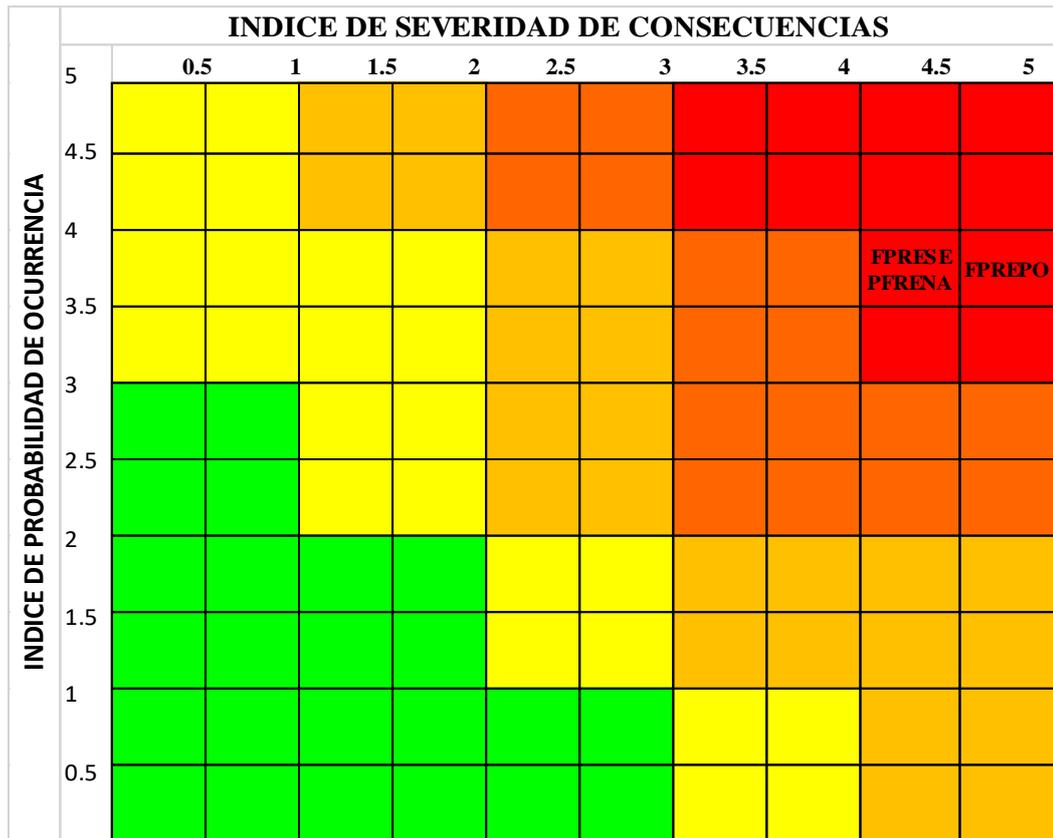
Figura 10: Matriz de riesgo de valoración de la presa Lagunillas.

Para la aplicación de la matriz se usó información según el método desarrollado por el IGME, a partir de ello, se pudo deducir según la matriz de valoración de riesgos que, los peores escenarios son la posible rotura por falla de la presa, a partir de las precipitaciones altas, movimientos sísmicos, que afectan al pie del dique y la generación de inundaciones debido al volumen de agua que se tiene acumulados en la presa Lagunillas, en la siguiente (Figura 10) se muestra la valoración en la matriz, desarrollada según el método IGME.

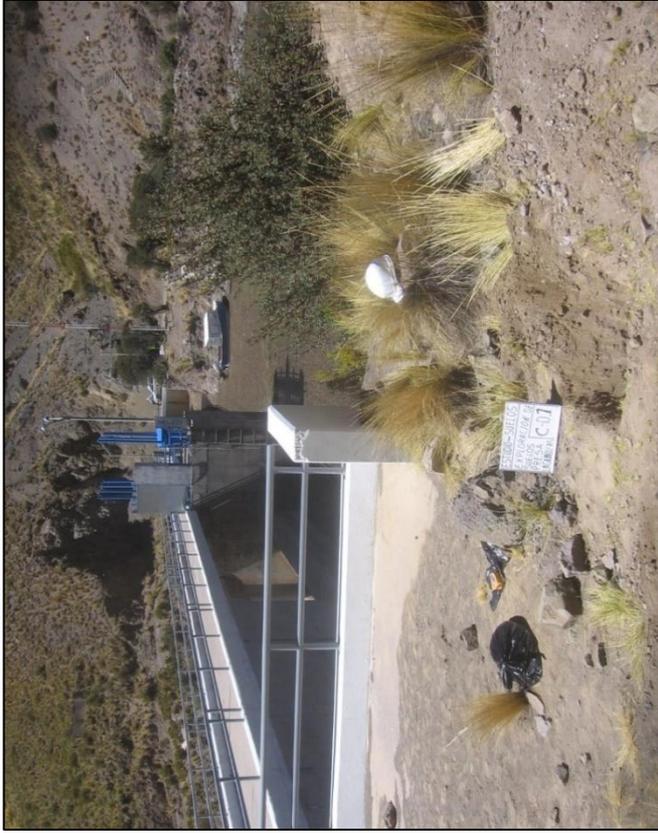
Foto 01. - Vista Exterior y Excavación de la Calicata N° 01 - Adyacente a la presa.

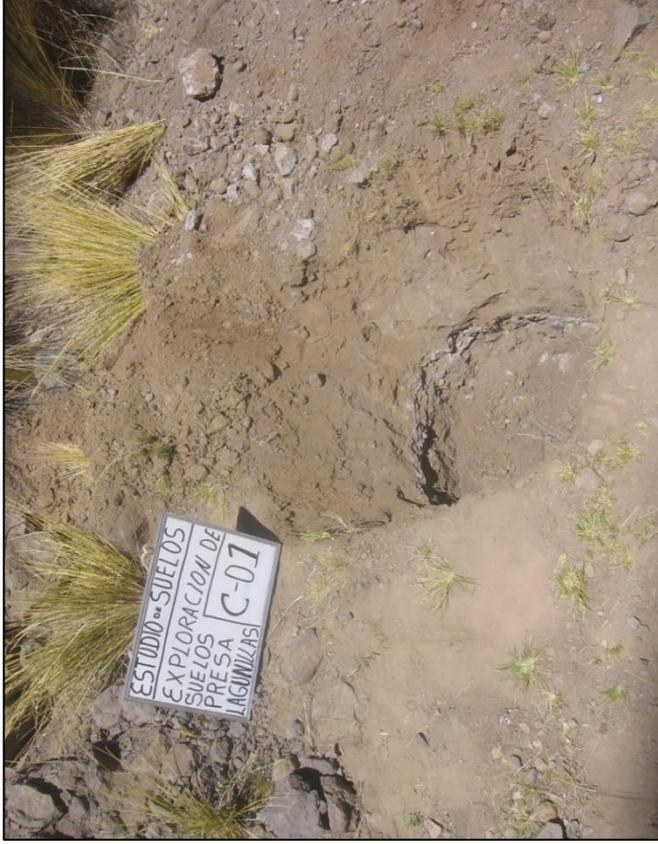
Foto 02. - vista Interior de calicata N° 01, al fondo se aprecia las paredes firmes y estables.

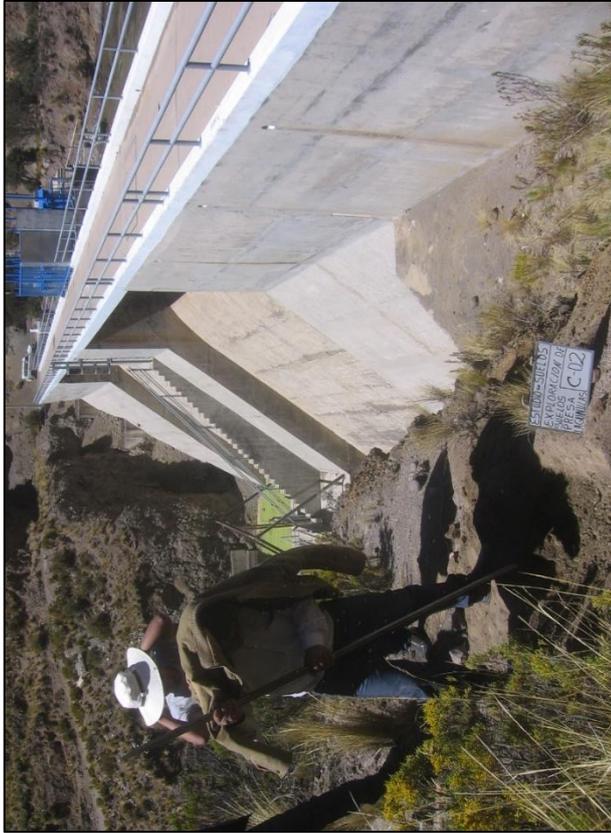
Foto 03. - Vista Exterior y Excavación de la Calicata N° 02 - Adyacente a la presa.

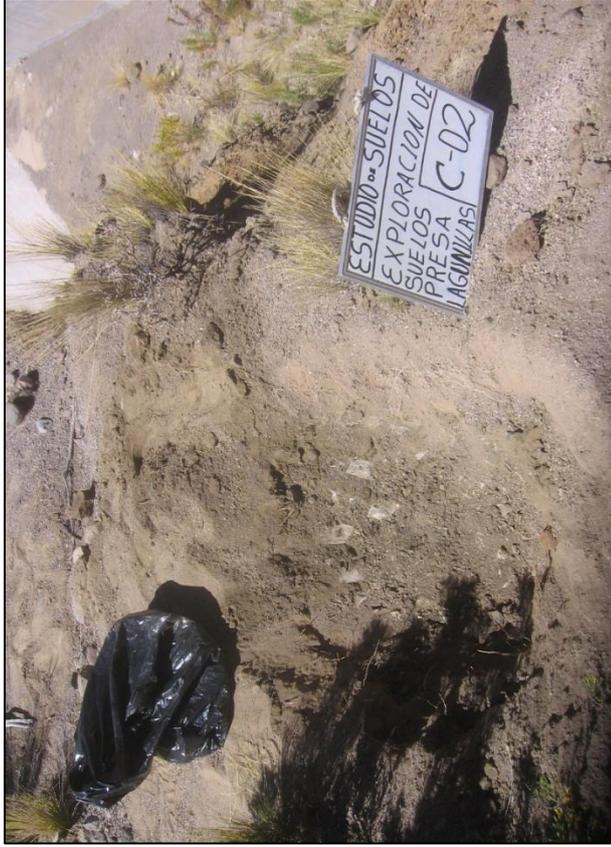
Foto 04.- Vista Interior de calicata N° 02, al fondo se aprecia las paredes firmes y

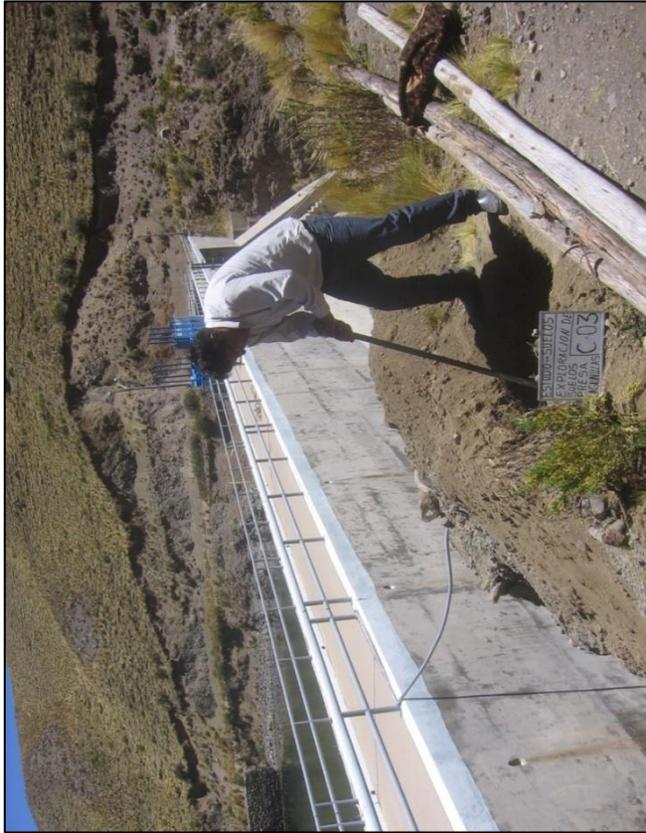
Foto 05.- Vista Exterior y Excavación de la Calicata N° 03 - Adyacente a la presa.

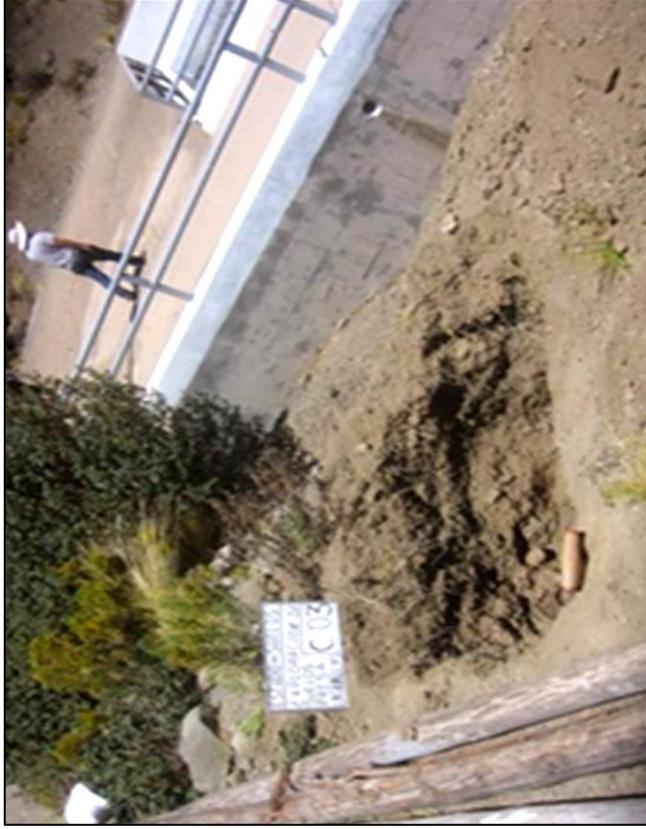
Foto 06.- Vista Interior de calicata N° 03, al fondo se aprecia las paredes firmes y

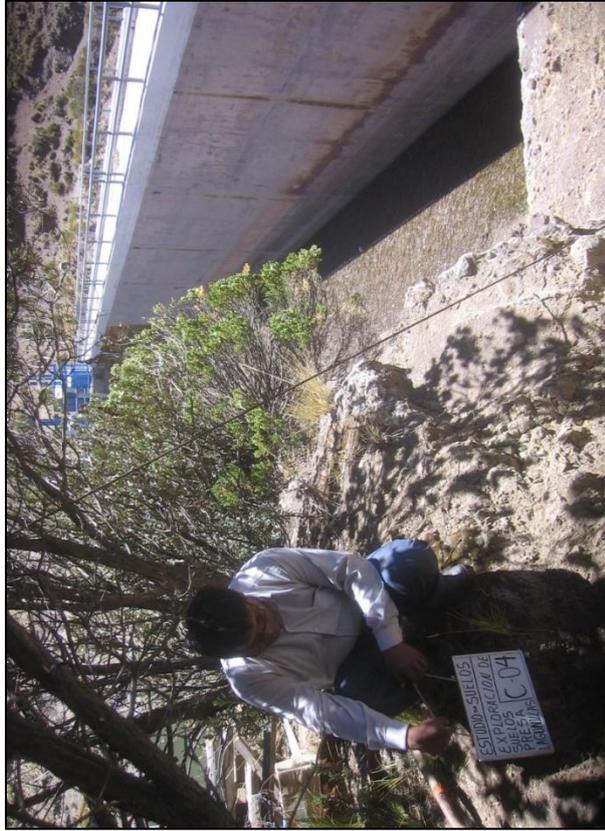
Foto 07. - Vista Exterior y Excavación de la Calicata N° 04 - Adyacente a la presa.

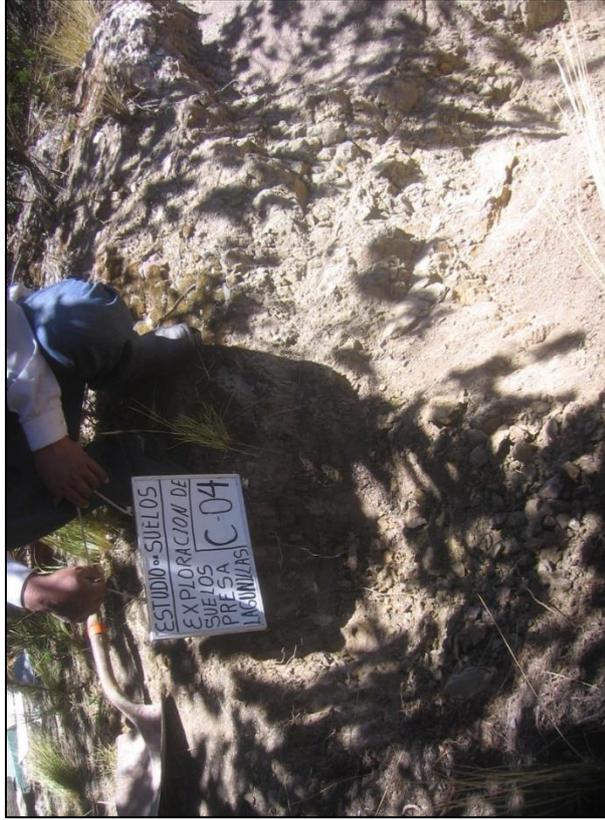
Foto 08.- Vista Interior de calicata N° 04, al fondo se aprecia las paredes firmes y estables.
