UNIVERSIDAD NACIONAL DEL ALTIPLANO
FACULTAD DE INGENIERÍA CIVIL Y ARQUITECTURA
ESCUELA PROFESIONAL DE INGENIERÍA CIVIL

**ANÁLISIS DE LA VULNERABILIDAD Y PELIGRO SÍSMICO EN
VIVIENDAS AUTOCONSTRUIDAS DE ALBAÑILERÍA EN EL
DISTRITO DE CRUCERO – PROPUESTA DE VIVIENDA
ANTISÍSMICA**

TESIS

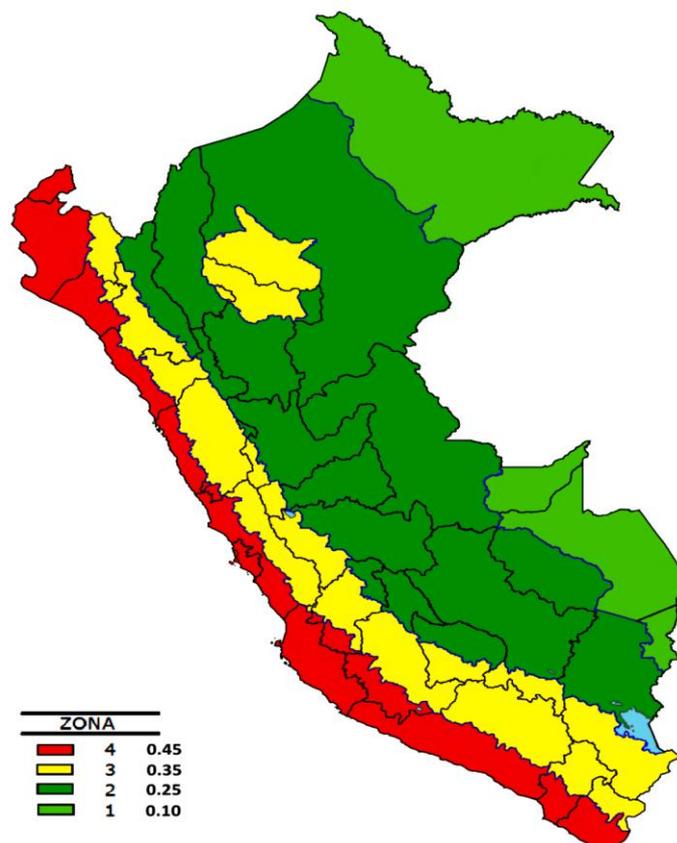
Figura 3

Zonas sísmicas

Nota: el Perú está dividido según su sismicidad por colores que el rojo representa la más alta y así sucesivamente. Tomado de la Norma E 0.30 (RNE, 2020).

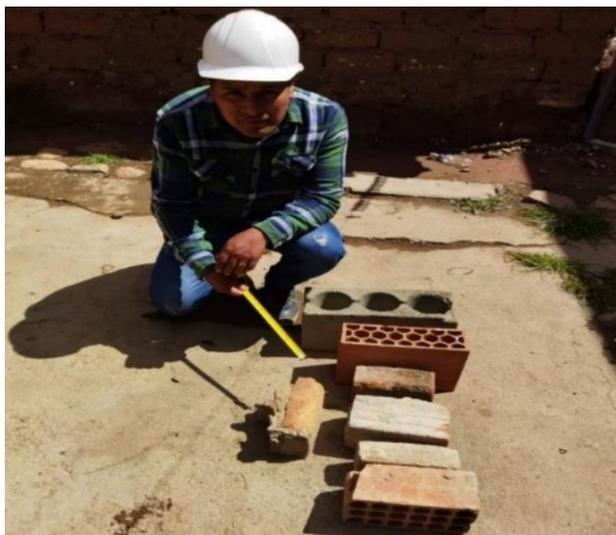
Figura 10

Unidades de albañilería utilizados en el distrito de Crucero

Las unidades de albañilería del distrito de Crucero, son mayormente compradas de las tiendas de ferretería o traídos de la ciudad de Juliaca, pero los bloques de cemento son fabricados por los pobladores dedicados a la producción de bloquetas comúnmente llanadas por la población, utilizados los materiales de la zona como son los agregados finos y gruesos traídos de las canteras del río Crucero perteneciente a la cuenca hidrográfica Ramis, ya que son fáciles de obtenerlas para su producción.

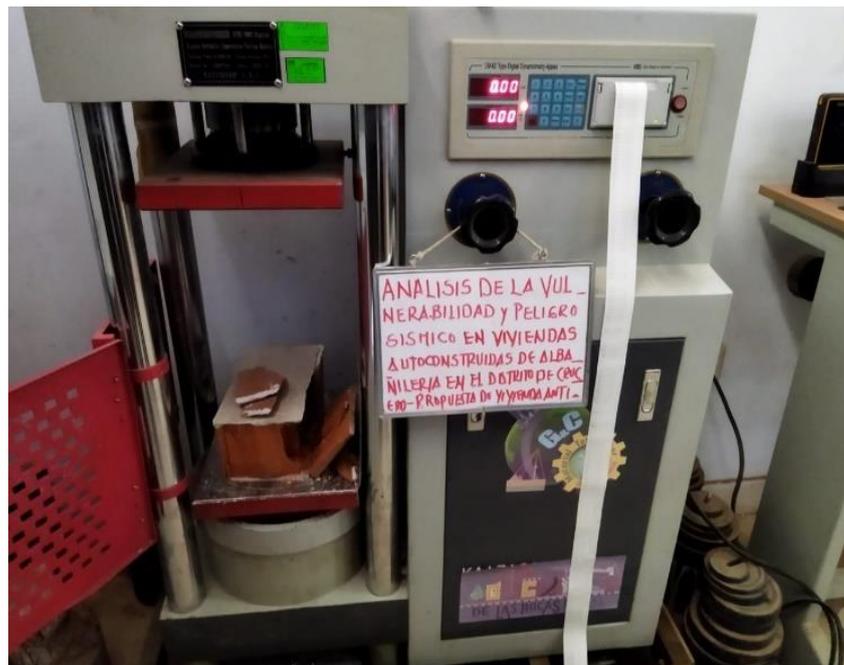
Figura 12

Ensayo de resistencia a la compresión de unidades de albañilería

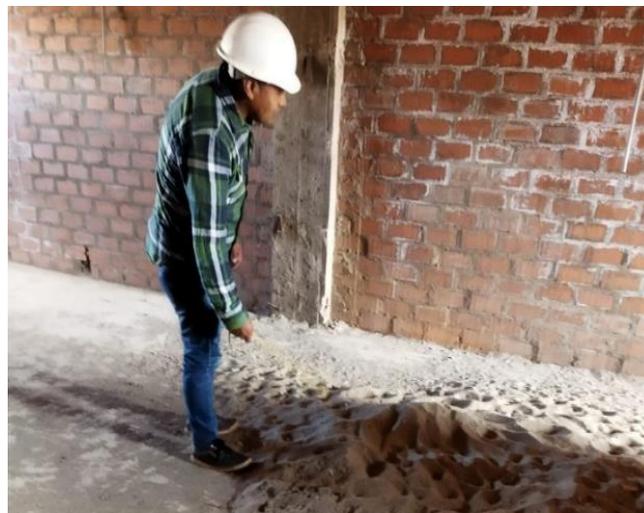
Figura 14

Arena fina utilizado para el mortero

Por lo general el espesor de las juntas tanto horizontales como verticales es de 2cm a 3cm. Pero en la norma de la E.070 de Albañilería nos indica que el espesor de las juntas de mortero será como mínimo 10 mm (1cm) y el espesor máximo será 15 mm (1.5 cm).

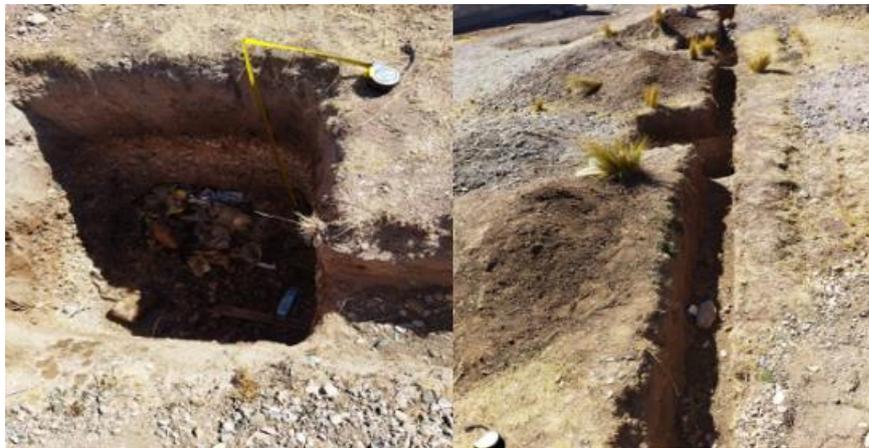
Figura 16

Cimentación corrida y zapata

Según la Norma E.050 Suelos y Cimentaciones nos indica que la profundidad de cimentación es definida por el profesional responsable y está condicionada por la estratigrafía del suelo, a cambios de volumen por humedecimiento-secado, hielo deshielo o condiciones particulares de uso de la estructura, no siendo menor de 0,80 metros en cualquier tipo de cimentación de elementos portantes o no portantes no arriostrados lateralmente.

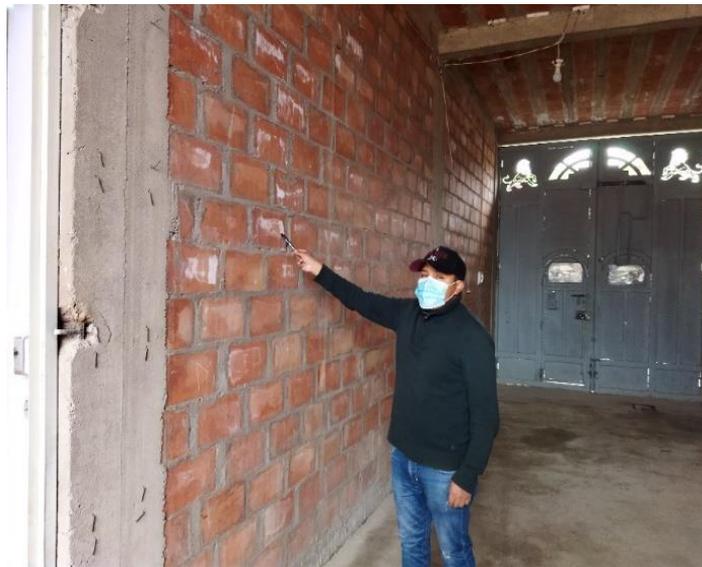
Figura 17

Muros portantes del distrito de Crucero

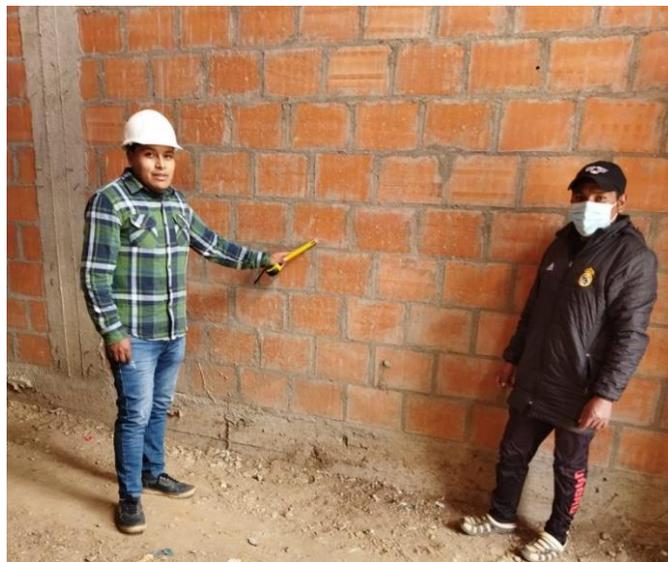
Figura 18

Por otro parte, los muros no portantes están constituidas por ladrillos panderetas mecanizadas como se muestra en la figura.

Muro no portante de una vivienda del distrito de Crucero

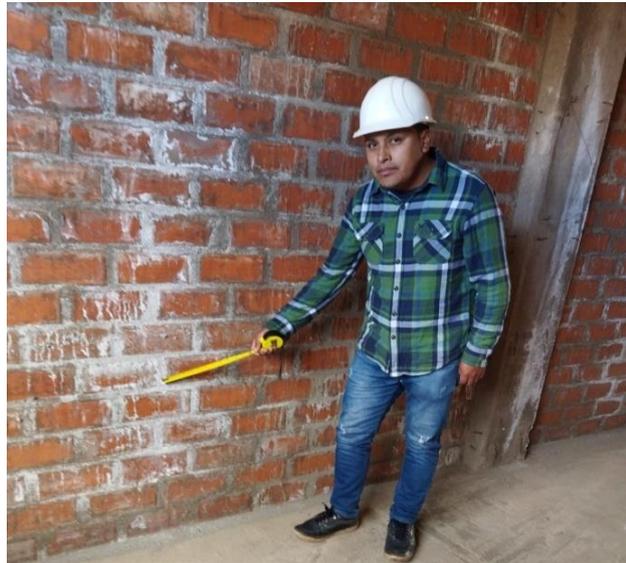
Figura 19

En los muros portantes también se encontró signos de eflorescencia producto de por los ladrillos utilizados ya que refleja la calidad del material que se está utilizando en la construcción.

Presencia de eflorescencia en los muros portantes

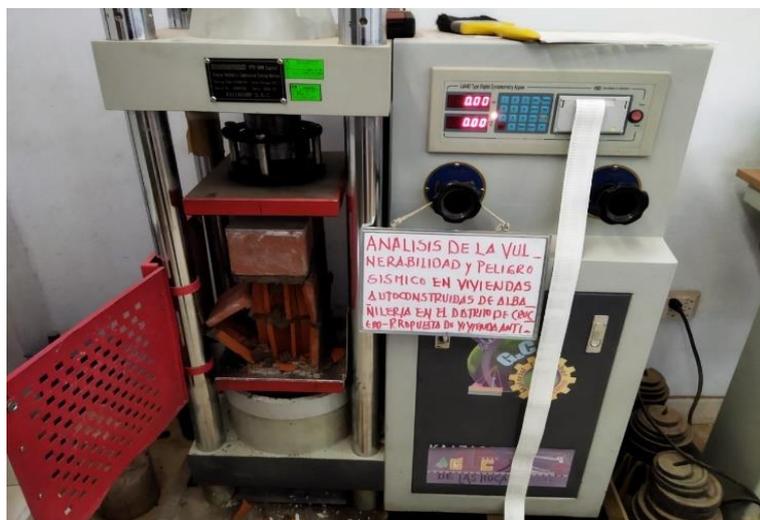
Figura 20

Ensayo a la compresión de pilas de albañilería

Se realizó el ensayo de resistencia a la compresión de pilas de albañilería (anexo F) llegando a un resultado de resistencia a la compresión de 72.21 kg/cm². Pero la Norma E.070 Albañilería nos indica que la resistencia a compresión 65 kg/cm² esto quiere decir que si cumple con la norma.

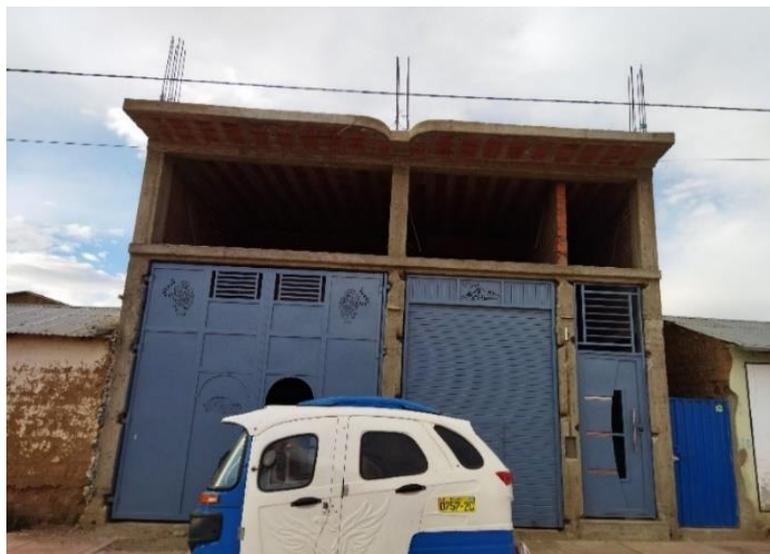
Figura 21

Techo aligerado con ladrillo de techo

Según la E.060 de Concreto Armado la losa, “es elemento estructural de espesor reducido respecto de sus otras dimensiones usado como techo o piso, generalmente horizontal y armado en una o dos direcciones según el tipo de apoyo existente en su contorno” (RNE, 2020).

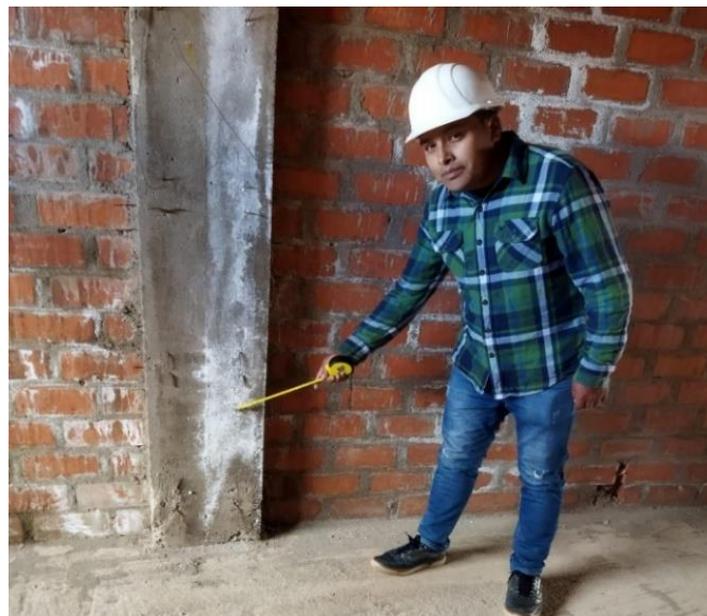
Figura 22

Columna con eflorescencia del segundo piso de una vivienda

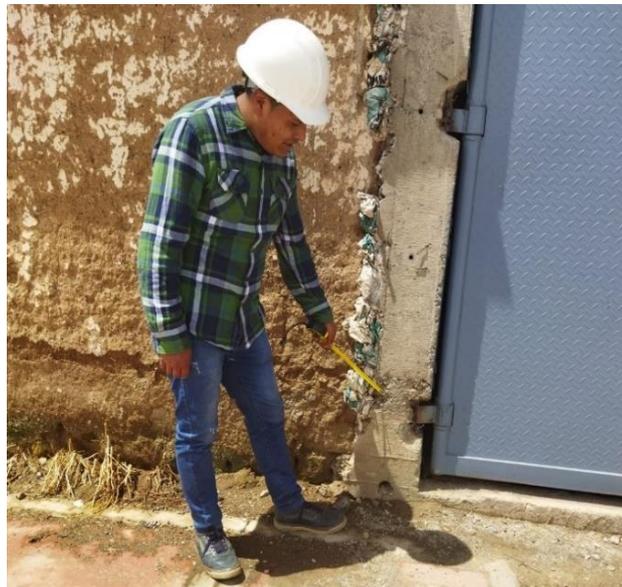
Figura 23

Columna con cangrejera en la parte inferior

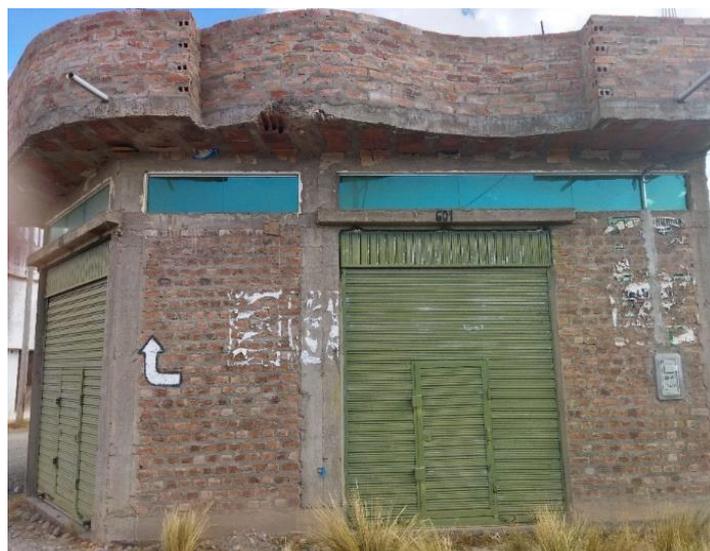
Figura 24

En algunos casos se observa también columnas cortas de 20cm en la parte superior del muro. Esta forma de construcción tiene un “efecto de estas columnas cortas, trae como consecuencia una modificación local de la distribución de tensiones y deformaciones del miembro estructural afectado” (Beauperthuy y Urich, 2011).

Vigas que no confinan al muro

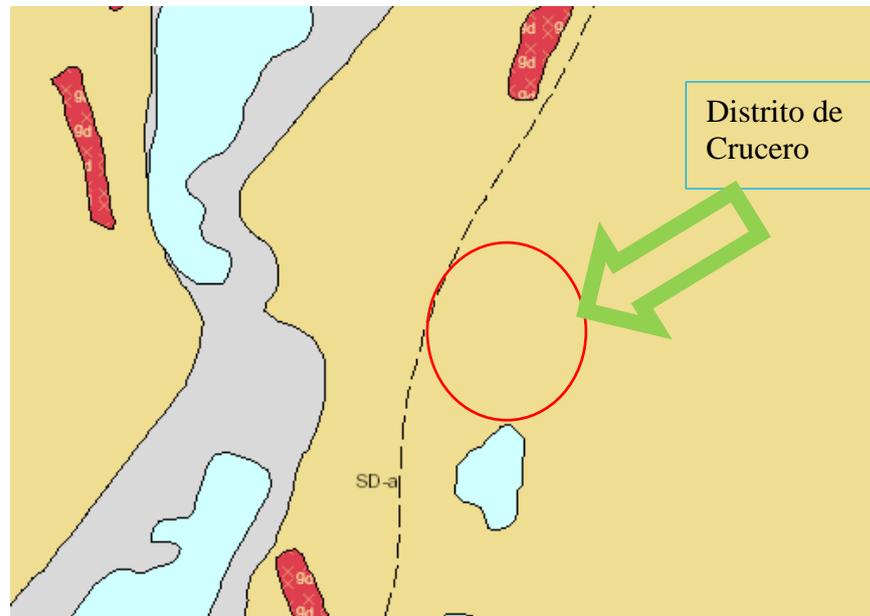
Figura 28

Mapa geológica del Distrito de Crucero

Nota: Tomado del INGEMMET (Carta Geologica nacional)

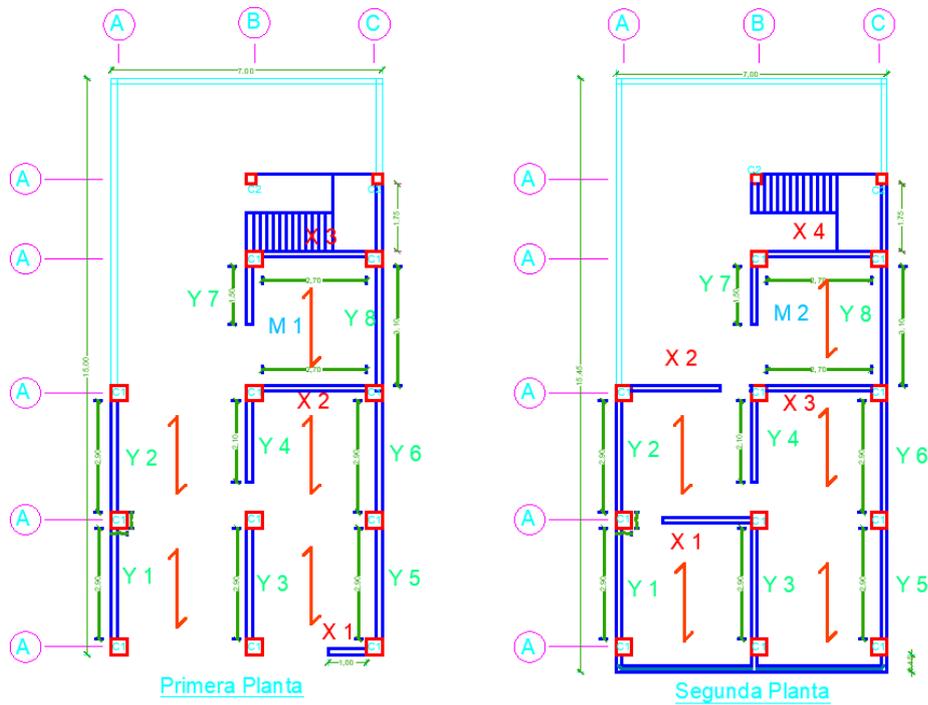
Figura 29

Esquema de la vivienda encuestada del primero y segundo piso

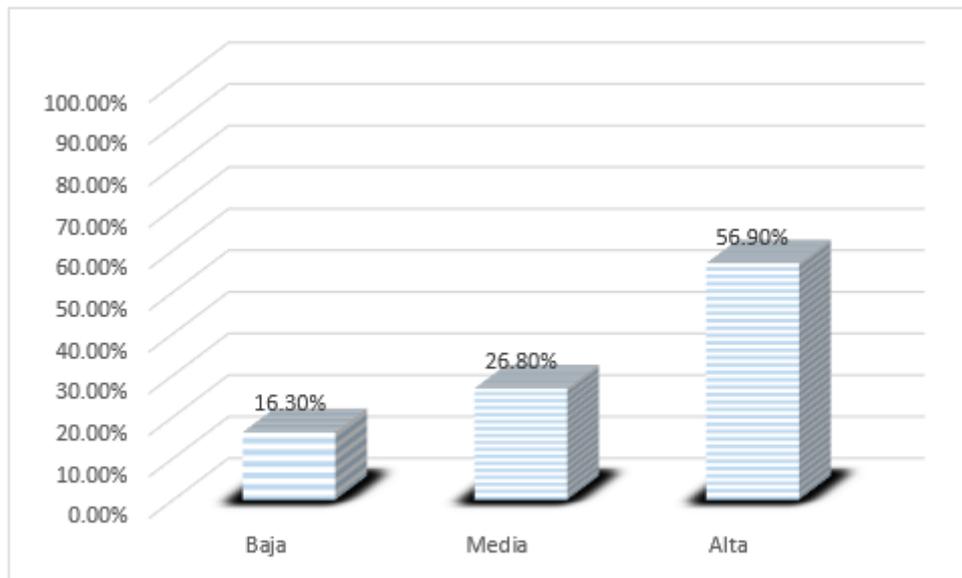
Figura 30

Grado de la Vulnerabilidad y peligro sísmico en viviendas autoconstruidas

En la tabla N° 18 y figura N° 30, al realizar la confluencia de las variables vulnerabilidad y peligro sísmico se obtiene que el 16.3% de las viviendas cuentan con una vulnerabilidad baja de las cuales el mismo porcentaje se ubican en peligro sísmico medio, mientras el 26.8% de las viviendas muestran una vulnerabilidad media de las cuales el mismo porcentaje se ubica en peligro sísmico medio, así mismo el 56.9% de las viviendas cuentan con una vulnerabilidad alta de las cuales el mismo porcentaje se ubica el peligro sísmico medio, por lo tanto se puede concluir que mientras aumenta el nivel de la vulnerabilidad, el nivel del peligro sísmico se mantiene de manera constante, esto ocurre debido a que las dimensiones pertenecen a una misma zona, por lo tanto nos indica un peligro sísmico medio, entonces validando nuestra hipótesis general.

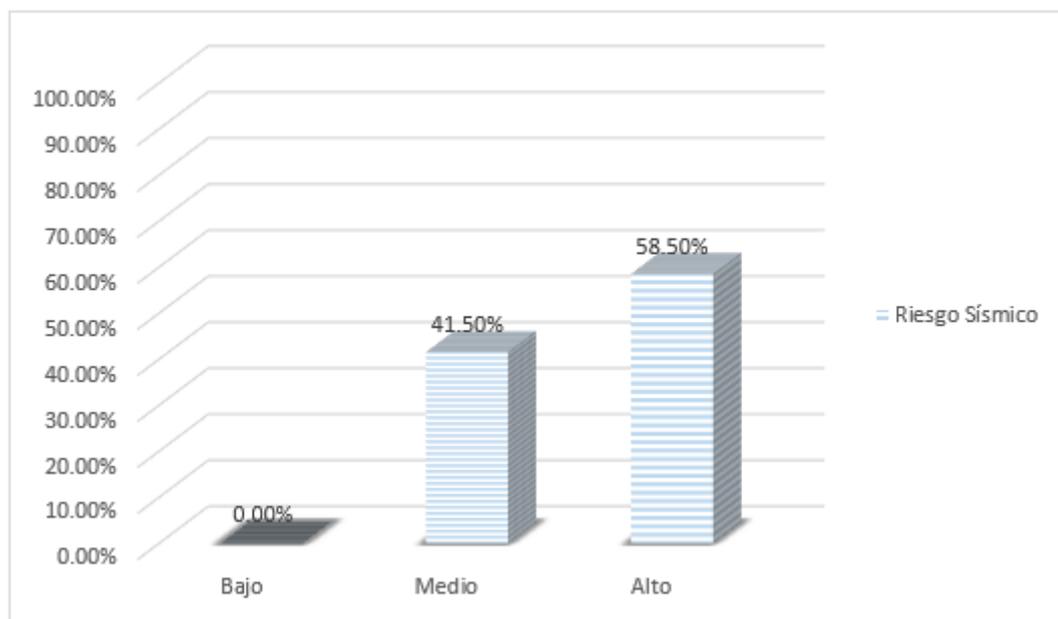
Figura 31

Riesgo sísmico de las viviendas autoconstruidas

En la tabla N° 19 y figura N° 31, al realizar el análisis de las variables vulnerabilidad y peligro sísmico, ya que ambas estas en función al riesgo sísmico, se obtiene que el 41.5% de las viviendas cuentan con un riesgo sísmico medio, mientras el 58.5% de las viviendas muestran un riesgo sísmico alto, por lo tanto, se puede concluir

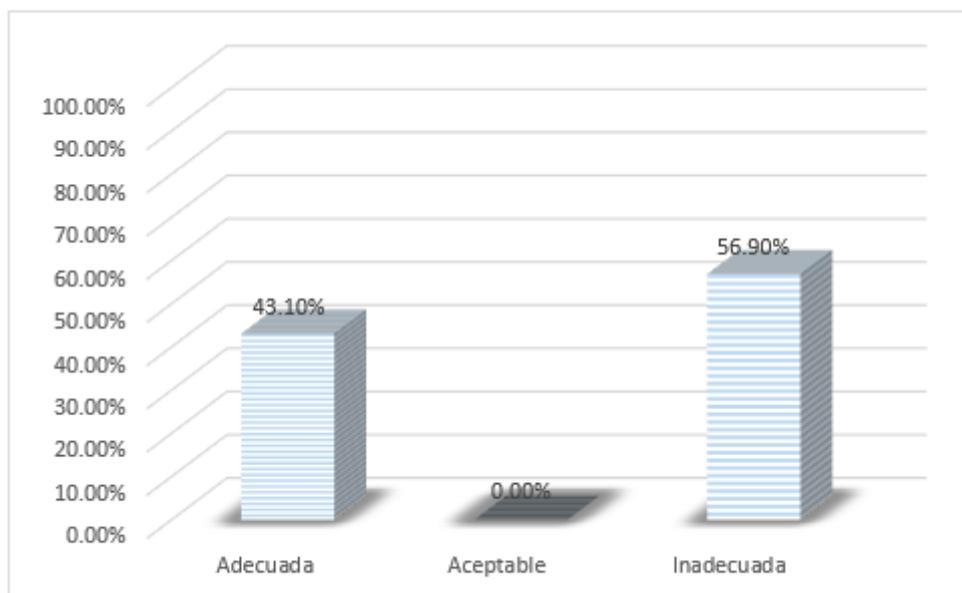
Figura 32

Influencia de la densidad de muro en el riesgo sísmico

En la tabla N° 20 y figura N° 32 al realizar la confluencia de la dimensión densidad de muro y la variable riesgo sísmico se obtiene que el 43.1% de las viviendas cuentan con una densidad de muro adecuada, de las cuales el 41.5% se ubican en riesgo sísmico medio y el 1.6% en riesgo sísmico alto. Mientras el 56.9% de las viviendas muestran una densidad de muro inadecuada de las cuales el 56.9% se ubica en riesgo sísmico alto, por lo tanto, se puede concluir que mientras el nivel de la densidad de muro es inadecuado al nivel de riesgo sísmico aumenta de manera considerable demostrando su influencia inversa de la variable densidad de muro con respecto a la variable riesgo sísmico esto ocurre debido a la escasa cantidad de muro portante, entonces validamos nuestra primera hipótesis.

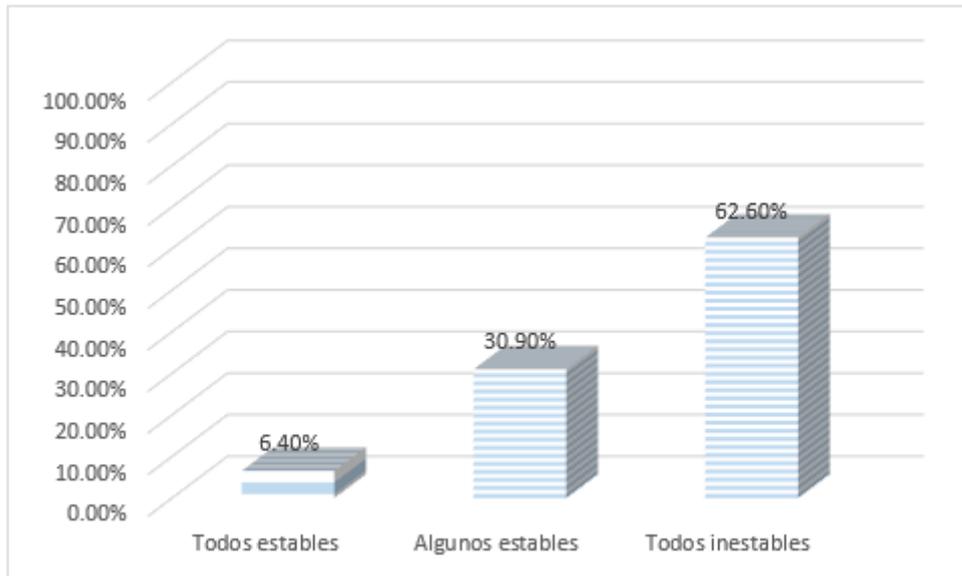
Figura 33

Influencia de la tabiquería y el parapeto en el riesgo sísmico

En la tabla N° 21 y figura N° 33 al realizar la confluencia de la dimensión tabiquería y parapeto con la variable riesgo sísmico se obtiene que el 6.4% de las viviendas cuentan con una tabiquería y parapeto todas estables, de las cuales el 4.8% se ubican en riesgo sísmico medio y el 1.6% en riesgo sísmico alto. En cambio, el 30.9% de las viviendas muestran una tabiquería y parapeto algunos estables de las cuales el 9.8% se ubica en riesgo sísmico medio y el 21.1% en riesgo sísmico alto. Mientras el 62.7% de las viviendas muestran una tabiquería y parapeto todas inestables de las cuales el 26.9% se ubica en riesgo sísmico medio y el 35.8% en riesgo alto, por lo tanto, se puede concluir que mientras el nivel de la tabiquería y parapeto es todas inestables el nivel de riesgo sísmico aumenta de manera considerable demostrando su influencia inversa de la variable tabiquería y parapeto con respecto a la variable riesgo sísmico esto ocurre debido a la falta de arriostre de la tabiquería y parapeto, entonces validando nuestra segunda hipótesis específica.

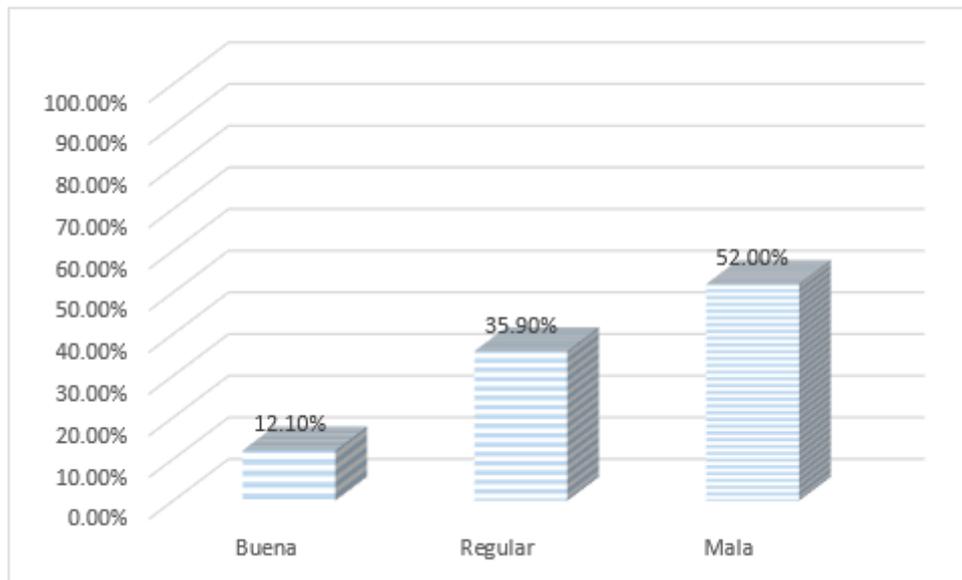
Figura 34

Incidencia de la mano de obra y materiales en el riesgo sísmico

En la tabla N° 22 y figura N° 34 al realizar la confluencia de la dimensión mano de obra y materiales con la variable riesgo sísmico se obtiene que el 12.1% de las viviendas cuentan con mano de obra y materiales con buena calidad, de las cuales

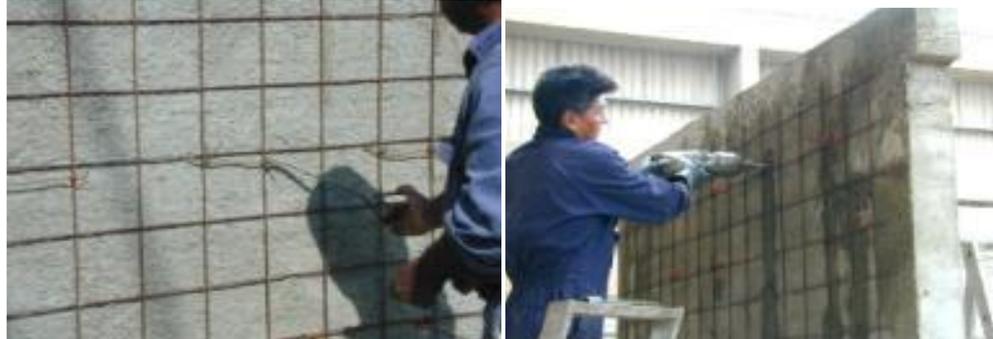
Figura 35

Atortolado de la malla con los conectores en la izquierda y taponado de las perforaciones con lechada de mortero 1:3 con un inyector en a la derecha

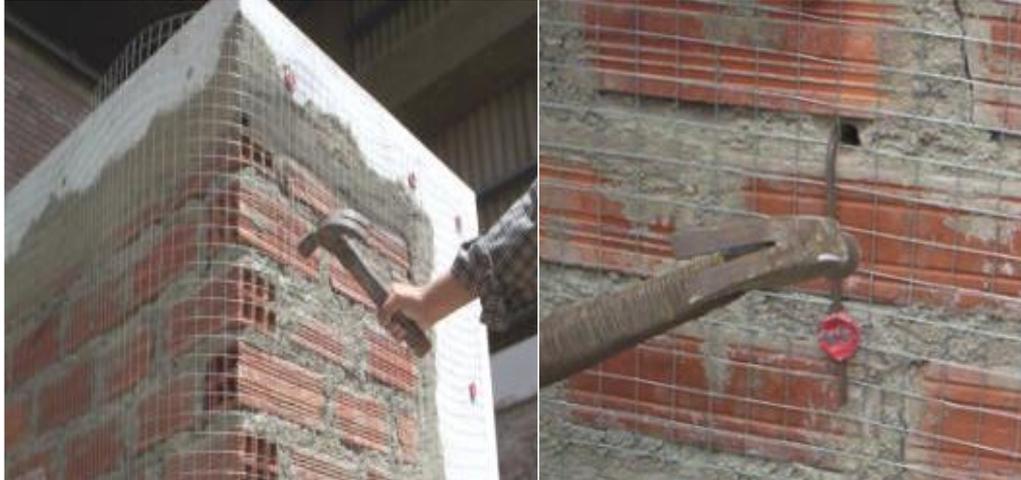
Figura 36

Chaflan en la izquierda, conector en la derecha, en TMR (tabique arriostrado con malla de alambre electrosoldado)

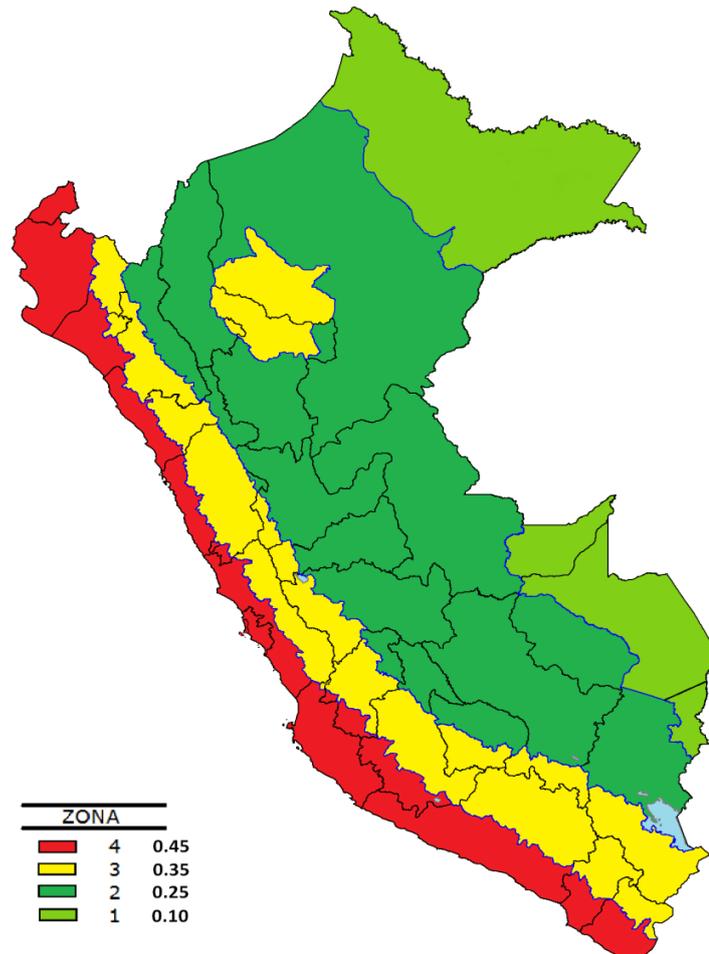
El Reglamento Nacional de Edificaciones ha dividido al Perú en cuatro zonas sísmicas, ya que la costa peruana es la zona con mayor peligro sísmico.

El distrito de Crucero está ubicado en la zona 2 según a la división del territorio propuesto por la E.030 Diseño Sismorresistente.

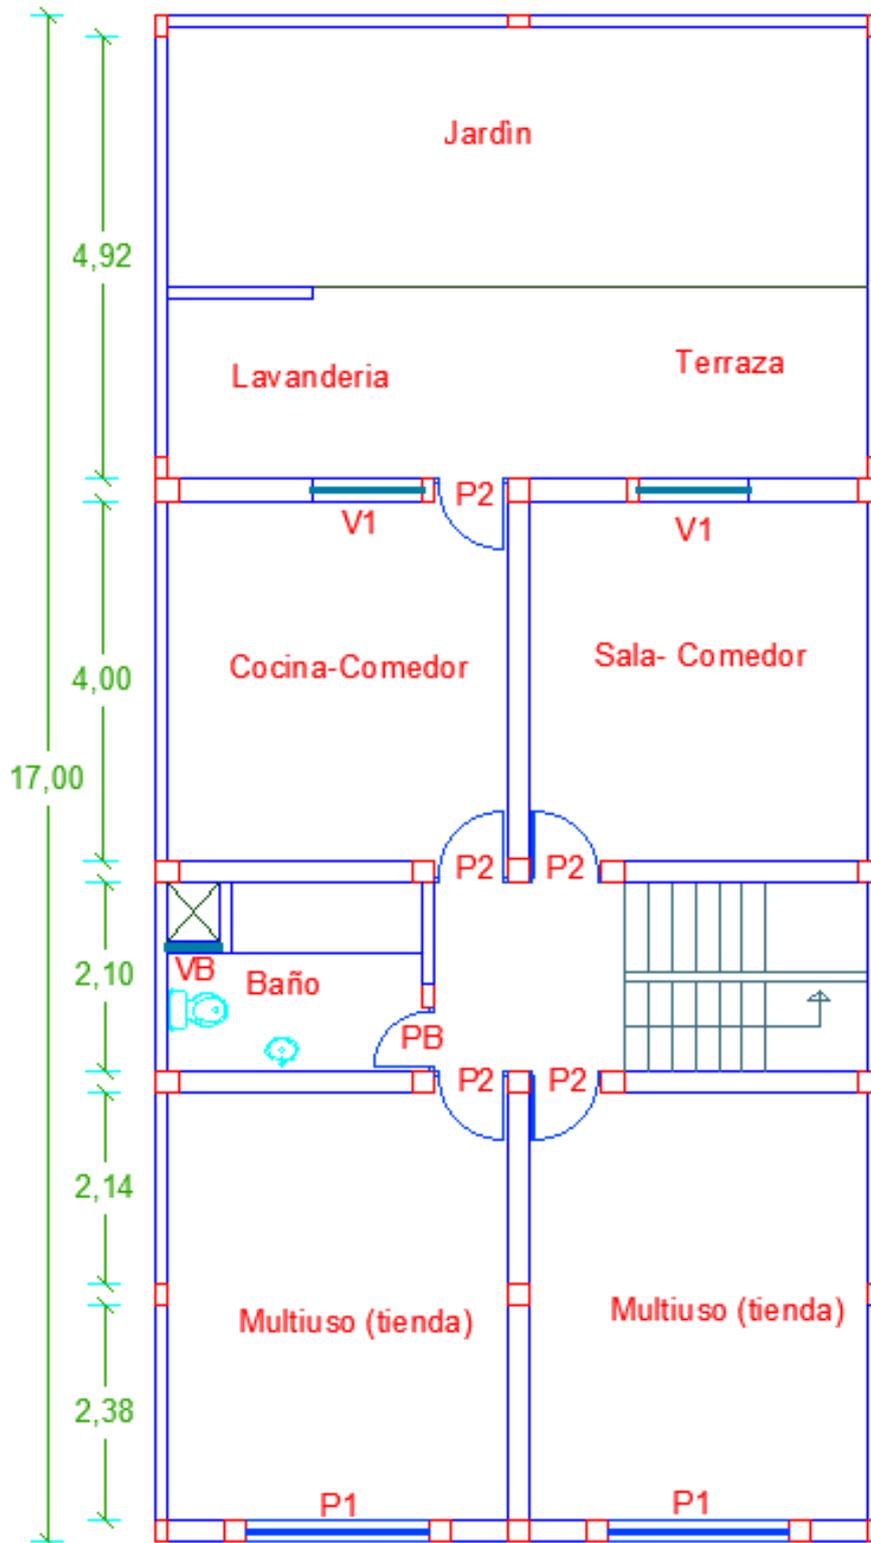
Plano arquitectónico
Primer piso
Escala 1:100

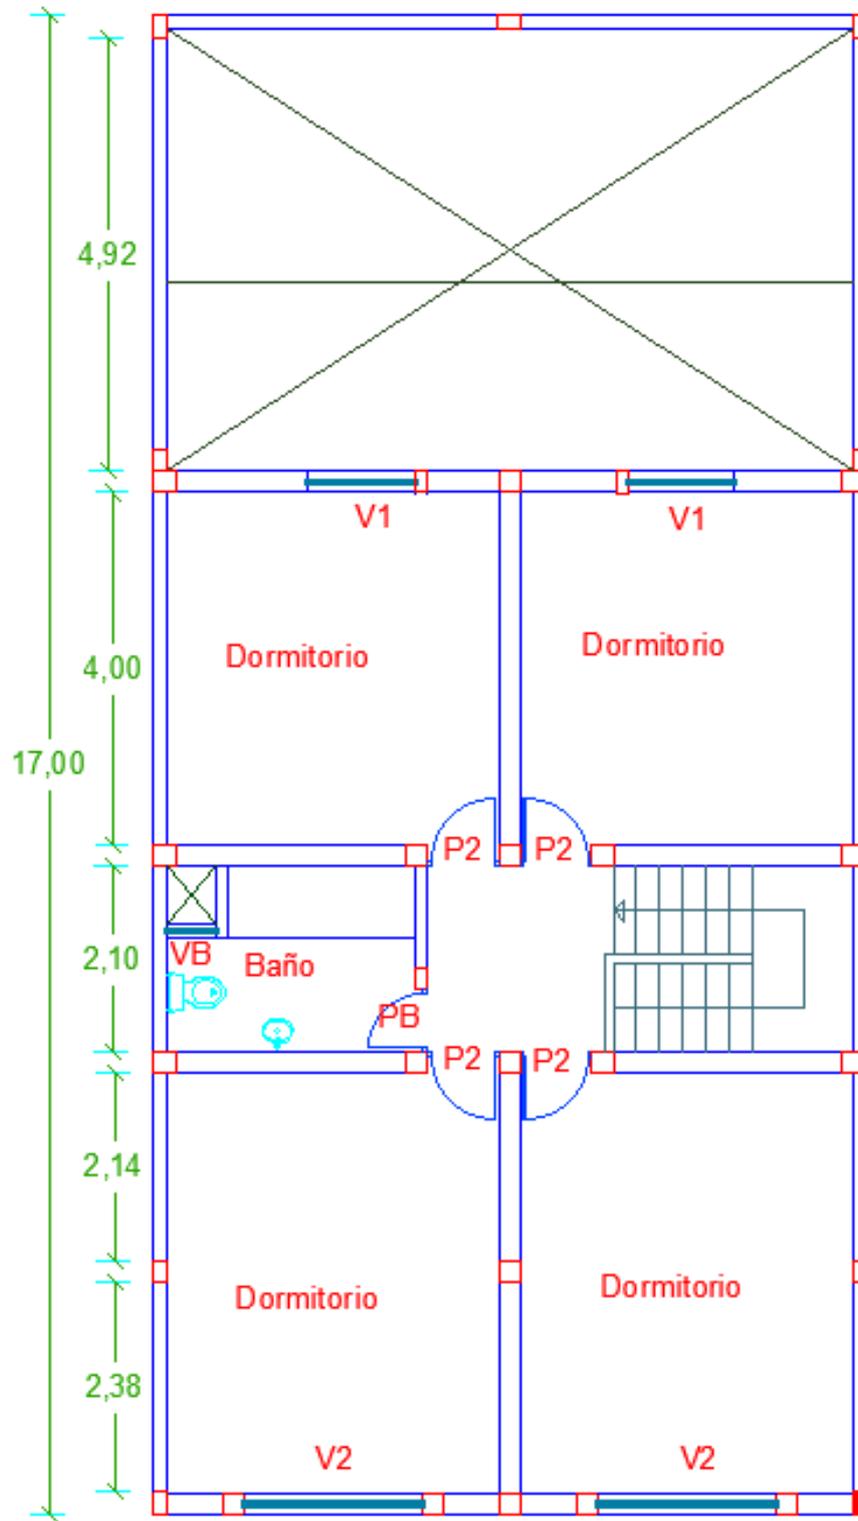
Plano arquitectónico
Segundo piso
Escala 1:100

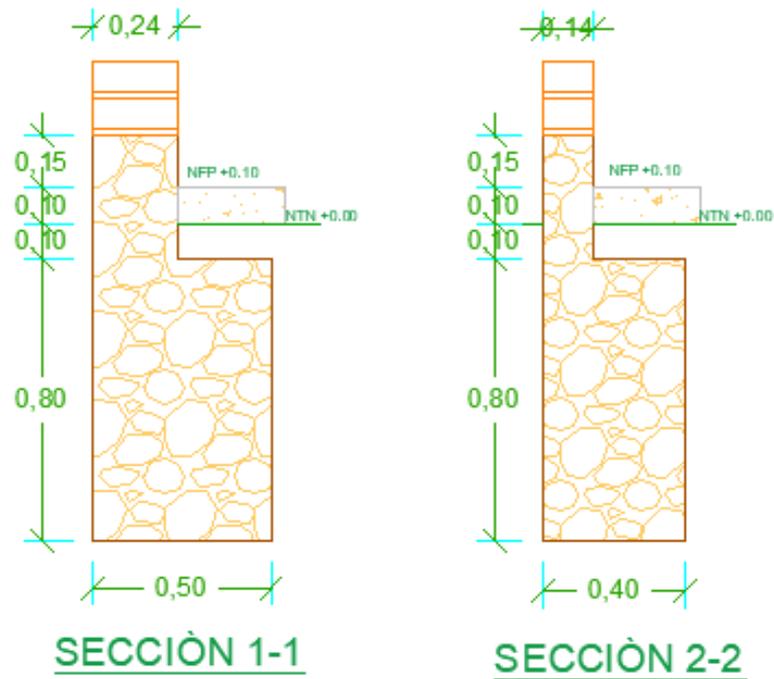
Transmite al terreno las cargas de toda la estructura.

Detalles de la cimentación

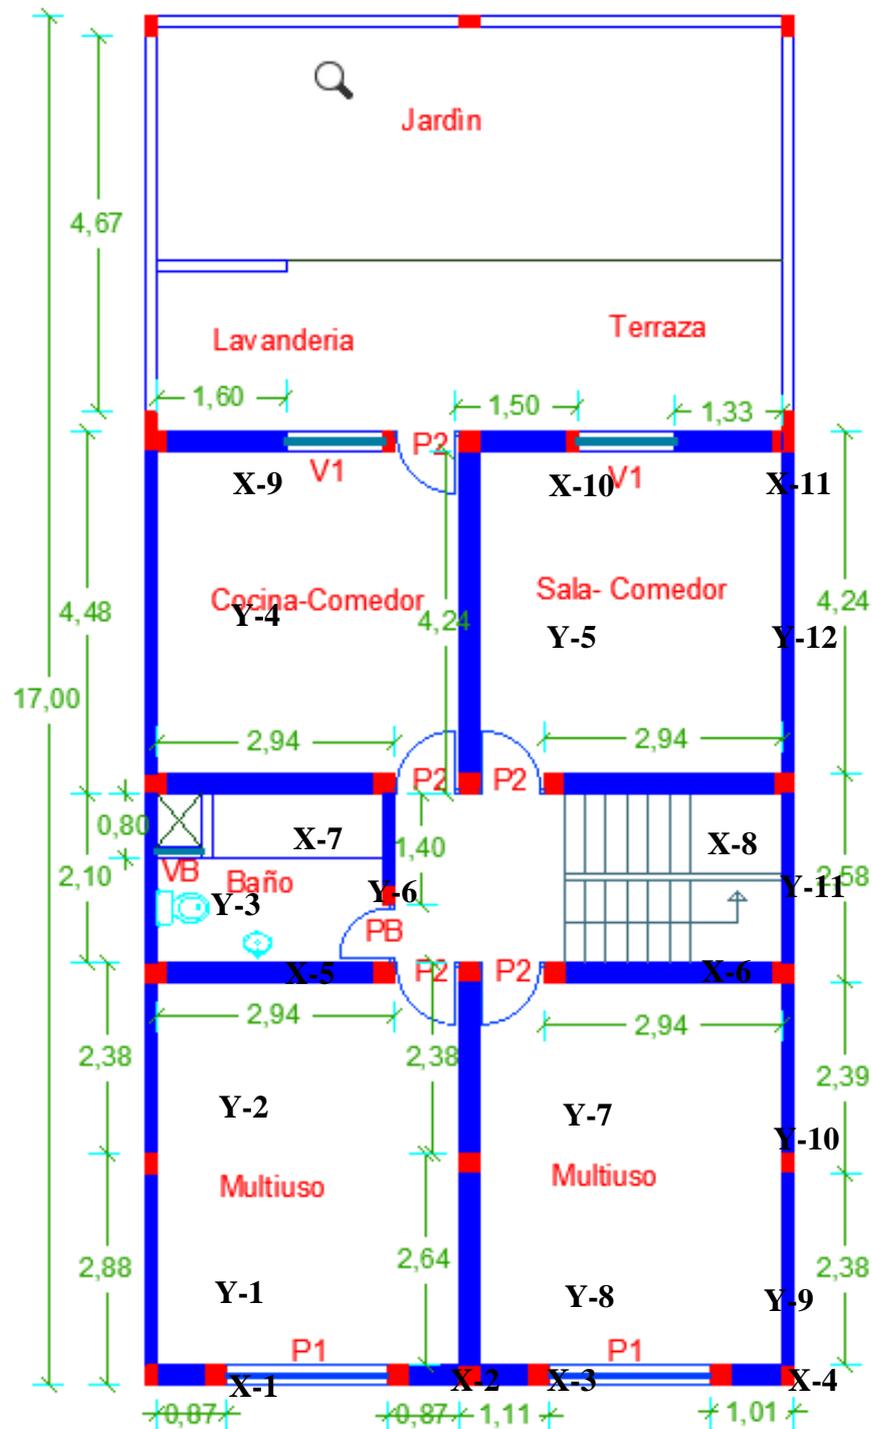
Cálculo de la Densidad Mínima de Muros Reforzados para el primer piso.

Para la dirección X-X de la vivienda

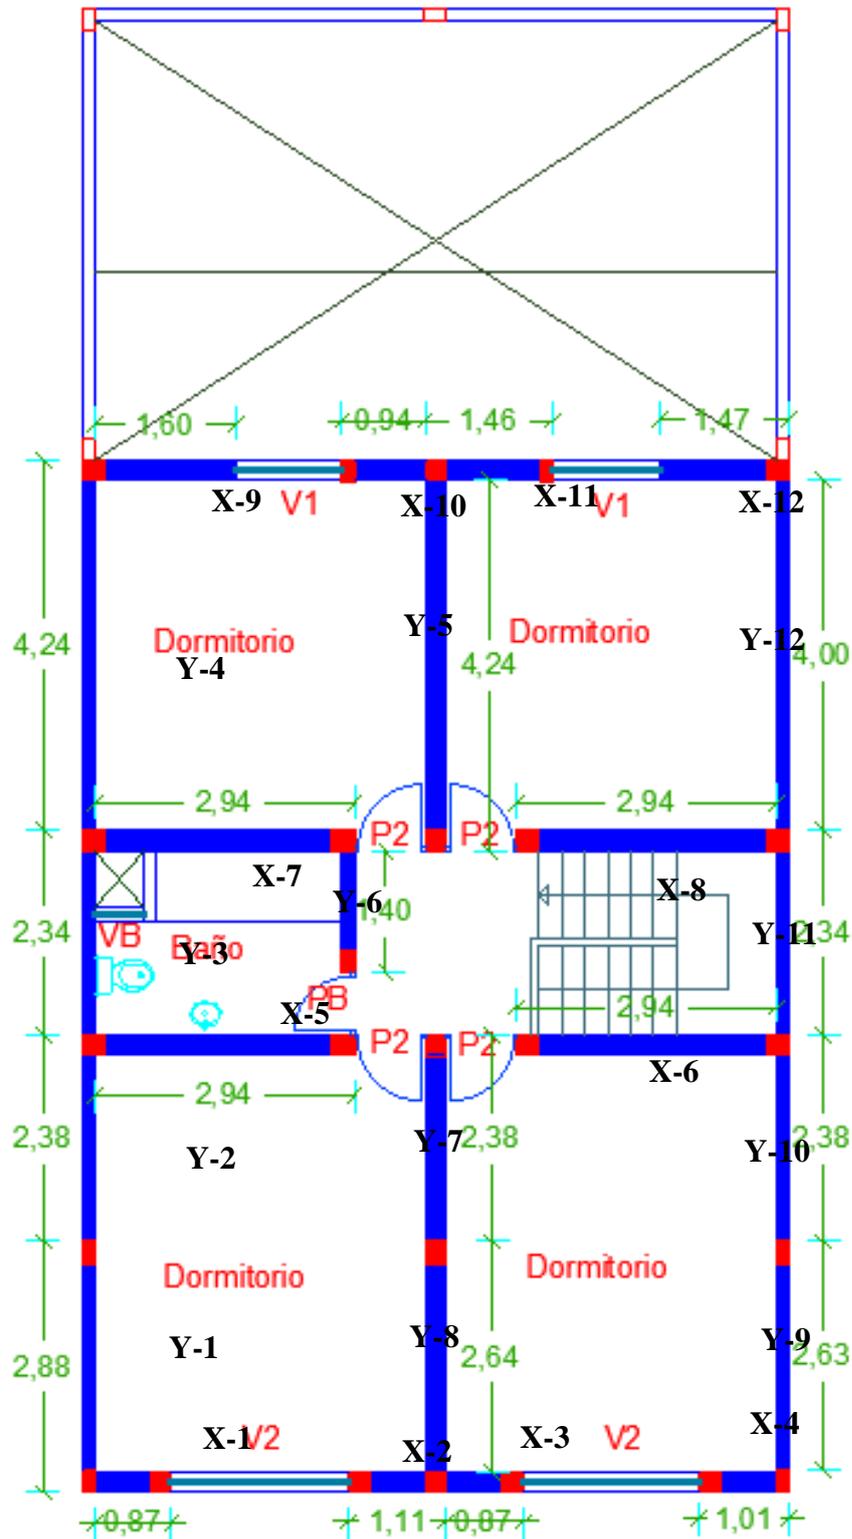
Cálculo de la Densidad Mínima de Muros Reforzados para el segundo piso.

Para la dirección X-X de la vivienda

Para la dirección “Y” cumple con la condición. Esta configuración cumple con la densidad mínima de muros de refuerzo, razón por la cual esta vivienda es antisísmica. Por otro lado, el análisis de la tabiquería y parapetos no se realiza por que todos los muros están confinados.

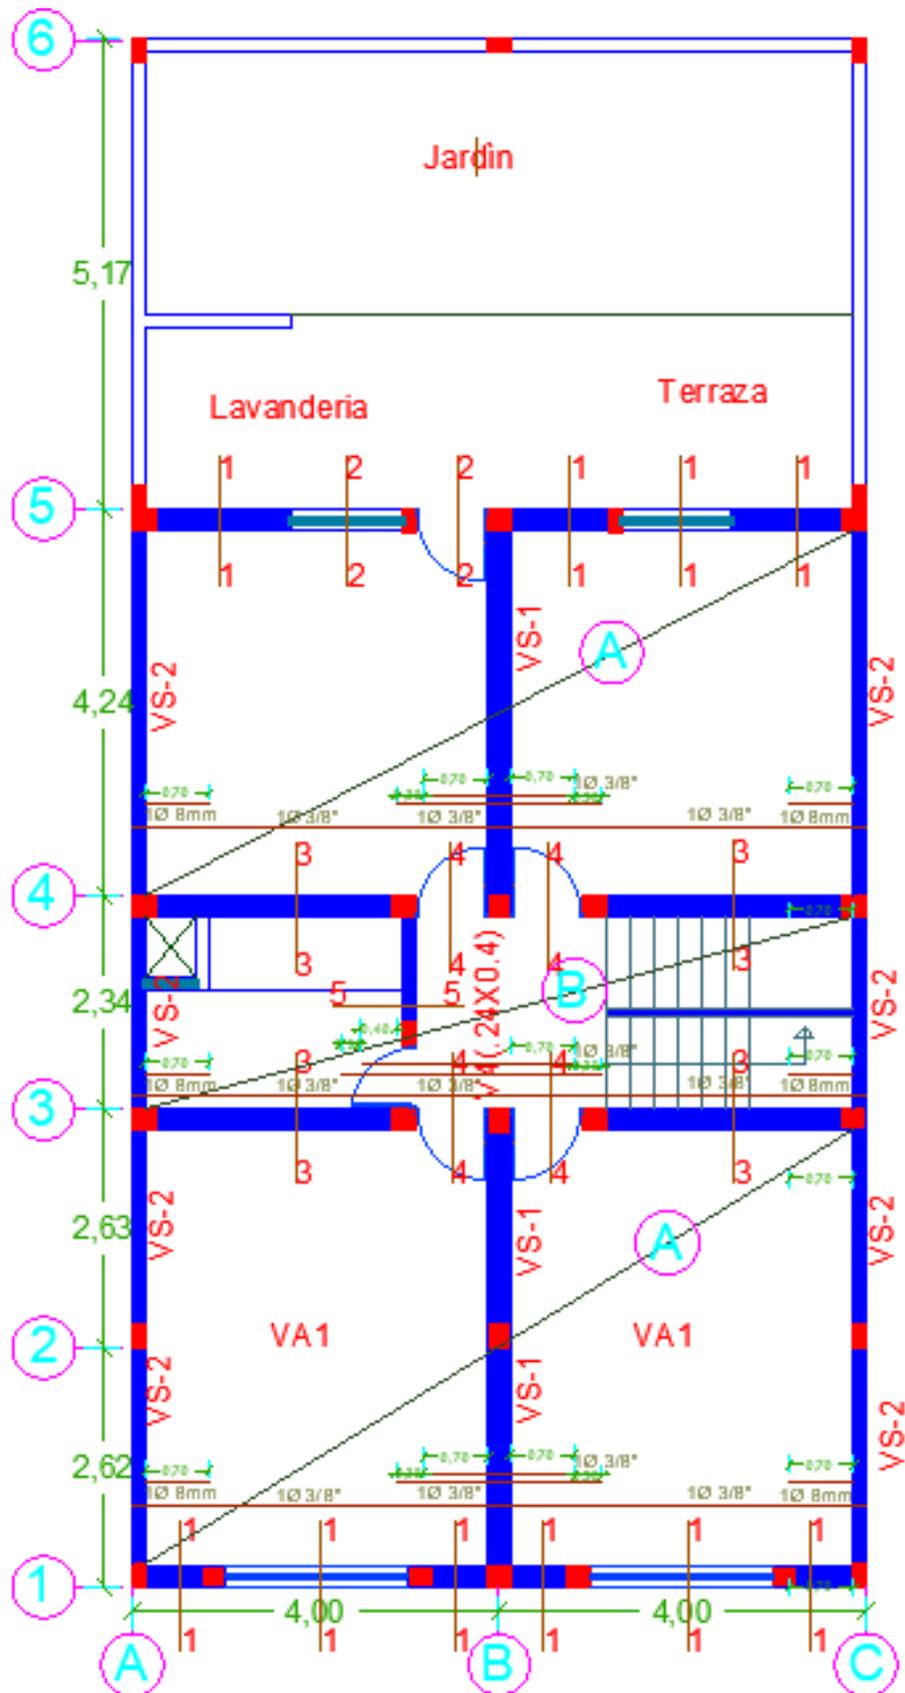
Detalles de encofrado de techo – Primer piso.

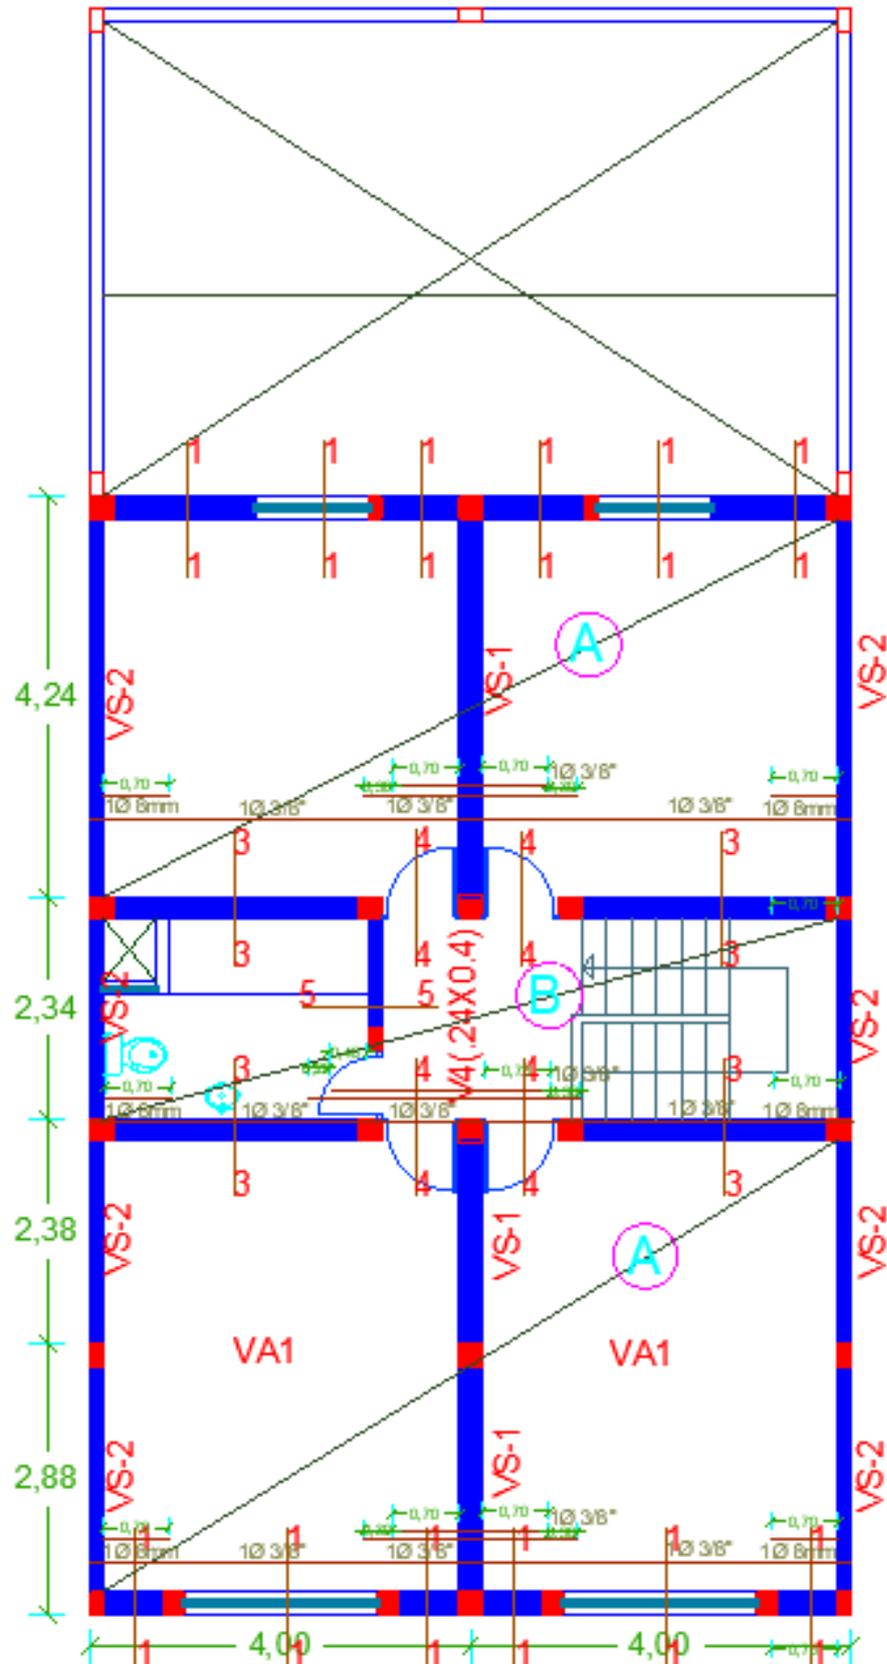
Detalles de encofrado de techo – Segundo piso.
