UNIVERSIDAD NACIONAL DEL ALTIPLANO
FACULTAD DE INGENIERÍA CIVIL Y ARQUITECTURA
ESCUELA PROFESIONAL DE INGENIERÍA CIVIL

**ANÁLISIS DE LA VULNERABILIDAD Y PELIGRO SÍSMICO EN
VIVIENDAS AUTOCONSTRUIDAS DE ALBAÑILERÍA EN EL
DISTRITO DE CRUCERO – PROPUESTA DE VIVIENDA
ANTISÍSMICA**

TESIS

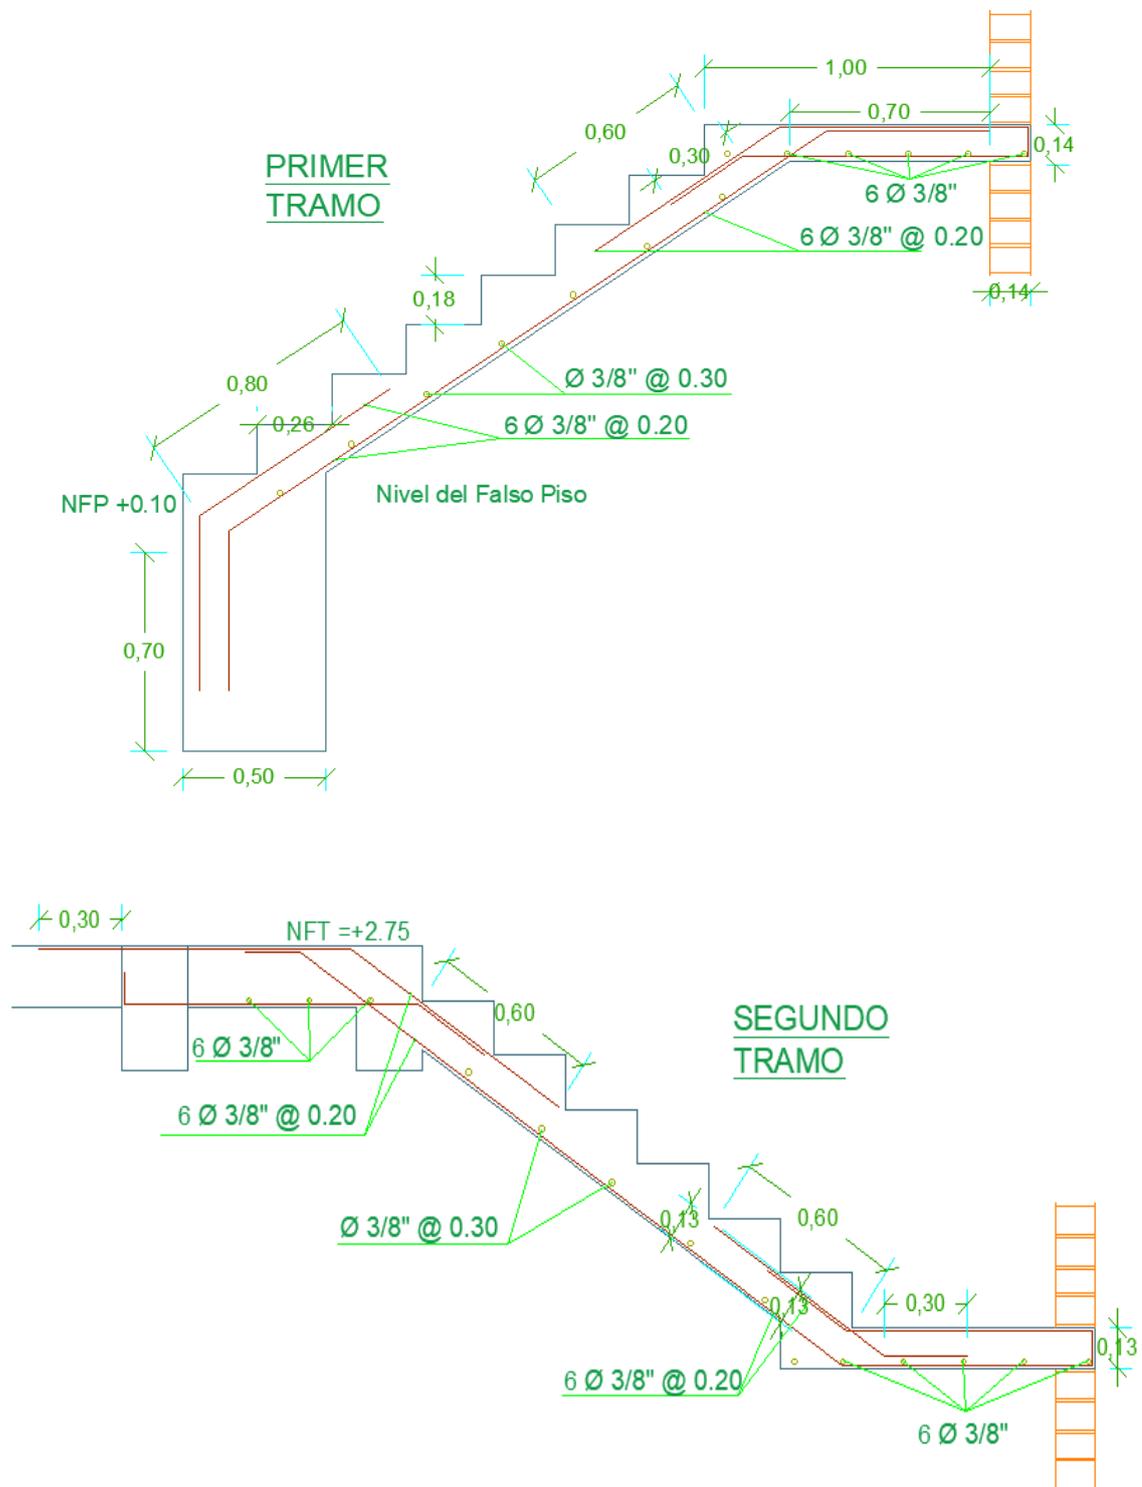
Detalle de escalera

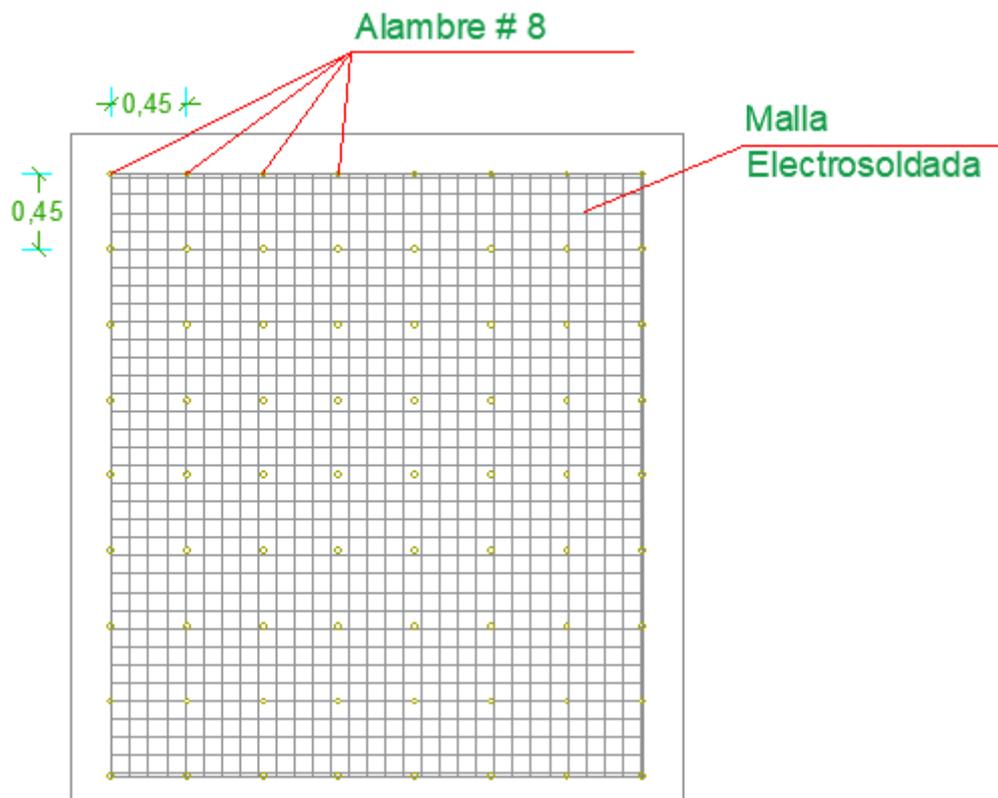
Colocación de mallas electrosoldadas para albañilería confinada

Detalle de la colocación de mallas electrosoldadas

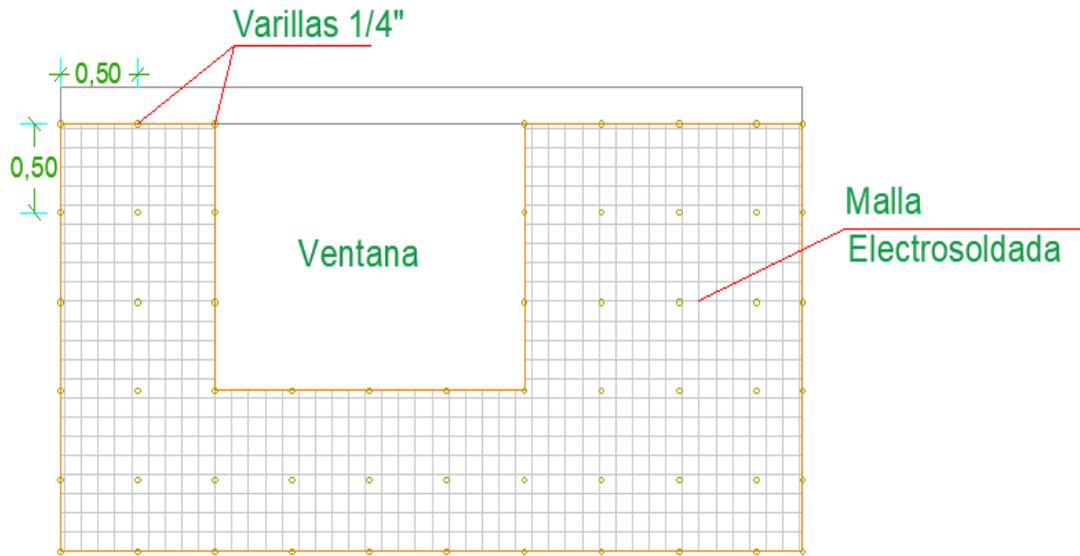
Colocación de mallas electrosoldadas para tabiques

Detalle de la colocación de mallas electrosoldadas

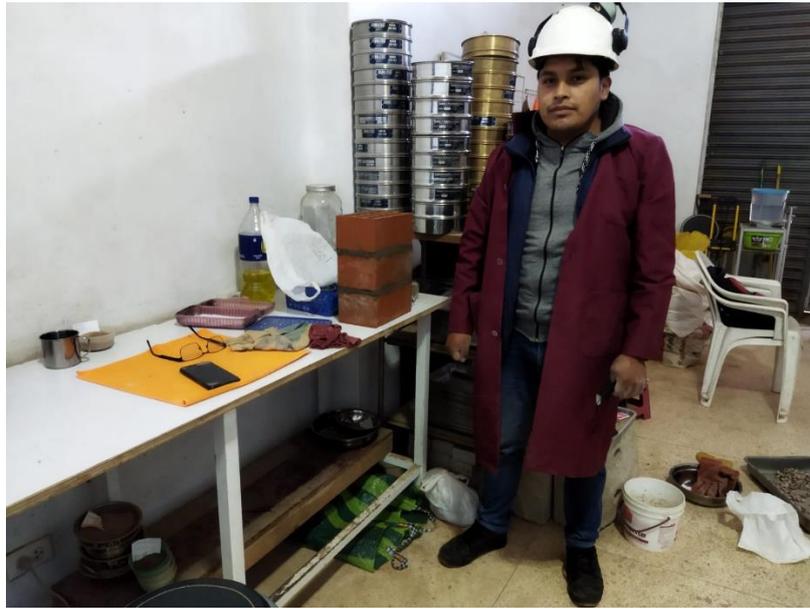
Fotografía 2: asentado de la pila de ladrillo

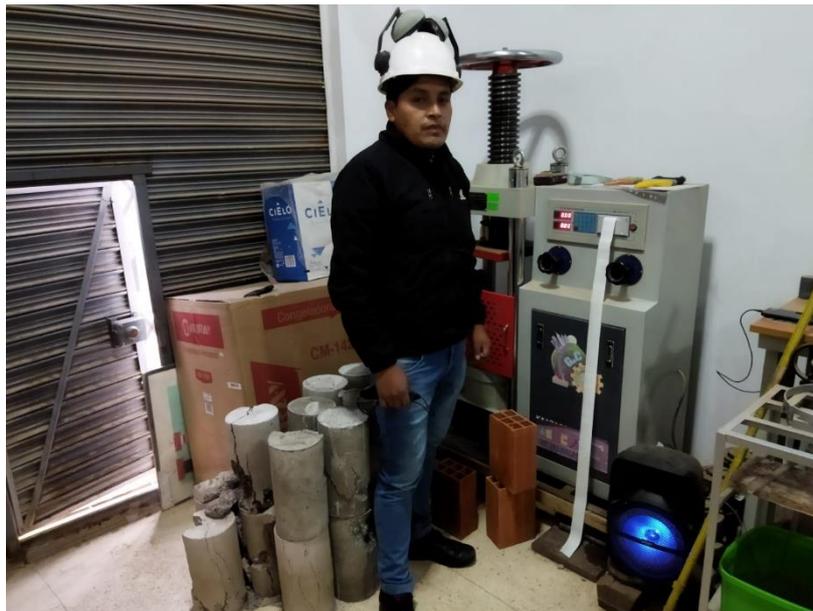
Fotografía 3: ensayo de compresión del ladrillo pandereta
