SITIO ARQUEOLÓGICO DE LAS RUINAS DE MARKAMARKA

DEL DISTRITO DE USICAYOS

TESIS

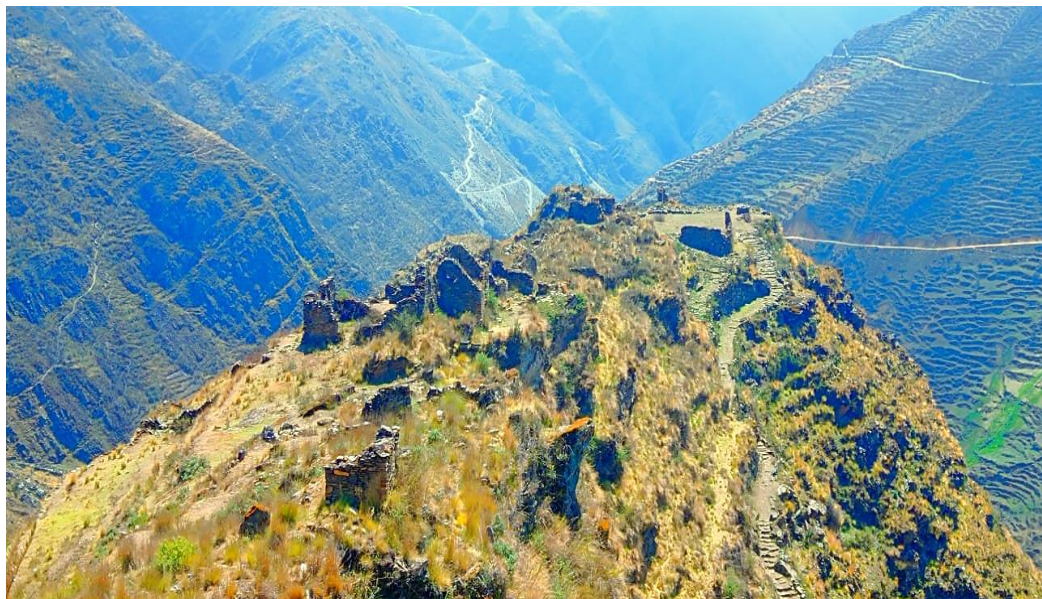
Figura 1.

Vista panorámica del sitio arqueológico de Markamarka

De tal manera en el sitio arqueológico se estiman un conjunto de recintos arquitectónicos que estos generalmente son de forma rectangular, figuran con hastiales y sin hastiales de diferentes dimensiones entre ellos conformando como evidencia a 11 recintos regularmente conservados y aproximadamente un centenar de recintos que quedan en escombros. En el centro del dicho ciudadela está ubicado una plaza principal, por el lado sur están sostenidas por inmensas dimensiones de murallas hechas de material rustico incrustadas en taludes del cerro, mientras por el norte se encuentran un conjunto de recintos de estaturas pequeñas algunos llevan

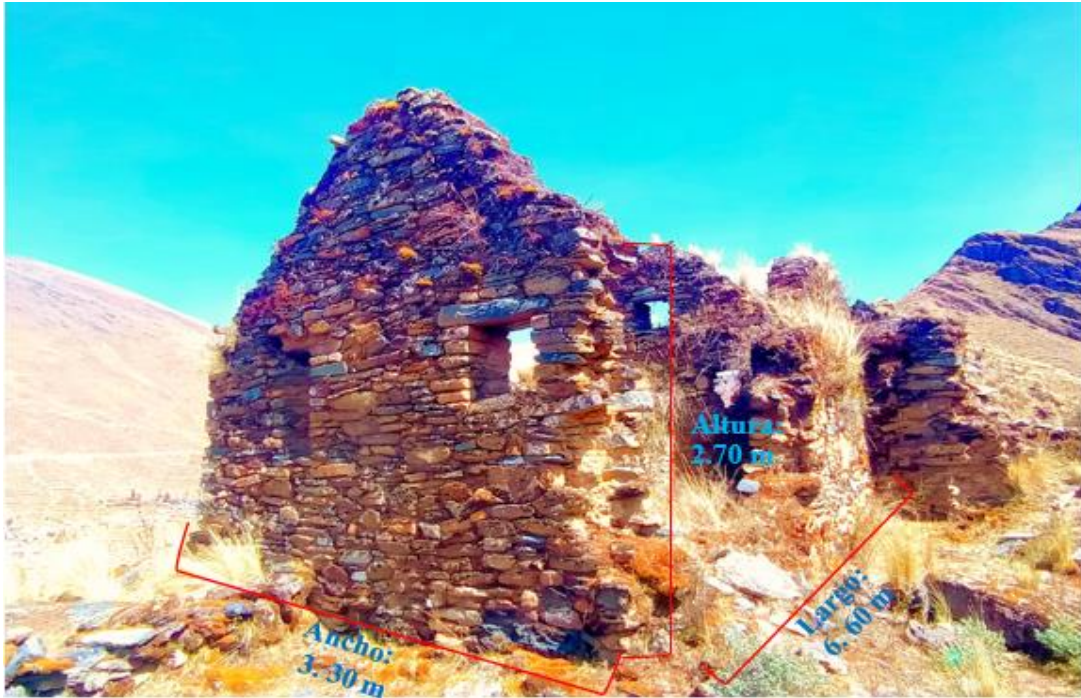
Figura 2.

Recinto doble 1

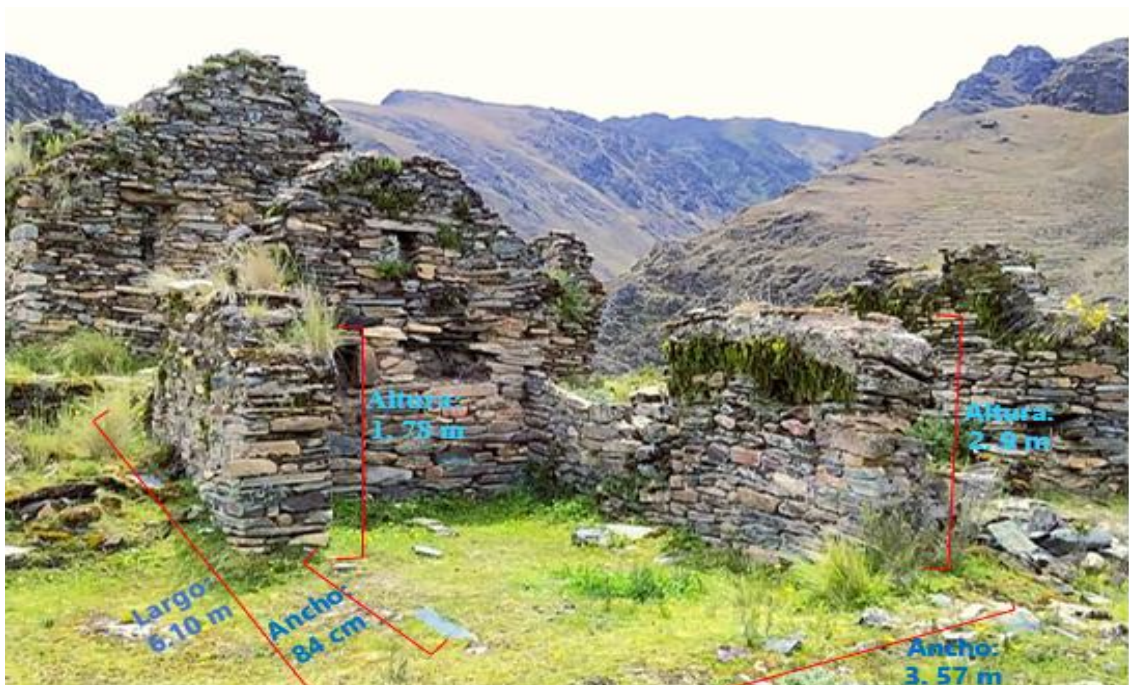
Figura 3.

Recinto rectangular 1

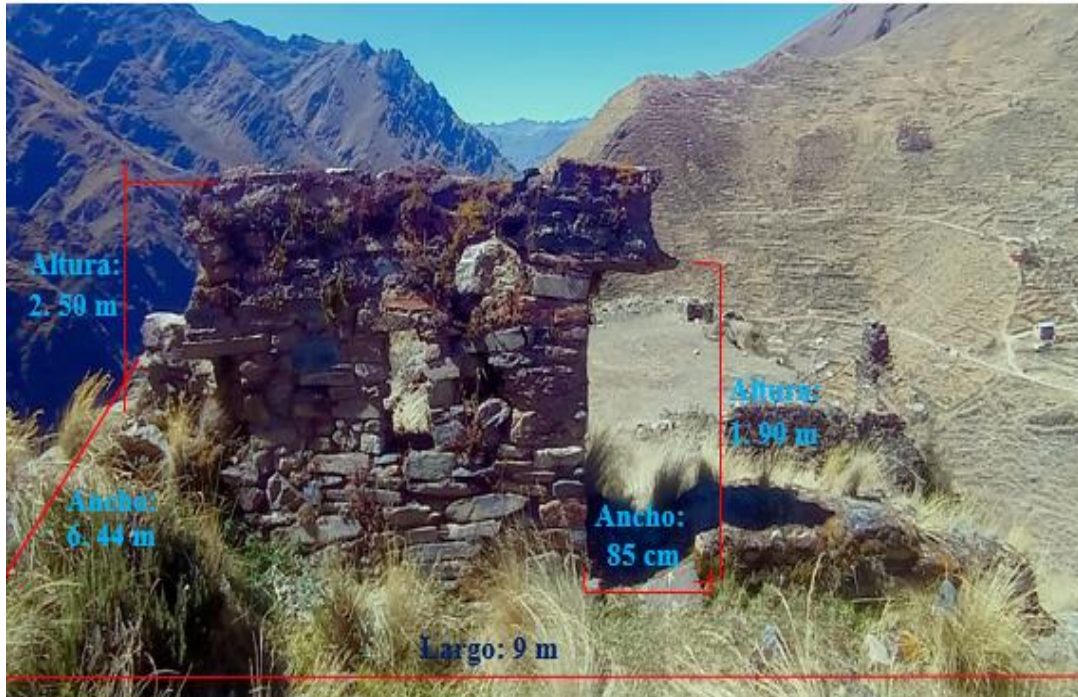
Figura 5.

Recinto rectangular 3

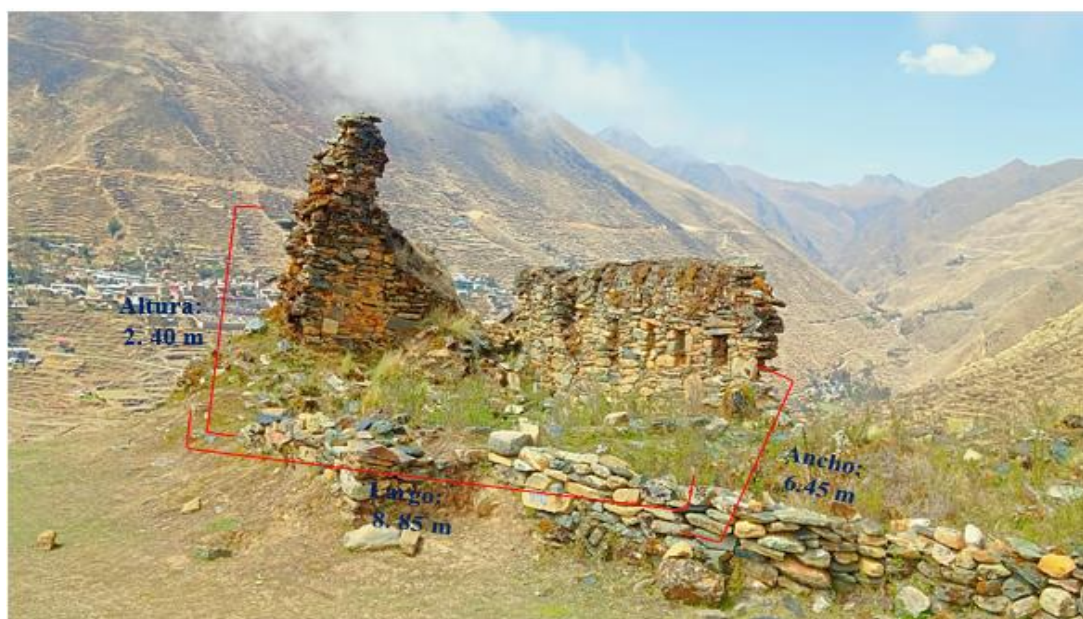
Figura 7.

Recinto rectangular 4

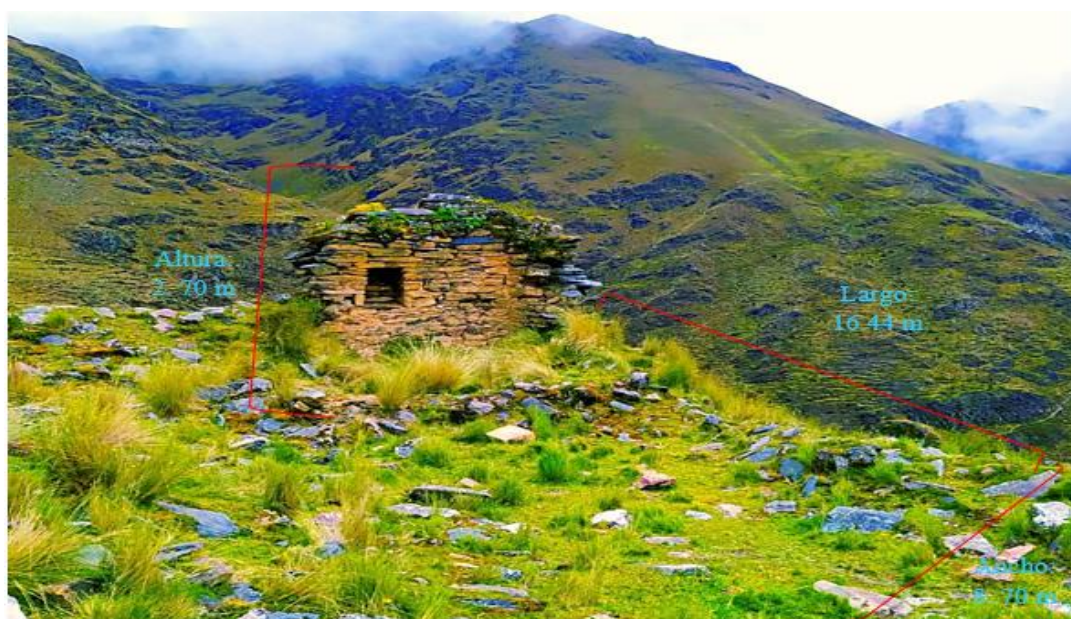
Figura 8.

El recinto está ubicado al sector este de la plaza principal, edificada sobre una plataforma, los cuales están sostenidos con muros de contención construidas a base de bloques de piedras lajas y semicanteadas unidas con argamasa de barro arcillosa de color amarillo dando un aparejo rustico, las dimensiones del muro tienen una medida de 8.70m de ancho, 16.44m de largo, 2.70m de altura sin hastial, y un grosor de 80 cm. El dicho recinto cuenta con una hornacina de forma trapezoidal embutida en el interior del muro lateral del norte, el cual en la parte superior tiene una medida de 54 cm de ancho, en la parte inferior tiene 46 cm de ancho y 76 cm de altura.

Recinto rectangular 5

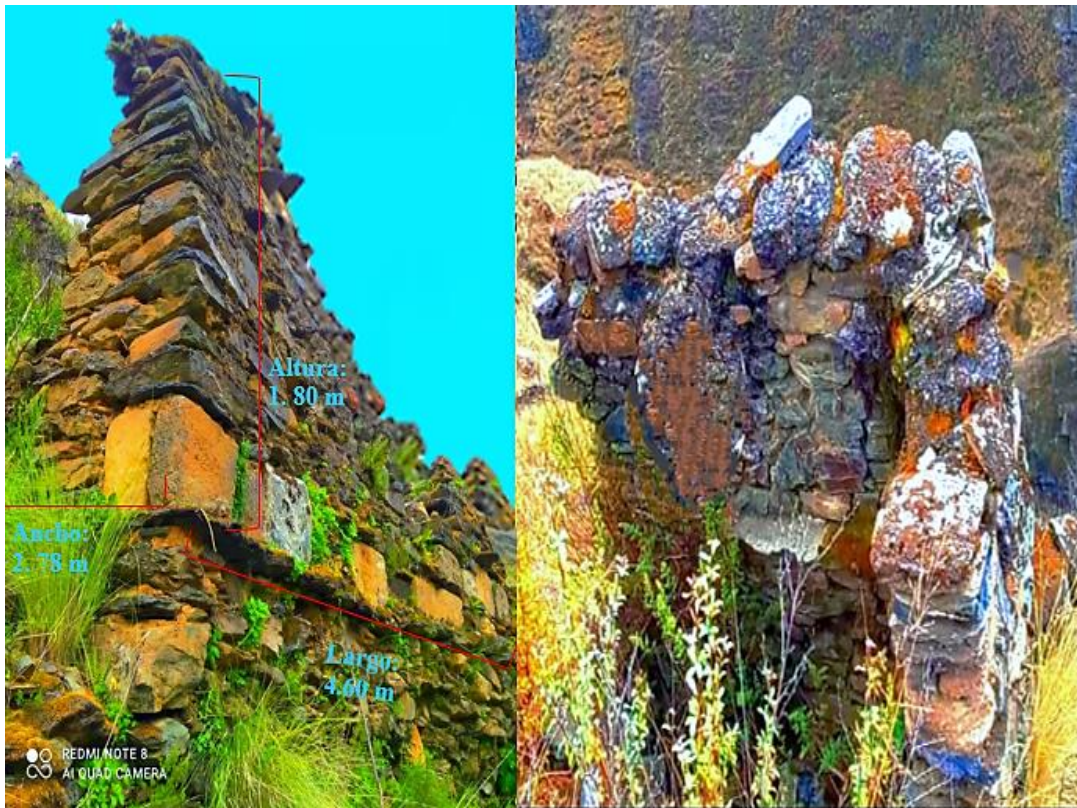
Figura 9.

Recinto rectangular 6

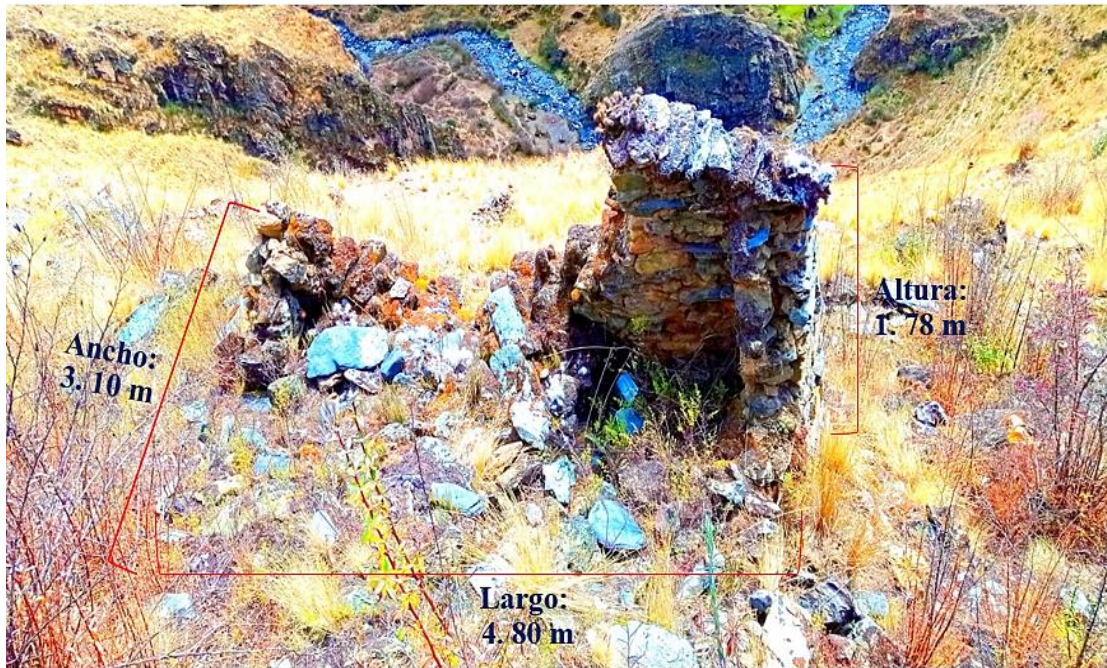
Figura 10.

El recinto tiene planta rectangular que está ubicado en el sector noreste de la plaza principal, construida sobre una plataforma con muros de contención. El recinto tiene pequeños mojinetes que posibilitan la cobertura de dos aguas es de mampostería rustica de una sola hilera edificada con materiales de piedras lajas y talladas incluido con argamasa de barro de color amarillo arcillosa.

Recinto rectangular 7

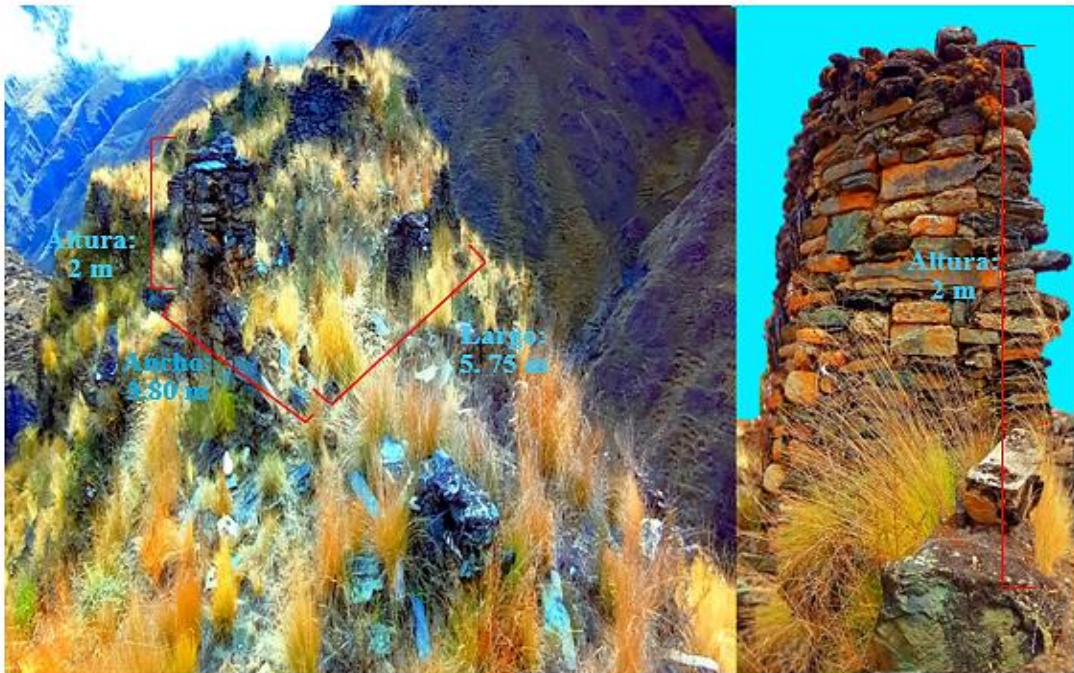
Figura 11.

destrucción. El estado de conservación es deficiente porque se aprecia que sus muros están en escombros, esto principalmente se debe por la práctica del pastoreo y agrícola.

Recinto rectangular con esquinas ovaladas 8

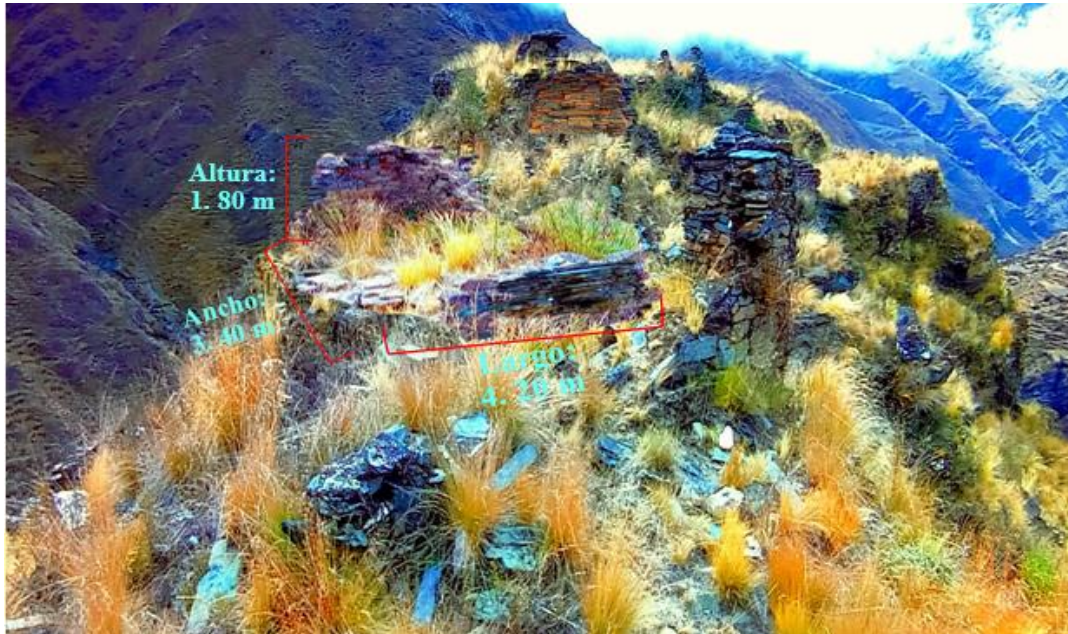
Figura 12.

Recinto rectangular con esquinas ovaladas 9

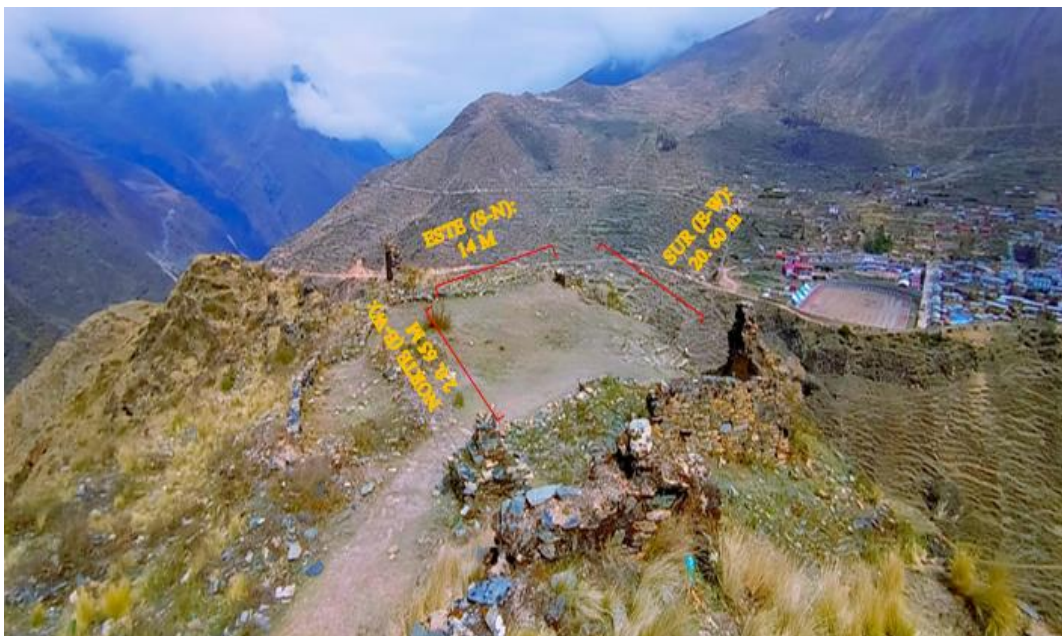
Figura 13.

diagonalmente en la plaza de los cuales uno es de forma escalonado de aparejo rustico construida a base de piedras lajas, mientras la otra ya se encuentra en estado de desvanecimiento.

El estado de conservación es deficiente porque se aprecia que el contexto de la plaza está en completa destrucción principalmente por la presencia de la actividad agrícola, el pastoreo y por los fenómenos naturales.

Plaza

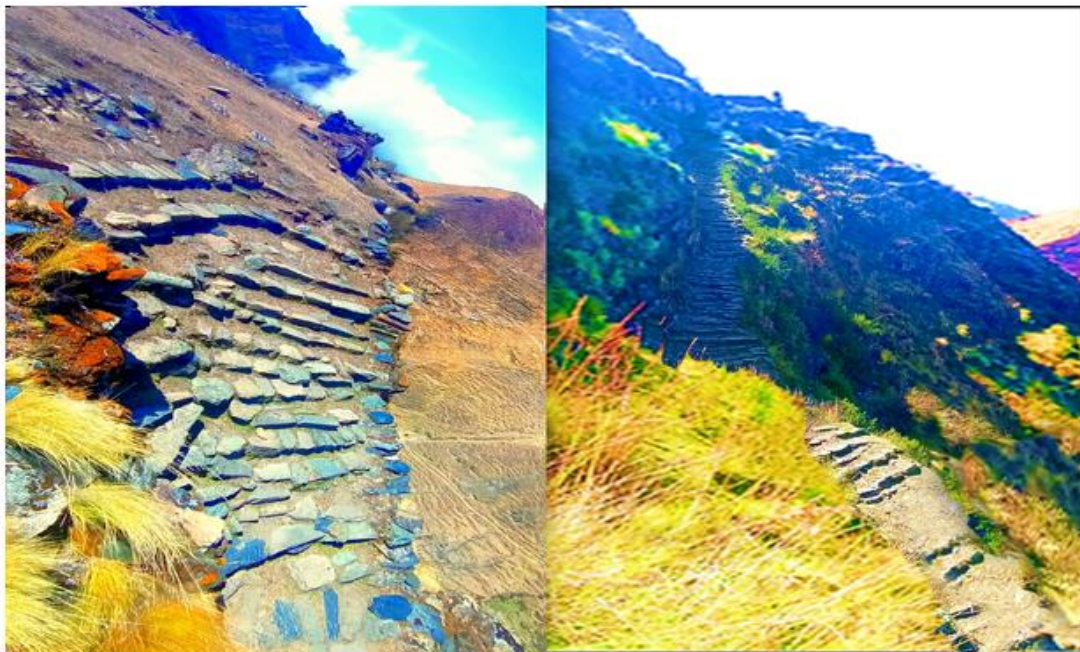
Figura 14.

cuales se construyó los muros de contención, luego es cimentado con bloques de piedras lajas y gravas formando peldaños.

Camino

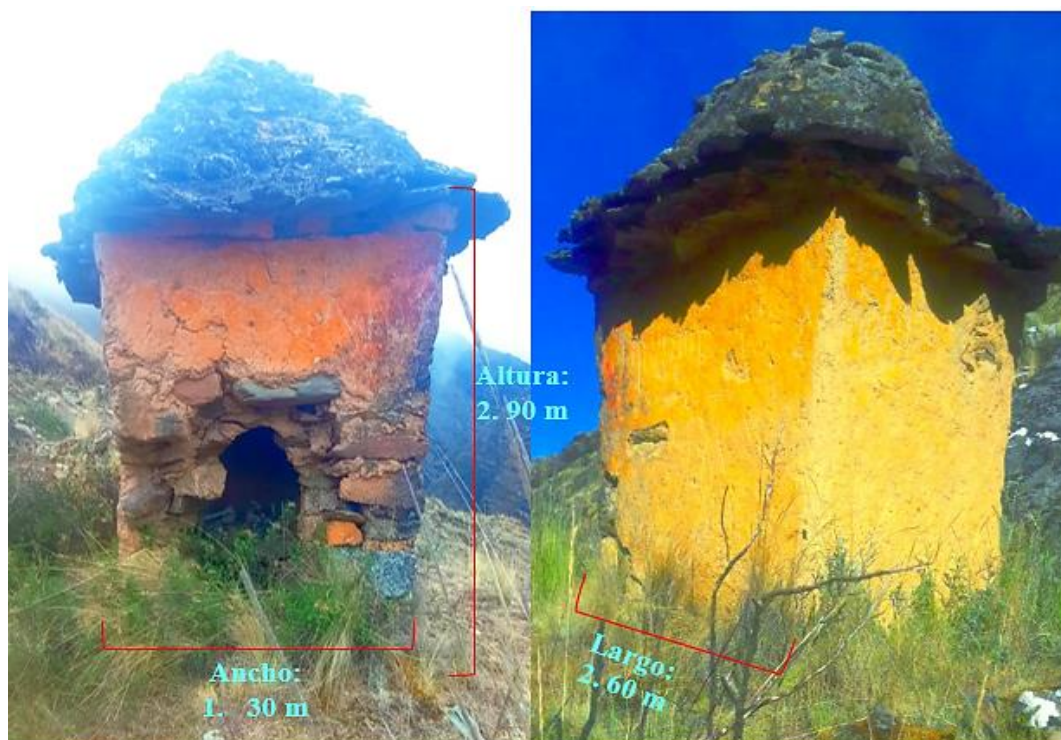
Figura 15.

Estructura funeraria 1

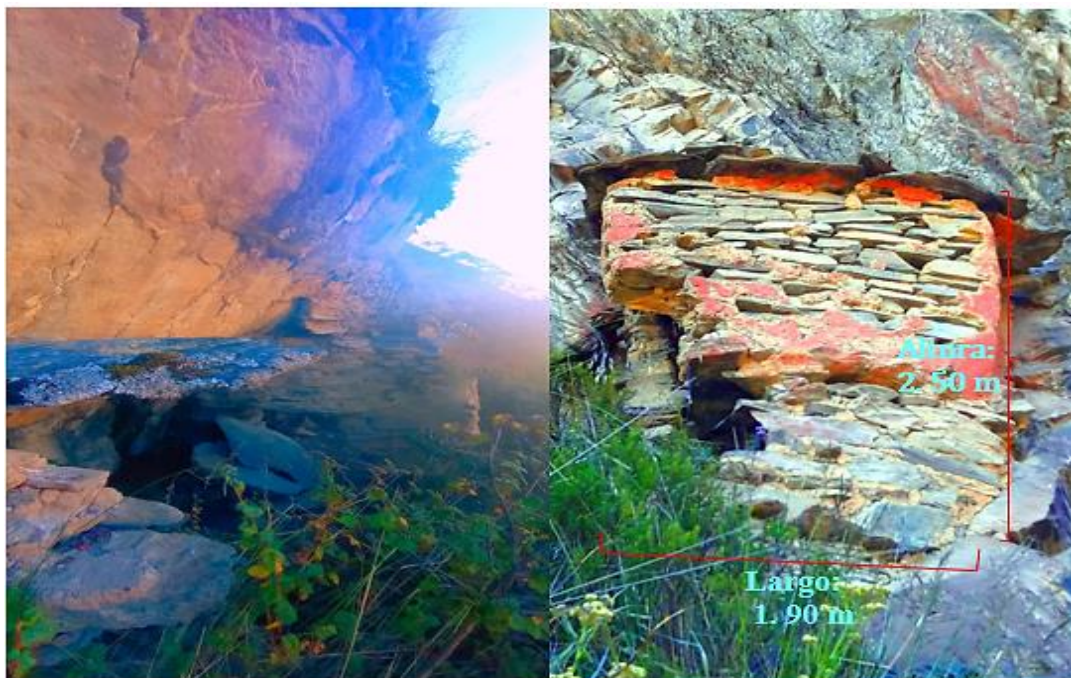
Figura 16.

En cuanto a sus dimensiones se tiene una medida aproximadamente de: 1.90 m de largo, 1 m por 60 cm de ancho y 2.50 m de altura. Su estado de conservación es deficiente ya que hasta el momento se aprecia en estado de deterioro en cuanto a su vano de acceso y su revoque, causado por la presencia de la vegetación y los agentes climáticos.

Estructura funeraria 2

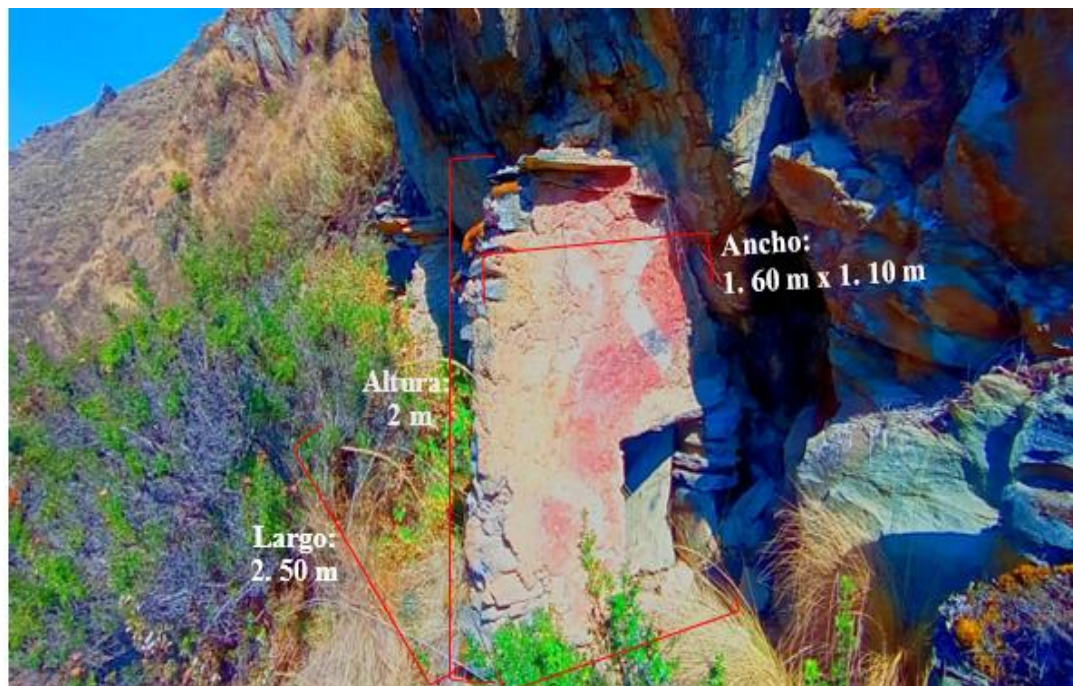
Figura 17.

Se observa que la unidad funeraria es de planta rectangular de mampostería rustica ubicadas estratégicamente en los abrigos rocosos de difícil acceso, no se aprecia su cubierta es posible que se haya destruido, solo en la parte superior del muro se muestran sus cornisas hechas de grandes lajas de piedras, así mismo se aprecia su vano de acceso que está ubicado así el lado este de forma cuadrangular y tiene una medida de 67 cm de ancho y 75 cm de altura. En el exterior del muro se aprecia el revoque y el decorado de color rojizo portando una figura geométrica de manera zigzagueante de color blanco. En cuanto a su material, la unidad funeraria está construido con lajas de piedra y argamasa de barro de color amarillo y tiene una medida de 2.50 m de largo, 2 m de altura, 1.60 m de ancho inferior y 1.10 m de ancho superior. Su estado de conservación es deficiente porque se aprecia en el proceso de destrucción, en cuanto a sus muros laterales y su techo.

Estructura funeraria 3

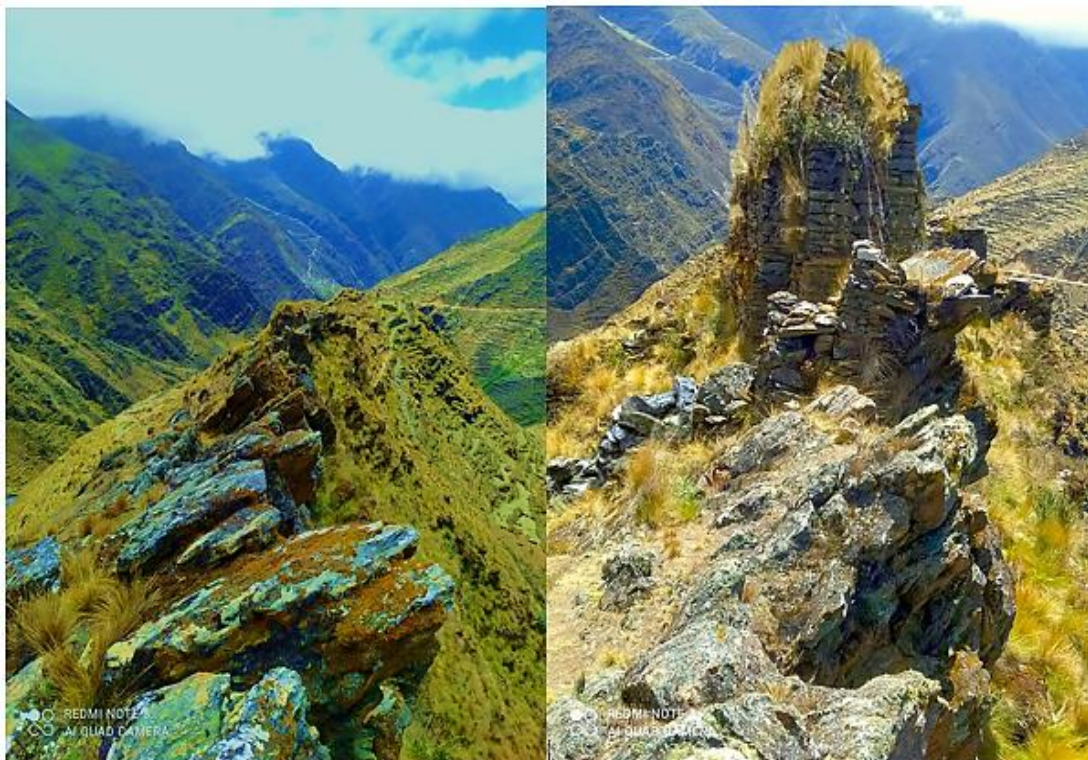
Figura 18.

Muros fortificados

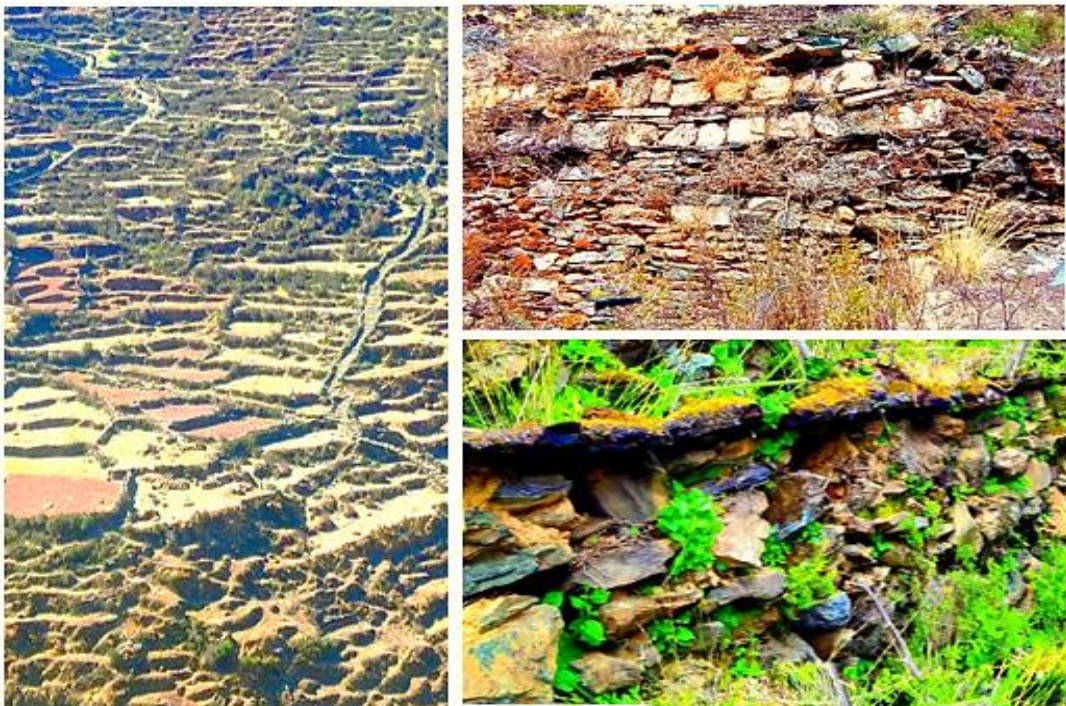
Figura 19.

Del mismo modo en la parte superior de los muros llevan decoraciones como zócalos o cornisas en forma de línea horizontal. Los materiales que se usaron en su construcción son bloques de piedras lajas combinados con piedras talladas incluyendo poco o nada con argamasa de barro. El estado de conservación es deficiente porque se aprecia que los andenes están en proceso de destrucción principalmente por la presencia de prácticas agrícolas, del pastoreo y acción de los fenómenos naturales.

Sistema de andenería

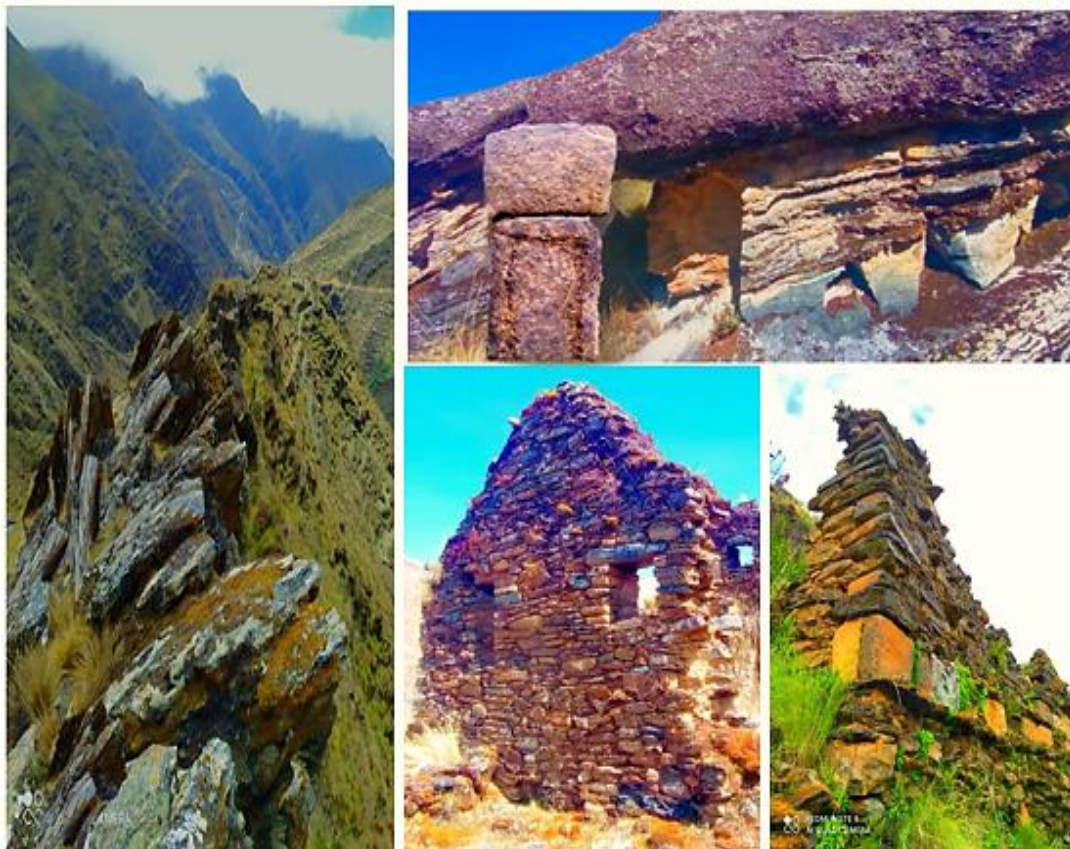
Figura 20.

Traslado de bloque de piedras para la elaboración de la mampostería

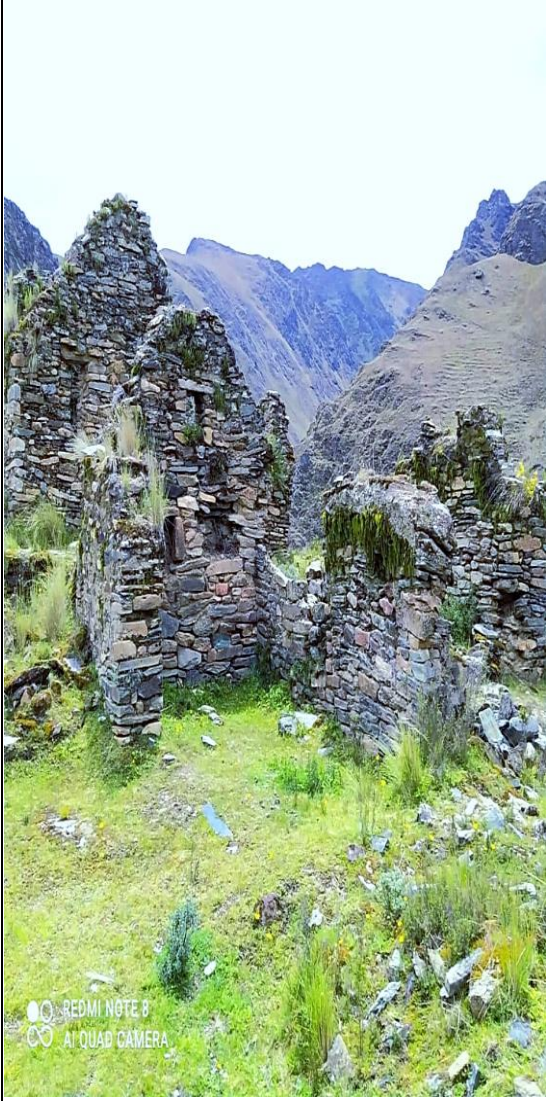
Lugar: Sitio arqueológico de Markamarka Denominación: Viviendas incaicas Fecha de visita: 08 de agosto de 2022	
Descripción: De acuerdo a los restos existentes en este sitio arqueológico, se pudo evidenciar un recinto uniespacial de forma rectangular con hastiales, construidas a base de piedras lajas, cuñas y mortero de barro arcillosa de color amarillo, en ello estaba incluido paja o ichu. En cuanto a los materiales líticos de construcción fueron trasladadas de las canteras aledañas y de los ríos como de tupina. En el dicho recinto constituyen sus respectivas ventanas, puertas, nichos y sus clavos líticos o amarraderas de madera. En cuanto a sus medidas se tiene de 6 m a 8 m. de ancho y 8 a 16 m. de largo, 2.9 m. a 2.70 m. de altura. Con respecto a su conservación se encuentran en proceso de destrucción o ruina, ya que los muros de parte lateral, posterior y frontal quedan en escombros.

Interpretación: Se deduce que el recinto es de estatura mediana, por sus elementos funcionales como nichos y ventanas representaría una habitación o residencia de los incas	
Responsable: Fredencio Raul Quispe Condori

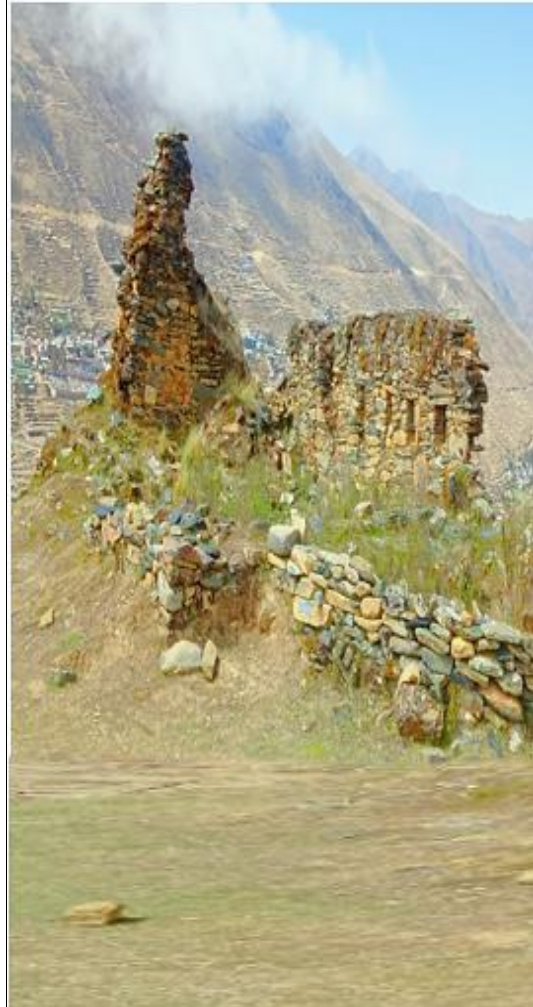
Para lo cual se tiene presente uno de estos recintos, el cual está construido a base de piedras lajas, cuñas y mortero de barro arcilloso de color amarillo, en ello está incluido paja o ichu. En cuanto a los materiales líticos de construcción fueron trasladadas de las canteras aledañas y de los ríos. En el dicho recinto constituyen sus respectivos nichos y mojinetes. En cuanto a sus medidas se tiene de 6 m a 8 m. de ancho y 8 a 16 m. de largo, 2.9 m. a 2.70 m. de altura. Con respecto a su conservación se encuentran en proceso de destrucción o ruina, ya que los muros de parte lateral, posterior y frontal quedan en escombros.

Interpretación: Cabe indicar, que los recintos representaban posadas o depósitos, de función pública, ya que se encuentran ubicados estratégicamente en la plaza. Así mismo hace entender que los recintos tenían techos a dos aguas de manera unidimensional.

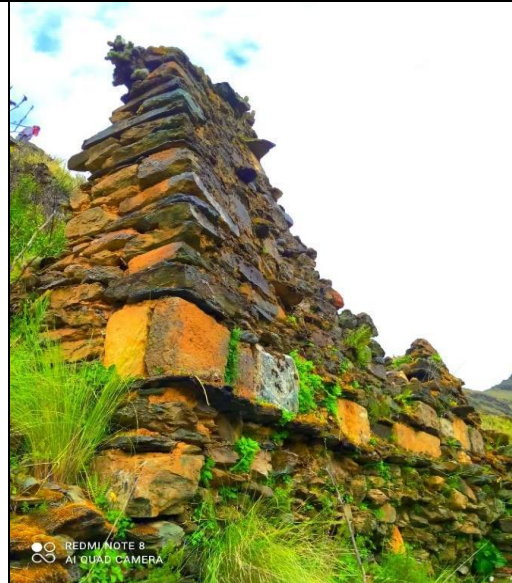
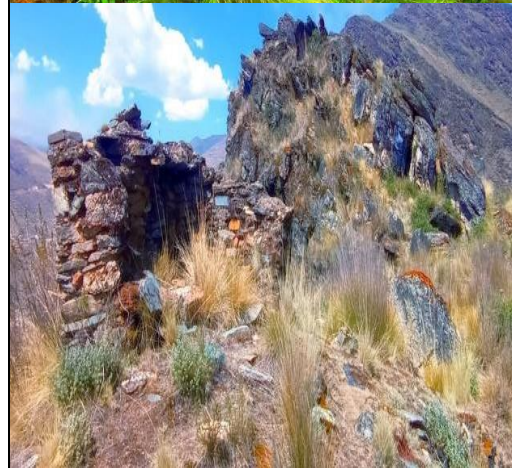
En el sector noreste de la plaza principal, se pudo evidenciar dos recintos rectangulares uniespaciales con sus respectivos hastiales y tienen una puerta con dirección hacia la salida del sol, en el interior del recinto se encuentra una especie de alacenas, en su entorno están expuestas morteros de piedra ya destruidas y fragmentos de cerámicas. En cuanto a su construcción sus muros están superpuestas a base piedras lajas, cuñas y mortero de barro arcillosa. Las piedras de construcción fueron trasladadas de las canteras aledañas y de los ríos. En cuanto a sus medidas se pudo dimensionar el presente recinto: 2.70 m. de ancho, 4.60 m. de largo, 1.80 m. de altura y 35 cm de grosor. Con respecto a su conservación se encuentran ya destruidas.

Interpretación: Cabe indicar, que cada uno de los recintos eran espacios medianamente amplios, sus techumbres eran de dos aguas y que representaban habitaciones o casas para vivir, ya que existen en su interior elementos funcionales como alacenas, así mismos existen en su entorno instrumentos líticos como batanes y cantidad de cerámicas posiblemente domésticos.

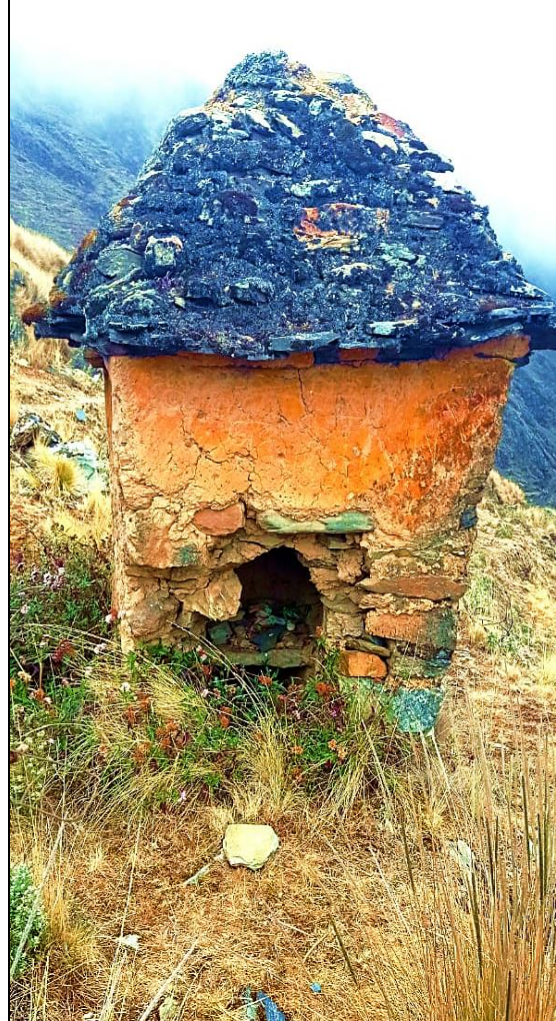
En el sector oeste y noroeste de la ciudadela, se pudo evidenciar una chullpa monumental de forma semicuadrangular estratégicamente ubicada en los espacios abiertos. Es construida con lajas de piedras pizarra, mortero de barro y revocada con barro arcilloso de color naranja. Lleva una cubierta en forma de falsa bóveda de los cuales sobresalen sus cornisas, tiene una puerta con dirección hacia el este, en su interior hay una alacena de una piedra laja alargada, sobre el cual reposan restos óseos. En cuanto a su medida se pudo dimensionar de la siguiente manera 1.30 m. de ancho, 2.60 m. de largo, 1.80 m. de altura y 2.90 m de altura. Con respecto a su conservación es pésimo ya que su revoque y el vano de acceso se encuentran en ruina.

Interpretación: Cabe indicar, que las chullpas generalmente estaban ubicadas en los espacios ventilados y de difícil acceso, por eso estaban situadas en los exteriores de las ciudades, cumpliendo una función importante como preservar a los cuerpos momificados junto a sus ajuares de manera fresca. Así mismo cumplían el rol de ser sitios venerados por ser vistos como deidades o huacas, por ello existen alacenas u ofrendarios.

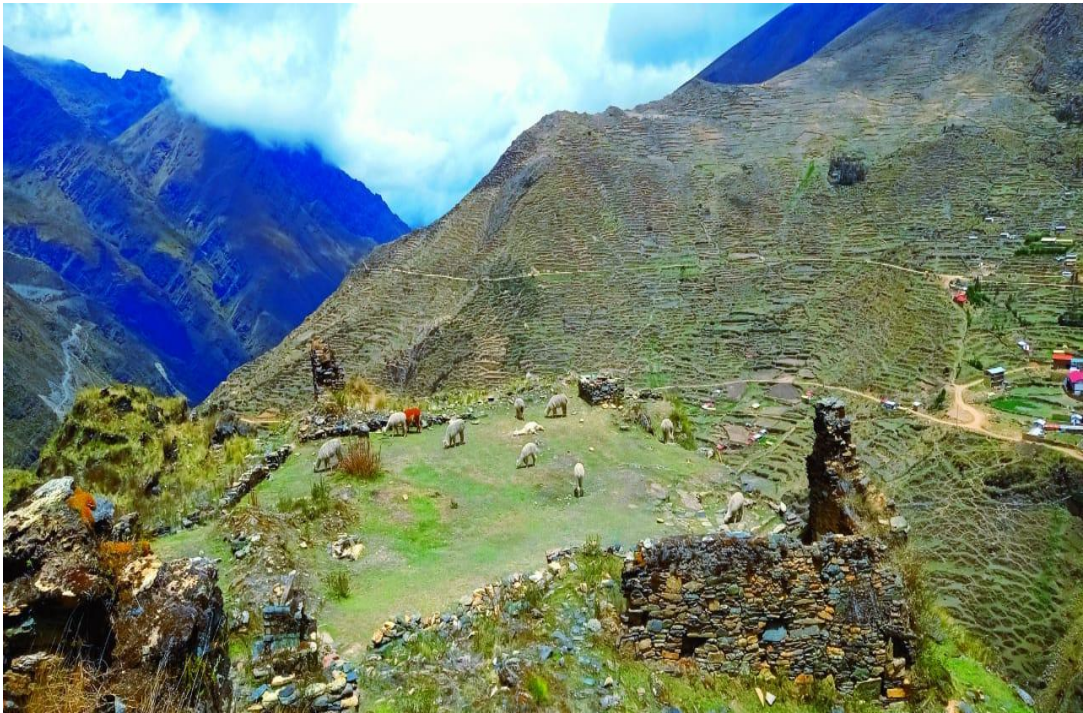
PLAZA CENTRAL DEL SITIO ARQUEOLÓGICO DE MARKAMARKA

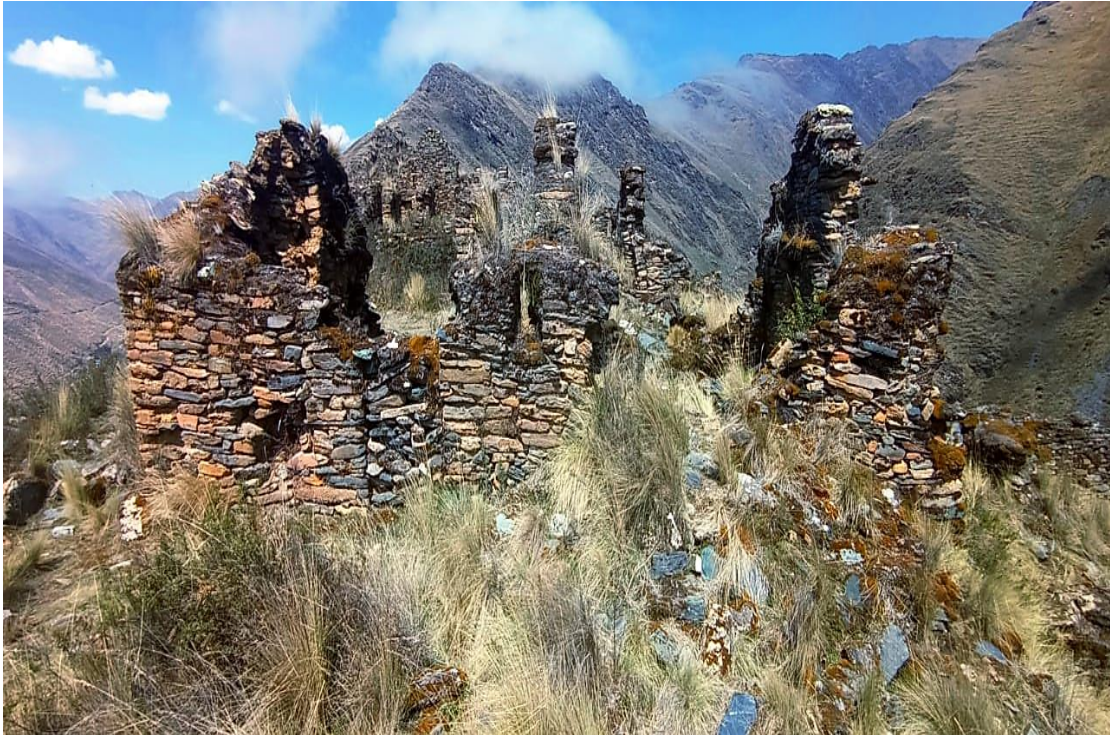
UNIDADES ARQUITECTÓNICAS EN RUINAS

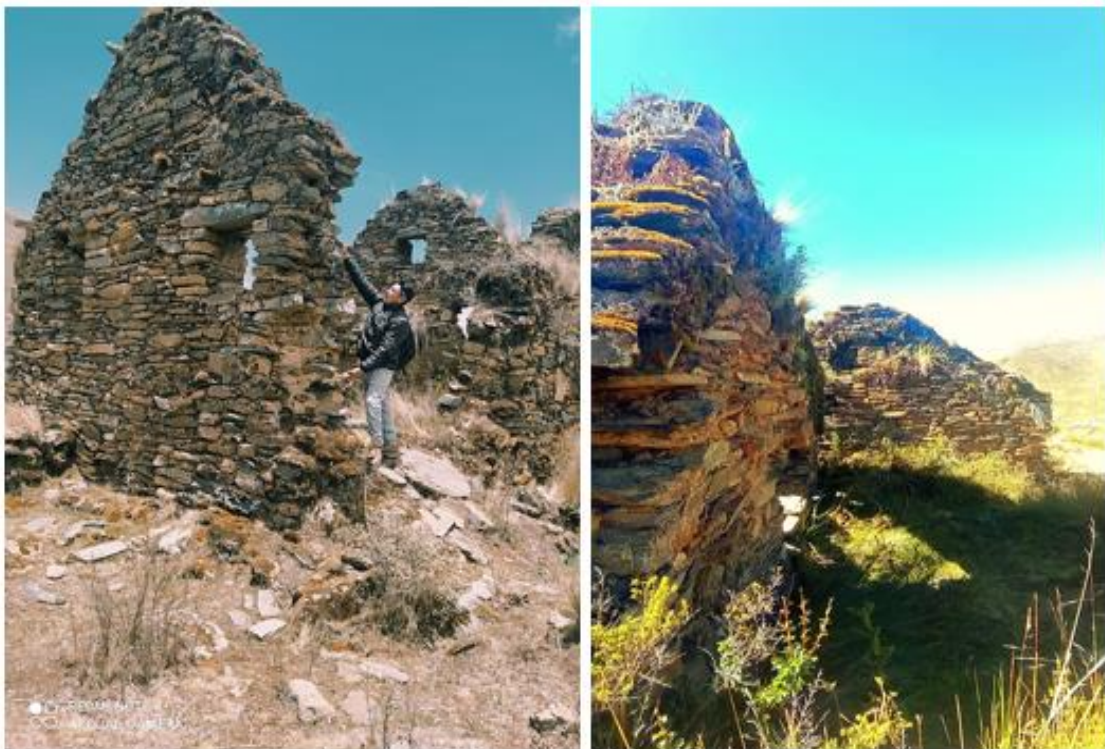
UNIDAD ARQUITECTÓNICA CON VENTANAS Y NICHOS
