**DIAGNÓSTICO DE DISPONIBILIDAD HÍDRICA PARA
MEJORAR EL CAUDAL DE ABASTECIMIENTO DE AGUA
MEDIANTE GALERÍAS FILTRANTES EN LA LOCALIDAD DE
LARAQUERI DEL DISTRITO DE PICHACANI - PUNO.**

TESIS

INGENIERO AGRÍCOLA

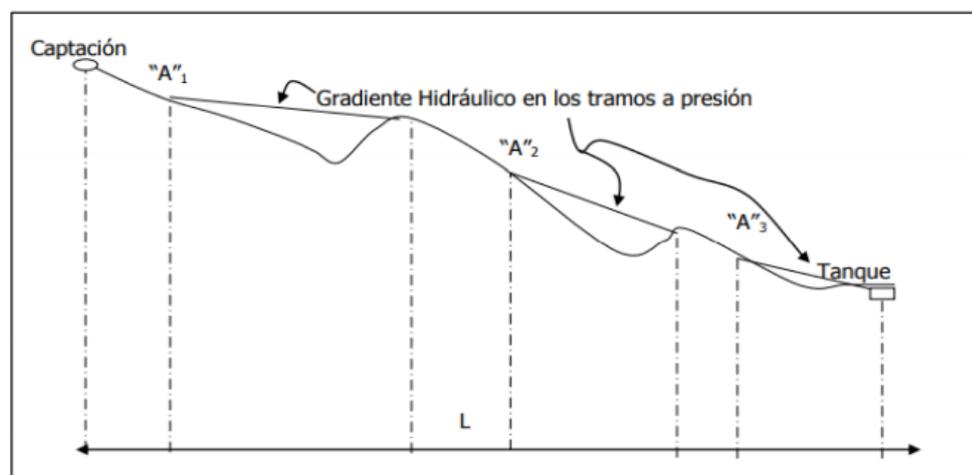
Líneas de conducción por gravedad: se presenta cuando la elevación del agua en la fuente de abastecimiento es mayor a la altura piezométrica requerida o existente en el punto de entrega del agua, el transporte del fluido se logra por la diferencia de energías disponibles (SAGARPA, 2019).

Figura 1. Línea de conducción
Fuente: (Ariza, 2018)

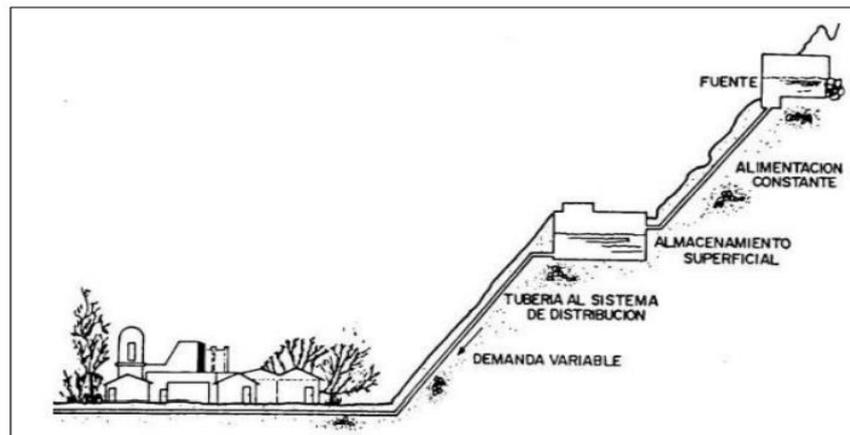
Los reservorios apoyados, que principalmente tiene forma rectangular y circular, son construidos directamente sobre la superficie del suelo (Garcia, 2009).

Figura 2. Almacenamiento superficial
Fuente: (GOB. REG. ANCASH, 2013)

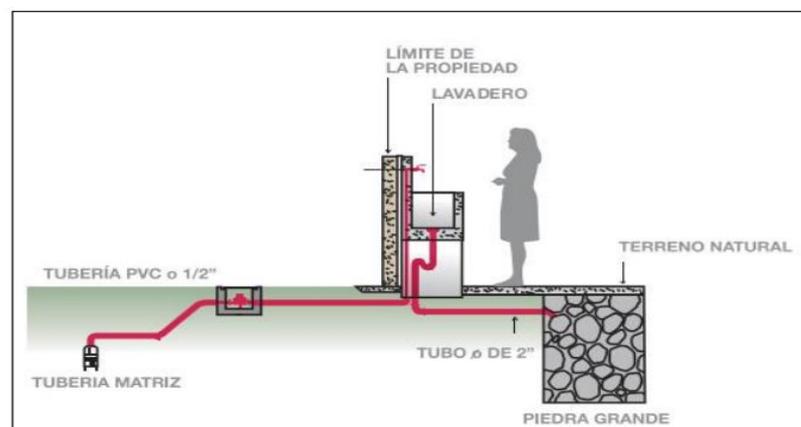
Según el Ministerio de vivienda y saneamiento (2017), a conexión domiciliaria de agua potable tiene como fin regular el ingreso de agua potable a una vivienda. Esta ubicará entre la tubería de la red de distribución de agua y la caja de registro.

Figura 3. Conexiones domiciliarias
Fuente: (MVCS, 2017)

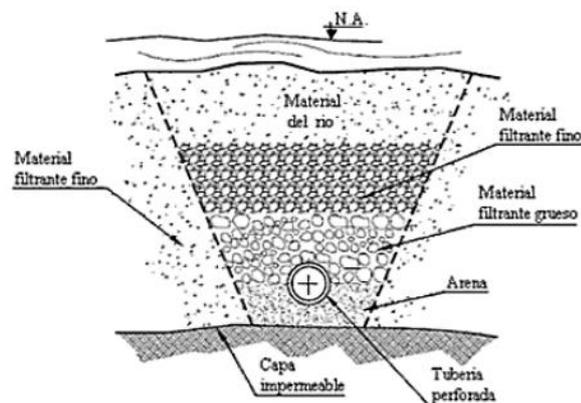
Son tuberías perforadas que permiten recolectar el agua subterránea y conducir hacia un punto de extracción o almacenamiento.

Figura 4. Galería Filtrante.
Fuente: (RM. N° 192-VIVIENDA, 2018)

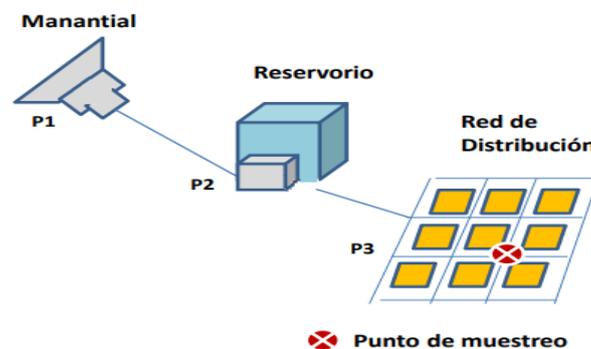
Para la investigación se ha fijado 1 punto de muestreo estratégico en la red de distribución con la finalidad de poder obtener resultados sobre la calidad del agua que es distribuida y consumida por la población.

Figura 7. Punto de muestreo estratégico en la red de distribución

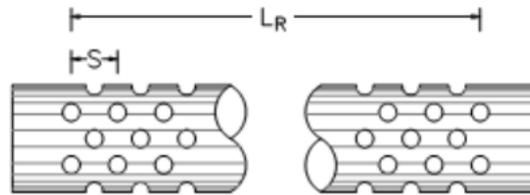
3.6.2.5. Determinación del número de anillos y orificios por ramal

Figura 8: Número de anillos y orificios por ramal

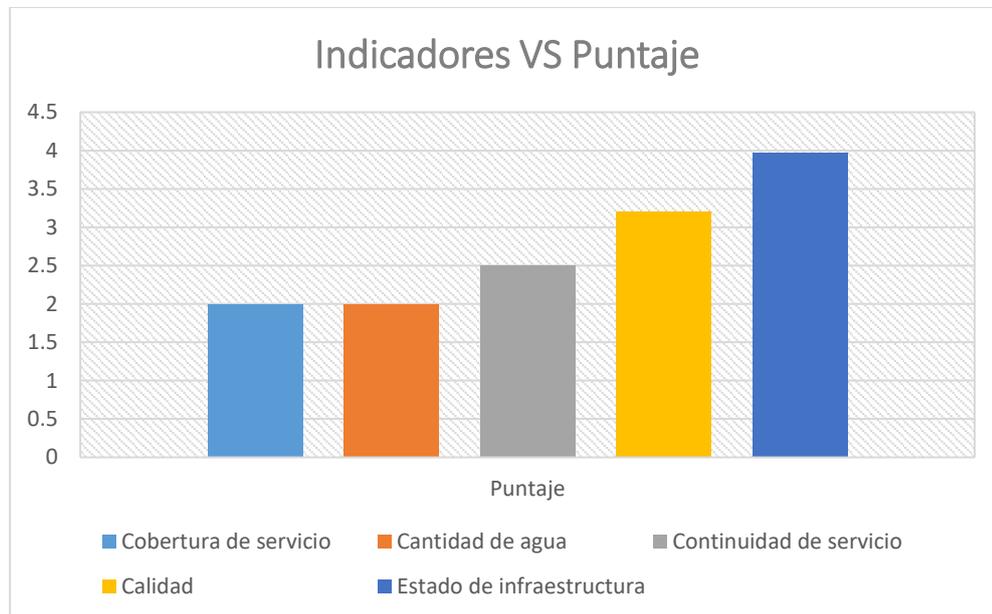
Indicador de estado de infraestructura: 3.97 puntos.

Por lo tanto, para determinar el Estado de Sistema, se calcula con la siguiente tabla:

Figura 9: Grafico de indicadores y puntajes

Según las variables tomadas de acuerdo a los cálculos del formato 1, el sistema de agua potable está en proceso de deterioro.

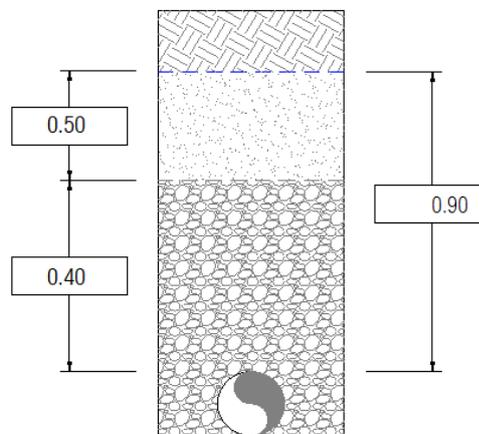
Figura 10. Espesores de Capas de la galería filtrante

Fuente: Elaborado basado en el RM. N° 192-VIVIENDA (2018)

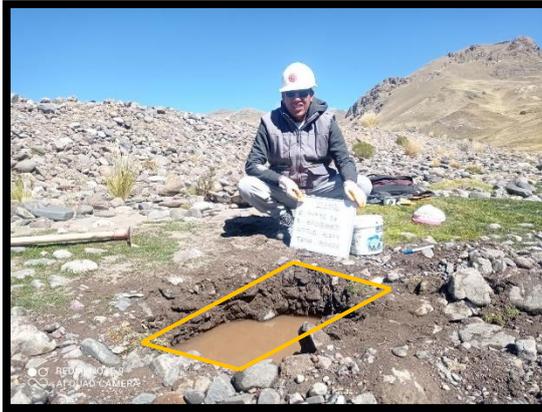
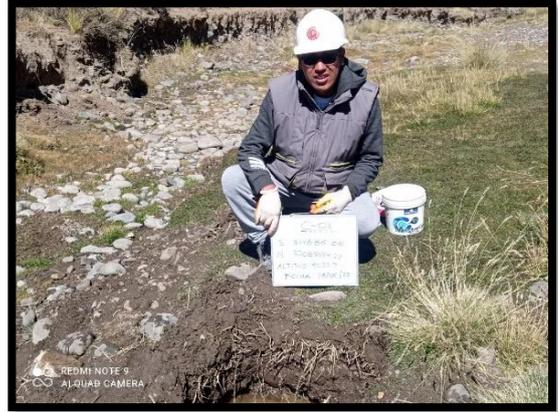
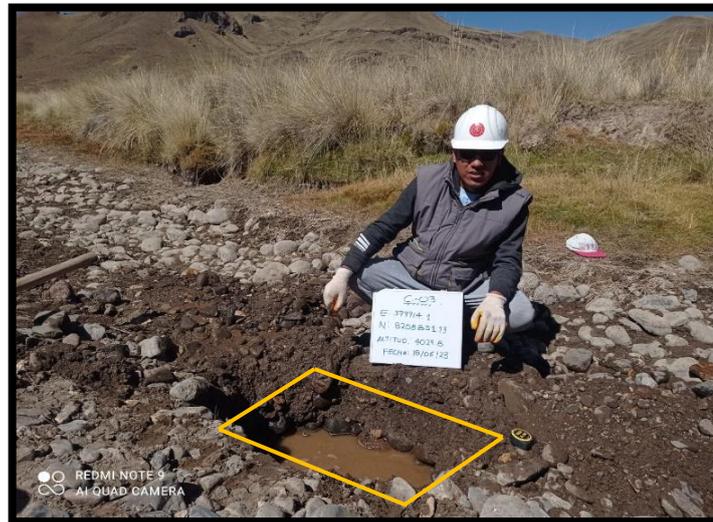
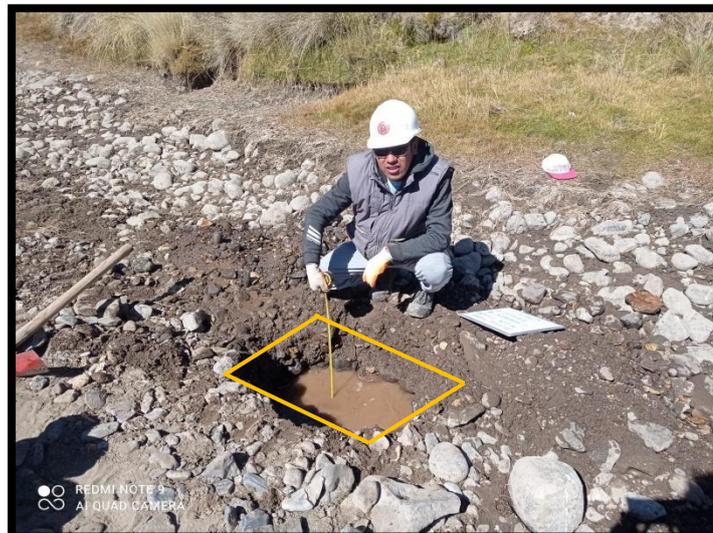
Calicata 01

Anexo 4. Prueba de infiltración de acuífero

Se realizaron 03 calicatas, de las cuales a través de la prueba de bombeo se midió la infiltración para poder hallar la transmisibilidad.

Transmisibilidad (T) Rango <5,40> m³/día/m. Dato que se obtiene de campo a través de prueba de infiltración de pozos el cual es 10.14 m³/día/m o 0.117 l/s/m. (Ver anexo 4).

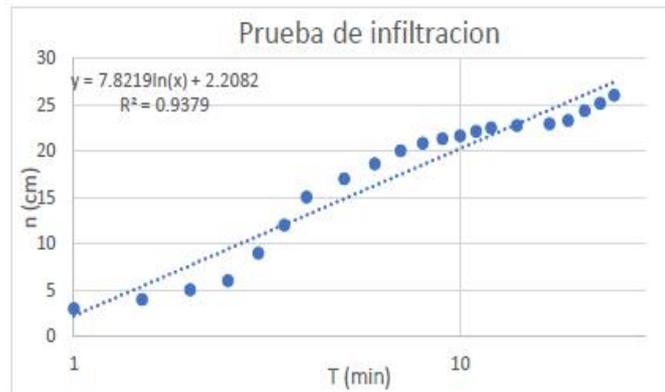
Tabla N°1 de datos recogidos en campo de la prueba de infiltración.

$$T = \frac{Q}{4(\pi)S}$$

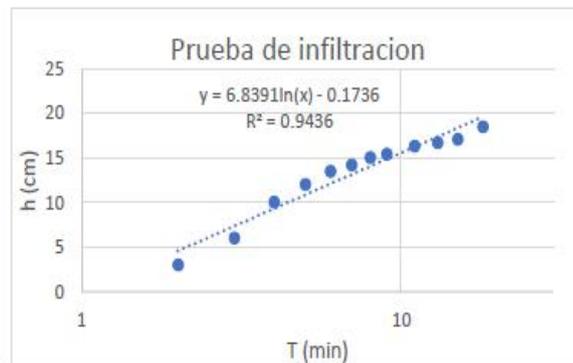
Tabla N°2 de datos recogidos en campo de la prueba de infiltración.

$$T = \frac{Q}{4(\pi) S}$$

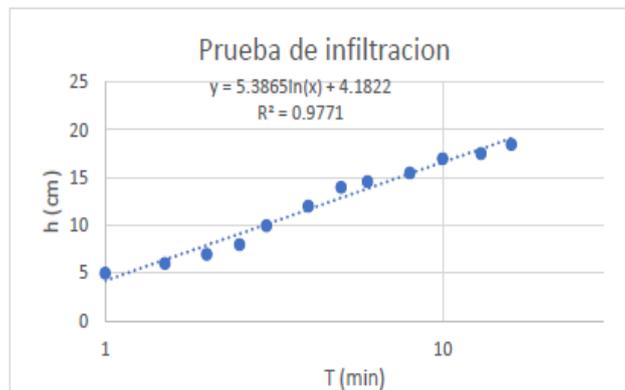
Tabla N°3 de datos recogidos en campo de la prueba de infiltración.

$$T = \frac{Q}{4(\pi)S}$$

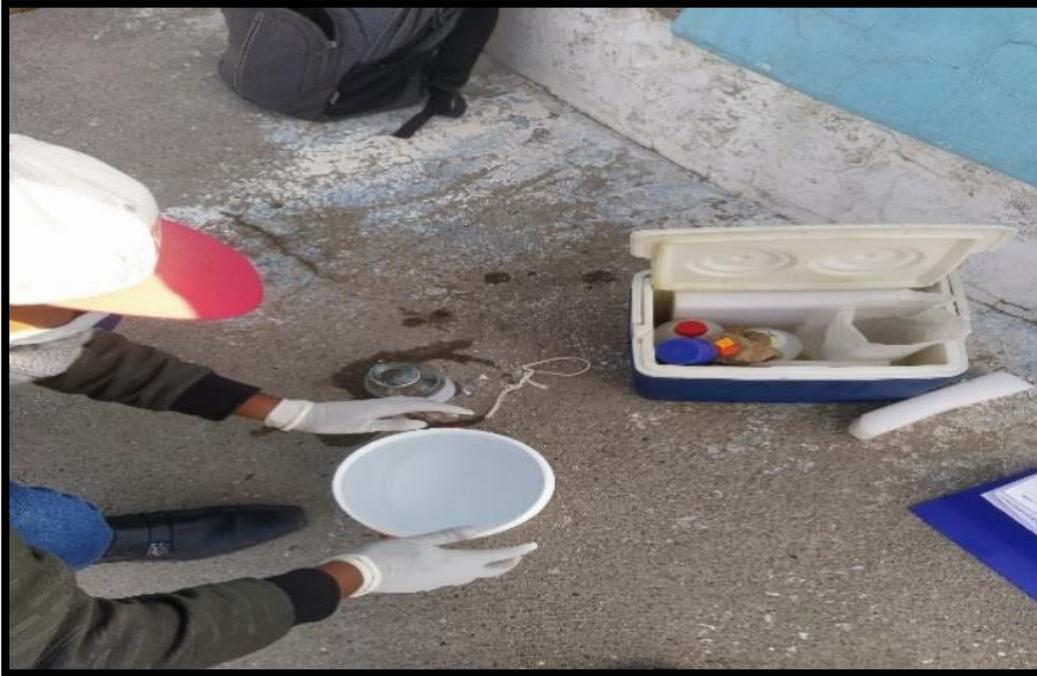
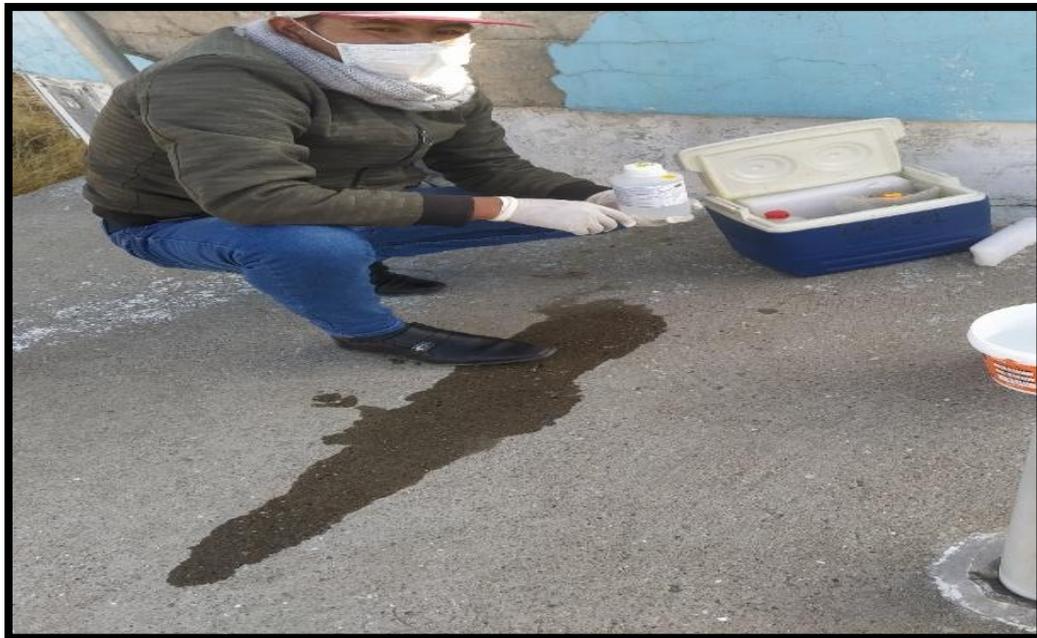
Anexo 6. Toma de la muestra del punto representativo de la línea de distribución de la localidad de Laraqueri (UTM 0386011.00E – 8214224.00S)
