**UNIVERSIDAD NACIONAL DEL ALTIPLANO**  
**FACULTAD DE INGENIERÍA CIVIL Y ARQUITECTURA**  
**ESCUELA PROFESIONAL DE INGENIERÍA CIVIL**

**APLICACIÓN DE LA TÉCNICA OTTA SEAL PARA MEJORAR  
LA TRANSITABILIDAD DE LA RUTA PE-34R del Km 04+086 al  
Km 34+500, CARRETERA ARAPA – AZÁNGARO, 2022.**

**TESIS**

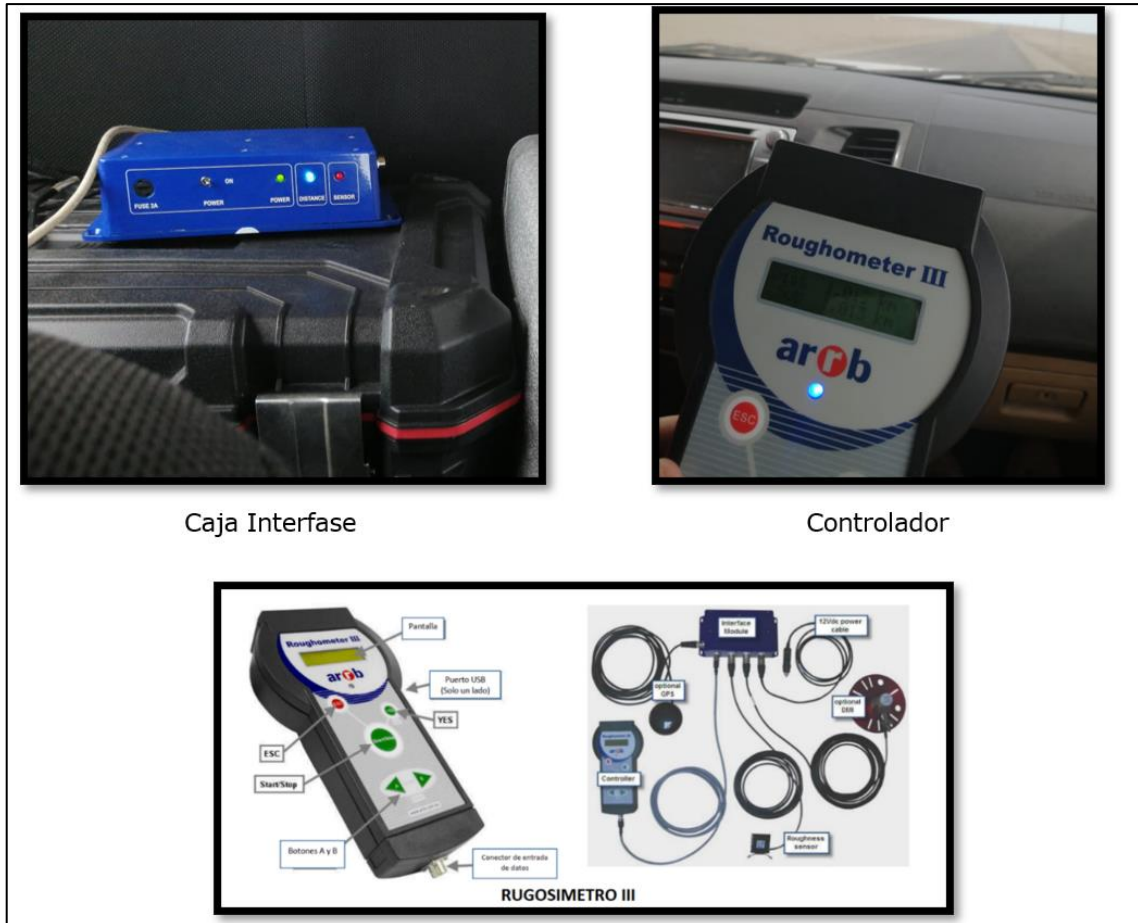
**Figura 8.** Rugosímetro III Componentes adquiridor de datos, mostrando como se conectan entre sí

El dispositivo conocido como sensor de rugosidad, en concreto un acelerómetro, está diseñado para medir y detectar variaciones en la textura de la superficie. Su función principal es cuantificar el nivel de rugosidad presente en una superficie determinada, proporcionando datos valiosos para diversas industrias y aplicaciones. Al utilizar sus componentes internos sensibles, el sensor de rugosidad puede evaluar con precisión el grado de irregularidad o aspereza, lo que permite un análisis y una evaluación precisos. Esta información es crucial para el control de calidad, el desarrollo de productos y para garantizar un rendimiento óptimo en campos como la fabricación, la ingeniería y la investigación.

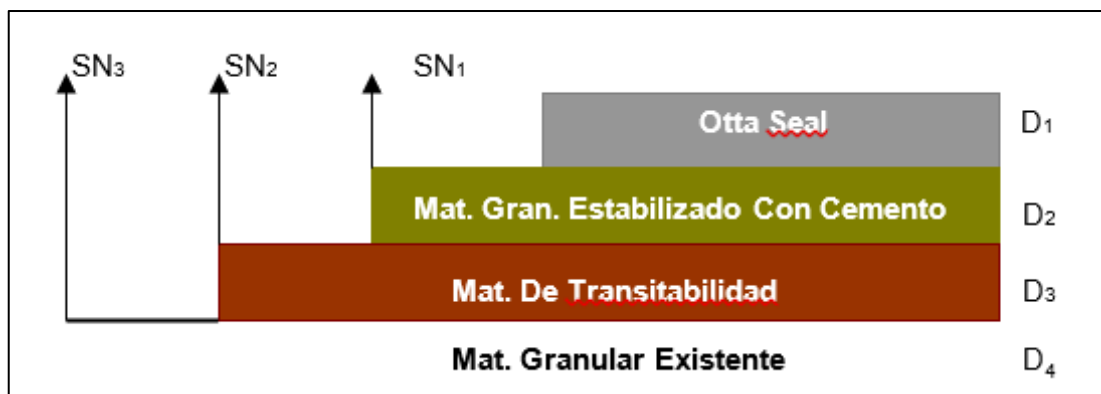
**Figura 10.** Diseño estructural del pavimento

D1, D2, D3: Espesores de pavimento en (cm)

M2, m3, m4: Coeficientes de drenaje de las capas del pavimento.

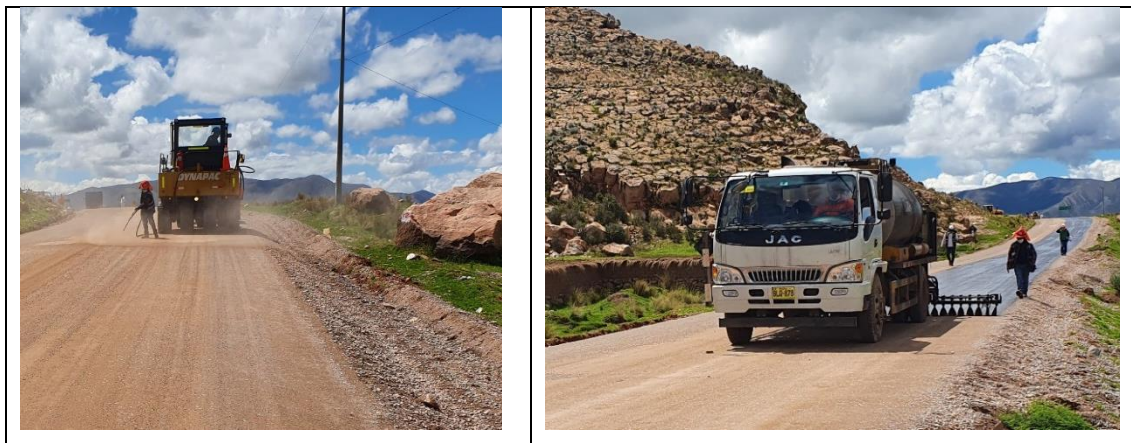
**Figura 19.** Proceso de imprimación de la técnica OTTA SEAL

**Imprimación,** es la aplicación de un riego asfáltico que sirve de adherencia, impermeabilización y garantiza un comportamiento monolítico entre la base y el revestimiento.

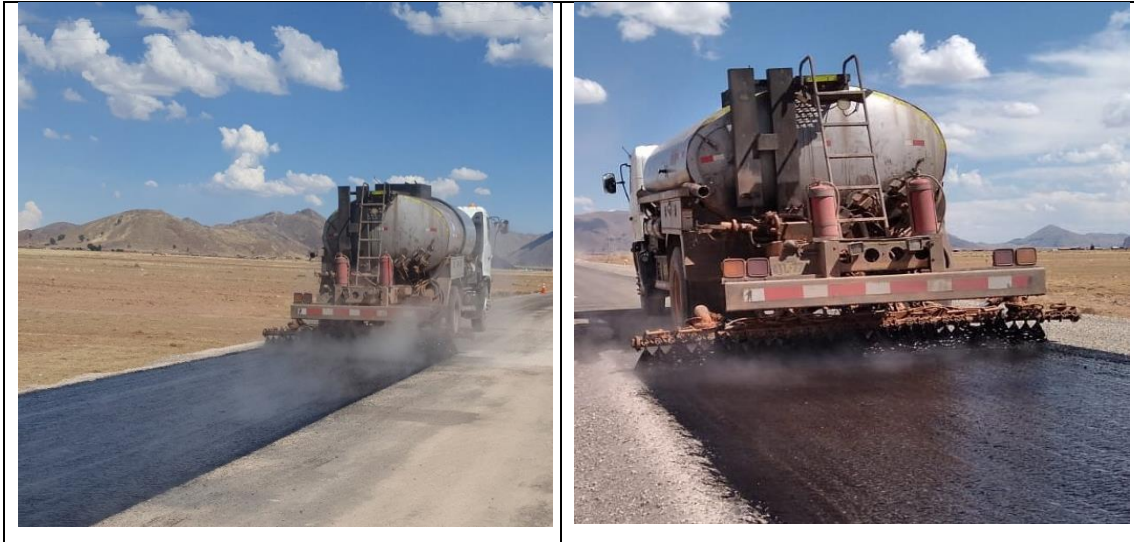
**Figura 20.** Proceso de esparcido de la emulsión asfáltica

**Esparcido de la Emulsión Asfáltica,** se realiza el esparcido de la Emulsión Asfáltica con un camión imprimador en buenas condiciones para asegurar la tasa mínima del ligante, primero en un ancho determinado de la vía y posteriormente el restante de ella.

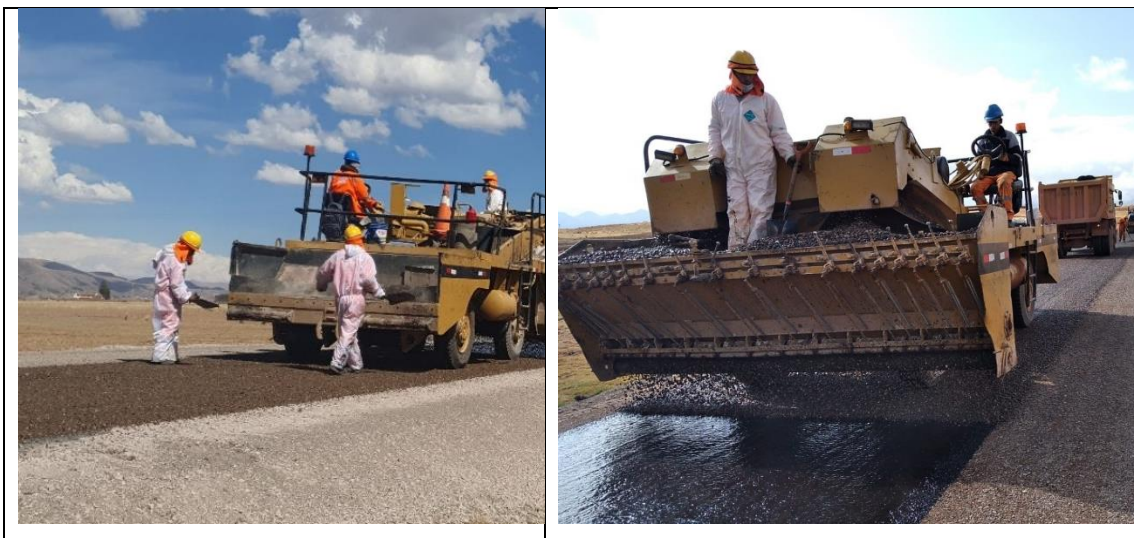
**Figura 21.** Proceso de esparcido del agregado

**Esparcido del agregado**, se realiza inmediatamente después de colocada la emulsión asfáltica, se coloca el material seleccionado con un esparcidor de agregados convencional.

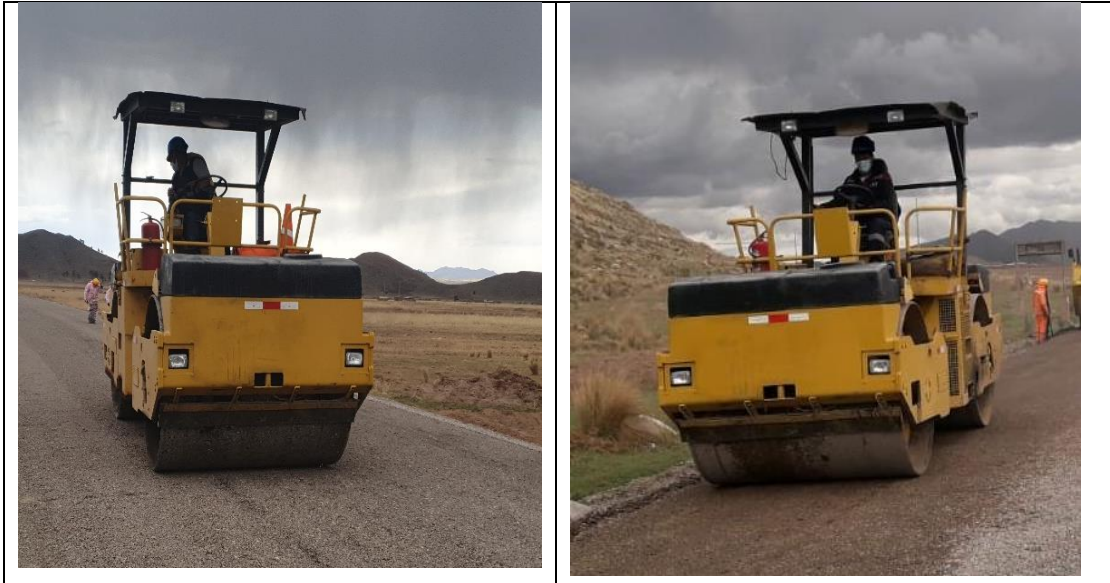
**Figura 22.** Pasado de Rodillo Tándem

**Rodillo tándem**, se inicia la compactación con un rodillo tándem para lograr una mejor incrustación entre el agregado y el ligante.

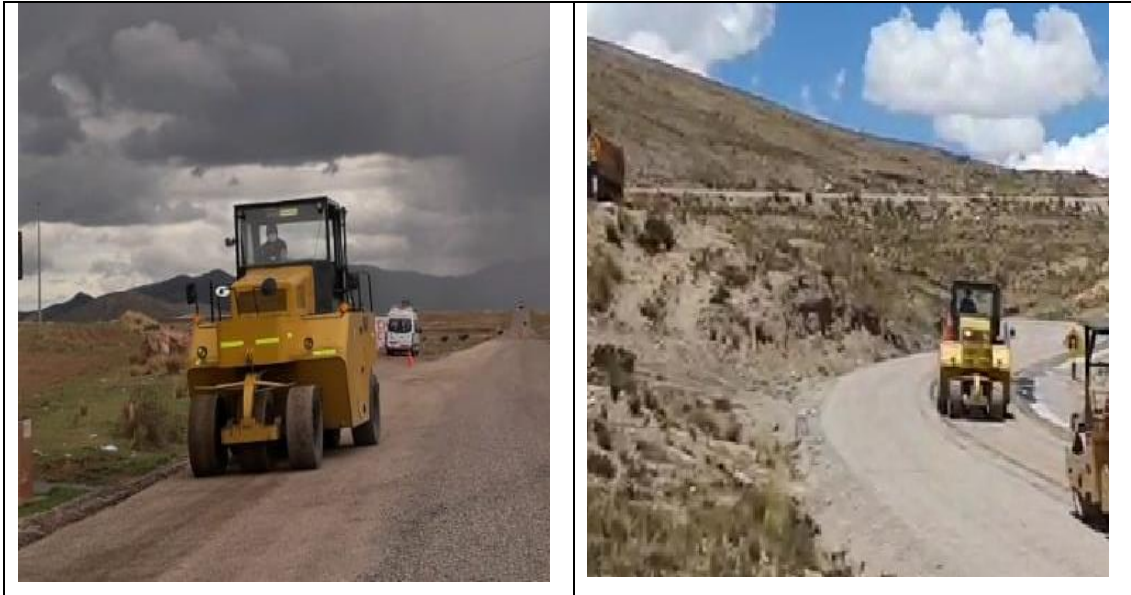
**Figura 23.** Pasado de rodillo neumático

**Rodillo Neumático**, se continua con la compactación de un rodillo neumático de 12 toneladas como mínimo luego de la compactación del rodillo tándem, mientras más pasadas del rodillo mejor. Se abre al tránsito inmediatamente después de haber terminado la rodillada.

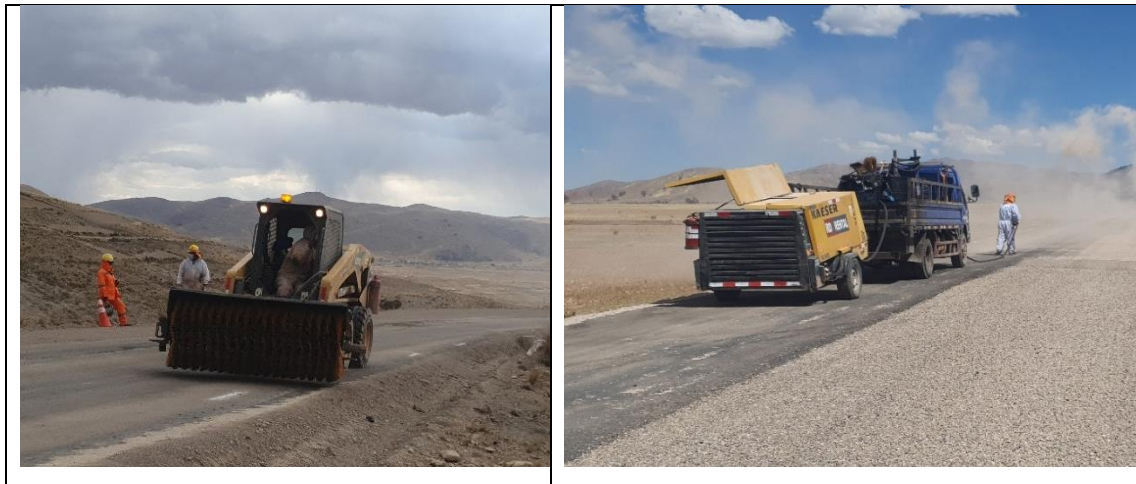
**Figura 24.** Proceso de limpieza final

**Limpieza final**, Después de tres semanas de la aplicación del Tratamiento Otta Seal, se procede a barrer la vía y retirar el exceso de material.

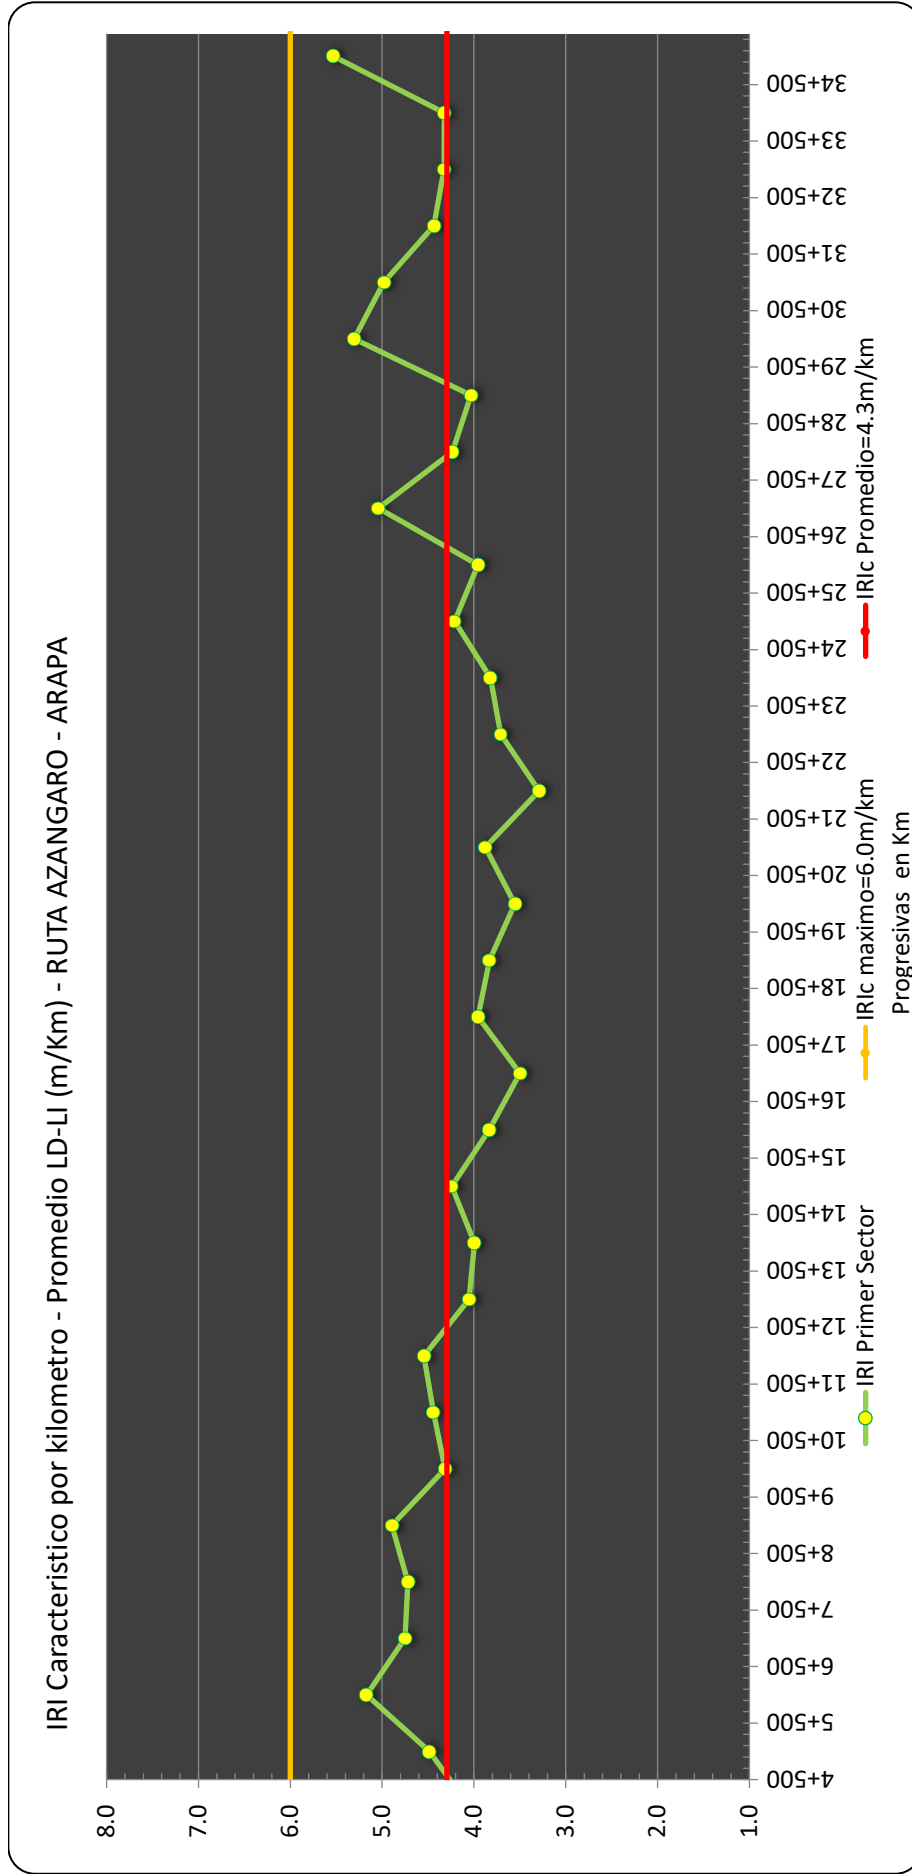
Figura 25. Comportamiento del Índice de rugosidad IRI antes de la aplicación

Según las mediciones del índice de rugosidad (IRI) antes de la aplicación de la técnica OTTA SEAL se presenta el siguiente gráfico de comportamiento.

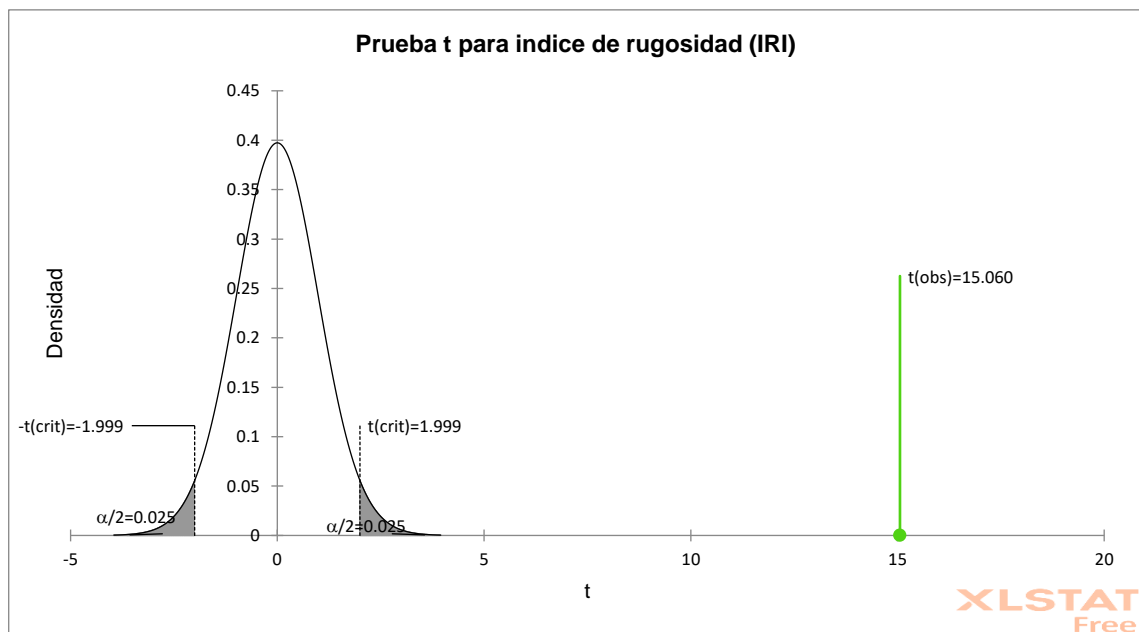
**Figura 27.** Demostración de la mejora de índice de rugosidad (IRI) mediante la prueba T

En la figura 26 se muestra la demostración de la mejora de índices de rugosidad (IRI) mediante la campana de gauss donde se muestra la t observada igual a 15.060 que es mayor a la te critica 1.999 concluyendo de esa manera que hubo una mejora en el índice de rugosidad (IRI).
