**“ANÁLISIS DE FRECUENCIA DIRECCIONAL DE GRIETAS
TRANSVERSALES EN PAVIMENTO RÍGIDO, SOBRE EL
TERRENO DE FUNDACION, EN LA AVENIDA
CIRCUNVALACIÓN ESTE TRAMO I DE LA CIUDAD DE
JULIACA”**

TESIS

**PARA OPTAR EL TÍTULO PROFESIONAL DE:
INGENIERO TOPÓGRAFO Y AGRIMENSOR**

2023

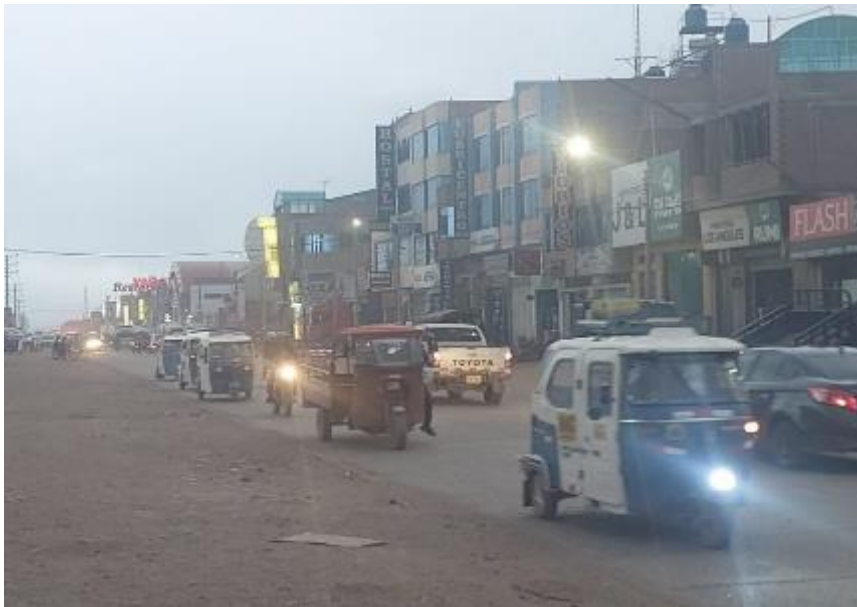
Figura 5.

Imagen del aforo vehicular en las inmediaciones de la Av. Circunvalación Este I.

Nota. La imagen tomada del aforo vehicular es en dirección sur a norte,

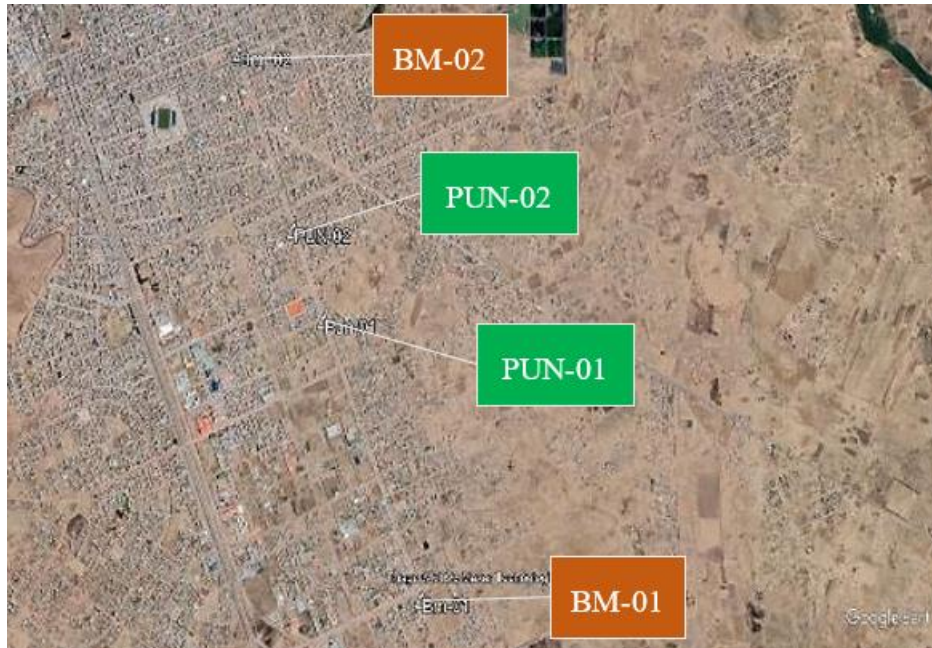
Figura 6.

Ubicación de Puntos de Control

Nota. Ubicación de los puntos de control plasmadas en una imagen de Google Earth.

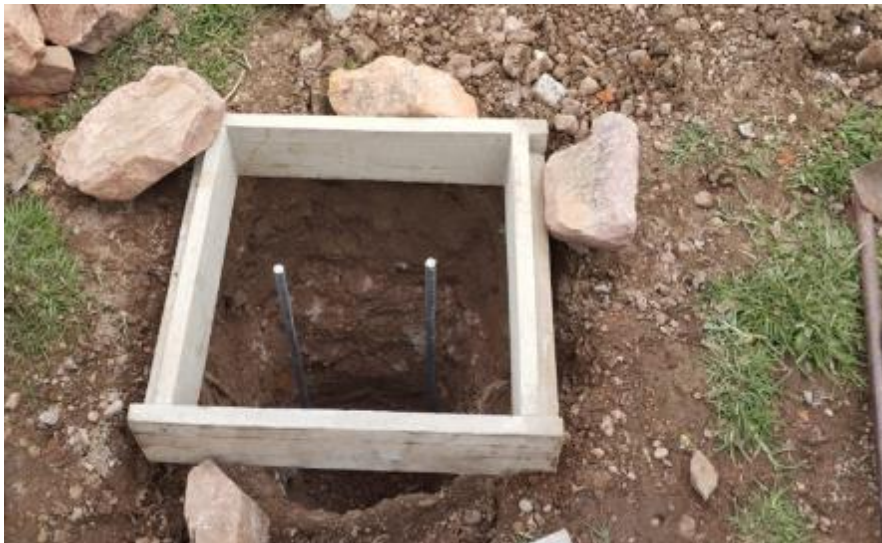
Figura 7.

Forma con mediciones normativas geodésicas, previo al vaciado de concreto.

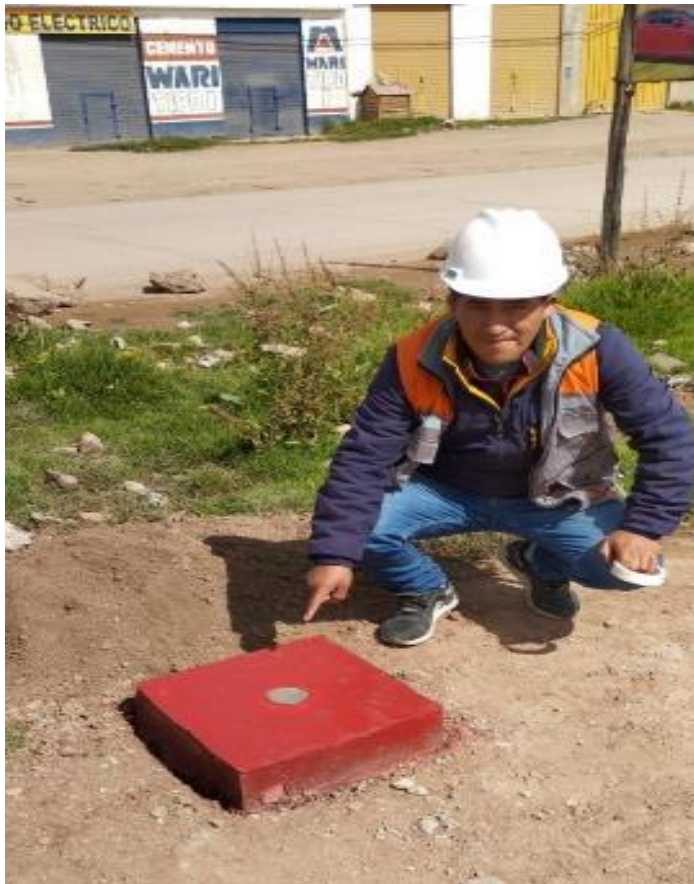
Figura 8.

Una vez realizado dicho acto, se procede a rellenar con concreto ciclópeo, el cual tiene entre sus componentes las piedras, y antes de finalizar y estando el concreto en sus inicios de fraguado, se coloca la placa de identificación del punto de control, que son PUN 01 y PUN 02, para que quede incrustado la cruceta inferior dentro del concreto y quede fijo, permanente con la cara de identificación con dirección al cenit y horizontal con el acabado superficial de concreto, además el Instituto Geográfico Nacional, recomienda que la superficie de acabado debe estar pintado de color rojo, de esta manera queda identificado el punto de control.

Placa incrustada en concreto con mediciones normativas geodésicas

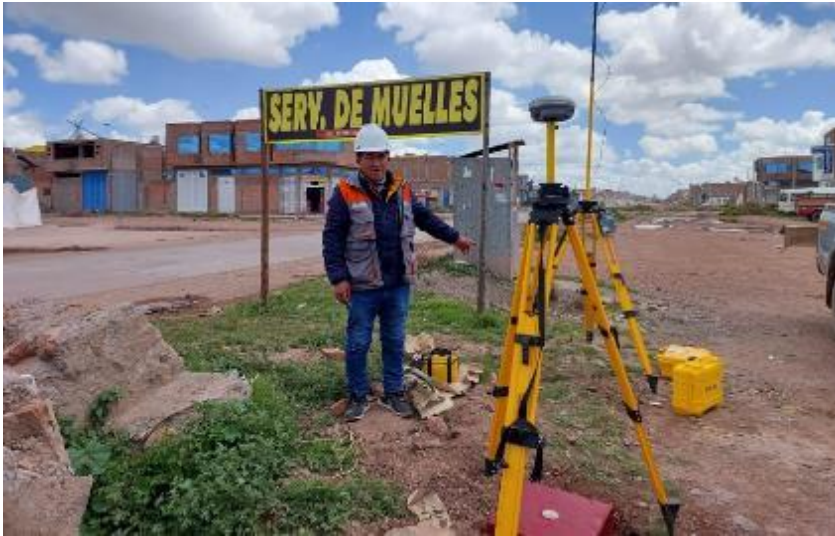
Figura 9.

Luego de la monumentación de la infraestructura, se procede con la instalación del equipo GPS trimble, Máster sobre la infraestructura de punto de control 01, o PUN 01, posicionado de forma vertical al punto de marca de la placa, simultáneamente también se instala el equipo de radio el cual tiene una antena para mayor cobertura y enchufado a la toma de corriente de la batería.

Equipo geodésico posicionado sobre la placa incrustada en el prisma de concreto

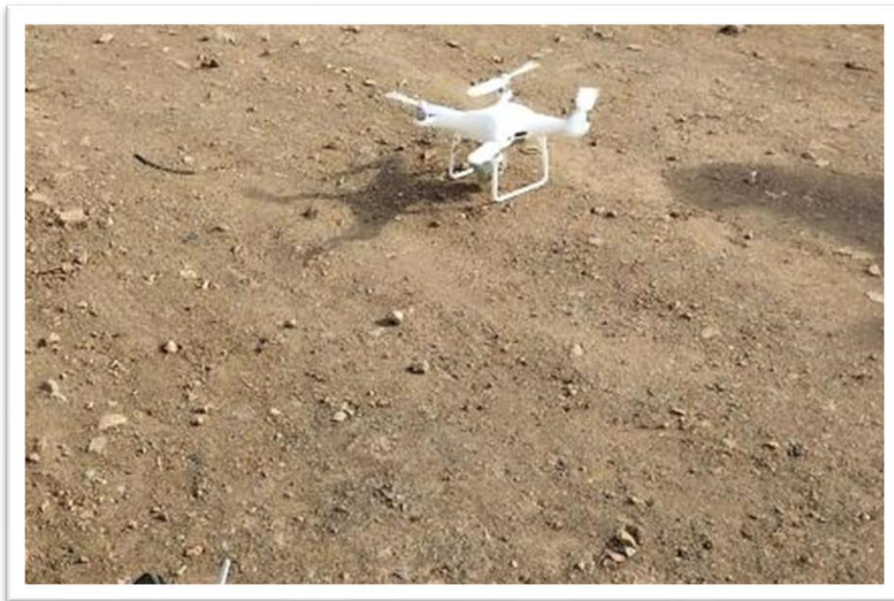
Figura 11.

Inicio de vuelo del DRON phantom, para la toma de la fotogrametría

Nota. Imagen tomada a lo largo de la Av. Circunvalación Este.

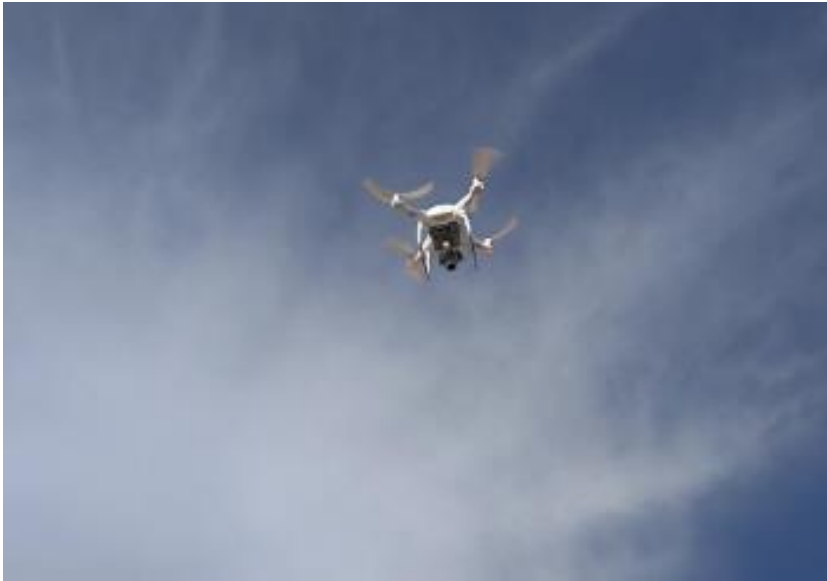
Figura 12.

Equipo DRON en pleno proceso de toma de imágenes

Nota. Imagen tomada a lo largo de la Av. Circunvalación Este.

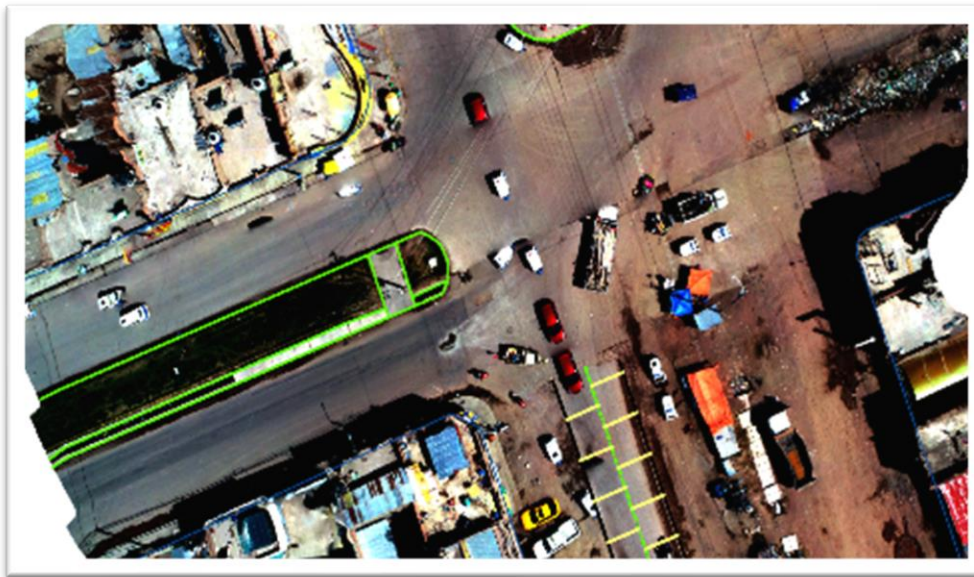
Figura 14.

Imagen fotogramétrica del DRON, en la zona de intervención

Nota. Imagen procesada de la fotogrametría a una distancia de 50m de altura.

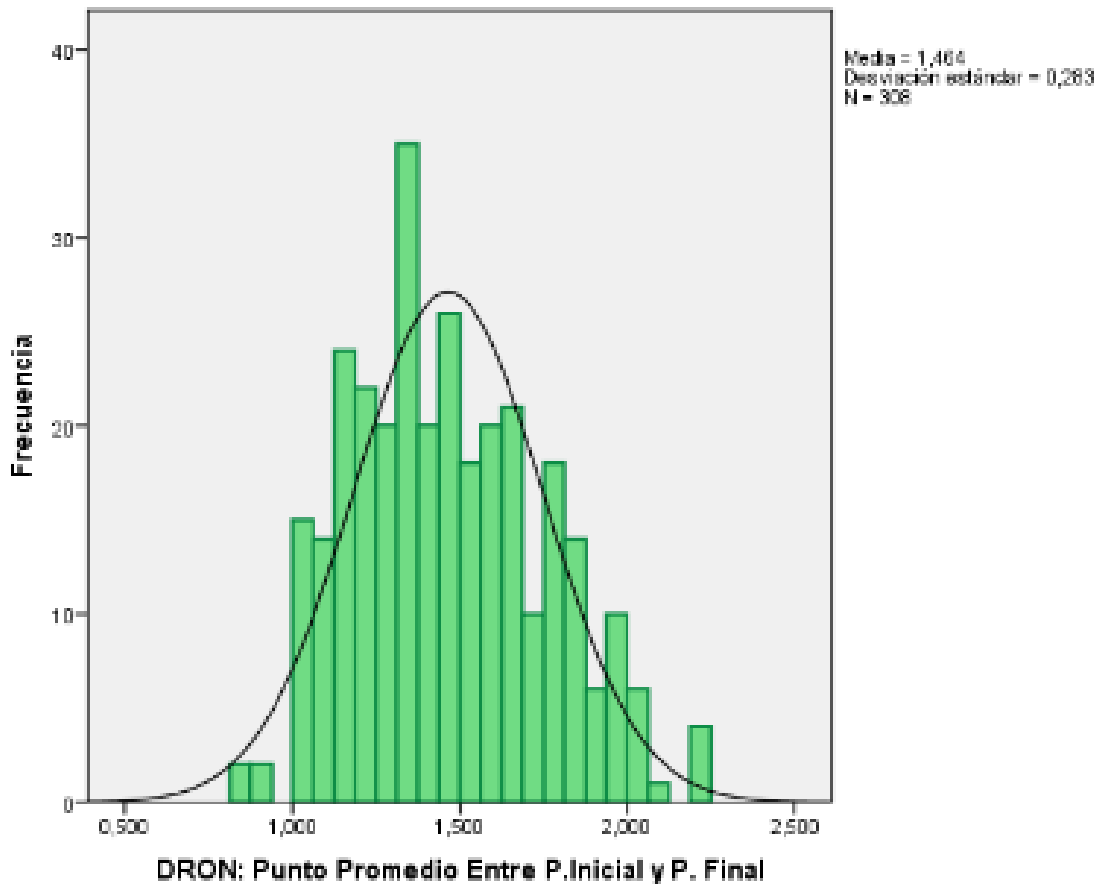
Figura 19.

Histograma de puntos medición promedio con equipo DRON: desde la Junta de dilatación de la losa hasta la grieta transversal

Nota. El histograma muestra la distribución del punto promedio $((P. Inicial + P. Final)/2)$ de mediciones entre dos puntos tomados en un grupo de losas de concreto, que se tomó con un equipo remoto no tripulado DRON. Se puede observar que la mayoría de las losas cuentan con grietas trasnversal y se encuentran agrupadas al lado izquierdo, obteniendo un valor mínimo de 0.85m y valor máximo de 2.21m, la media de 1.464m. Sin embargo, hay una cantidad de losas que cuentan con grietas transversales que se ubican al lado derecho pero son en una menor proporción, de igual manera se puede apreciar que no existen datos en los intervalos vacíos. De esta manera podemos concluir que no tiene una distribución normal.

De los histogramas podemos concluir que dos pruebas de la variable no tienen una distribución normal, por lo tanto, para la prueba de medias, para muestras independientes, la indicada es la prueba de Man Whitney.

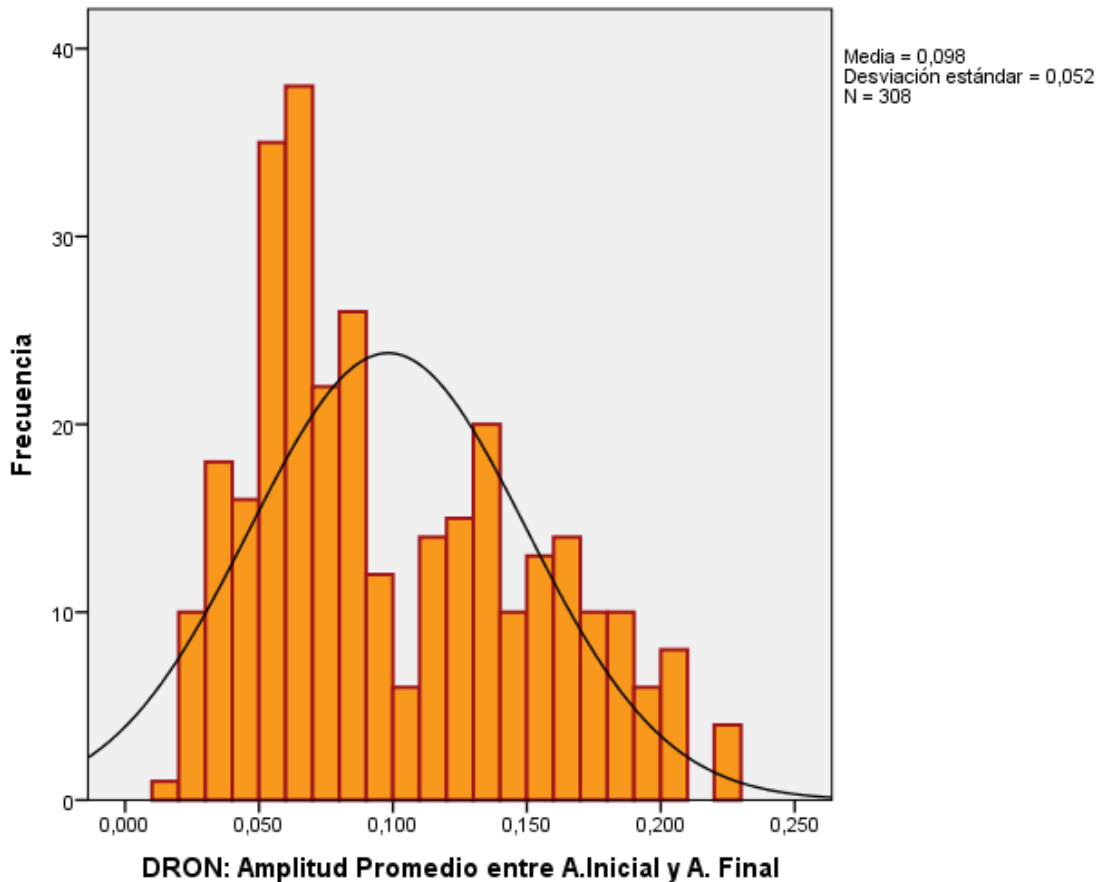
Figura 20.

Histograma de amplitud de grieta promedio con equipo DRON

Nota. El histograma muestra la distribución de la amplitud promedio ($(A. \text{ Inicial} + A. \text{ Final}) / 2$) de mediciones entre dos amplitud, tomados en un grupo de losas de concreto, que se tomó con un equipo remoto no tripulado DRON. Se puede observar que la mayoría de las losas cuentan con grietas transversales y se encuentran agrupadas al lado izquierdo, obteniendo un valor mínimo de 0.015m y valor máximo de 0.225m, la media de 0.098m. Sin embargo, hay una cantidad de losas que cuentan con grietas transversales que se ubican al lado derecho pero son en una menor proporción. De la misma manera se puede apreciar intervalos vacíos debido a que no existen datos. Podemos concluir que la amplitud de grieta, no tiene una distribución normal.

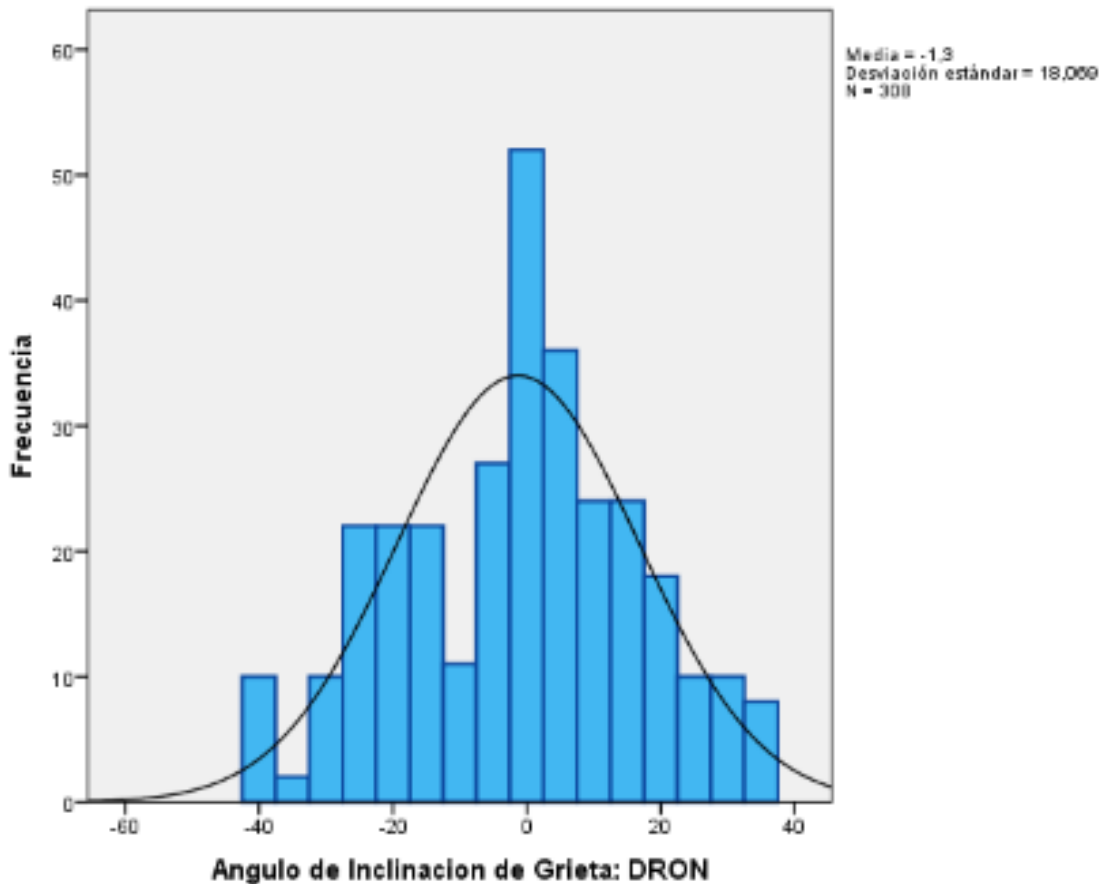
Figura 21.

Histograma de angulo de inclinación de la grieta transversal para datos de equipo DRON

Nota. El histograma muestra la distribución de angulos de Inclinación de la grieta transversal($\text{Arctan}(m)$; $m=(Y2-Y1)/(X2-X1)$), entre 2 coordenadas, tomados en un grupo de losas de concreto, que se tomó con un equipo remoto no tripulado DRON. Se puede observar que la mayoría de los angulos de inclinacion se encuentran agrupadas al lado derecho, de la media de 1.3° grados. Sin embargo, hay una cantidad de losas que cuentan con angulos de inclinación co grietas transversales que se ubican al lado izquierdo pero son en una menor proporción. Podemos concluir que el angulo de inclinacion de grieta, no tiene una distribucion normal.

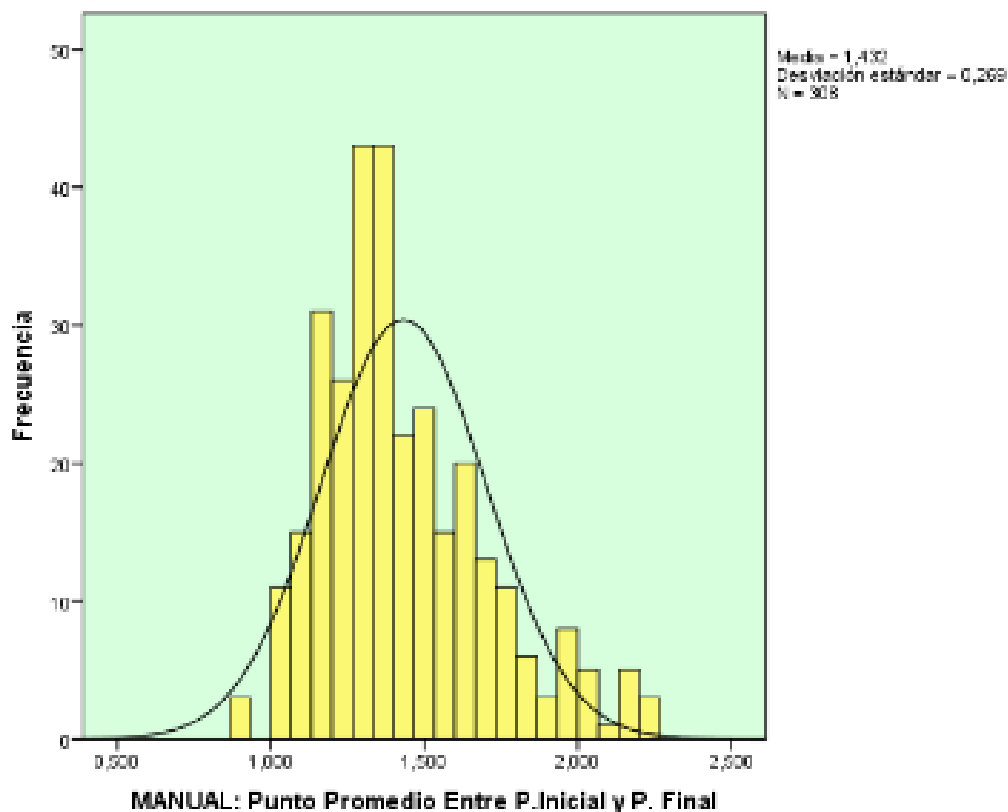
Figura 22.

Histograma de puntos medición promedio medición manual: desde la junta de dilatación de la losa hasta la grieta transversal.

Nota. El histograma muestra la distribución del punto promedio $((P.Inicial + P. Final)/2)$ de mediciones entre dos puntos tomados en un grupo de losas de concreto, que se tomó con herramientas manuales. Se puede observar que la mayoría de las losas cuentan con grietas transversal y se encuentran agrupadas al lado izquierdo, obteniendo un valor mínimo de 0.89m y valor máximo de 2.255m, la media de 1.432m. Sin embargo, hay una

cantidad de losas que cuentan con grietas transversales que se ubican al lado derecho, pero son en una menor proporción. de igual manera se puede apreciar que no existen datos en los intervalos vacíos, Podemos concluir que no tiene una distribución normal.

De los histogramas podemos concluir que dos pruebas de la variable no tienen una distribución normal, por lo tanto, para la prueba de medias, para muestras independientes, la indicada es la prueba de Man Whitney.

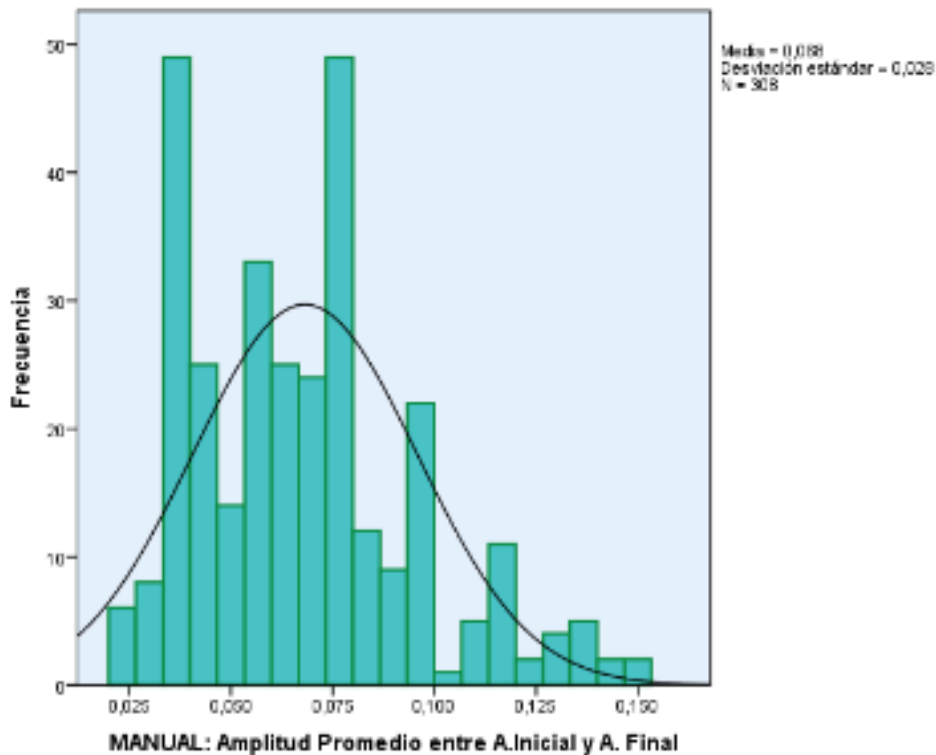
Figura 23.

Histograma de amplitud de grieta promedio obtenido con medición manual

Nota. El histograma muestra la distribución de la amplitud promedio $(A. Inicial + A. Final) / 2$ de mediciones entre dos amplitud, tomados en un grupo de losas de concreto, que se tomó con herramientas manuales. Se puede observar que la mayoría de las losas cuentan con grietas transversales y se encuentran agrupadas al lado izquierdo, obteniendo un valor mínimo de 0.002m y valor máximo de 0.15m, la media de 0.068m. Sin embargo, hay una cantidad de losas que cuentan con grietas transversales que se ubican al lado derecho pero son en una menor proporción. de igual manera se puede apreciar que no existen datos en los intervalos vacíos, Podemos concluir que la amplitud de grieta, no tiene una distribución normal.

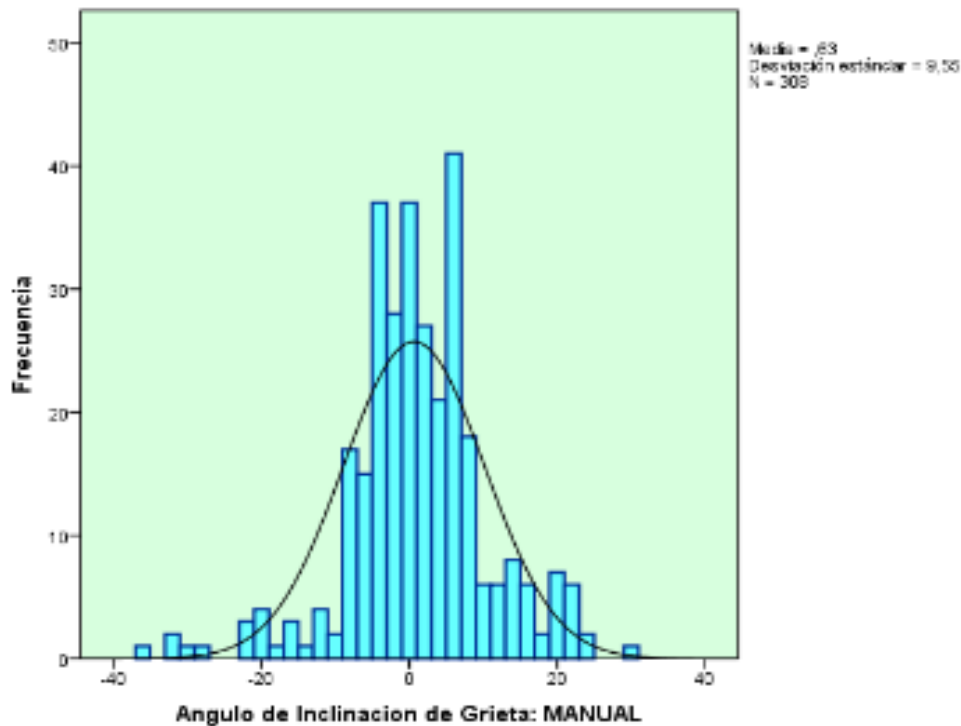
Figura 24.

Histograma de angulo de inclinación de la grieta transversal para datos de medición manual

Nota. El histograma muestra la distribución de ángulos de Inclinación de la grieta transversal ($\text{Arctan}(m)$; $m=(Y2-Y1)/(X2-X1)$), entre 2 coordenadas, tomados en un grupo de losas de concreto, que se tomó con herramientas manuales. Se puede observar que la mayoría de los ángulos de inclinación se encuentran agrupadas al lado derecho, de la media de -1.3° grados. Sin embargo, hay una cantidad de losas que cuentan con ángulos de inclinación con grietas transversales que se ubican al lado izquierdo, pero son en una menor proporción. Podemos concluir que el ángulo de inclinación de grieta, no tiene una distribución normal.

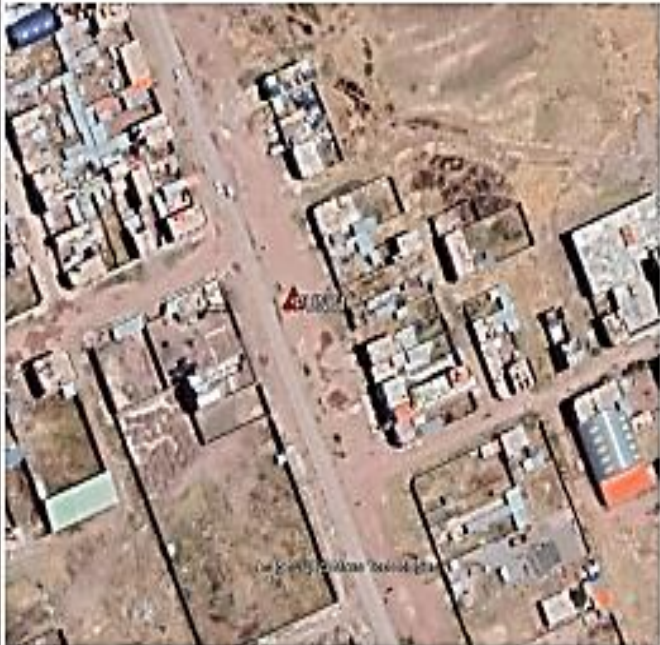
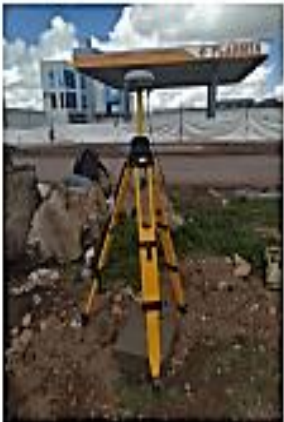
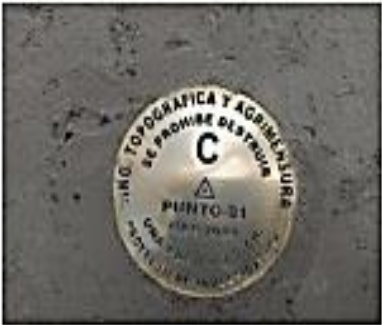
Ficha Geodesica Establecimiento de Puntos Geodesicos	
DESCRIPCION MONOGRAFICA			
NOMBRE INGENIERIA TOPOGRAFICA Y AGRIMENSURA	CÓDIGO PUNTO 01	LOCALIDAD JULIACA	ESTABLECIDO POR Jaen Jacinto Sencara Chuquiija
UBICACIÓN: EL PUNTO ESTA UBICADO EN LADO IZQUIERDO DE LA AV. CIRCUNVALACION ENTRE LA AV. TACNA CON LA AV. APIRAJ DE LA CIUDAD DE JULIACA		CARACTERISTICAS DE LA MARCA: Placa de Bronce 7cm diámetro	
LATITUD(S) WGS-84 15°30'45.81954"	LONGITUD(W) WGS-84 70°06'48.82012"	NORTE(N) WGS-84 8284652.331	ESTE(E) WGS-84 380567.403
ALTURA ELIPSOIDAL 3873.861		ELEVACIÓN (EGM2008) 3827.695	ZONA UTM 19 - SUR
ORDEN DEL PUNTO GEODÉSICO "C"			
CROQUIS TOPOGRÁFICO		IMAGEN DE RASTRO ANTENA

<p>EL PUNTO PUNTO 01, se encuentra ubicado en terreno natural, al costado de la Av. Circunvalacion entre las Avenidas tacna y Apiraj en la jurisdicción del distrito Juliaca, Provincia San Roman, Departamento Puno.</p>

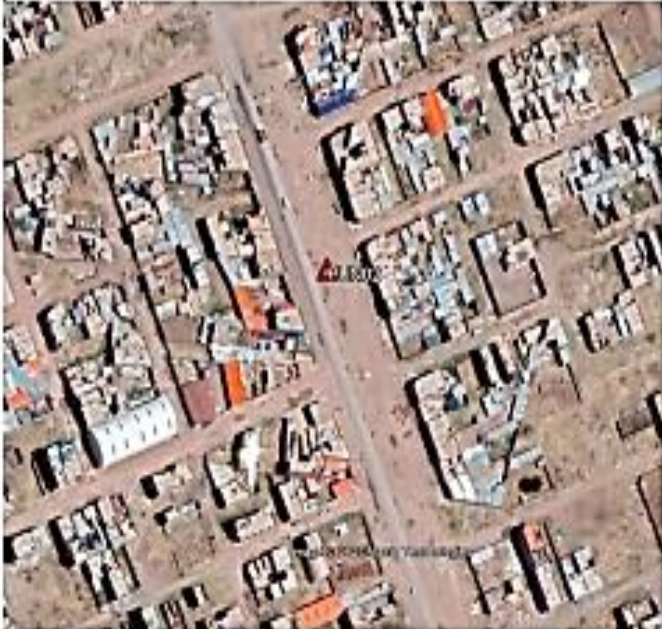
Ficha Geodésica Establecimiento de Puntos Geodesicos	
DESCRIPCION MONDGRAFICA			
NOMBRE INGENIERIA TOPOGRAFICA Y AGRIMENSURA	CÓDIGO PUNTO 02	LOCALIDAD JULIACA	ESTABLECIDO POR Jaen Jacinto Sencara Chuquiija
UBICACIÓN: EL PUNTO ESTA UBICADO EN LAOZ IZQUIERDO DE LA AV. CIRCUNVALACION ENTRE LA AV.TACNA CON LA AV.APIRAJ DE LA CIUDAD DE JULIACA		CARACTERISTICAS DE LA MARCA: Placa de Bronce 7cm diámetro	
LATITUD(S) WGS-84 15°30'29.70358"	LONGITUD(W) WGS-84 70°06'55.48500"	NORTE(N) WGS-84 8285146.539	ESTE(E) WGS-84 380366.24
ALTURA ELIPSOIDAL 3873.686		ELEVACION (EGM2008) 3827.507	ZONA UTM 19 - SUR
ORDEN DEL PUNTO GEODÉSICO "C"			
CROQUIS TOPOGRÁFICO		IMAGEN DE RASTREO ANTENA

<p>EL PUNTO PUNTO 02, se encuentra ubicado en terreno natural, al costado de la Av. Circunvalacion entre las Avenidas tacna y Apiraj en la jurisdicción del distrito Juliaca, Provincia San Roman, Departamento Puno.</p>

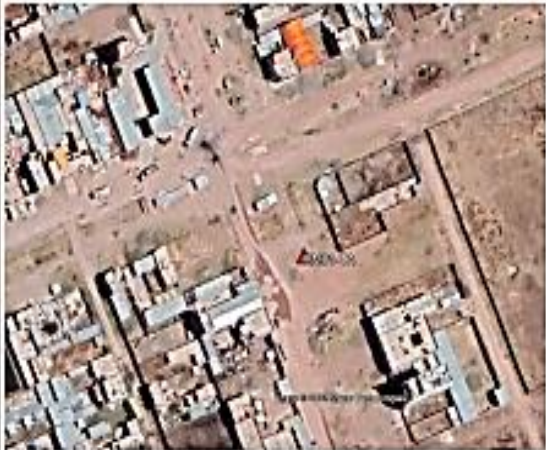
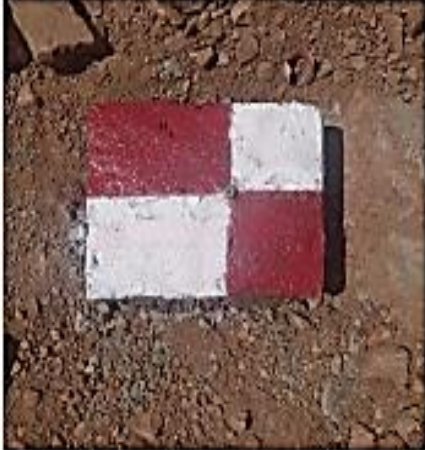
INGENIERIA TOPOGRAFICA Y AGRIMENSURA DESCRIPCION DE MARCA DE COTA FIJA (BM)	
DEPARTAMENTO: PUNO	CARACTERISTICAS DE MARCA: Monumento de concreto con incrustacion de Varilla de acero 1/2", pintado de dos colores, blanco y rojo	CODIGO: BM 01 - TA	
PROVINCIA: SAN ROMAN	COORDENADAS U.T.M. : NORTE: 8283168.286 ESTE: 381203.303	ALTITUD: 3829.822	
DISTRITO JULIACA	ESTABELCIDA POR: Jaen Jacinto Sencara Chuquiya	ORDEN 1er	
UBICACIÓN: Av.INTERNACIONAL	DATUM: ELIPSOIDE U.T.M. WGS - 1984	FECHA: 2/04/2023

DESCRIPCION: ITINERARIO El BM - 01 - TA se encuentra a media cuadra del inicio de la Av.Internacional al lado izquierdo de la via, con monumento de concreto con una varilla saliente.			
MARCA DE COTA FIJA Monumento de concreto, con incrustacion de varilla de acero de 1/2" en terreno natural			
REFERENCIAS 1. A media cuadra del inicio de la Av. Internacional 2. al frente de las tiendas de abarrotes y ferreterías 3. Atrás de un paradero Vehicular de calamina

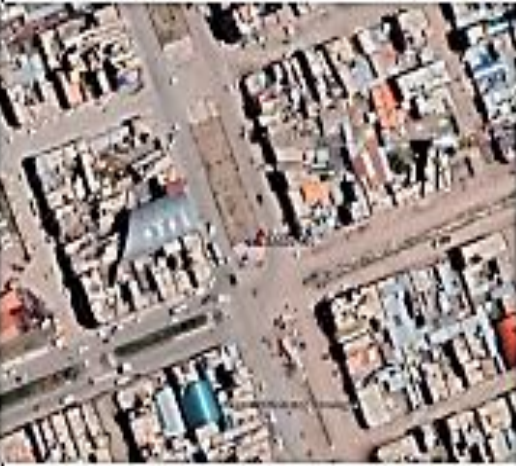
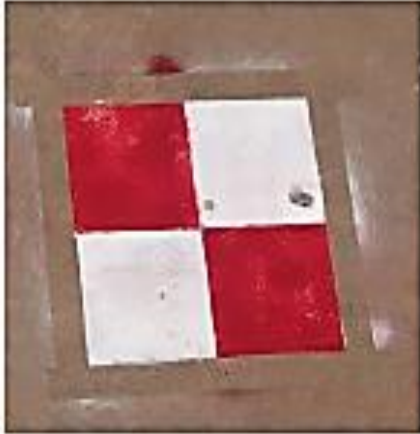
INGENIERIA TOPOGRAFICA Y AGRIMENSURA DESCRIPCION DE MARCA DE COTA FIJA (BM)	
DEPARTAMENTO: PUNO	CARACTERISTICAS DE MARCA: Incrustacion de Varilla de acero 1/2", pintado de dos colores, blanco y rojo	CODIGO: BM 02 - TA	
PROVINCIA: SAN ROMAN	COORDENADAS U.T.M. : NORTE: 8286117.813 ESTE: 379997.875	ALTITUD: 3832.391	
DISTRITO JULIACA	ESTABLECIDA POR: Jaen Jacinto Sencara Chuquija	ORDEN 1er	
UBICACION: Av.CIRCUNVALACION	DATUM: ELIPSOIDE U.T.M. WGS - 1984	FECHA: 2/04/2023

DESCRIPCION: ITINERARIO El BM - 02 - TA se encuentra ubicada en la berma central entre la Av.Circunvalacion y la Av. Taqna de la ciudad de Juliaca MARCA DE COTA FIJA Incrustacion de varilla de acero de 1/2" en el concreto de la berma central en la Av.Circunvalacion REFERENCIAS 1. En la berma central de la Av. Circunvalacion 2. Cercano a la rampa de discachados 3. Cerca del poste de electrificacion			
DESCRITA POR Jaen Jacinto Sencara Chuquija	REVISADO POR:	JEFE DE PROYECTO:	FECHA: Abril - 2023

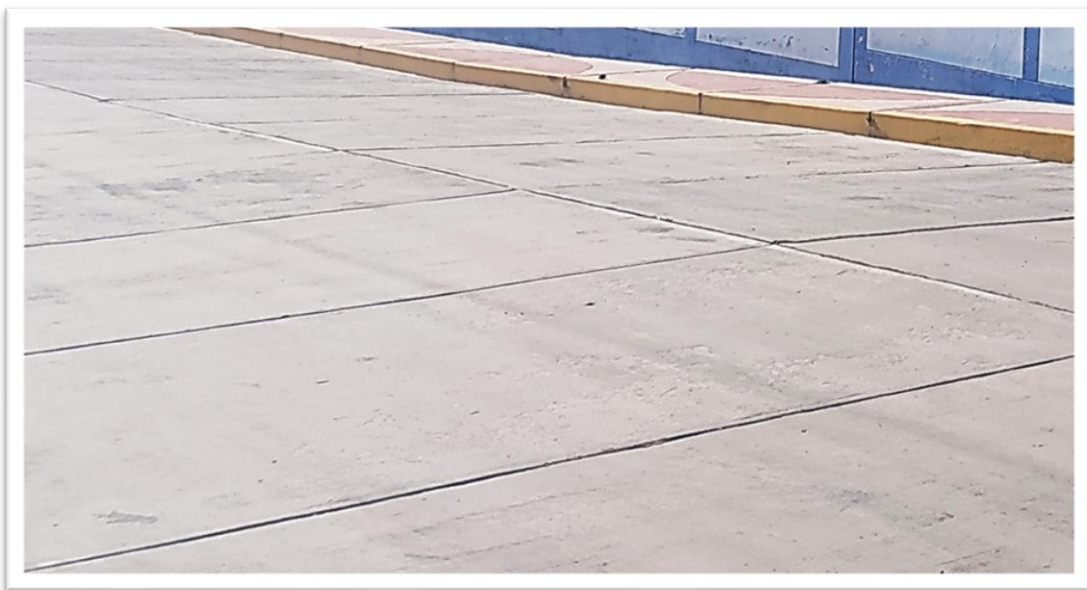
BUENO: Esta categoría indica una evaluación positiva de los bloques de concreto. Los brigadistas que seleccionen "bueno" podrían indicar que están satisfechos con la calidad de los bloques debido a que no presenta ninguna grieta o rajadura en toda la superficie, también tomando en cuenta su durabilidad y cómo contribuyen a mejorar la infraestructura vial y la seguridad en la Avenida Circunvalación Este - Tramo 1 de Juliaca.

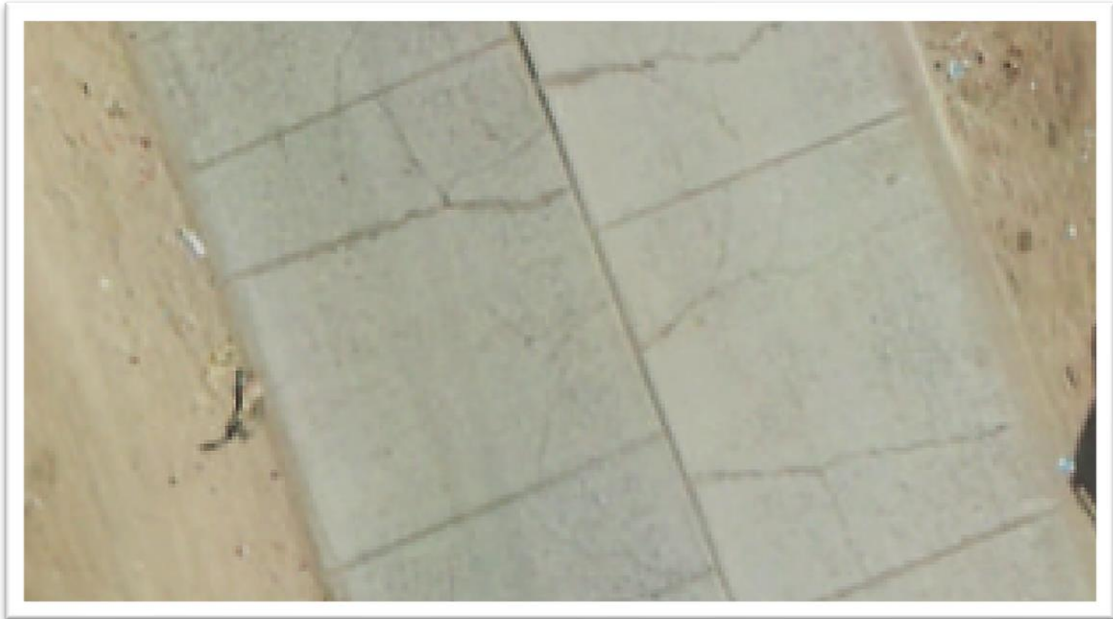
REGULAR: La opción "regular" representa una opinión neutral o ambivalente hacia los bloques de concreto. Al elegir esta categoría, Los brigadistas pueden expresar que los bloques cumplen con su propósito básico, pero quizás tengan alguna grieta o rajadura en toda la superficie, como la estética o la necesidad de mantenimiento, pero no es representativa para interrumpir el flujo vehicular o dañar a los vehículos que fluyen sobre esta estructura de concreto.

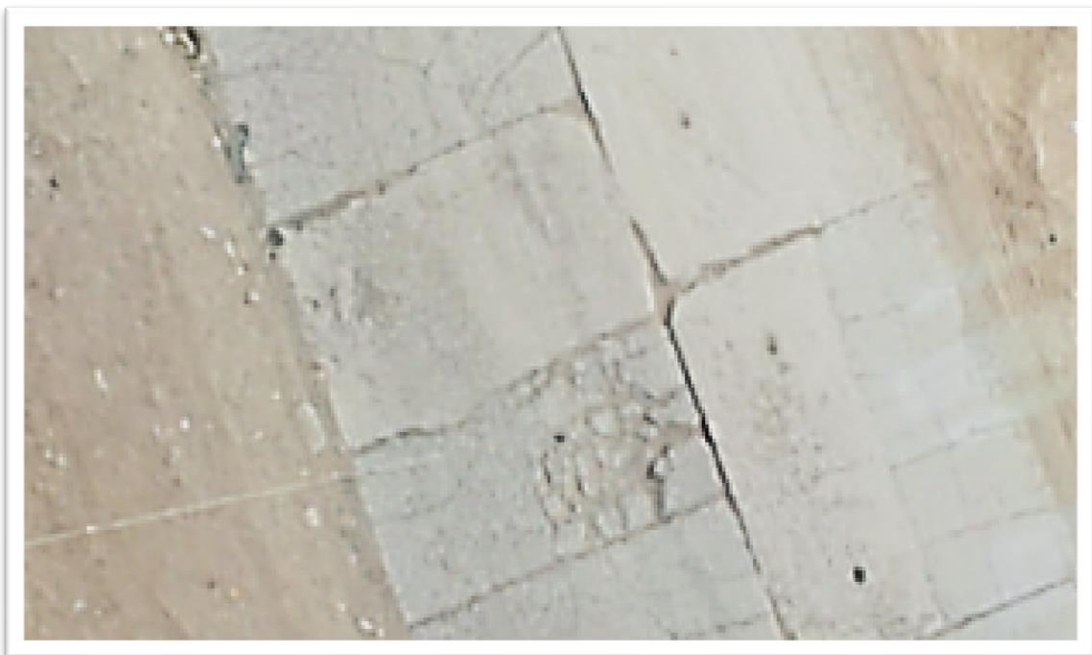
MALO: La categoría "malo" indica una evaluación negativa de los bloques de concreto. Los brigadistas que seleccionen esta opción podrían expresar insatisfacción con la calidad, la funcionalidad o el impacto que estos bloques tienen en la Avenida Circunvalación Este - Tramo 1 de Juliaca. Esto implica que los bloques de concreto presentan grietas o rajaduras considerables sobre la superficie, siendo la amplitud de grieta muy amplia y que presenta más de una grieta.
