UNIVERSIDAD NACIONAL DEL ALTIPLANO
FACULTAD DE INGENIERÍA CIVIL Y ARQUITECTURA
ESCUELA PROFESIONAL DE ARQUITECTURA Y URBANISMO

**“INFRAESTRUCTURA EDUCATIVA Y DESEMPEÑO
ACADÉMICO DE LOS ALUMNOS DE LA ESCUELA SUPERIOR
DE FORMACIÓN ARTÍSTICA PÚBLICA DE PUNO,
ESPECIALIDAD DE ARTES PLÁSTICAS”**

TESIS

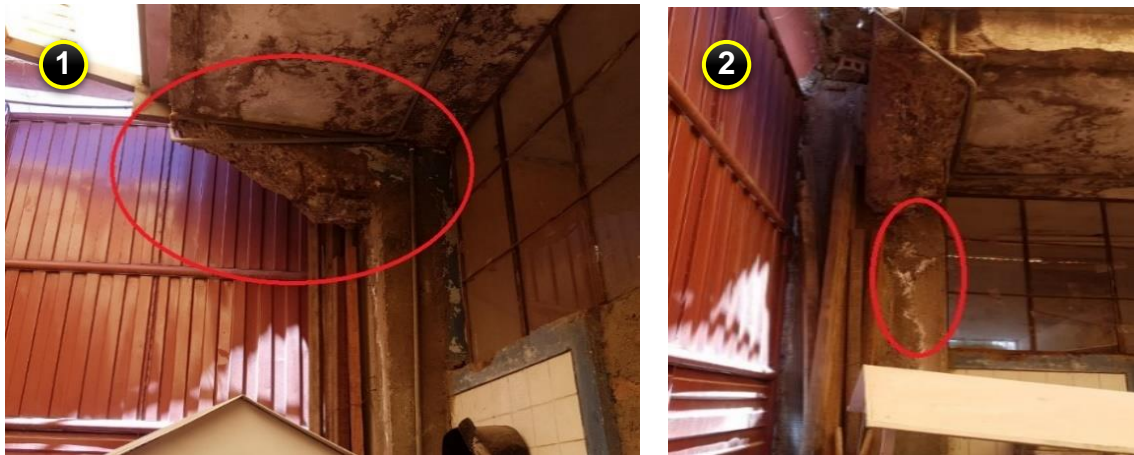
Fallas estructurales en primer nivel bloque A

Se considera una estructura a porticada sin embargo se observa la presencia de fallas a nivel de columnas, y vigas ya que el personal aduce que el acero fue cortado por el tema de que pueda ingresar la unidad vehicular que cuenta la escuela profesional superior de formación artística que se encuentra en desuso acción que perjudica la estabilidad de la columna y viga ya que se puede observar la presencia del acero expuesta.

Nota. Situación actual a nivel estructural ESFAP Puno

EN la figura 42 (1) y (2) se aprecia el mal estado de columna y viga ubicado en el bloque A - PRIMER PISO – parte frontal donde se encuentra los S.H. presencia de filtraciones que genera un problema estructural y acero expuesto que afecta el comportamiento del concreto armado de la viga.

De acuerdo al informe de defensa civil de la Municipalidad de la Provincia de Puno, los ambientes de este bloque se encuentran expuestas fallas estructurales, antigüedad de la infraestructura (63 años del primer piso) y deficiencias estructurales, recomienda sustituir.

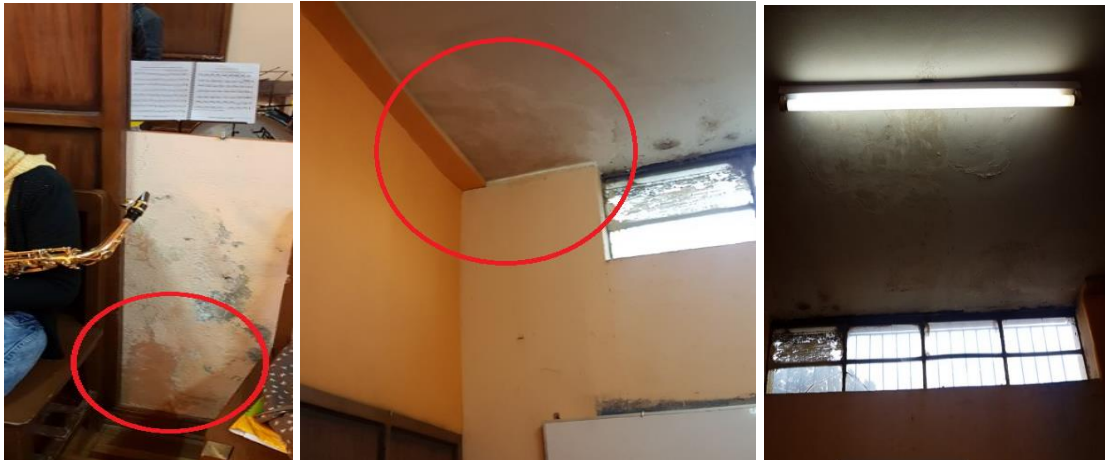
Figura 43

Filtraciones en ambientes de formación artística primer nivel - bloque A

Se aprecia en la figura 43 las filtraciones de los S.H. al taller de saxofón y mandolina generando humedad en el ambiente, de igual forma podemos apreciar las filtraciones existentes en el techo revestido de yeso sin embargo fueron acondicionados para que cumpla la función acústica que requiere el taller de saxofón y mandolina

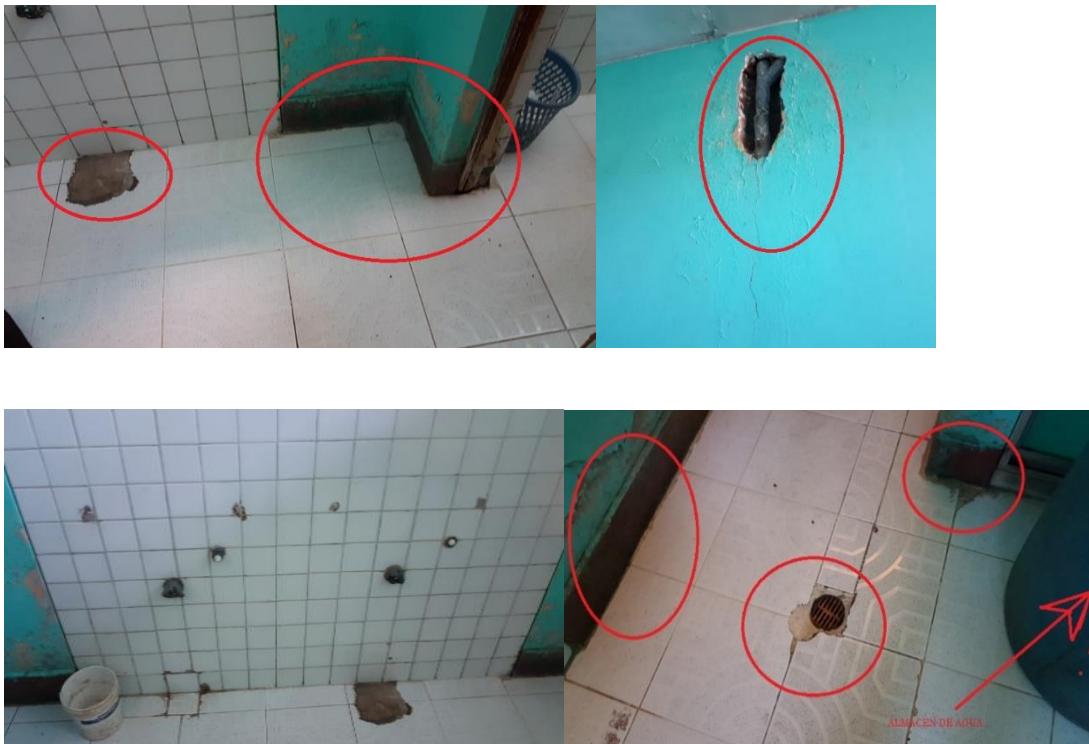
Situación de los servicios higiénicos primer nivel - bloque A

Nota. Mal estado de los servicios higiénico-insalubres de damas lo que genera un problema en la salud de los estudiantes. Situación actual a nivel estructural ESFAP Puno.

Otro punto a considerar que hay instalaciones de duchas que están en desuso y no cumplen con dicha función, así como podemos mencionar que utilizan un tanque elevado de 600 lts que se encuentra en la parte superior del techo del cuarto piso debido a que el peso y a las deficiencias estructurales encontradas en dicho bloque alertaron a los actores directos que cumplen funciones dentro de la infraestructura educativa para considerar solo utilizar un tanque pequeño y al tener demanda de agua en los servicios higiénicos optan por utilizar cilindros de almacenamiento

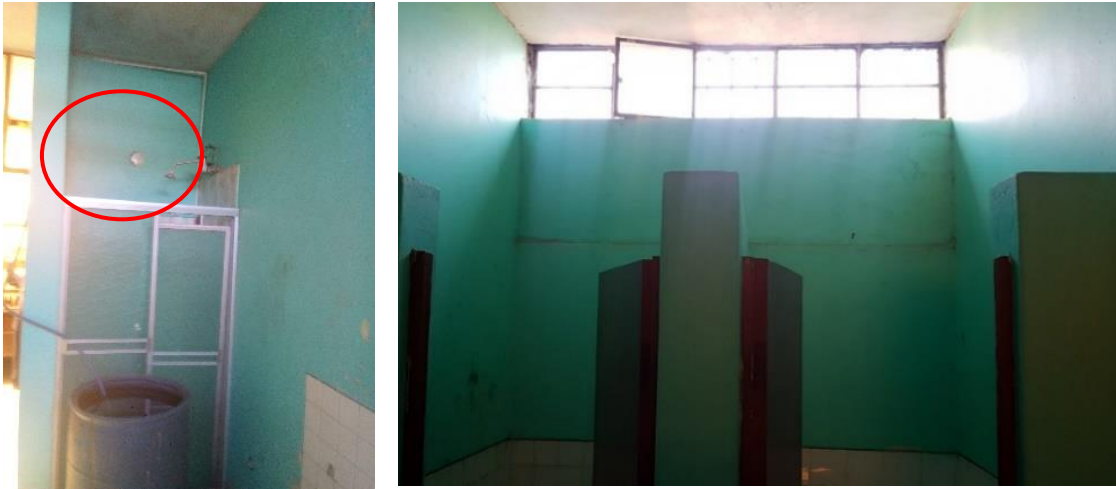
Sistema de agua potable deficiente de los SS.HH. primer nivel - bloque A

Nota. Situación actual a nivel estructural ESFAP Puno

En la figura 45 las instalaciones de duchas inoperativas, a falta de un sistema de abastecimiento de agua potable eficiente y el acondicionamiento de ventanas a tragaluz no genera estética y las puertas de madera se encuentran en mal estado

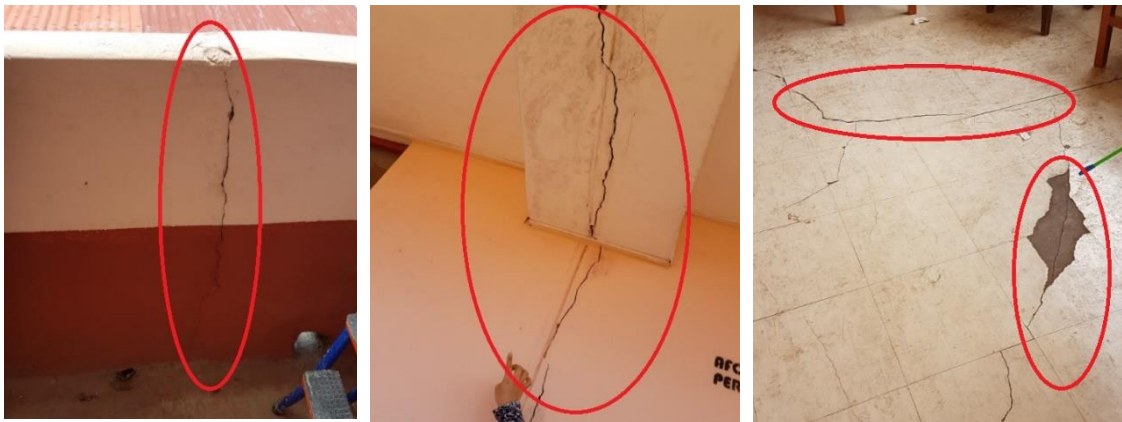
Fallas estructurales en segundo nivel bloque A

Se puede apreciar que este **bloque A – SEGUNDO PISO** en el que se encuentra el taller de trompeta, así como la batería de servicios higiénicos tanto de damas y varones. Se considera una estructura a porticada sin embargo se observa la presencia de fallas a nivel de losa debido a que sufrió un asentamiento a esto se le suma el corte de viga el cual genero una falla es por ello que se debe considerar que este bloque no cuenta con las medidas de seguridad para albergar a la población estudiantil.

Nota. Situación actual a nivel estructural ESFAP Puno

En la figura 47 se muestra el bloque A ubicado en el segundo nivel, se puede apreciar las fallas existentes de losa, así como por falta de juntas de dilatación separando los bloques y las fisuras existentes.

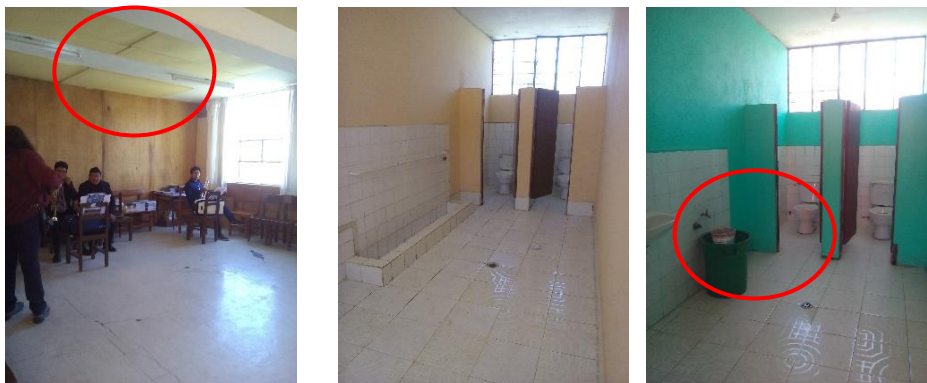
Figura 48

Situación de ambientes en el segundo nivel - bloque A

Se aprecia en la figura 48 el taller de trompeta con muros revestidos con espumas y triplay como aislamiento acústico (que no cumple la función). El ambiente se encuentra

en constante proceso de mantenimiento por el alto grado de deterioro ocasionado por filtraciones.

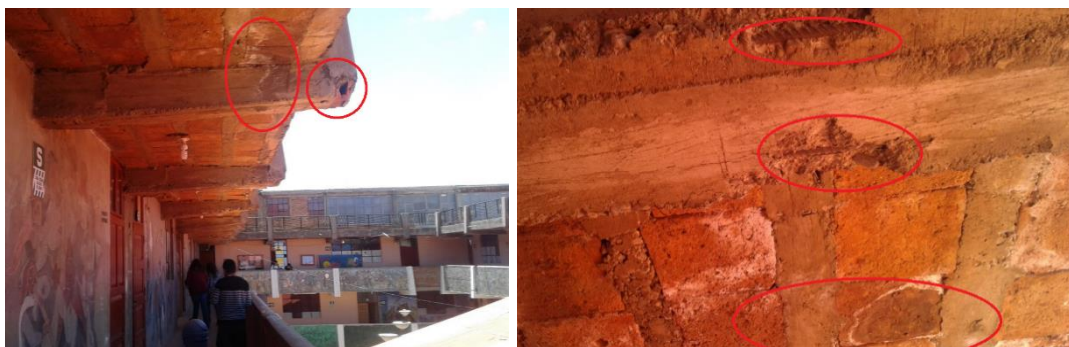
Fallas estructurales en tercer nivel bloque A

Nota. Situación actual a nivel estructural ESFAP Puno

En la figura 49 se observa que las vigas en volado que soporta el volado donde se encuentra el corredor de los diferentes niveles no se encuentra revestido el cual se puede observar el acero expuesto en vigas y la losa del mismo modo la filtración que existe debido al ladrillo salitrado.

Se considera una estructura a porticada sin embargo se observa la presencia de fallas a nivel de columnas, y vigas y losa.

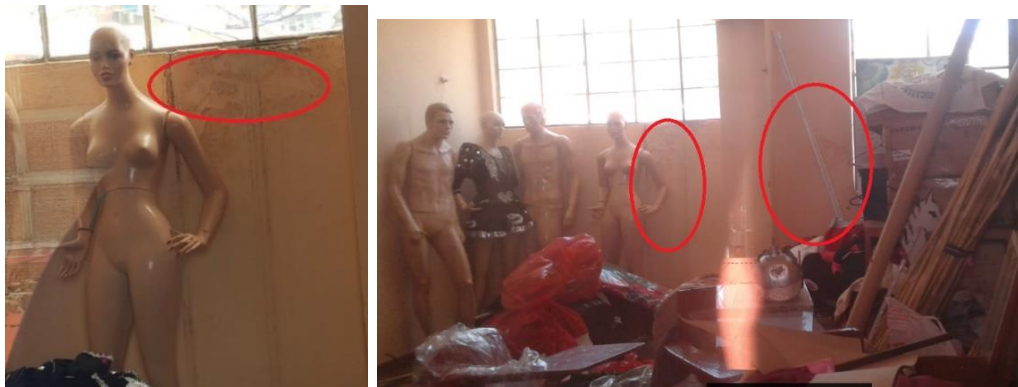
Situación del aula danza y vestuario tercer nivel - bloque A

Nota. Situación actual a nivel estructural ESFAP Puno

En el bloque A en el tercer nivel se puede apreciar el ambiente inadecuado para el depósito y almacén de vestuario las fallas existentes de loza, así como por falta de juntas de dilatación separando los bloques, así como las fisuras existentes.

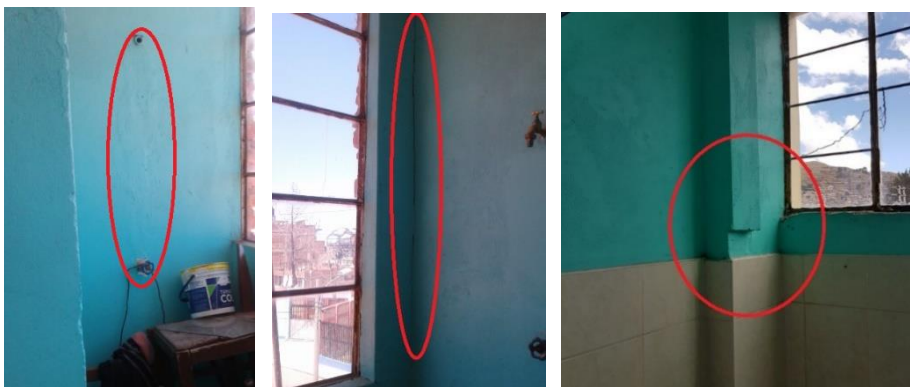
Situación S.H. docentes y administrativos tercer nivel - bloque A

En la Figura 52 se muestra el S.H. que se encuentra en el tercer nivel es utilizado por los docentes de la escuela, se observa el corte que sufrió la columna, así como las

grietas presentadas en parte de la columna, de igual forma instalaciones que están en desuso por completo

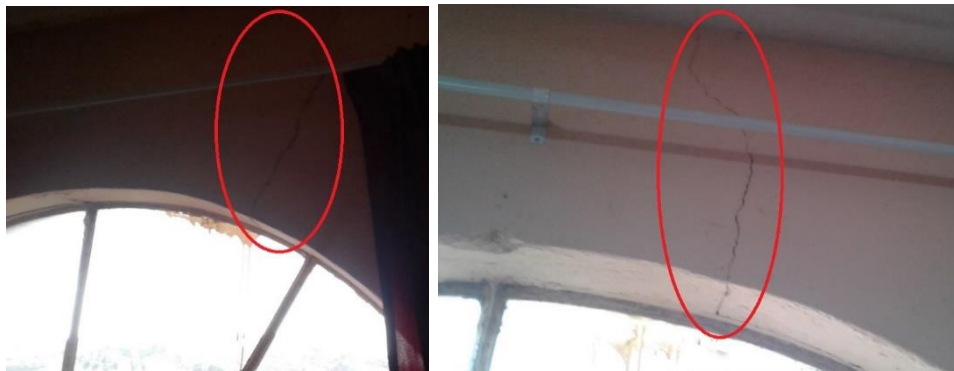
Fallas estructurales en cuarto nivel bloque A

En lo que respecta a la evaluación técnica se observa que en los puntos señalados debió continuar la columna debido a que la infraestructura tiene un nivel más sin embargo observamos que la columna solo trabajo los niveles inferiores y se sobrecargo a la columna del bloque b, un error estructural que trae como consecuencia que el **bloque A** está sufriendo fallas y pueda traer como consecuencia el colapso de la edificación, cosa que pone en riesgo la seguridad de los estudiantes y todos los que a diario se encuentran laborando en las instalaciones, por ello se considera que no cumple las garantías que corresponden.

Nota. Podemos apreciar las fisuras por el peso de la losa del cuarto nivel. Situación actual a nivel estructural ESFAP Puno

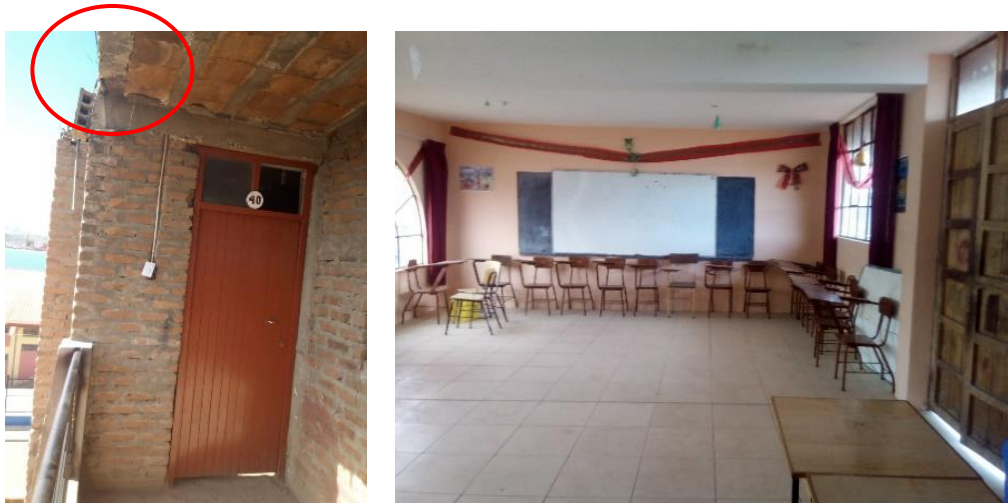
Situación de ambientes en el cuarto Nivel - bloque A

Nota. Visita in situ a las instalaciones por el equipo técnico.

Según lo apreciado en la figura 54 el ambiente de guardianía con presencia de fallas estructurales. Aula de danza con problemas de filtraciones de agua en el piso al ingresar aguas pluviales directamente por las ventanas y fisuras de los muros.

El estado de la infraestructura según la visita de campo realizada es calificado como deteriorado. Por lo que requiere sustituir, según el informe de Defensa Civil de la Municipalidad Provincial de Puno

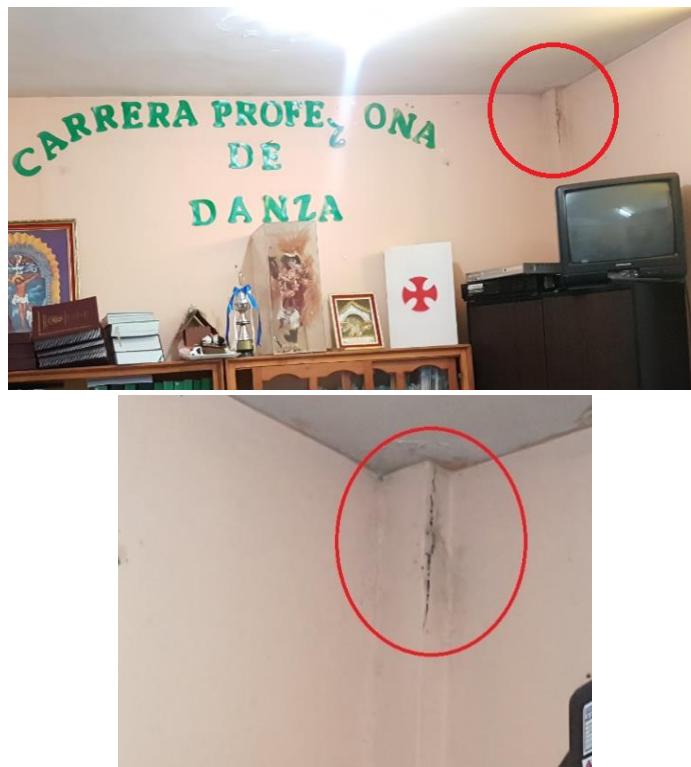
Figura 59

En la figura 59 podemos observar que la columna que se encuentra en la esquina del **bloque – B** primer nivel de la Jefatura de Danza se ha presentado una falla estructural podemos deducir que se debe a la sobrecarga que la edificación esta presentado sobre dicho elemento estructural.

Columnas con sobre carga en primer nivel - bloque B

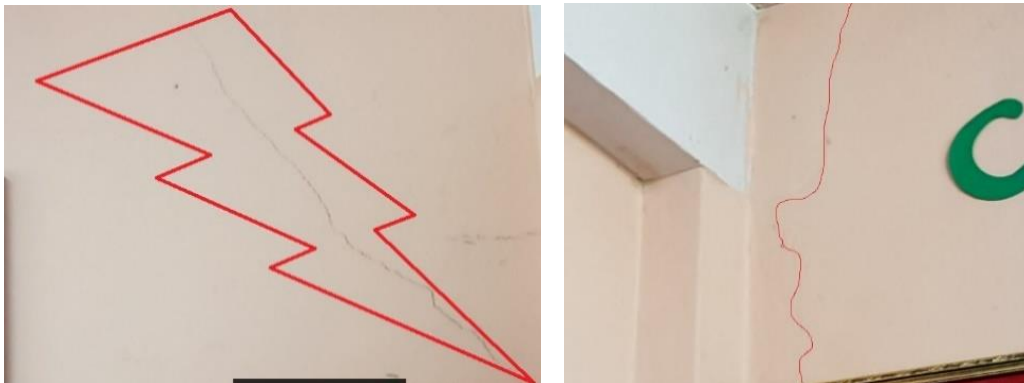
Situación de muros con fisuras en el primer nivel - bloque B

Nota. Situación actual a nivel estructural ESFAP Puno

Otro punto a considerar no existe una junta de dilatación entre bloques B y C lo que origina algunas fisuras y fallas estructurales, la misma que se puede apreciar en las figuras siguientes.

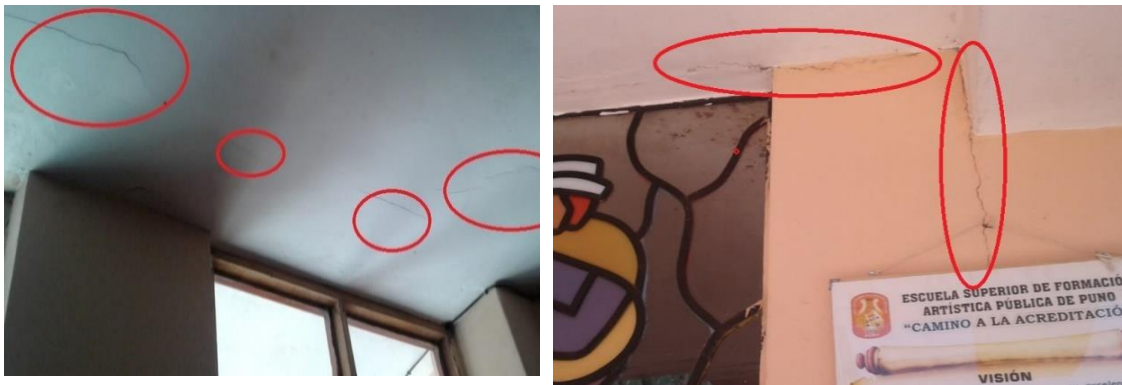
Deficiencia en juntas de dilatación primer nivel - bloque A

Nota. Situación actual a nivel estructural ESFAP Puno

En la figura 61 en lo que respecta al techo revestido de yeso se presenta fisuras. Se aprecia que no se consideró junta de dilatación que corresponde cuando se tiene dos bloques independientes.

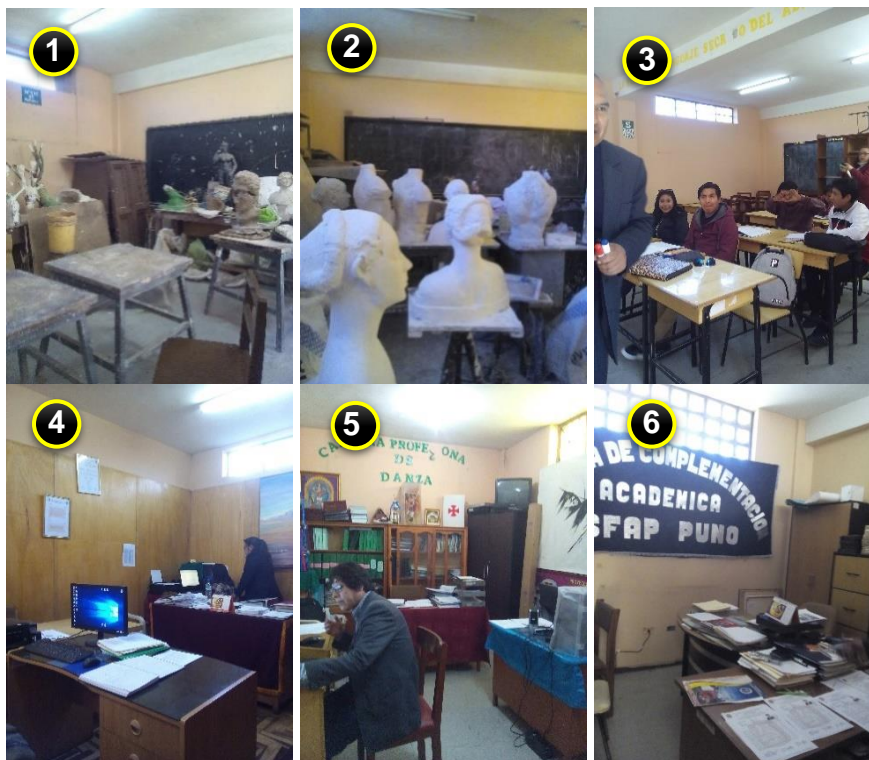
Distribución de ambientes primer nivel - bloque B

Nota. Trabajo de campo en visita in situ a los ambientes del ESFAP Puno

(1) Se aprecia el deficiente estado del taller de escultura 01; (2) Limitado espacio para realizar los trabajos de arcilla y yeso en el Taller 02; (3) el taller de danza y utilizado para expresión corporal es limitado y cumple diferentes funciones; (4) dirección académica acondicionada en pequeños espacios; (5) Jefatura de coordinación de danza es limitado en espacio y no cumple con las normas. (6) Subdirección de Formación Magisterial en precarias condiciones.

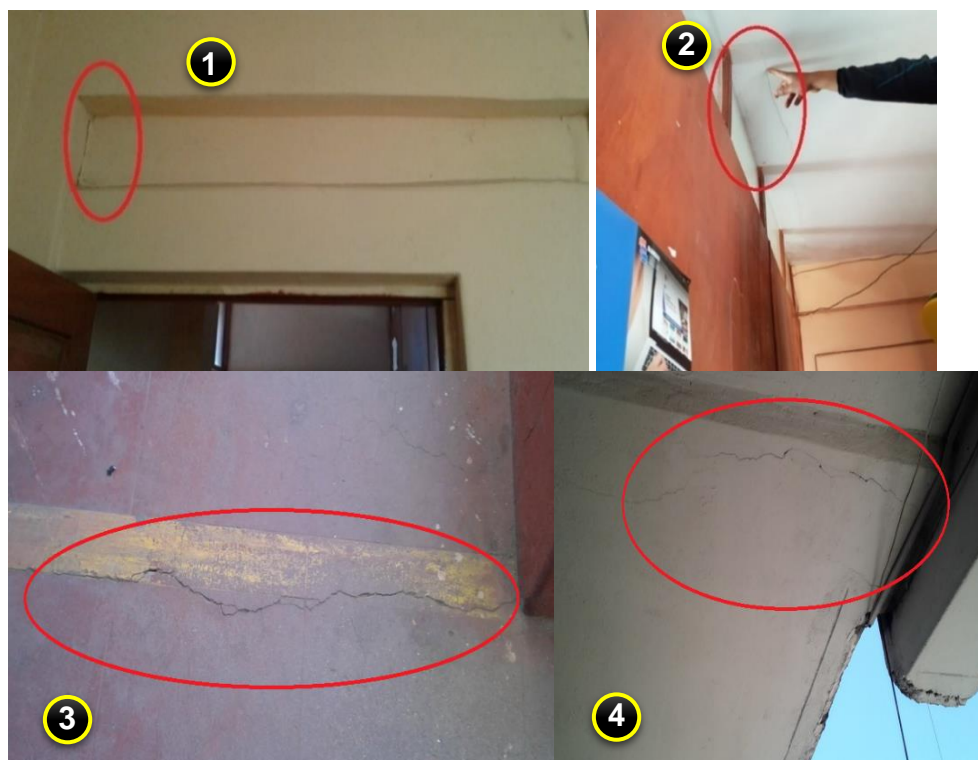
Figura 66

Inadecuadas condiciones físicas de elementos estructurales segundo nivel - bloque B

(1) Se observa que el taller se guitarra se encuentra un sistema estructural inadecuado y existe fisuras a nivel de columna; (2) Se observa que las divisiones de triplay que fueron adecuadas para el ambiente de jefatura de evaluaciones, así como las

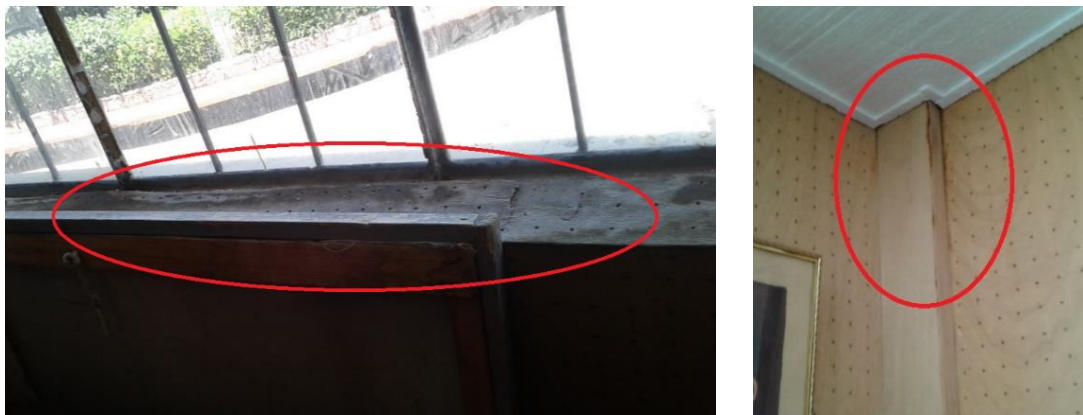
Figura 67

Filtraciones en los muros del parque Mariátegui segundo nivel - bloque B

En la figura 67 se observa que la filtración de agua daña el revestido de triplay los cuales fueron acondicionadas de acuerdo a los materiales disponibles de la zona para darle un sistema acústico al taller de piano, otro punto que apreciamos es la filtración de agua que afecta la columna pese a estar con triplay.

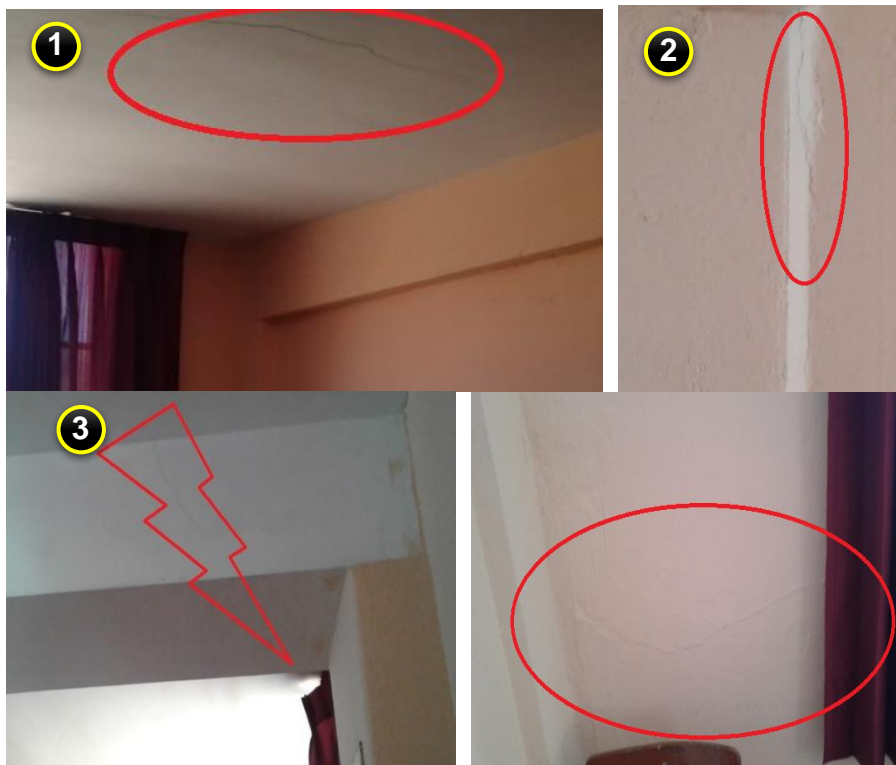
Figura 68

Inadecuadas condiciones físicas del aula de música segundo nivel - bloque B

Se observa las diferentes fisuras que se presentan tanto en losa, columna y viga en el bloque B en el salón de música, se observa las diferentes fisuras que se presentan en muro en el bloque B en el salón de música.

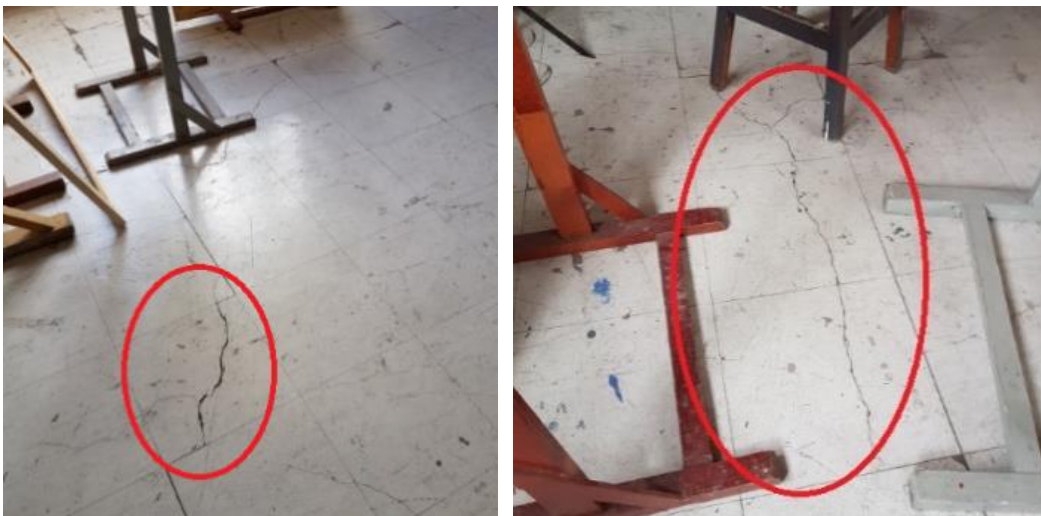
Fallas estructurales en losas en tercer nivel bloque B

Nota. Situación actual a nivel estructural ESFAP Puno

En la figura 70, en el taller de pintura se aprecia que el piso se encuentra deteriorado no desvirtuando que pueda tratarse de una falla en lo que refiere a losa.

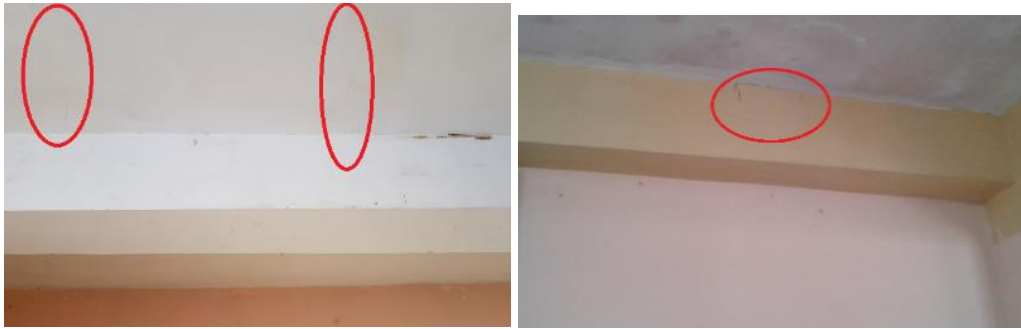
Deficiencias en vigas y columnas tercer nivel bloque B

Nota. Situación actual a nivel estructural ESFAP Puno

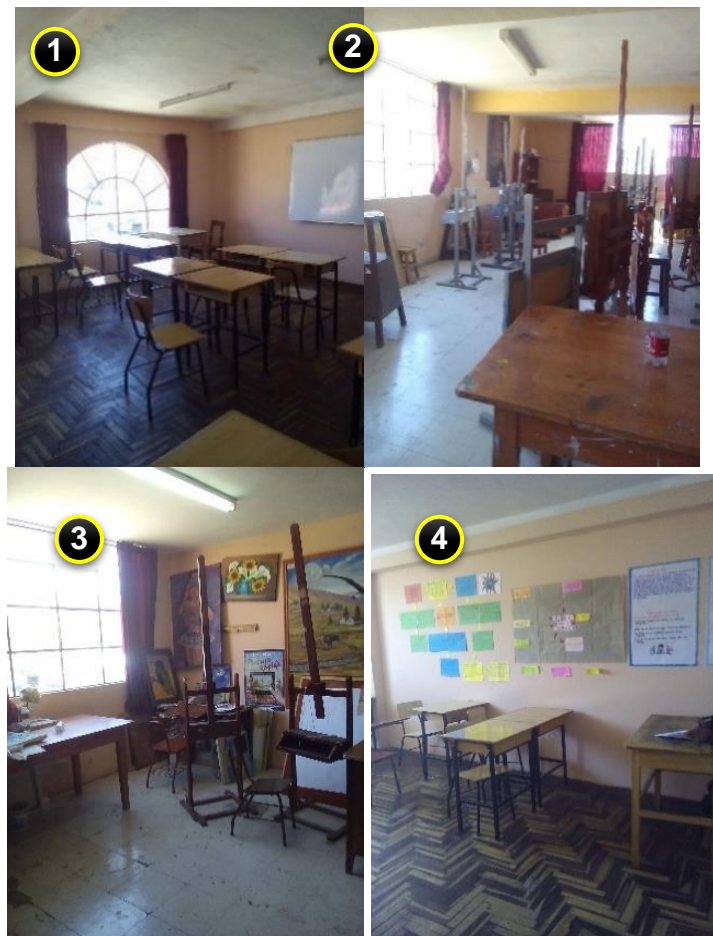
Figura 72

Distribución de ambientes tercer nivel - bloque B

(1) Aula de artes plásticas 01 adecuado, pero no cumple con los I.O. según normal;
(2) en el taller de pintura, saturado que no cumple con las áreas de trabajo, circulación y seguridad según normas para un índice de ocupación por alumno; (3) Taller de pintura y dibujo, de uso compartido con ambientes pedagógicos no acorde a las normas; (4) aula de artes plásticas 02, con limitado espacio no acorde a las normas.

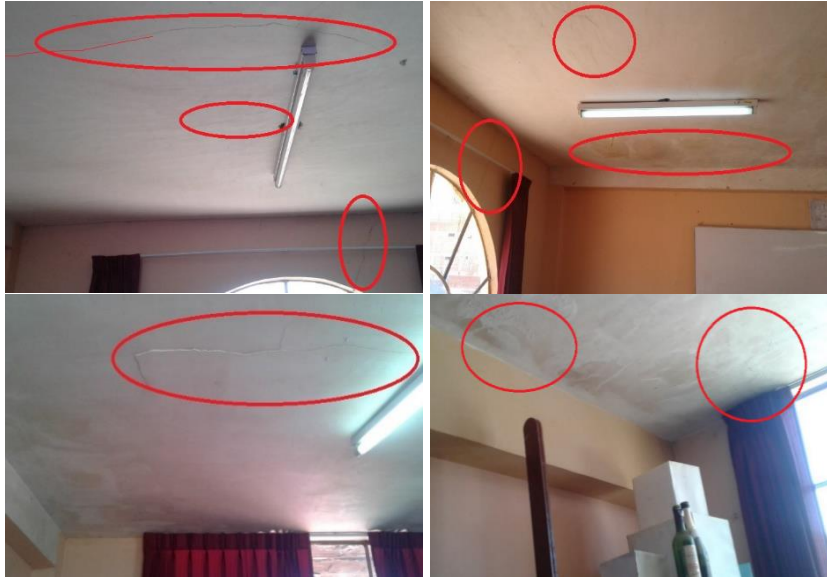
Fallas estructurales en cuarto nivel bloque B

Nota. Situación actual a nivel estructural ESFAP Puno

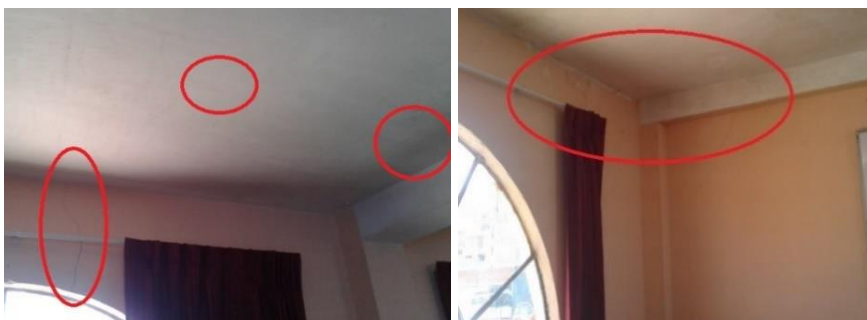
Fallas estructurales en losas cuarto nivel bloque B

Nota. Situación actual a nivel estructural ESFAP Puno

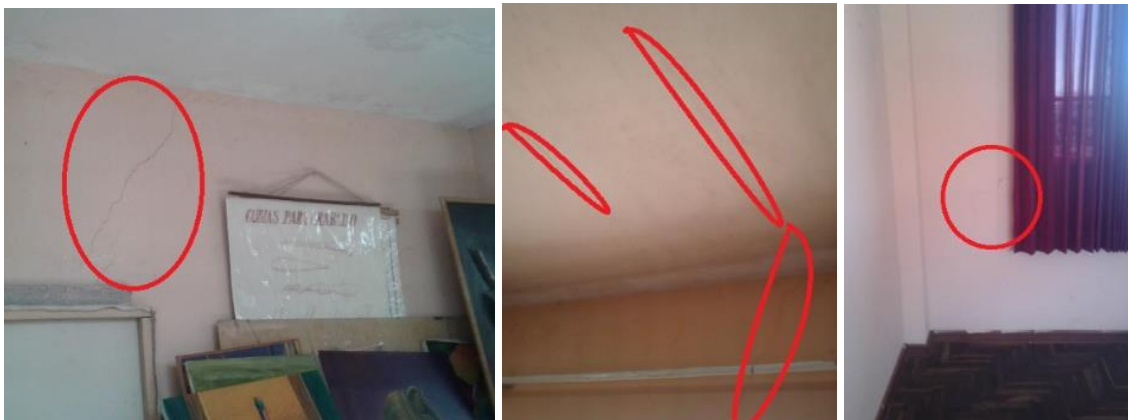
Figura 75

Fisuras en muros en aula grabado cuarto nivel bloque B

Nota. Se observa las diferentes fisuras que se presentan en muros del bloque B en el aula de grabado. Situación actual a nivel estructural ESFAP Puno

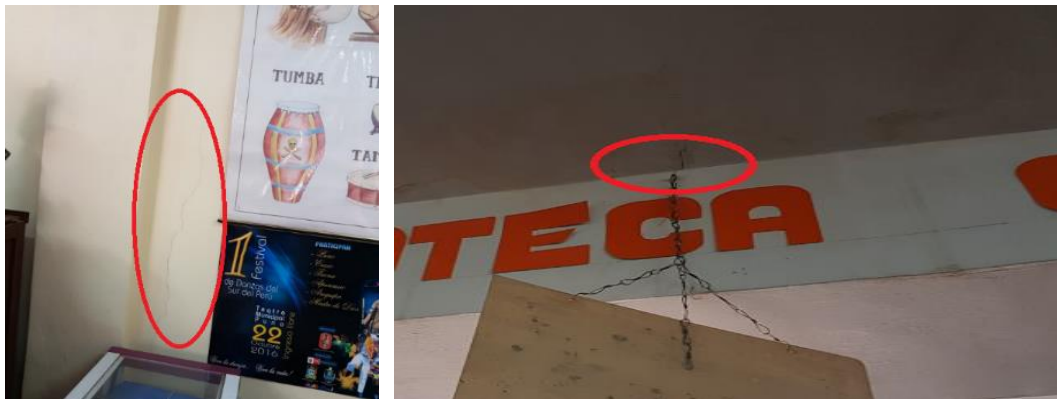
Fallas estructurales en la biblioteca primer nivel bloque C

Nota. Situación actual a nivel estructural ESFAP Puno

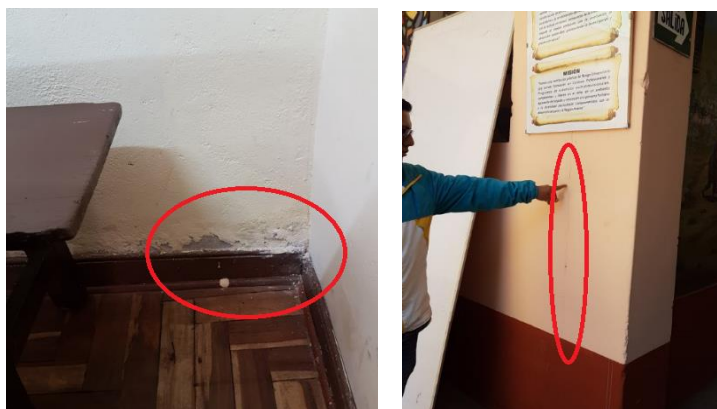
Figura 80

En la figura 80 podemos apreciar que existe filtraciones en el salón de la biblioteca general, otro punto importante es el que no se consideró las juntas de dilatación trabajando como una sola infraestructura lo cual afecta en varios puntos específicos

Filtraciones en el primer nivel - bloque C

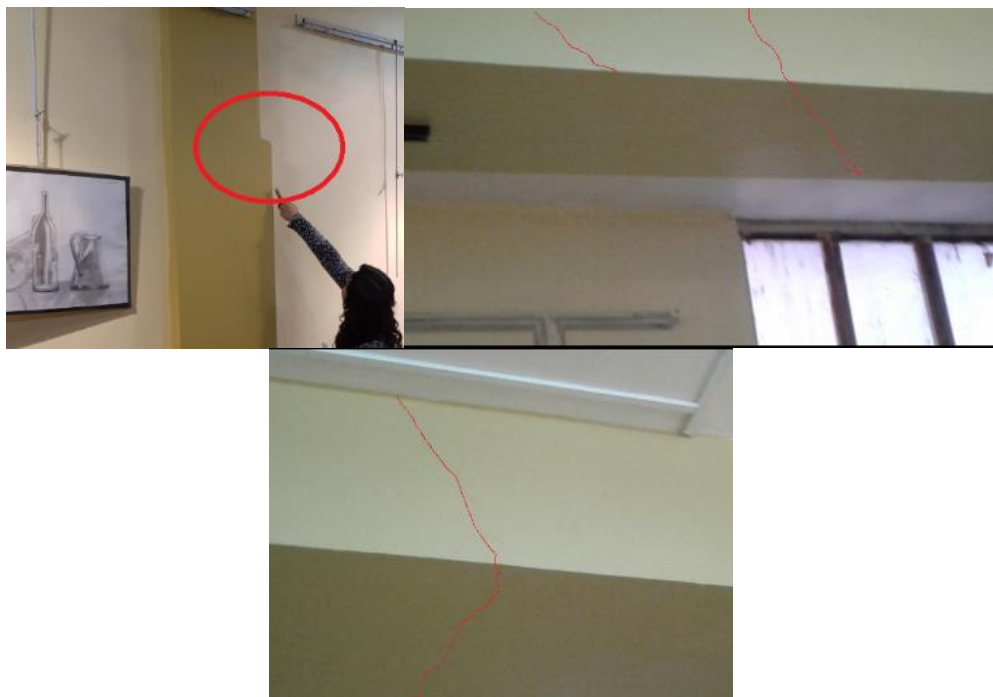
Figura 81

Variado dimensionamiento estructural en el primer nivel - bloque C

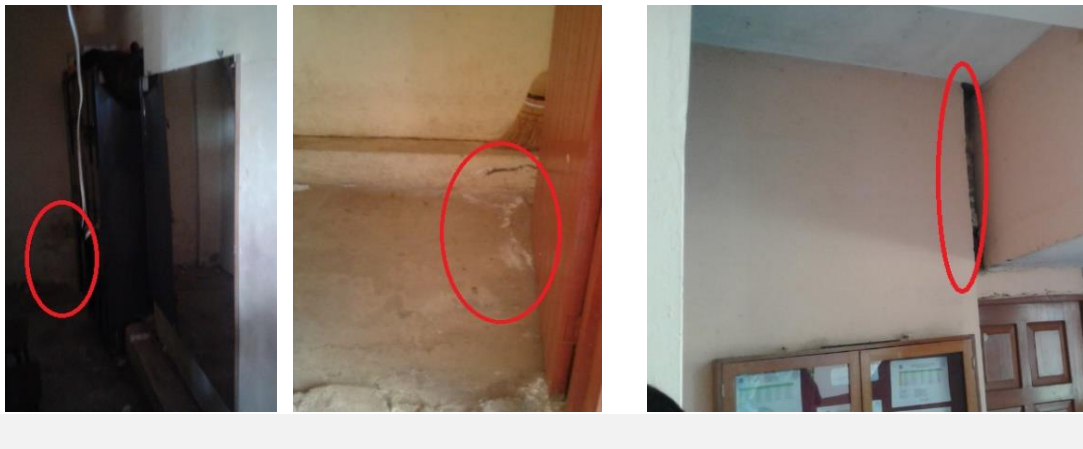
Variado dimensionamiento estructural en el primer nivel - bloque C

Nota. Situación actual a nivel estructural ESFAP Puno

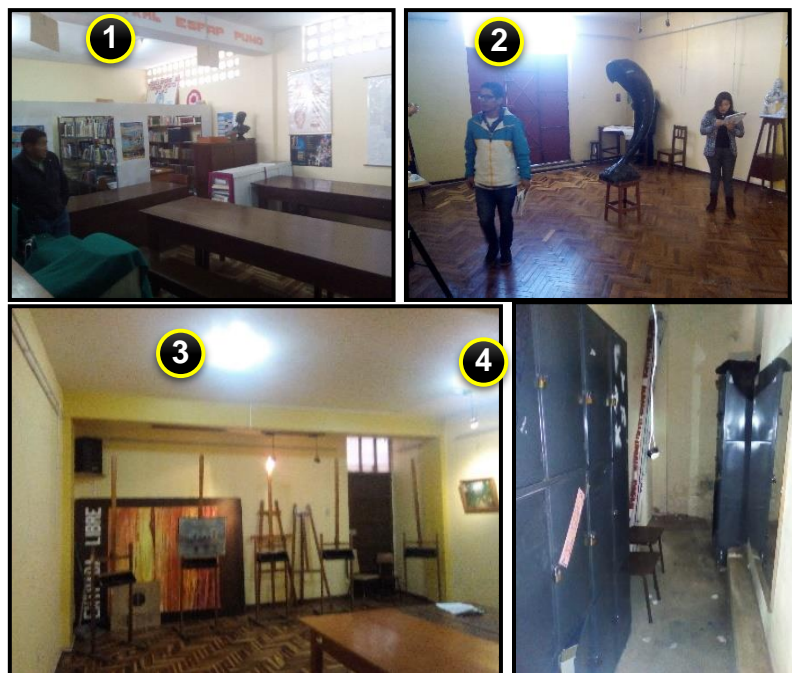
Figura 83

Distribución de ambientes primer nivel - bloque C

En la figura 83 muestra el limitado espacio en sala de lectura y depósito de material didáctico (Biblioteca); las instalaciones no prestan el adecuado servicio en la galería de arte 02 en esculturas; la galería de arte 01 con deficiente iluminación para muestra de pintura y depósito de material utilizado para ambiente de vestuario para talleres de danzas.

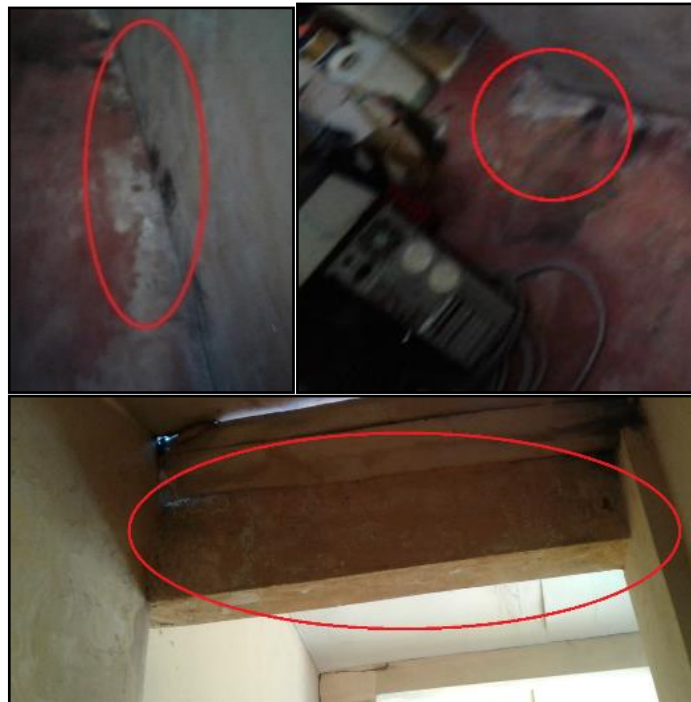
Figura 85

Filtraciones en elementos estructurales segundo nivel - bloque C

En la figura 85 muestra la viga que se encuentra como límite entre el bloque C y bloque D ya que la infraestructura del bloque C se adicione el área de administración compartiendo elementos estructurales, sin embargo, al tener el sistema de evacuación de aguas fluviales inadecuado que fue instalado con el fin de no perjudicar las instalaciones del SUM este perjudica notablemente debido a que hay filtración de agua en muros, columnas y vigas que hacen que las instalaciones inadecuadas. En almacén de administración podemos notar la filtración de agua es perjudicial en vista que se guarda archivos de documentos los cuales no están acorde a un adecuado ambiente para esta función.

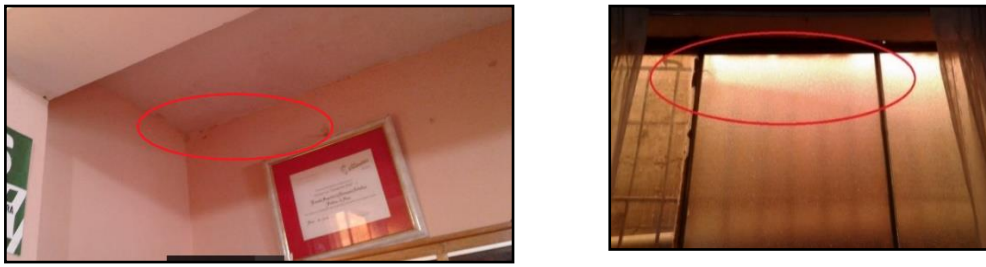
Filtraciones en elementos estructurales segundo nivel - bloque C

Nota. Situación actual a nivel estructural ESFAP Puno

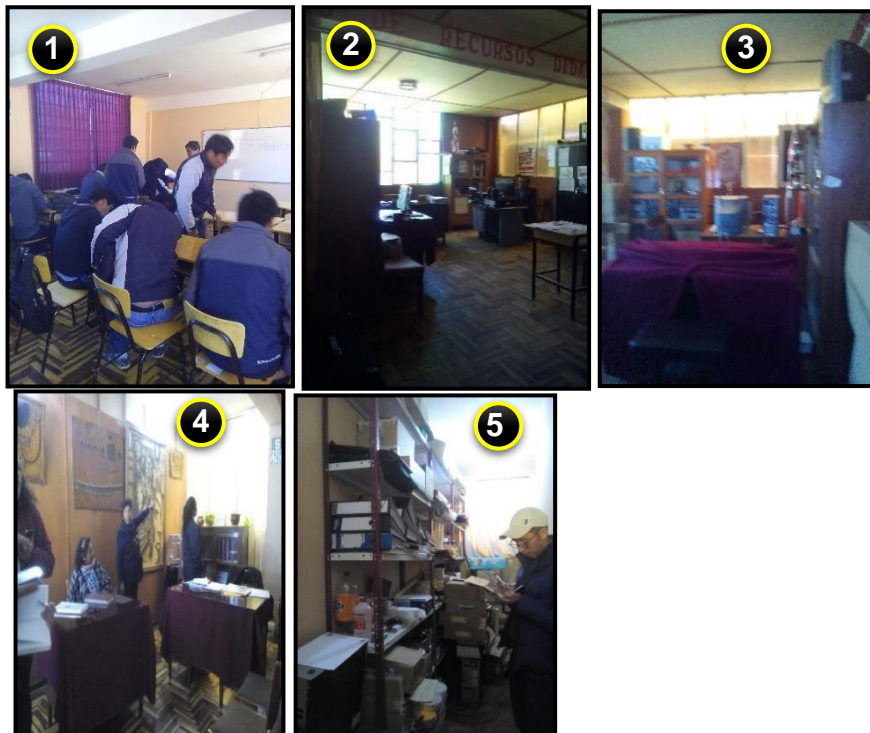
Figura 87

Distribución de ambientes segundo nivel - bloque C

(1) Aula de música 03, con trabajos de mantenimiento y un espacio limitado para la especialidad de música de ambas carreras profesionales. (2) Programa académico de música, donde se encuentra el área de jefatura de música saturada en espacios y hacinamiento. (3) Dirección general de la institución no acorde a su tipo de función. Secretaria general con espacios limitados y ambiente frígido. (4,5) Almacén de material y archivos generales inadecuadamente acondicionados.

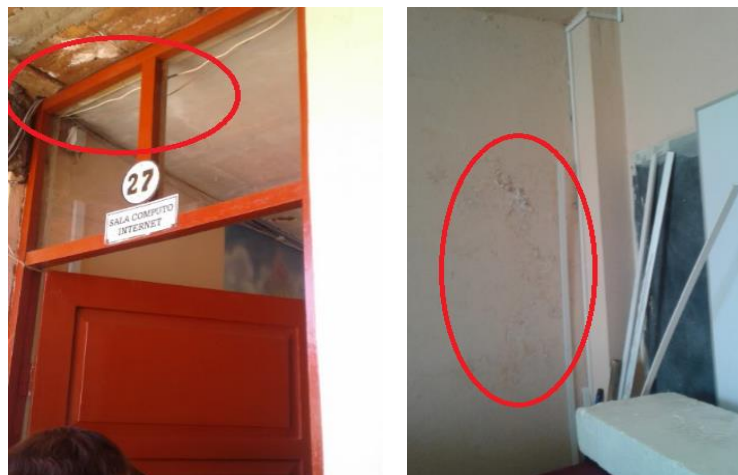
Fallas en muros y osa centro de cómputo tercer nivel - bloque C

Nota. En el centro de cómputo podemos apreciar que existe filtración tanto en losa y muros

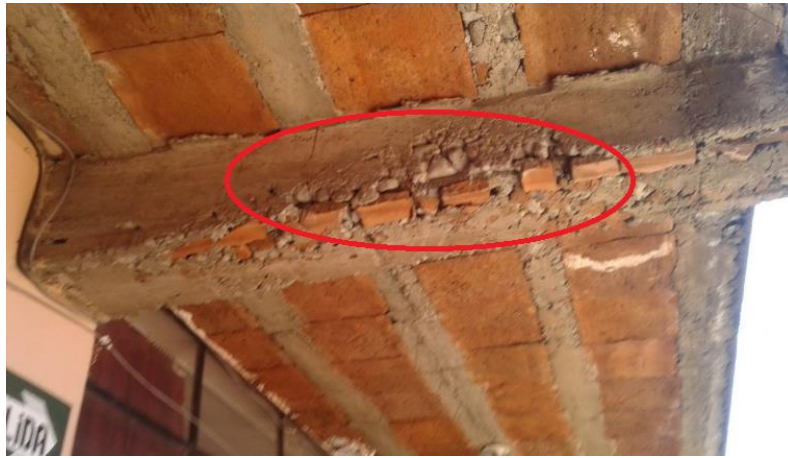
Fallas en vigas volado tercer nivel - bloque C

Nota. Situación actual a nivel estructural ESFAP Puno

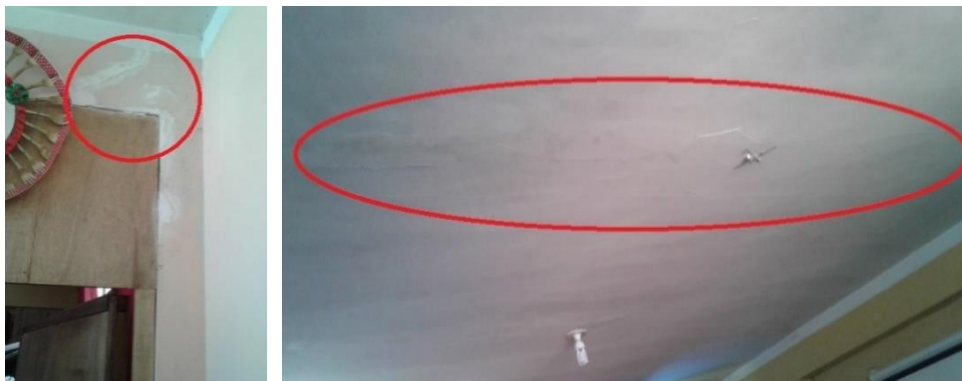
Figura 90

Fisuras en techos del tercer nivel bloque C

En la figura 90 se aprecia que el techo revestido de yeso se aprecia fisuras sin embargo estas fueron refaccionadas sin embargo se tiene filtraciones en losa.

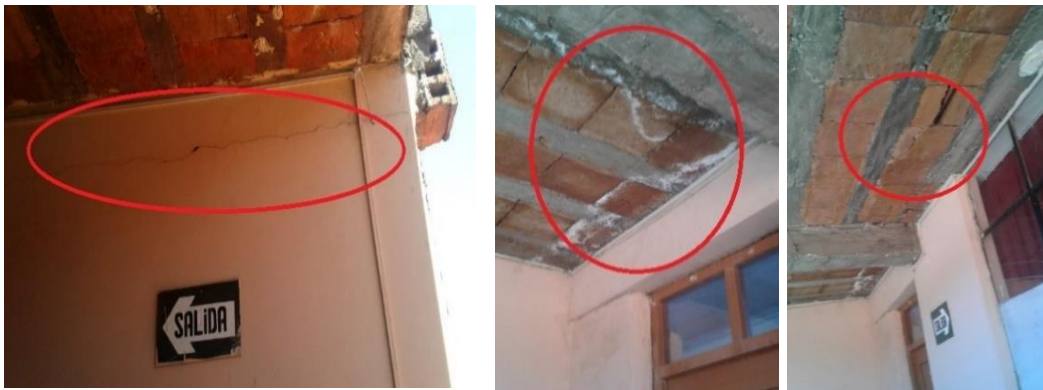
Fallas en vigas y losas aligeradas tercer nivel bloque C

Nota. Situación actual a nivel estructural ESFAP Puno

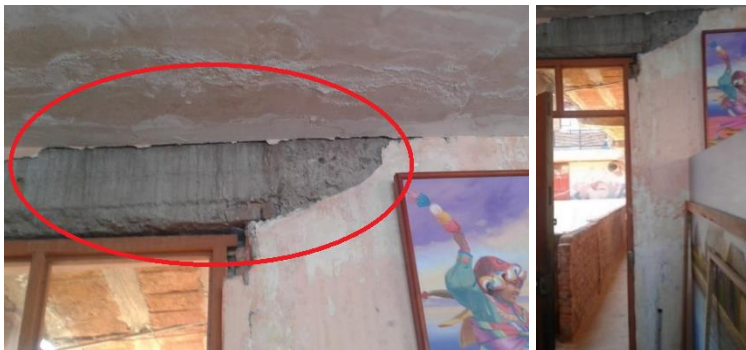
Taller de pintura seriamente deteriorada tercer nivel bloque C

Nota. Situación actual a nivel estructural ESFAP Puno.

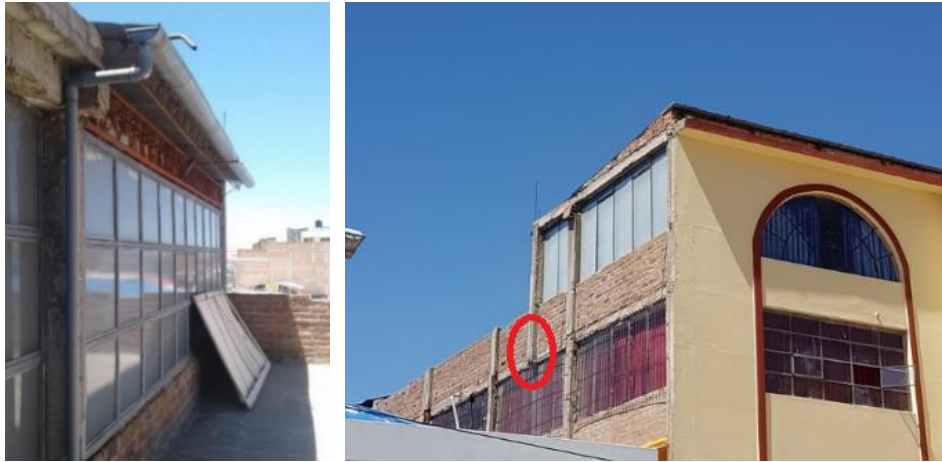
Figura 95

Sala de profesores en cuarto nivel bloque C

La figura 95 muestra en el ambiente destinado a sala de profesores está cubierto por calamina en el que se incrementó una columna en medio de una viga un error estructural que hace que el sistema estructura en su conjunto en un momento determinado falle, generando un peligro a la población estudiantil de igual forma a los niveles inferiores.

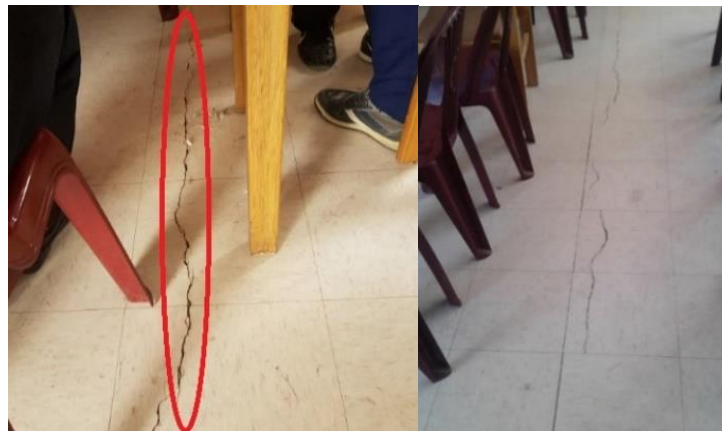
Fallas en juntas de dilatación en cuarto nivel bloque C

Nota. Situación actual a nivel estructural ESFAP Puno

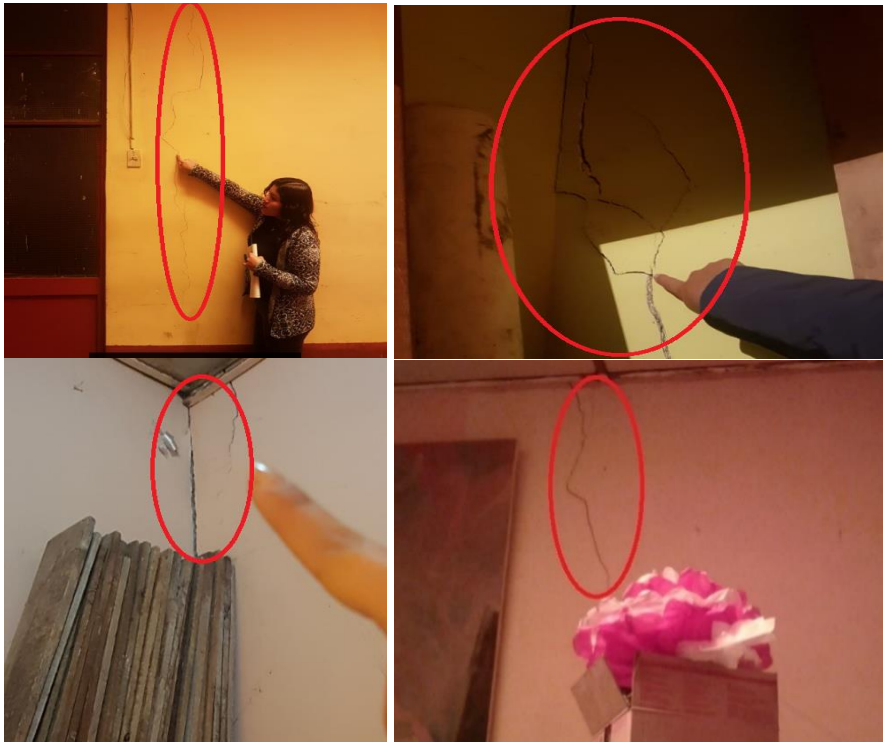
Fallas estructurales en muros primer nivel bloque D

Nota. Situación actual a nivel estructural ESFAP Puno
