UNIVERSIDAD NACIONAL DEL ALTIPLANO
FACULTAD DE INGENIERÍA CIVIL Y ARQUITECTURA
ESCUELA PROFESIONAL DE ARQUITECTURA Y URBANISMO

**“INFRAESTRUCTURA EDUCATIVA Y DESEMPEÑO
ACADÉMICO DE LOS ALUMNOS DE LA ESCUELA SUPERIOR
DE FORMACIÓN ARTÍSTICA PÚBLICA DE PUNO,
ESPECIALIDAD DE ARTES PLÁSTICAS”**

TESIS

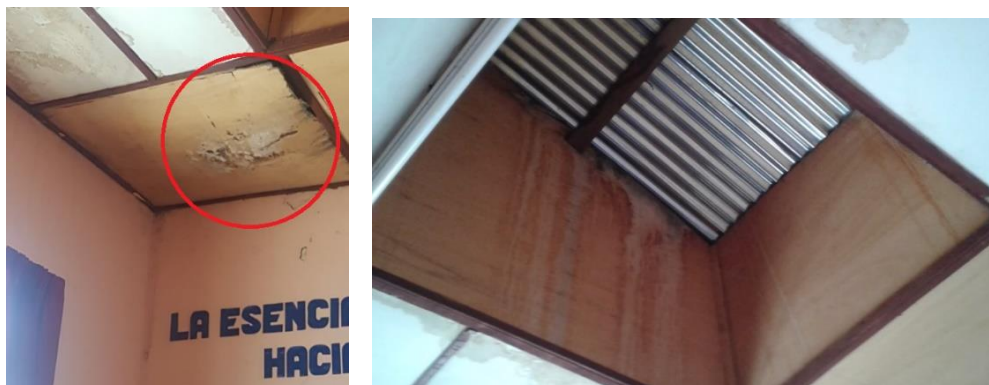
Figura 102

Situación de techos en el primer nivel - bloque D

En lo que respecta al techo podemos apreciar que no es el adecuado para que funcione una institución pública, ya que se aprecia pese a los esfuerzos realizados la filtración es continua.

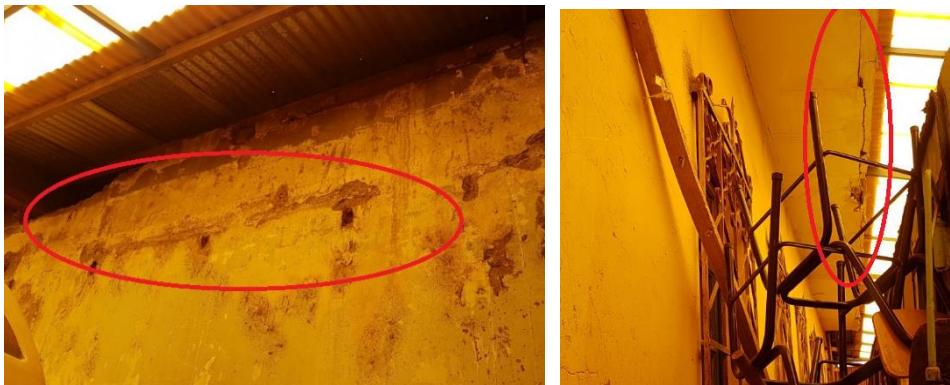
Cobertura de Calamina primer nivel bloque D

Nota. Situación actual a nivel estructural ESFAP Puno

La Figura 103 en lo que respecta al techo del salón de usos múltiples podemos apreciar que está en un estado deficiente y podría conllevar a un colapso.

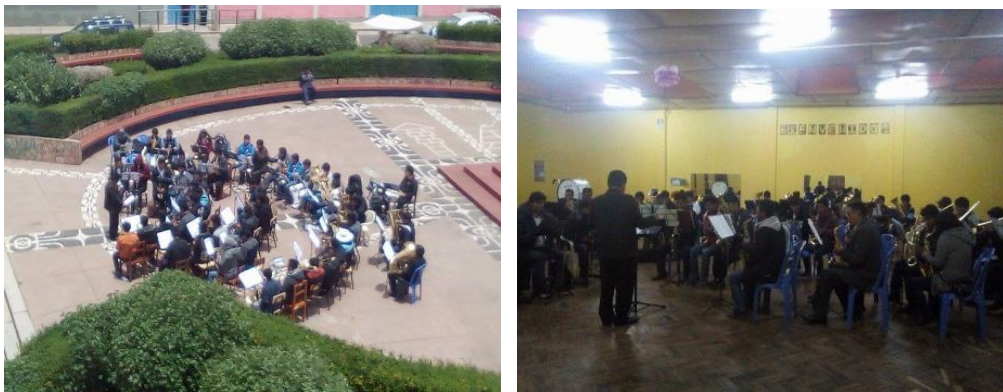
Figura 104

Carencia de espacios para ensayos generales bloque D

Se ha podido apreciar que en la especialidad de danza y música requieren de ambientes grandes para realizar sus talleres de ensamble y ensayo general que superan los 60 integrantes, eso en la especialidad de música, hecho por el cual que existe cruce de horarios y se ven obligados a realizar sus ensayos en el Parque Mariátegui, tal como se evidencia en las imágenes.

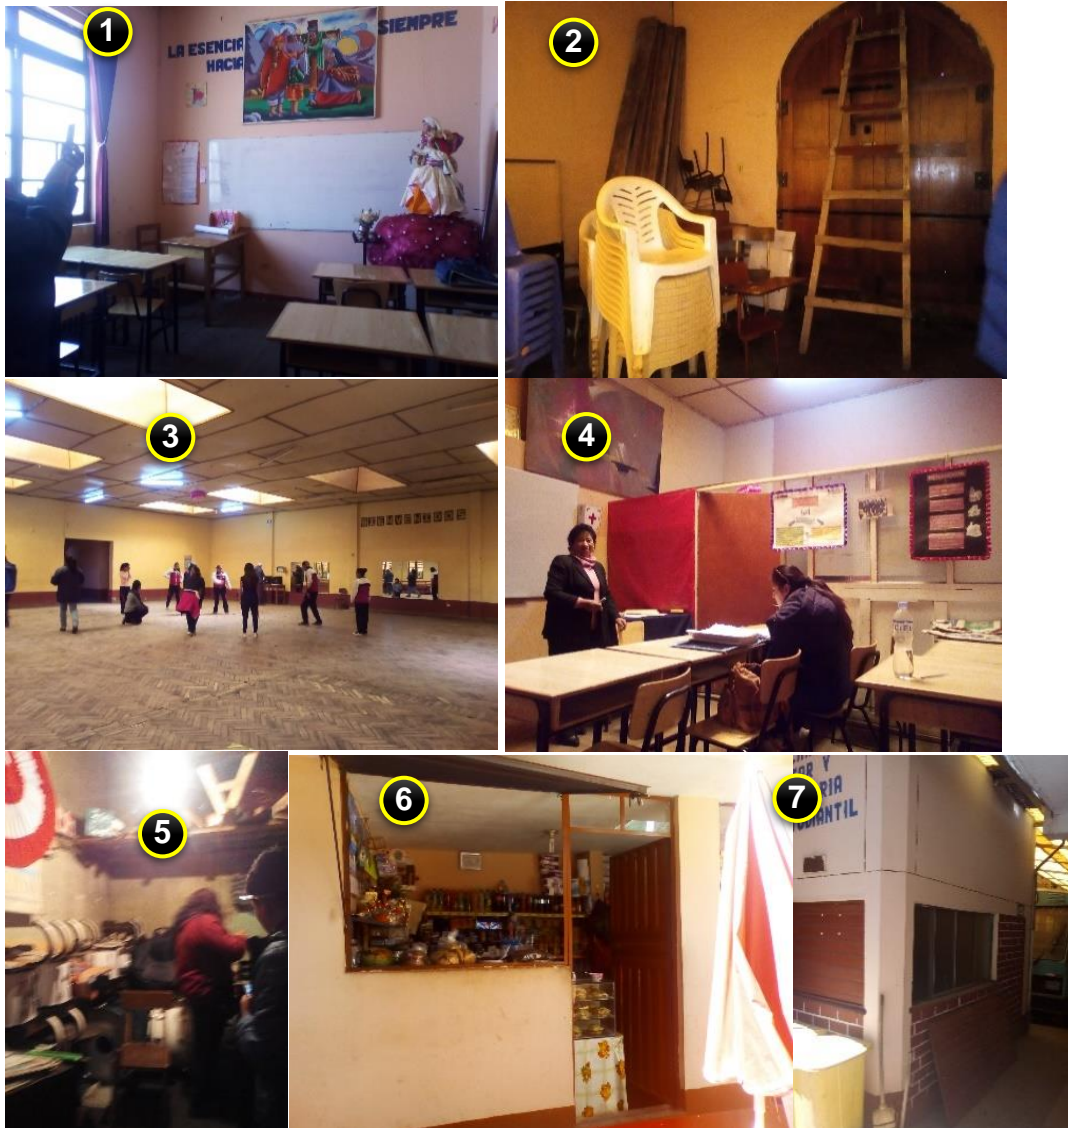
Figura 105

Distribución de ambientes primer nivel - bloque D

(1) Aula de danza 01 en pésimas condiciones. (2) Área de vestuario y almacén de múltiples usos y acondicionados en el hall de ingreso de la Av. El Puerto. (3) Salón de usos múltiples usado para talleres y ensayos generales. (4) Aula de danza 02 separado por

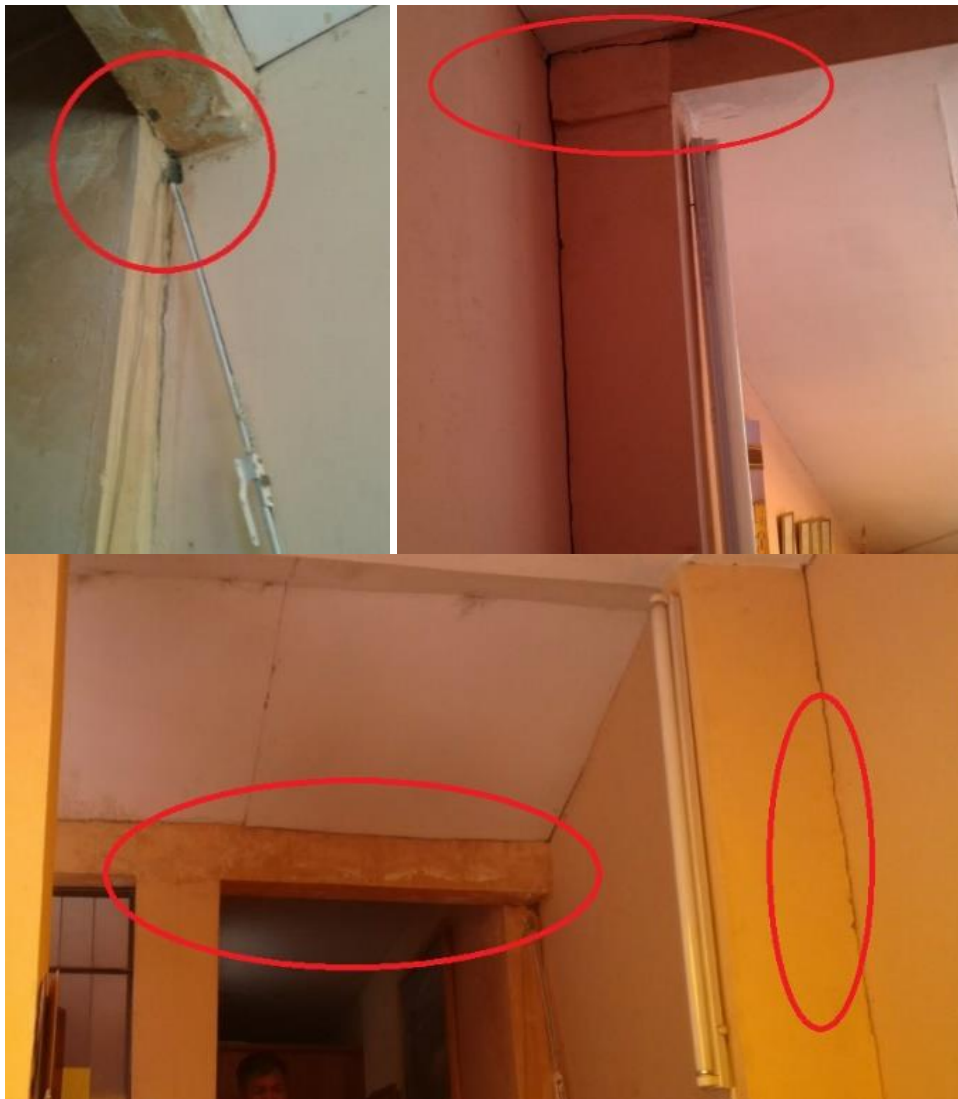
Filtraciones productor de canaleta segundo nivel bloque D

Nota. Situación actual a nivel estructural ESFAP Puno.

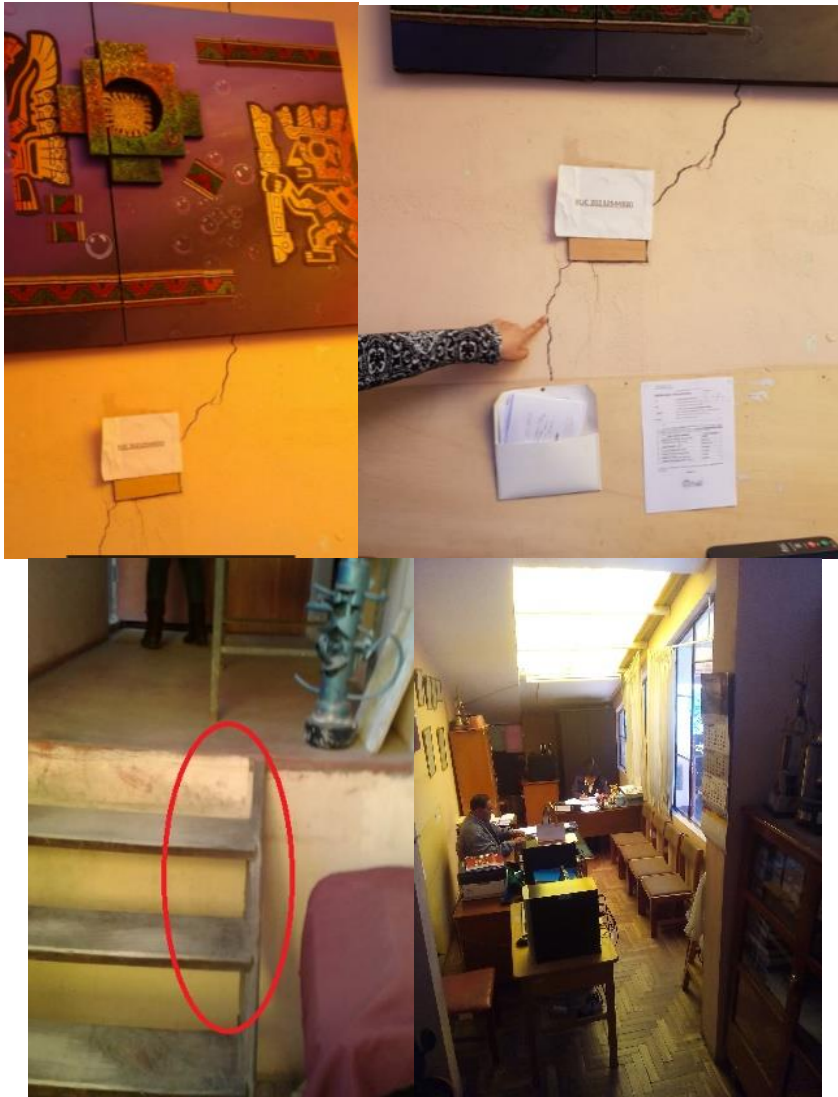
Fallas y fisura en los muros segundo nivel bloque D

Nota. Situación actual a nivel estructural ESFAP Puno.

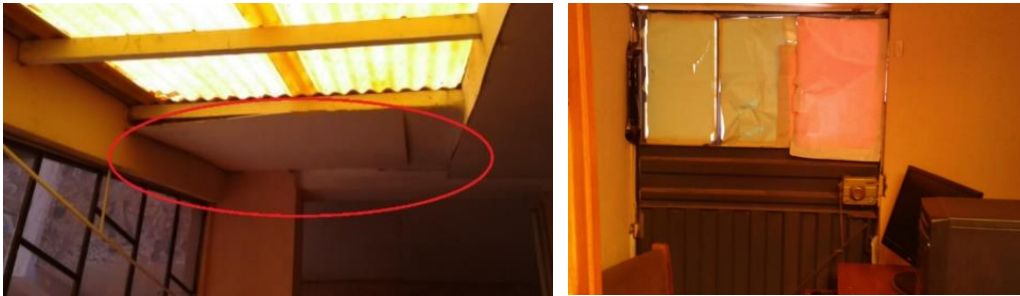
Techo del segundo nivel bloque D

Nota. Situación actual a nivel estructural ESFAP Puno

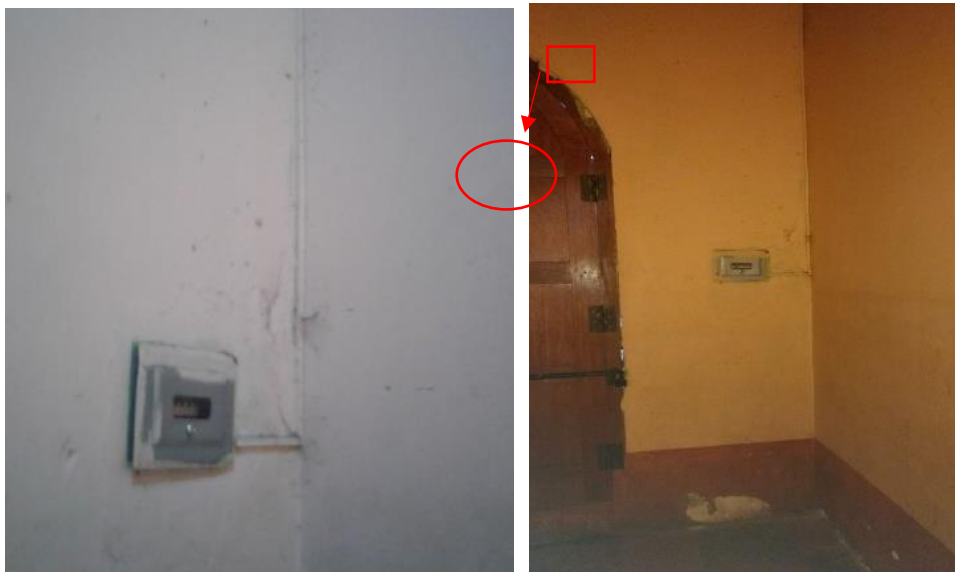
Tablero General de Acometida

Nota. Situación actual instalaciones eléctricas.

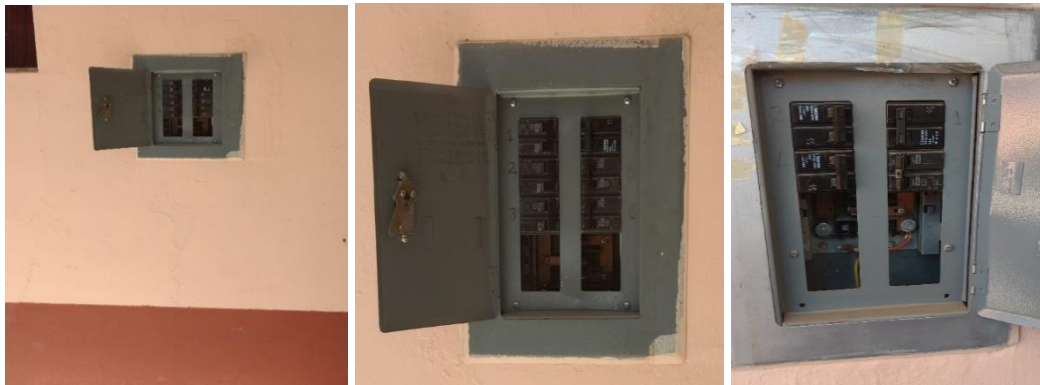
Tableros de distribución en los diferentes niveles

Nota. Situación actual instalaciones eléctricas.

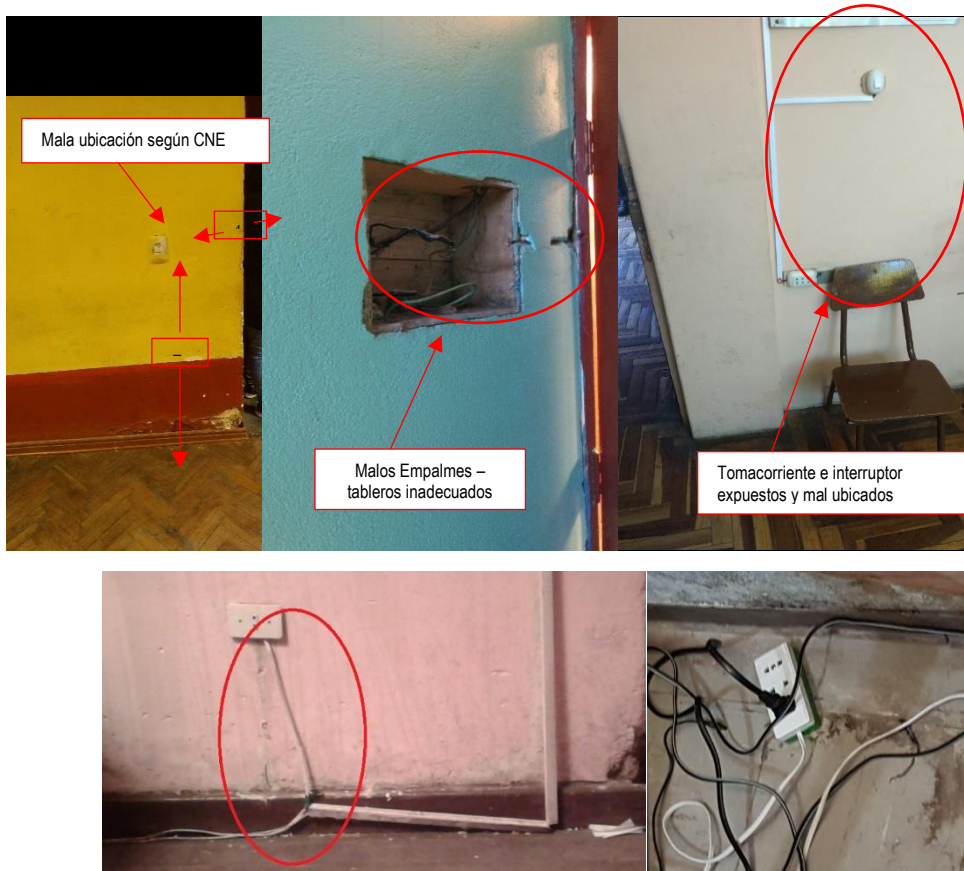
Presencia de instalaciones eléctricas deficientes

Nota. Situación actual instalaciones eléctricas.

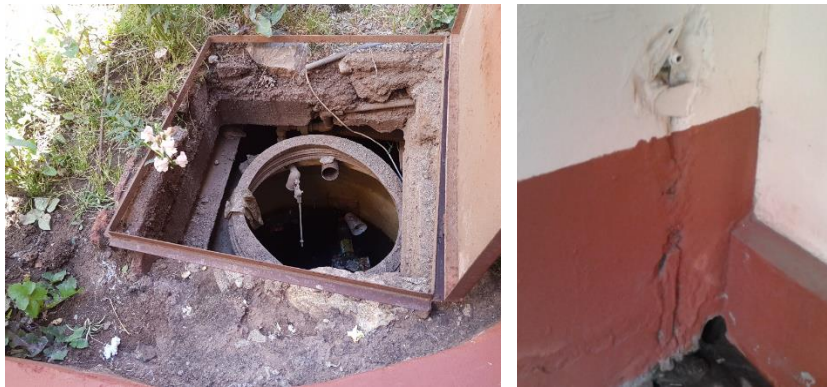
Figura 117

Cisterna de almacenamiento inoperativo

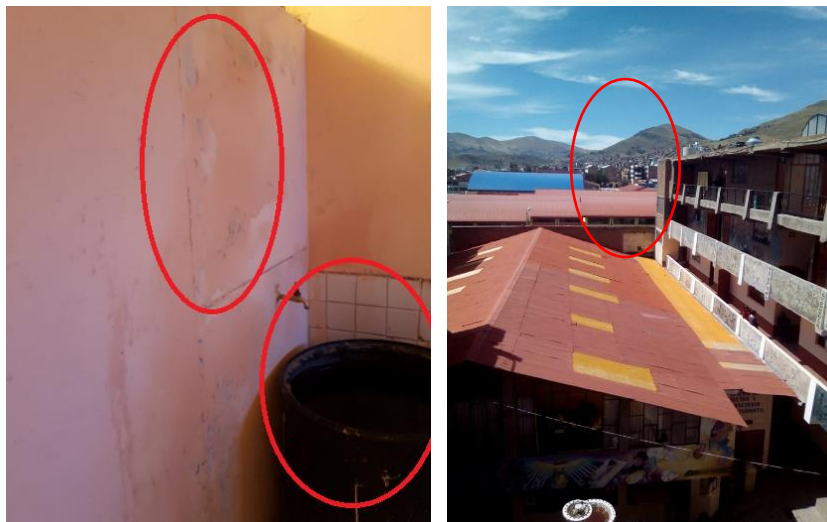
Figura 118

Tanque elevado en el depósito y cuarto nivel del bloque A

Estado de depósito de agua no existe adecuado abastecimiento de agua a las instalaciones de ESFAP – PUNO.

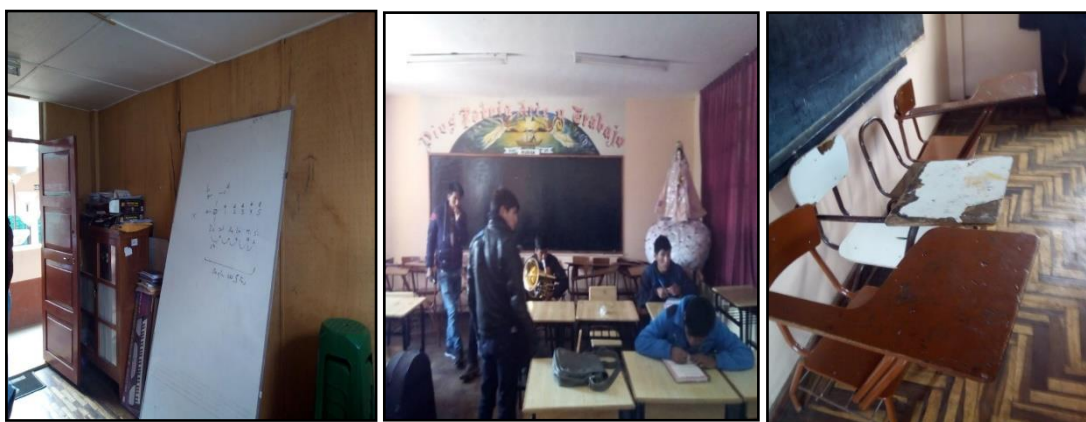
Figura 120

Situación de mobiliario pedagógico especialidad música

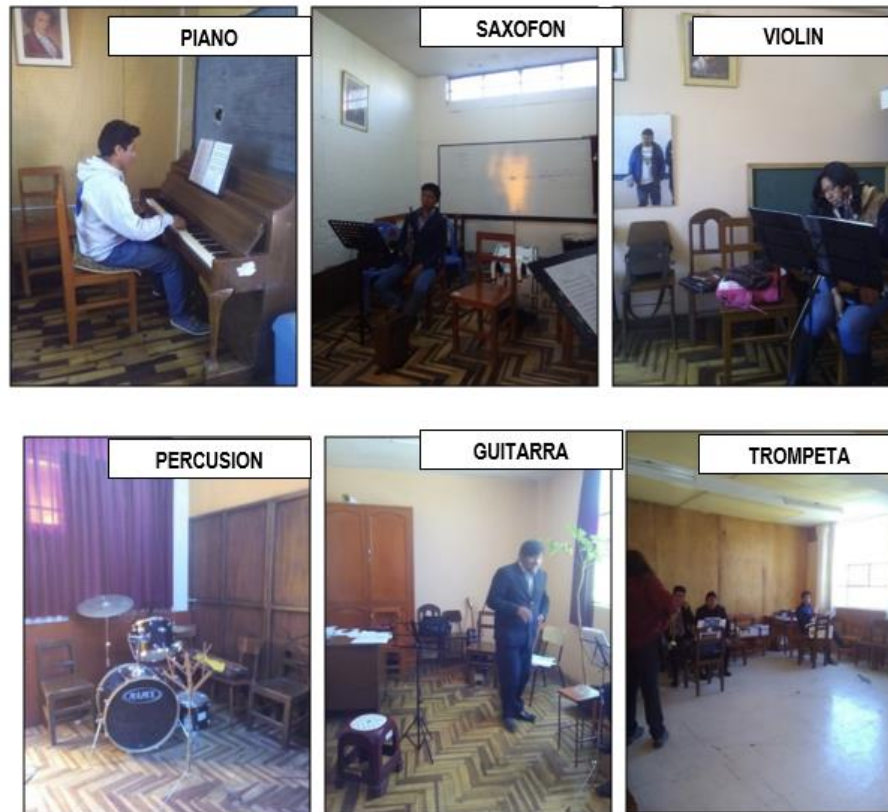
Figura 123

Así mismo en las imágenes siguientes que se muestra en las Figura 123, se aprecias algunos talleres por mención de música en su situación actual, la cual no cumple con las condiciones de equipamiento adecuado, al no contar con todos los instrumentos la institución los mismos alumnos traen sus instrumentos musicales.

Situación actual del equipamiento de talleres de música

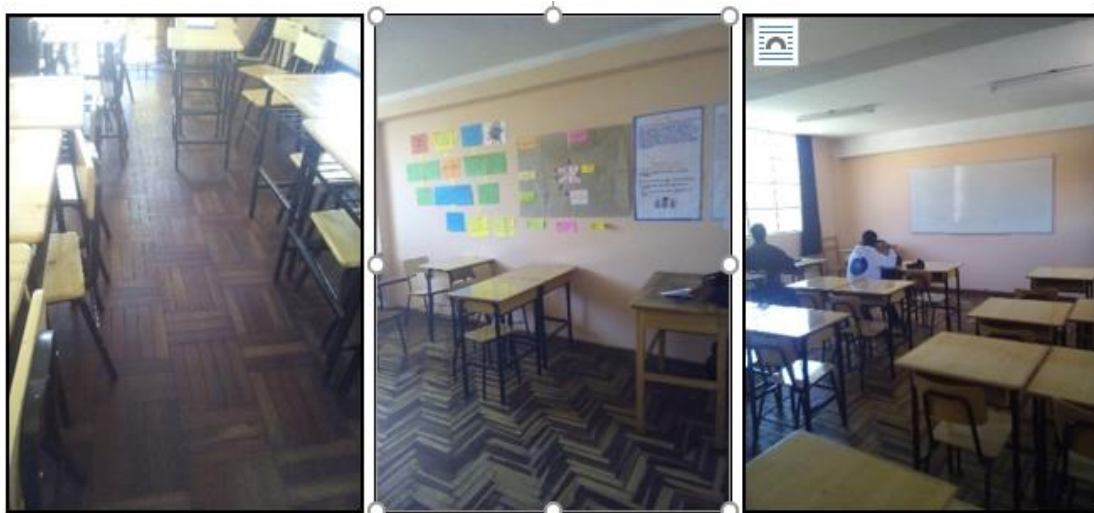
Figura 125

Situación de mobiliario pedagógico especialidad artes plásticas

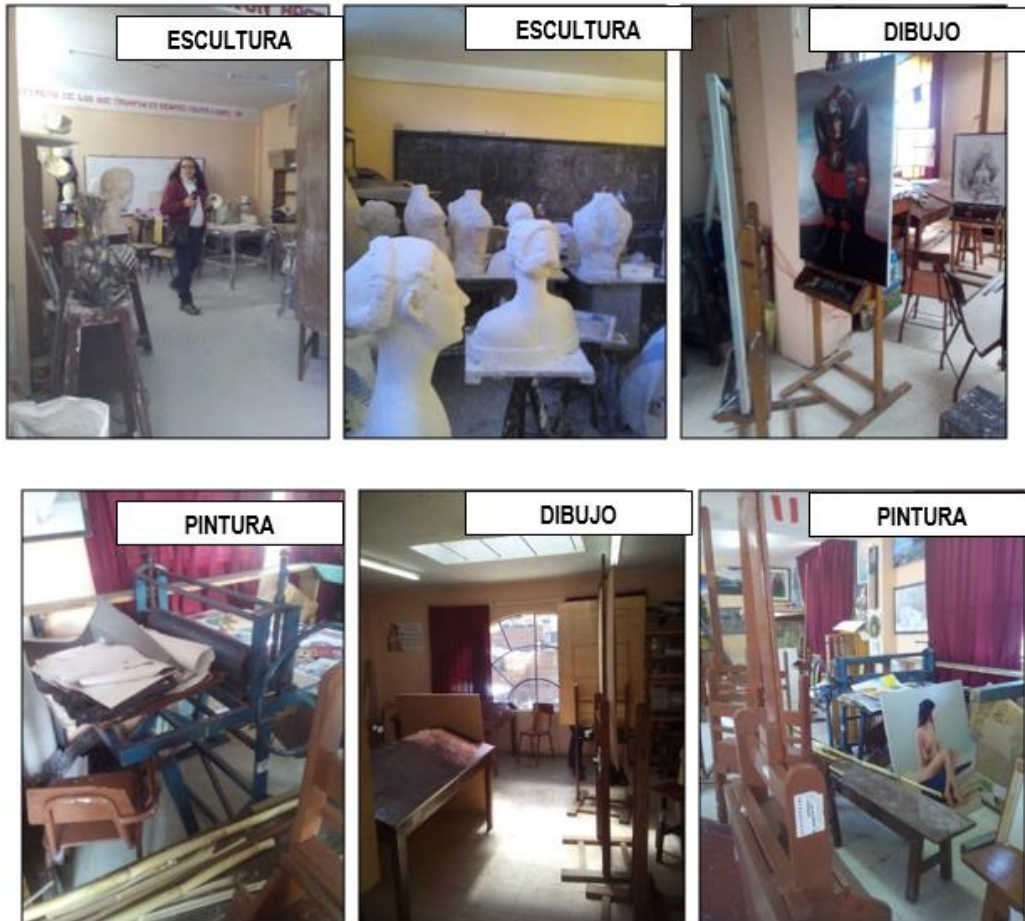
Figura 128

Así mismo en las imágenes siguientes que se muestra en las Figura 128, se aprecia algunos talleres de artes plásticas referidos a dibujo, escultura y pintura en su situación

Situación actual del equipamiento de talleres de artes plásticas

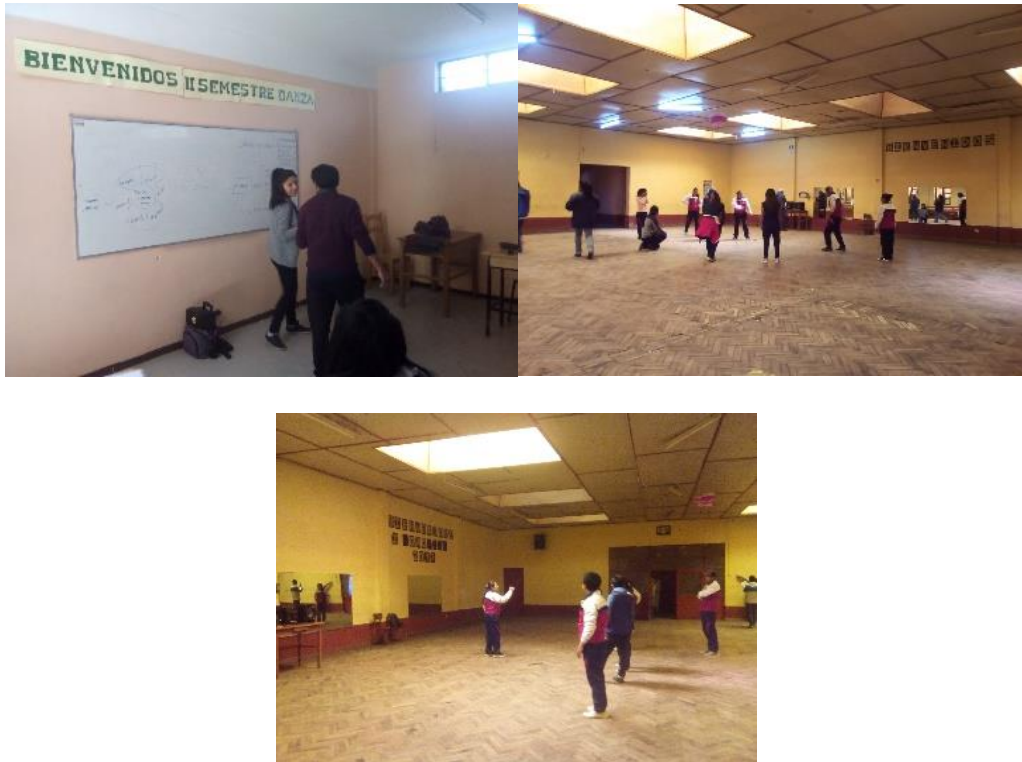
Figura 130

Situación de mobiliario pedagógico especialidad danza

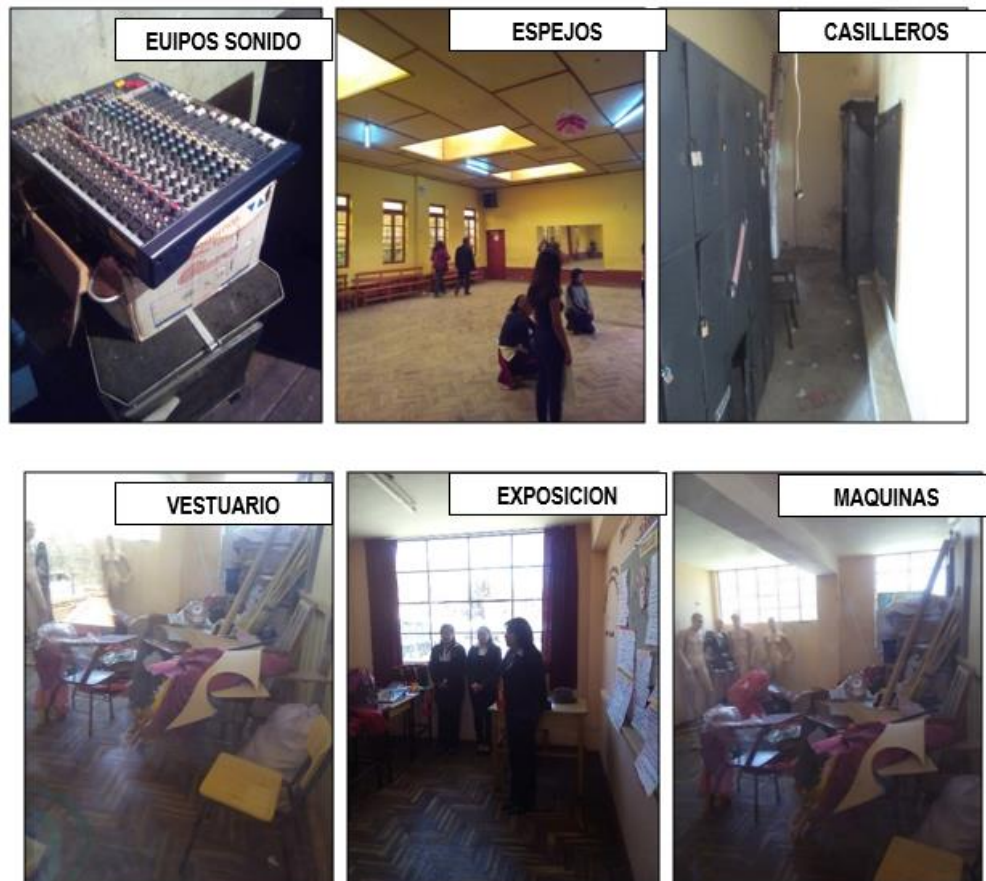
Figura 133

Así mismo en las imágenes siguientes que se muestra en las Figura 133, se aprecia algunos talleres de danza en su situación actual, la cual no cumple con las condiciones de equipamiento adecuado, al no contar con todos los equipos necesarios.

Situación actual del equipamiento de talleres de danza

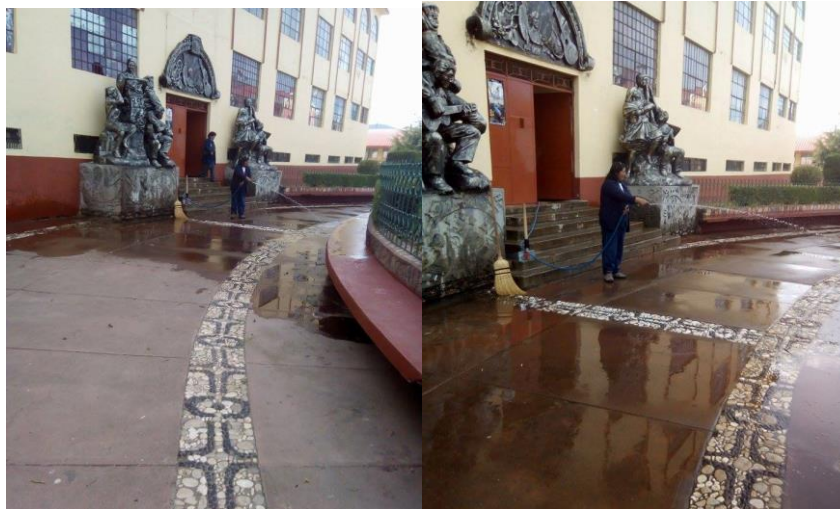
Figura 138

Acumulación de aguas pluviales en el Parque Mariátegui

Nota. Donde se observa la acumulación del agua que perjudica el bloque B.

Fragilidad. Actualmente la infraestructura ha sido dañada por las intensas precipitaciones pluviales por inadecuada disposición y canaletas de aguas pluviales y desnivel del área de la institución educativa con respecto a la topografía de las vías entre la Av. Titicaca y el parque Mariátegui, por lo que se recomienda incluir este aspecto en el diseño nuevo de la infraestructura.

Exposición. La actual unidad productiva está ubicada en el Centro de la Ciudad de Puno del distrito de Puno, registra inundaciones moderadas sobre todo cuando las lluvias se extienden en más 01 horas, las que afectan a la infraestructura e interrupción del servicio, por lo que se recomienda la nivelación a la topografía de las vías adyacentes y un sistema de evacuación de aguas pluviales que reduzcan la probabilidad de daños a la infraestructura básicamente.

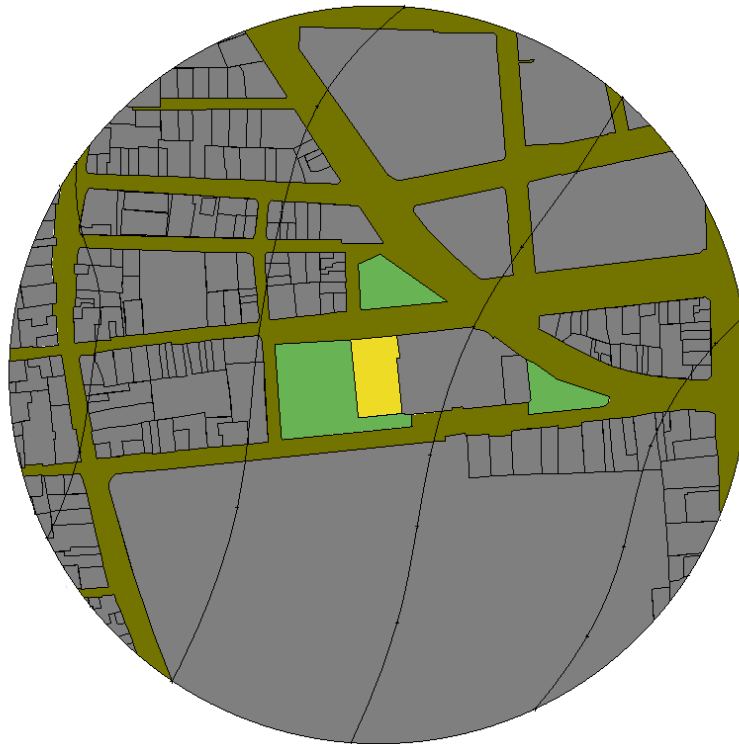
Figura 200

Lámina morfología y topografía

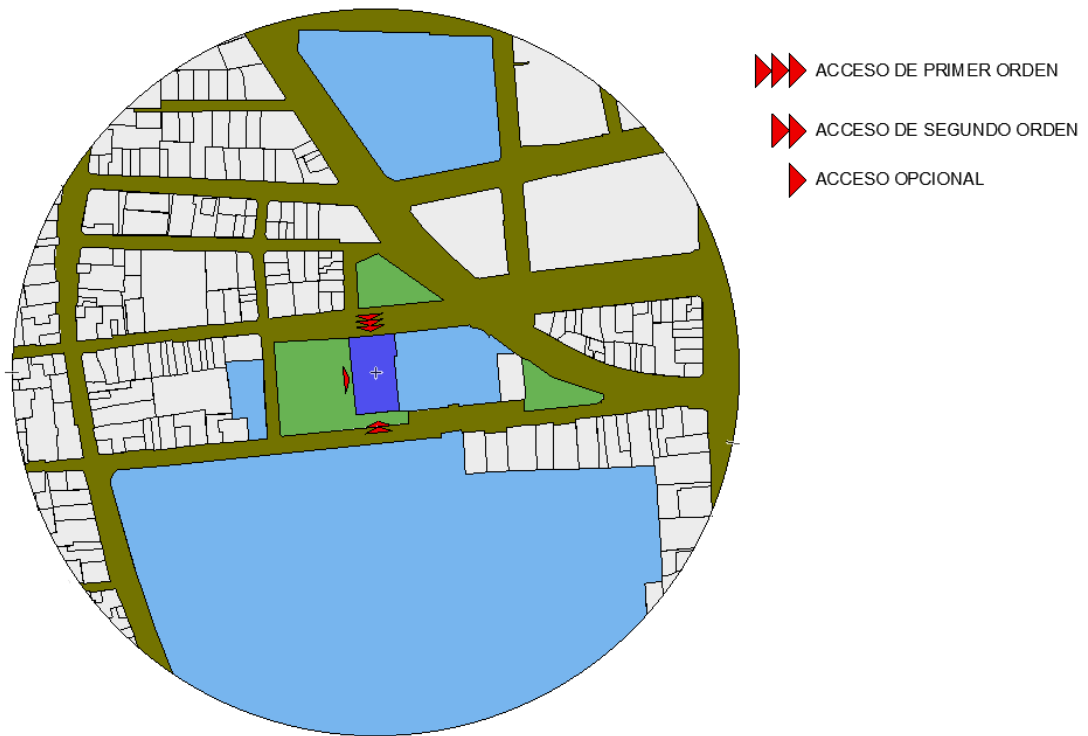
Figura 203

Lámina de definición de accesos y condiciones de accesibilidad.

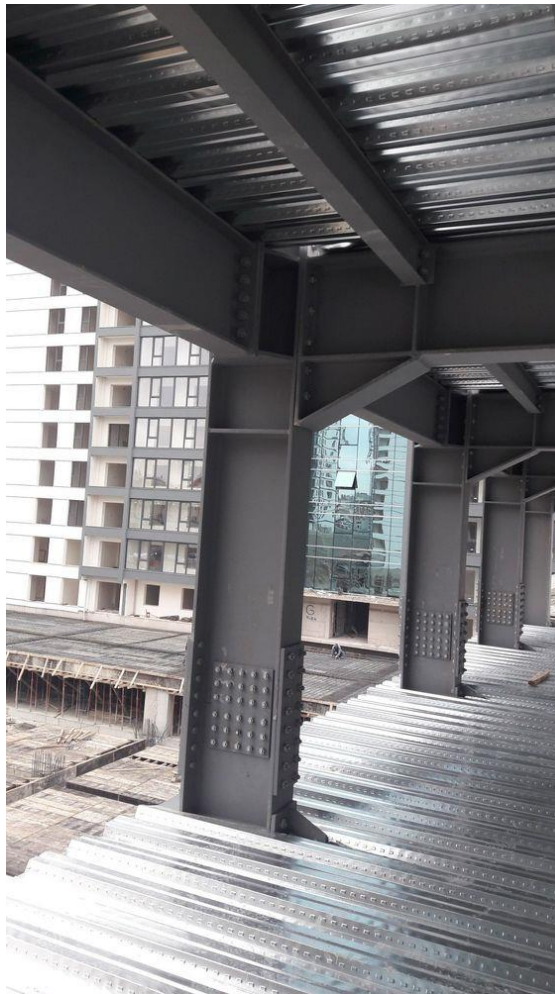
Figura 216

Estructura metálica con losa colaborante

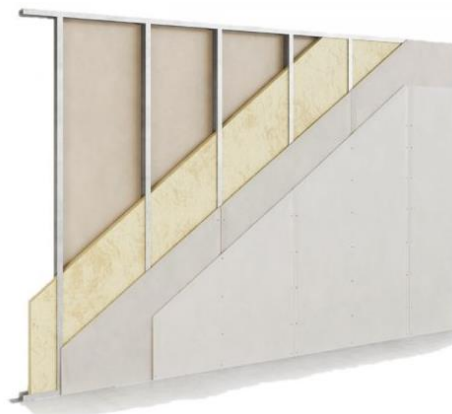
Figura 218

Detalle de muro en sistema Drywall

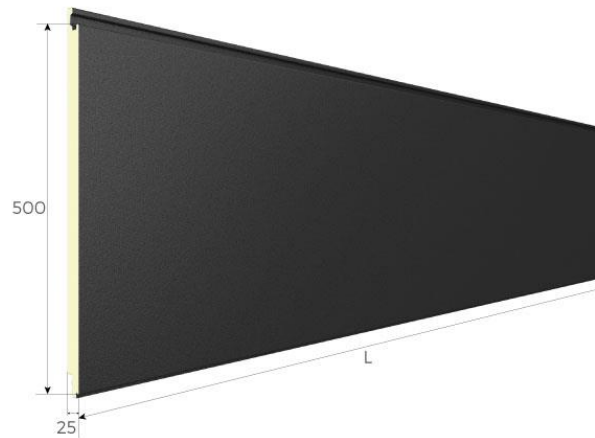
Figura 219

Detalle de panel aislado de aluminio

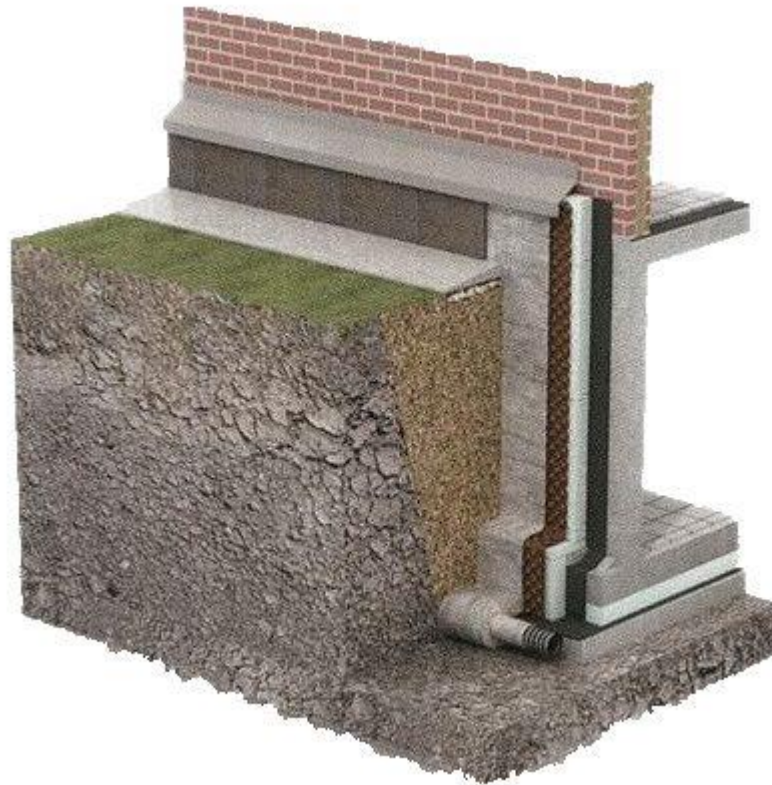
Figura 220

- En cimentaciones se utilizará el sistema de concreto armado con aislantes e impermeabilizantes tipo panel que aseguran la integridad de la edificación evitando así filtraciones y el contacto directo con el suelo.

Sistema de aislamiento tipo panel

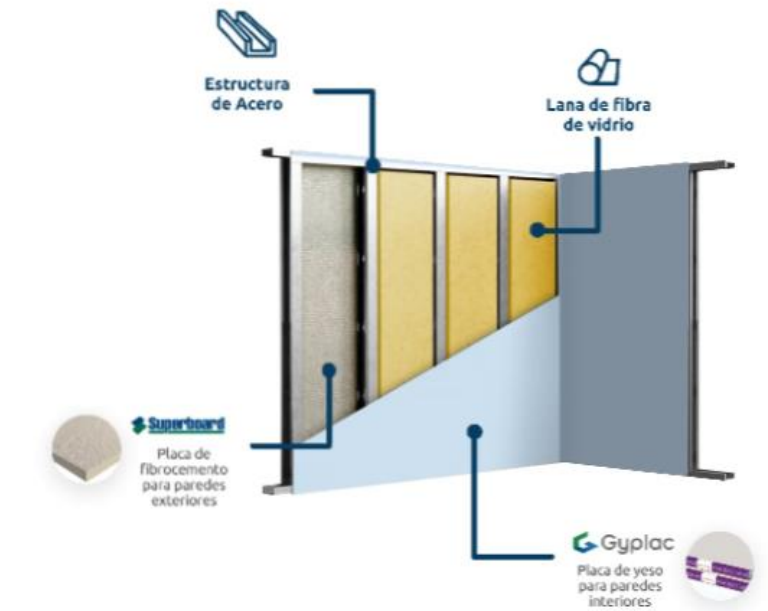
Figura 223

Detalle de sistema Drywall

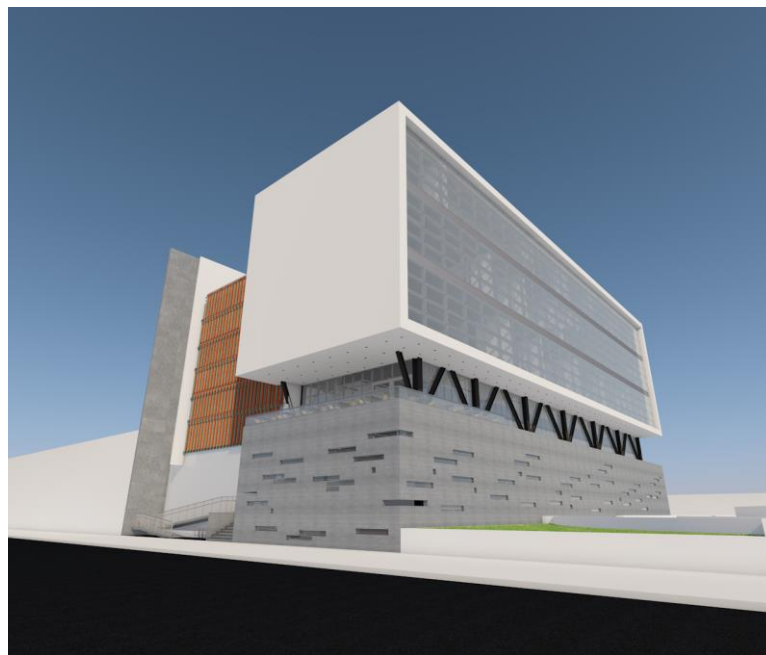
Figura 232

Propuesta arquitectónica - volumetría definida.

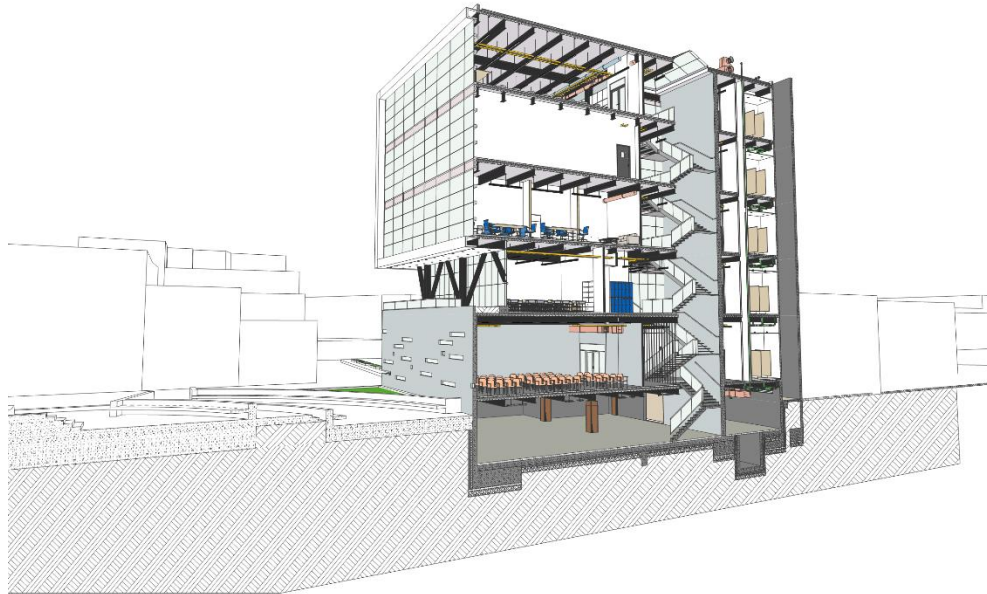
Figura 244

Corte transversal 01

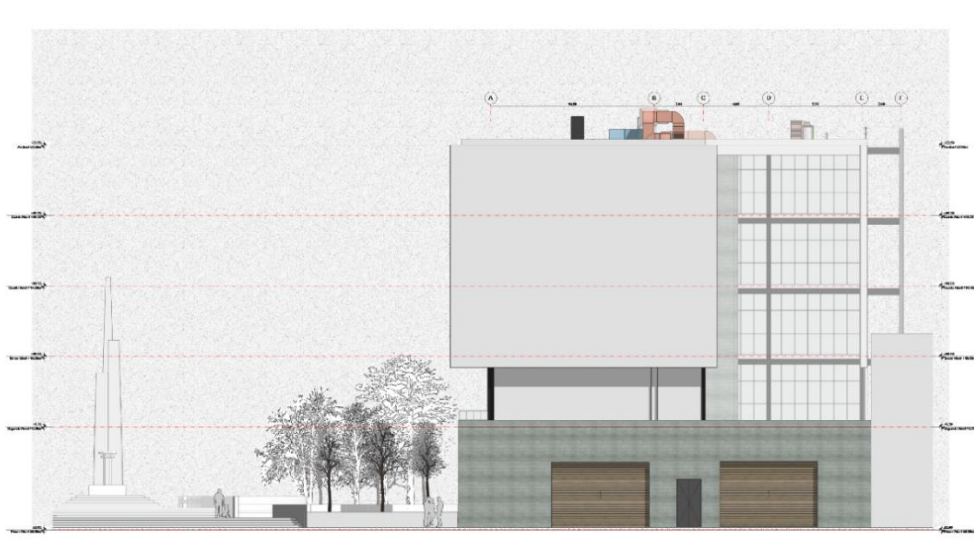
Figura 248

Elevación Sur

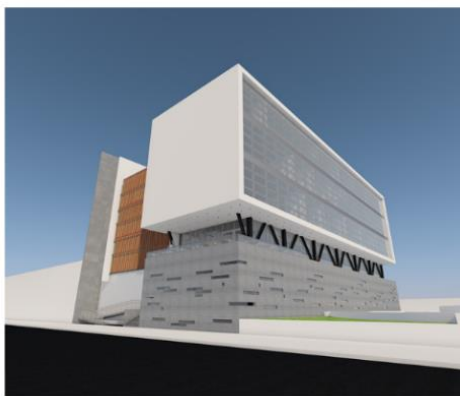
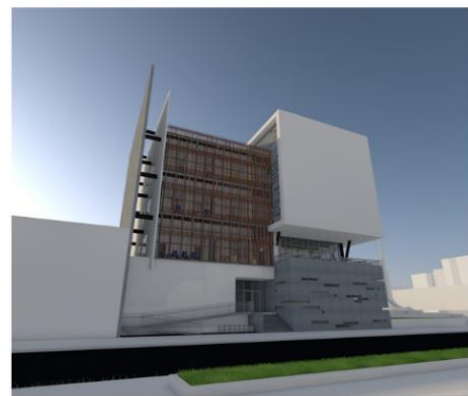
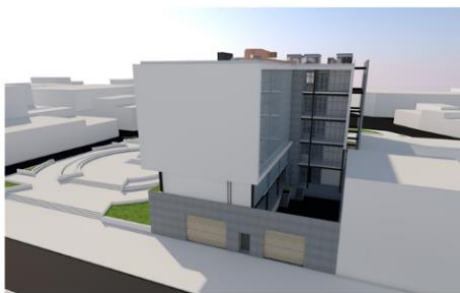
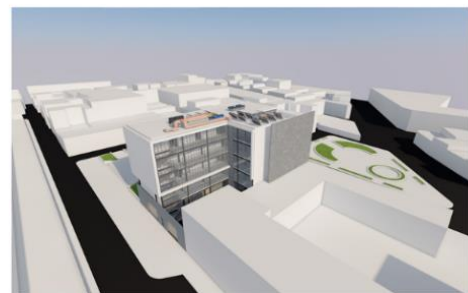
Figura 249

Vistas de modelo

ARCH Vista de Modelo 01 1:250

ARCH Vista de Modelo 03 1:250

ARCH Vista de Modelo 02 1:250

ARCH Vista de Modelo 04 1:250
