**EVALUACIÓN DE TALUDES EN EL SECTOR DE CHUJUCUYO
DE LA PROVINCIA DE MOHO DEPARTAMENTO DE PUNO -**

TESIS

Bach. WILDER DARÍO RODRIGO MAMANI

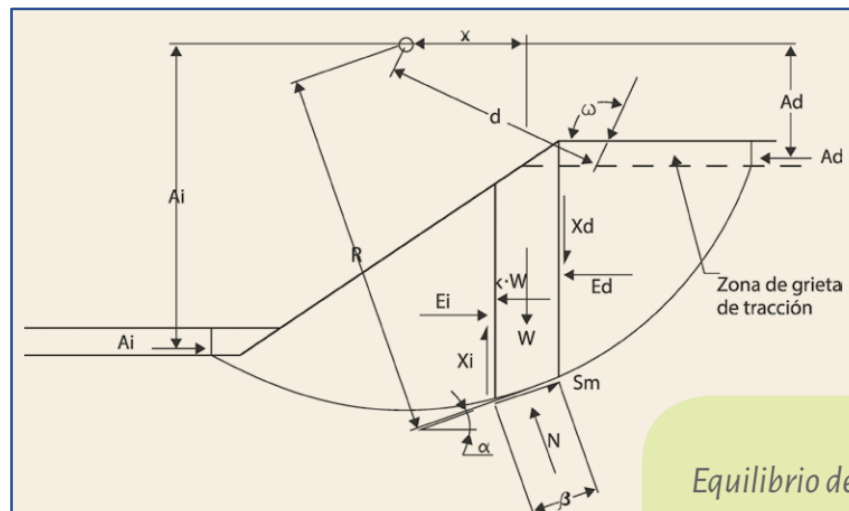
La representación general de las fuerzas actuantes a emplearse en el sistema de ecuaciones para la rebanada como indica en la figura.

Equilibrio de una rebanada

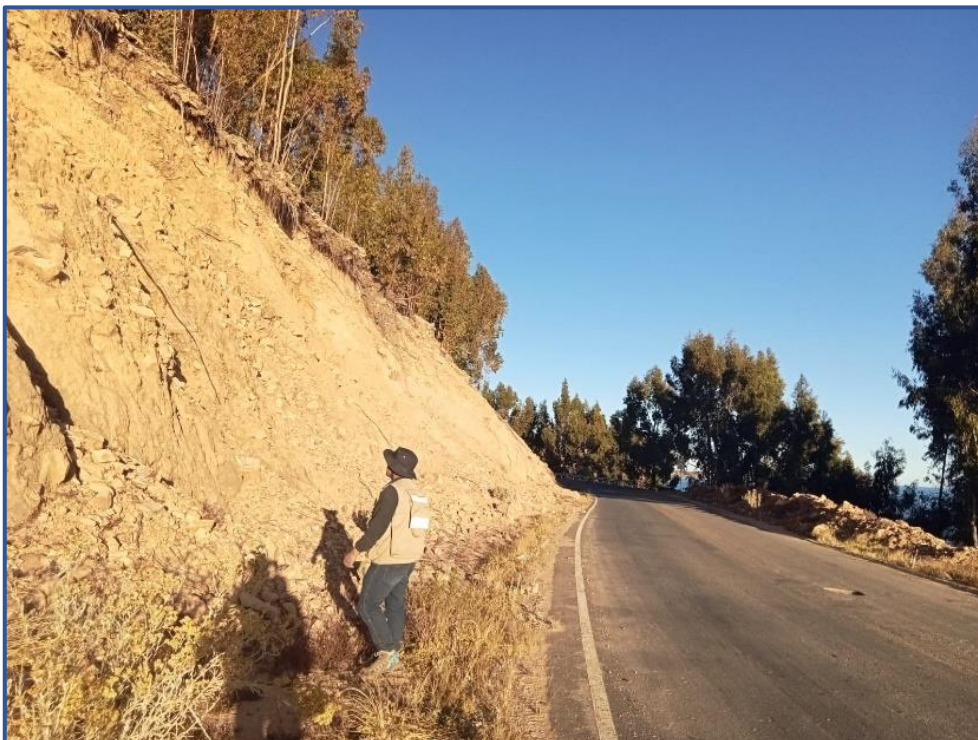
Deposito coluvial.

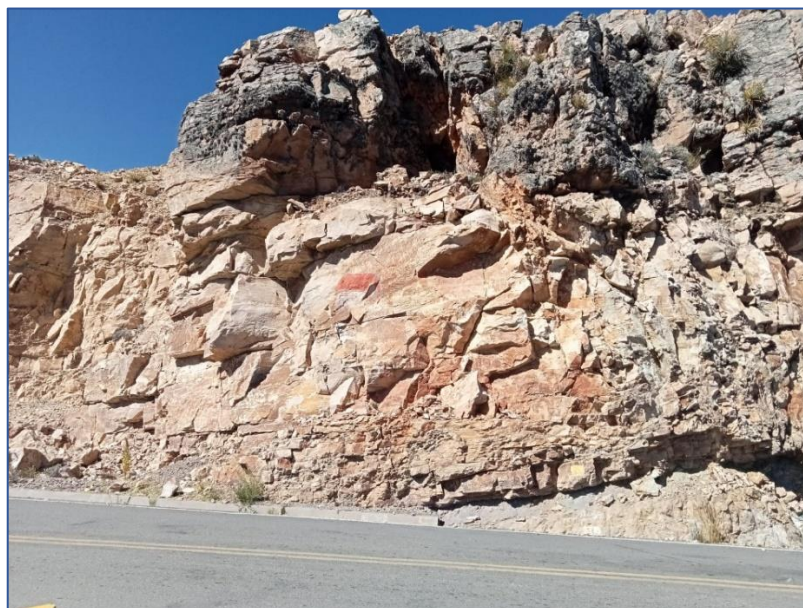
Se observa tres familias de discontinuidades del macizo rocoso de arenisca cuarzosa en la progresiva Km 55+400

Datos que se obtuvo en campo donde se muestra en la tabla 13 datos de las familias de Dip y Dip dirección.

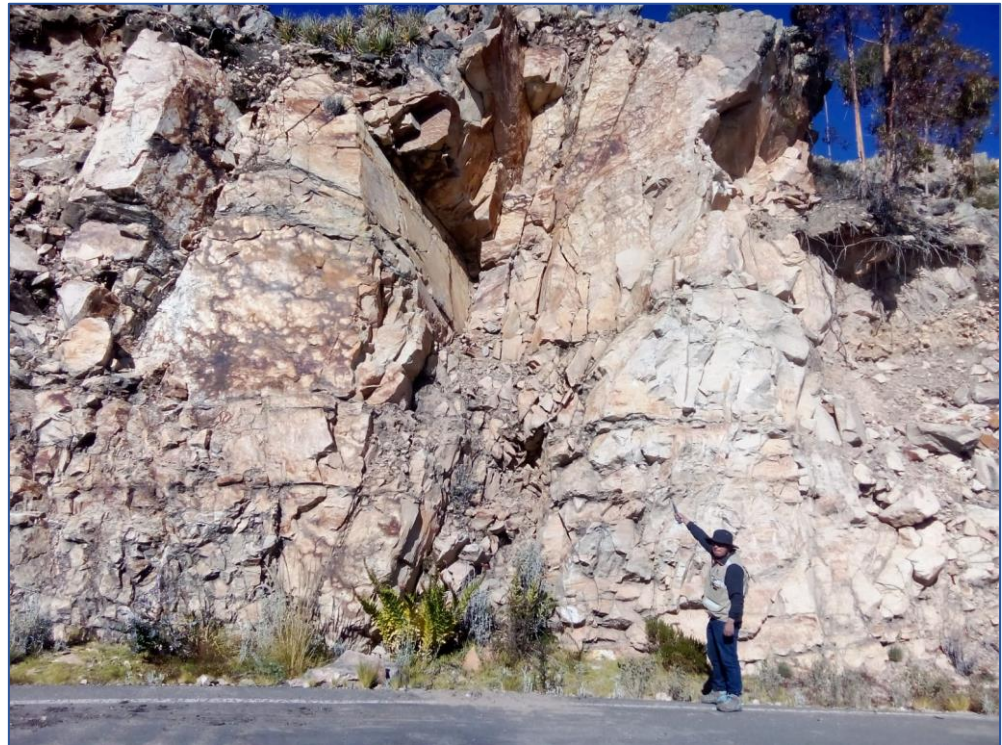
Se observa tres familias de discontinuidades del macizo rocoso arenisca cuarzosa en la progresiva Km 55+600

Datos tomados de campo de Dip y Dip Direction en su etapa de gabinete.

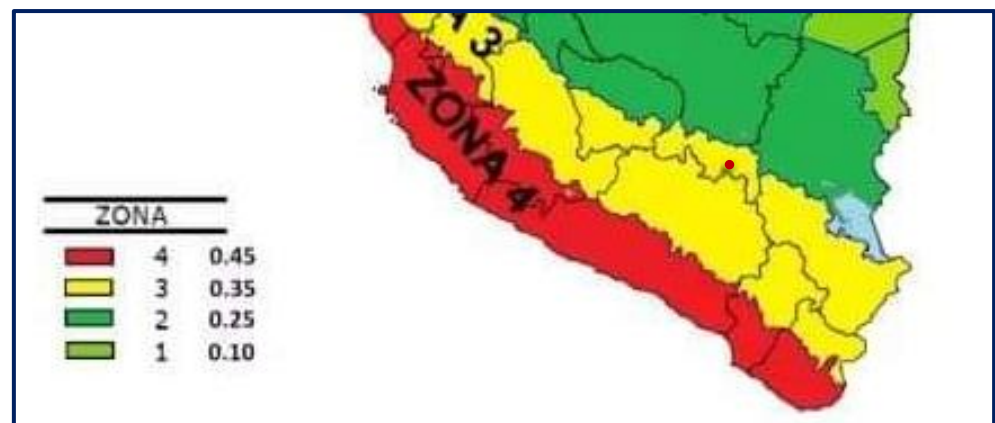
La aceleración para la región Puno en el sector de Chujucuyo la sismicidad.

La Zona presenta aceleración en la zona 2 de aceleraciones del orden de 0.25.

El análisis Pseudoestático en una aceleración 0.25. El factor de seguridad disminuye por lo que el talud presenta un FS crítico analizando a través de superficie de falla. Ver el (anexo 5.3 y 5.4).

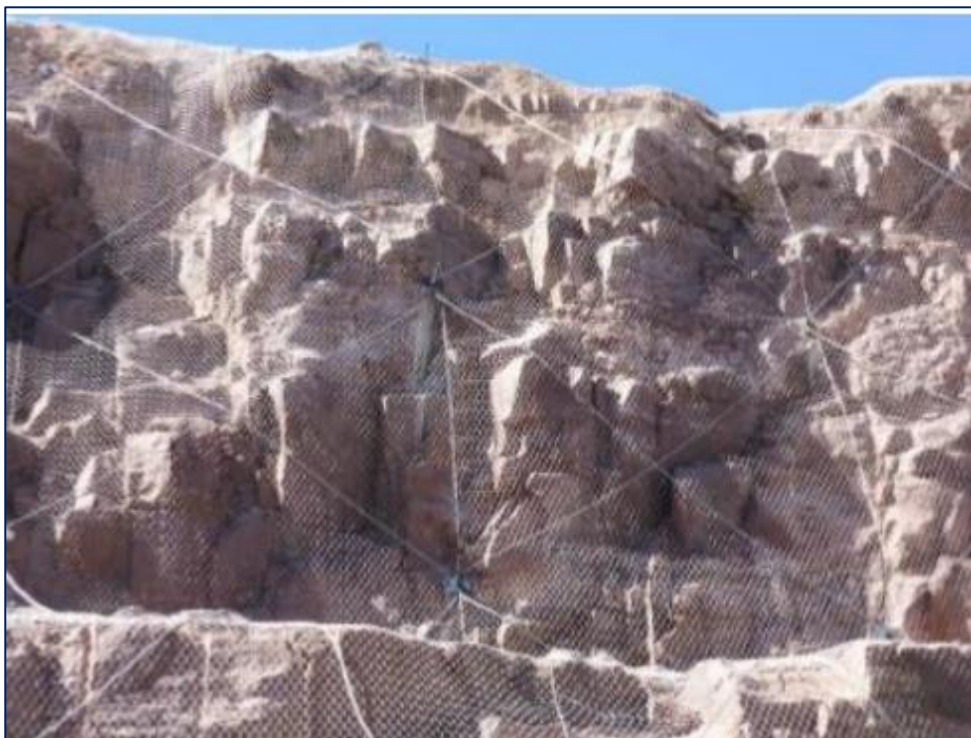
Control de caída de rocas utilizando mallas ancladas.

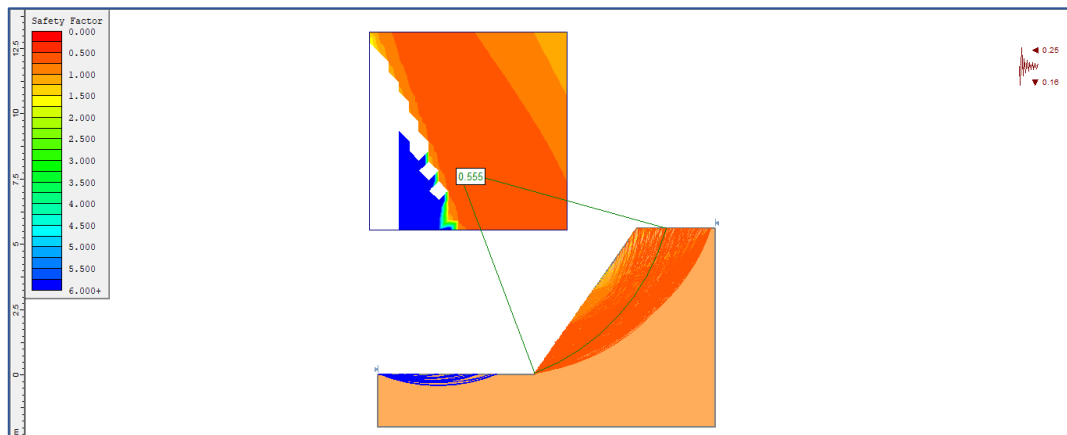
Figura 13.

Método Janbu, $FS = 0.555$ (talud inestable)

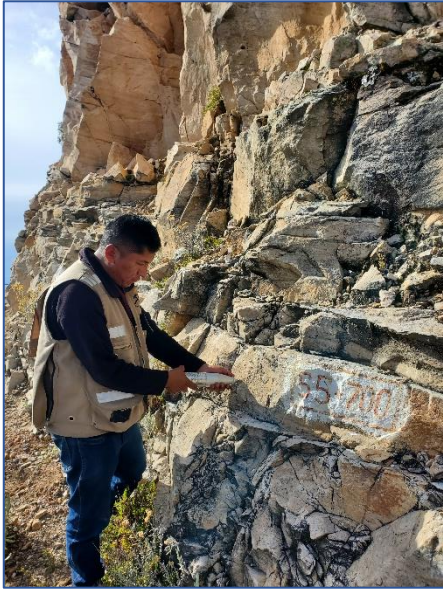
<p>Figura: La toma de datos con el esclerómetro, la resistencia del macizo rocoso.</p>

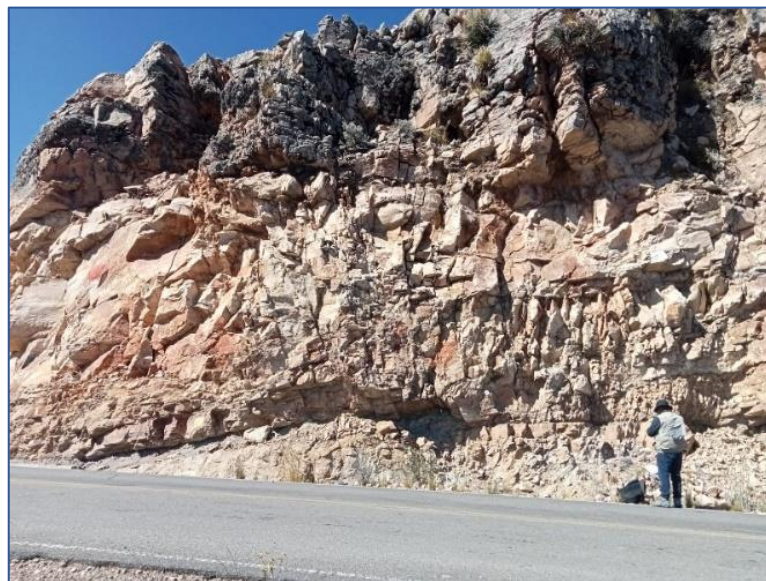
Ubicación	Progresiva 55+400
Análisis de peligro	
Nombre	Descripción
Análisis cinemático (falla planar/cuña)	La ocurrencia que puede ocurrir es a causa de la meteorización, la erosión, vibraciones de vehículos pesados y la geodinámica interna. Lo que se encuentra al pie del talud del sector donde ocurriría caída de rocas.

Figura 2. De análisis cinemático con probabilidad de fallar rotura planar

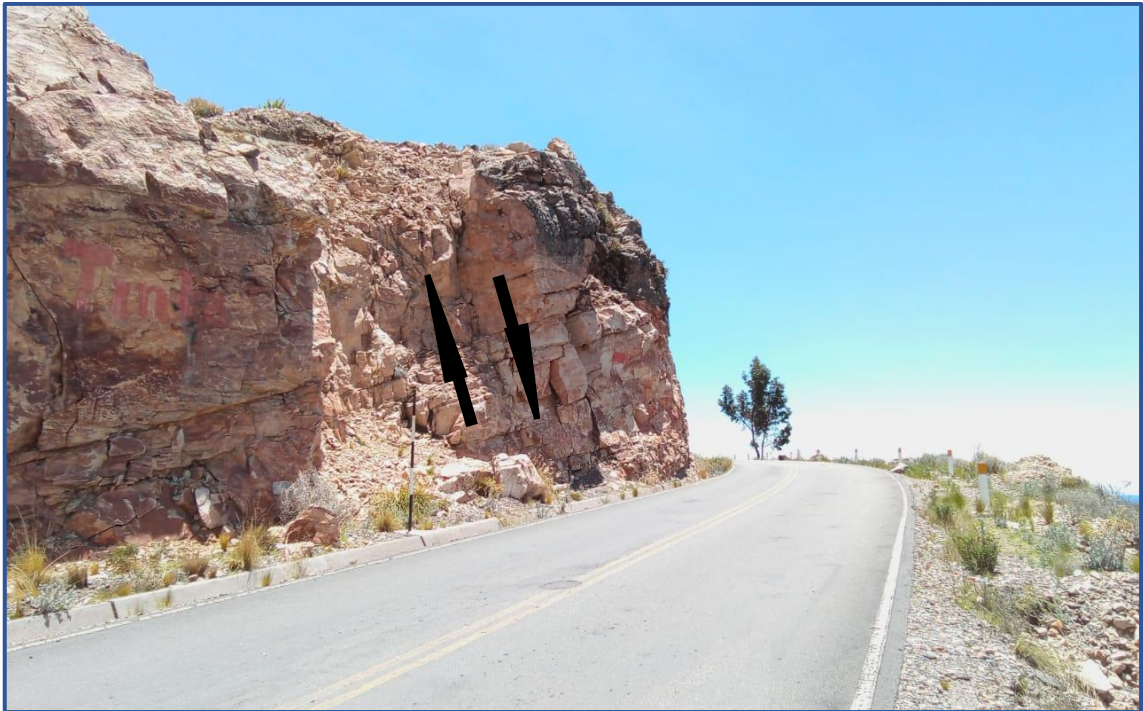
Figura 3. Falla normal tiene Azimut/buzamiento 115/76 NW. Km 55+400 N se ubica en las coordenadas 8296138 E 446430

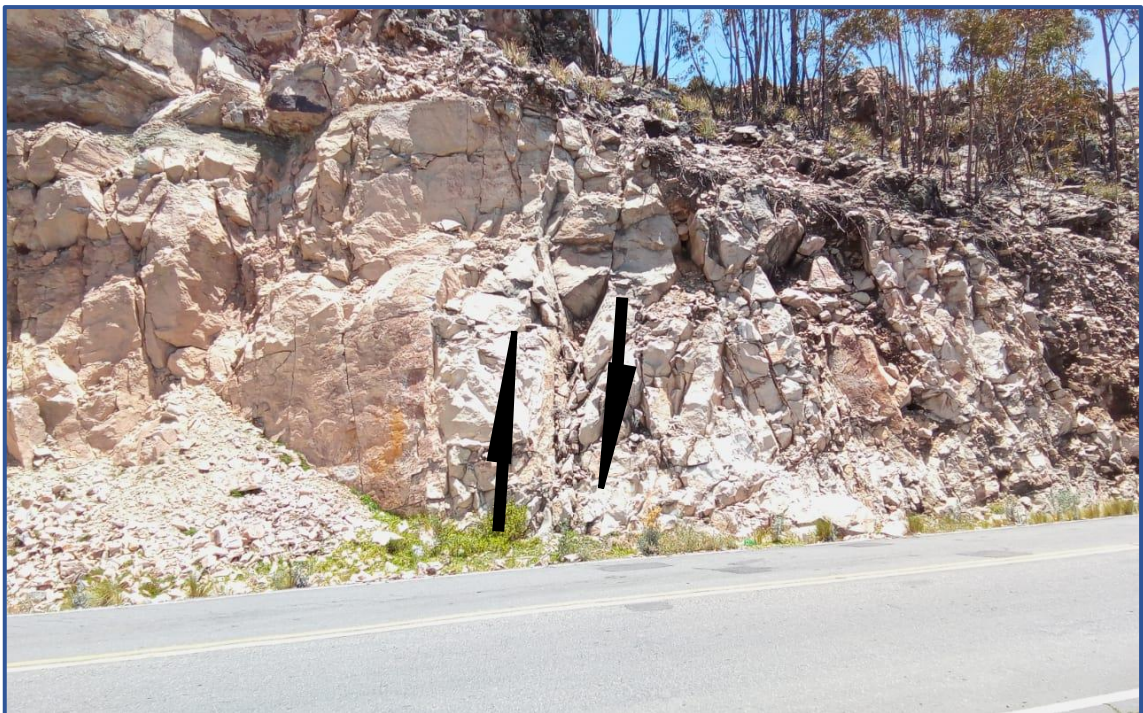
Figura 4. Falla inversa tiene Azimut/buzamiento 122/86SE. Km 55+465 se ubica en las coordenadas N 8296077 E 446431

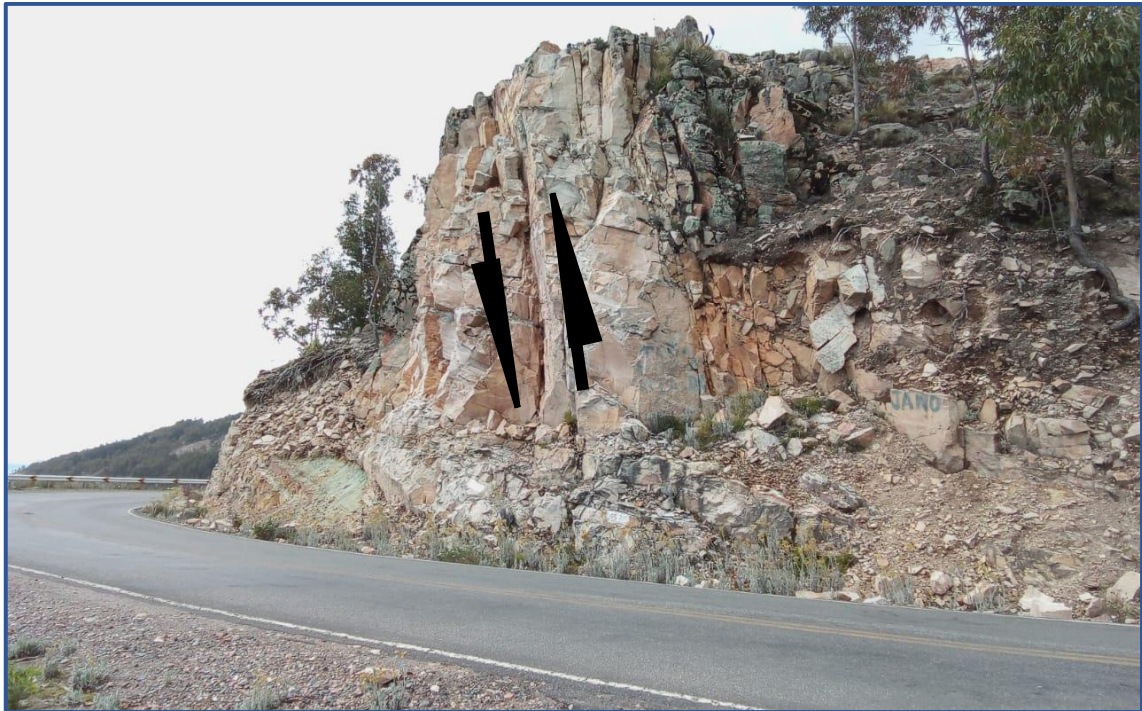
Figura 7. Falla inversa tiene Azimut/buzamiento 1/82SE. Km 55+700 se ubica en las coordenadas N 8295888 E 446486

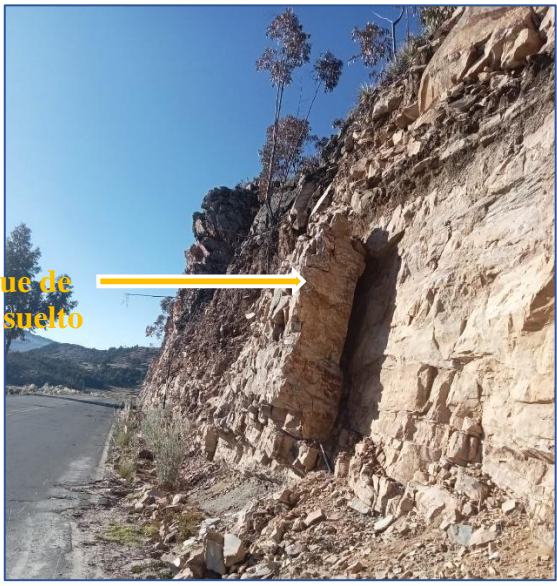
Ubicación	Progresiva Km. 55+550
Nombre	Descripción
Caída del bloque rocoso	La ocurrencia que puede ocasionar al debilitarse el bloque ocurra lo ponen en peligro a las personas y vehículos. Lo que se encuentra al pie del talud del sector donde ocurriría caída de rocas. La vía no está a bajo constante mantenimiento.
<p>Figura 8. Se observa un bloque de roca suelto con una altura aproximado de 2.10 metros de longitud.</p>

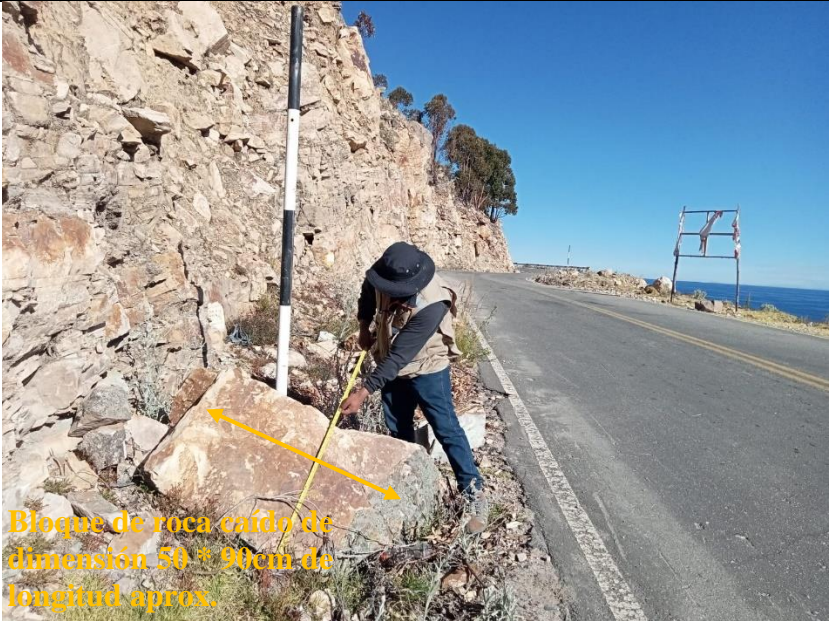
Ubicación	Progresiva Km. 55+450
Nombre	Descripción
Caída del bloque	Caída del bloque rocoso producto de la meteorización, vibraciones de los vehículos y procesos geodinámicos internos. La vía no está a bajo constante mantenimiento.

<p>Bloque de roca caído de dimensión 50 * 90cm de longitud aprox.</p>	
Figura 9. Se observa el bloque caído en la cuneta.

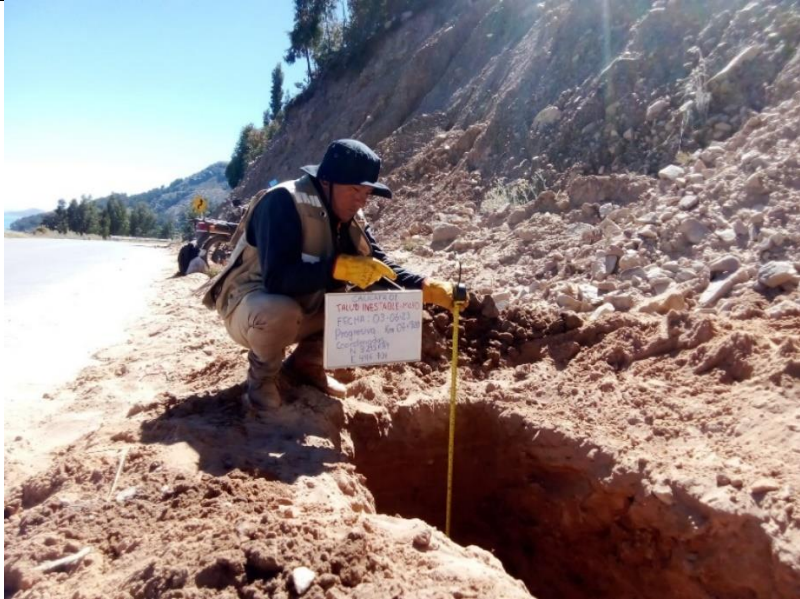
Ubicación	Progresiva Km. 56+120
Calicata 02	
Nombre	Descripción
Excavación de calicata	La calicata se realizó de una profundidad de 1.50 metros de profundidad, de ahí se extrajo las muestras para posteriormente llevado a laboratorio de mecánica de suelos.

Figura 10. Excavación de la calicata – Talud inestable.

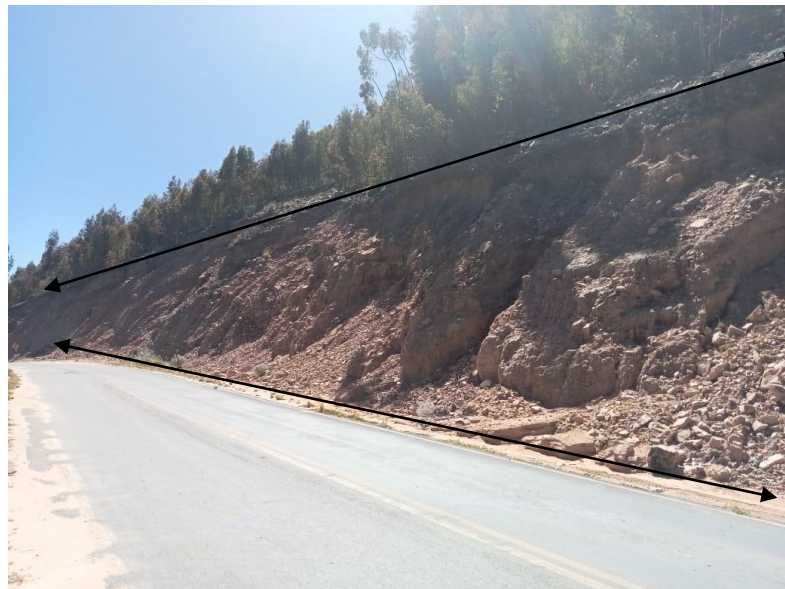
Ubicación	Progresiva Km 56+100
Deposito coluvial	
Nombre	Descripción
(deslizamiento)	<p>La ocurrencia del deslizamiento cuando hay precipitaciones pluviales muy intensos</p> <p>Perdida de la tratabilidad de la vía debido al material deslizado.</p> <p>Su alto costo de mantenimiento de la capa de rodadura</p> <p>Lo que se encuentra al pie del talud del sector donde ocurriría el derrumbe.</p>

Figura 11. Deposito coluvial es grano medio a fino (grano 0.25 mm) de areniscas cuarzosas con presencia de poco limo.

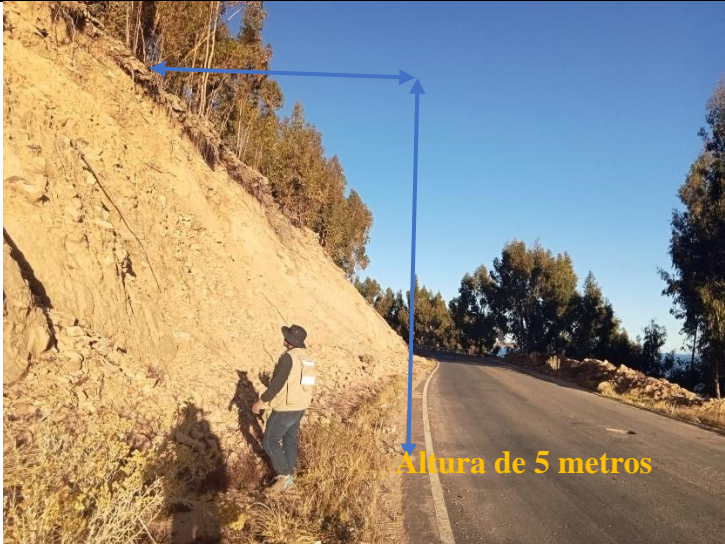
Ubicación	Progresiva Km. 56+200
Análisis de peligro	
Nombre	Descripción
Caída (derrumbe)	La ocurrencia de dslizamiento cuando hay precipitaciones pluviales muy intensos Perdida de la tratabilidad de la vía debido al material deslizado. Su alto costo de mantenimiento de la capa de rodadura

Figura 12. Deposito coluvial de grano medio a fino de areniscas cuarzosas con presencia de poco limo con pendiente de 55° grados y una altitud de 5 metros
