UNIVERSIDAD NACIONAL DEL ALTIPLANO
FACULTAD DE INGENIERÍA CIVIL Y ARQUITECTURA
ESCUELA PROFESIONAL DE ARQUITECTURA Y URBANISMO

**“PUESTA EN VALOR DE LA CASA CHUKIWANKA
EN LA ZONA MONUMENTAL DE LAMPA”**

TESIS

2024

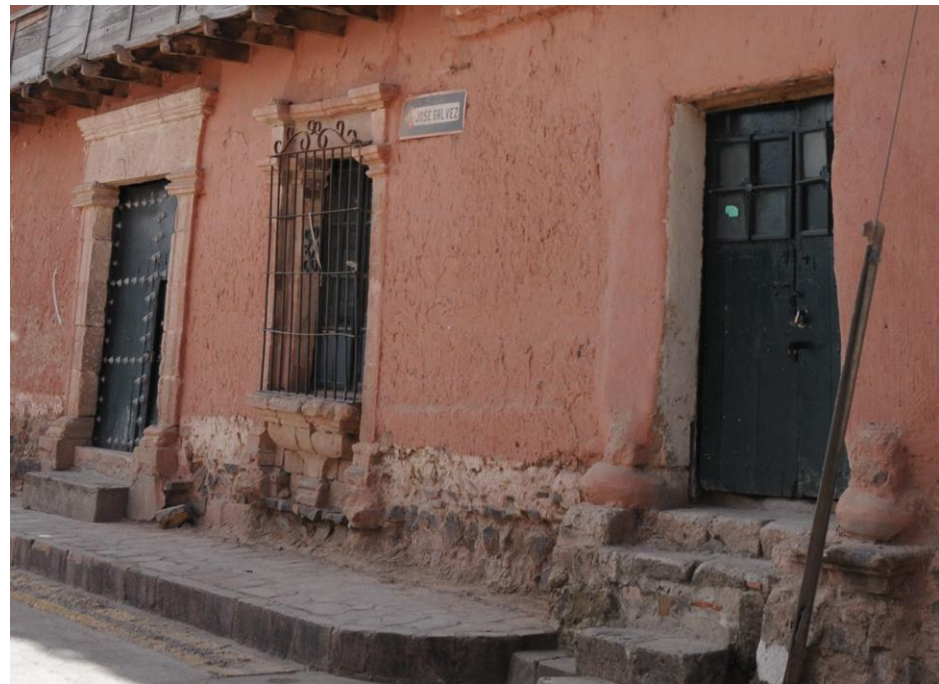
Figura 42

Cimentación y sobrecimiento en fachada principal

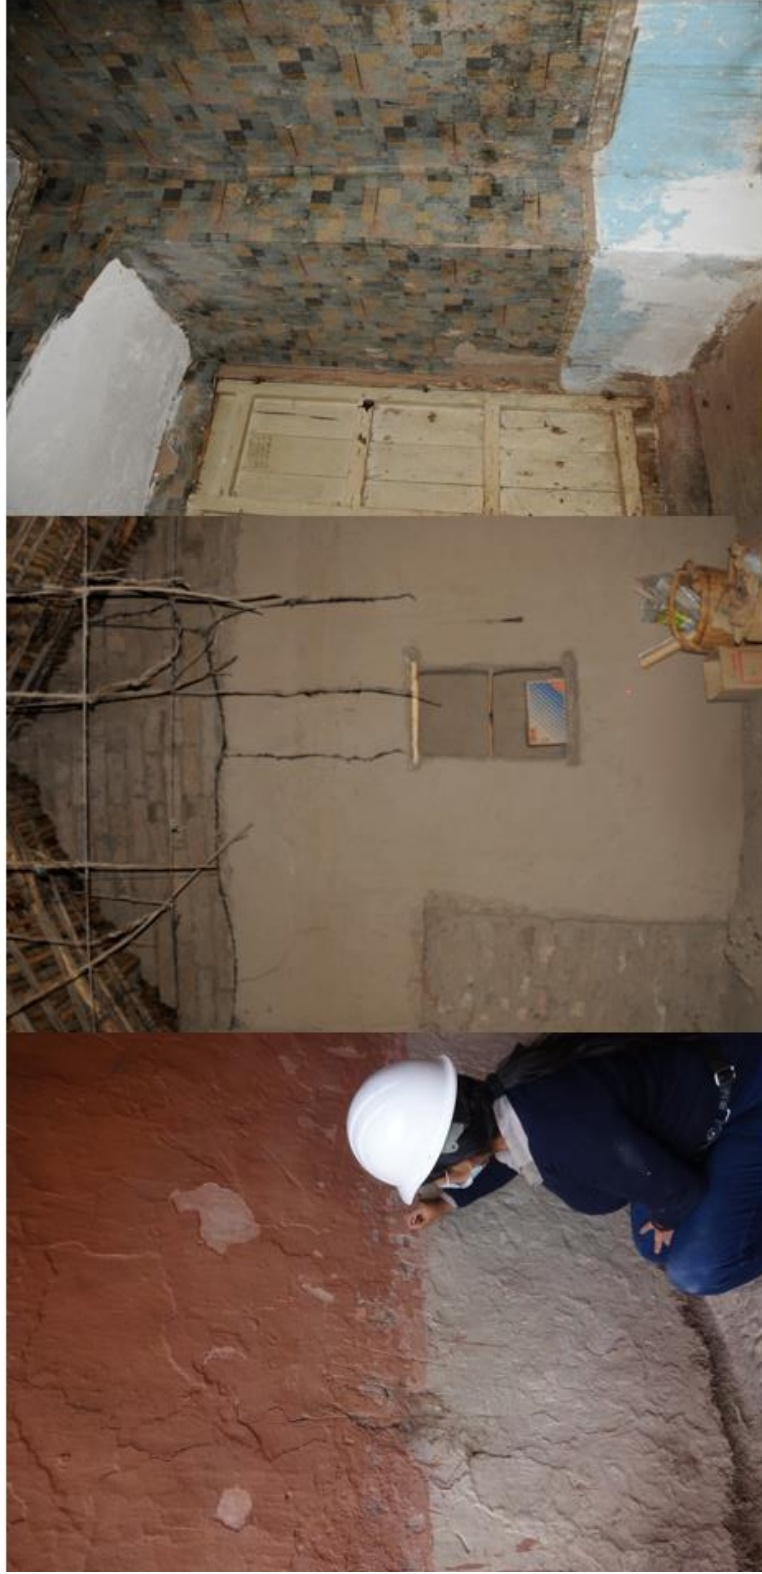
Figura 46

Tipos de revestimientos de la casa Chukiwanka

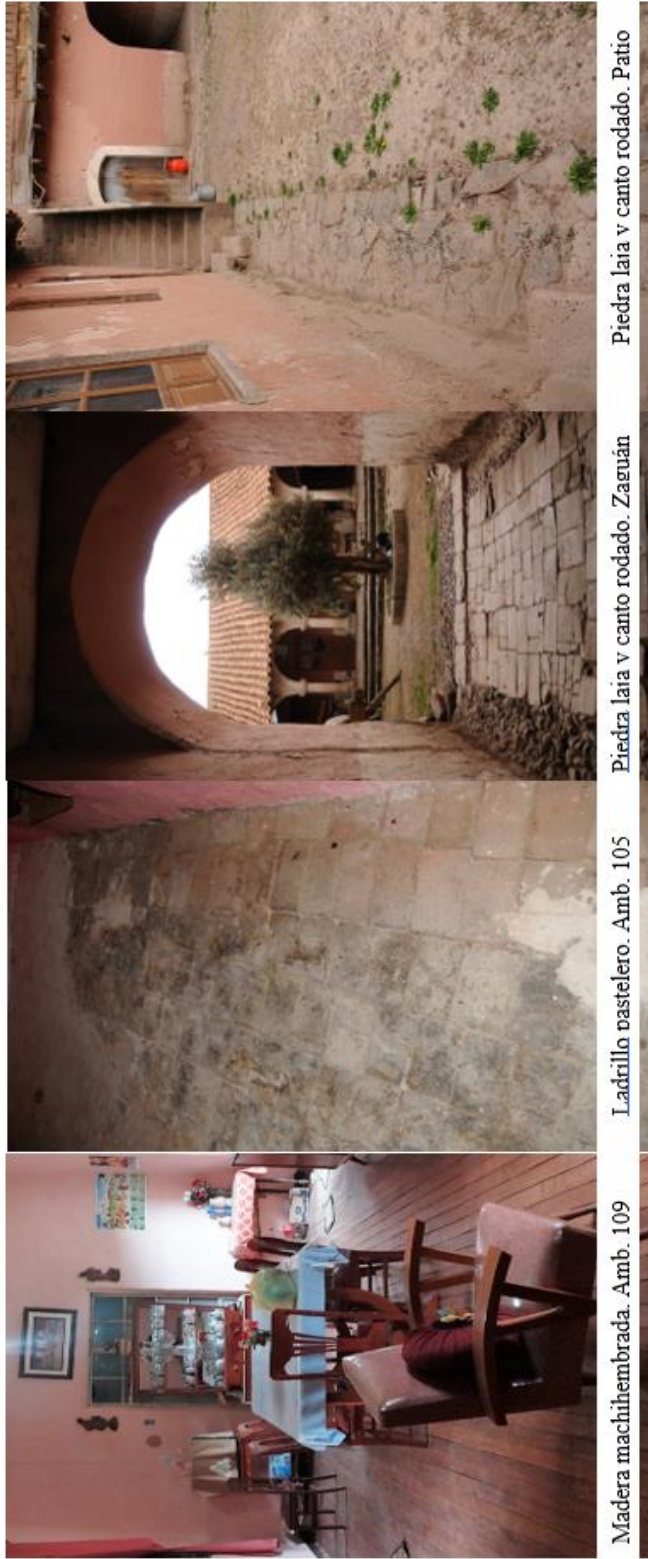
Figura 47

Tipos de pisos de la casa Chukiwanka

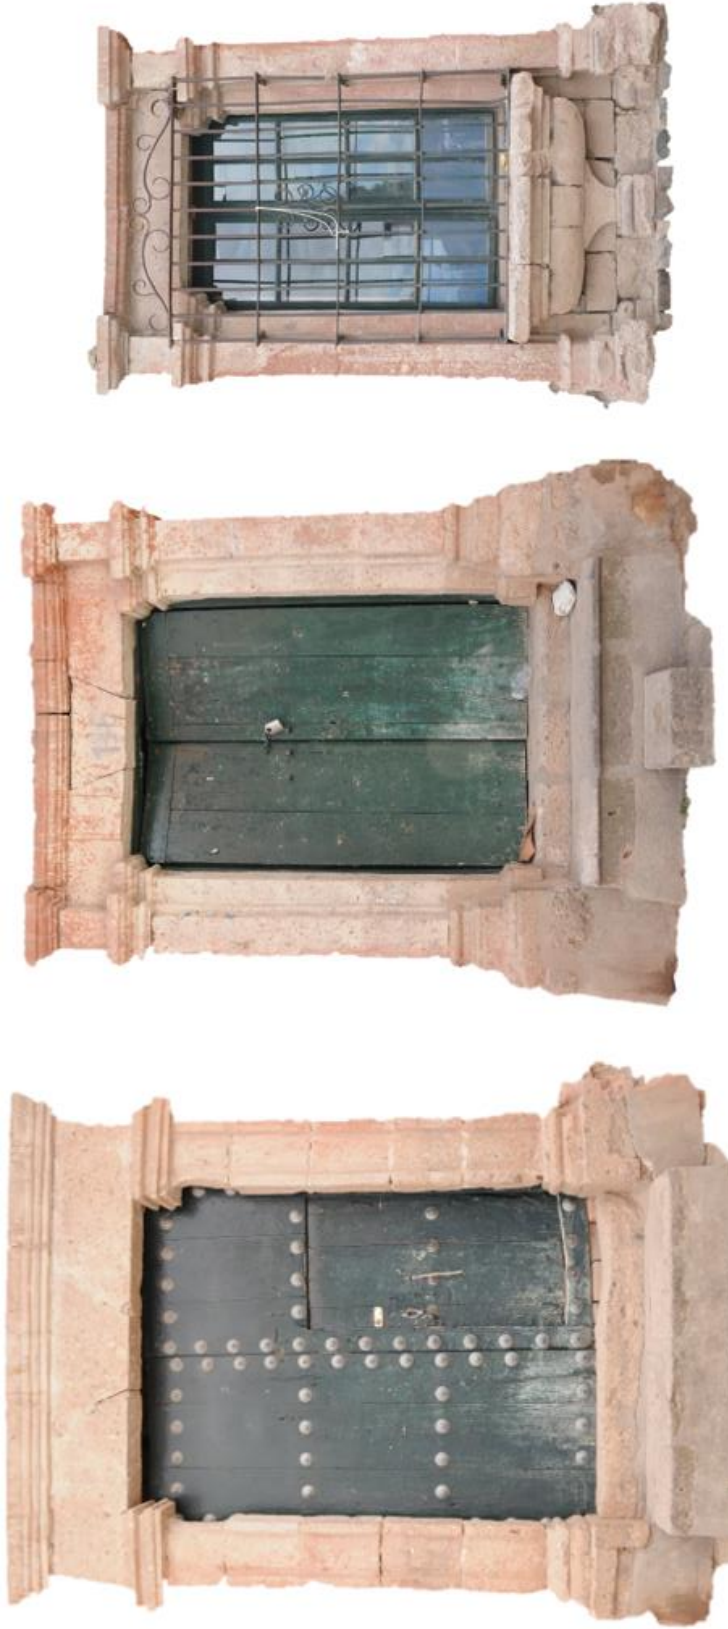
Figura 53

Elemento Líticos: portadas y molduras

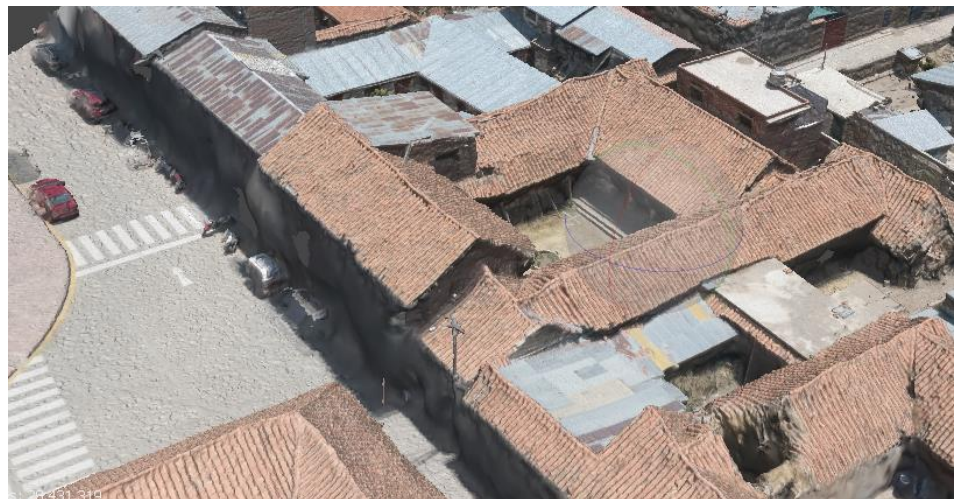
Figura 66

De igual manera se realizó el registro fotográfico del estado de conservación que detallan las lesiones de los elementos arquitectónicos, estos últimos ayudan a su calificación. Para esto, también se utilizó drones, pues en los últimos años se ha convertido en una herramienta útil para la obtención de datos de zonas inaccesibles de la edificación. Asimismo, ayudó a crear planos 3D del estado actual de la Casa, a través de una secuencia de imágenes que el dron capturó.

Contexto actual. Captura de pantalla Software AGISOFT METASHAPE

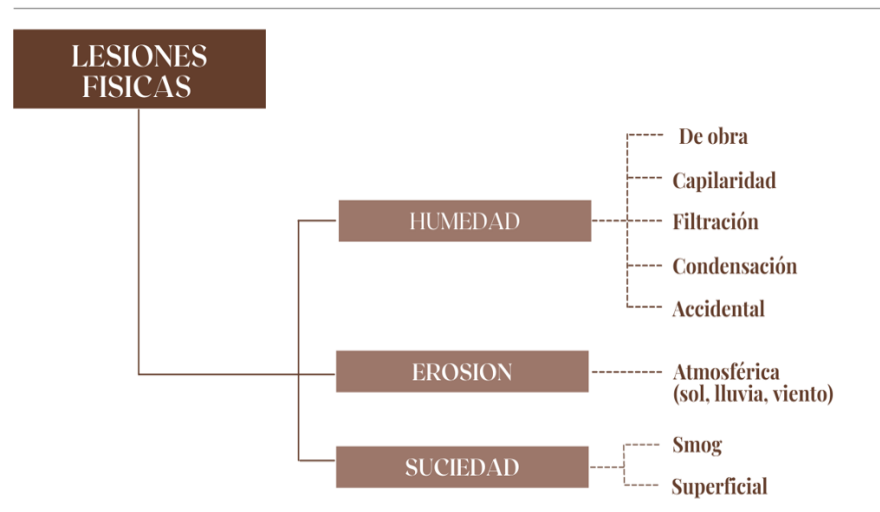
Figura 67

- **Lesiones físicas:** Son aquellos daños patológicos que son causados por fenómenos naturales tales como agentes ambientales, el agua, los cambios de temperatura, etc., por lo que, el grado de deterioro dependerá de cuan expuestos se encuentre el material a estos procesos físicos. Este tipo de lesiones son las más comunes, y favorecen a la aparición de otras lesiones.

Clasificación de Lesiones Físicas

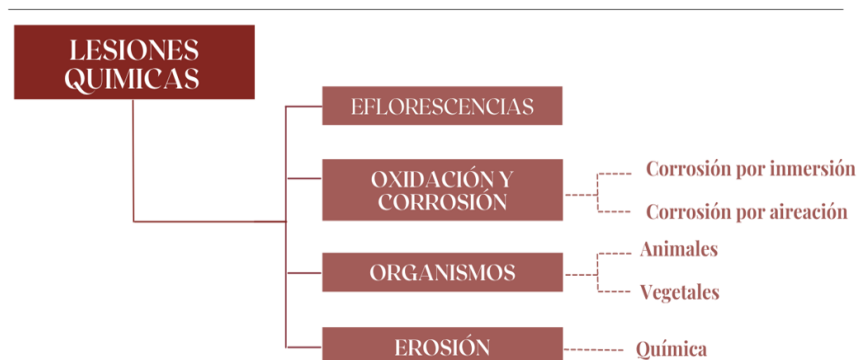
Figura 68

- Son aquellas que generan procesos químicos que implican la modificación de los elementos en cuanto a su composición.
- Muchas de estas lesiones se generan por la presencia de lesiones físicas previas como el agua. Asimismo, su origen también está relacionado con la presencia de sales, ácidos o álcalis en los materiales o agentes contaminantes. Como principal característica es que son lesiones irreversibles.

Clasificación de Lesiones Químicas

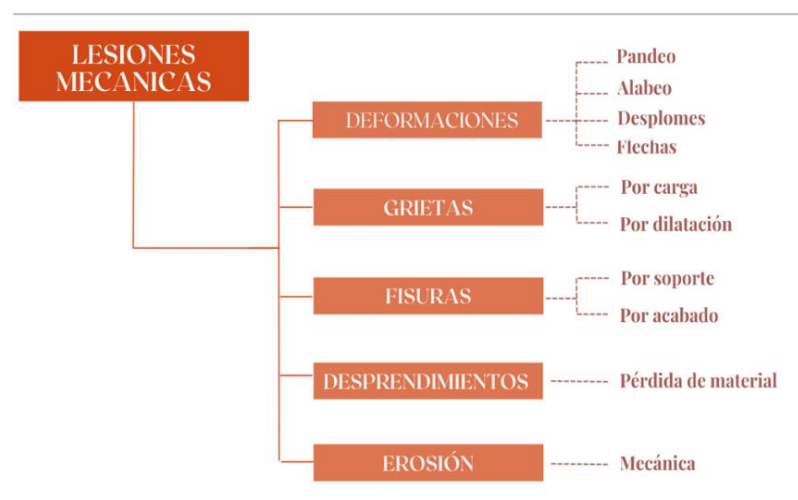
Figura 69

- Son aquellas lesiones que se generan un cambio en el tamaño o forma de un cuerpo como consecuencia de los esfuerzos internos producidos por una o más fuerzas, tales como la fatiga de los materiales, el peso, sobrecargas adicionales, asentamiento diferencial, pérdida de soporte, entre otros.

Clasificación de Lesiones Mecánicas

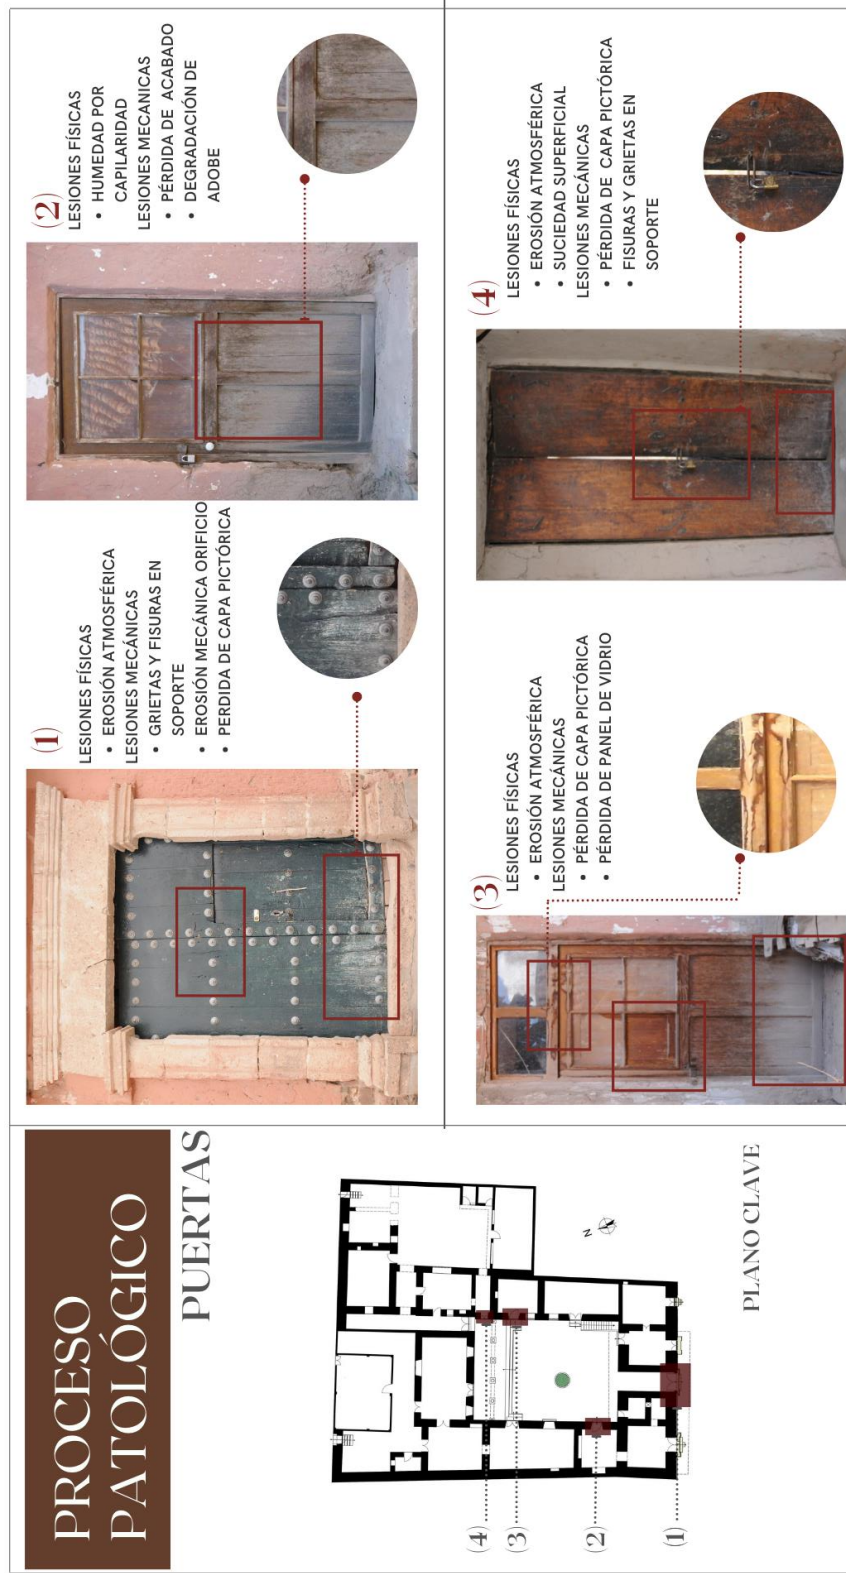
Figura 74

Proceso patológico: lesiones en puertas

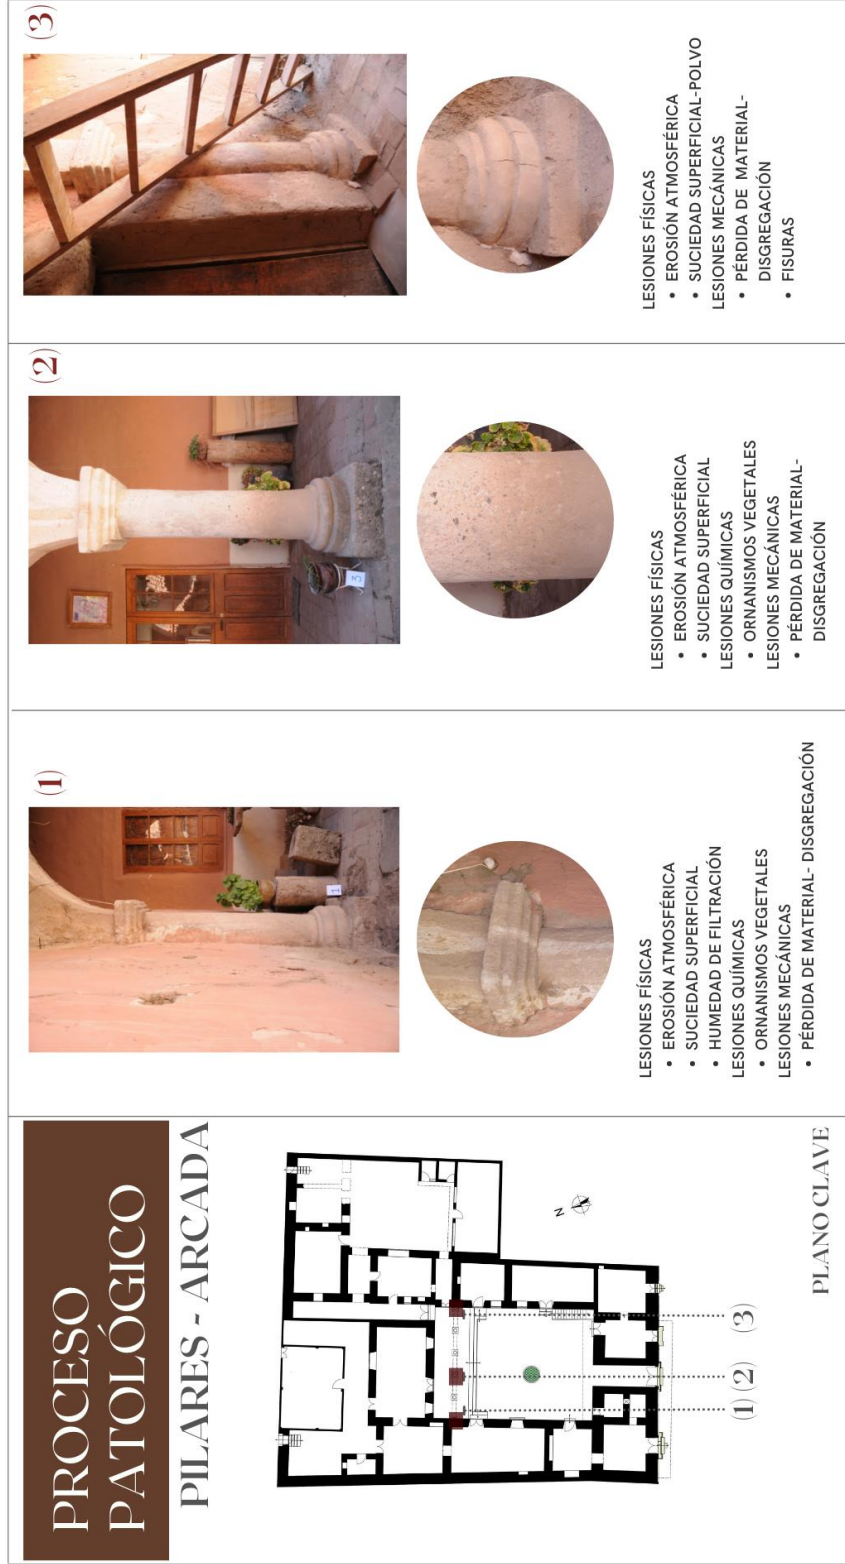
Figura 78

Proceso patológico: lesiones en pilares - arcada
