**UNIVERSIDAD NACIONAL DEL ALTIPLANO**  
**FACULTAD DE INGENIERÍA CIVIL Y ARQUITECTURA**  
**ESCUELA PROFESIONAL DE ARQUITECTURA Y URBANISMO**

**IMPACTO DE LA RADIACIÓN SOLAR EN EL CONFORT  
TÉRMICO DE LAS VIVIENDAS RURALES EN EL CENTRO  
POBLADO DE ACCOPATA, DISTRITO DE CARACOTO**

**TESIS**

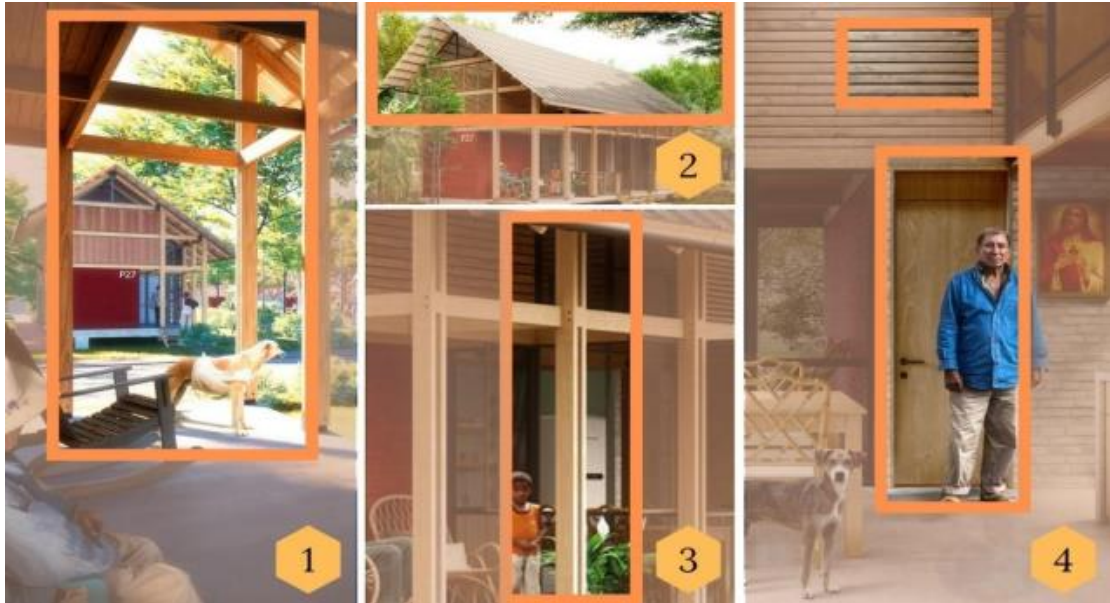
*“Prototipo de vivienda social rural sostenible” proyecto ganador del primer lugar, organizado por FEV y la Sociedad Colombiana de Arquitectos-2022.*

Nota. Fig. (5-1) La radiación solar penetra las superficies transparentes en el espacio interior, Fig. (5-2) la cubierta recibe el calor y este filtra al interior de la vivienda, Fig. (5-3) y Fig. (5-4) se caracteriza por la utilización materiales renovables como la madera que es biodegradable, y actúa como un adsorbente térmico, ideal para el frío (Iñiguez, 2022).

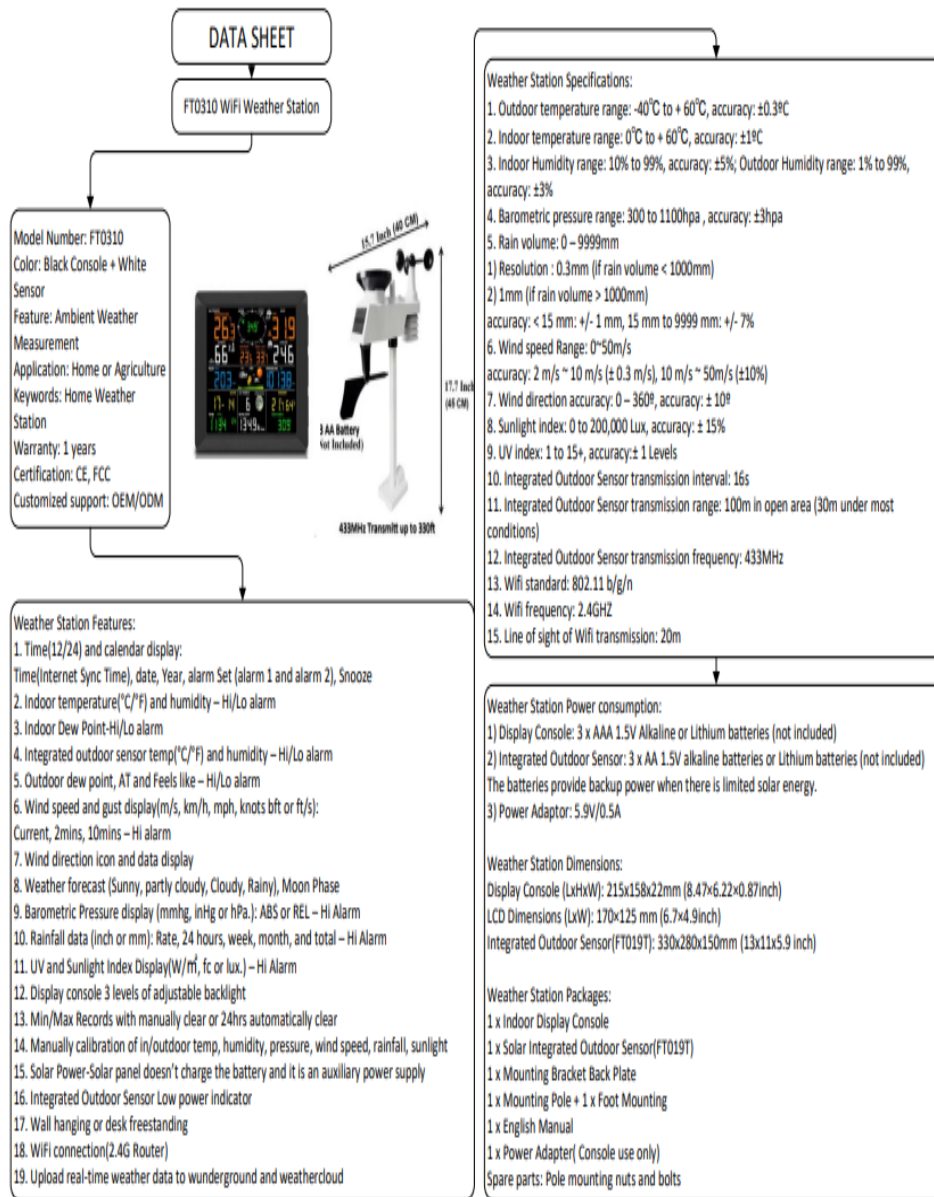
### Estación Meteorológica.

**Nota.** Una estación meteorológica proporciona la capacidad de supervisar las condiciones climáticas. <https://uctechnologyltd.com/product/ft0310-wifi-weather-station/>

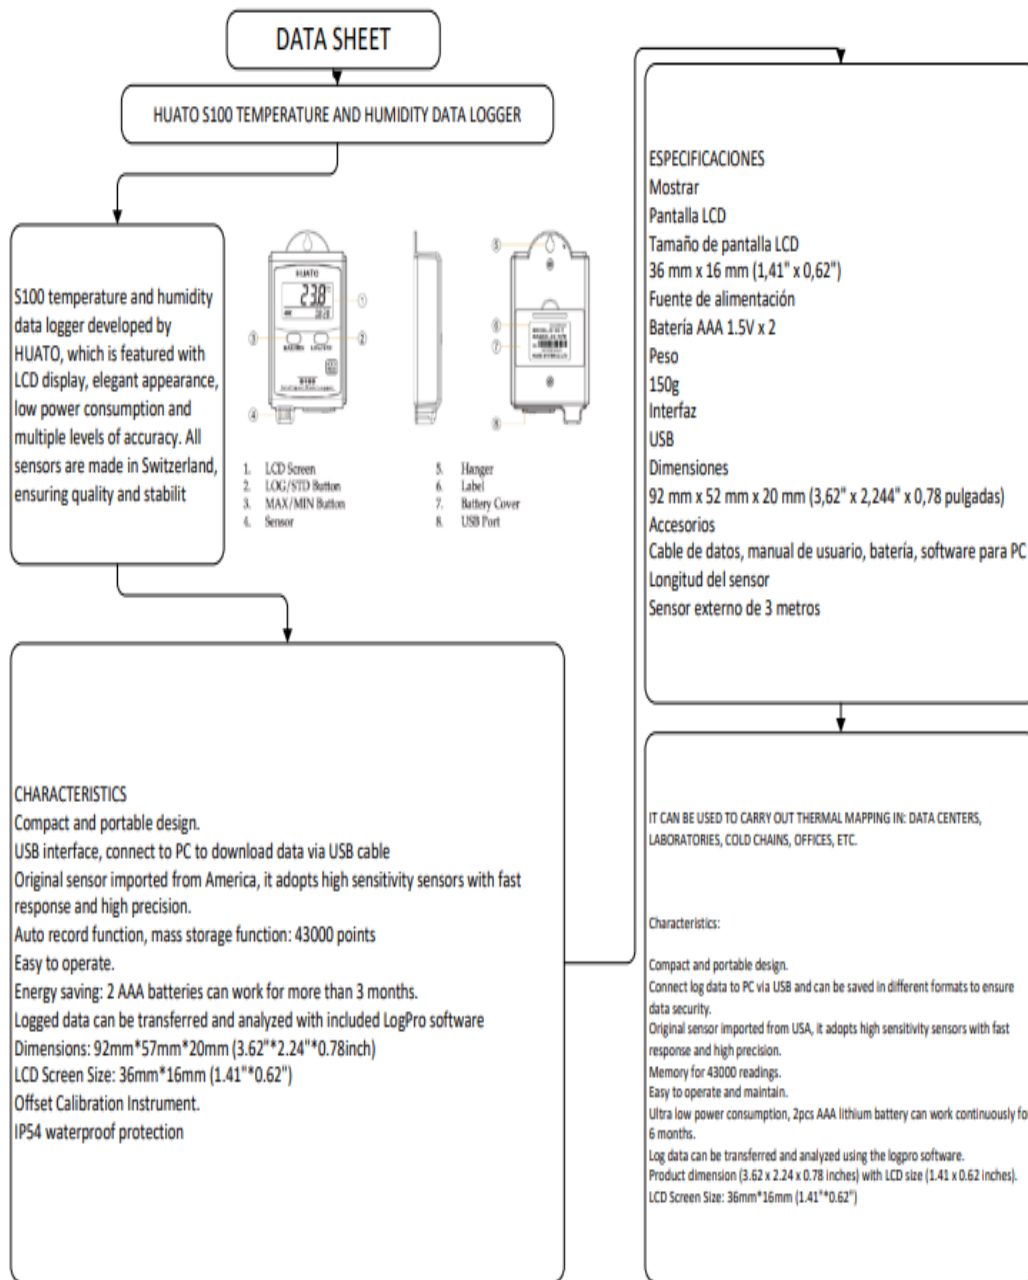
*Termohigrómetro Huato modelo S100.*

**Nota.** Un dispositivo HUATO modelo S100 brinda la habilidad de monitorear las condiciones meteorológicas. <https://es.aliexpress.com/i/32827519269.html?gatewayAdapt=glo2esp>

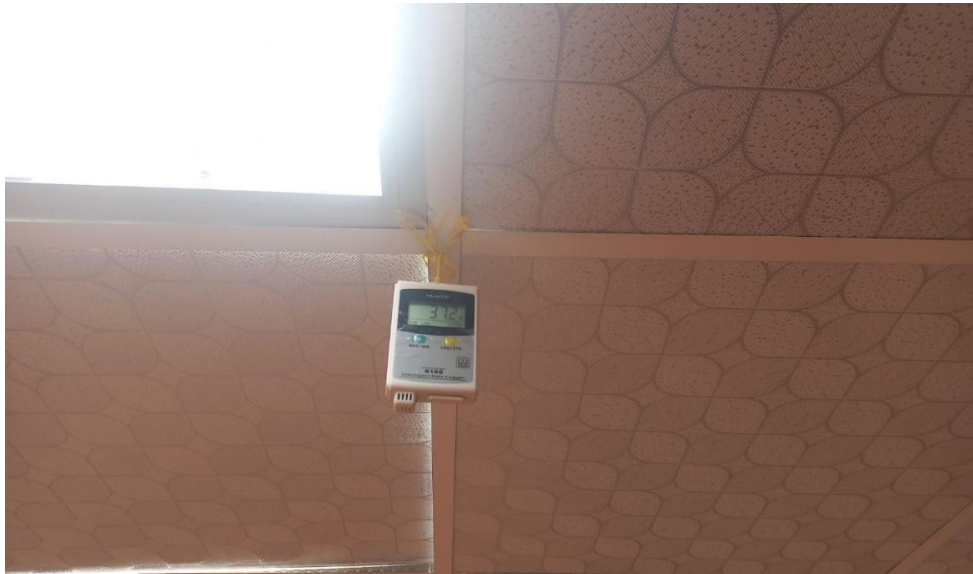
*Instalación del equipo HUATO - S100 Series*

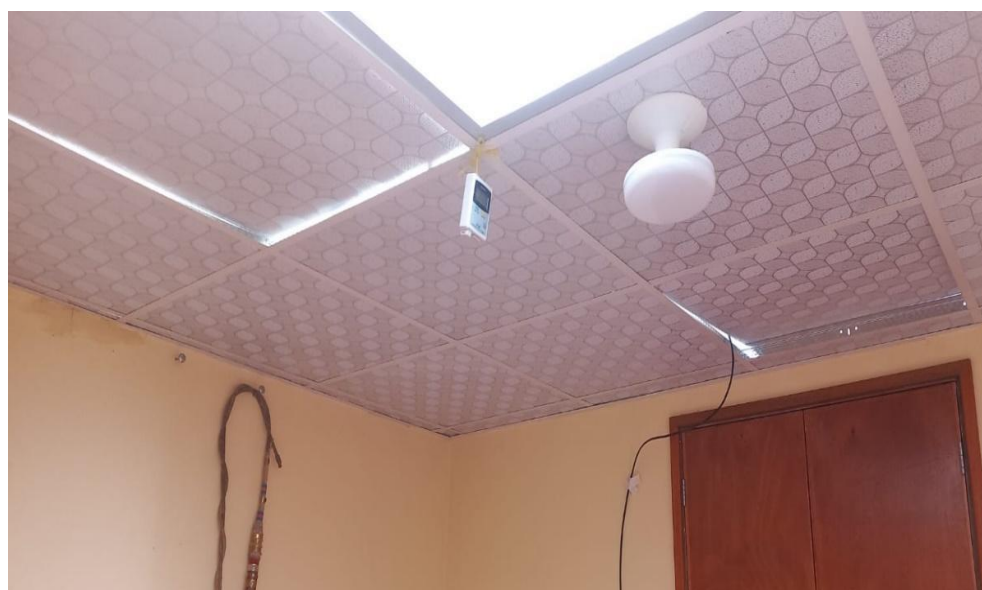
*Instalación del equipo HUATO - S100 Series*
