ÍNDICE DE RUGOSIDAD INTERNACIONAL (IRI) EN
PAVIMENTOS FLEXIBLE MEDIANTE EL USO DRON A
DIFERENTES ALTURAS DE VUELO Y EL RUGOSÍMETRO DE
MERLÍN EN LA VÍA MO-590-MOQUEGUA

TESIS

INGENIERO TOPÓGRAFO Y AGRIMENSOR

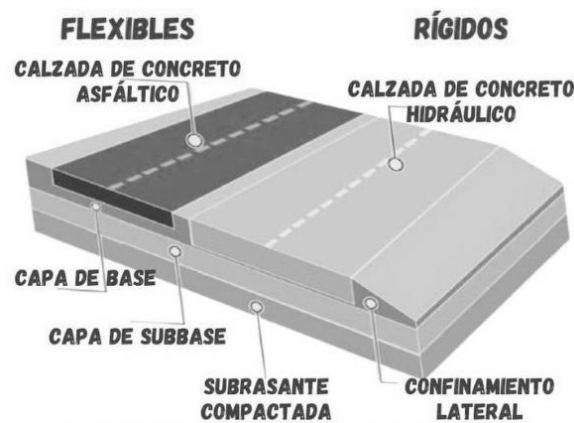
Figura 1

Esquema típico del paquete estructural de un pavimento

Nota. La figura muestra la estructura de una carretera, mostrándose dos tipos de pavimentos: rígido y flexible, fuente: (castillo, 2010).

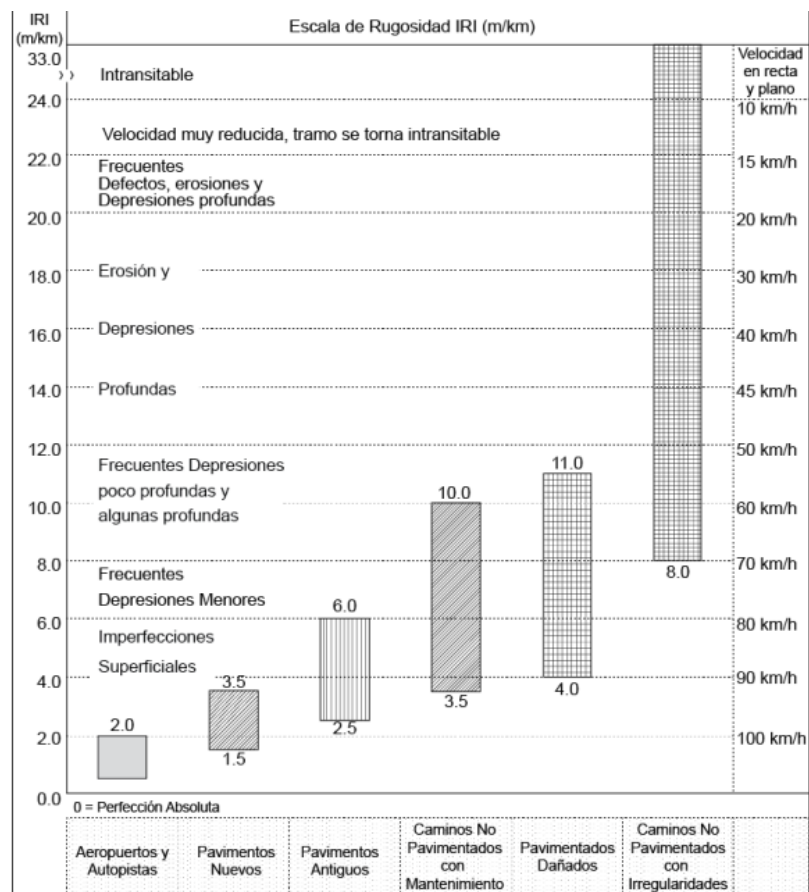
Figura 6

Escala de rugosidad IRI (m/km)

Nota: la figura muestra la escala IRI para distintos tipos de superficies viales, fuente. Manual de carreteras, sección de suelos y pavimentos 2014.

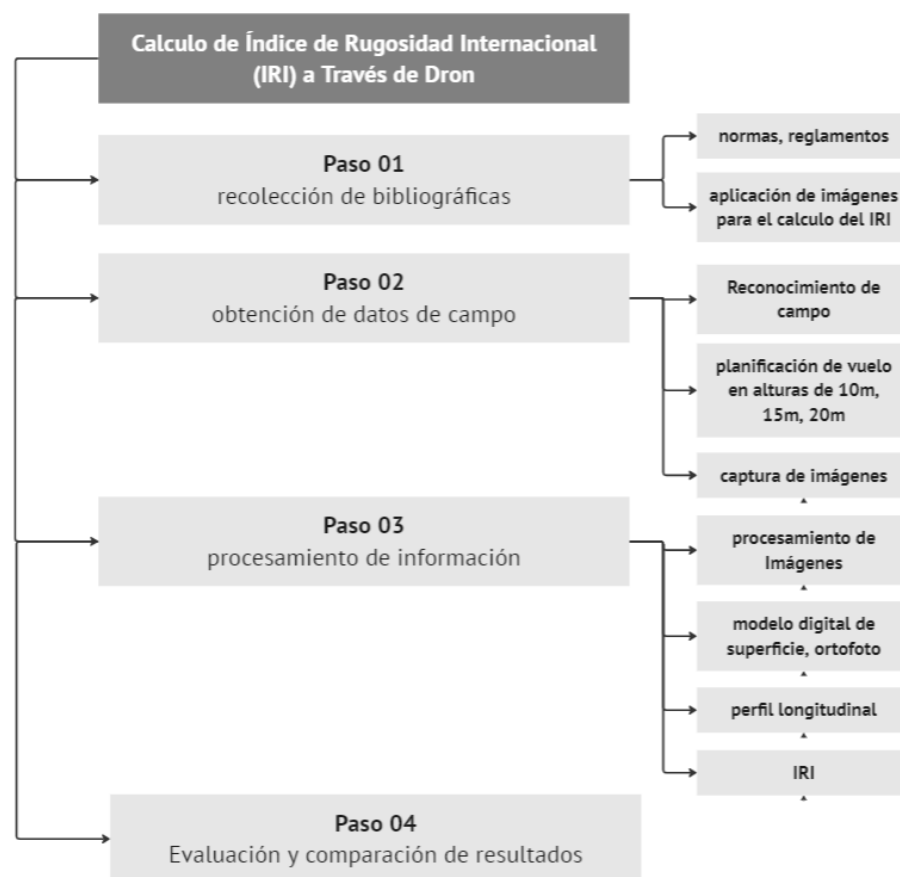
Figura 12

Flujo de trabajo con Dron

Nota. La figura muestra el flujo de trabajo para desarrollar el primer objetivo específico.

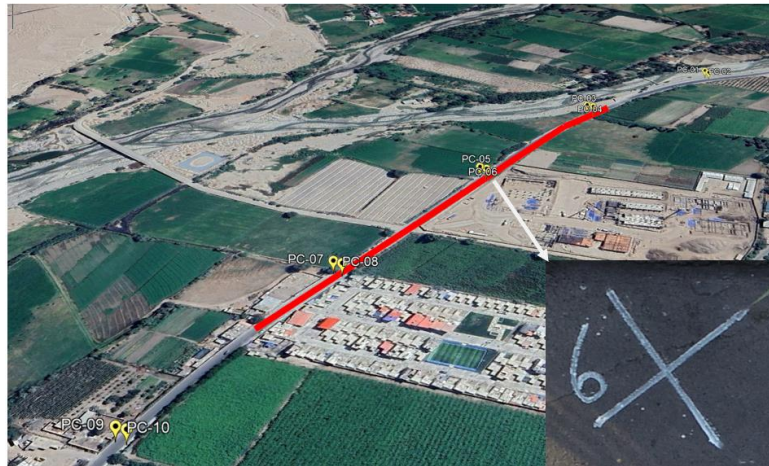
Figura 13

Distribución de puntos de foto control

Nota. La figura muestra la distribución de puntos de foto control para georreferenciación correspondiente.

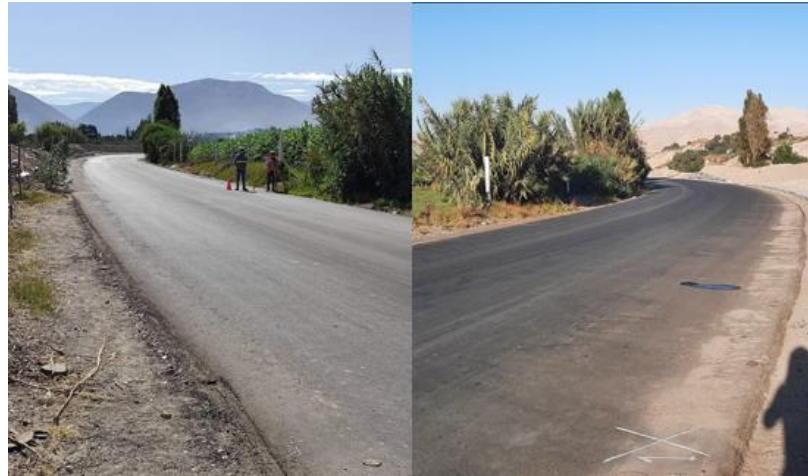
Figura 14

Área de estudio y colocación de puntos de foto control

Nota: En la figura se muestra la colocación de puntos de foto control

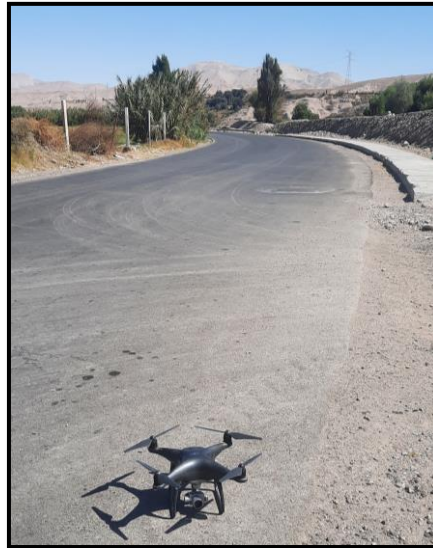
Figura 15

Despegue de dron

Nota. La figura muestra el dron utilizado en el trabajo de campo

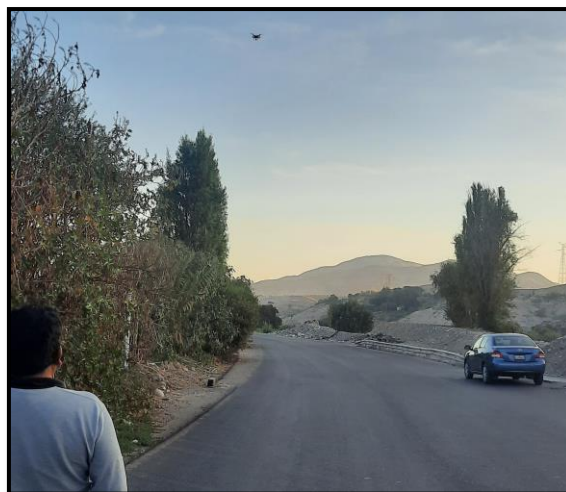
Figura 16

Captura de imágenes del área en estudio

Nota. La figura muestra el dron en pleno vuelo utilizado en el trabajo de campo.

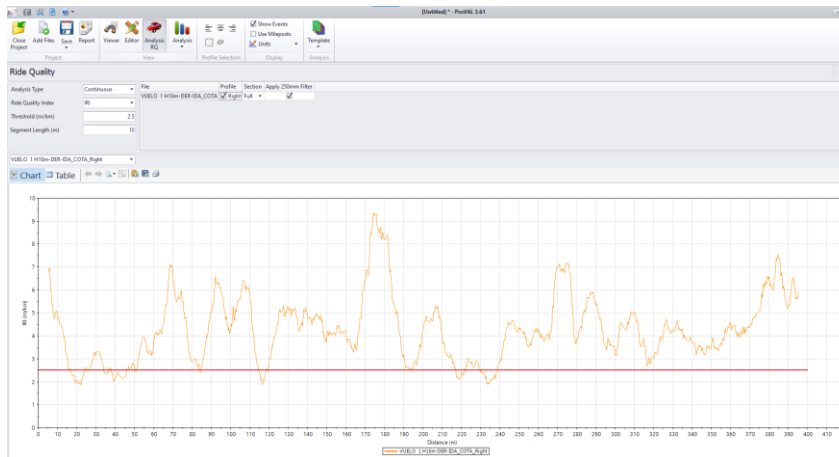
Figura 30

Análisis por intervalo continuo

Nota: la figura muestra el análisis realizado por intervalo continuo

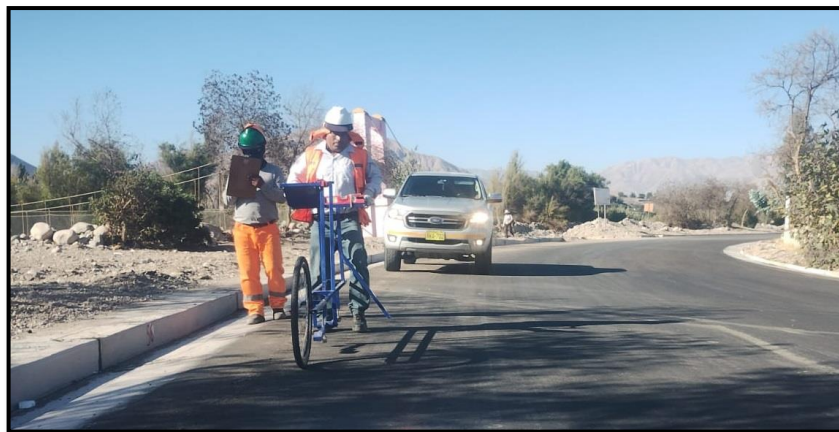
Figura 35

Medición con el rugosímetro de Merlín (Parte 1)

Nota. La figura muestra la medición de la rugosidad en la superficie del pavimento con el rugosímetro de Merlín.

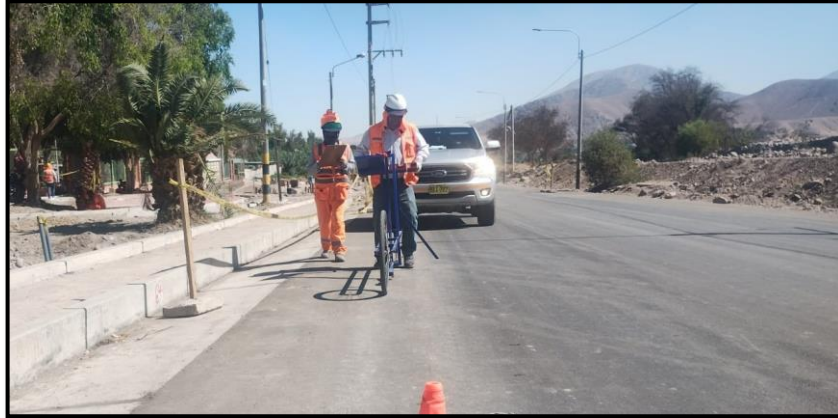
Figura 36

Medición con el rugosímetro de Merlín (Parte 2)

Nota. La figura muestra la medición de la rugosidad en la superficie del pavimento con el rugosímetro de Merlín.

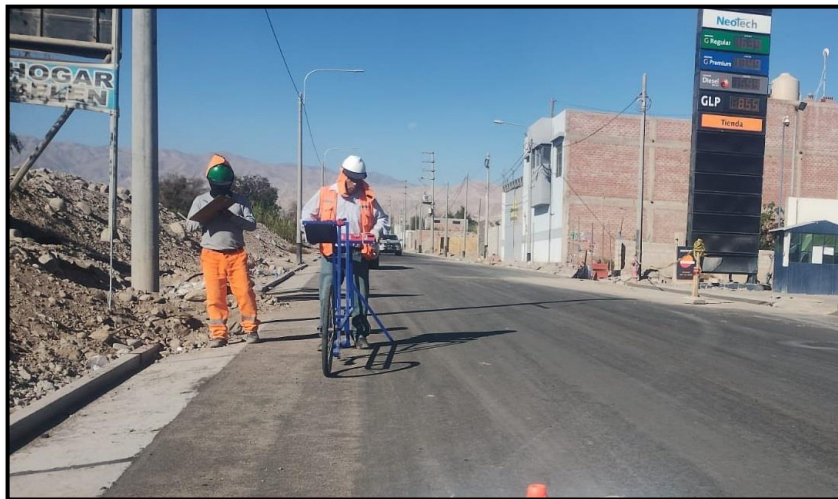
Figura 37

Medición con el rugosímetro de Merlín (Parte 3)

Nota. La figura muestra la medición de la rugosidad en la superficie del pavimento con el rugosímetro de Merlín.
