**ANÁLISIS DE LAS FALLAS EN EL PAVIMENTO FLEXIBLE, APLICANDO
LA METODOLOGÍA PAVEMENT CONDITION INDEX Y EVALUACIÓN DE
IMPACTO AMBIENTAL DEL PROYECTO: TRAMO DEL ÓVALO ZONA
SUR JULIACA A CARACOTO, 2023**

TEMA: Análisis de las fallas en el pavimento flexible, aplicando la metodología pavement condition index y evaluación de impacto ambiental del proyecto: tramo del óvalo zona sur Juliaca a Caracoto, 2023.

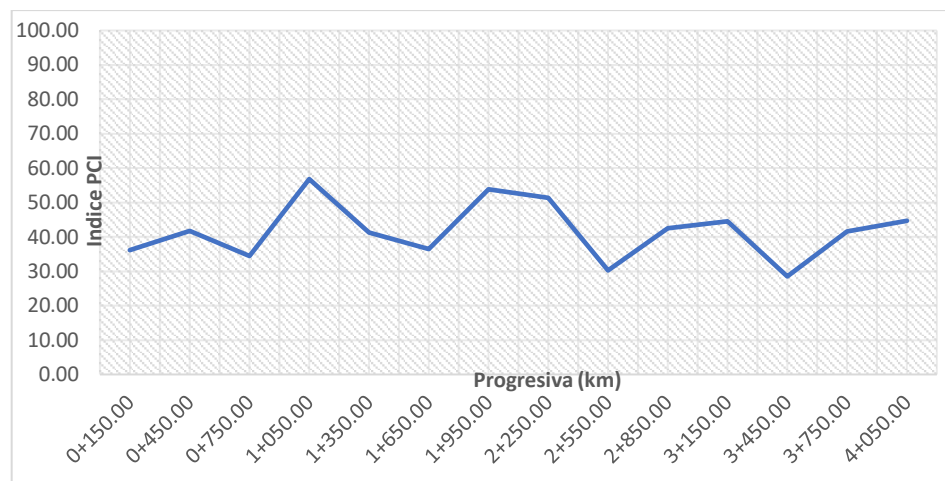
Figura 3

Evolución de los valores del PCI según progresiva de la vía

Frente a la evaluación y análisis de la condición funcional del pavimento flexible mediante el método de PCI (41.73%) se constató que la vía objeto de estudio, presenta fallas funcionales y estructurales que afectan el pavimento, que no permite una prestación adecuada de servicios de transitabilidad y seguridad vial a los usuarios, entonces, la condición de conservación del pavimento se encuentra como estado “regular” y no optima. En consecuencia, se justifica la necesidad de una intervención inmediata de reparación de la vía, según Sotil (2016) y la norma ASTM D6433-18, y considerando la tabla posterior, se recomienda realizar una intervención a nivel de mantenimiento correctivo, con el fin de proteger el pavimento y corregir las fallas específicas en las áreas deterioradas, recuperando la condición inicial de la vía que fue construido.

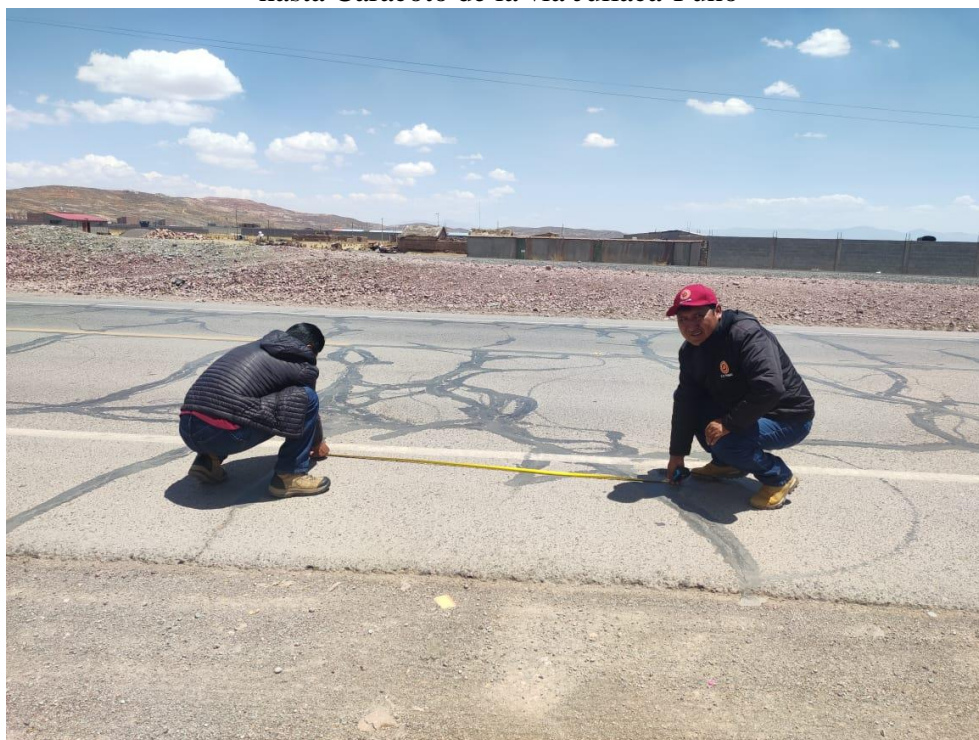
Fotografía 1

Características de las fallas superficiales en el tramo desde el Óvalo Zona Sur Juliaca hasta Caracoto de la vía Juliaca-Puno

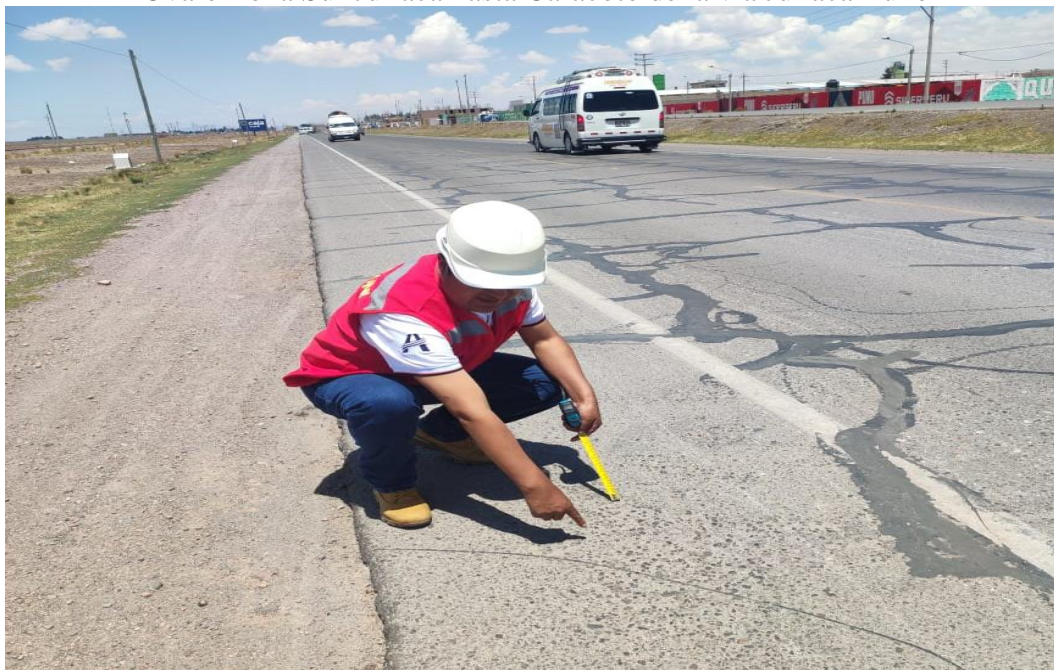
Fotografía 3

Características de fallas piel de cocodrilo de la superficie asfáltica del tramo desde el Óvalo Zona Sur Juliaca hasta Caracoto de la vía Juliaca-Puno

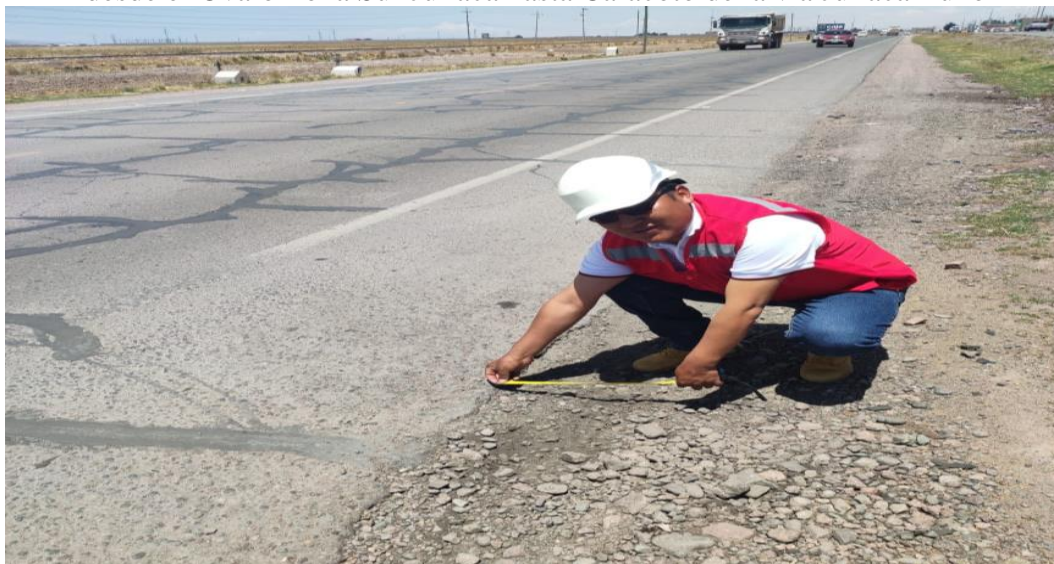
Fotografía 4

Características de pulimiento de agregados y huecos de la superficie asfáltica del tramo desde el Óvalo Zona Sur Juliaca hasta Caracoto de la vía Juliaca-Puno

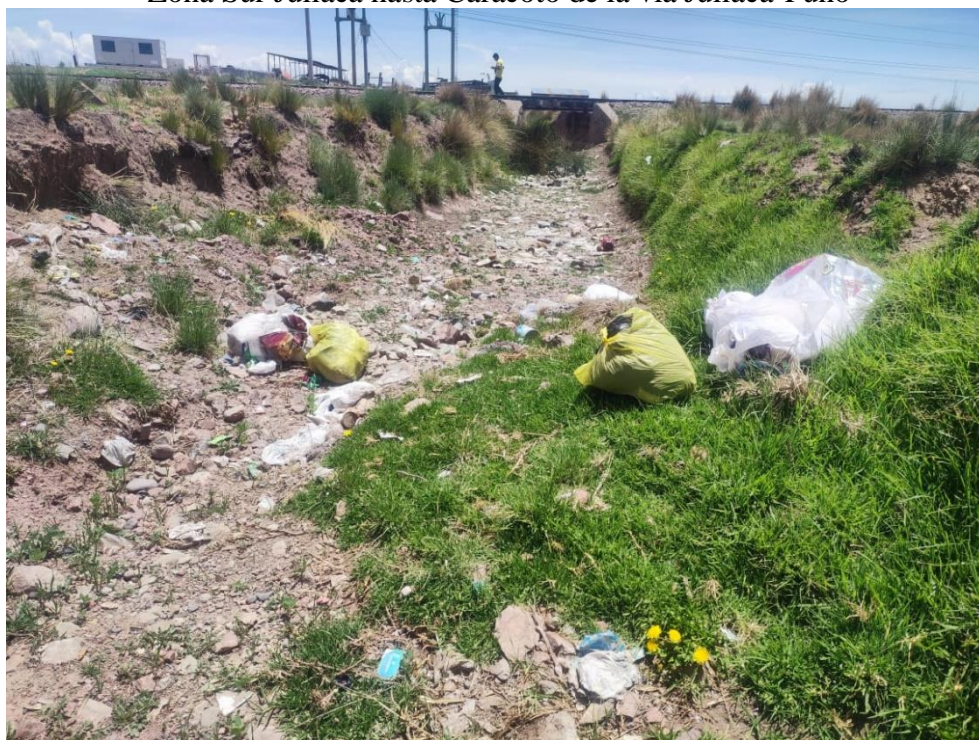
Fotografía 6

Vertido de los residuos líquidos y sólidos en las alcantarillas del tramo desde el Óvalo Zona Sur Juliaca hasta Caracoto de la vía Juliaca-Puno

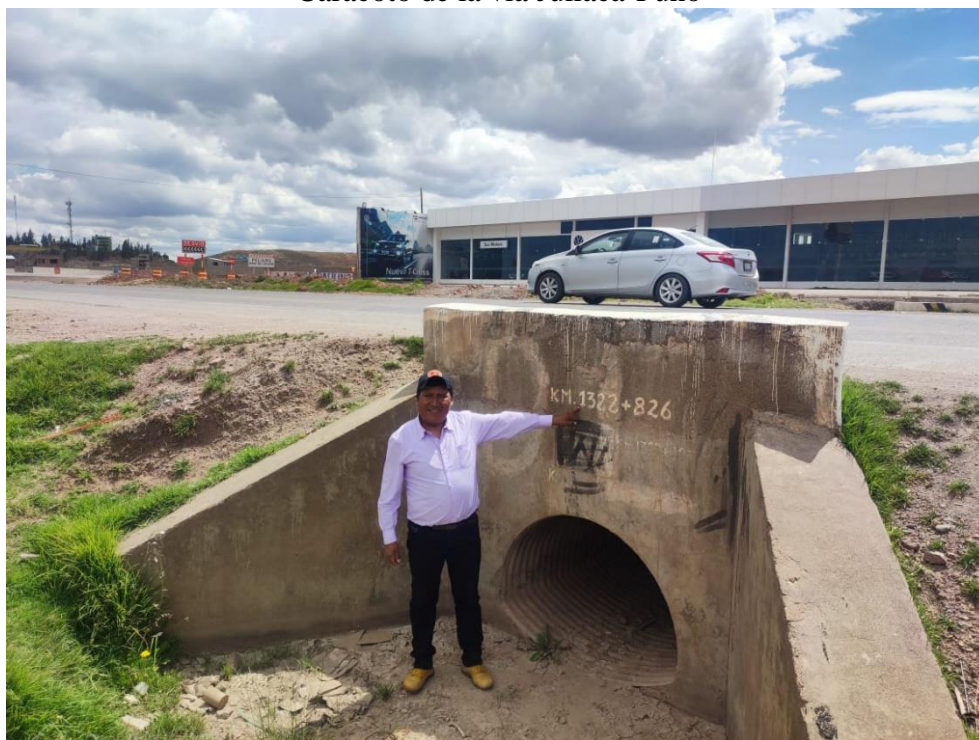
Fotografía 7
Residuos líquidos en las alcantarillas del tramo desde el Óvalo Zona Sur Juliaca hasta
Caracoto de la vía Juliaca-Puno

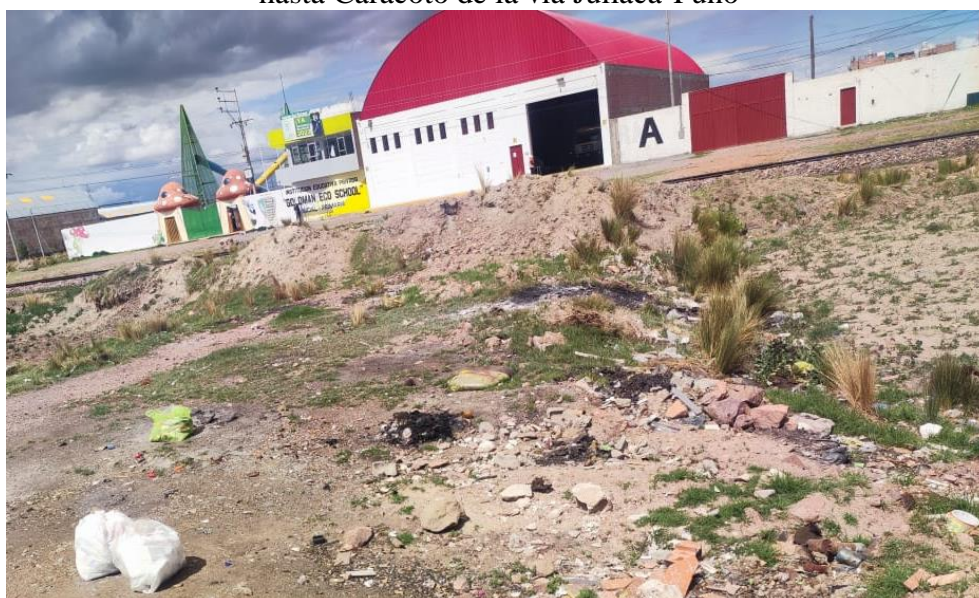
Fotografía 8
Residuo sólidos por la Institucion Educativa del tramo desde el Óvalo Zona Sur Juliaca
hasta Caracoto de la vía Juliaca-Puno

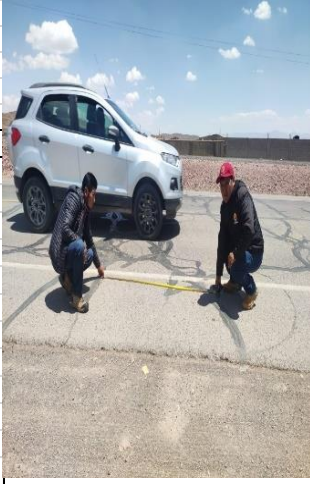
UNIVERSIDAD NACIONAL DEL ALTIPLANO - PUNO												
ESCUELA DE POSTGRADO												
DOCTORADO EN CIENCIA, TECNOLOGIA Y MEDIO AMBIENTE												
HOJA DE REGISTRO DE DATOS DE CAMPO PARA LA DETERMINACIÓN DEL ÍNDICE DE CONDICIÓN DEL PAVIMENTO - PCI												
DATOS DE LA UNIDAD DE MUESTREO												
Nombre de la vía						Via Juliaca-Puno (Tramo Ovalo Sur Juliaca - Caracoto)			Ubicación:

Evaluado por						Jhomar Marcelino Tonconi Quispe						
Progresiva inicial			1+920.00			Tipo de pavimento		Flexible				
Progresiva final			1+950.00			Unidad de Muestra		Muestra 04				
Fecha			Noviembre, 2023			Área de Muestra (m2)		318.00				
TIPOS DE FALLAS

12. Pulimiento de agregado				Alta		A				
VALORACIÓN DE LAS FALLAS EXISTENTES Y CÁLCULO DE PCI										
Fallas		Severidad		Cantidades Parciales				Total	Densidad	Valor Deducido
1		A		4.0	3.0	3.0		10.00	3.14%	46.80
3		M		6.0	6.0	10.0		22.00	6.92%	13.50
10		A		9.0	10.0	10.0	9.0	38.00	11.95%	37.20
11		M		1.0	1.0			2.00	0.63%	8.50
								Total VD	106.00	
Número Máximo Admisible de V.D. (m ³) :				5.89						
Valor deducido más alto (HDV _i) :				46.80						
Nro.		Valores Deducidos						VD Total (VDT)	q	VD Corregido
1		46.80	37.20	13.50	8.50		106.00	4	60.20	
2		46.80	37.20	13.50	2.00		99.50	3	63.50	
3		46.80	37.20	2.00	2.00		88.00	2	62.60	
4		46.80	2.00	2.00	2.00		52.80	1	52.50	
								Max. VDC	63.50	
								Índice de Condición del Pavimento (PCI) :	PCI = 100 - (Max. VDC) 36.50	
								Clasificación según el PCI :	MALO
