UNIVERSIDAD NACIONAL DEL ALTIPLANO

**INFLUENCIA DE LAS CARACTERÍSTICAS GEOMECÁNICAS
PARA DETERMINAR EL FACTOR DE SEGURIDAD EN LA
GALERÍA PRINCIPAL DE POMPERIA**

TESIS

PUNO – PERÚ

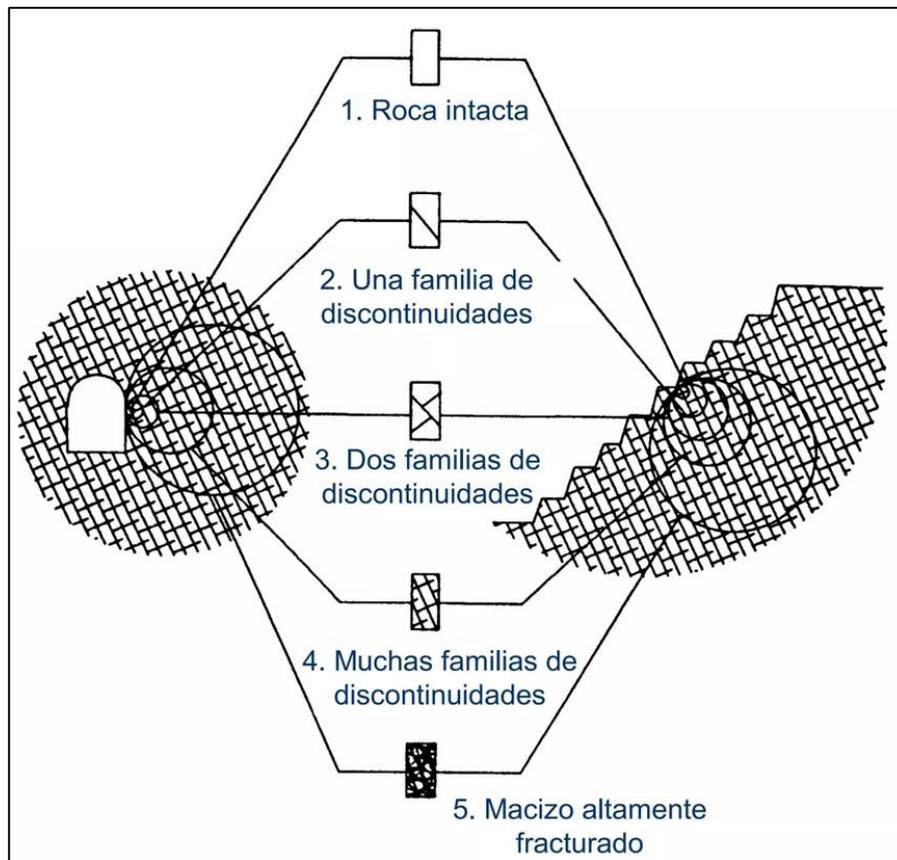
Figura 1

Efecto escala, roca intacta.

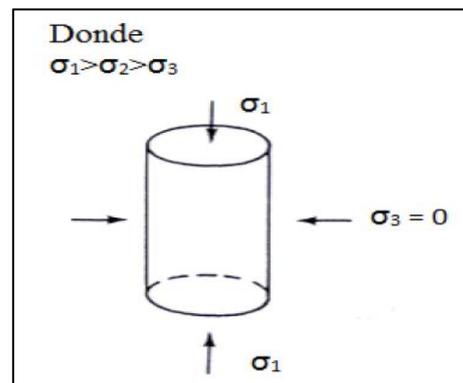
Figura 2

Compresión uniaxial.

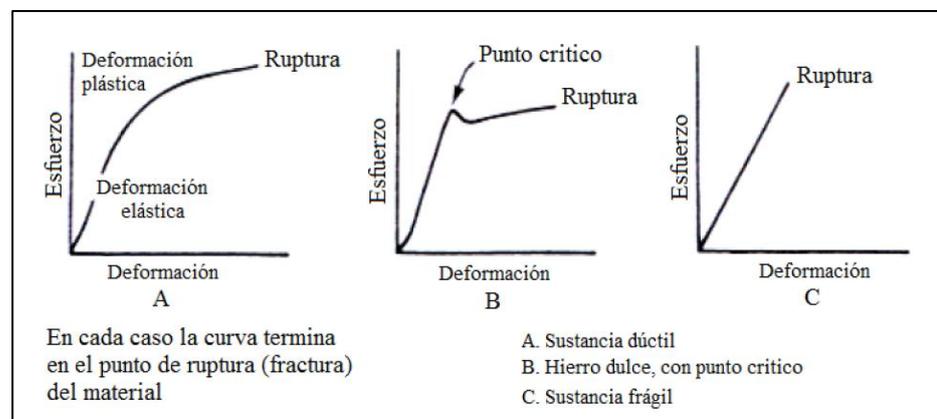
Figura 3

Curvas de deformación.

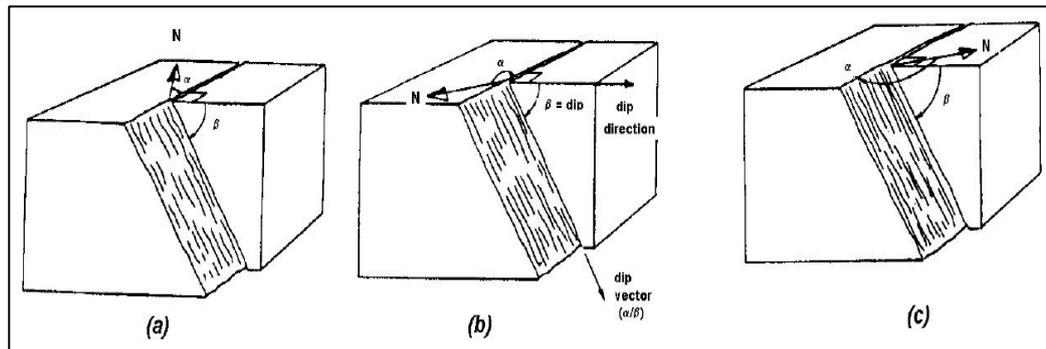
Figura 4

Orientación de discontinuidades.

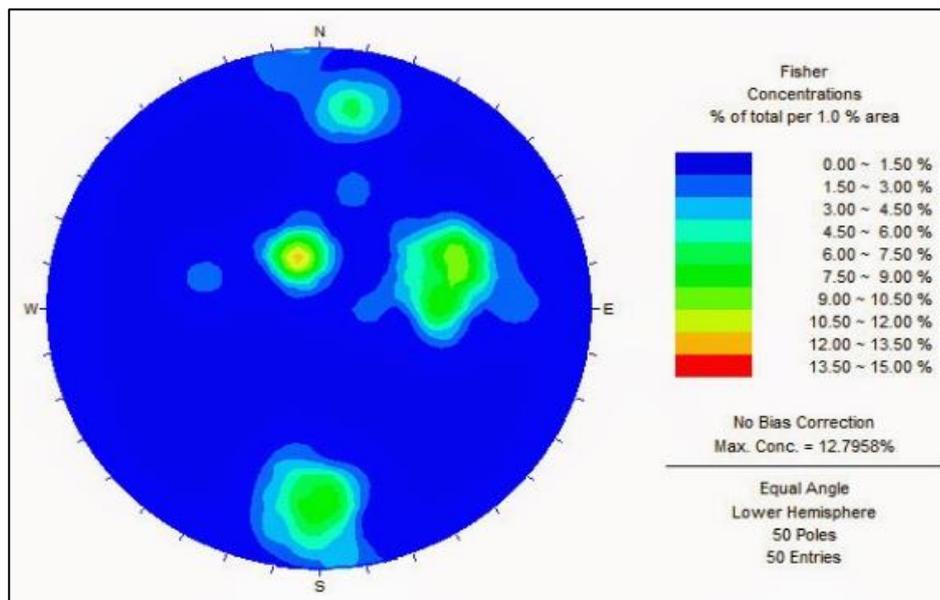
Figura 5

Estereograma de densidad de polos.

b. Número de familias de discontinuidades. La determinación del número de familias existentes en un macizo se lleva a cabo mediante la representación estereográfica de las orientaciones (ver figura 5) medidas para cada discontinuidad. (Jorda, 2013)

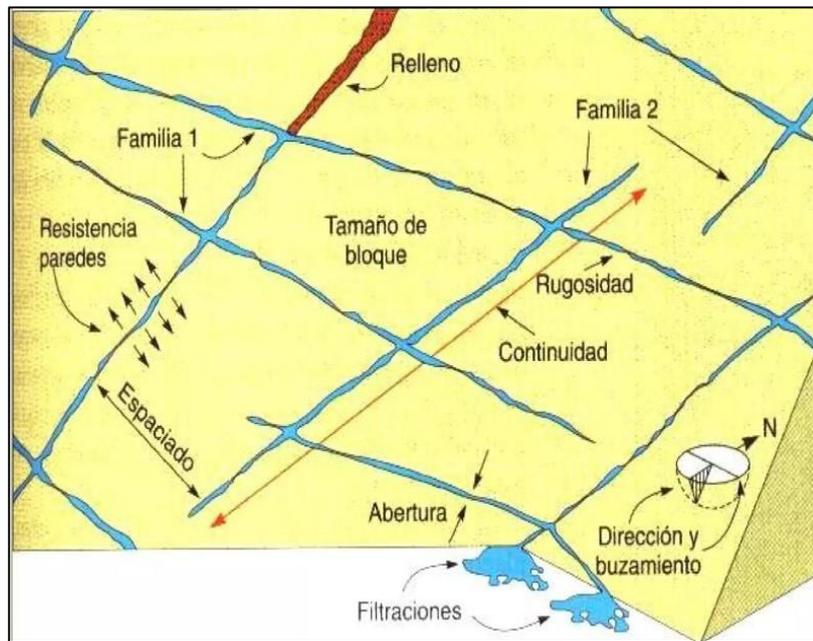
Figura 6

Parámetros de discontinuidades en macizo rocoso

d. Continuidad o persistencia. La medida de la continuidad se realiza con una cinta métrica. Cuando el afloramiento permite las observaciones tridimensionales del plano de discontinuidades, entonces se mide la longitud a lo largo de la dirección y buzamiento, figura 6. (Bieniawski, 1989).

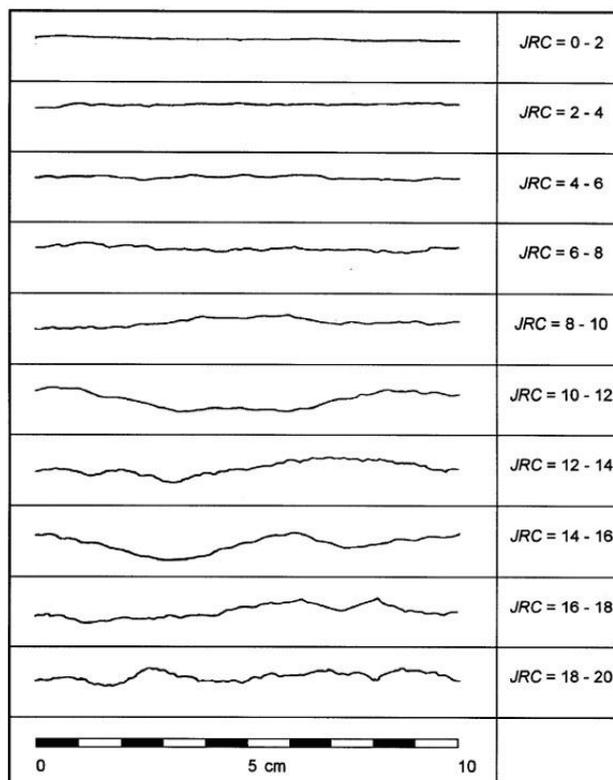
Figura 7

Valores de JRC normalizados.

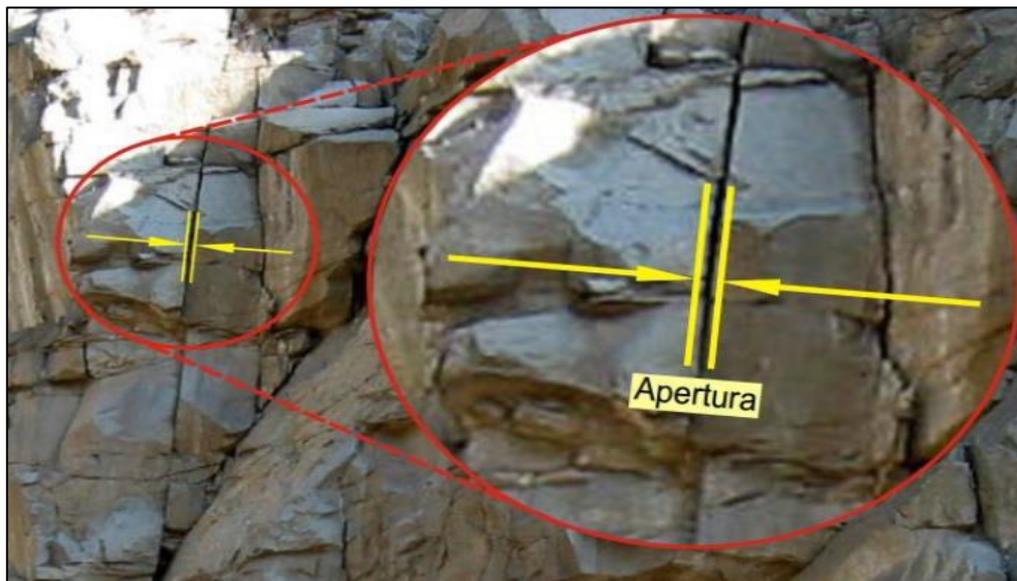
Figura 8

- f. **Apertura.** Se refiere a las distancias perpendiculares entre las paredes de las discontinuidades cuando no existen relleno. (ver figura 8) Este parámetro puede ser muy variable en diferentes zonas de un mismo macizo rocoso, mientras que en superficie la apertura puede ser alta, ésta se reduce con la profundidad, pudiendo llegar a cerrarse. (Bieniawski, 1989).

Apertura de una discontinuidad.

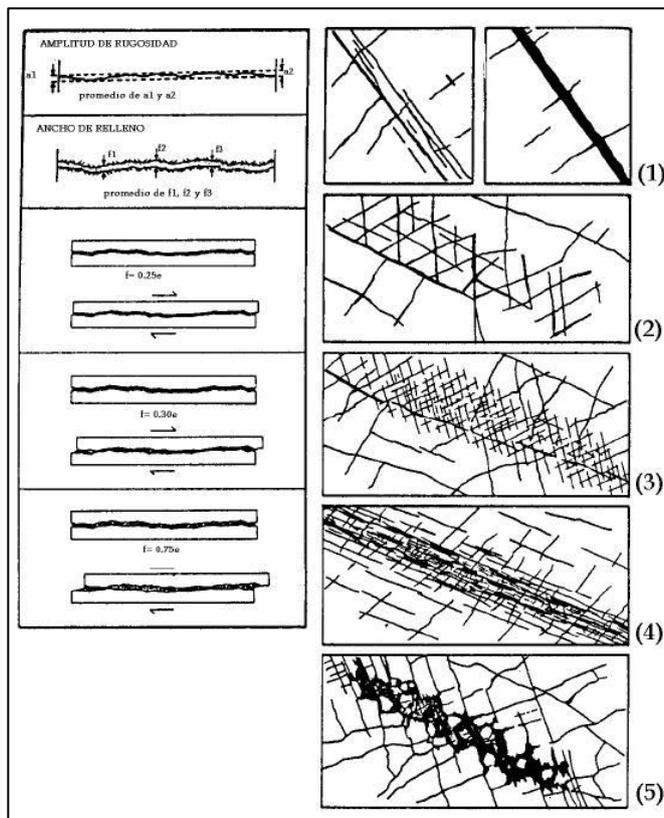
Figura 9

- (1) zonas de corte;
- (2) diques (sello);
- (3 y 4) roca muy fracturada y cizallada y
- (5) zona de falla.

Discontinuidades simples rellenadas.

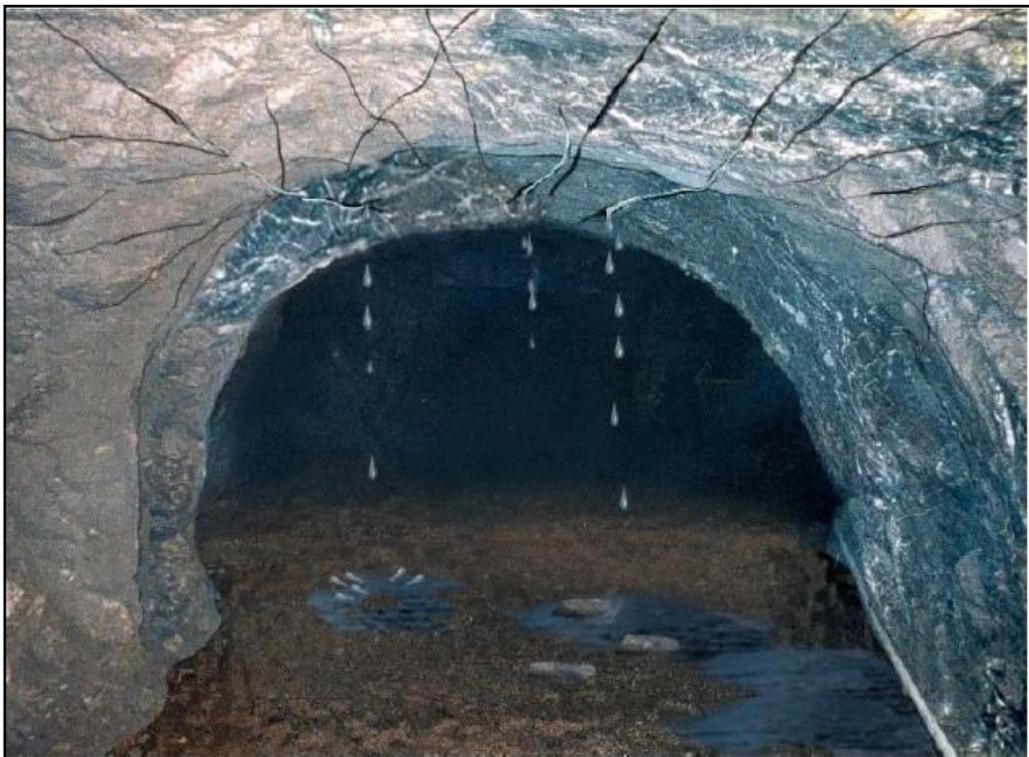
Figura 10

Presencia del agua en labor subterráneo

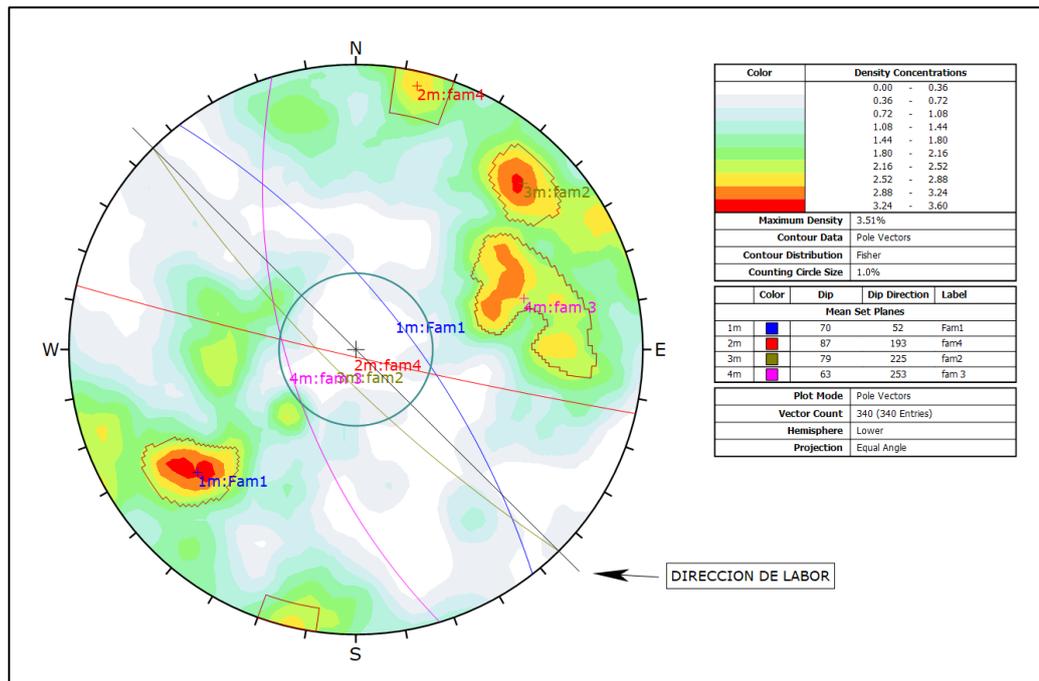
Figura 13

Proyección estereográfica

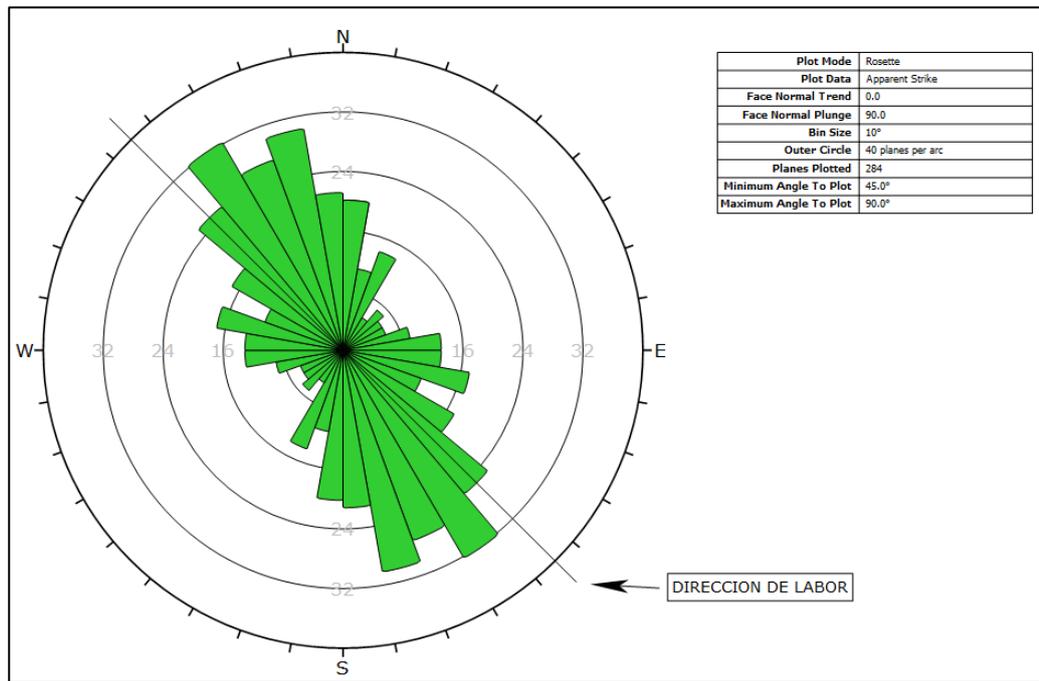
Figura 14

Diagrama de rosetas

Del análisis de rosetas en el software Dips también se puede determinar que, las familias de discontinuidades están en paralelo a la labor de avance, lo cual lo convierte en desfavorable.

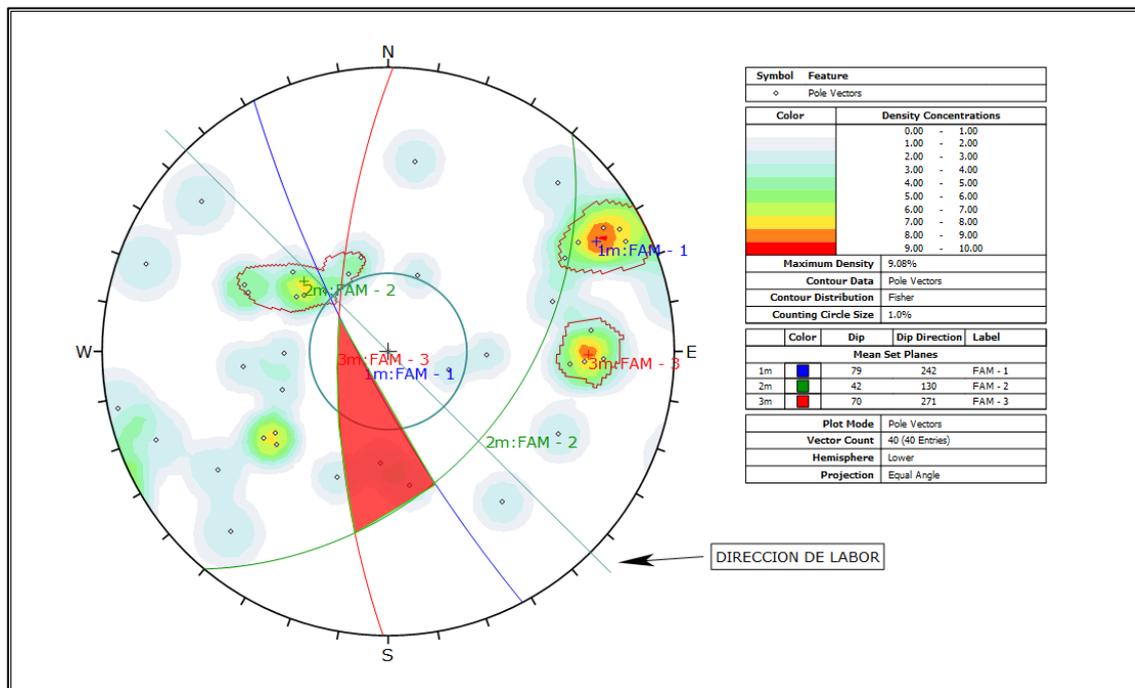
Figura 15

Proyecciones estereográficas progresiva 01

De la figura 15 se identifica una cuña formada por la intersección de los 3 planos, la cual tiene posible tendencia de fallar por sobrepasar el ángulo de fricción según el modelamiento con el Dips. Del mismo modo en la figura 16, se puede apreciar un ligero paralelismo de la dirección de la galería Pomperia respecto a la orientación de las discontinuidades, por lo tanto, se sospecha de un posible fallamiento de cuña.

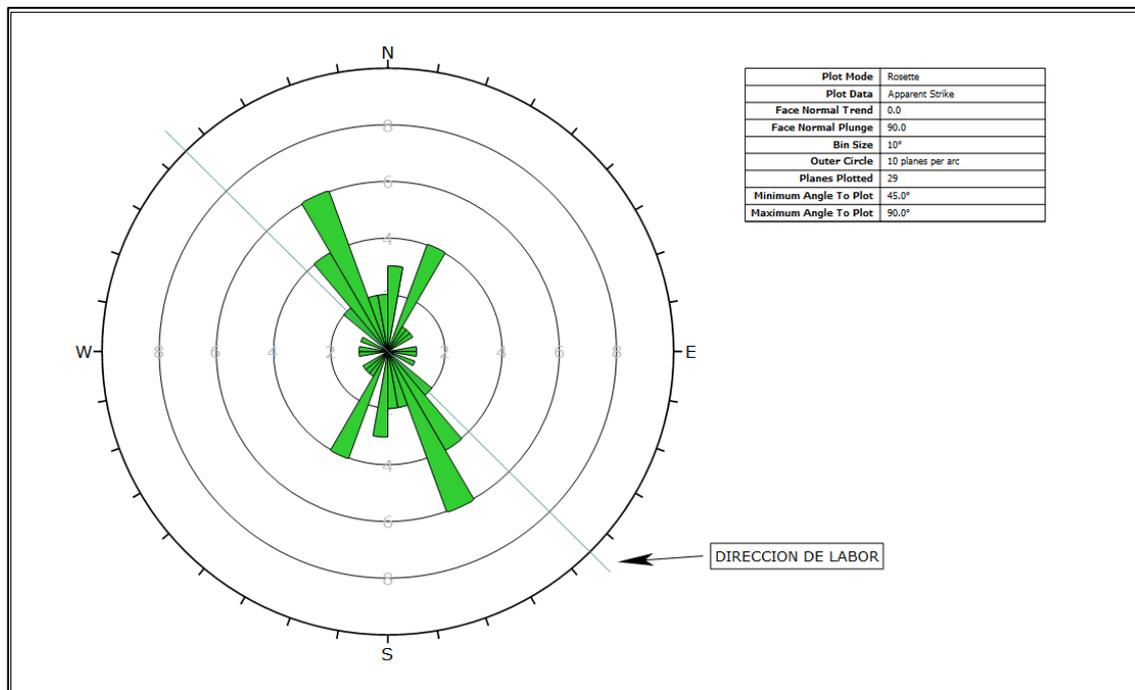
Figura 16

Gráfico de roseta progresiva 1.

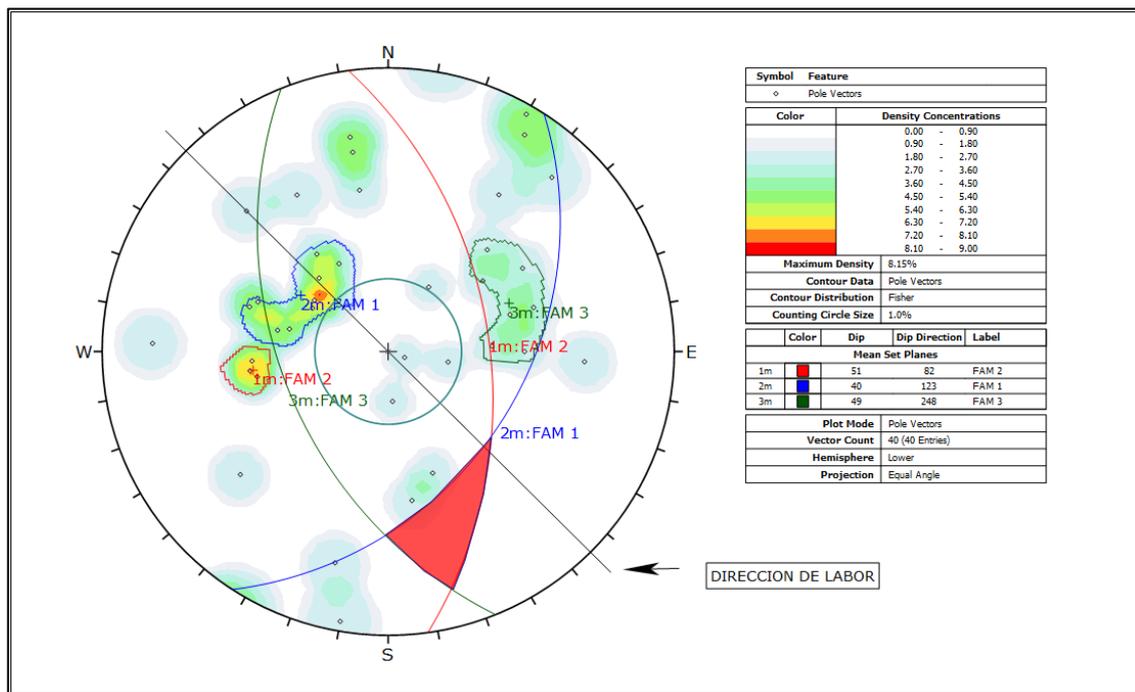
Figura 17

Proyecciones estereográficas progresiva 02

Se identifica una cuña formada por la intersección de los 3 planos, la cual no tiene una posible tendencia de fallar por no estar cerca al ángulo de fricción según el modelamiento con el Dips. Del mismo modo en el anexo 19 se aprecia una perpendicularidad de la dirección de la galería Pomperia respecto a la orientación del plano mayor, por lo tanto, no se sospecha de un posible fallamiento de cuña.

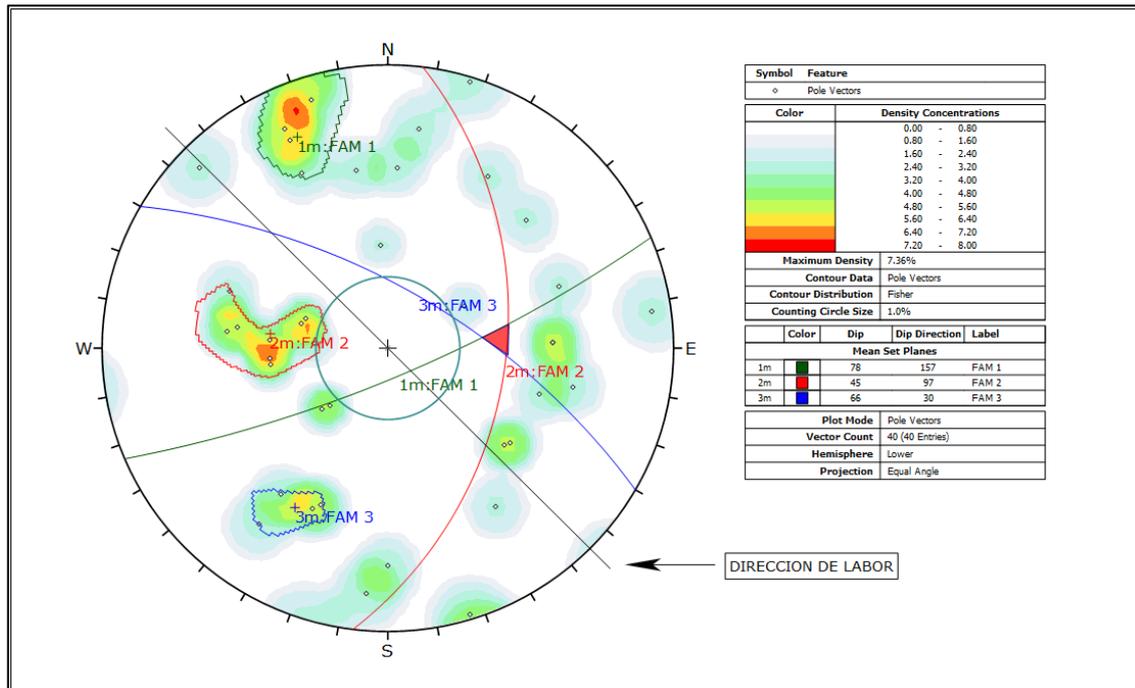
Figura 18

Proyecciones estereográficas progresiva 03

Se identifica una cuña formada por la intersección de los 3 planos, la cual no tiene ninguna posibilidad de fallar, al no estar cerca al cono del ángulo de fricción según el modelamiento con el Dips. Del mismo modo en el anexo 20 se aprecia una ligera perpendicularidad de la dirección de la galería Pomperia respecto a la orientación del plano mayor, por lo tanto, no se sospecha de un posible fallamiento de cuña.

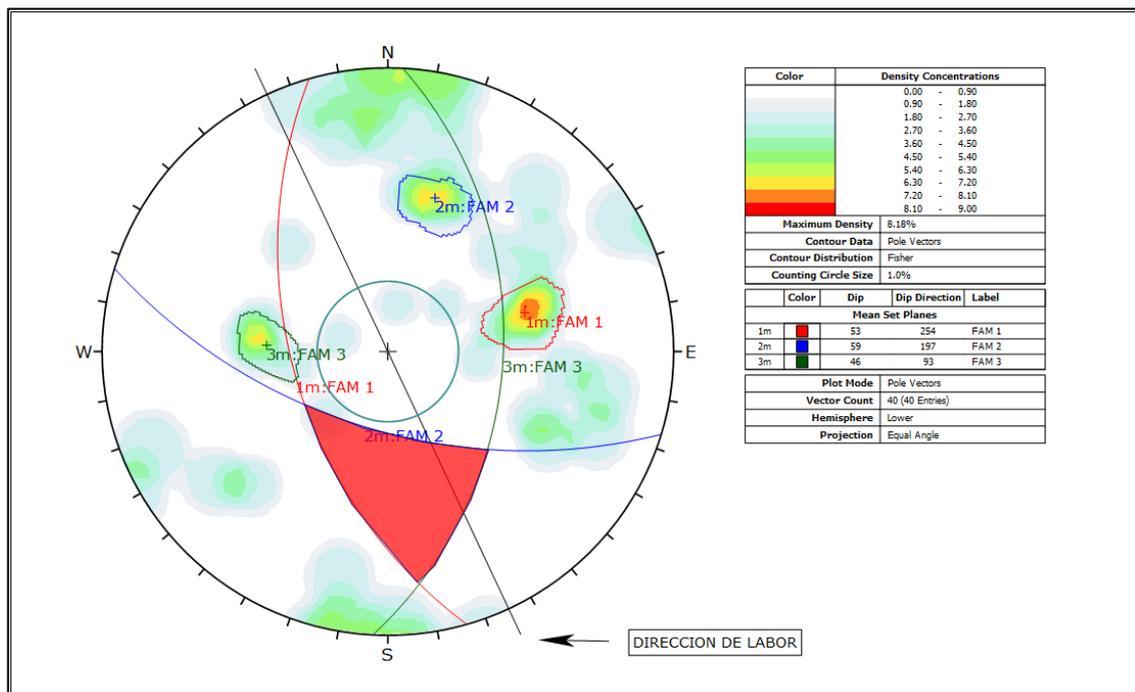
Figura 19

Proyecciones estereográficas progresiva 04

Se identifica una cuña formada por la intersección de los 3 planos, la cual aparentemente no tiene posibilidad de fallar por no sobrepasar el cono del ángulo de fricción, según el modelamiento con el Dips, de todas maneras, se recomienda el análisis en el software Unwedge para determinar el factor de seguridad. Del mismo modo en el anexo 21 Se puede apreciar una ligera perpendicularidad a la dirección de la galería Pomperia con respecto a la orientación de las discontinuidades, por lo tanto, no se sospecharía de un posible fallamiento de cuña.

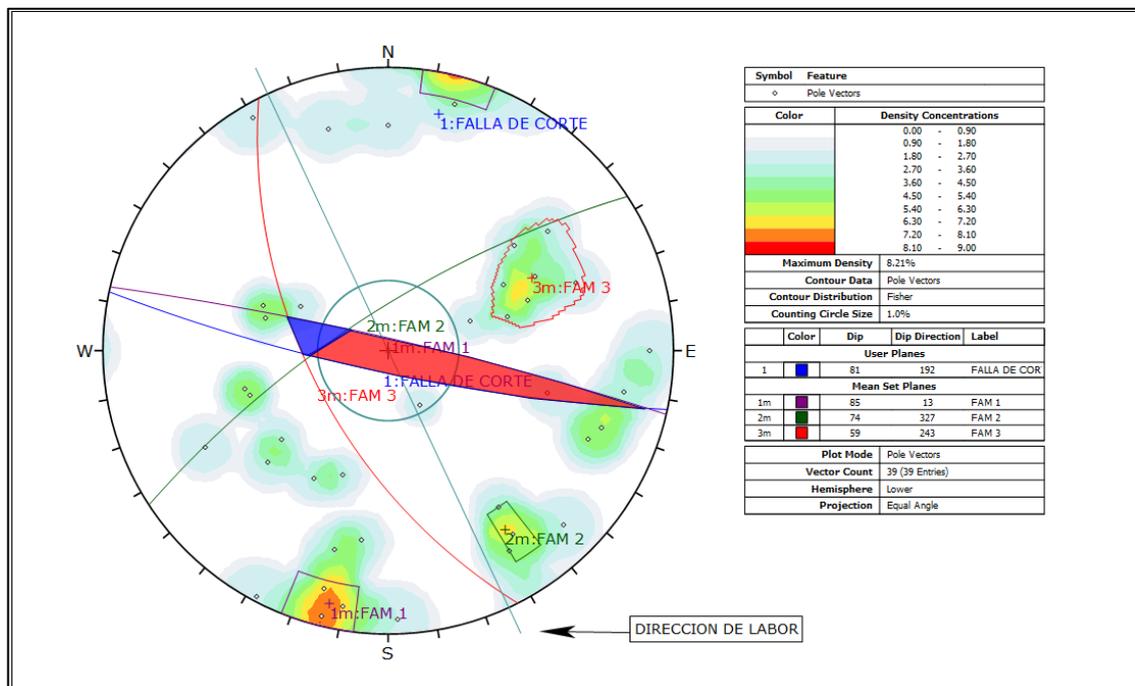
Figura 20

Por medio del software Dips podemos determinar los planos mayores para la progresiva 5, los cuales se evalúan juntamente con el buzamiento y dirección de buzamiento de la falla presente en la estación 5, tal como se muestra en la fig. 20

Proyecciones estereográficas progresiva 05

Se identifica una cuña formada por la intersección de los 3 planos, y el plano de la falla, la cual tiene tendencia de fallar por sobrepasar el cono del ángulo de fricción según el modelamiento con el Dips. Del mismo modo en el anexo 22 Se puede apreciar un ligero paralelismo de la dirección de la galería con respecto a la orientación de las discontinuidades, se determina posible fallamiento, así como

la dirección de la falla también presenta un ligero paralelismo con la orientación de uno de los planos mayores.

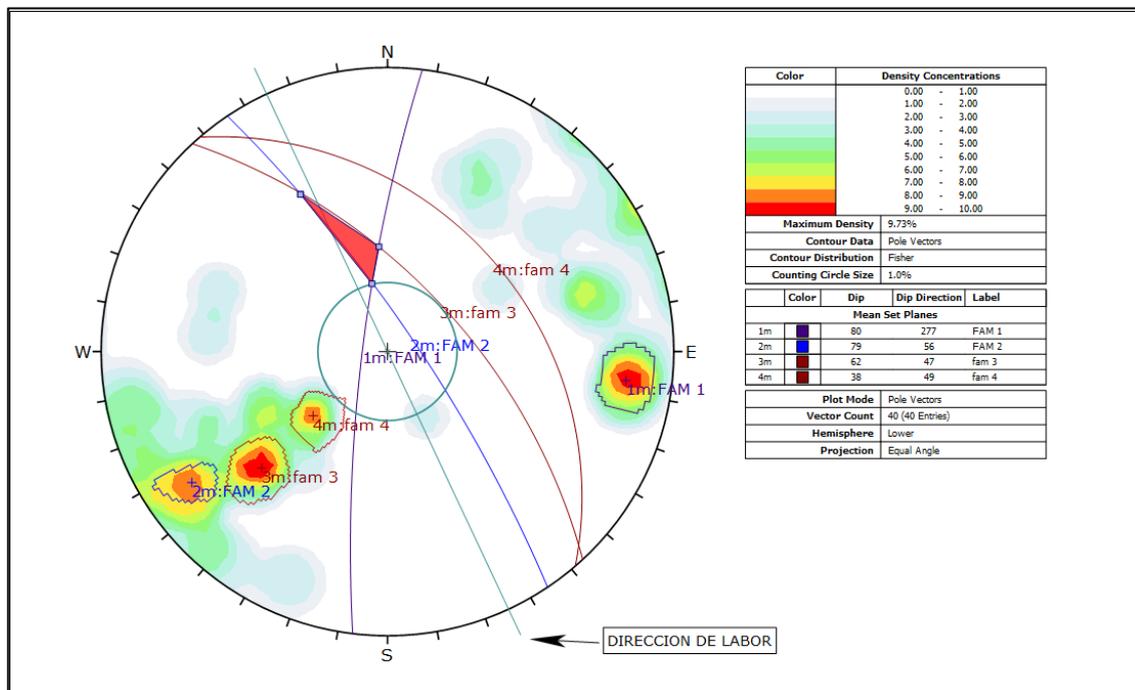
Figura 21

Proyecciones estereográficas progresiva 06

Se identifica una cuña formada por la intersección de los 4 planos, la cual aparentemente no tiene posibilidad de fallar por no sobrepasar el cono del ángulo de fricción según el modelamiento con el Dips, se recomienda el análisis en el software Unwedge para determinar el factor de seguridad. Del mismo modo en el anexo 23 Se puede apreciar una ligera perpendicularidad a la dirección de la

galería Pomperia con respecto a la orientación de las discontinuidades, por lo tanto, no se sospecharía de un posible fallamiento de cuña.

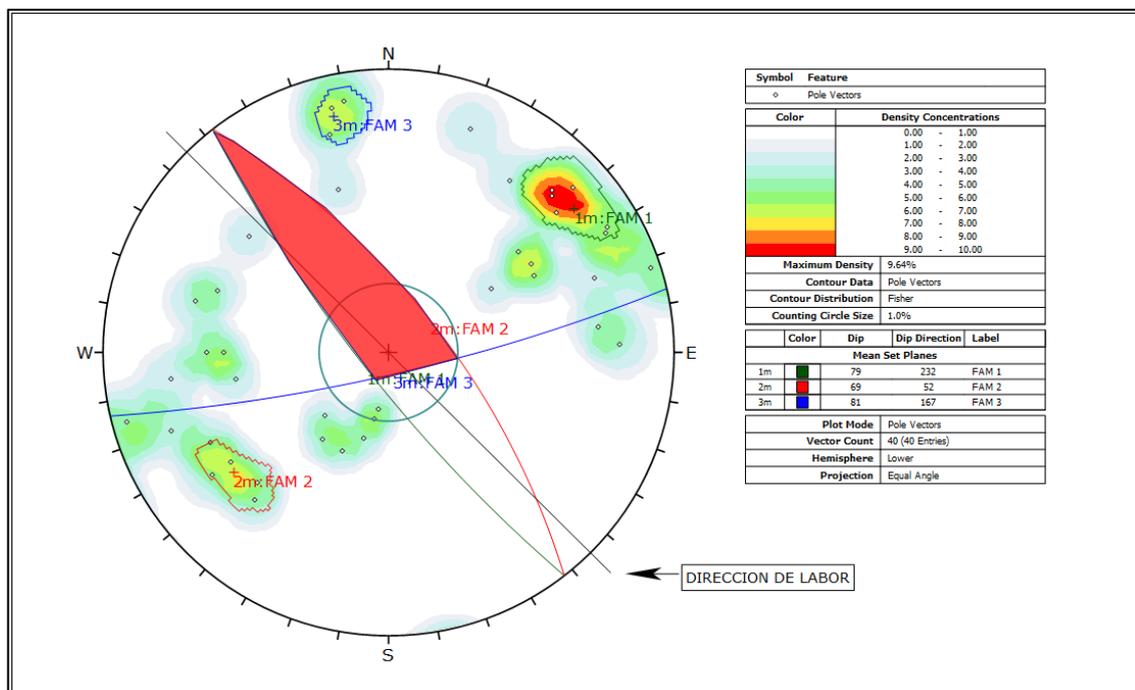
Figura 22

Proyecciones estereográficas progresiva 07

Se identifica una cuña formada por la intersección de los 3 planos, la cual no llega a sobrepasar el cono del ángulo de fricción, determinando un posible desprendimiento de cuña según el modelamiento con el Dips. Del mismo modo en el anexo 24 Se puede apreciar un ligero paralelismo de la dirección de la galería

Pomperia con respecto a la orientación de las discontinuidades, por lo tanto, se sospecha de un posible fallamiento de cuña.

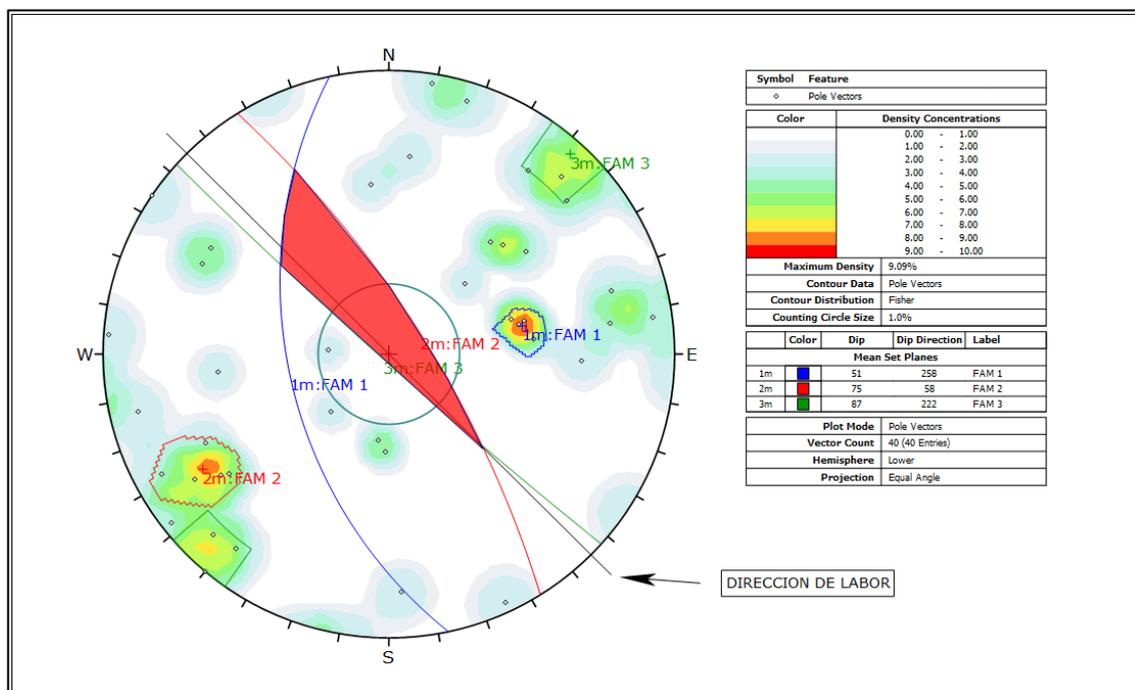
Figura 23

Proyecciones estereográficas progresiva 8

Se identifica una cuña formada por la intersección de los 3 planos, la cual sobrepasa el cono del ángulo de fricción por lo que tiene tendencia de fallar según el modelamiento con el Dips. Del mismo modo en el anexo 25 Así mismo se puede apreciar un paralelismo completo entre la dirección de la galería Pomperia con

respeto a la orientación de las discontinuidades, por lo tanto, se determina el fallamiento de la cuña.

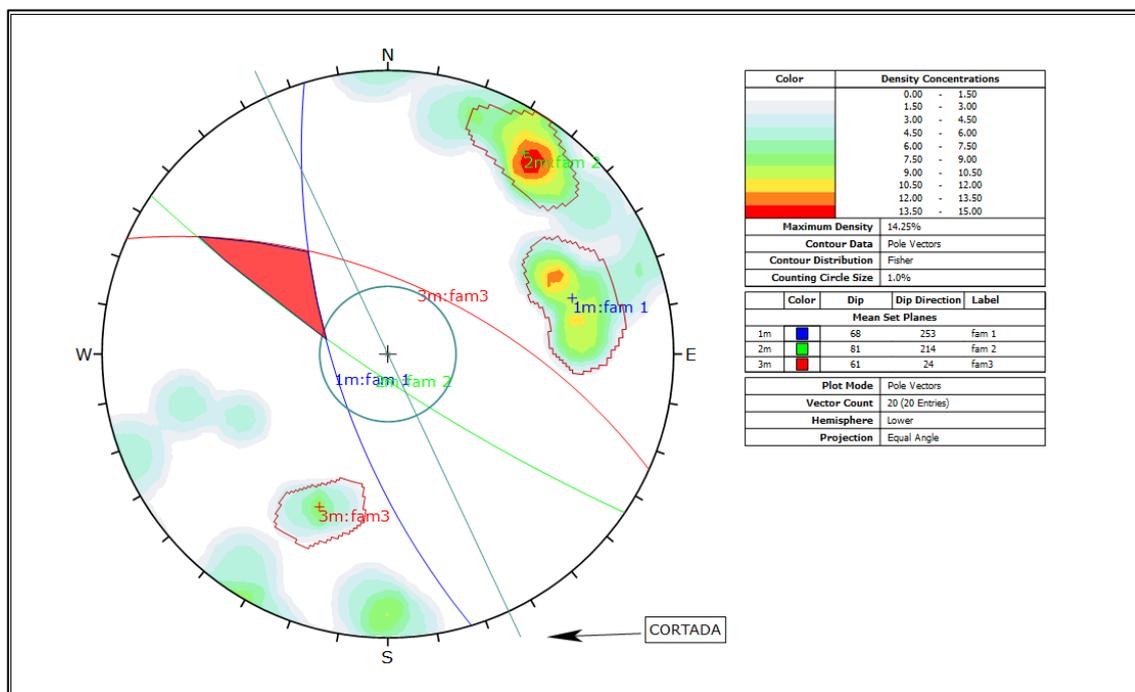
Figura 24

Proyecciones estereográficas progresiva 09

Se identifica una cuña formada por la intersección de los 3 planos, la cual no llegaría a tener tendencia de fallar por no estar presente ni sobre pasar el cono del ángulo de fricción según el modelamiento con el Dips. Del mismo modo en el anexo 26. Se puede apreciar un paralelismo con respecto a la orientación de las discontinuidades, por lo tanto, se sospecha de un posible fallamiento de cuña.

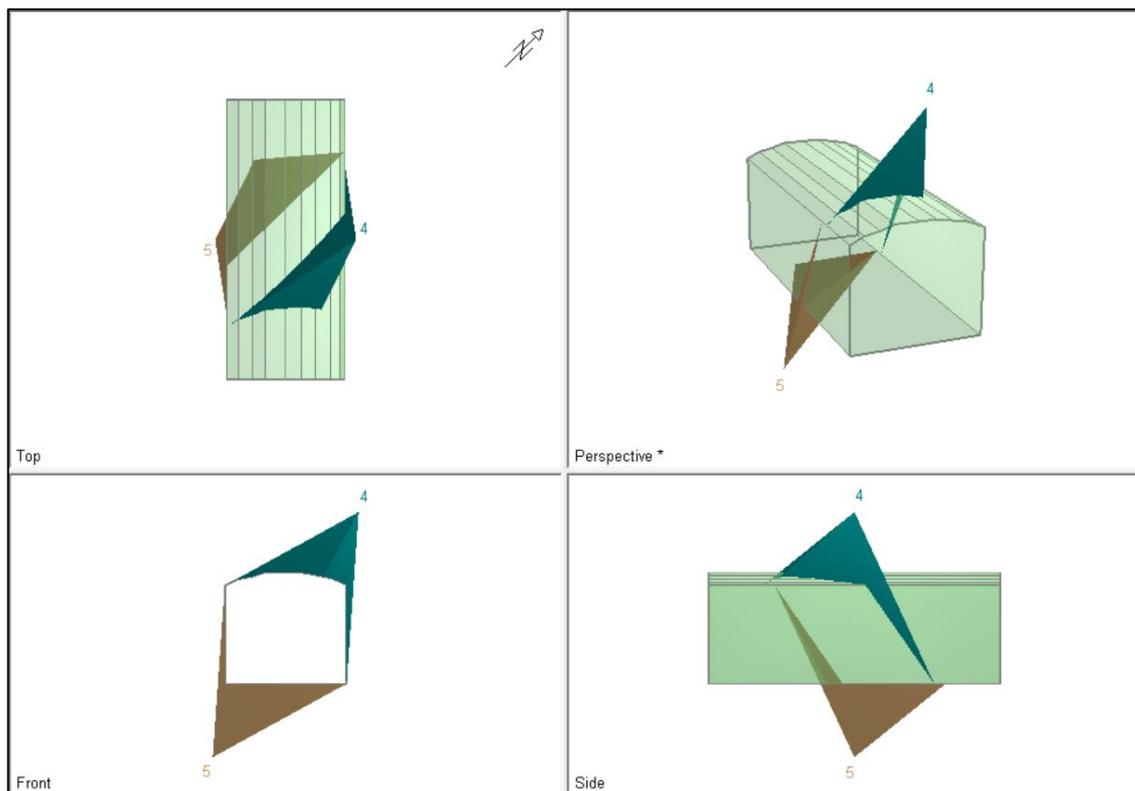
Figura 25

Análisis de factor de seguridad estación 1

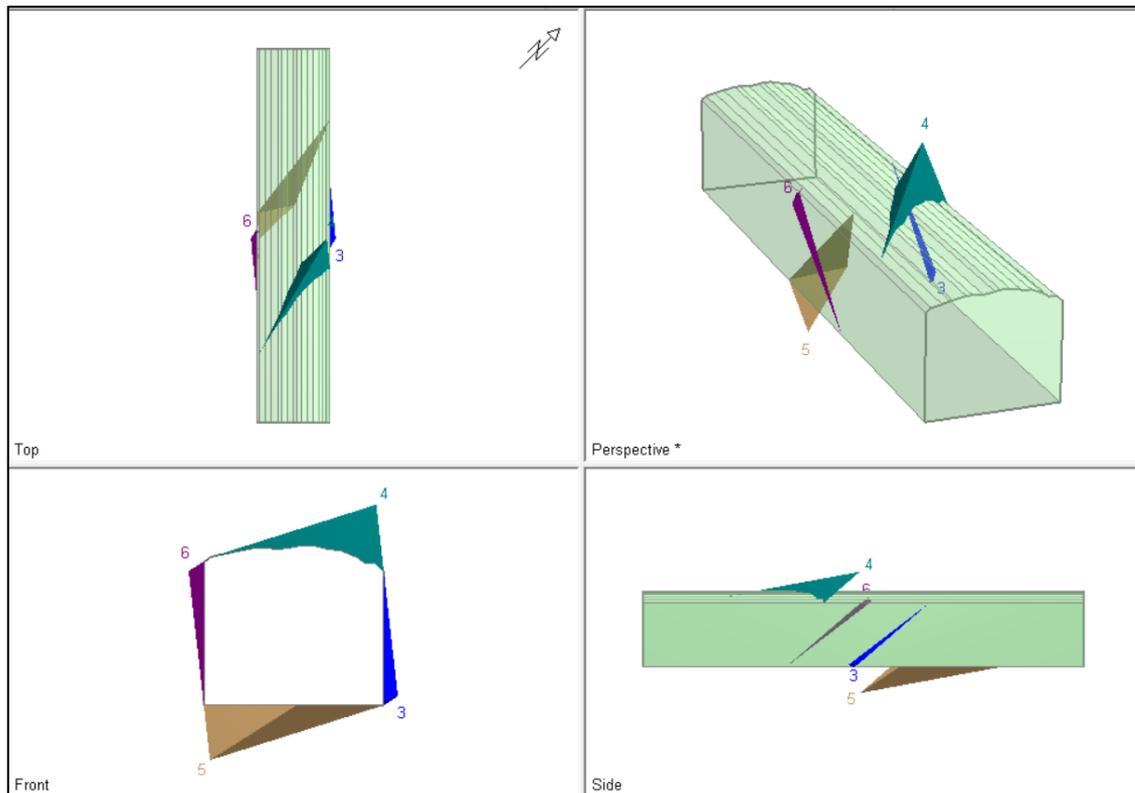
Figura 26

Análisis de factor de seguridad estación 2

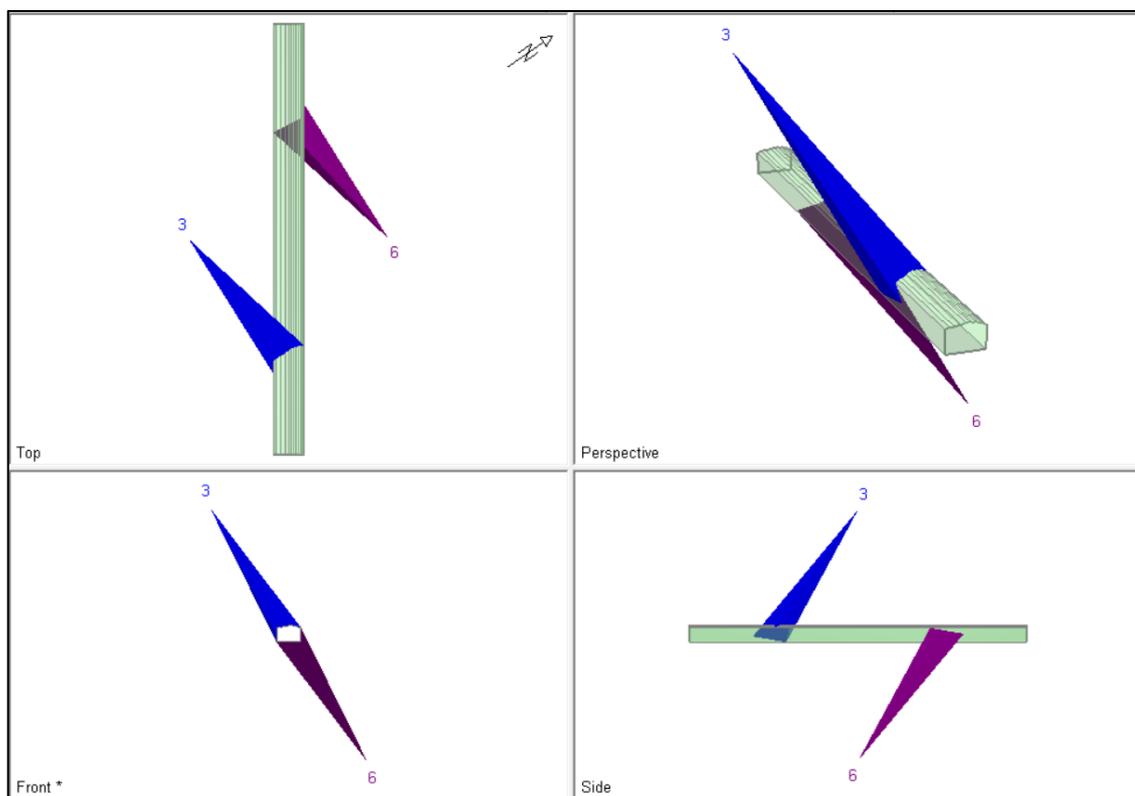
Figura 27

Análisis de factor de seguridad estación 3

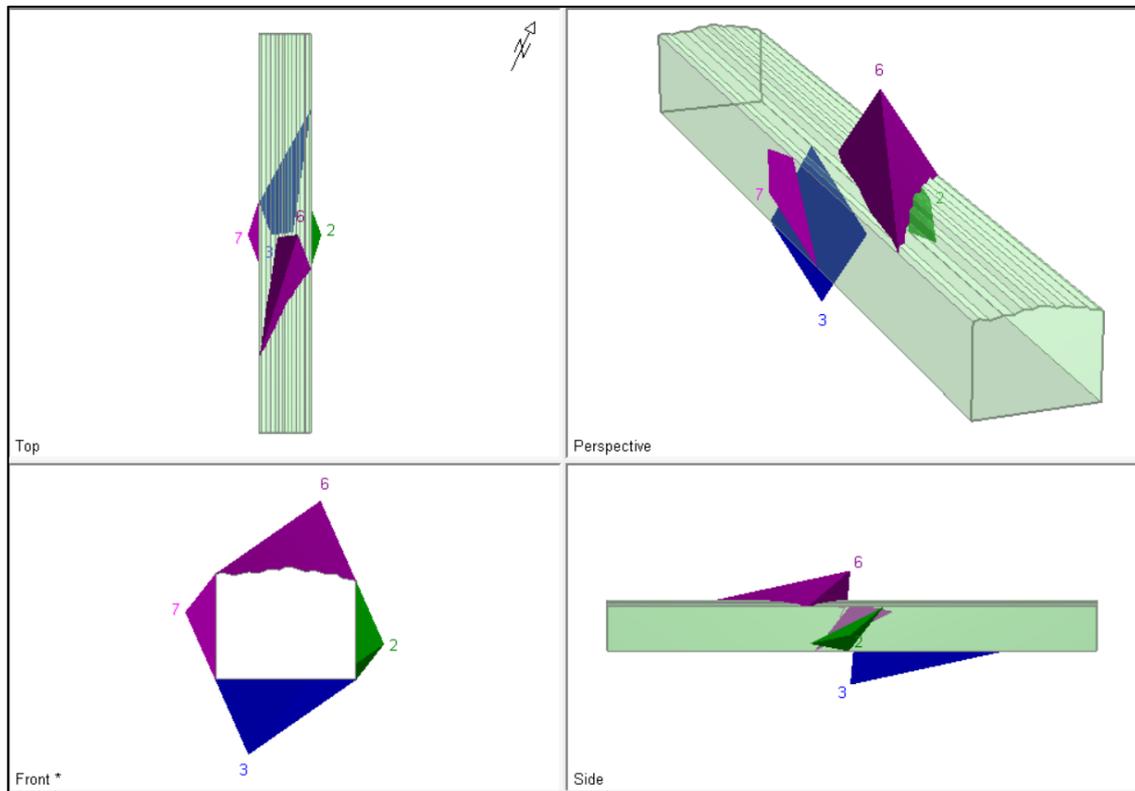
Figura 28

Análisis de factor de seguridad estación 4

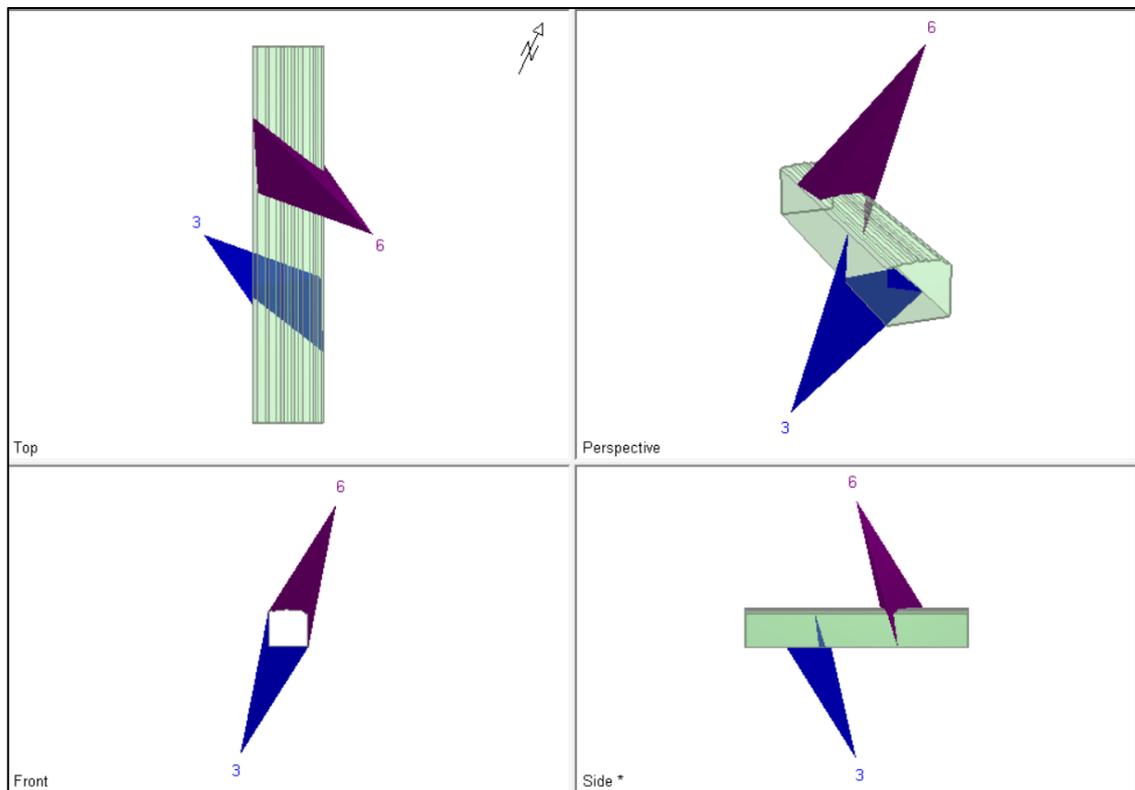
Figura 29

Análisis de factor de seguridad estación 5

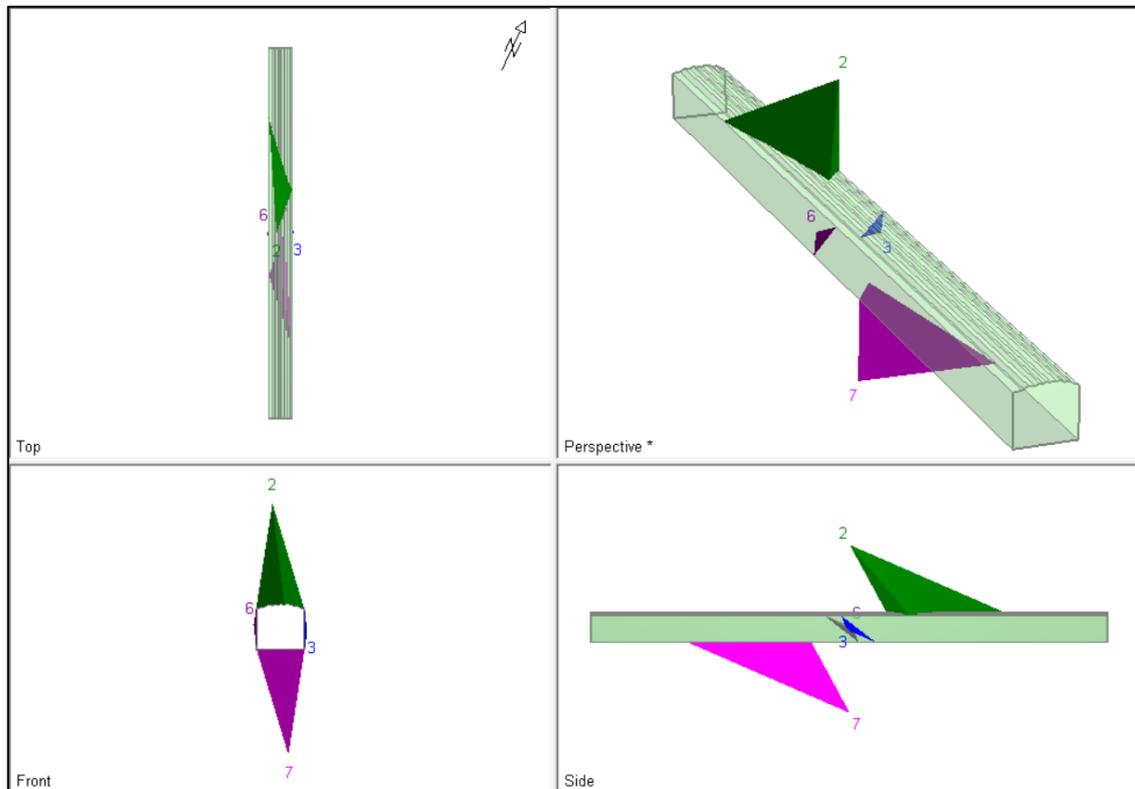
Figura 30

Análisis de factor de seguridad estación 6

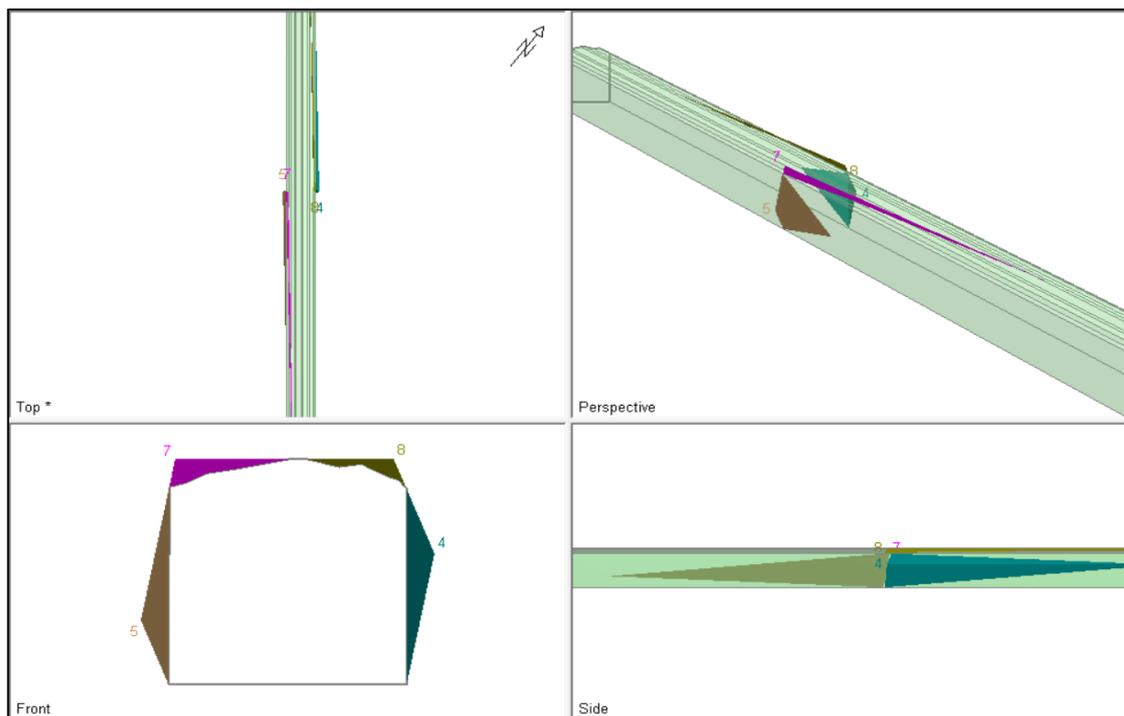
Figura 31

Análisis de factor de seguridad estación 7
