UNIVERSIDAD NACIONAL DEL ALTIPLANO

**INFLUENCIA DE LAS CARACTERÍSTICAS GEOMECÁNICAS
PARA DETERMINAR EL FACTOR DE SEGURIDAD EN LA
GALERÍA PRINCIPAL DE POMPERIA**

TESIS

PUNO – PERÚ

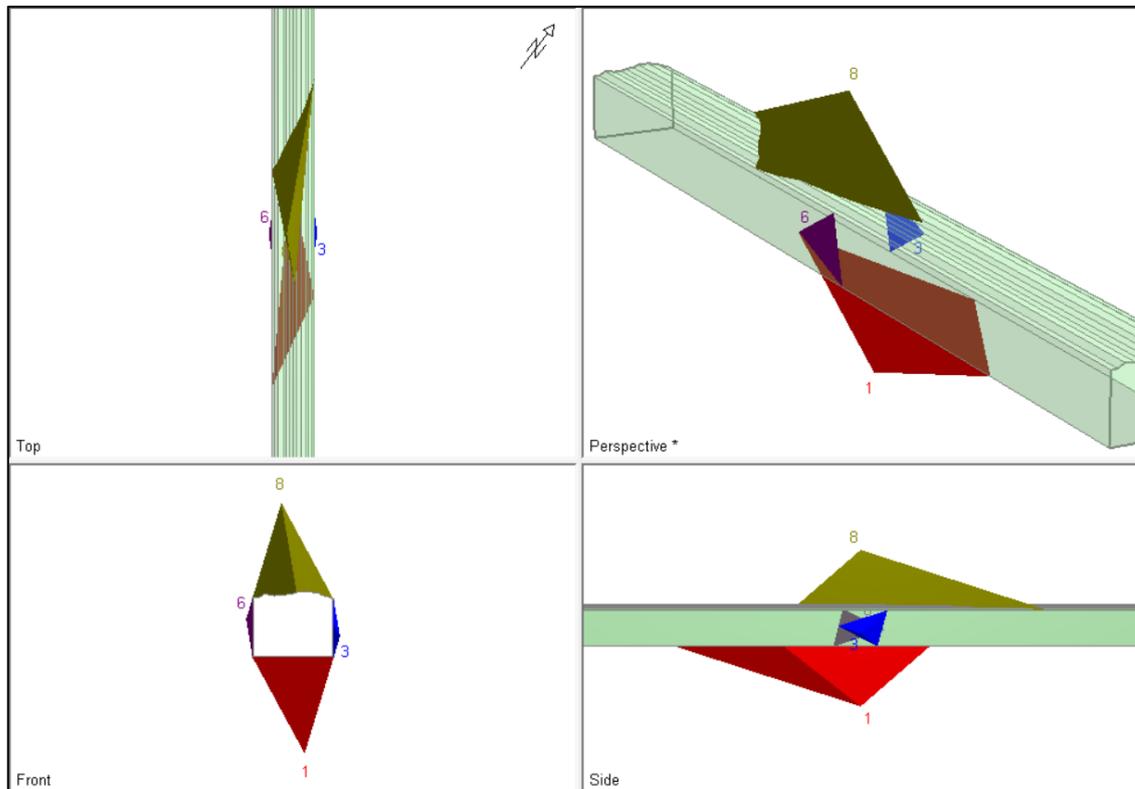
Figura 32

Análisis de factor de seguridad estación 8

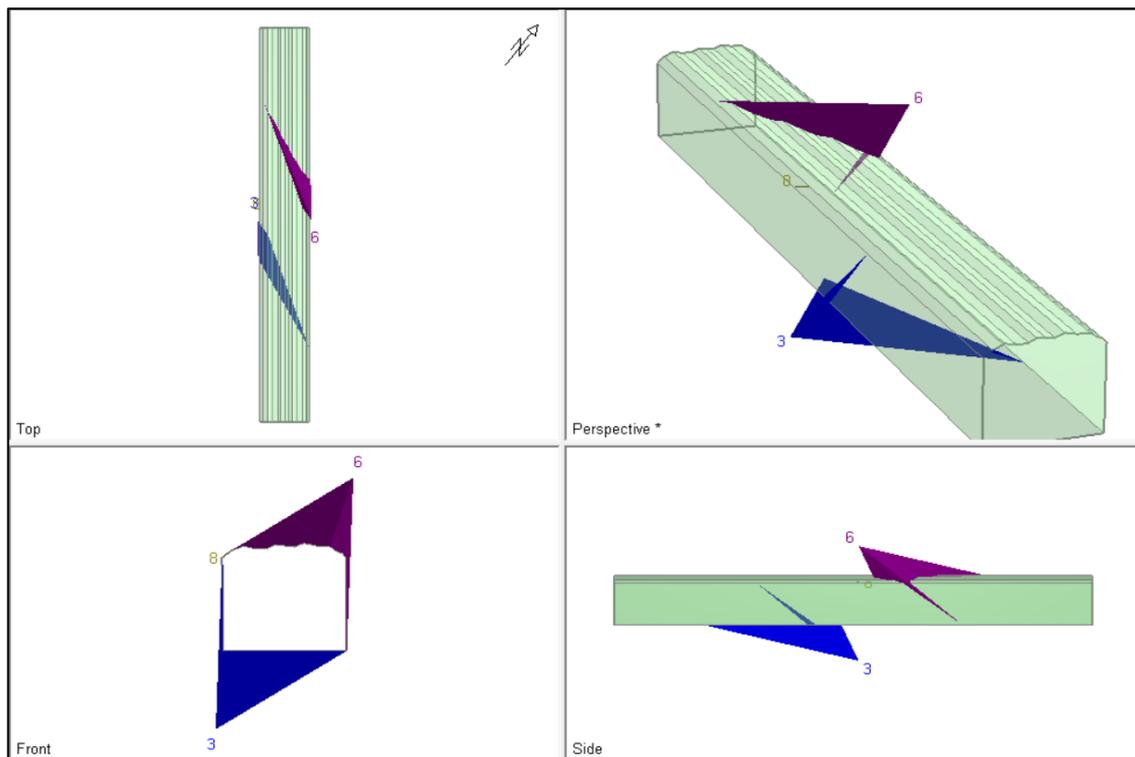
Figura 33

Análisis de factor de seguridad estación 9

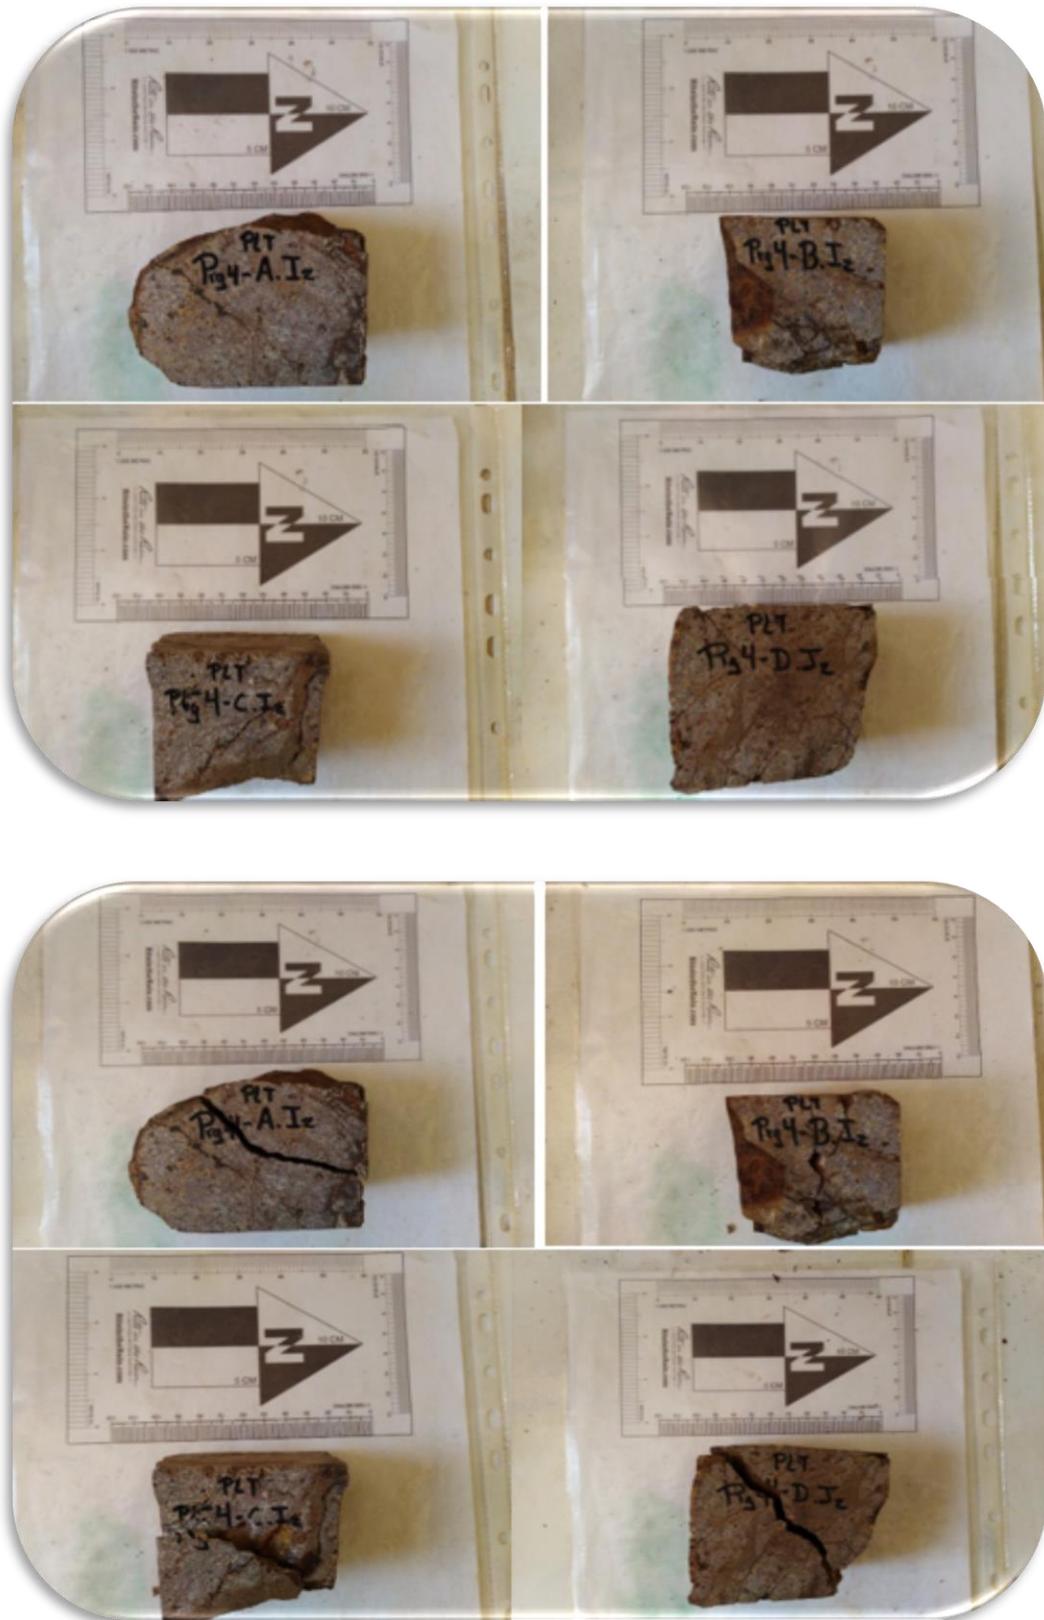
ANEXO 8: Fotografía de ensayo de PLT.

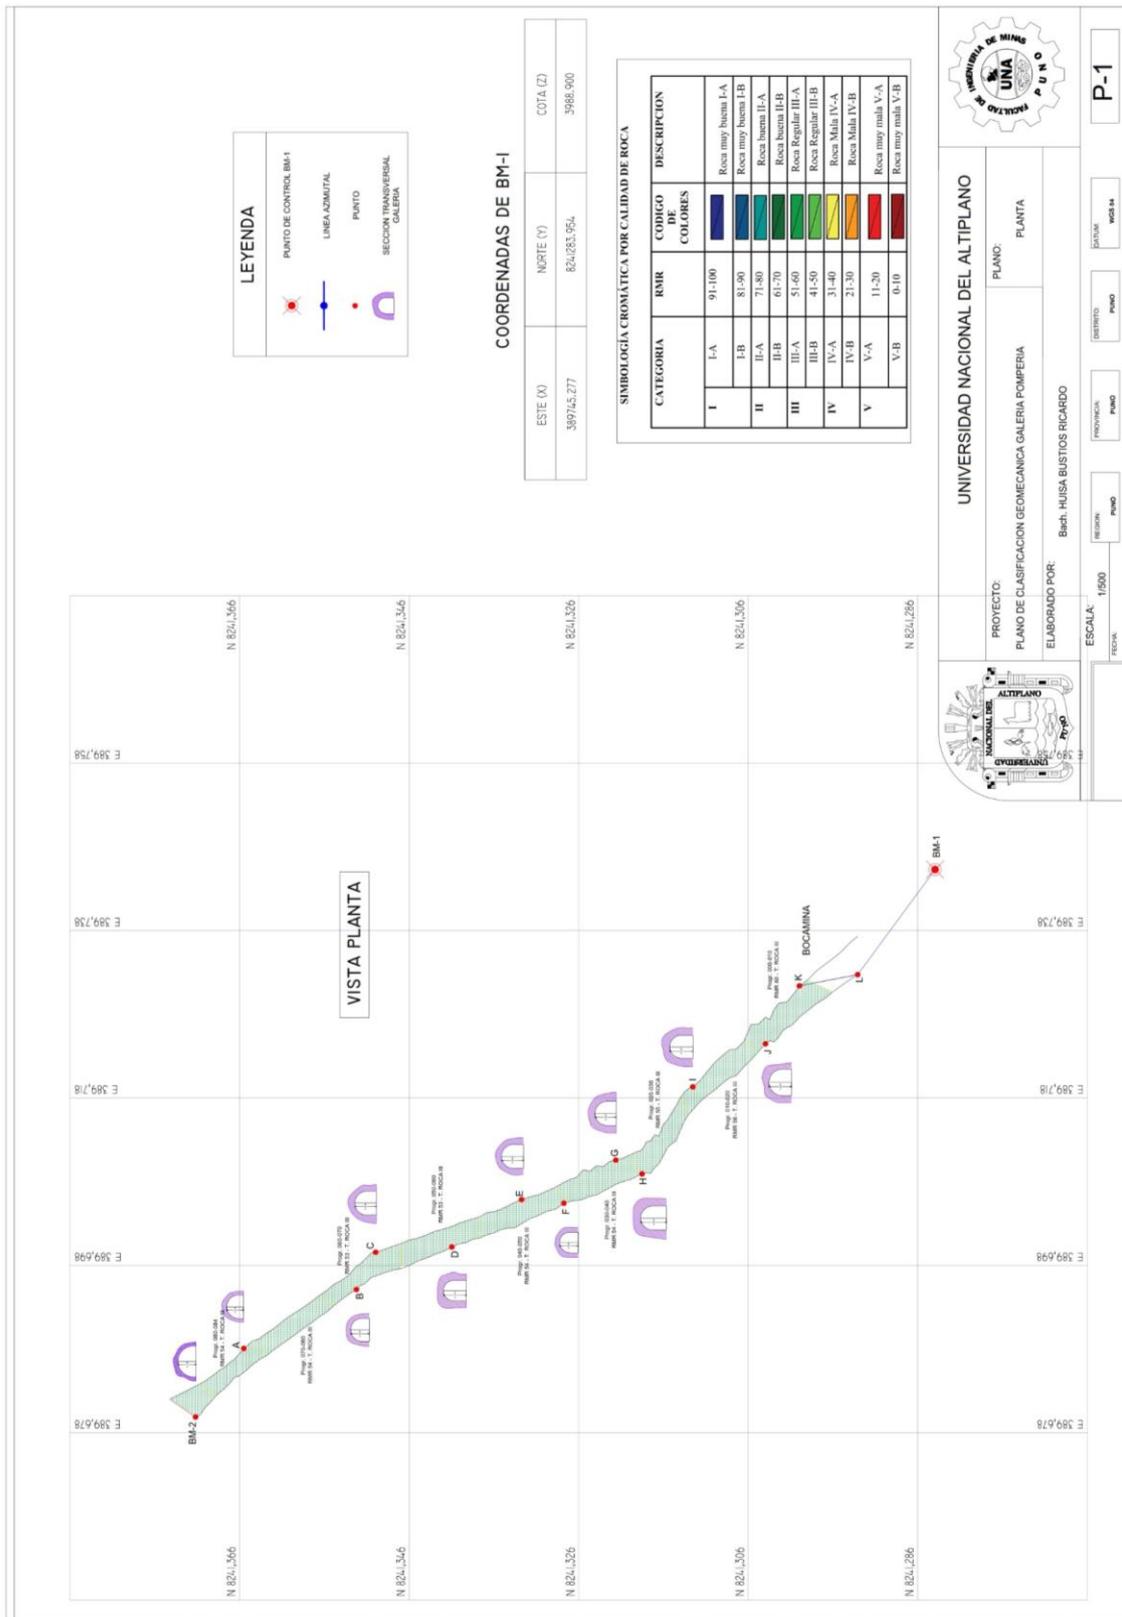
ANEXO 27: Plano de clasificación geomecánica galería Pomperia

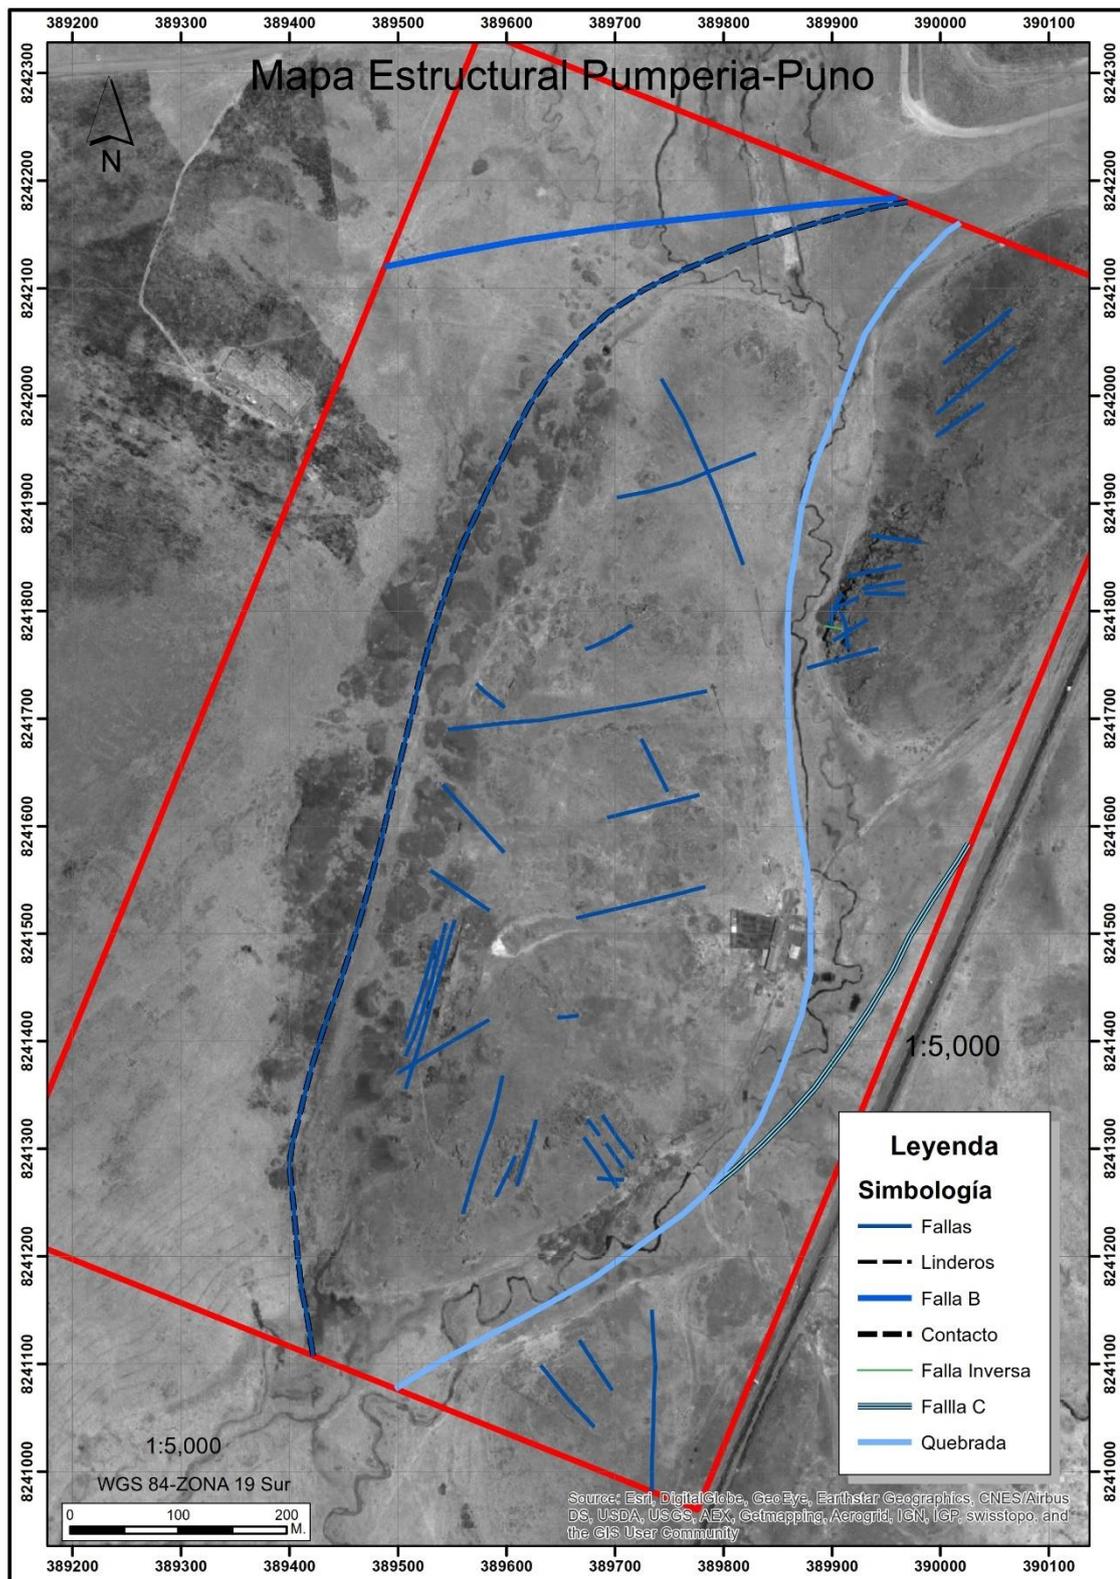
ANEXO 29: Plano estructural mina Pomperia
