# UNIVERSIDAD NACIONAL DEL ALTIPLANO

#### TESIS

#### MODELAMIENTO DE LA EUTROFIZACIÓN DE LA BAHÍA INTERIOR – PUNO LAGO TITICACA

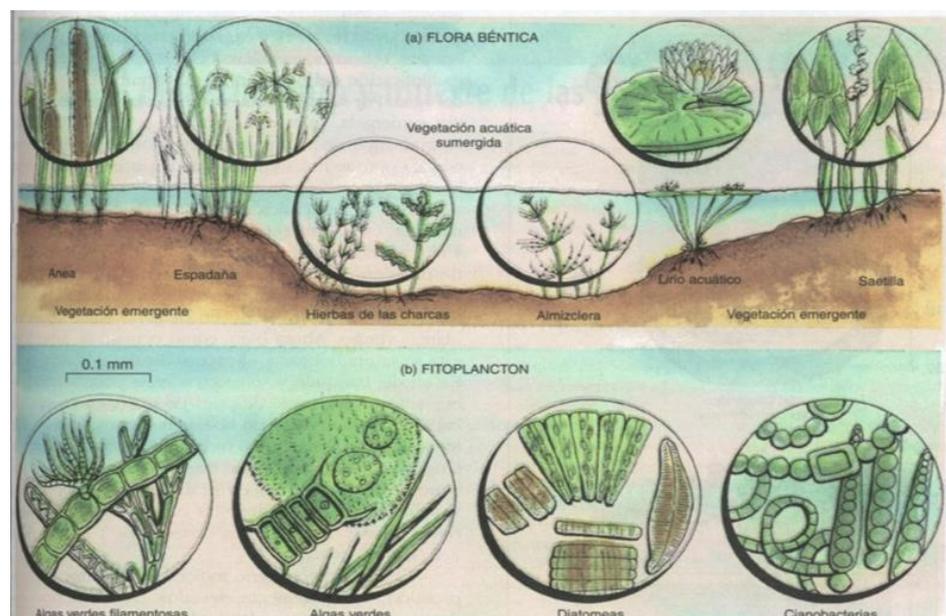
### Figura 14

*Flora béntica y fitoplancton en lagos*

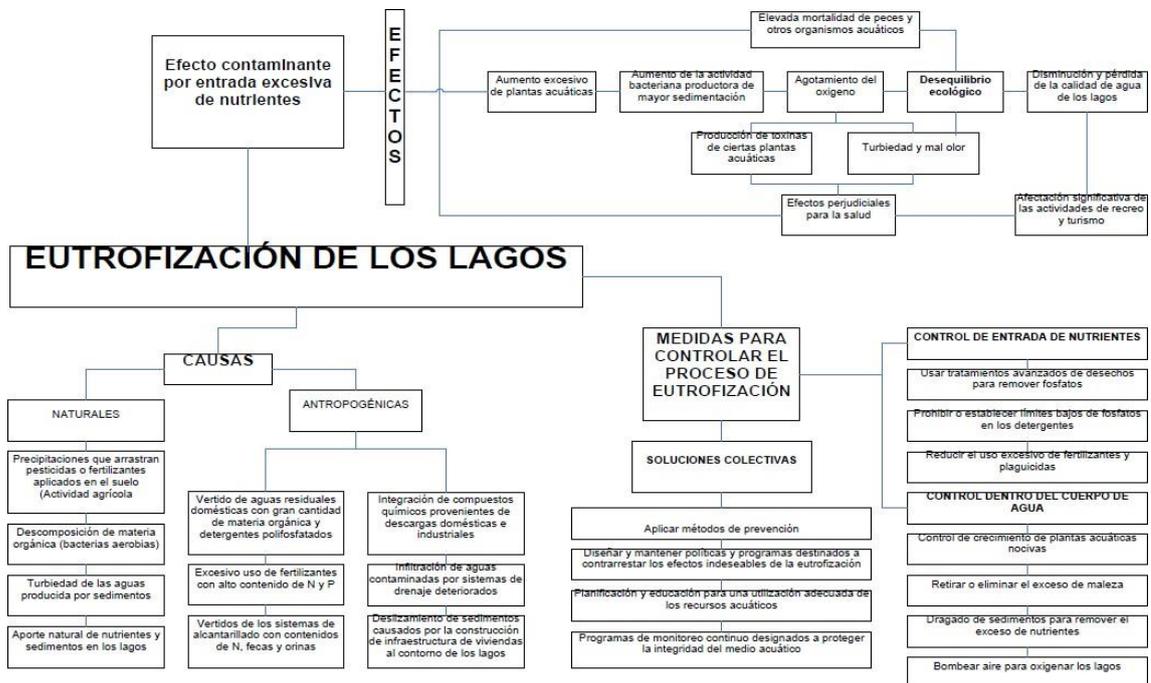
Anexo 1 Diagrama de causas y efectos de la eutrofización en lagos.

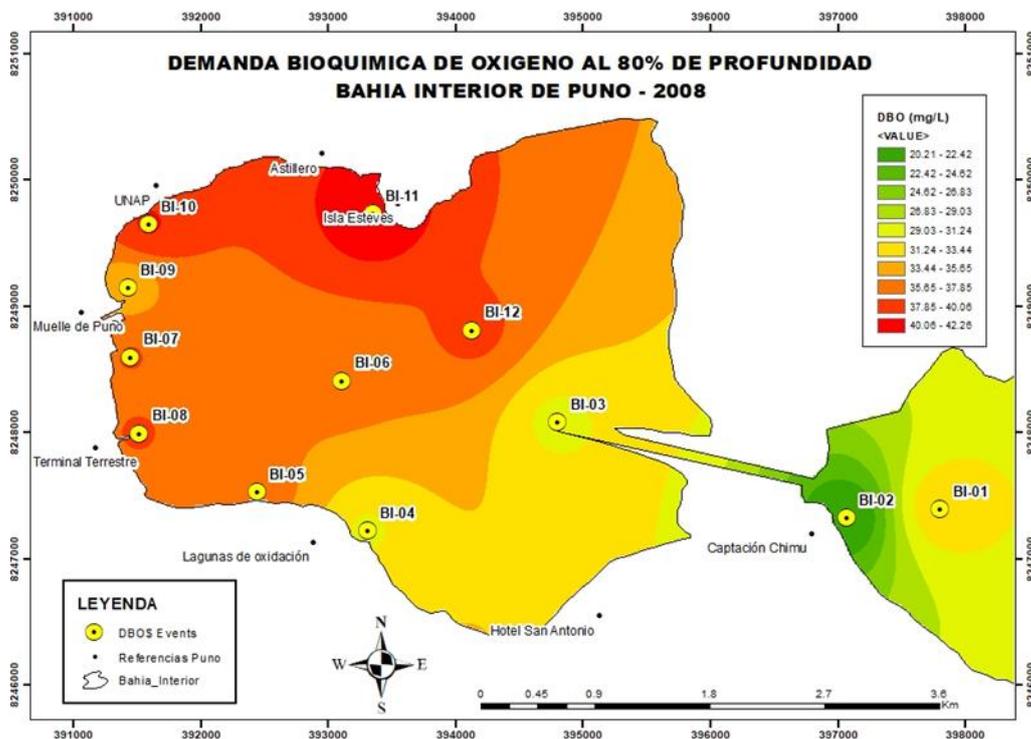
**Año 2008**

**3.2 Mapa de Estado Eutrófico de la Demanda Bioquímica de Oxígeno al 80 % de Profundidad**

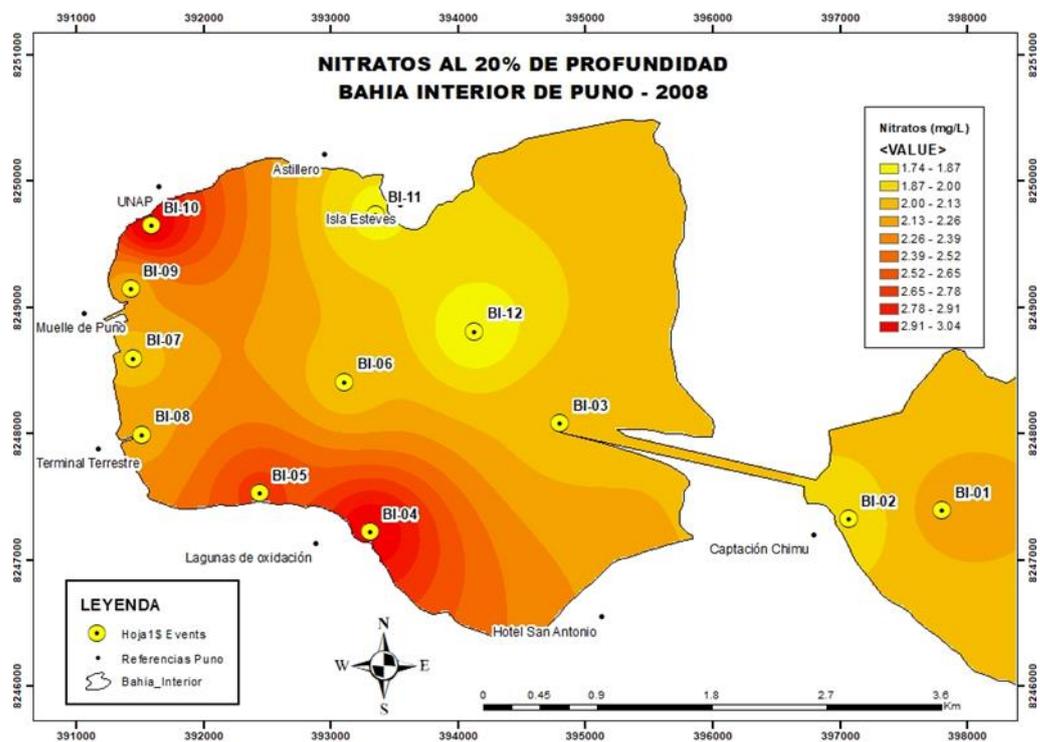
Año 2008

### 3.3 Mapa de Estado Eutrófico de los Nitratos al 20 % de Profundidad

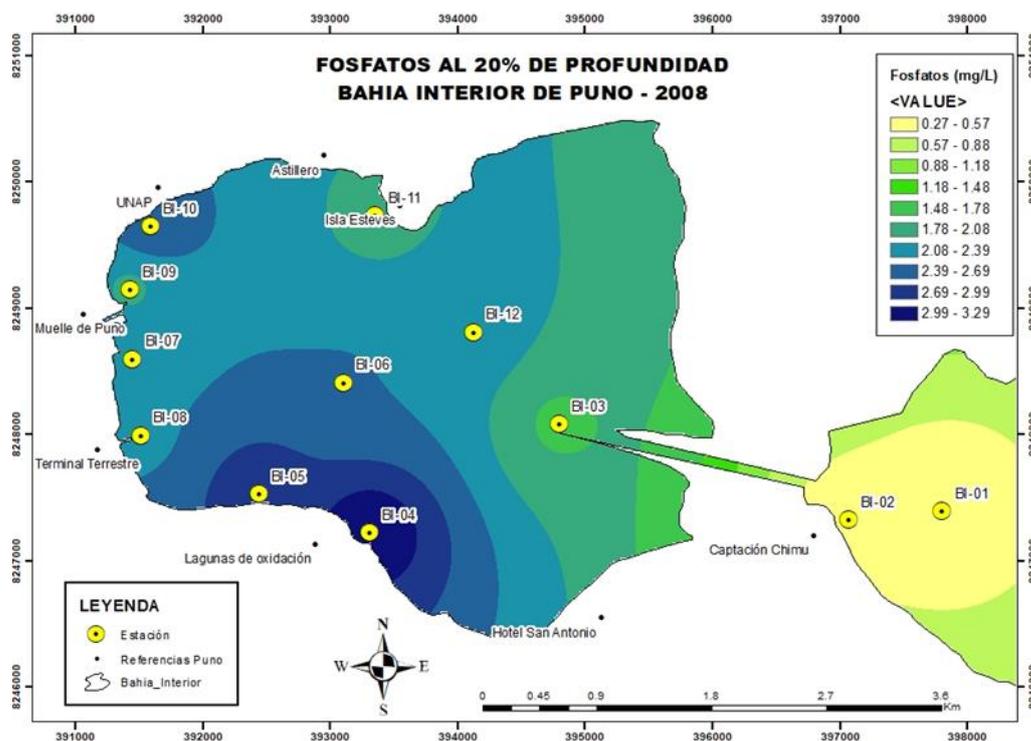
**Año 2008**

**3.5 Mapa de Estado Eutrófico de los Fosfatos al 20 % de Profundidad**

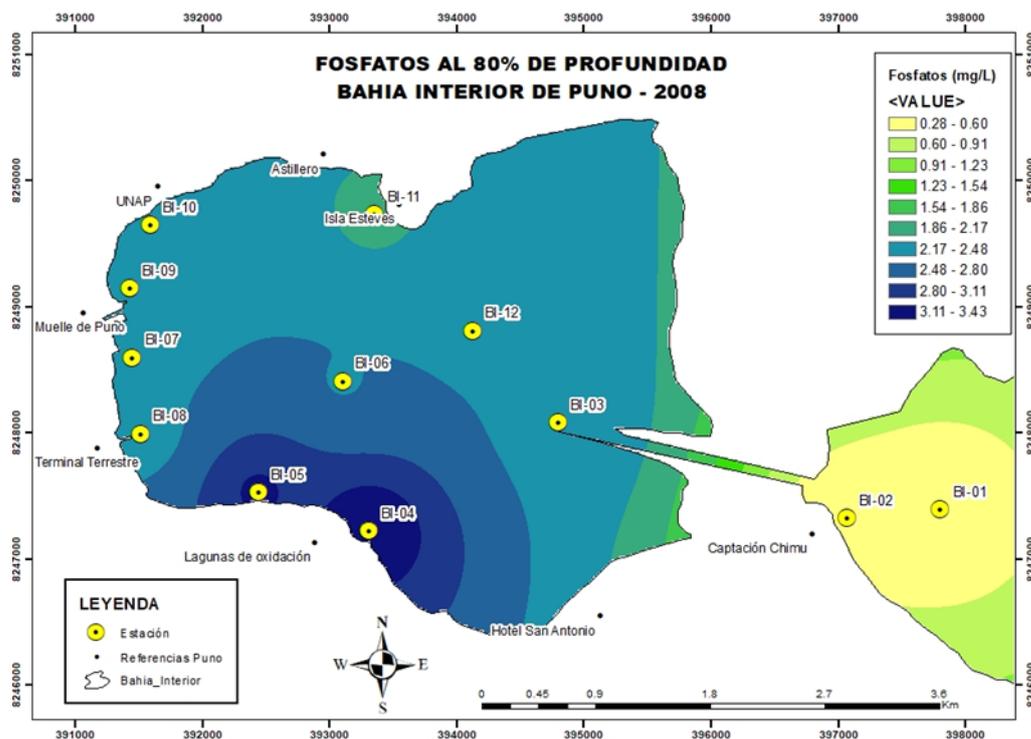
**Año 2008**

**3.6 Mapa de Estado Eutrófico de los Fosfatos al 80 % de Profundidad**

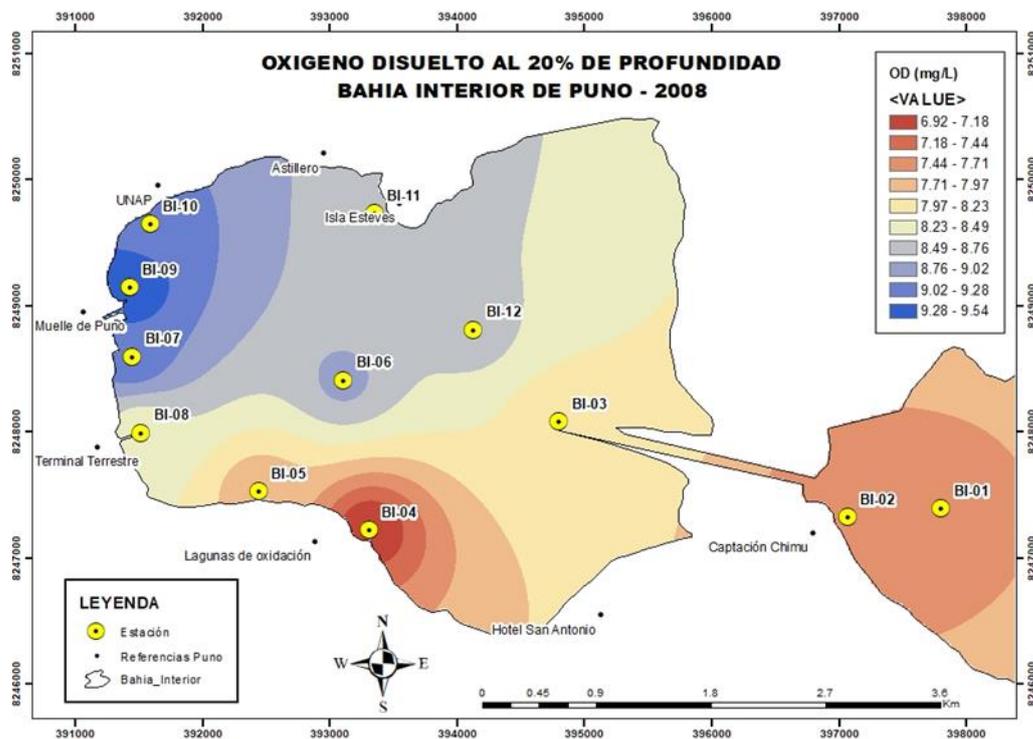
**Año 2008**

**3.7 Mapa de Estado Eutrófico del Oxígeno Disuelto al 20 % de Profundidad**

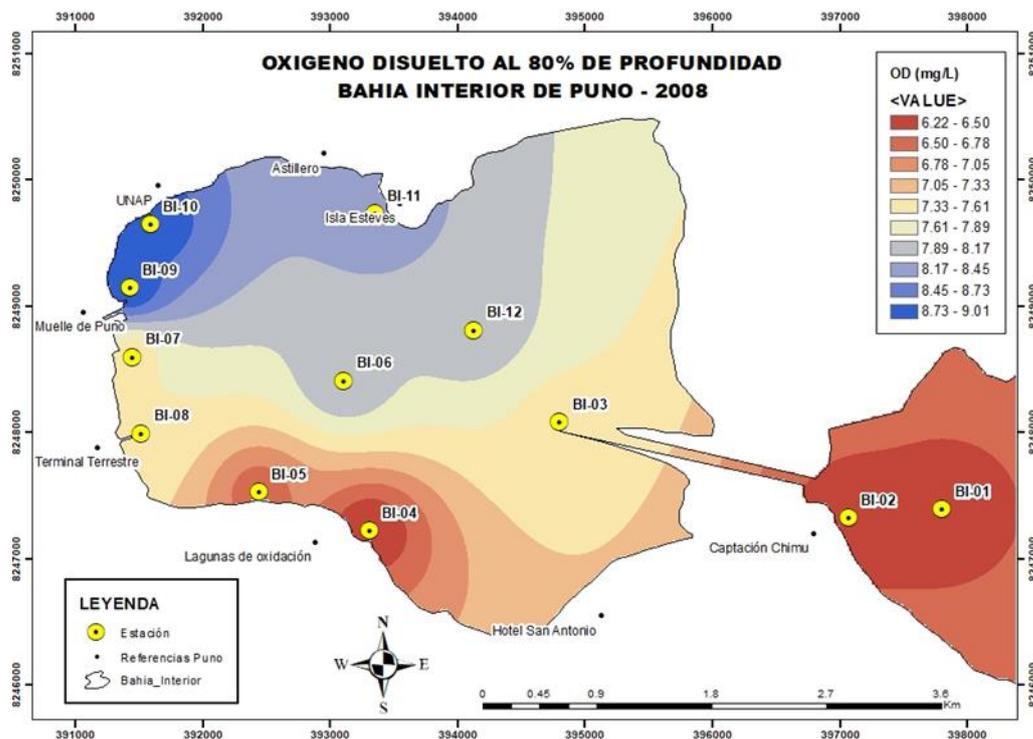
**Año 2008**

**3.8 Mapa de Estado Eutrófico del Oxígeno Disuelto al 80 % de Profundidad**

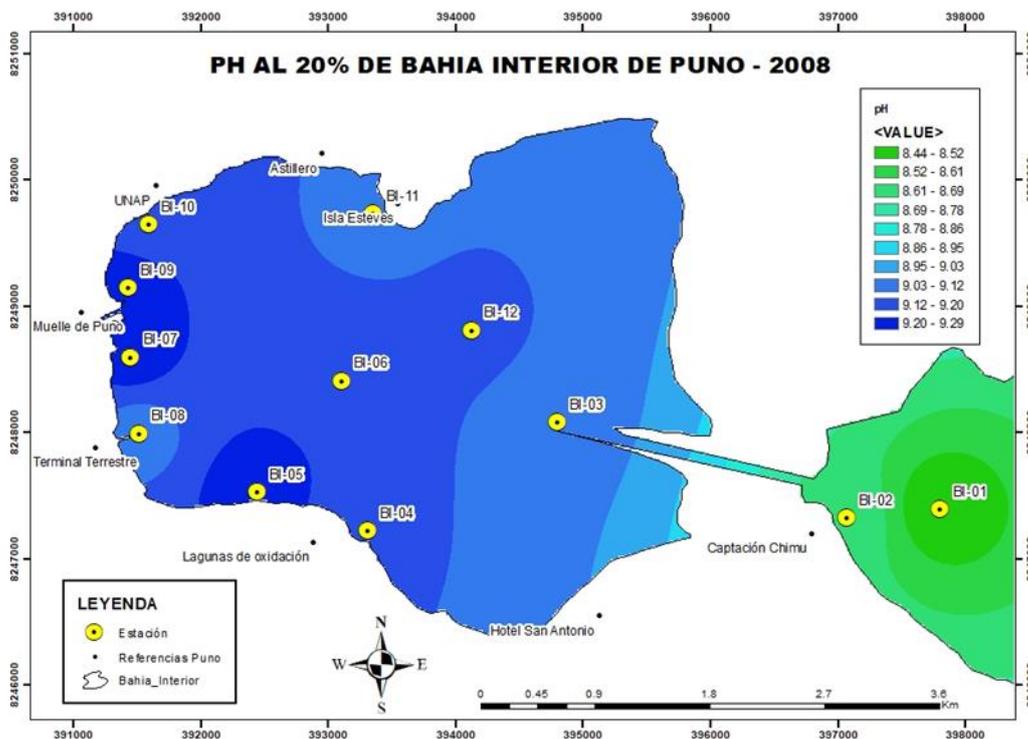
Año 2008

3.9 Mapa de Estado Eutrófico del Potencial de Hidrogeniones (pH) al 20 % de Profundidad

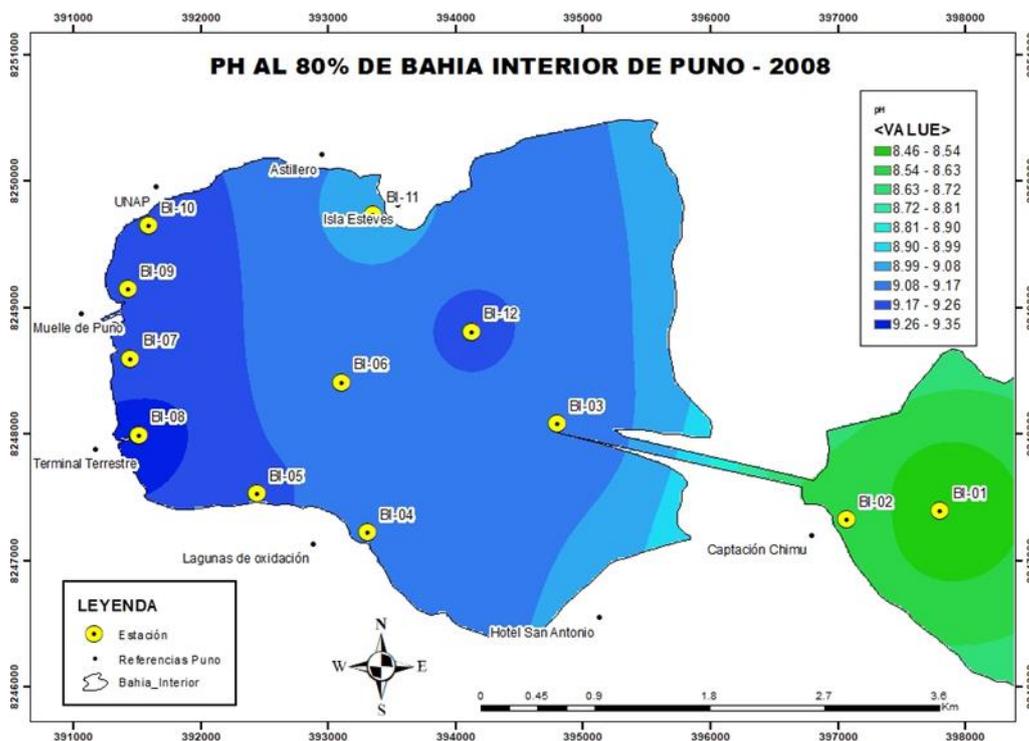
Año 2008

### 3.10 Mapa de Estado Eutrófico del Potencial de Hidrogeniones (pH) al 80 % de Profundidad
