UNIVERSIDAD NACIONAL DEL ALTIPLANO

TESIS

MODELAMIENTO DE LA EUTROFIZACIÓN DE LA BAHÍA INTERIOR – PUNO LAGO TITICACA

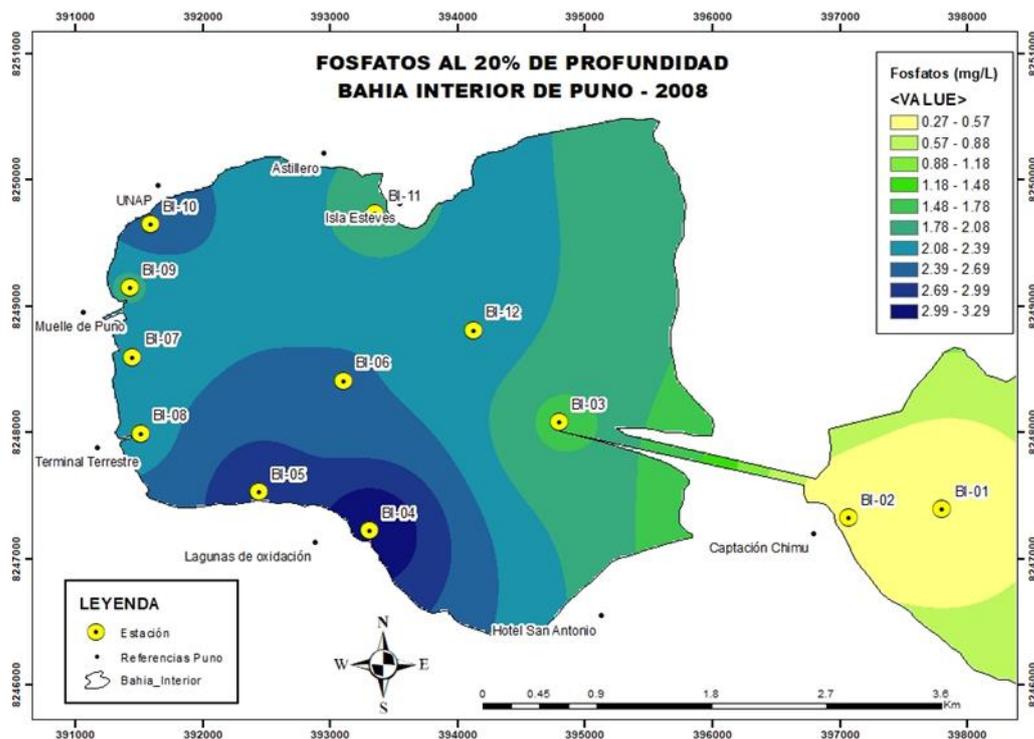
Año 2008

3.5 Mapa de Estado Eutrórico de los Fosfatos al 20 % de Profundidad

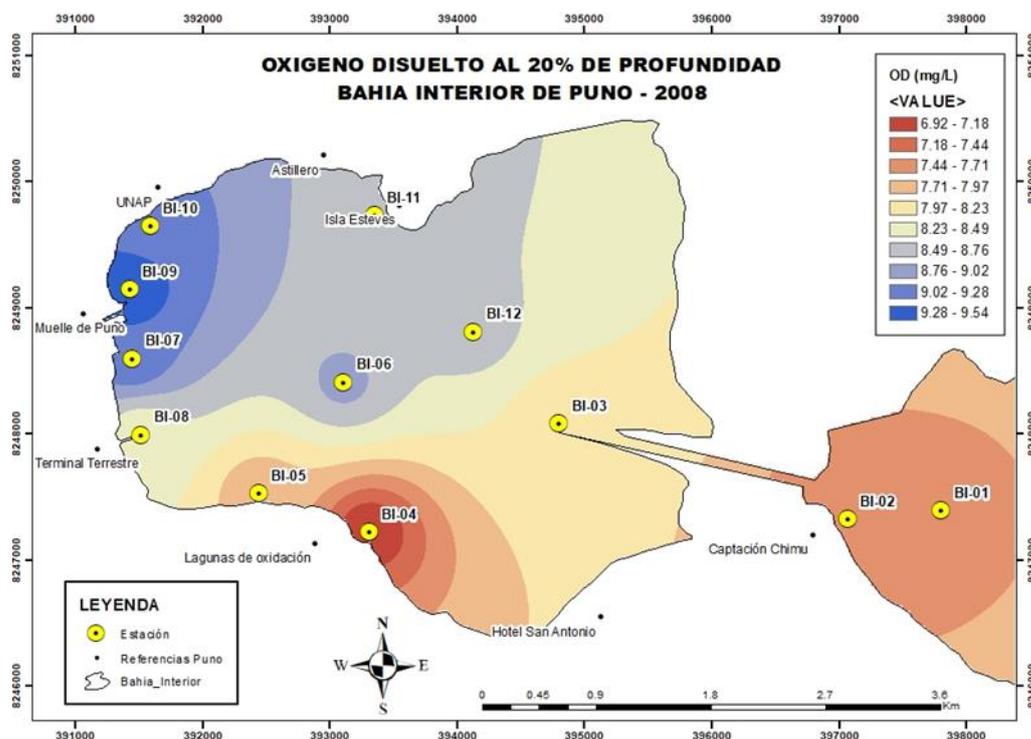
Año 2008

3.7 Mapa de Estado Eutrófico del Oxígeno Disuelto al 20 % de Profundidad

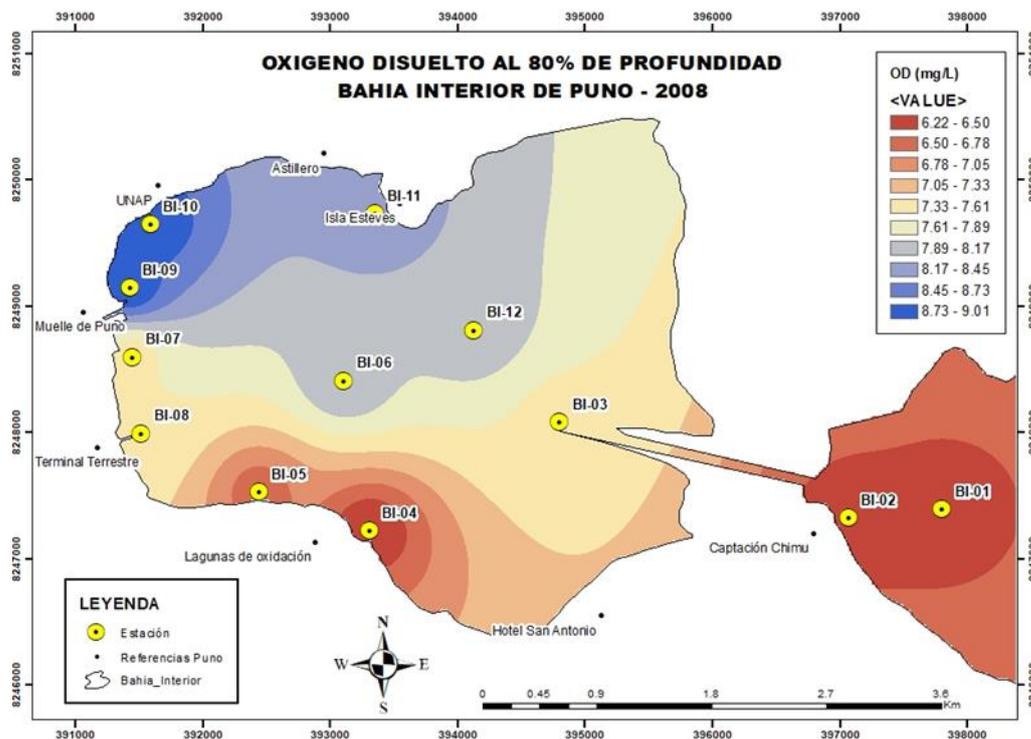
Año 2008

3.8 Mapa de Estado Eutrófico del Oxígeno Disuelto al 80 % de Profundidad

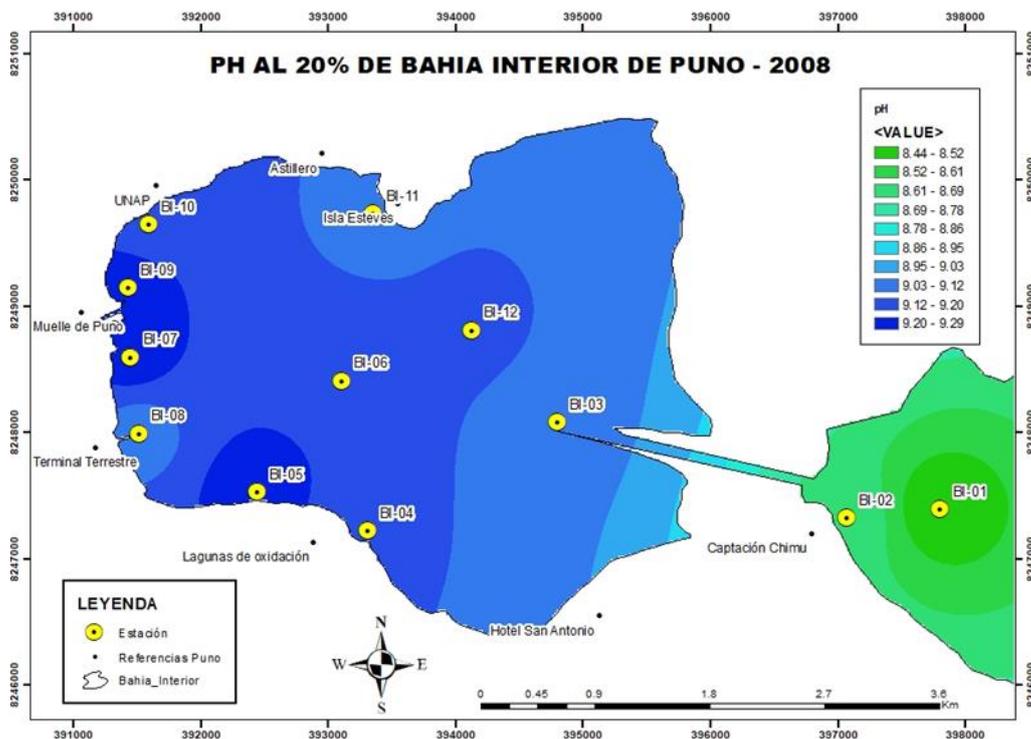
Año 2008

3.9 Mapa de Estado Eutrófico del Potencial de Hidrogeniones (pH) al 20 % de Profundidad
