UNIVERSIDAD NACIONAL DEL ALTIPLANO
FACULTAD DE INGENIERÍA CIVIL Y ARQUITECTURA
ESCUELA PROFESIONAL DE INGENIERÍA CIVIL

**EVALUACIÓN DE LA VULNERABILIDAD SÍSMICA MEDIANTE
EL MÉTODO DE HIROSAWA DE LA INSTITUCIÓN EDUCATIVA
SECUNDARIA COMERCIO 32 DE LA CIUDAD DE JULIACA -
2022**

TESIS

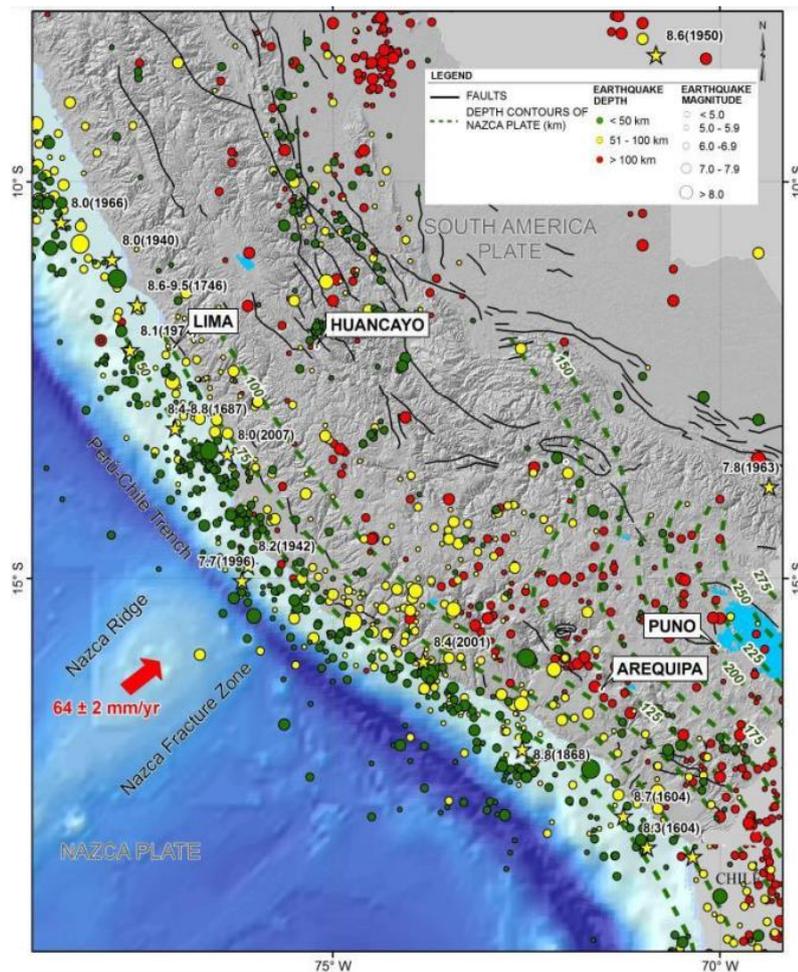
Figura 1

Mapa Sísmico del Perú.

Nota: Tomado de Monroy et al., (2011), donde podemos ver que la zona sur del Perú tiene mucha actividad sísmica.

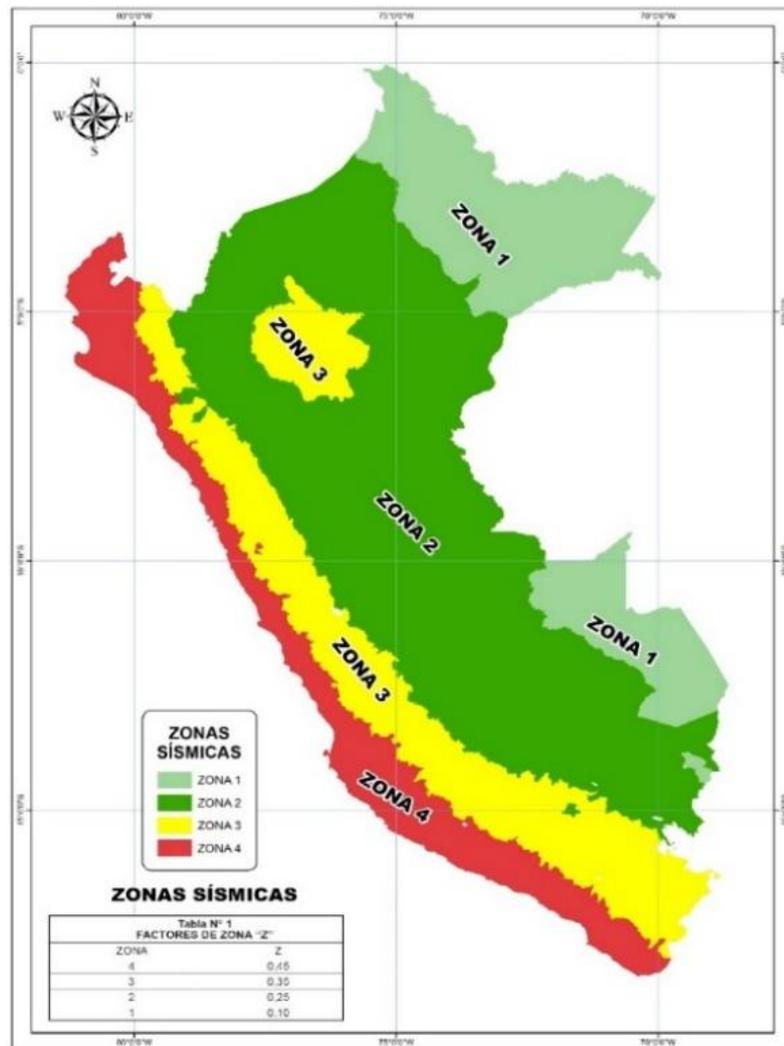
Figura 2

Mapa de Zonificación Sísmica de Perú.

Nota: Tomado de la Norma E.030 Diseño Sismorresistente - 2018.

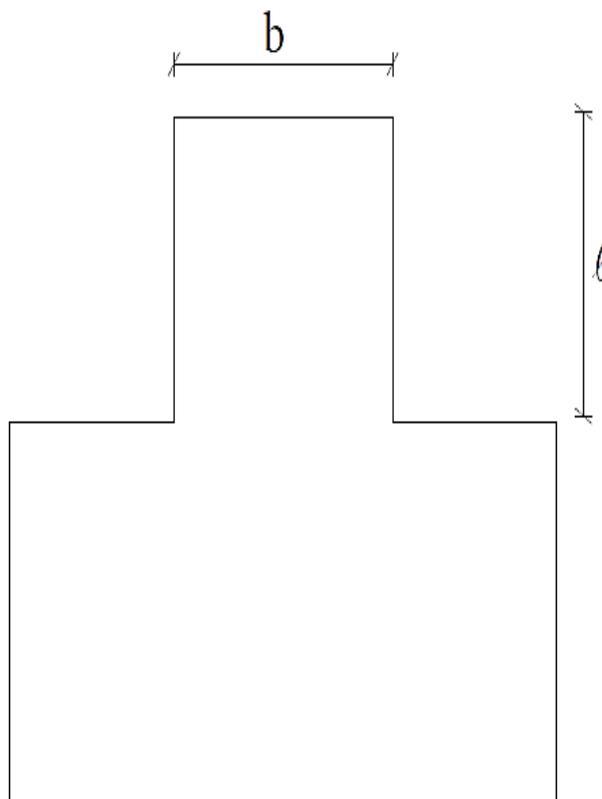
Figura 3

Relación l y b

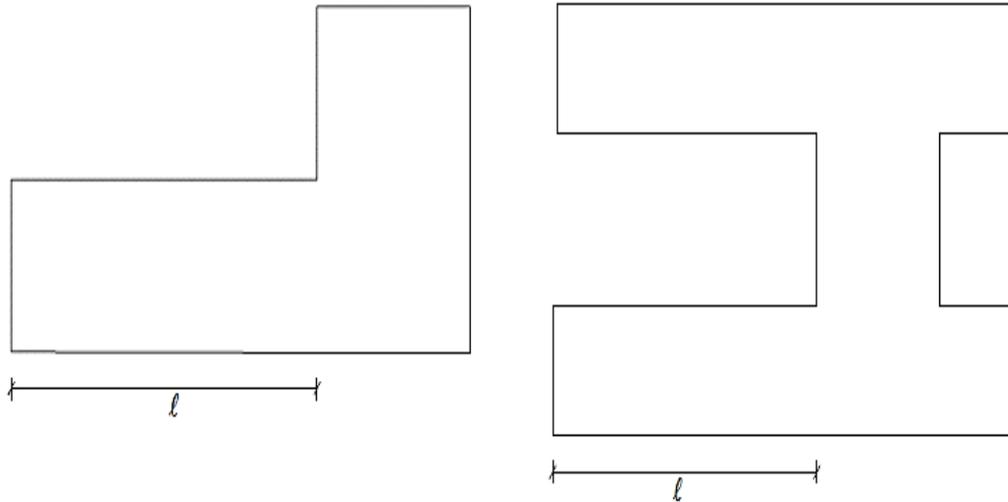
Figura 4

Relación entre Largo y Ancho

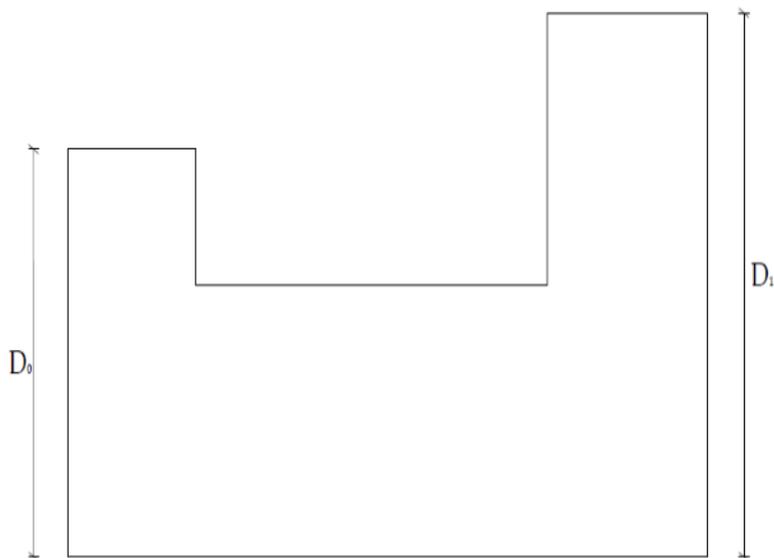
Figura 5

Contracción en Planta.

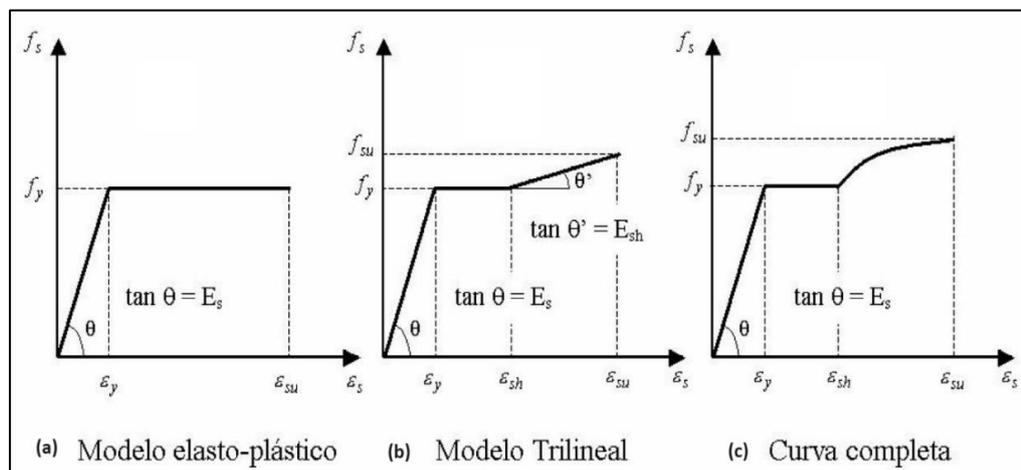
Figura 6

Modelos idealizados de la curva de esfuerzo - deformación para el acero

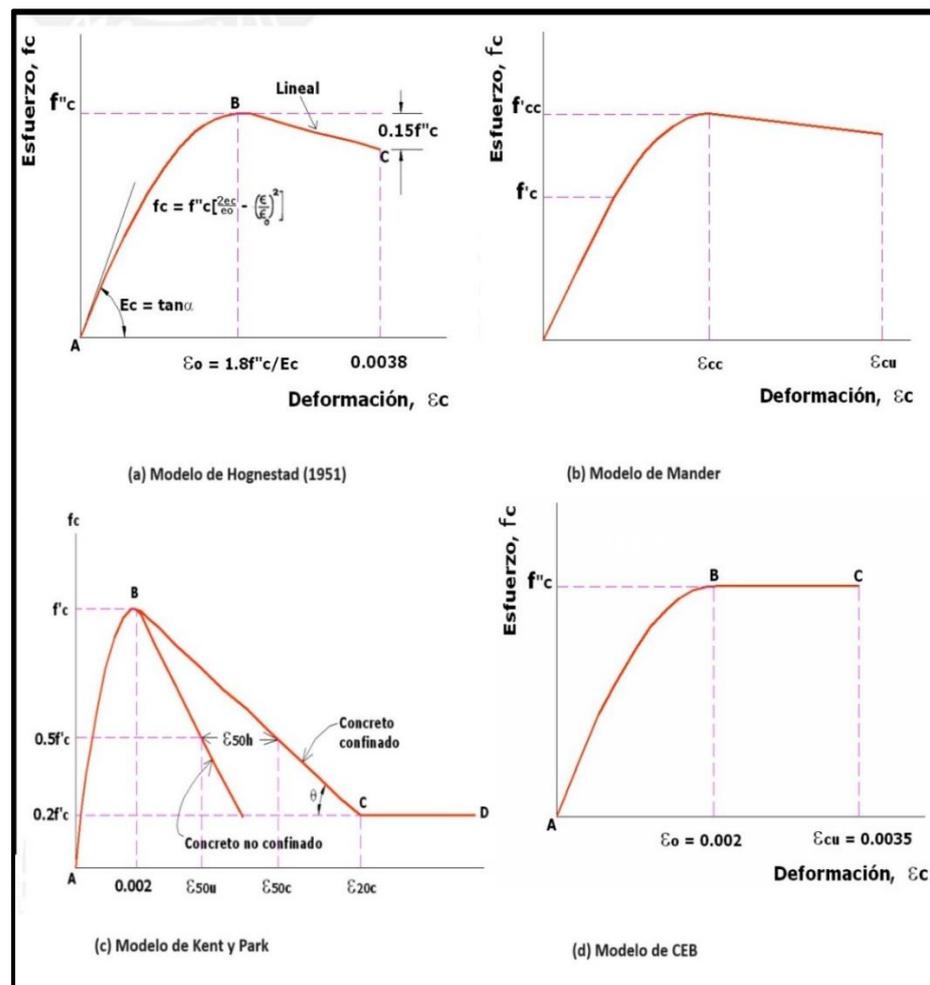
Figura 7

Modelos de esfuerzo - deformación del concreto

El tramo lineal BC, indica una disminución de la resistencia del concreto, causado por la fisuración interna que se ha producido en el elemento, la deformación seguirá incrementando hasta llegar a un máximo valor comprendido entre (ε_{cu} 0.003 y 0.004), el cual corresponde al punto de rotura del concreto en compresión.

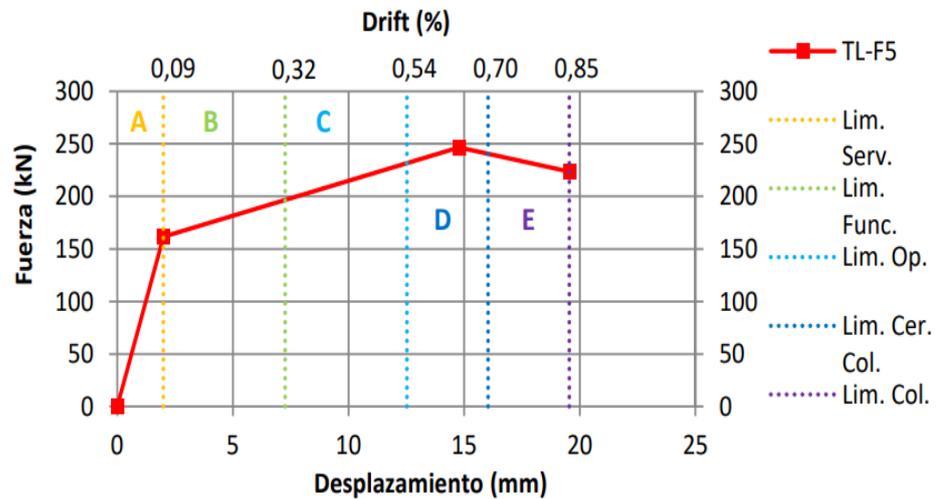
Figura 8

Curva trilineal de límites de daños

Nota: Extraído de Coral, (2018) a fin de determinar la relación entre esfuerzo cortante y desplazamiento.

Para el análisis no lineal de muros de albañilería, tomaremos en cuenta los resultados que determinó Coral, (2018) en su tesis de grado (ver Figura 8) quien determina los intervalos de comportamiento de muros de albañilería, que fueron representados en una curva trilineal cuyos puntos definen límite de fluencia, la máxima, y el ultimo. También los valores de Espinoza, (2023) de quien tomaremos los parámetros de la albañilería artesanal, a fin de obtener resultados que estén más próximos a la realidad.

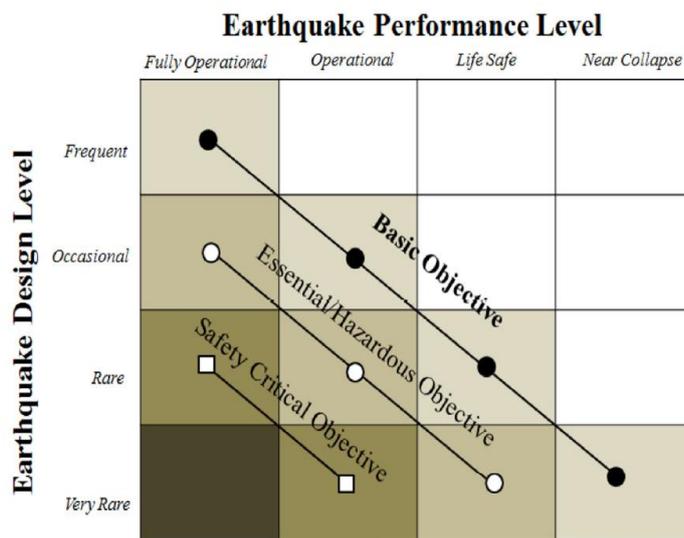
Figura 9

Niveles de desempeño según importancia del edificio

- **Totalmente Operacional:** Presenta daños a nivel estructural y daños de nivel no estructural leve o ninguno, los servicios básicos y evacuación se encuentran operativos.
- **Operacional:** Presenta daños estructurales leves como agrietamiento en elementos estructurales, los sistemas de servicios y evacuación operan de manera normal.
- **Seguridad de vida:** Daño moderado en elementos, pérdida de resistencia y rigidez en componentes estructurales resistentes a cargas laterales, el edificio continúa funcionando, sin embargo, algunos elementos están dañados.
- **Pre colapso:** Daño grave en componentes estructurales, fallo de algunos componentes no estructurales, podría ser causal de demolición del edificio.

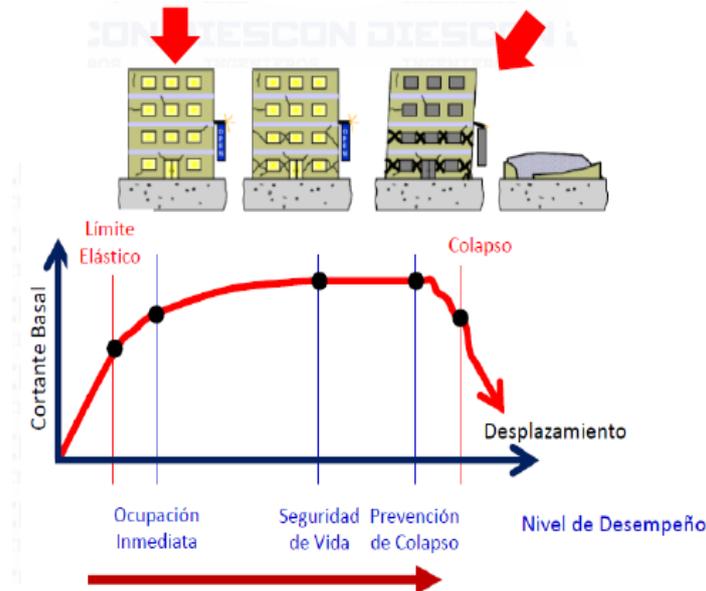
Figura 10

Niveles de desempeño

- **Ocupación Inmediata (IO):** Solo se permite una pequeña cantidad de comportamiento inelástico, así como se indica en la Figura 10, hacer un análisis estático debería ser suficiente.
- **Seguridad de Vida (LS):** Permite mayor cantidad de comportamiento inelástico, un análisis elástico puede ser suficiente, pero un análisis inelástico debe estar justificado, un modelo inelástico debe considerar la fluencia y la resistencia última de los elementos estructurales y hacer suposiciones razonables sobre el endurecimiento por deformación, se puede esperar bucles histeréticos simples en este nivel de deformación con una degradación de fuerza y rigidez.

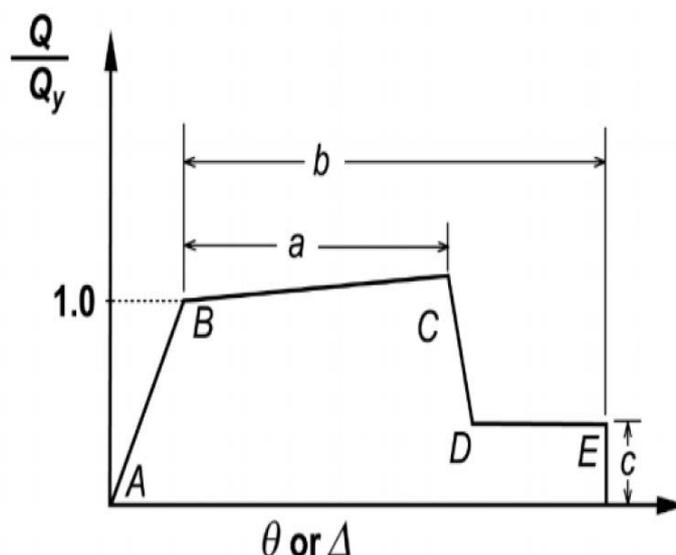
Relación de fuerza-deformación generalizada para elementos de concreto

Las rotulas plásticas se definen para cada elemento estructural, según los requisitos del American Society of Civil Engineers, (2017), en la Figura 11 se observa el modelo simplificado y básico de una rotula plástica, en este caso $Q/Q_y = 1$ representa el valor de quiebre y el inicio del intervalo de comportamiento inelástico, le sigue el intervalo de endurecimiento por deformación, y en C inicia la degradación de la resistencia.

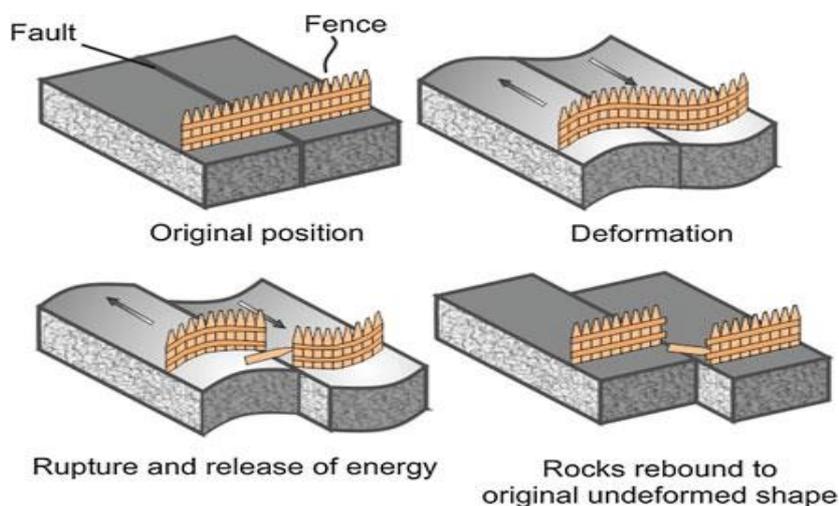
Figura 13

Teoría de Rebote Elástico

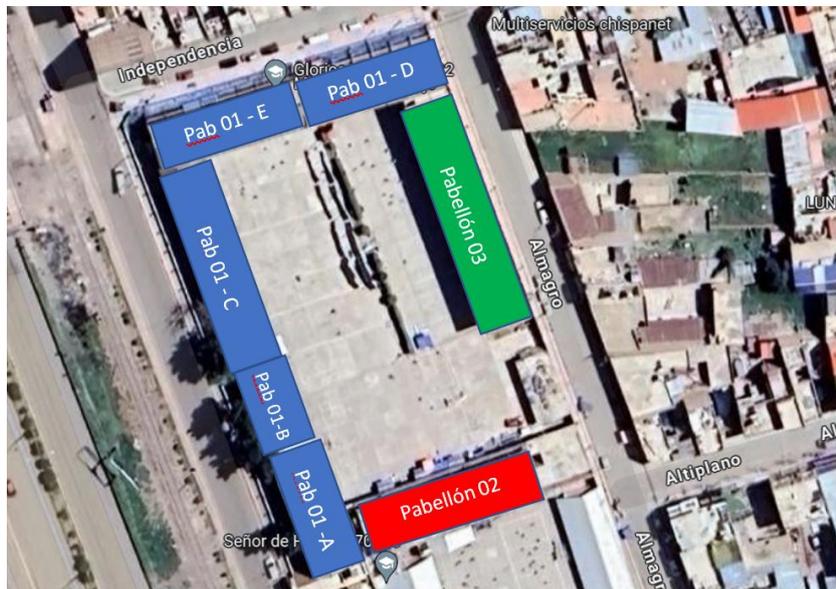
Vista Satelital de la IES Comercio 32 - Juliaca

Nota: Imagen tomada de Google Earth, se visualiza los pabellones destinados al uso de estudiantes, personal docente y administrativo, se aprecia además el pabellón de servicios higiénicos y almacén, los cuales no son objeto de la evaluación.

Después de la verificación in situ de la institución educativa, se tiene que, la institución educativa Comercio 32 – Juliaca, en la Figura 15 se muestra los pabellones que conforman la institución.

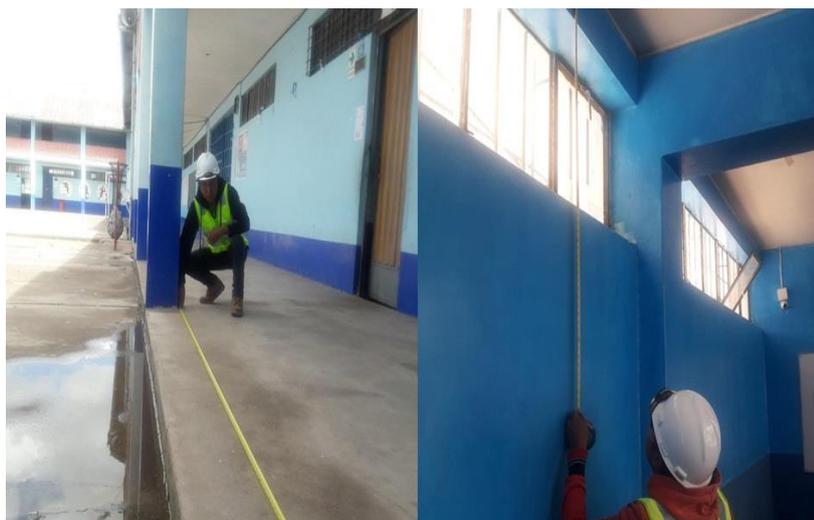
Figura 16

Medición de los elementos de la edificación.

Nota: Medición de los elementos estructurales, no estructurales, columnas cortas, dimensión entre ejes, cuyo resultado final serán los planos de la edificación, en la imagen se muestra la recolección del pabellón 01.

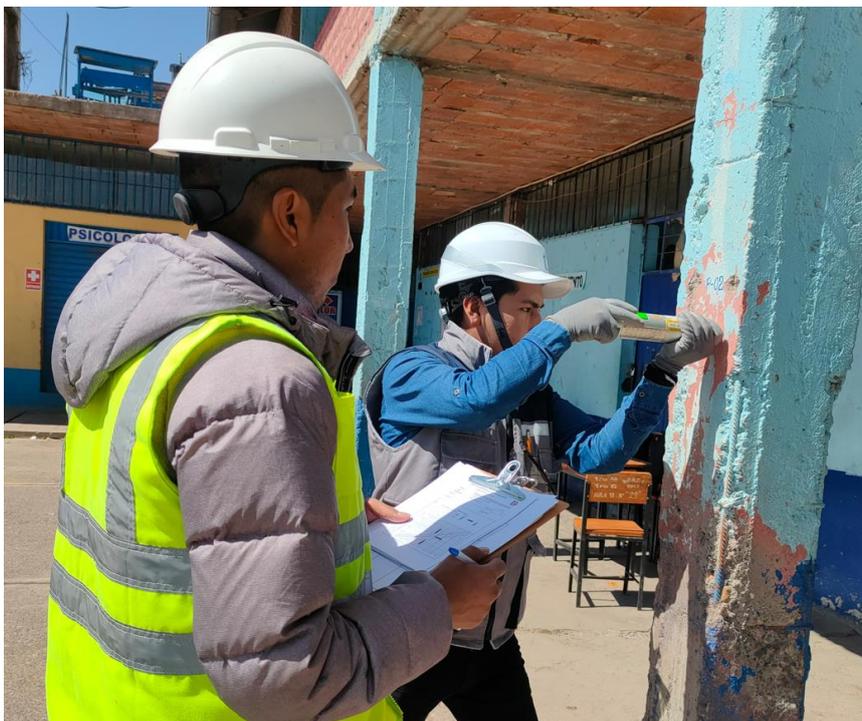
Figura 17

Ensayo de Numero de rebote

Los datos obtenidos a través del ensayo de Numero de rebote, se pueden ver en los Anexos, y los resultados de la relación entre en número de rebote y la resistencia a compresión ($f'c$) se puede ver más adelante en el capítulo de RESULTADOS Y DISCUSIÓN, en la Tabla 10.

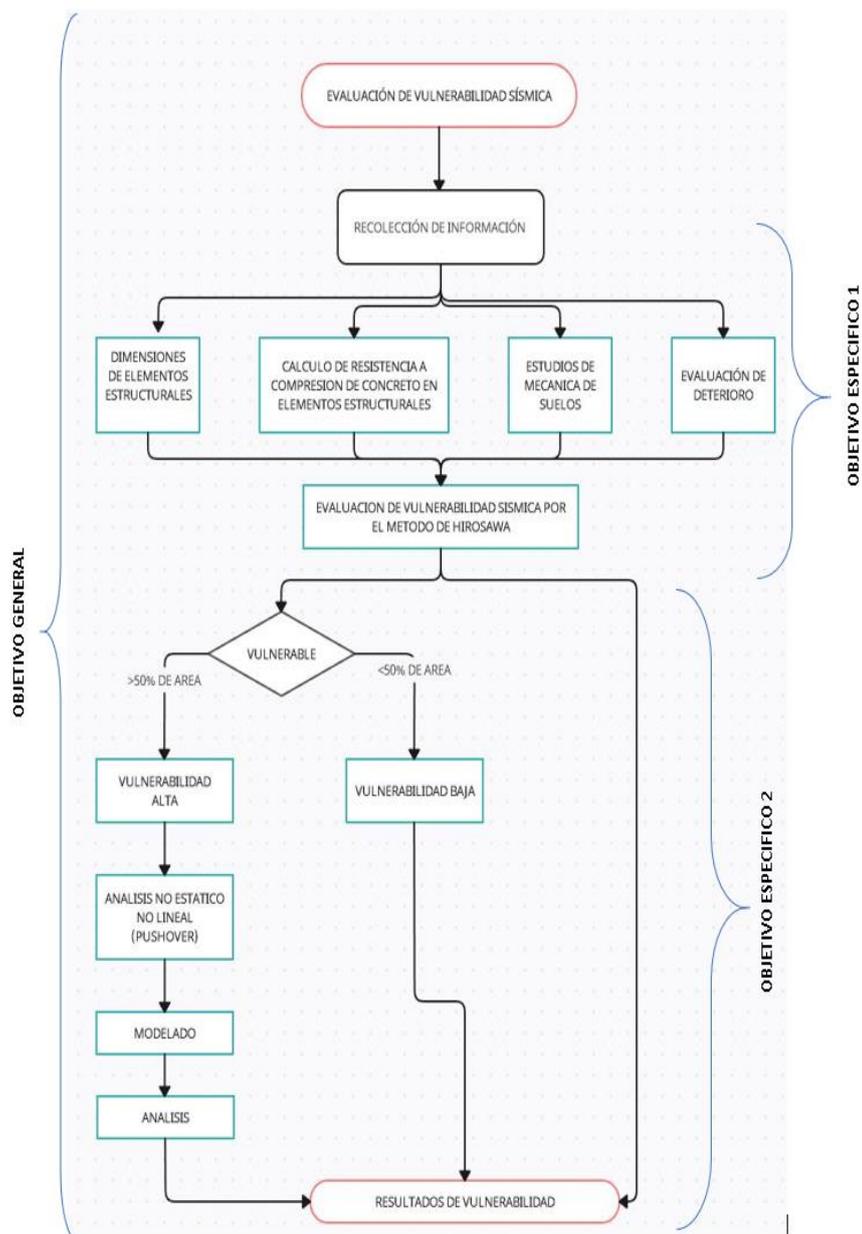
Figura 18

Diagrama secuencial de ejecución de tesis

Nota: Diagrama de ejecución de tesis, según cumplimiento de objetivos

La presente tesis se ejecutó según el siguiente esquema mostrado en la Figura 18, en donde se puede ver que para la realización de una evaluación de vulnerabilidad sísmica es necesario iniciar con la recolección de información, obteniendo las dimensiones de los elementos estructurales, calculando la resistencia del concreto in situ, evaluando las propiedades del suelo en condiciones naturales actuales, evaluando el deterioro por tiempo de la edificación, para posteriormente determinar si la estructura es vulnerable o no vulnerable.

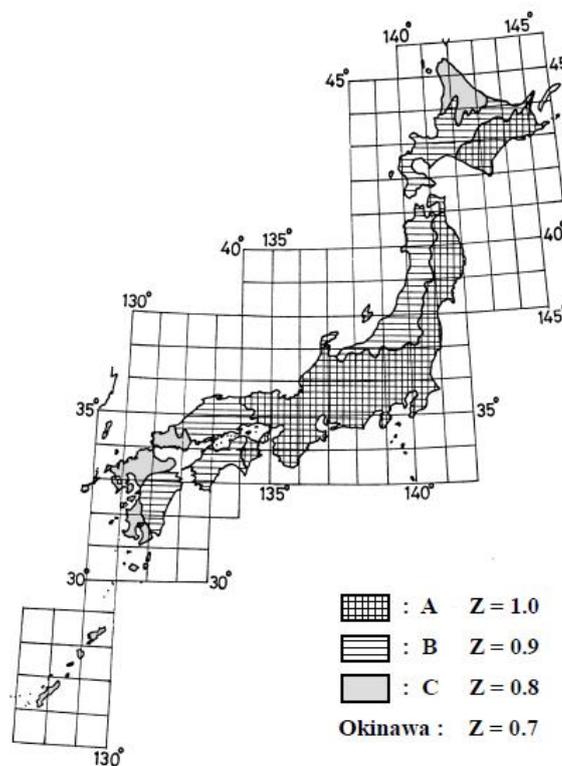
Figura 19

Zonificación sísmica Japón (Z)

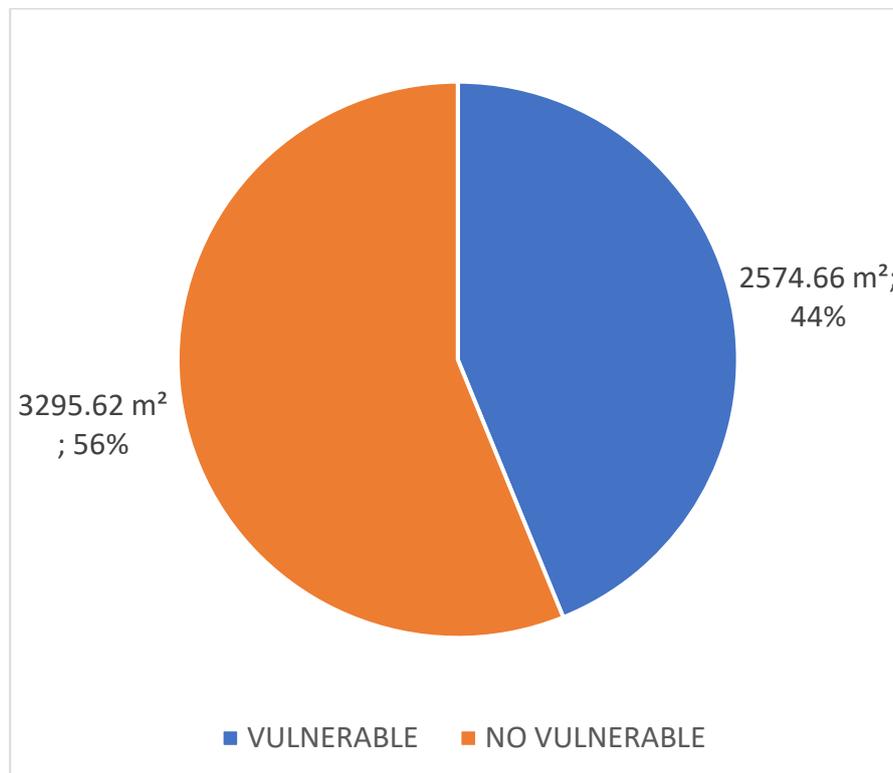
Figura 20

Vulnerabilidad del Pabellón 01

Nota: Vemos que 44% es vulnerable, los que nos indica que a pesar de la antigüedad del pabellón todavía existen mayor cantidad de zonas no vulnerables.

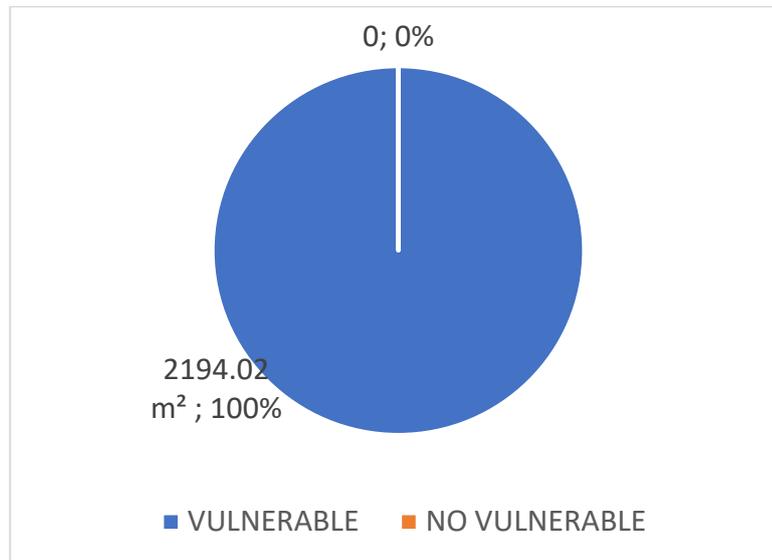
Figura 21

Vulnerabilidad del Pabellón 02

Nota: Se observa que la totalidad del pabellón es vulnerable, esto debido probablemente a la falta de vigas en la dirección Y, la discontinuidad de muros y columnas, la diferencia entre bloques de albañilería utilizados.

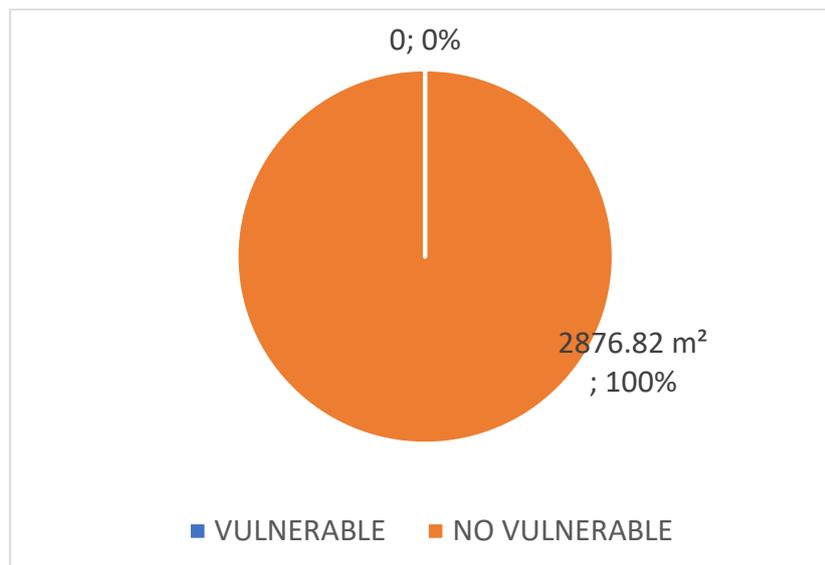
Figura 22

Vulnerabilidad del Pabellón 03

Nota: Se muestra que todo el pabellón 03 no es vulnerable, esto debido al sistema estructural utilizado.

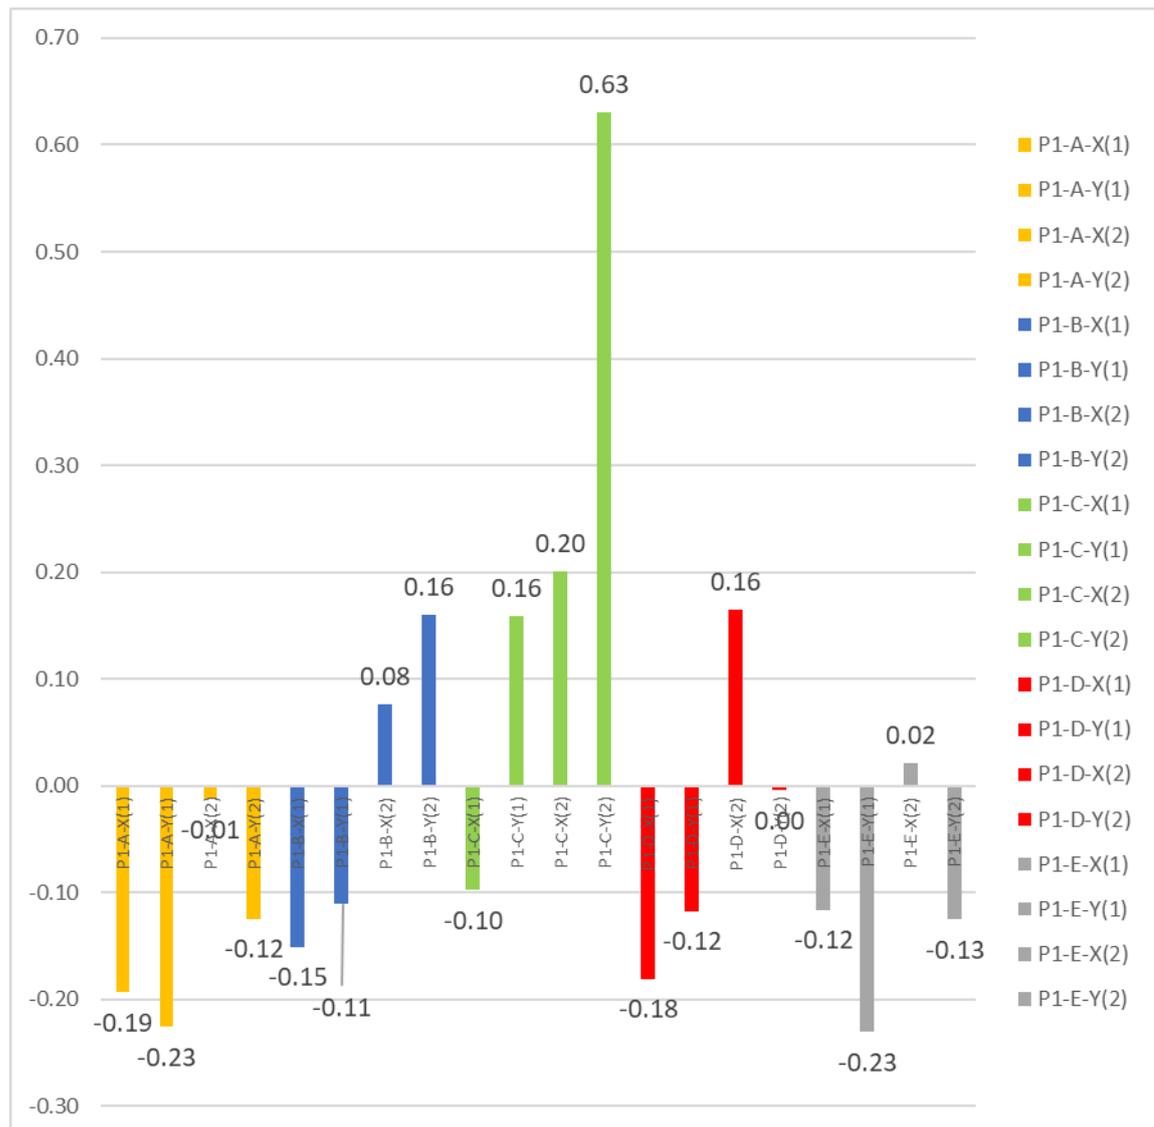
Figura 23

Vulnerabilidad sísmica pabellón 01

Nota: Vulnerabilidad sísmica, donde vemos que el pabellón 01 – A (■) es vulnerable ya que al cuantificar la vulnerabilidad vemos que son valores negativos, en el pabellón 01 – B (■) observamos que solo el primer nivel es vulnerable mientras que el segundo nivel presenta valores aceptables, en el caso del pabellón 01 – C (■), muestra que solo es vulnerable el primer nivel en dirección X, mientras que la dirección Y y ambas direcciones del segundo nivel no son vulnerables, en el pabellón 01 – D (■) vemos que el primer nivel es vulnerable, mientras el segundo nivel no, el pabellón 01 – E (■) es vulnerable casi en su totalidad.

Para ver el nivel de vulnerabilidad en términos numéricos, restamos los valores de I_s y I_{s0} , así obtenemos un indicador de vulnerabilidad en términos cuantificables. De esta forma vemos que para el pabellón 01, existen zonas muy seguras como el segundo nivel del bloque D en el pabellón 01 y zonas muy vulnerables como el primer nivel del bloque D así como lo muestra la Figura 23.

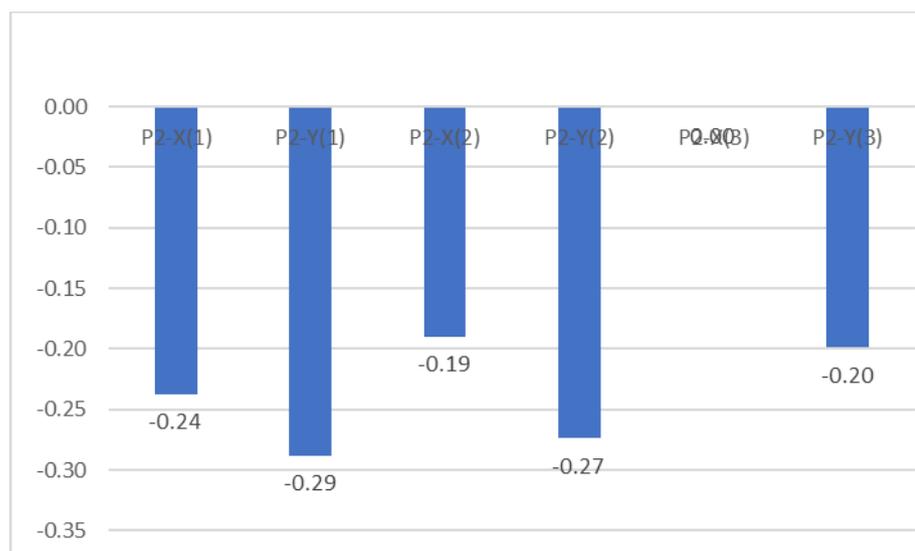
Figura 24

Vulnerabilidad sísmica pabellón 02

Nota: Vulnerabilidad sísmica donde se visualiza el nivel de vulnerabilidad del pabellón 02, vemos que es vulnerable en cada uno de las direcciones y niveles evaluados.

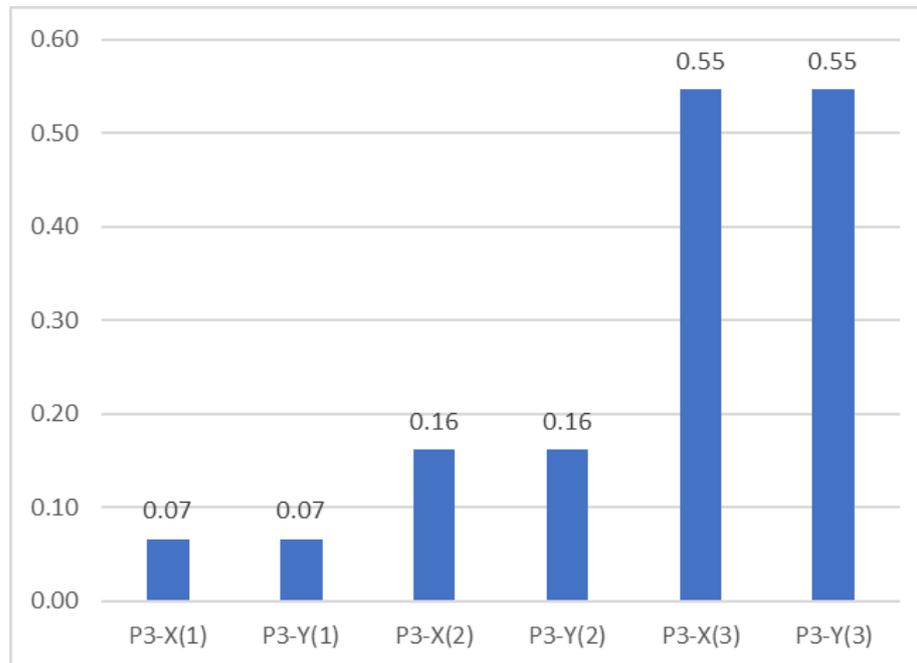
Figura 25

Vulnerabilidad sísmica pabellón 03

Nota: Vulnerabilidad sísmica del pabellón 03, donde vemos que no presenta vulnerabilidad, además los términos cuantificables muestran una relación entre el nivel de evaluación y el nivel de vulnerabilidad.

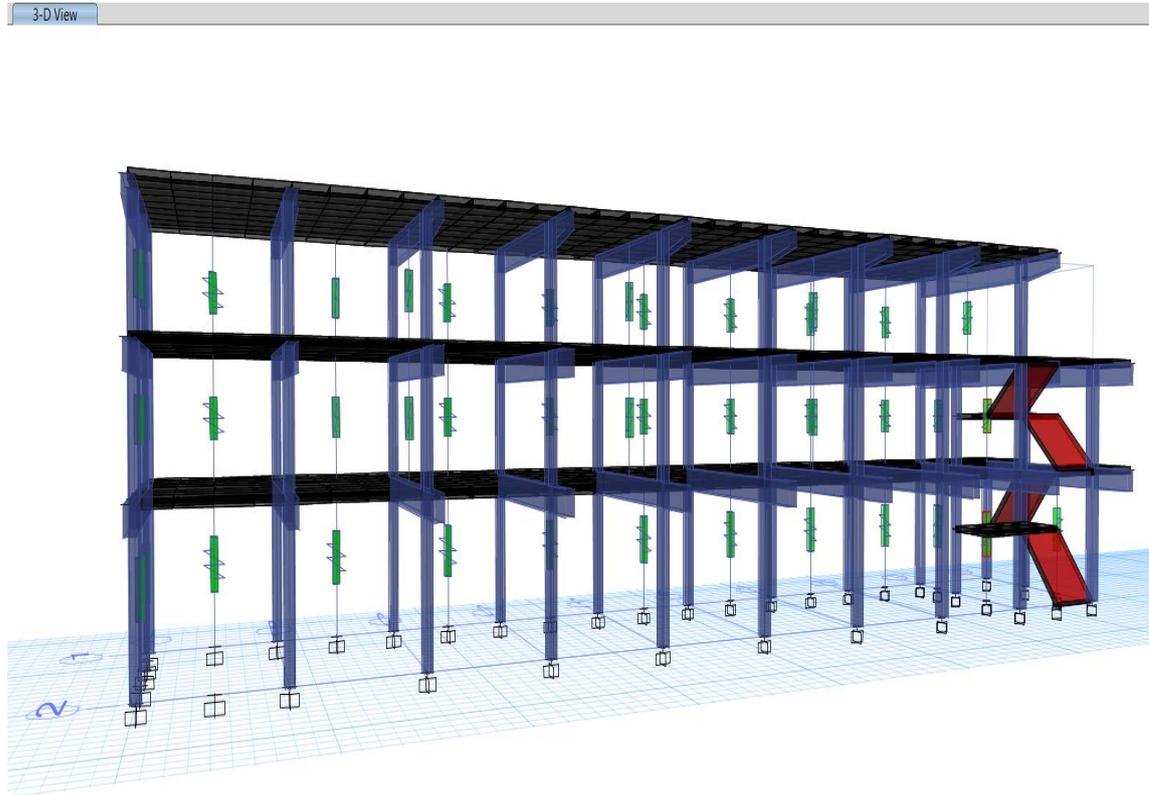
Figura 26

Modelo estructural del Pabellón 02

Nota: Modelo estructural, se puede ver que los muros de albañilería fueron modelados como elementos *Link a tracción*.

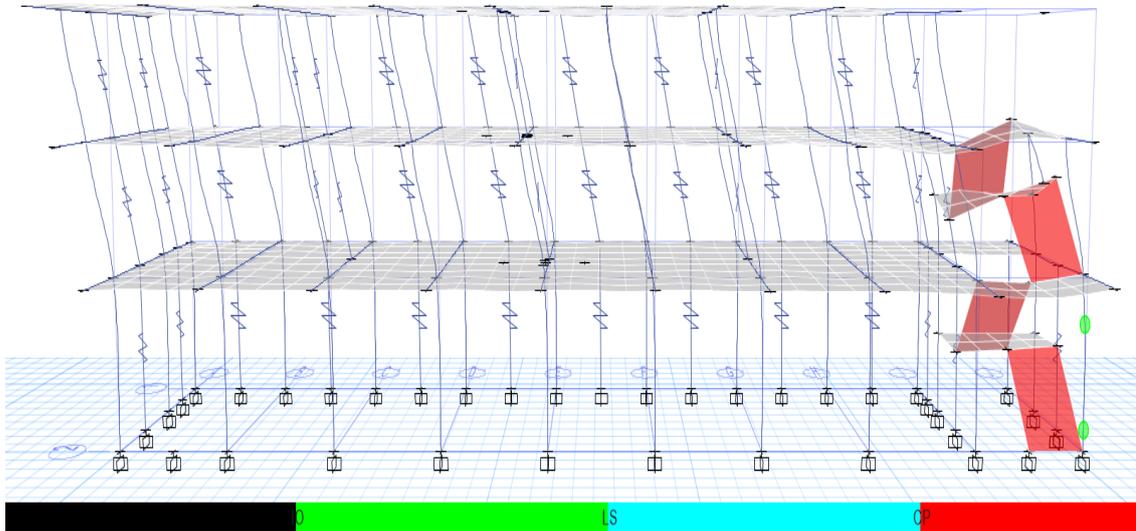
Figura 27

Rotulas plásticas Push X - paso 1

Nota: Se observa la formación de rotulas plásticas en el primer nivel.

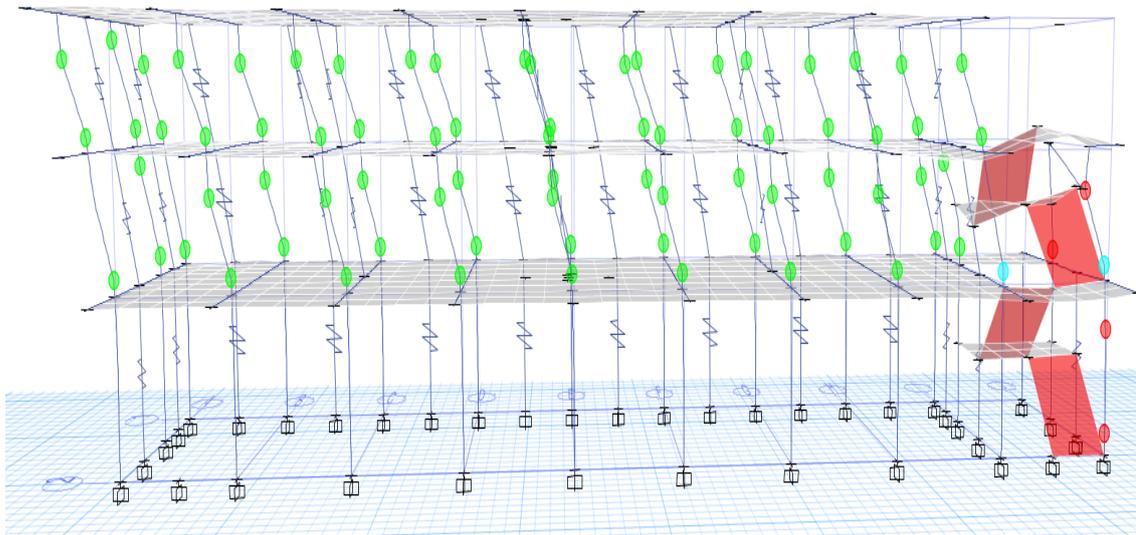
Figura 28

Rotula plásticas push X – paso 3

Nota: Formación de rotulas plásticas en columnas del segundo nivel, las columnas del primer nivel ya superan el intervalo de prevención de colapso (CP).

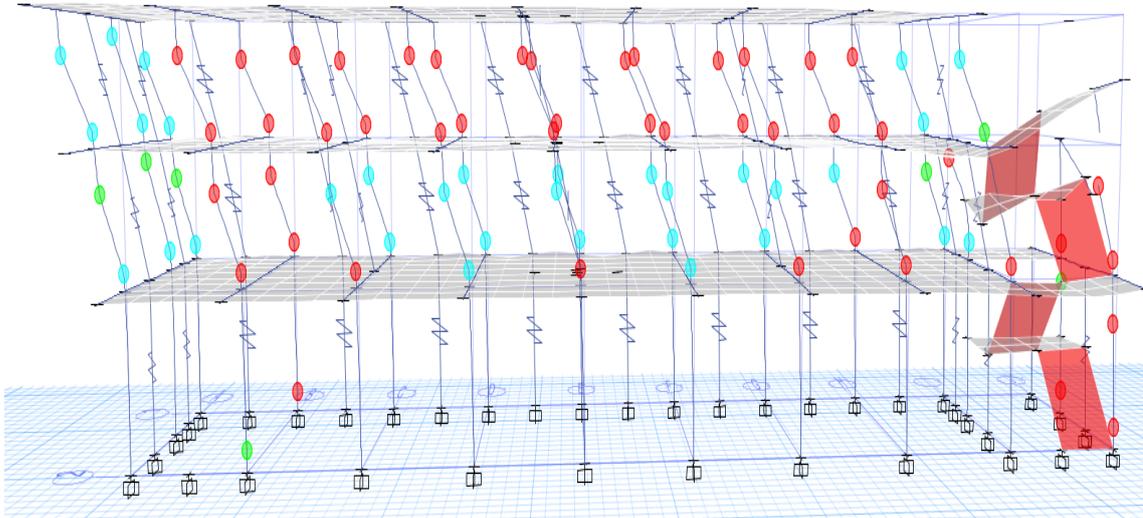
Figura 29

Rotulas plásticas Push X - paso 8

Nota: Se observa que las rotulas plásticas superan el punto de prevención de colapso (CP), además se observa que algunas rotulas llegaron a superar el punto de seguridad de vida (LS) mientras que muy pocas permanecen dentro del intervalo de seguridad de vida (LS) y operacional (O).

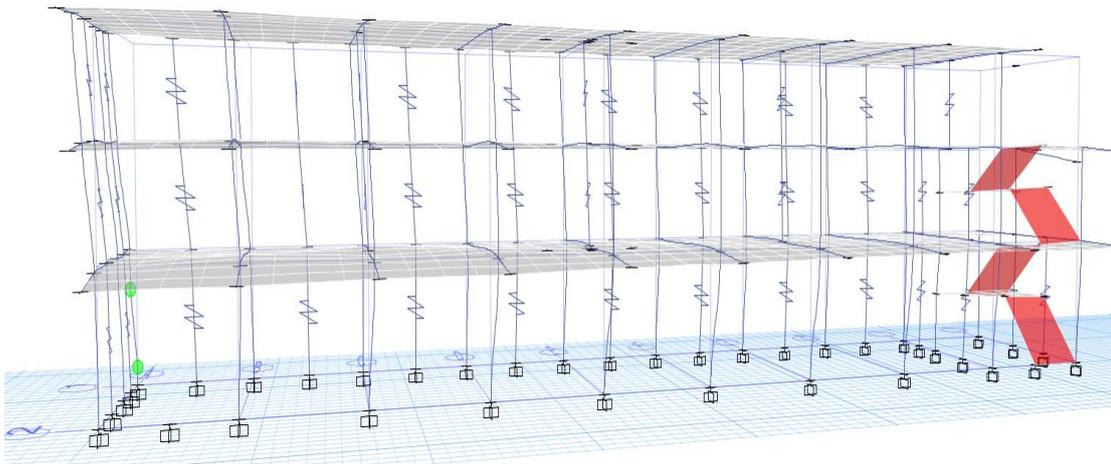
Figura 30

Rotula plástica Push Y - Paso 3

Nota: Se ve la aparición de las primeras rotulas plásticas. Las que corresponden al primer nivel de la edificación.

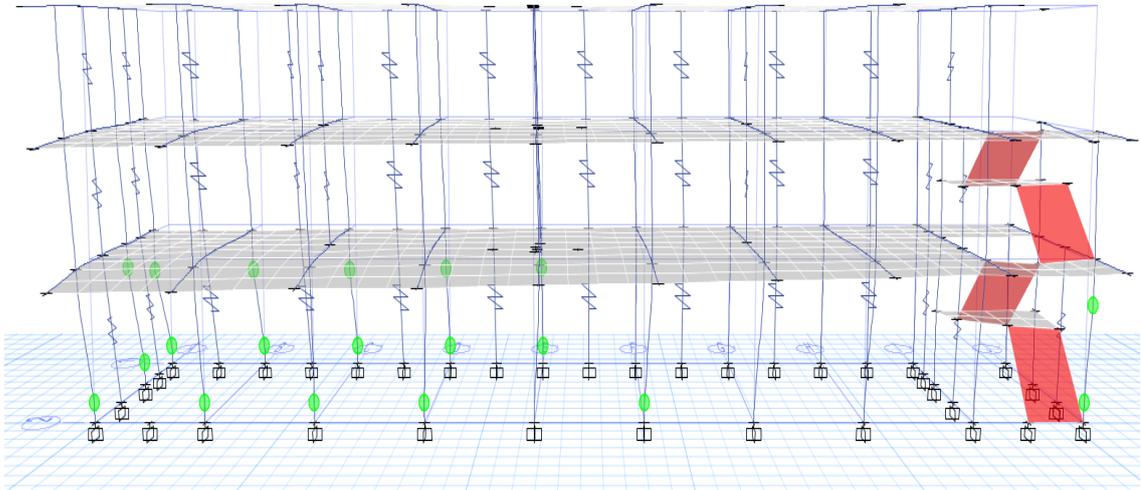
Figura 31

Rotulas plásticas Push Y - Paso 10

Nota: Las rotulas plásticas se forman casi en todas las columnas en el primer nivel.

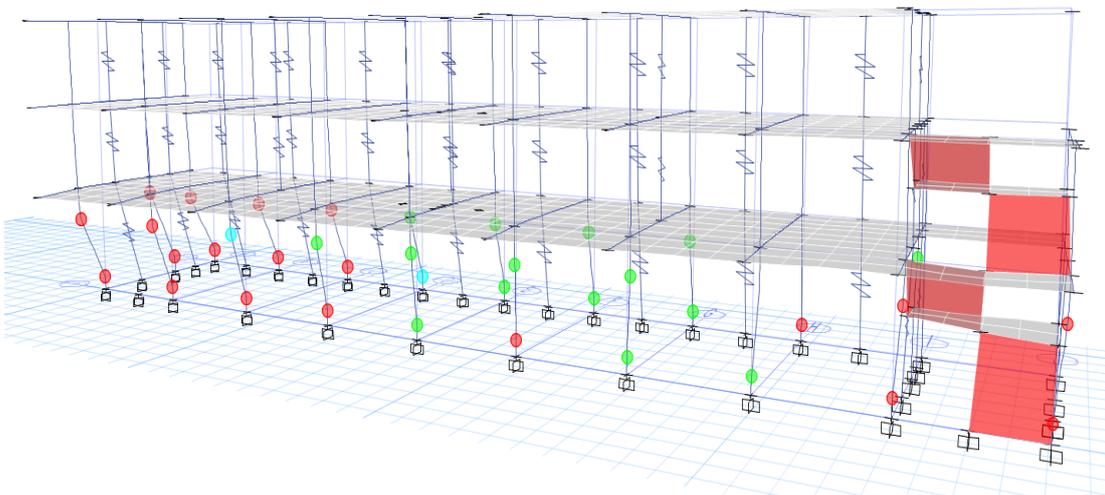
Figura 32

Rotulas plásticas Push Y - Paso 19

Nota: Se observa que las rotulas plásticas se formaron en las columnas del primer nivel, llegando estas a superar el punto de prevención de colapso (CP), también se observa que no se tiene rotulas plásticas en el segundo ni tercer nivel.

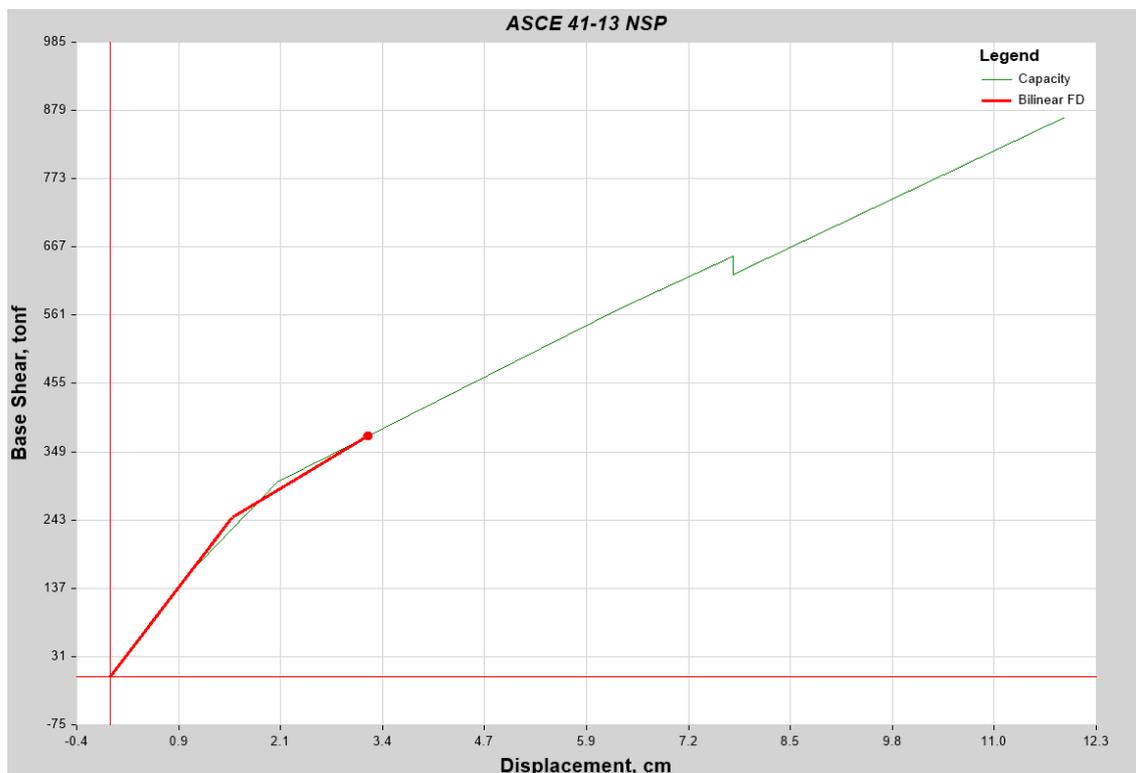
Figura 33

Curva de capacidad - Push en X

Nota: Extraído del análisis realizado en ETABS

Se muestra también la curva bilineal, que es una forma simplificada de la curva de capacidad, en la cual se logra diferenciar el punto de transición de comportamiento elástico y comportamiento inelástico.

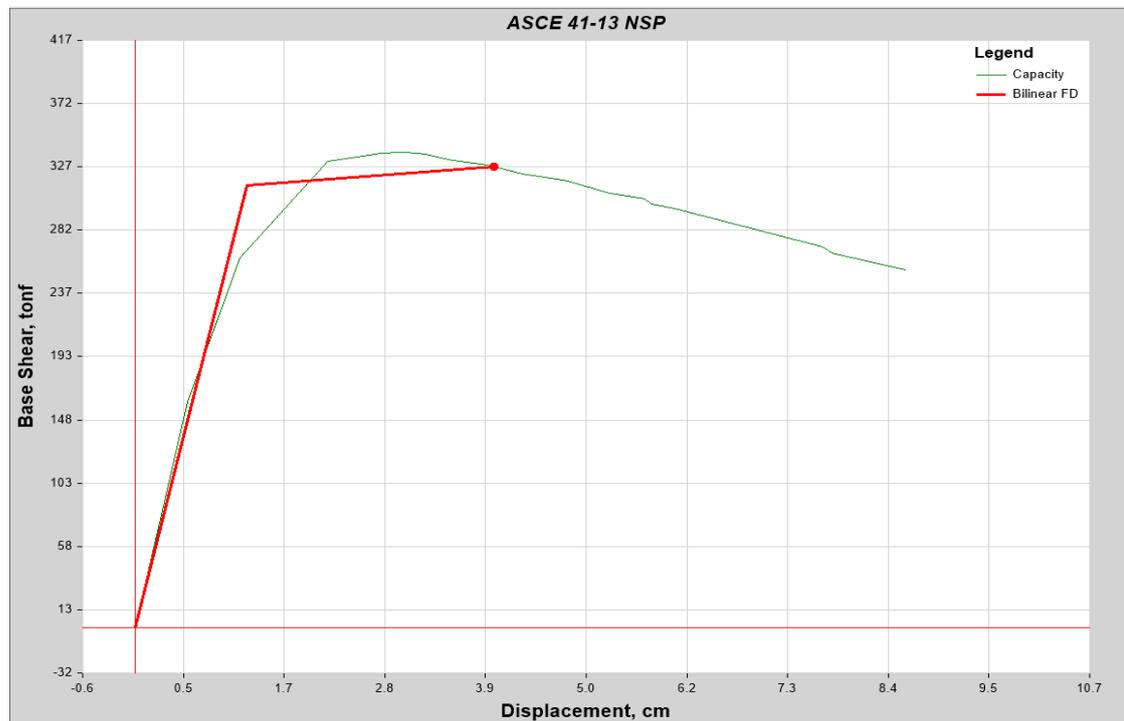
Figura 34

Curva de capacidad - Push en Y

Nota: Extraído del análisis realizado en ETABS
