UNIVERSIDAD NACIONAL DEL ALTIPLANO
FACULTAD DE INGENIERÍA CIVIL Y ARQUITECTURA
ESCUELA PROFESIONAL DE INGENIERÍA CIVIL

**EVALUACIÓN DE LA VULNERABILIDAD SÍSMICA DE LA
CONDICIÓN DEL COMPONENTE ESTRUCTURAL, NO
ESTRUCTURAL Y FUNCIONAL DE LOS CENTROS DE SALUD
CATEGORÍA I DE LA RED DE SALUD DE SAN ROMÁN, 2023.**

TESIS

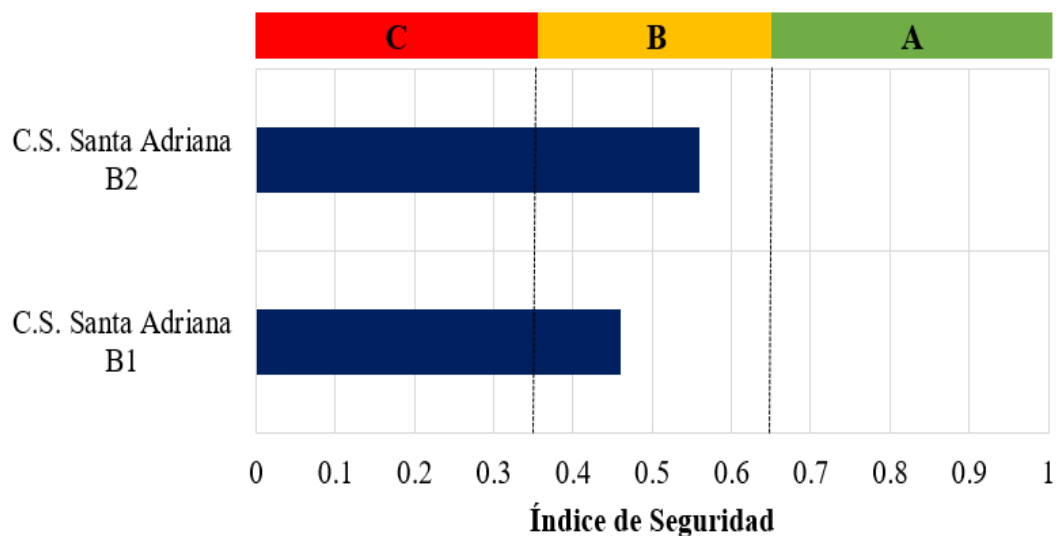
Índice de seguridad de EE.SS. Categoría I-4

La Figura 21 muestra que el ISH del bloque al cual se denominó como B1 tiene un valor de 0.41 de ISH. Sin embargo, debido a la Categoría del EE.SS., y siendo este un valor cercano al 0.35 de nivel de seguridad bajo, se deberá de considera este bloque como prioridad para mejorar los niveles de seguridad sus componentes.

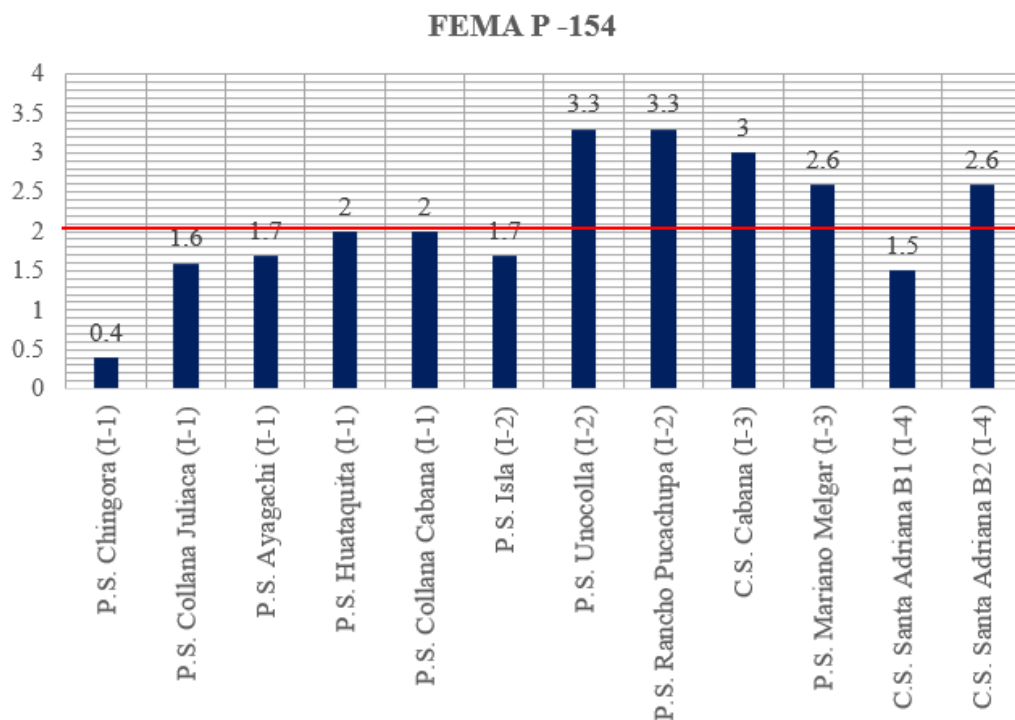
Puntaje final de evaluación FEMA P-154

En ese entender la Figura 25 nos presenta que de acuerdo a las consideraciones mencionadas líneas arriba el 41.66 % de los EE.SS., presentan un puntaje mayor al aceptable ($S > 2$) y el 16.66 % presentan un puntaje aceptable ($S = 2$), lo que nos indica que existe una baja probabilidad de colapso. Por el otro lado 41.66 % presenta una condición media de probabilidad de colapso.
