**PROPUESTA DE MEJORAMIENTO VIAL EN LOS PUNTOS
NEGROS POR SINIESTROS VIALES 2019-2022, MEDIANTE EL
METODO DE INSPECCIÓN DE SEGURIDAD VIAL, CARRETERA
34A TRAMO SANTA LUCIA-AREQUIPA**

TESIS

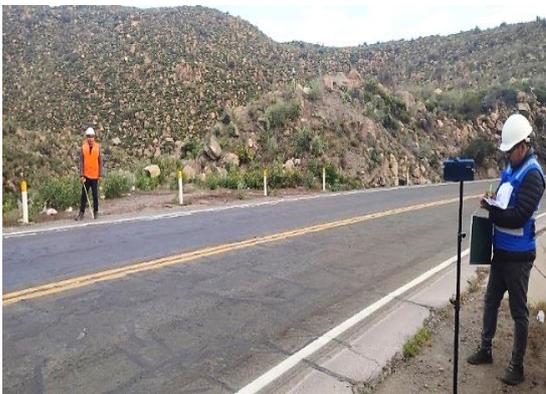
Punto Negro N° 01	Descripción	Medida

Calzada	4.00 m (ambos sentidos)
	Berma	0.60 m
	Cuneta Izquierda	Ancho = 1.10 m y h = 0.60 m
	Plataforma	10.30 m
	Radio de curvatura	127.11 m

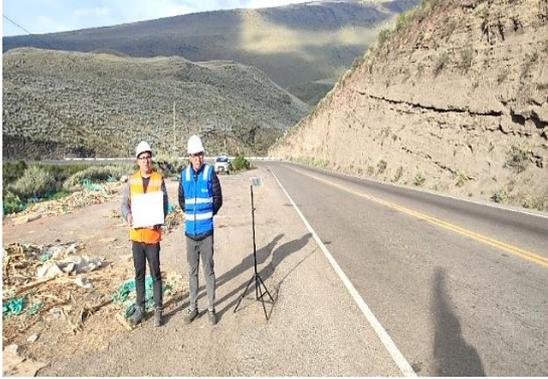
Punto Negro N° 02	Descripción	Medida

Calzada	3.30 m (ambos sentidos)
	Berma	0.80 m
	Cuneta Izquierda	Ancho = 1.0m y h = 0.70 m
	Plataforma	9.20 M
	Radio de curvatura	54.00 m

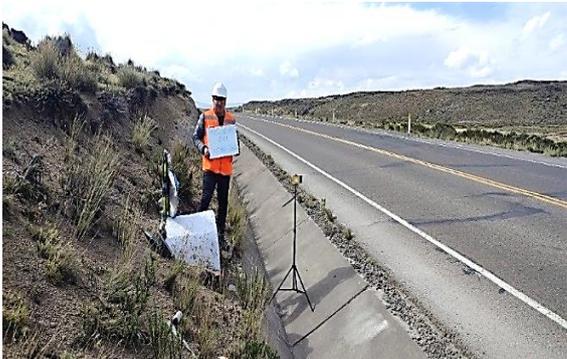
Punto Negro N° 04	Descripción	Medida

Calzada	3.30 m (ambos sentidos)
	Berma	0.90 m
	Cuneta Izquierda	Ancho = 1.0m y h = 0.60 m
	Plataforma	9.90 M
	Radio de curvatura	123.00 m

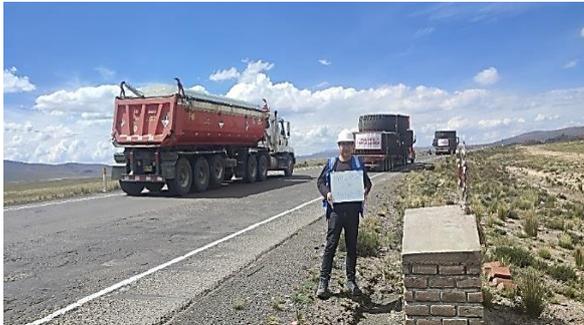
Punto Negro N° 06	Descripción	Medida

Calzada	3.40 m (ambos sentidos)
	Berma	0.90 m
	Cuneta Izquierda	No existe en la zona
	Plataforma	8.60 m
	Radio de curvatura	490.00 m

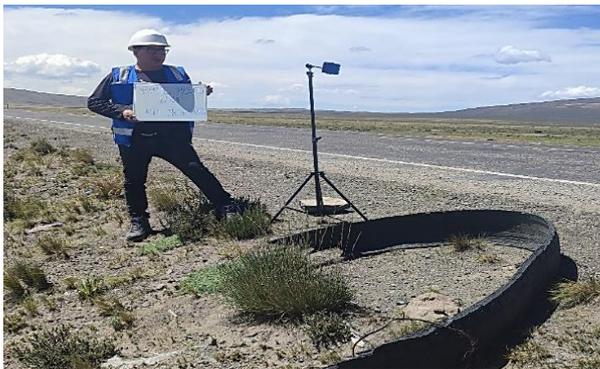
Punto Negro N° 07	Descripción	Medida

Calzada	3.30 m (ambos sentidos)
	Berma	1.00 m
	Cuneta Izquierda	No existe en la zona
	Plataforma	8.60 m
	Radio de curvatura	Tramo recto

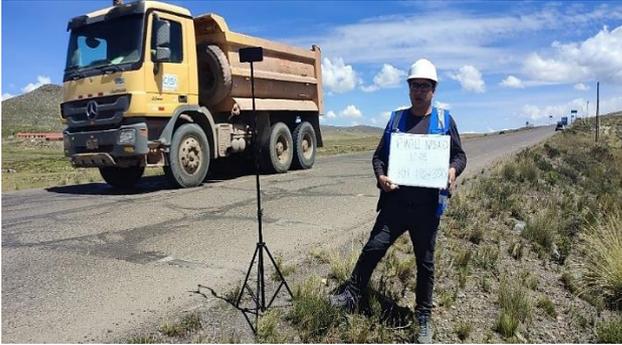
Punto Negro N° 08	Descripción	Medida

Calzada	3.30 m (ambos sentidos)
	Berma	1.00 m
	Cuneta Izquierda	No existe en la zona
	Plataforma	8.60 m
	Radio de curvatura	348.00

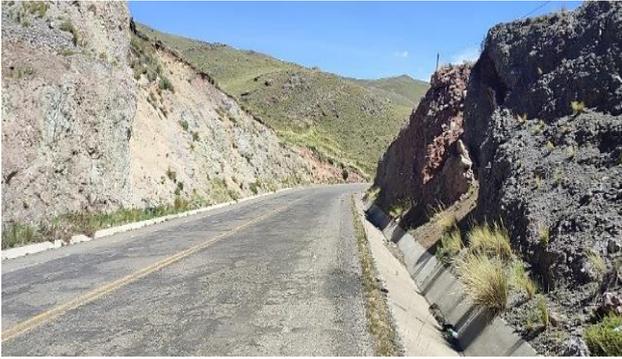
Punto Negro N° 09	Descripción	Medida

Calzada	3.80 m (ambos sentidos)
	Berma	0.80 m
	Cuneta Derecha e Izquierda	Ancho=1.40 H=0.65
	Plataforma	12.00 m
	Radio de curvatura	117.00 m

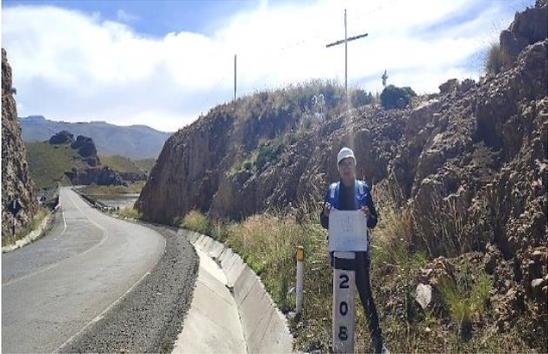
Punto Negro N° 10	Descripción	Medida

Calzada	3.75 m (ambos sentidos)
	Berma	1.10 m
	Cuneta Derecha e Izquierda	Ancho=1.50 H= 0.70
	Plataforma	12.72 m
	Radio de curvatura	95.00 m

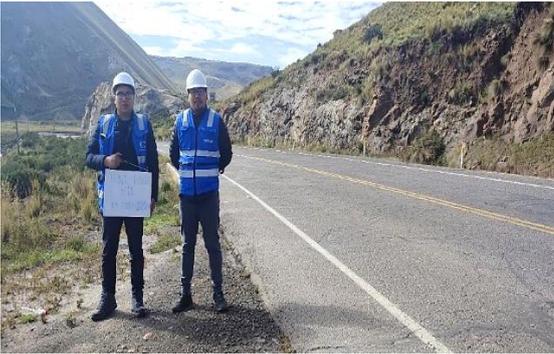
Punto Negro N° 11	Descripción	Medida

Calzada	3.50 m (ambos sentidos)
	Berma	1.20 m
	Cuneta Derecha e Izquierda	Ancho=1.50 H= 0.70
	Plataforma	11.00 m
	Radio de curvatura	162.00 m

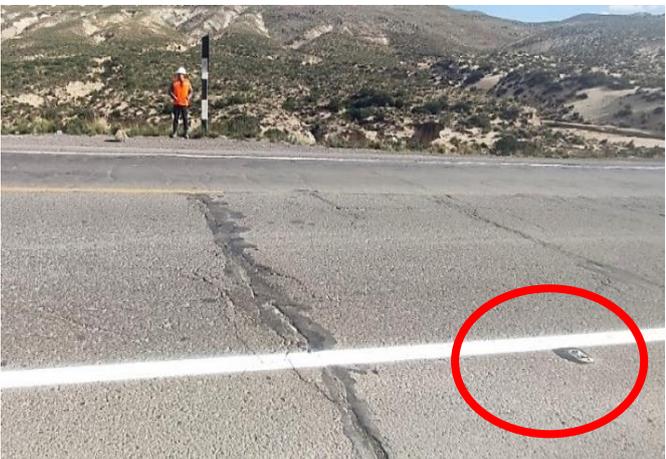
Punto negro N°03 Km 121+200	
<p>Las marcas elevadas, como las tachas y los tachones, la mayoría de ellas se han soltado del pavimento y otras necesitan ser retiradas y reemplazadas.</p>

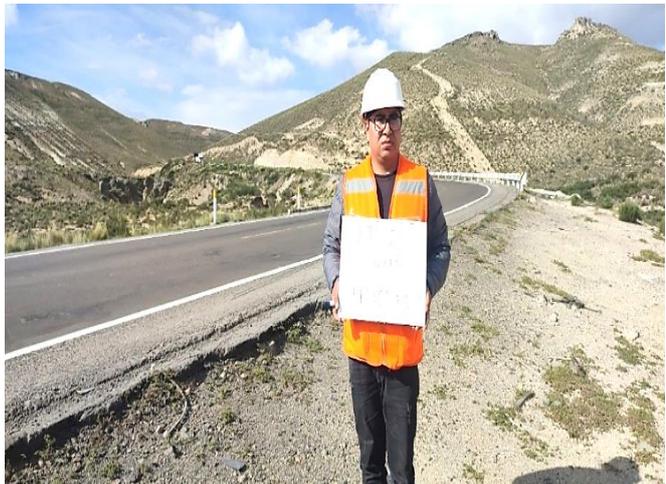
<p>No existen suficiente delineación para conocer el trazo en esta zona por lo cual es necesario implementar más de estos dispositivos para advertir y guiar.</p>

La zona carece de suficiente delineación, por lo que es fundamental implementar más dispositivos para guiar a los conductores. El pavimento muestra signos de deterioro, con irregularidades y grietas que podrían generar riesgos. Con respecto a la barrera de contención en curva, su longitud es insuficiente y necesita ser extendida. En cuanto a la visibilidad, esta es adecuada, pero la velocidad de los vehículos debe ser limitada y señalizada apropiadamente para asegurar una conducción segura.

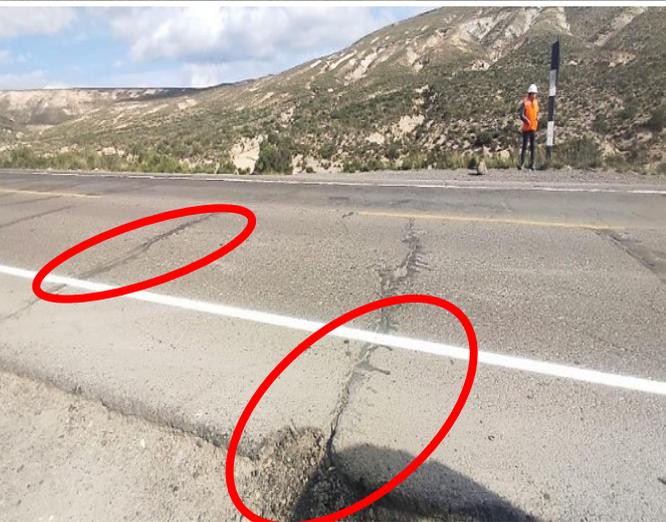
<p>El estado del pavimento muestra cierto nivel de deterioro, evidenciado por la presencia de irregularidades y grietas que podrían resultar en situaciones de riesgo.</p>

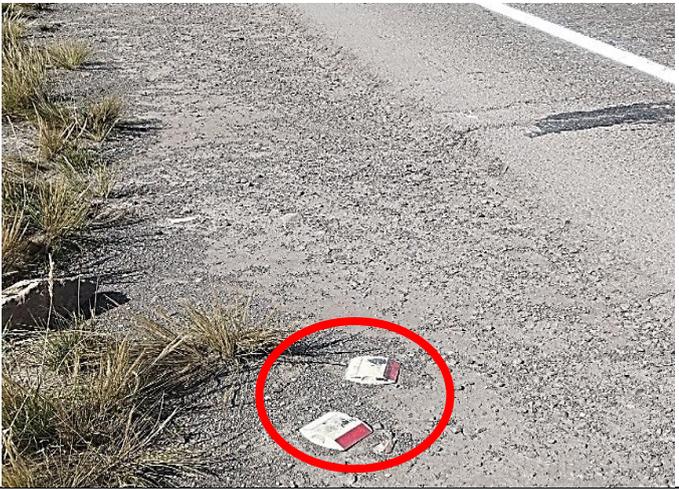
Punto negro N°05 Km 156+900	
<p>Las demarcaciones elevadas como tachas y tachones, la mayoría se han desprendido del pavimento y los demás necesitan ser removidos y reemplazados</p>

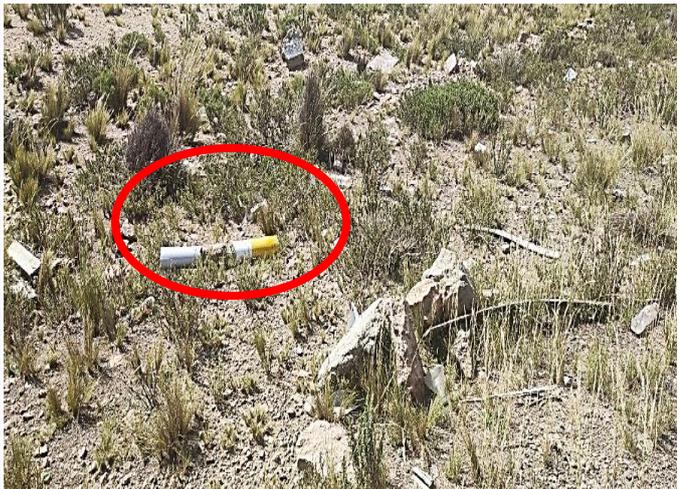
<p>Algunos postes delineadores han sido dañados por accidentes de tránsito y necesitan ser reemplazados.</p>

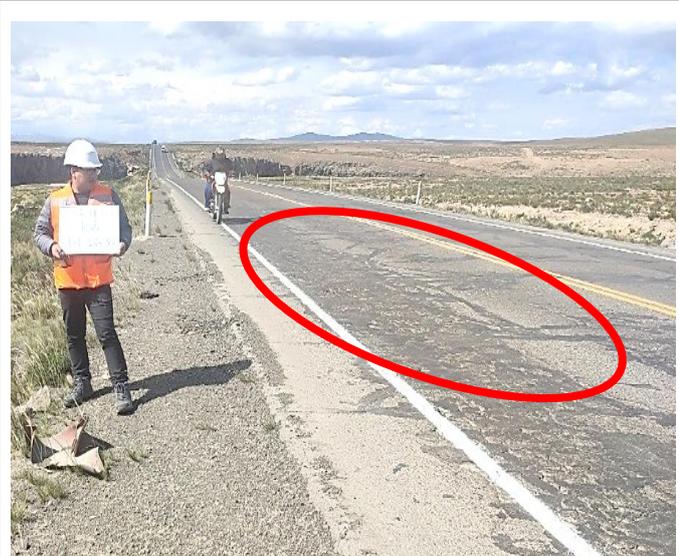
<p>El estado del pavimento presenta signos de deterioro, ya que se pueden notar irregularidades, fisuras y ahuellamiento que podrían ocasionar situaciones peligrosas.</p>

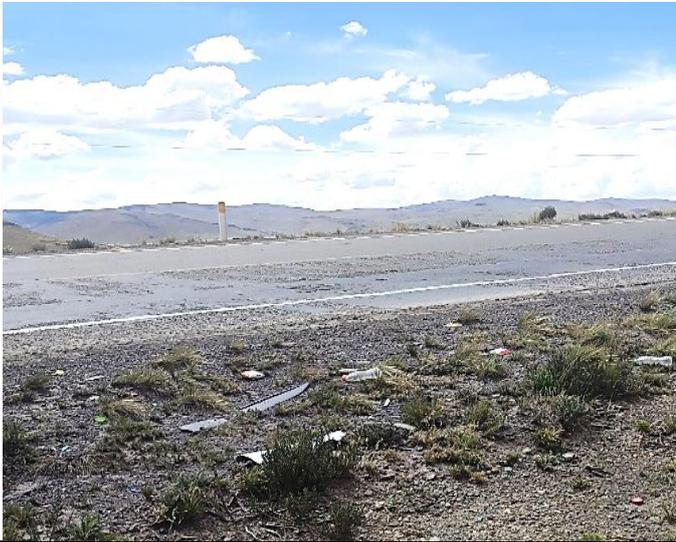
Punto negro N°06 Km 163+100	
<p>Las demarcaciones elevadas como tachas y tachones, la mayoría se han desprendido del pavimento y los demás necesitan ser removidos y reemplazados.</p>

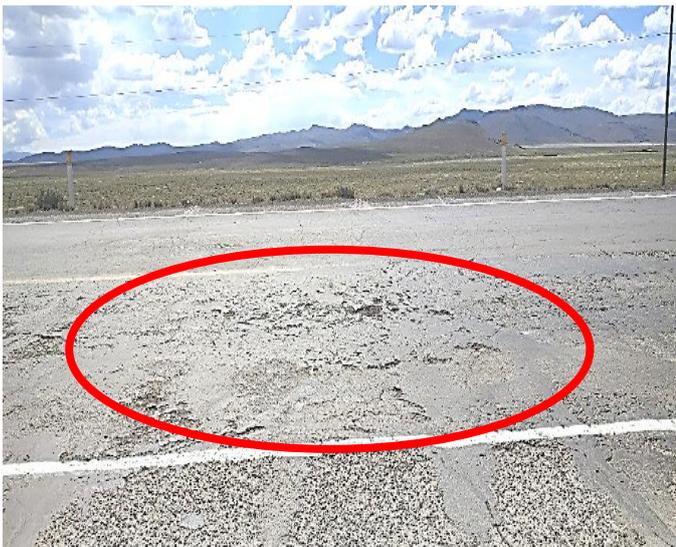
<p>El pavimento está relativamente muy deteriorado, ya que se pueden notar irregularidades, fisuras y ahuellamiento que podrían ocasionar situaciones peligrosas.</p>

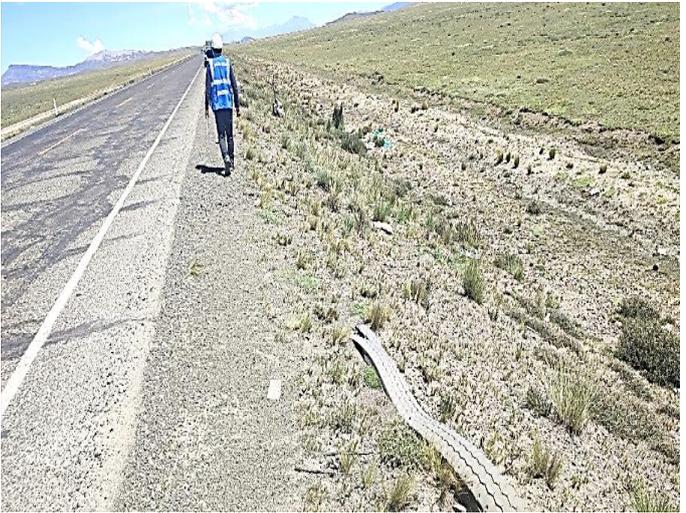
Punto negro N°07 Km 170+500	
<p>En esta zona no existe ningún tipo de señal vertical, por lo que es necesario implementar señales verticales como "velocidad máxima".</p>

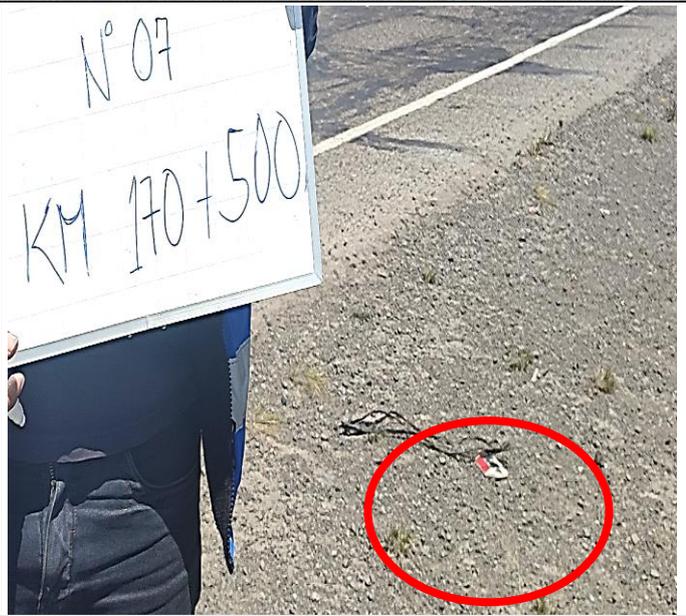
<p>Las demarcaciones elevadas como tachas y tachones, la mayoría se han desprendido del pavimento y los demás necesitan ser removidos y reemplazados</p>

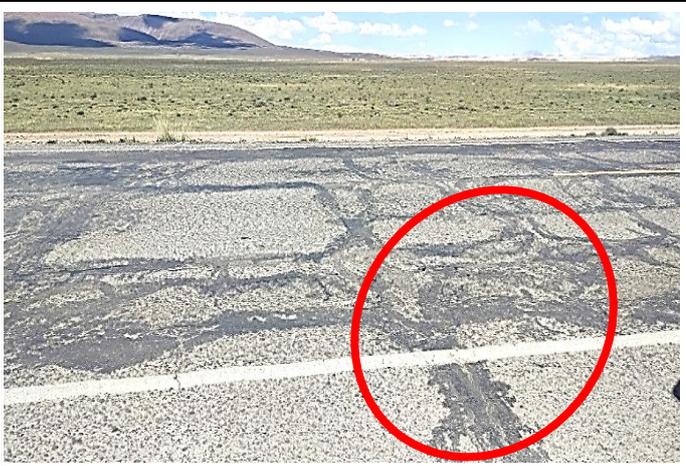
<p>El estado del pavimento muestra cierto nivel de deterioro, evidenciado por la presencia de irregularidades y fisuras que podrían resultar en situaciones de riesgo.</p>

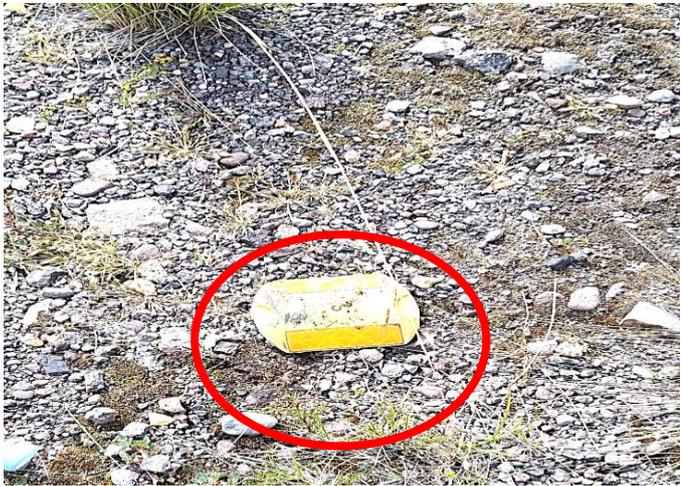
Punto negro N°11 Km 229+200	
<p>Las demarcaciones elevadas como tachas y tachones, en gran parte ya se han desprendido del pavimento</p>

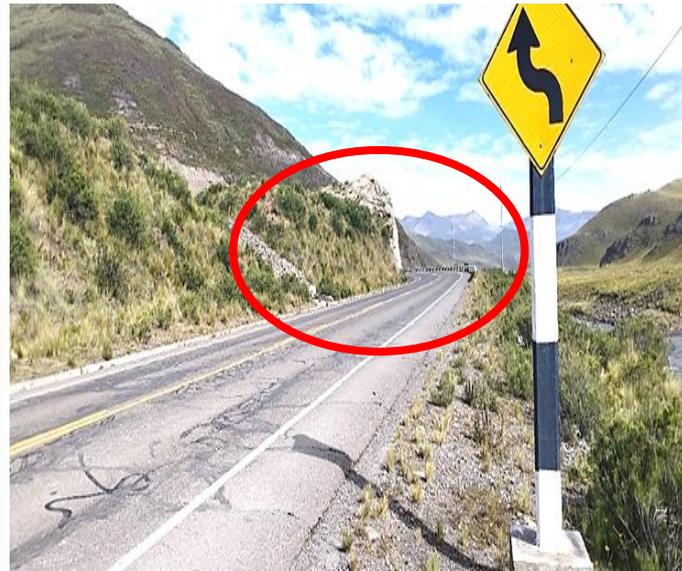
<p>Presencia de talud de corte y curva horizontal que dificulta la visibilidad en la zona.</p>

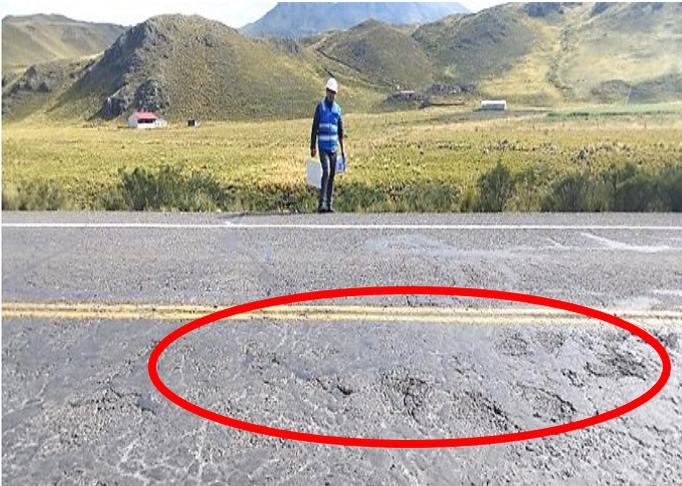
<p>El pavimento en este tramo se encuentra en un estado muy deteriorado con fisuras, ahuellamiento, piel de cocodrilo e irregularidades que podrían resultar en situaciones de riesgo.</p>

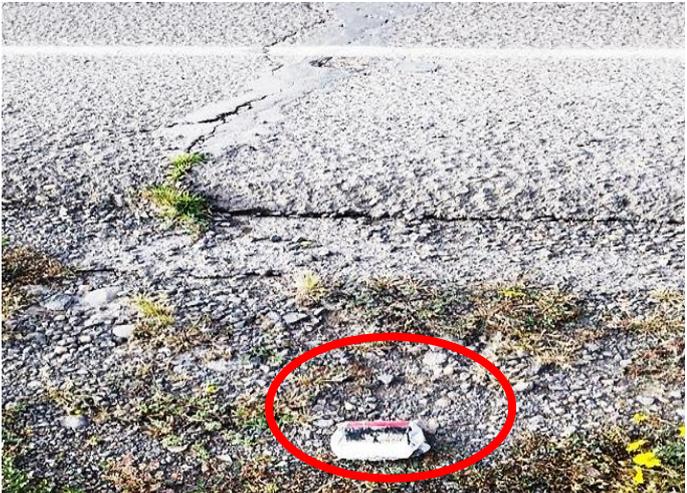
Punto negro N° 12 Km 233+500	
<p>Las demarcaciones elevadas como tachas y tachones, en gran parte ya se han desprendido del pavimento.</p>

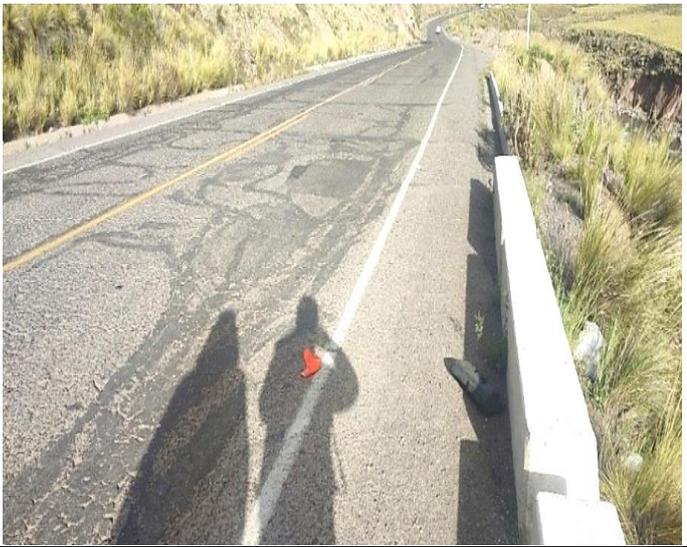
<p>En esta zona, no existe suficiente señalización con delineadores para distinguir el trazado de la vía por lo que será necesario implementar.</p>

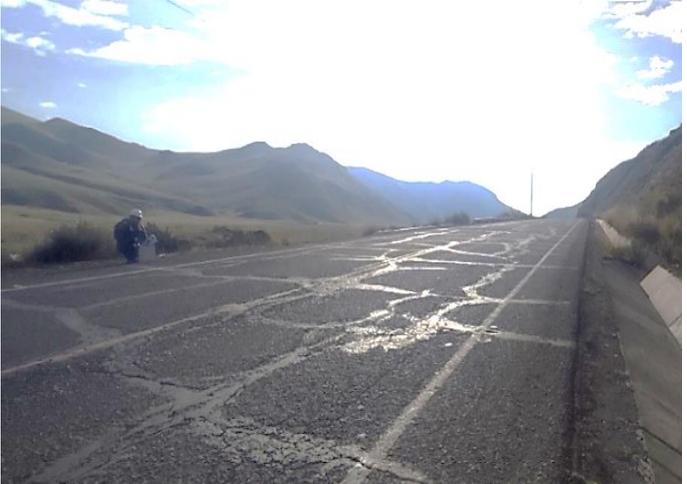
<p>El pavimento en este tramo se encuentra en un estado muy deteriorado con fisuras, ahuellamiento, piel de cocodrilo e irregularidades que podrían resultar en situaciones de riesgo.</p>
