UNIVERSIDAD NACIONAL DEL ALTIPLANO
FACULTAD DE INGENIERÍA CIVIL Y ARQUITECTURA
ESCUELA PROFESIONAL DE INGENIERÍA CIVIL

**EVALUACIÓN DE CAPACIDAD ESTRUCTURAL Y ESTADO DE
TRANSITABILIDAD MEDIANTE CARGAS DE TRÁNSITO EN EL
PAVIMENTO FLEXIBLE DE LA CARRETERA JULI - SANTIAGO
MUCHO, JULI 2024**

TESIS

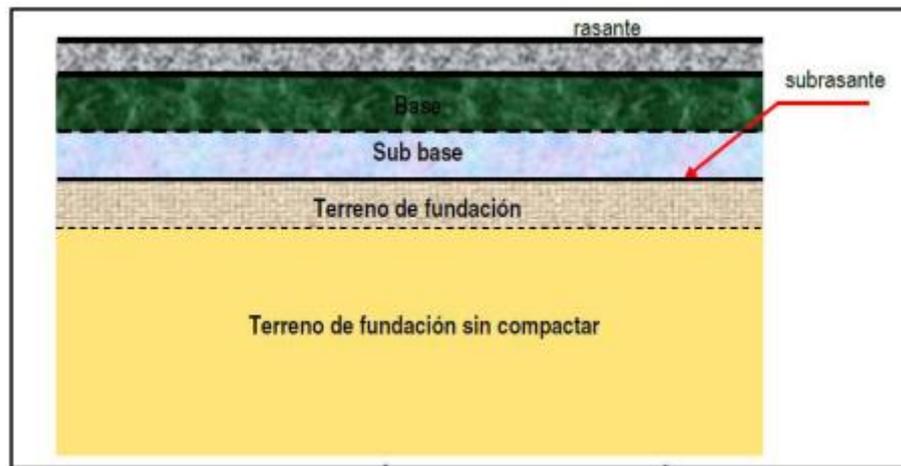
Figura 1

Estructura típica de Pavimentos Asfálticos

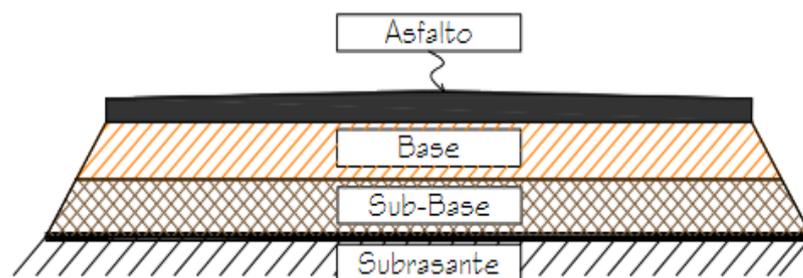
Figura 2

Estructura típica de Pavimentos Flexibles

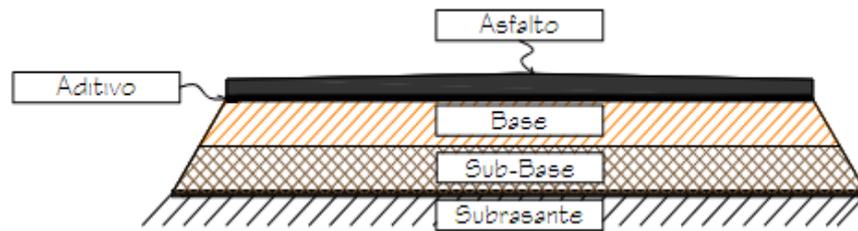
Figura 4

Estructura típica de Pavimentos Semirrígidos

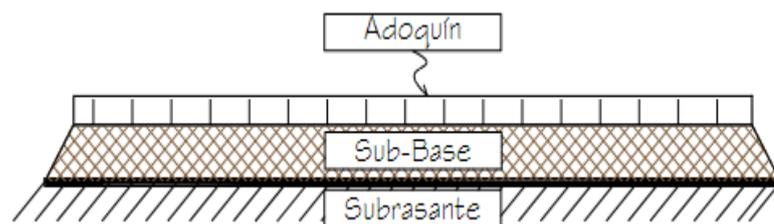
Figura 5

Estructura típica de Pavimentos Articulados

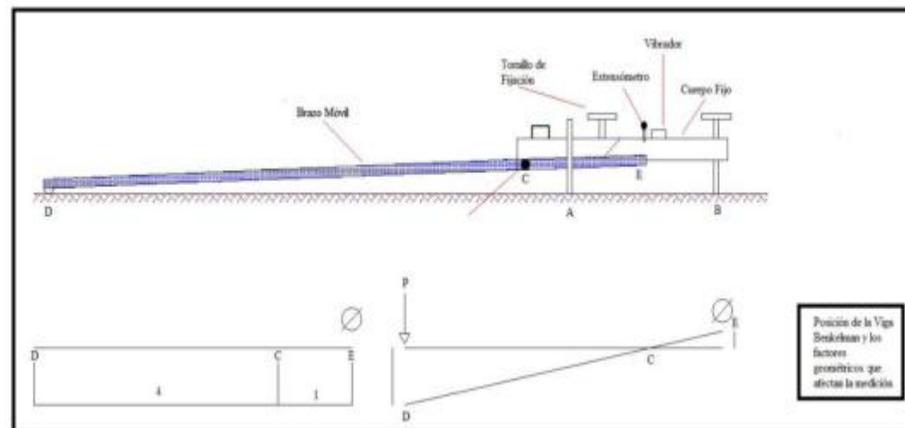
Figura 9

Esquema de la Viga Benkelman

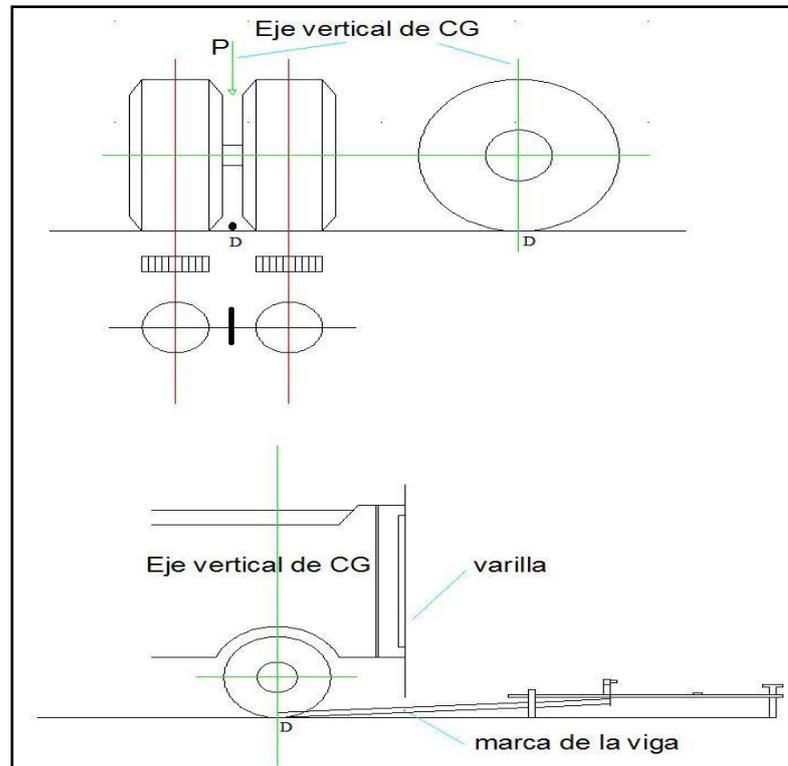
Figura 10

Configuración Geométrica de ensayos con la Viga Benkelman

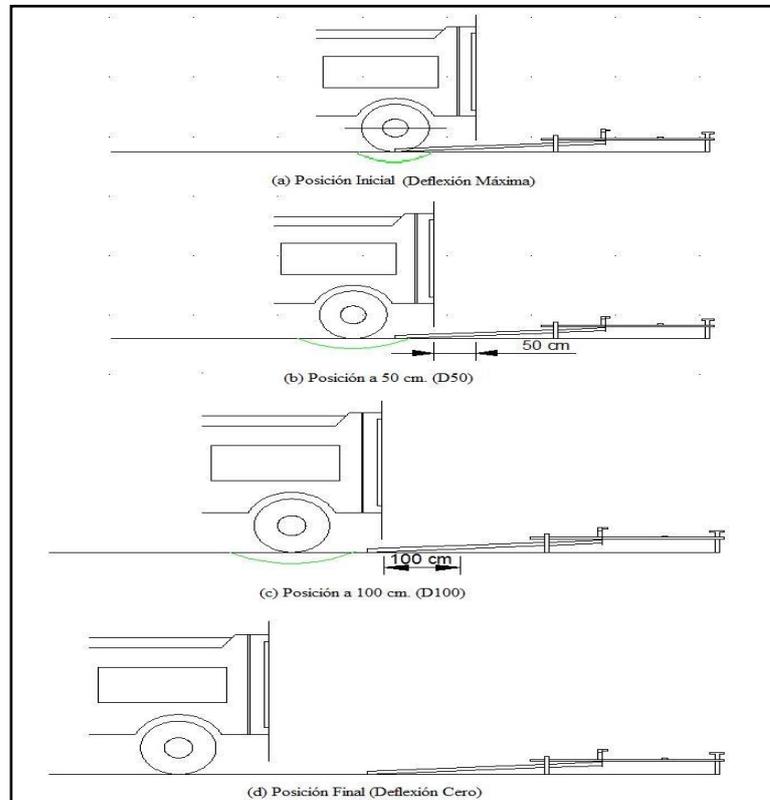
Figura 11

Esquematzación del proceso de medición con la Viga Benkelman

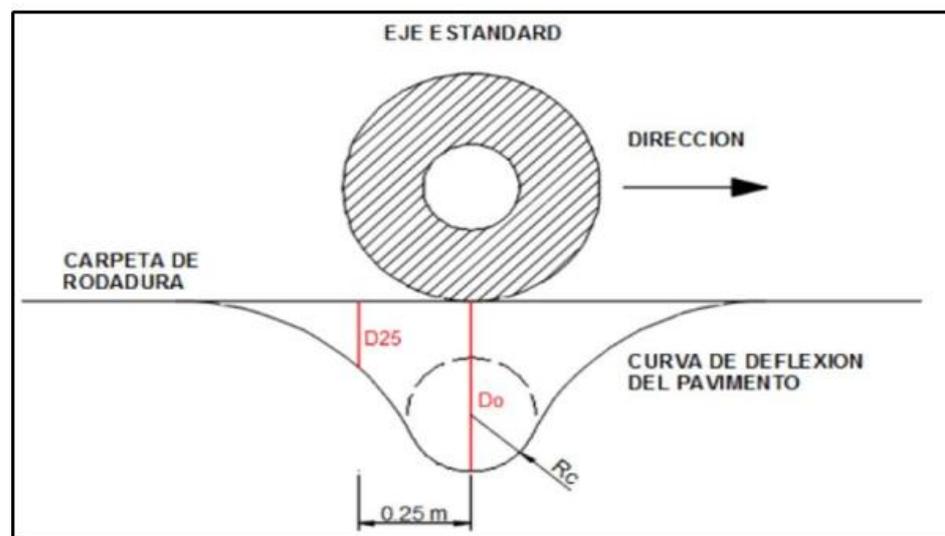
Figura 13

Deformada del Pavimento y Radio de Curvatura

Según el MTC (2017) el radio de curvatura se calcula con la siguiente expresión:

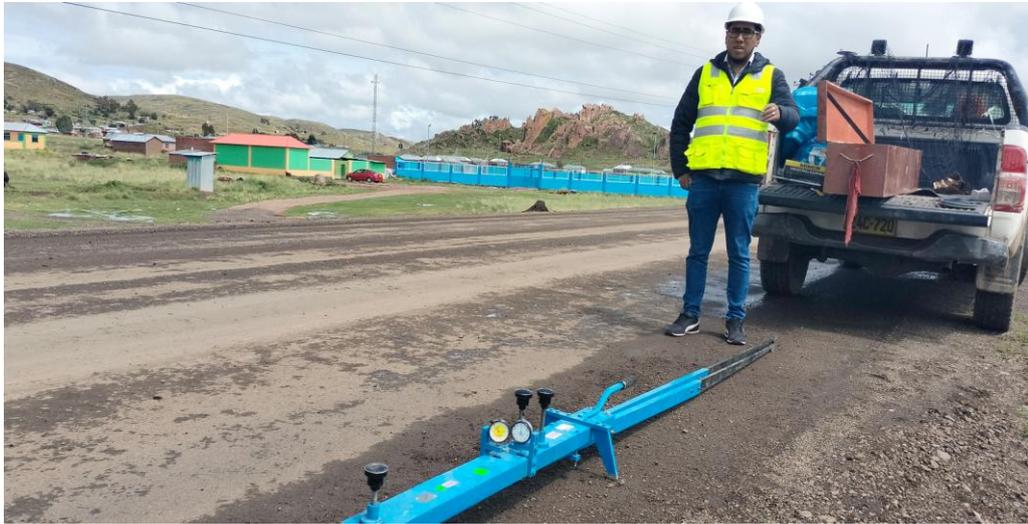
Figura 22

Herramienta usada en campo Viga Benkelman

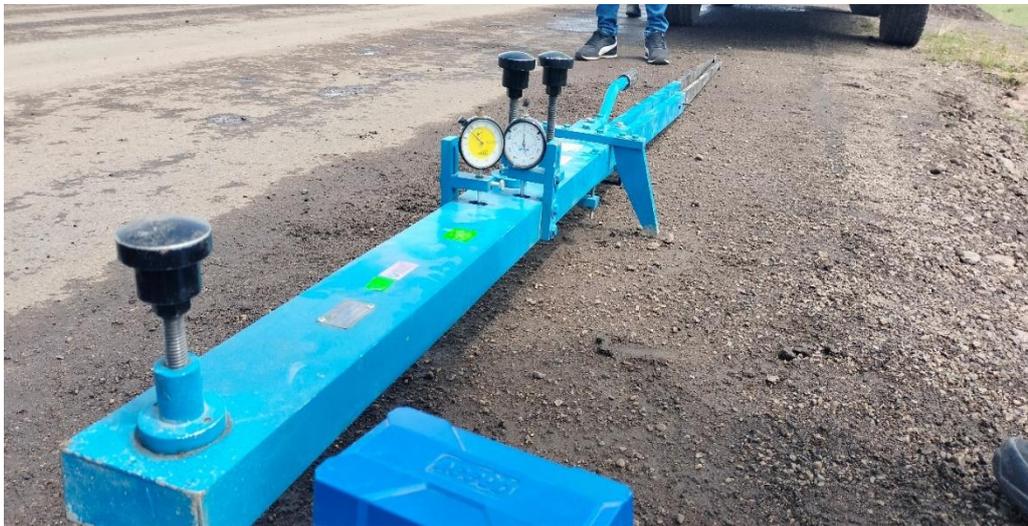
Figura 23

Herramienta usada en campo Viga Benkelman

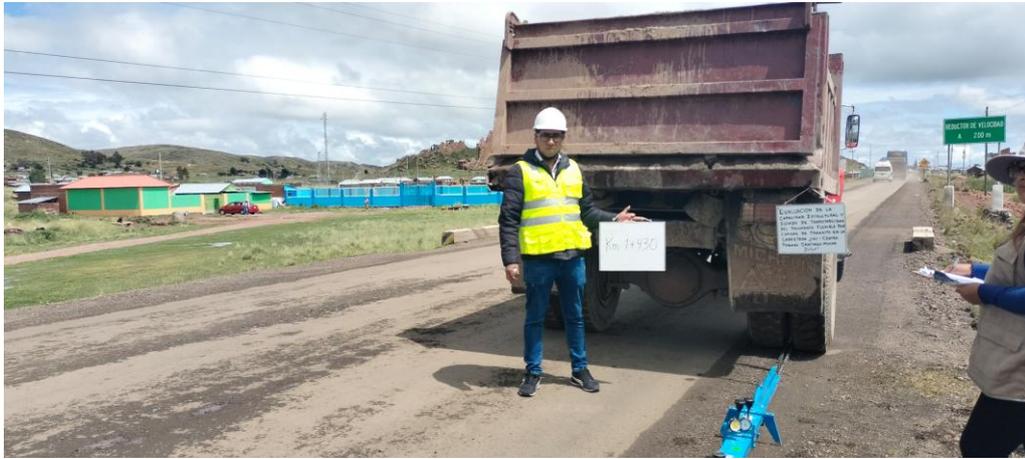
Figura 25

Camión de ensayo

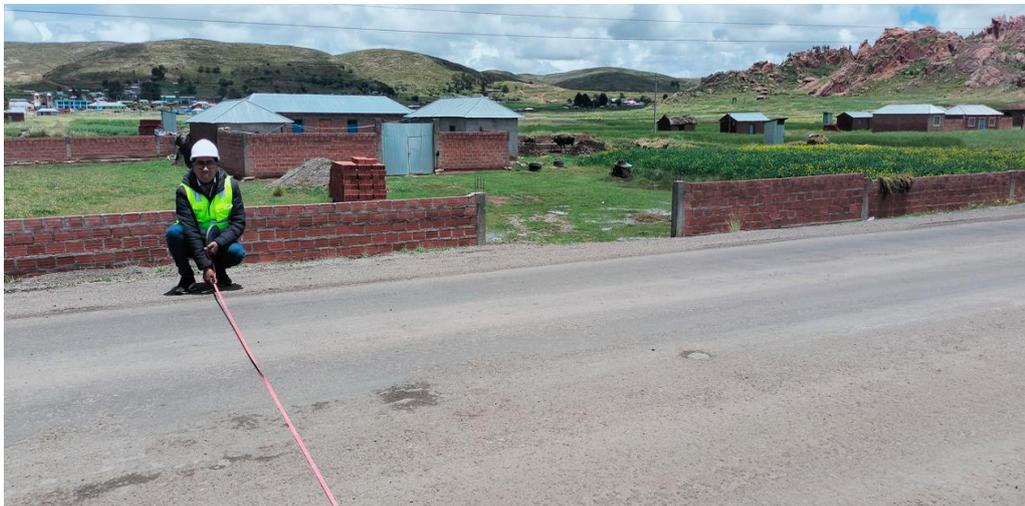
Figura 28

Medición de todo ancho de calzada

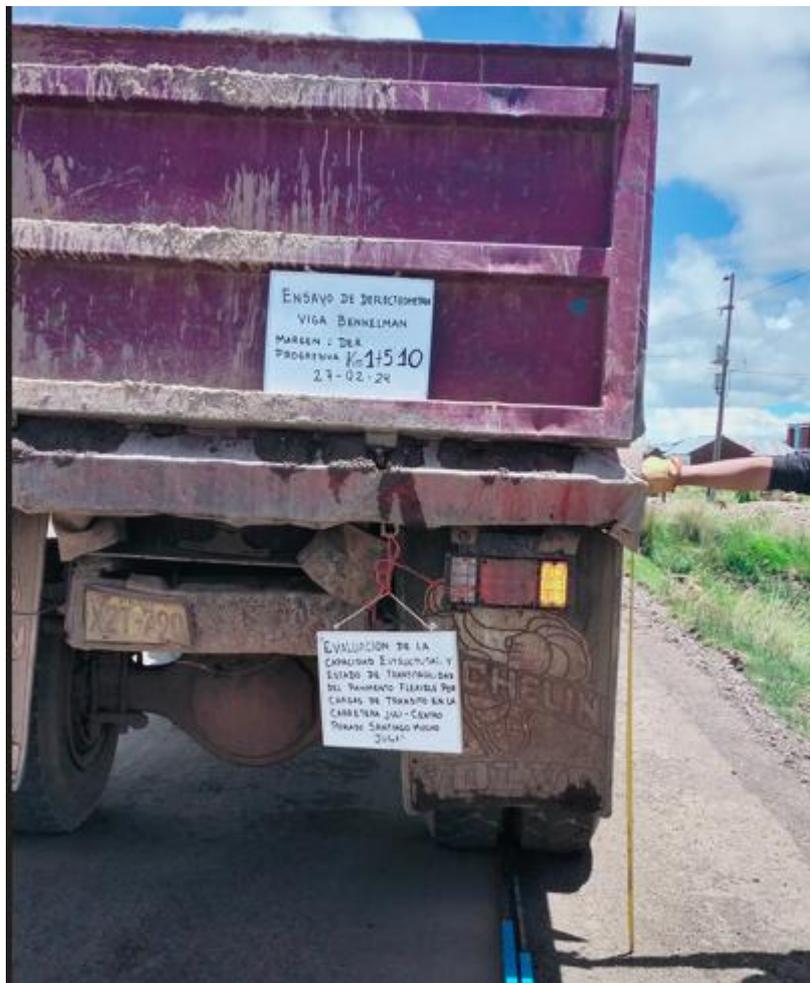
Figura 29

Mediante el uso de un silbato para coordinar el movimiento, el camión se desplazó de manera lenta hasta que una guía vertical situada en la parte trasera, sobre el eje de la rueda dual, se alineó con una línea longitudinal marcada a 45 cm del borde del pavimento. Es de esta manera, que se tomó como punto de ensayo el situado entre las dos llantas de la rueda dual externa.

Eje longitudinal y guía vertical alineado a la llanta

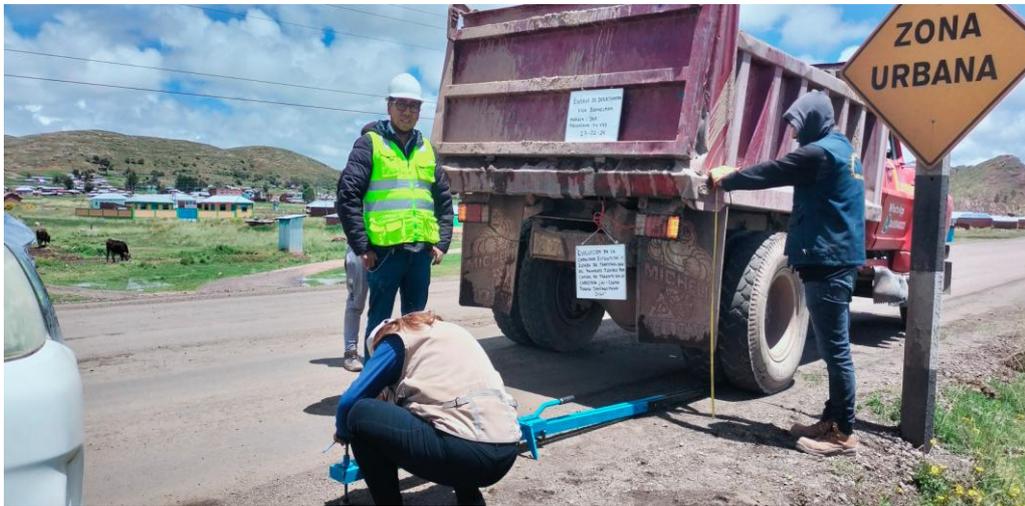
Figura 30

Una vez que el camión fue ubicado en el punto de prueba, se posicionó la viga Benkelman sobre el pavimento, asegurándose de que estuviera perpendicular al eje de carga y que la punta del palpador coincidiera exactamente con el punto de ensayo, sin hacer contacto con los neumáticos de la rueda dual.

Posicionamiento de la Viga en el punto de ensayo alineado

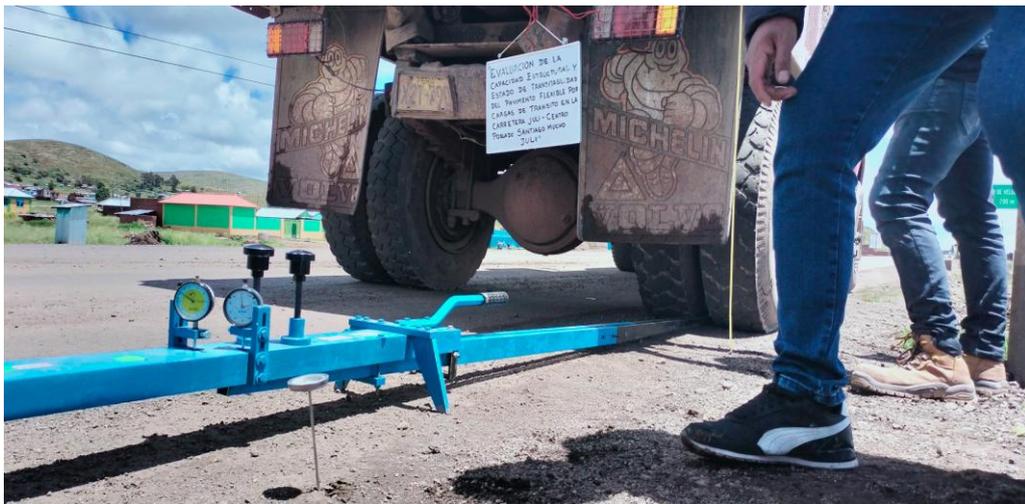
Figura 31

Se soltaron los seguros en ambos brazos de la viga Benkelman y se ajustó la parte de la base utilizando el tornillo posterior, asegurando que ambos brazos de medición hagan toque con los diales.

Ajuste perpendicular de la Viga Benkelman

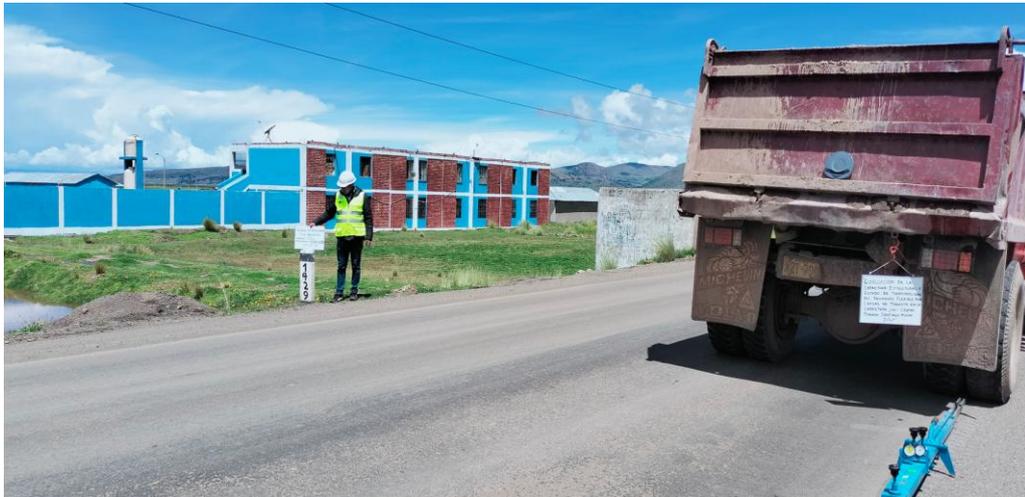
Figura 32

Se instaló la viga en el punto de medición y con el dial ajustado a cero, se activó el vibrador para comenzar la toma de lecturas. Se indicó al conductor que avanzara lentamente a una velocidad inferior a 3 km/h. Durante el desplazamiento del camión a esta velocidad, se registraron las lecturas conforme la varilla vertical coincidía con la primera marca y las demás marcas. Finalmente, se obtuvo la lectura cuando el camión se había desplazado lo suficiente del punto de ensayo, lo que permitió establecer la referencia de deflexión cero.

Lectura inicial inicio de tramo de estudio

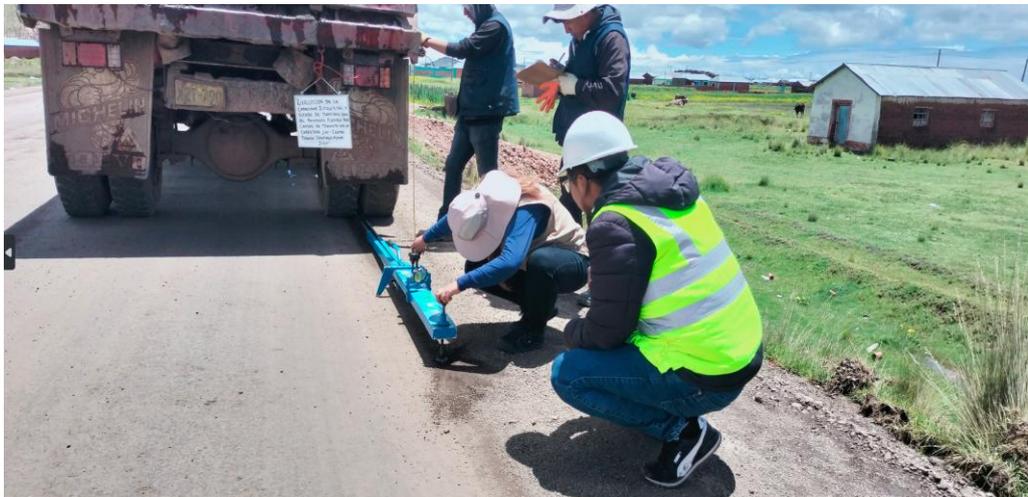
Figura 33

Primera lectura (varilla coincide con 1° marca)

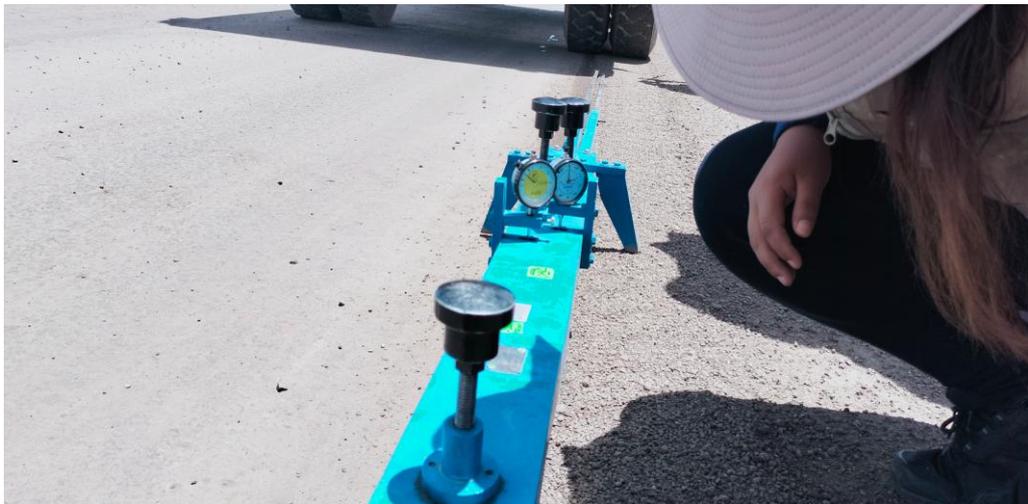
Figura 34

Lectura a 25 cm (D25)

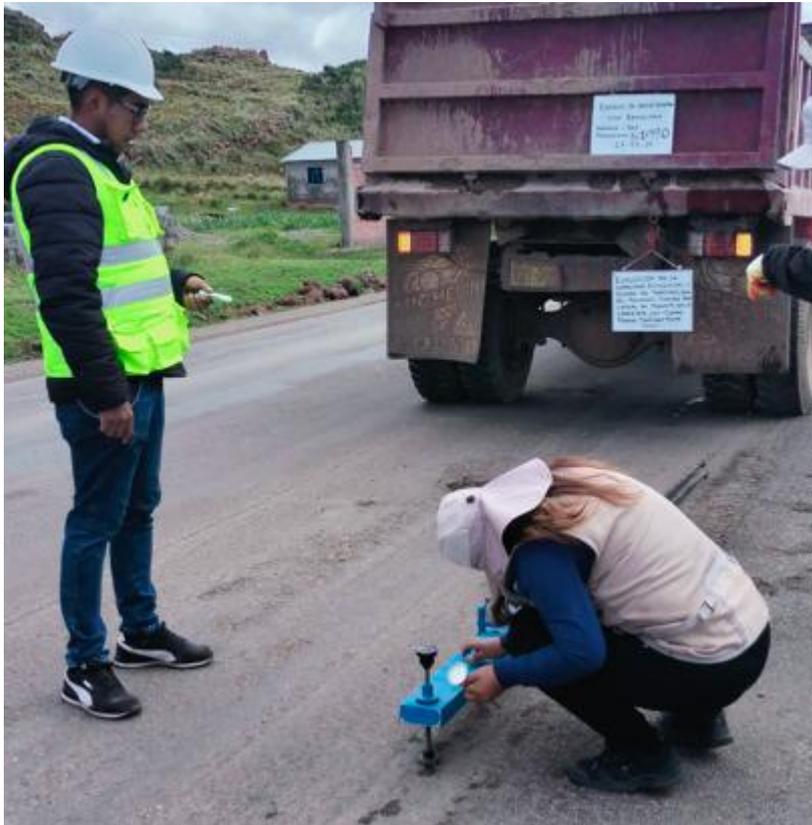
Figura 35

Lectura Final

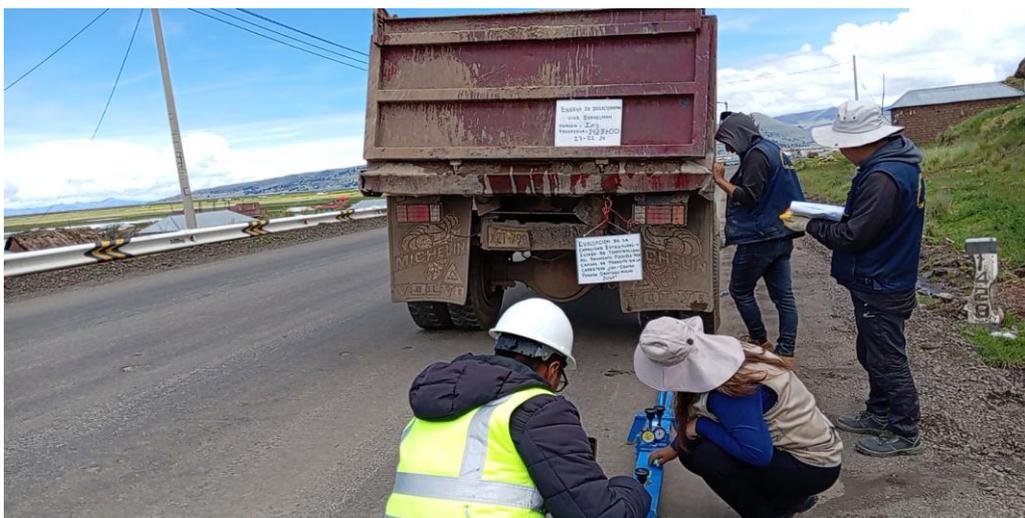
Figura 36

Lectura final del tramo de estudio

Se considera que la recuperación ha finalizado cuando dos lecturas consecutivas de cada dial no muestran una diferencia mayor a 0.01 mm. En ese momento, se registran las últimas lecturas observadas (L_0 y L_{25}).

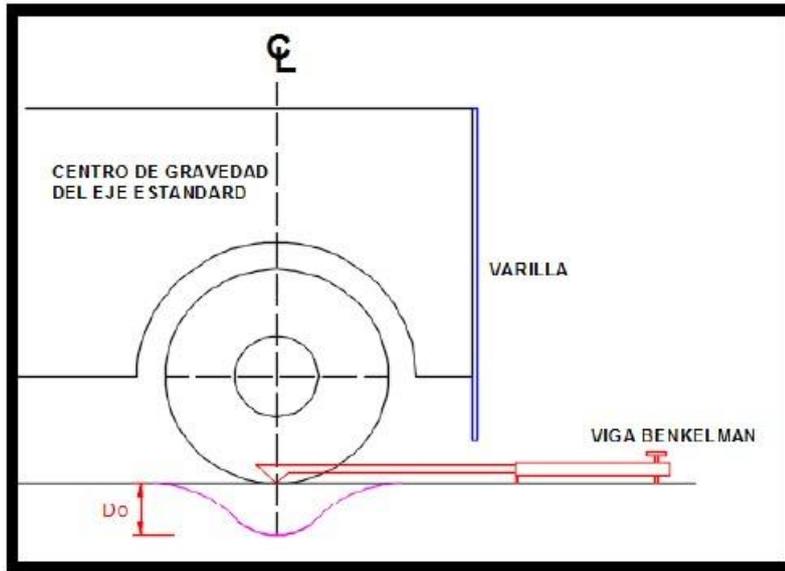
Figura 37

Posición inicial ($D_0 =$ Deflexión máxima)

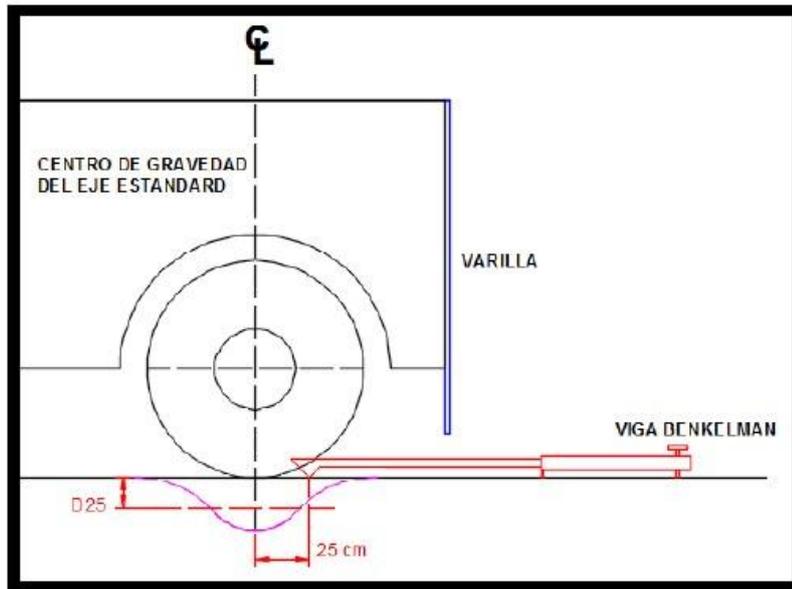
Figura 38

Posición a 25 cm (D25)

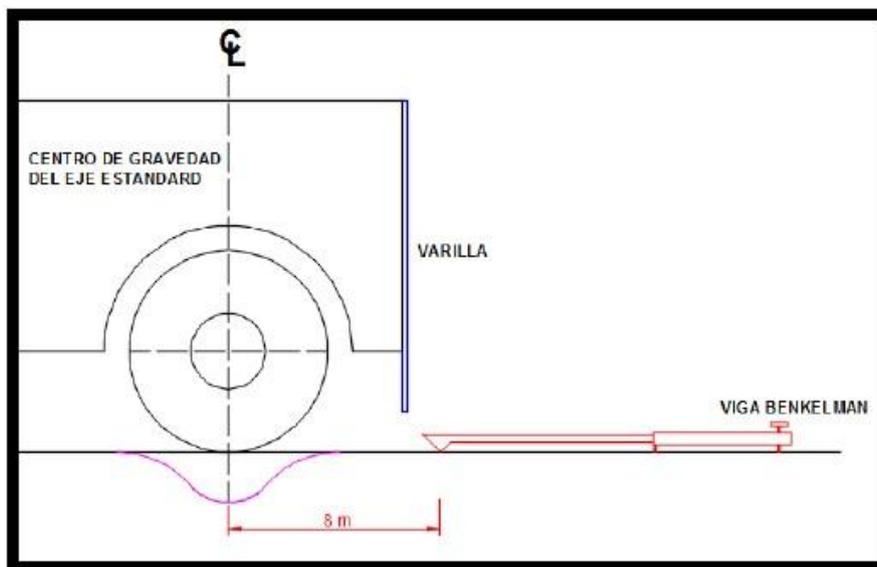
Figura 39

Posición final (D = 0)

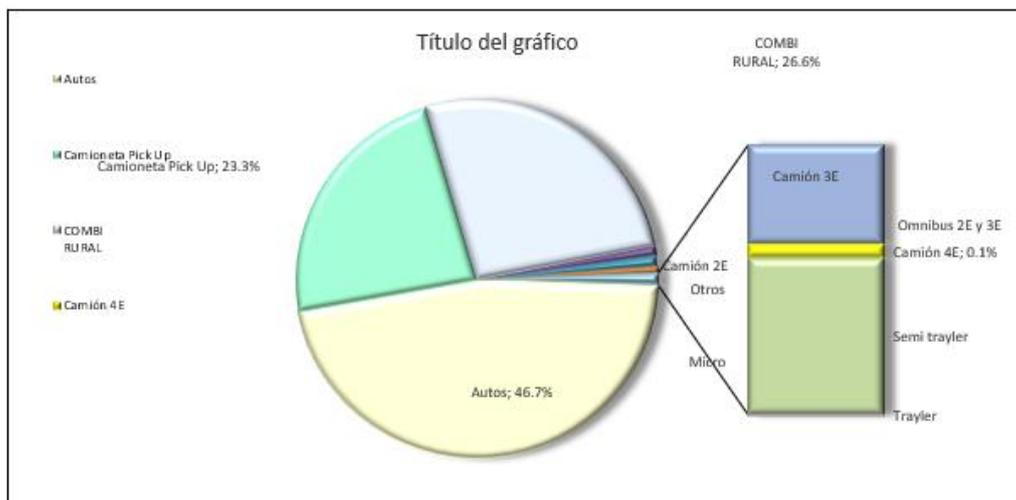
Figura 44

Esquema del Índice Medio Diario Anual

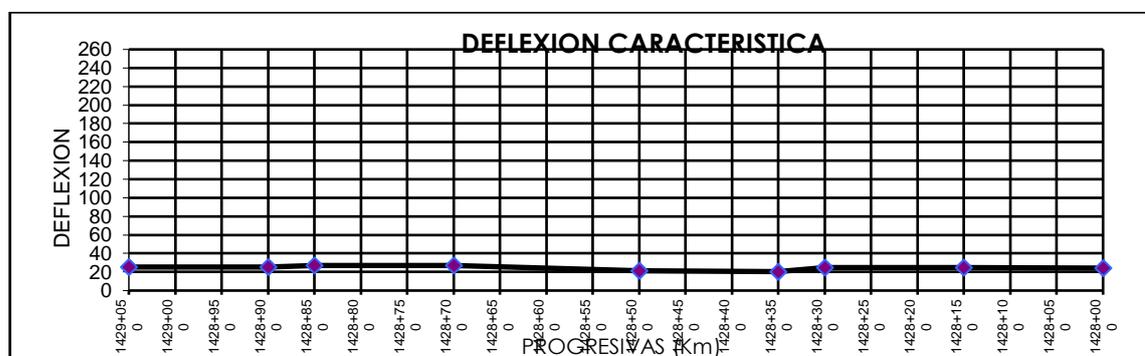
Figura 47

Deflectograma – Margen Derecho

Con base en las tablas e imágenes presentadas anteriormente, se puede concluir que la carretera evaluada presenta un buen comportamiento tanto en la subrasante como en el pavimento. Esto se debe a que las deflexiones características están por debajo de las deflexiones admisibles, las deflexiones admisibles son consideradas como las deflexiones que un pavimento sufre al finalizar el periodo de vida útil, el radio de curvatura supera los 80 m, cumpliendo así con la normativa establecida peruana en el Manual de Suelos, Geología, Geotecnia y Pavimentos.

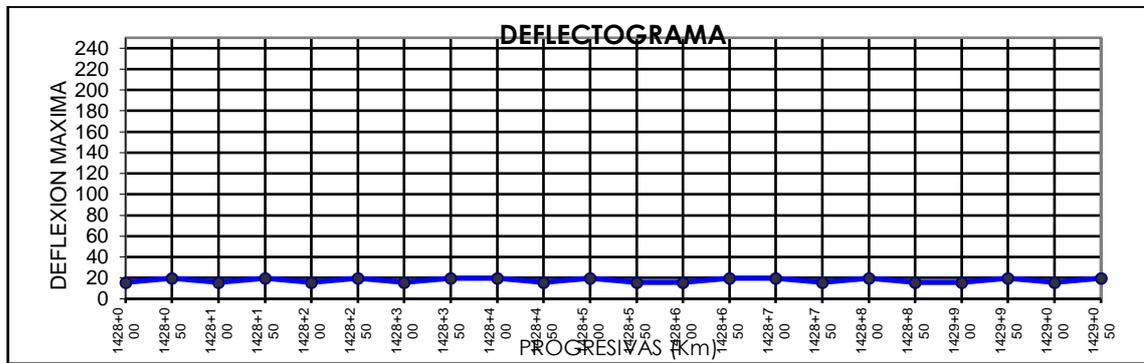
Figura 48

Deflectograma – Margen Izquierdo
