ANEXO 6

Panel Fotográfico

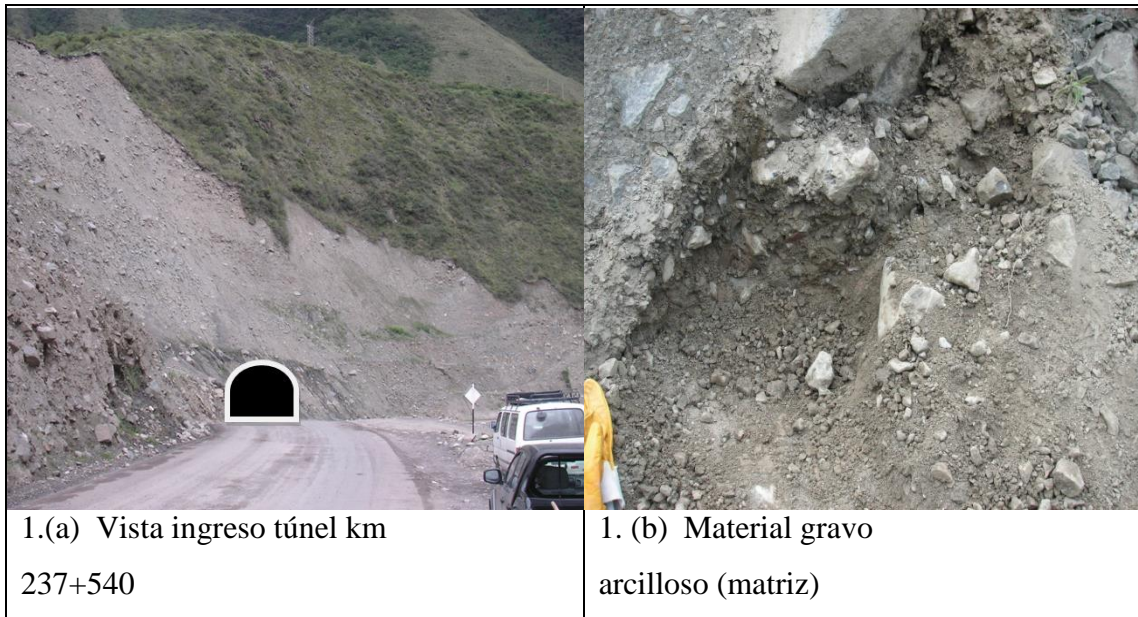
Fotografía 01: Mapeo Geológico-Geotécnico de la estación geotécnica S-1. Depósito Fluvio glaciar: Vista Panorámica del Portal de Entrada del Túnel Wayrasencca, mostrando el material gravo arcilloso como material matriz de la zona de portal Entrada.
Fuente: Fotografía Propia

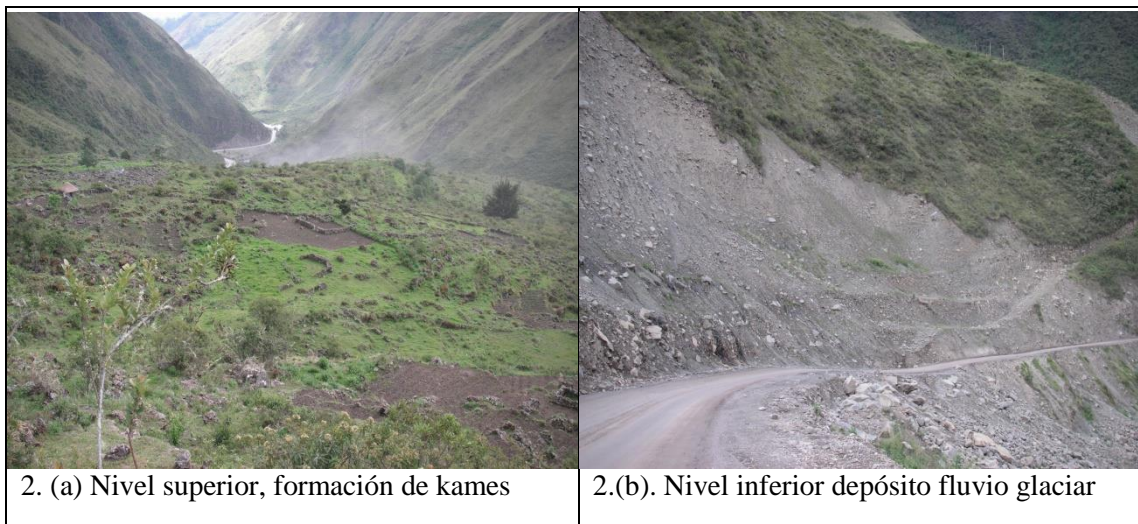
Fotografía 2: Geoformas de Depósitos Fluvio Glaciares
Fuente: Fotografía Propia

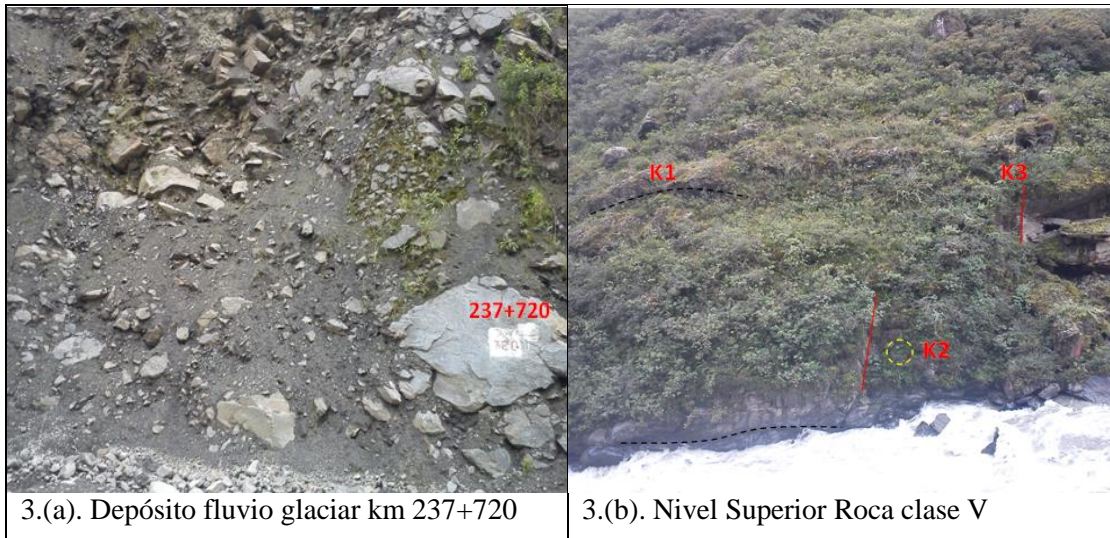
Fotografía 3: Mapeo Geológico – Geomecánico de la estación geomecánica R-1, que muestra zonas de depósito fluvio glaciar y Roca clase V, según la clasificación RMR.
Fuente: Fotografía Propia

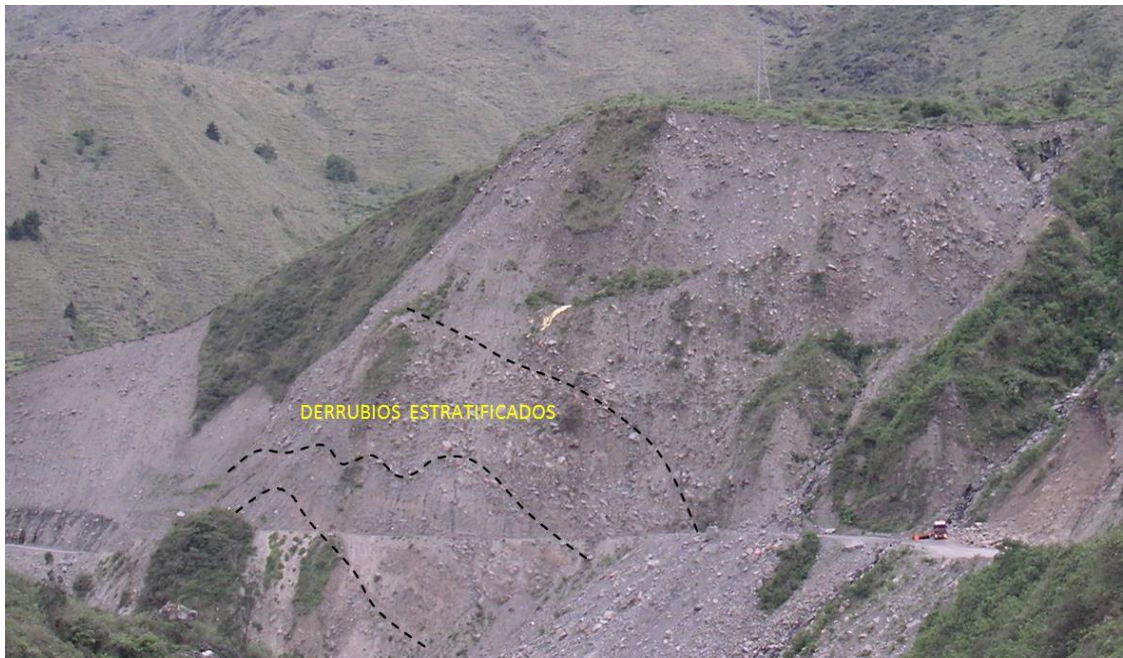
Fotografía 6: Depósitos Fluvio Glaciares, mostrando derrubios estratificados en la estación R-3.

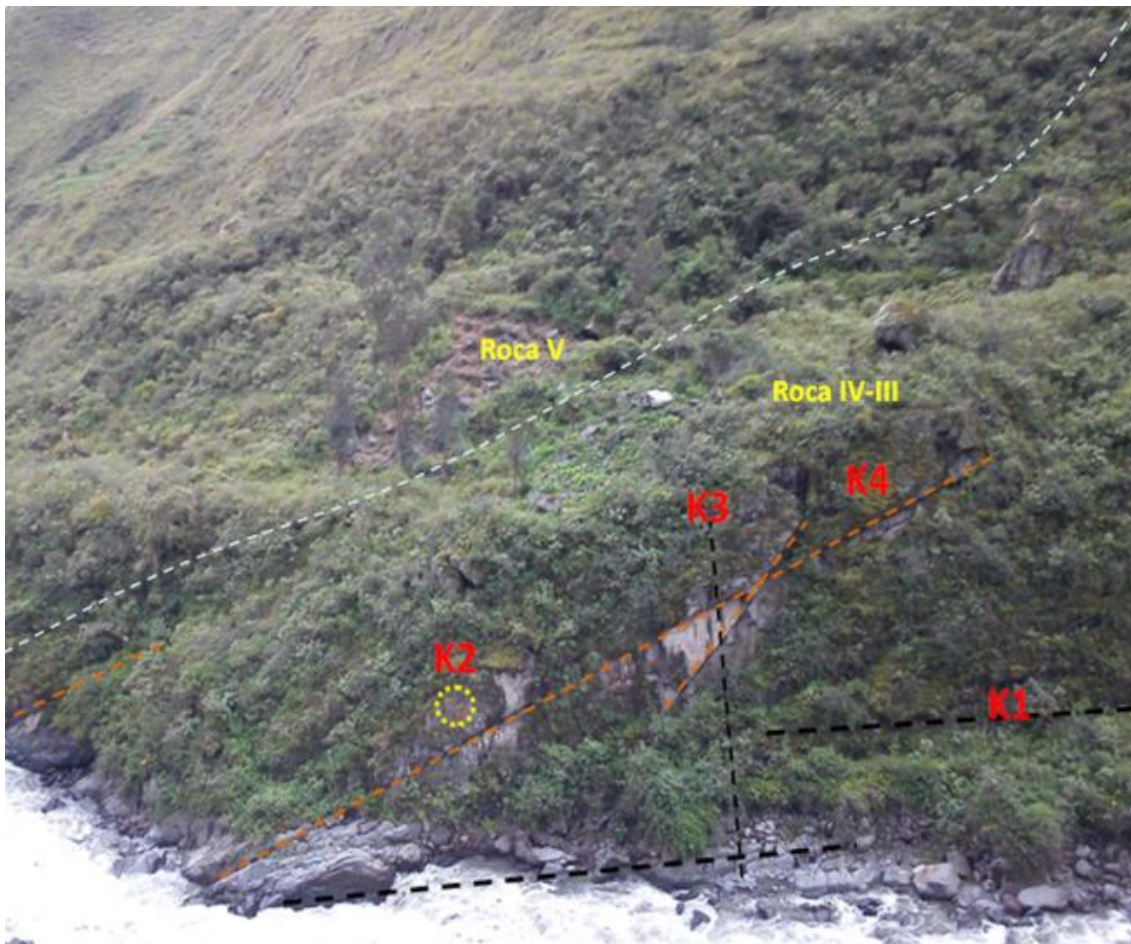
Fotografía 8: Mapeo Geológico – Geomecánico de la estación R-5, muestra el basamento rocoso de clase V que involucra la geología del Túnel.

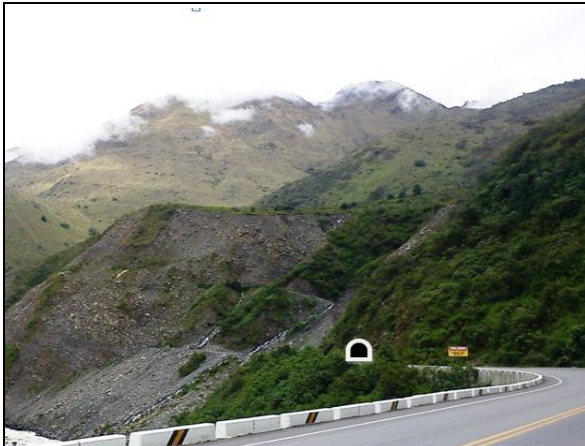
Fig. 9. (a). Portal salida túnel km 238+285

Fotografía 9: Mapeo Geológico – Geotécnico de la estación S-2, en su totalidad conformado por depósito fluvio glaciar.
