**UNIVERSIDAD NACIONAL DEL ALTIPLANO  
PUNO**

**“GEOLOGÍA Y GEOTECNIA DEL REPRESAMIENTO  
MALCOMAYO – PUNO 2014”**

**TESIS**

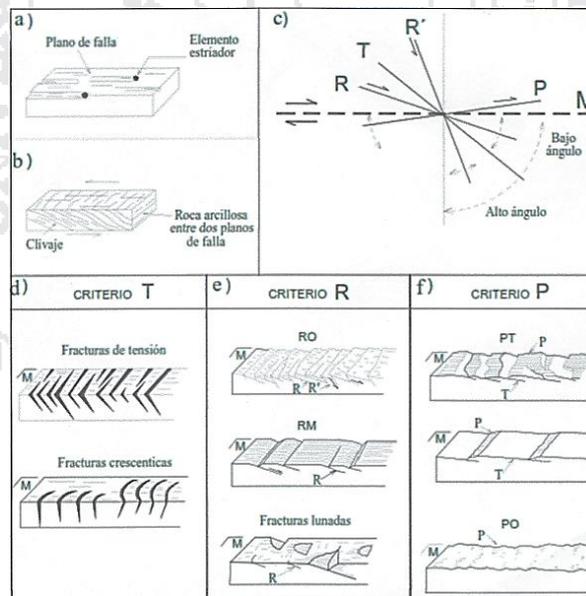
Figura N° 1: Grafica de movimientos. Petit (1957).

Se tiene tres criterios principales para la interpretación de fallas:

**El criterio T**, se emplea en fracturas de tensión, probablemente generadas por intemperismo mecánico y más antiguas que una falla Maestra, estas fracturas buzcan en dirección del movimiento de la falla maestra.

**El criterio R**, se aplica en fallas estriadas R y R' se observan sobre el plano de falla principal formando contrarios a la dirección de movimiento del bloque faltante (**criterio RO**), estos escalones que encaran al movimiento del bloque opuesto se denomina incongruentes.

**El Criterio P**, comúnmente se emplea en combinación con grietas de tensión no estriadas y se da por la alternancia de planos, uno estriado y uno sin estrías, que generan escalones incongruentes estriados o congruentes

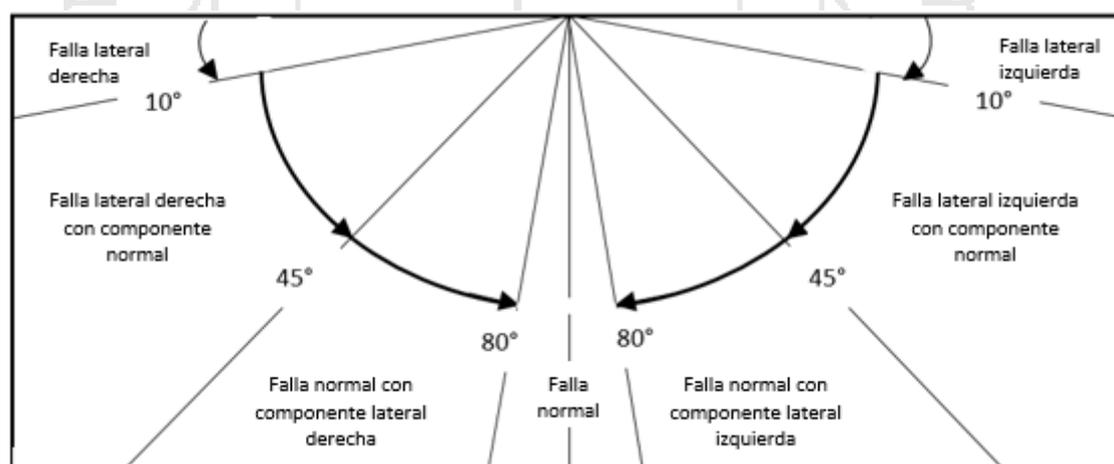
Figura N° 2: Criterios para la nomenclatura de fallas normales con base en el Angulo Pitch de las estrías. Cox, A. y Bryan H. (1986).

- **Falla normal.** - también llamada directa o de gravedad. Se caracteriza porque el plano de falla buza hacia el labio hundido. Se genera como respuesta a esfuerzos distensivos (ver figura N°2).

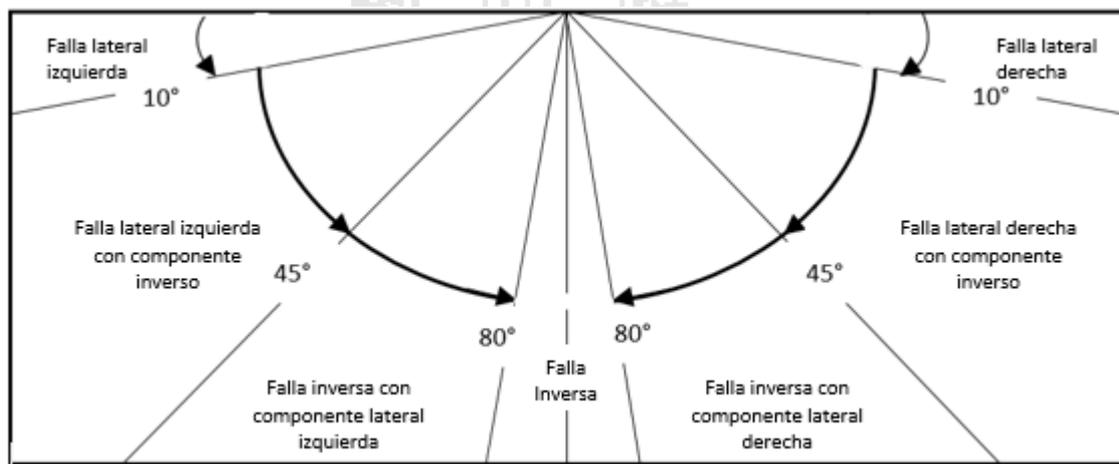
Figura N° 3: Criterios para la clasificación de fallas inversas con base en el Angulo Pitch de las estrías. Cox, A. y Bryan H. (1986).

- **Falla inversa.** - en este caso el plano de falla buza el labio levantado. Ocurre como consecuencia de esfuerzos compresivos (ver figura N°3).

La metodología de Marret y Alimendingeer, para obtener las direcciones principales de distorsión consiste en trazar en la red estereográfica la ciclo gráfica del plano de la falla (figura N° 4), también se grafican el polo y la estría el ciclo grafica que une estos dos elementos define el plano de movimiento de la falla. Para el caso de una falla normal, sobre el plano de movimiento entre el polo de la falla y la estría (a 45° de ambos), se ubica en posición del eje P o dirección de acortamiento y a 45° del polo, en el otro cuadrante, el eje T o dirección de extensión. La posición de los ejes de acortamiento P y extensión T, se invierten en el caso de una falla inversa (figura N° 3).

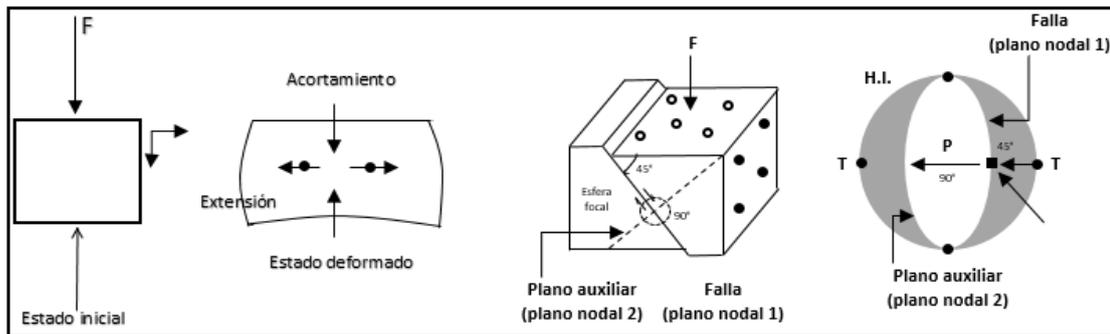
Figura N° 4: Movimientos de deformación de roca. Cox, A. y Bryan H. (1986).

La aplicación del modelo de mecanismo focal a una falla como las observadas en el área de estudio, requiere conocer los planos nodales y el plano de movimiento de la falla (ver figura N°4), sobre el que se debieron llevar a cabo las direcciones de máximo acortamiento y extensión, el plano de la falla constituye el primer plano nodal y el segundo plano nodal se genera tomando a la estría del plano de falla, representada por el Pitch, como el polo dicho plano nodal. La estría constituye el indicador cinemático del desplazamiento de la falla por lo que se utiliza para generar el plano de movimiento junto con el polo del plano de falla.

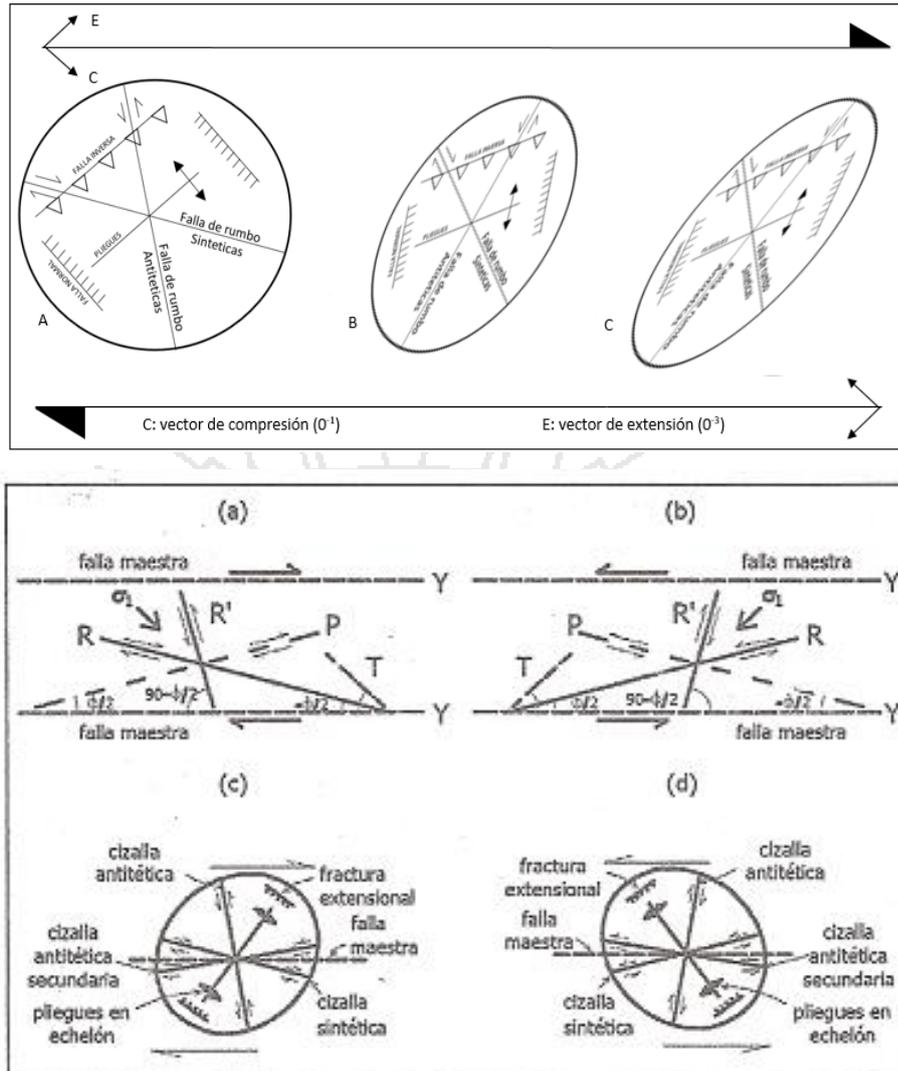
Figura N° 5: Esquema de movimientos en una zona transcurrente. Riedel W. (1982).

- **Fallas sintéticas**, se forman a unos  $12^\circ$  a  $18^\circ$  con el límite de los bloques o de la dirección de movimientos del sistema transcurrente y tienen el mismo sentido de desplazamiento del dicho sistema.
- **Fallas antitéticas** se forman a unos  $72^\circ$  a  $78^\circ$  con respecto a la dirección de los bloques, su movimiento es al contrario de las fallas sintéticas.
- **Fallas normales e inversas**, se presentan en forma oblicua al sistema de fallas mayor, las fallas inversas son perpendiculares a la dirección del esfuerzo principal y las fallas normales paralelas (figura N° 5). al seguir el cizallamiento, una falla inversa cambia de orientación y adquiere un

movimiento inverso con componente de transcurrente (figura N° 5). Si sigue el cizallamiento, la falla inversa rota y se convierte en falla transcurrente puro con su desplazamiento en el mismo sentido que el desplazamiento del sistema mayor, o sea pasa a ser una falla sintética. En cambio, una falla normal pasa a ser antitética.

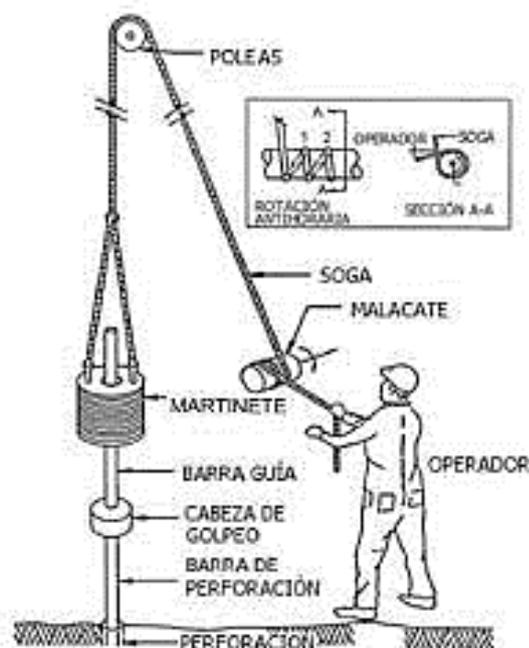
Figura N° 6: Esquema del ensayo SPT (Automático). Terzaghi K. y Peck R.B. (1948).

La variabilidad de los valores de  $N$  producidos por diferentes equipos de perforación y operadores, puede evaluarse midiendo la parte de energía del martillo liberada sobre la tubería de perforación del muestreador, y ajustando el valor de  $N$  sobre la base de energías comparativas.

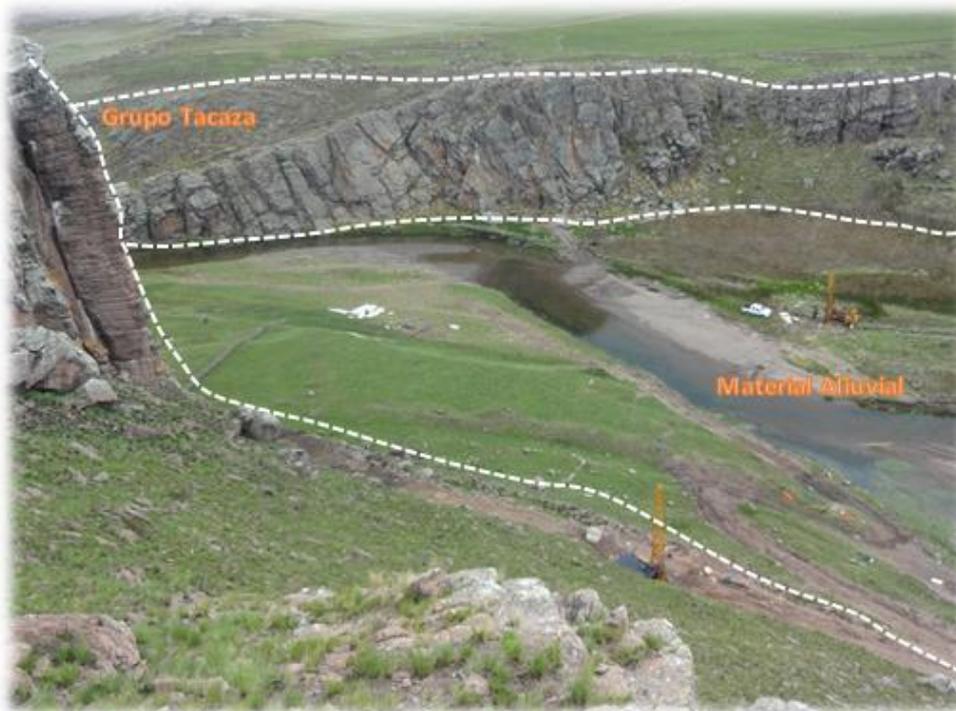
Figura N° 7: Vista de afloramientos del Grupo Tacaza en el cierre del represamiento.

Las rocas que componen esta serie volcánica son esencialmente coladas de andesitas y traquiandesitas porfirítica, tufos de grano fino a veces brechoide, su edad es solamente inferida en base a su posición estratigráfica. (Figura N°7)

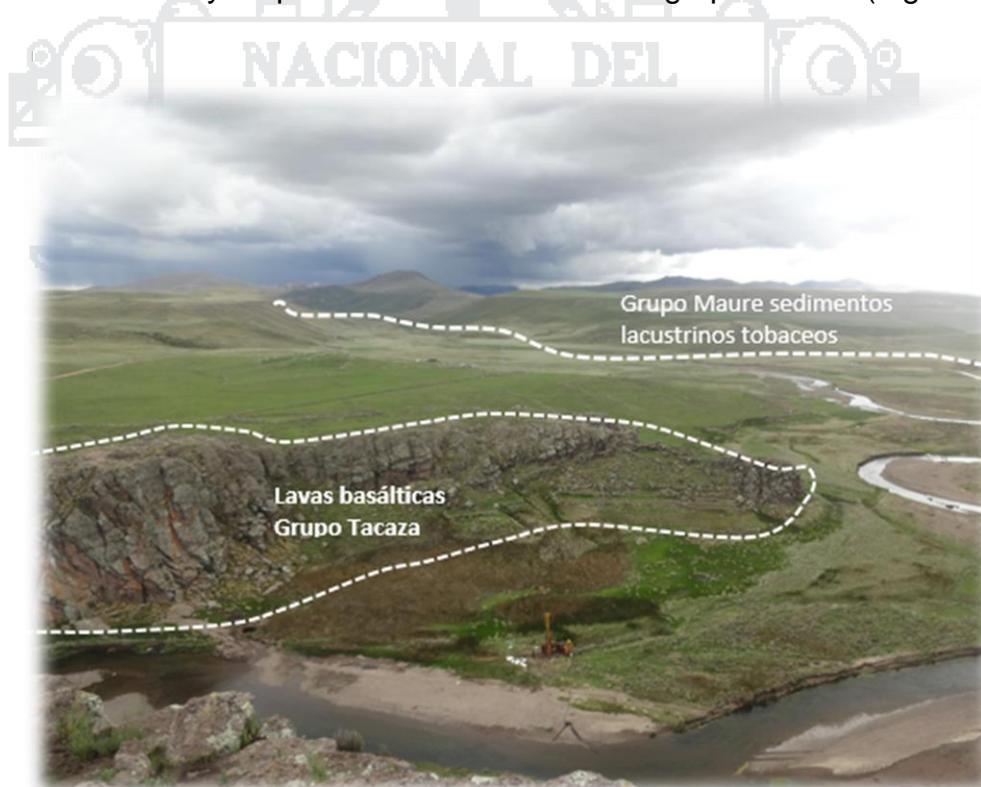
Figura N° 8: Vista de afloramientos del grupo Tacaza, con deposición del grupo Maure.

Dentro del área de estudio aflora el grupo Maure sobrepuesta en el estribo derecho del cierre del represamiento, concordante con el estribo izquierdo, esté conformado por lavas del grupo Tacaza, esto significa que antes del emplazamiento del complejo hubo una fuerte deformación por el tectonismo y etapa de erosión en rocas del grupo Maure. (Figura N°08)

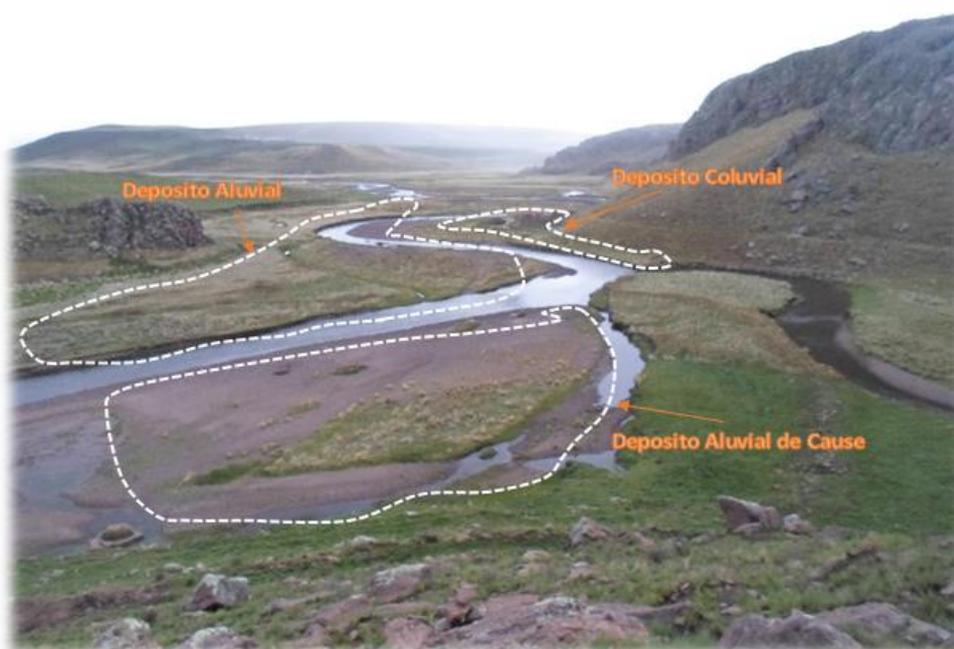
Figura N° 9: Vista de depósitos cuaternarios dentro del área de embalse.

Estos materiales prácticamente no presentan finos en su composición, por lo que constituyen materiales friables de textura granular gruesa, con un mayor porcentaje de gravas con relación a las arenas, estos depósitos están considerados como canteras de agregado (ver Figura N°9).

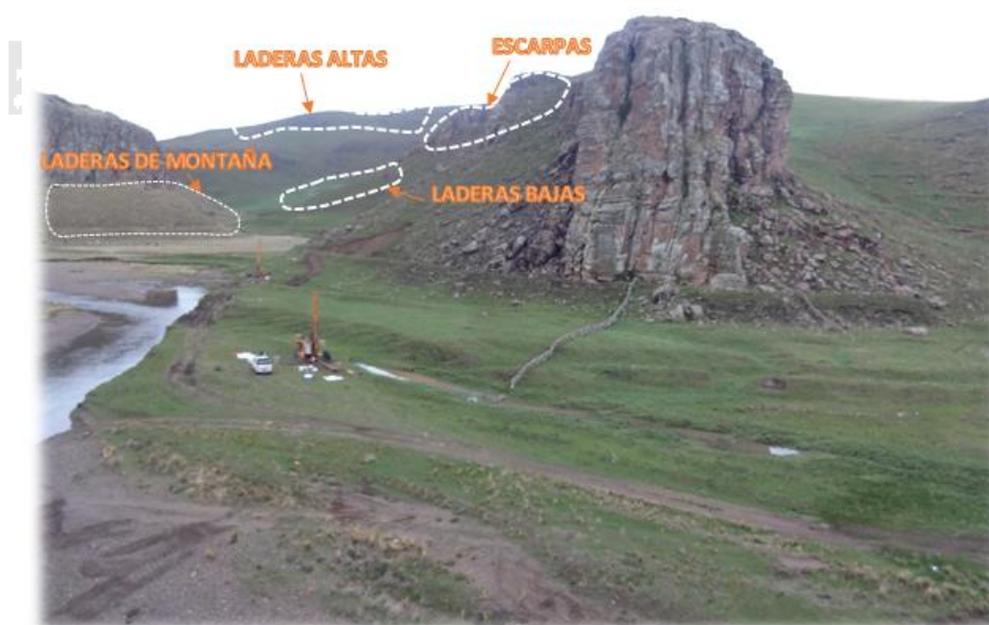
Figura N° 10: Afloramientos de colinas altas y bajas dentro del área de investigación.

- **Colinas Altas:** esta unidad se encuentra principalmente en las zonas más circundantes de ámbito de estudio, por el lento desgaste de las rocas volcánicas de naturaleza andesíticas principalmente por el modelado abrupto como se ve en la Figura N°10.
- **Colinas bajas:** esta unidad se forma en las partes más bajas con laderas suaves que gradualmente pasan a ser geoformas de aplanamiento.

- **Escarpas:** están ubicadas en las partes altas de las laderas de montaña, están compuestas de flujos lávicos conformados por rocas andesíticas del volcánico Tacaza, es por esta razón que la erosión presente en el área es de proceso lento. Es en esta zona donde se aprecia la erosión diferencial más pronunciada como se ve en la Figura N°10.
- **Laderas de Montaña:** estas se emplazan en los flancos de las montañas, se presentan pendientes variadas y cubiertas por material coluviales de relativa estabilidad.

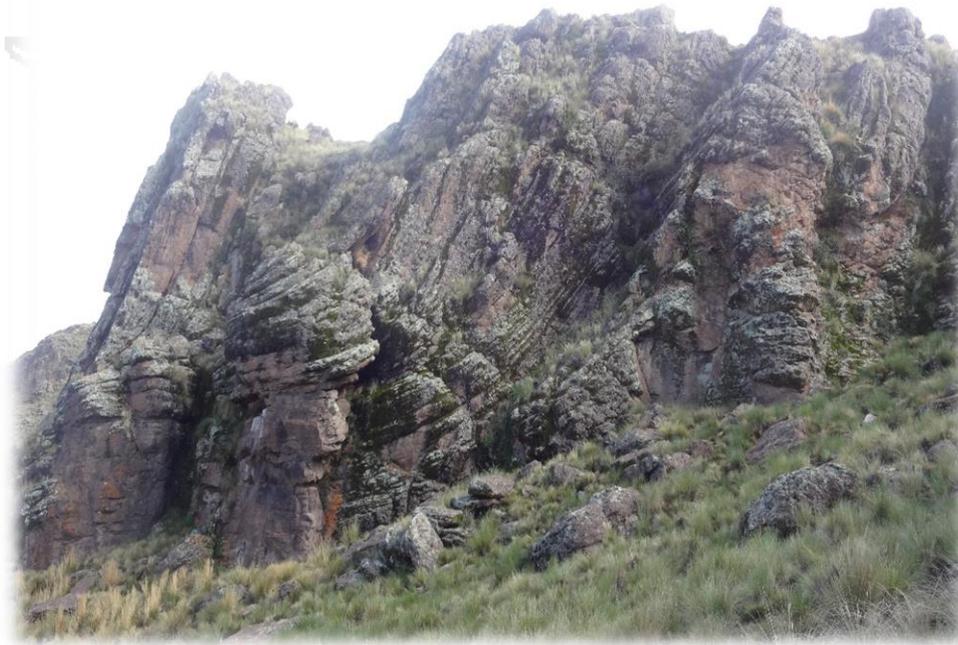
Figura N° 11: Erosión diferencial dentro del grupo Tacaza, rocas Traquiandesitas.

- **Erosión diferencial.** - es el trabajo de los agentes erosivos al actuar sobre la superficie en este caso sobre los afloramientos del grupo Tacaza los cuales ofrecen una resistencia al desgaste por su composición, pero se denota claramente su desgaste.

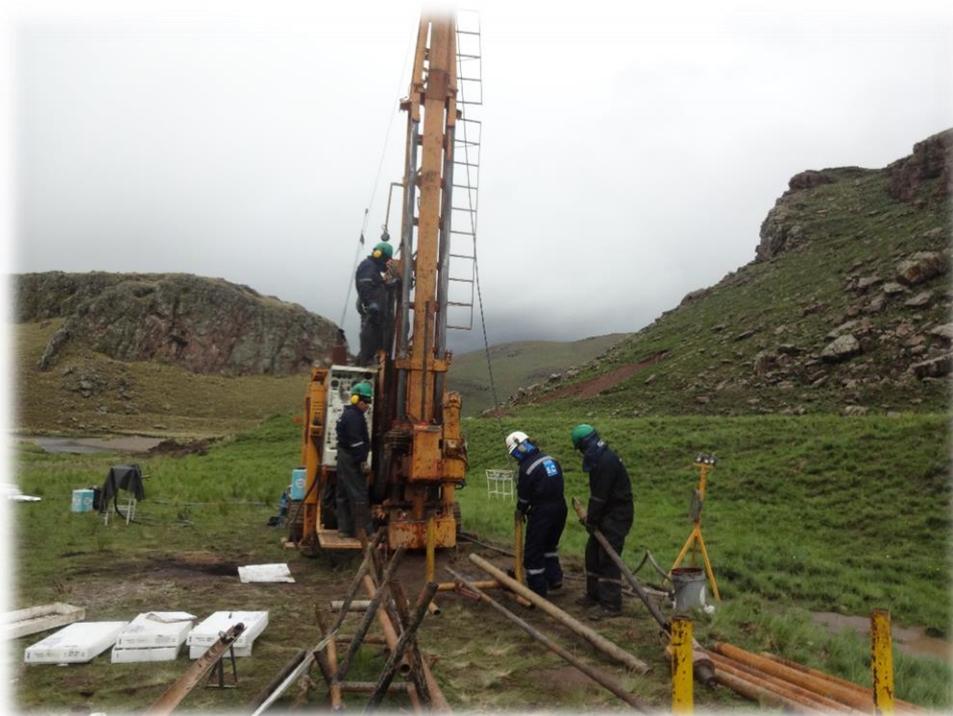
Figura N° 12: Ejecución de perforación diamantina en el eje del represamiento.

En los sondajes ejecutados se tuvo que tener sumo cuidado con el control del nivel freático, ya que la ejecución, se realizó aguas arriba del represamiento en la misma escorrentía, por lo tanto, se tuvo que tomar las medidas de seguridad para su ejecución. (Ver anexos de Registros de perforación).

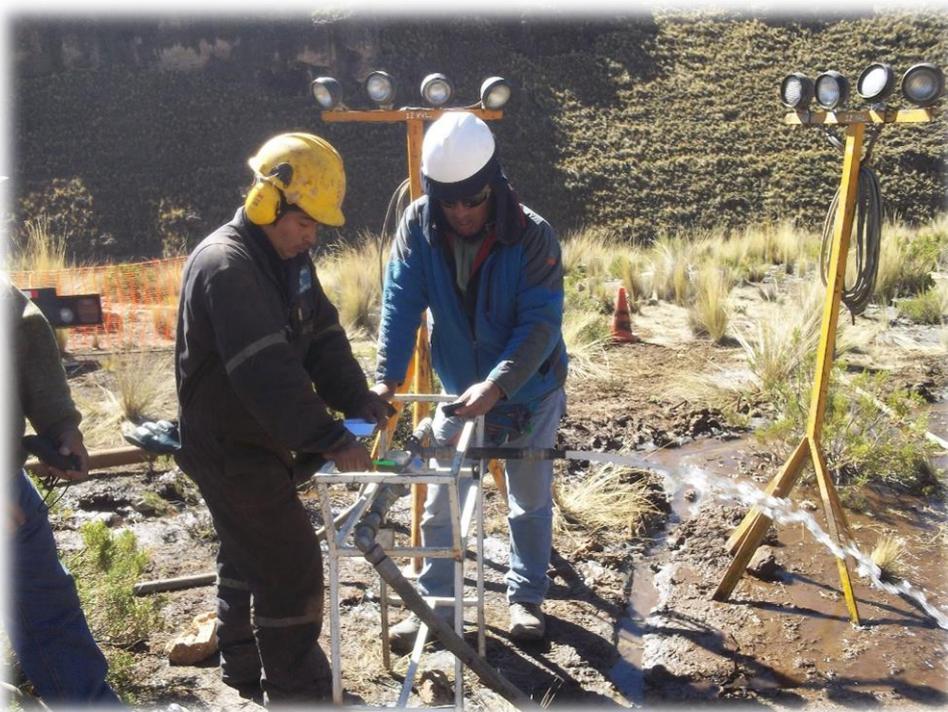
Figura N° 13: Ejecución de pruebas de permeabilidad dentro del sondaje.

Las presiones de prueba mediante este ensayo se realizarán empleando bombas de agua especiales solo cuando sea necesario generalmente este ensayo es producido por gravedad natural. (Figura N°13).

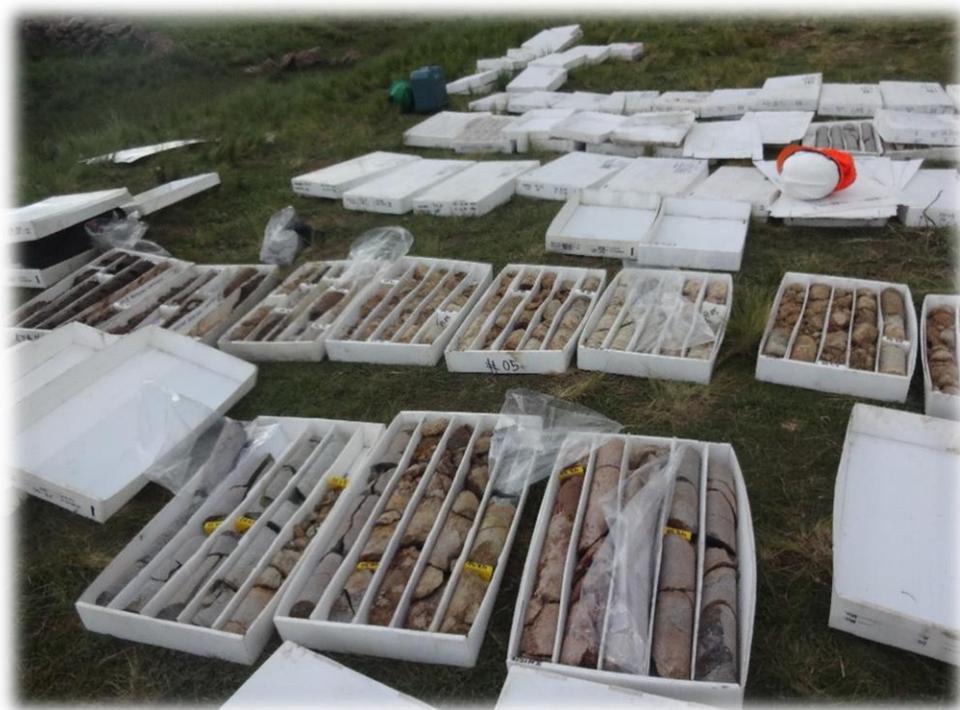
Figura N° 14: Logueo geotécnico de los sondajes diamantinos.

El Logueo geotécnico de los testigos de la perforación es realizado en campo, tomando en consideración los parámetros de descripción aplicado a la geotecnia, el criterio que se tomó para la evaluación de estos testigos son detallados de la siguiente forma: (ver plano N°06).

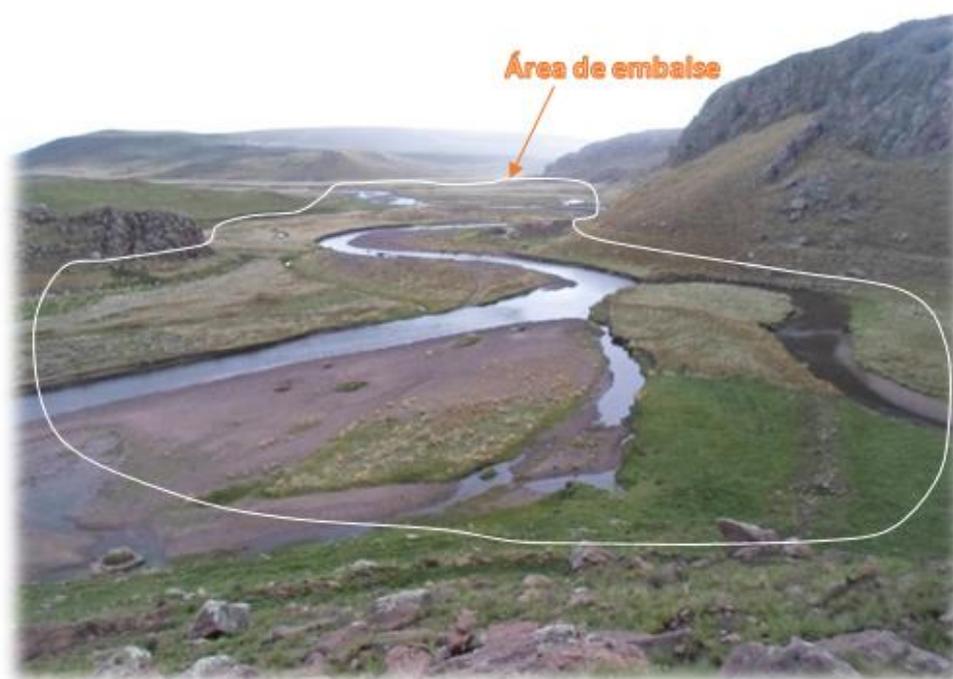
Figura N° 15: Ámbito de estudio del vaso del represamiento – área de embalse.

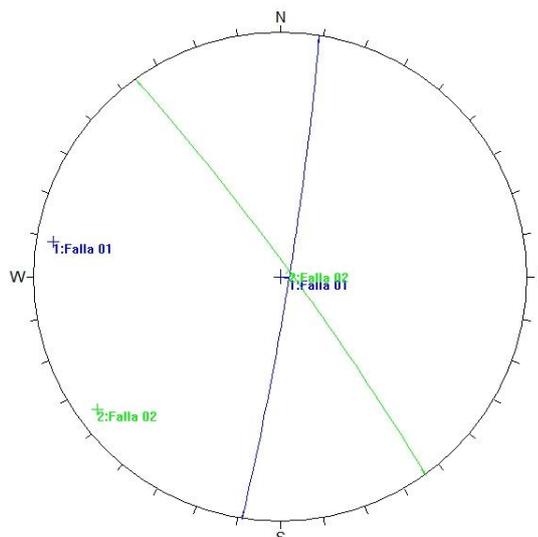
Figura N° 16: Grafica del plano de falla 01 de dirección  $13^{\circ}\text{NE}/89^{\circ}$  y plano de falla 02 de dirección  $324^{\circ}\text{NE}/87^{\circ}$ .

De la evaluación realizada en campo, estructuralmente comprende dos lineamientos probables que determinan regionalmente, estos denotados por dos fallas que se entre intersectan una con respecto a la otra siendo la falla 01 que tiene una dirección de  $13^{\circ}\text{NE}/89^{\circ}$  desplazada por una falla 02 de dirección  $324^{\circ}\text{NE}/87^{\circ}$ , (figura N°16, 17) estas fallas probablemente se han dado en diferentes fases tectónicas por lo visto en el área de estudio, la intersección de ambas fallas se ubica el en vaso del represamiento, pero esta intersección de fallas no presenta actividad alguna, por lo que se determina que son fallas inactivas. (Ver plano N° 06)

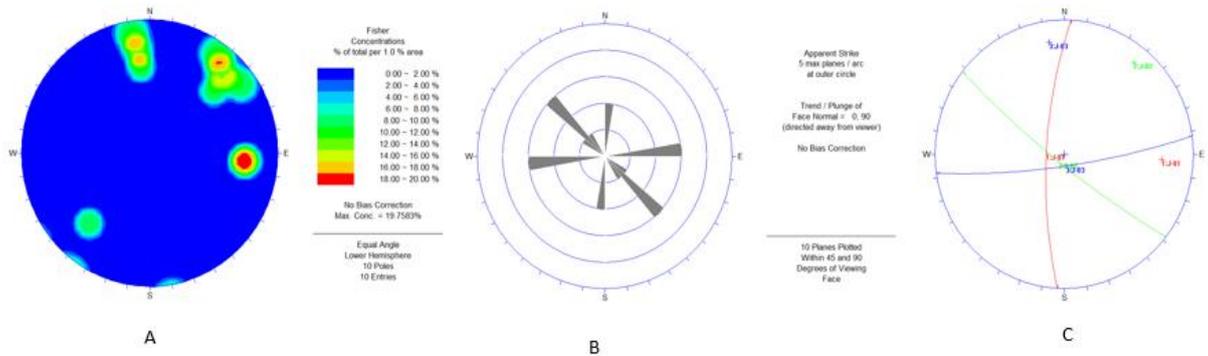
Figura N° 17: Evaluación sistemática de las discontinuidades del estribo izquierdo.

de las discontinuidades, y en el grafico C, se muestra el diagrama de planos (ver figura N°17).

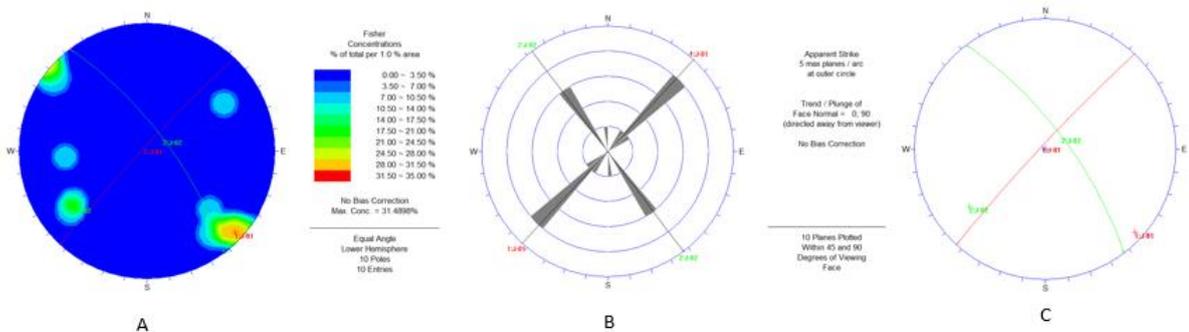
Figura N° 18: Evaluación sistemática de las discontinuidades del estribo derecho.

De la recopilación de datos de campo del estribo derecho se realiza también la evaluación mediante un análisis cinemático de las discontinuidades, identificándose 02 familias de discontinuidades definidas, la primera familia tiene una dirección preferencial de 313°NE/86°, el segundo grupo de discontinuidades con dirección de 53°NE/72°. En el grafico A, se muestra el diagrama de concentraciones de las principales familias de discontinuidades, en el grafico B, se muestra el diagrama de rosas con las principales direcciones de las discontinuidades, y en el grafico C, se muestra el diagrama de planos (ver figura N°18).

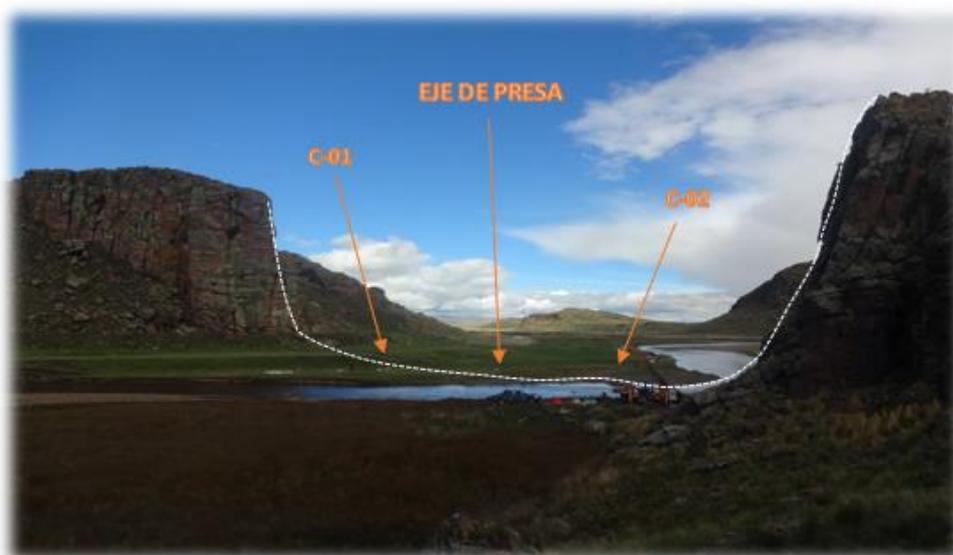
Figura N° 20: Puntos de excavación de calicatas en el eje del represamiento.

En base a la información obtenida de los trabajos de campo mediante el muestreo de las calicatas ejecutadas y de los ensayos de laboratorio, se han establecido el perfil estratigráfico de las calicatas C-01 y C-02, estos ubicados en el eje mismo del represamiento. Dichos perfiles estratigráficos de ambas calicatas están hasta una profundidad de 2.00 m. como horizontes diversos de sedimentación, para luego continuar con el mismo material sedimentado hasta una profundidad aproximado de 8 - 10m.

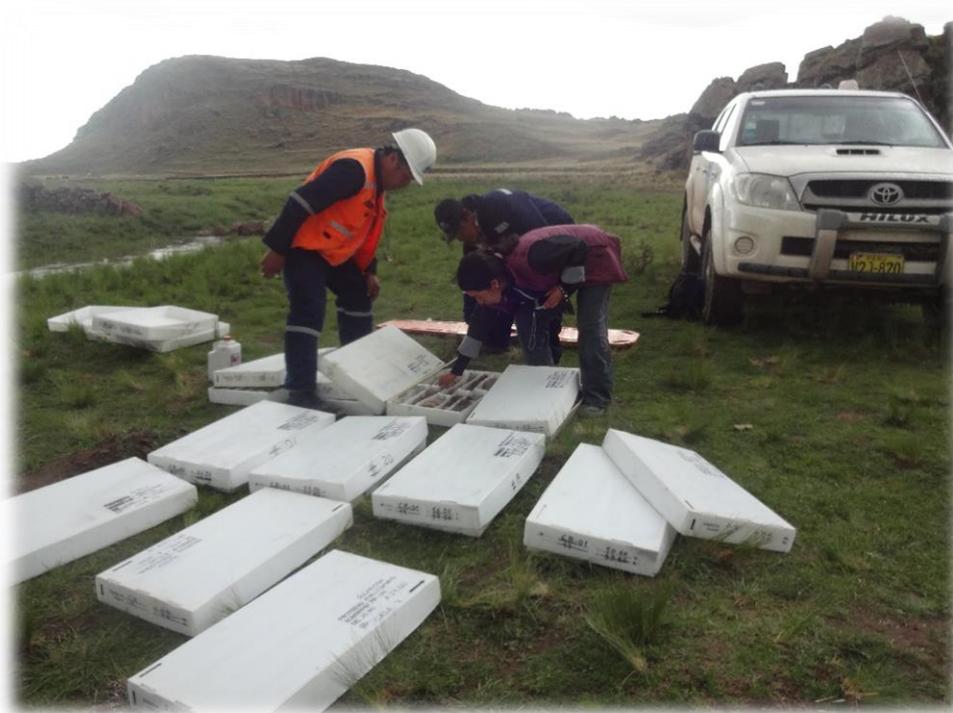
Figura N° 21: Evaluación geotécnica de los sondajes.

Para una evaluación geotécnica del sub suelo se realizó 02 perforaciones diamantinas dentro del estribo izquierdo del represamiento, de acuerdo a la necesidad de obtener información del estado del material rocoso, para ello se ha realizado diversos ensayos y el respectivo logueo geotécnico los cuales nos permitieron obtener resultados los cuales se describen a continuación según sondaje:

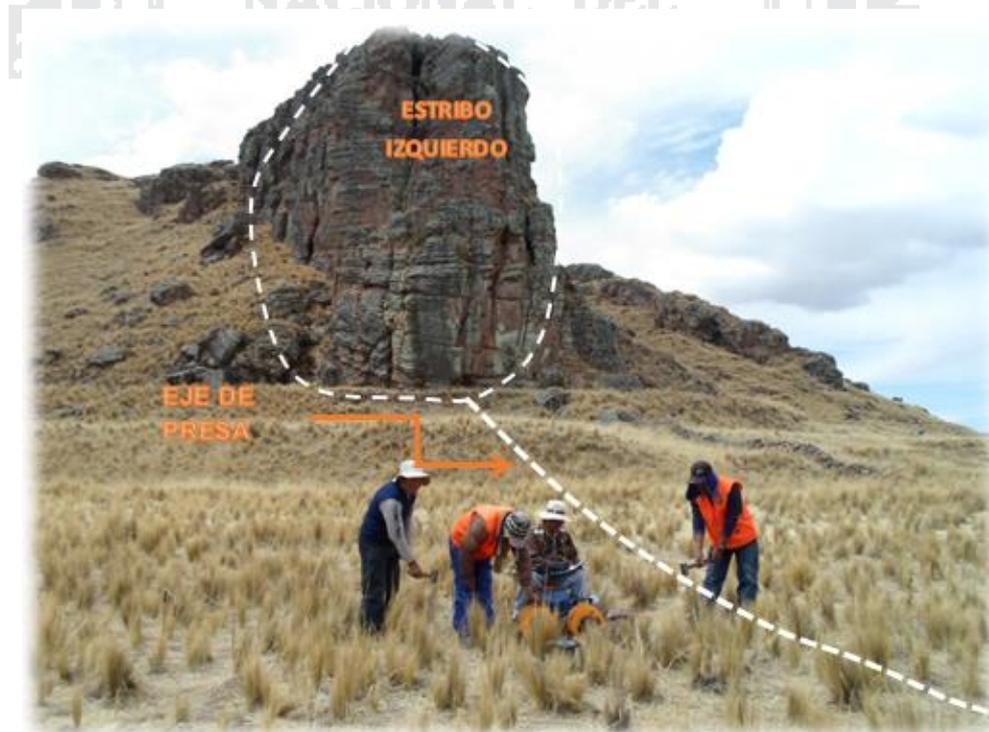
Figura N° 22: Estribo izquierdo del eje de represas.

Esta formación presenta características geotécnicas de buena dureza y resistencia a la alteración, por lo cual es adecuado como material de préstamo, como bloques de roca para emplazar estructuras de acuerdo a diseño.

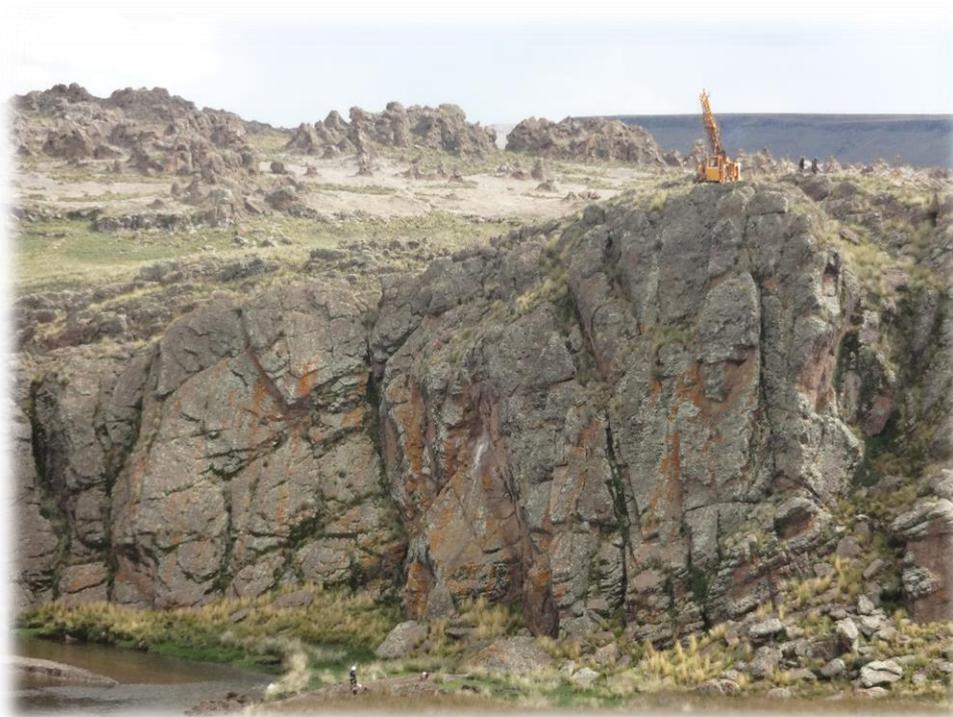
Figura N° 23: Evaluación geotécnica del estribo derecho.

Para una evaluación geotécnica del sub suelo se realizó 03 perforaciones diamantinas dentro del estribo Derecho del represamiento, por la necesidad de obtener información del estado del material rocoso, se ha realizado diversos ensayos y el respectivo logueo geotécnico de cada uno de los sondajes los cuales nos permitieron obtener resultados que se describen a continuación según sondaje:

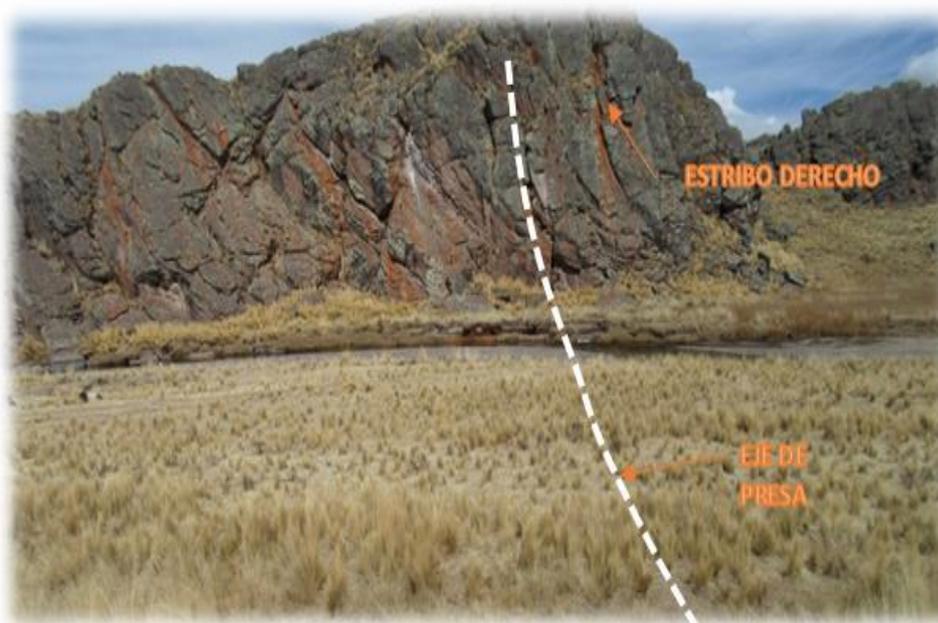
Figura N° 24: Estribo derecho del eje del represamiento.

Estas rocas se hallan acumuladas, diaclasadas, fracturadas por causas de esfuerzos tensionales al consolidarse el magma. Por acción de los fenómenos de meteorismo (bruscos cambios de temperatura) las rocas sufren la alteración y disgregación de sus minerales constituyentes, ocasionando la generación de pequeños desmoronamientos del talud de corte, pero de mínima envergadura por lo que son intrascendentes.

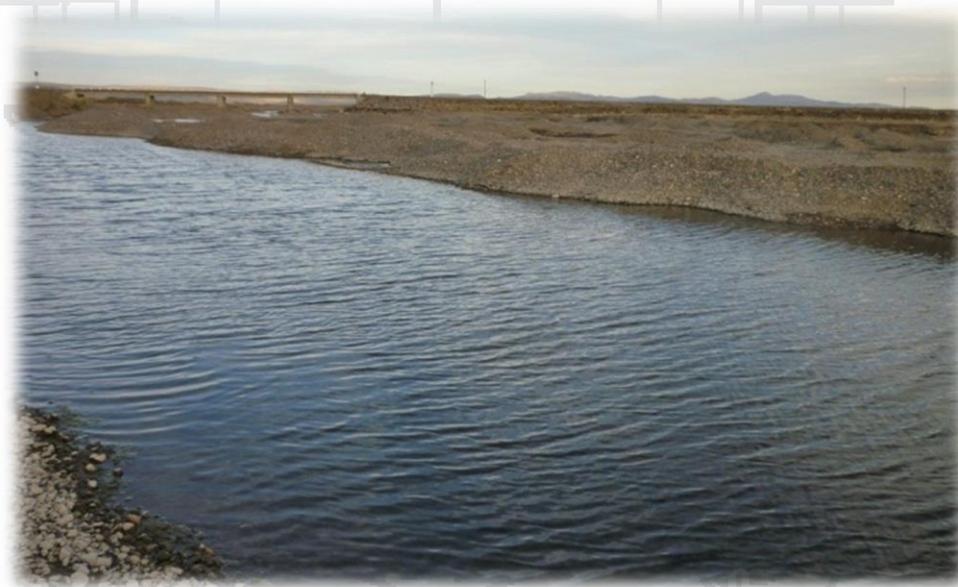
Figura N° 25: Vista panorámica de la cantera Cutimbo- río Cutimbo.

- ✓ Geología Depósitos fluvio-aluviales, mezcla de arenas, y gravas; en las gravas predominan las formas sub-redondeadas a sub-angulosas; se han derivado litológicamente de rocas ígneas y sedimentarias principalmente.
- ✓ Clasificación SUCS GP-GW (Predominan las gravas arenosas, aceptable distribución granulométrica).
