**“EVALUACIÓN Y PROPUESTA DE  
REFORZAMIENTO ESTRUCTURAL DE LA  
CAPILLA CRISTO POBRE DE LA BENEFICENCIA  
DE PUNO”**

**TESIS**

**“EVALUACIÓN Y PROPUESTA DE REFORZAMIENTO  
ESTRUCTURAL DE LA CAPILLA “CRISTO POBRE” DE LA  
BENEFICENCIA DE PUNO”**

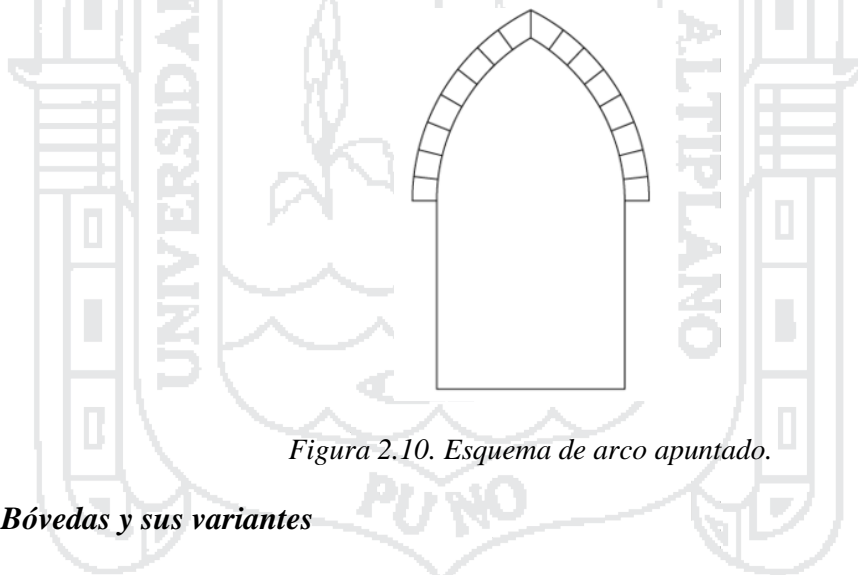
El arco ojival no sólo supone a un cambio estético que rompe con el clasicismo del arco de medio punto propios de la arquitectura romana y la románica, además resulta más eficaz, pues gracias a su verticalidad las presiones laterales son menores que en el arco de medio punto, permitiendo salvar mayores espacios.

*Figura 2.10. Esquema de arco apuntado.*

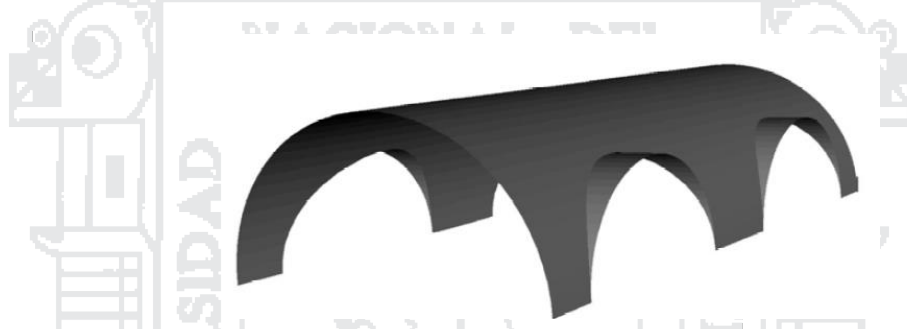
Una bóveda de lunetos se genera de la intersección de una bóveda principal con dos o más bóvedas de cañón de menor altura (Figura 2.13). Los lunetos tienen una altura, desde su plano de arranque a su punto más alto, menor que la distancia entre apoyos o estribos. Este tipo de bóvedas se encuentran generalmente como cubierta de naves principales. (Guevara, 1993) hace un análisis de las cargas de este tipo de bóvedas y muestra esquemáticamente como llegan a la cimentación (Figura 2.13). Una de las principales ventajas de los lunetos es que dejan entrar la luz exterior para iluminar el interior del templo, evitando la perforación de los muros. Prácticamente el comportamiento estructural de la bóveda de lunetos es parecida a la de cañón; sin embargo, tiende a ser más flexible en el sentido longitudinal por los huecos.

*Figura 2.13. Esquema de una bóveda de lunetos y su forma de transmitir las cargas (Guevara, 1993).*

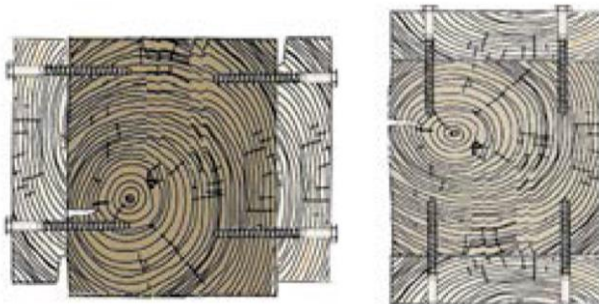
Para obtener un sistema correctamente aplicado, se debe tener en cuenta que el éxito radicará en la ubicación y orientación adecuada del refuerzo, puesto que la madera mejora sus capacidades según la dirección de sus fibras (Enríquez, 2014).

*Figura 2.41. Reforzamiento estructural a partir de piezas de madera (Enríquez, 2014).*

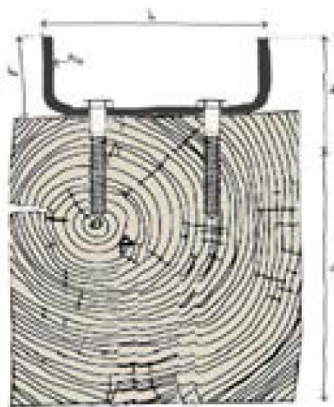
La disponibilidad de poder utilizar perfiles metálicos resulta muy amplia, por lo cual el uso de perfiles ha destacado entre los sistemas de reforzamiento estructural más utilizados. El caso más común es el uso del perfil C, el cual ha sido objeto de varias modificaciones para mejorar la eficacia de resistencia (Enríquez, 2014).

Figura 2.42. Reforzamiento estructural mediante perfil metálico (Enríquez, 2014).

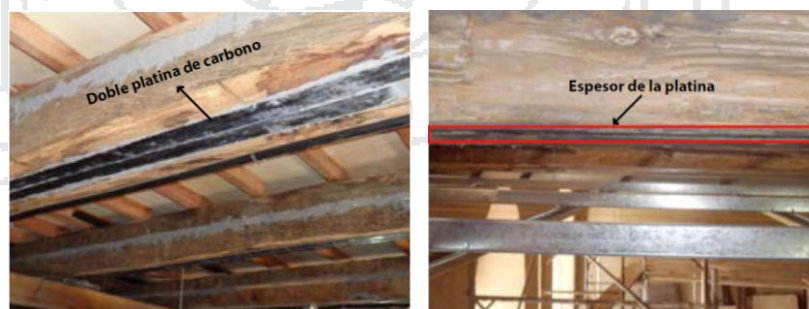
Este tipo de refuerzo presente una característica particular frente a los sistemas antes expuestos. El sistema consiste en aplicar pequeñas platinas de material sintético con fibra de carbono de alta resistencia estructural y resistente a la corrosión. Estas fibras poseen pesos, prácticamente, despreciables y por su dimensión pueden pasar desapercibidas en el momento de ser aplicadas en un elemento.

Figura 2.43. Reforzamiento estructural mediante fibras de carbono (Enríquez, 2014).

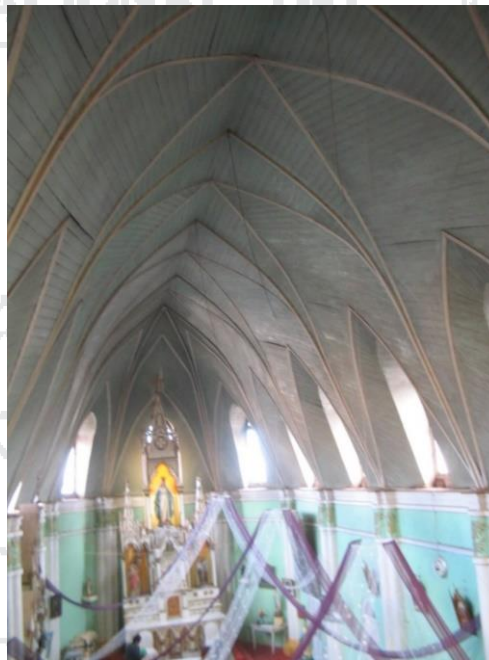
La capilla Cristo Pobre, está construida en sistemas constructivos tradicionales, cimientos y sobre cimientos de piedra y barro, muros de albañilería de adobe, cobertura de madera protegida con calamina que presenta la forma y curvatura de los arcos ojivales del interior de la nave. Está constituida por un ambiente principal de planta gótico-Isabelina, la sacristía adosada en parte posterior del lado de la epístola.

*Figura 3.3. Vista tipología arquitectónica de la Capilla Cristo Pobre.*

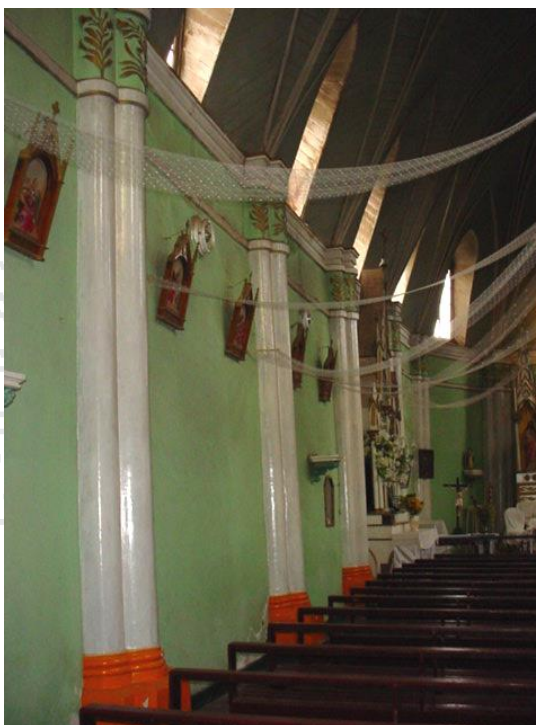
La nave central alargada con pilastras laterales a lo largo de todo el espacio, que dan origen a los arcos ojivales de la estructura de la cubierta.

*Figura 3.5. Vista nave de la Capilla Cristo Pobre.*

La iglesia posee un tipo de columna, de sección transversal irregular curvo, apoyadas en una pilastra rectangular de 85 cm x 40 cm, la cual se puede apreciar en la figura 3.5.

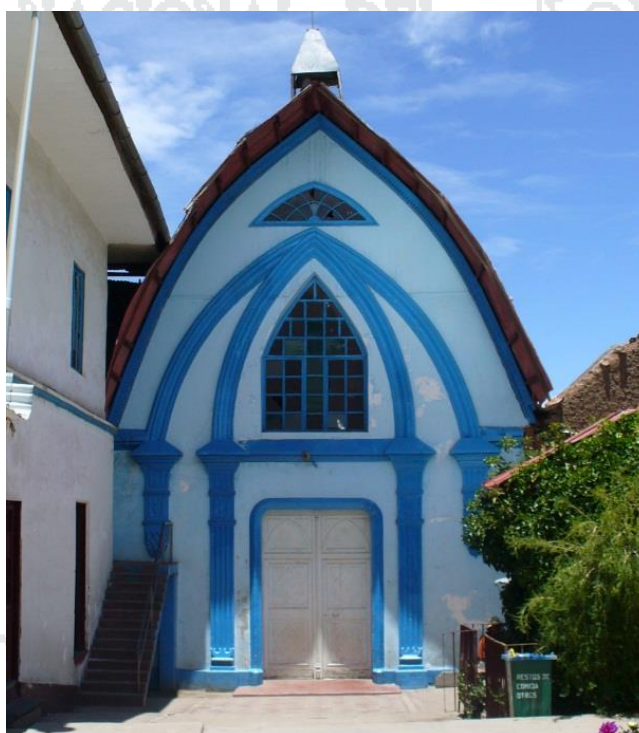
En este segundo cuerpo se puede apreciar la diferencia de materiales en la estructura. La primera mitad inferior es la consecución del primer cuerpo, edificado con muros de adobe, en cambio la segunda mitad superior presenta una tabiquería de madera dispuesta en sentido vertical.

*Figura 3.6. Vista fachada de la Capilla Cristo Pobre.*

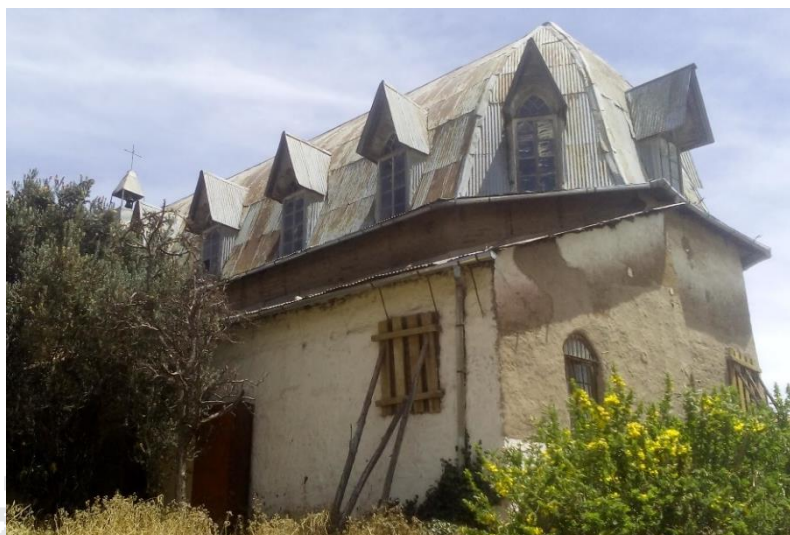
Este muro de la Capilla esta adosada a otros ambientes del antiguo hospital, por lo que la elevación del lado del evangelio no es muy legible, presentando los ambientes contiguos y también la sacristía y guardianía. En los muros no presenta vanos, a la altura de la cubierta presenta mansardas con vanos en forma de arcos ojivales de estructura de madera y con cristales traslucidos.

*Figura 3.7. Vista elevación lado del evangelio de la Capilla Cristo Pobre.*

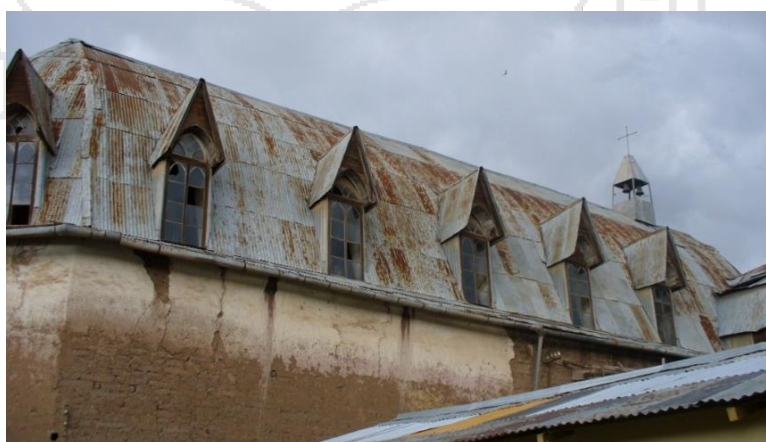
A lo largo del muro, cerca del muro testero presenta dos contrafuertes adicionales de piedra y cemento y un pequeño muro de mampostería de ladrillo, perpendicular a la nave. En esta fachada se aprecia la diferencia de niveles con respecto al acceso principal a la Capilla y un nivel más bajo de los ambientes y espacios exteriores que dan hacia el muro testero, evidenciándose unas gradas que se encuentran contiguas a la Capilla.

*Figura 3.8. Vista elevación lado de la epístola de la Capilla Cristo Pobre.*

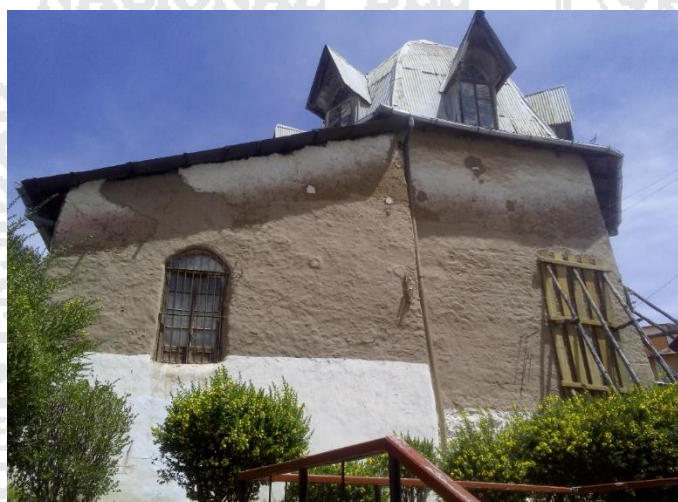
Se muestra la distribución en ochavo de los muros del presbiterio y la cubierta apuntada en forma de arco gótico con faldones ligeramente convexos, que en esta fachada remata en tres aguas, correspondiente a cada muro del testero y con las mansardas de características similares a las de las otras fachadas.

Hacia esta fachada los muros de la Capilla son más esbeltos, debido a que el nivel de piso exterior de la Capilla es mucho más bajo que el interior, presentando el terreno una inclinación hacia este muro.

*Figura 3.9. Vista elevación lado posterior de la Capilla Cristo Pobre.*

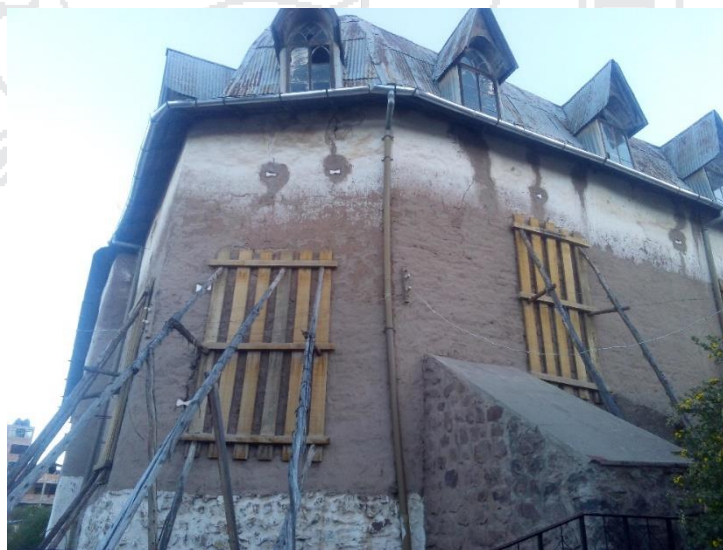
- ❖ Eliminación de maleza y arbusto.
- ❖ Liberación de zócalo de cemento.
- ❖ Demolición de muros de adobe de fábrica no original que se encuentra en mal estado y de pisos exteriores de concreto para la colocación de drenajes para evacuación de aguas pluviales.
- ❖ Apuntalamiento de muros con riesgo de desplome.
- ❖ Construcción de zanjas para canal de evacuación de aguas pluviales,
- ❖ Ejecución de calas exploratorias en muros y pisos para determinar el real estado de conservación de los muros y cimientos.
- ❖ Restitución de las calaminas en cubierta que se encuentran dañadas.
- ❖ Restitución de canaletas para evacuación de lluvias.
- ❖ Embarre de protección en muros erosionados.
- ❖ Ejecución de vereda perimetral de canto rodado asentada con mortero de barro y cal.

*Figura 3.10. Vista intervención de emergencia de la Capilla Cristo Pobre.*

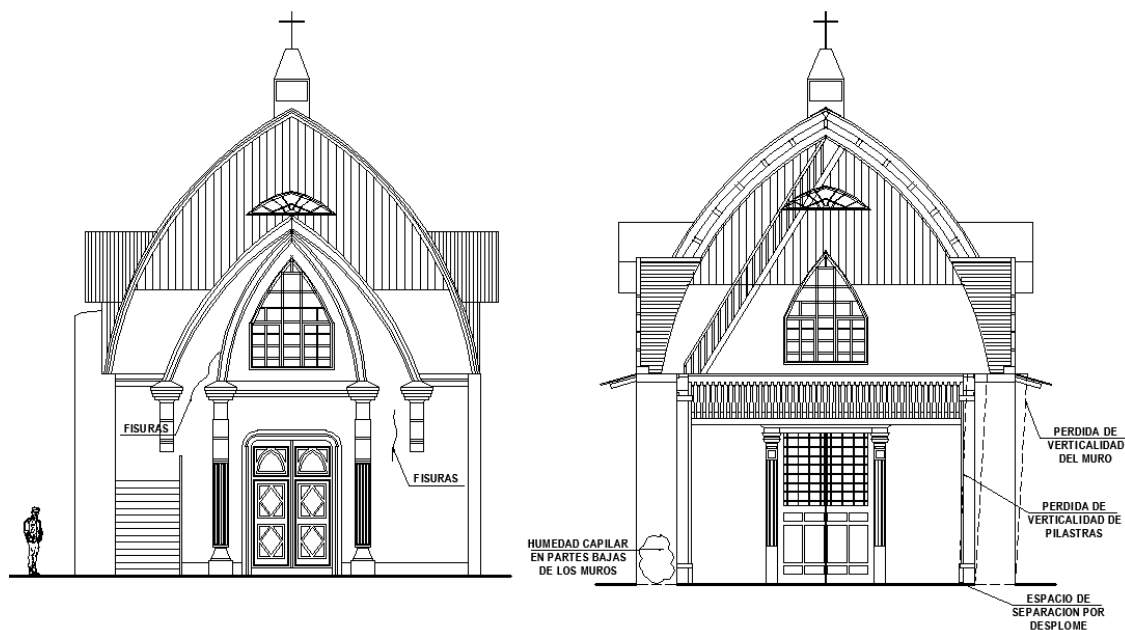
Figura 3.18. Daños visibles lado oeste de la Capilla, según trabajos de campo.

Corresponde a la fachada principal de acceso, se observa fisuras superficiales en el muro de pie, ver figura.

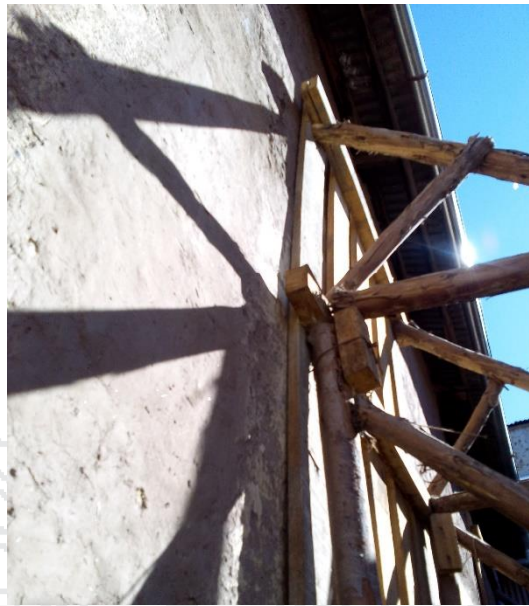
*Figura 3.20. Falla por empuje de muros apuntalados.*

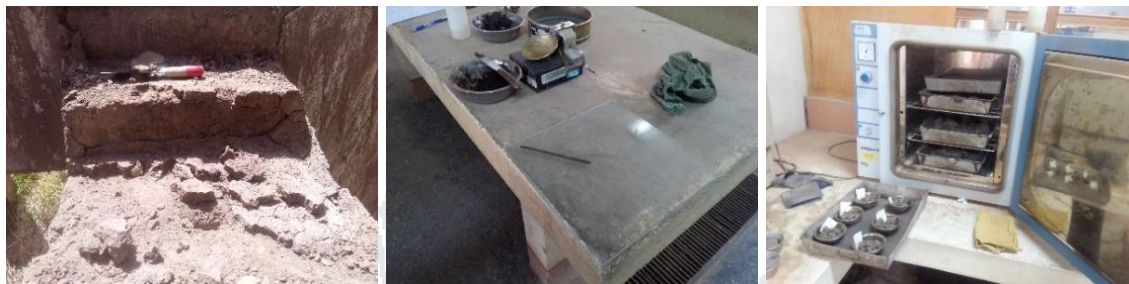
Se realizaron ensayos de laboratorio que dan a conocer las principales características físicas: contenido de humedad, análisis granulométrico, límites de consistencia, clasificación de suelos, gravedad específica y densidad de masa. En la Figura 3.23 y 3.24 se muestra algunos aspectos de la etapa de caracterización física para adobes, a través de la ejecución de diversos ensayos.

*Figura 3.23. Caracterización física de adobes y mortero de pega - a.*

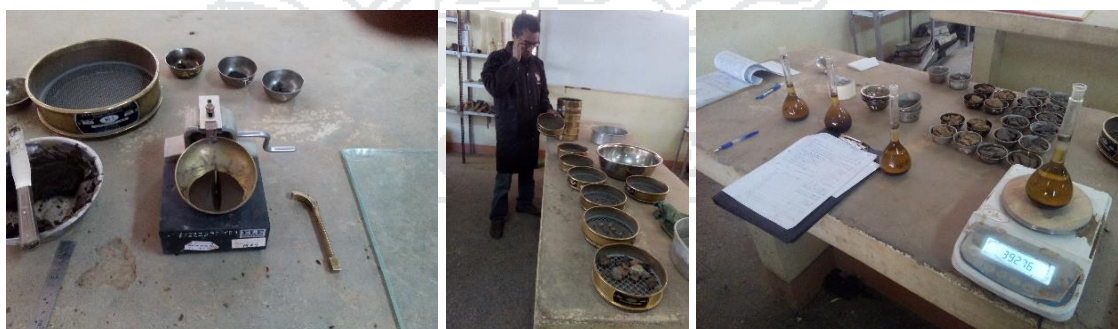
*Figura 3.24. Caracterización física de adobes y mortero de pega - b.*

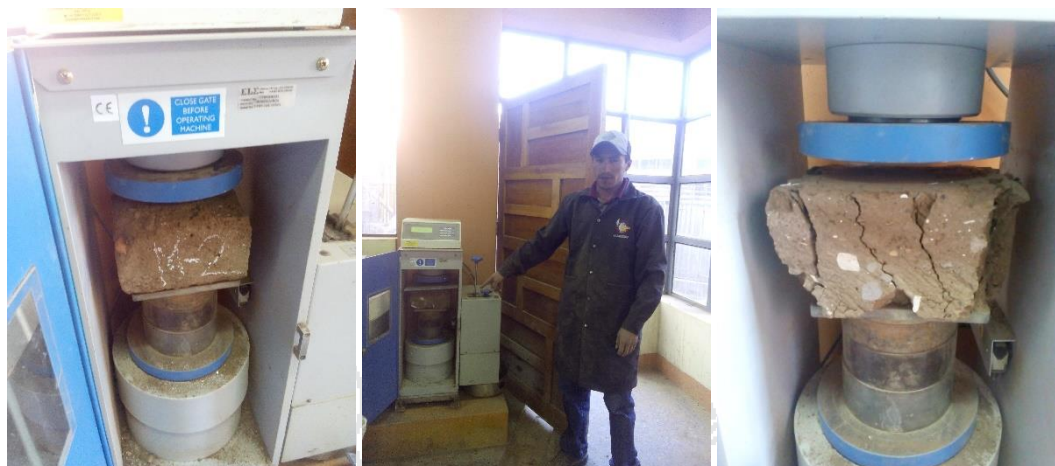
Los ensayos de compresión y flexión sobre unidades de adobe al plano horizontal de unidades de adobe fueron realizados en el laboratorio de la Escuela Profesional de Ingeniería Civil. Los registros del ensayo se presentan en la Figura 3.25 exponen los procesos de ensayos de caracterización mecánica durante la fase experimental. Para los ensayos de resistencia mecánica se extrajeron unidades de adobe, seleccionadas del lote recogido en campo y trasladado al laboratorio, y fragmentos representativos de mortero de pega en tierra, correspondiente a la junta horizontal del muro en estudio.

Figura 3.25. Caracterización mecánica – Ensayo de compresión sobre adobes.

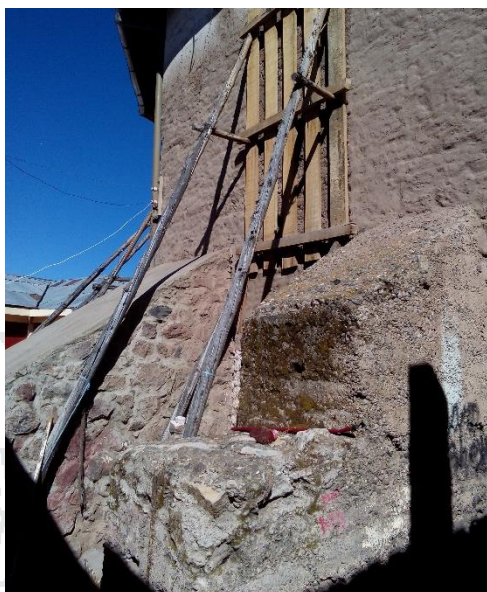
Los contrafuertes son una solución estructural que ayuda a soportar los empujes generados por los muros, la Capilla posee tres contrafuertes que fueron hechas posterior a la construcción, material de piedra y cemento, el primero con dimensiones de 2.75 m de largo x 1.70 m de ancho y 3.40 m de altura de sección trapezoidal, el segundo con dimensiones de 2.35 m de largo x 1.00 m de ancho y 3.40 m de altura, material de piedra y cemento y una de 0.25 m x 2.80 m de largo y 3.75 de altura, mampostería de ladrillo perpendicular al muro.

Figura 3.29. Vista fotográfica de los contrafuertes.

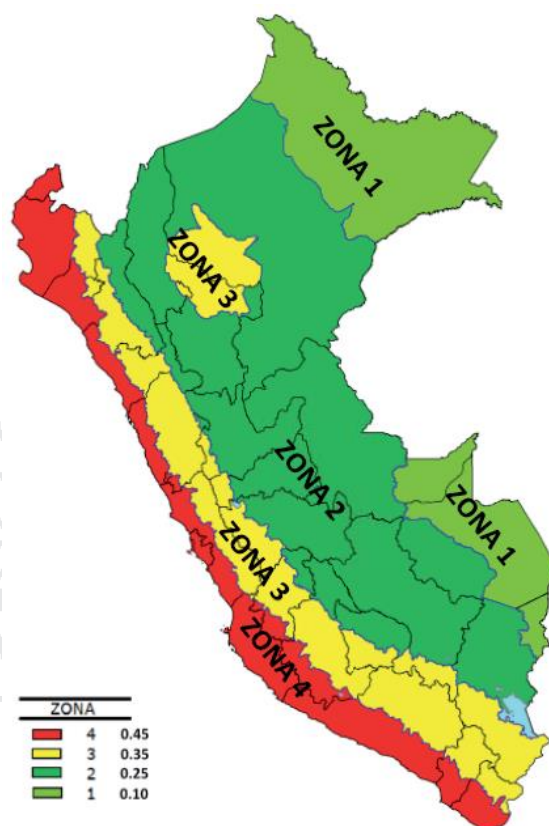
De acuerdo a la ubicación geográfica, la ciudad de Puno está contemplada como Zona 3 con el factor correspondiente  $Z = 0.35$ .

Figura 3.33. Zonas sísmicas del Perú (Norma técnica E-030 Diseño Sismorresistente).

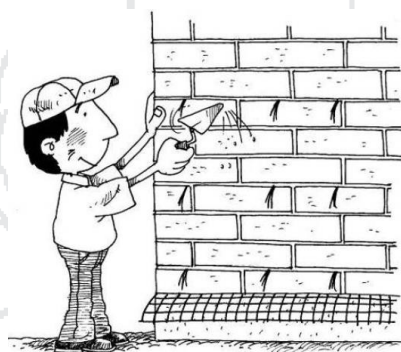
Limpiar con un badilejo la superficie de la pared y con una escobilla húmeda la geomalla, para eliminar las protuberancias de barro seco.

*Figura 22. Preparación de la zona.*

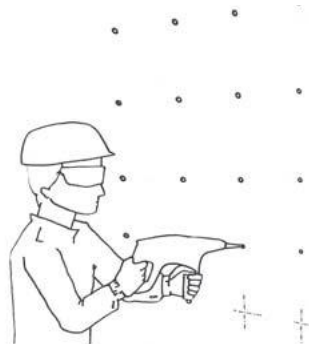
Perforar los muros con barreno o taladro eléctrico de 12mm.

Figura 24. Perforaciones.
