UNIVERSIDAD NACIONAL DEL ALTIPLANO
FACULTAD DE INGENIERÍA CIVIL Y ARQUITECTURA
ESCUELA PROFESIONAL DE INGENIERÍA CIVIL

**“EVALUACIÓN DEL ESTADO DEL PAVIMENTO POR
DEFLECTOMETRÍA E ÍNDICE DE RUGOSIDAD
INTERNACIONAL DE LA CARRETERA: PUNO –
VILQUE – MAÑAZO - 4KM CRÍTICOS - 2015”**

TESIS

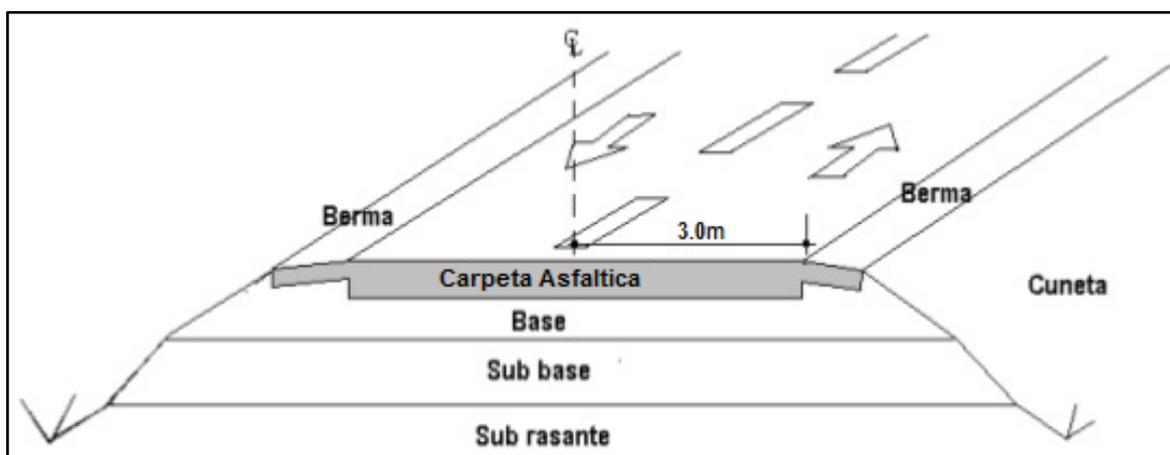
Está formado por una carpeta bituminosa apoyada generalmente sobre dos capas no rígidas, la base y sub base.

Figura 5: SECCIÓN TÍPICA DE UN PAVIMENTO FLEXIBLE.

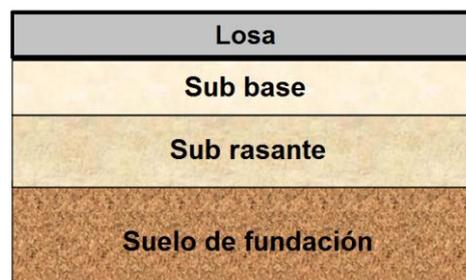
Son aquellos que fundamentalmente están constituidos por una losa de concreto, apoyada sobre la subrasante o sobre una capa, de material seleccionado la cual se denomina sub base del pavimento rígido. La capacidad estructural de un pavimento rígido depende de la resistencia de las losas y, por lo tanto, el apoyo de las capas subyacentes ejerce poca influencia en el diseño del espesor del pavimento (Montejo Fonseca, 2006, pág. 05).

Figura 6: SECCIÓN TÍPICA DE UN PAVIMENTO RÍGIDO.
Fuente: Elaboración propia.

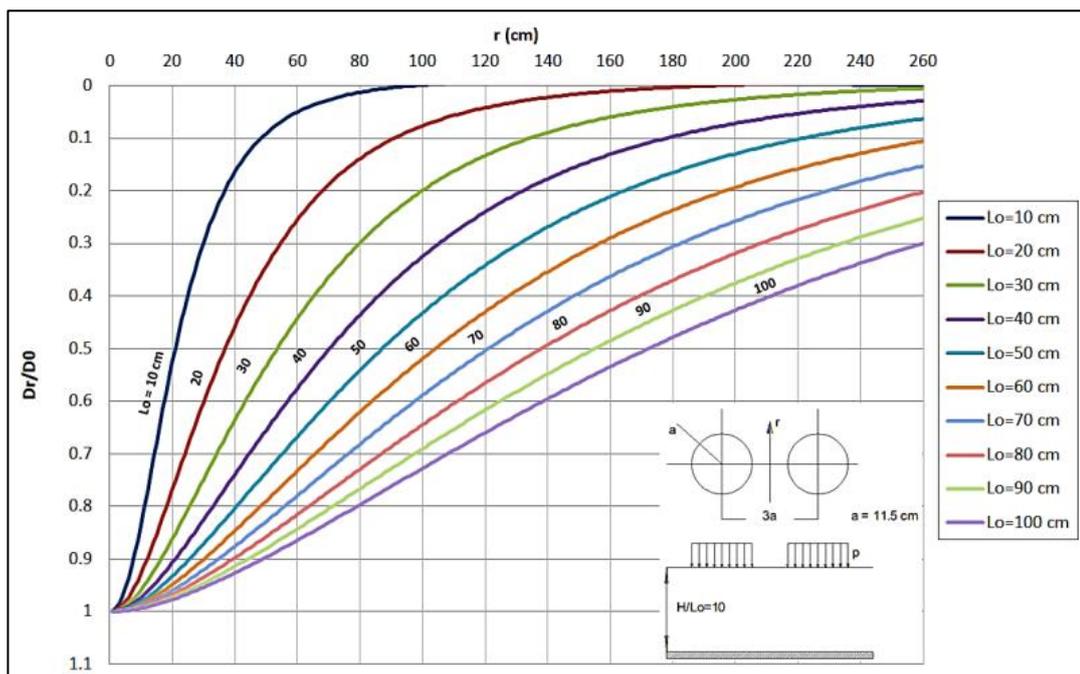
Figura 7: CURVAS DE DEFLEXIONES EN EL MODELO DE HOGG PARA LA CONFIGURACIÓN DE CARGA DE LA VIGA BENKELMAN.

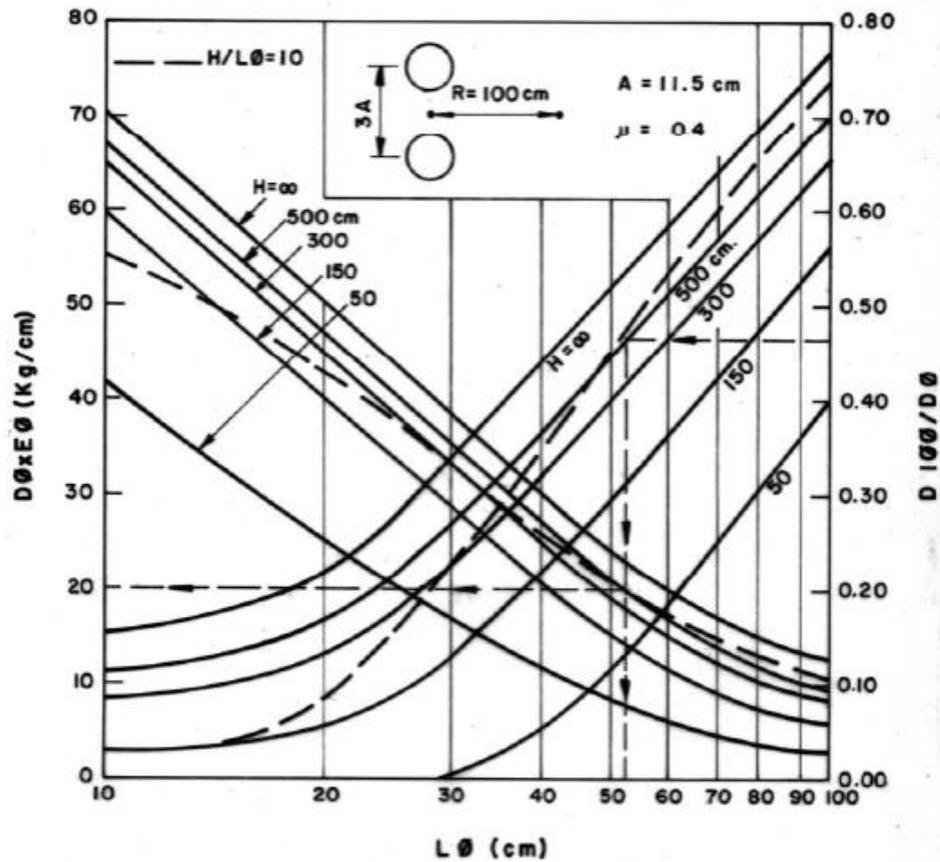
La figura 8 muestra un nomograma preparado en base a las soluciones rigurosas del modelo de Hogg, para determinar el Módulo de Elasticidad de la subrasante (E_0). Este nomograma es para deflexiones medidas con la Viga Benkelman, para una carga de eje de 18 klb, una huella circular de llanta de 11.5 cm, para $R=100$ cm, y para distintos espesores " h " de la profundidad de la capa rocosa.

Figura 8: NOMOGRAMA PARA EVALUACIÓN ESTRUCTURAL BASADA EN EL MODELO DE HOGG (VIGA BENKELMAN).

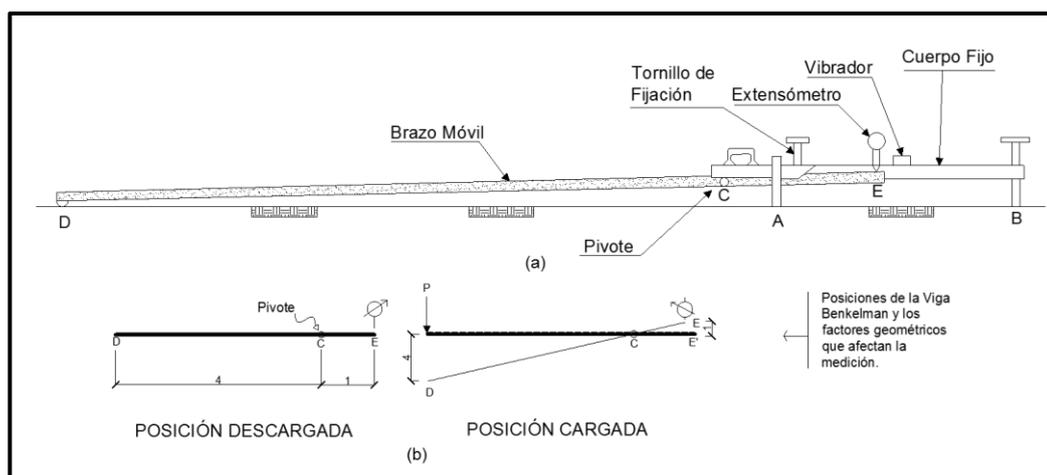
Si se retiran luego las llantas cargadas, el punto "D" se recupera en lo que a deformación elástica se refiere y por el mismo mecanismo anterior se genera otra lectura en el dial del extensómetro. La operación expuesta representa el "principio de medición" con la viga Benkelman. Lo que se hace después son sólo cálculos en base a los datos recogidos. Así, con las dos lecturas obtenidas es posible determinar cuánto deflectó el pavimento en el lugar subyacente al punto "D" de la viga, durante el procedimiento descrito. Es de anotar que en realidad lo que se mide es la recuperación del punto "D" al remover la carga (rebote elástico) y no la deformación al colocar ésta. Para calcular la deflexión deberá considerarse la geometría de la viga, toda vez que los valores dados por el extensómetro (EE') no están en escala real sino que dependen de la relación de brazos existentes (ver figura 9).

Figura 9: ESQUEMA Y PRINCIPIO DE OPERACIÓN DE LA VIGA BENKELMAN.

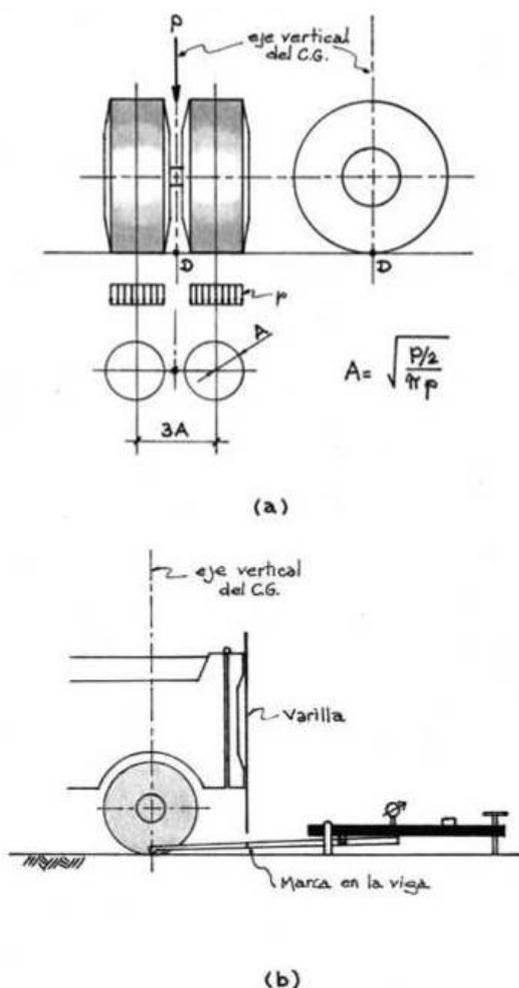
Tomando como punto de referencia una varilla vertical adosada a la parte trasera del camión (ver figura 10b), se efectúa una marca en la viga de manera tal que, en adelante, basta con hacerlas coincidir (la marca con la varilla vertical) para asegurarse que el extremo de la viga coincide con el centro de las llantas, en el momento de iniciar las mediciones.

Figura 10: CONFIGURACIÓN GEOMÉTRICA DEL SISTEMA DE CARGA EN ENSAYOS CON LA VIGA BENKELMAN.

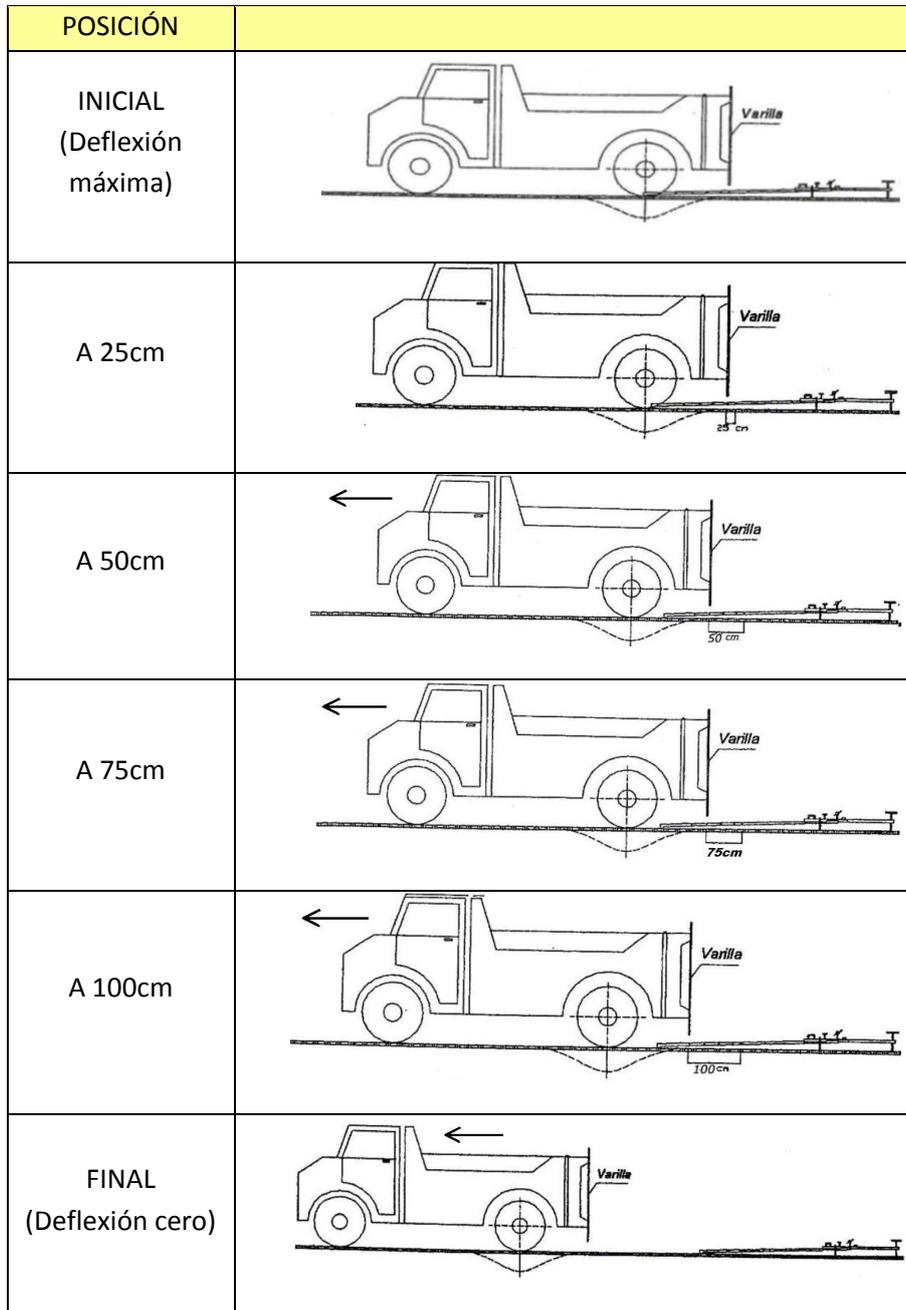
Gráfico 1: ESQUEMATIZACIÓN DEL PROCESO DE MEDICIÓN CON LA VIGA BENKELMAN.

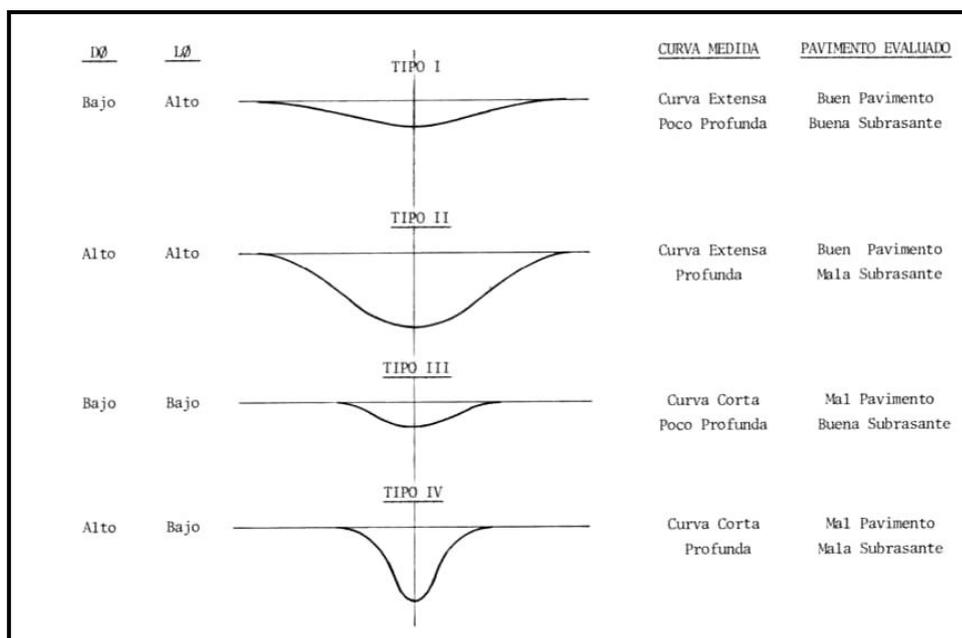
Cabe insistir que las deflexiones del gráfico 3 son relaciones comparativas generales que pretenden ayudar en la visualización del significado de E_0 y el pavimento en relación con las características de la curva de deflexiones medida.

Gráfico 3: SIGNIFICADO CUALITATIVO DE LOS DIFERENTES TIPOS DE CURVAS DE DEFLEXIONES.

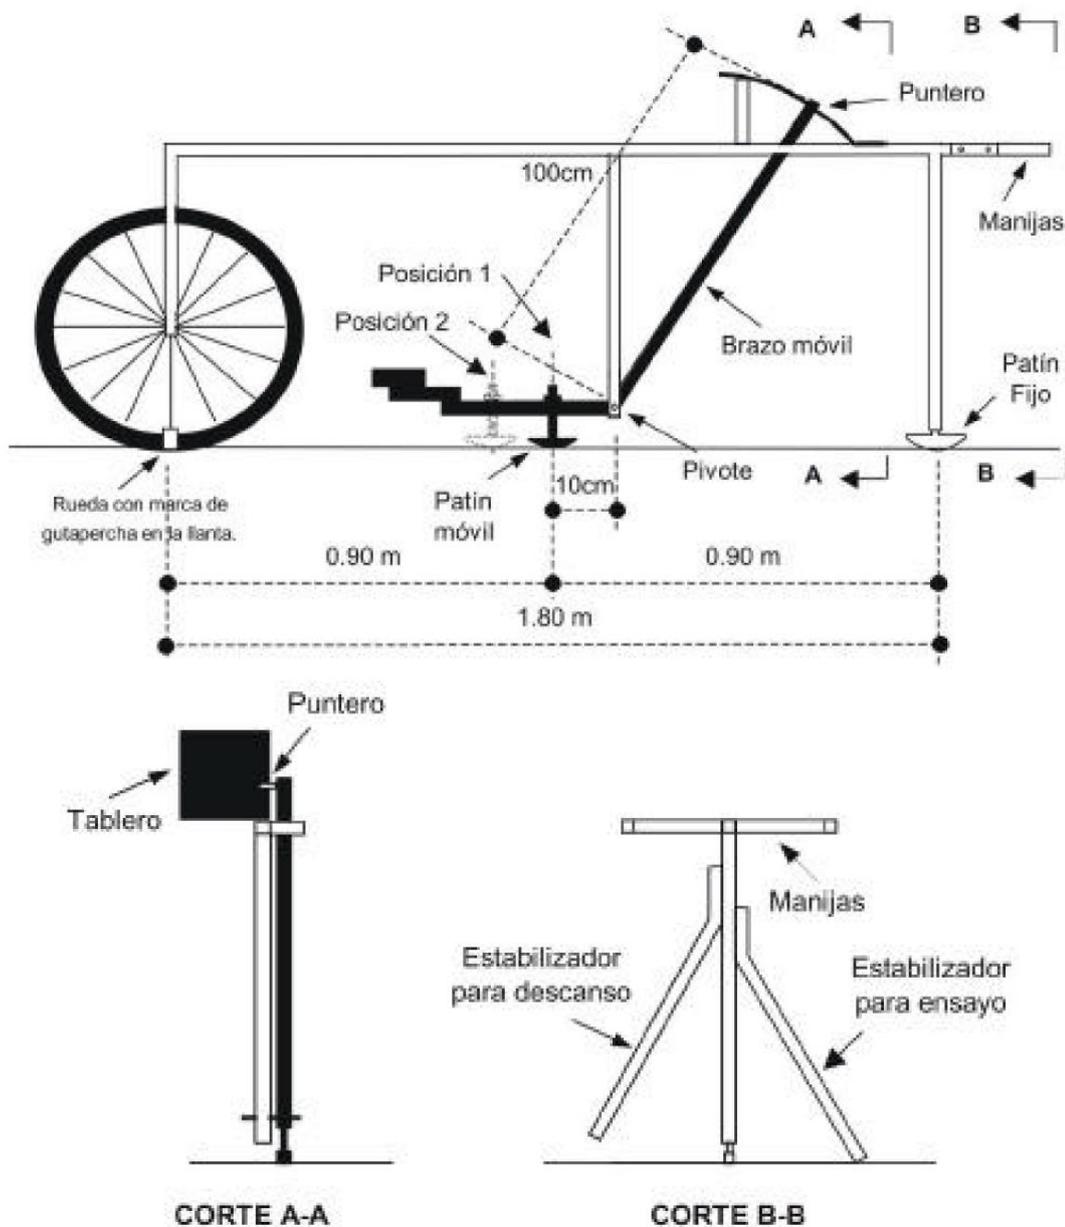
El MERLIN es un equipo de diseño simple. La Figura N° 3 presenta un esquema ilustrativo del instrumento. Consta de un marco formado por dos elementos verticales y uno horizontal. Para facilidad de desplazamiento y operación el elemento vertical delantero es una rueda, mientras que el trasero tiene adosados lateralmente dos soportes inclinados, uno en el lado derecho para fijar el equipo sobre el suelo durante los ensayos y otro en el lado izquierdo para descansar el equipo. El elemento horizontal se proyecta, hacia la parte trasera, con 2 manijas que permiten levantar y movilizar el equipo, haciéndolo rodar sobre la rueda en forma similar a una carretilla (Del Aguila Rodriguez, 1999, pág. 06).

Gráfico 4: ESQUEMA DEL RUGOSÍMETRO DE MERLIN.

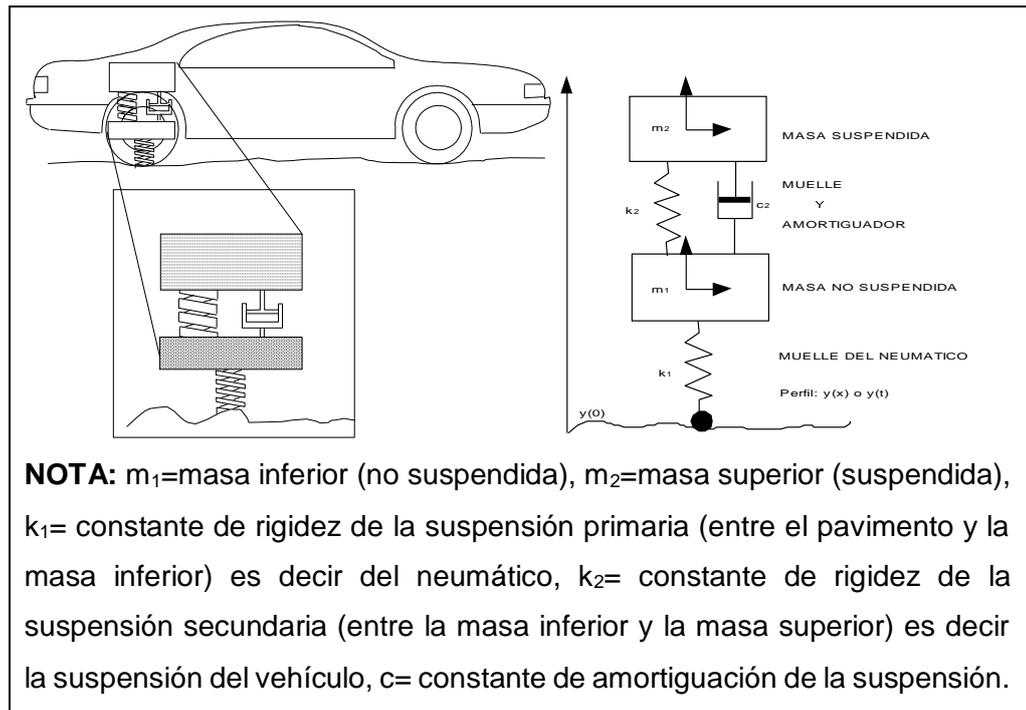
Gráfico 5: MODELO DE CUARTO DE CARRO.

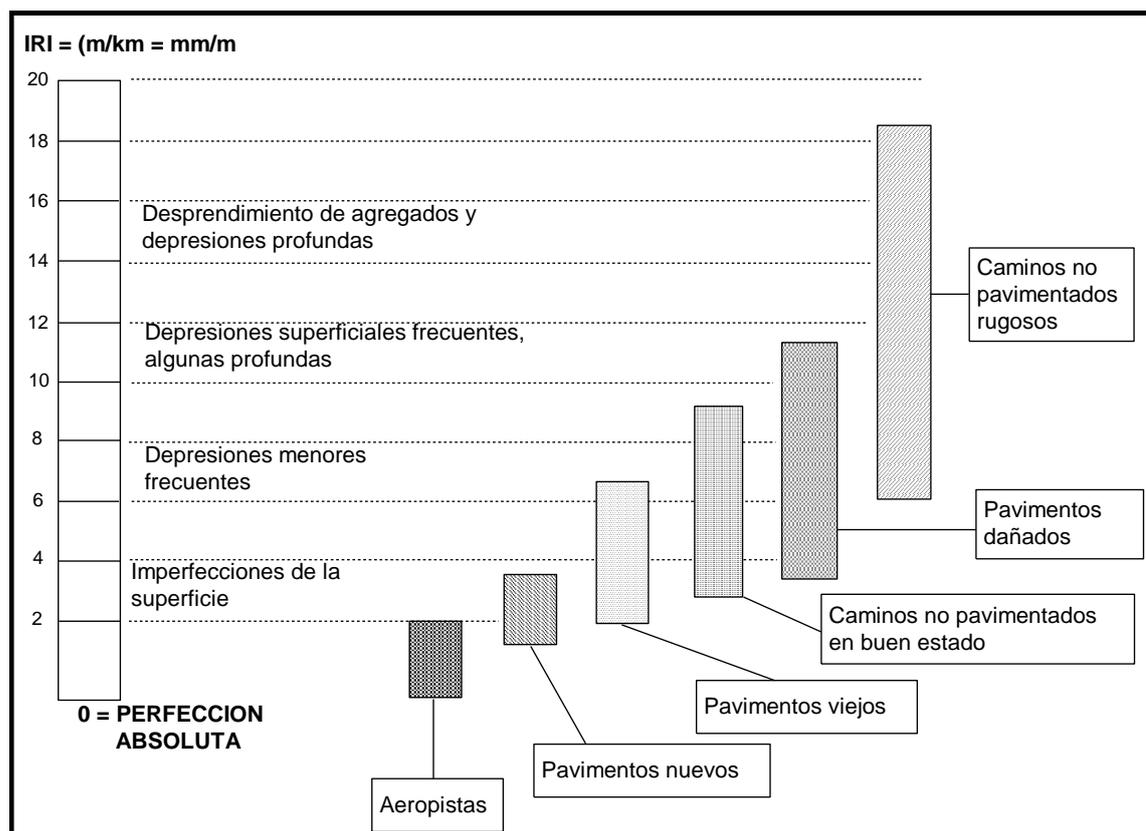
El documento técnico N°46 del Banco Mundial muestra la escala de regularidad para diferentes tipos de carreteras.

Gráfico 6: ESCALA ESTÁNDAR EMPLEADA POR EL BANCO MUNDIAL PARA CUANTIFICAR EL IRI.

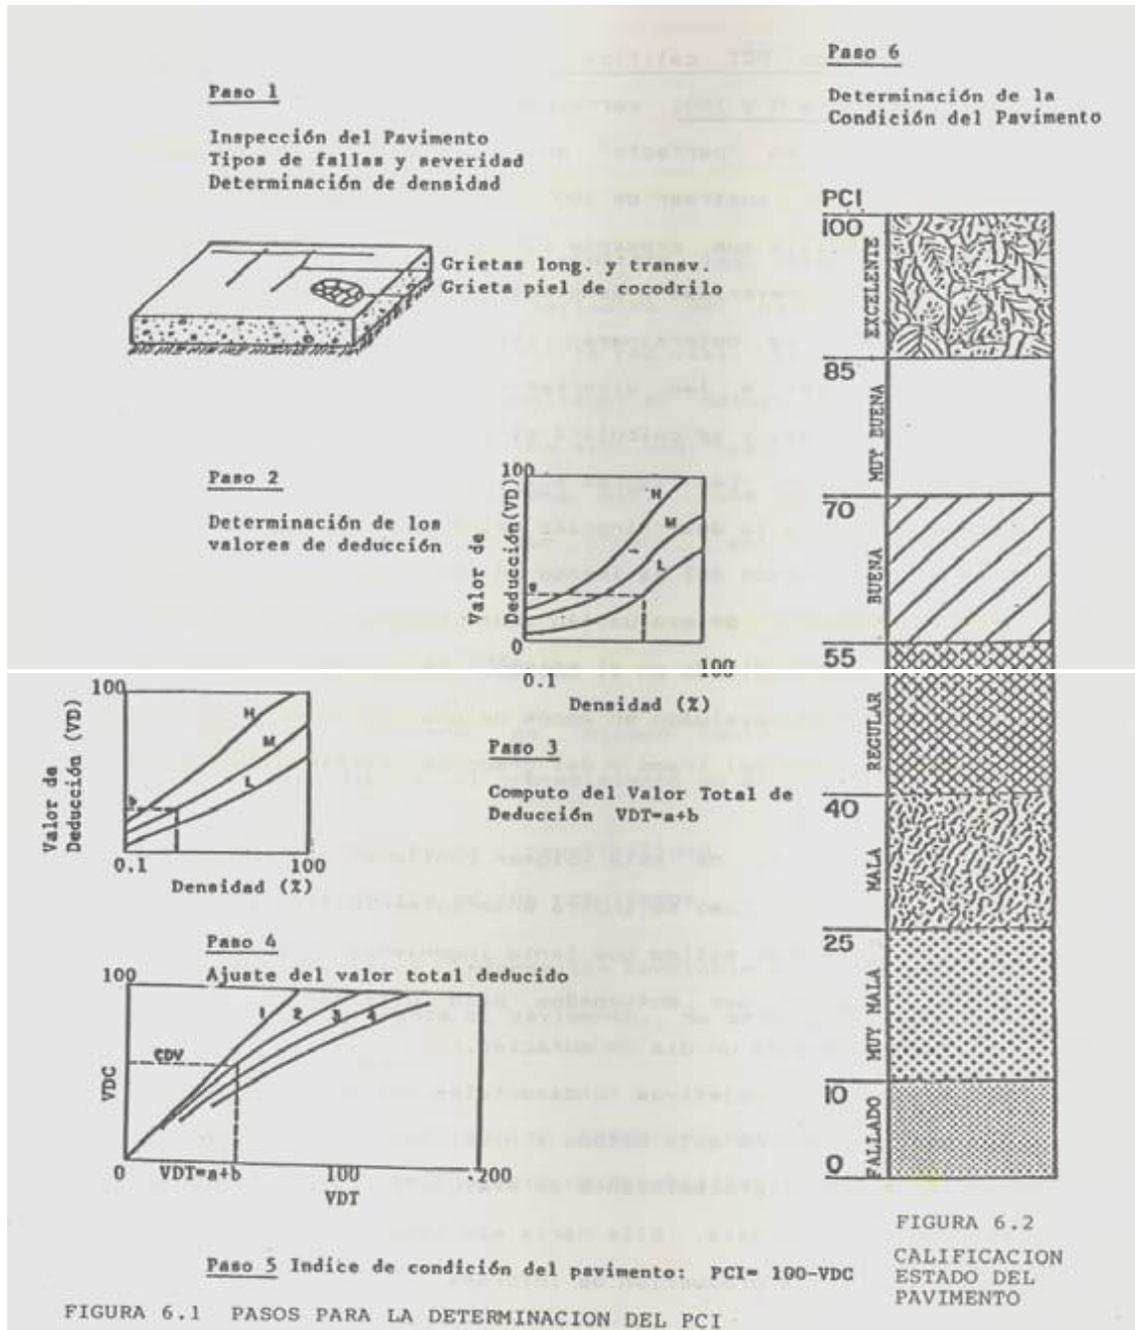
A continuación se presenta un resumen de la metodología de trabajo, la cual se esquematiza en la figura siguiente:

Gráfico 7: PASOS PARA LA DETERMINACIÓN DEL PCI.

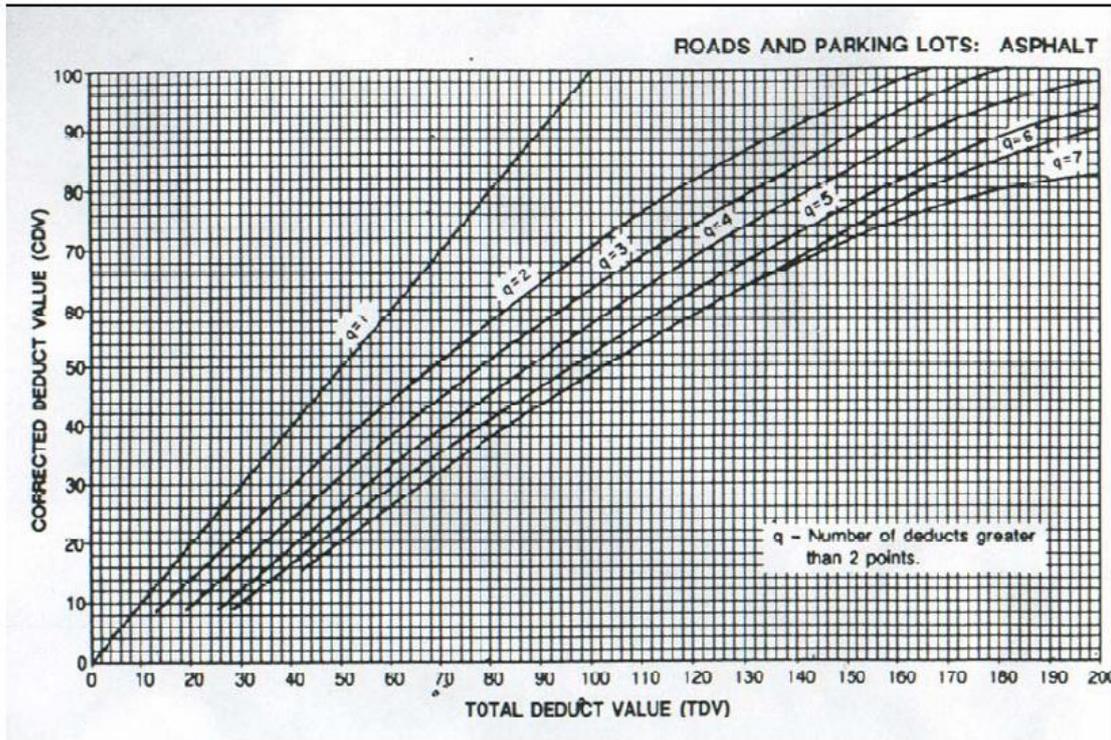
2.1.9.2.6 PASO 6: Cálculo del Índice de Condición del Pavimento (PCI). Para ello se utiliza la gráfica de “valor de deducción corregida”, a la cual se accede con el VDT y se intercepta la curva con el “q” correspondiente, leyendo a la izquierda el “Valor de Deducción Corregido (VDC)”, el cual será finalmente restado a 100.

Gráfico 13: VALOR DE DEDUCCIÓN CORREGIDA.

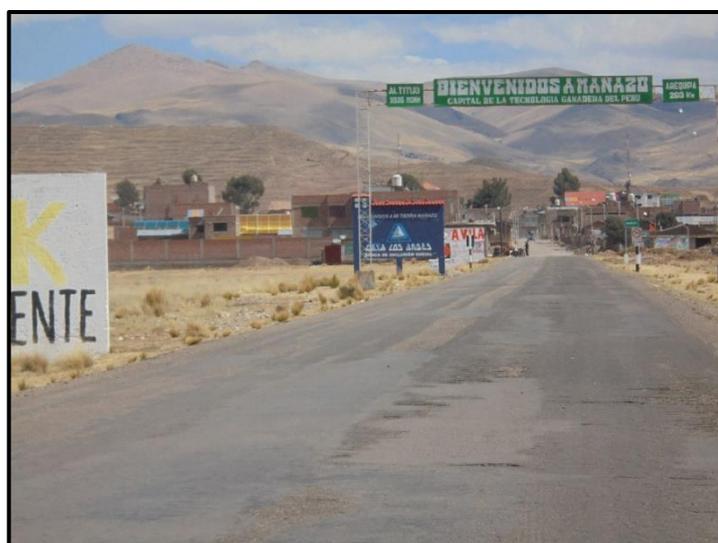
Gráfico 15: FALLAS DE LA VÍA EN ESTUDIO KM 39+900.

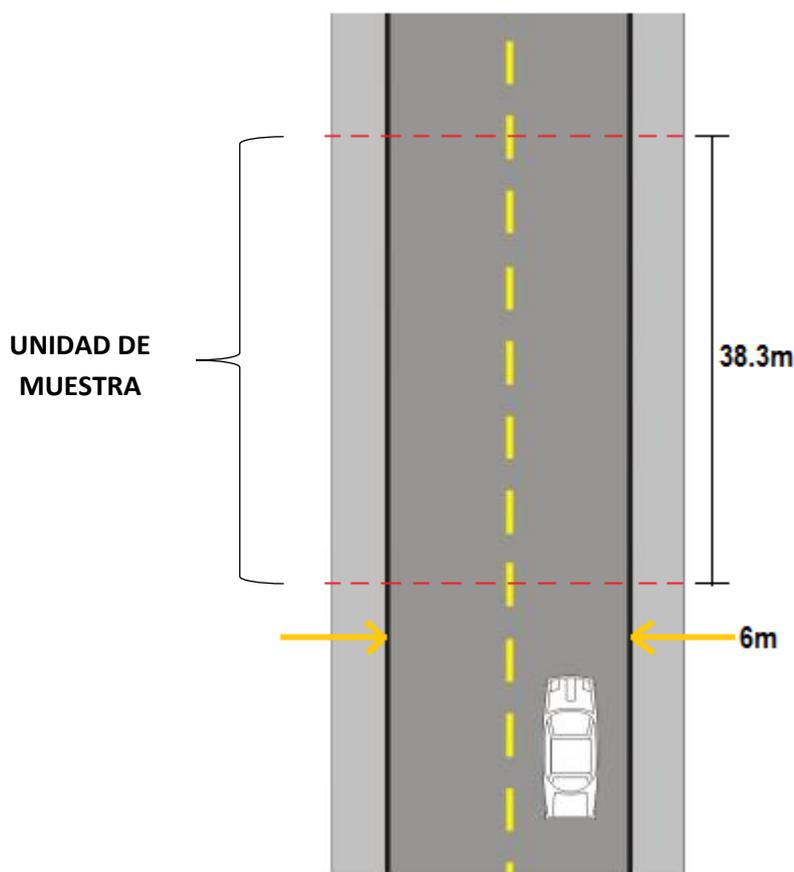
Longitud total de la vía : 39 900 m
 Ancho de calzada : 6.0 m
 Longitud de muestra : 38.3 m

Gráfico 16: ILUSTRACIÓN DE LA UNIDAD DE MUESTRA.
 Fuente: Elaboración Propia.

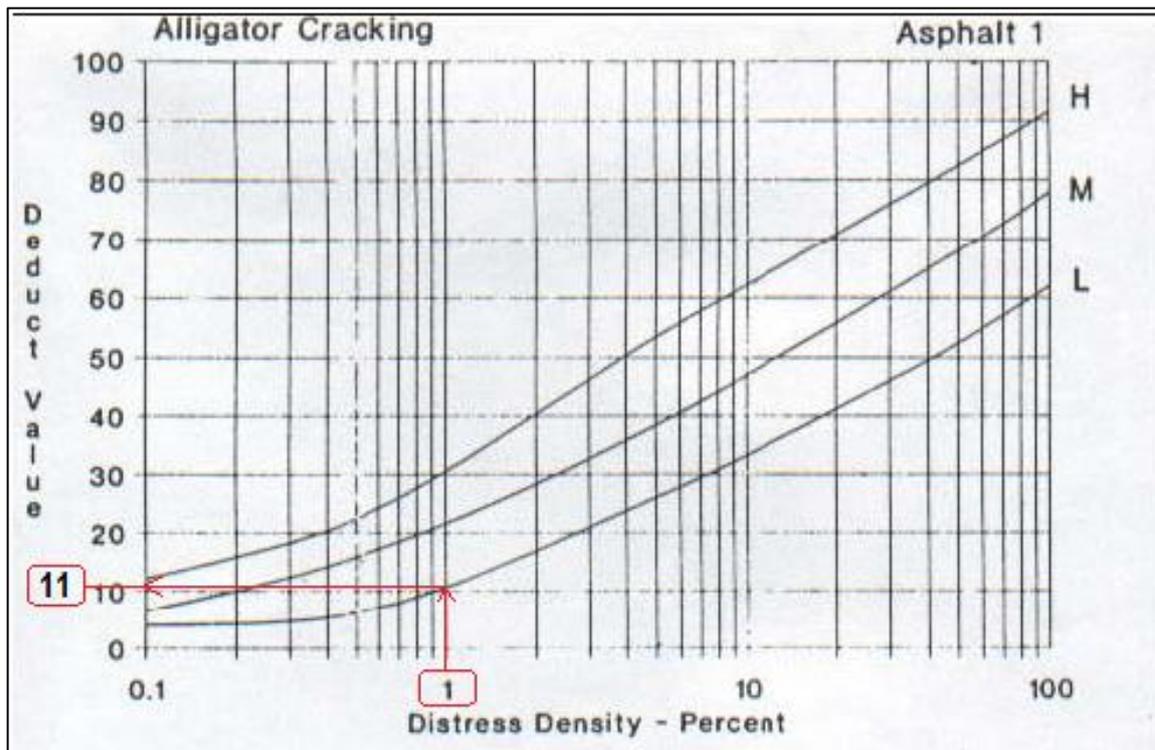
De las hojas de registro obtenidas anteriormente se tiene el valor de la densidad que en nuestro caso es 1.0%, para la falla 1, con una severidad baja (B), estos valores se identificaran en el siguiente gráfico (piel de cocodrilo):

Gráfico 18: EJEMPLO DEL VALOR DE DEDUCCIÓN – PIEL DE COCODRILO.

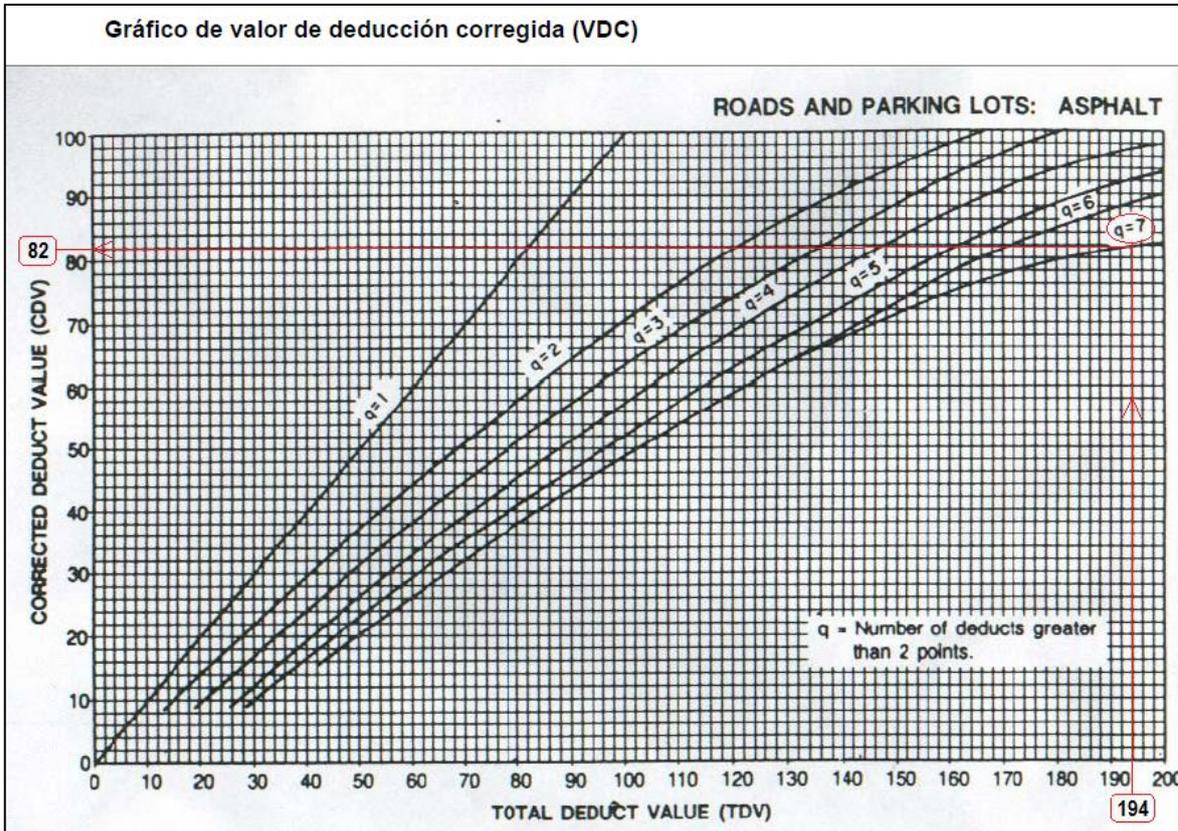
Una vez calculado el VALOR DEDUCIDO TOTAL (VDT=194) para la unidad de muestreo, se procede a calcular el VALOR DEDUCIDO CORREGIDO (VDC) utilizando el gráfico correspondiente.

Gráfico 19: EJEMPLO DEL CÁLCULO DEL VALOR DE DEDUCCIÓN CORREGIDO.

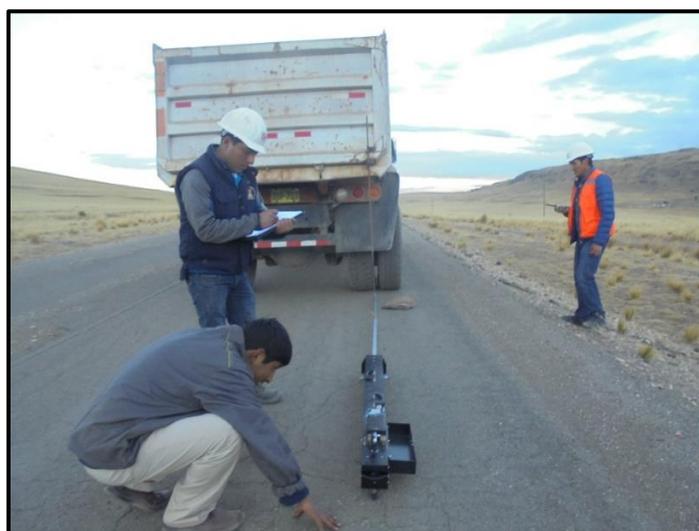
Gráfico 20: LECTURA DE DIAL DE LA VIGA BENKELMAN.

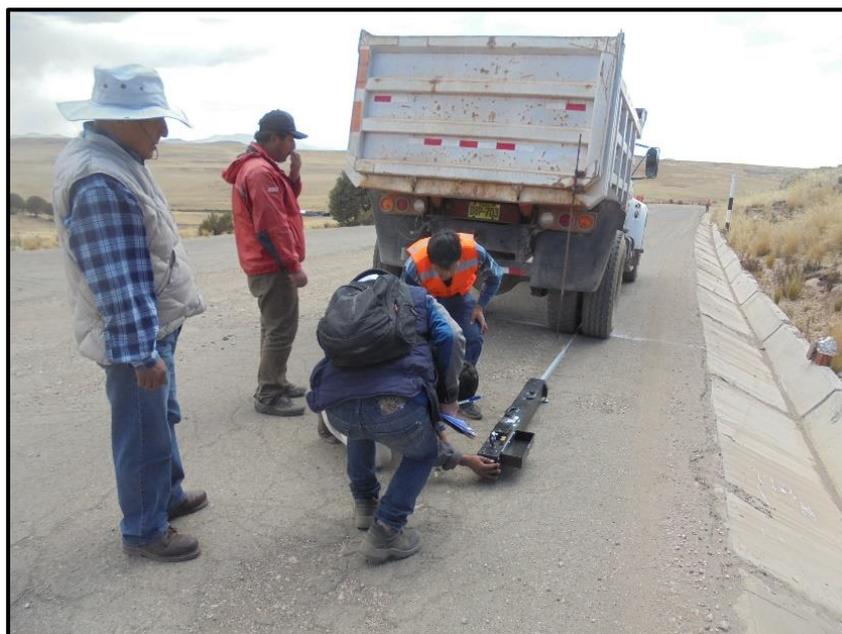
Gráfico 21: AJUSTE DE LA VIGA BENKELMAN KM 07 + 800.

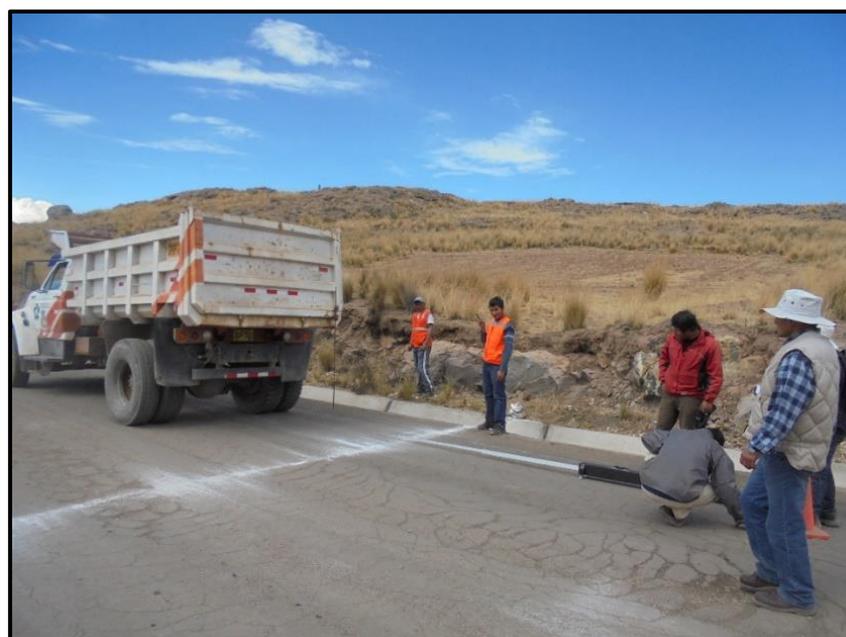
Gráfico 22: ÚLTIMA LECTURA DEL DIAL DEFORMACIÓN CERO.

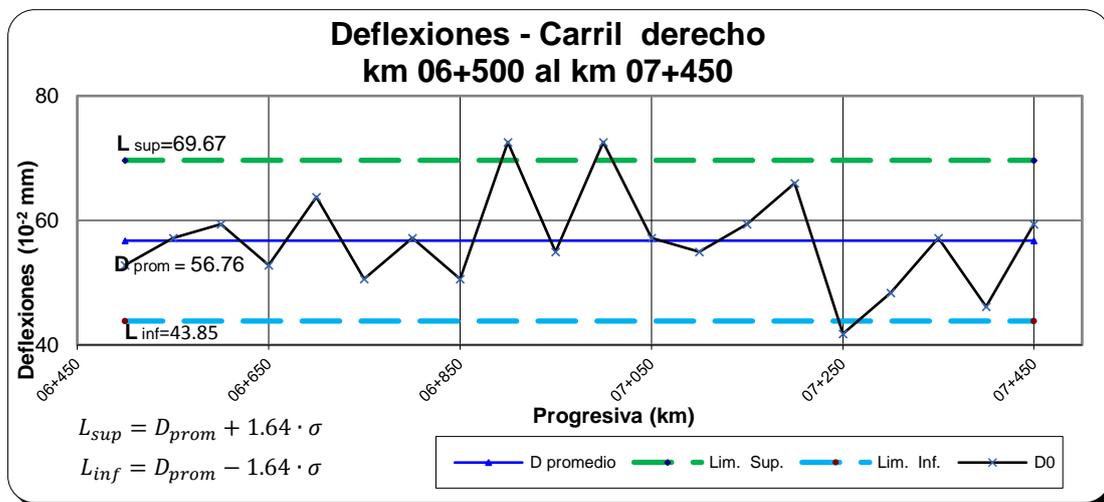
Gráfico 24: DISPERSIONES DE DEFLEXIONES.

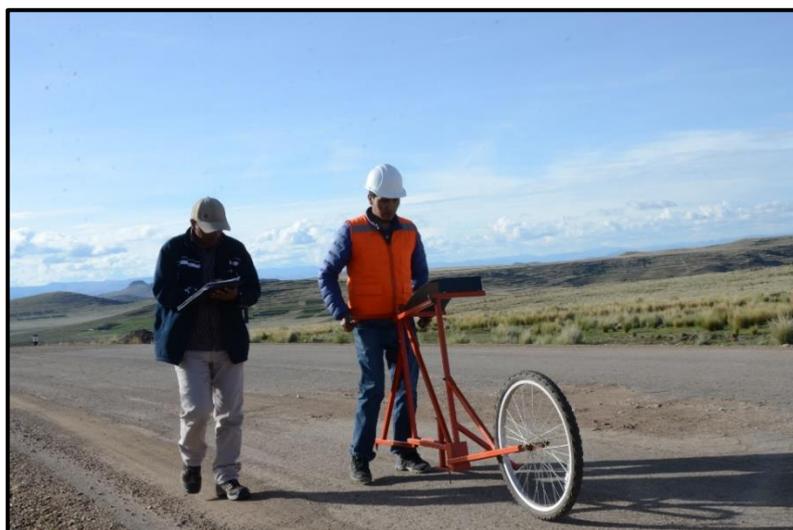
Para determinar un valor de rugosidad se debieron efectuar 200 observaciones de las “irregularidades que presenta el pavimento” (desviaciones relativas a la cuerda promedio), cada una de las cuales son detectadas por el patín móvil del MERLIN, y que a su vez son indicadas por la posición que adopta el puntero sobre la escala graduada del tablero, generándose de esa manera las lecturas.

Gráfico 25: EQUIPO PARA EL RUGOSÍMETRO MERLIN KM 08+200.

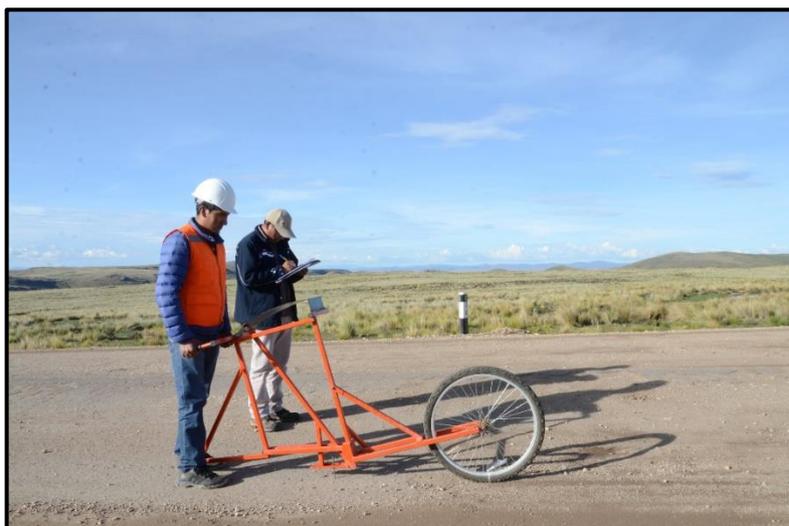
Las observaciones se realizaron estacionando el equipo a intervalos regulares, generalmente cada 2m de distancia; en la práctica esto se resuelve tomando como referencia la longitud de circunferencia de la rueda del Rugosímetro MERLIN, que es aproximadamente esa dimensión, es decir, cada ensayo se realizó al cabo de una vuelta de la rueda.

Gráfico 26: LECTURA DEL EQUIPO KM 08+000.

En cada observación se hizo descansar el instrumento sobre el camino apoyado en tres puntos fijos e invariables: la rueda, el apoyo fijo trasero y el estabilizador para ensayo (Gráfico 4, Corte B-B). La posición adoptada por el puntero correspondió a una lectura entre 1 y 50, la que se anotó en un formato de campo. El formato consta de una cuadrícula compuesta por 20 filas y 10 columnas; empezando por el casillero (1,1), los datos se llenan de arriba hacia abajo y de izquierda a derecha.

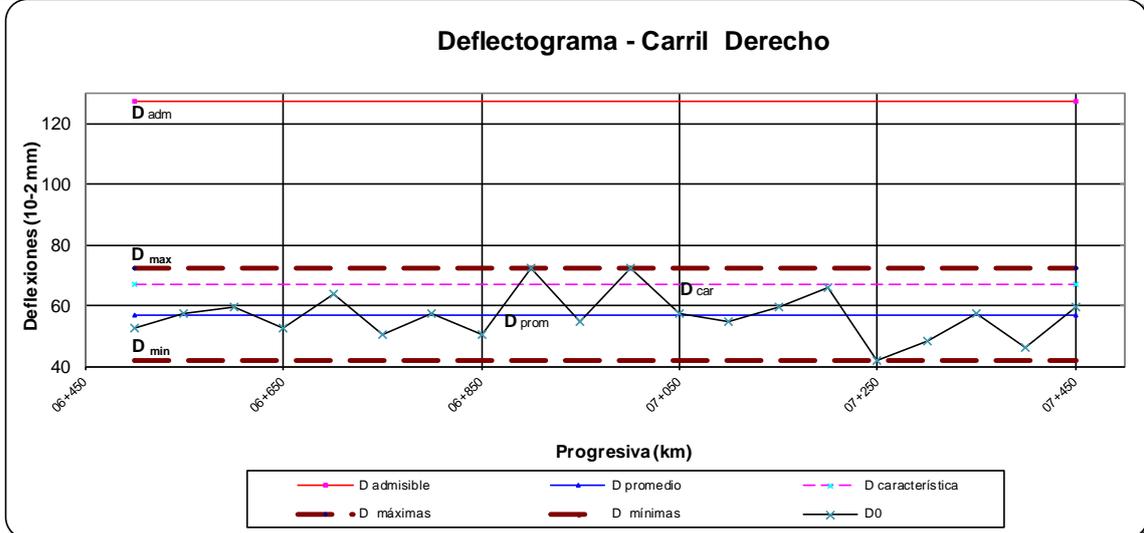
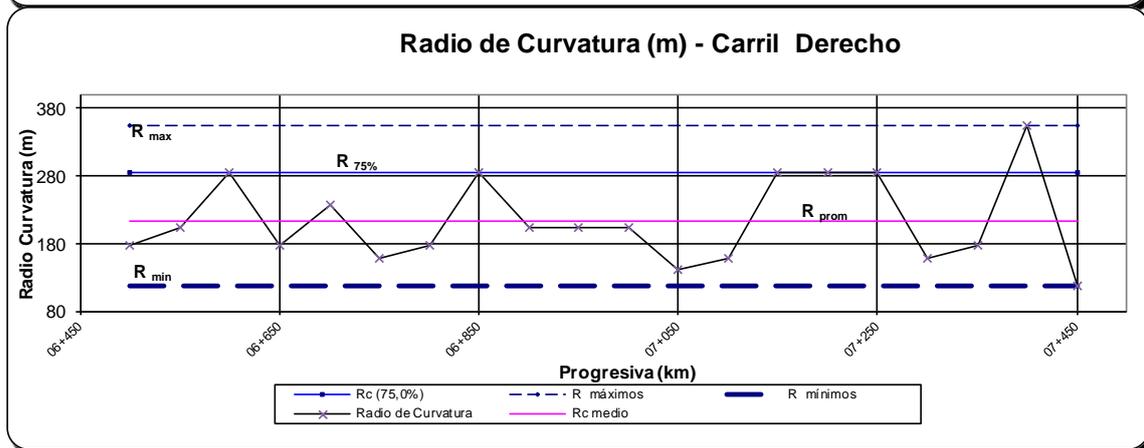
SECTOR : Km. 06+500 - 07+450 Estructura: BASE GRANULAR/CARPETA

Cálculos	
Deflexiones (x10⁻² mm)	Radio de Curvatura (m)
$D_m = 56.76$ $\sigma = 7.87$	$R_{C(75,0\%)} = 284.09$
$D_c = D_m + 1.282 \times \sigma = 66.85$	$R_{medio} = 213.41$

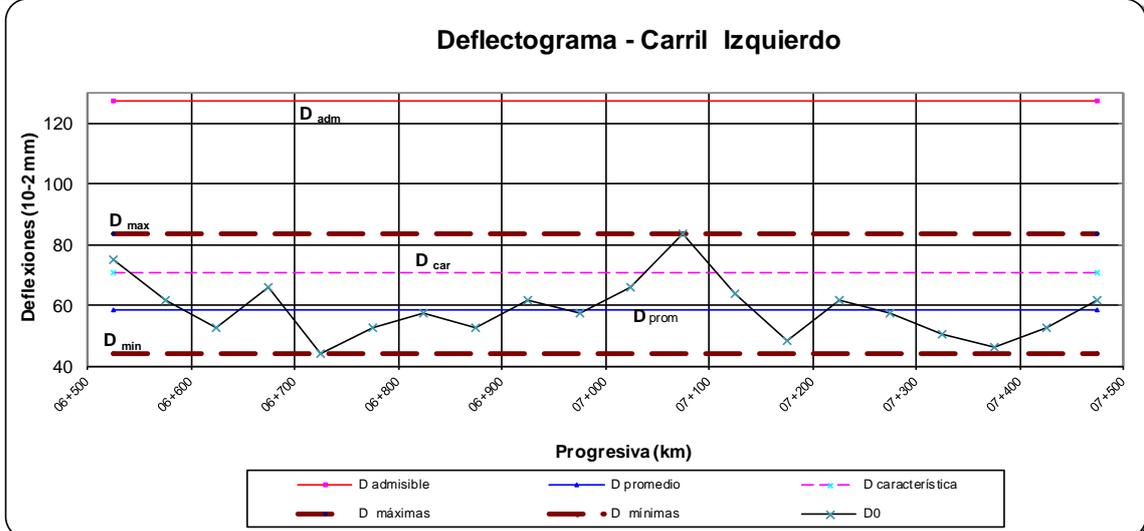
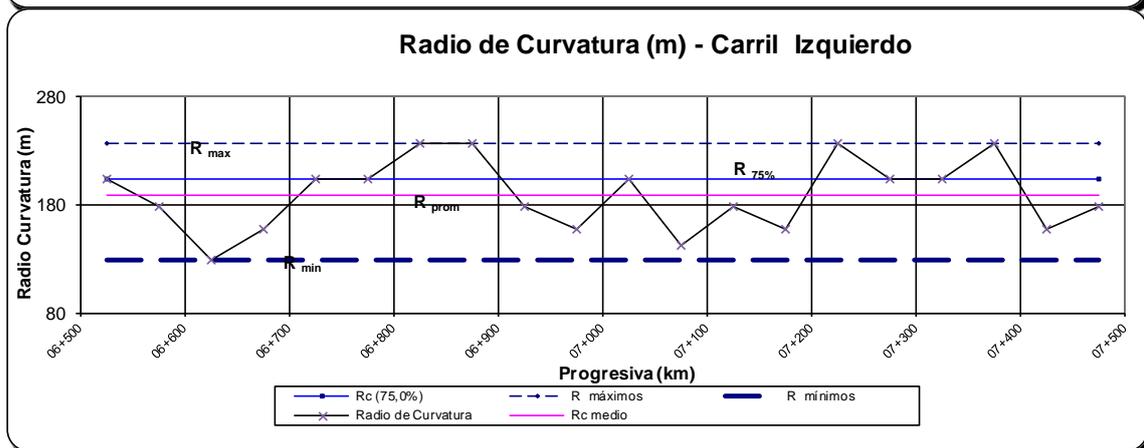
SECTOR : Km. 06+525 - 07+475 Estructura: BASE GRANULAR/CARPETA

Cálculos	
Deflexiones (x10⁻² mm)	Radio de Curvatura (m)
$D_m = 58.63 \quad \sigma = 9.56$	$R_{C(75,0\%)} = 202.92$
$D_c = D_m + 1.282 \times \sigma = 70.88$	$R_{medio} = 189$

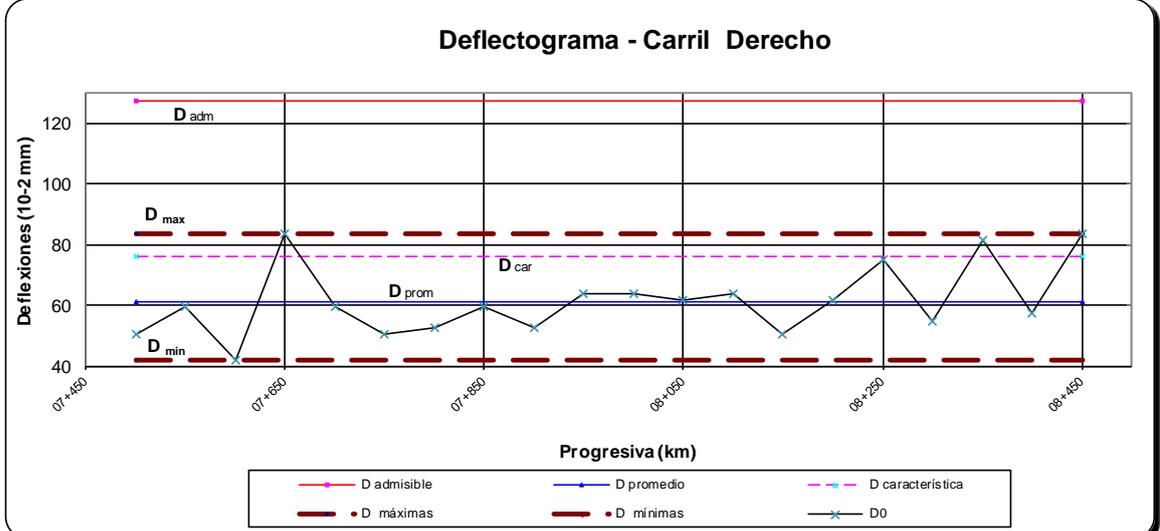
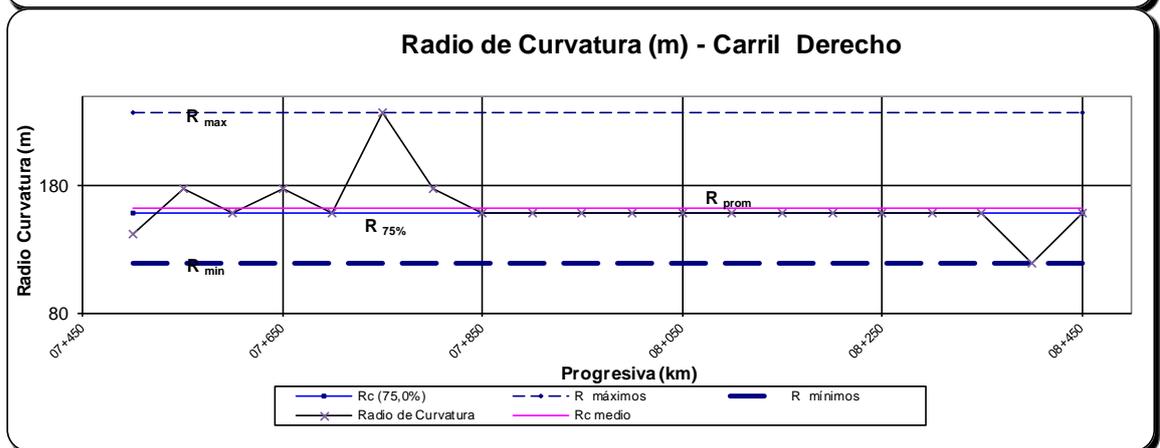
SECTOR : Km. 07+500 - 08+450 Estructura: BASE GRANULAR/CARPETA

Cálculos	
Deflexiones (x10⁻² mm)	Radio de Curvatura (m)
$D_m = 61.38$ $\sigma = 11.55$	$R_{C(75,0\%)} = 157.83$
$D_c = D_m + 1.282 \times \sigma = 76.19$	$R_{medio} = 162$

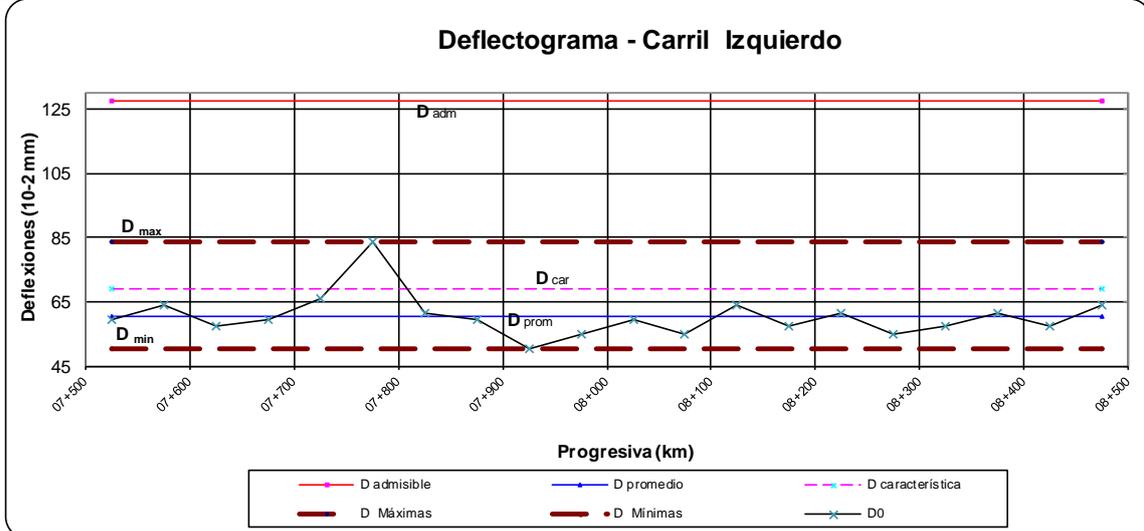
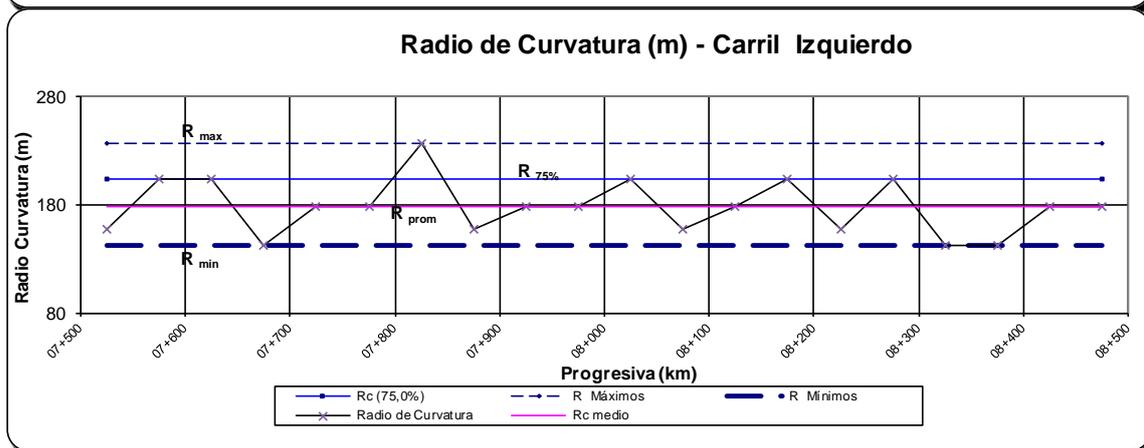
SECTOR : Km. 07+525 - 08+475 Estructura: BASE GRANULAR/CARPETA

Cálculos	
Deflexiones (x10⁻² mm)	Radio de Curvatura (m)
D _m = 60.39 σ = 6.64	R _{C(75,0%)} = 202.92
D _C = D _m + 1.282 x σ = 68.90	R _{medio} = 177.59
