UNIVERSIDAD NACIONAL DEL ALTIPLANO
FACULTAD DE INGENIERÍA CIVIL Y ARQUITECTURA
ESCUELA PROFESIONAL DE INGENIERÍA CIVIL

**“EVALUACIÓN DEL ESTADO DEL PAVIMENTO POR
DEFLECTOMETRÍA E ÍNDICE DE RUGOSIDAD
INTERNACIONAL DE LA CARRETERA: PUNO –
VILQUE – MAÑAZO - 4KM CRÍTICOS - 2015”**

TESIS

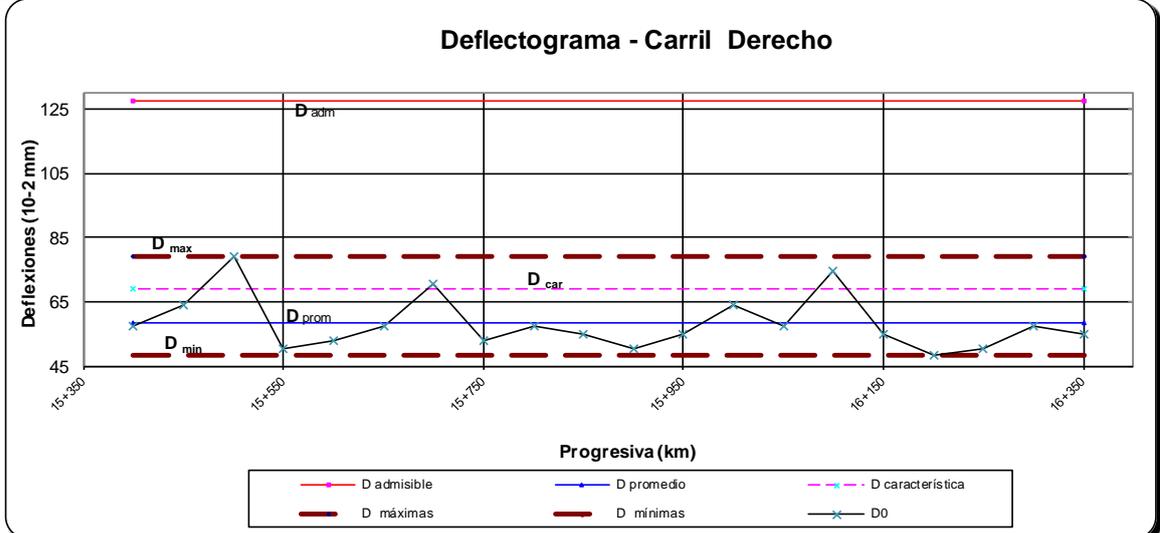
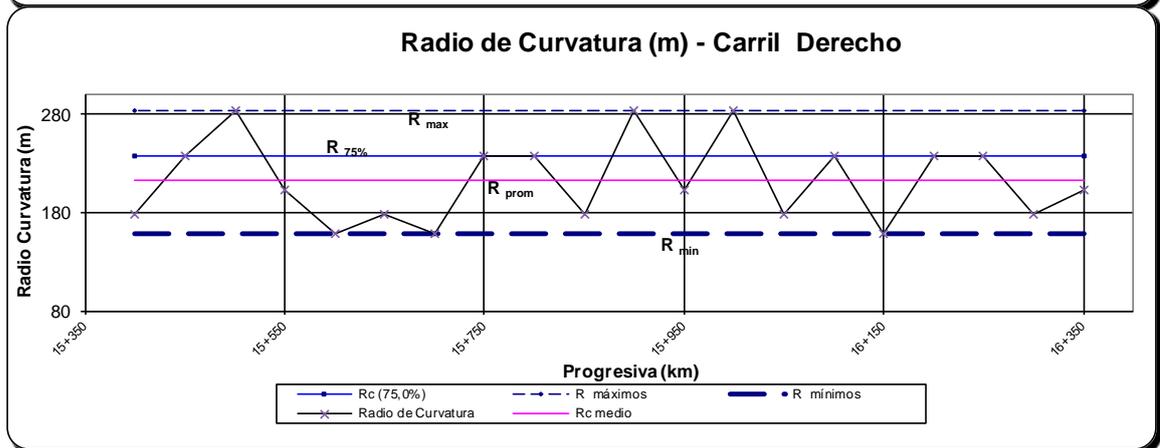
SECTOR : Km. 15+400 - 16+350 Estructura: BASE GRANULAR/CARPETA

Cálculos	
Deflexiones (x10⁻² mm)	Radio de Curvatura (m)
$D_m = 58.19$ $\sigma = 8.28$	$R_{C(75,0\%)} = 236.74$
$D_c = D_m + 1.282 \times \sigma = 68.80$	$R_{medio} = 212.14$

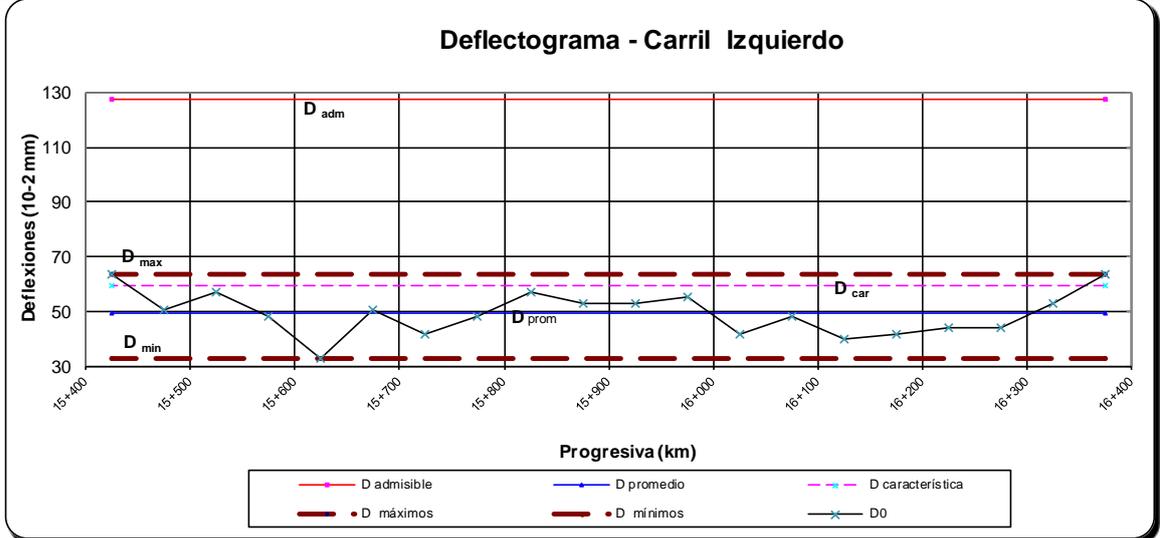
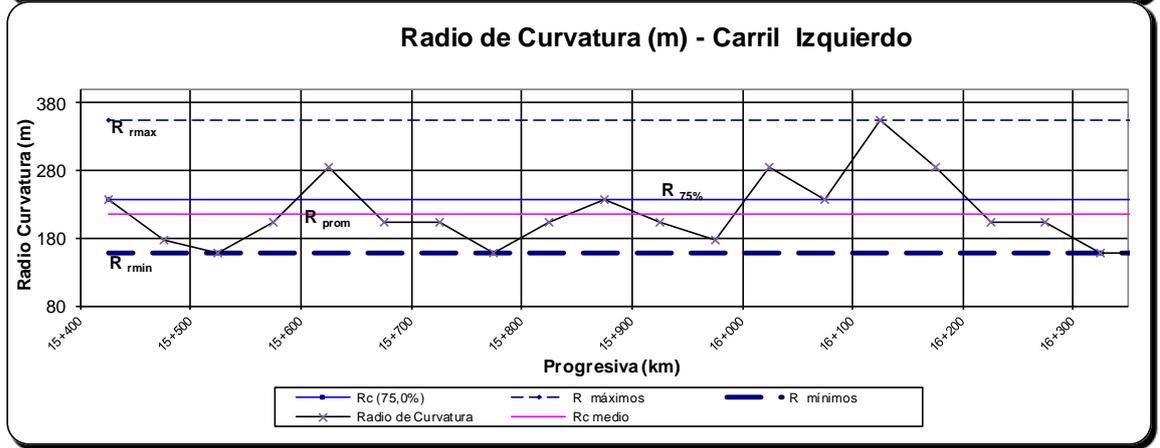
SECTOR : Km. 15+425 - 16+375 Estructura: BASE GRANULAR/CARPETA

Cálculos	
Deflexiones ($\times 10^{-2}$ mm)	Radio de Curvatura (m)
$D_m = 49.39$ $\sigma = 7.96$	$R_{C(75,0\%)} = 236.74$
$D_c = D_m + 1.282 \times \sigma = 59.60$	$R_{medio} = 216$

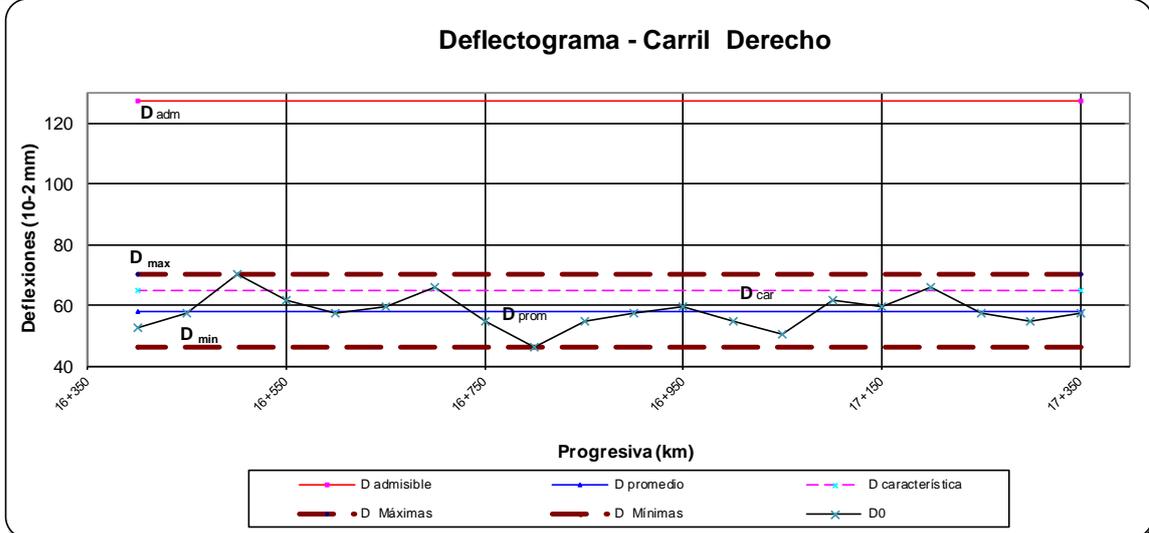
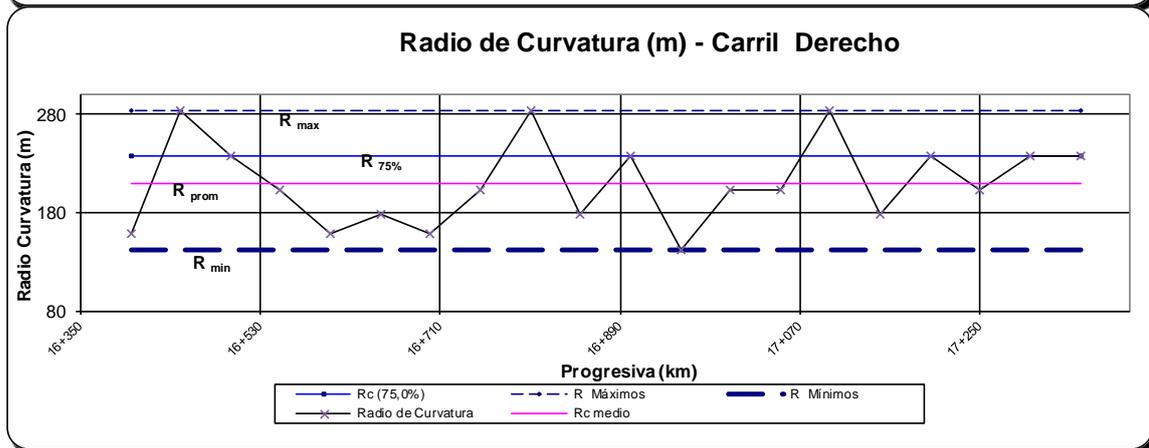
SECTOR : Km. 16+400 - 17+400 Estructura: BASE GRANULAR/CARPETA

Cálculos	
Deflexiones ($\times 10^{-2}$ mm)	Radio de Curvatura (m)
$D_m = 57.97$ $\sigma = 5.50$	$R_{C(75,0\%)} = 236.74$
$D_c = D_m + 1.282 \times \sigma = 65.02$	$R_{medio} = 209.94$

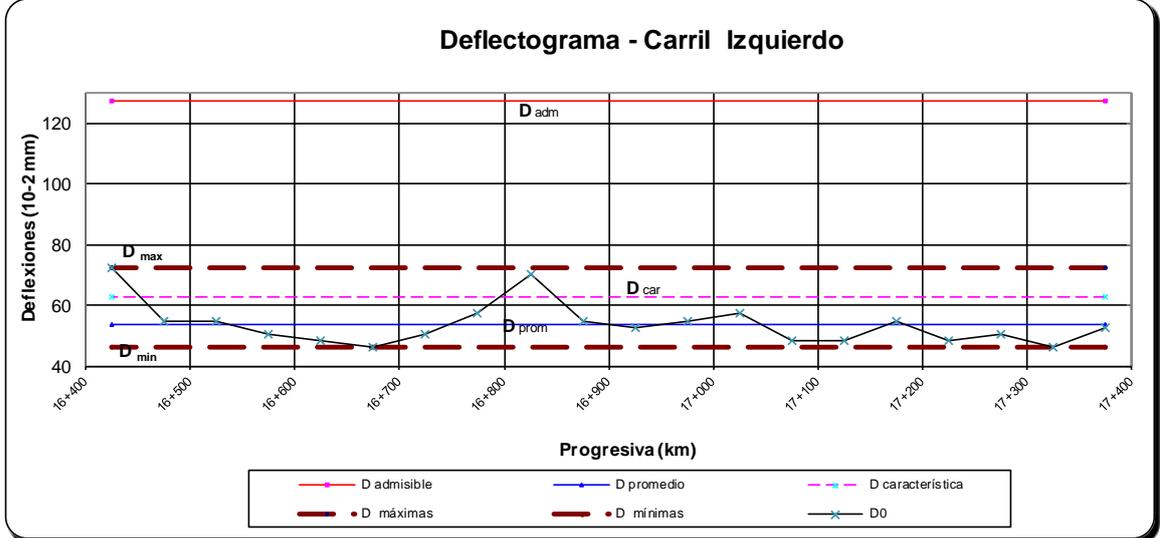
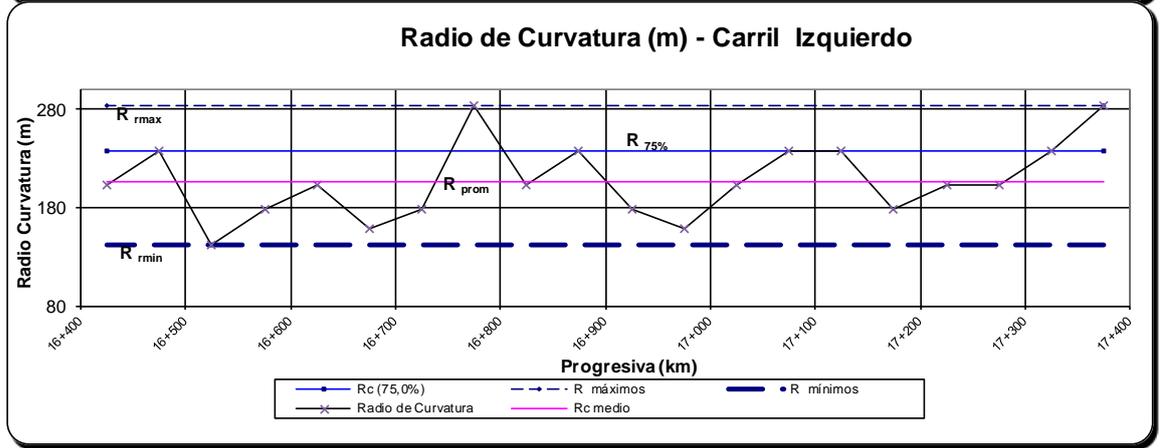
SECTOR : Km. 16+425 - 17+375 Estructura: BASE GRANULAR/CARPETA

Cálculos	
Deflexiones (x10⁻² mm) D _m = 53.79 σ = 6.97 D _c = D _m + 1.282 x σ = 62.73	Radio de Curvatura (m) R _{C(75,0%)} = 236.74 R _{medio} = 207

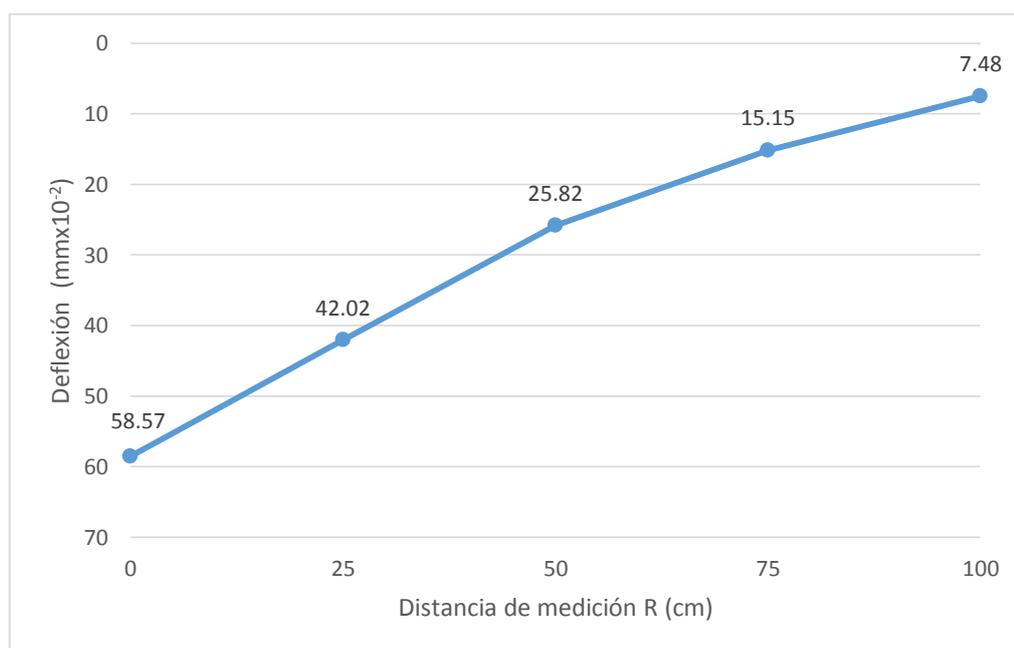
SECCIÓN	PROGRESIVA		DEFLEXIÓN Y RADIO DE CURVA							
	INICIO	FINAL	CARRIL DERECHO							
			D0 PROM	D25 PROM	D50 PROM	D75 PROM	D100 PROM	D' CARACTERÍSTICA	RADIO DE CURVA	
TRAMO Km. 06+500 AL Km. 08+500	06+500	07+500	56.76	40.92	24.86	16.39	10.01	66.85	213.41	
	07+500	08+500	61.38	41.80	25.52	14.41	6.60	76.19	161.97	
TRAMO Km. 15+400 AL Km. 17+400	15+400	16+400	58.19	42.90	27.39	15.40	7.26	68.80	212.14	
	16+400	17+400	57.97	42.46	25.52	14.41	6.05	65.02	209.94	
PROMEDIO			58.57	42.02	25.82	15.15	7.48	69.22	199.37

Gráfico 33: CLASIFICACIÓN DEFLEXIÓN VS DISTANCIA DE MEDICIÓN CARRIL DERECHO (4KM).

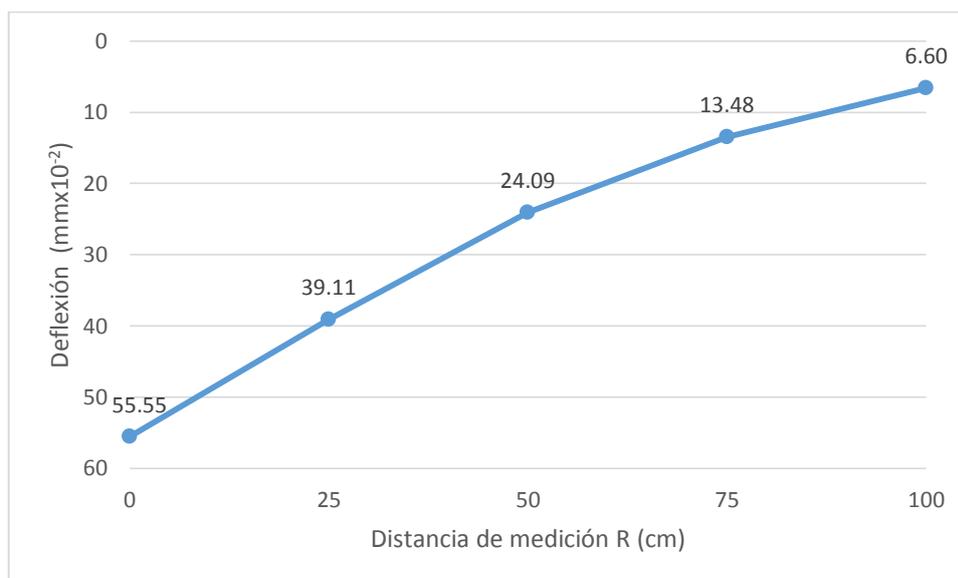
SECCIÓN	PROGRESIVA		DEFLEXIÓN Y RADIO DE CURVA						
	INICIO	FINAL	CARRIL IZQUIERDO						
			D0 PROM.	D25 PROM.	D50 PROM.	D75 PROM.	D100 PROM.	D' CARACTERÍSTICA	RADIO DE CURVA
TRAMO Km. 06+500 AL Km. 08+500	06+500	07+500	58.63	41.58	25.52	13.97	6.60	70.88	188.86
	07+500	08+500	60.39	42.46	27.50	16.17	8.03	68.90	177.59
TRAMO Km. 15+400 AL Km. 17+400	15+400	16+400	49.39	34.21	20.90	11.77	6.49	59.60	216.22
	16+400	17+400	53.79	38.17	22.44	11.99	5.28	62.73	206.87
PROMEDIO			55.55	39.11	24.09	13.48	6.60	65.53	197.39

Gráfico 34: DEFLEXIÓN VS DISTANCIA DE MEDICIÓN CARRIL IZQUIERDO (4KM).

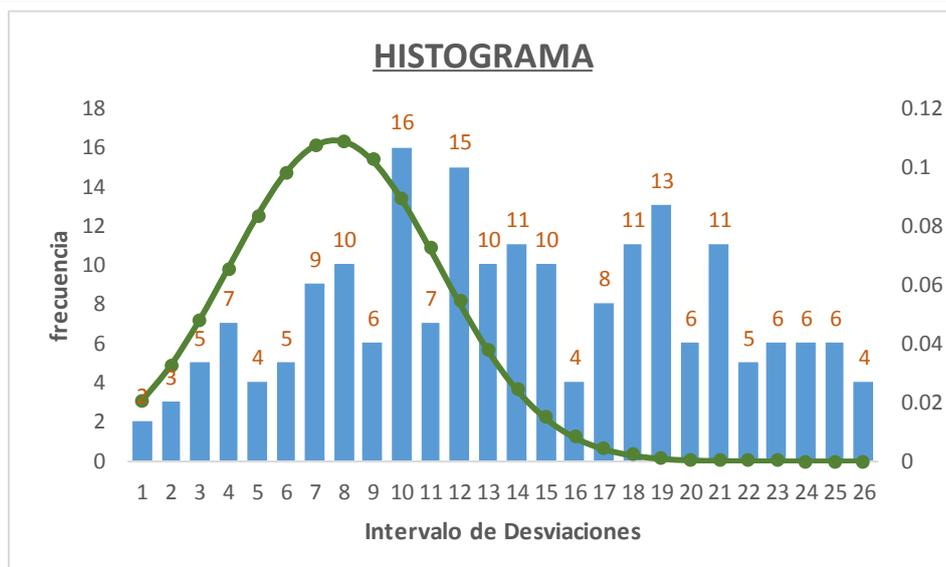
KM 06+900 AL KM 07+300 L/I.

N°	Intervalo de desviación	frecuencia	N°	Intervalo de desviación	frecuencia	N°	Intervalo de desviación	frecuencia
1	17	2	10	26	16	19	35	13
2	18	3	11	27	7	20	36	6
3	19	5	12	28	15	21	37	11
4	20	7	13	29	10	22	38	5
5	21	4	14	30	11	23	39	6
6	22	5	15	31	10	24	40	6
7	23	9	16	32	4	25	41	6
8	24	10	17	33	8	26	42	4
9	25	6	18	34	11	27	43	0

HISTOGRAMA DE FRECUENCIAS

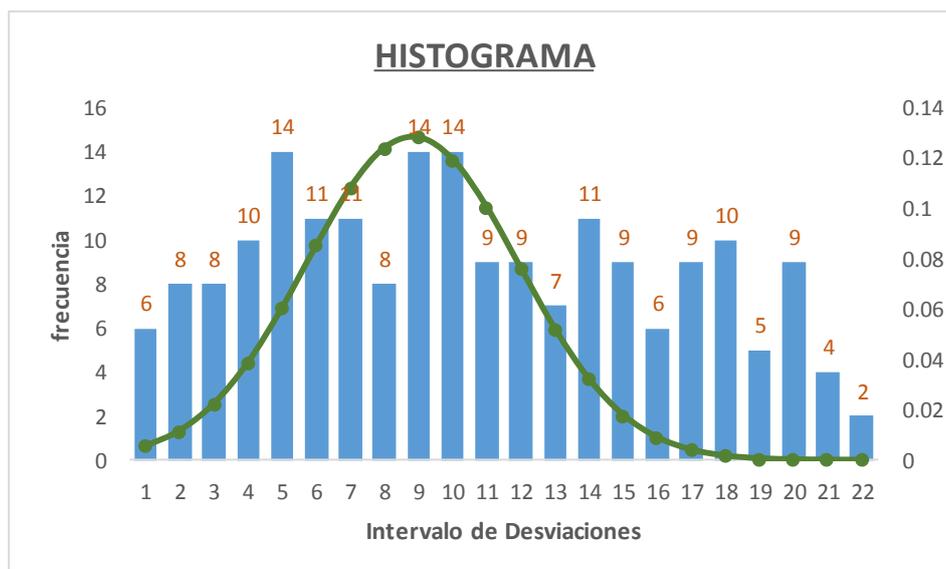
N°	Intervalo de desviación	frecuencia	N°	Intervalo de desviación	frecuencia	N°	Intervalo de desviación	frecuencia
1	19	6	10	28	14	19	37	5
2	20	8	11	29	9	20	38	9
3	21	8	12	30	9	21	39	4
4	22	10	13	31	7	22	40	2
5	23	14	14	32	11	23	41	6
6	24	11	15	33	9	24	42	0
7	25	11	16	34	6	25	43	0
8	26	8	17	35	9	26	44	0
9	27	14	18	36	10	27	45	0

HISTOGRAMA DE FRECUENCIAS
KM 15+400 AL KM 15+800 L/D.

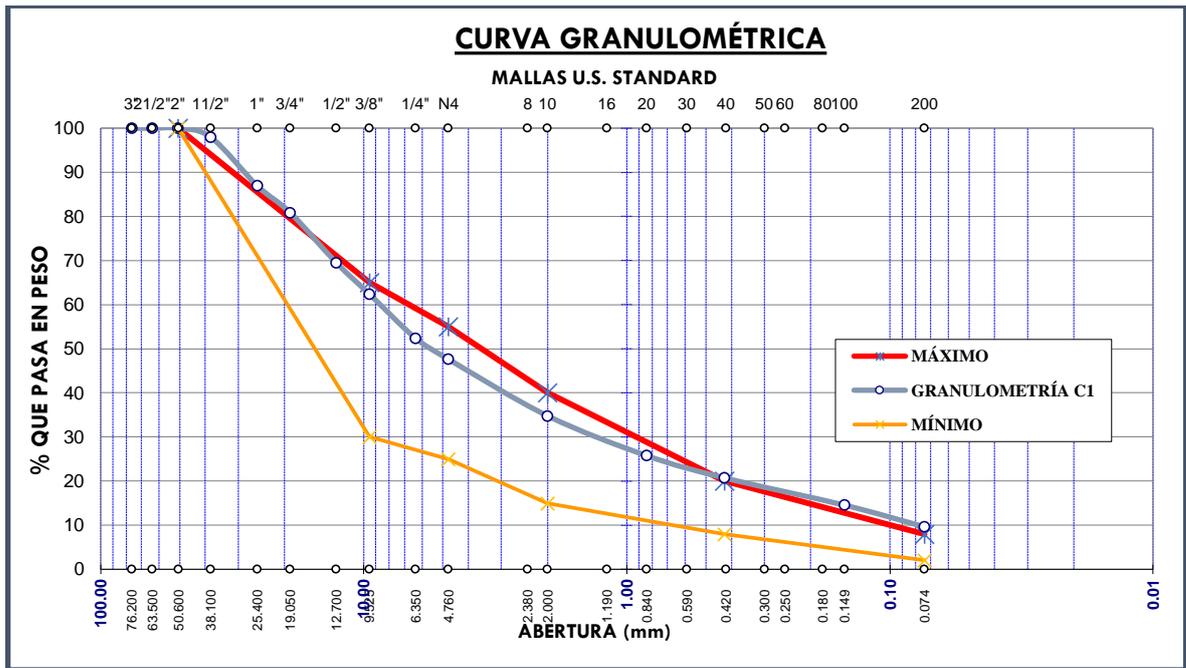
Gráfico 35: CURVA GRANULOMÉTRICA C1: KM 07+500.

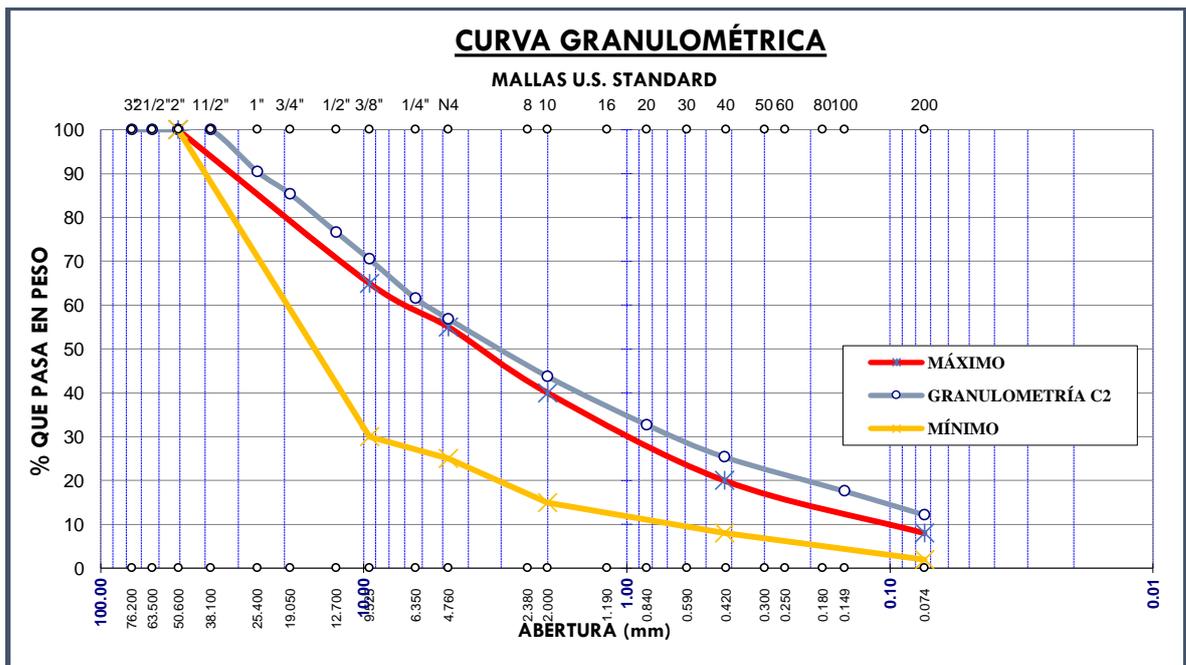
Gráfico 36: CURVA GRANULOMÉTRICA C2: KM 16+400.
