**UNIVERSIDAD NACIONAL DEL ALTIPLANO**

**“EVALUACIÓN GEOLOGICA-GEOTECNICA PARA LA  
ESTABILIDAD DE TALUDES EN LA CARRETERA  
MUÑANI-SAYTOCOCHA TRAMO KM. 14+700 AL 30+00”**

**TESIS**

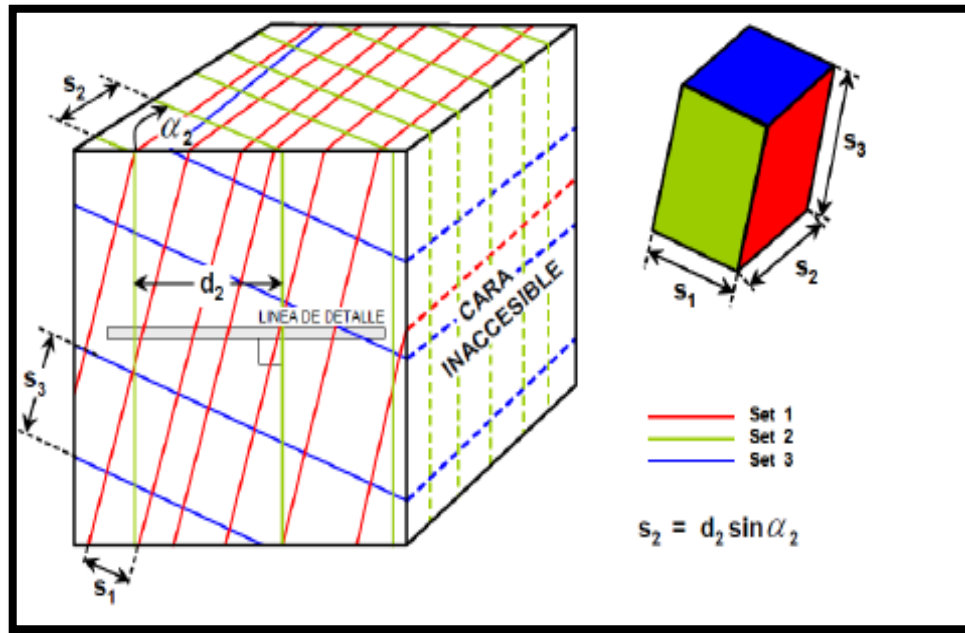
**FIGURA N° 08:** Medidas de espaciamiento entre discontinuidades en afloramiento de un macizo rocoso que muestra 3 sets o familias de estructuras.

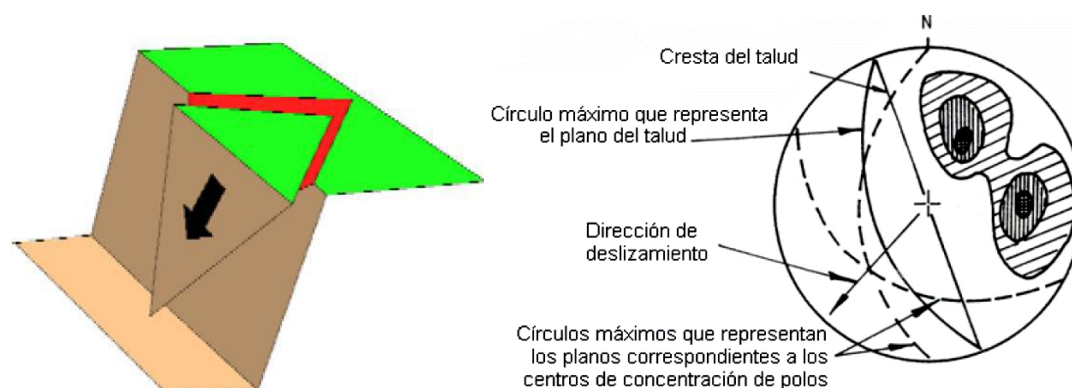
**FIGURA N° 20:** Disposición de discontinuidades en el estereograma para un modo de falla por cuña.

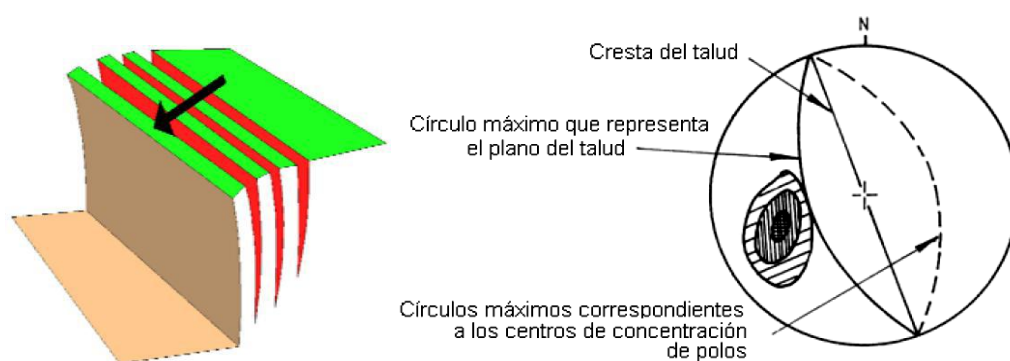
**FIGURA N° 21:** Disposición de discontinuidades en el estereograma para un modo de falla por vuelco de bloques.

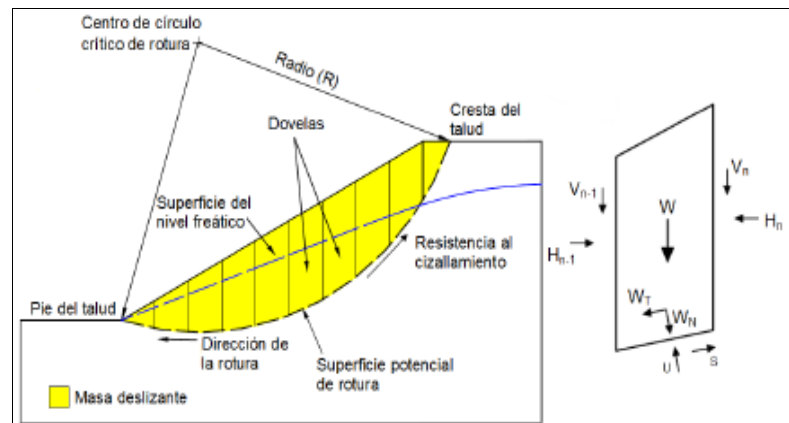
**FIGURA N° 23:** Método de la dovela para una rotura circular en una serie de fajas y rebanas verticales.

Los métodos de dovelas consideran el problema bidimensional por lo que la estabilidad del talud se analiza en una sección transversal del mismo. La zona de terreno potencialmente deslizante se divide en una serie de fajas verticales estudiándose el equilibrio de cada una de ellas, tal como se muestra en la figura 20.

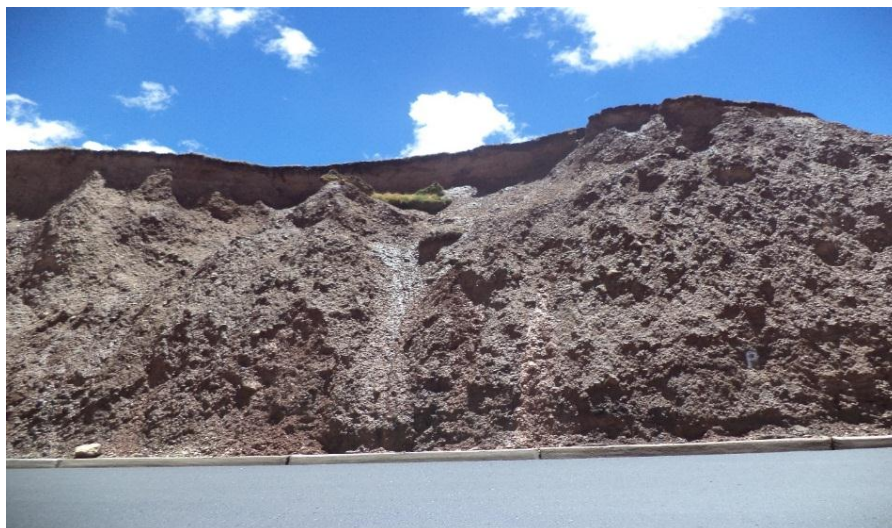
**FIGURA N° 24:** En la imagen se aprecia el Talud inestable de material coloidal de la Progresiva Km 16+100- Km 16+200.

El talud está ubicado en distrito de Muñani, Provincia Azángaro Región Puno; en el margen izquierdo. La base del talud presenta un depósito aluvial compuesta por gravas finas a gruesas de 0.20 m de diámetro, de color blanquecino, englobando una matriz arenosa de grano fino a medio con poco porcentaje de finos, con presencia de arenisca erosionada. La corona del talud ha sido modificada por la erosión; presentando un cuerpo del deslizamiento actual por la ocurrencia de una serie de deslizamientos individuales, lo cual le da una morfología distorsionada al talud haciendo aparentar un movimiento general de todo el cuerpo de deslizamiento actual. Siendo controlado por una superficie de rotura curvo cilíndrico, por su morfología aluvial con una matriz de areniscas

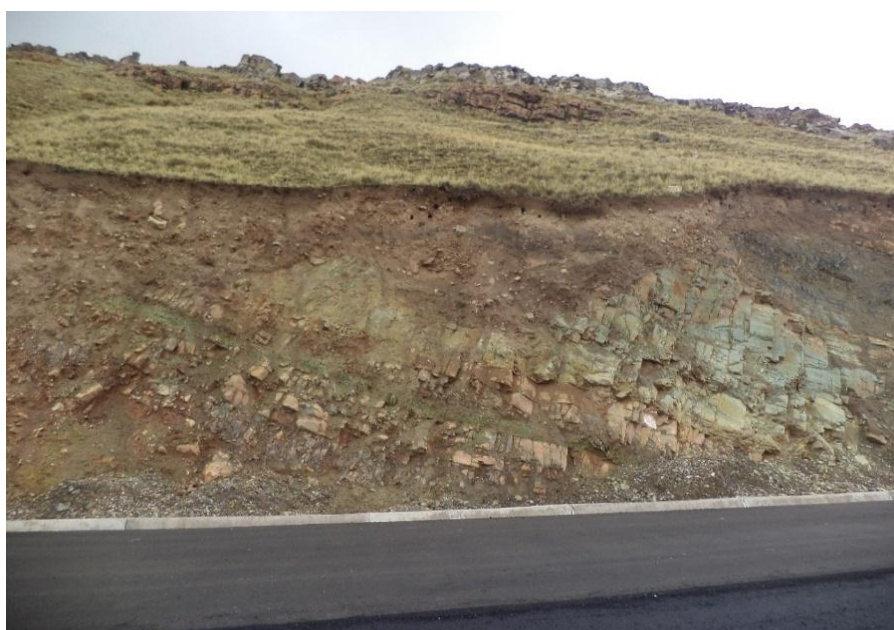
**FIGURA N° 27:** En esta imagen se aprecia un afloramiento del macizo rocoso de arenisca cuarzosa en la progresiva Km 17+010 - Km 17+080.

El talud de la carretera está compuesto por areniscas perteneciente a la Formación Muñani con estratificación bien definida, cuyos planos están ligeramente erosionada; conformando tres familias de discontinuidades, con matriz de sílice. Encontramos cuyos resultados son derrumbes de rocas la parte superior del talud, generados por la erosión y meteorización, siendo una zona por los derrumbes de rocas Su litología está conformada por rocas de la Formación Muñani, con intercalaciones altamente meteorizadas, evidenciándose en su tonalidad blanquecina verdusca. Lo constituyen derrumbes en la corona del talud en forma progresiva por su matriz altamente alterada de arcilla, formando surcos en la parte frontal del talud por la precipitación, socavando de manera progresiva en el talud.

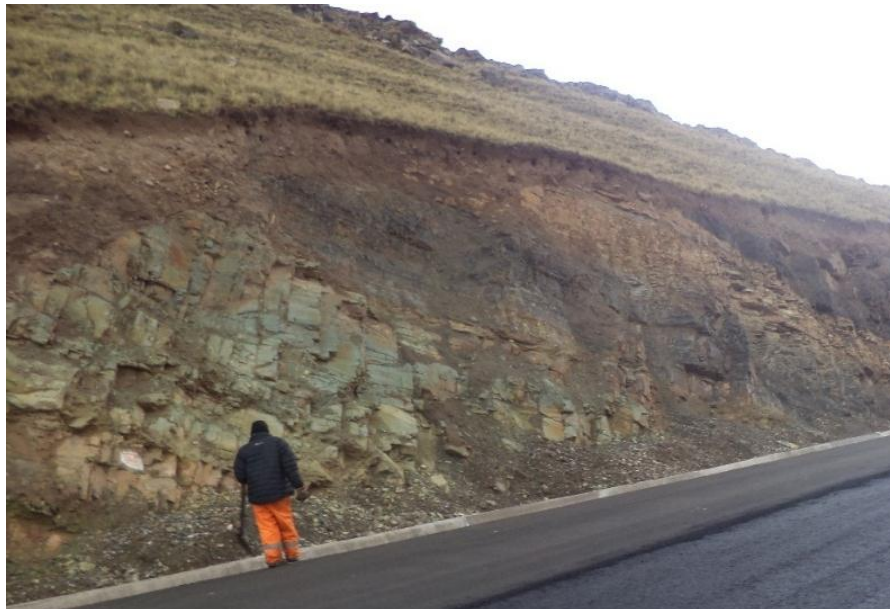
**FIGURA N° 28:** En la fotografía se aprecia tres familias de discontinuidades en el macizo rocoso de arenisca cuarzosa en La Prog. 17+010 al 17+080.

- **Litología:** Areniscas.
- **Textura y Tamaño de grano:** Fanerítica de grano medio.
- **Color:** Blanquecino verdusco.
- **Resistencia:** de 50-25 MPa de resistencia a la compresión.

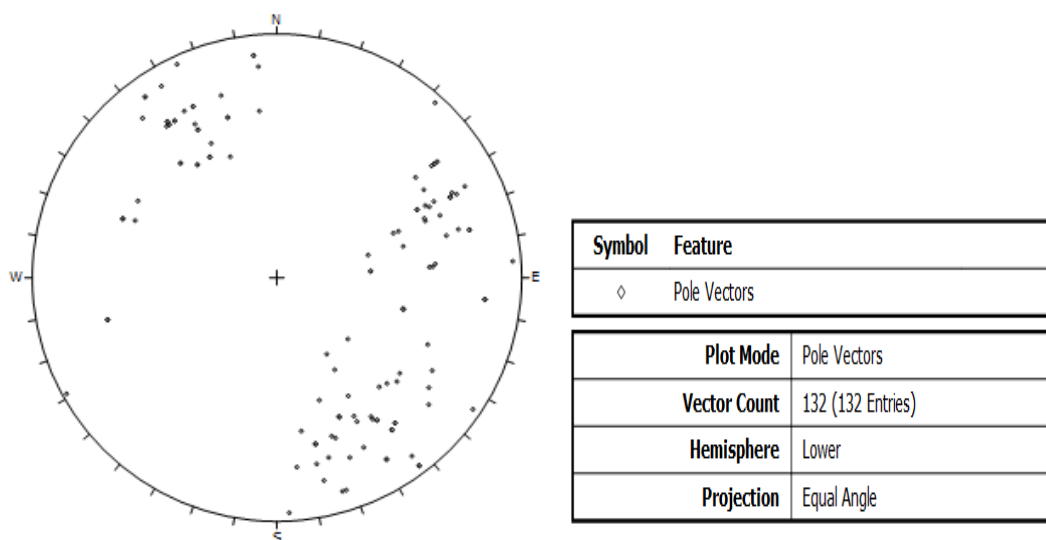
**FIGURA N° 29:** Representación de la distribución de polos en la red estereográfica que se representa en el talud de la Prog. Km. 17+010 al 17+080.

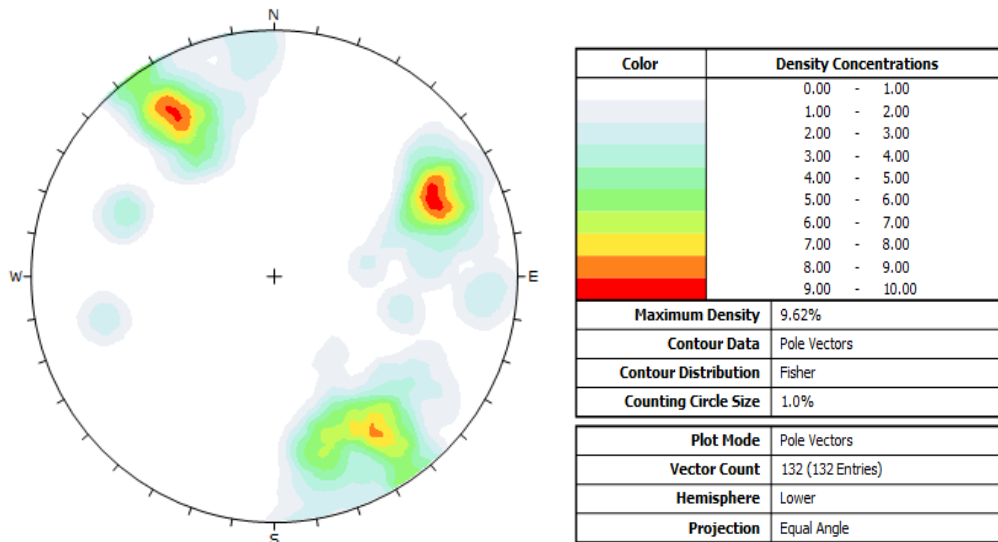
**FIGURA N° 30:** Diagrama de densidad de polos representado por familias en la proyección estereográfica de la Prog. Km. 17+010 Km. 17+080.

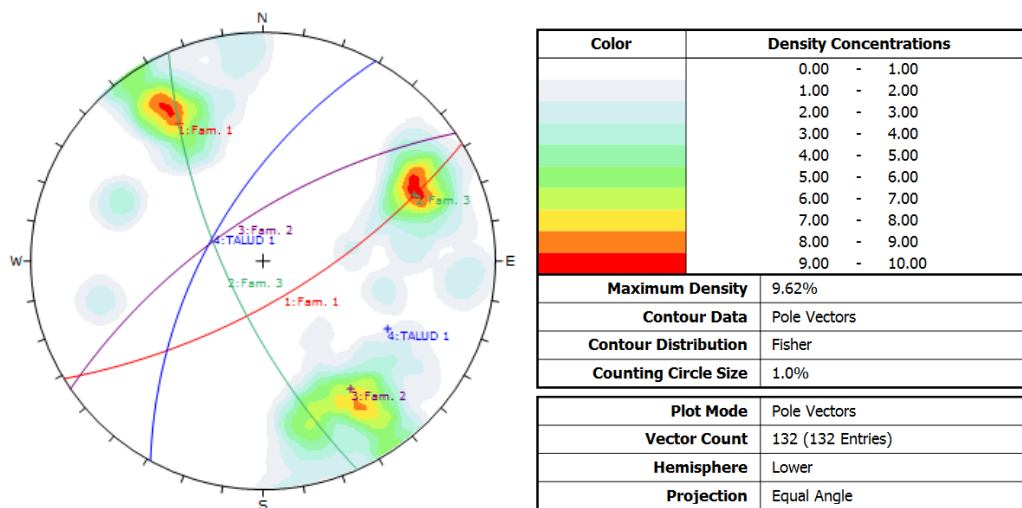
**FIGURA N° 31:** Diagrama de planos de distribución representado y agrupados en familias a partir del grafico de polos del talud de la Prog. Km. 17+010 Km. 17+080.

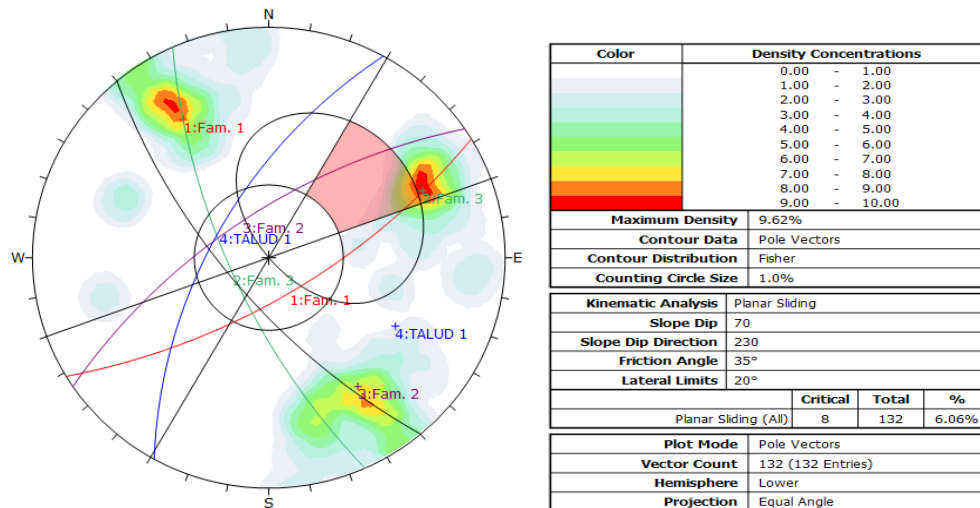
**FIGURA N° 32:** Análisis de estabilidad por el método estereográfico para falla de cuña con límite lateral de 20° con cono de fricción del talud de la Prog. Km. 17+010 Km. 17+080.

Se aprecia en la figura 28 los diagramas de polos y círculos máximo de las discontinuidades se observa que el plano del talud es cortado por las discontinuidades 1, 2,3 generando rotura en cuña con respecto al talud.

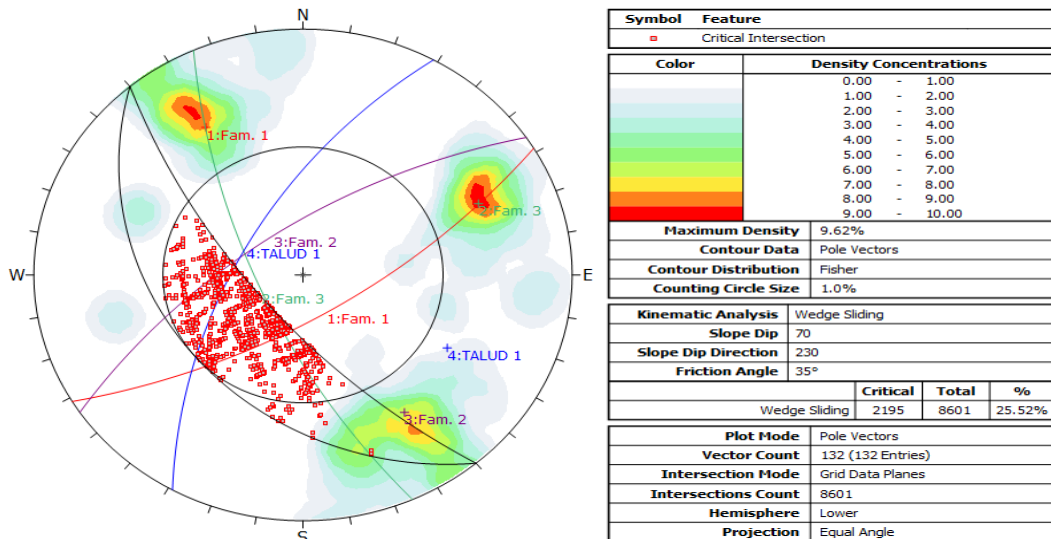
**FIGURA N° 33:** Análisis de estabilidad por el método estereográfico para falla por cuña para un ángulo básico de 35° en talud de la Prog. Km. 17+010 al Km. 17+080.

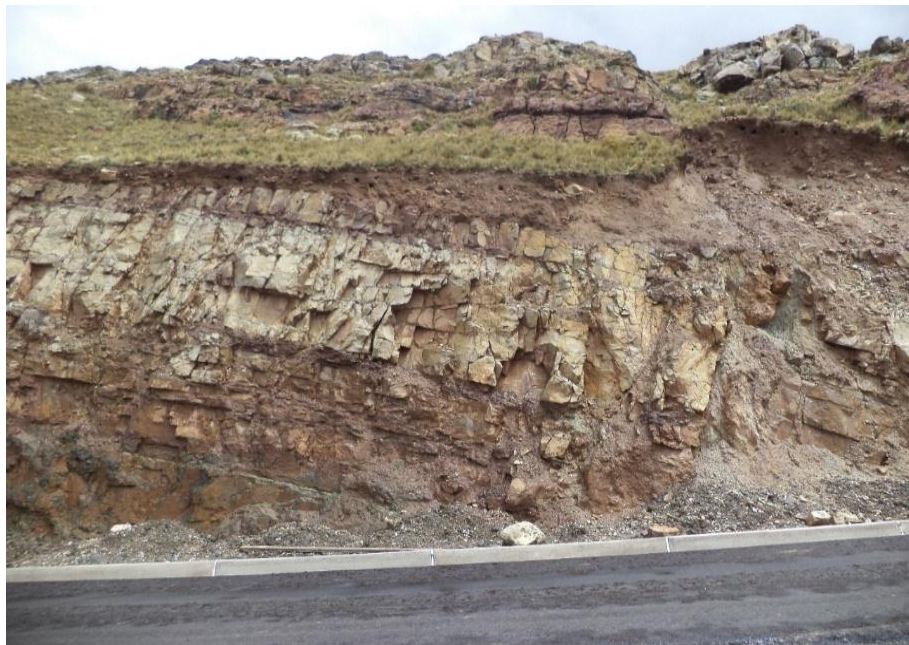
**FIGURA N° 38:** Afloramiento del macizo rocoso de arenisca en la Progresiva Km 20+080- Km 20+160.

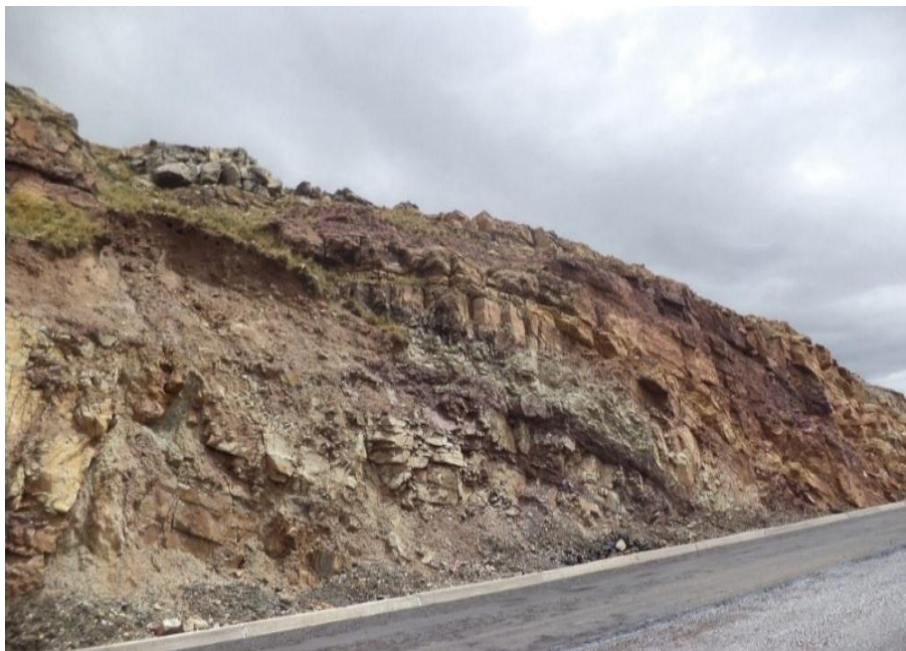
**FIGURA N° 39:** Se aprecian tres familias de discontinuidades en el macizo rocoso del talud Progresiva Km 20+080- Km 20+160.

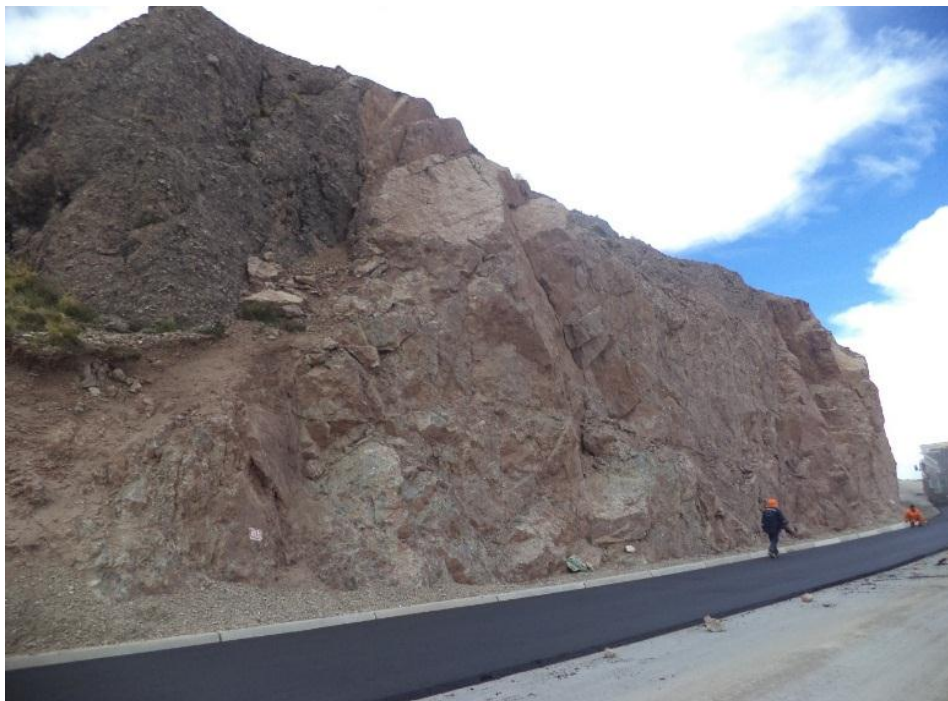
**FIGURA N° 48:** Afloramiento del macizo rocoso se aprecia una roca sedimentaria de arenisca cuarzosa, en la Progresiva Km 26+480- Km 26+540.
