**DISEÑO DE ESTABILIDAD DE TALUDES PARA EL NIVEL DE RESISTENCIA
AL CORTE EN EL FRENTE DE MINADO DEL PROYECTO SAN ANTONIO Y
MARÍA – ANANEA**

MAGISTER SCIENTIAE EN GEOTECNIA Y GEOMECÁNICA MINERA

2016

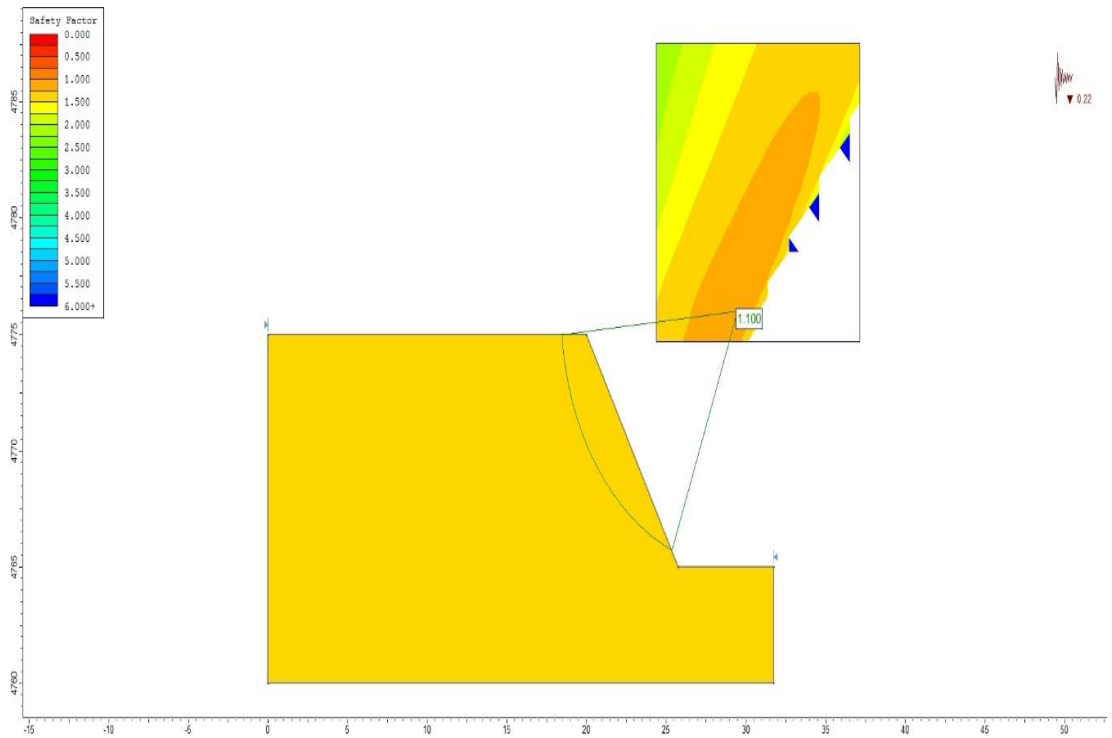
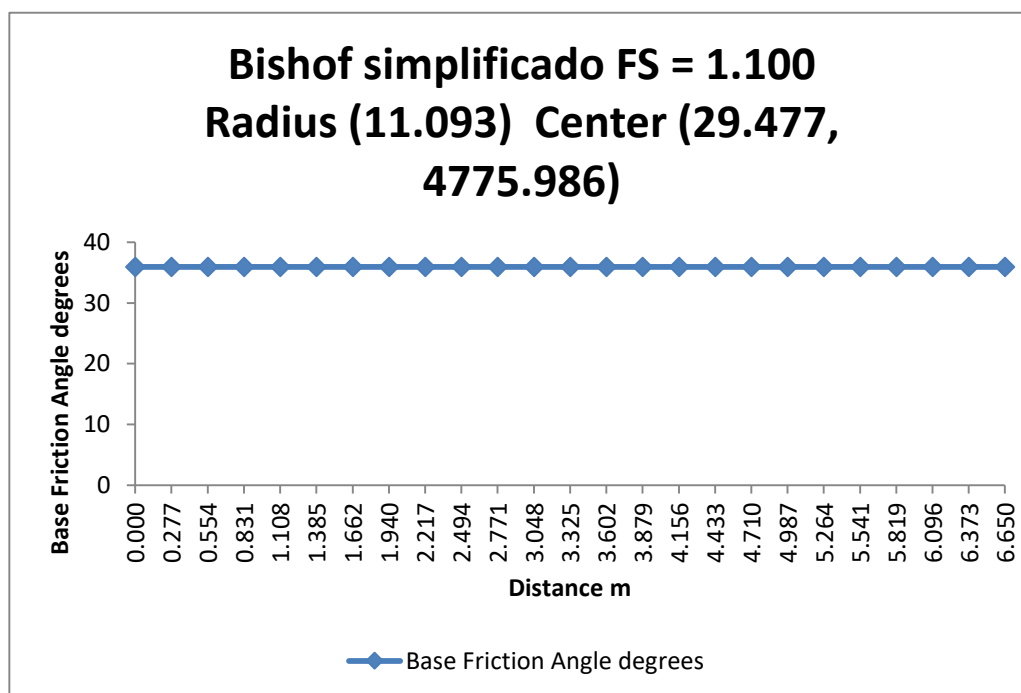
El análisis de estabilidad de taludes (Software Slide 6.0) considera un factor de seguridad de 1.1 para una altura de banco de 10 m ángulos de talud de 75° y para bancos de 12 m. ángulos de talud de 65° y con una resistencia al corte de 1.5 Kn/m² tomando en consideración las propiedades antes mencionadas.

Figura 21. Datos obtenidos del análisis de estabilidad de taludes

Figura 22. Análisis de estabilidad de taludes

Figura 23. Datos obtenidos del análisis de estabilidad de taludes

Slice Number: 12 (Bishop simplificado)	
Factor of Safety:	1.10039
Base Friction Angle:	35.96 degrees
Base Cohesion:	16 kPa
Slice Width:	0.277074 m
Base Length:	0.392852 m
Angle of Slice Base:	-45.1471 degrees
Slice Weight:	29.8852 kN
Frictional Strength:	49.5669 kPa
Cohesive Strength:	16 kPa
Shear Strength:	65.5669 kPa
Shear Stress:	59.5851 kPa
Base Shear Force:	23.4081 kN
Base Normal Force:	26.8409 kN
Base Normal Stress:	68.3232 kPa
Effective Normal Stress:	68.3232 kPa
Left Side Normal Force:	48.708 kN
Left Side Resultant Force:	48.708 kN
Right Side Normal Force:	50.2965 kN
Right Side Resultant Force:	50.2965 kN
Vertical Seismic Force:	6.57474 kN
Resultant Seismic Force:	6.57474 kN
M-Alpha:	1.199
Y coordinate - Bottom:	4768.3 m
Y coordinate - Top:	4772.43 m

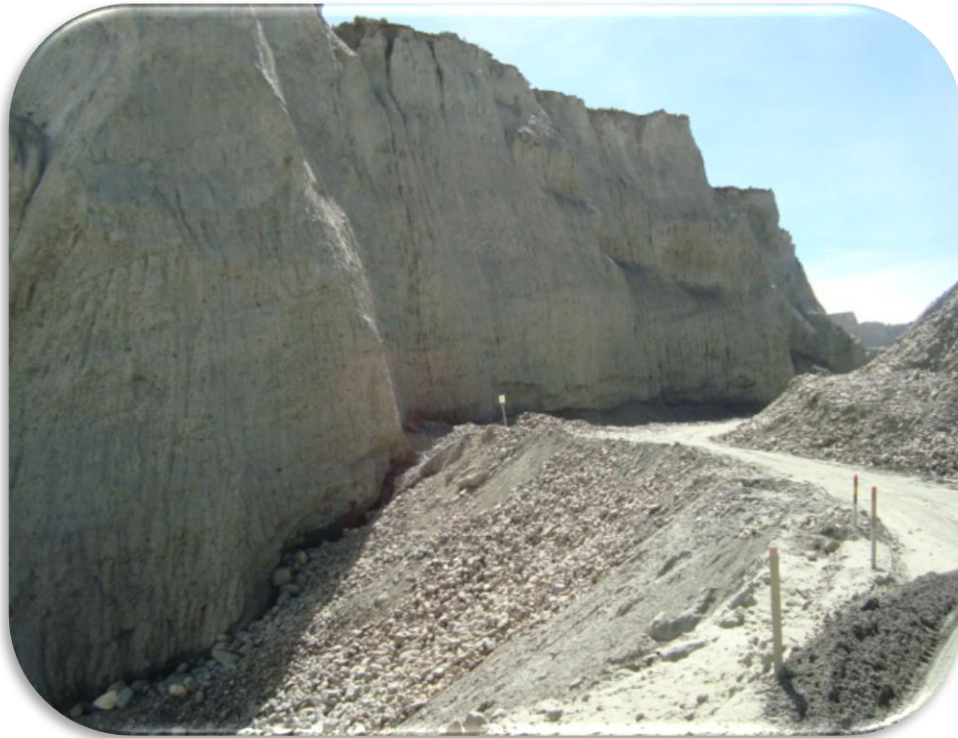
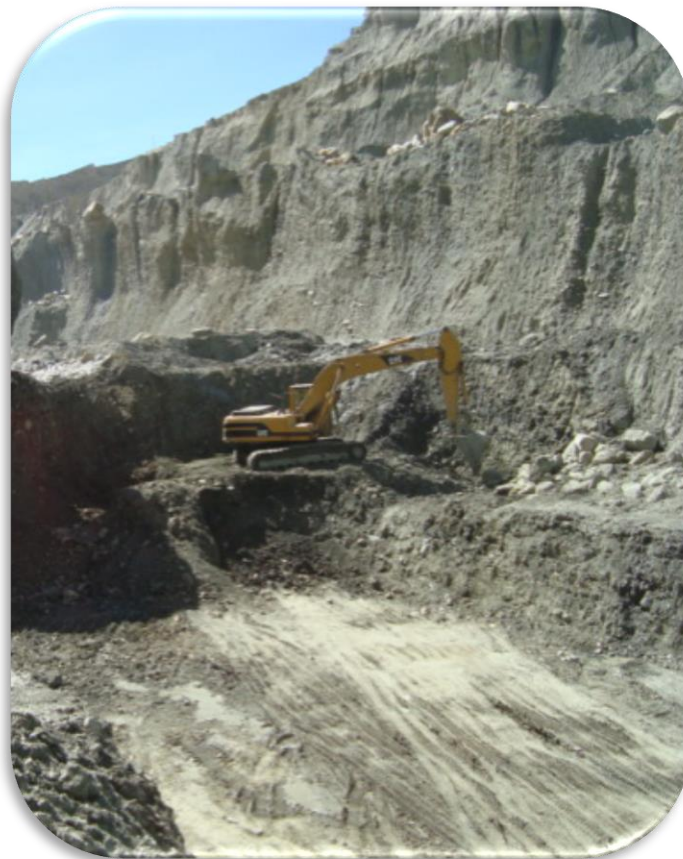
Anexo 5. Cuando lo bancos eran mayores a 70 metros y después cuando los bancos tiene alturas de 10 y 12 metros
