CENTRO DE INTEGRACION SOCIOCULTURAL EN LA CIUDAD DE JULIACA

Plano de: **DETALLE DE CAMINERIAS Y PERGOLAS**

Ubicacion:	Region: PUNO Provincia: SAN ROMAN Distrito: JULIACA	Fecha:	Noviembre 2017	Lamina:	17 / 20
	Sector: ESCURI- JULIACA	Escala:	Indicada	Código:	A-16

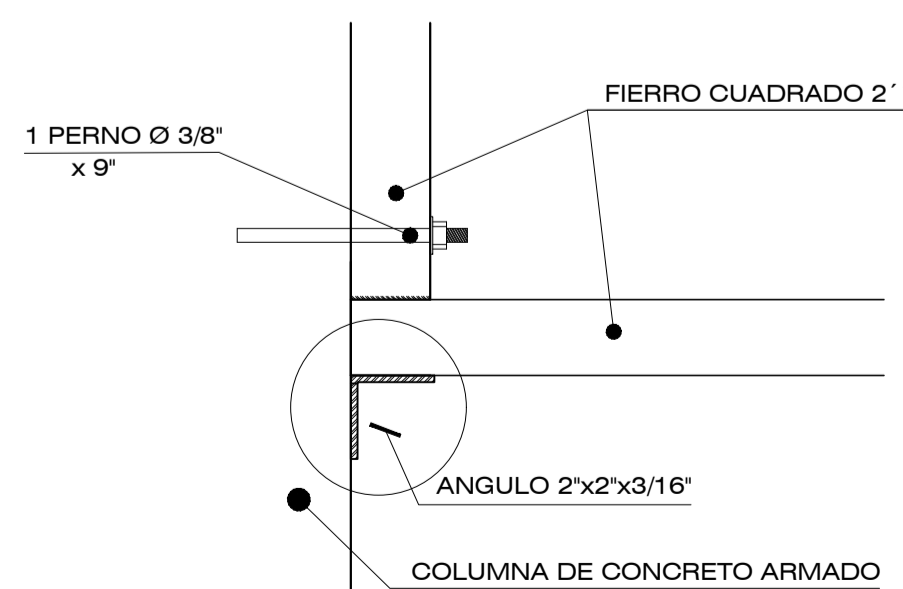
ENCUENTRO DE COLUMNA Y VIGA METALICA
ESC. 1/5
