**CENTRO DE INTEGRACION SOCIOCULTURAL EN LA CIUDAD DE JULIACA**

Plano de: **DETALLE DE GLORIETAS**

A-17

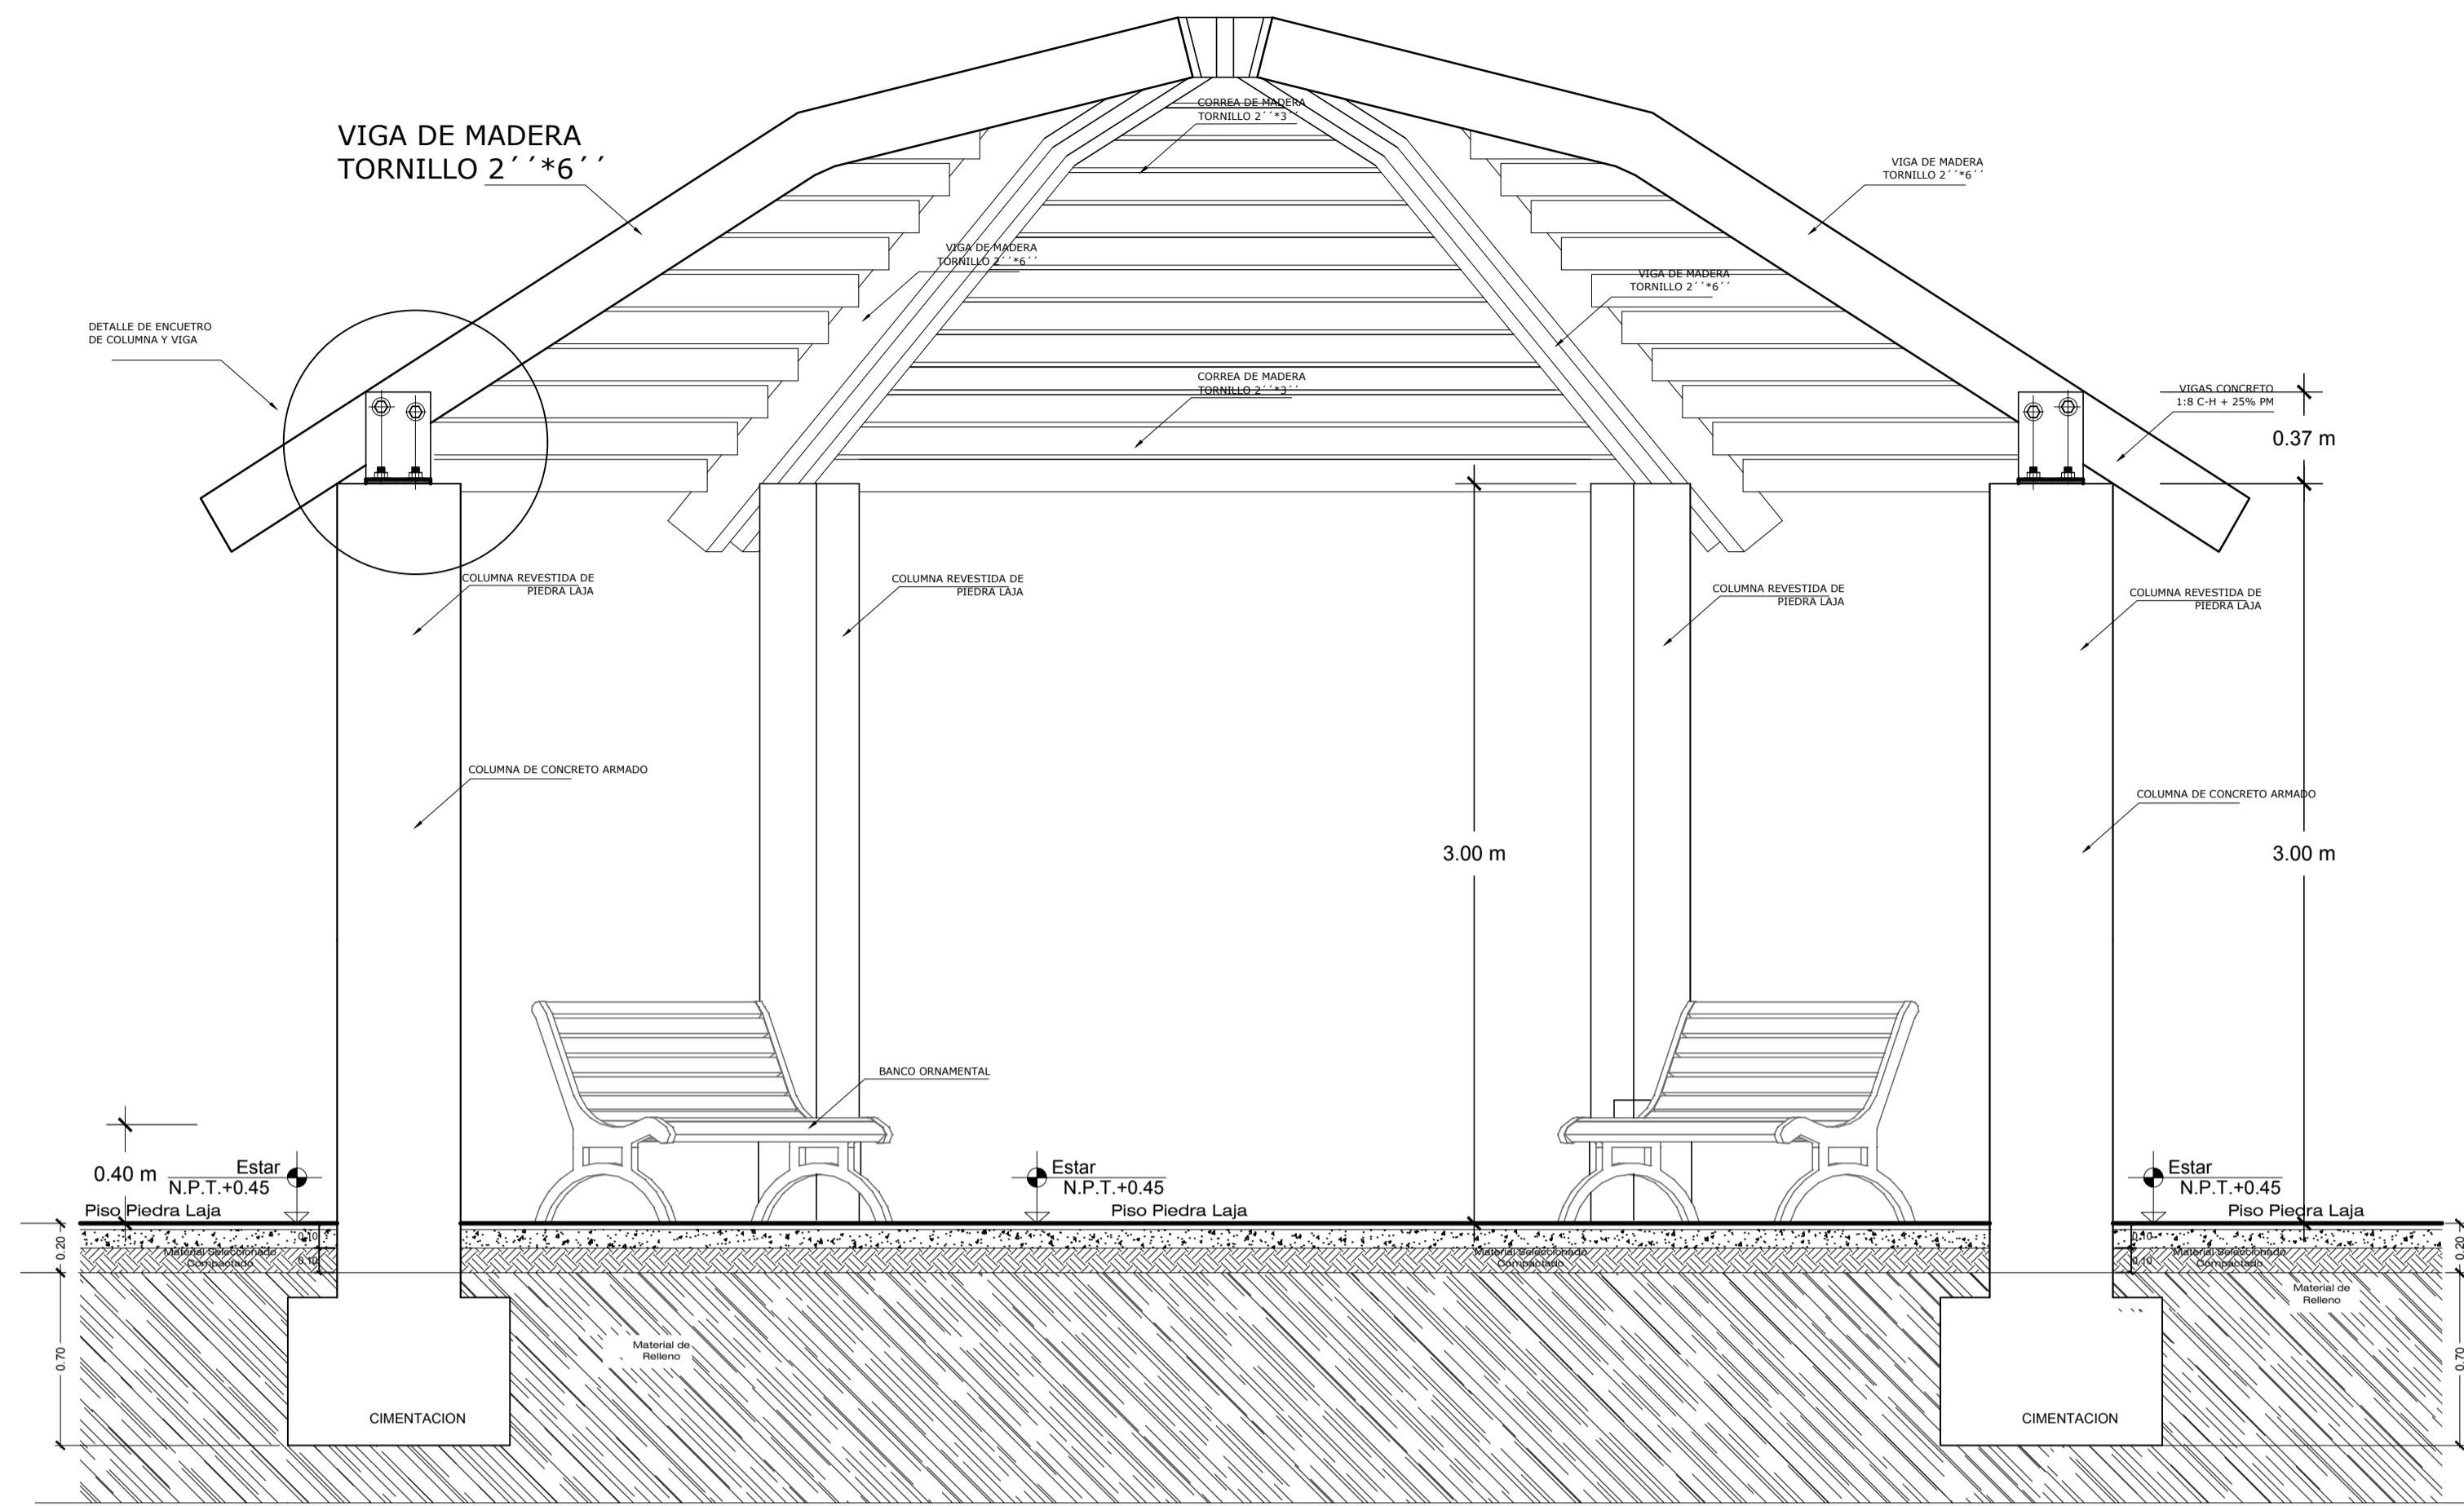
**DETALLE DE ESTARES 01**  
ESC. 1/25

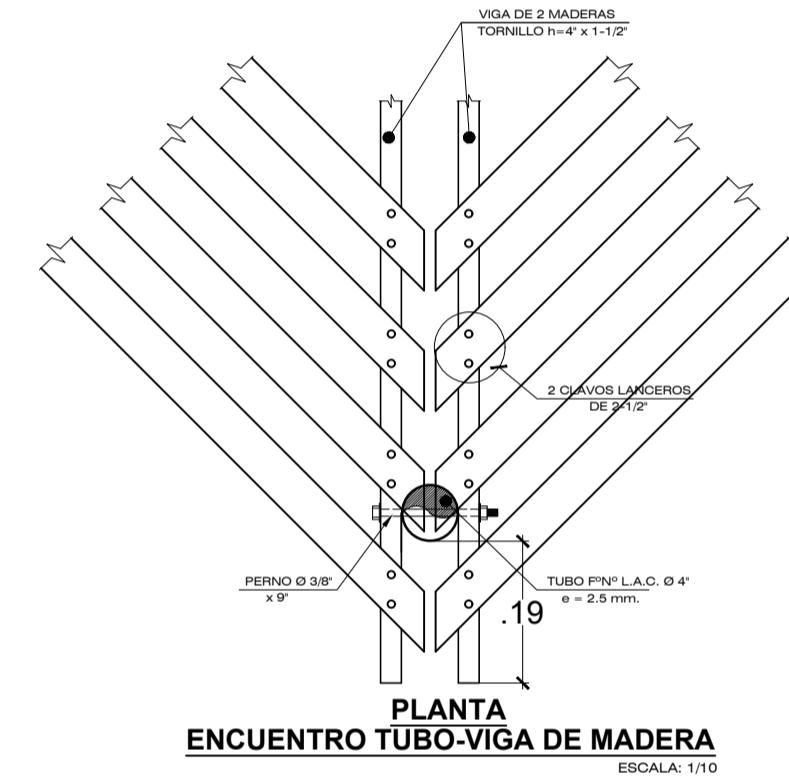
**PLANTA ENCUENTRO TUBO-VIGA DE MADERA**  
ESCALA: 1/10

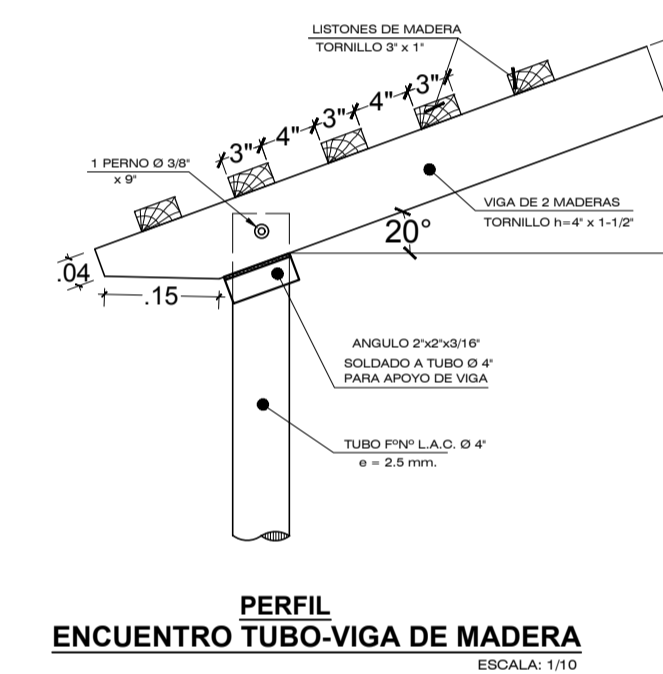
**PERFIL ENCUENTRO TUBO-VIGA DE MADERA**  
ESCALA: 1/10

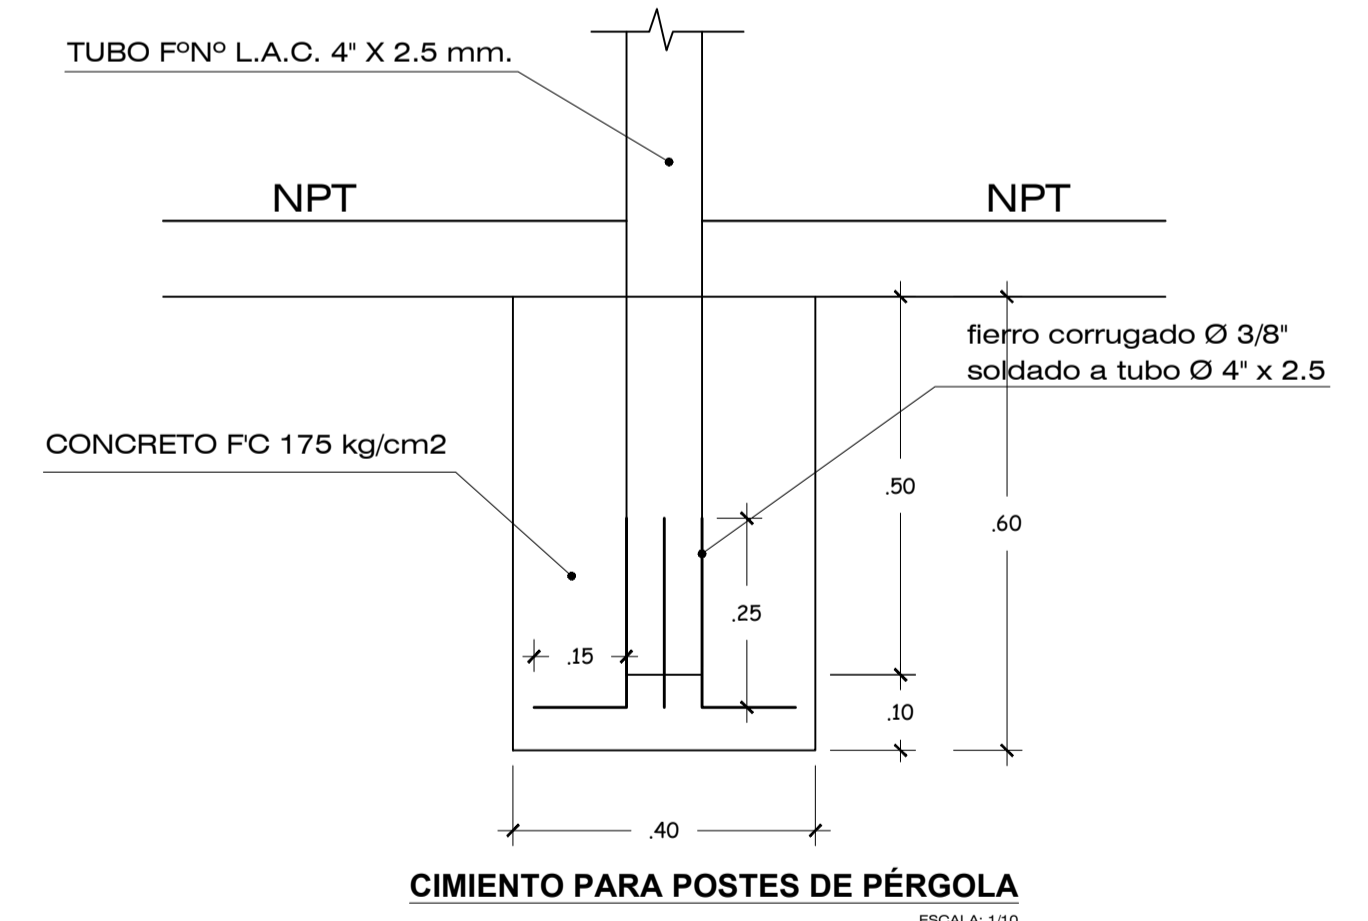
**CIMIENTO PARA POSTES DE PÉRGOLA**  
ESCALA: 1/10
