**EVALUACIÓN DE LA GESTIÓN DE CALIDAD BAJO  
LINEAMIENTOS DEL PROJECT MANAGEMENT INSTITUTE  
(PMI) EN PROYECTOS DE PAVIMENTACIÓN EJECUTADAS  
POR LA MUNICIPALIDAD PROVINCIAL DE PUNO, 2014 – 2016.**

**TESIS**

**INGENIERO CIVIL**

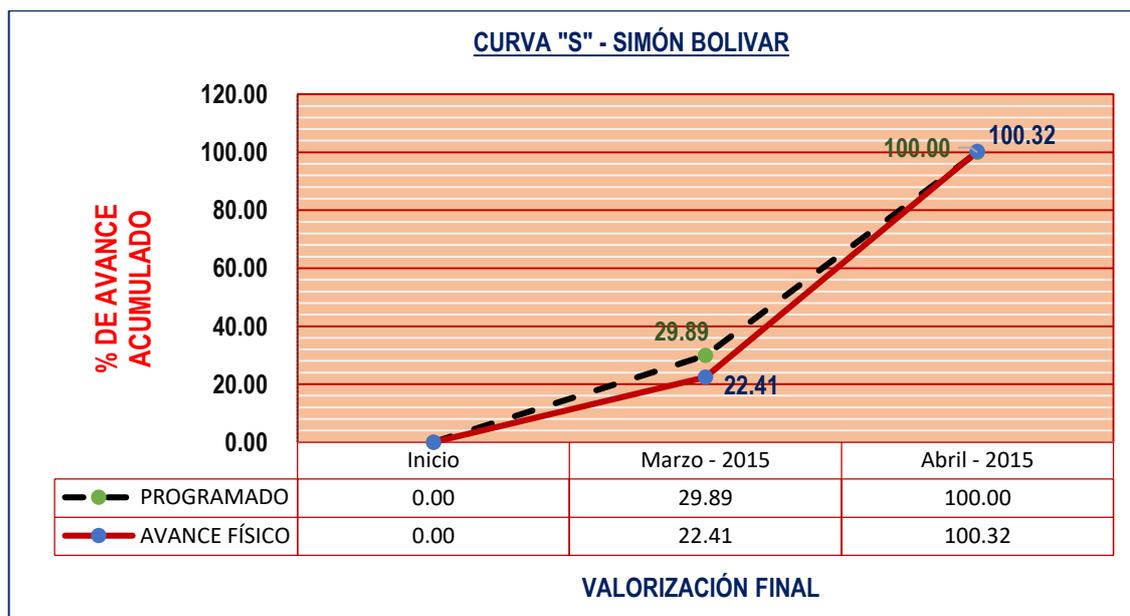
**Figura 16:** Avance físico – pasaje Simón Bolívar.

En la figura N° 16 se puede observar que, el Proyecto del Pasaje Bolívar, en el mes de marzo se encuentra retrasado en su ejecución y solo cuenta con un avance de 22.41 % de los 29.89 % de avance que debería de tener, existe una diferencia de 7.48 % de retraso en la ejecución de obra.

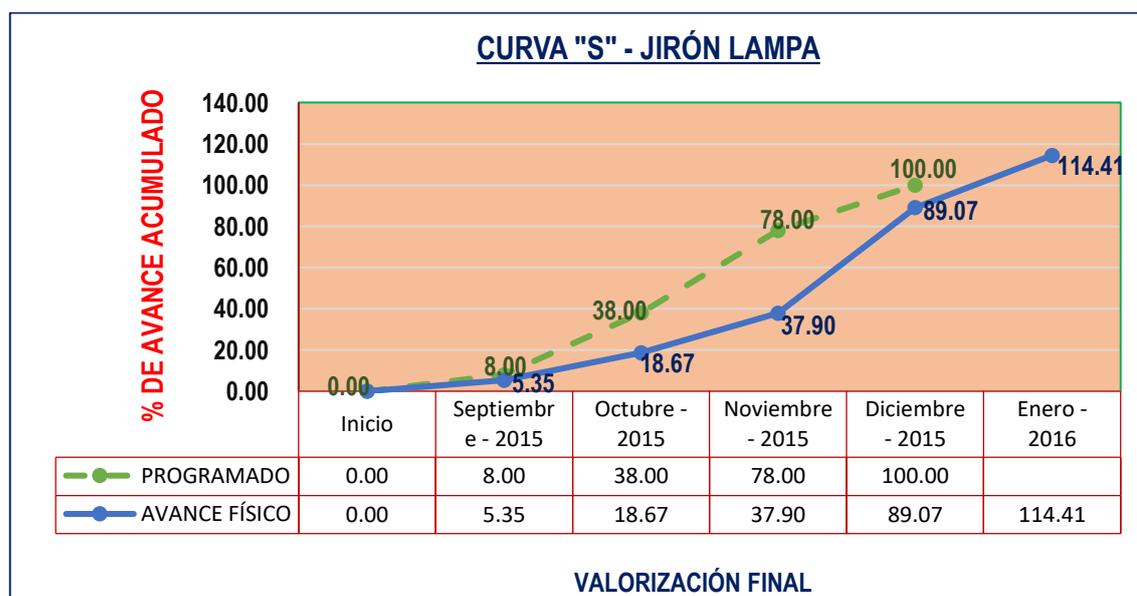
**Figura 22:** Avance Físico – jirón Lampa.

En la figura N° 22 se puede observar que, el Proyecto del jirón Lampa, tenía proyectado finalizar en el mes de diciembre, sin embargo, tuvo retrasos en su ejecución y solo alcanzó un 89.07 % de avance, existe un 10.93 % de retraso en la ejecución del proyecto.

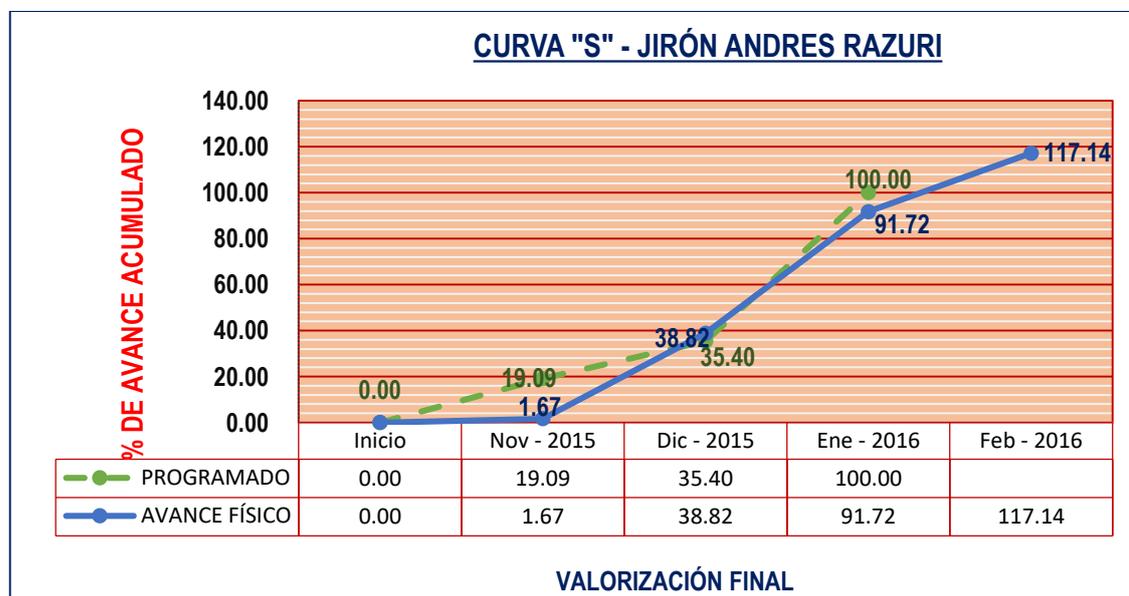
**Figura 23:** Avance Físico – jirón Andrés Razuri.

En la figura N° 23 se puede observar que, el Proyecto del jirón Andrés Razuri, tenía proyectado finalizar en el mes de enero, sin embargo, tuvo retrasos en su ejecución y solo alcanzó un 91.72 % de avance, existía un 8.28 % de retraso en la ejecución del proyecto.

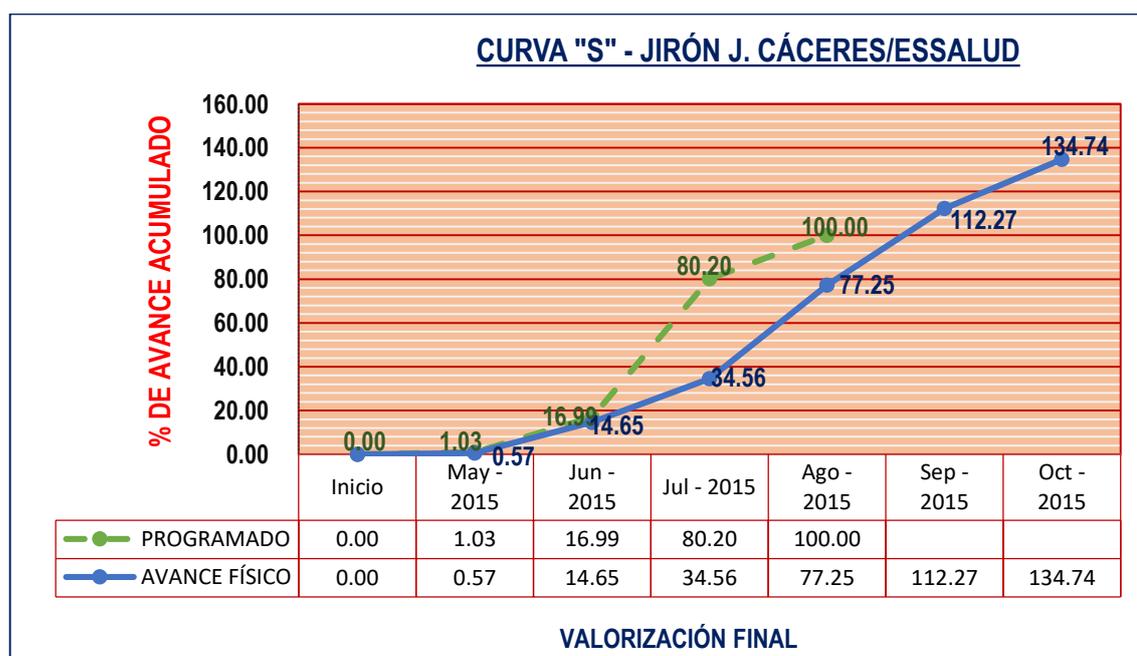
**Figura 25:** Avance Físico – jirón J. Cáceres/EsSalud.

En la figura N° 25 se puede observar que, el Proyecto del jirón Juan Cáceres/EsSalud, tenía proyectado finalizar en el mes de agosto, sin embargo, tuvo retrasos en su ejecución y solo alcanzó un 77.25 % de avance, existía un 22.75 % de retraso en la ejecución del proyecto.

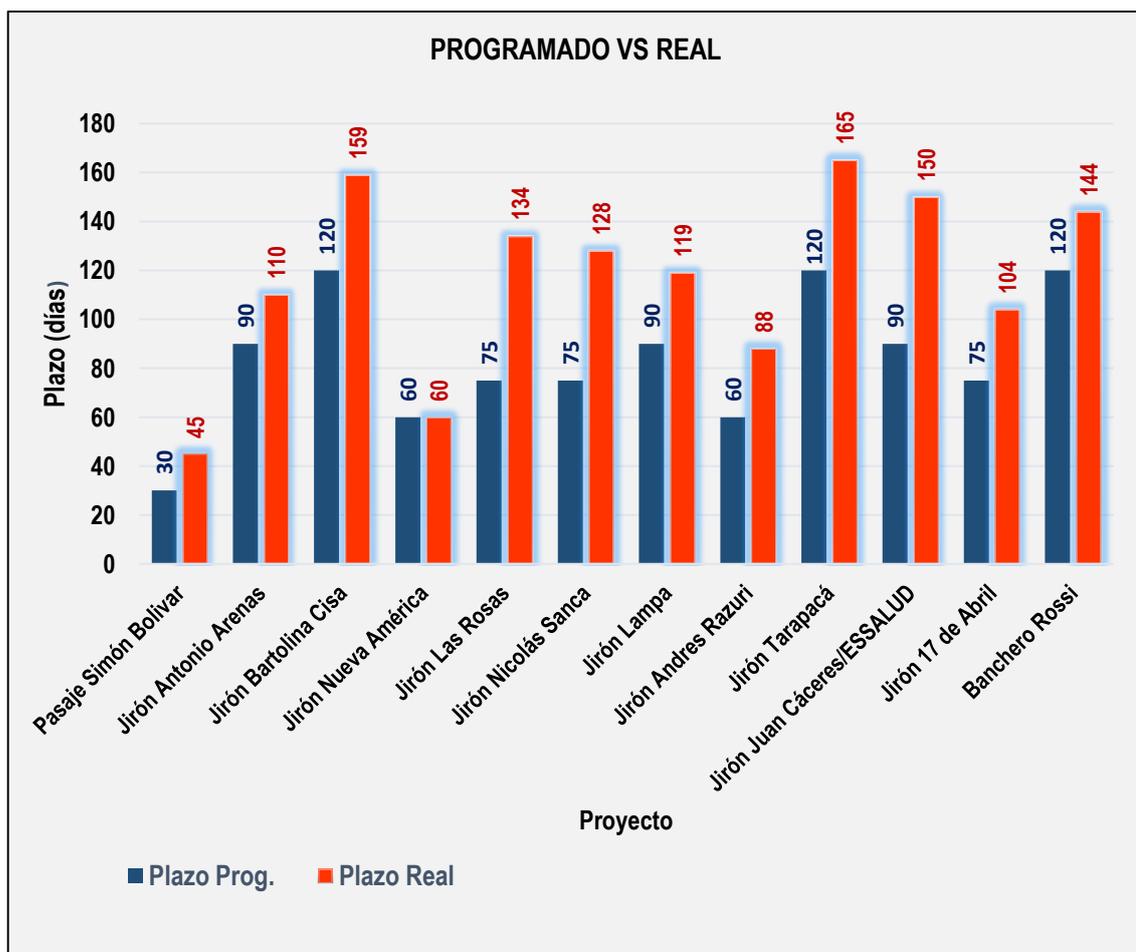
**Figura 28:** Comparación Plazo Programado – Plazo Real.

En la figura N° 28, observamos una comparación entre el plazo programado y el plazo real de ejecución, el proyecto del Jirón “Nueva América” es el único que concluyó en el plazo establecido, mientras que los proyectos de los jirones “Las Rosas” y “Nicolás Sanca” son los que mayor tiempo de ampliación de plazo necesitaron en relación a su plazo programado.

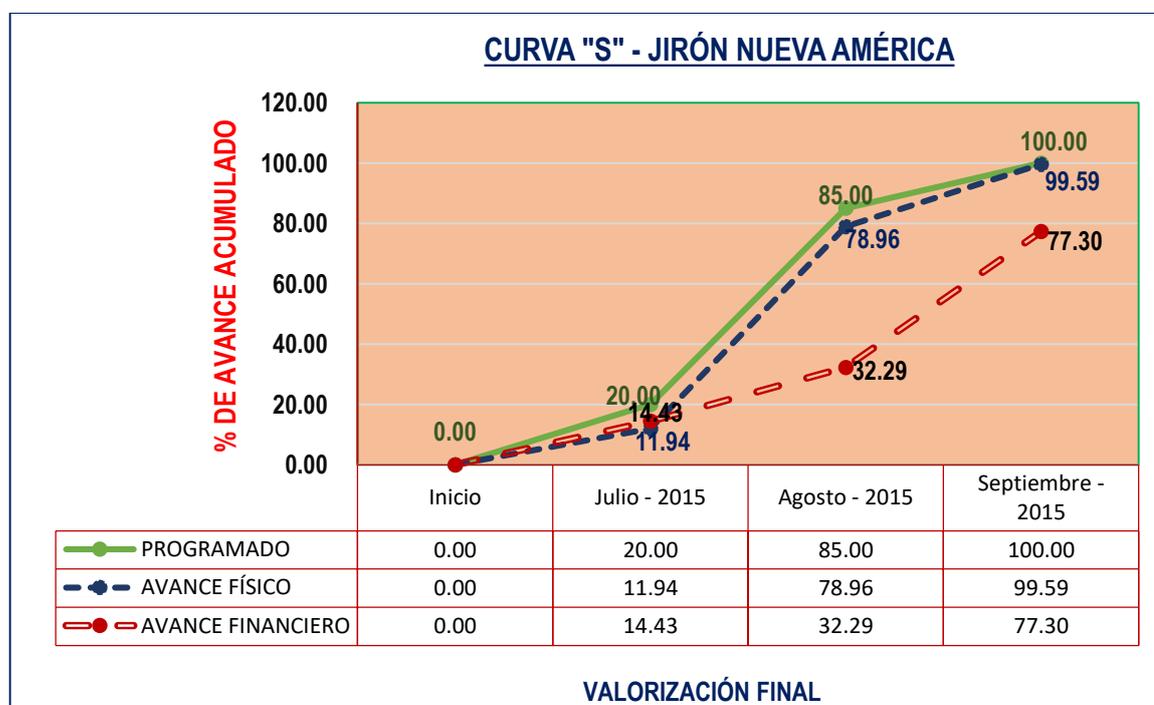
**Figura 32:** Avance Financiero – jirón Nueva América.

En la figura N° 32 se puede observar que, el Proyecto del jirón Nueva América, en cuanto a su avance financiero durante el tiempo de ejecución del proyecto se desarrolló dentro del presupuesto proyectado, primero en el mes de marzo estuvo por debajo del avance programado y encima del avance físico, en el mes de agosto y septiembre se mantuvo por debajo del avance programado y físico.

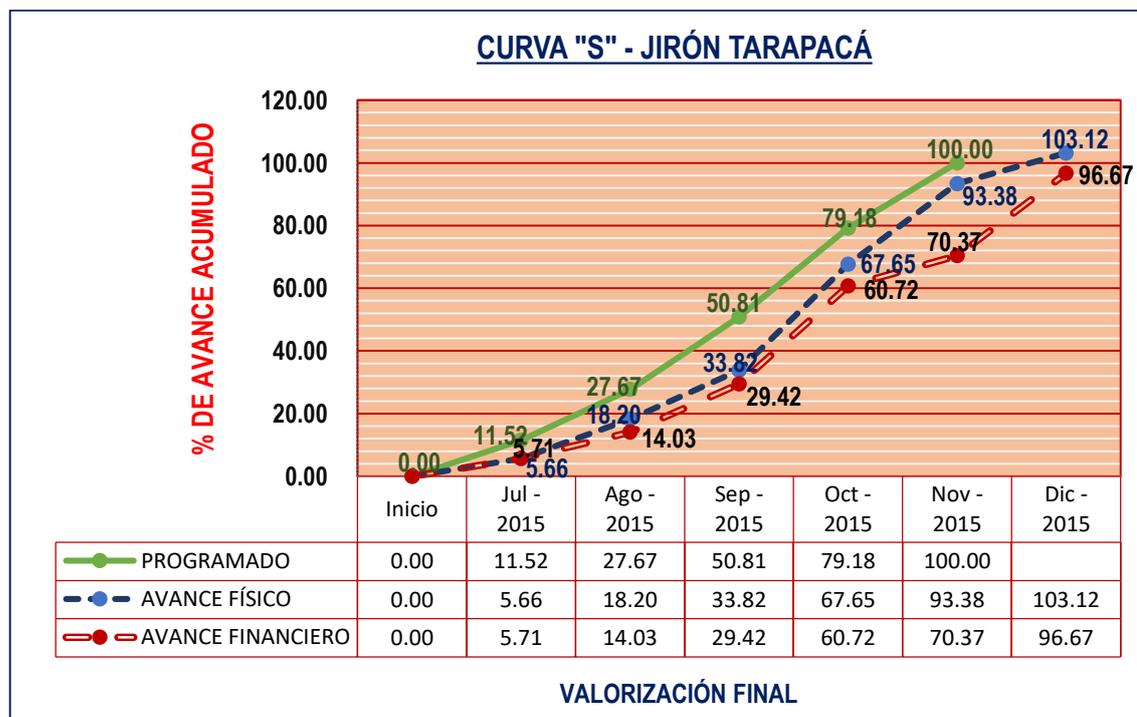
**Figura 38:** Avance Financiero – jirón Tarapacá.

En la figura N° 38 se puede observar que, el Proyecto del jirón Tarapacá, en cuanto a su avance financiero se desarrolló de manera progresiva, siempre por debajo del presupuesto programado y avance físico.

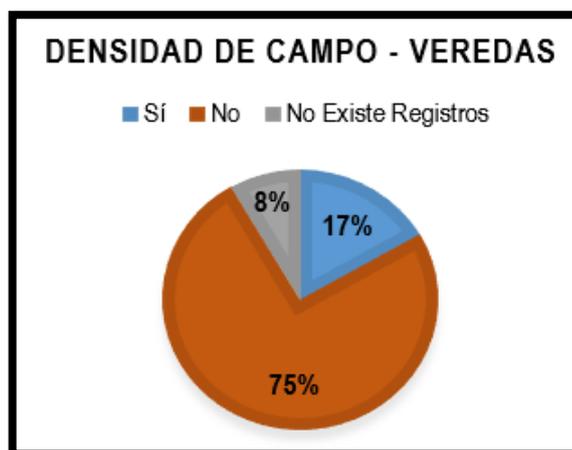
**Figura 46:** Ensayo densidad de campo en veredas.  
**Fuente:** Elaboración propia.

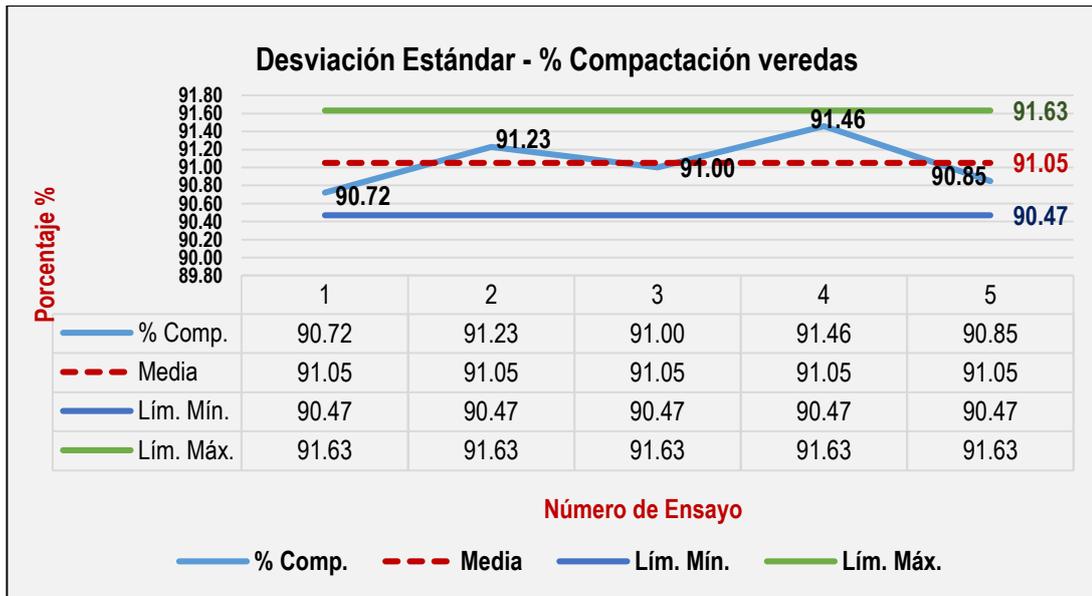
**Figura 48:** Desviación estándar - % de compactación en veredas.  
**Fuente:** Elaboración propia.

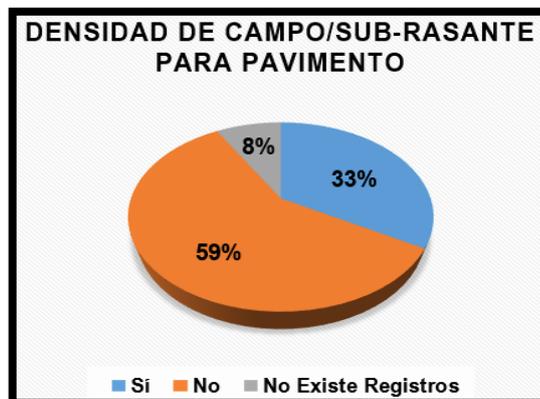
**Figura 49:** Ensayo densidad de campo/Sub-rasante para pavimento.  
**Fuente:** Elaboración propia.

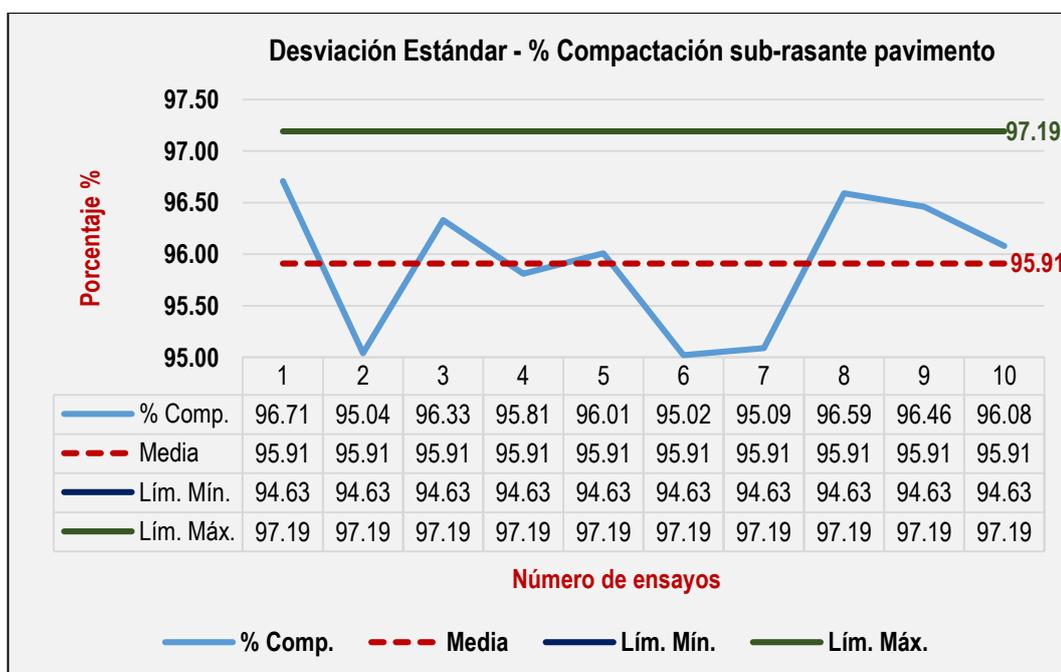
**Figura 51:** Desviación estándar - % de compactación en sub-rasante.

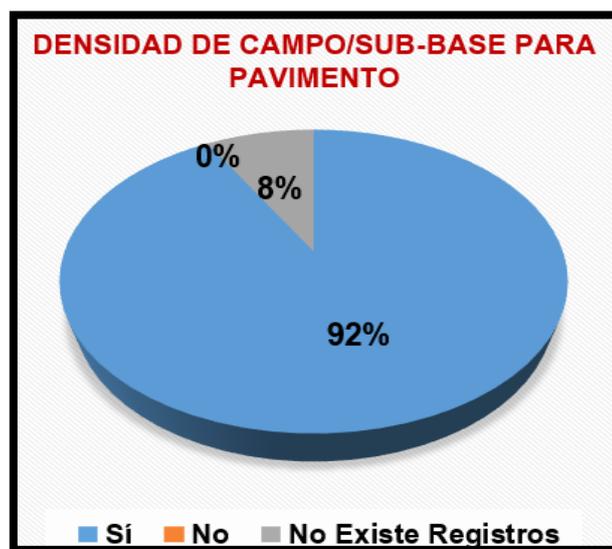
**Figura 52:** Ensayo densidad de campo/Sub-base para pavimento.

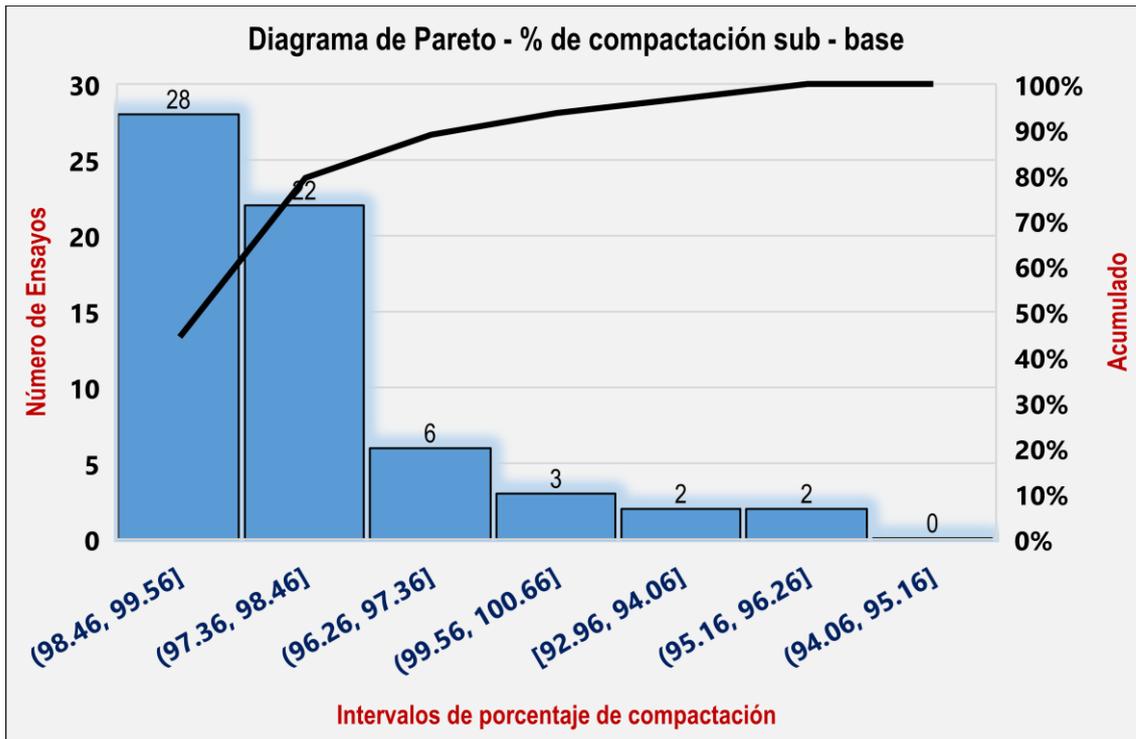
Figura 54: Diagrama de Pareto - grado de compactación en sub-base.

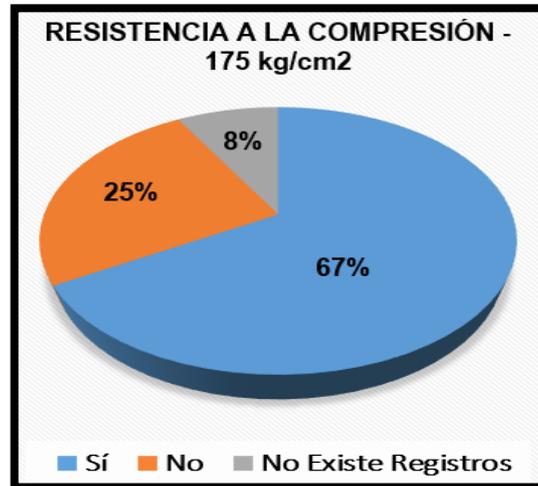
**Figura 55:** Ensayo de Resistencia a la compresión  $f'c = 175 \text{ kg/cm}^2$ .

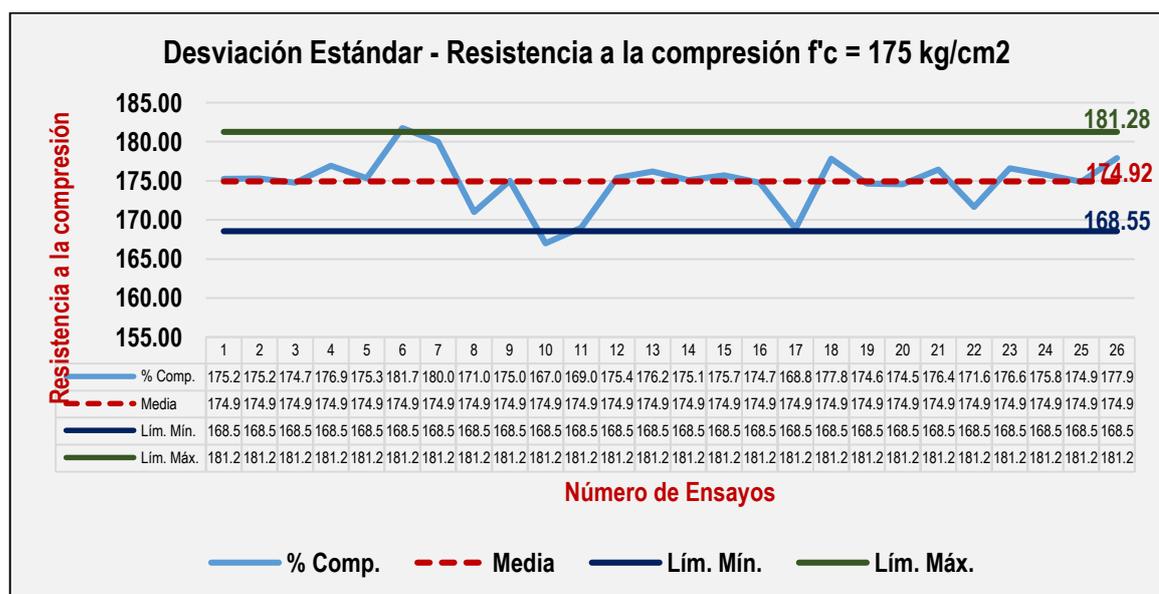
**Figura 57:** Desviación estándar – Resistencia a la compresión  $f'c = 175 \text{ kg/cm}^2$ .

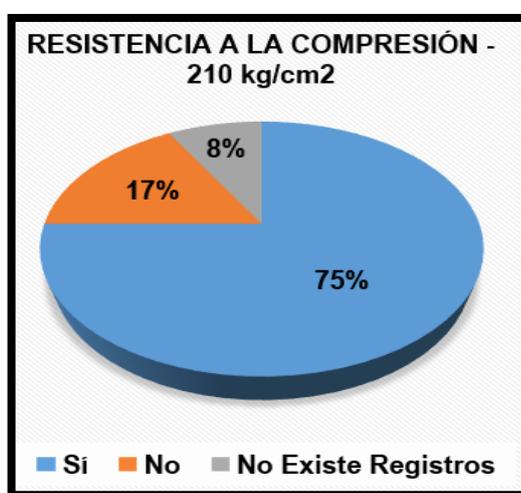
**Figura 58:** Ensayo de Resistencia a la compresión  $f^c = 210 \text{ kg/cm}^2$ .

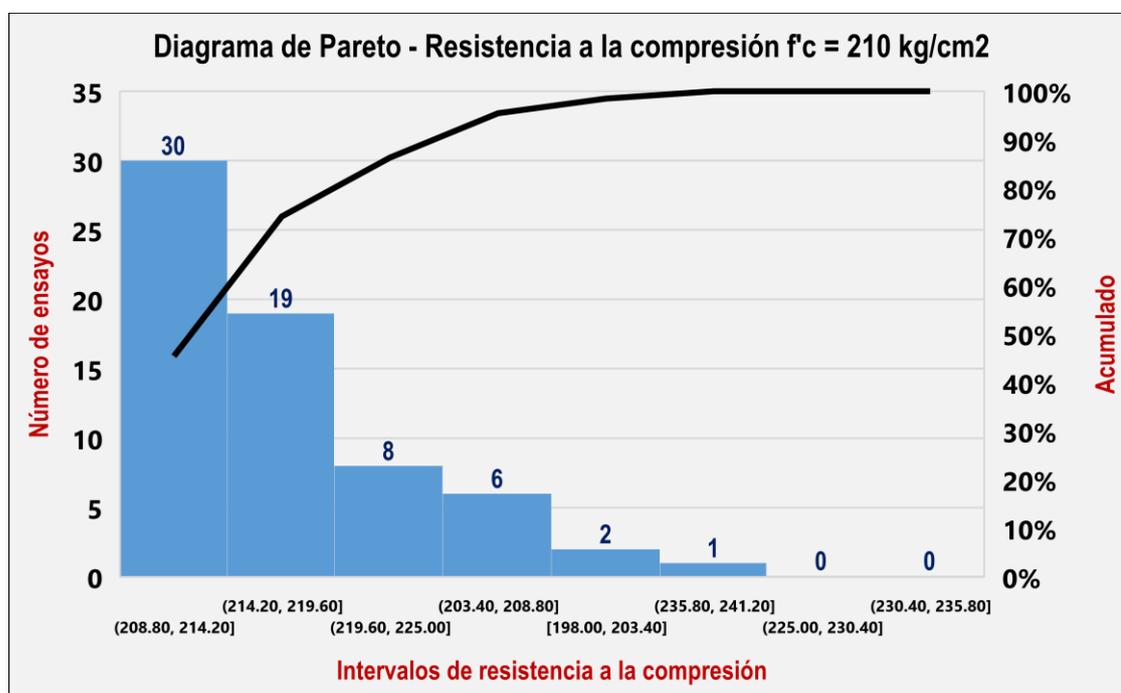
Figura 60: Diagrama de Pareto – Resistencia a la compresión  $f'c = 210 \text{ kg/cm}^2$
