**UNIVERSIDAD NACIONAL DEL ALTIPLANO
FACULTAD DE INGENIERÍA CIVIL Y ARQUITECTURA
ESCUELA PROFESIONAL DE INGENIERÍA CIVIL**

**“ESTUDIO COMPARATIVO DEL MÉTODO PCI Y EL MANUAL
DE CONSERVACIÓN VIAL MTC EN LA EVALUACIÓN
SUPERFICIAL DE PAVIMENTO FLEXIBLE, TRAMO EMP.PE-3S
- ATUNCOLLA, 2017.”**

TESIS

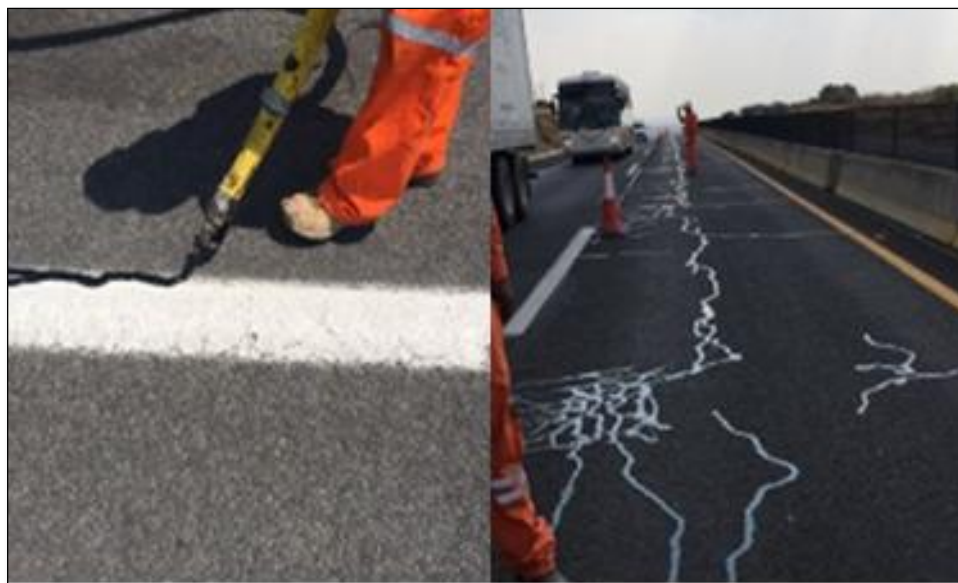
Sellado de grietas: El sellado de grietas es una actividad que consiste básicamente en limpieza de las grietas y sellado de las mismas con productos asfálticos, lechada o mezcla asfáltica, a fin de prevenir la entrada de agua y otros materiales a la estructura del pavimento.

FIGURA 7: Sellado de Grietas con asfalto.

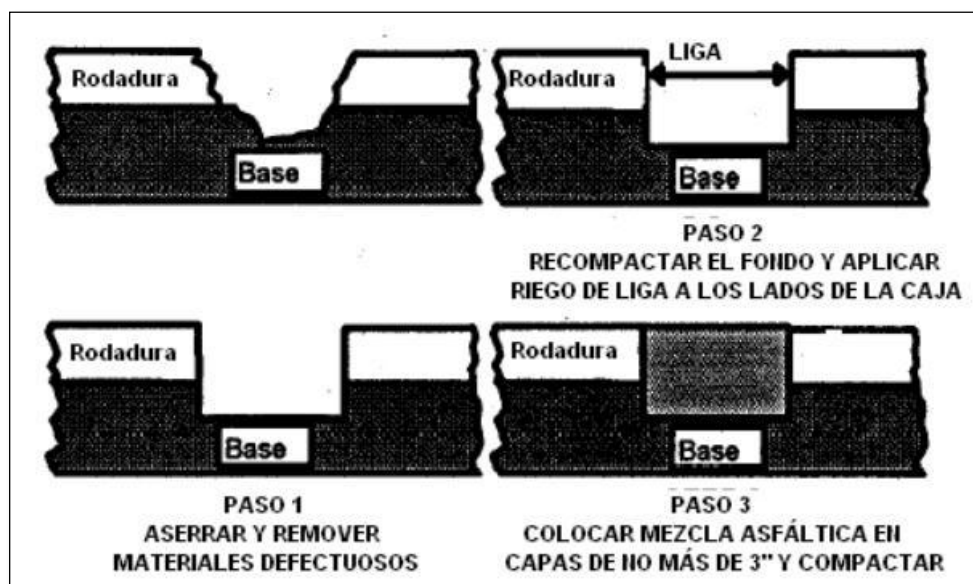
Profundo: Remoción y reposición de la capa asfáltica y de bases o sub-rasante. La remoción de bases, sub-bases o material de sub-rasante se hará cuando no se encuentre una superficie de apoyo sólida, los casos más comunes son: exceso de humedad, falta de compactación, contaminación y/o materiales de pobre calidad. En estos casos debe removerse y reemplazarse el material inadecuado.

FIGURA 8: Procedimiento típico de colocación de parches.
FUENTE: Medina & De la Cruz, 2015

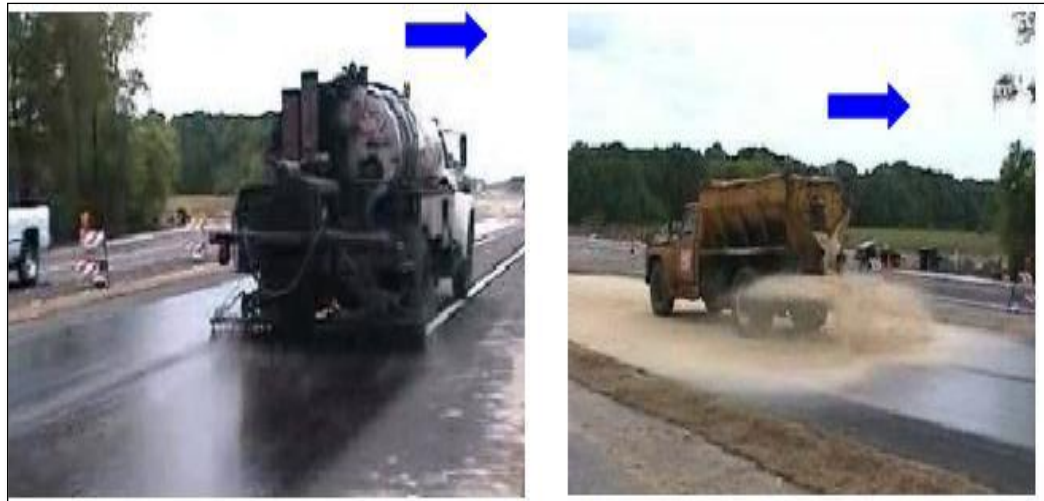
FIGURA 9: Procedimiento típico sello arena-asfalto
FUENTE: Medina & De la Cruz, 2015

La sellada arena – asfalto es una aplicación de una emulsión de rotura rápida seguida por la extensión y compactación de una capa delgada de arena. Se aplica para impermeabilizar capas de rodadura que presenten excesos de vacíos con aire y sean susceptibles de deterioro prematuro por envejecimiento y alta permeabilidad.

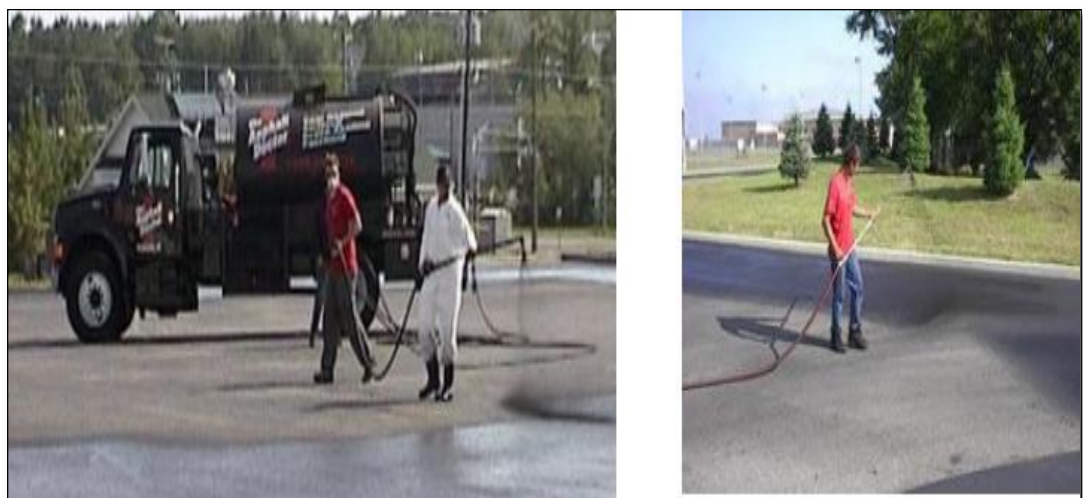
FIGURA 10 Procedimiento típico de riego negro.
FUENTE: Medina & De la Cruz, 2015

El riego negro es una aplicación ligera de emulsión asfáltica para sellar áreas localizadas fisuradas o con vacíos superficiales.

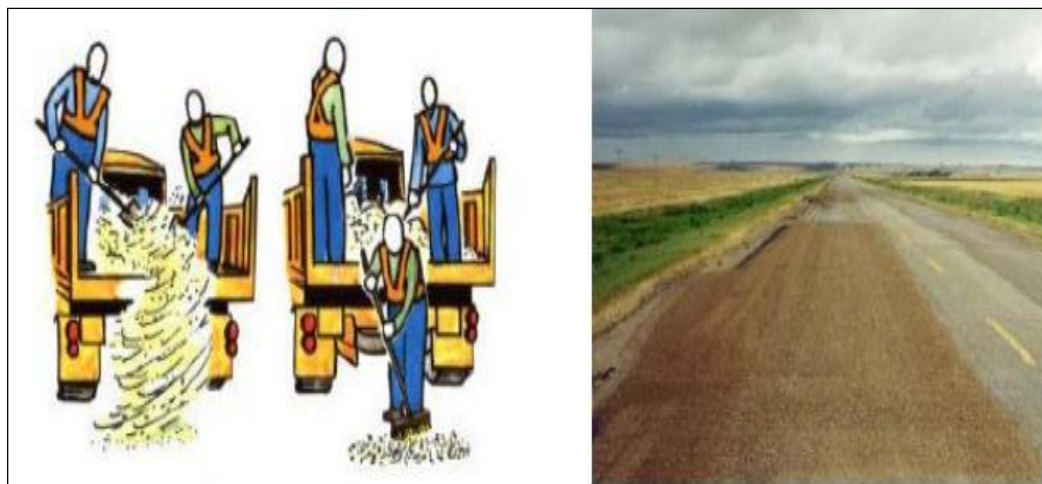
FIGURA 11: Procedimiento típico de arenado
FUENTE: Medina & De la Cruz, 2015

El arenado se aplica en áreas donde la superficie presente excesos de asfalto.

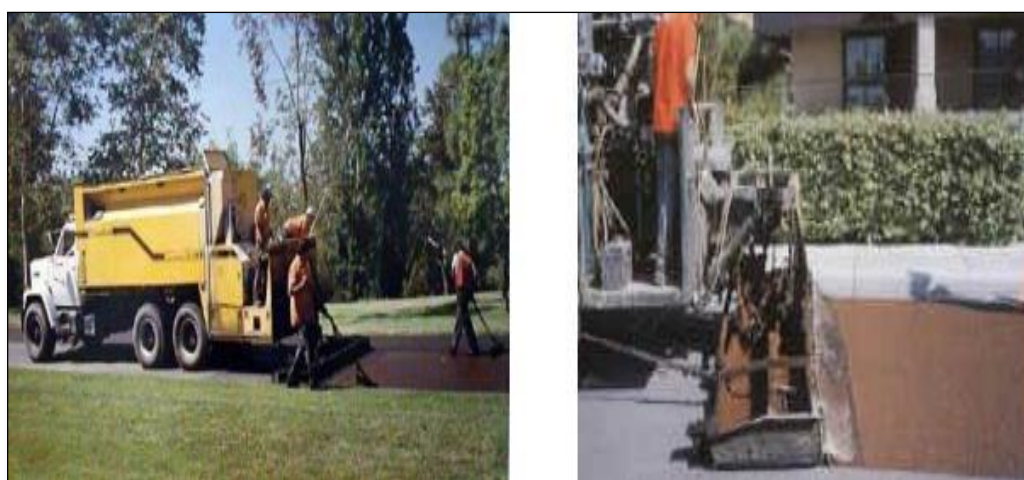
FIGURA 12: Aplicación de lechada asfáltica y micro aglomerante en frío.
FUENTE: Medina & De la Cruz, 2015

La aplicación de lechada asfáltica y el micro-aglomerado en frío se usan para impermeabilizar y rejuvenecer la superficie, así como para mejorar las características de fricción. También son efectivos en sello de áreas con grietas de escasa abertura. También existe micro – aglomerado en caliente y se usan para restablecer la resistencia al deslizamiento de pavimentos estructuralmente competentes y mejorar el drenaje.

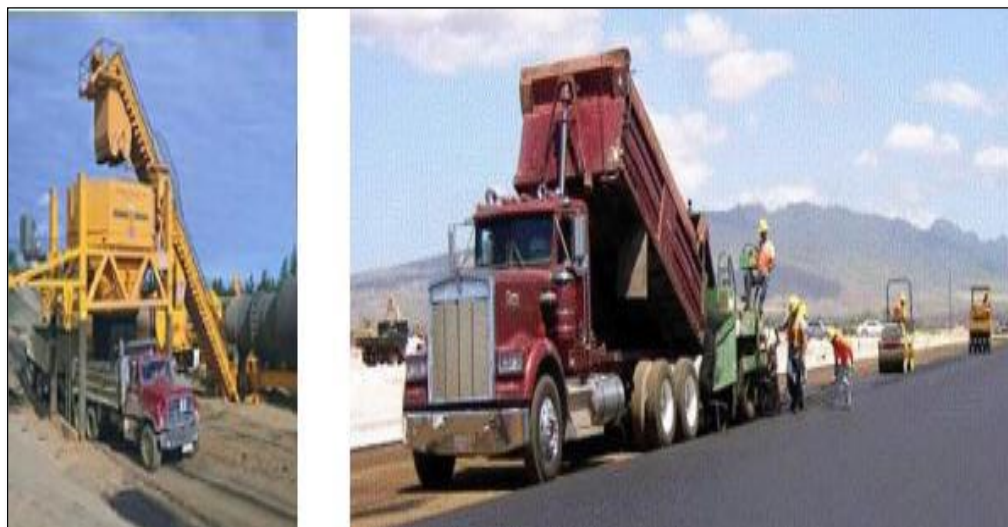
Refuerzo estructural: Se recurre a un refuerzo estructural, cuando las cargas soportadas exceden su resistencia inicial de diseño. En estos casos el pavimento ha fallado estructuralmente y requiere ser reforzado para soportar futuras cargas. La construcción de capas de concreto asfáltico es comúnmente empleada para reforzar la estructura de un pavimento y mejorar su condición funcional. La determinación del espesor de esta capa debe hacerse mediante un análisis que permita establecer la condición del pavimento existente y su mecanismo de falla; determinar las características y condición de los materiales "in-situ"; definir el período de vida de la nueva estructura y las cargas esperadas, y determinar el espesor de refuerzo empleando un método o procedimiento técnicamente reconocido y apropiado del pavimento. Es importante mencionar que para el refuerzo estructural se puede hacer uso de concreto con cemento portland, la cual se coloca por encima de la capa de rodadura de concreto asfáltico, denominando a este tipo de pavimento como compuesto.

FIGURA 14: *Sobre carpeta de Asfalto.*
FUENTE: *Medina & De la Cruz, 2015*

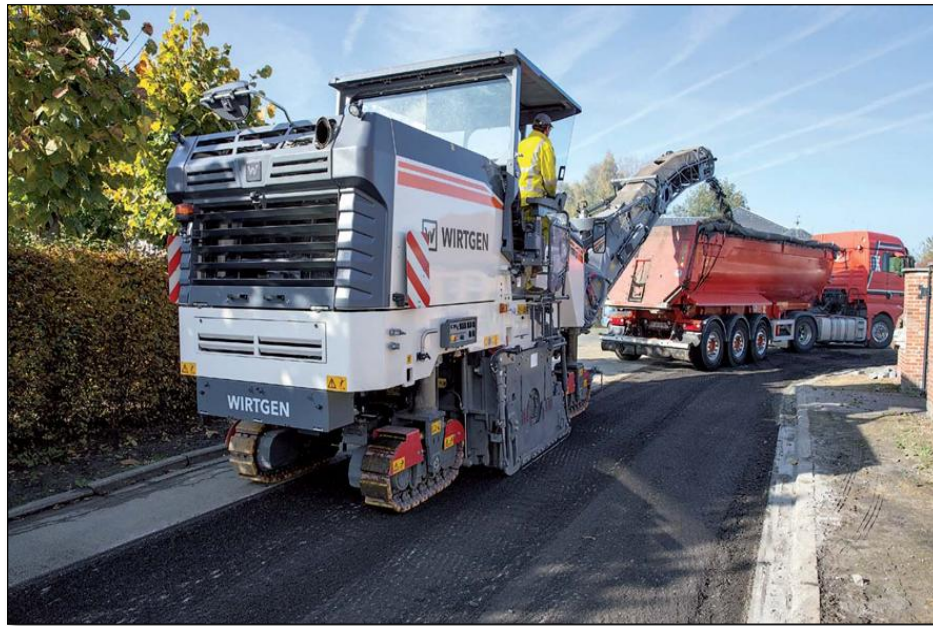
Remoción por fresado: Su uso es conveniente para alisar superficies deformadas, remover elevaciones y corrugaciones, o reducir el ahuellamiento antes de la ejecución de otras acciones. Existen equipos capaces de remover más de 10 cm. en una sola pasada. En algunos casos el procedimiento puede ser especialmente beneficioso, específicamente en vías multi-carril pueden lograrse importantes ahorros económicos cuando se encuentra un carril más deteriorado que los adyacentes. En este caso el fresado permite remover con precisión el carril fallado y aplicar un correctivo específico, no necesariamente requerido por toda la calzada. Otro caso común es cuando un carril de una vía, generalmente el externo en vías multi-carril, requiere mayor refuerzo estructural que los adyacentes. En este caso al remover parte de la capa asfáltica en el canal fallado, y colocar el refuerzo que éste requiere, la nueva rasante no obliga un sobre-espesor en los canales adyacentes –menos deteriorados lográndose ahorros económicos. No produce daño a las bases y capas inferiores, reutilización del

FIGURA 16: Maquina fresadora, pavimento fresado y material fresado
FUENTE: Carreteras-pa, 2018

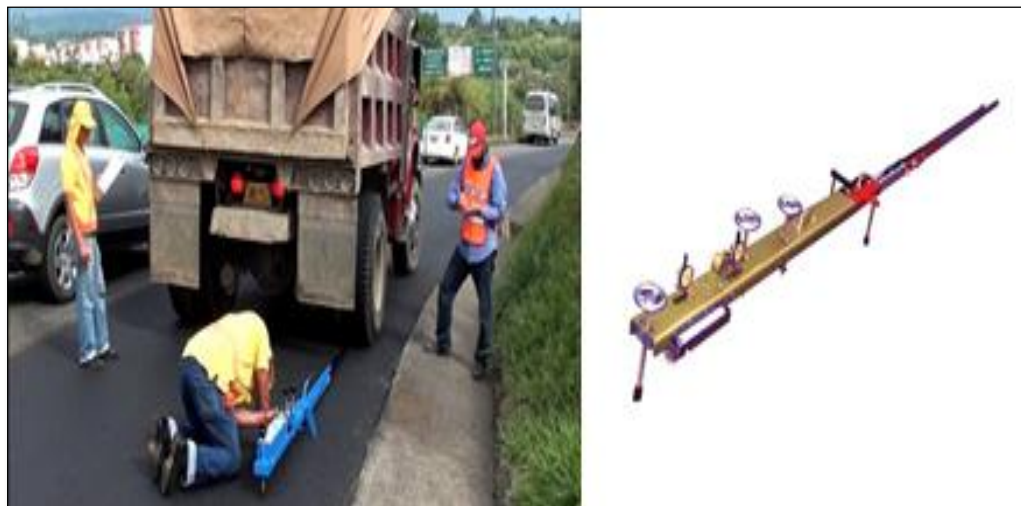
La evaluación estructural se realiza mediante ensayos no destructivos, en los que se miden las deflexiones con equipos como: viga Benkelman, dynaflect, deflectómetro, falling weight deflectometer y se realiza una evaluación empírica para la vida remanente; y ensayos destructivos, en los que se realizan calicatas, extracción de testigos, placa de carga, penetrómetro dinámico de cono.

FIGURA 18: Viga Benkelman
FUENTE: VIGEEKLA, 2018, 2018

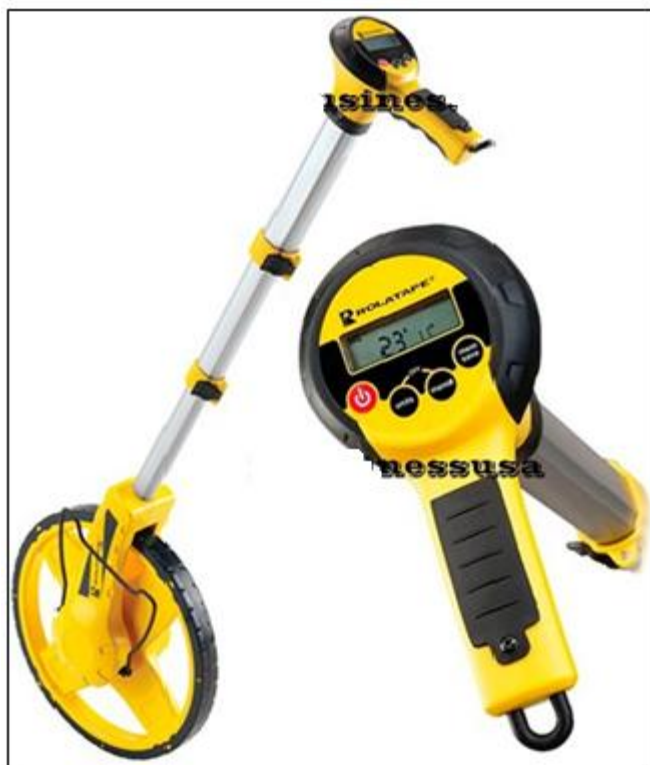
Odómetro Manual. Instrumento utilizado para medir distancias en calles, carreteras, caminos,

FIGURA 22: *Odómetro electrónico*
FUENTE: SIGNOVIAL, 2018

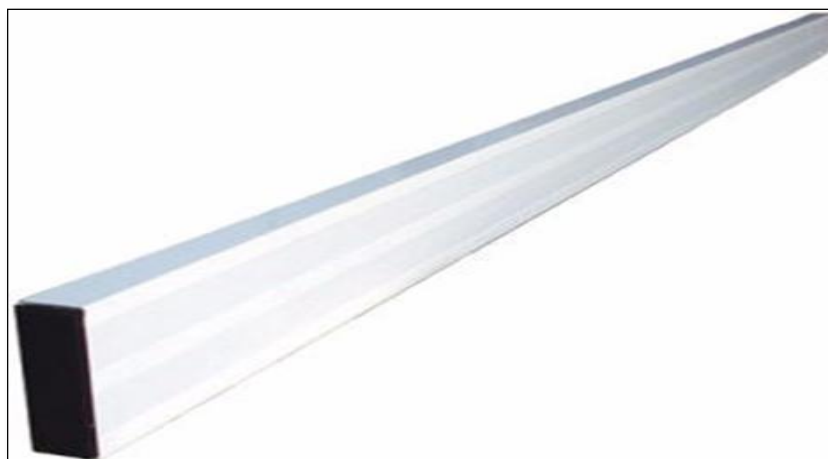
Regla o Cordel. Para medir la deformación longitudinal y transversal del pavimento en estudio.

FIGURA 23: *Regla rígida de Aluminio*
FUENTE: SIGNOVIAL, 2018

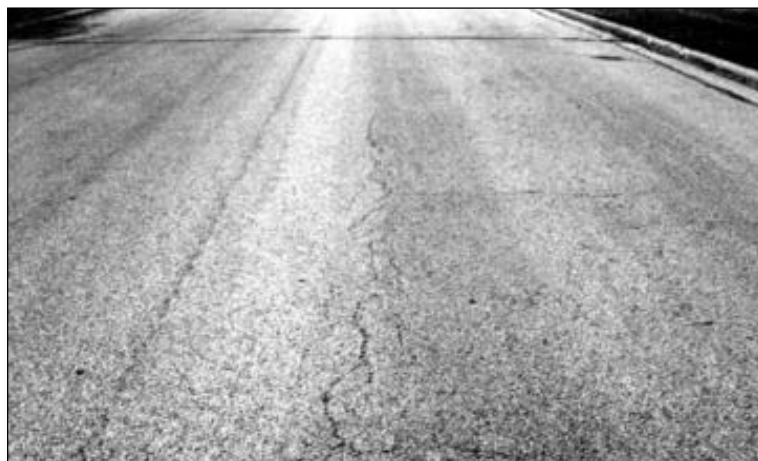
L – Finas fisuras longitudinales del espesor de un cabello, con recorrido paralelo entre ellas y con algunas o ninguna fisura de interconexión. Las fisuras no están desintegradas. Fig. 27.

FIGURA 27: Nivel de severidad de Piel de Cocodrilo (L)

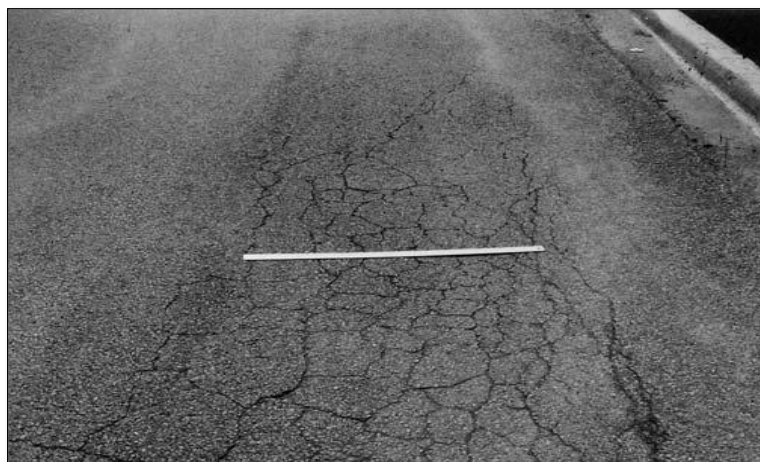
M – Continuación del desarrollo de las fisuras de piel de cocodrilo, finas, en un patrón o red de fisuras que podrían estar ligeramente desintegradas. Fig. 28

FIGURA 28: *Severidad Media de Piel de Cocodrilo (M)*
FUENTE: *American Society for Testing and Materials, 2018*

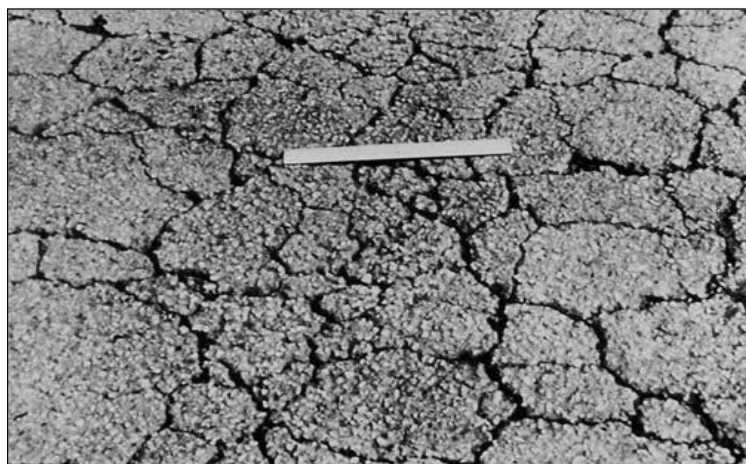
H – El patrón o red de fisuras muestra un progreso tal que las piezas que conforman la piel de cocodrilo están bien definidas y descascaradas en los bordes. Algunas de las piezas podrían oscilar o moverse bajo tráfico. Fig. 29

FIGURA 29: *Severidad Alta de Piel de Cocodrilo (H)*
FUENTE: *American Society for Testing and Materials, 2018*

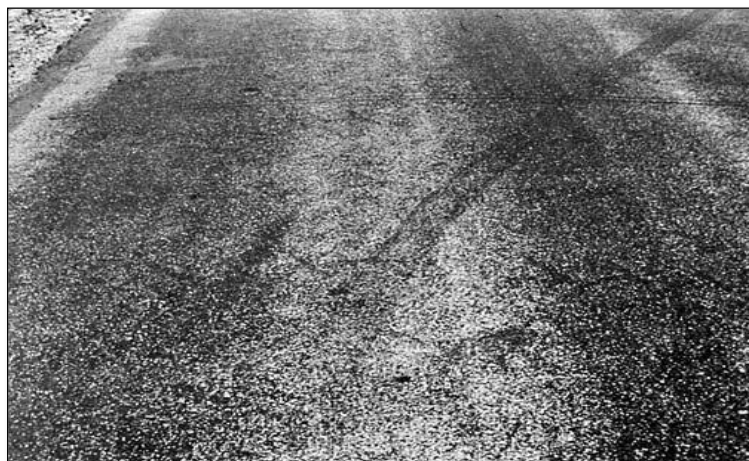
L – La exudación sólo ha ocurrido a un nivel muy ligero y es percibida sólo durante algunos días al año. El asfalto no se pega a los zapatos o llantas de los vehículos. Fig. 30

FIGURA 30: *Bajo nivel de Severidad de Exudación (L)*
FUENTE: *American Society for Testing and Materials, 2018*

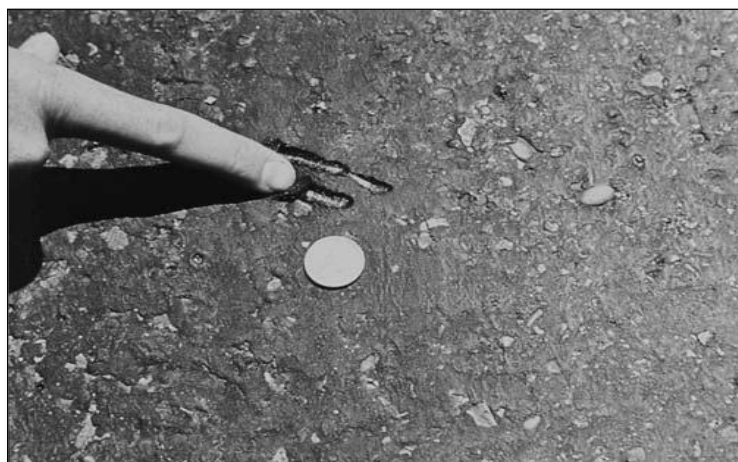
M – La exudación ha ocurrido llegando al punto en que el asfalto se pega a los zapatos o a las llantas de los vehículos sólo durante algunas semanas en el año, Fig 31.

FIGURA 31: *Severidad Medio de Exudación (M)*
FUENTE: *American Society for Testing and Materials, 2018*

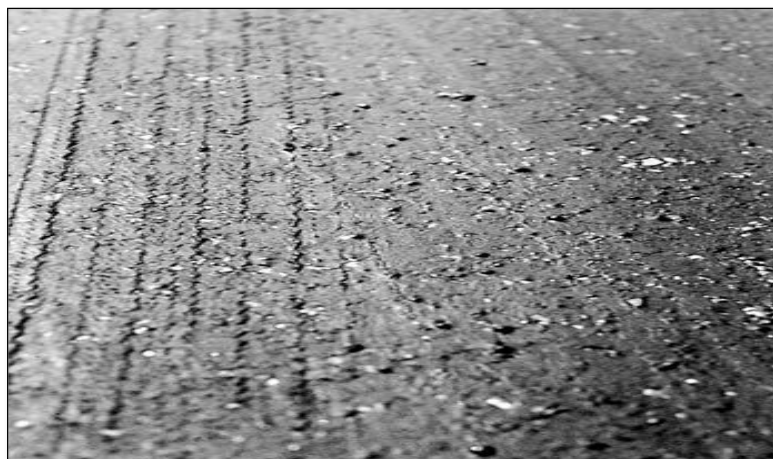
H – La exudación ha ocurrido en forma extensiva y una cantidad considerable de asfalto se pega a los zapatos y llantas de los vehículos al menos durante varias semanas al año. Fig. 32

FIGURA 32: Severidad Alta (H) de Exudación.

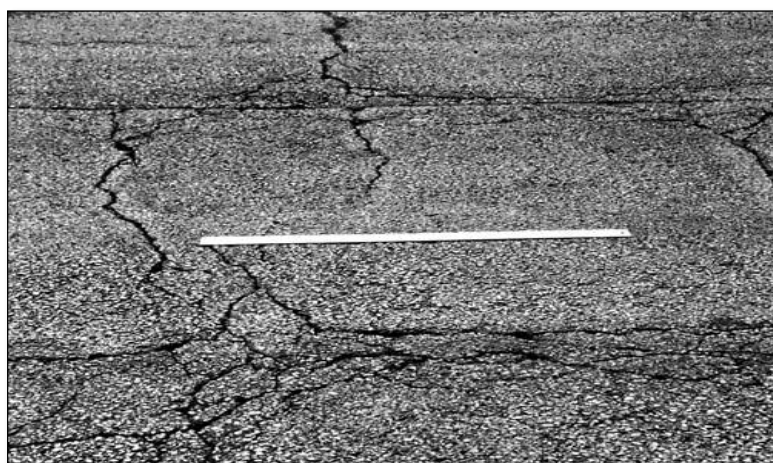
L – Los bloques están definidos por fisuras de baja severidad.Fig.33

FIGURA 33: Severidad Baja de Fisuras por Bloques(L)

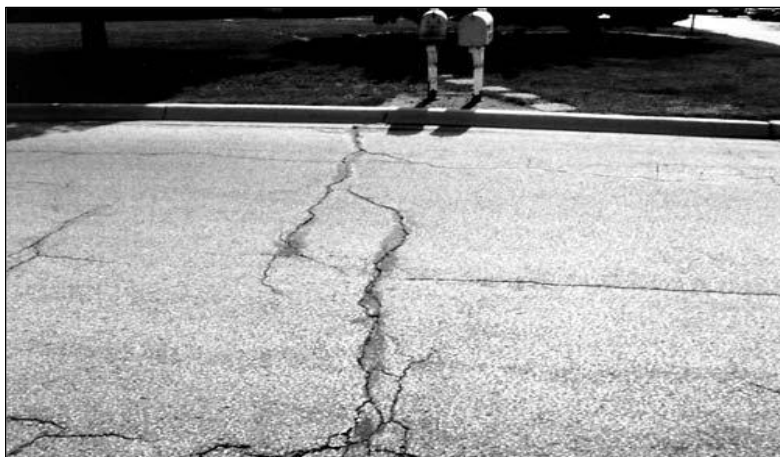
M – Los bloques están definidos por fisuras de mediana severidad.Fig.34

FIGURA 34: Severidad Media de Fisuras en Bloque (M)

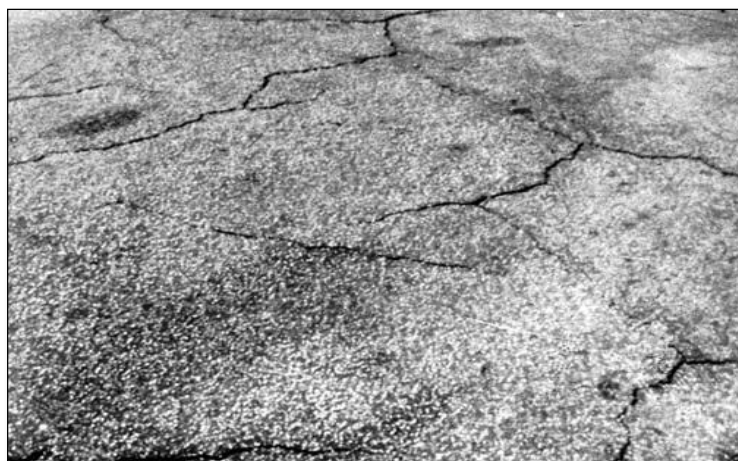
H – Los bloques están definidos por fisuras de alta severidad.

FIGURA 35: Severidad Alta de Fisuras en Bloque(H)

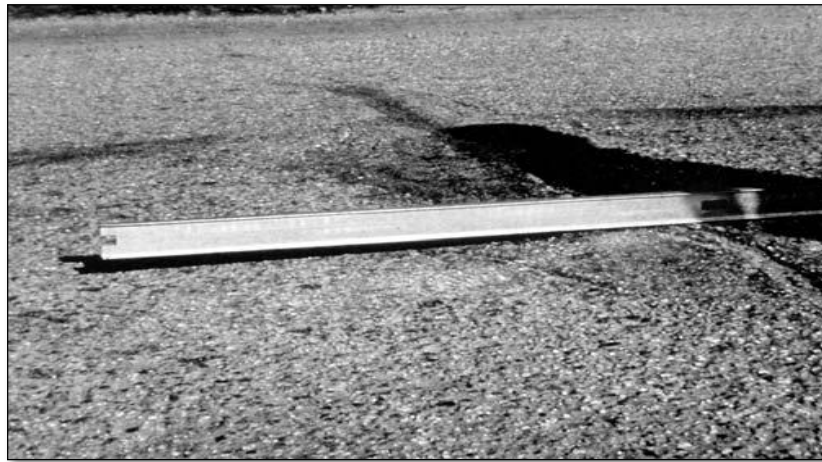
comodidad. Los abultamientos o hundimientos individualmente, o ambos, hacen que el vehículo rebote ligeramente, pero causa poca incomodidad.

FIGURA 36: Severidad Bajo (L) en Abultamientos y Hundimientos
FUENTE: American society for testing and materials, 2018

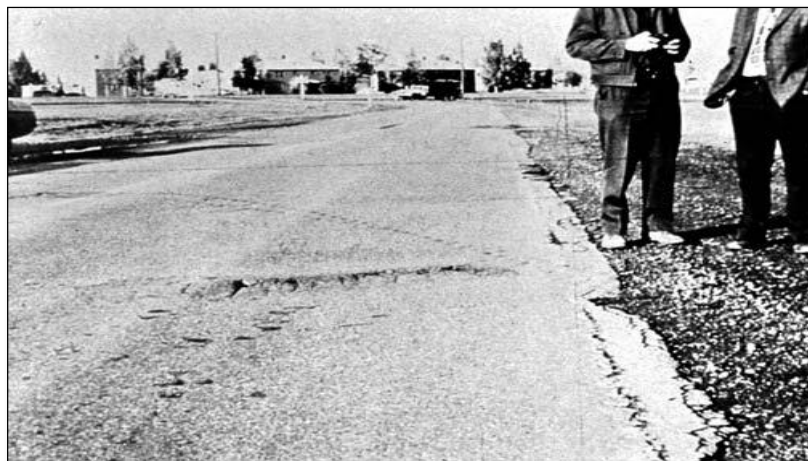
M – Los abultamientos o hundimientos producen una calidad de tránsito de mediana severidad, es decir, que se perciben vibraciones significativas dentro del vehículo al pasar sobre la zona afectada y es necesario reducir la velocidad por seguridad y comodidad. Los abultamientos hundimientos individualmente, o ambos, hacen que el vehículo rebote significativamente, creando algo de incomodidad.

FIGURA 37: Severidad Medio(M) en Abultamientos y Hundimientos
FUENTE: American society for testing and materials, 2018

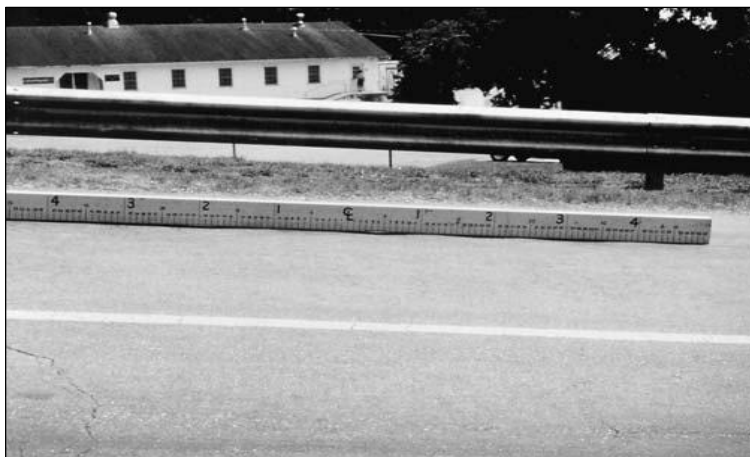
L – Las corrugaciones producen una calidad de tránsito de baja severidad, como ya se vio en la falla anterior, se perciben ciertas vibraciones dentro del vehículo de inspección, pero no es necesario reducir la velocidad por seguridad o comodidad.

FIGURA 39: Severidad Bajo (L) Corrugación.

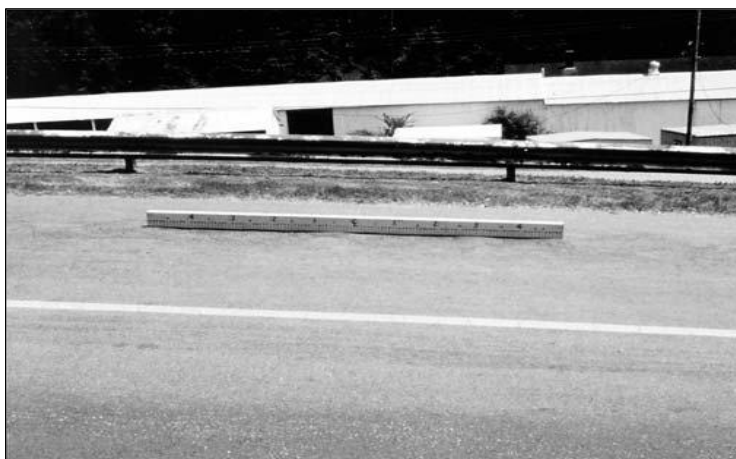
M – Las corrugaciones producen una calidad de tránsito de mediana severidad, es decir, se perciben vibraciones significativas dentro del vehículo y es necesario reducir la velocidad por seguridad y comodidad.

FIGURA 40: Severidad Media (M) Corrugación.

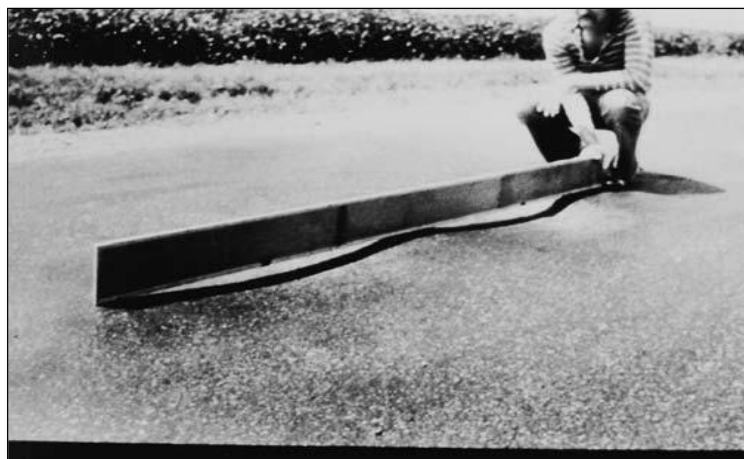
H – Las corrugaciones producen una calidad de tránsito de alta severidad. Se perciben vibraciones excesivas dentro del vehículo, por lo que es necesario reducir la velocidad considerablemente por seguridad y comodidad.

FIGURA 41: Severidad Alto (H) Corrugación.

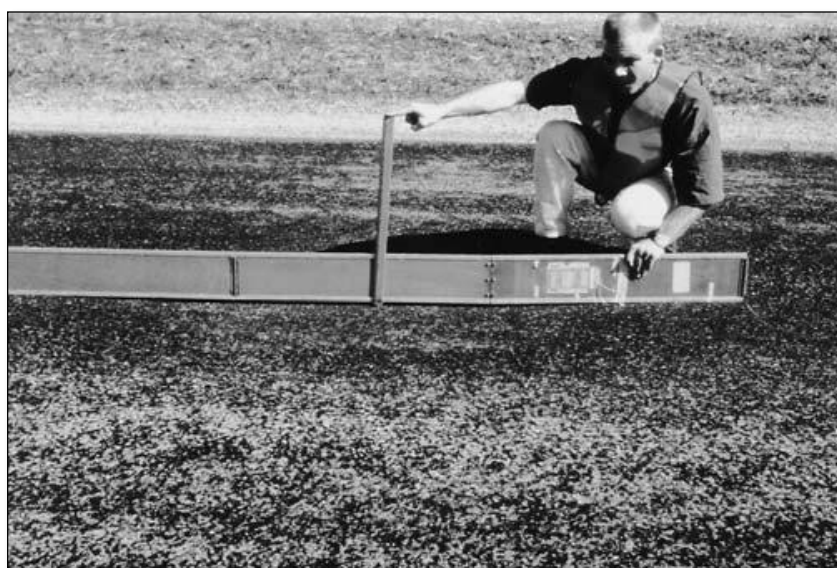
L – La depresión tiene una altura que varía de 13 a 25 mm.

FIGURA 42: Severidad Bajo (L) de Depresión.

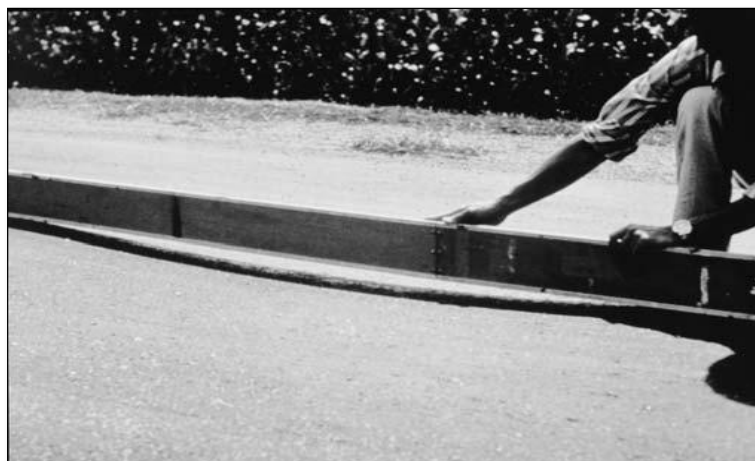
M – La altura deprimida tiene un rango de 25 a 50 mm.

FIGURA 43: Severidad Medio (M) de Depresión.

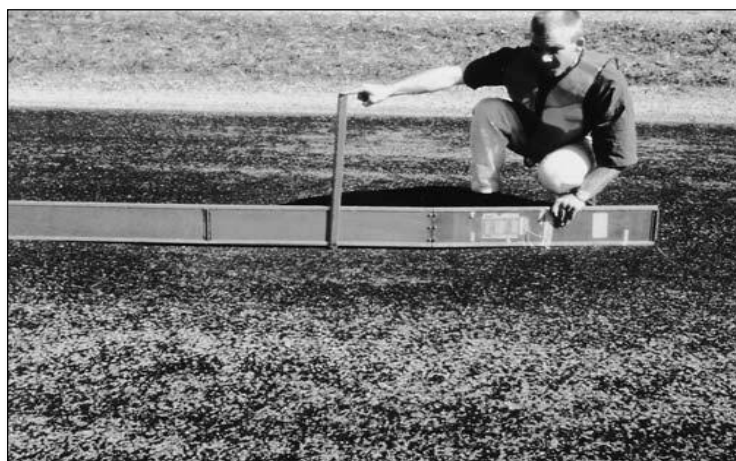
H – La depresión tiene más de 50 mm.

FIGURA 44: Severidad Alto (H) de Depresiones.

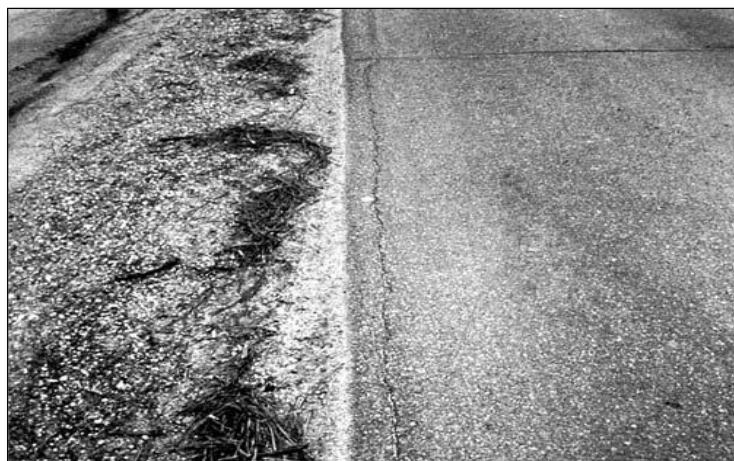
L – Se da un bajo o mediano fisuramiento sin fragmentación o desprendimiento.

FIGURA 45: Severidad Bajo (L) de Fisura de Borde
FUENTE: American society for testing and materials, 2018.

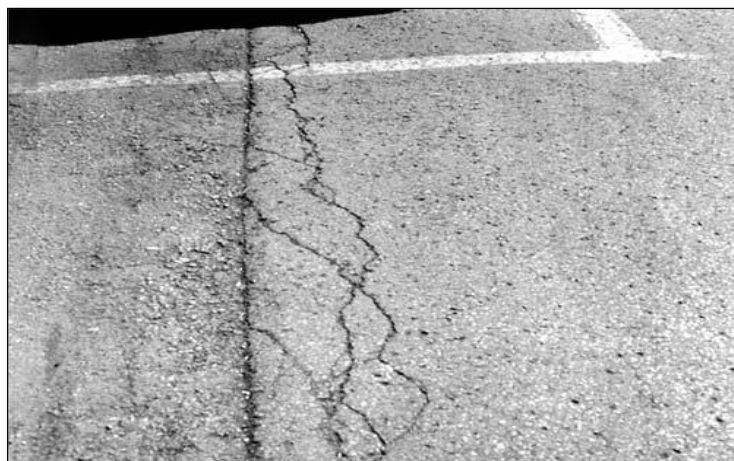
M – Se aprecia un mediano fisuramiento con alguna fragmentación o desprendimiento.

FIGURA 46: Severidad Medio (M) de Fisura de Borde.
FUENTE: American society for testing and materials, 2018.

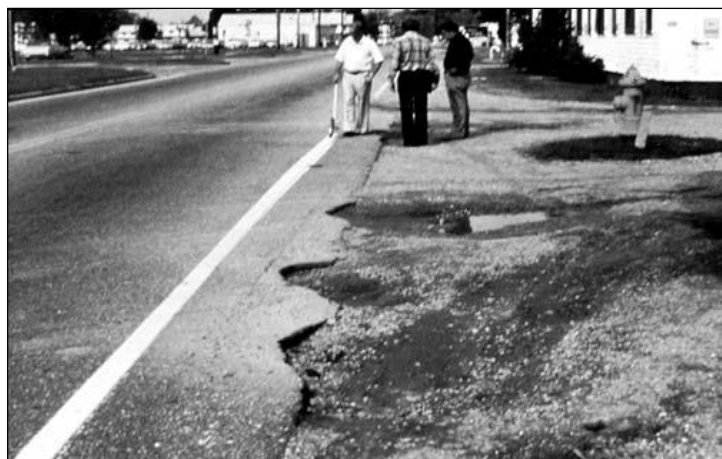
H – Existe una desintegración considerable a lo largo del borde.

FIGURA 47: Severidad Alto (H) de Fisura de Borde.

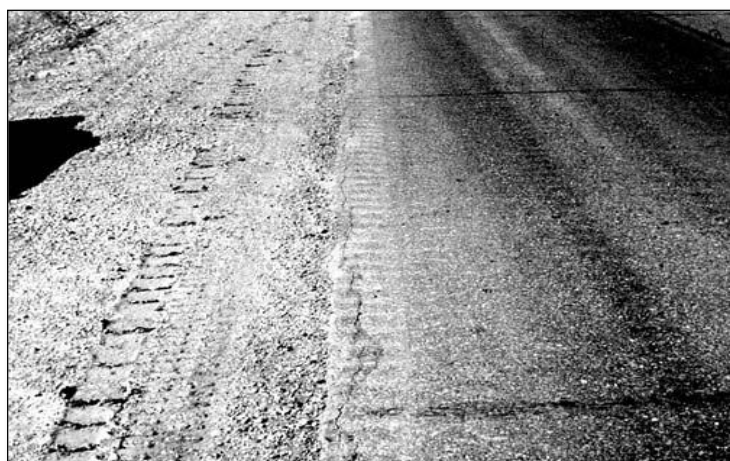
L – Se cumple una de las siguientes condiciones: a) fisura sin relleno de ancho menor a 10 mm; b) fisura con relleno de cualquier ancho (el material de relleno se encuentra en buenas condiciones).

FIGURA 48: Severidad Bajo (L) de Fisuras de Reflexión de Junta.

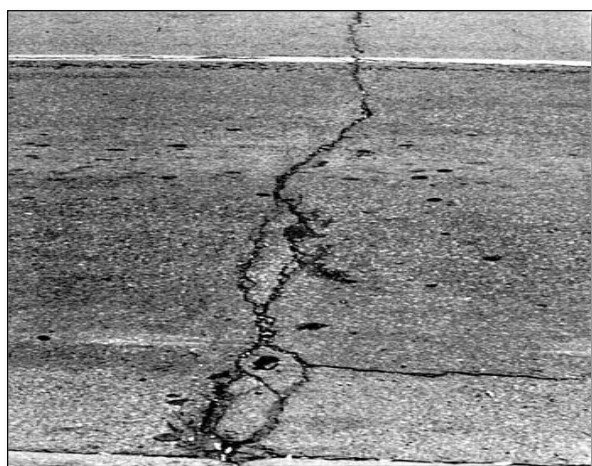
rodeada de fisuras de baja severidad; c) fisura con relleno de cualquier ancho rodeada de fisuras de baja severidad.

FIGURA 49: Severidad Media (M) de fisuras de reflexión de junta.
FUENTE: American society for testing and materials, 2018.

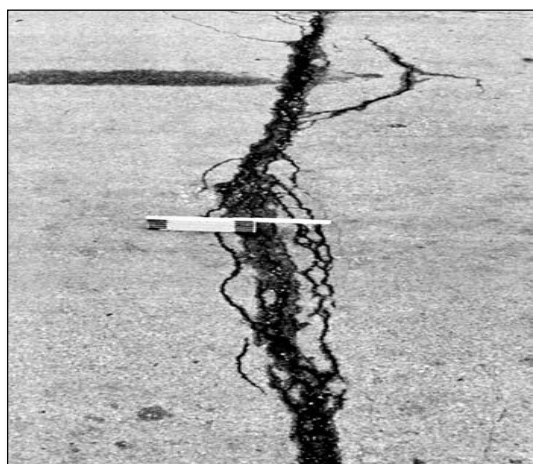
FIGURA 50: Severidad Alto (H) de Fisuras de Reflexión de Junta
FUENTE: American society for testing and materials, 2018.

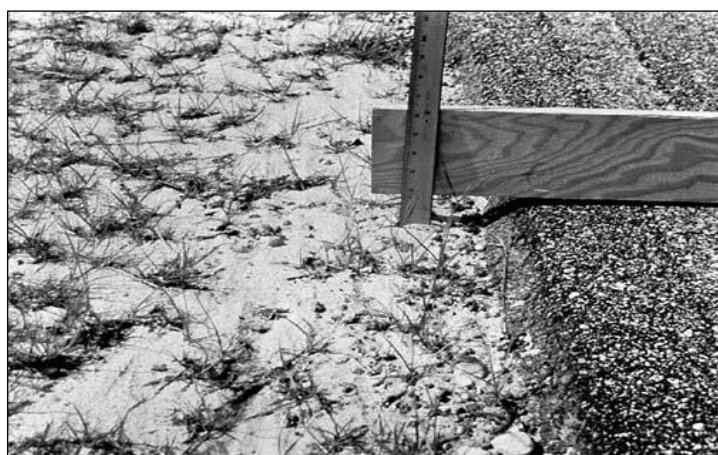
L – La diferencia entre las elevaciones del pavimento y la berma es mayor a 25mm y menor a 50 mm.

FIGURA 51: Severidad Bajo (L) Desnivel Carril-Berma.
FUENTE: American society for testing and materials, 2018.

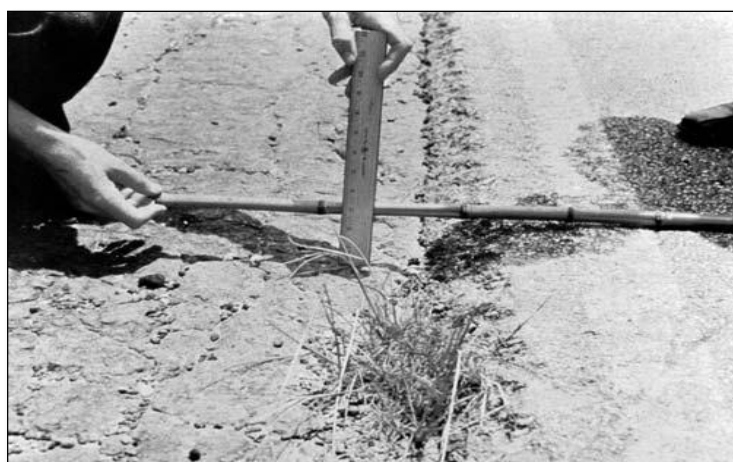
M – La diferencia entre las elevaciones del pavimento y la berma es mayor a 50mm y menor a 100 mm.

FIGURA 52: Severidad Medio (M) Desnivel Carril-Berma.
FUENTE: American society for testing and materials, 2018.

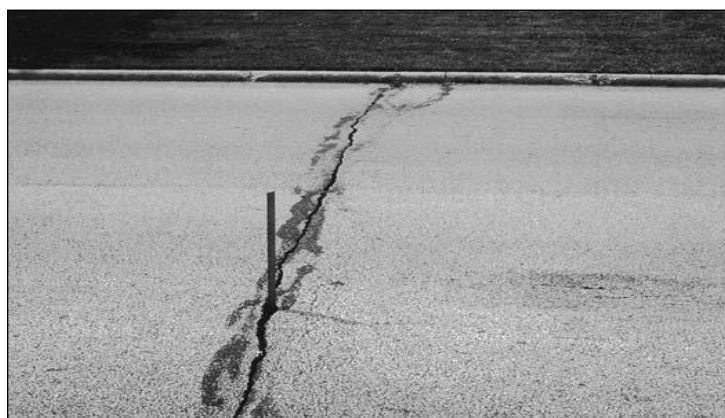
M – Se cumple una de las siguientes condiciones: a) fisura sin relleno de ancho mayor o igual a 10 mm y menor a 75 mm; b) fisura sin relleno menor o igual a 75 mm rodeada de fisuras en forma aleatoria, de baja severidad; c) fisura con relleno de cualquier ancho rodeada de fisuras de baja severidad y en forma aleatoria.

FIGURA 55: Severidad Medio (M) Fisuras Longitudinales y Transversales
FUENTE: American society for testing and materials, 2018)

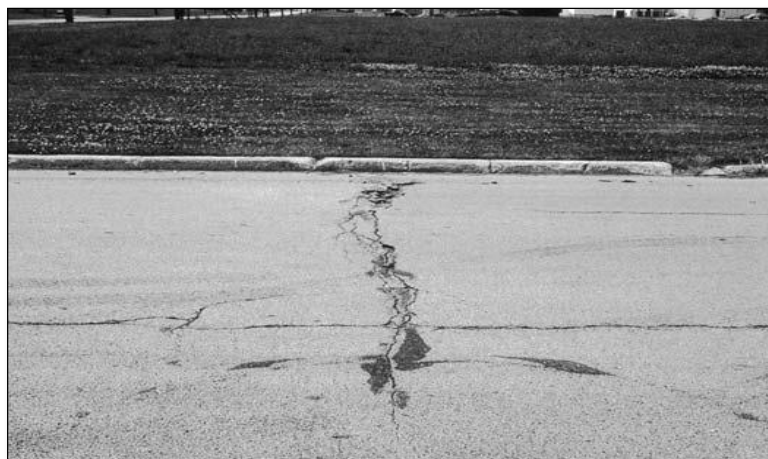
H – Se cumple una de las siguientes condiciones: a) fisura con o sin relleno, rodeada de fisuras en forma aleatoria, de mediana o alta severidad; b) fisura sin relleno de ancho mayor a 75 mm; c) fisura de cualquier ancho donde aproximadamente 100 mm del pavimento que la rodea está severamente fracturado.

FIGURA 56: Severidad Alto (H) Fisuras Longitudinales y Transversales
FUENTE: American society for testing and materials, 2018.

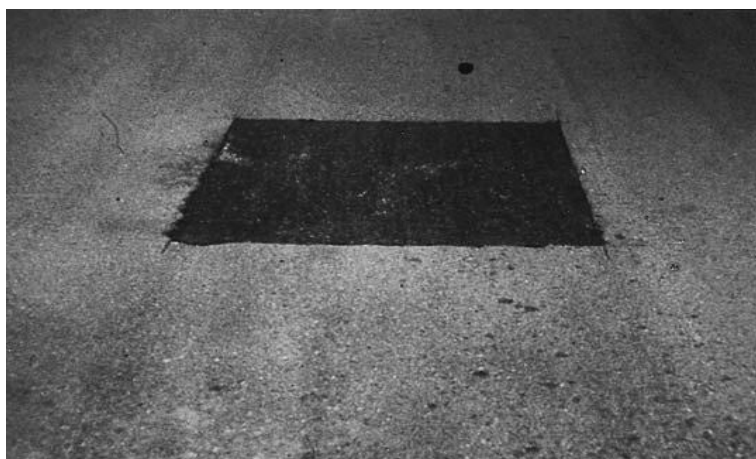
L – El parche se encuentra en buenas condiciones y la calidad de tránsito es de baja severidad.

FIGURA 57: Severidad Bajo (L) de Parches y Cortes Utilitarios.
FUENTE: American society for testing and materials, 2018.

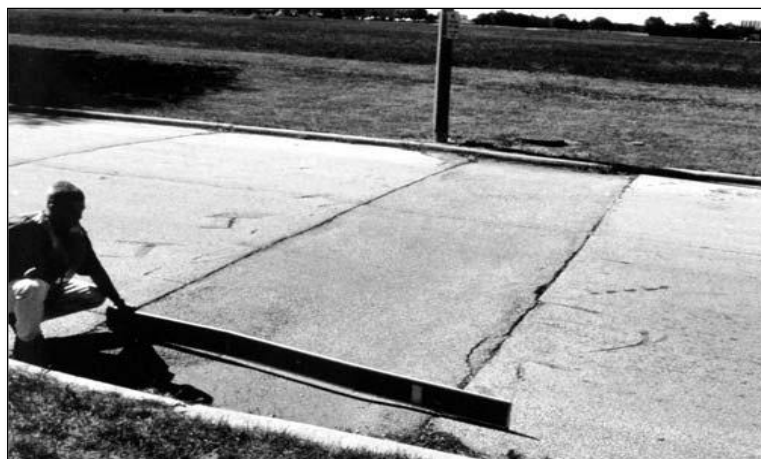
M – El parche está deteriorado en forma moderada, la calidad de tránsito es calificada como de mediana severidad.

FIGURA 58: Severidad Medio (M) de Parches y Cortes Utilitarios.
FUENTE: American society for testing and materials, 2018.

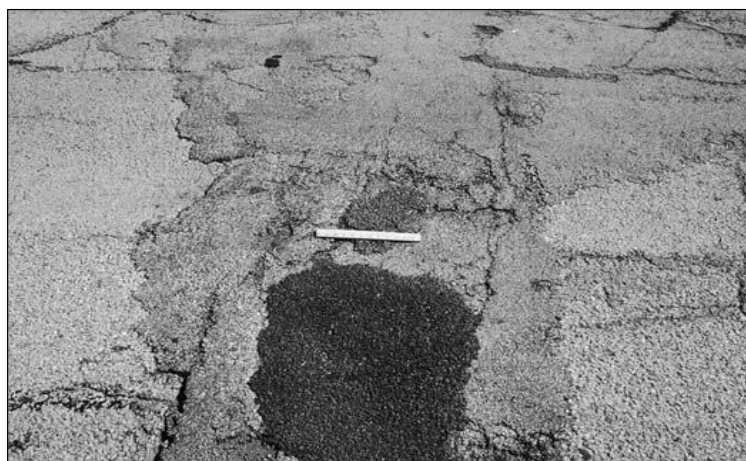
H – El parche se encuentra muy deteriorado y la calidad de tránsito es de alta severidad.

FIGURA 59: Severidad Alto (H) de Parches y Cortes Utilitarios.
FUENTE: American society for testing and materials, 2018.

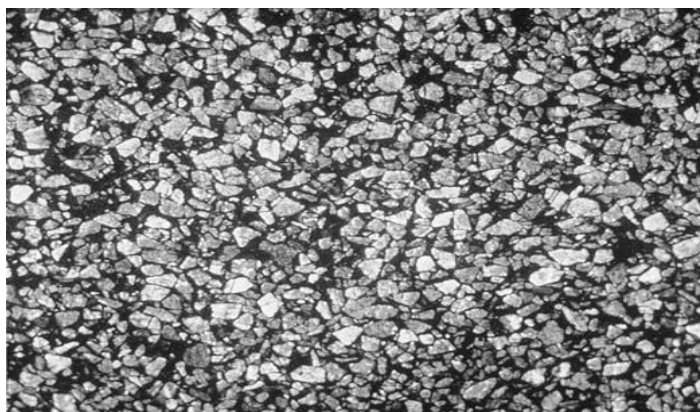
No hay niveles de severidad definidos para este tipo de falla. El agregado pulido debe ser claramente notable en la unidad de muestra, y la superficie de agregado debe ser suave al tacto.

FIGURA 60: Agregado Pulido.

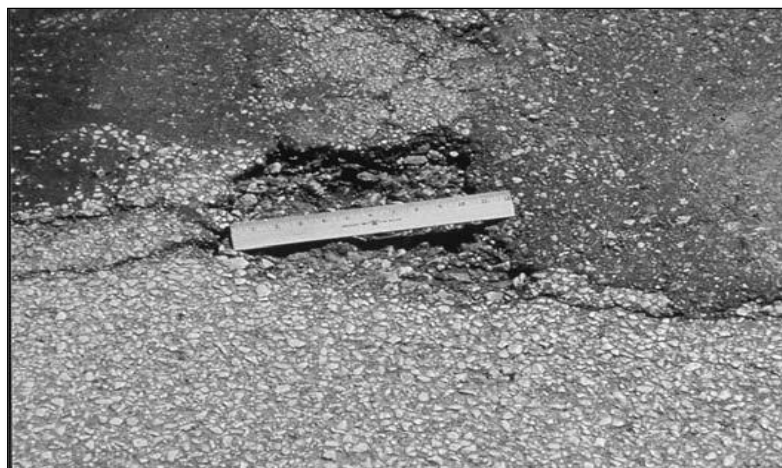
FIGURA 61: Severidad Bajo (L) de Parches
FUENTE: American society for testing and materials, 2018.

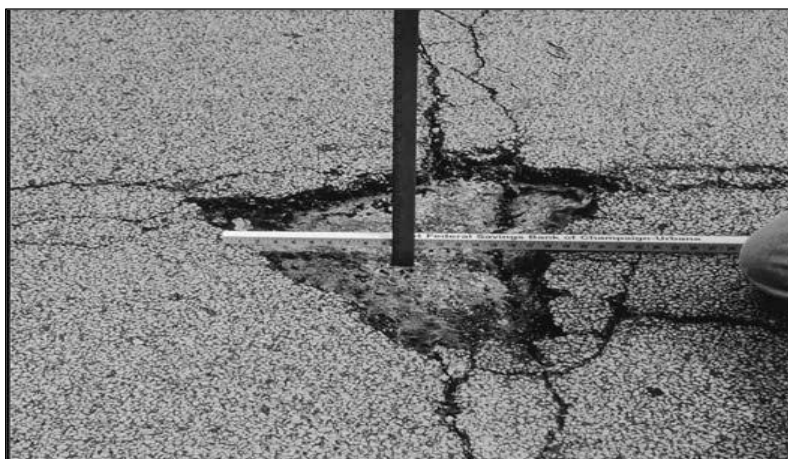
FIGURA 62: Severidad Medio (M) de Parches
FUENTE: American society for testing and materials, 2018.

Si el bache tiene un diámetro mayor a 750 mm, el área debe ser determinada en metros cuadrados y dividida entre 0.5 m² para hallar el número equivalente de baches. Si la profundidad es menor o igual a 25 mm los baches son considerados de mediana severidad (Figura 62) ,en cambio, si la profundidad es mayor a 25 mm, los baches son de alta severidad(Figura 63).

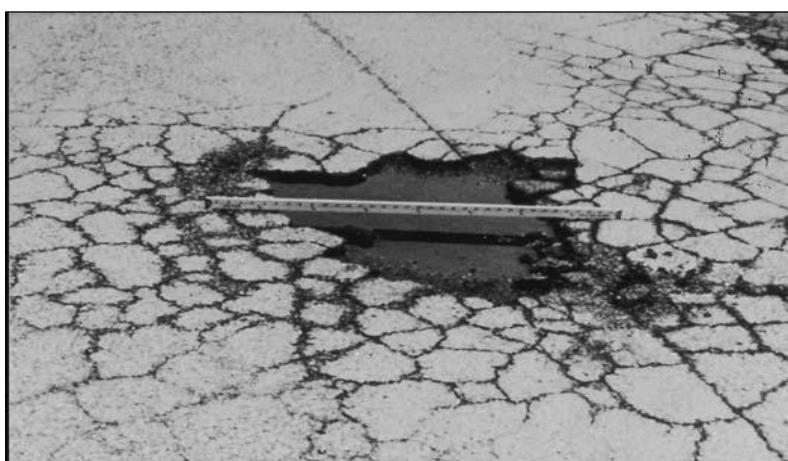
FIGURA 63: Severidad Alto (H) de Parches.
FUENTE: American society for testing and materials, 2018.

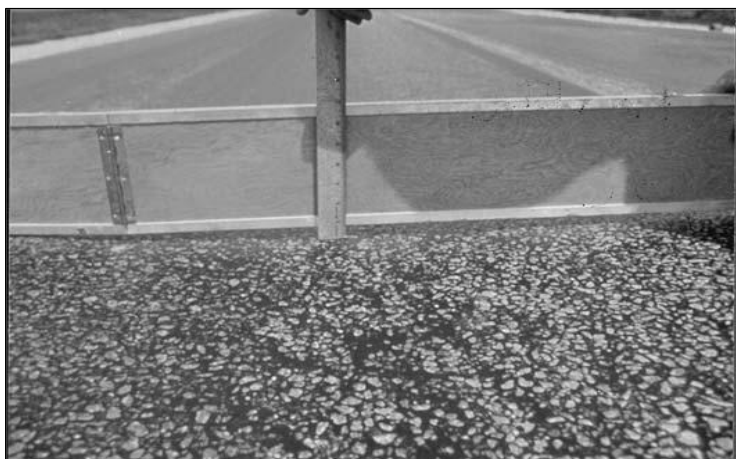
M – La depresión va entre 13 y 25 mm (Figura 65).

FIGURA 65: Severidad Medio (M) de Ahuellamiento.
FUENTE: American society for testing and materials, 2018.

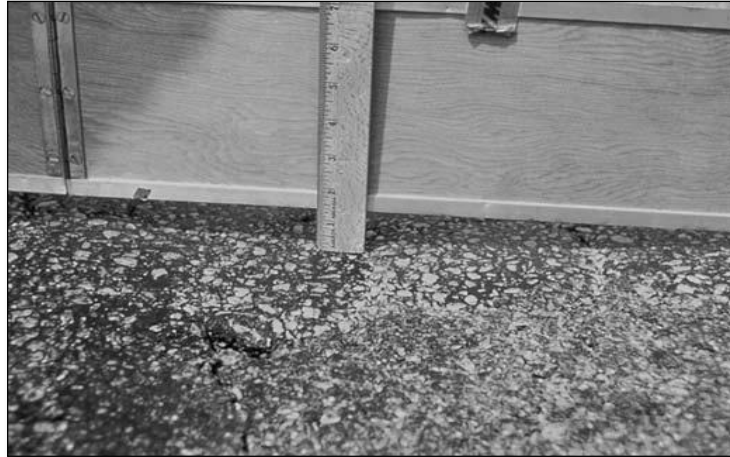
H – La depresión es mayor a 25 mm. Ver figura 66.

FIGURA 66: Severidad Alto (H) de Ahuellamiento.
FUENTE: American society for testing and materials, 2018.

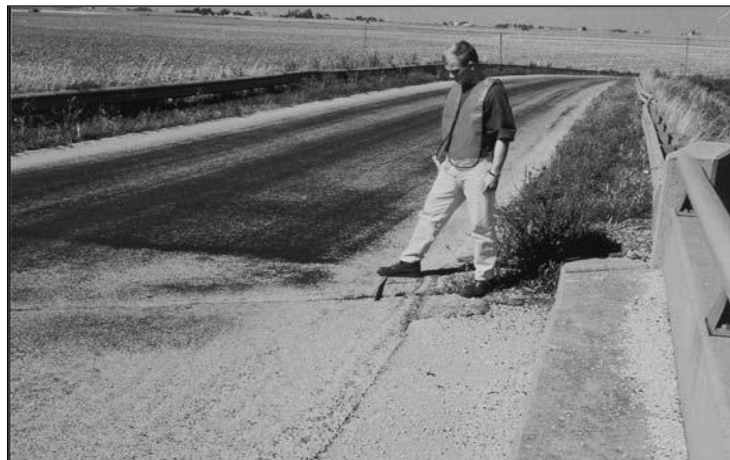
L –El desplazamiento genera una calidad de tránsito de baja severidad (Fig. 67).

FIGURA 67: Severidad Baja(L) de Desplazamiento.
FUENTE: American society for testing and materials, 2018.

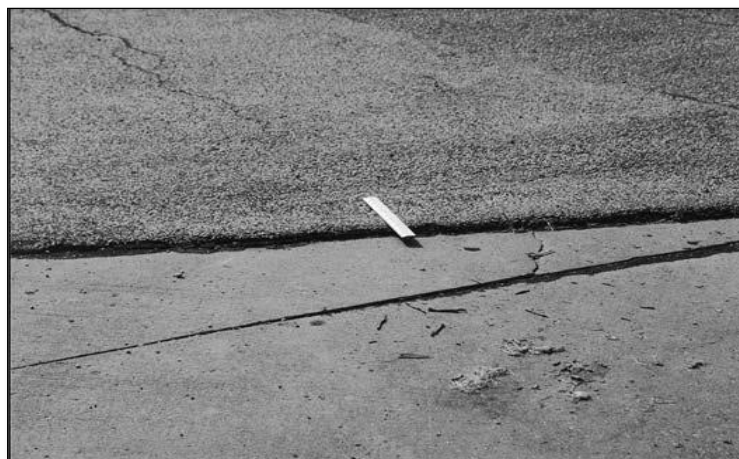
M – El desplazamiento genera una calidad de tránsito de mediana severidad (Fig. 68).

FIGURA 68: Severidad Media (M) de Desplazamiento.
FUENTE: American society for testing and materials, 2018.
